PROCES-VERBAL DESCRIPTIF

Un bien immobilier sis à Cagnes sur Mer (Alpes Maritimes), 22 Impasse des Mandariniers, Cadastéré section AX n°18 comprenant :

- Maison d'habitation
- Terrain attenant

Il s'agit d'une maison construite en 2021, d'une superficie de 139 m² avec piscine et jardin attenant.

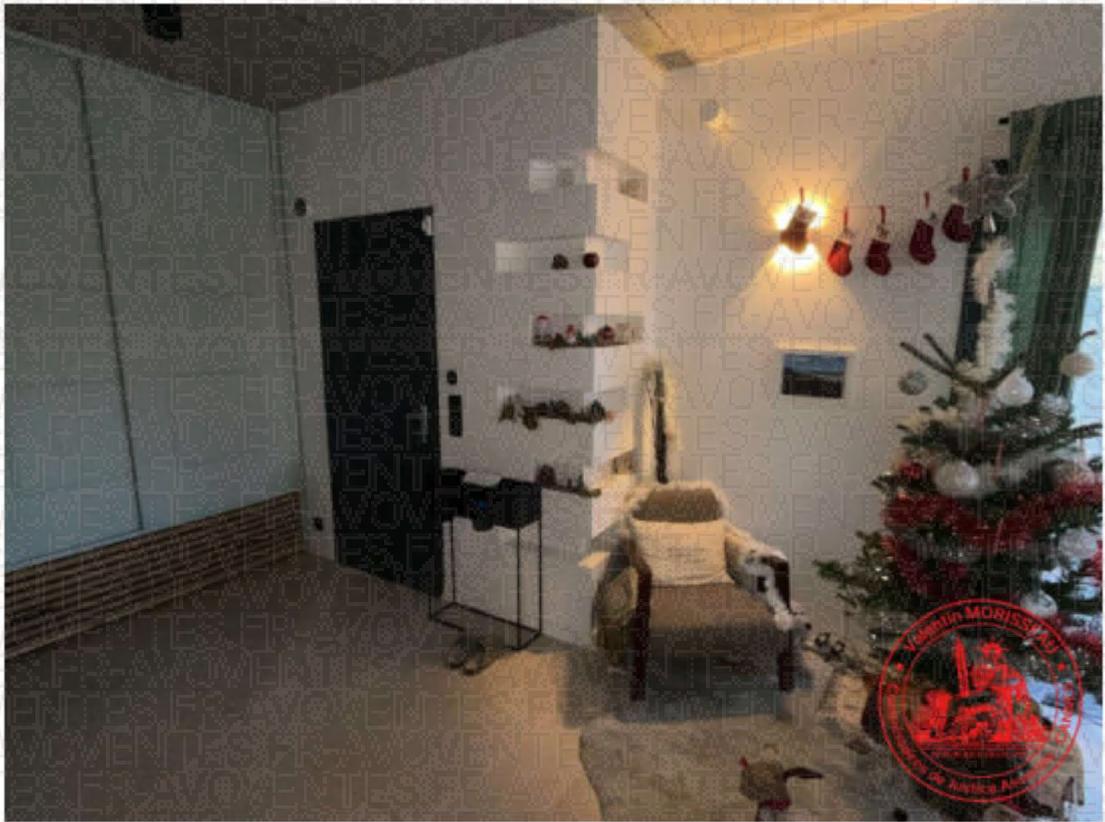
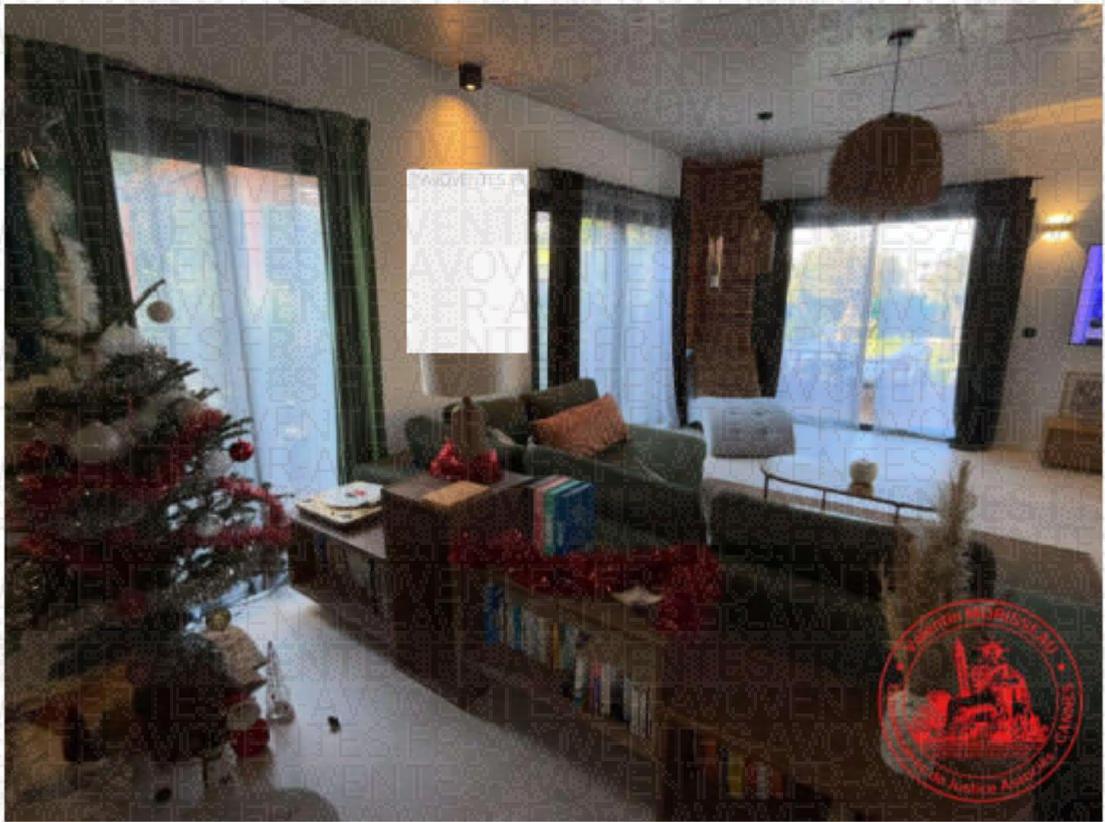
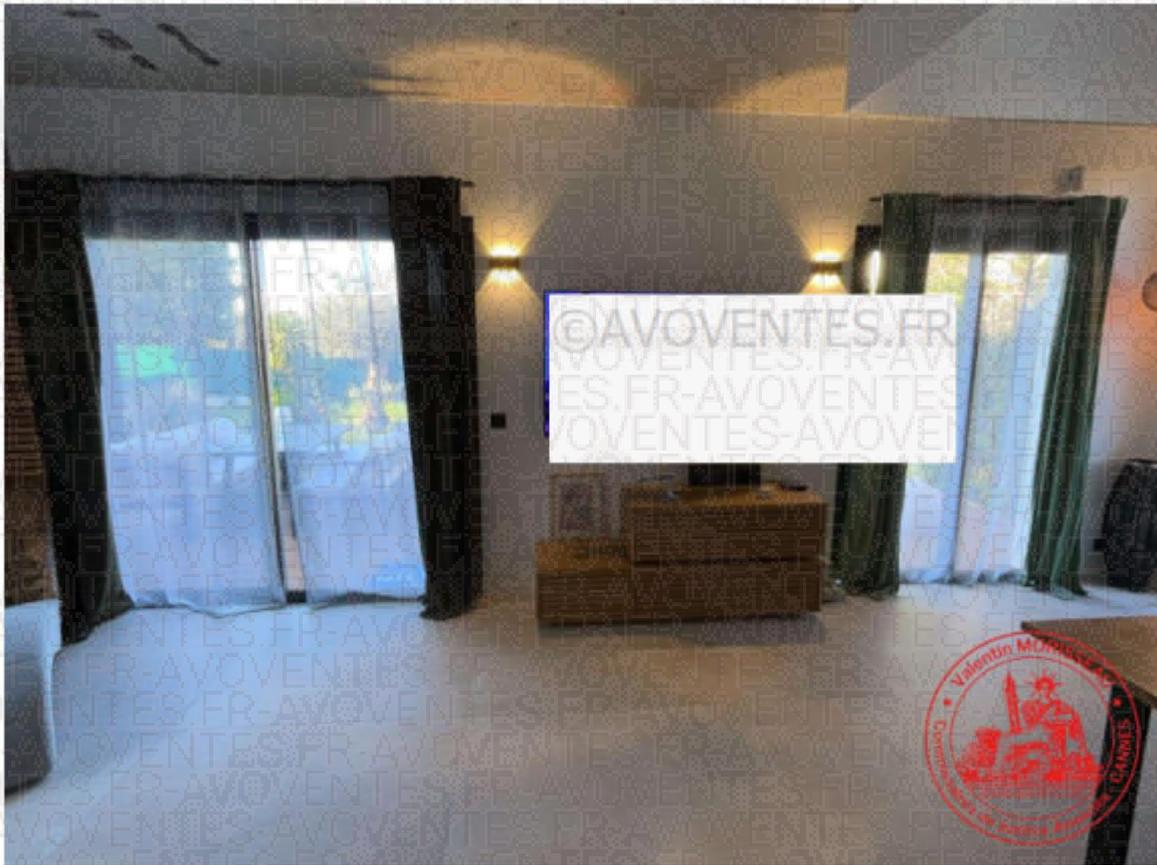
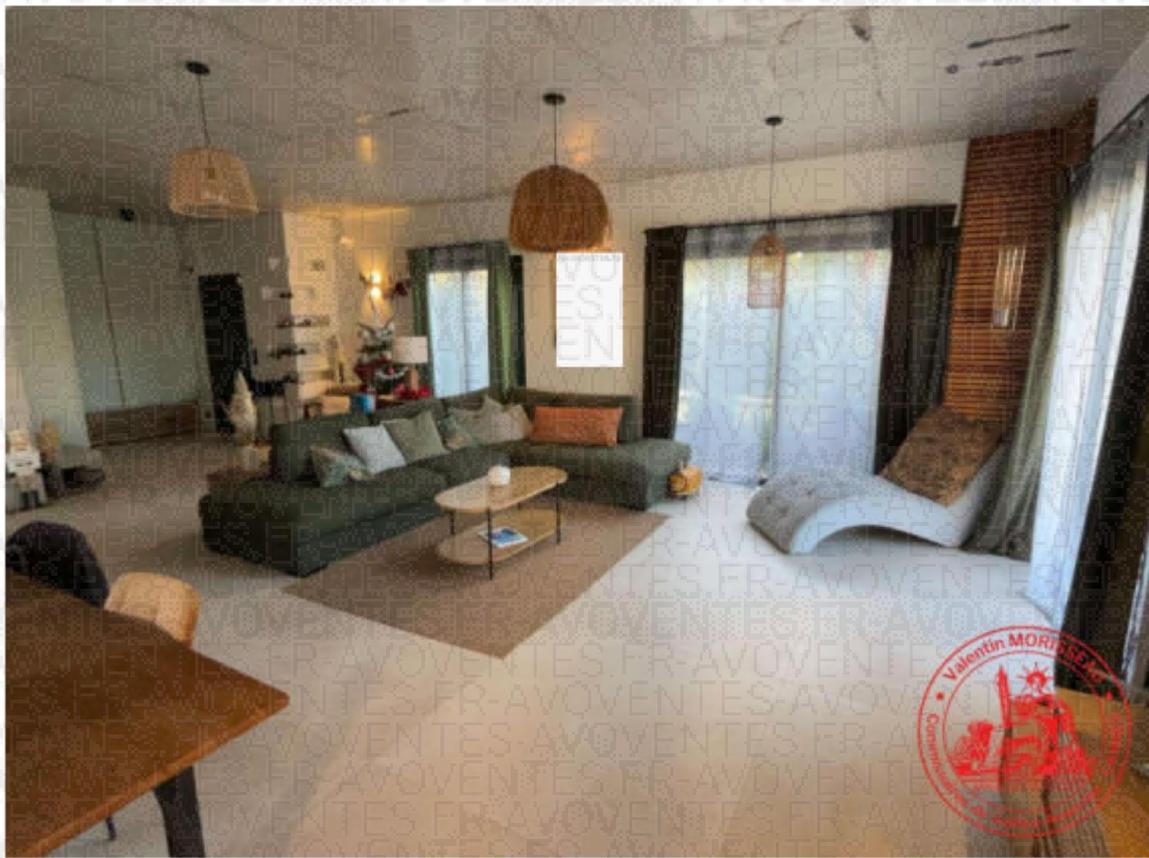
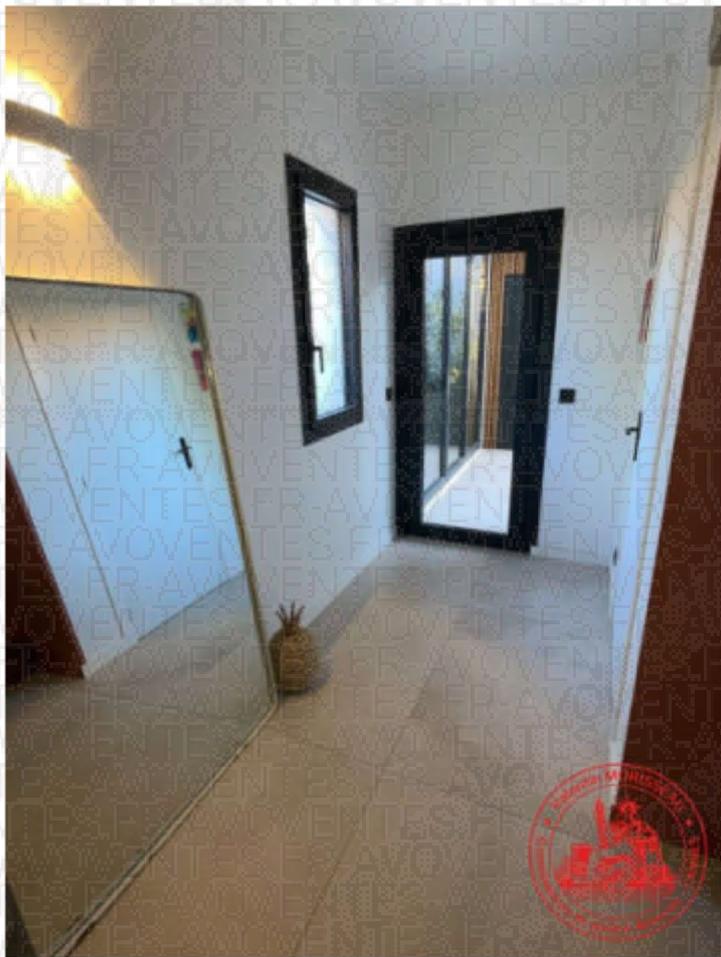
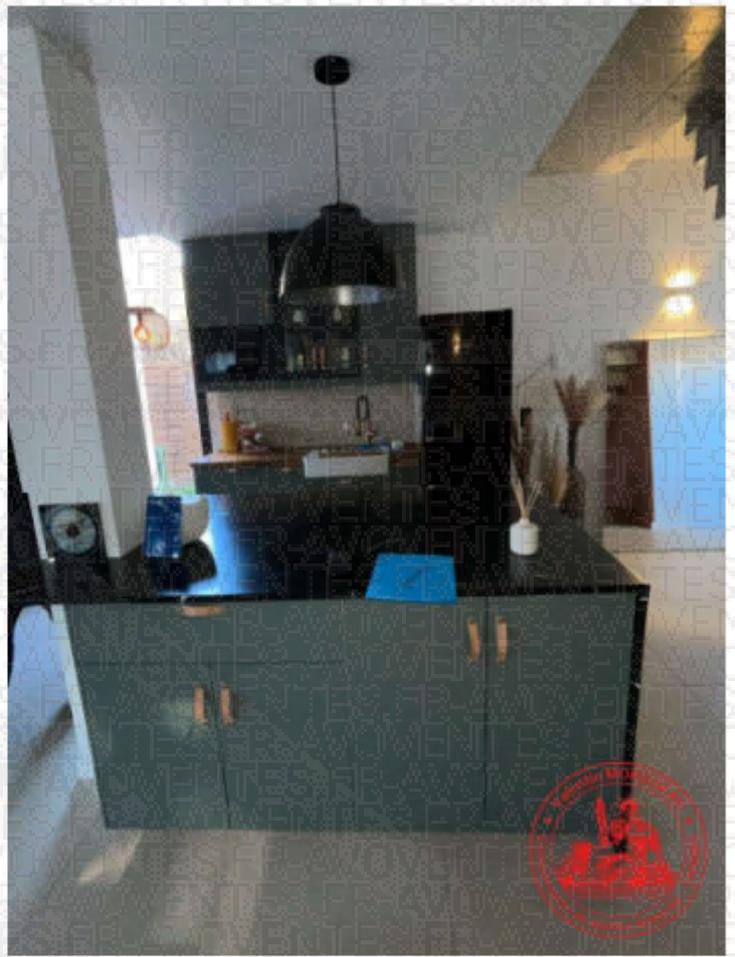
Pièce principale

Sol. Grande dalles. Etat neuf

Murs : peinture blanche. Bon état

Porte d'entrée en bon état.

Plafond à l'état brut. Béton apparent.

Eclairage : 2 baies vitrées côté Sud et 2 baies vitrées côté Ouest en aluminium avec double vitrage. Présence d'une baie fixe côté Nord. Plafonniers

Cuisine ouverte avec meubles en stratifié. Bon état.

Ilot central avec plan de travail en marbre noir. En bon état.

Climatisation réversible.

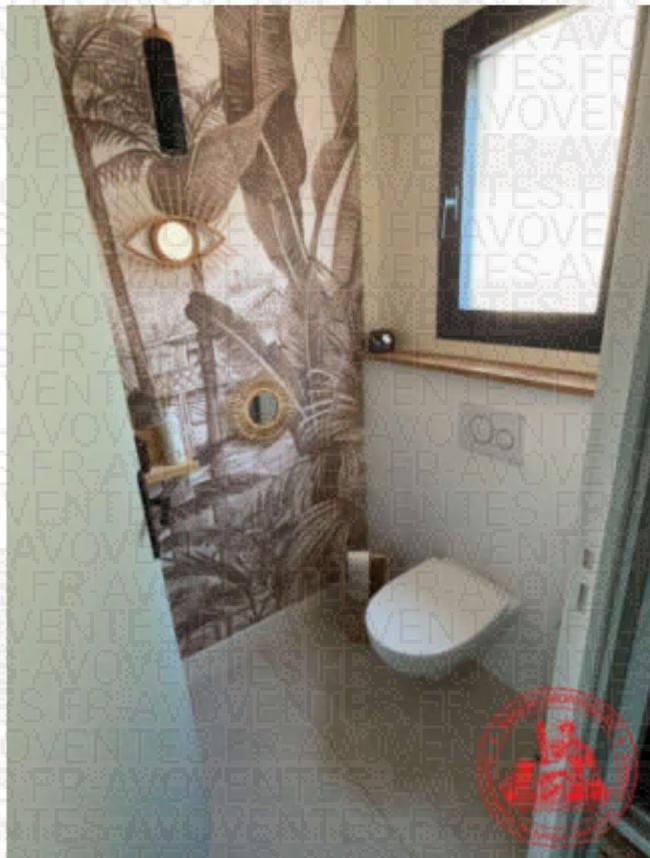
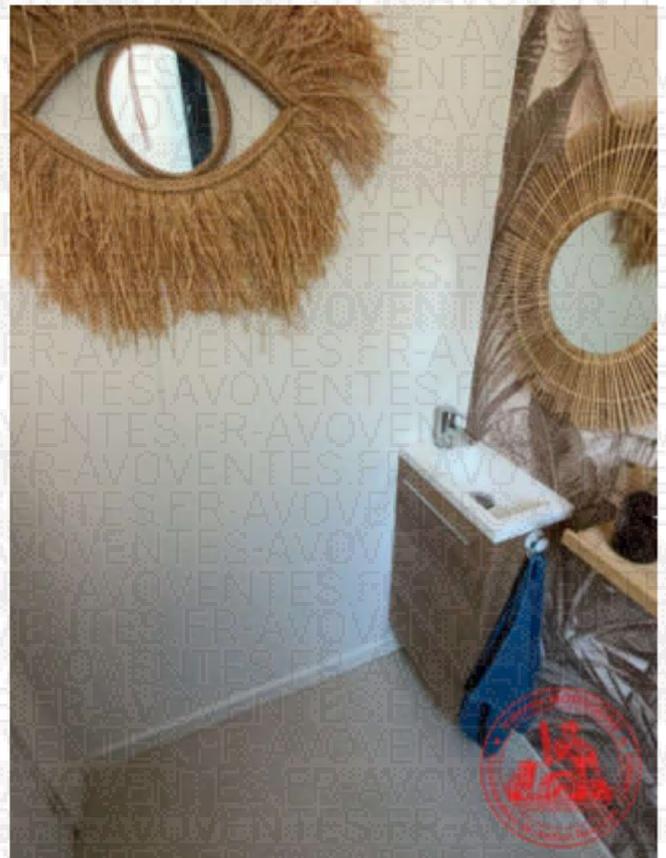
WC de l'entrée

Sol : carrelage. Etat neuf

Murs : peinture blanche et papier peint. Bon état.

Meuble vasque bon état avec robinet mitigeur chromé.

WC suspendus.

Éclairage : Fenêtre en aluminium et double vitrage côté Est et plafonnier.

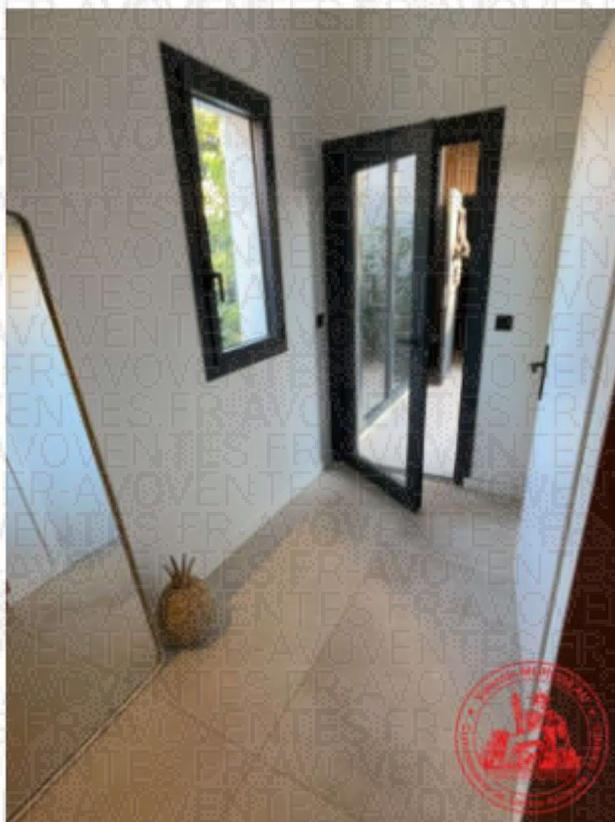
Dégagement côté Est

Fenêtre en aluminium côté Nord avec double vitrage.

Porte fenêtrée vers garage en aluminium avec double vitrage.

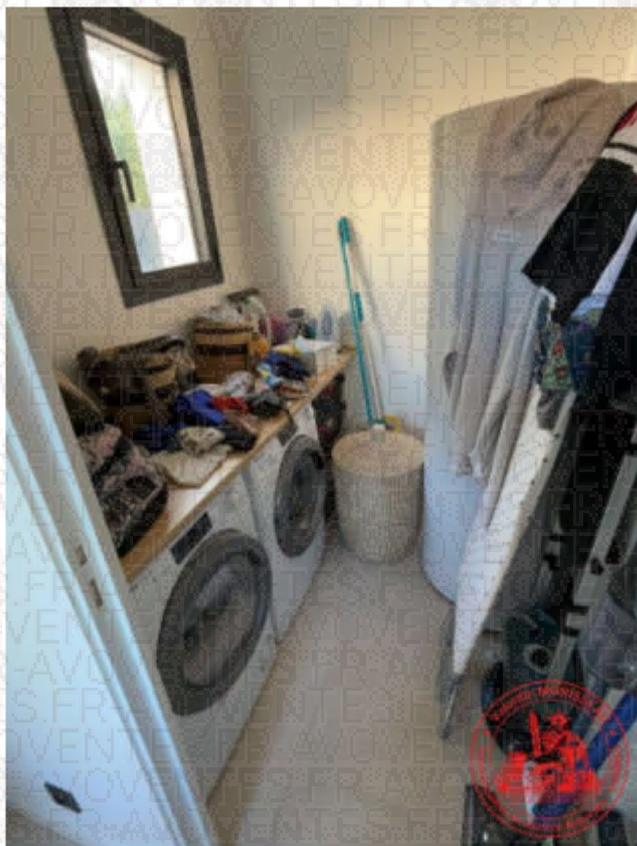
Buanderie

Sol : grandes dalles. Etat neuf

Murs : peinture blanche en bon état.

Fenêtre en aluminium et double vitrage côté Est en bon état.

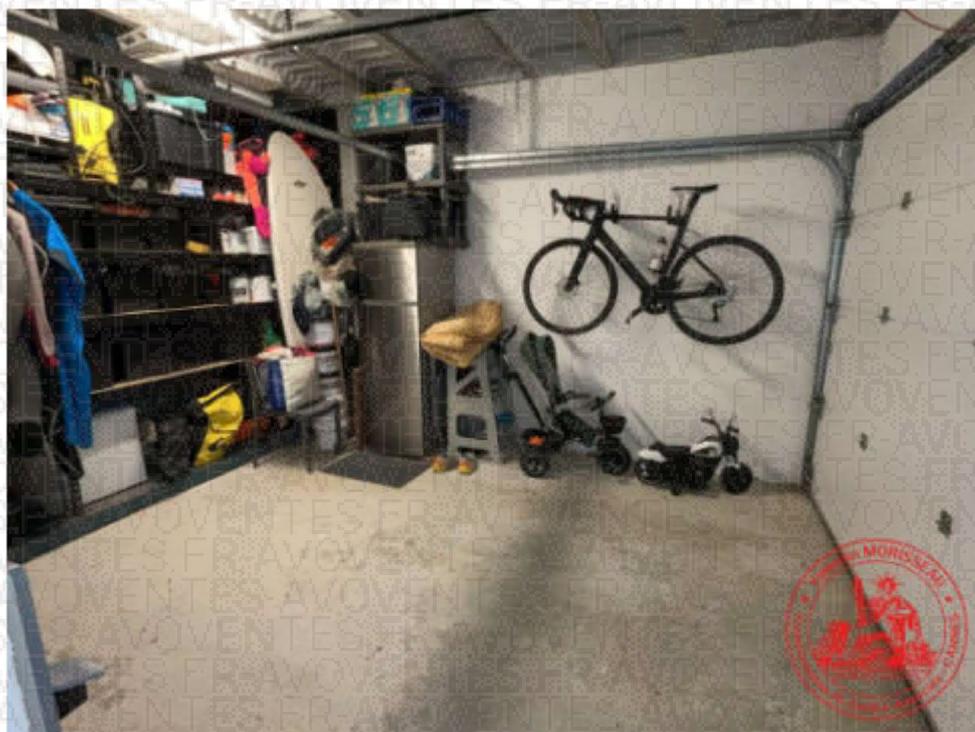
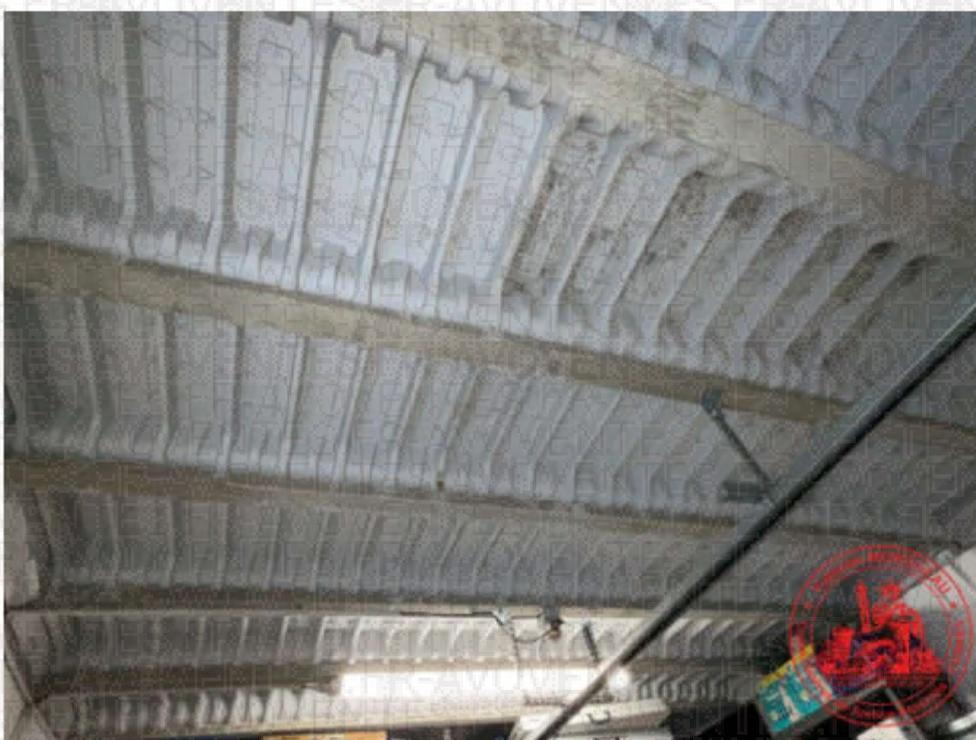
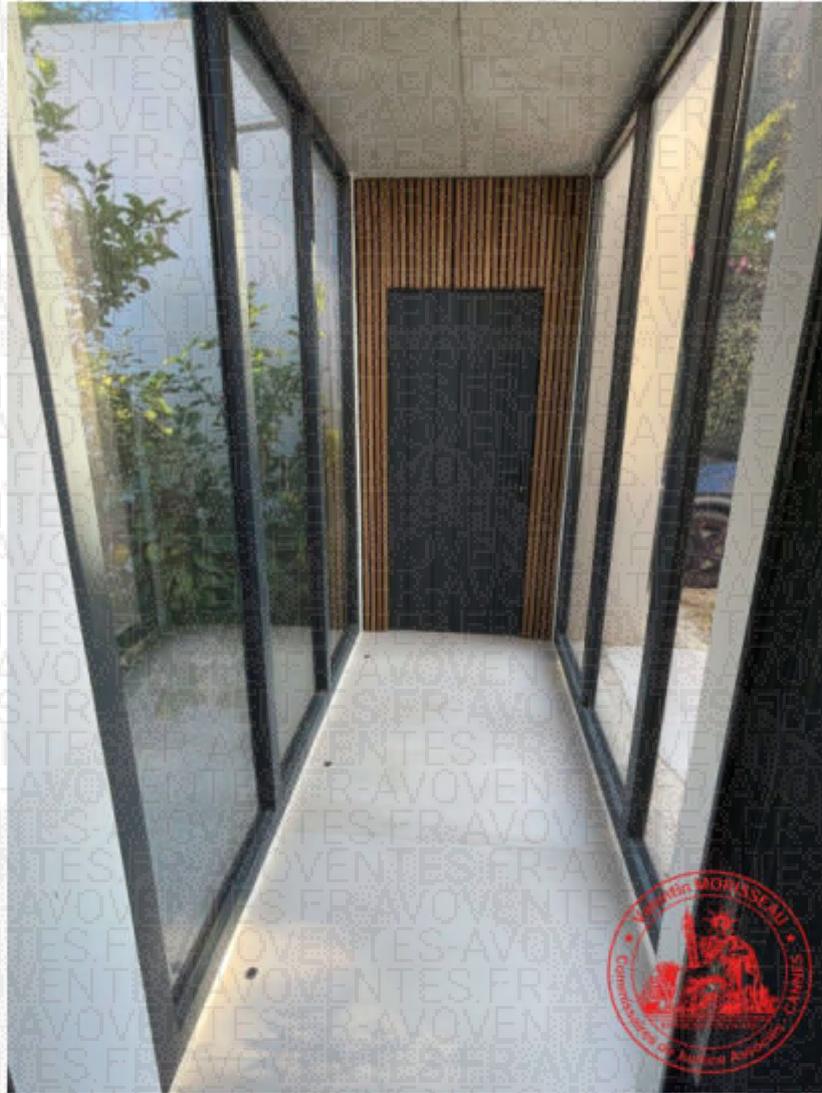
Garage côté Est

Sol : béton.

Murs : béton.

Plafond : hourdis en plastique.

Porte de garage électrique.

SAS menant au garage couvert avec sol revêtu d'un carrelage en bon état et plafond en béton.

Baies fixes en aluminium de chaque côté du SAS.

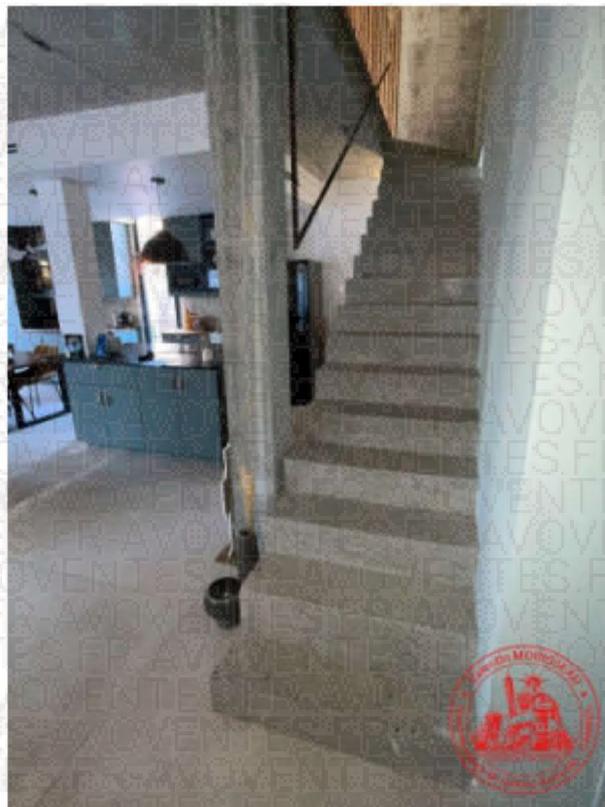
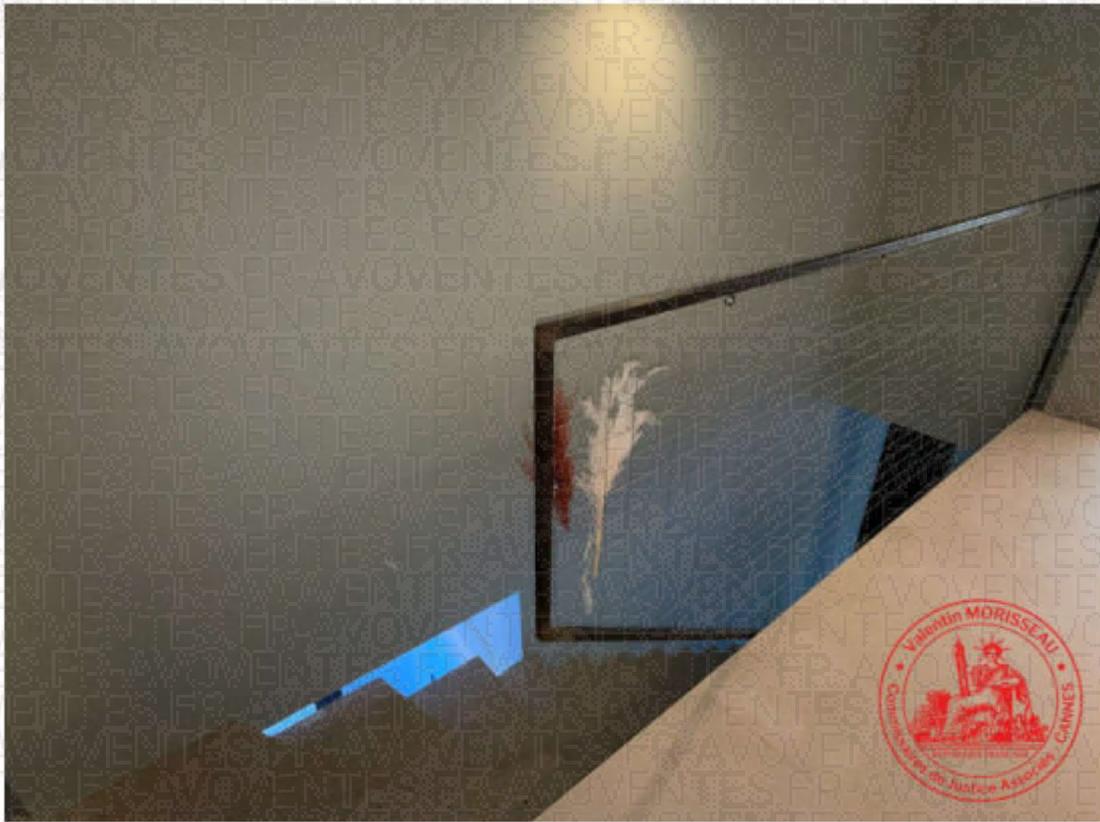
Escaliers en béton avec main-courante métallique

Mur : peinture grise en bon état.

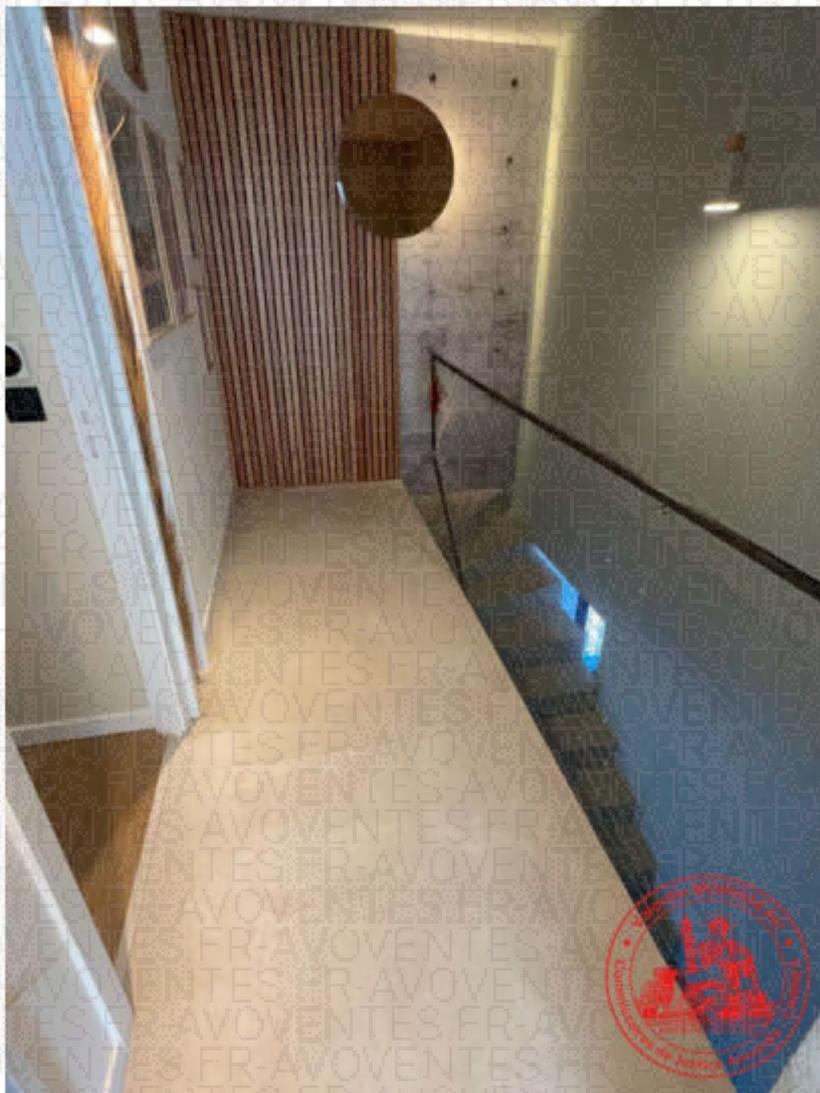
Palier du premier étage

Sol : grandes dalles. Etat neuf.

Murs : peinture blanche et panneau décoratif en bois. Etat neuf

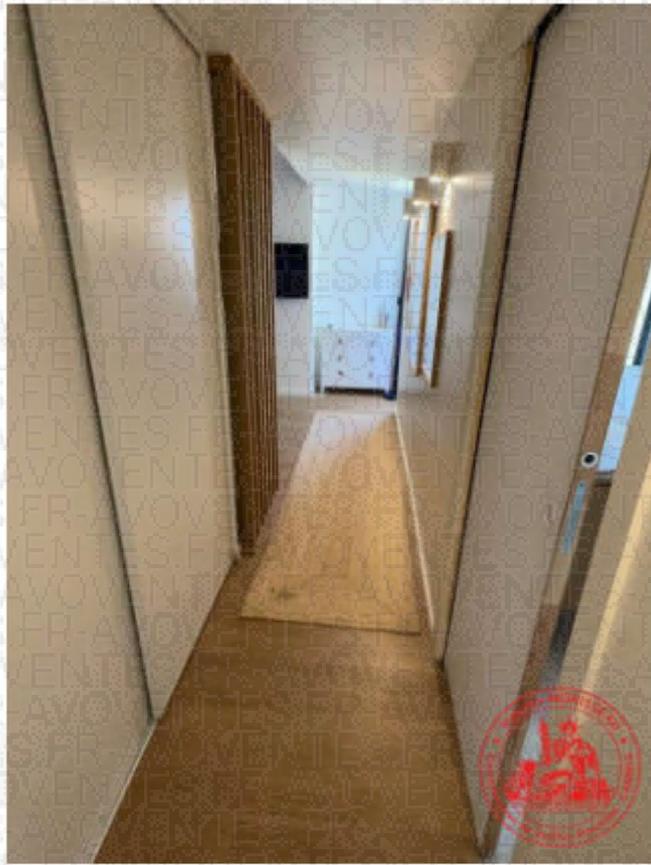
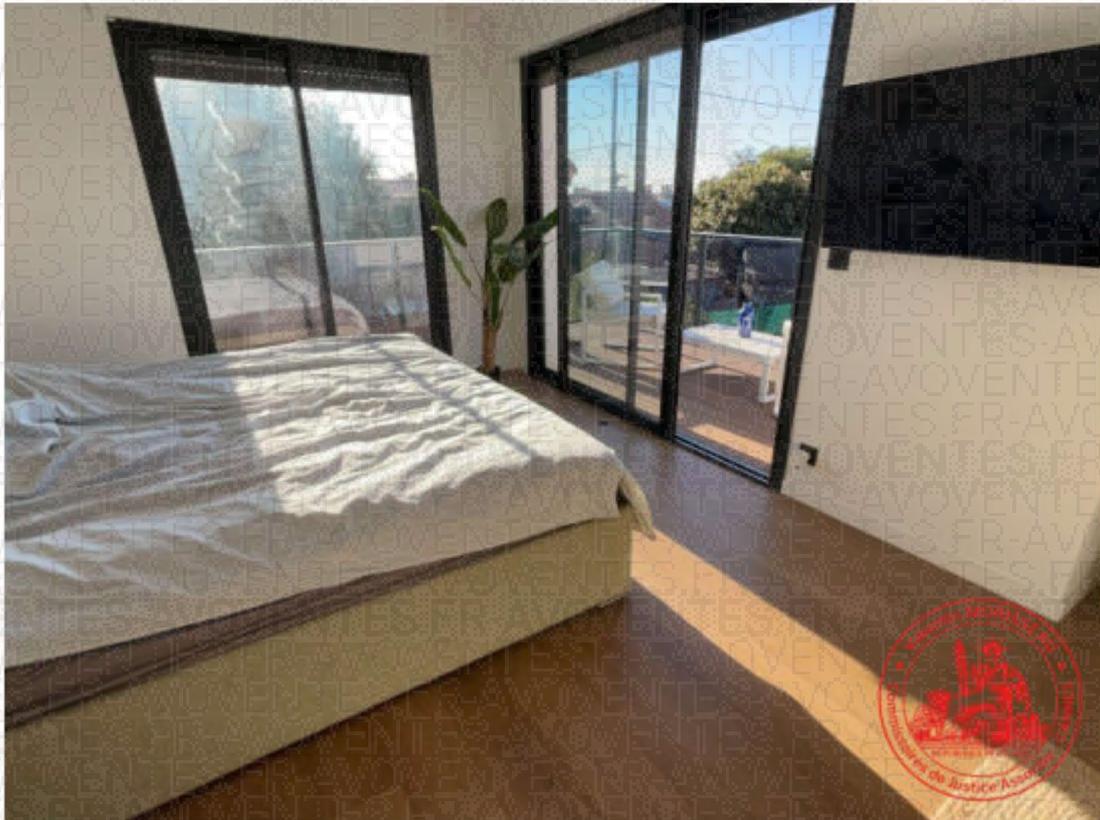
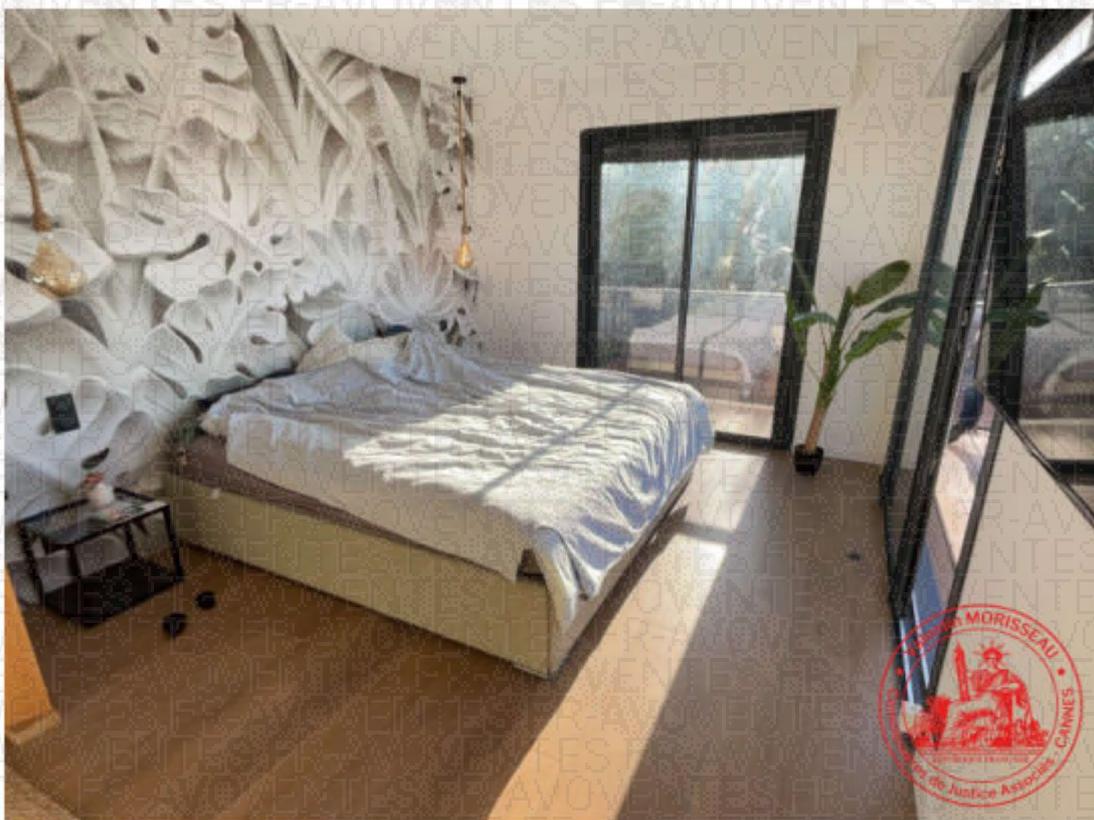
Chambre parentale côté Nord-Ouest

Sol : carrelage effet parquet. Etat neuf.

Placard dans l'entrée côté Sud avec porte coulissante.

Murs : peinture. Etat neuf.

Sticker décoratif au niveau de la tête de lit. Etat neuf

Baies vitrées en aluminium avec double vitrage côté sud et côté ouest avec volet roulant électrique en aluminium.

Eclairage : plafonnier et appliques murales. Leds au sol devant les baies vitrées.

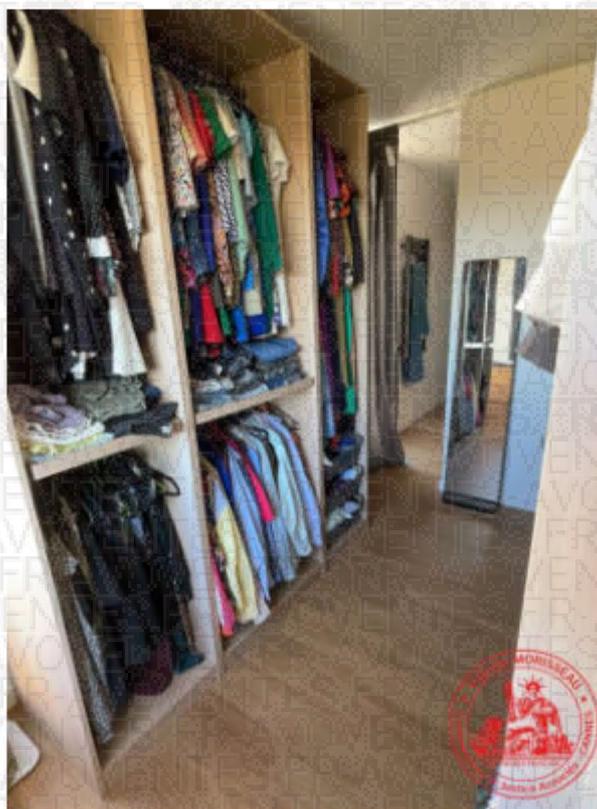
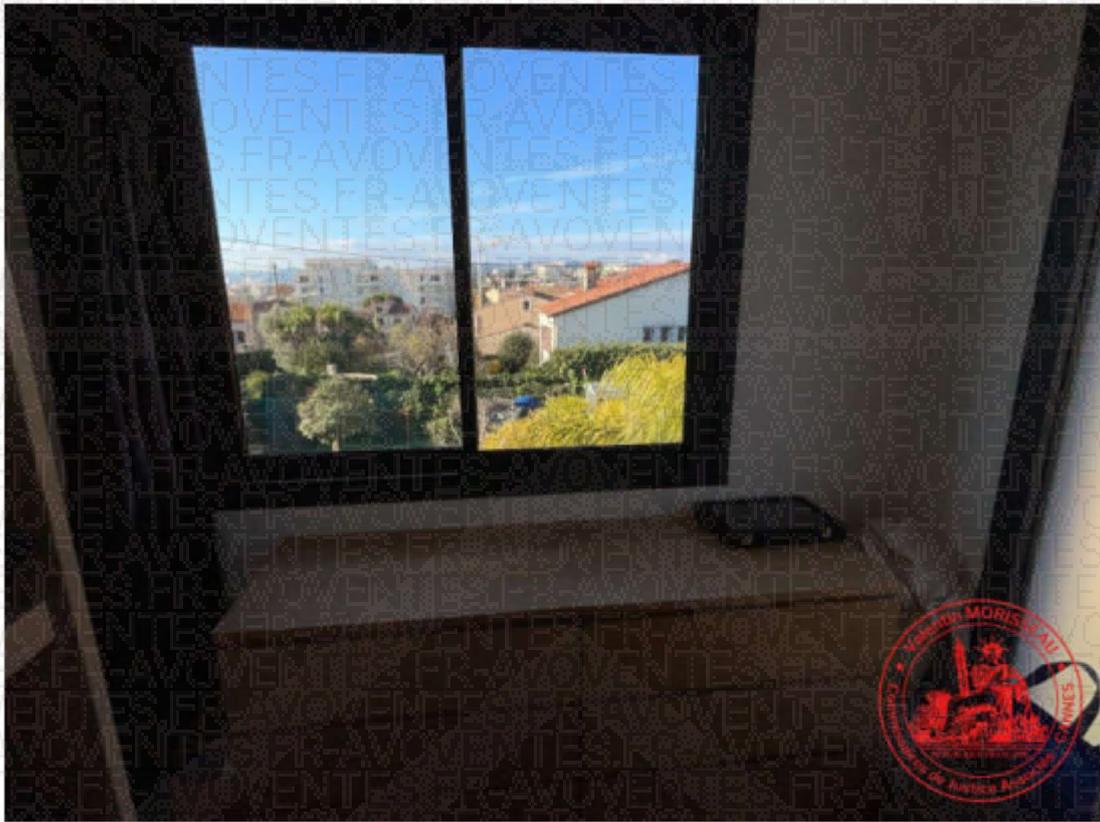
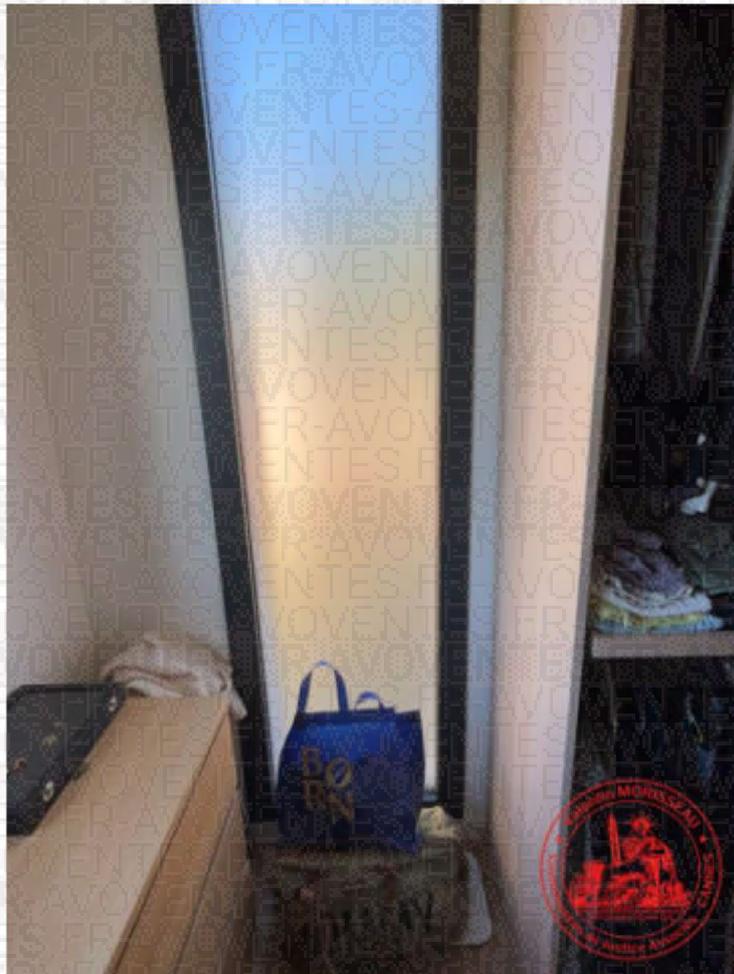
Dressing attenant

Fenêtre en aluminium avec double vitrage côté Ouest.

Baie fixe en aluminium côté Nord avec vitrage dépoli.

Meuble dressing en stratifié.

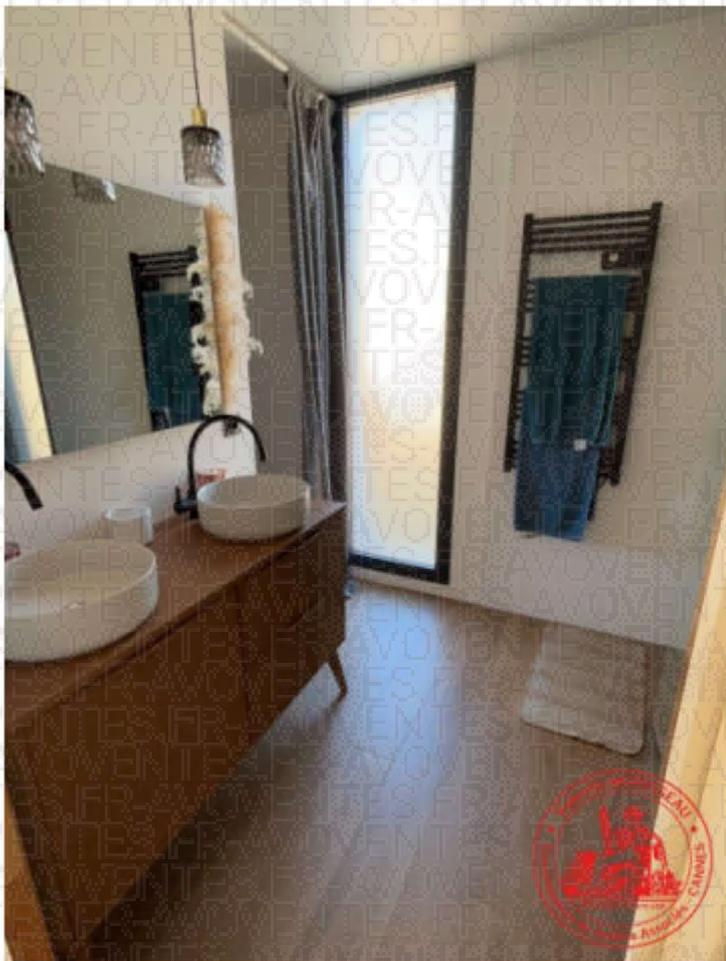
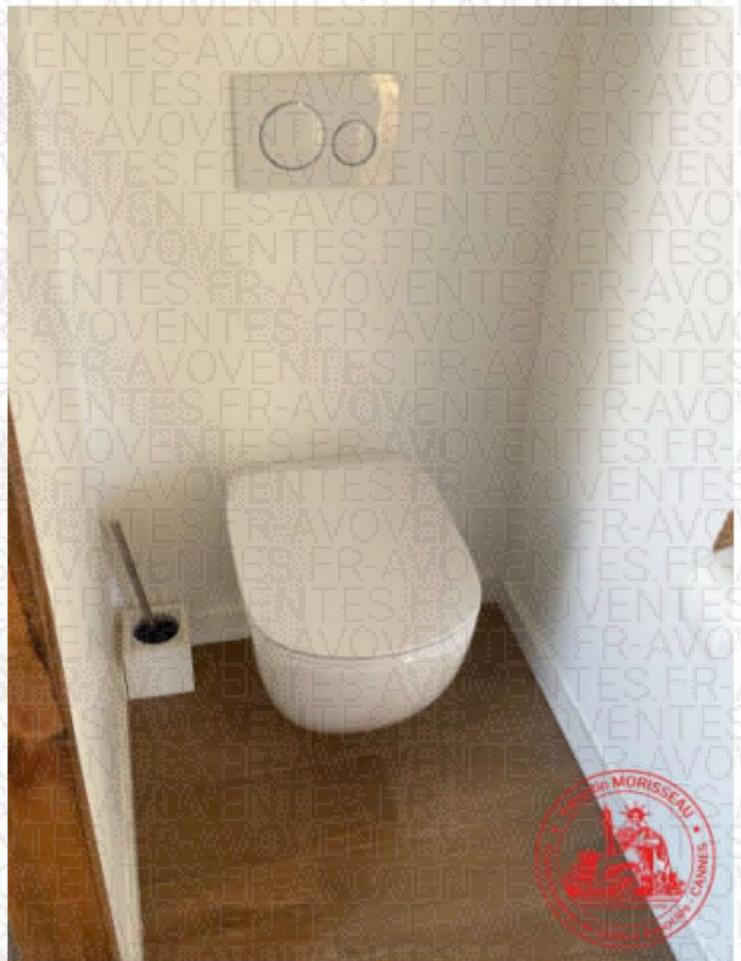
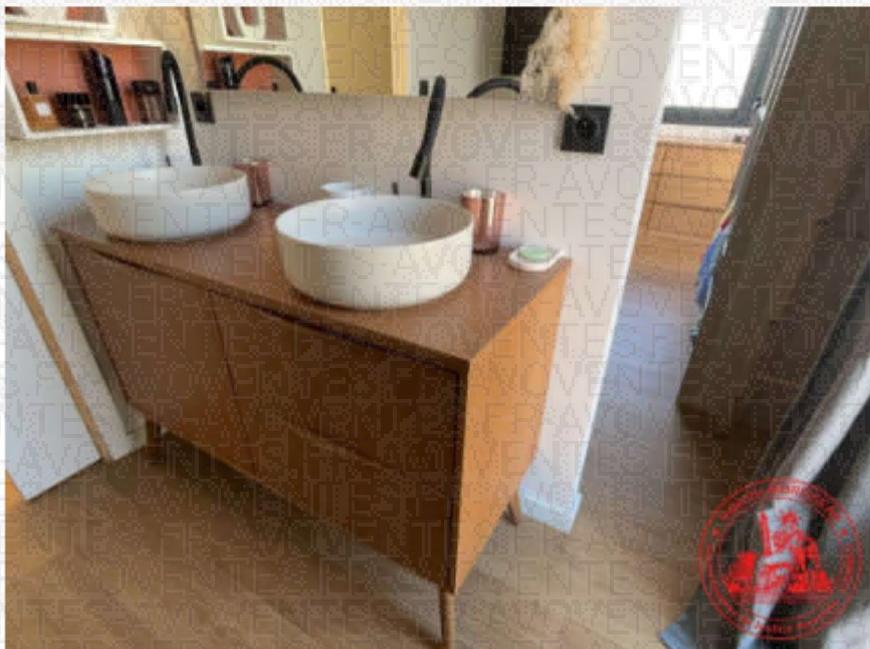
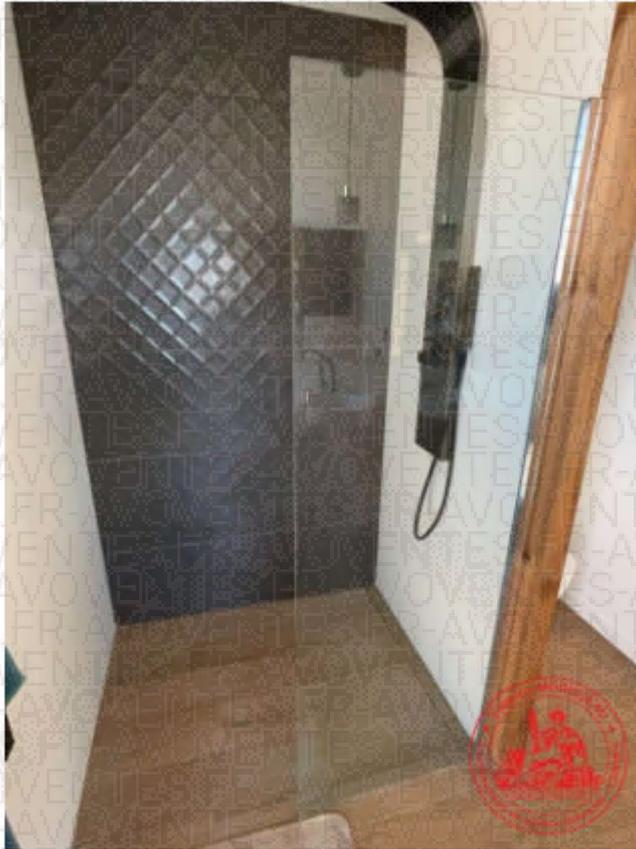
Salle de douche attenante

Sol : carrelage effet parquet. Etat neuf.

Porte à galandage. Etat neuf

Baie fixe en aluminium côté nord avec vitrage dépoli.

WC suspendus.

Meuble double vasque à l'état neuf.

Douche à l'italienne avec paroi vitrée et colonne avec pommeau, douchette et jets.

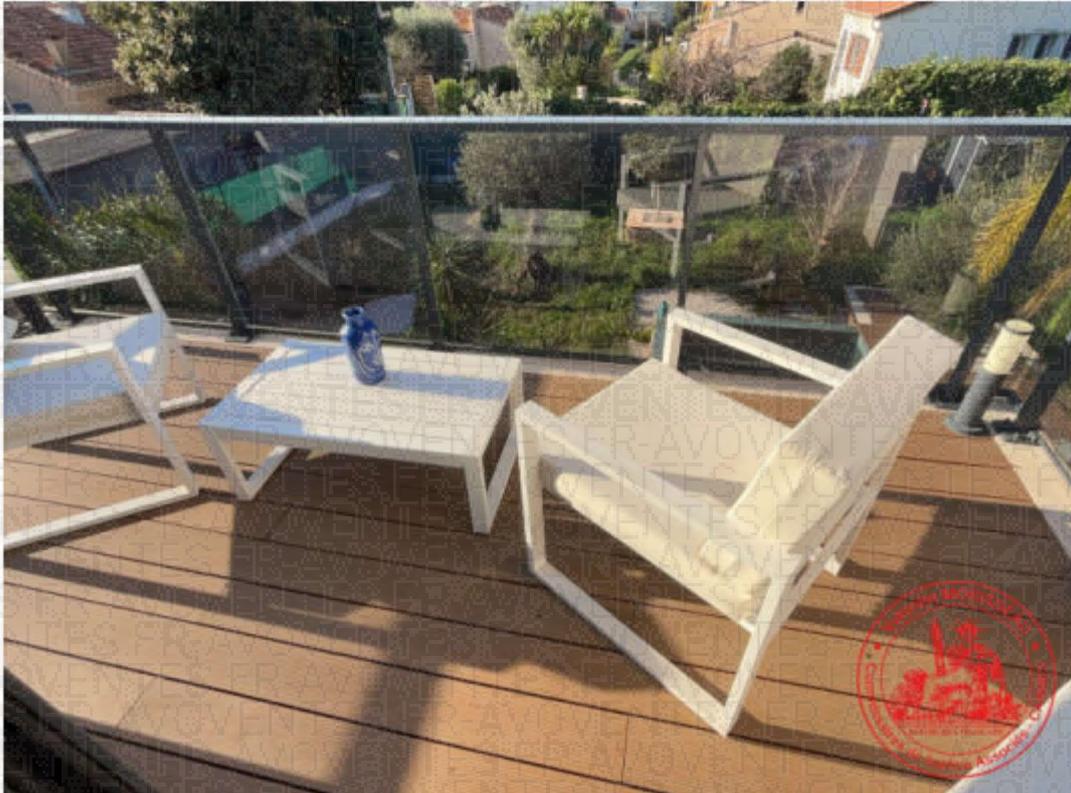
Balcon de la chambre

Sol : Teck. Etat neuf.

Garde de corps en aluminium avec paroi vitrée.

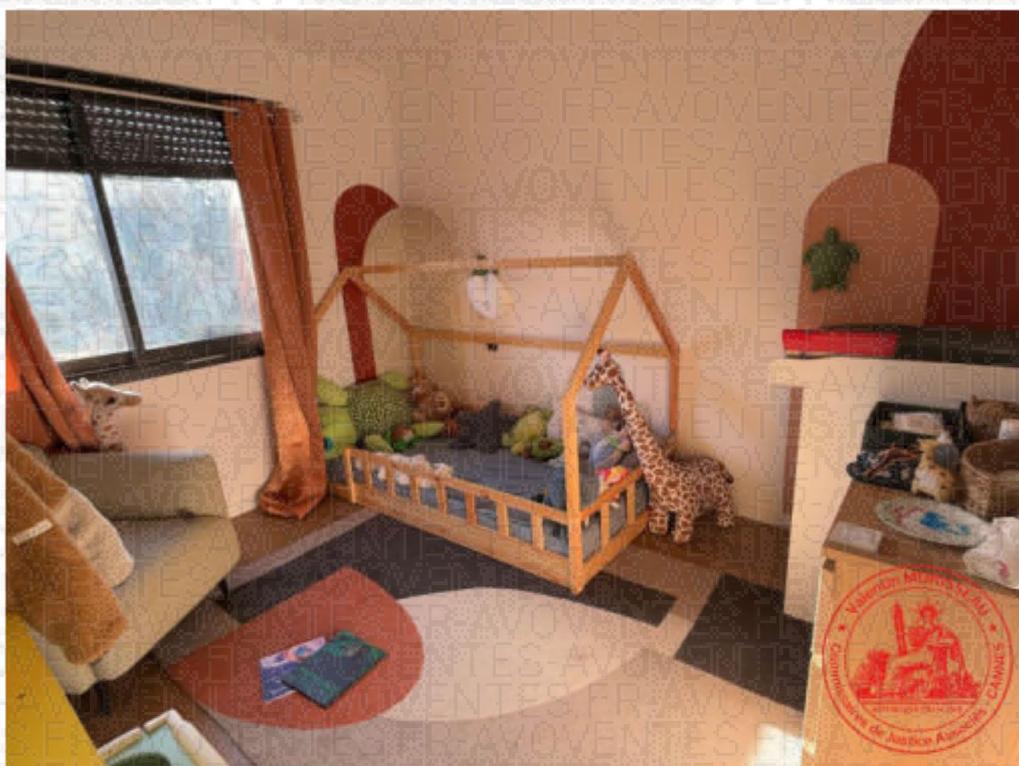
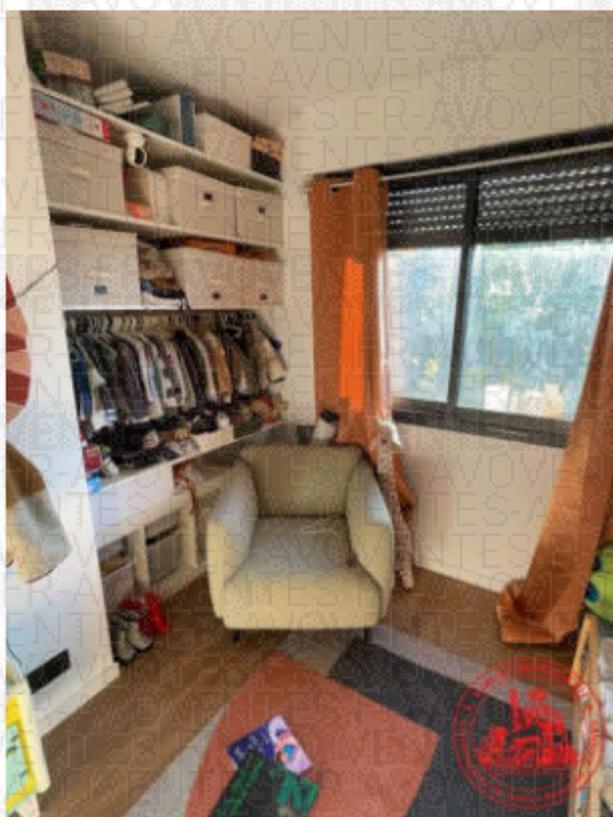
Chambre côté Est

Sol : carrelage effet parquet à l'état neuf

Murs : peinture blanche et sticker décoratif. Etat neuf

Placard mural. Etat neuf.

Fenêtre en aluminium avec double vitrage et volet roulant électrique en aluminium côté Sud.
