PROCES-VERBAL DESCRIPTIF

Un bien immobilier sis à Cagnes sur Mer (Alpes Maritimes), 22 Impasse des Mandariniers, Cadastéré section AX n°18 comprenant :

- Maison d'habitation
- Terrain attenant

Il s'agit d'une maison construite en 2021, d'une superficie de 139 m² avec piscine et jardin attenant.

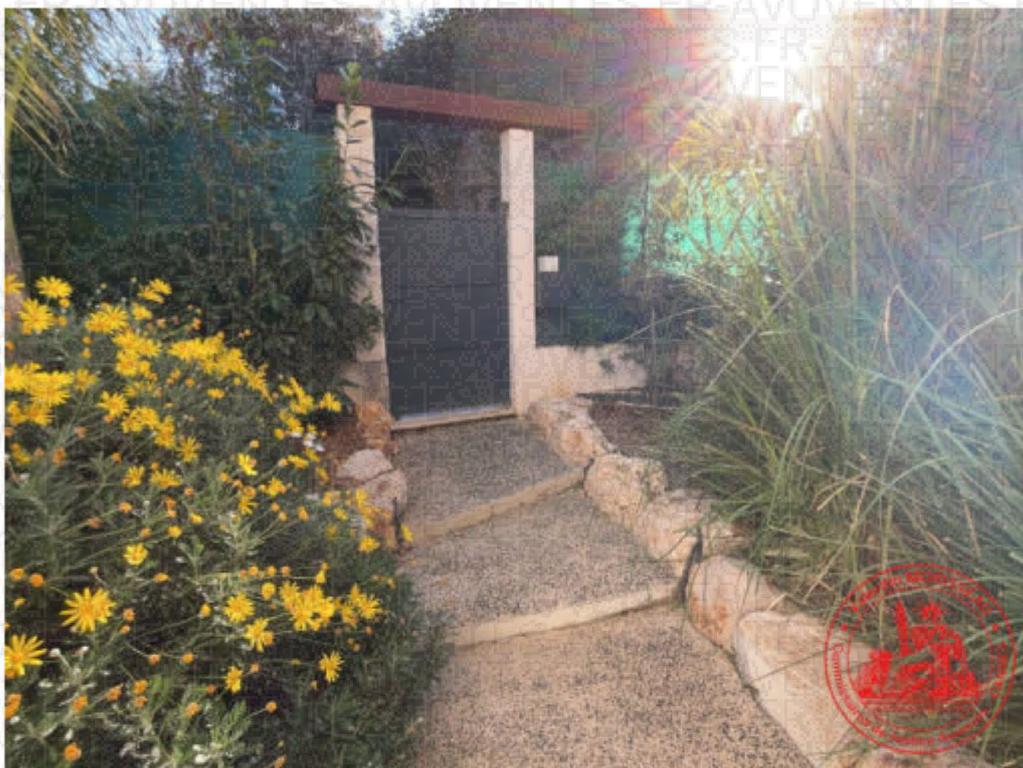
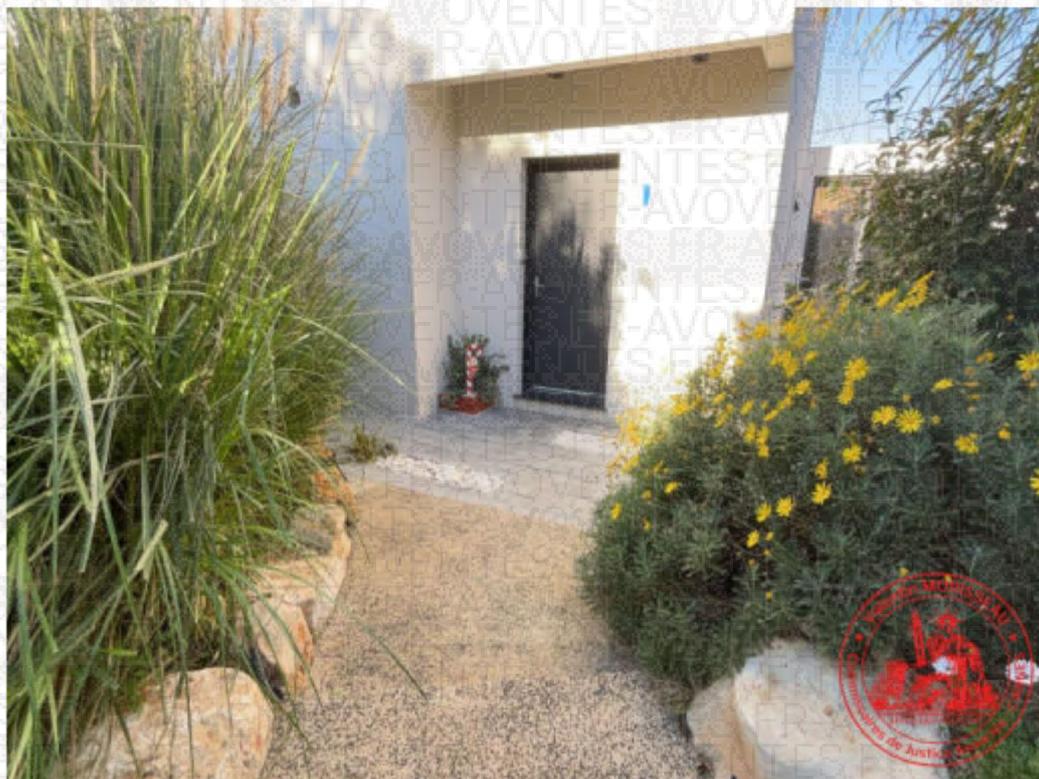
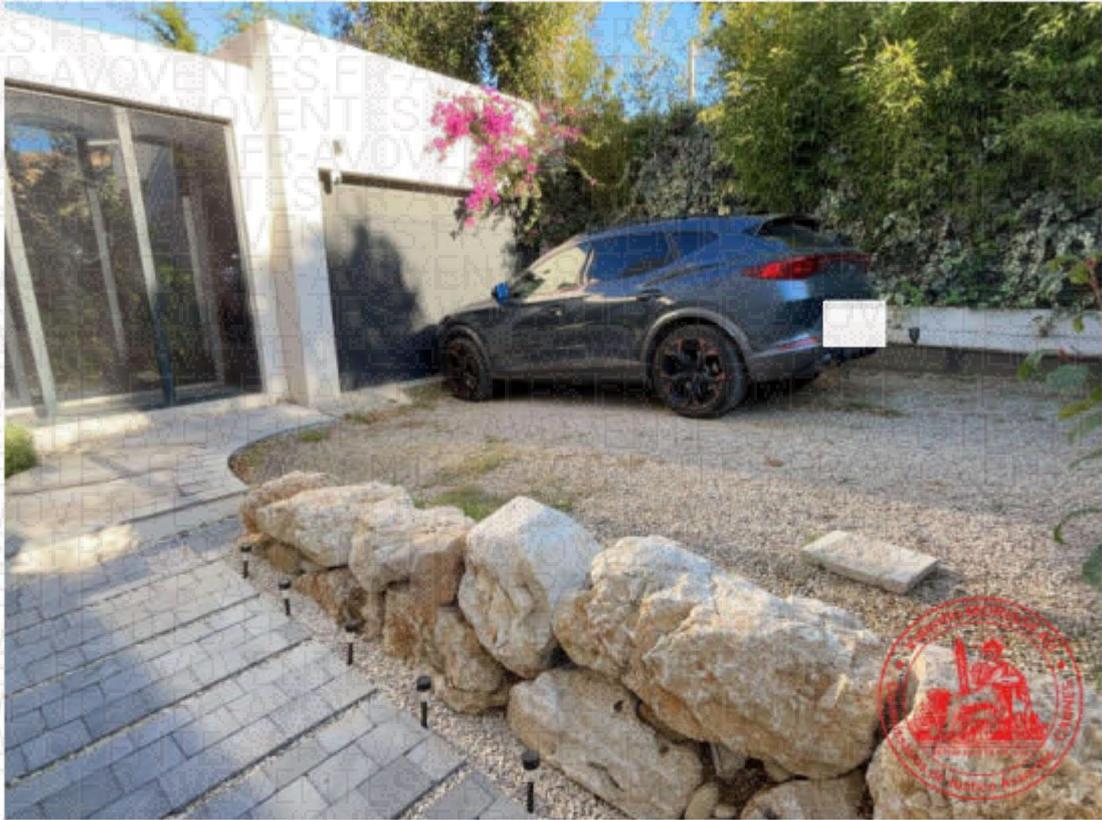
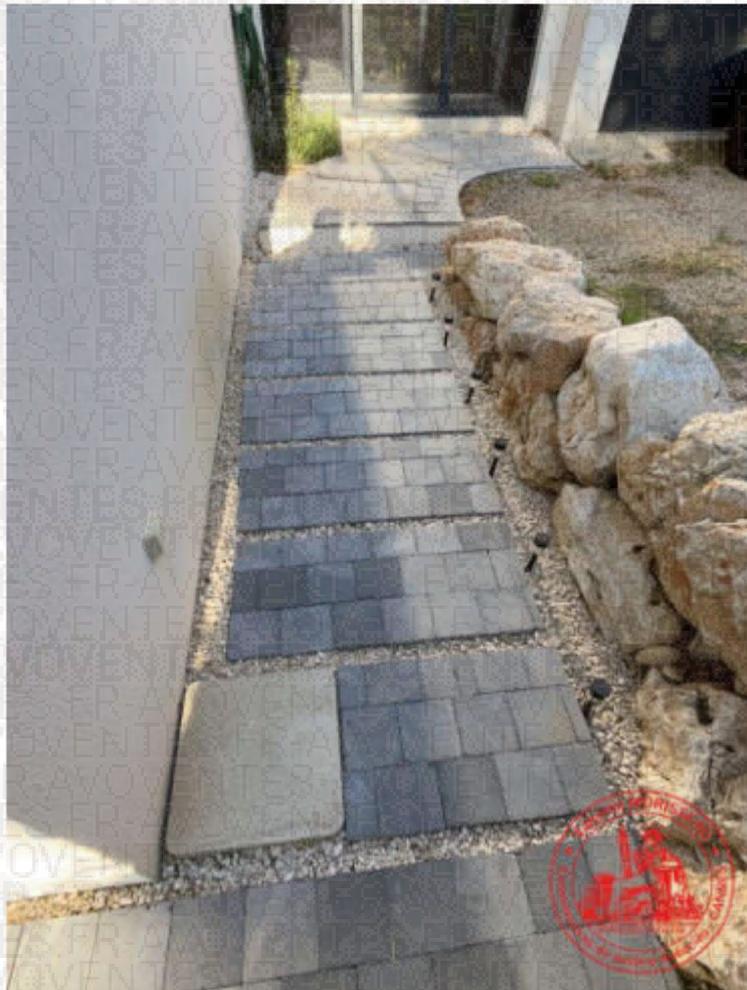
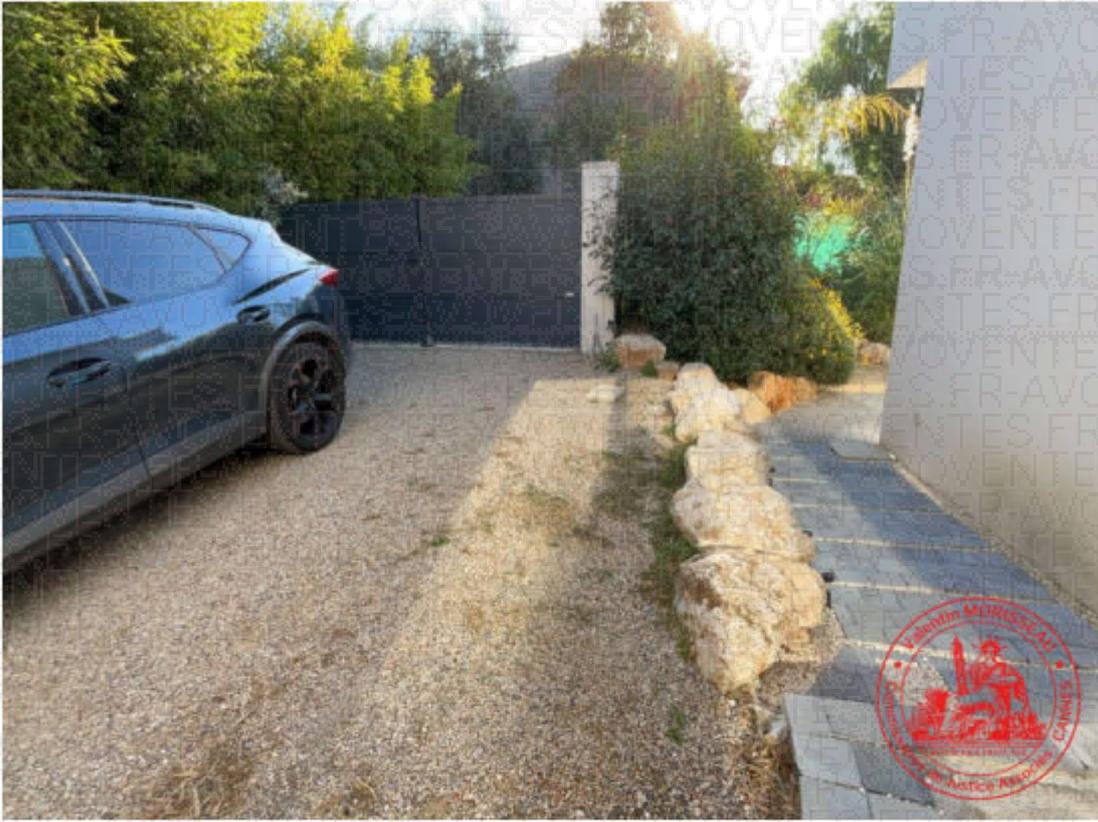
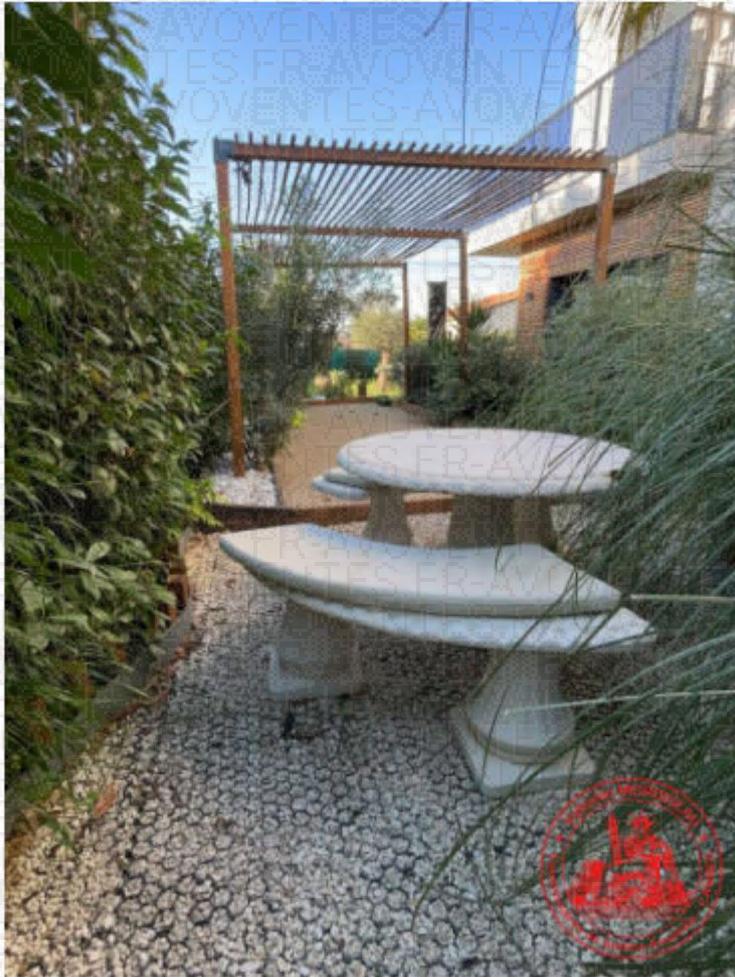
Devant l'entrée de la maison.

Portail en aluminium à l'état neuf sous arche avec pieds en béton en bon état

Allée bordée de murets de pierres et de végétation.

Dallage en pierre vers garage et sol gravillonné.

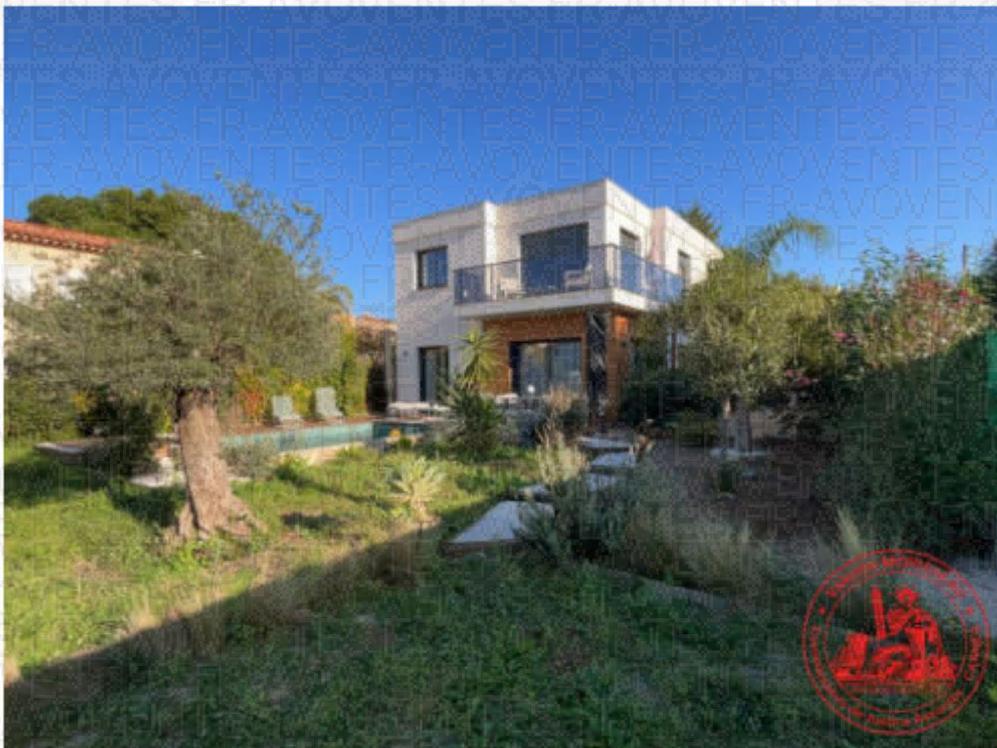
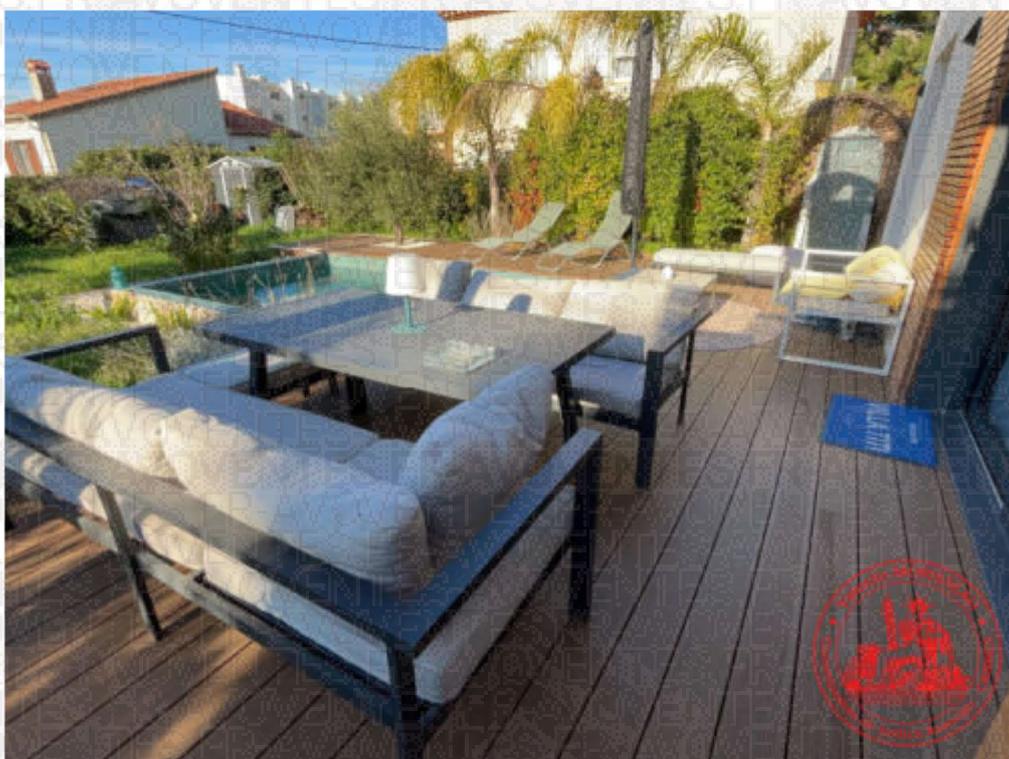
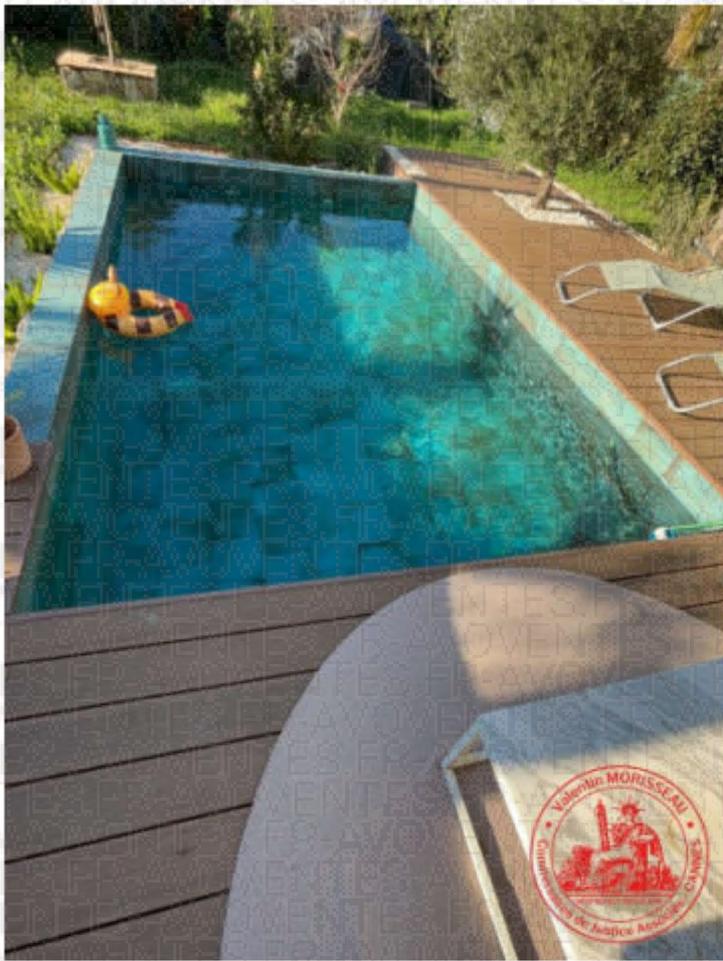
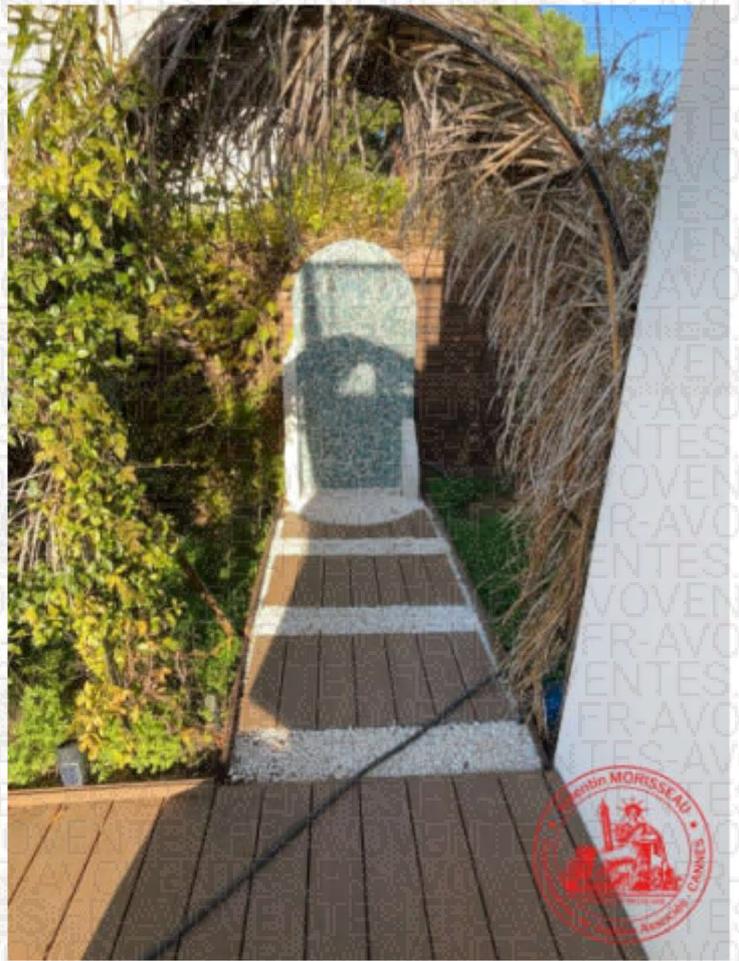
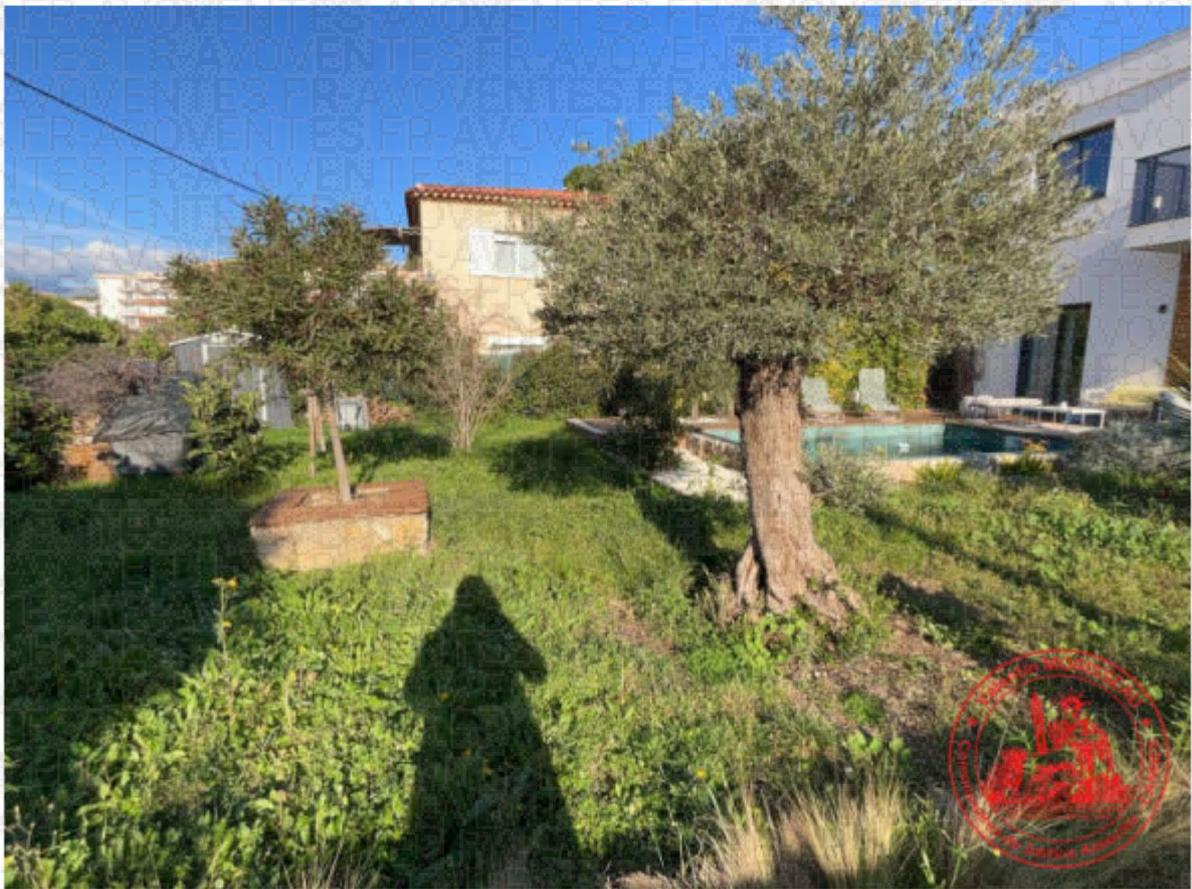
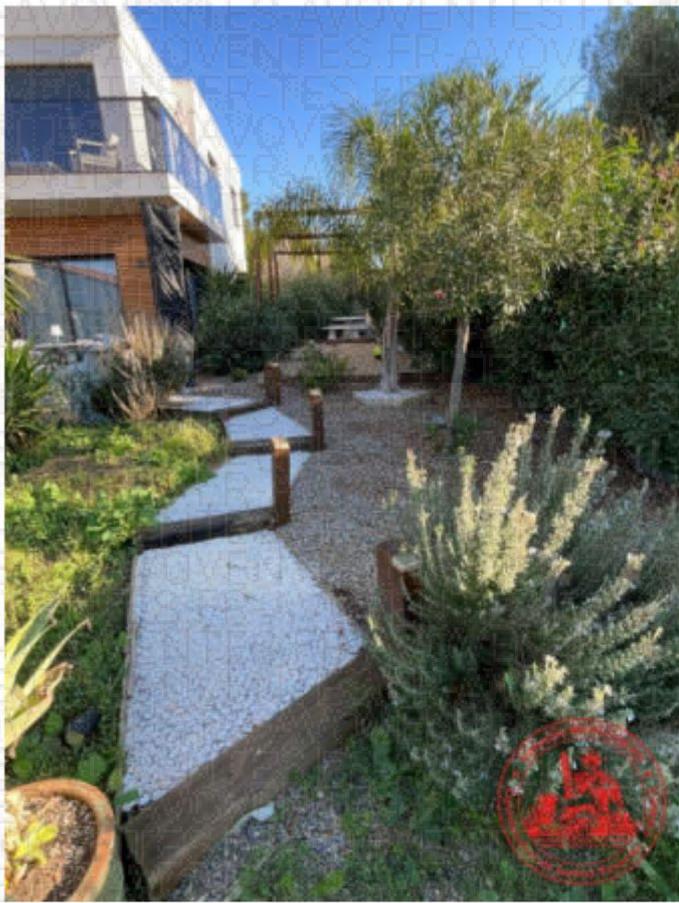
Terrasse en teck côté Ouest.

Piscine au chlore non chauffée avec revêtement en carrelage. Excellent état. Dimensions / 5m x 3m. Absence de système de sécurité.

Jardin arboré avec oliviers, arbres à agrumes, palmiers etc.

Petite pergola en bois avec terrain de pétanque côté Sud.

Jardin en bon état d'entretien.
