**PROCES VERBAL DESCRIPTIF**

**L'AN DEUX MIL VINGT CINQ**  
**ET LE SEPT AVRIL**

#### **Le lot numéro 1569 : une villa**

Il s'agit d'une villa mitoyenne située au 7 Allée des Hortensias.

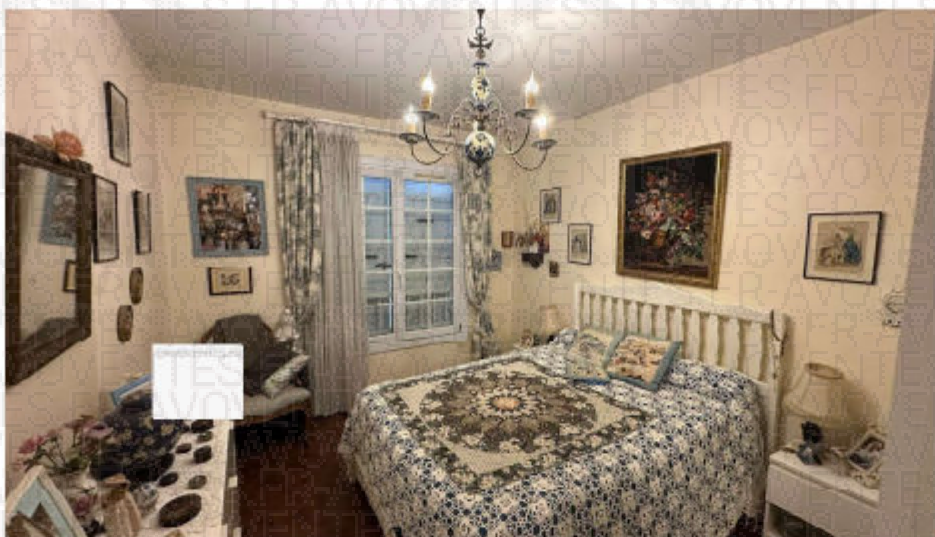
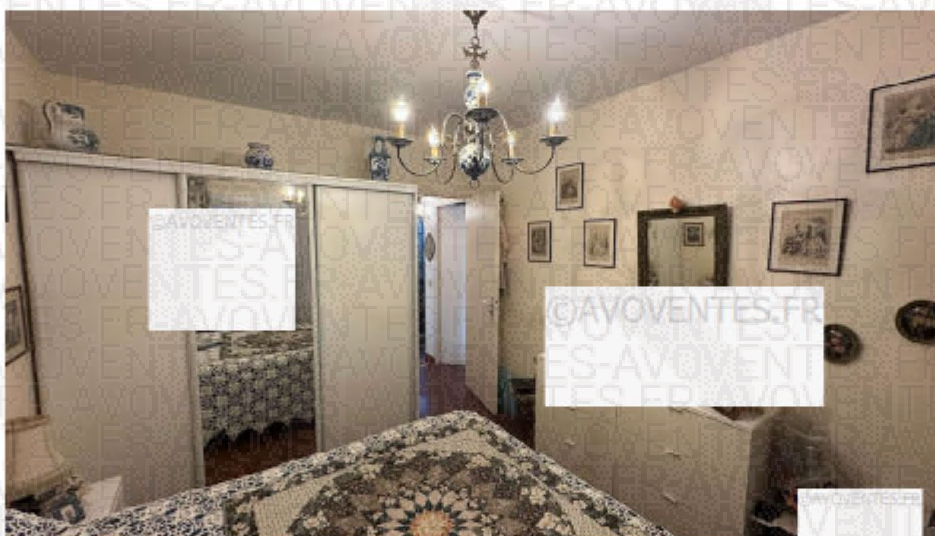
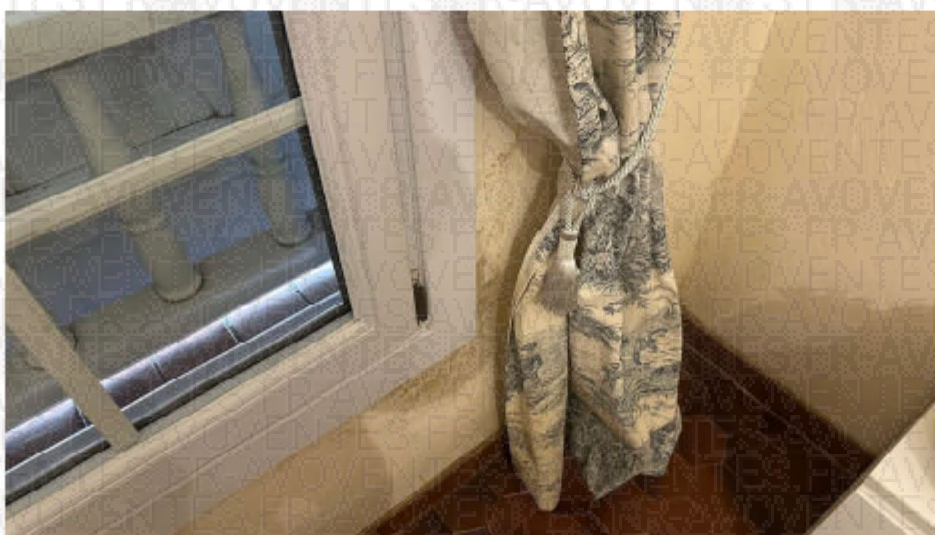
### **Première chambre :**

Murs : peinture beige, avec des traces d'infiltrations à l'extrémité inférieure droite du châssis de la fenêtre.

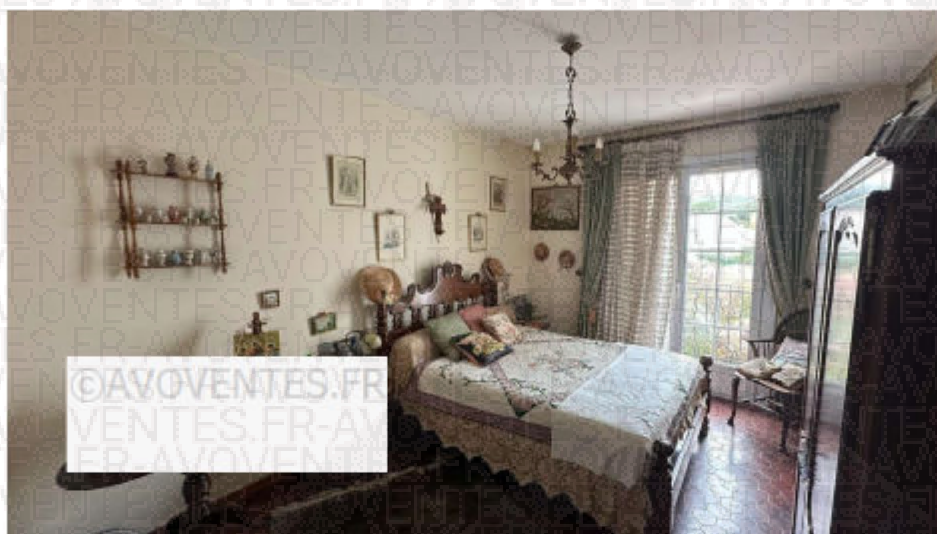
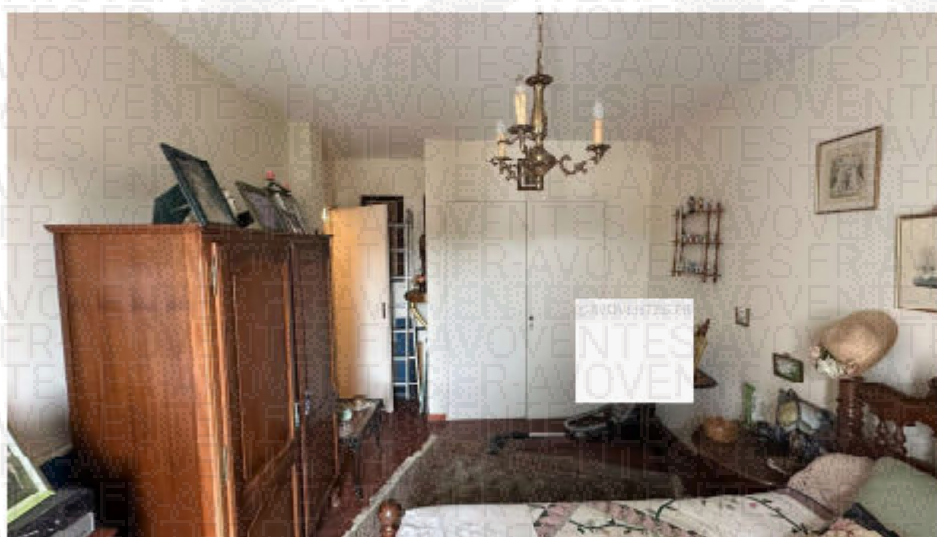
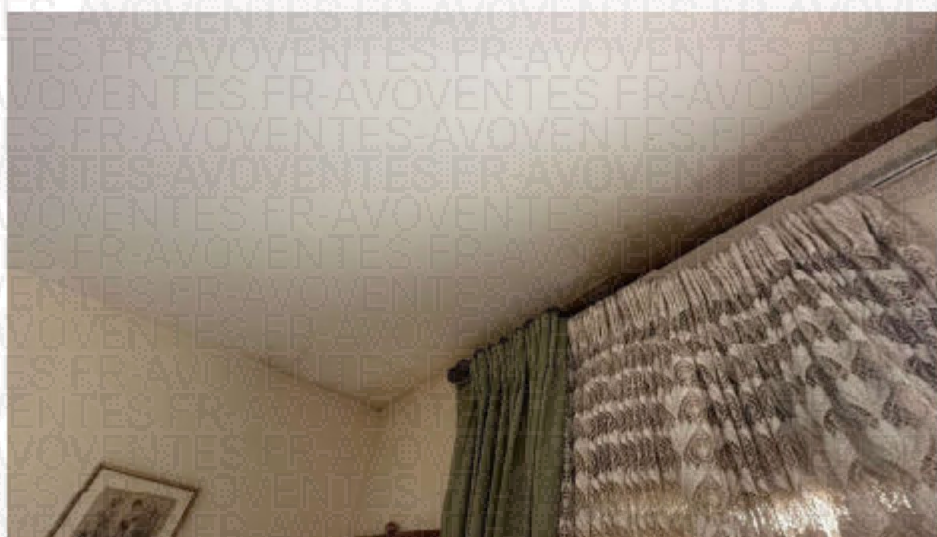
### **Deuxième chambre :**

**Plafond** : peinture blanche, avec des traces d'infiltrations au plafond côté fenêtre.
