# PROCES VERBAL DE DESCRIPTION

**Qu'il convient de procéder à la description du bien immobilier sis :**

5 rue des Ecoles

08300 COUCY

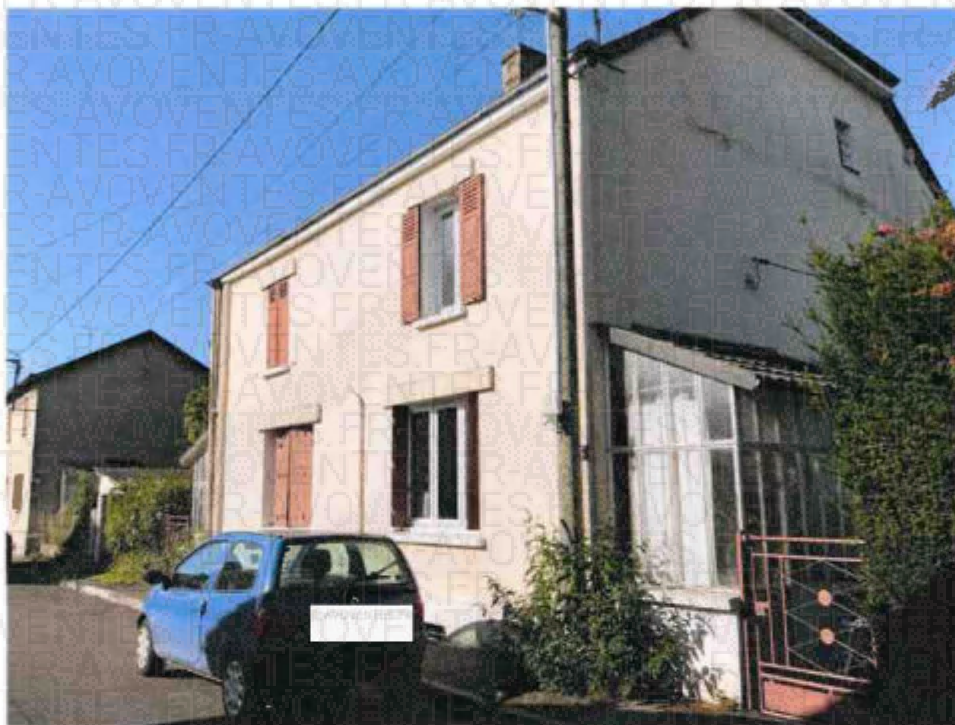
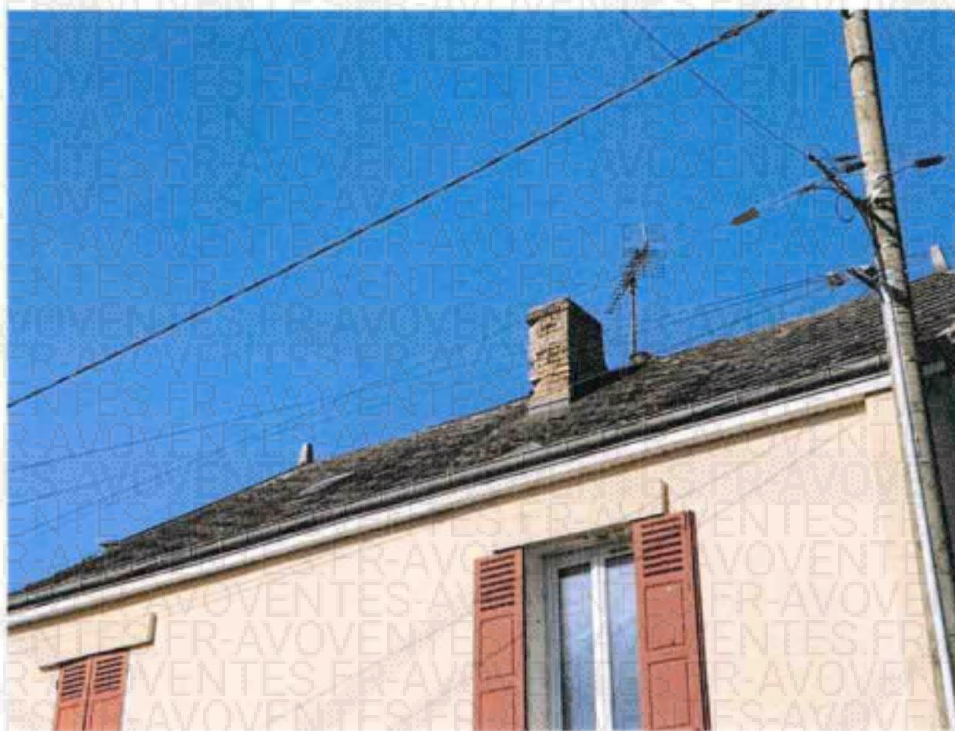
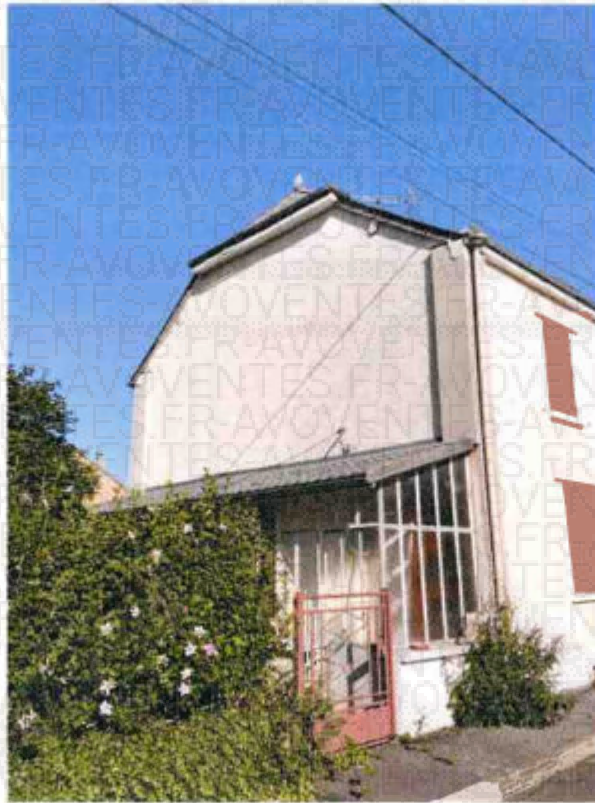
Cette habitation se situe au milieu d'une impasse. Elle se compose de deux maisons identiques réunies en une seule et symétriques visuellement. Sa toiture est en ardoises recouvertes de mousse et très vétuste:

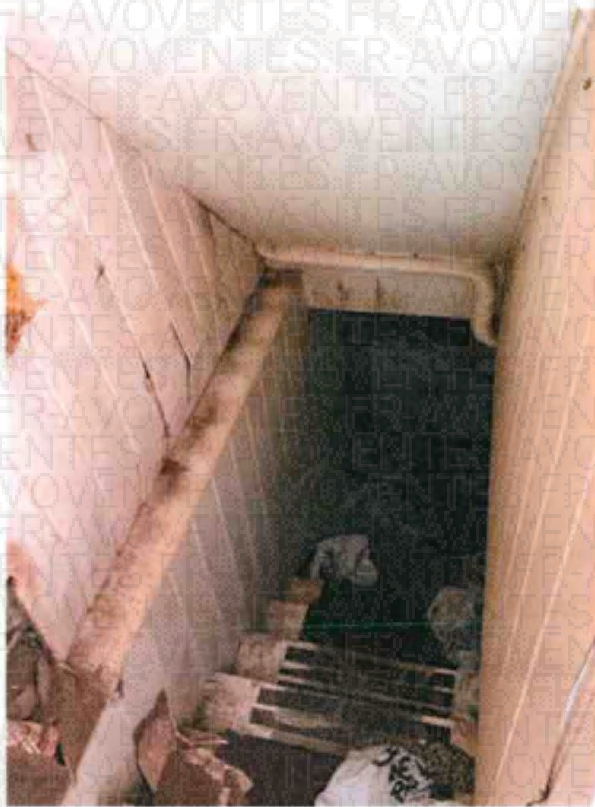
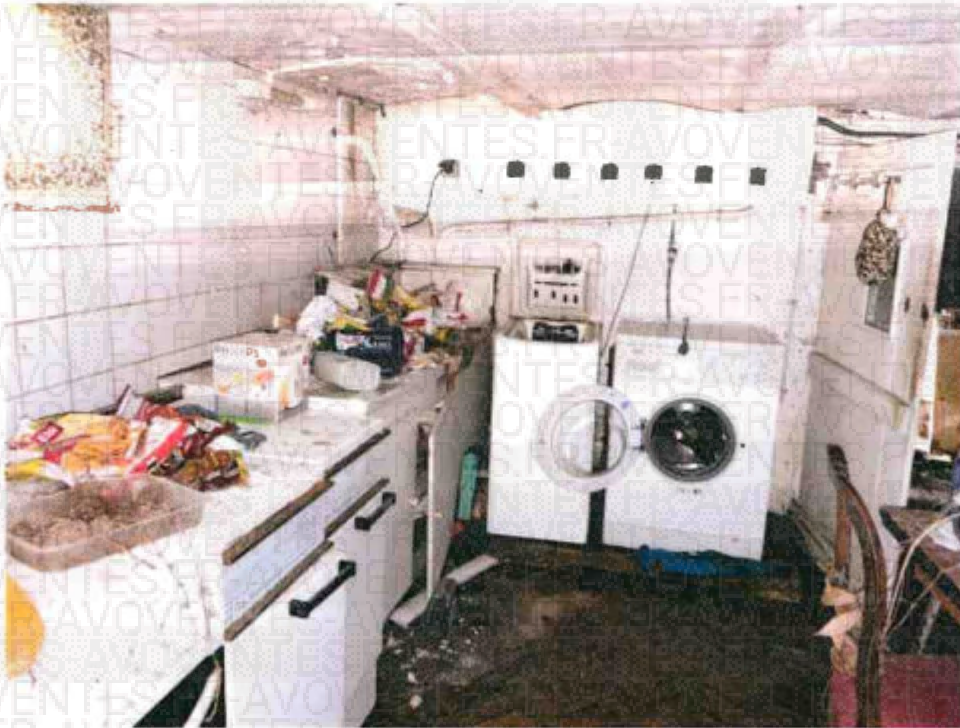
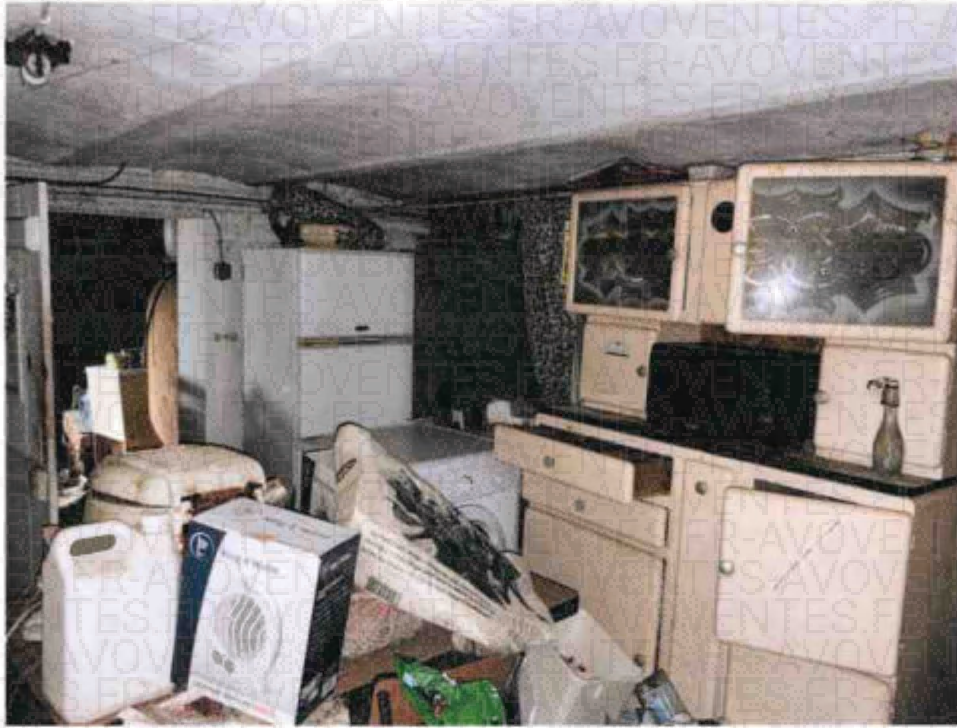
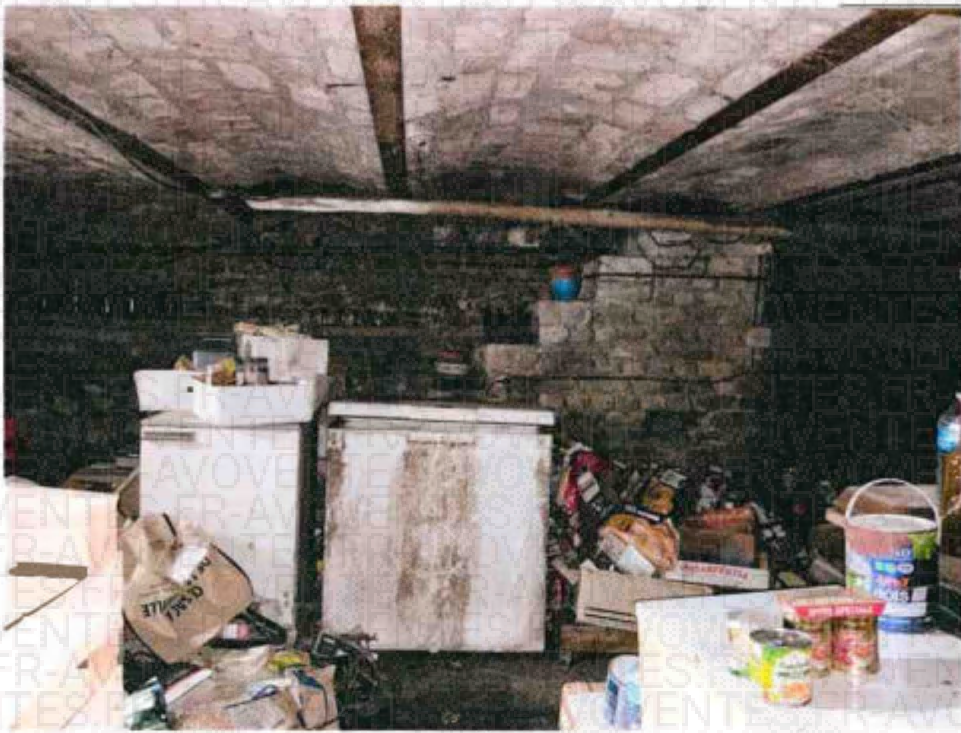
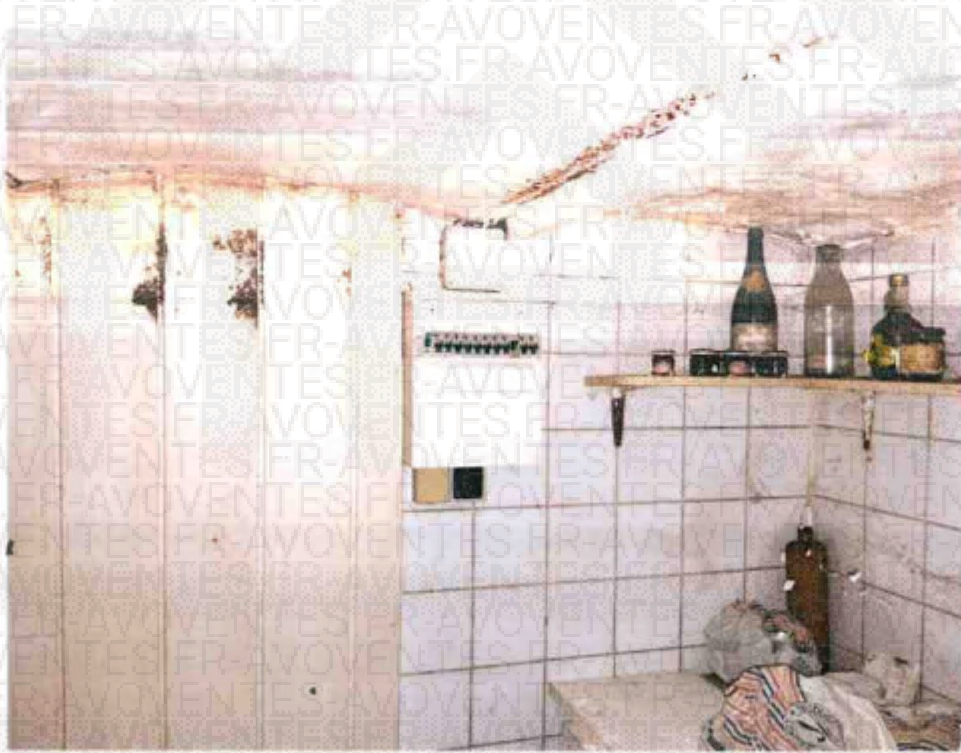
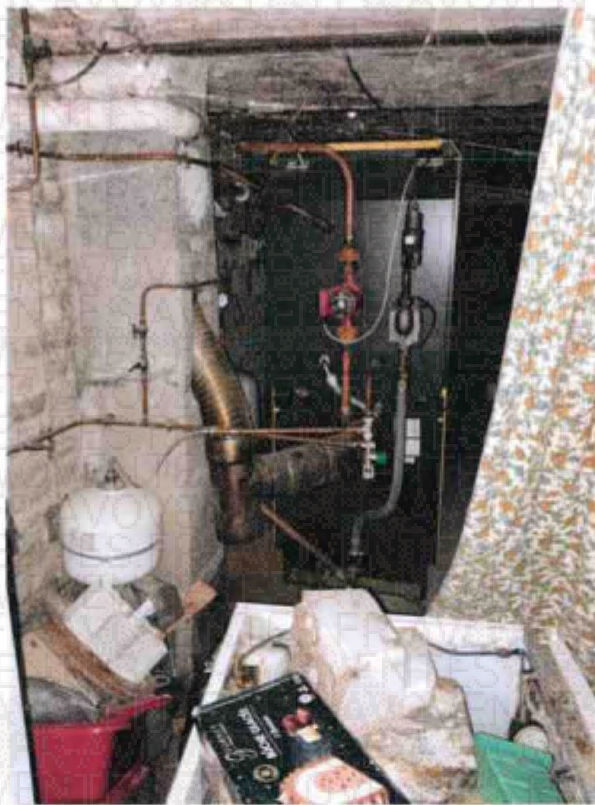
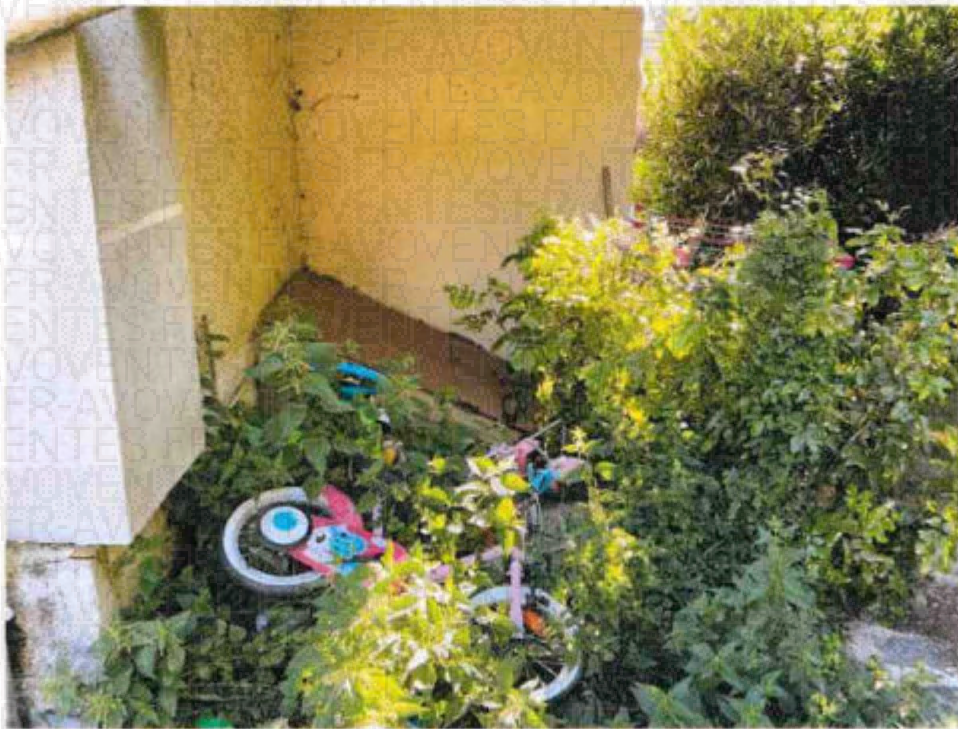
L'escalier menant à ce sous-sol commun aux deux maison réunies est difficilement accessible ta,t l'encombrement de déchets est volumineux. Cette descente d'escalier a son revêtement mural pourri.

Je constate la présence d'une chaudière avec cuve à fioul. Toutefois, elle est inaccessible.

Je constate une humidité importante sans isolation visible avec trois soupiraux et la présence de moisissure.

Le sol est en briques. Ce sous-sol est rempli de déchets et de toiles d'araignées.

Depuis la parcelle extérieure, sur le côté de la maison, je constate l'existence d'un accès à ce sous-sol:

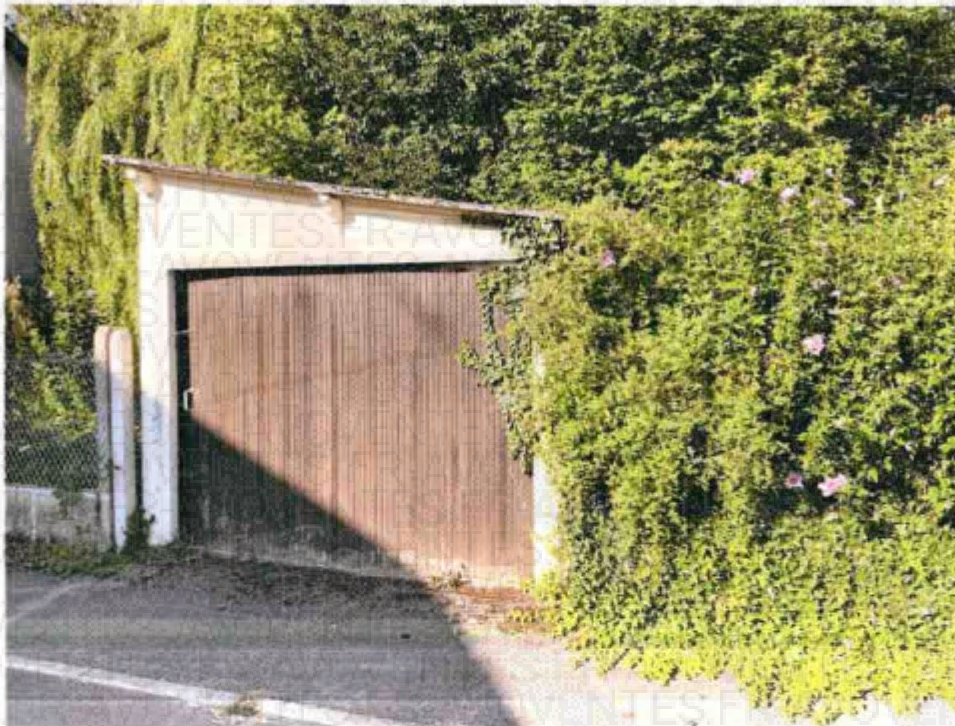
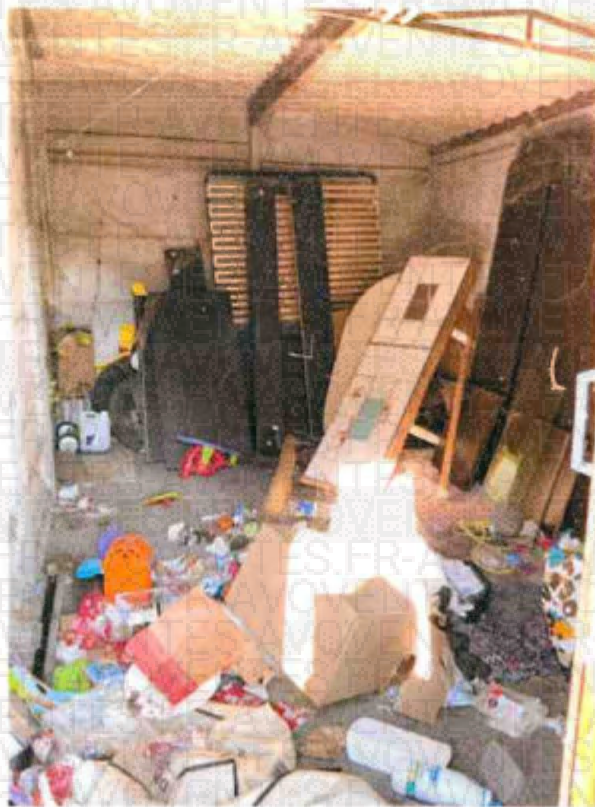
Ce garage de 22 m<sup>2</sup> n'est pas accolé à la maison. Son seul accès est par la route. Sa porte est ouverte car dépourvue de serrure. Il est composé de panneaux en béton pour les 3 murs. Sa toiture est recouverte de tôles amiantées. À l'intérieur, il est rempli de débris et donc inaccessible:

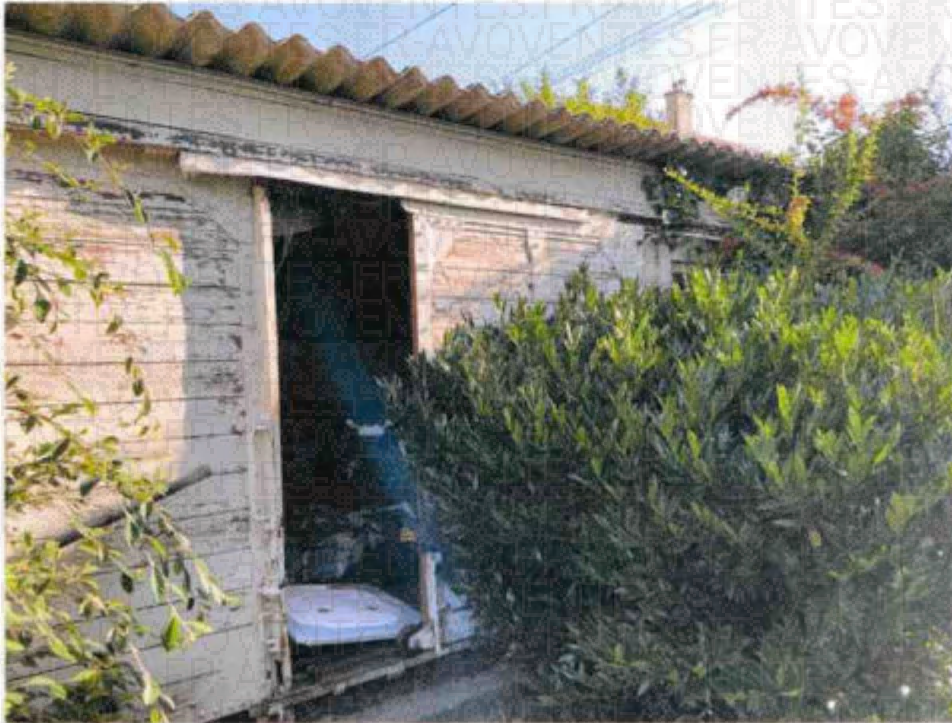
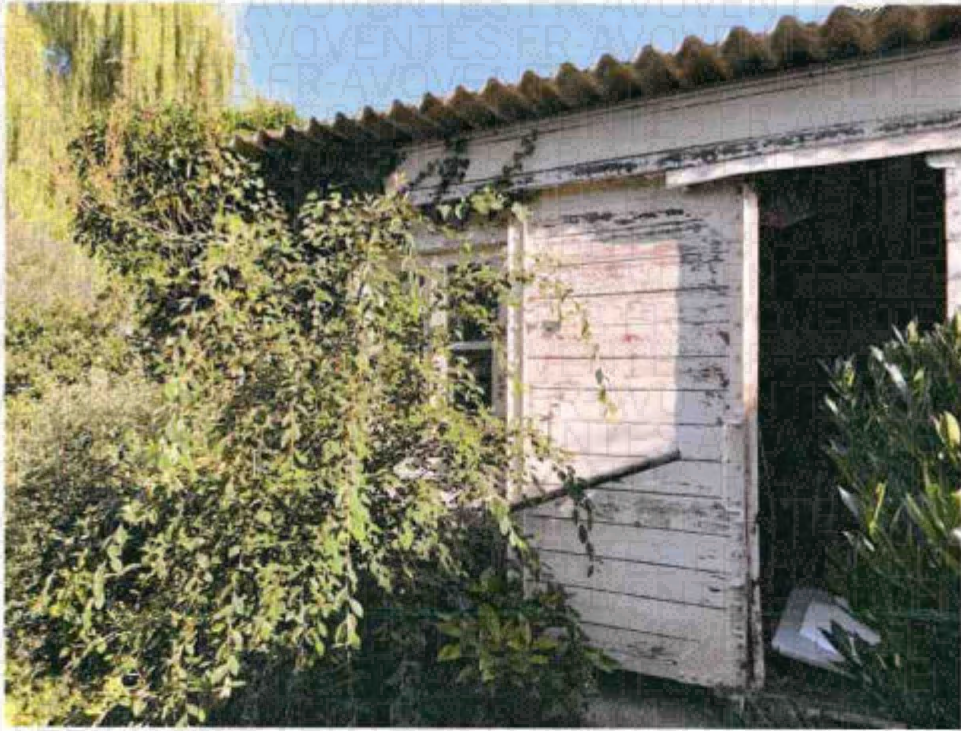
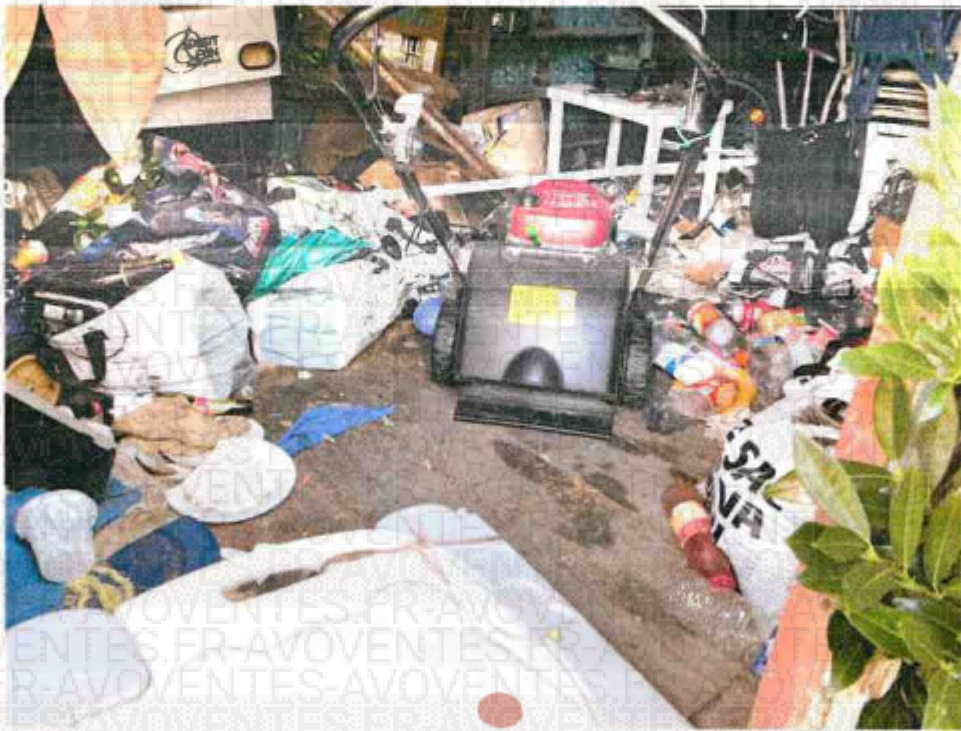
Dans le terrain et sans accès direct à la maison, je constate un appentis de 15,3 m<sup>2</sup> dont le plancher bois au sol est pourri. En façade, des lames de bois et des tôles aimantées en toiture:

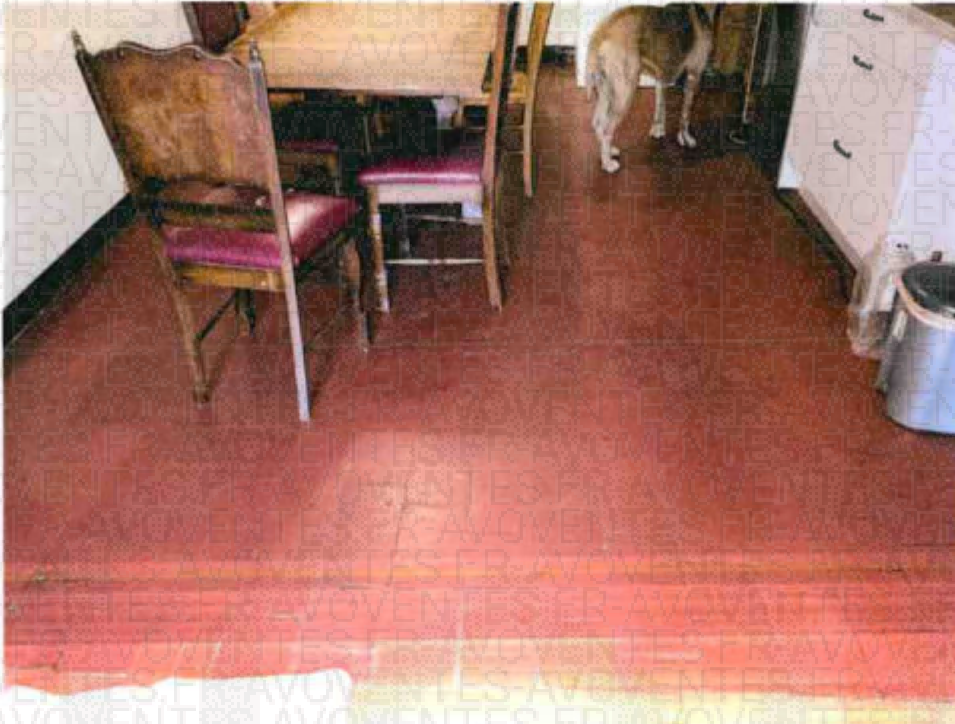
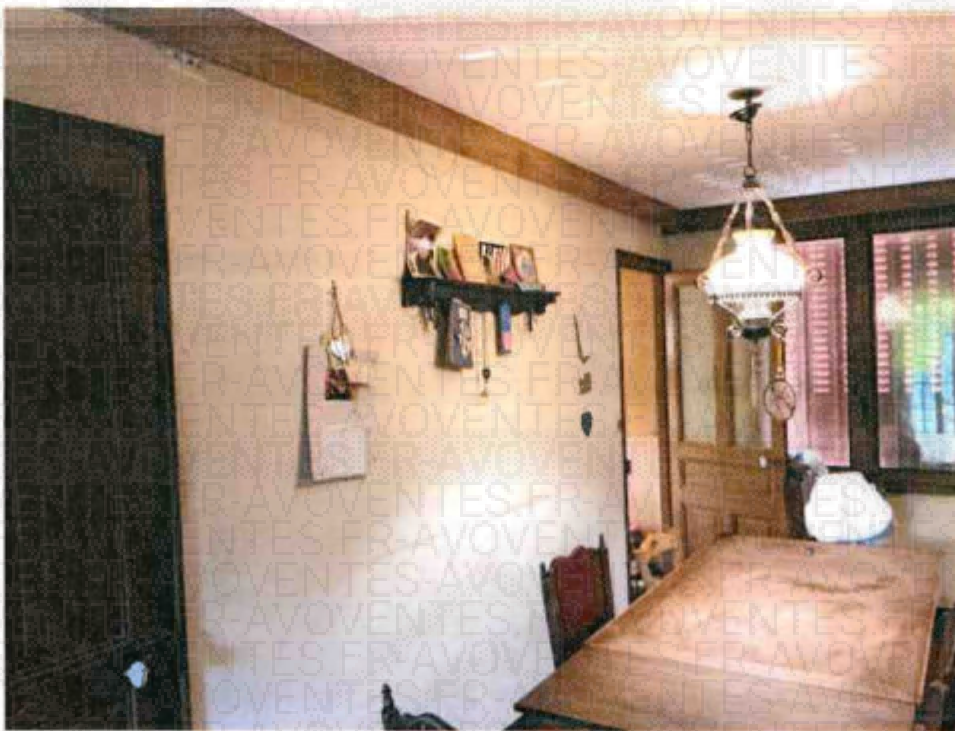
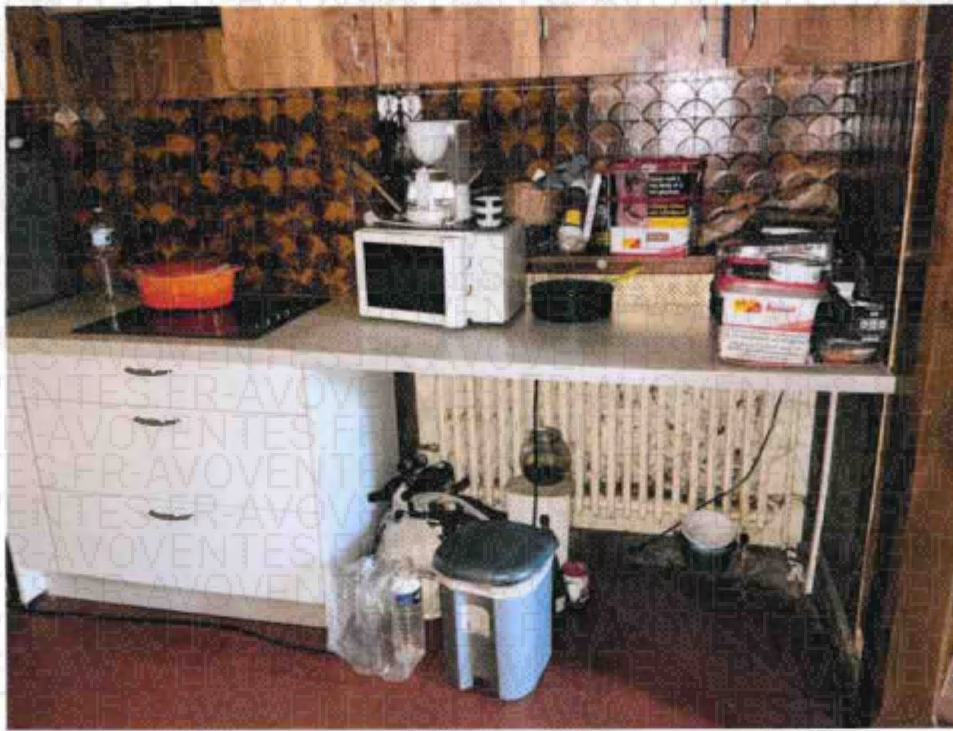
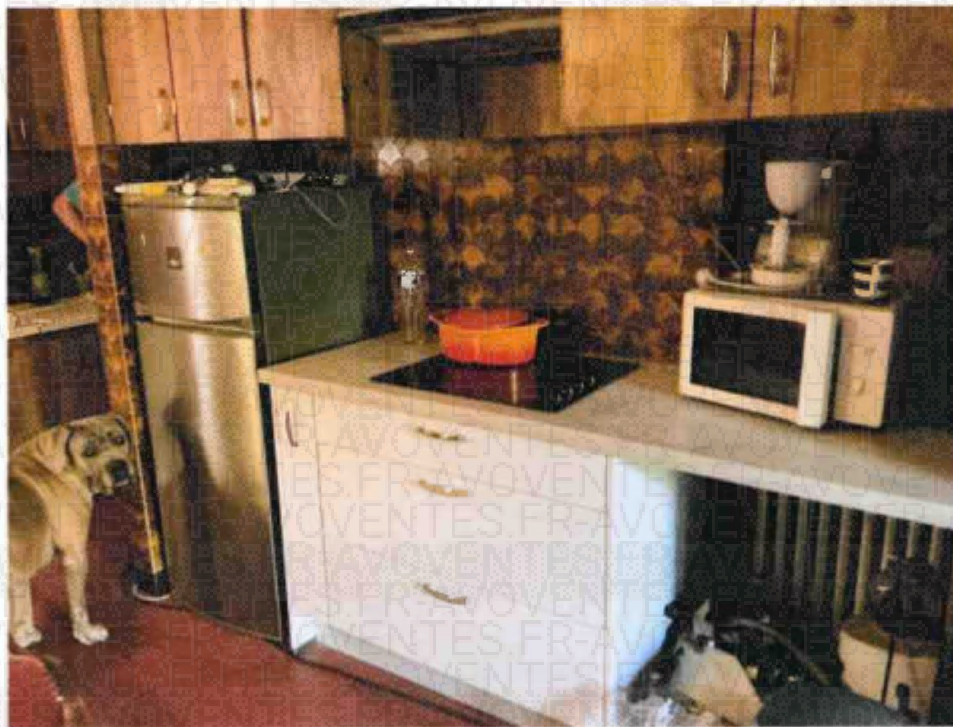
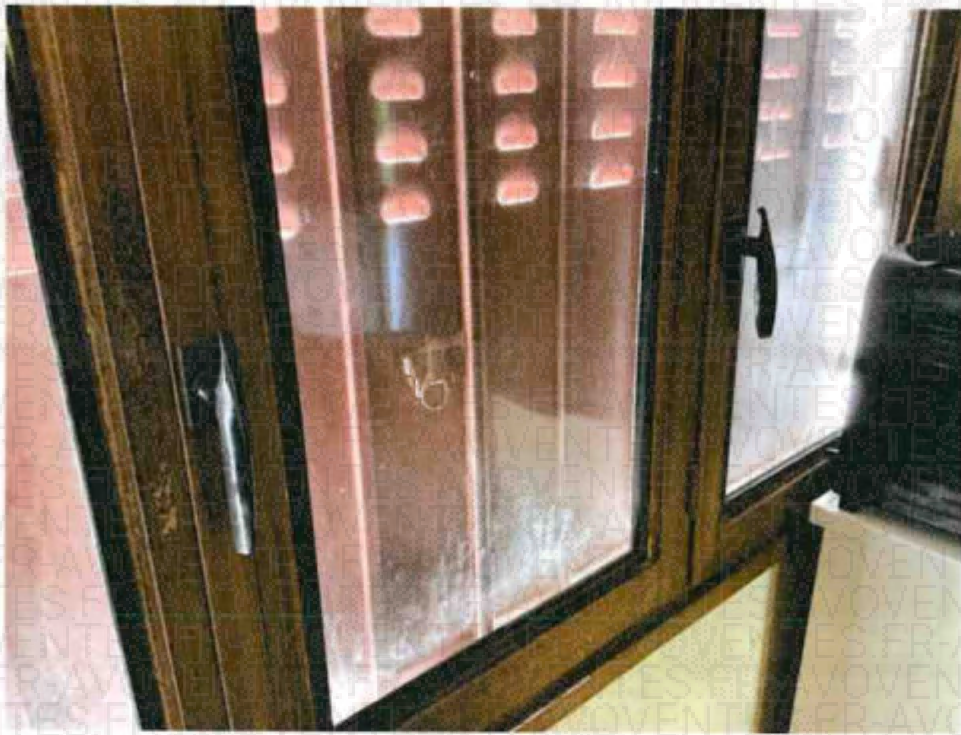
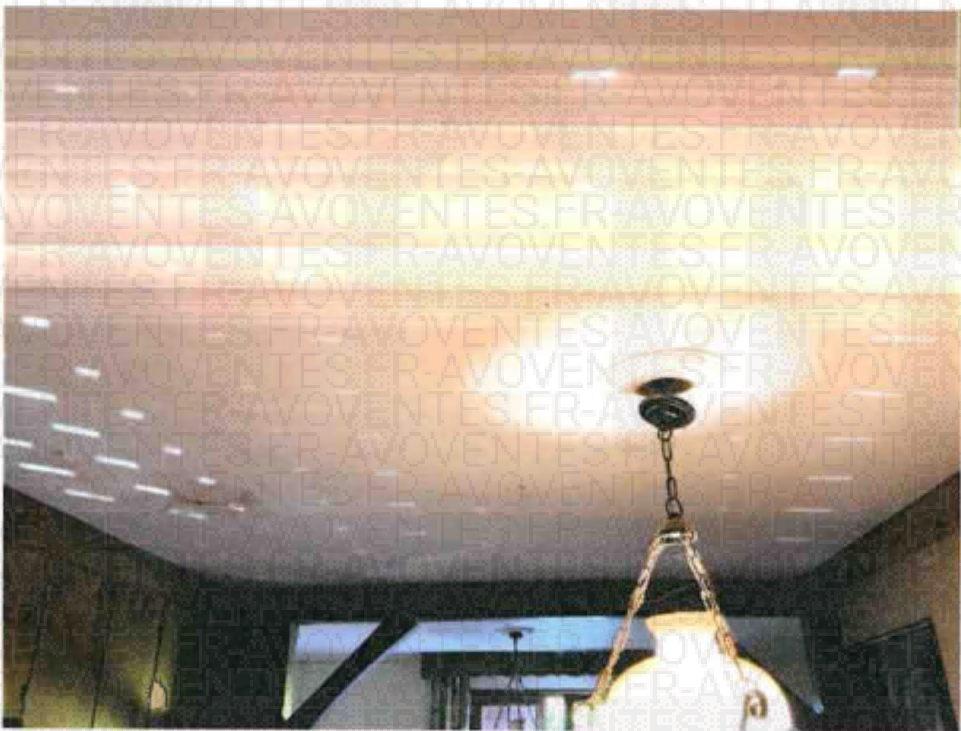
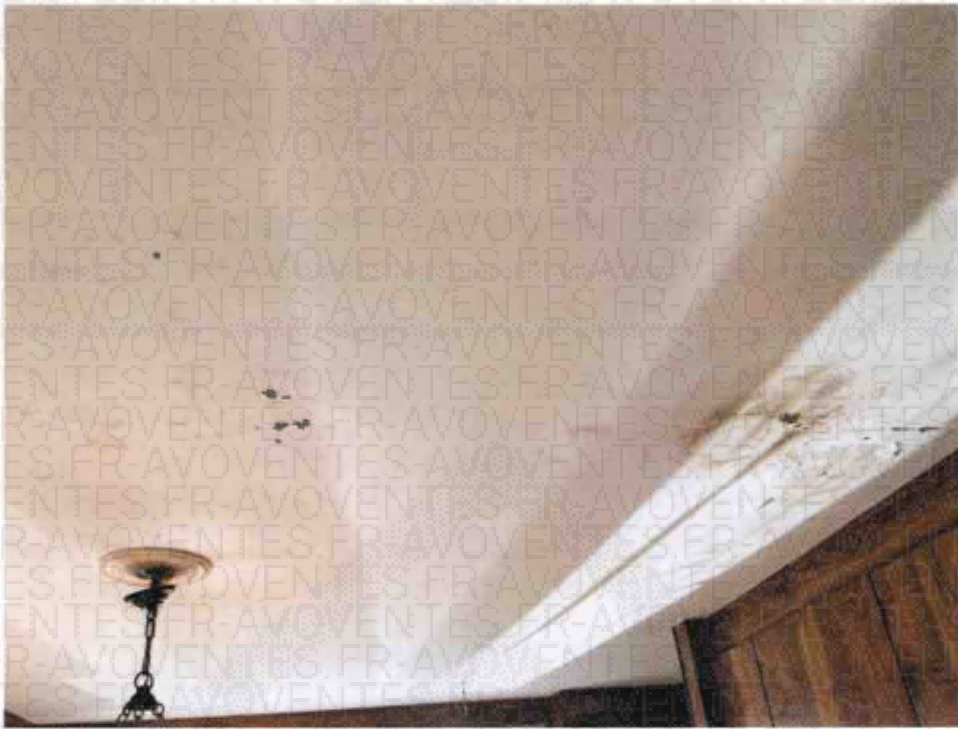
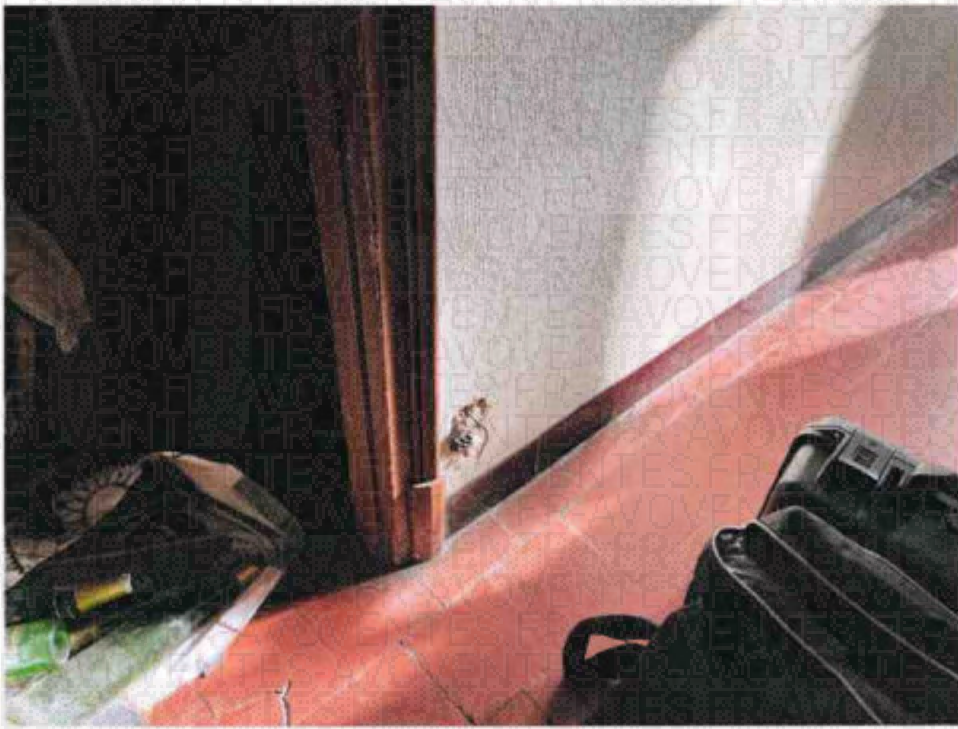
Il s'agit d'une grande cuisine ouverte sur la salle à manger (17,4 m<sup>2</sup> pour les deux) tout en longueur avec une fenêtre côté rue et une porte-fenêtre côté jardin. Ces deux ouvertures sont en bois avec un suritrage et des persiennes. Au sol, de la tommette. Les murs sont sales et dégradés avec de la moisissure à certains endroits. L'électricité présente des fils à nus. J'accède au sous-sol depuis cette pièce. La cuisine est équipée d'un plan de travail et de quelques meubles haut et bas :

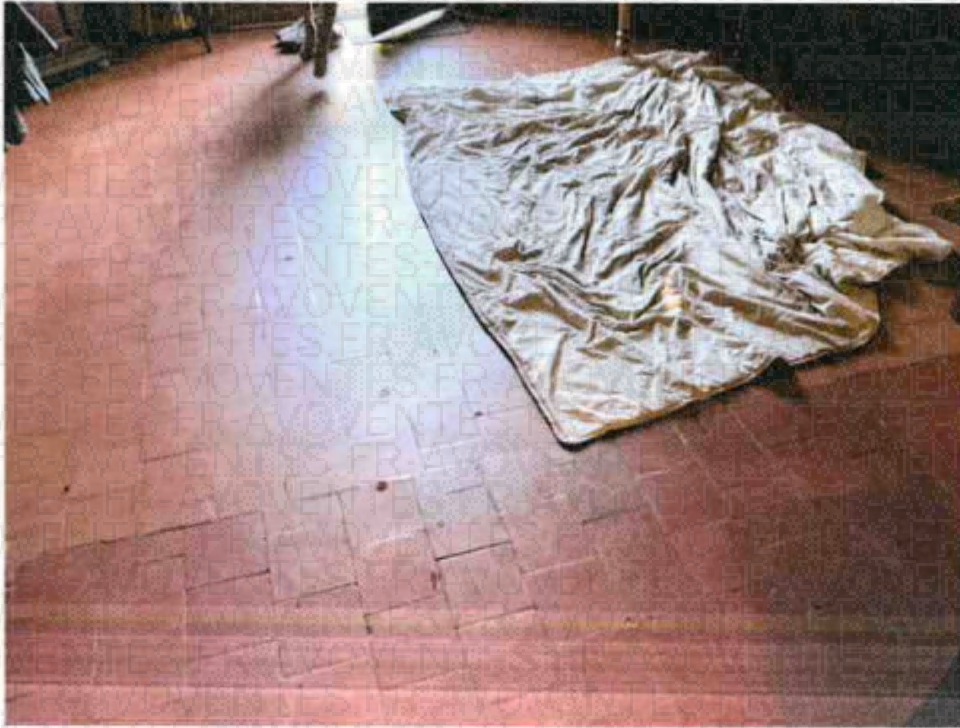
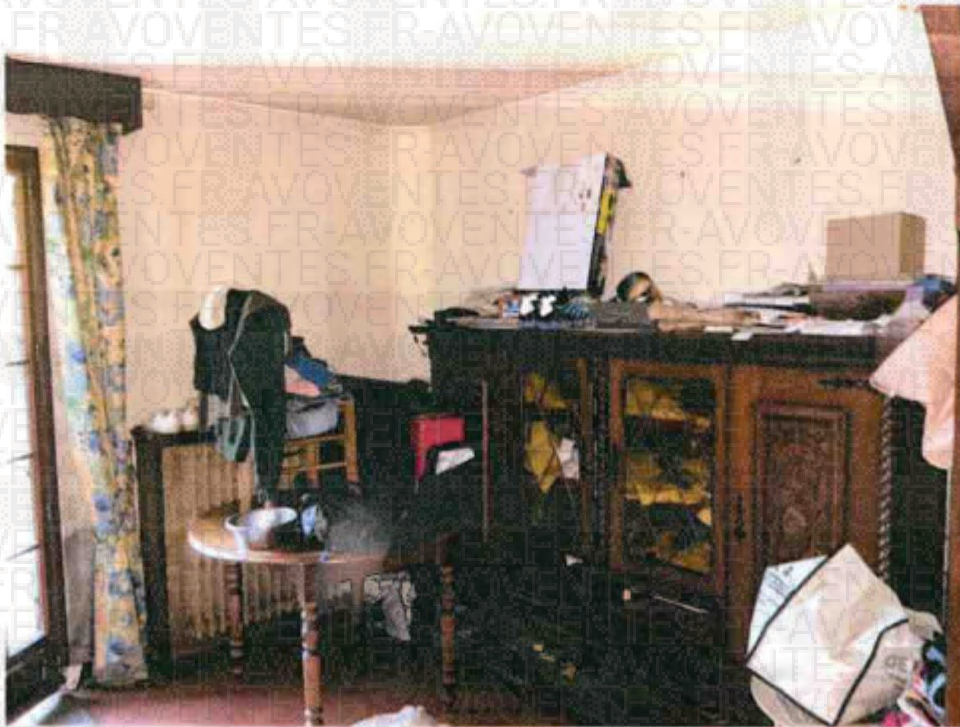
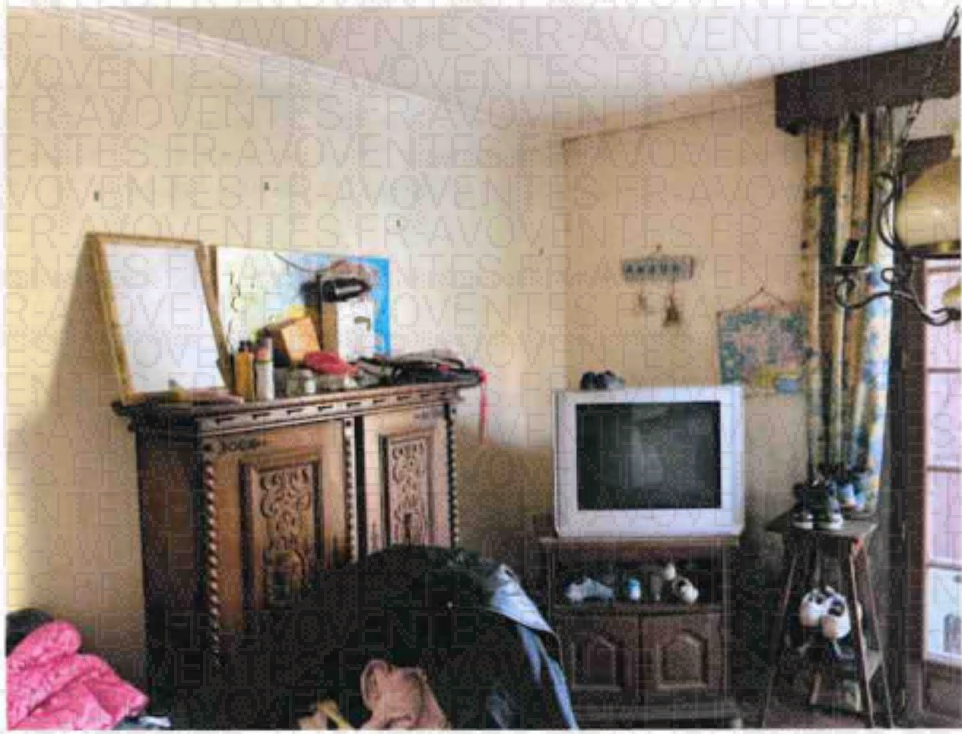
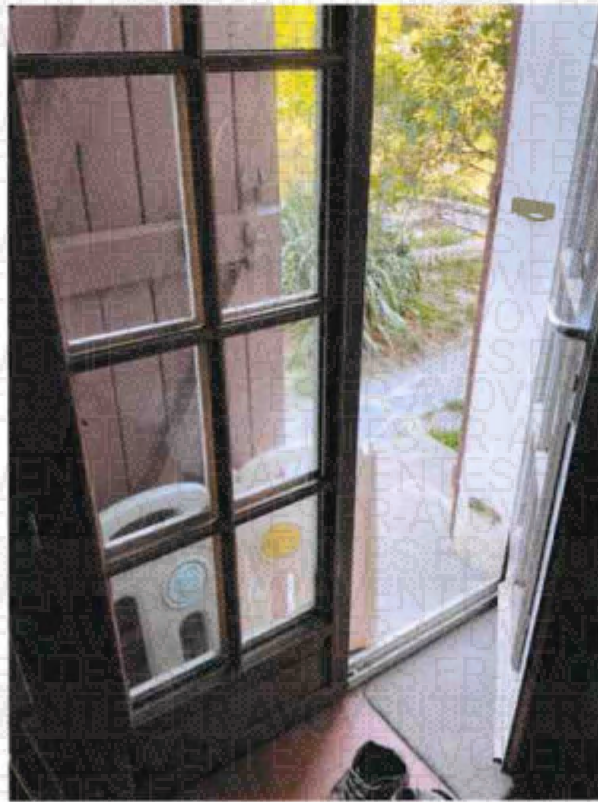
Elle se situe dans le prolongement de la cuisine côté jardin. Au sol, de la tommette. Les murs sont sales et dégradés avec de la moisissure à certains endroits et une porte-fenêtre donnant sur le jardin à l'arrière de la maison:
