# PROCES VERBAL DE DESCRIPTION

**Qu'il convient de procéder à la description du bien immobilier sis :**

5 rue des Ecoles

08300 COUCY

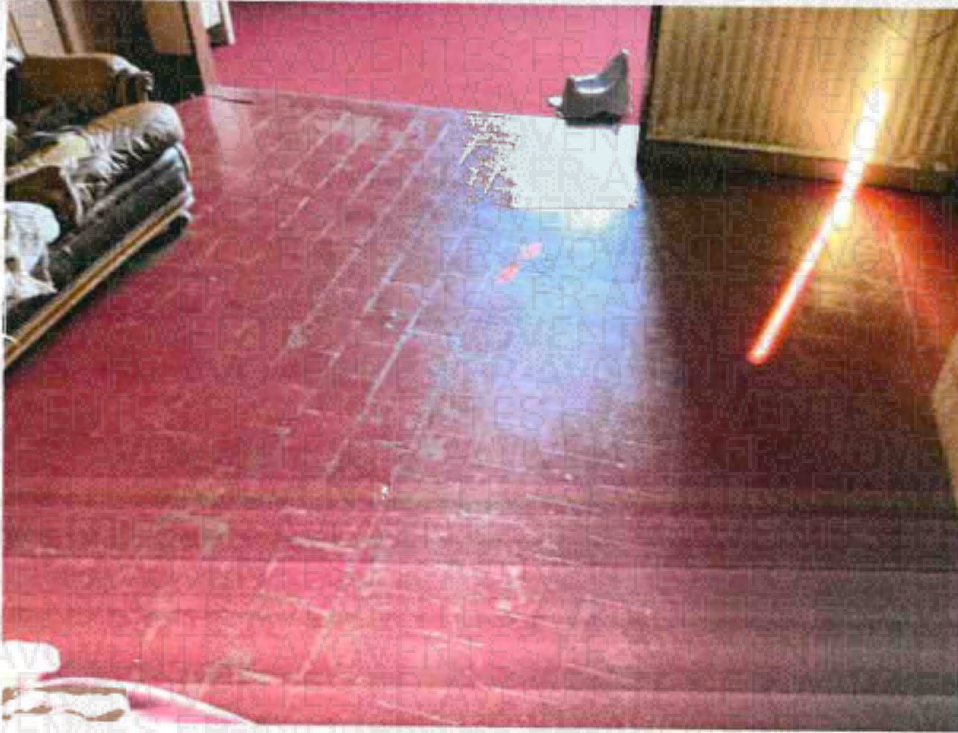
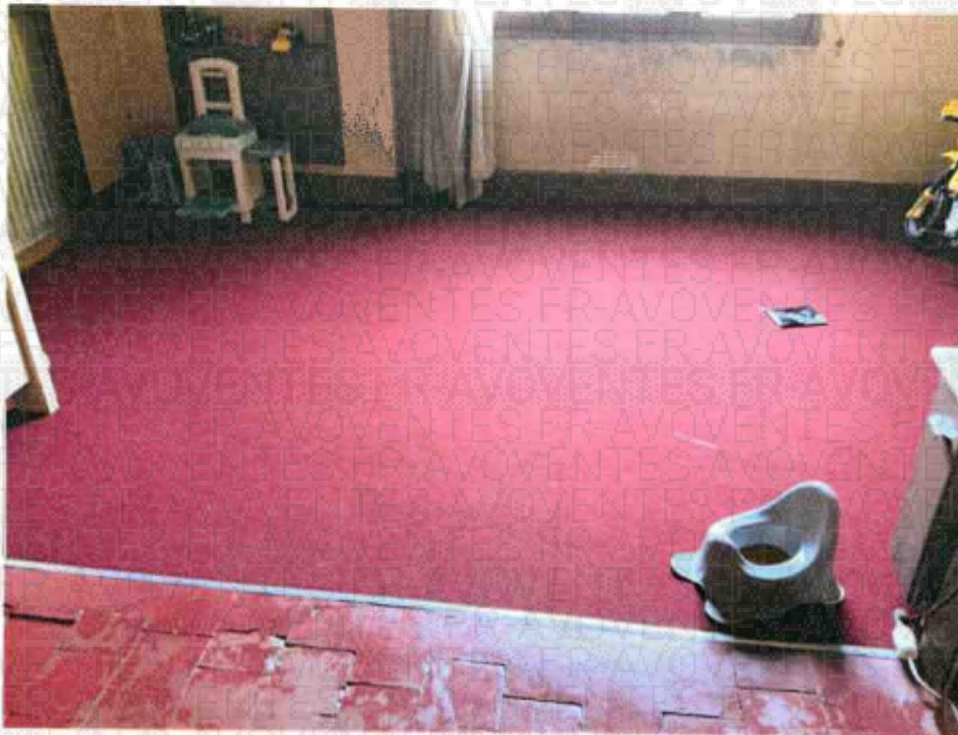
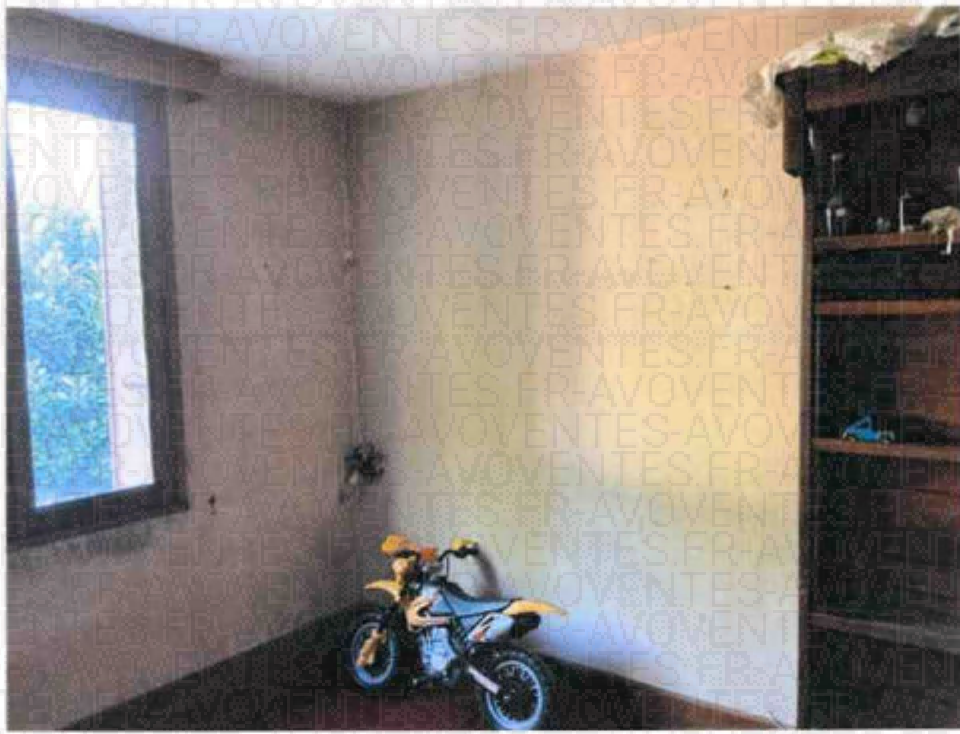
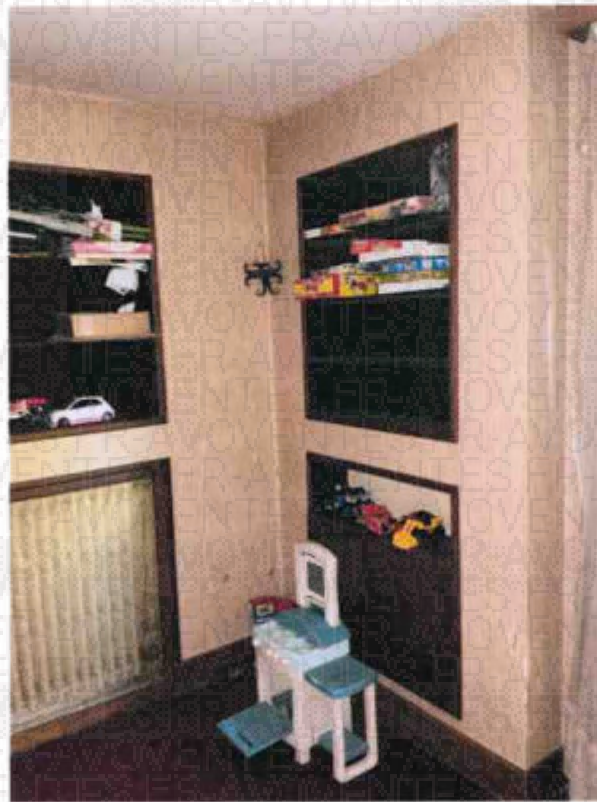
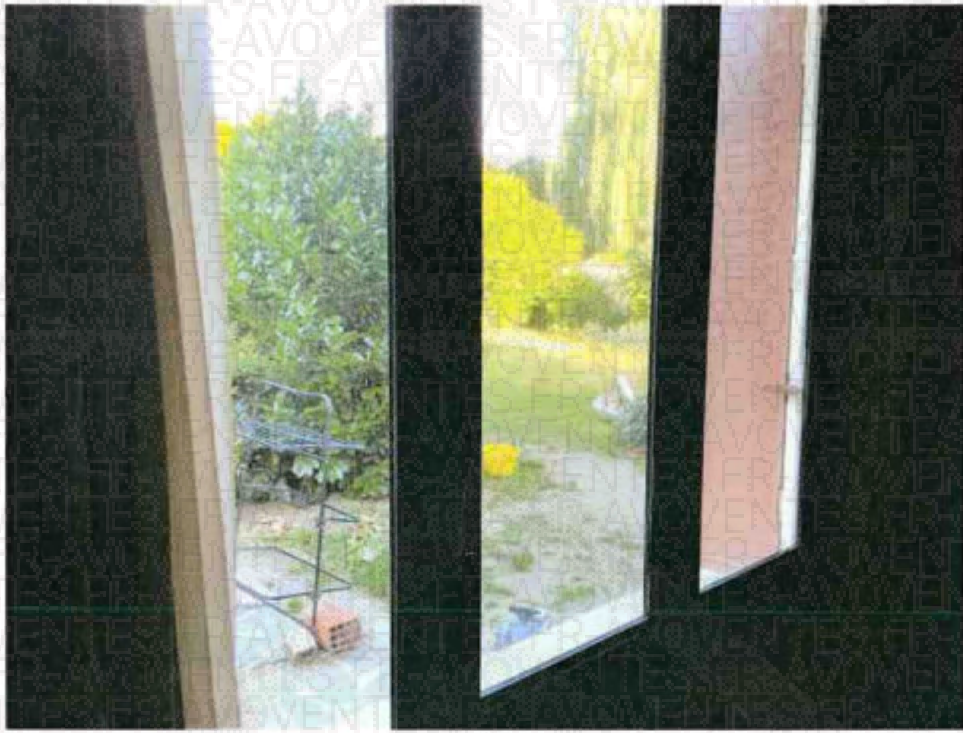
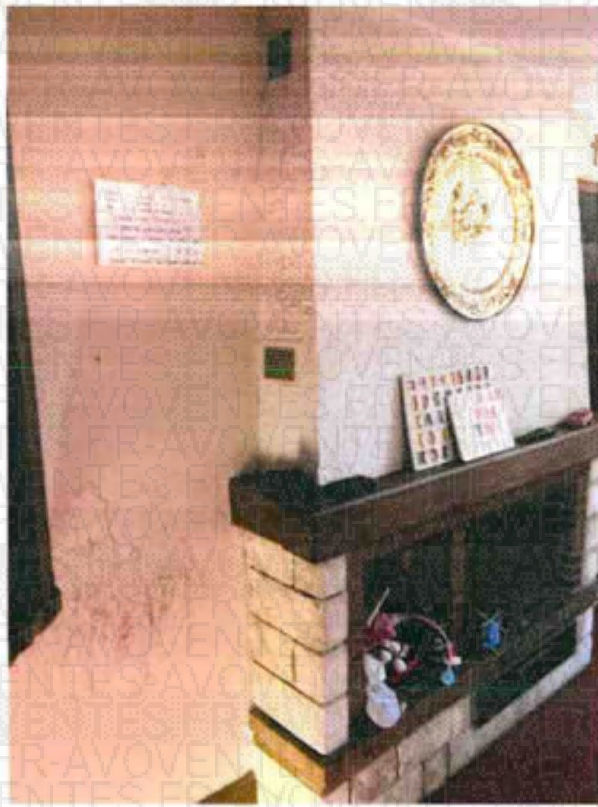
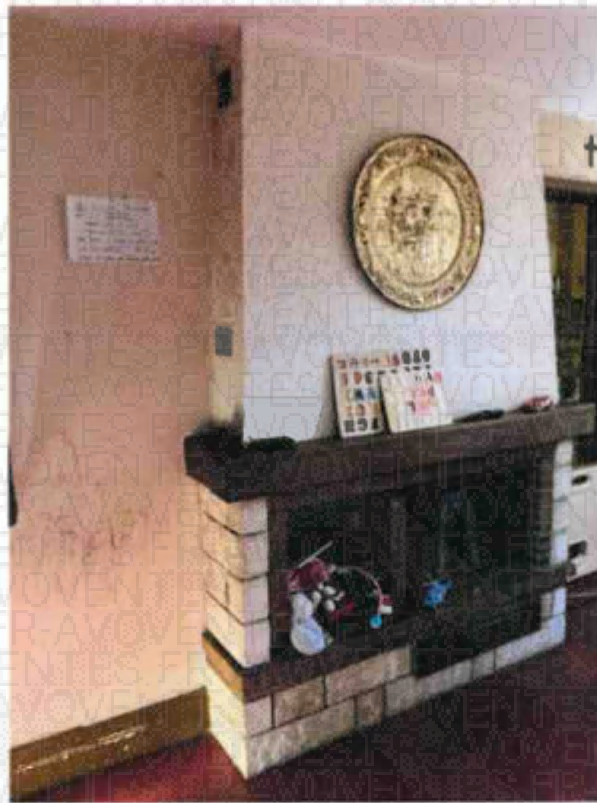
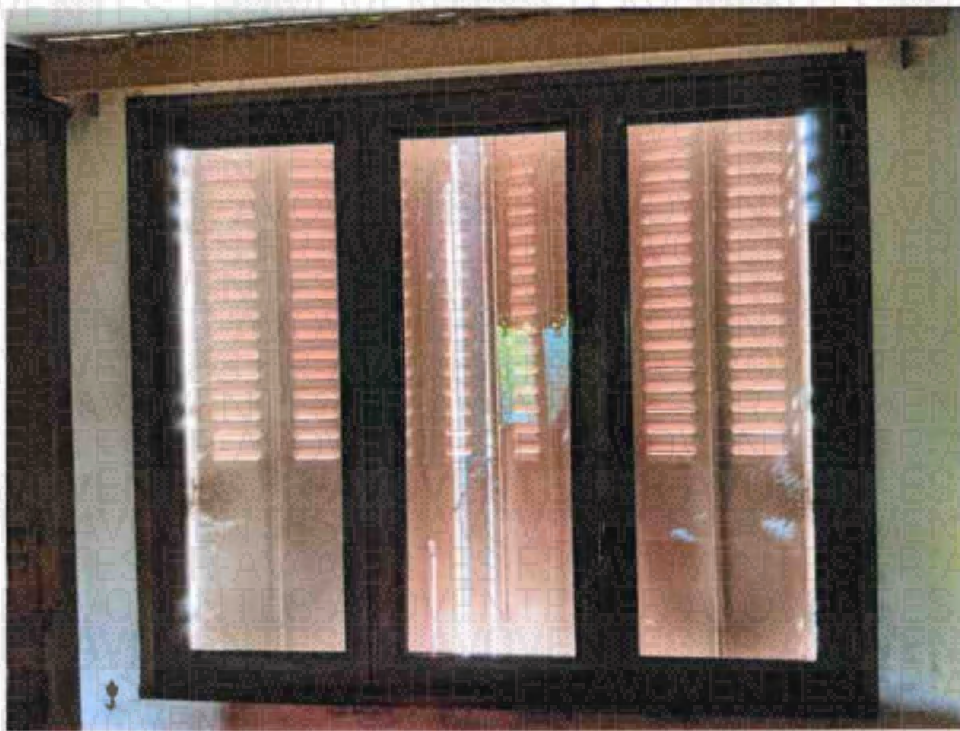
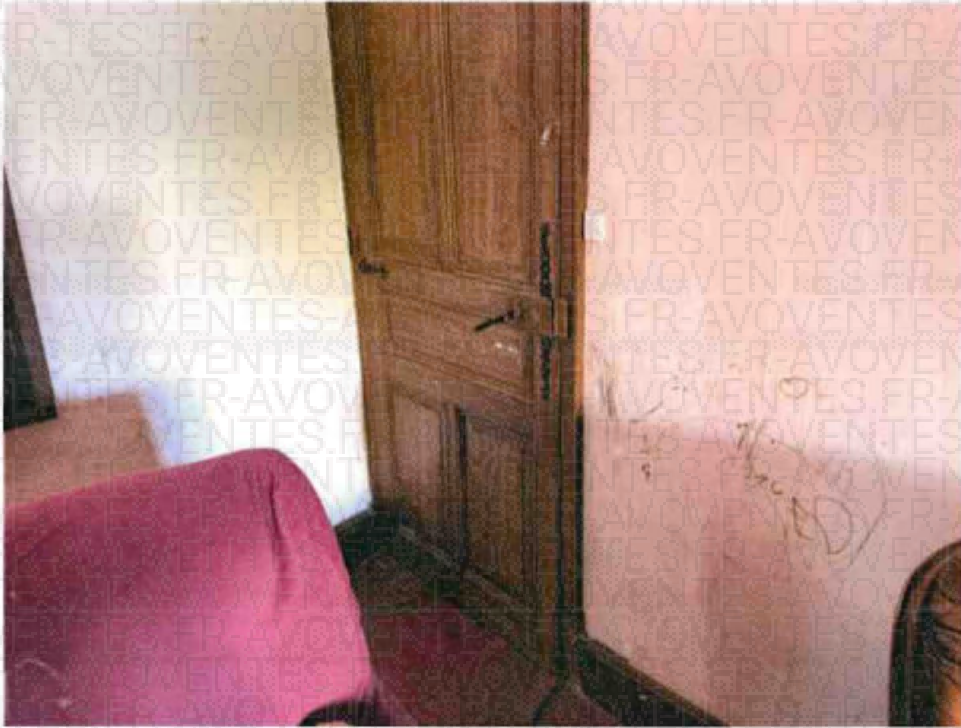
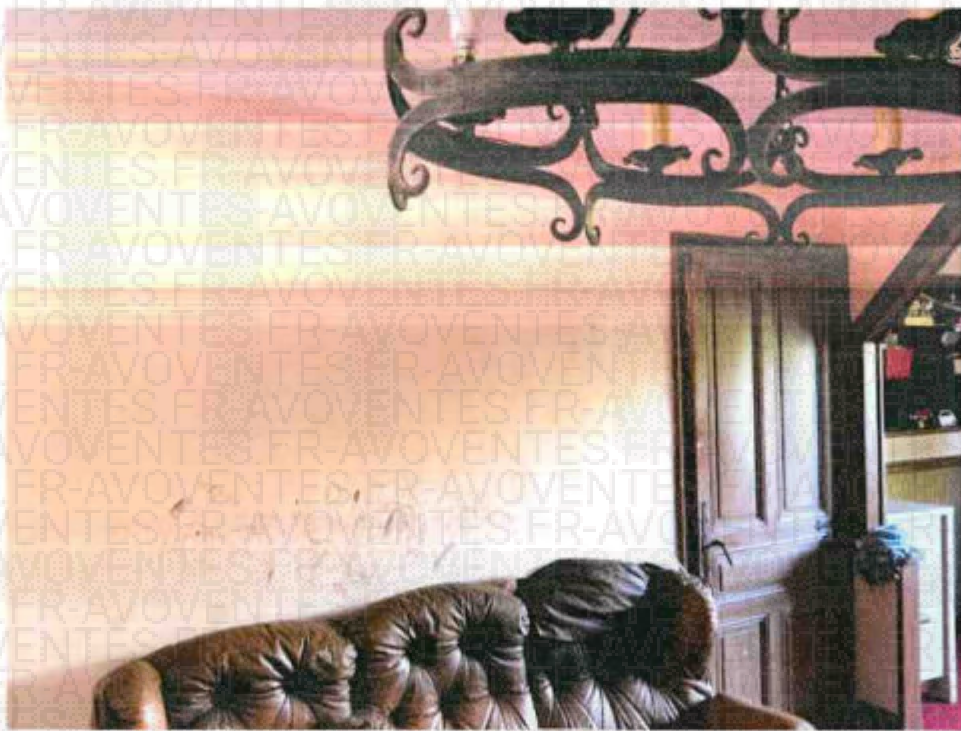
Cette pièce est grande également (30m<sup>2</sup>). Une partie au sol est recouverte de tommette et l'autre partie de moquette vétuste. Les murs sont recouverts de papier-peint dégradés et recouvert de feutres. Il existe une fenêtre 3 vantaux côté rue et une porte-fenêtre côté jardin. Ces fenêtres sont en bois vétuste avec un survitrage et des persiennes. Je constate un insert non fonctionnel. De cette pièce, j'accède à :

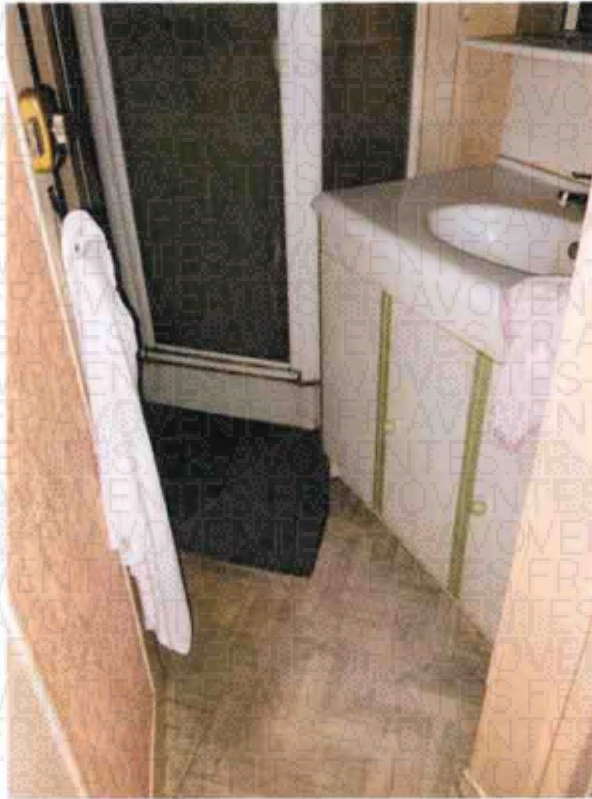
Cette pièce mesure 4,4 m<sup>2</sup>. Le sol est recouvert d'un linoléum vétuste et dégradé. Les murs sont sales et moisis avec un petit séchant mural. L'électricité est non fonctionnel. Le meuble vasque et la cabine de douche sont sales et dégradés. Je constate l'absence de fenêtre dans cette salle de bain.

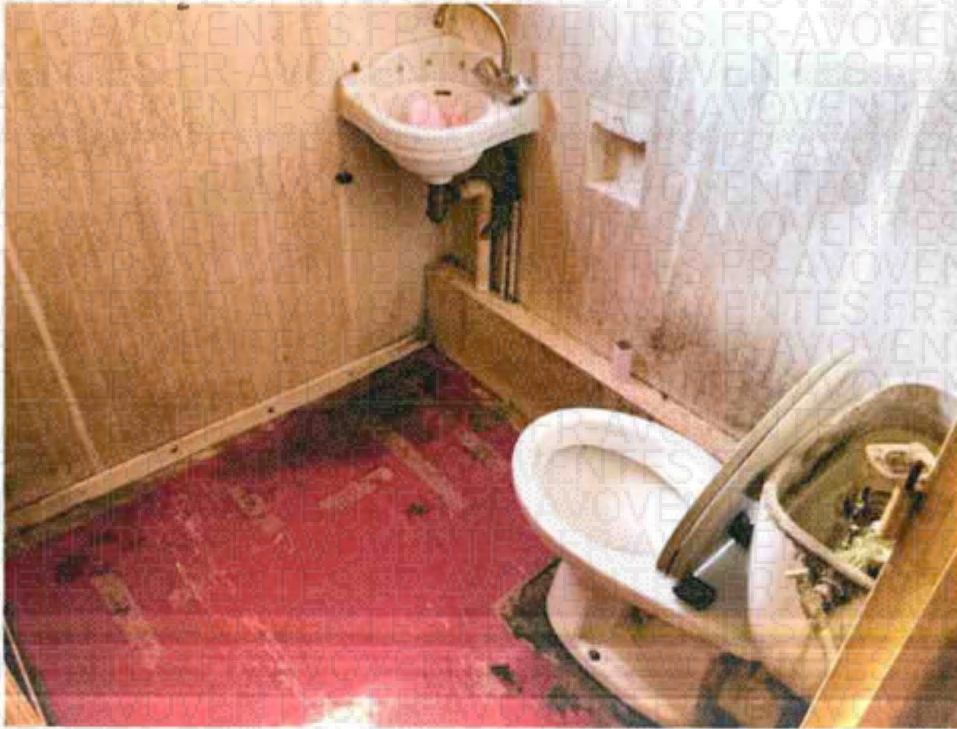
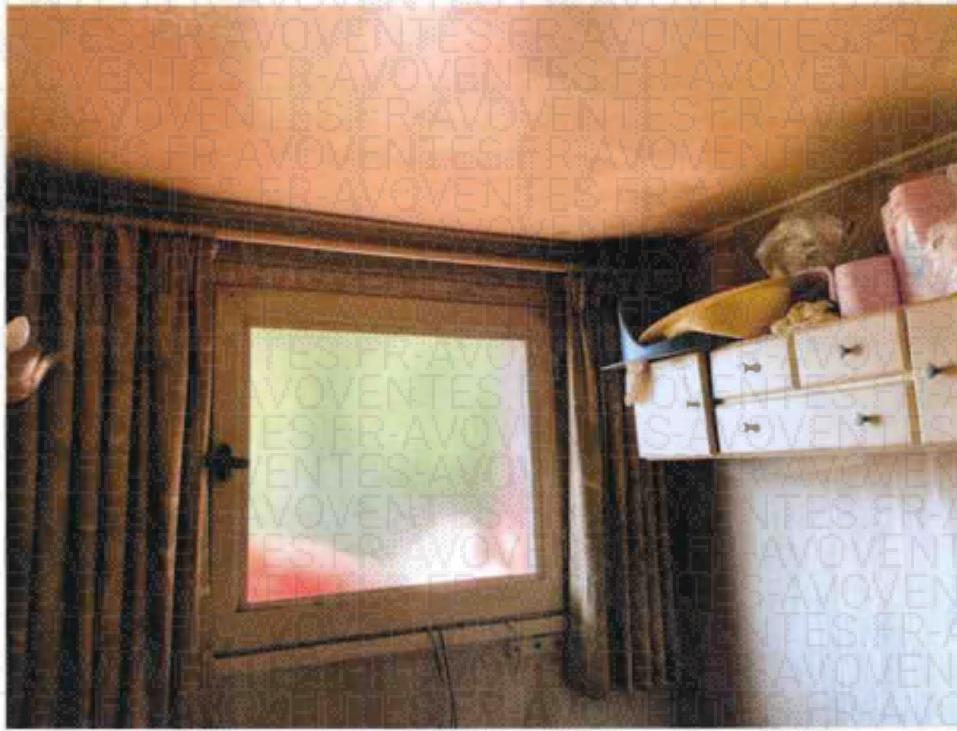
Le sol, les murs et le plafond sont en très mauvais état avec des traces de moisissure importantes. Il existe une fenêtre un vantail en bois simple vitrage. Dans cette pièce, je sens une très forte odeur d'eaux usées et un WC non fonctionnel. Ce WC est à côté de la salle de bain:

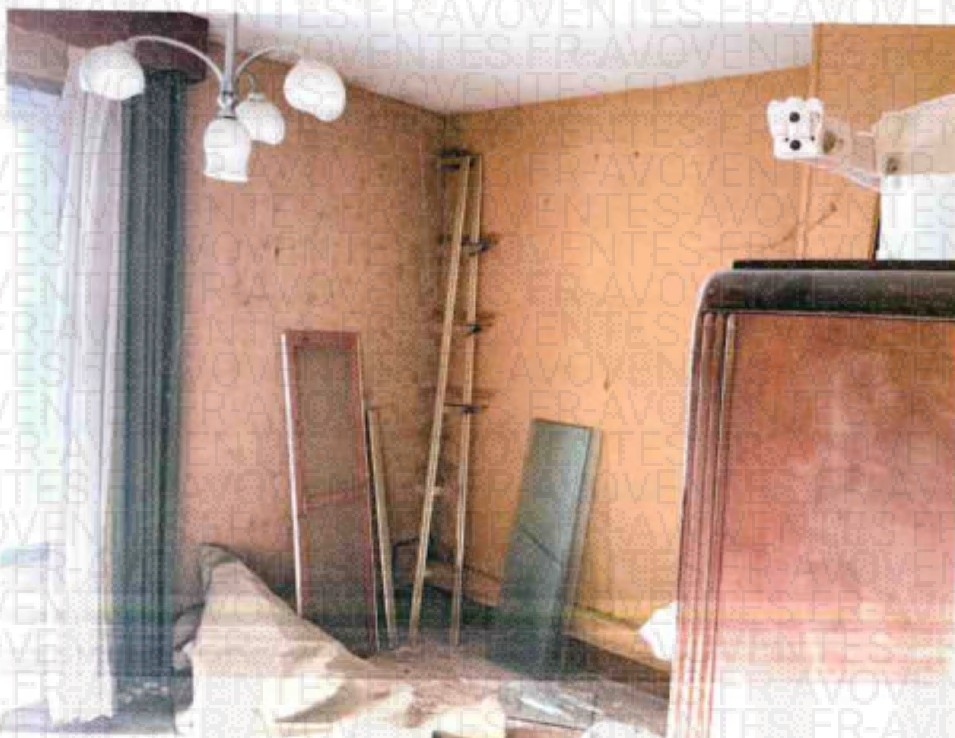
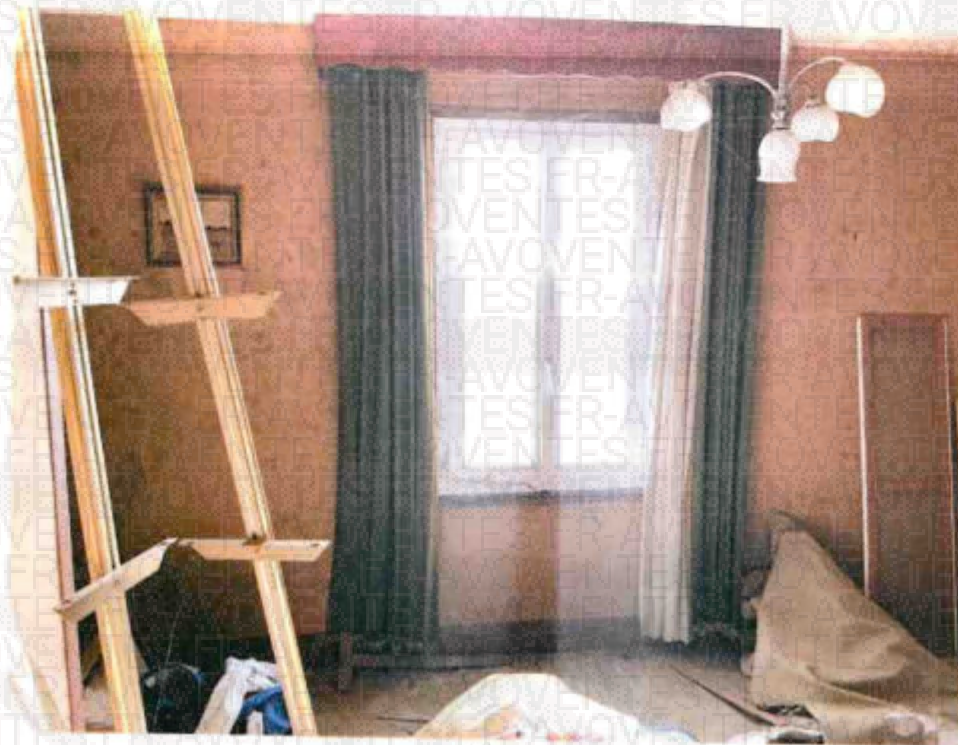
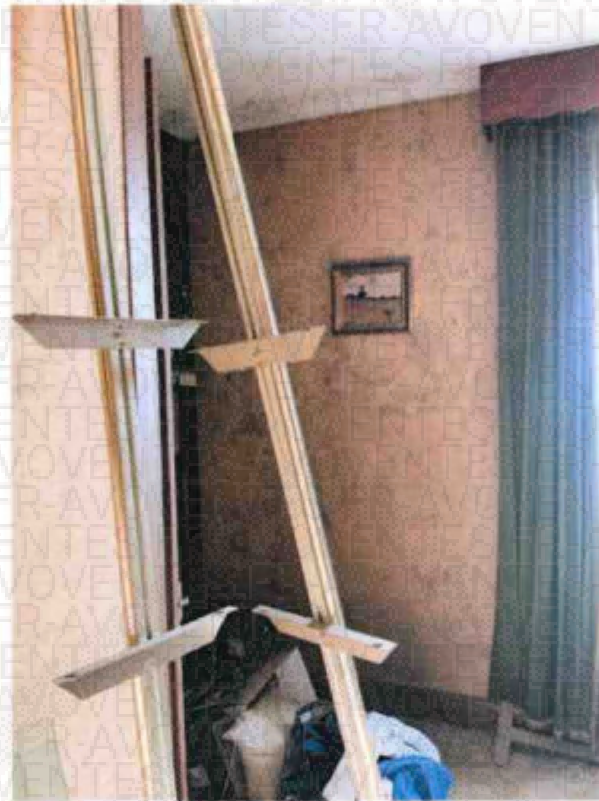
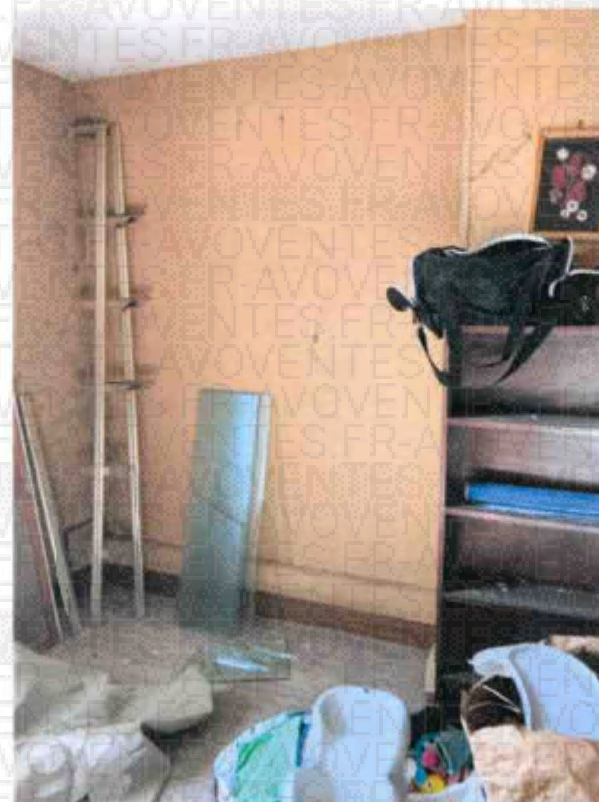
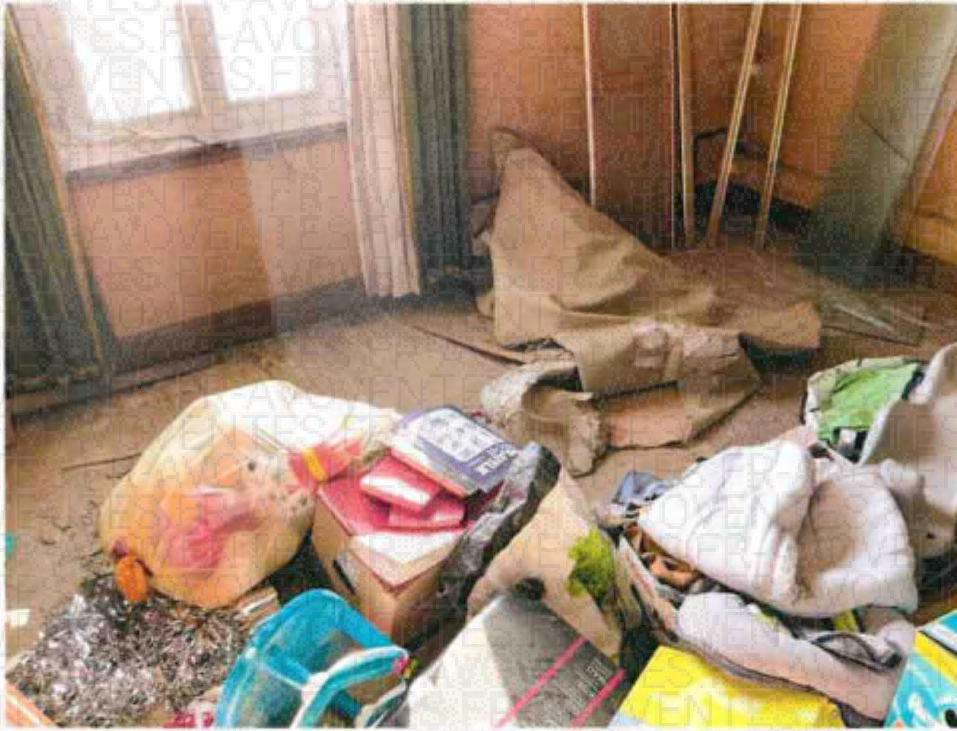
Cette chambre se situe à l'étage de la partie droite de la maison. Ce palier est composé de deux chambres et d'une salle bain. S'agissant de la chambre à gauche du palier, je constate qu'elle n'est pas occupée, qu'elle est remplie de déchets et de toiles d'araignée. Le plancher est brut, les murs sont sales et dégradés avec une fenêtre en PVC double vitrage. Cette pièce mesure 12,8 m<sup>2</sup>:

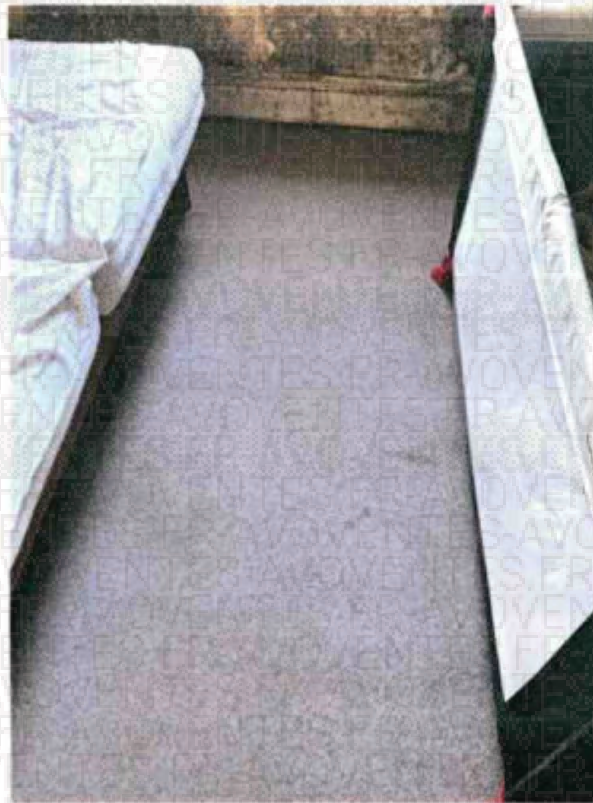
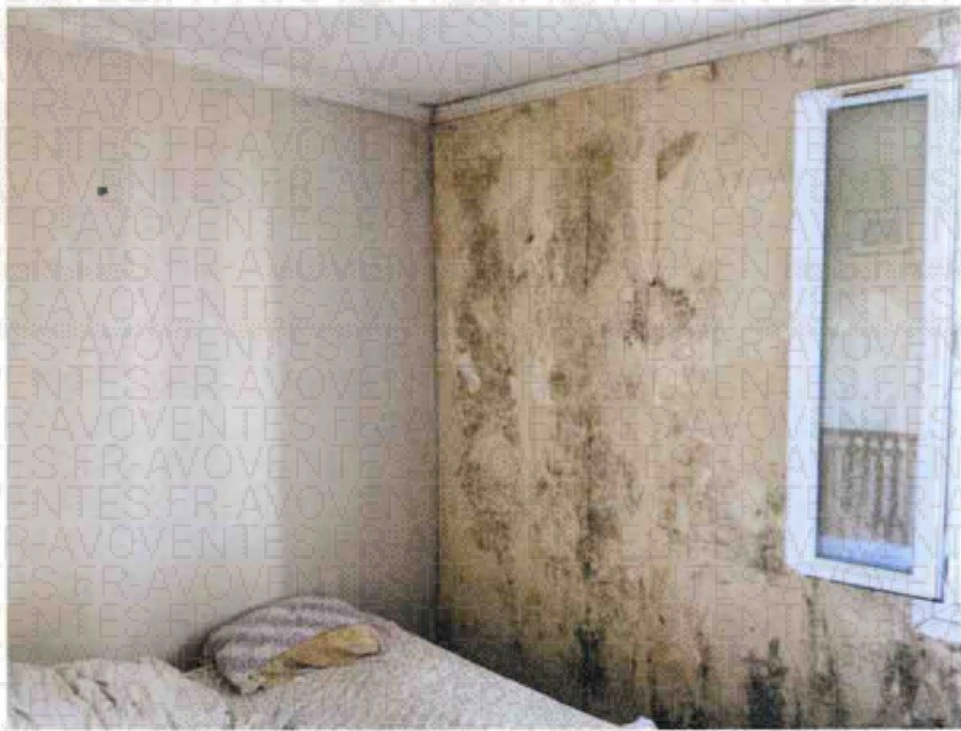
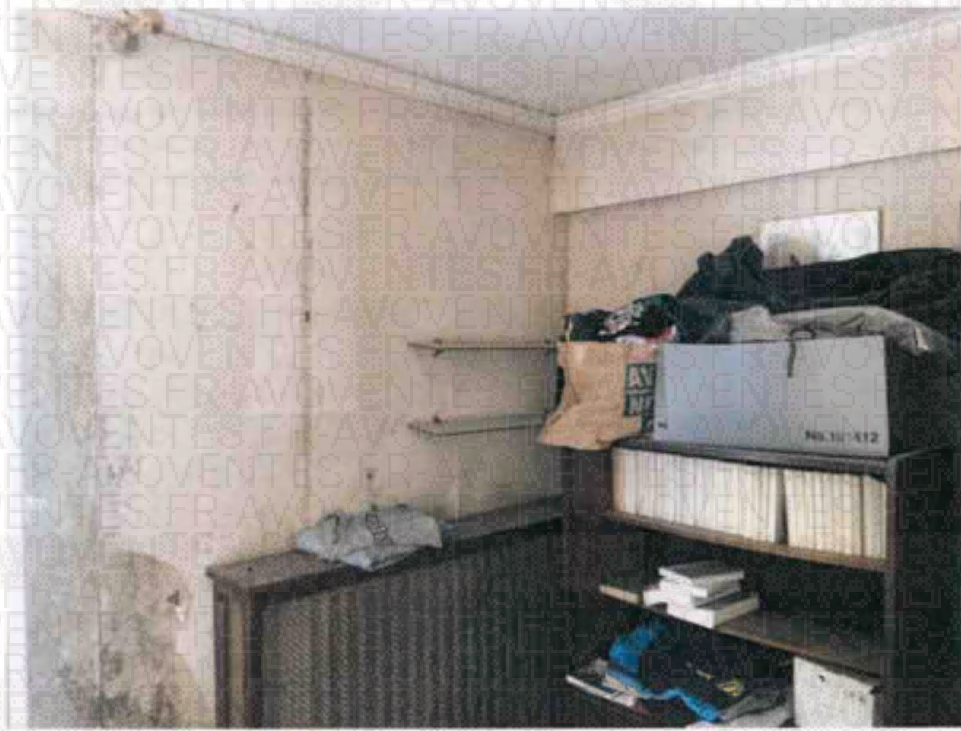
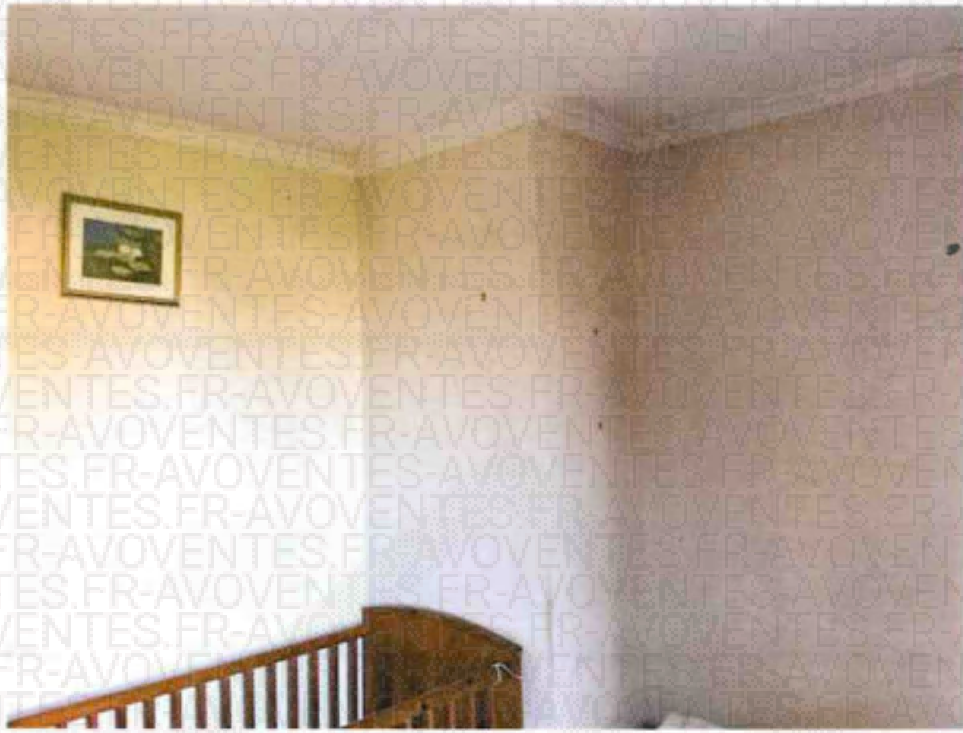
Toujours sur le même côté de la maison, une deuxième chambre côté jardin, où je constate un sol recouvert de moquette usagée, des murs bruts moisiss avec une fenêtre en PVC double vitrage et des volets en bois extérieurs.

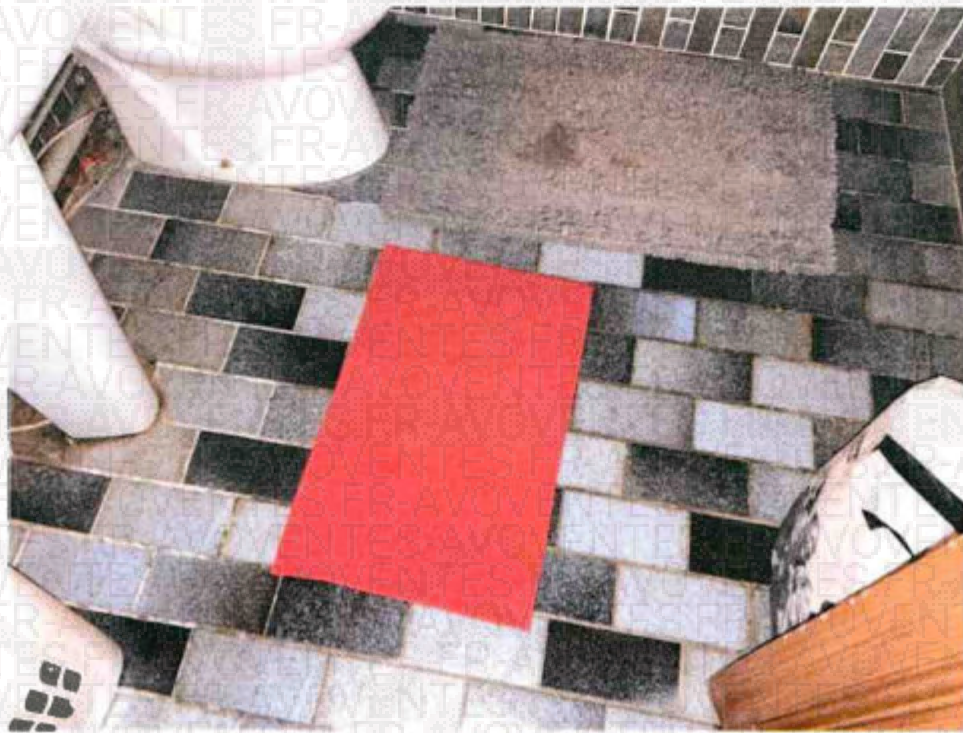
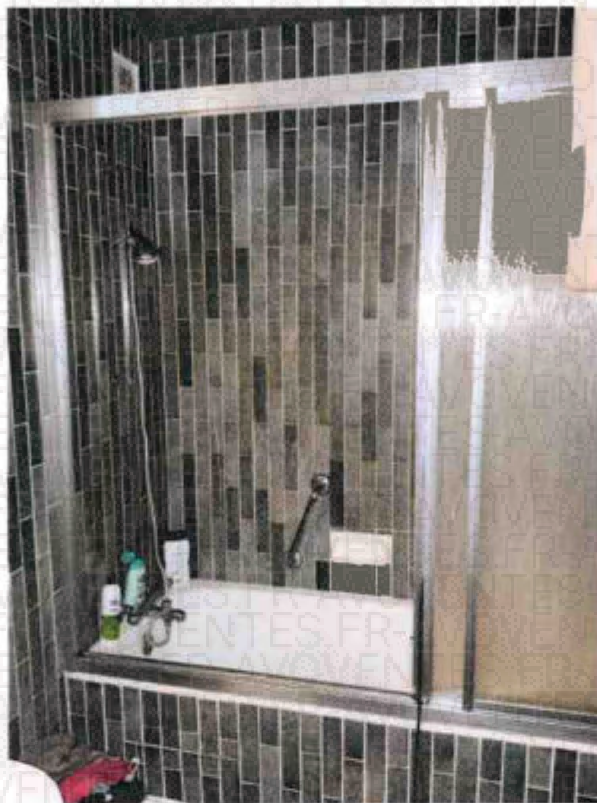
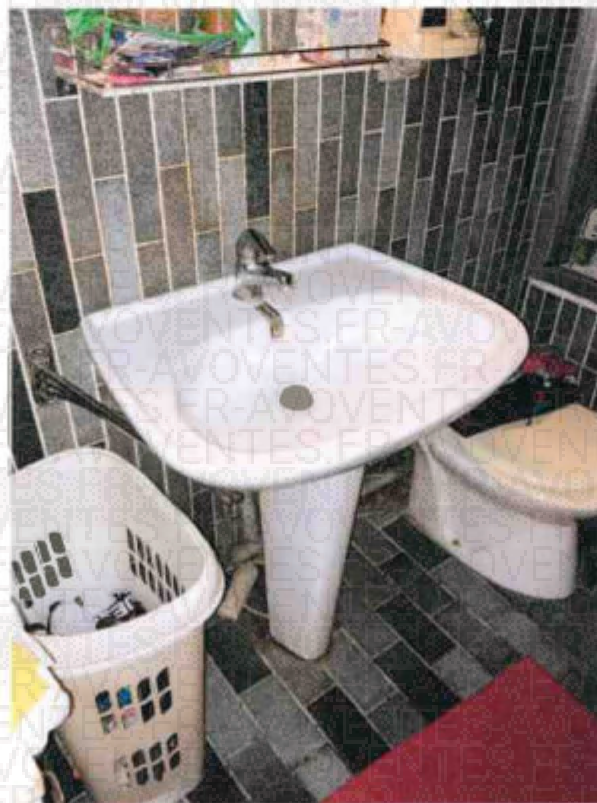
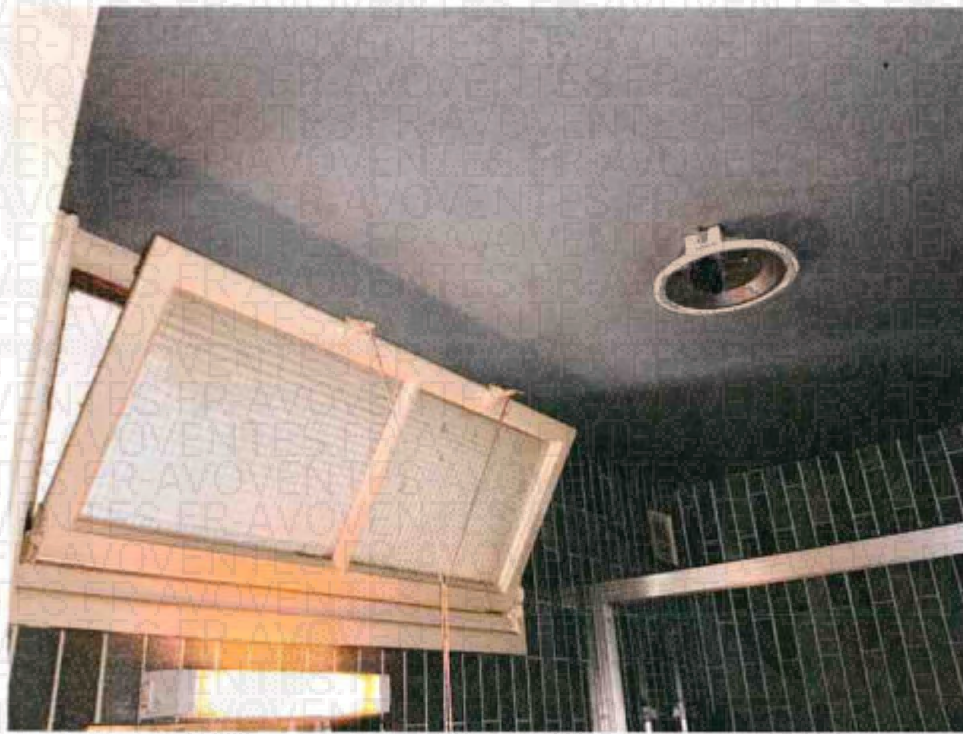
Cette salle de bain présente un sol carrelé et des murs faïencé: l'ensemble sale et vétuste. Je constate une fenêtre en bois simple vitrage communiquant dans la chambre 1. S'agissement des équipements, je constate un évier, une baignoire douche et un bidet. Je constate que le seul point lumineux qui fonctionne est un néon au-dessus de l'évier.

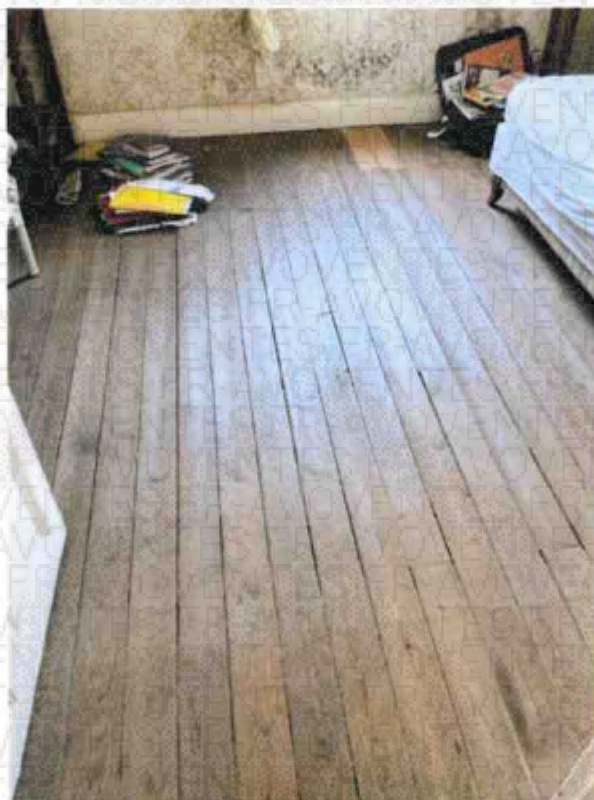
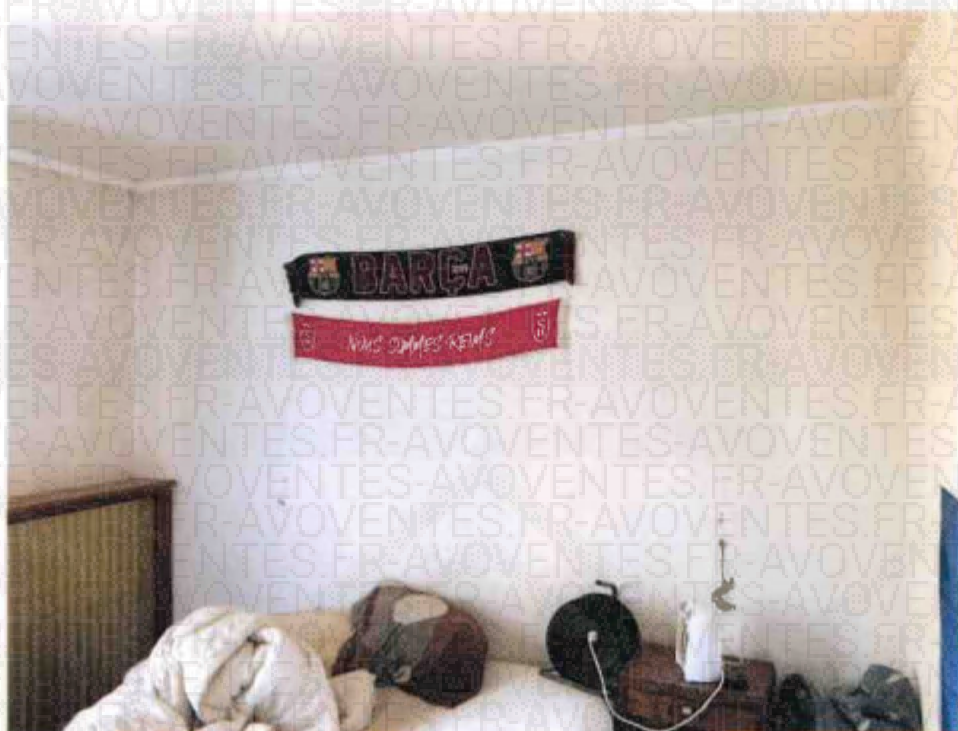
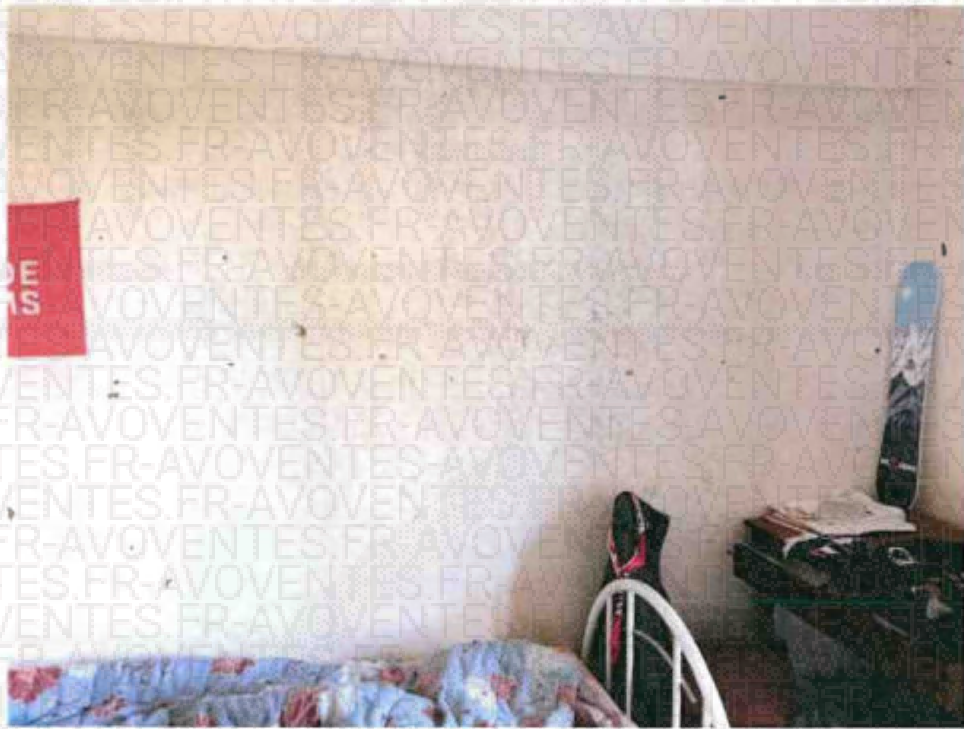
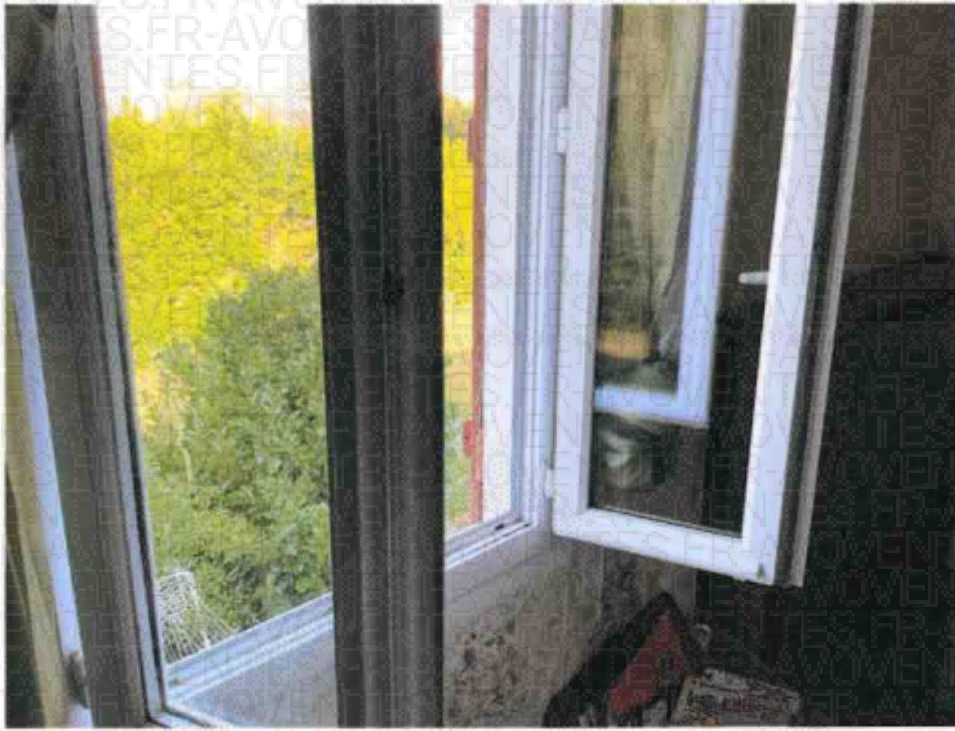
Je constate un sol en plancher brut et une partie des murs sont moisis fortement avec une fenêtre PVC double vitrage et volet bois extérieurs et pour le reste du papier-peint à rafraîchir. La porte d'accès est trouée. Cette pièce mesure 15,1 m<sup>2</sup>:

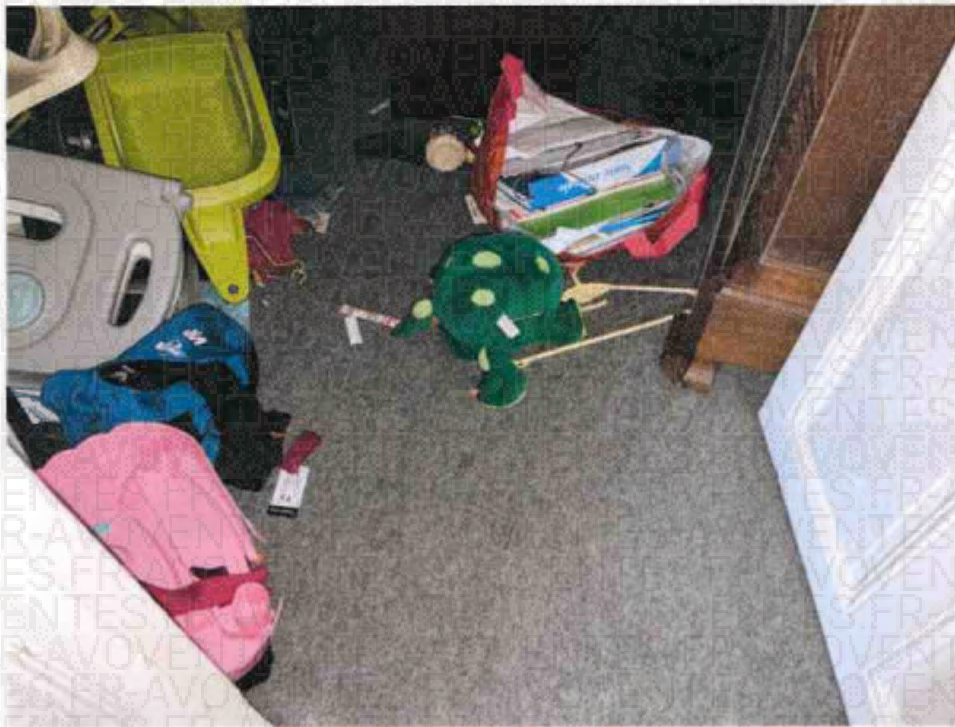
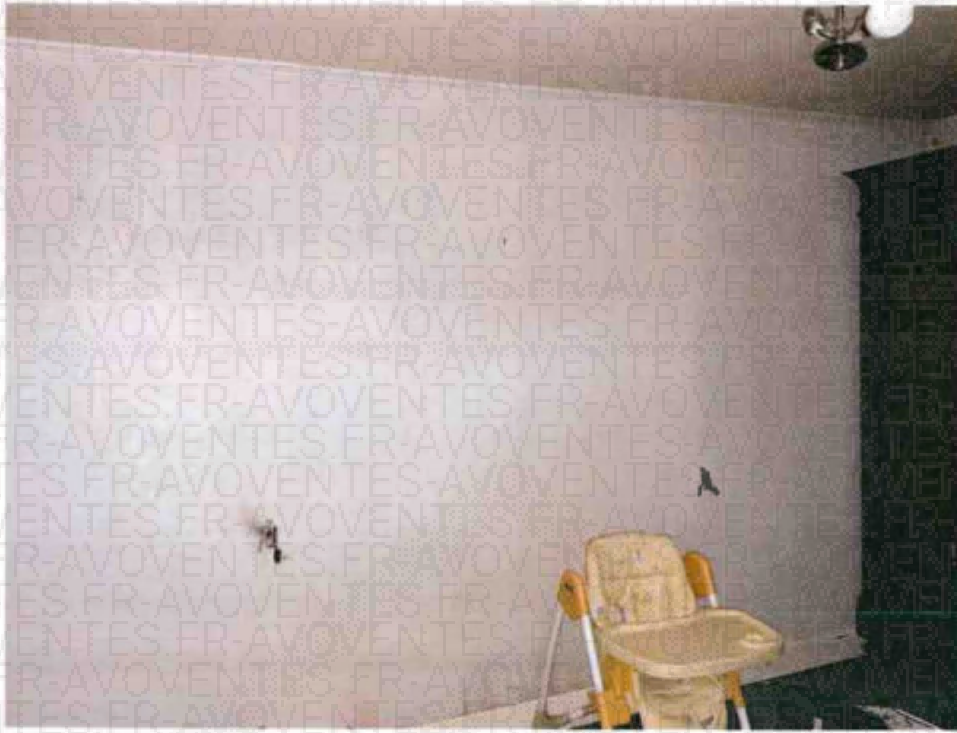
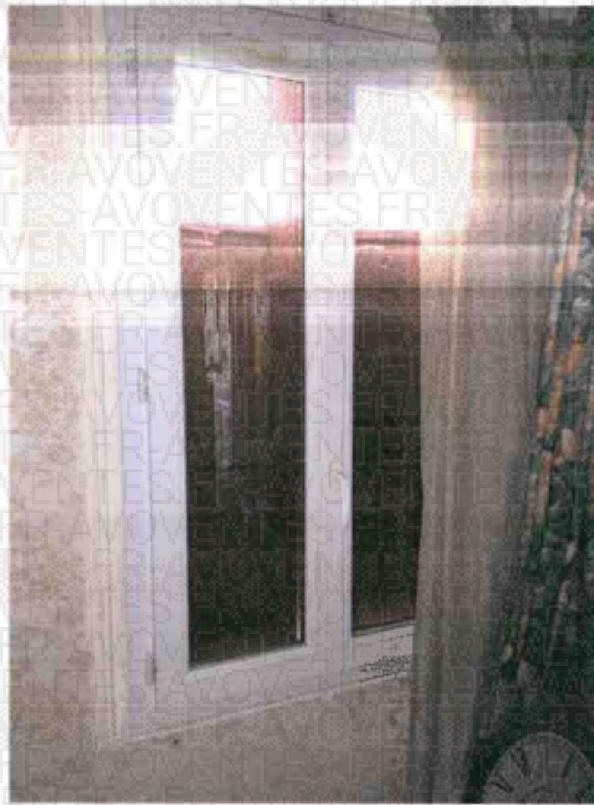
Il s'agit de la deuxième pièce sur le même palier. Je constate au sol de la moquette vétuste et sale. Cette pièce est très encombrée et difficilement accessible. Je constate la présence d'une fenêtre en PVC double vitrage avec des volets bois extérieurs. Les murs sont sales et recouverts de papier peint à rafraîchir. Dans cette pièce, il existe une porte me permettant d'accéder au grenier:
