# PROCES VERBAL DE DESCRIPTION

**Qu'il convient de procéder à la description du bien immobilier sis :**

5 rue des Ecoles

08300 COUCY

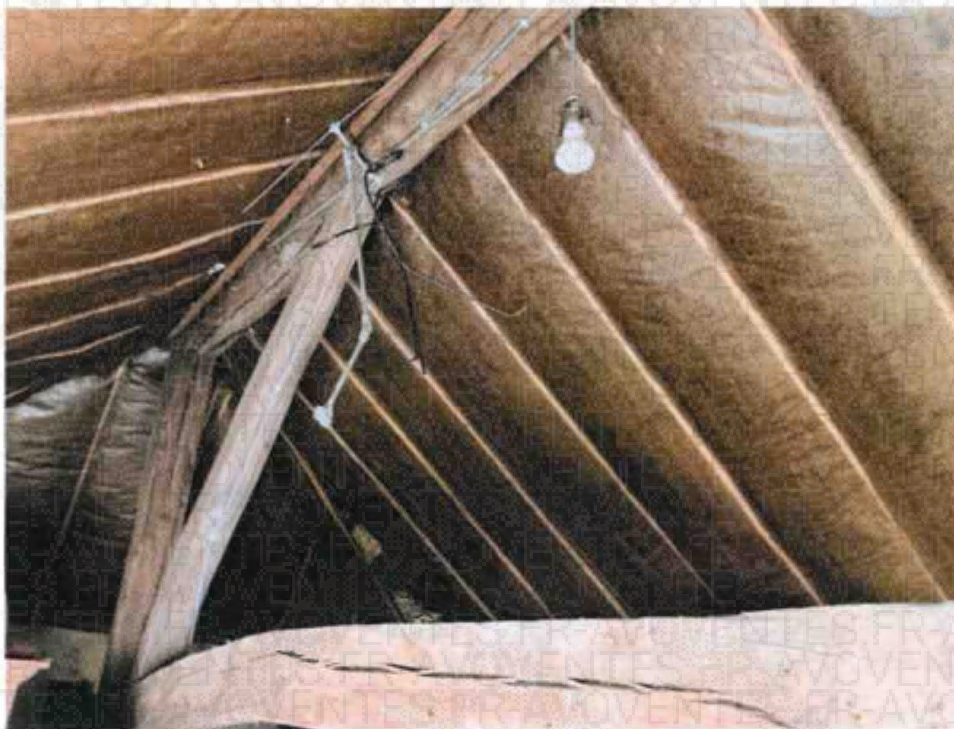
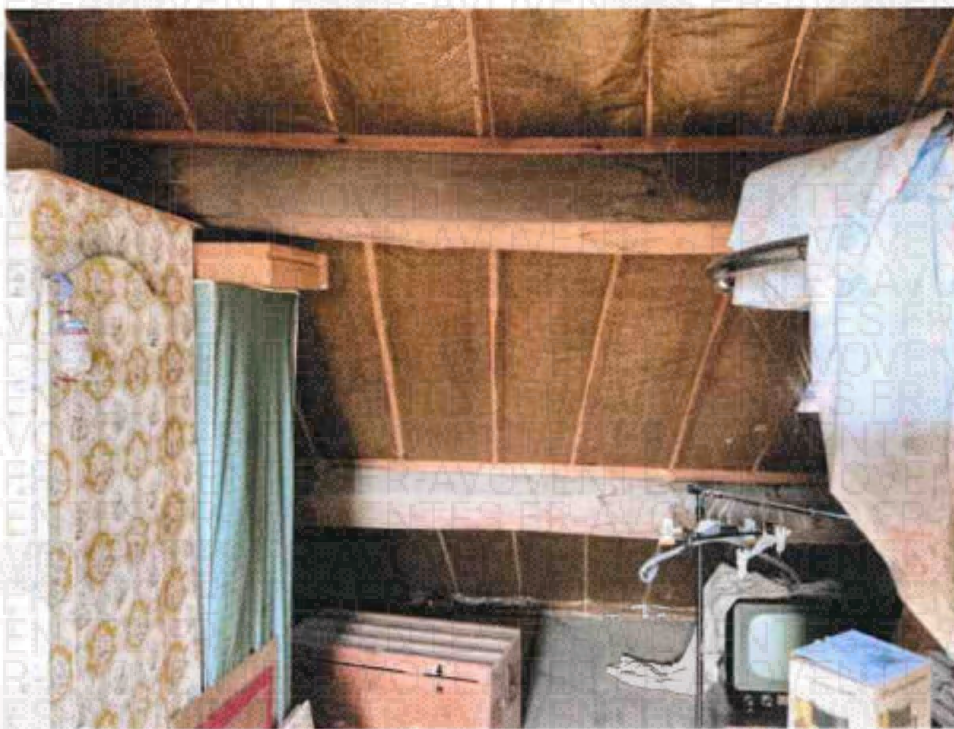
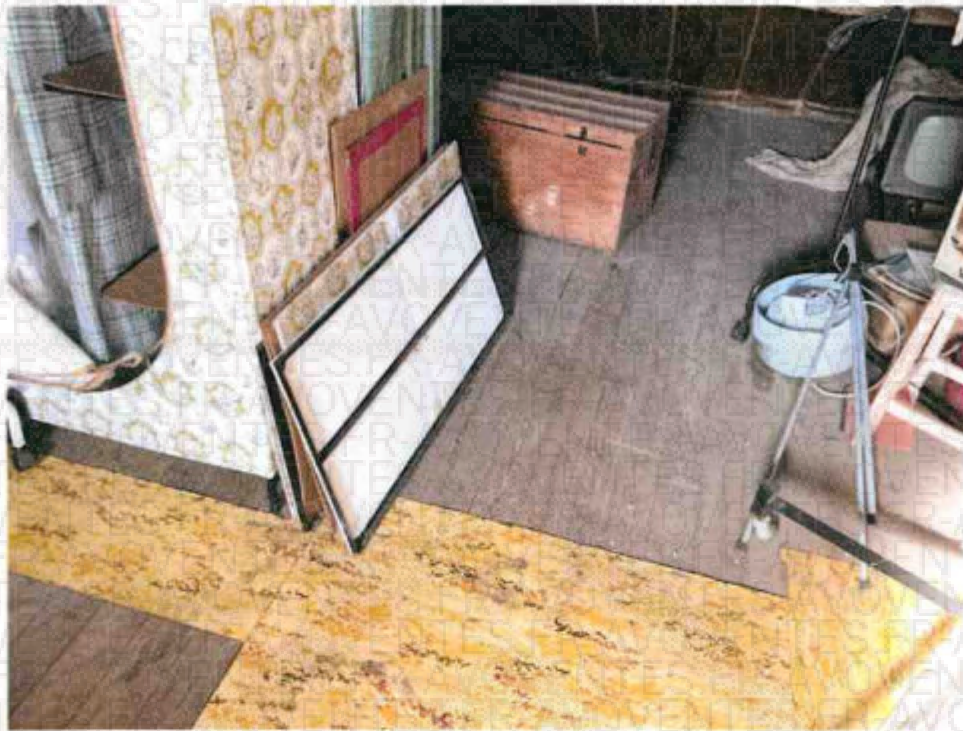
Les deux maisons réunies présentent un grenier commun. Je constate une charpente en bon état avec des petites ouvertures en toitures. Je constate une moitié isolée visible et l'autre moitié est recouverte de lambris. Le plancher est brut mais en bon état pour la partie visible.
