**AURA HUIS**  
ST-FLOUR

## PROCES-VERBAL DE CONSTAT

Sur la propriété bâtie et non-bâtie sise sur la commune de SAINT-FLOUR, dans un ensemble immobilier complexe de trois étages, situé 11 rue du Pont Vieux et 2 rue des Cordeliers – cadastré section AS n° 152.

Me suis rendue ce jour à 9 heures au numéro 11 rue du Pont Vieux 15100 SAINT-FLOUR afin dresser le procès-verbal descriptif de l'immeuble.

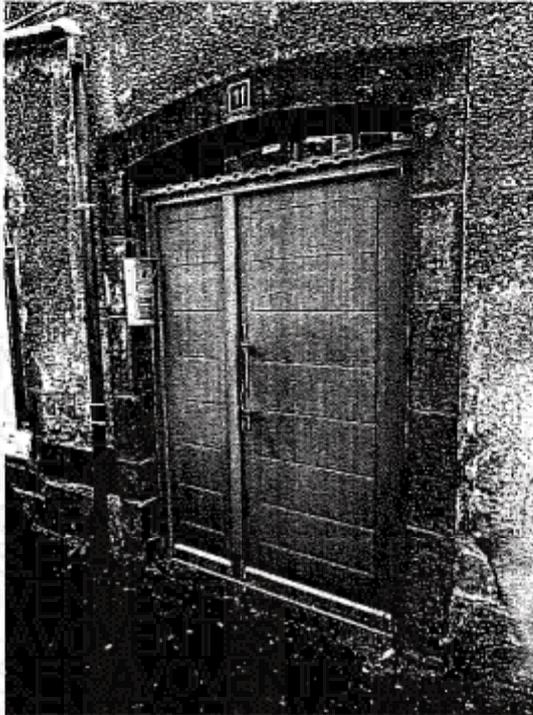
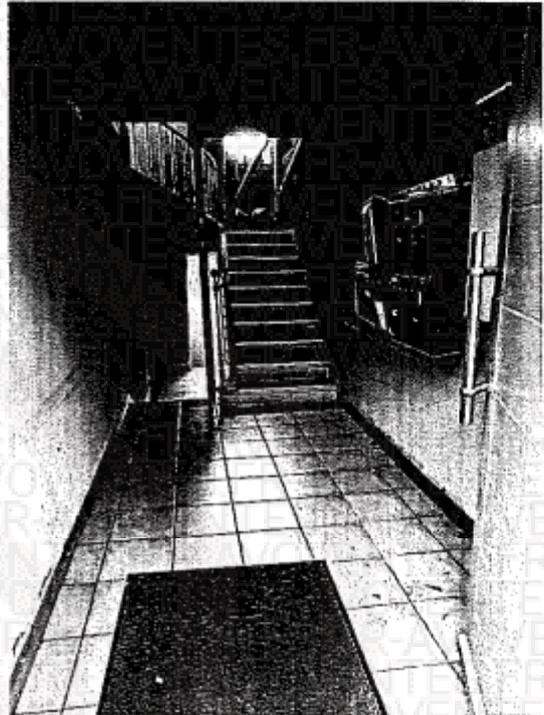
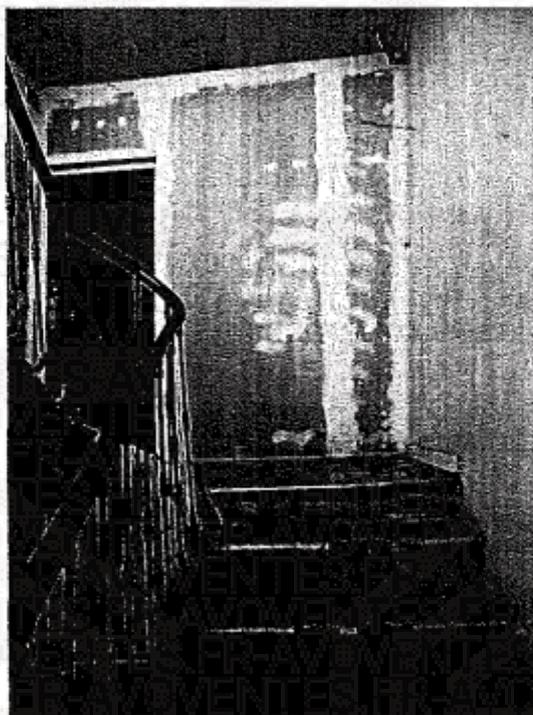
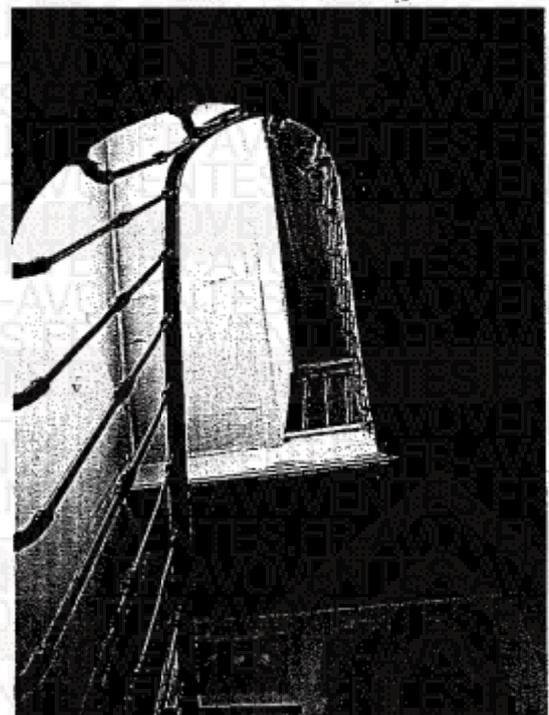
On entre dans l'immeuble par une porte en bois dont la serrure est cassée.

Un escalier en bois couvert d'un linoléum très abîmé dessert les étages. Il est équipé d'une rambarde métallique avec rampe en bois.

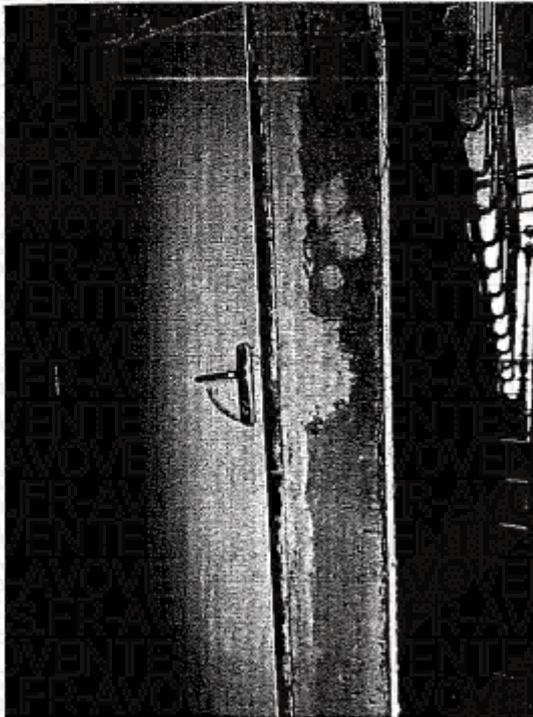
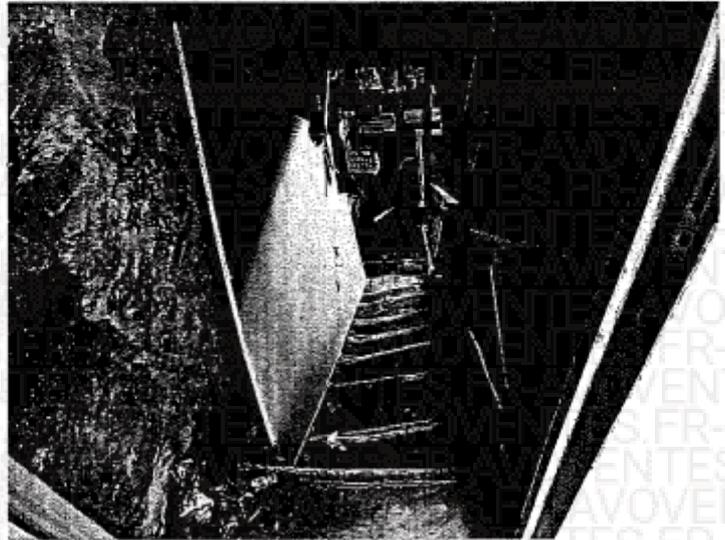
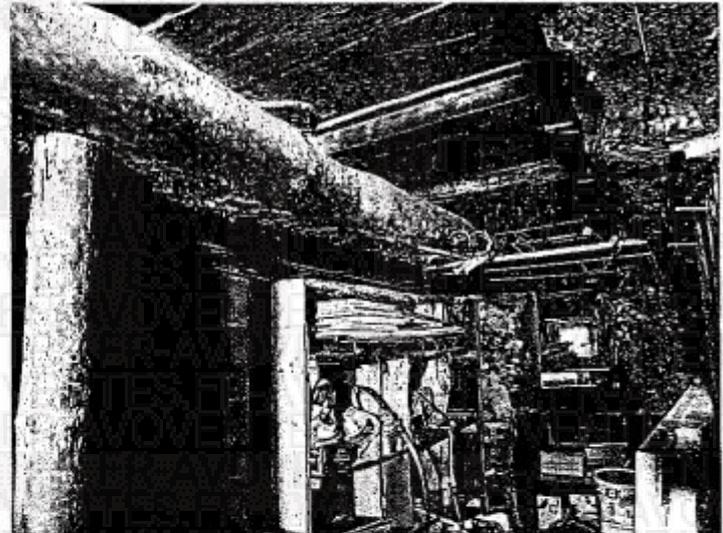
#### Cave sous-sol, accès par le hall d'entrée

L'escalier permettant de descendre au sous-sol est en bois très ancien. Les murs crépis sont également très anciens. Le sol est en terre battue. Des étais sont en place et soutiennent le plafond de la cave.
