Date de visite : 19/06/2024

Dossier de Diagnostics Techniques

Réf. : 24-142112 AVOVENTES

Appartement T3 lot n°10
Immeuble
38 avenue du Docteur Mallet
15100 SAINT-FLOUR

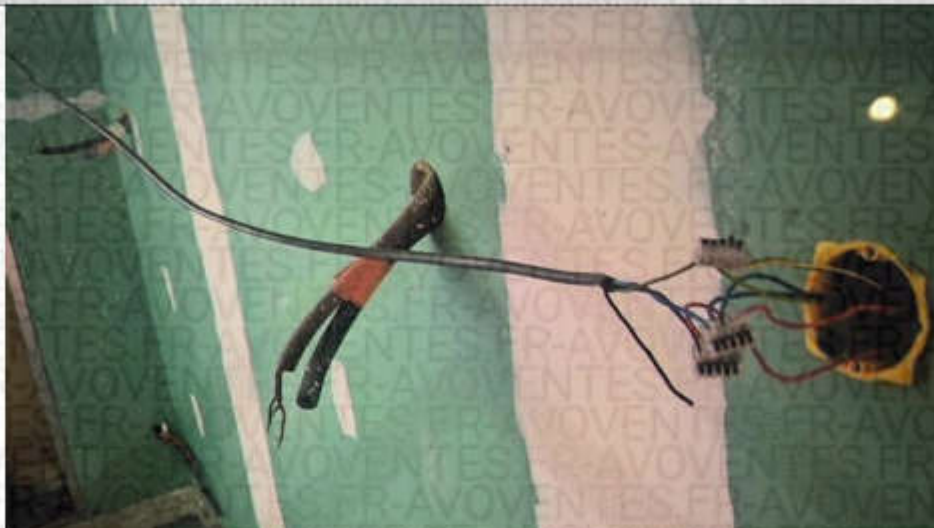
Point de contrôle N° B.7.3 a)

L'ENVELOPPE d'au moins un matériel est manquante ou détériorée.

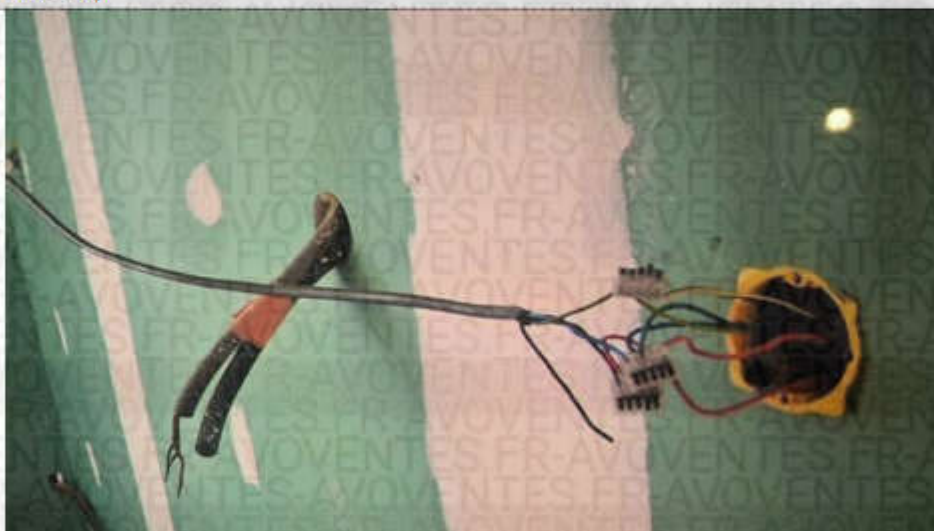
Point de contrôle N° B.7.3 d)

L'installation électrique comporte au moins une CONNEXION avec une partie active nue sous tension accessible.

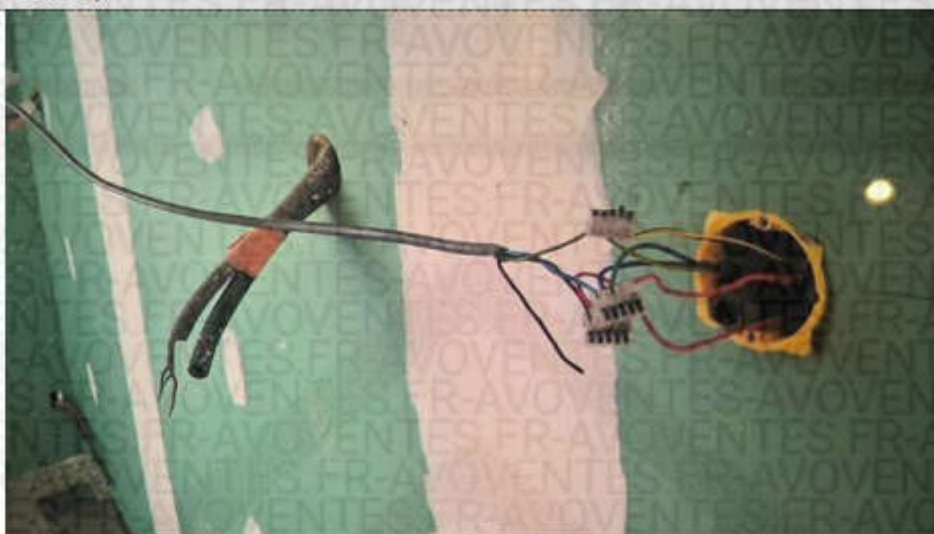
Point de contrôle N° B.8.3 e)

| Description : | Au moins un CONDUCTEUR isolé n'est pas placé sur toute sa longueur dans un conduit, une goulotte, une plinthe ou une huisserie, en matière isolante ou métallique, jusqu'à sa pénétration dans le MATERIEL ELECTRIQUE qu'il alimente. |
