## PROCES VERBAL DESCRIPTIF

Qu'il convient de procéder à la description du bien immobilier sis : 4 allée des Palmiers, CANNES.

JE ME SUIS RENDU CE JOUR 4 allées des Palmiers, Villa AZIZ, 06400 CANNES

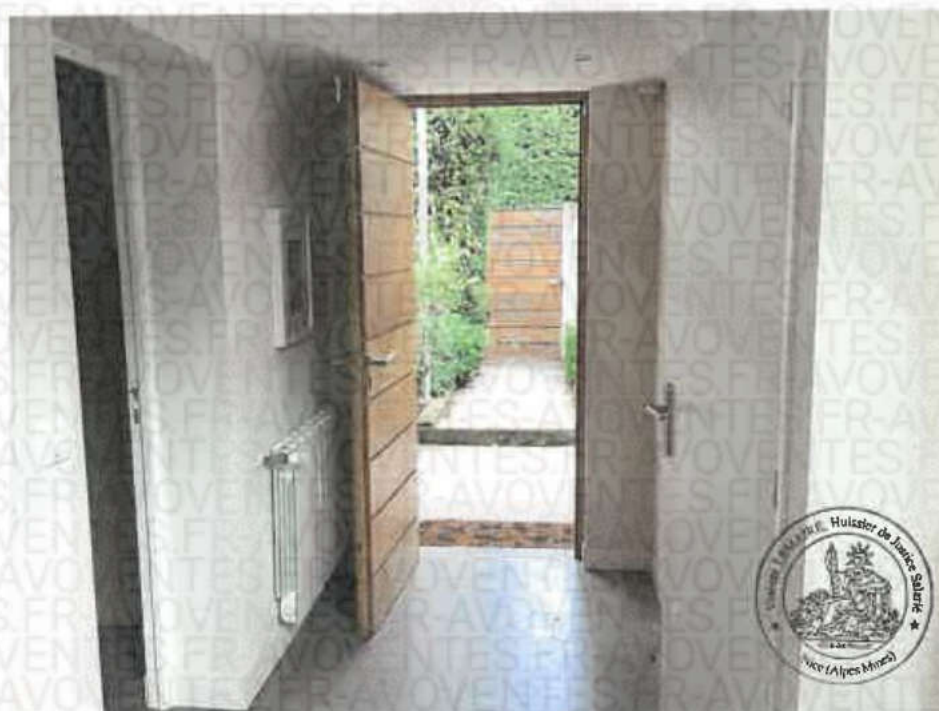
Photographie n°1.

Les plinthes en bois sont légèrement gondolées.

Les murs sont revêtus d'une peinture à l'état d'usage. Présence d'une microfissure sur toute la hauteur du mur qui jouxte le tableau électrique.

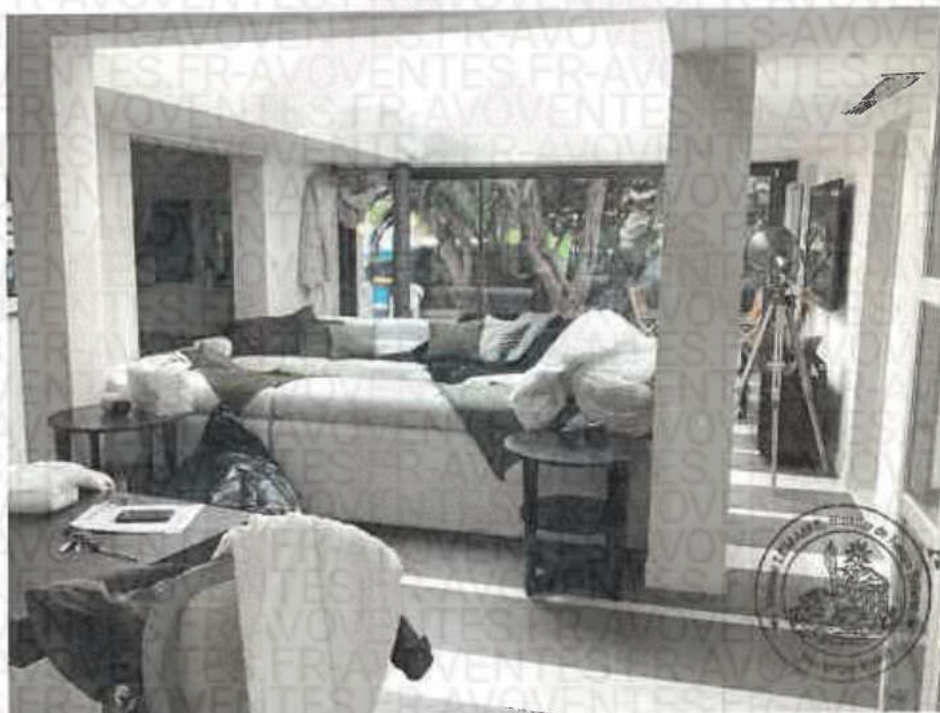
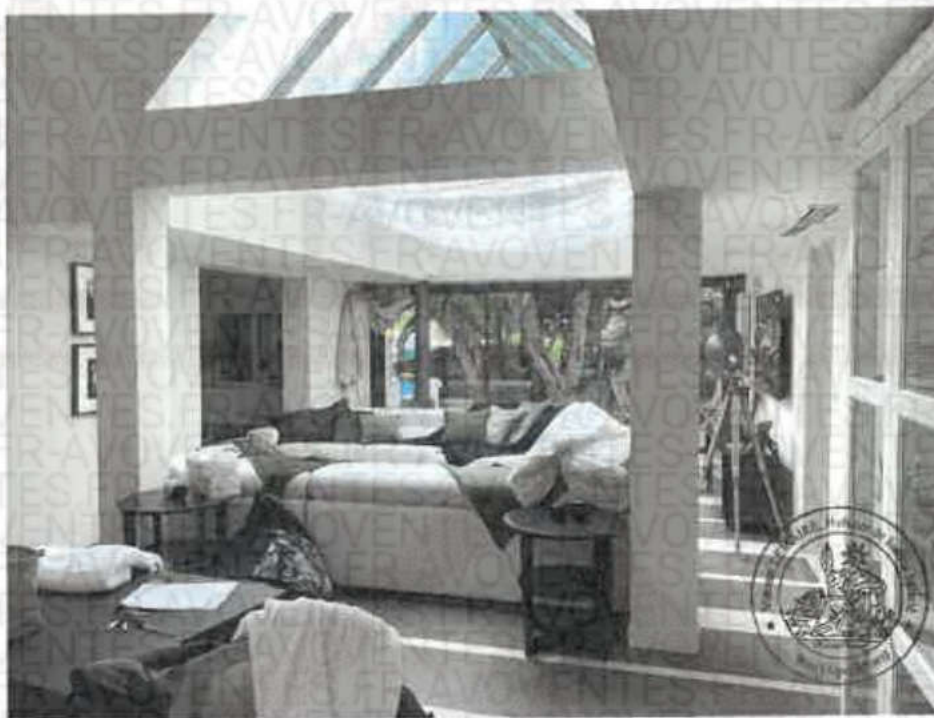
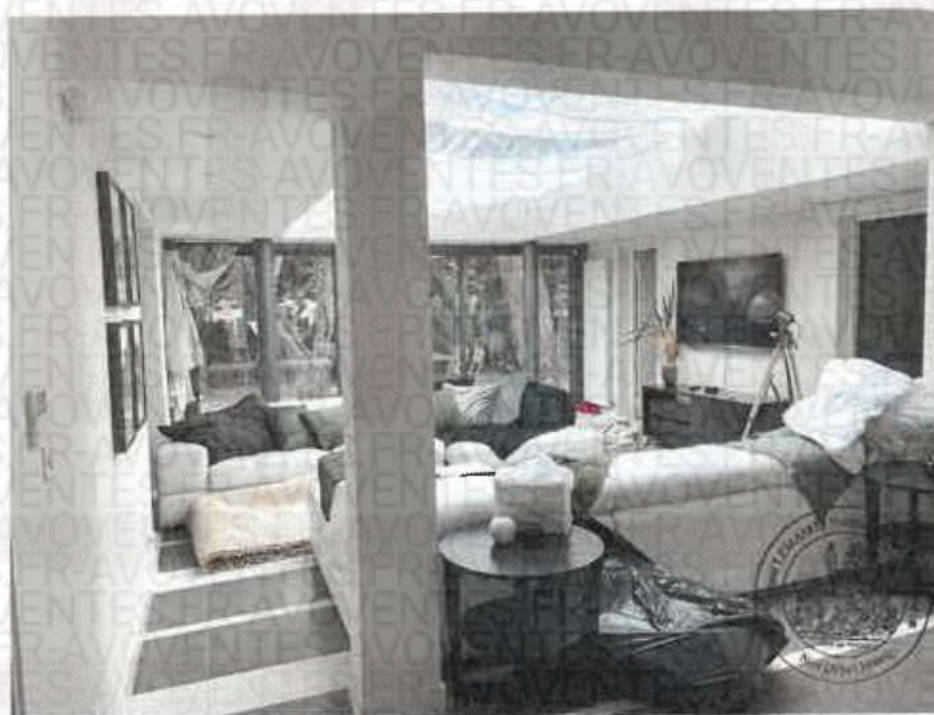
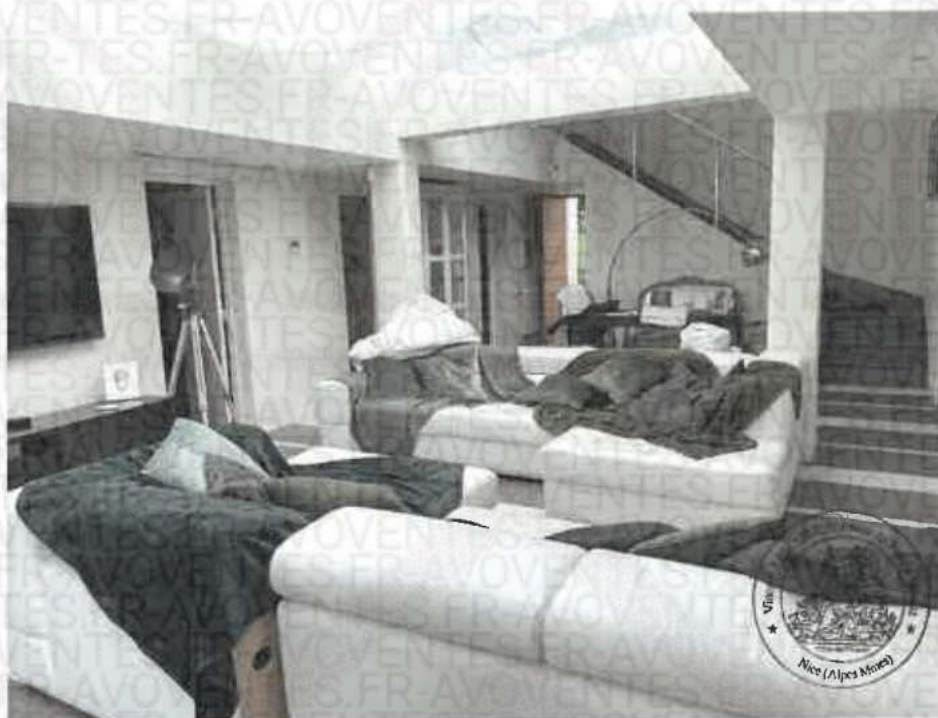
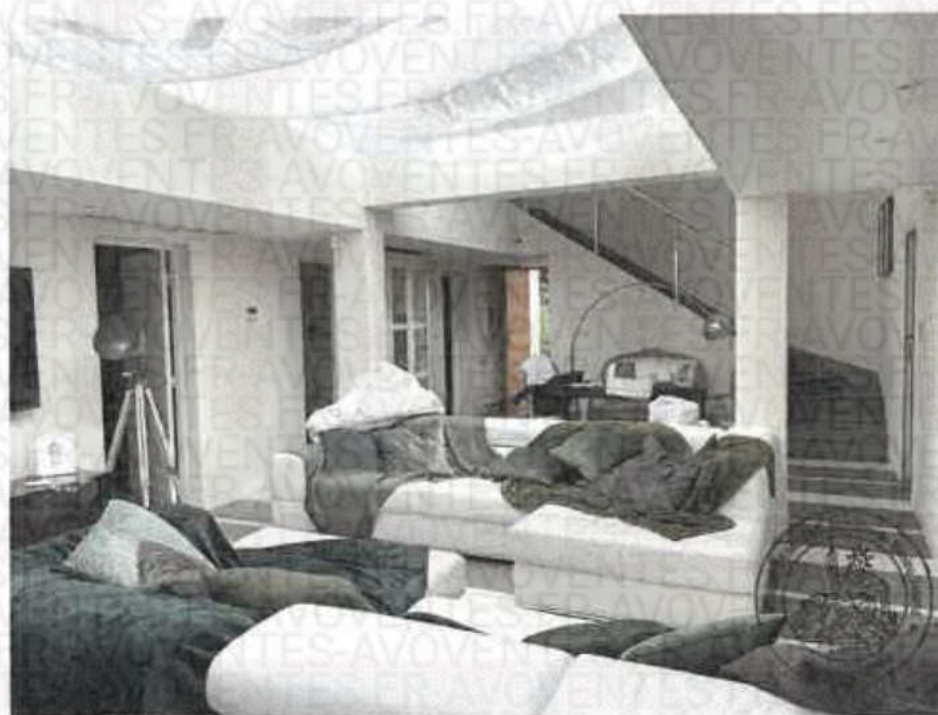
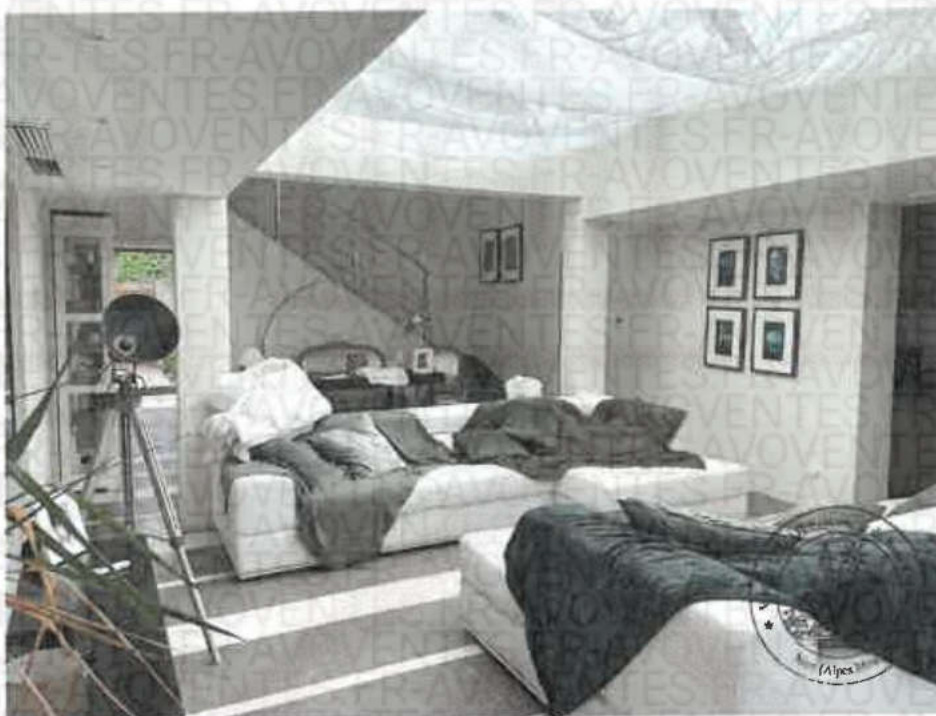
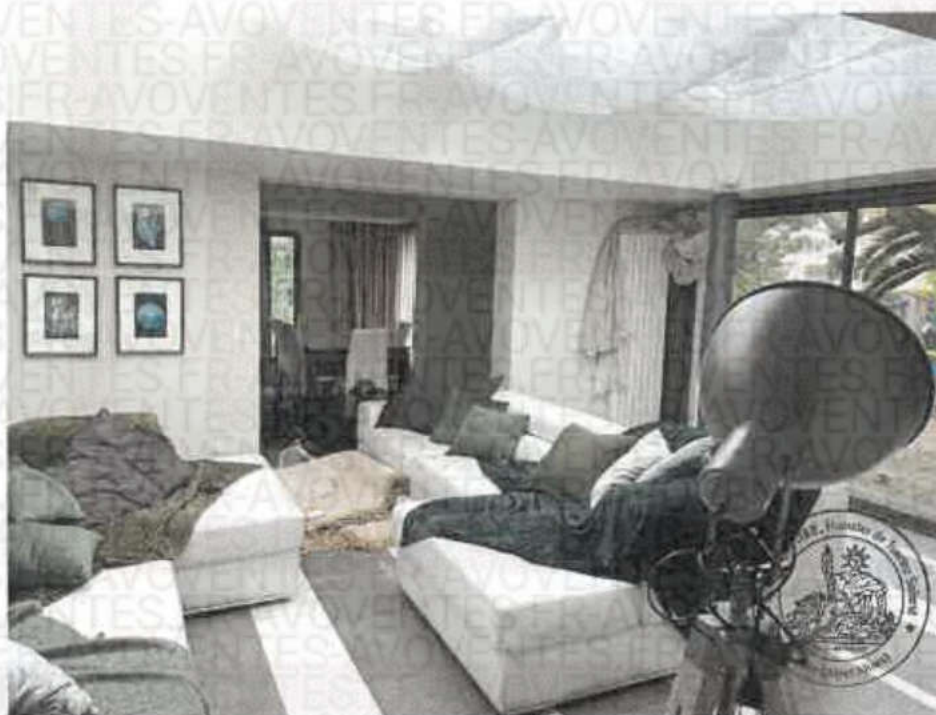
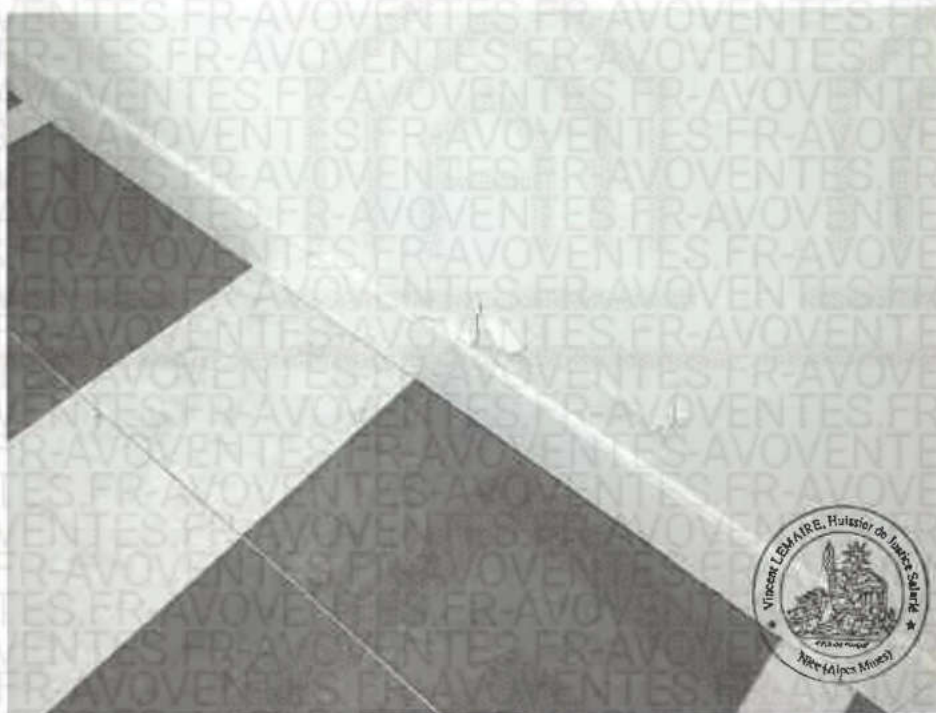
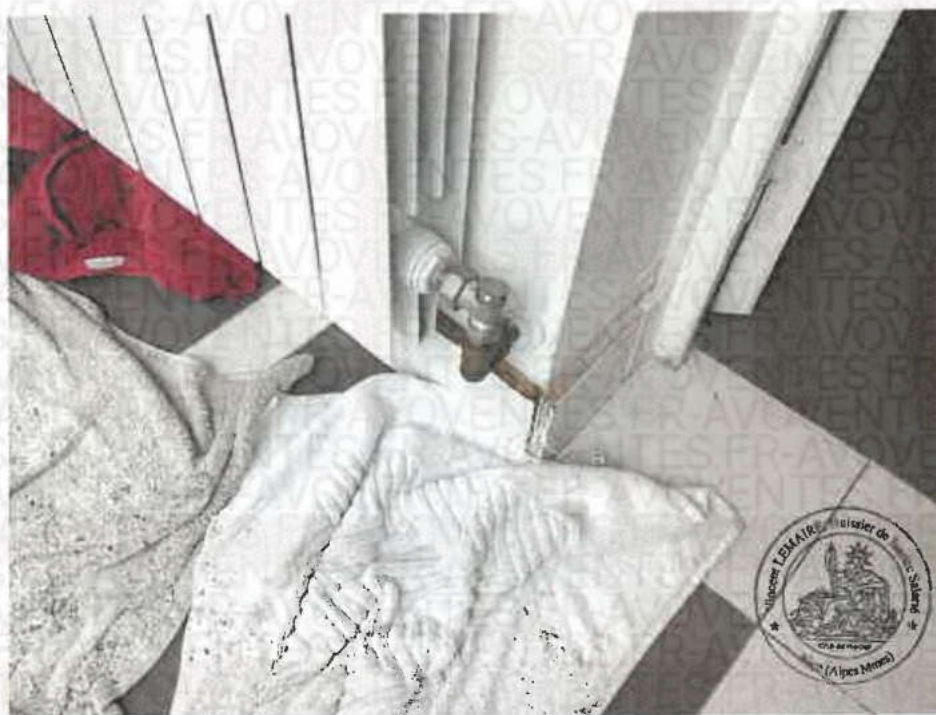
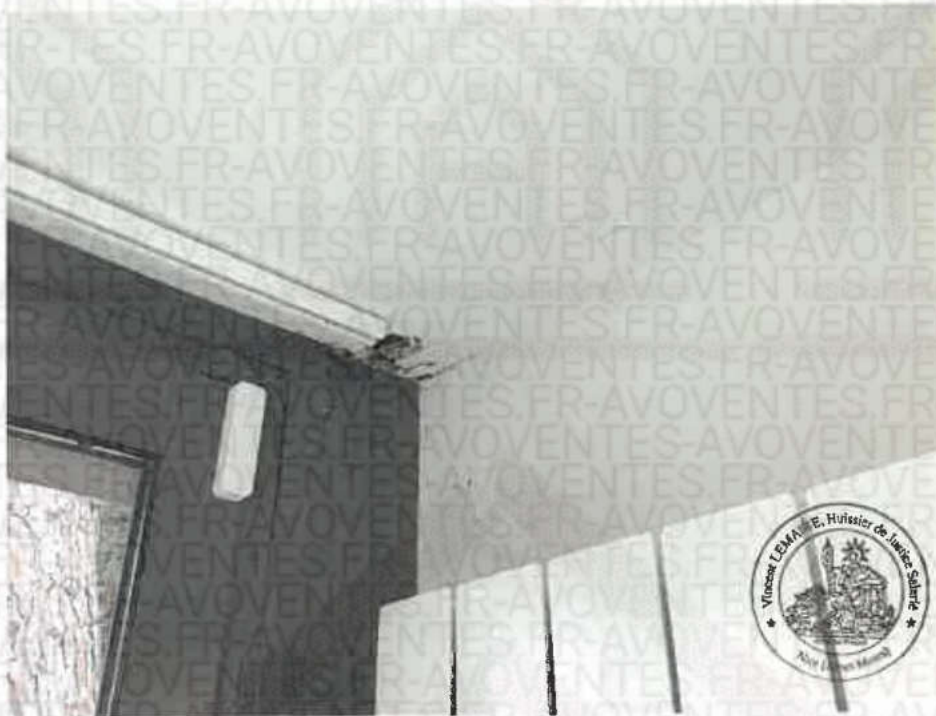
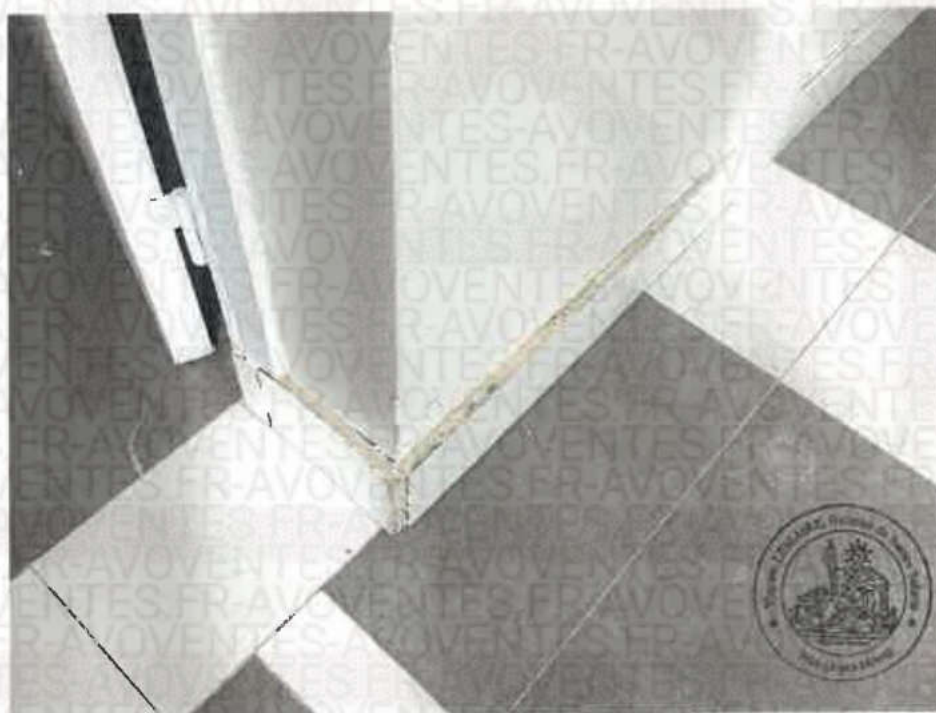
Les plinthes présentent des traces d'infiltration.

Les peintures murales sont en bon état. À noter toutefois des traces de dégât des eaux.

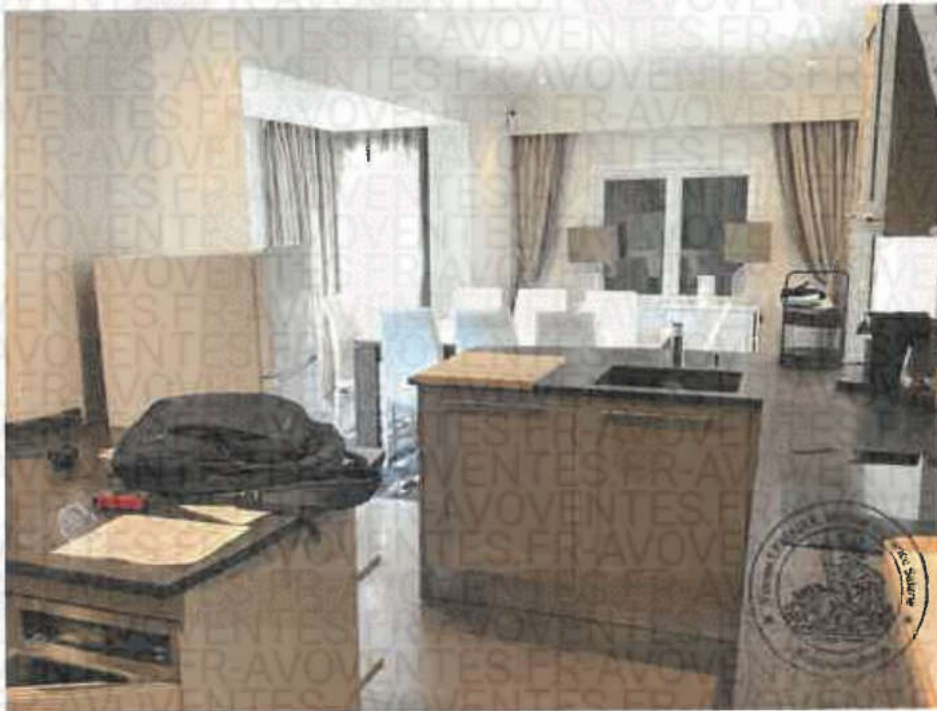
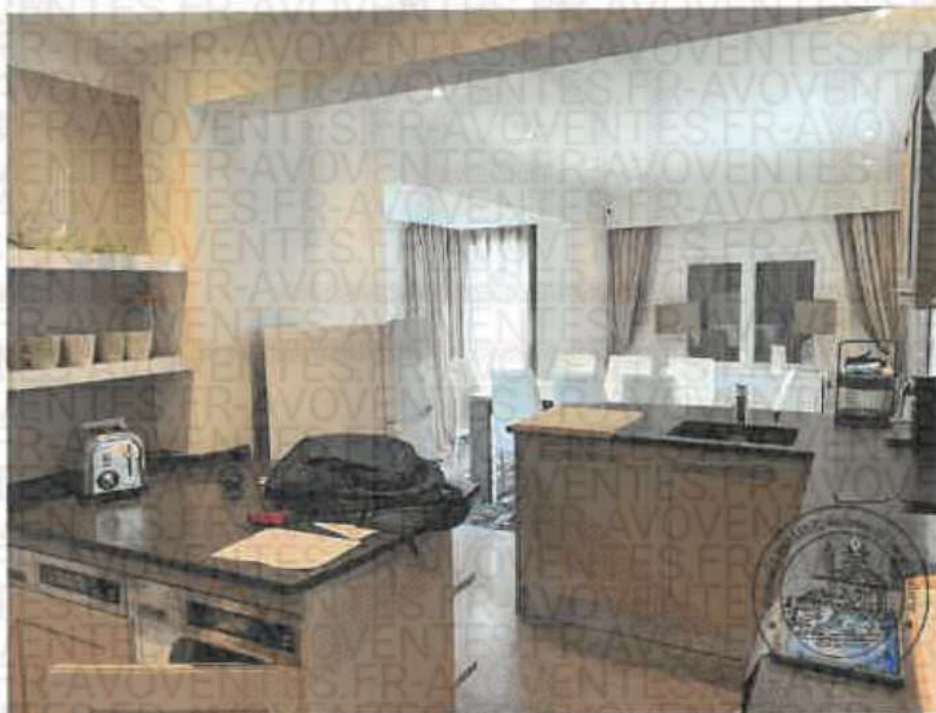
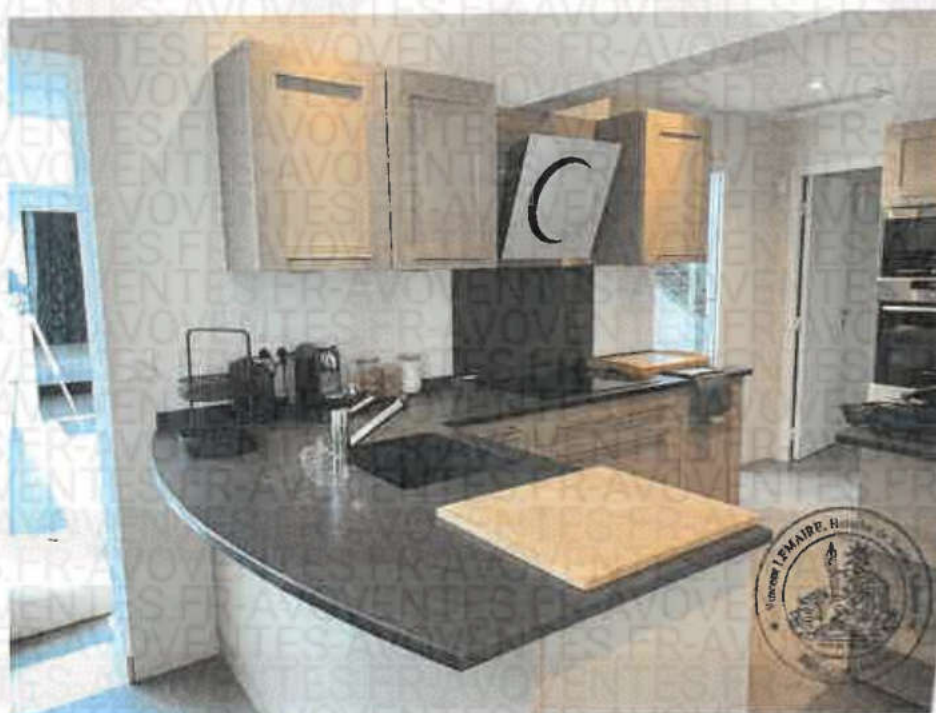
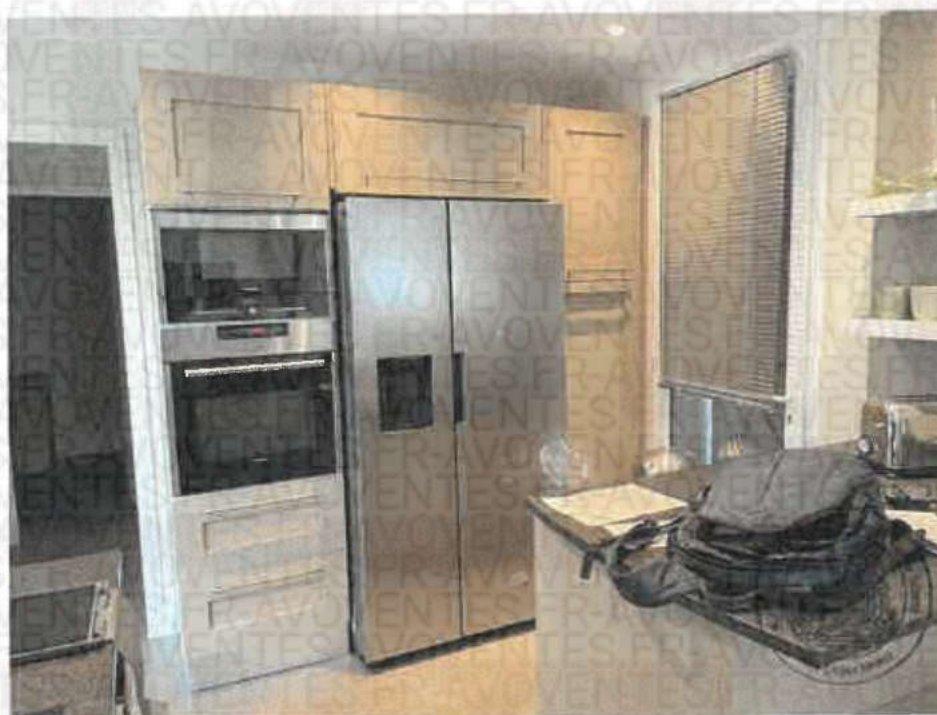
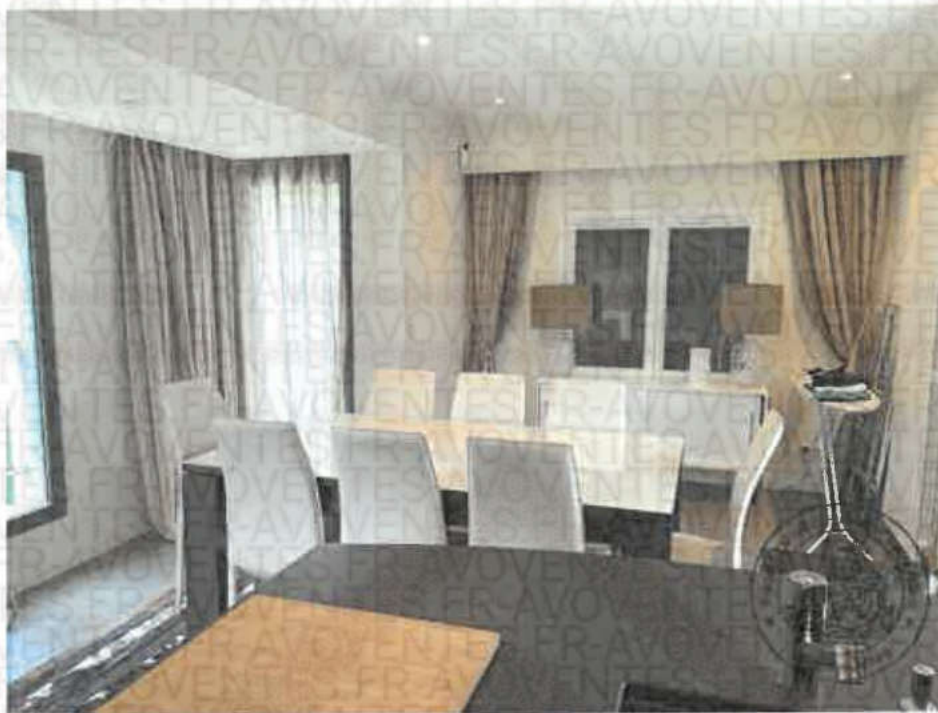
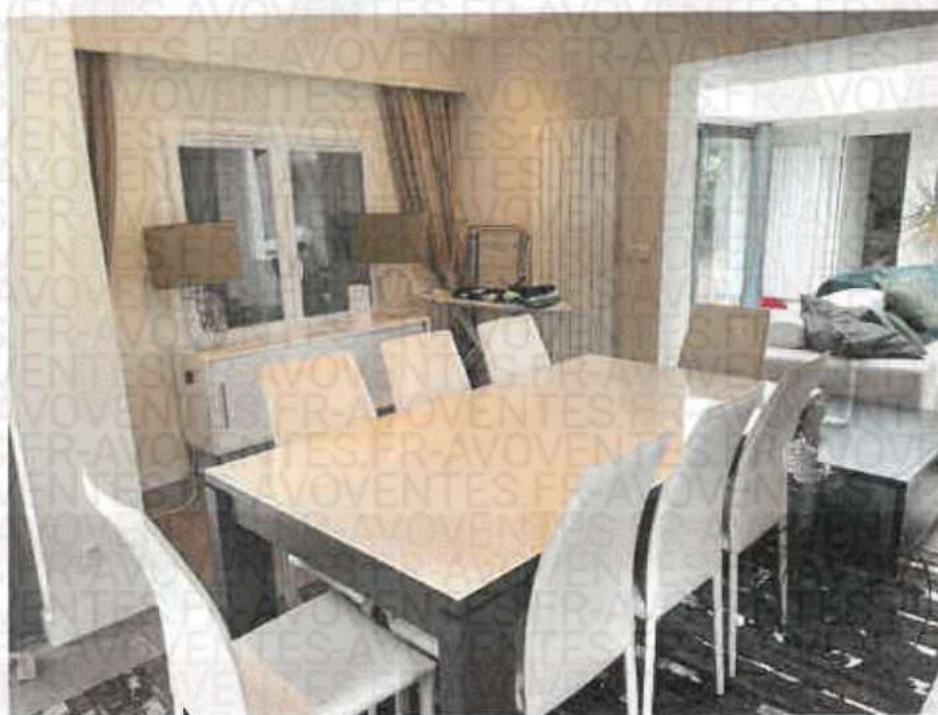
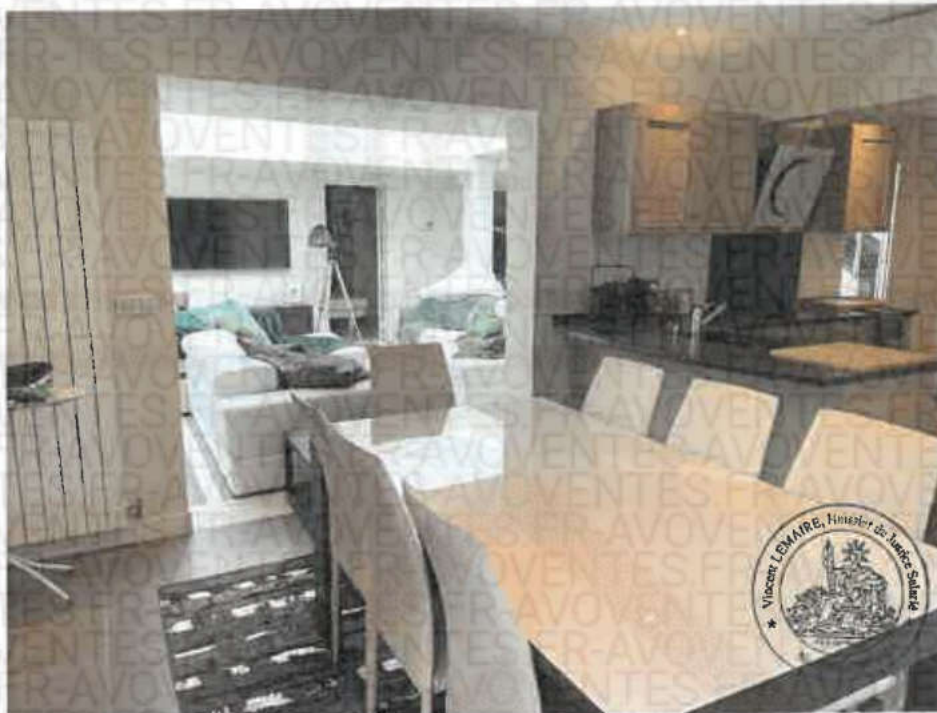
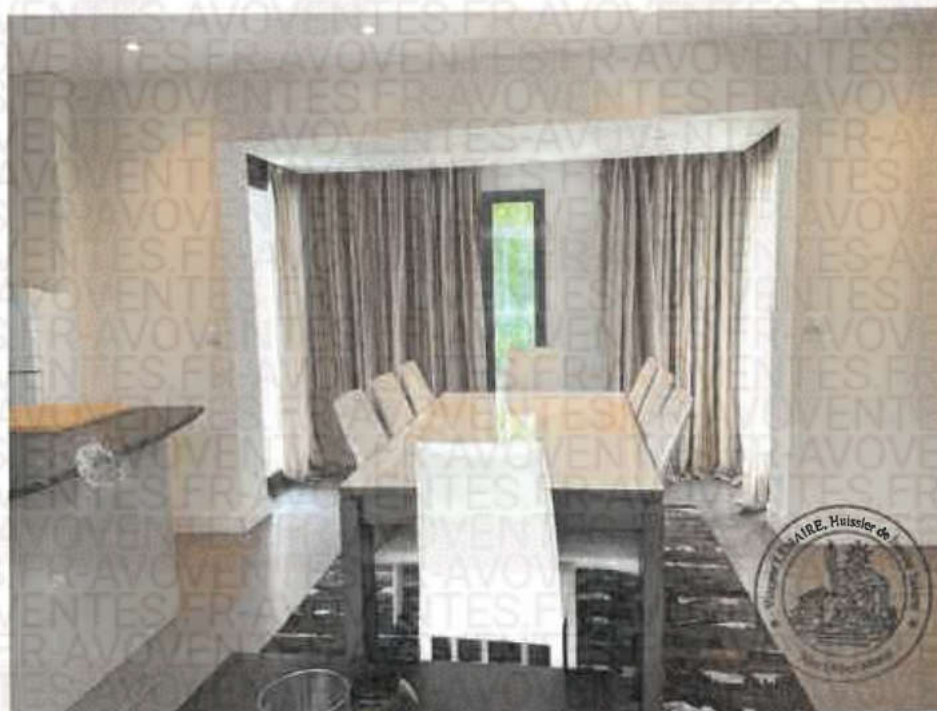
Le carrelage au sol est en bon état, hormis un carreau présentant un éclat.

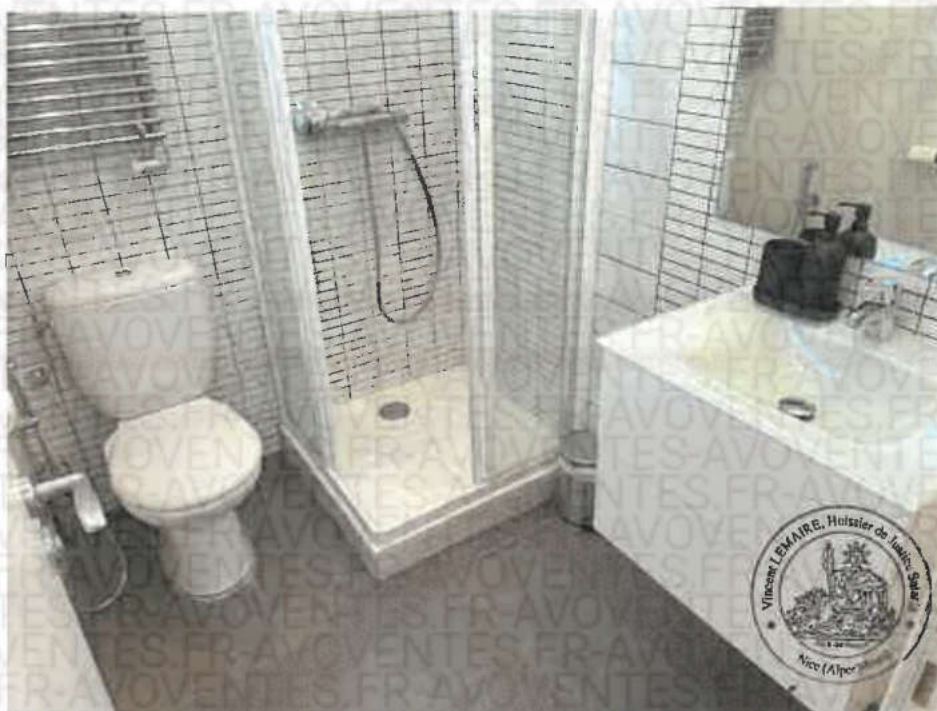
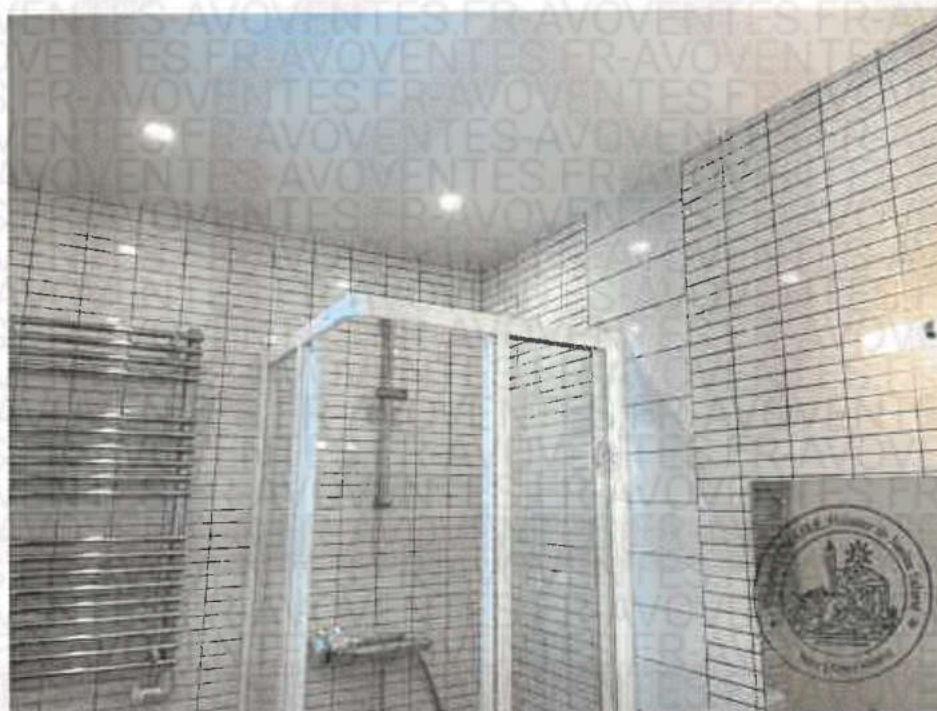
Les plinthes présentent des traces d'infiltration et sont déformées.

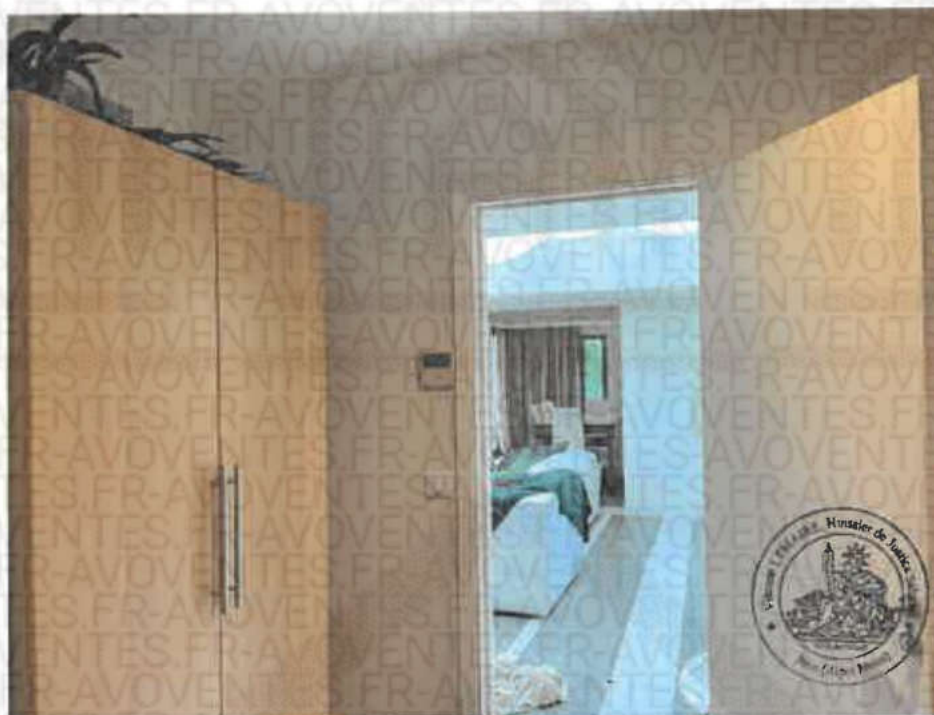
Photographie n°4.

Les plinthes présentent des traces d'infiltration et sont déformées.

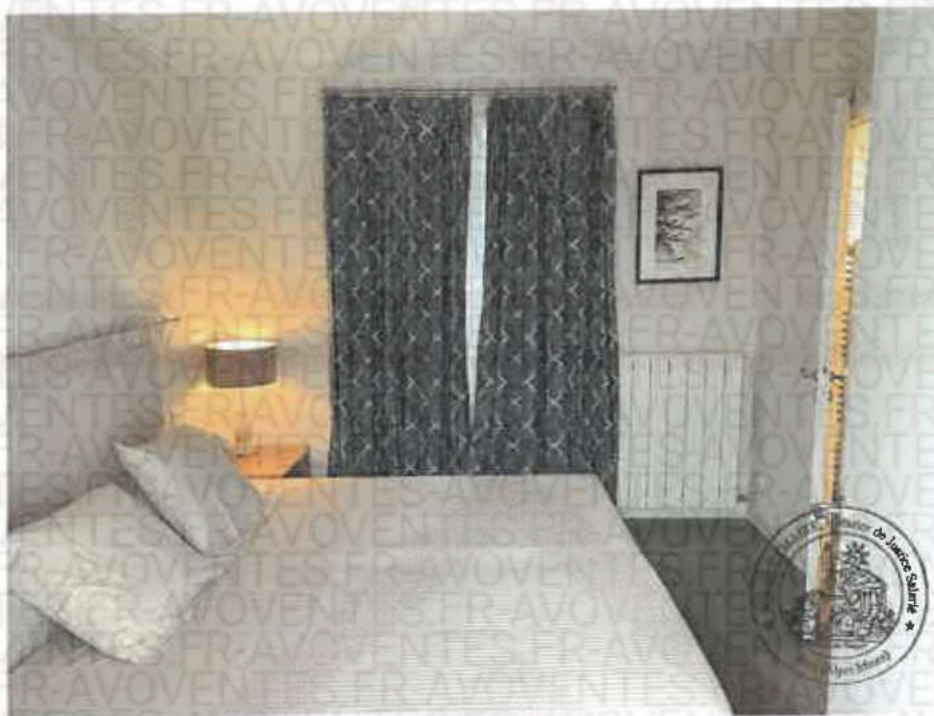
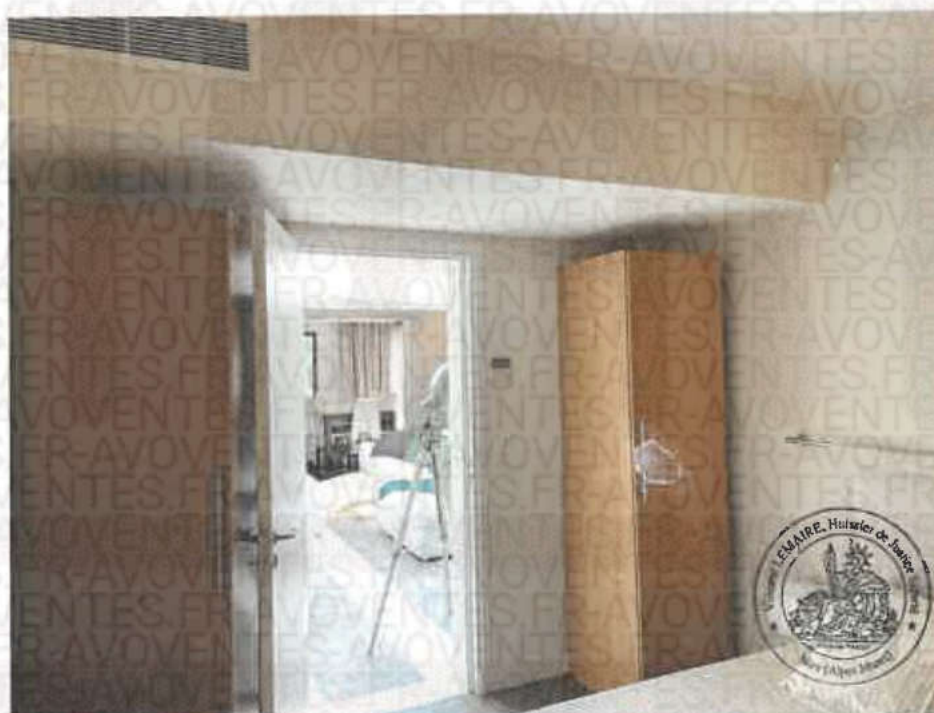
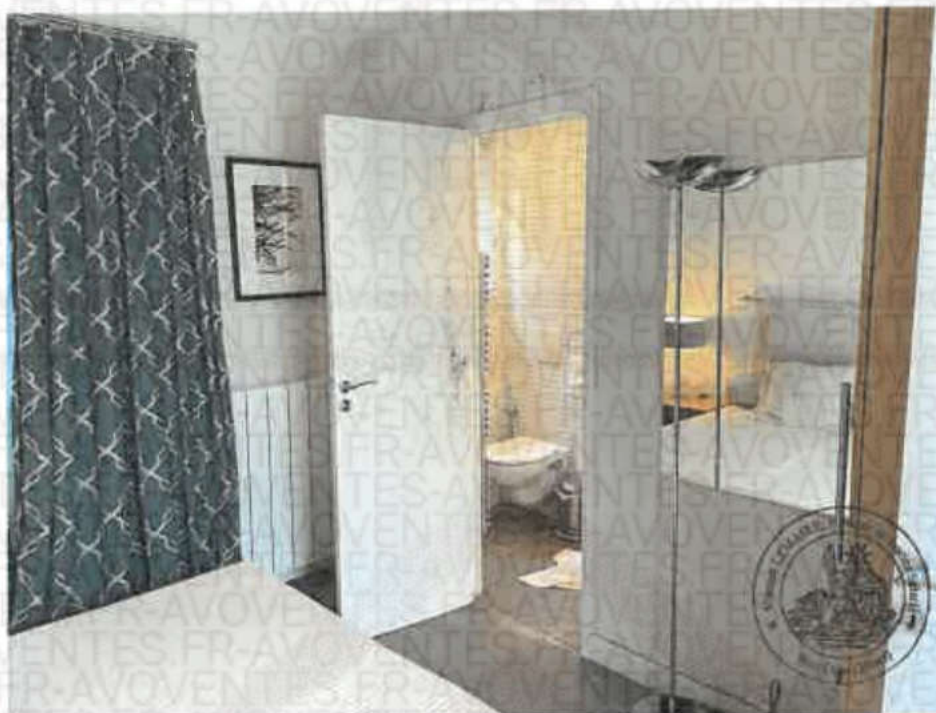
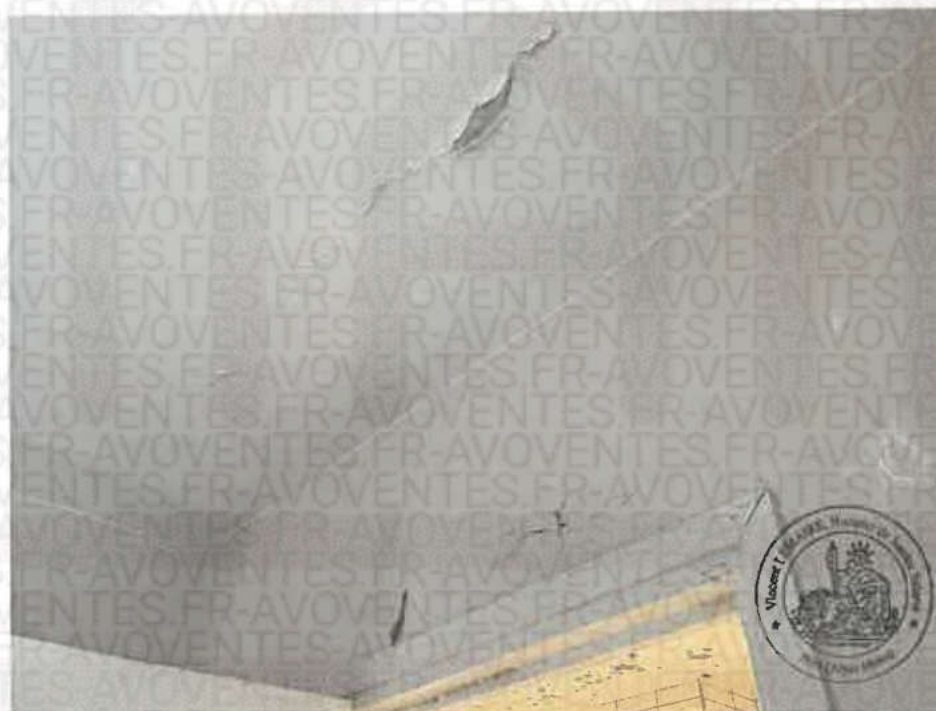
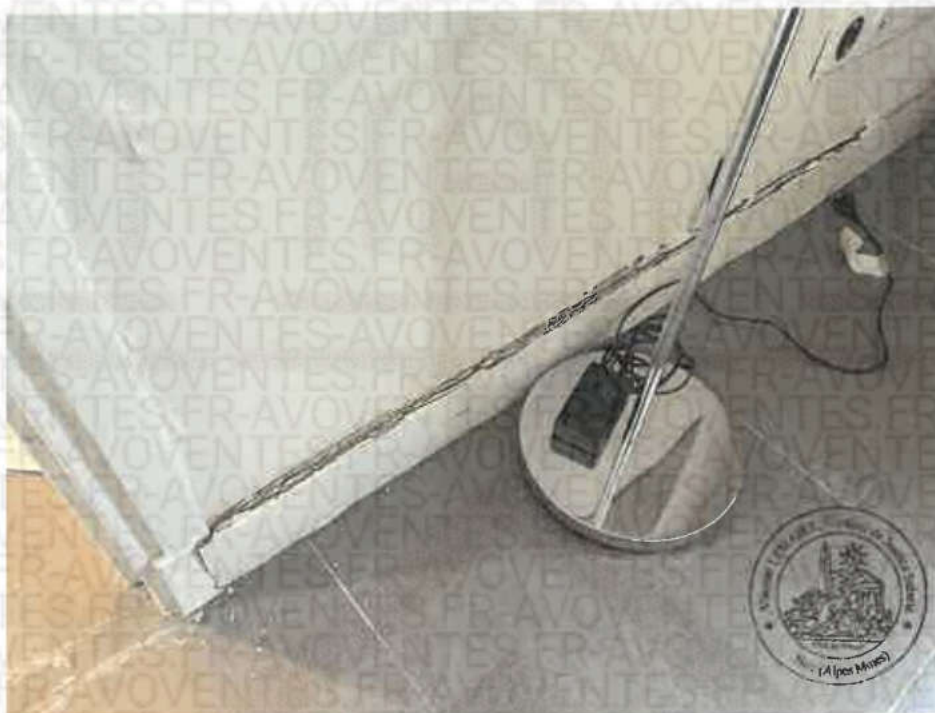
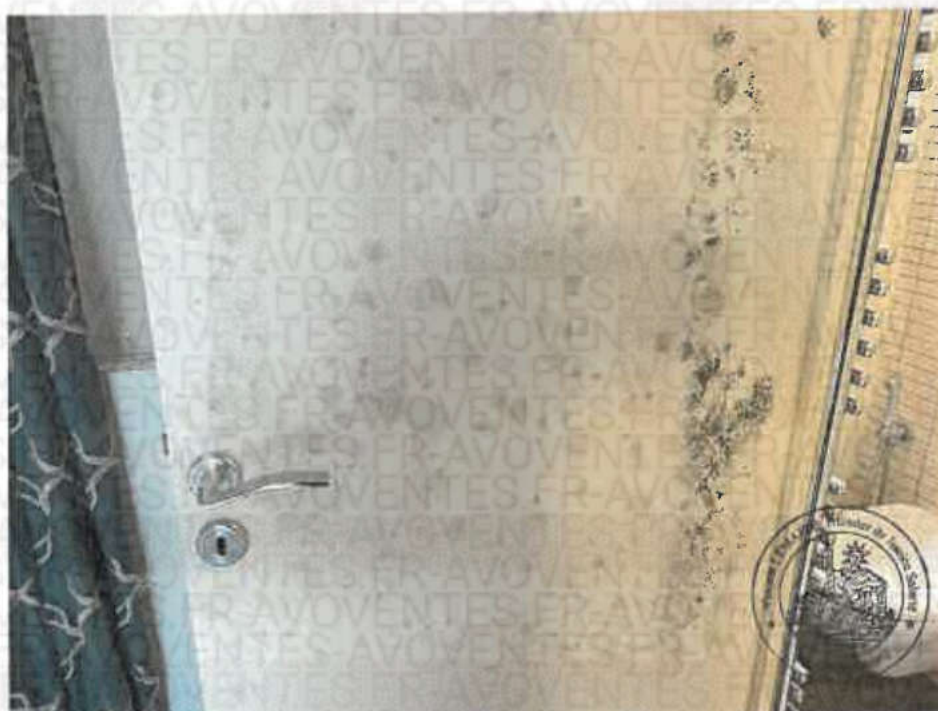
Les plinthes sont en mauvais état.

Les peintures murales sont en mauvais état.

La peinture au plafond est en mauvais état.

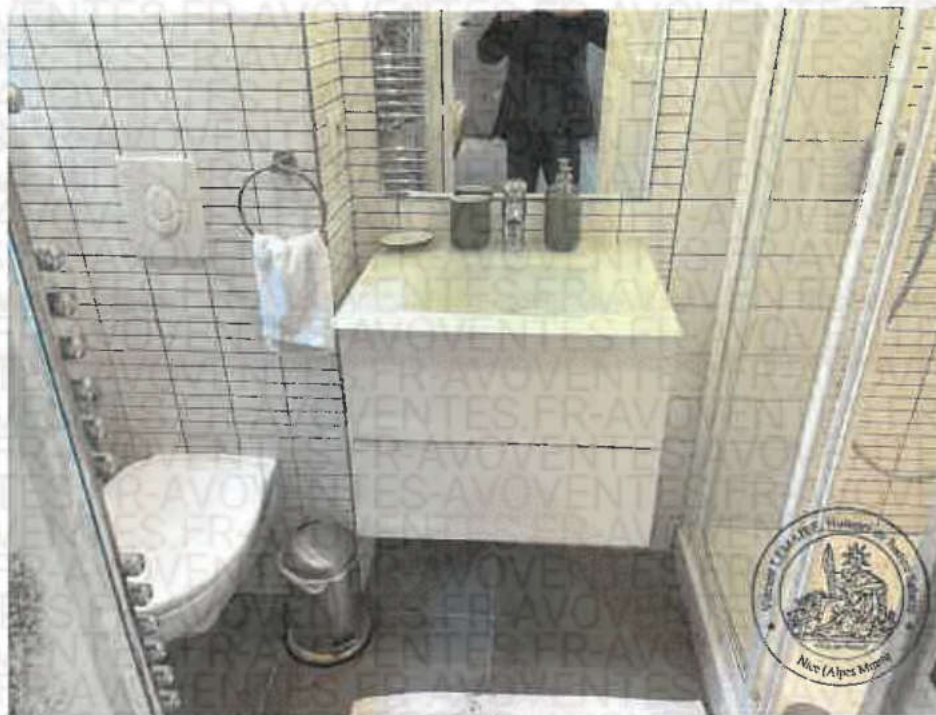
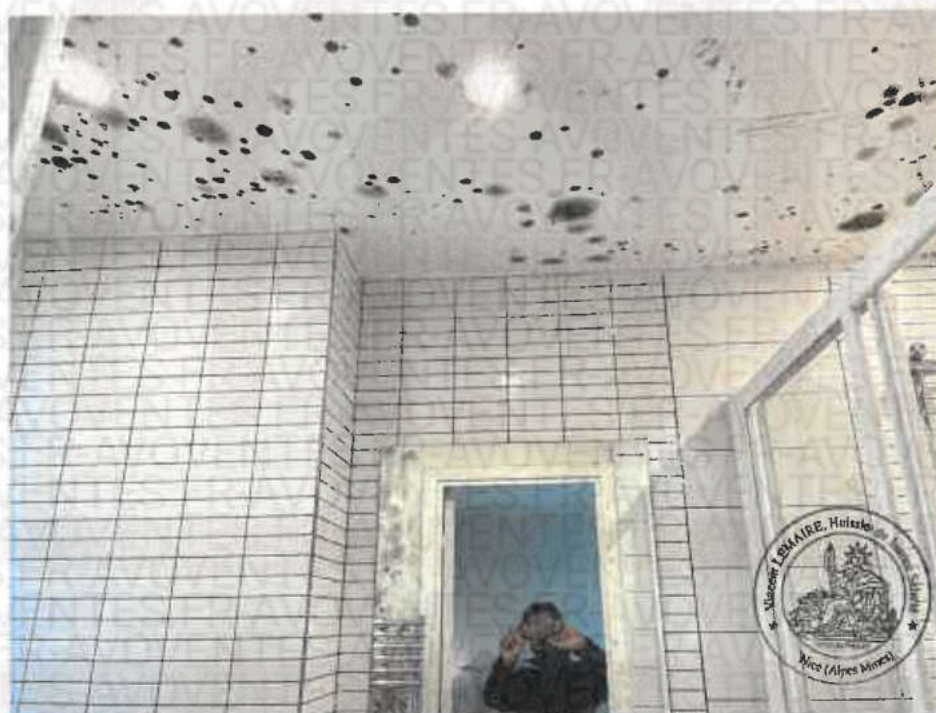
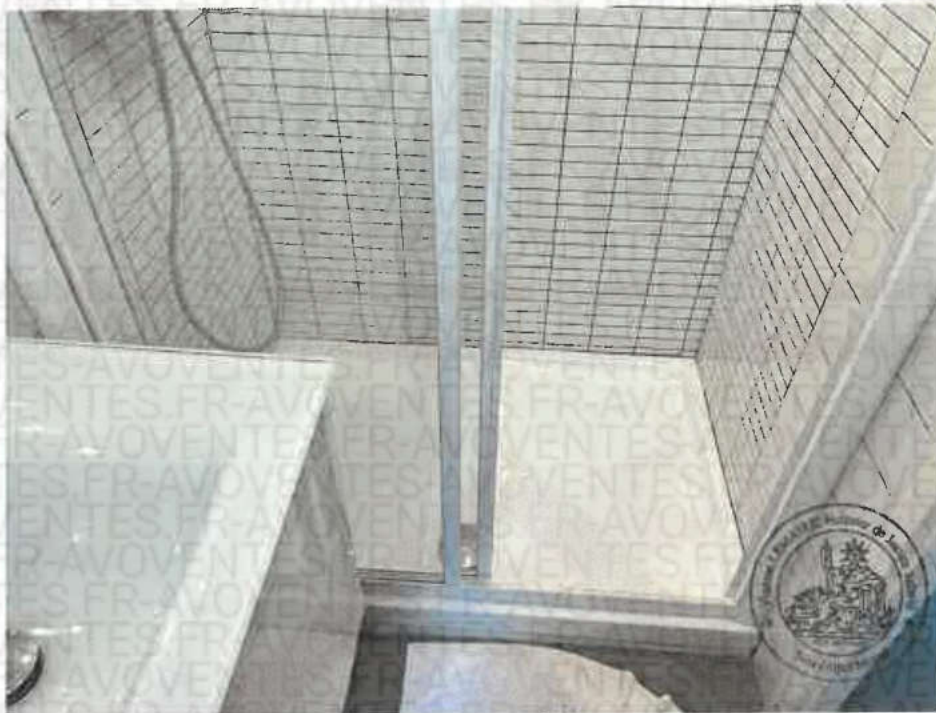
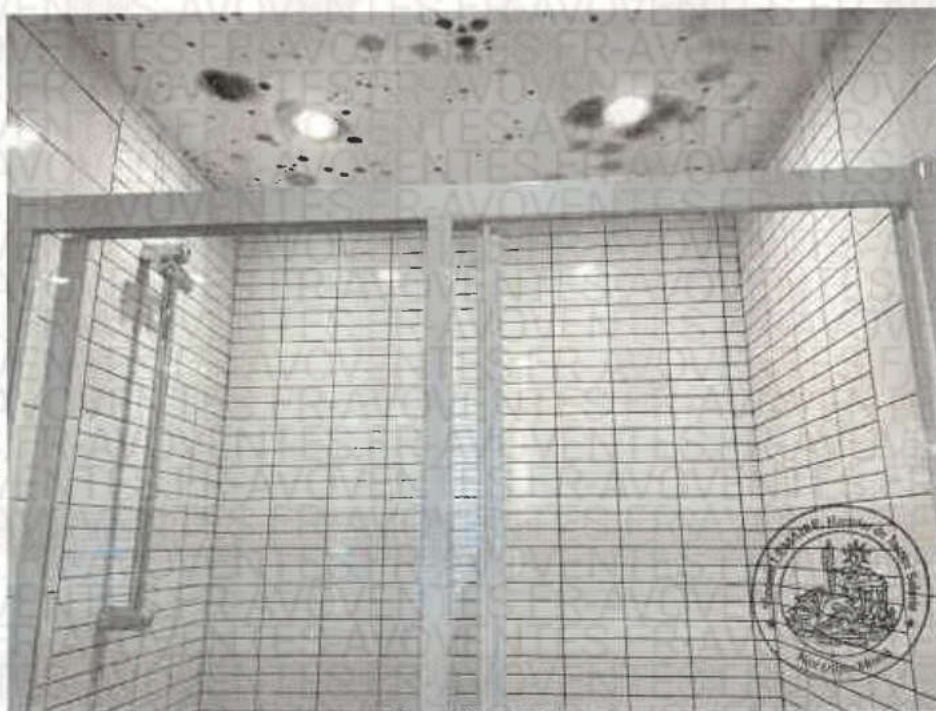
Les murs sont partiellement revêtus d'une peinture en en très mauvais état et d'une faïence murale en bon état.

Présence d'un faux plafond avec spots intégrés revêtu d'une peinture en très mauvais état.

La pièce fait l'objet d'un important problème de moisissures.
