## PROCES VERBAL DESCRIPTIF

Qu'il convient de procéder à la description du bien immobilier sis : 4 allée des Palmiers, CANNES.

JE ME SUIS RENDU CE JOUR 4 allées des Palmiers, Villa AZIZ, 06400 CANNES

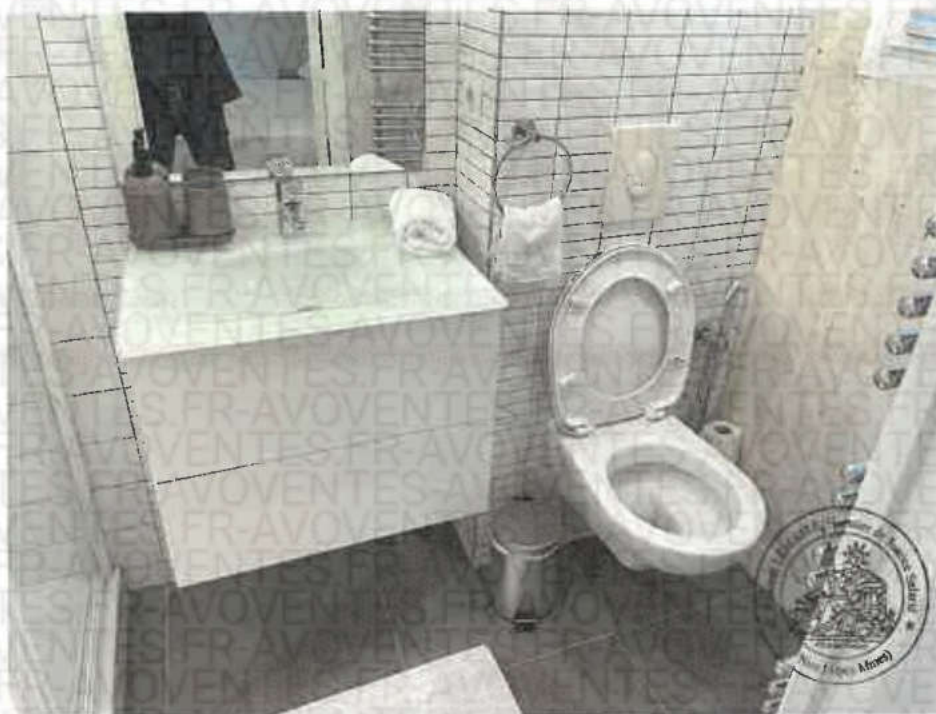
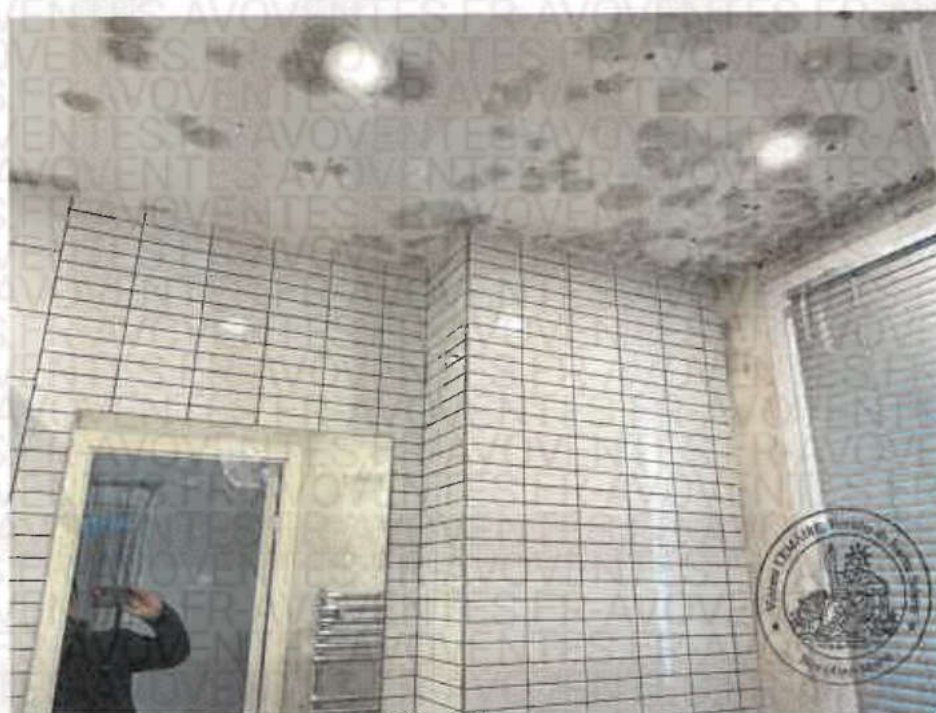
Les murs sont partiellement revêtus d'une peinture en très mauvais état et de faïence murale en bon état.

Présence d'un faux plafond avec spots intégrés revêtu d'une peinture en très mauvais état.

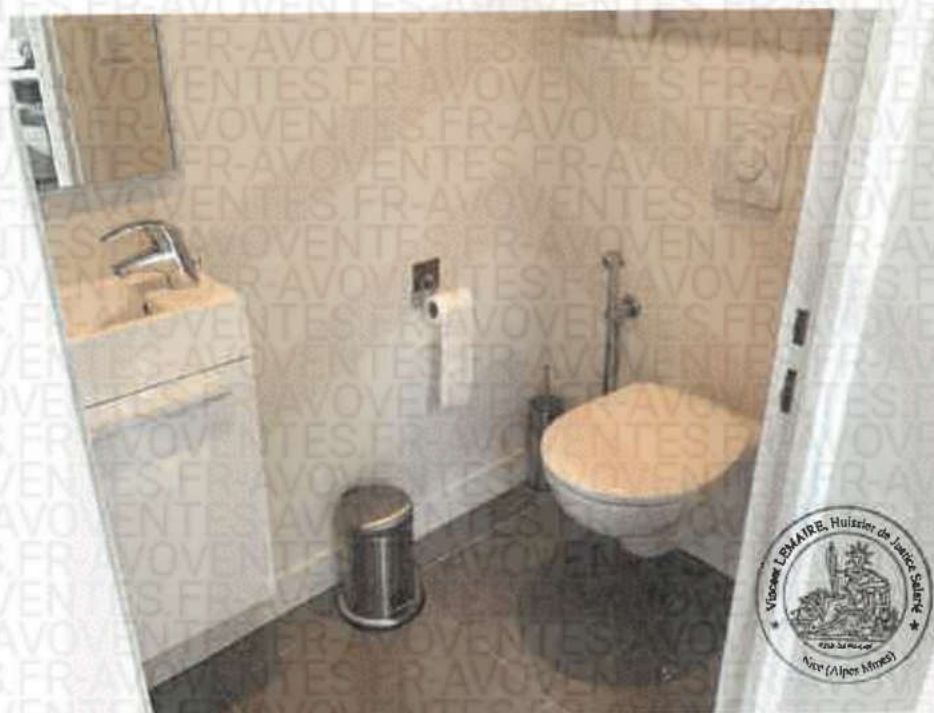
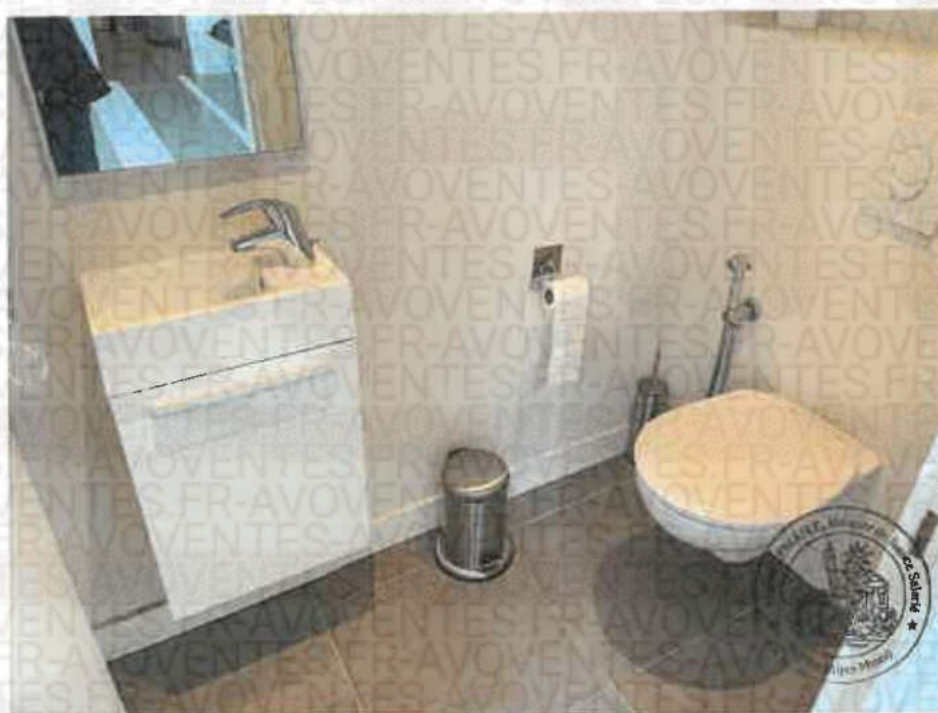
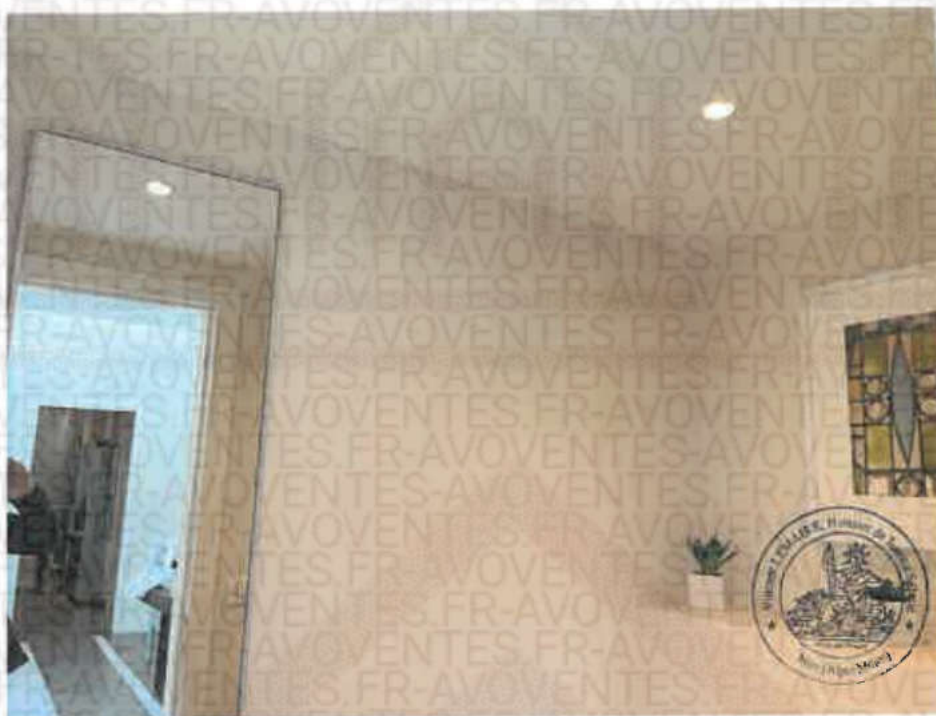
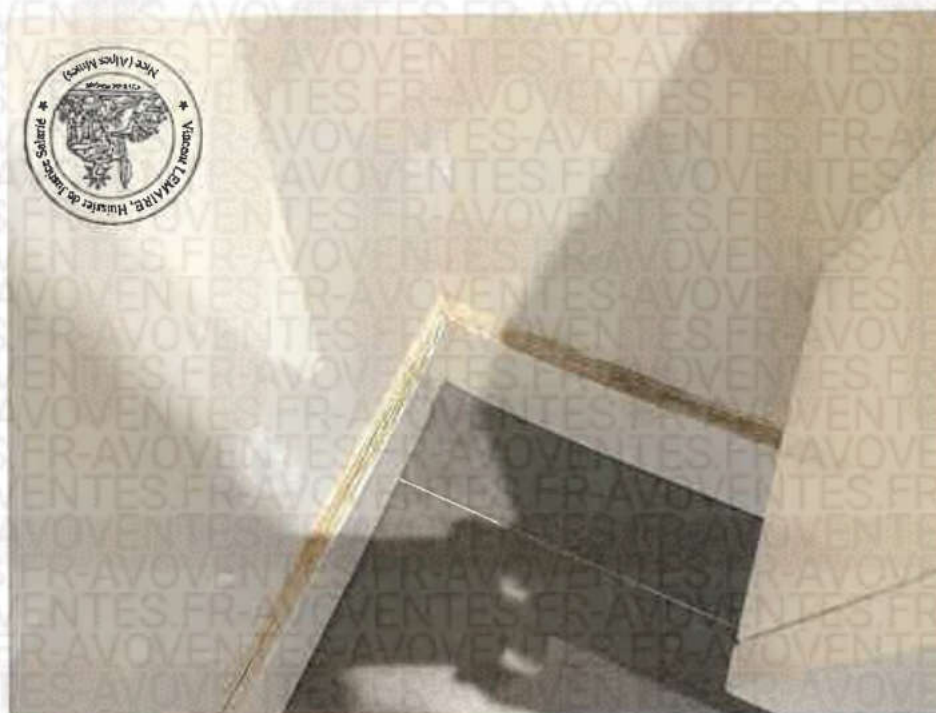
Les plinthes présentent des traces d'infiltration et sont déformées.

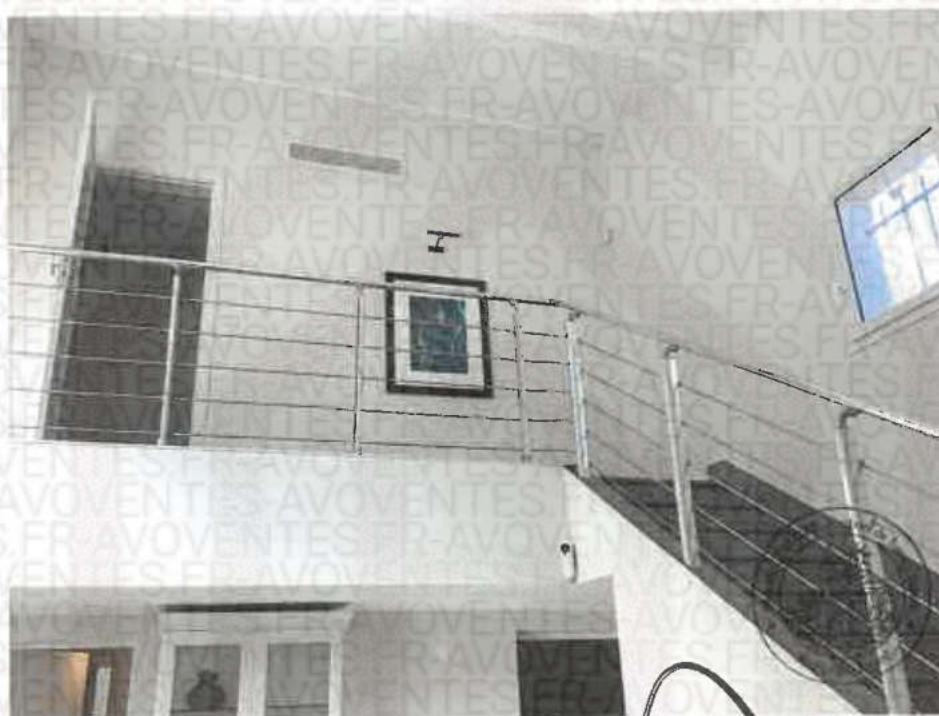
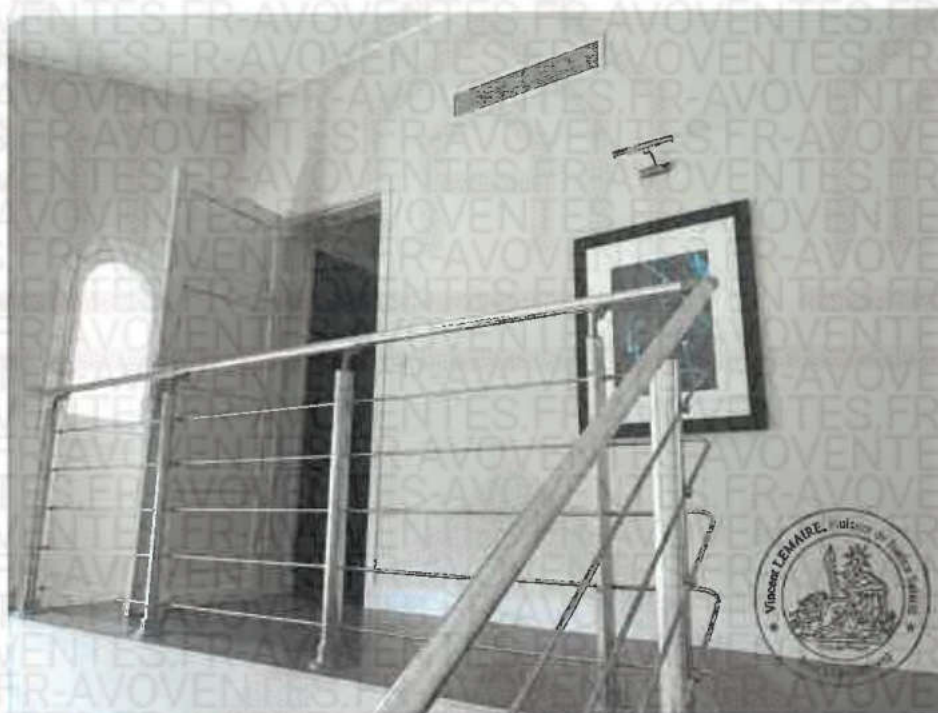
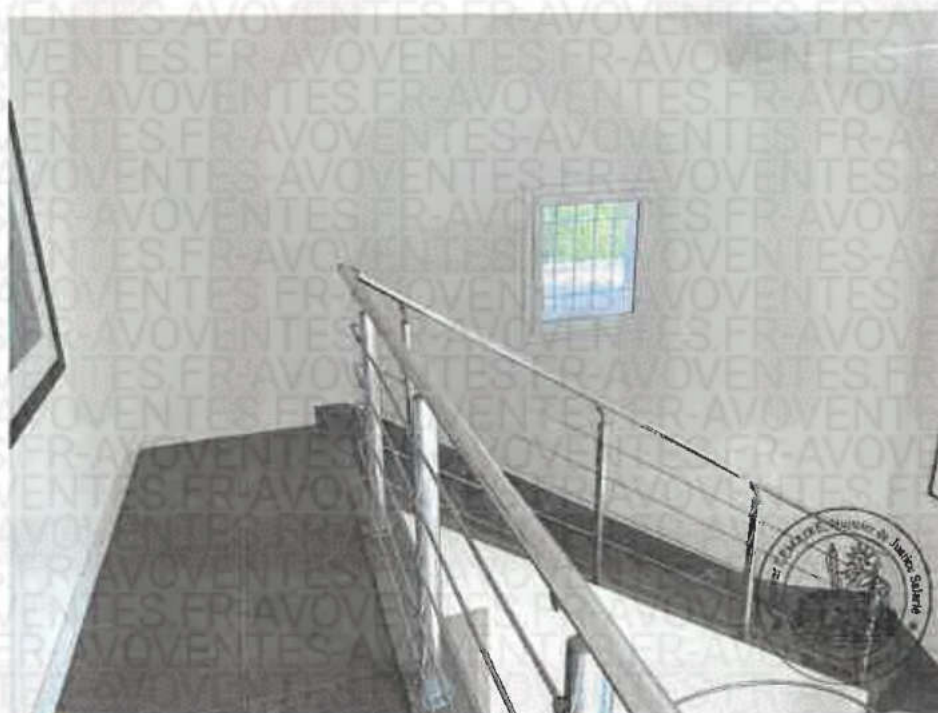
Le plafond est revêtu d'une peinture qui présente de nombreux points d'écaillage.

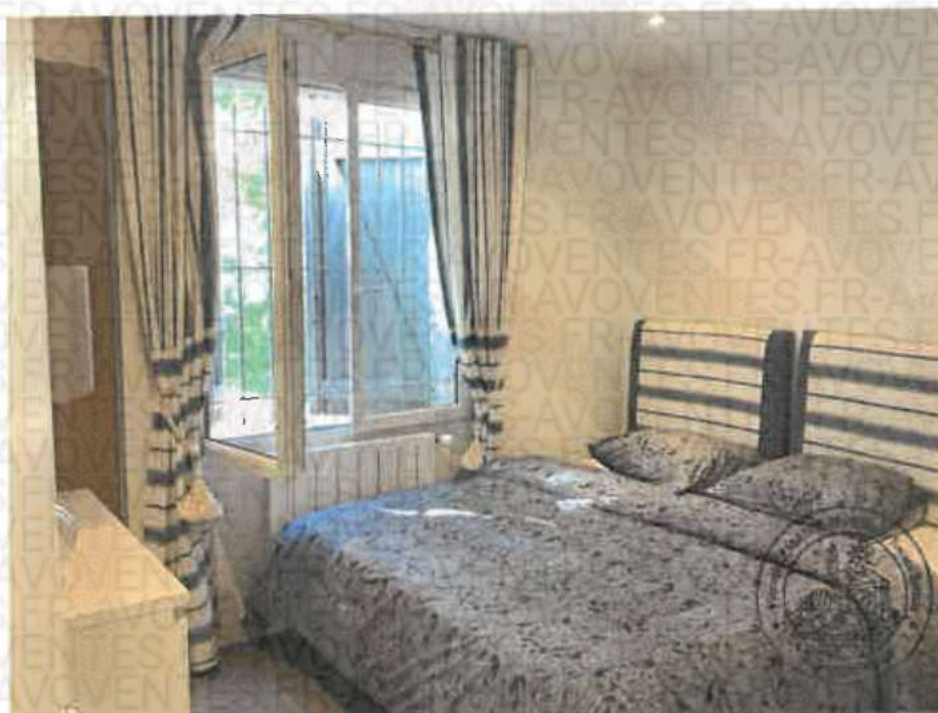
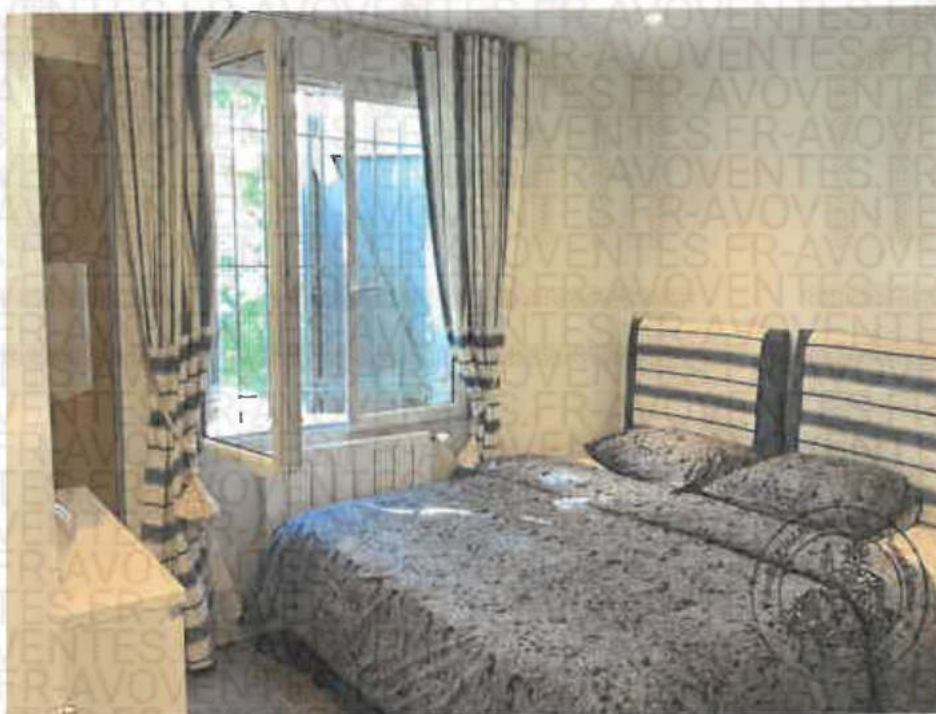
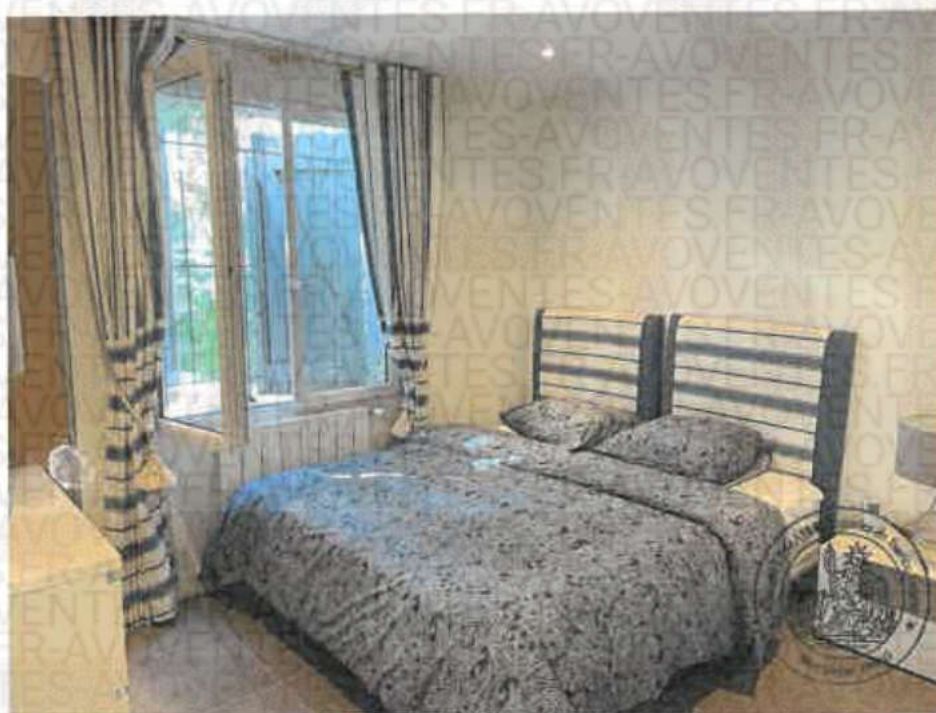
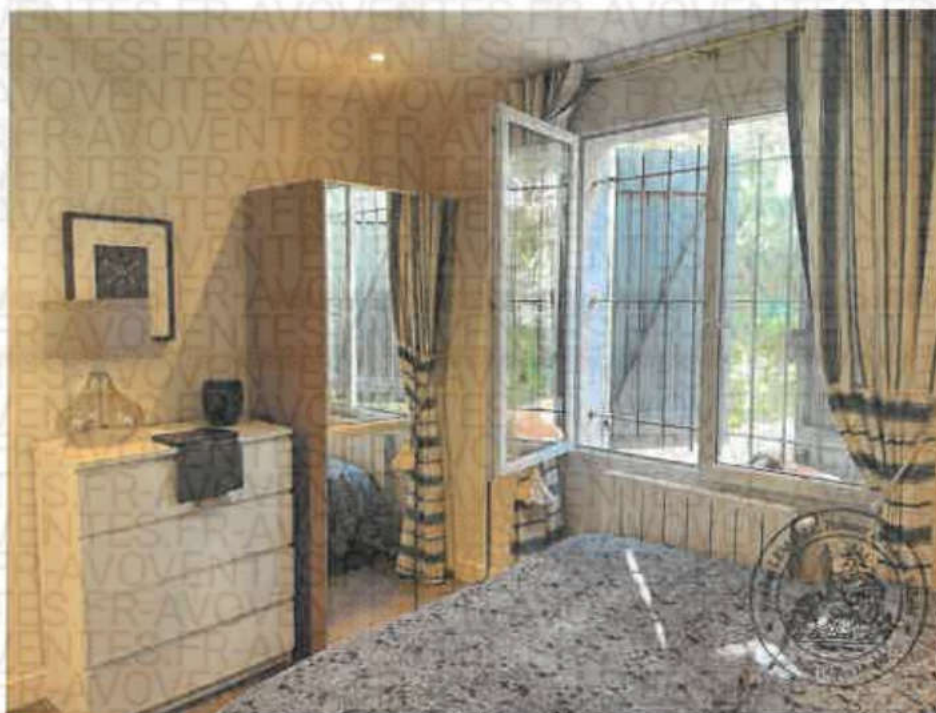
Les peintures murales sont en bon état. À noter toutefois de multiples fissures sur la cloison mitoyenne avec la salle d'eau.

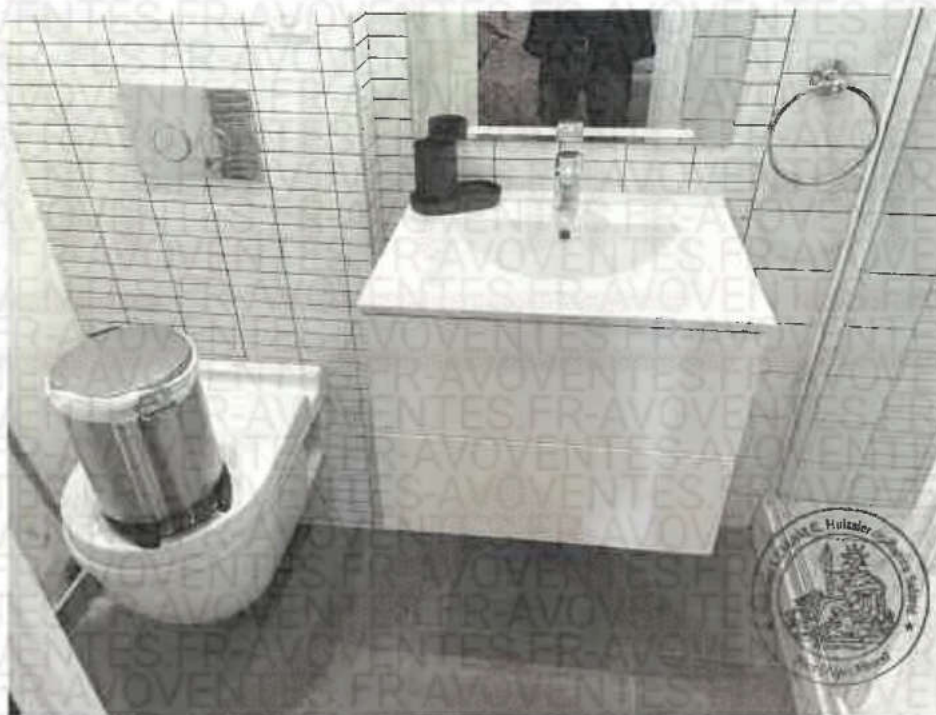
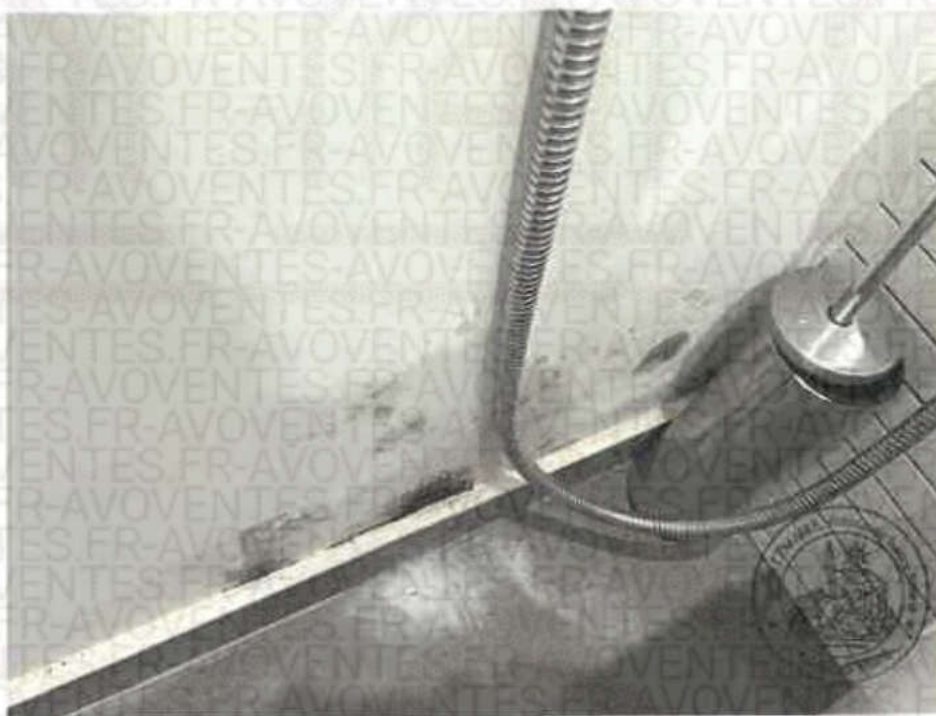
Les murs sont partiellement revêtus d'une peinture en bon état et de faïence murale en bon état. A noter une trace d'infiltration sur le pan de mur à gauche des WC.

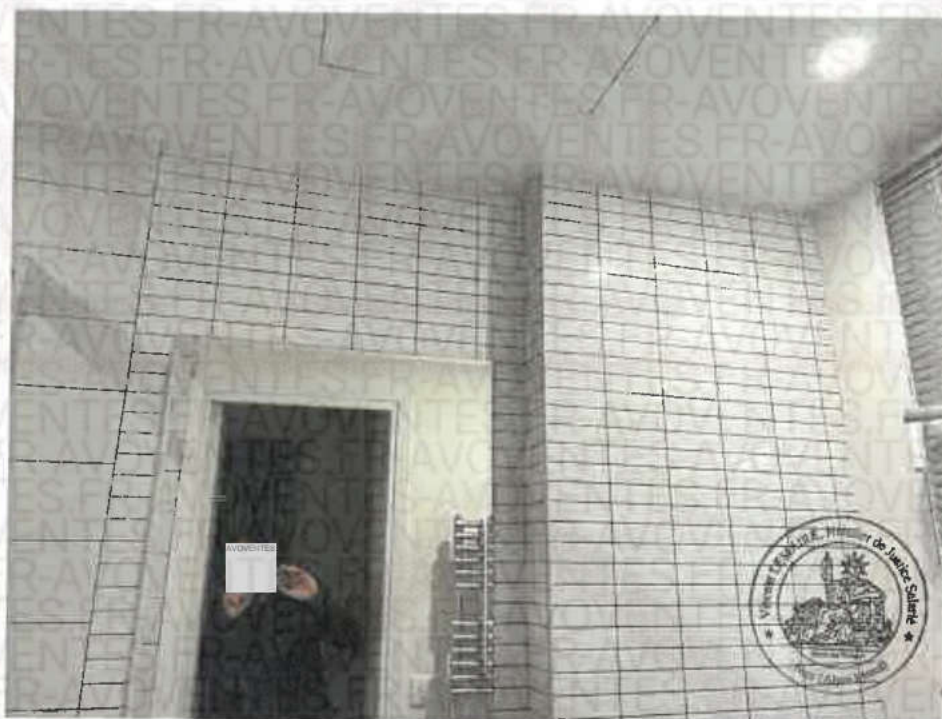
Photographie n°2.

Les murs sont partiellement revêtus d'une peinture en bon état et de faïence murale en bon état. A noter une trace d'infiltration sur le pan de mur à gauche des WC.
