D101400B

## PROCES VERBAL DESCRIPTIF

Qu'il convient de procéder à la description des biens immobiliers sis : 3 avenue Louis Grosso, 06400 CANNES

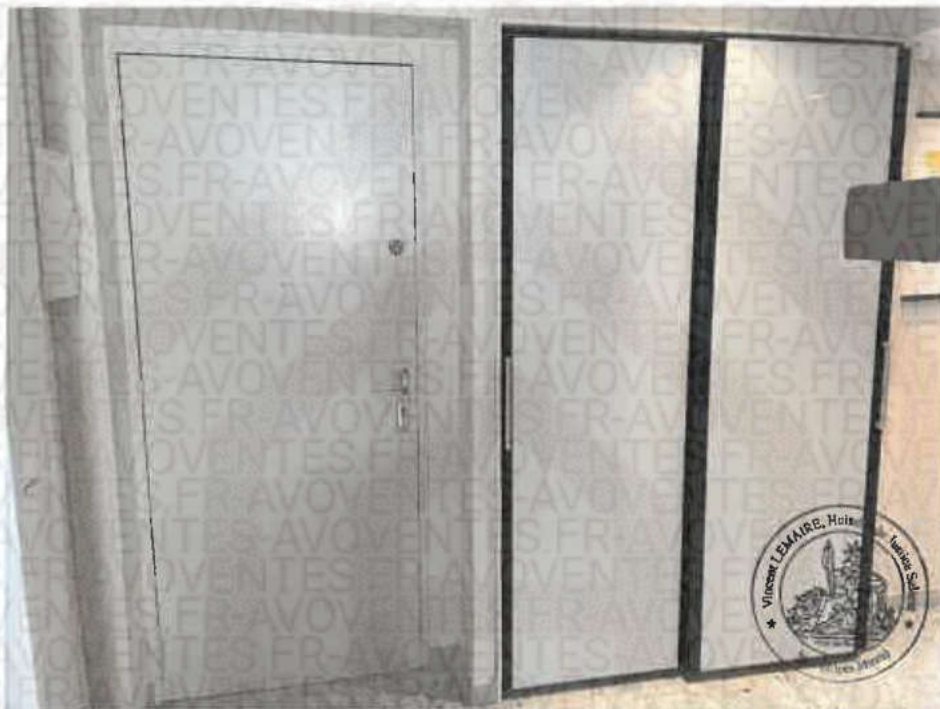
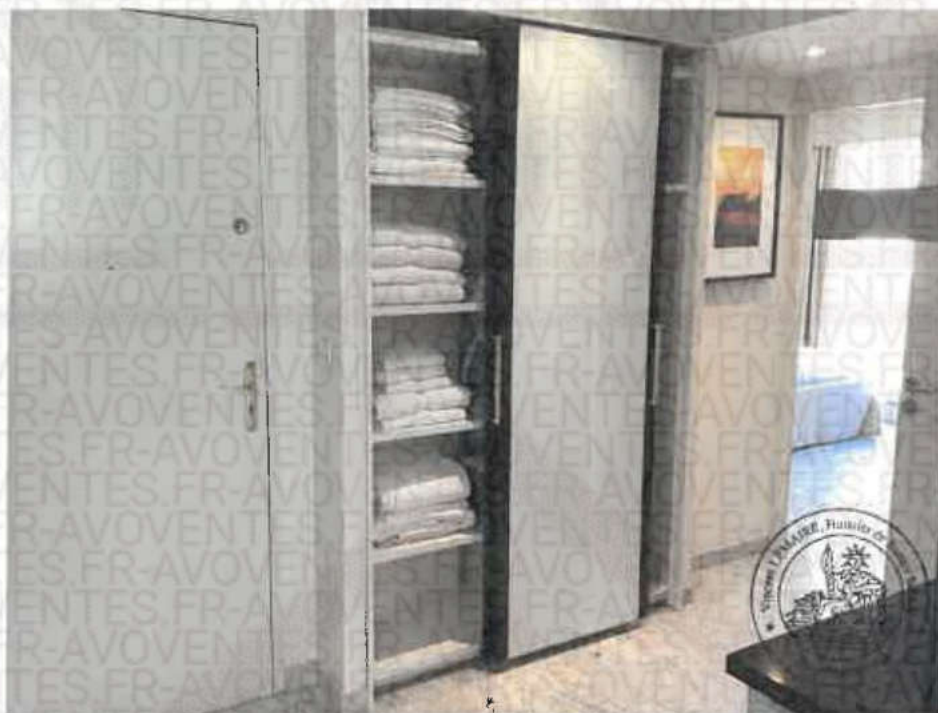
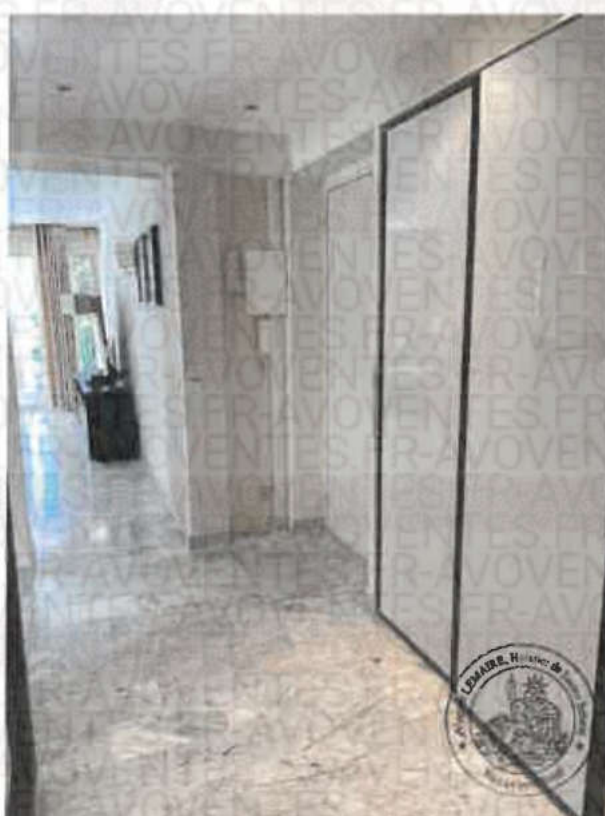
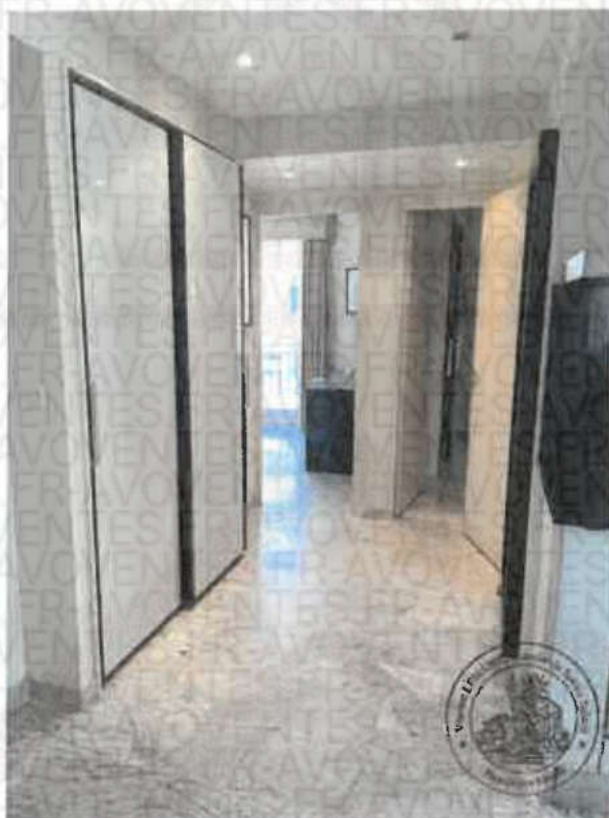
Les dalles de marbre au sol sont à l'état d'usage.

Les murs sont revêtus d'une peinture à l'état d'usage.

Présence d'un faux plafond avec spots électriques intégrés revêtu d'une peinture en bon état.

Présence d'un placard mural à deux portes coulissantes en bon état.

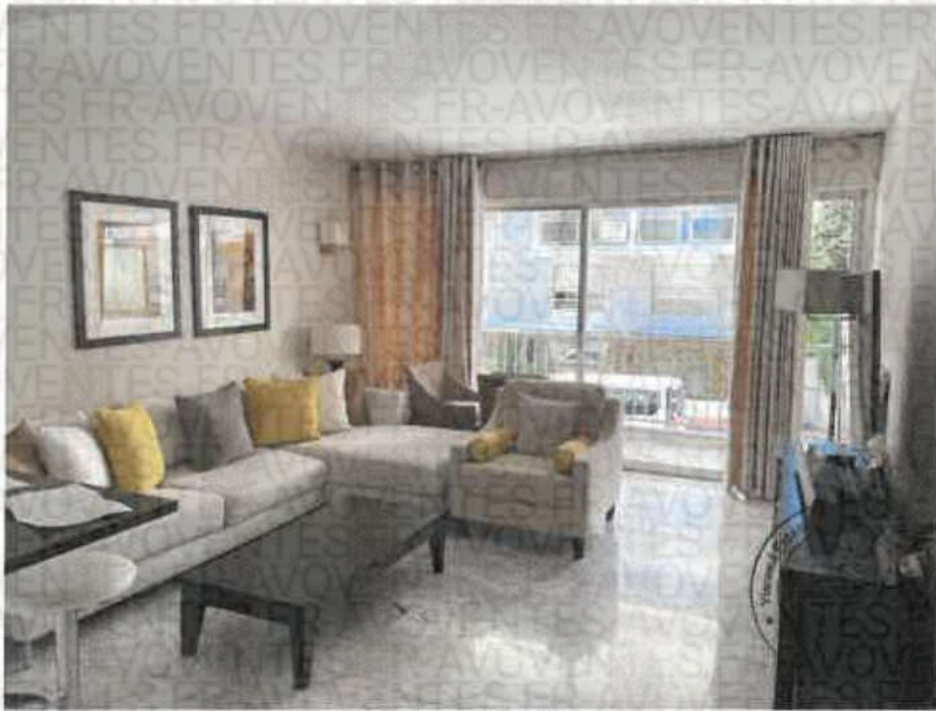
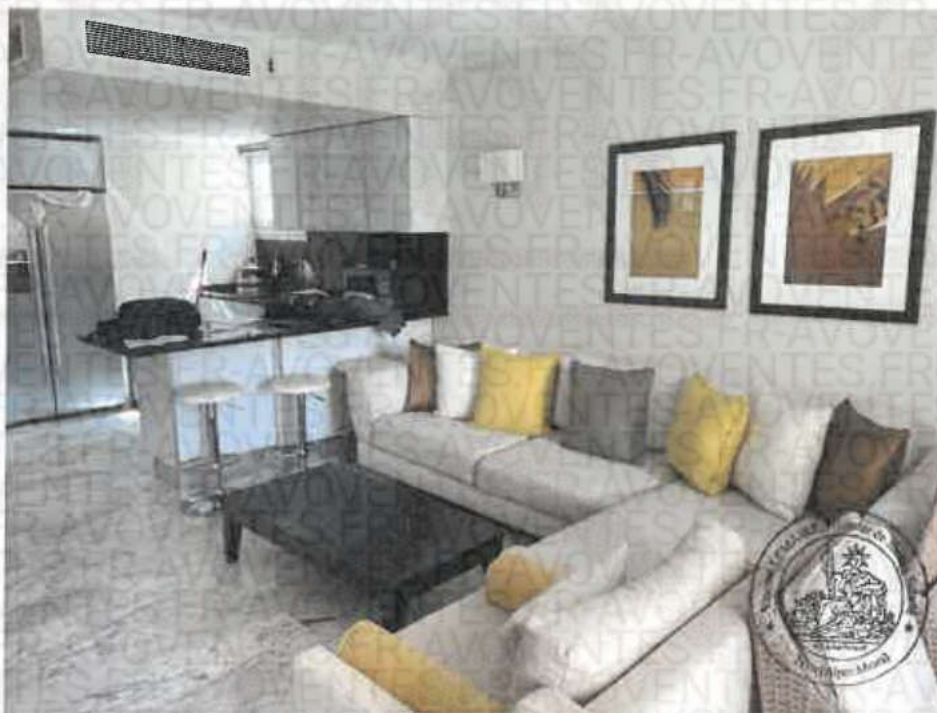
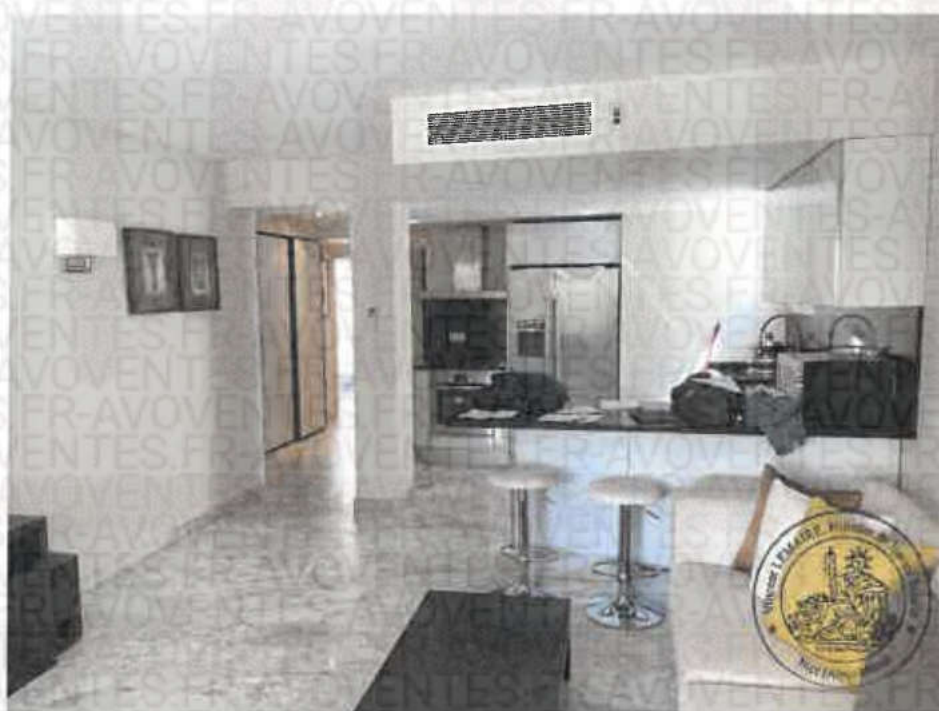
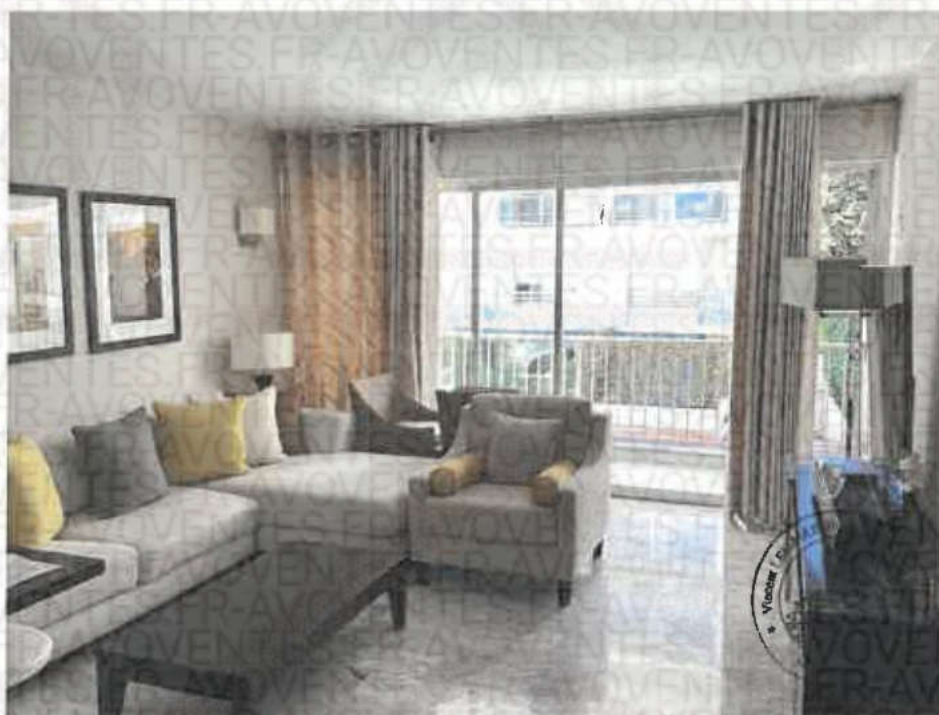
Les dalles de marbre au sol sont en bon état.

Les murs sont revêtus d'une peinture en bon état.

Le plafond est recouvert d'une peinture en bon état.

La pièce est éclairée par une baie vitrée à couissants simple vitrage à l'état d'usage, défendue par des volets roulants électriques en bon état.

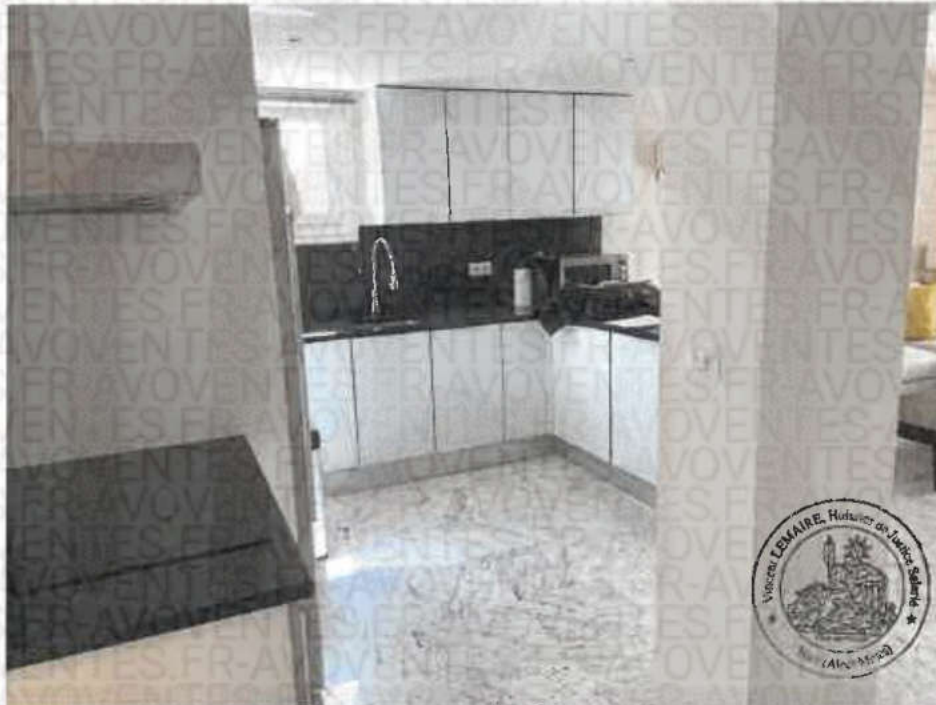
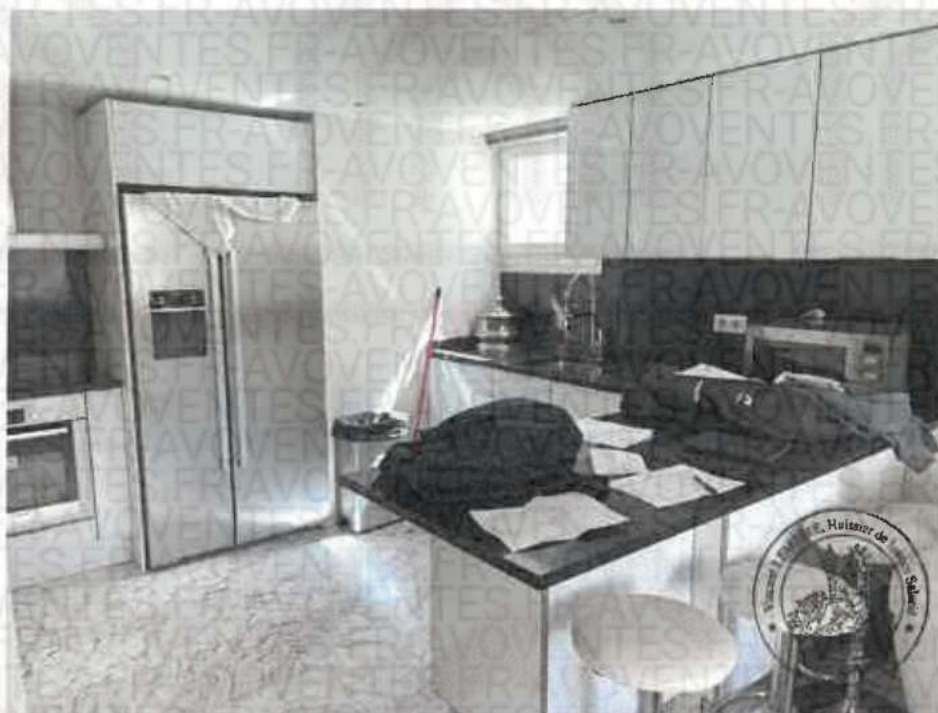
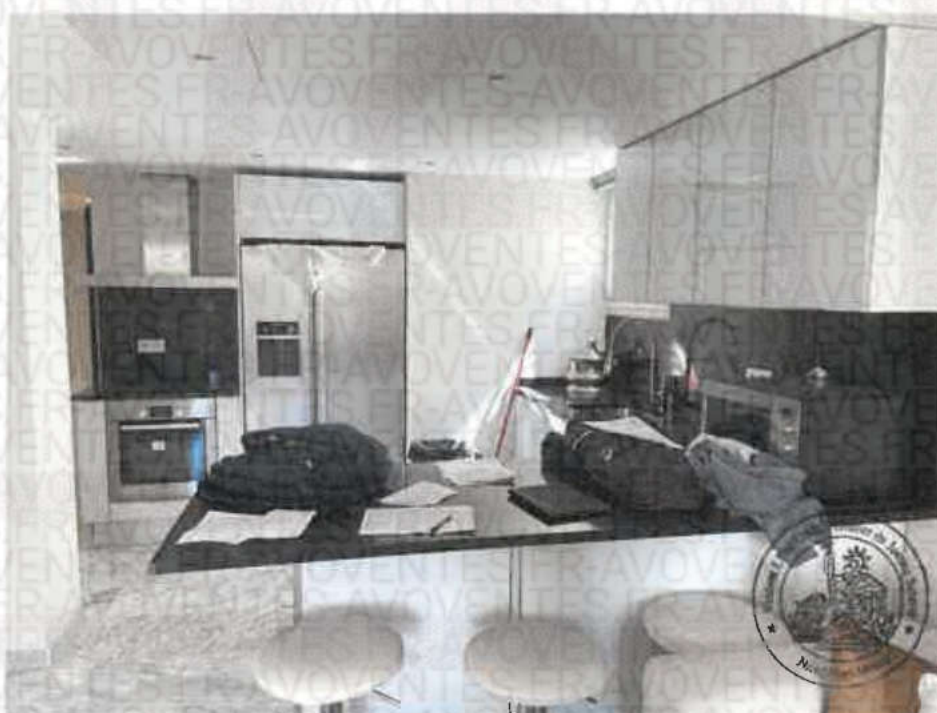
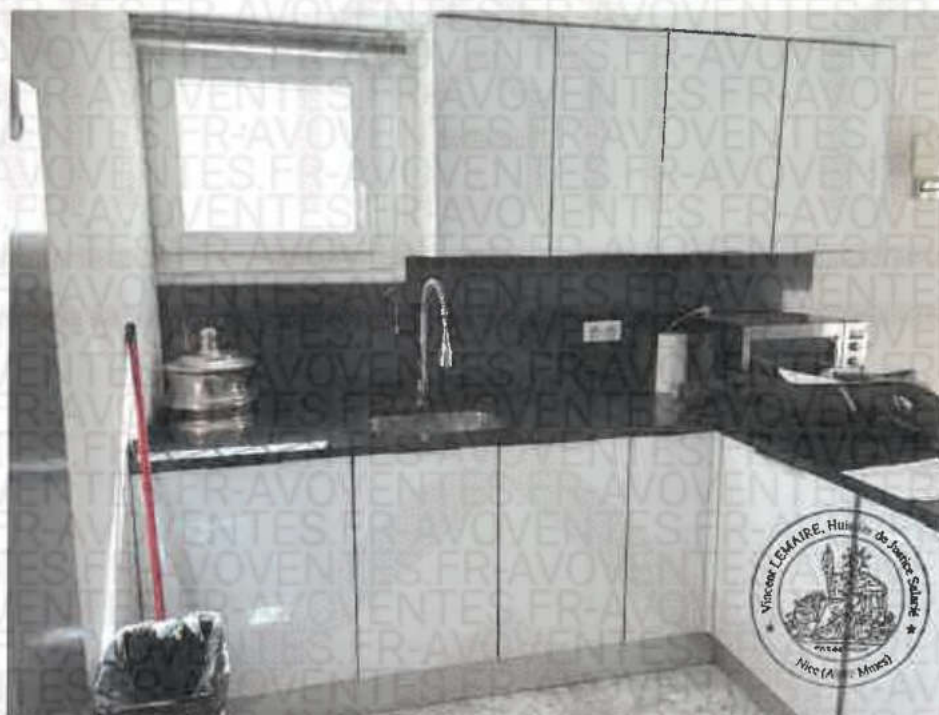
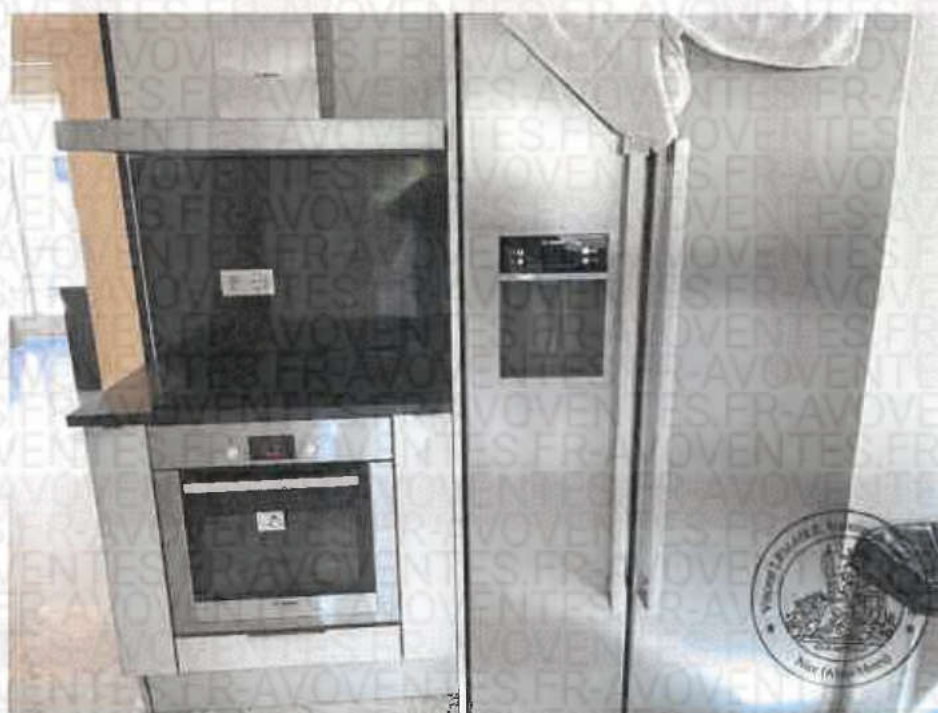
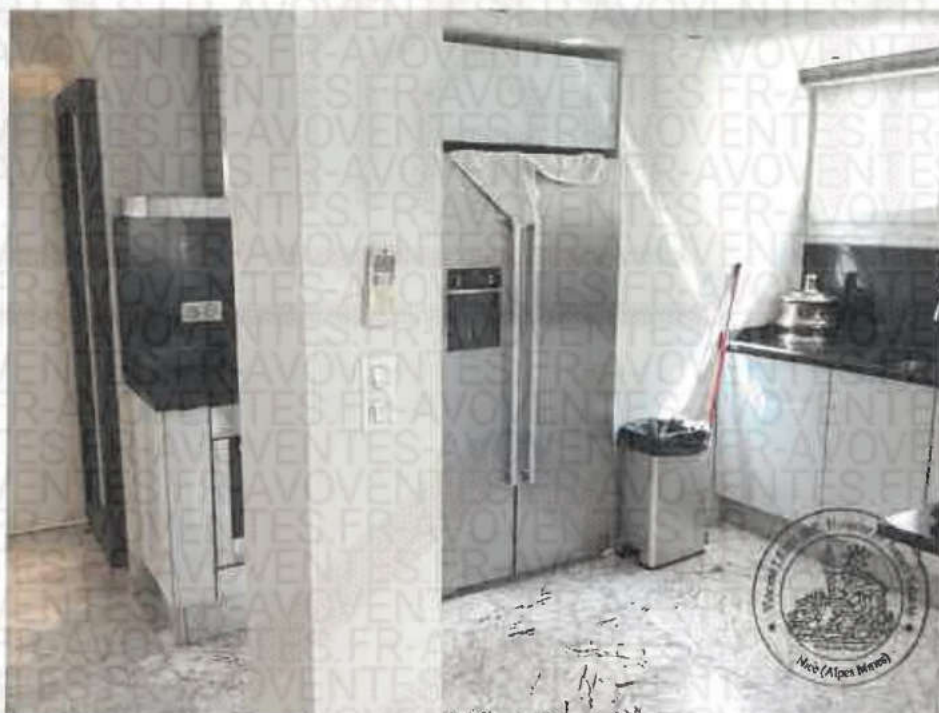
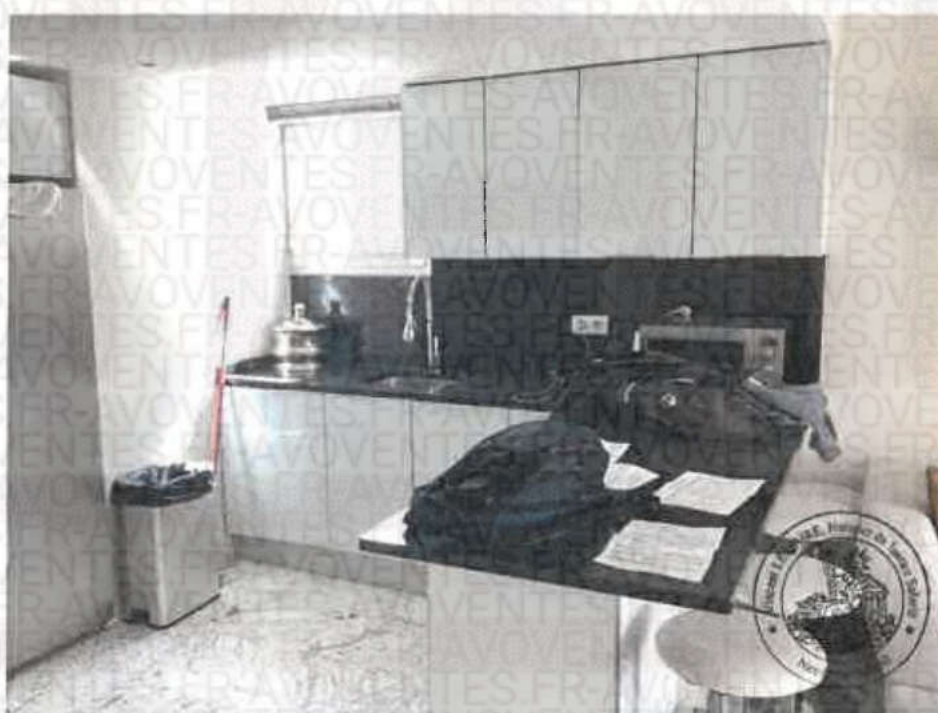
Les carreaux de marbre au sol sont en bon état.

Les murs sont recouverts d'une peinture en bon état.

Présence d'un faux plafond avec spots électriques revêtu d'une peinture en bon état.

La pièce est éclairée par une fenêtre, double vitrage, menuiserie PVC, en bon état, défendue par une grille métallique.

La cuisine est entièrement équipée avec appareils électroménagers intégrés. L'ensemble est en bon état et de bonne facture.

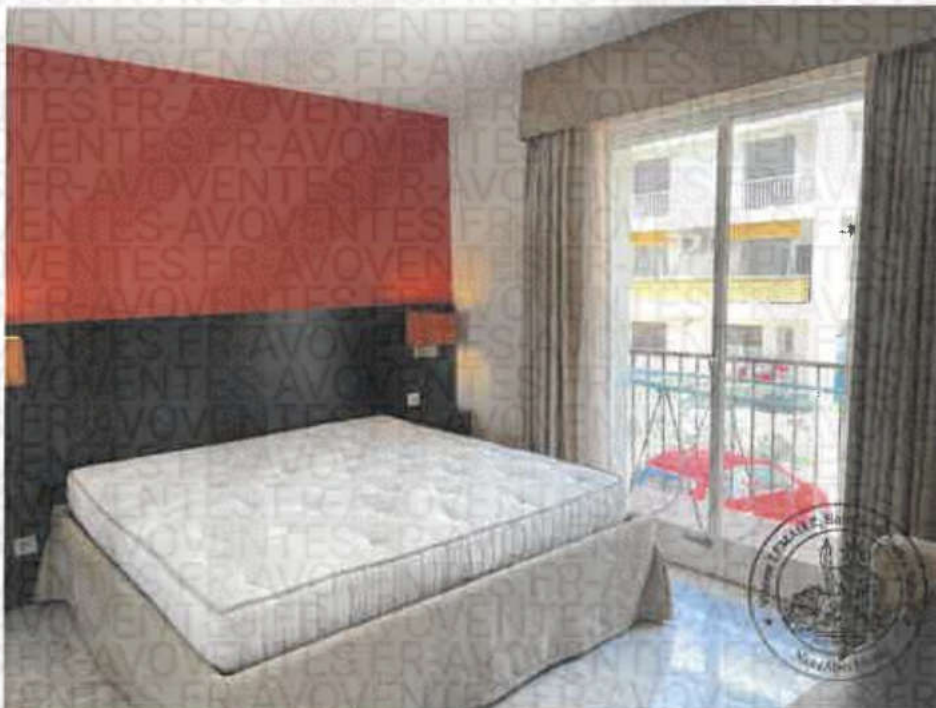
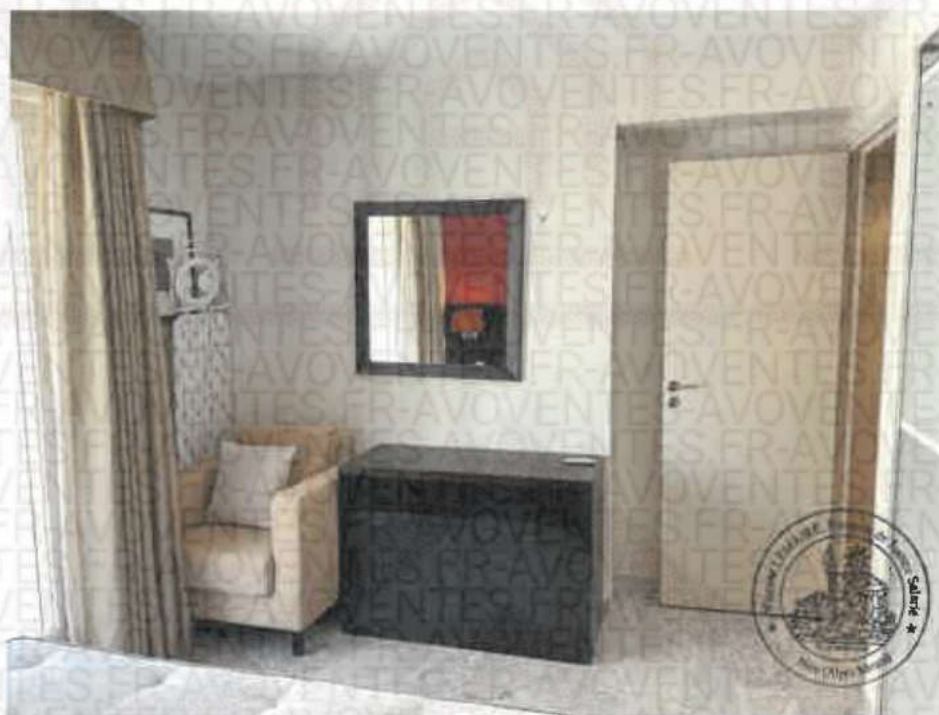
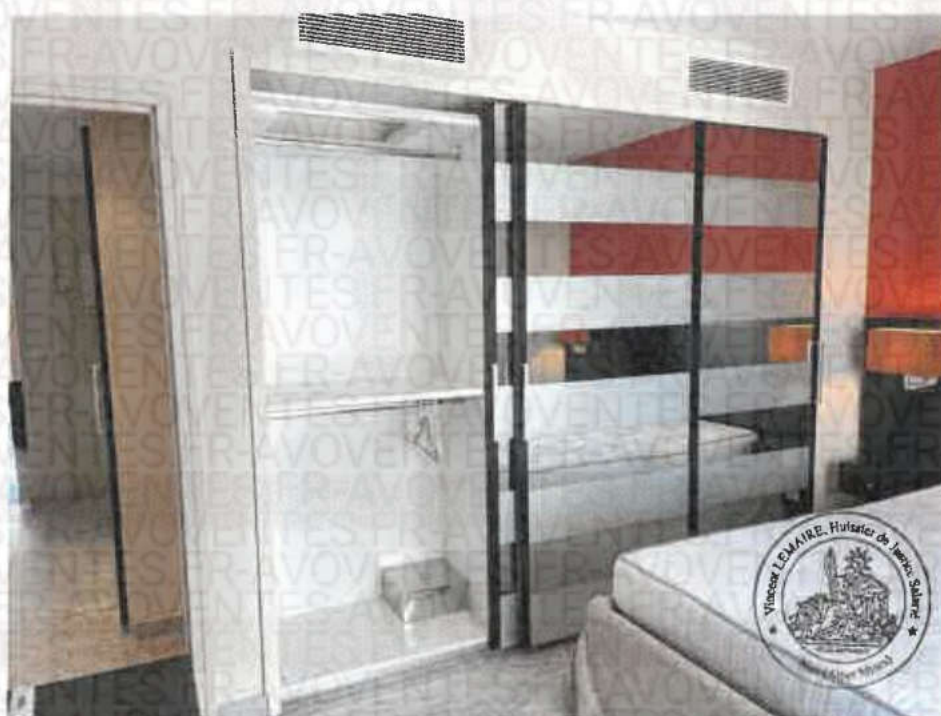
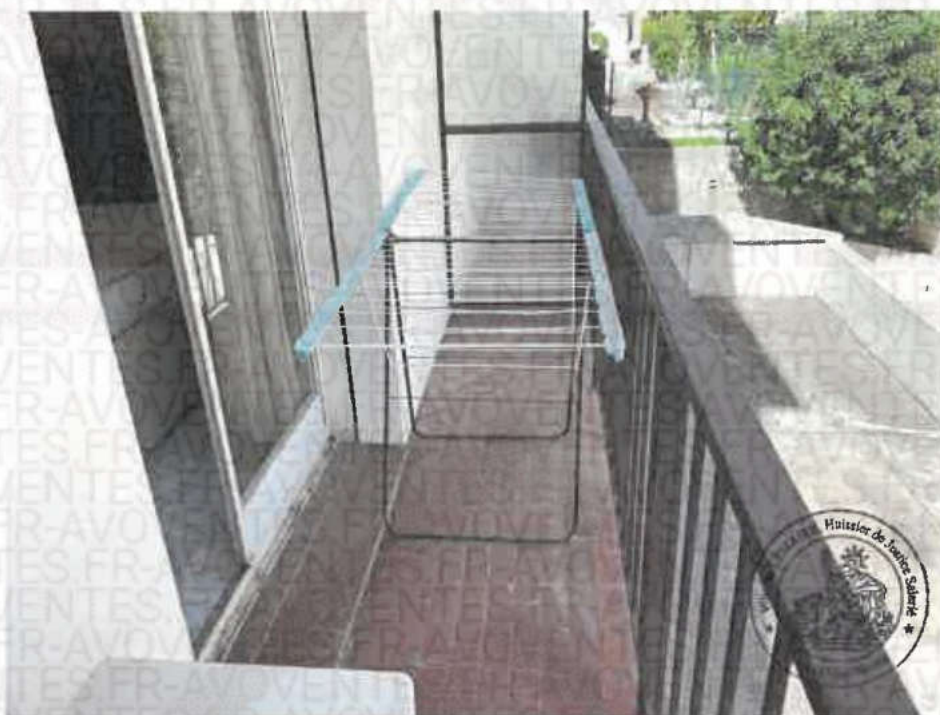
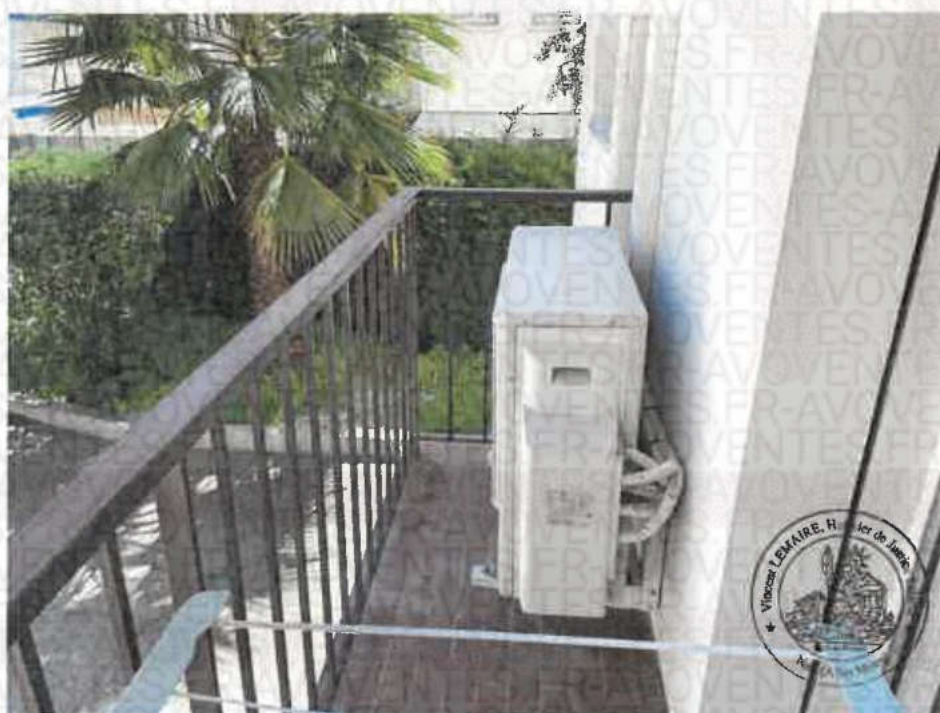
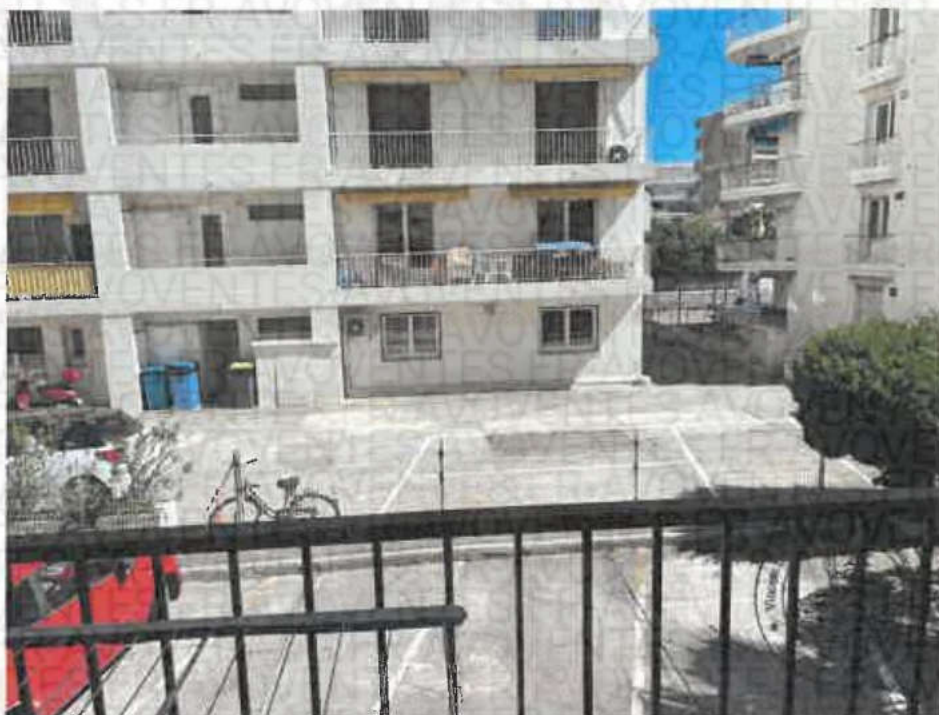
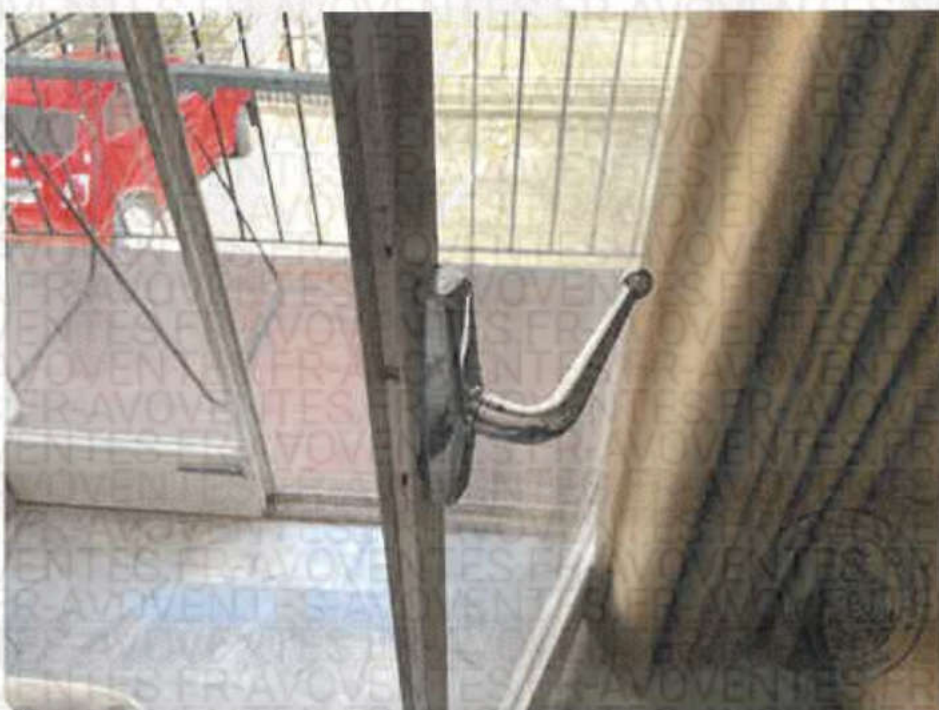
Les dalles de marbre au sol sont en bon état.

Les murs sont partiellement revêtus d'une peinture en bon état et de papier peint en bon état.

Le plafond est recouvert d'une peinture en bon état.

La pièce est éclairée par une porte fenêtre à deux battants simple vitrage à l'état d'usage, défendue par des volets roulants électriques en bon état.

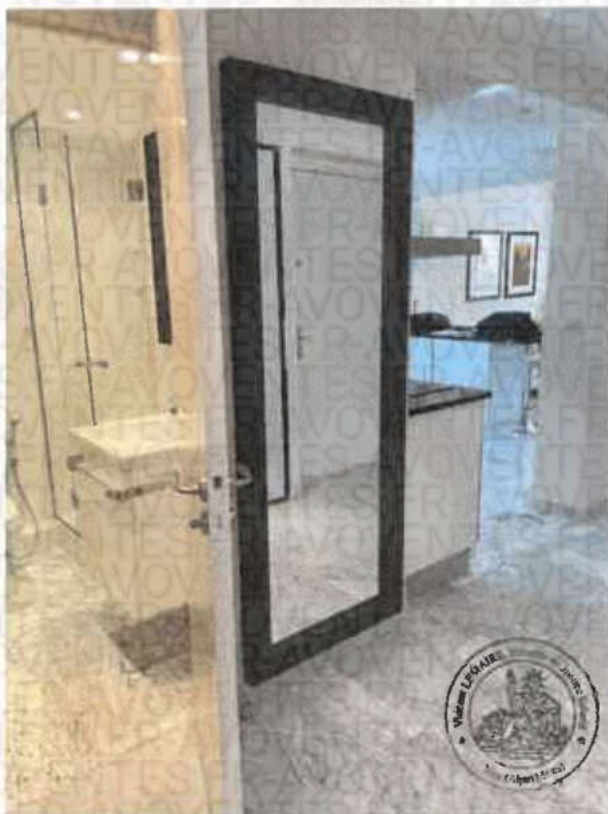
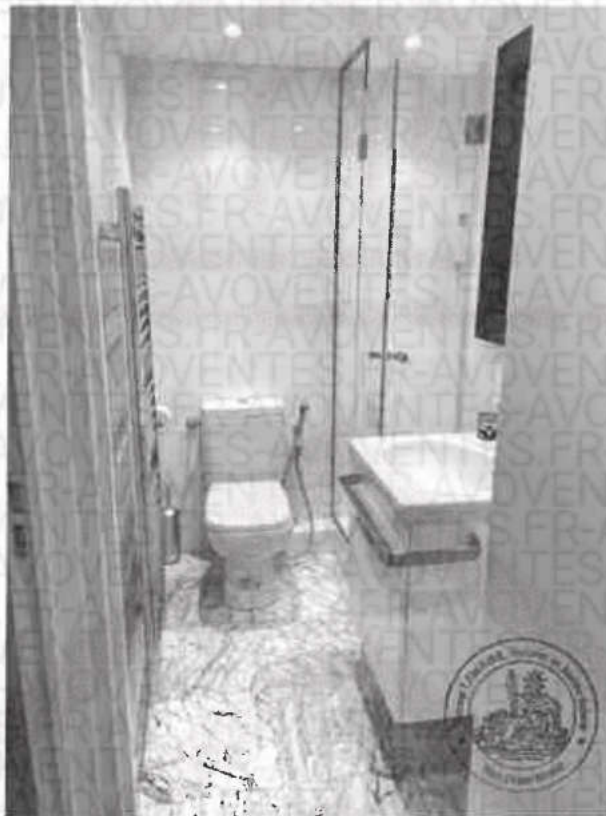
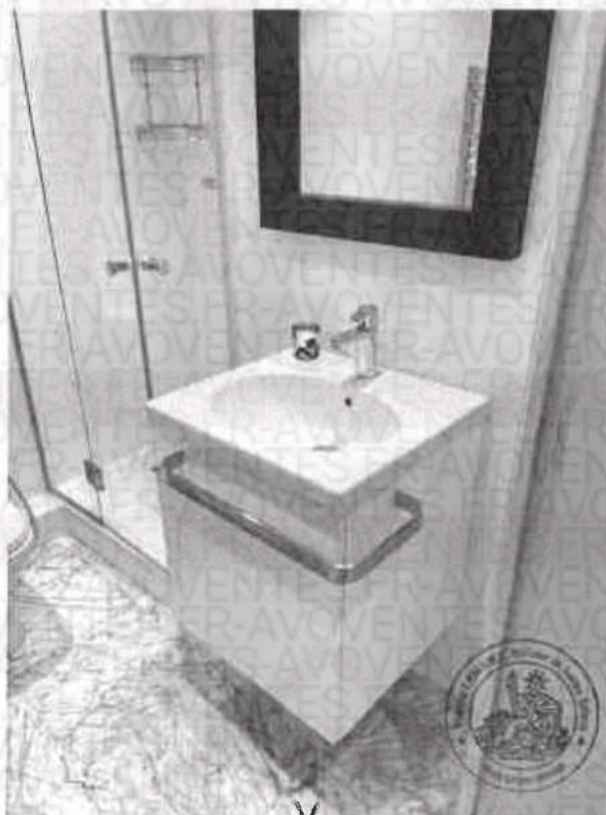
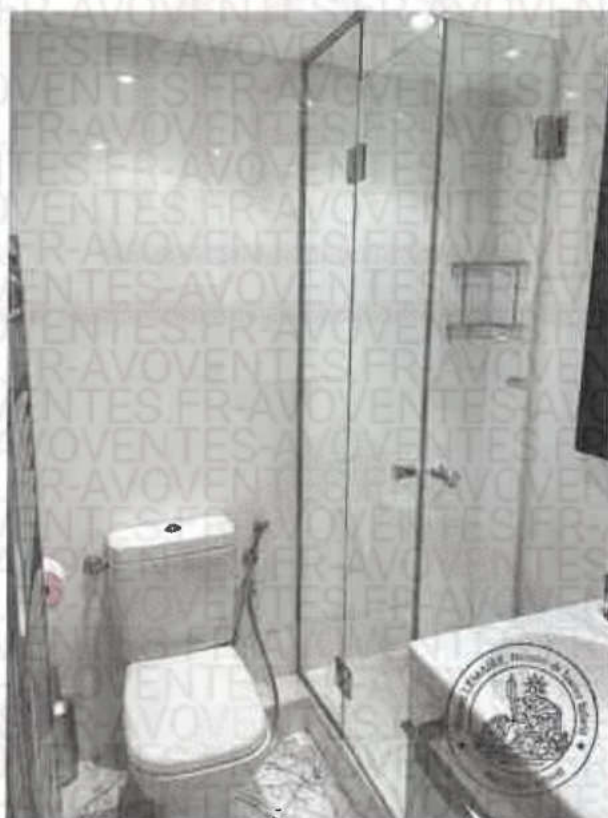
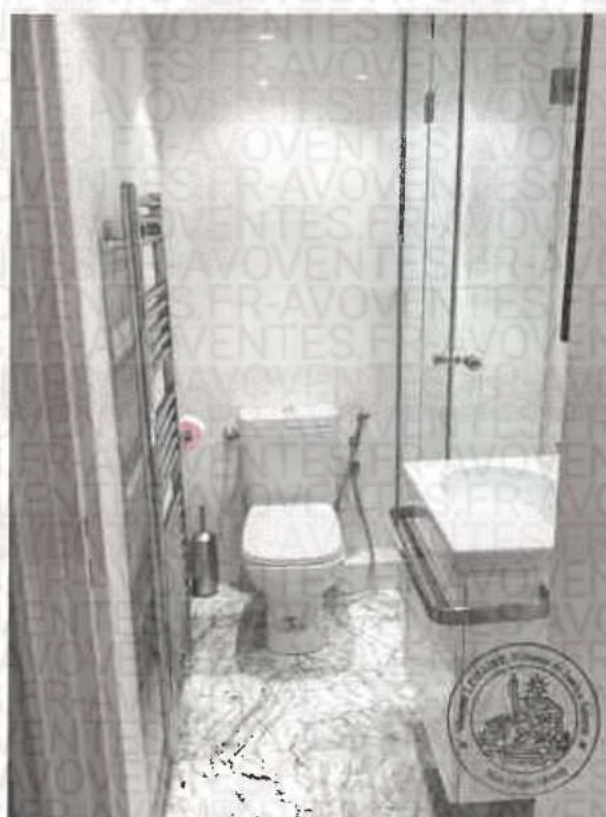
Les dalles de marbre au sol sont en bon état.

Les murs sont partiellement revêtus de peinture en bon état et de dalles de marbre en bon état.

Présence d'un faux plafond avec spots intégrés revêtu une peinture en bon état.

Présence d'un WC chasse basse, d'un lavabo sur meuble suspendu, d'un sèche serviette électrique et d'une cabine de douche avec mitigeur et douchette, le tout en bon état.

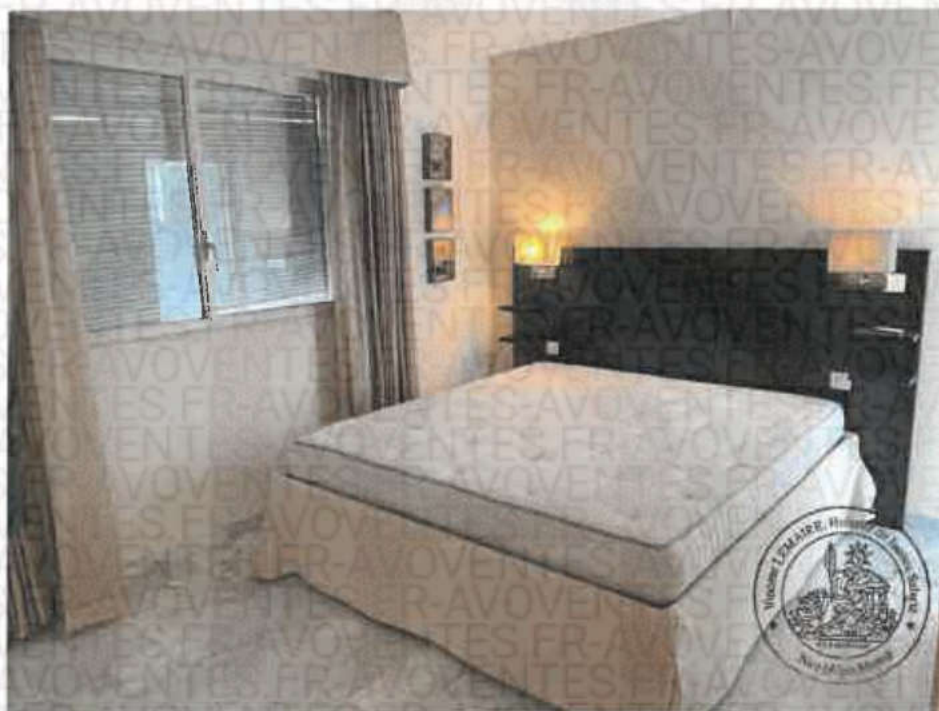
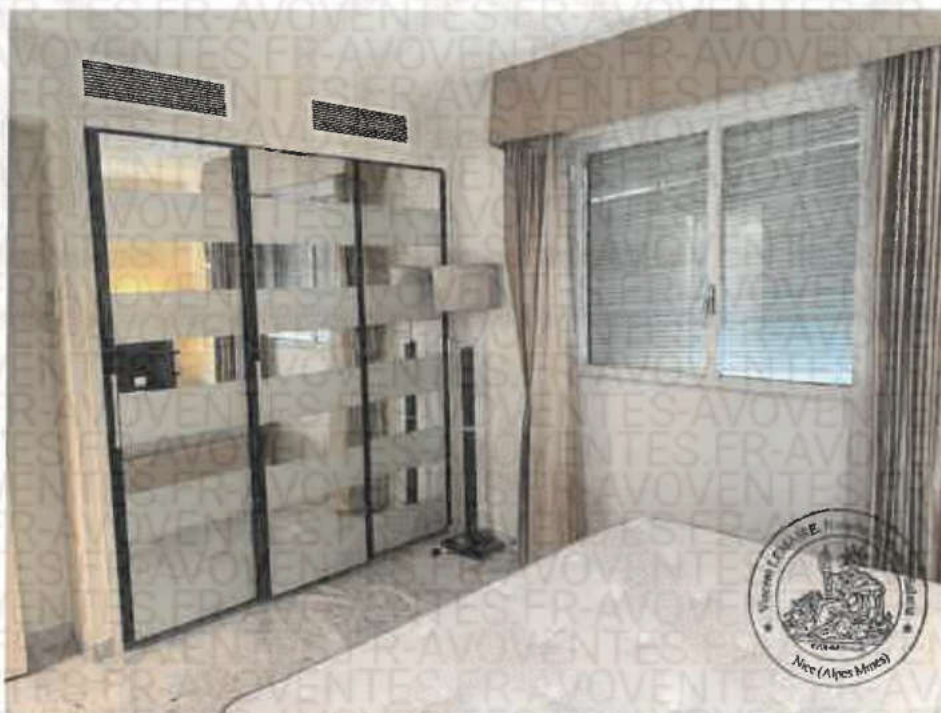
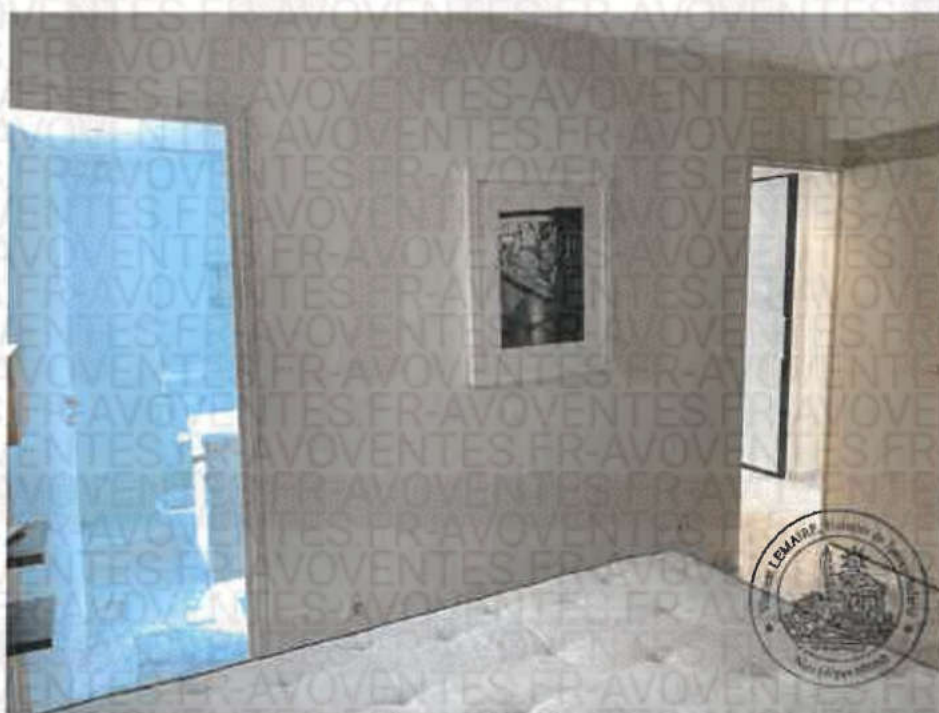
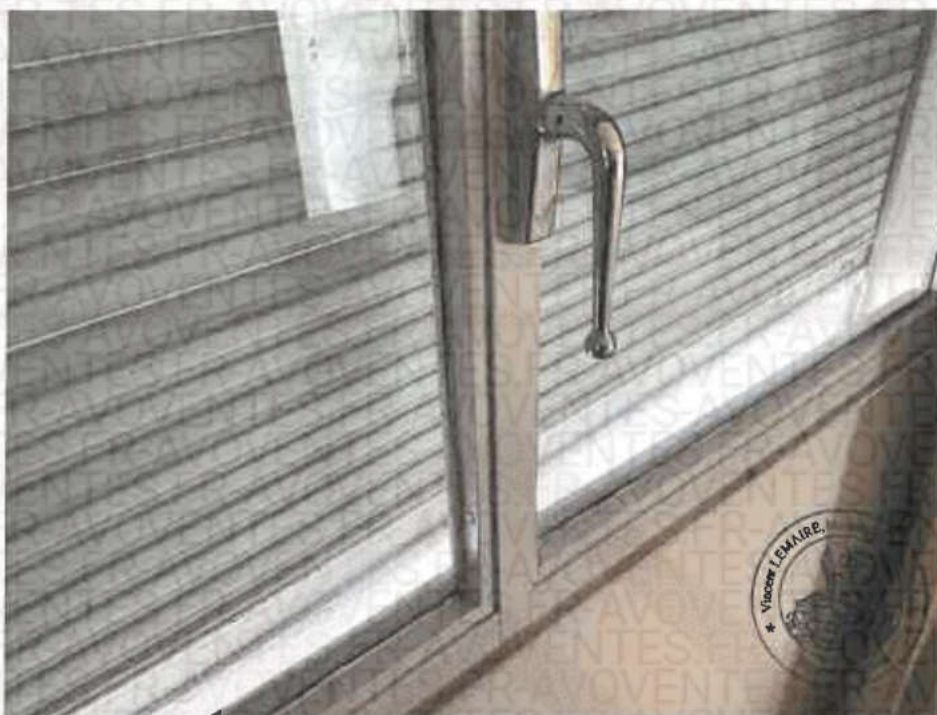
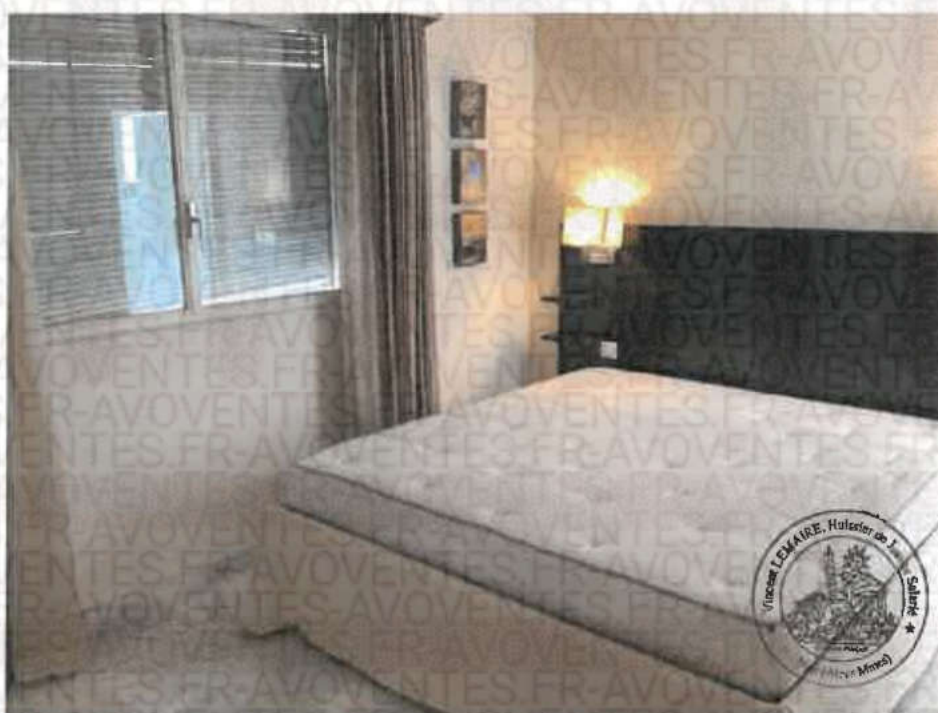
Les dalles de marbre au sol sont en bon état.

Les murs sont partiellement revêtus d'une peinture en bon état et de papier peint en bon état.

Le plafond est recouvert d'une peinture en bon état.

La pièce est éclairée par une fenêtre à deux battants simple vitrage à l'état d'usage, défendue par des volets roulants électriques cassés.
