D101400B

## PROCES VERBAL DESCRIPTIF

Qu'il convient de procéder à la description des biens immobiliers sis : 3 avenue Louis Grosso, 06400 CANNES

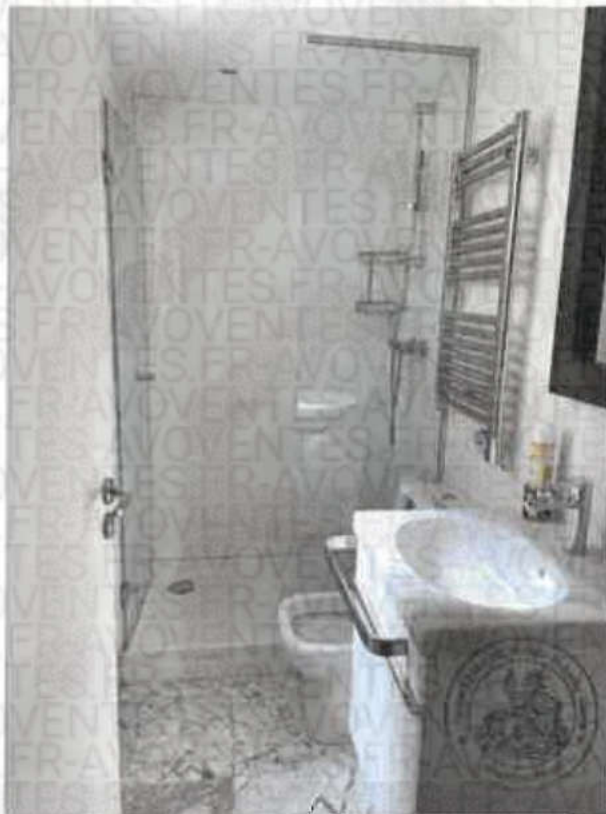
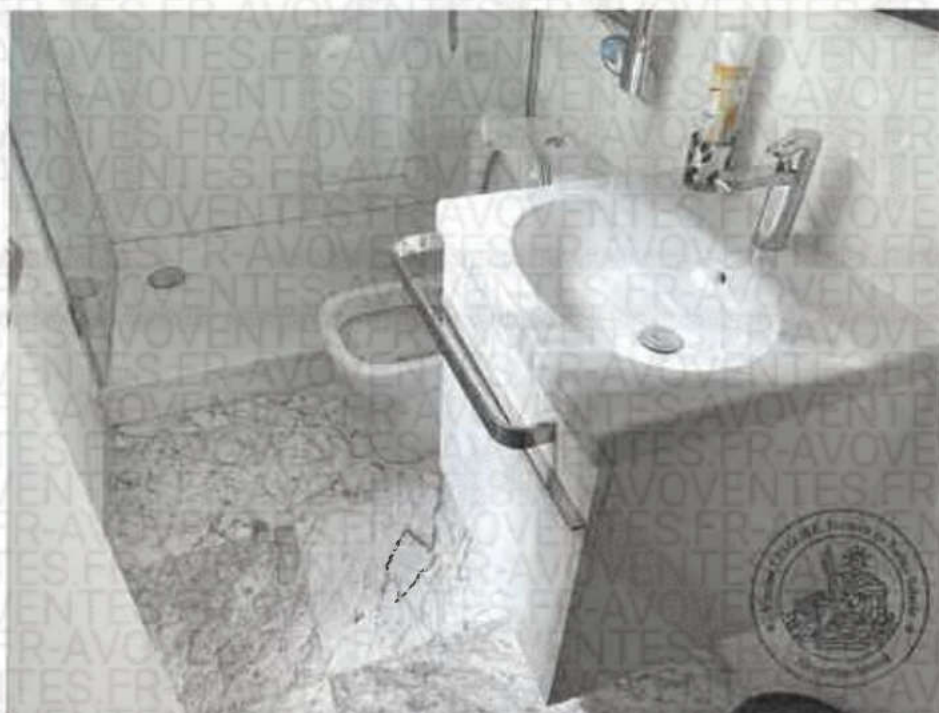
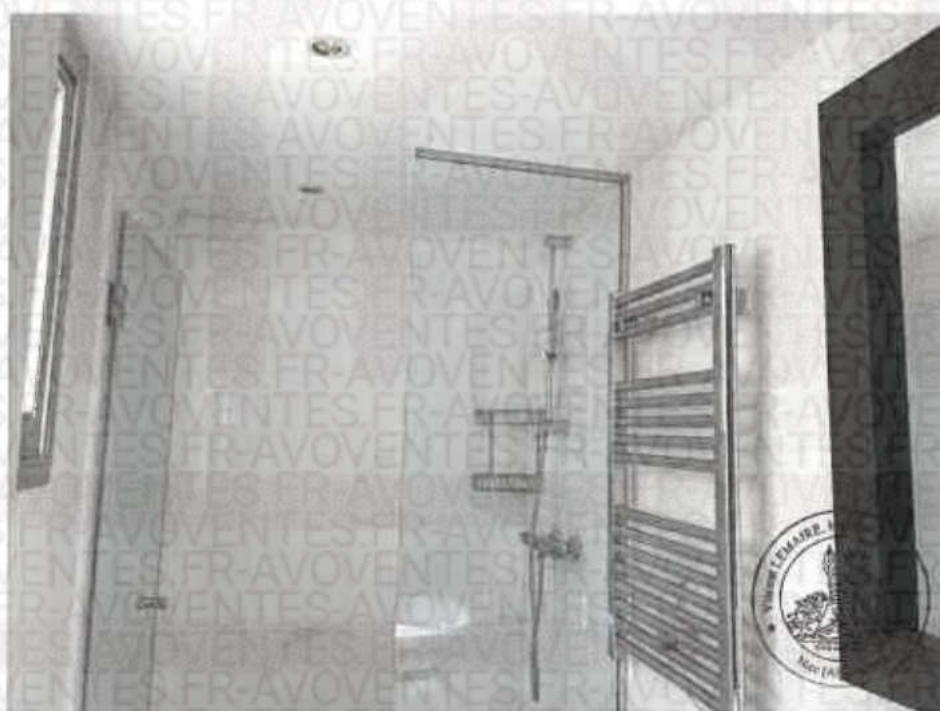
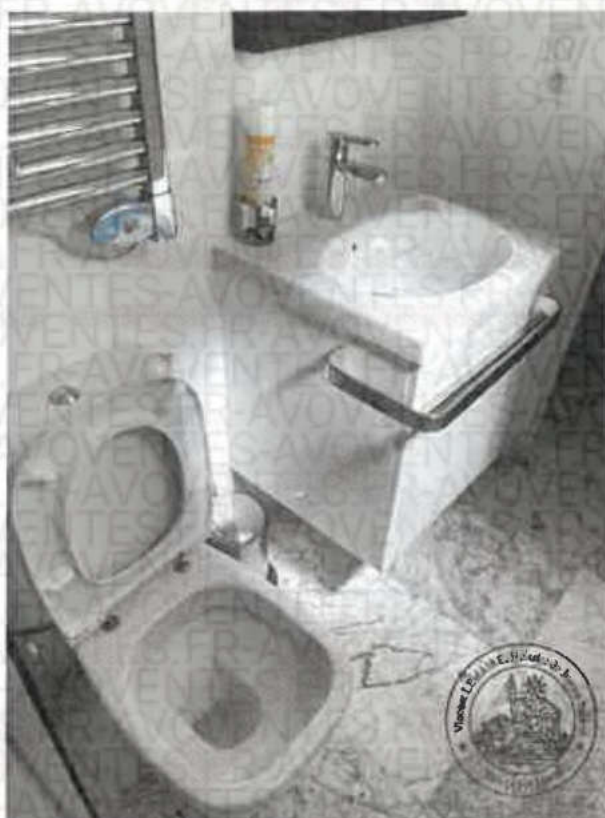
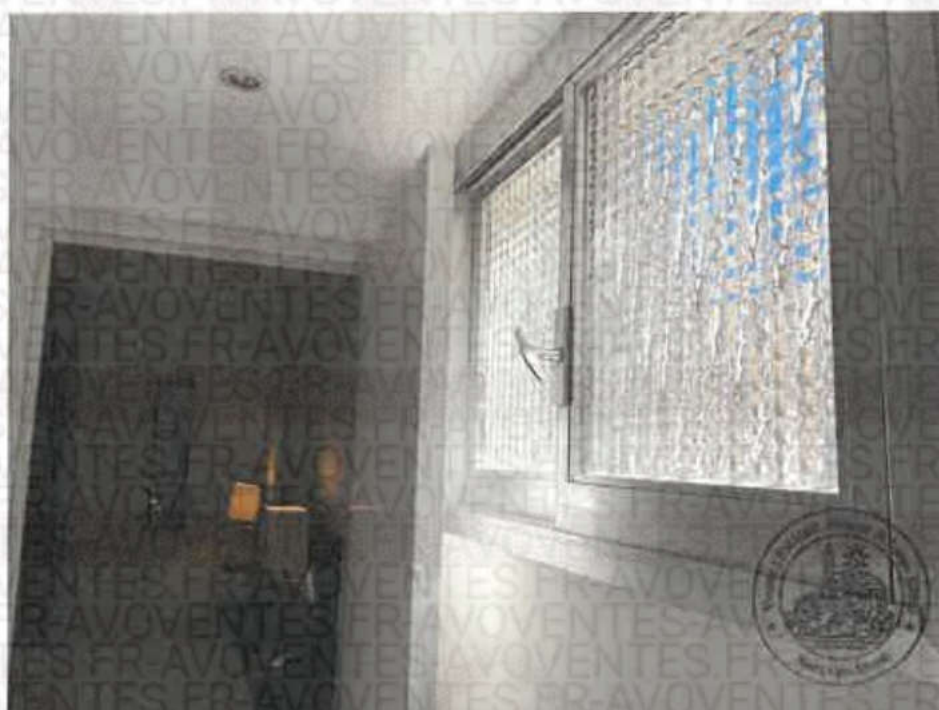
Les dalles de marbre au sol sont en bon état.

Les murs sont partiellement revêtus de peinture en bon état et de dalles de marbre en bon état.

Présence d'un faux plafond avec spots intégrés revêtu une peinture en bon état.

Présence d'un WC chasse basse, d'un lavabo sur meuble suspendu, d'un sèche serviette électrique et d'une cabine de douche avec mitigeur et douchette, le tout en bon état.

La pièce est éclairée par une fenêtre à deux coulisants simple vitrage, à l'état d'usage.

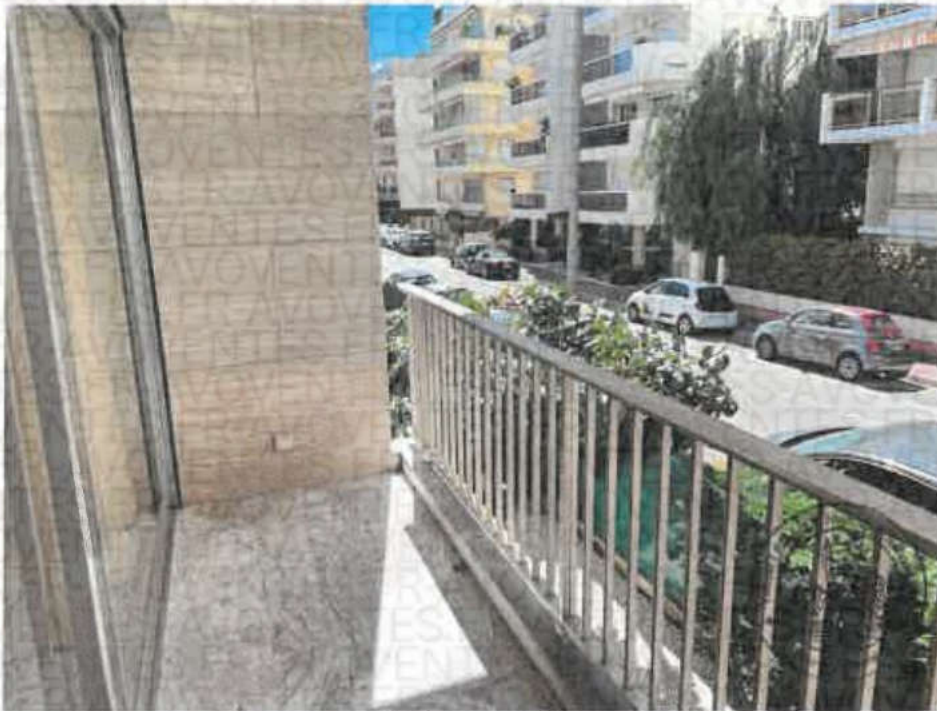
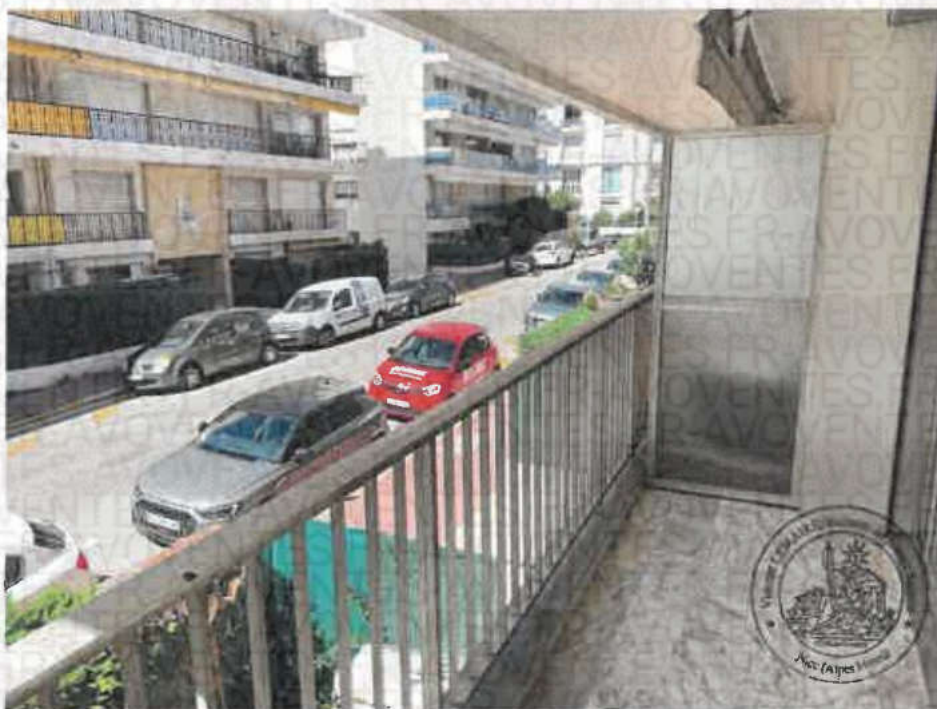
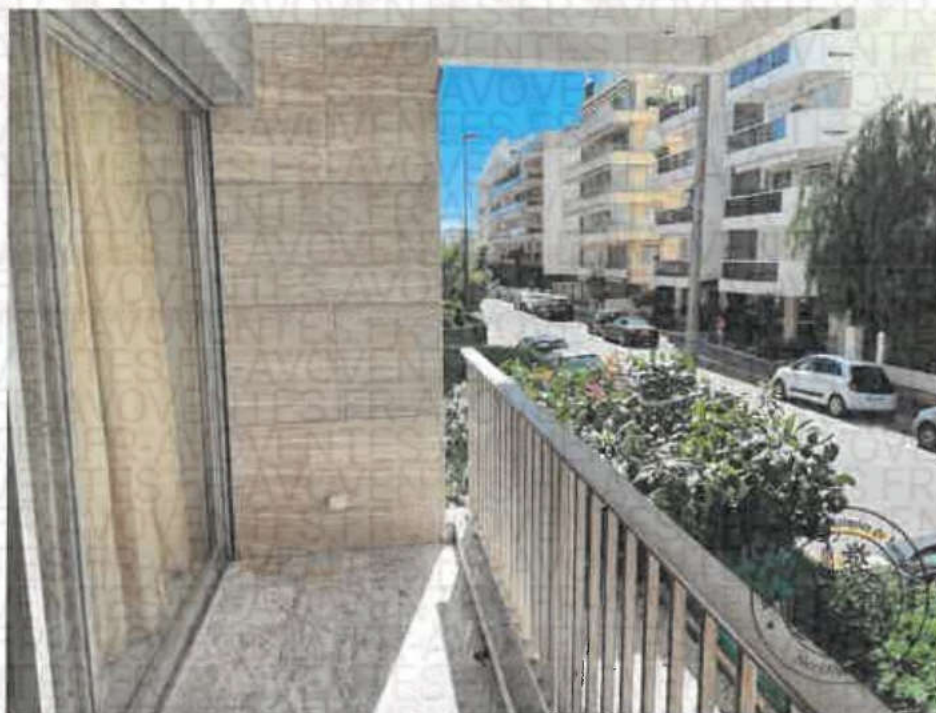
Elle se situe au niveau du séjour. Les lieux sont à l'état d'usage.
