**PROCES VERBAL DE DESCRIPTION**

**Le LUNDI ONZE MARS DEUX MILLE VINGT QUATRE**

Cette SCI est propriétaire de biens immobiliers situés 20 avenue Raymond Gramaglia – 06320 CAP D'AIL.

1°/ Sur la Commune de CAP D'AIL (Alpes Maritimes) 20 avenue Raymond Gramaglia « VILLA ORLANDA »

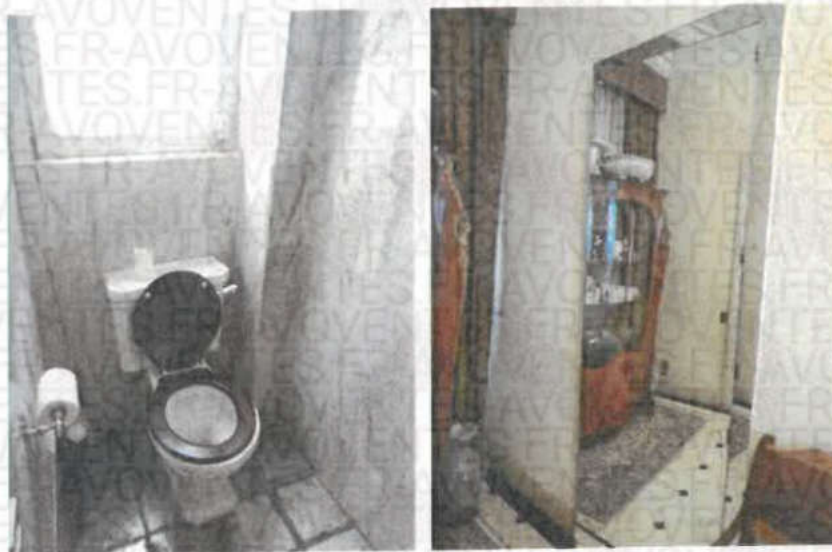
Je note la présence de dommages liés à des infiltrations d'eau sur la surface du plafond.

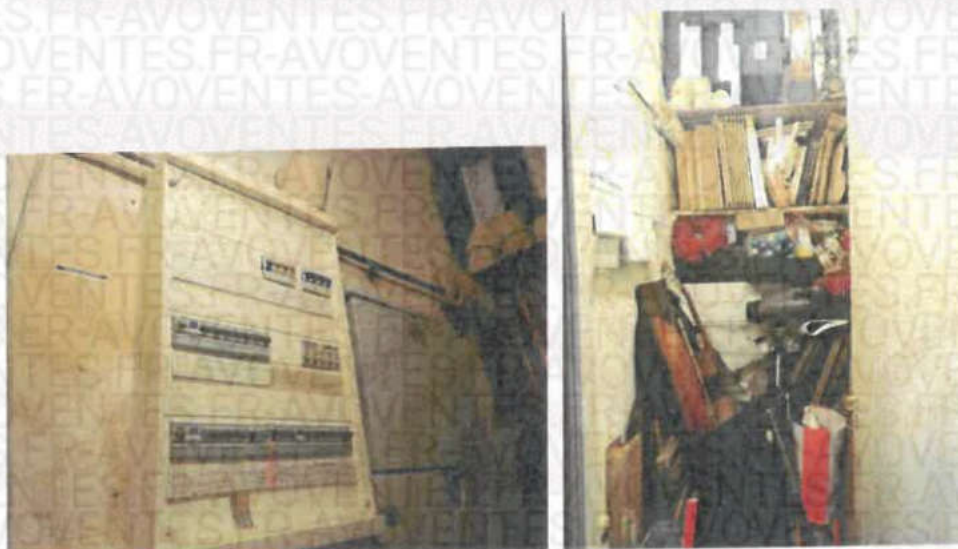
Le sol est revêtu de carreaux de carrelage d'aspect ancien. Les murs et le plafond sont constitués de plâtre lisse peint. La peinture revêtant les murs est dégradée.

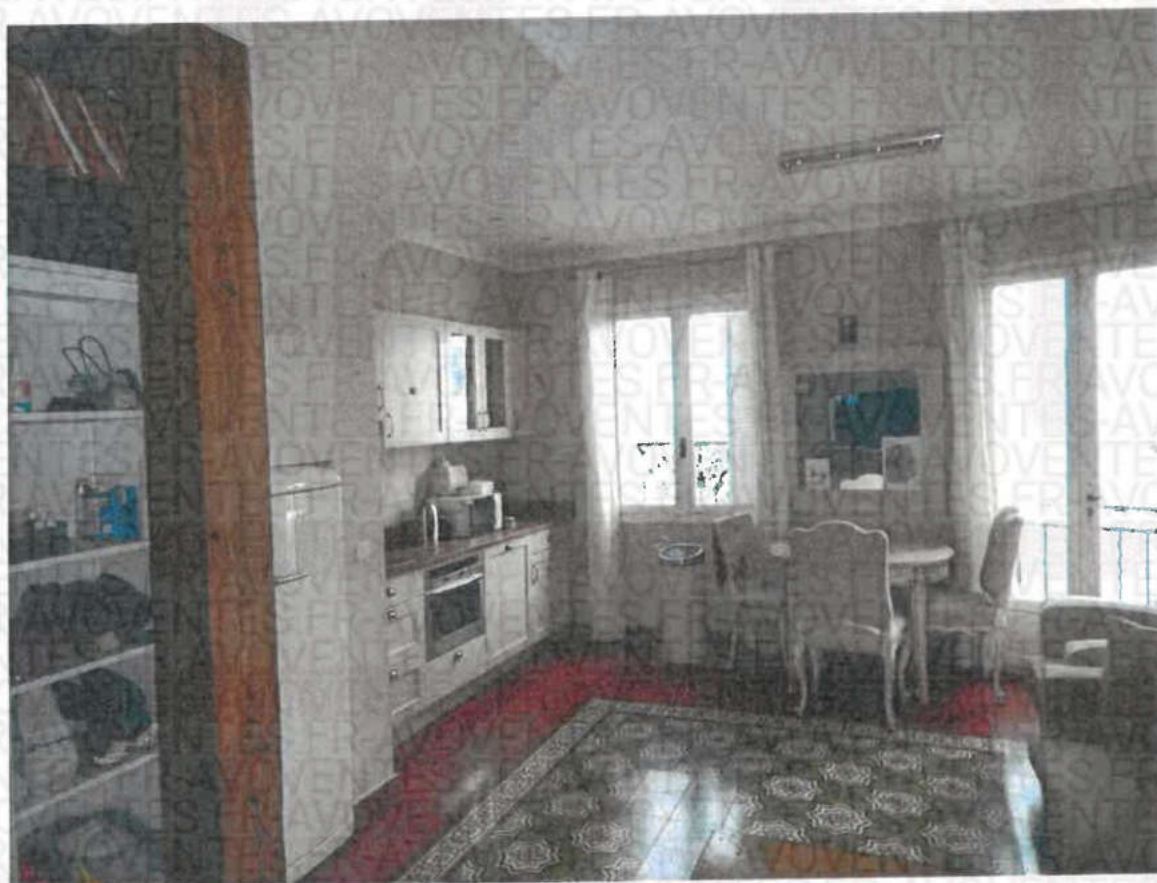
Le sol est revêtu de carreaux de carrelage. Les murs sont constitués de plâtre lisse peint. Je note la présence de dommages liés à des infiltrations d'eau sur la surface du mur Est, à proximité de la porte d'entrée.

Un faux plafond est installé. Des spots y sont insérés. Je note la présence de dommages liés à des infiltrations d'eau sur la surface du faux plafond.

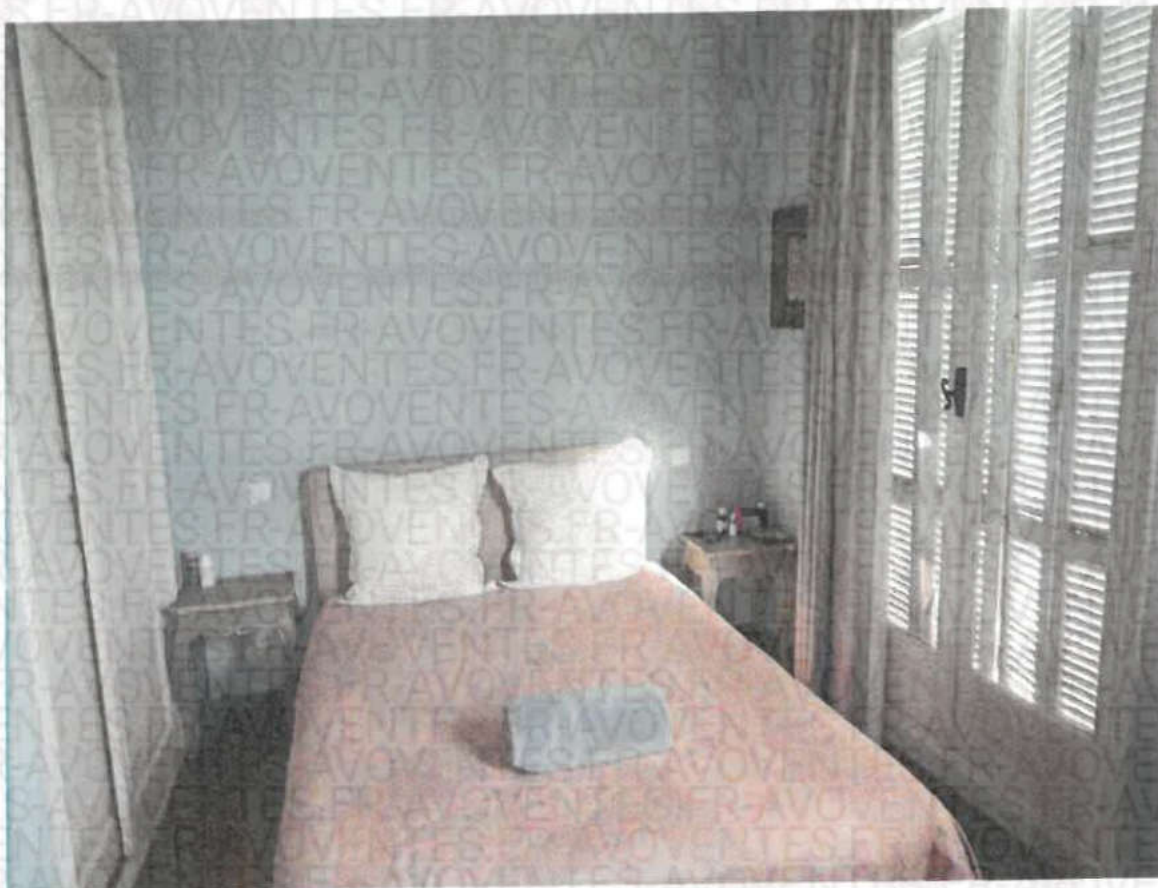
Je note la présence de dommages liés à des infiltrations d'eau sur les murs et sur le faux plafond de cette pièce.
