## PROCES VERBAL DESCRIPTIF

**L'AN DEUX MIL VINGT CINQ  
ET LE SEIZE AVRIL**

**LE LOT NUMERO SEPT (7) : un appartement**

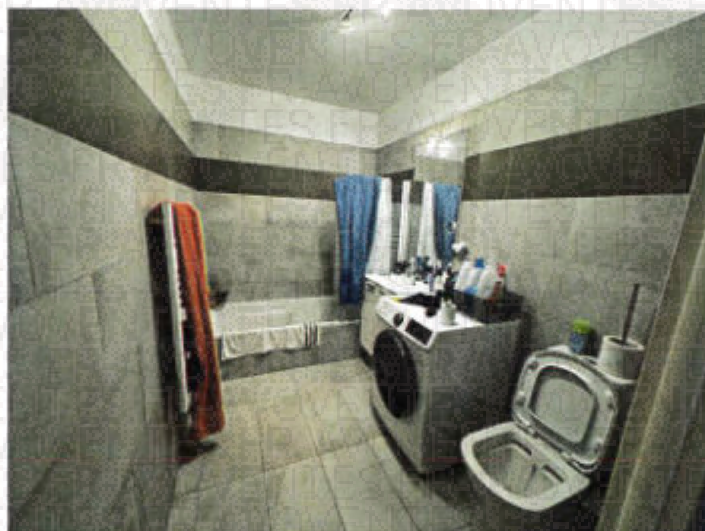
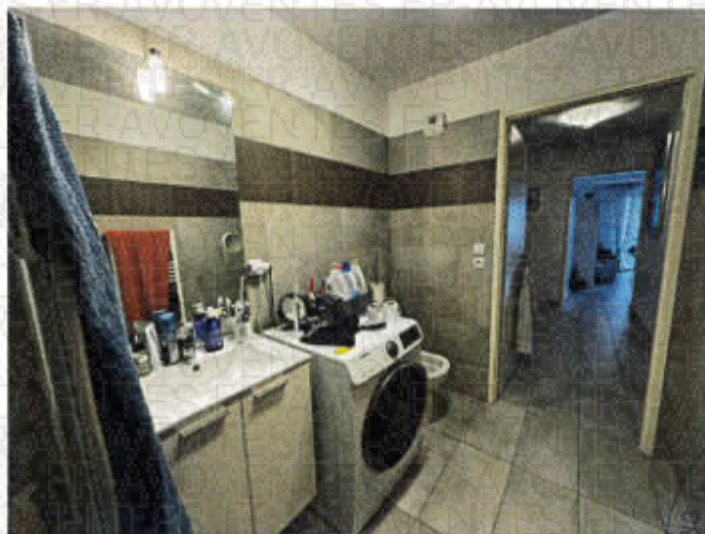
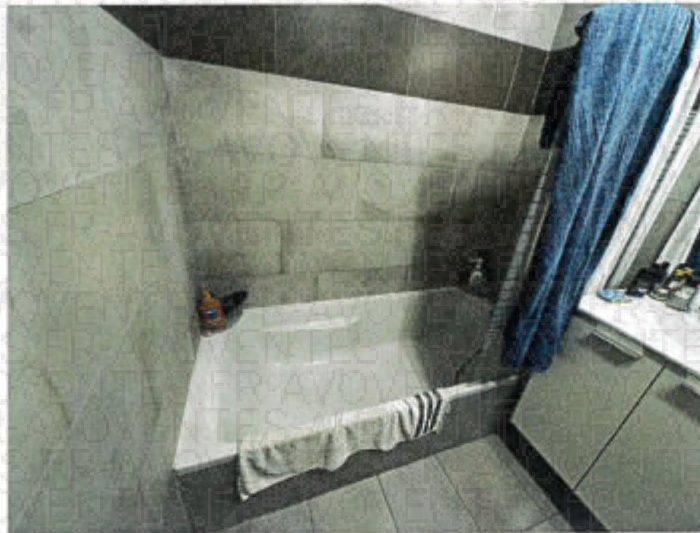
**Salle de bains :**

Sol : en carrelage gris rectangulaire, en bon état d'usage, propre.

Murs : en faïence sur les  $\frac{3}{4}$  de la hauteur, avec un dallage gris rectangulaire et bandeau de couleur plus foncée, en bon état, propre. Reste des murs en peinture blanche, propre également.

Plafond : en peinture blanche, bon état.

La salle de bains bénéficie d'une VMC et n'a pas d'ouverture fenêtre.

Une baignoire avec tablier carrelé, identique à la faïence, en bon état d'usage. Robinetterie mitigeur, à l'état d'usage.

Un lavabo en céramique blanc avec un placard en partie basse. Robinetterie mitigeur, miroir en partie supérieure.

Un WC dans la salle de bains, avec chasse d'eau dorsale, rien à signaler.

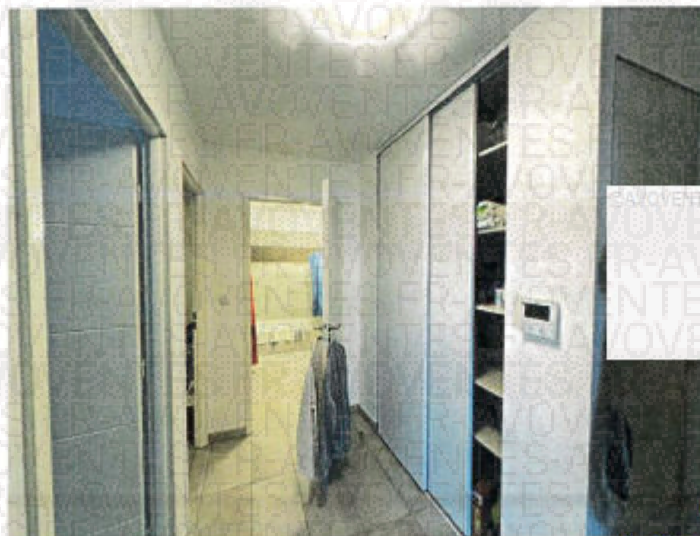
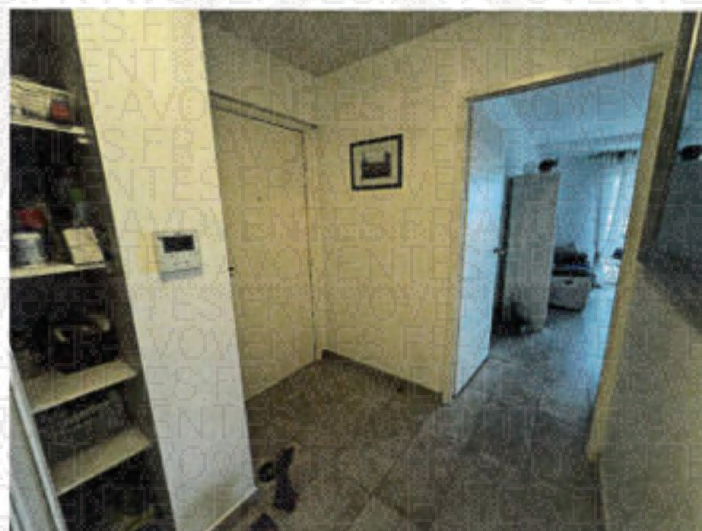
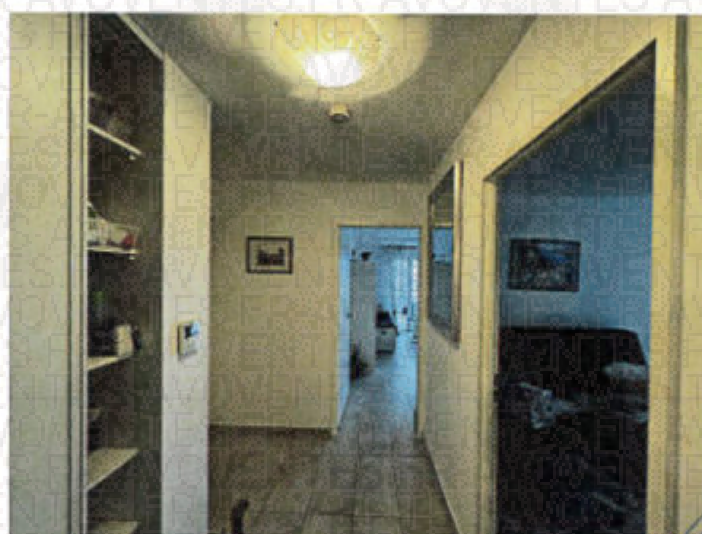
### **Dégagement :**

L'accès par une porte peinte de couleur blanche, propre, à l'état d'usage, rien à signaler.

Sol : en carrelage rectangulaire gris, identique dans tout l'appartement.

Murs : en peinture blanche, propre et en bon état d'usage.

Plafond : en peinture blanche. Détecteur incendie et luminaire central, en bon état.

Un placard encastré au niveau du dégagement, avec portes sur rails à deux vantaux, en bon état.

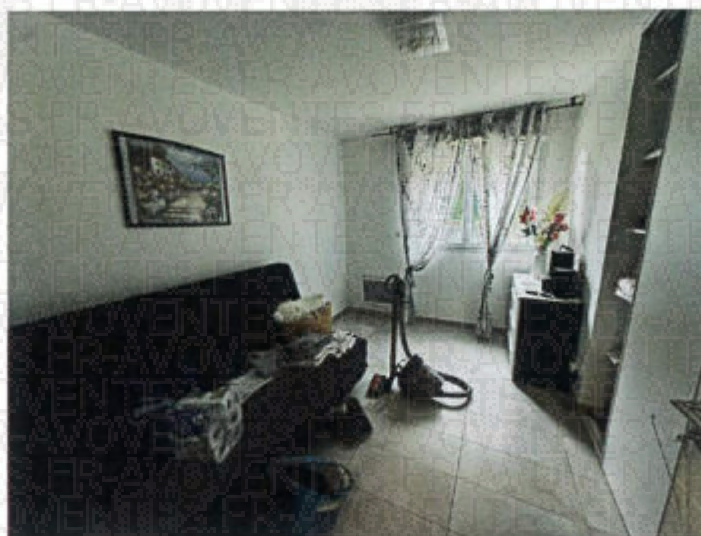
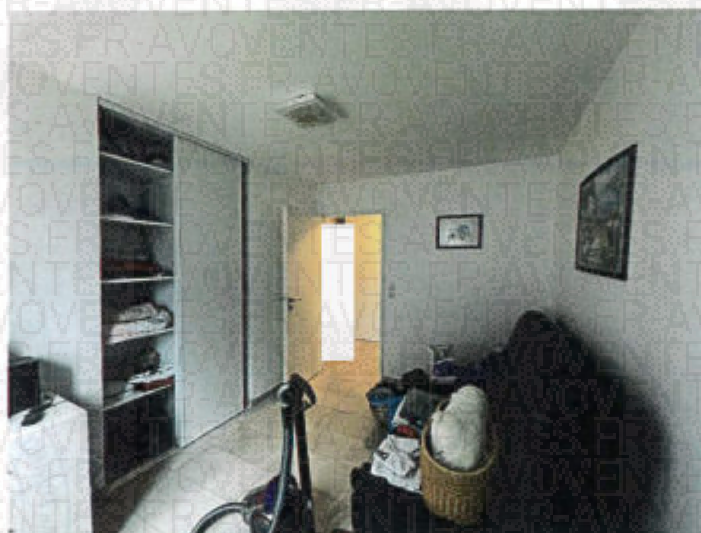
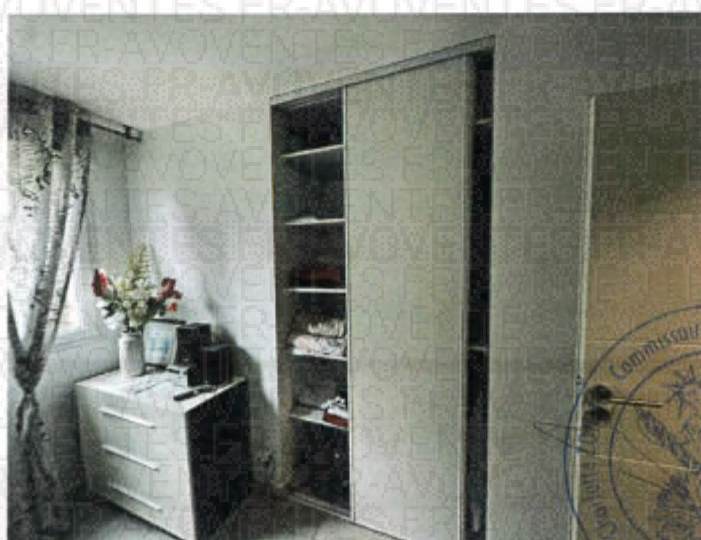
### **Chambre 1 :**

**Sol** : en carrelage rectangulaire gris, identique. Rien à signaler, propre et sans désordres.

**Murs** : en peinture blanche, propre et en bon état.

**Plinthes** : carrelées, propres et sans désordres.

Une fenêtre double-vitrage, châssis en PVC blanc, en bon état. Un store électrique qui fonctionne.

Un placard encastré, avec deux portes sur rails, à deux vantaux, en bon état.

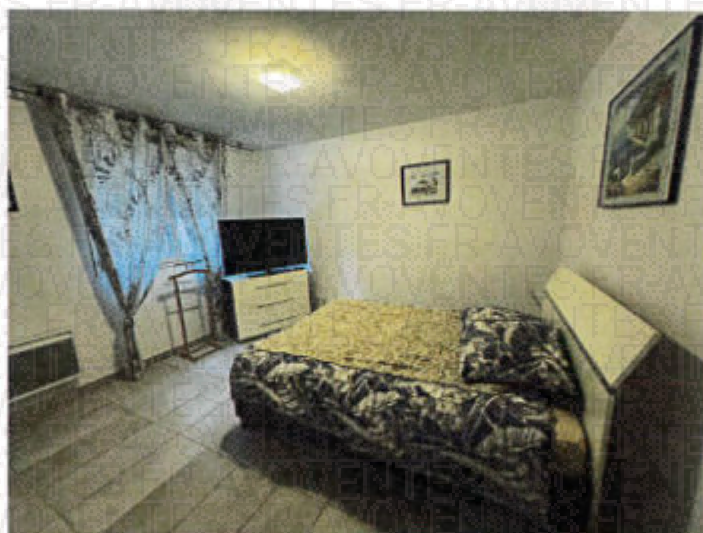
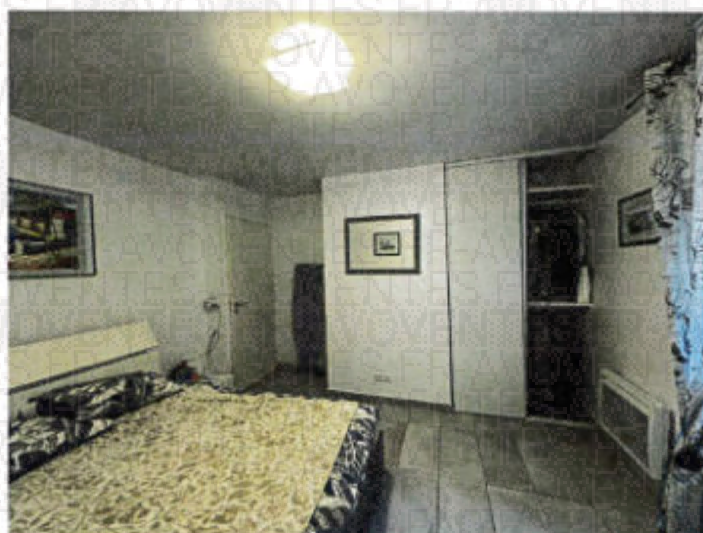
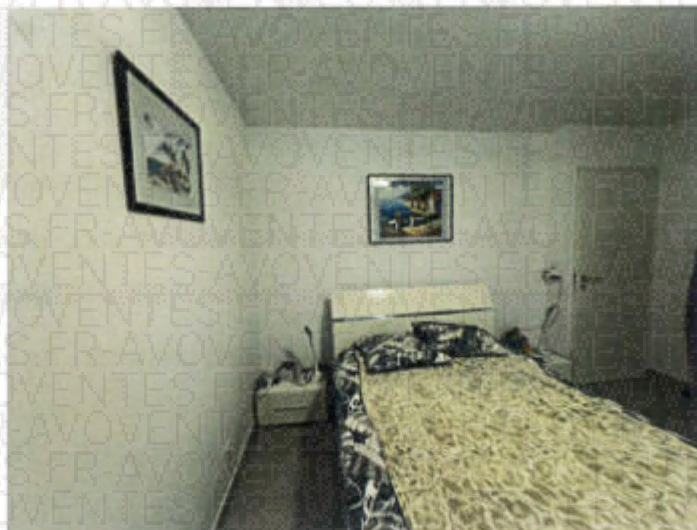
## **Chambre 2 :**

Porte de la chambre en bois, peinte de couleur blanche, en bon état également. Poignées métalliques couleur aluminium.

Sol : en carrelage rectangulaire gris, identique, en bon état d'usage, rien à signaler.

Murs : en peinture blanche, propre et en bon état, sans désordres.

Un placard encastré, avec portes sur rails deux vantaux, en bon état, rien à signaler.

Une fenêtre double-vitrage, châssis en PVC blanc, en bon état. Ouverture du store électrique qui fonctionne normalement, rien à signaler.

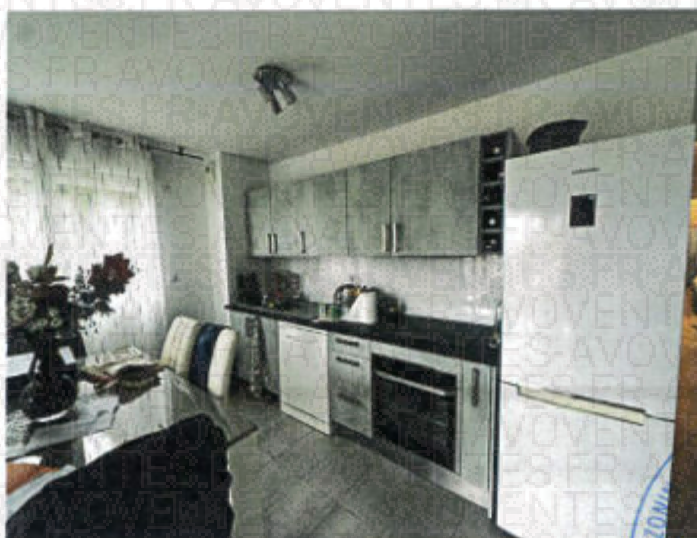
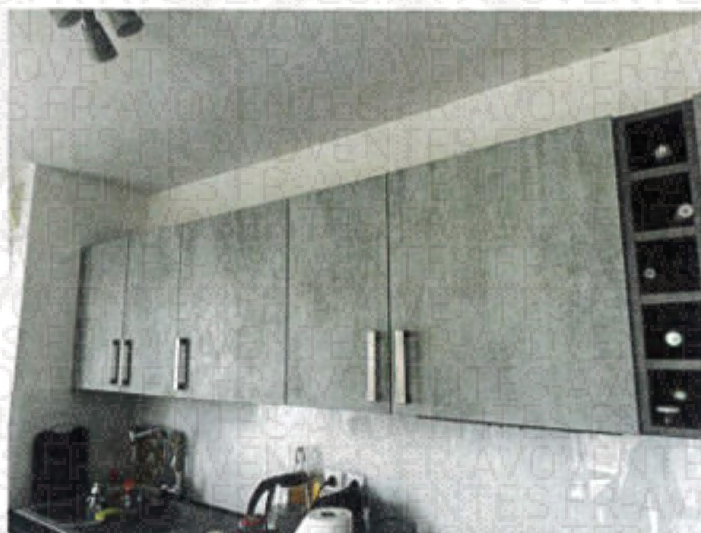
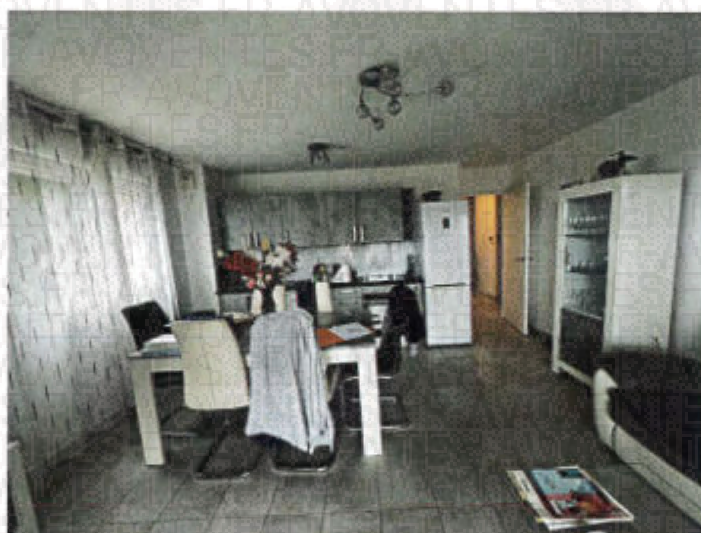
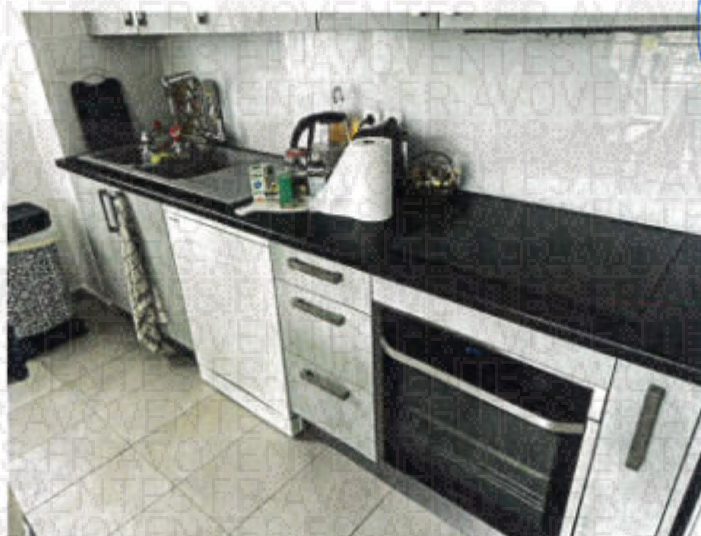
### **Salon et cuisine :**

La cuisine est ouverte sur le salon. Il s'agit d'une cuisine linéaire face à la fenêtre de la terrasse.

Le coin cuisine est équipé de meubles hauts et de meubles bas. Les meubles sont de couleur vert d'eau. Un plan de travail en mélaminé noir, en bon état d'usage.

Plaque de cuisson quatre feux, en bon état également.

Un évier double vasque, en PVC gris, avec robinetterie mitigeur, douchette, en bon état.

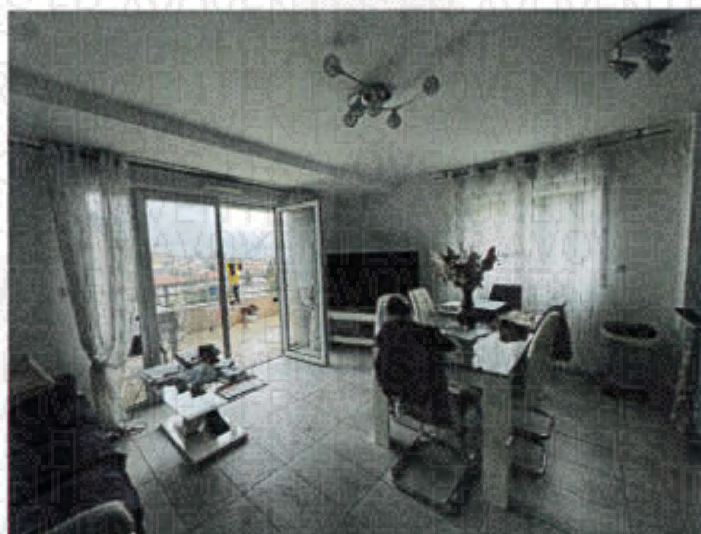
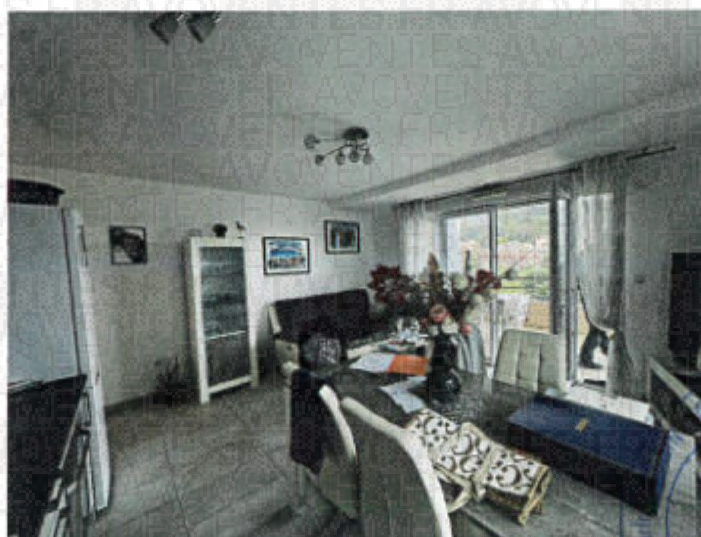
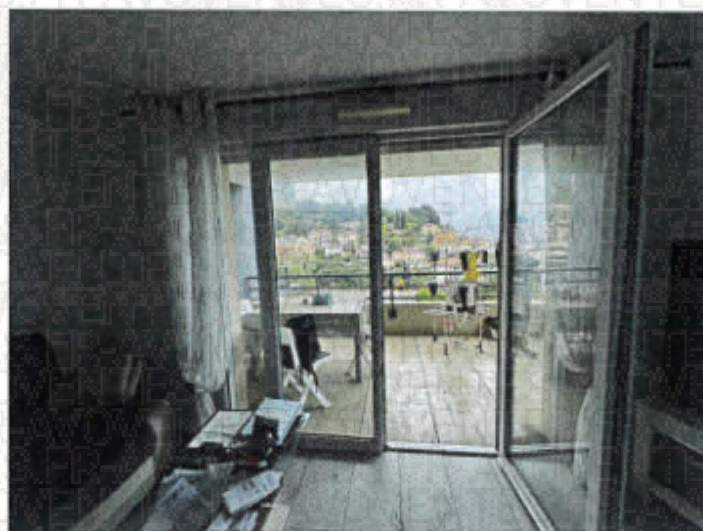
**Dans le coin salon :**

Sol : en carrelage rectangulaire gris, identique, en bon état.

Murs : en peinture blanche, en bon état d'usage, rien à signaler, propre.

Plinthes : carrelées, propres et en bon état également.

Plafond : en peinture blanche, luminaire central au niveau du salon et également au-dessus de la cuisine, en bon état.

Une porte-fenêtre deux vantaux, double-vitrage, sur châssis en PVC blanc, qui donne accès à la terrasse. Le store électrique fonctionne.

Une seconde fenêtre, double-vitrage, châssis en PVC blanc, en bon état. Les stores sont également électriques et fonctionnent.

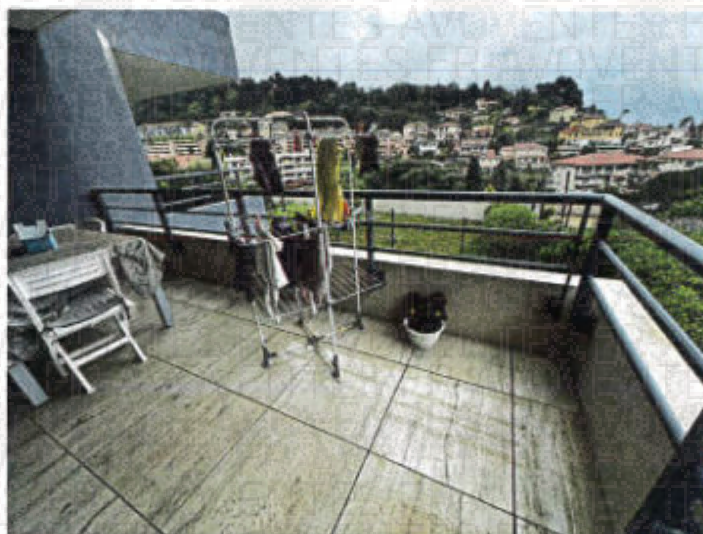
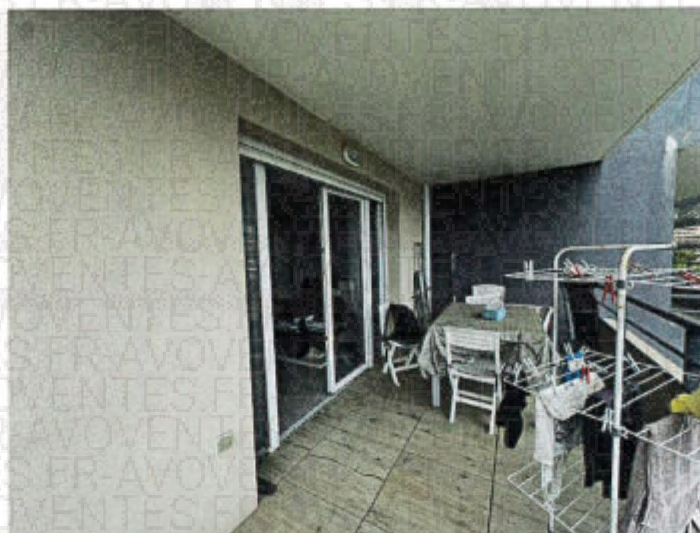
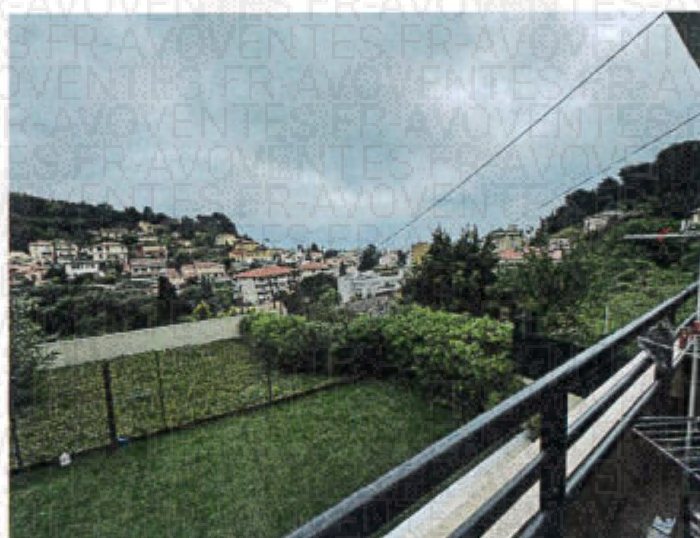
### **Terrasse :**

**Sol :** dallage en pierre, sur plots, beige, en bon état.

**Murs :** garde-corps, murets et rambardes en ferronnerie grise, en bon état.

La terrasse donne sur le rez-de-jardin de l'immeuble et également sur la ville. Vue mer également.
