PROCES VERBAL DESCRIPTIF

**L'AN DEUX MIL VINGT SIX
ET LE DIX MARS**

Une propriété sise à VALLAURIS (06220), Quartier du Plan, boulevard des Deux vallons sans numéro, cadastrée section BW N° 533 lieudit Le Village Vieux pour 6a 65ca,

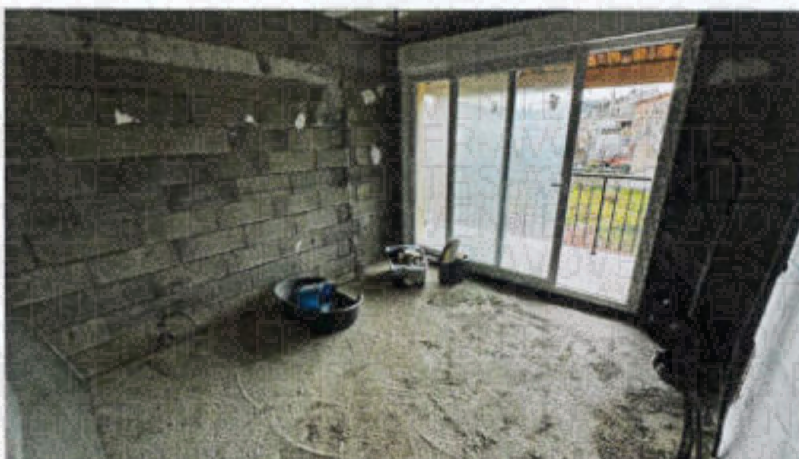
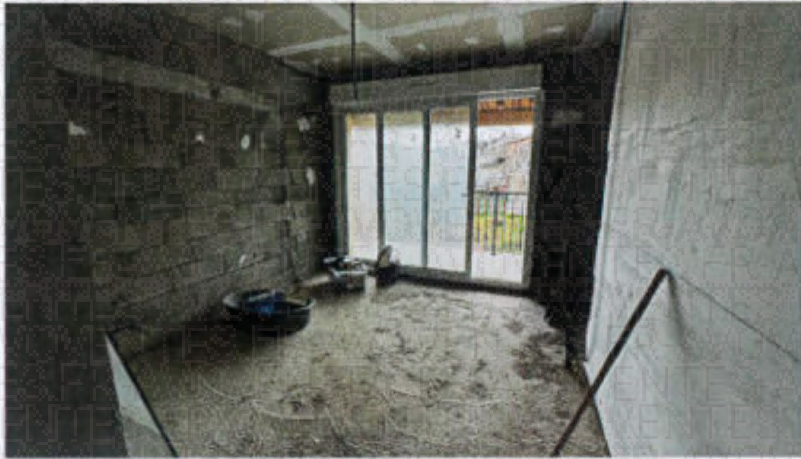
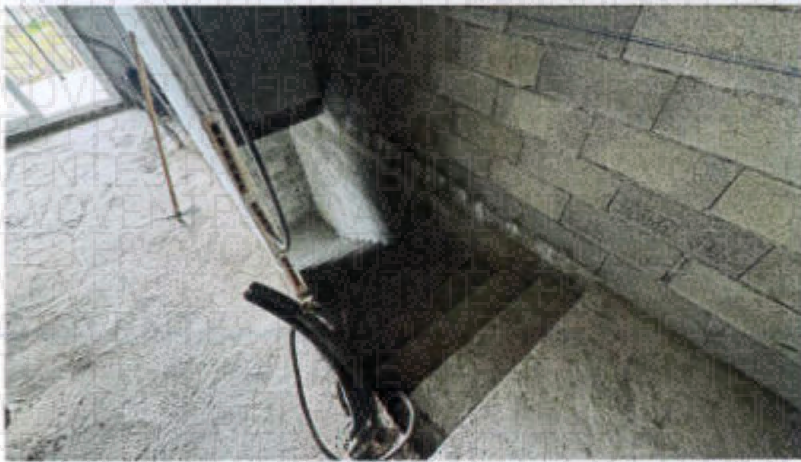
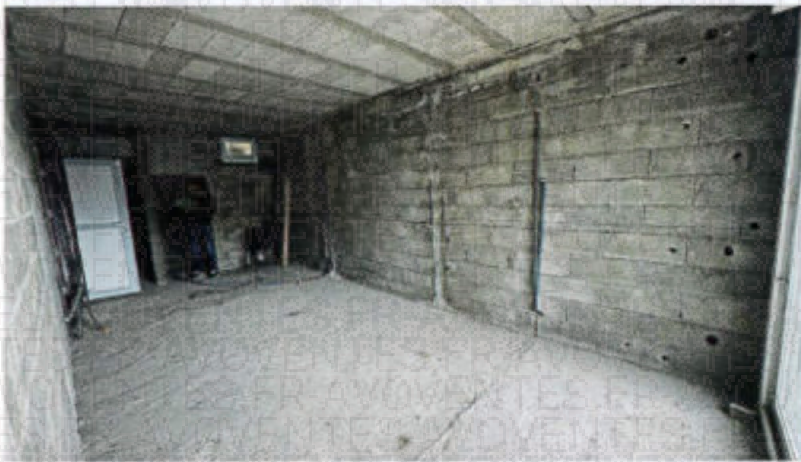
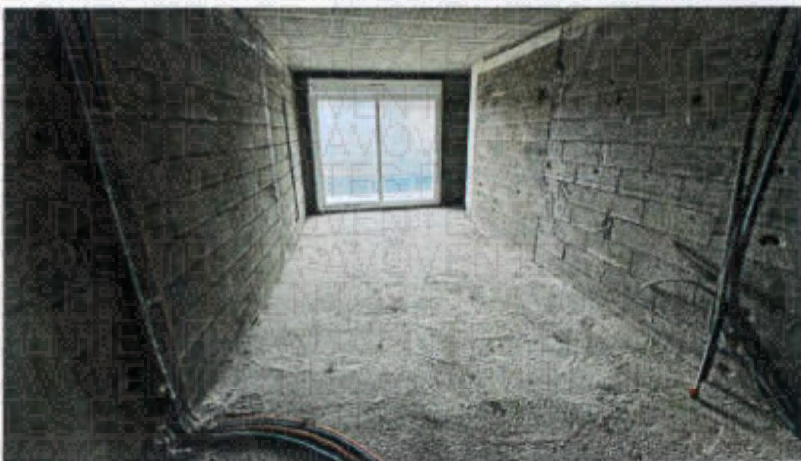
Il s'agit d'un appartement en duplex, qui est en cours de rénovation. Actuellement à l'état de chantier, de gros-œuvre.

Uniquement la dalle béton qui a été coulée, les murs sont à l'état brut, ainsi que les plafonds, avec pose de placo et gaines apparentes.

Les escaliers sont également bruts, ainsi que l'étage inférieur (1^{er}) faisant partie du duplex.

Les salles d'eau ne sont pas réalisées.

Tout est à l'état de gros-œuvre.

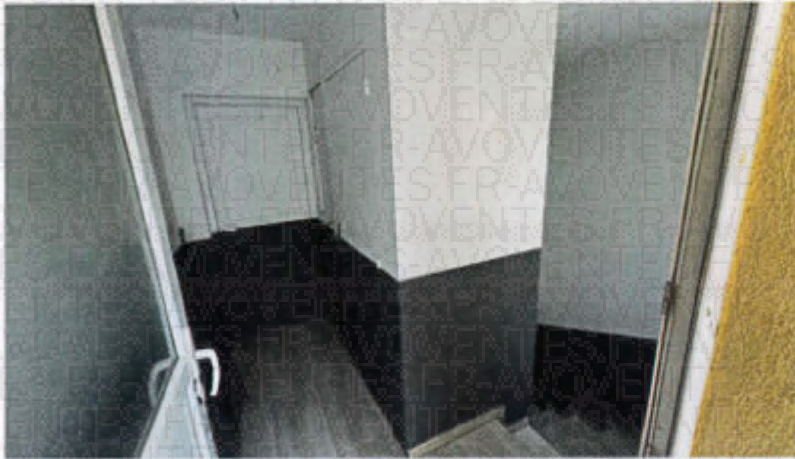
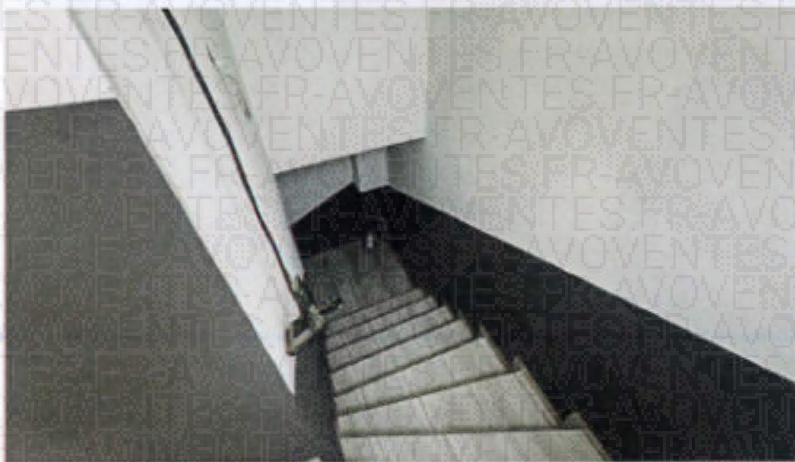
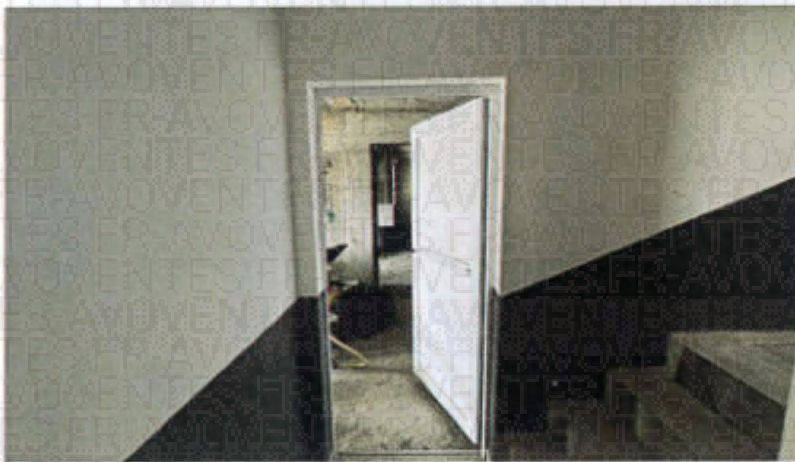
Murs : en peinture grise en partie basse et peinture blanche en partie haute, assez défraîchies.

Les parties communes sont assez sales, beaucoup de poussières et de toiles d'araignées au plafond.

Des sorties de gaines au niveau des faux-plafonds, où tous les spots lumineux n'ont pas encore été installés.
