**PROCES-VERBAL DE CONSTAT**

## L'AN DEUX MILLE VINGT CINQ ET LE TREIZE OCTOBRE

Il s'agit d'un appartement de type 2, situé au 3<sup>e</sup> étage, lot numéro 112.

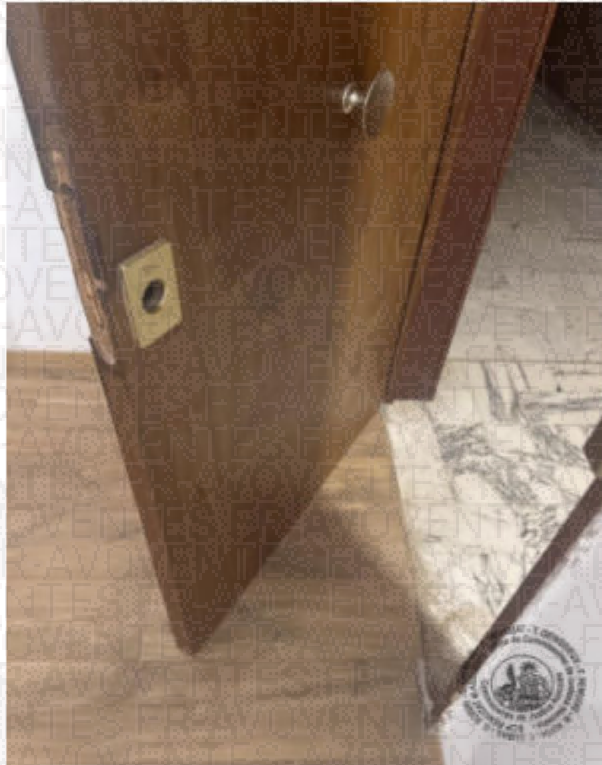
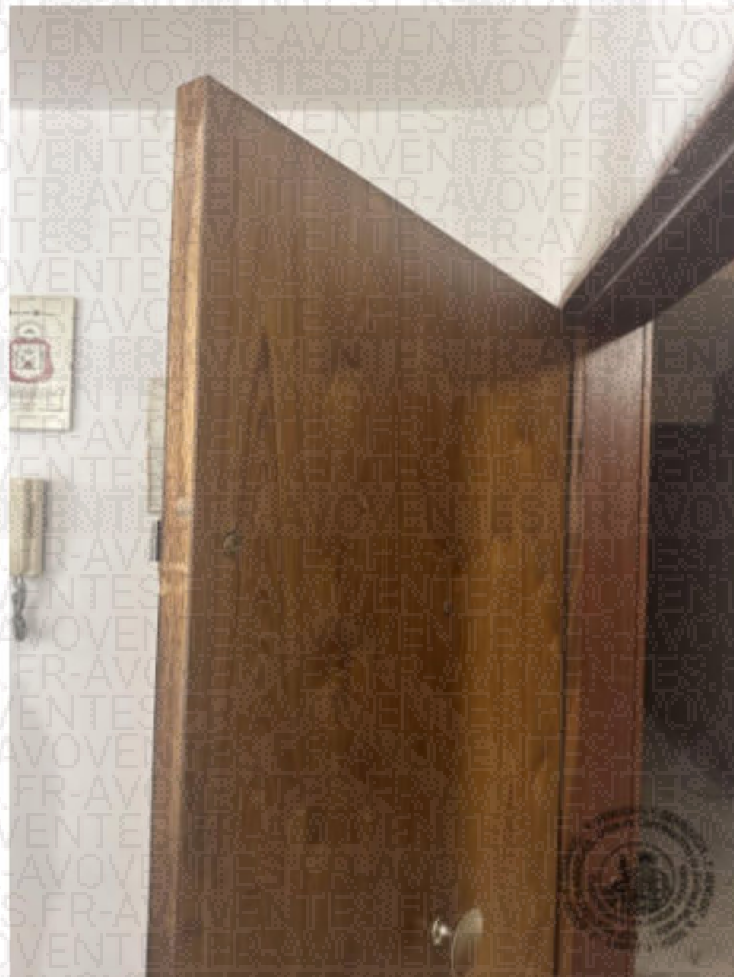
On précisera également que l'accès à l'appartement se fait par une porte en bois dégradée. On note que la serrure centrale a été démontée et que la porte présente des traces de coups sur la tranche.

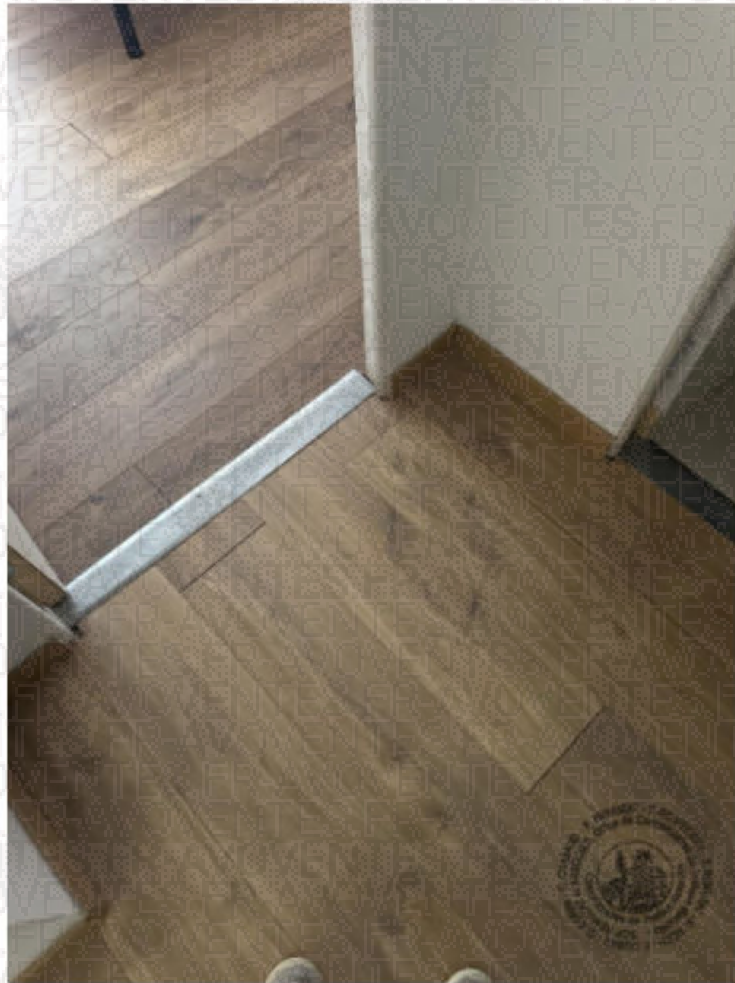
Nous poursuivons ensuite par le hall de distribution, avec au sol le même parquet présentant quelques traces de salissures et de dégradations. On précisera également que de nombreux caches de prises électriques et interrupteurs sont manquants.

Les peintures aux murs et au plafond sont défraîchies.

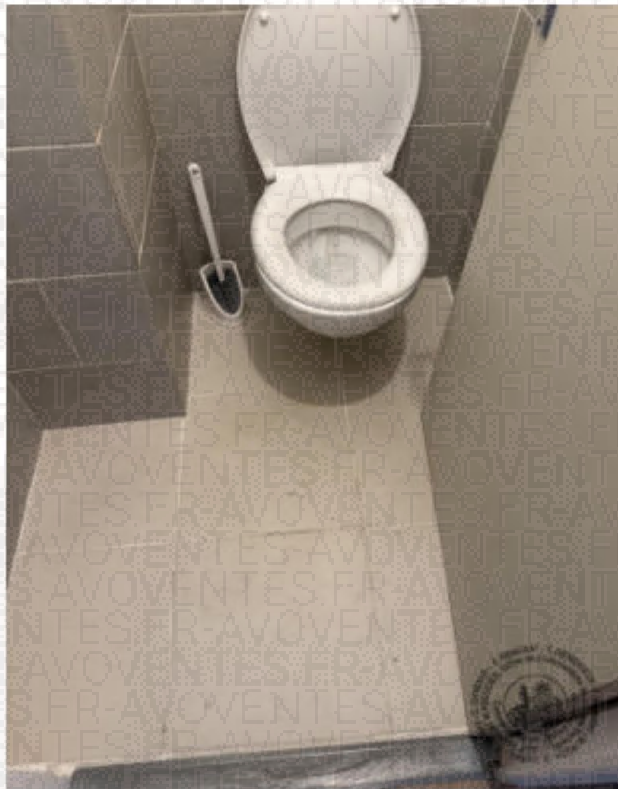
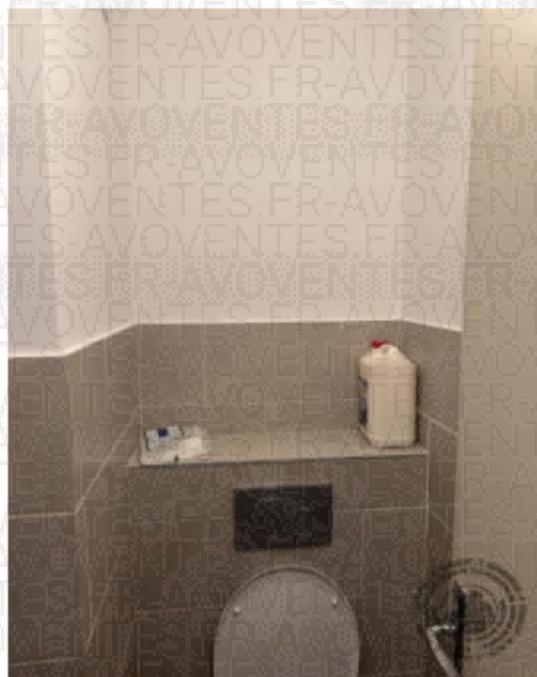
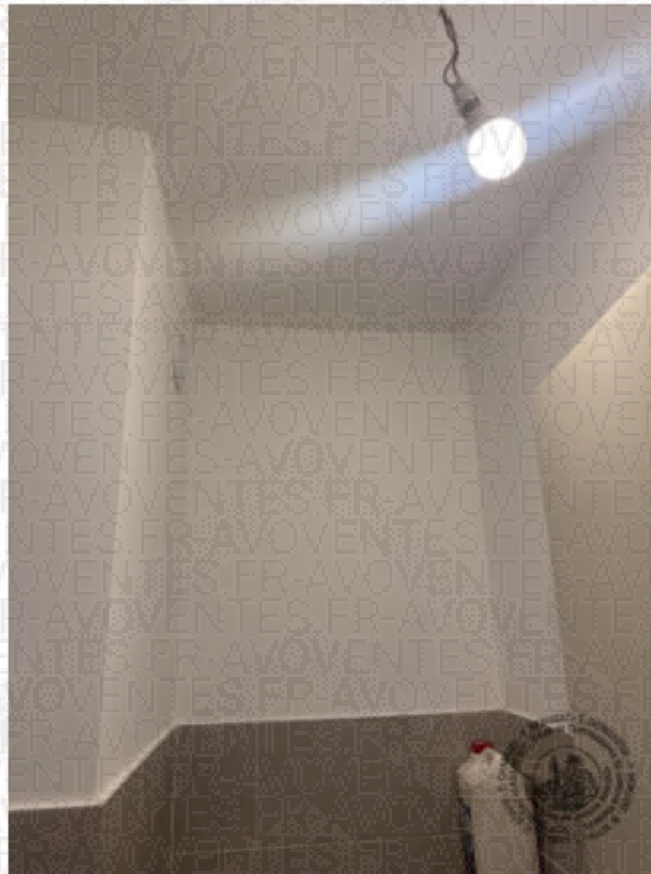
Nous poursuivons ensuite sur le côté droit du hall. On note la présence d'un WC, avec au sol un carrelage en état d'usage mais sale. Dans le WC, il s'agit d'un WC suspendu, sale, mais dont la chasse d'eau fonctionne.

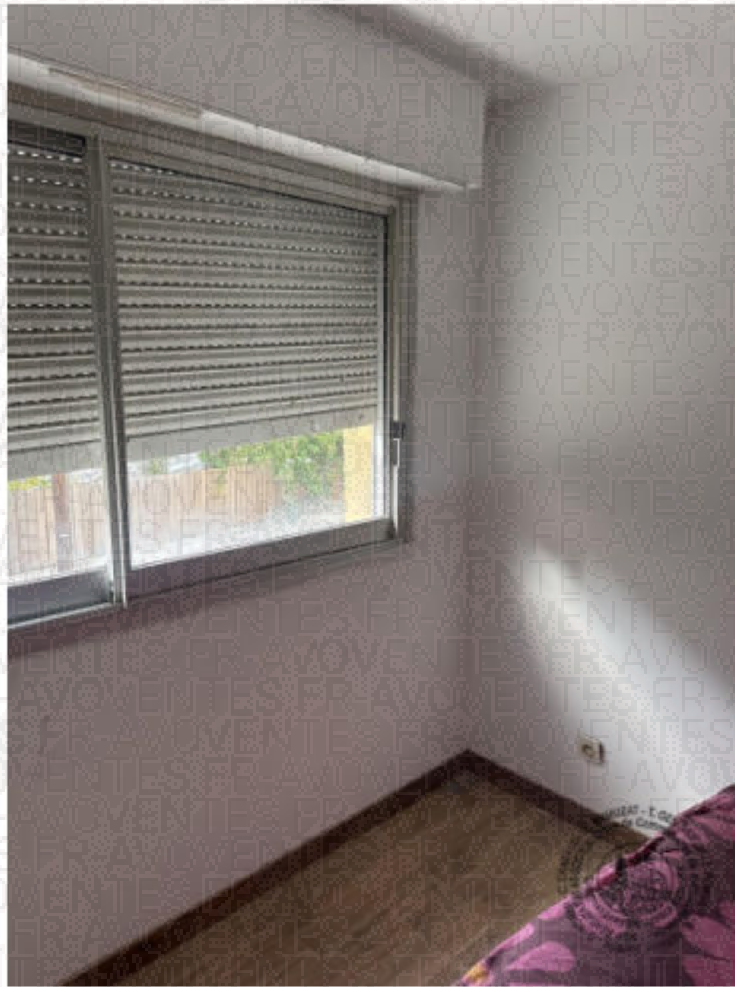
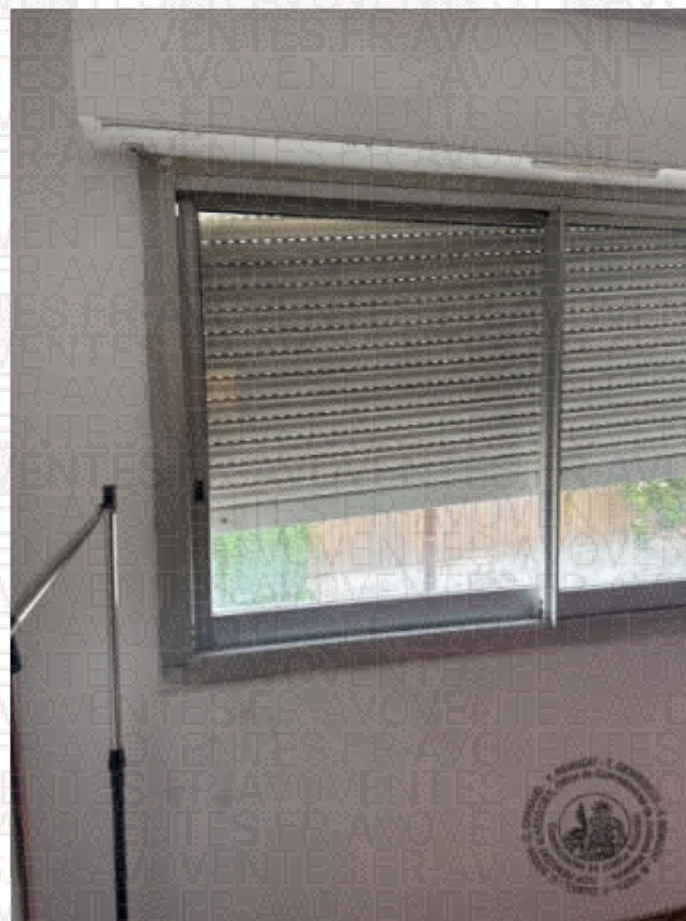
On note la présence d'un parquet en état d'usage, avec quelques lames décrochées ainsi que des plinthes abîmées. Les peintures aux murs sont défraîchies, même constat au plafond.

Cette pièce est éclairée par une fenêtre en aluminium très ancienne, protégée par un volet roulant cassé.

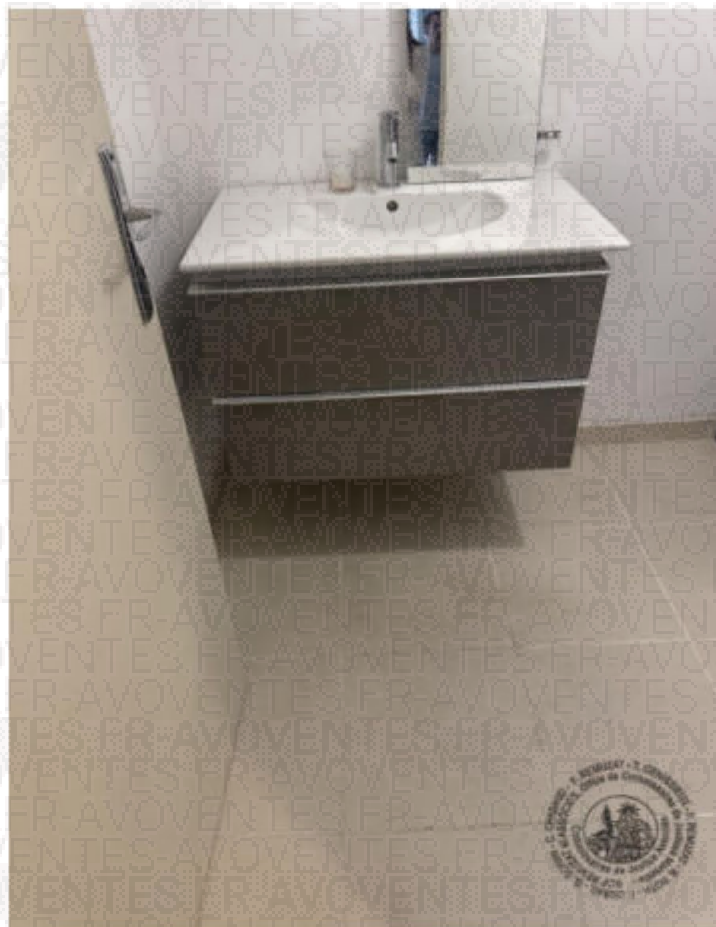
On poursuit ensuite par la salle de bain, avec au sol un carrelage crasseux et des peintures aux murs et au plafond défraîchies.

On note la présence d'un meuble vasque avec mitigeur eau chaude/eau froide. Le miroir a été déposé, et les tiroirs sont sales. On note également la présence d'une douche dont les joints sont très grossiers, les finitions du carrelage inachevées, le bac de douche comportant une plaque en plastique.

On précisera de manière générale que les éléments de la salle de bain et la plomberie sont en mauvais état.
