## PROCES VERBAL DESCRIPTIF

A LE CANNET (Alpes Maritimes) (06110)17 Chemin des Escarasses1 7 rue de la Calade:

Il s'agit d'une propriété sise à LE CANNET (06110) 7 Rue de la Calade.

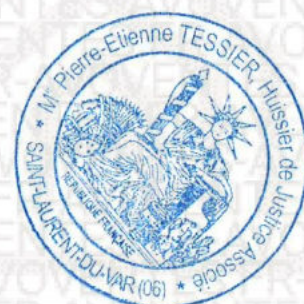
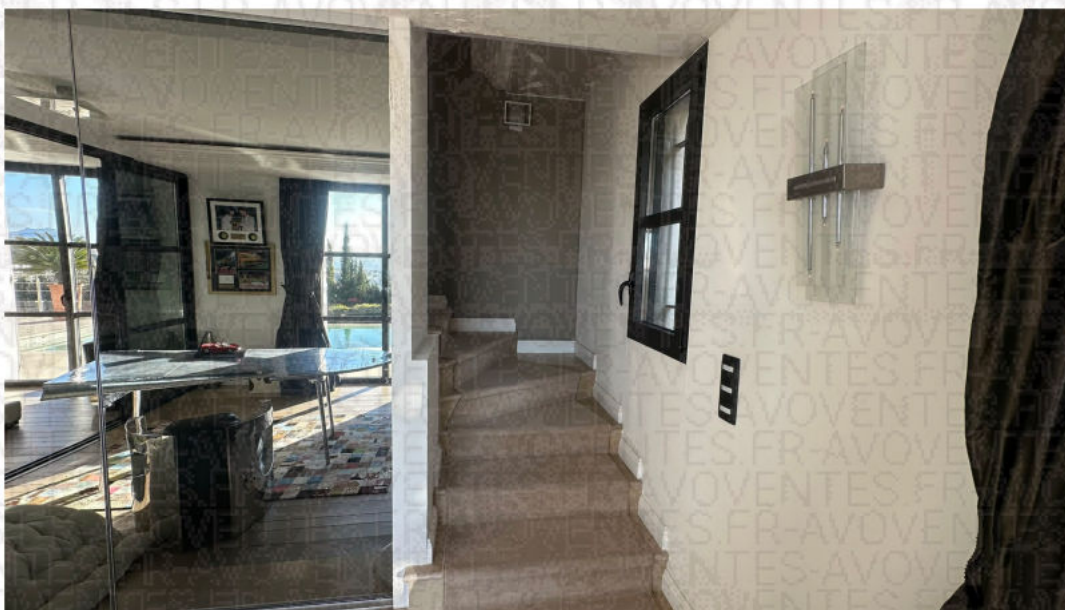
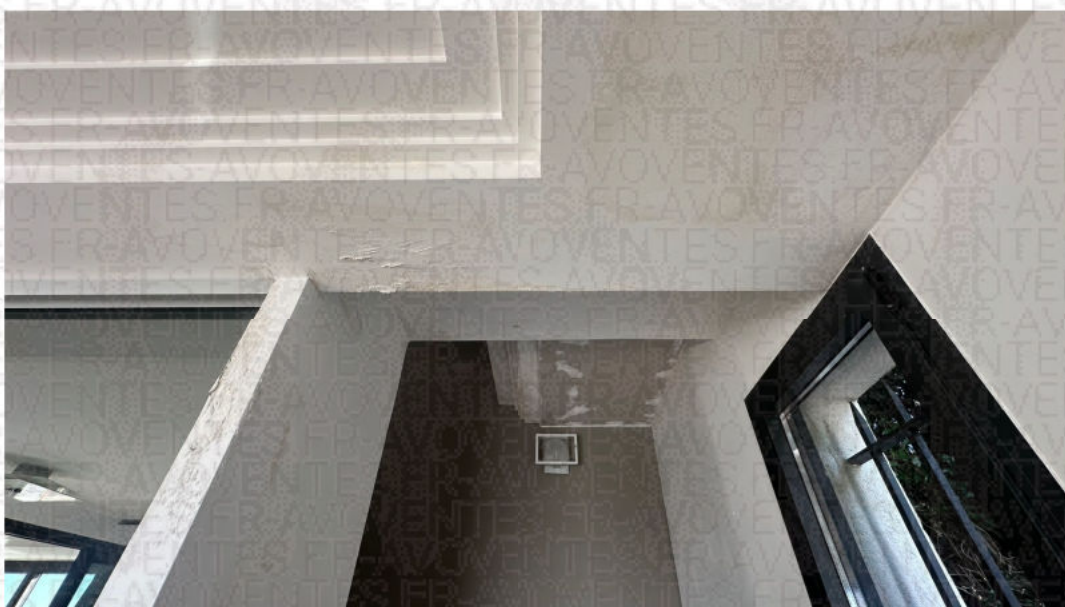
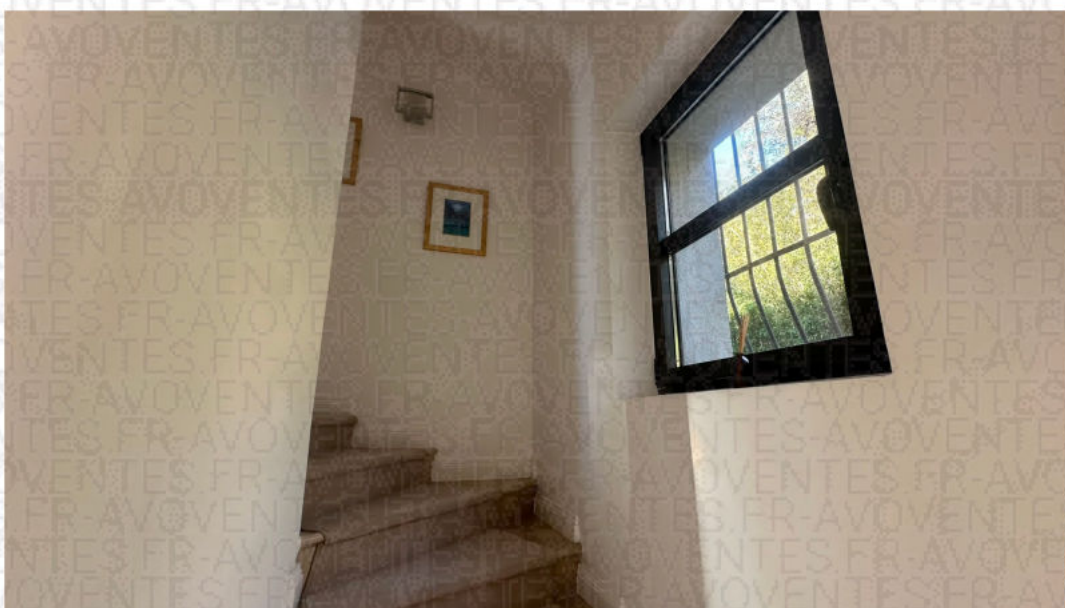
Ce premier étage est accessible par un escalier en pierre situé dans le hall d'entrée, ainsi qu'un escalier en pierre situé au fond du bureau. Sur ce dernier, les parois de l'escalier sont en peinture, avec des traces d'infiltrations au départ de l'escalier, sur le mur de gauche et au plafond.

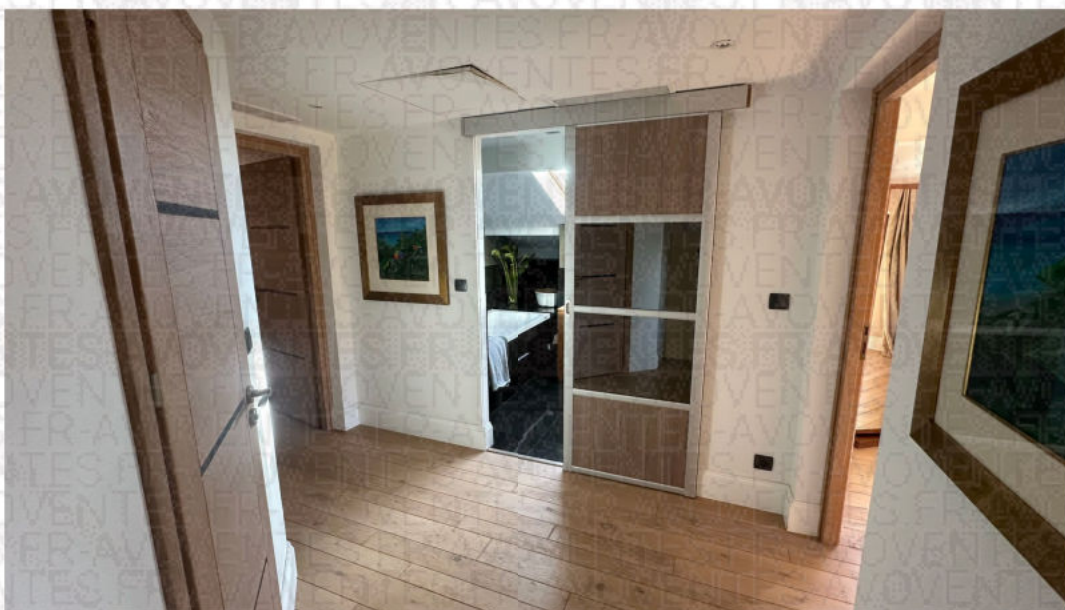
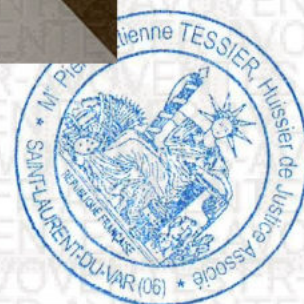
Des traces d'infiltrations au niveau de la trappe.

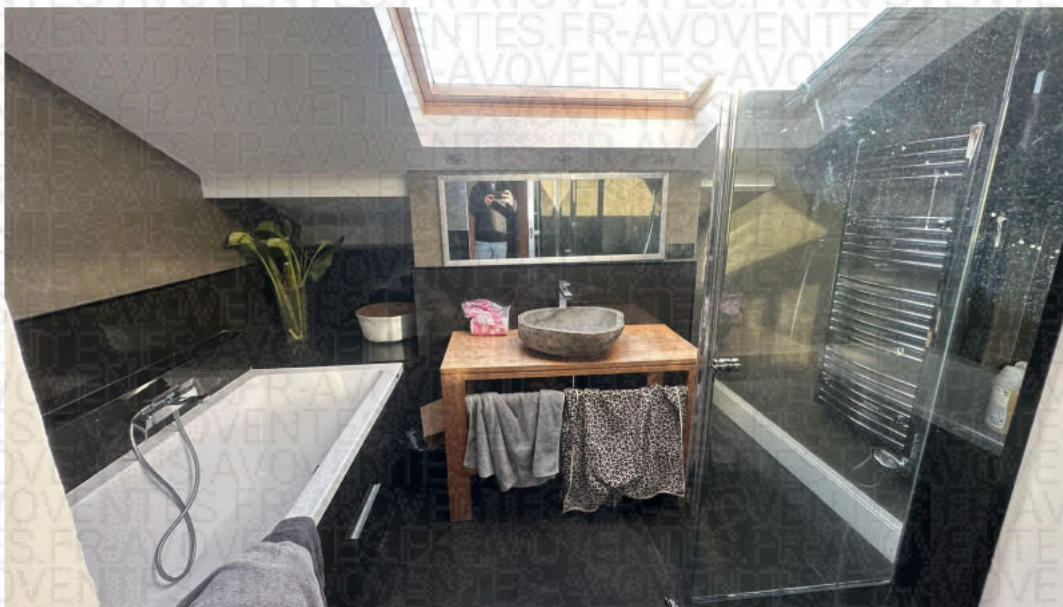
Derrière le lavabo, on retrouve un petit espace de rangement. La peinture est craquelée.
