## PROCES VERBAL DESCRIPTIF

**L'AN DEUX MIL VINGT SIX  
ET LE DOUZE OCTOBRE**

Sur la commune de AURIBEAU SUR SIAGNE (06) Le Riou, 75 Route de St Jacques et 105 Chemin des Passerels :

- La parcelle cadastrée section AV n°189 comprenant une maison élevée sur 2 niveaux ;
- La parcelle cadastrée section AV n° 315 : un terrain.

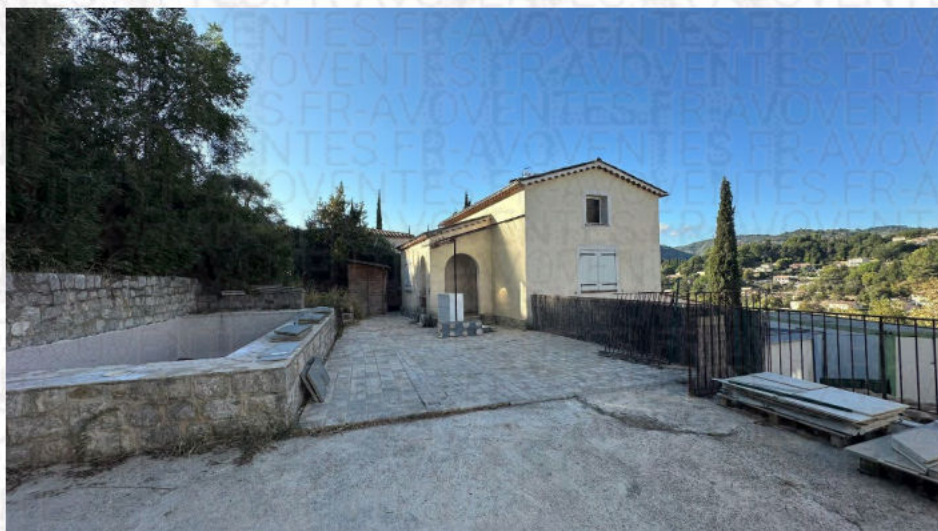
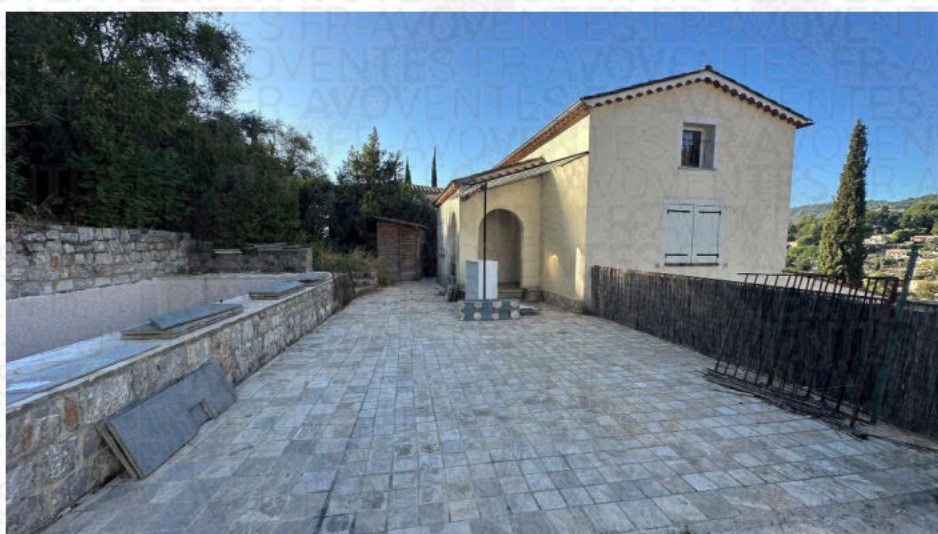
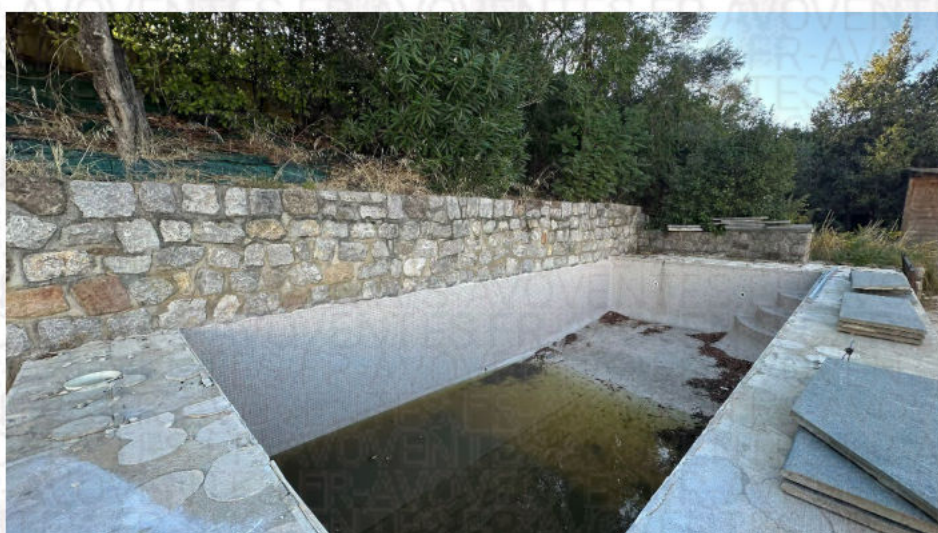
Sur la gauche, une piscine en mosaïques.

AVOVENTES m'indique que cette piscine est hors d'usage.

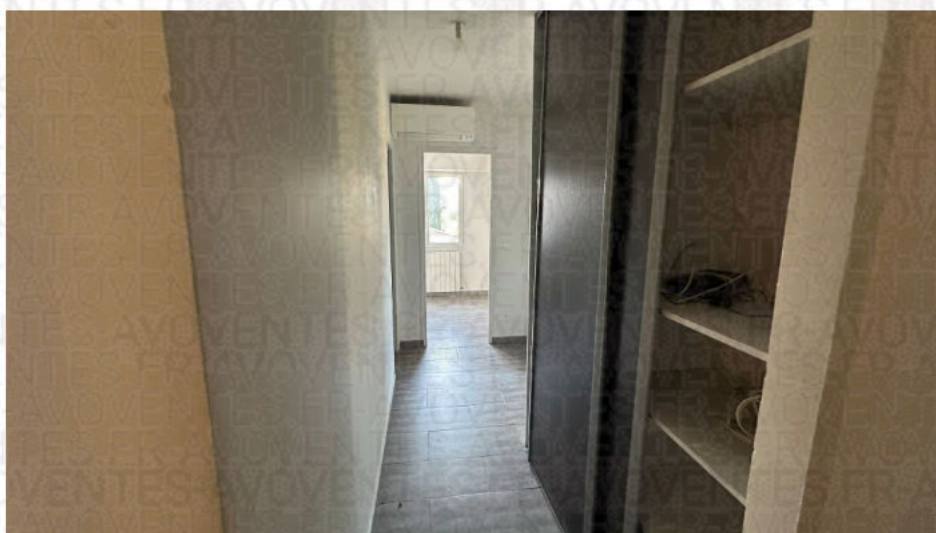
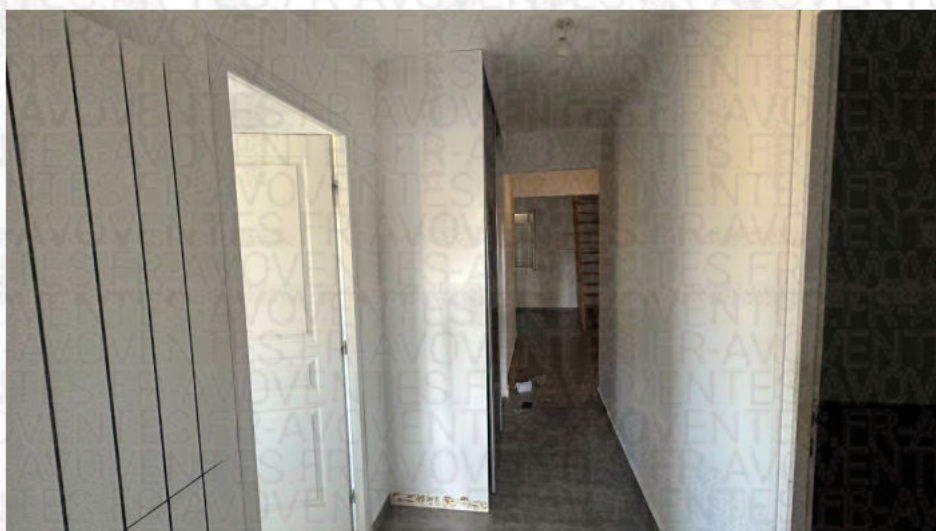
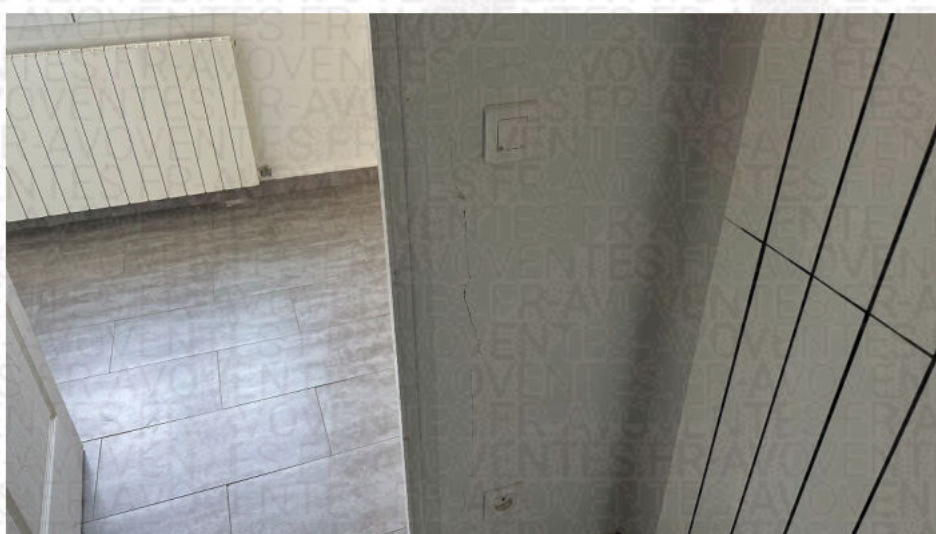
### **Couloir**

**Mur** : Peinture blanche usagée. Le mur situé à droite de la chambre du fond présente une importante fissure verticale.

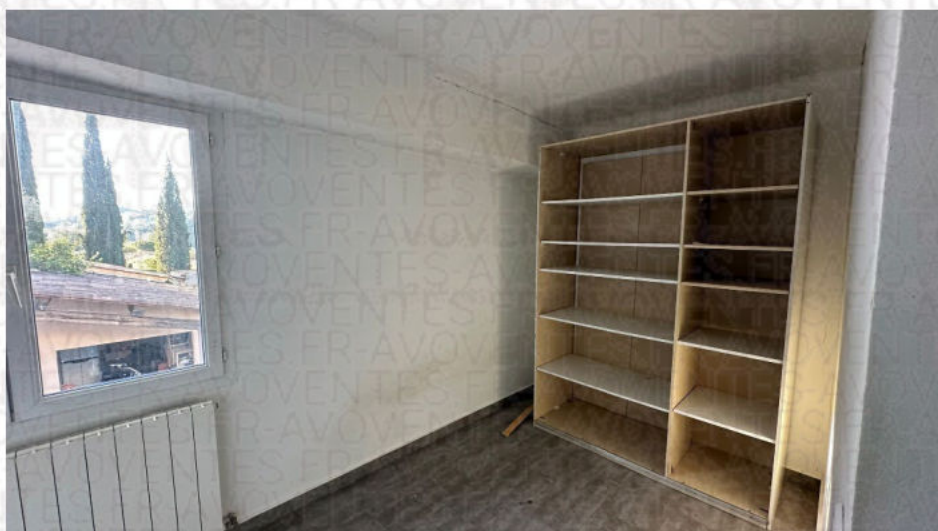
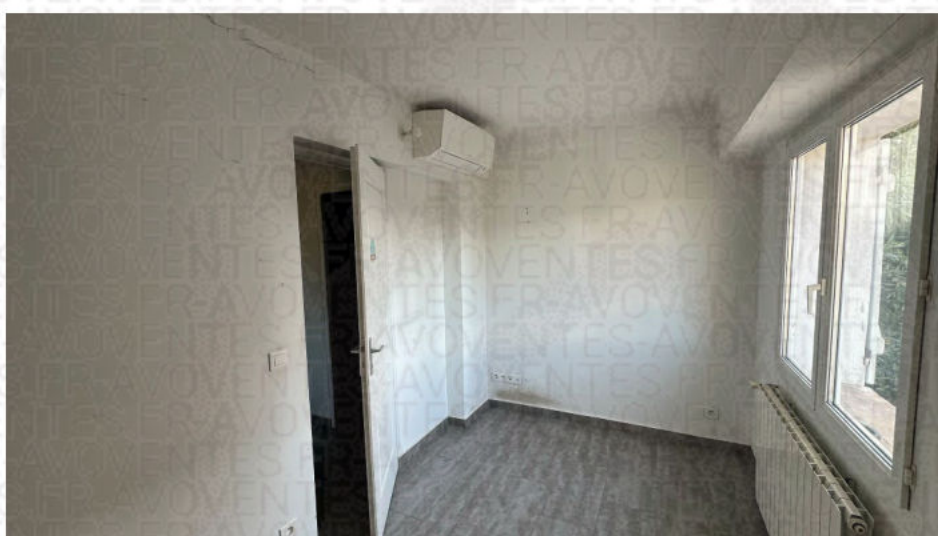
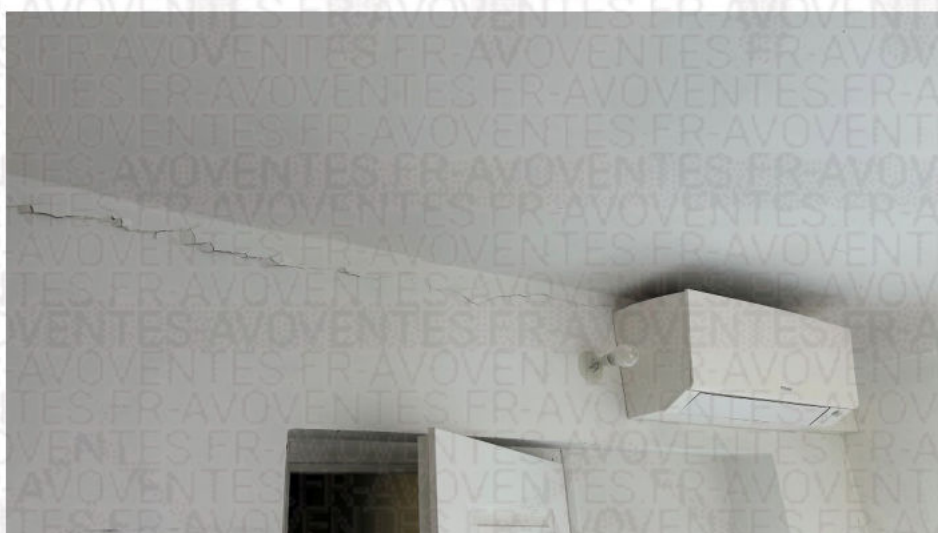
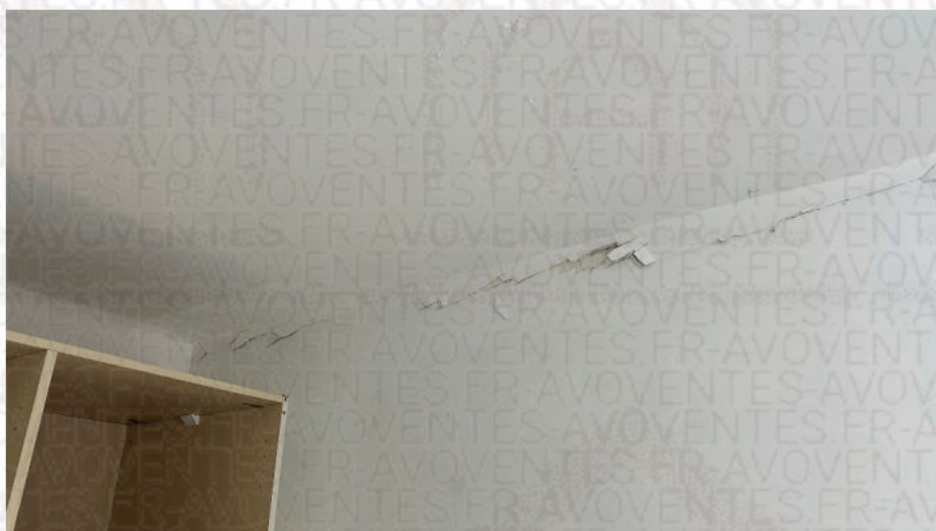
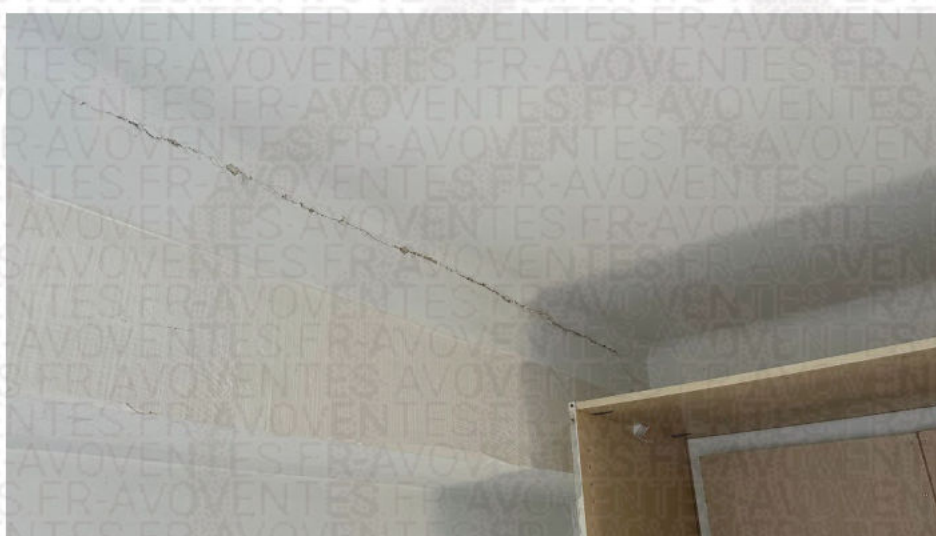
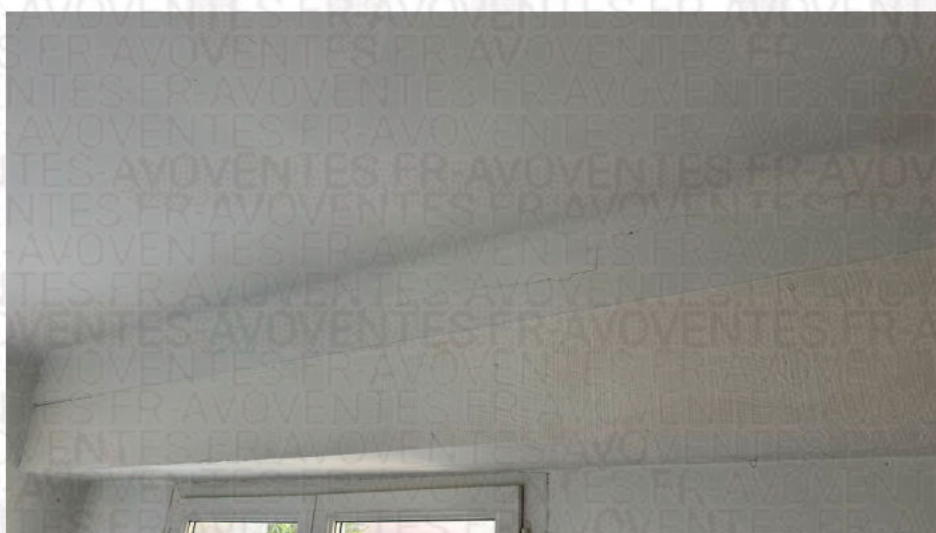
### **Deuxième chambre**

Mur : Peinture blanche usagée. Le mur côté fenêtre et le mur opposé présentent d'importants désordres avec une fissure horizontale en partie haute.

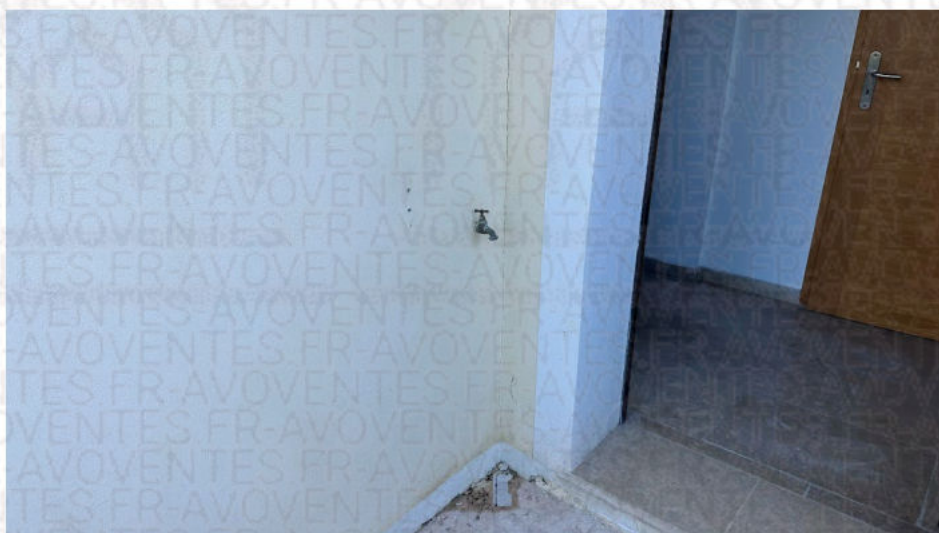
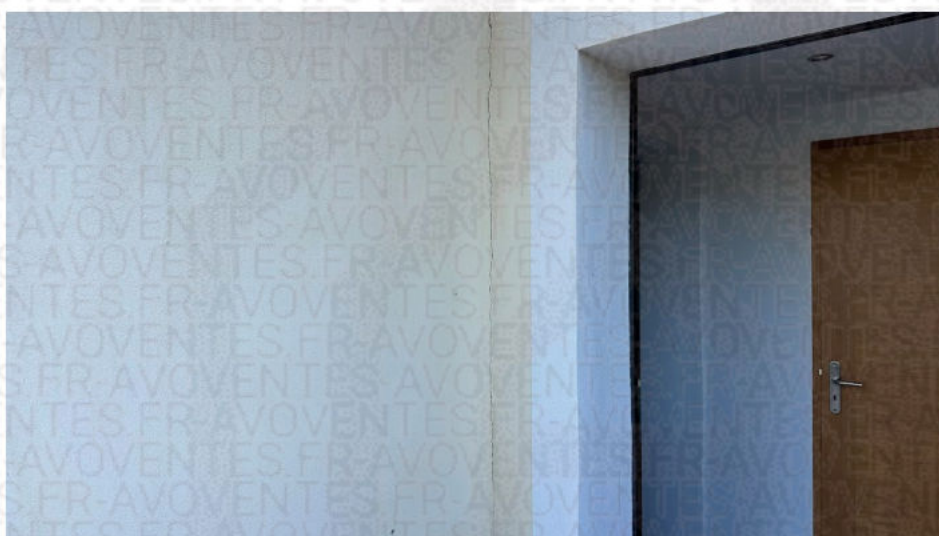
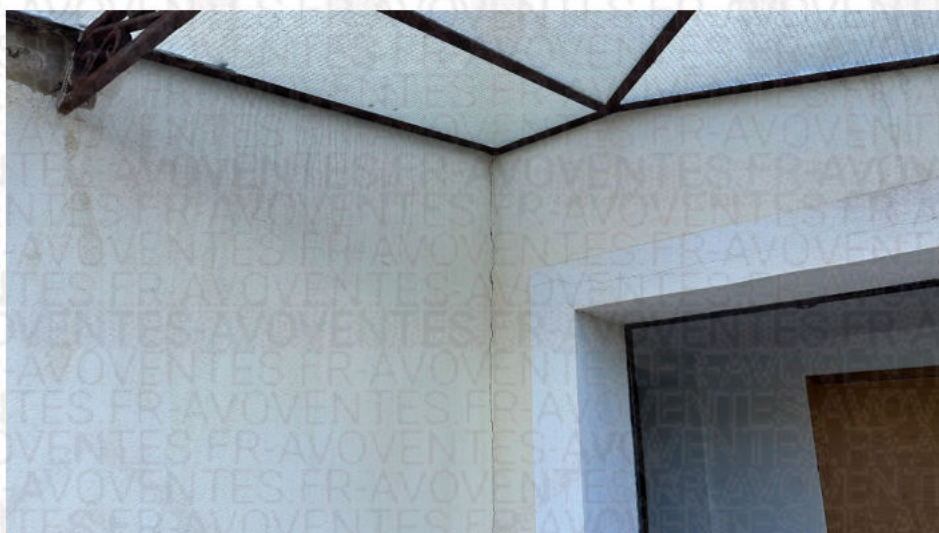
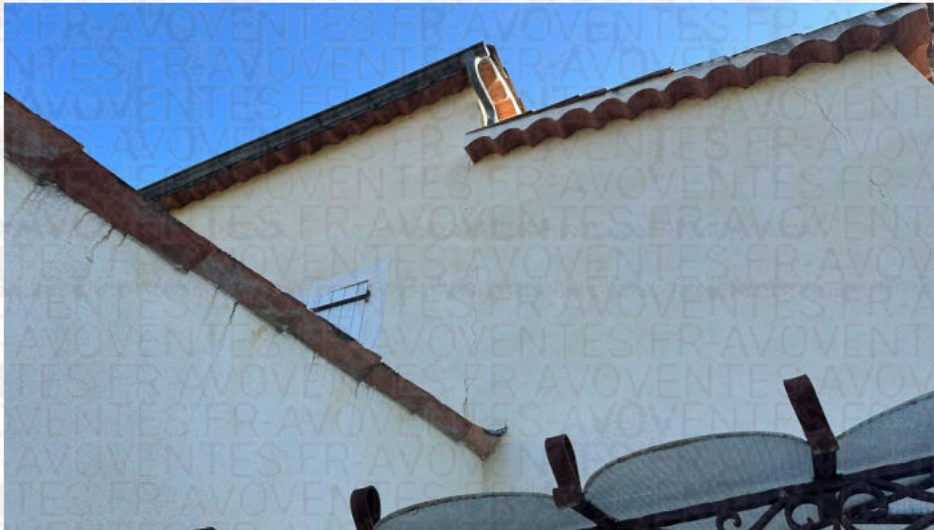
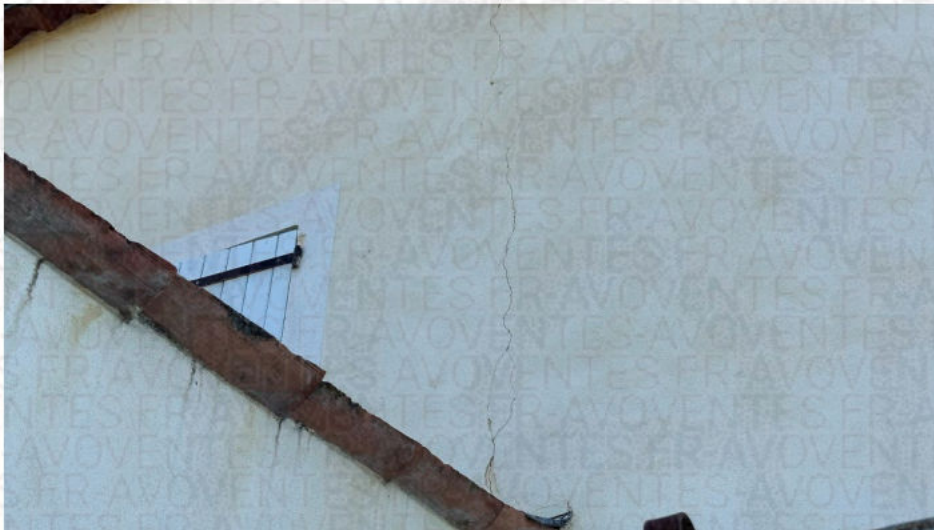
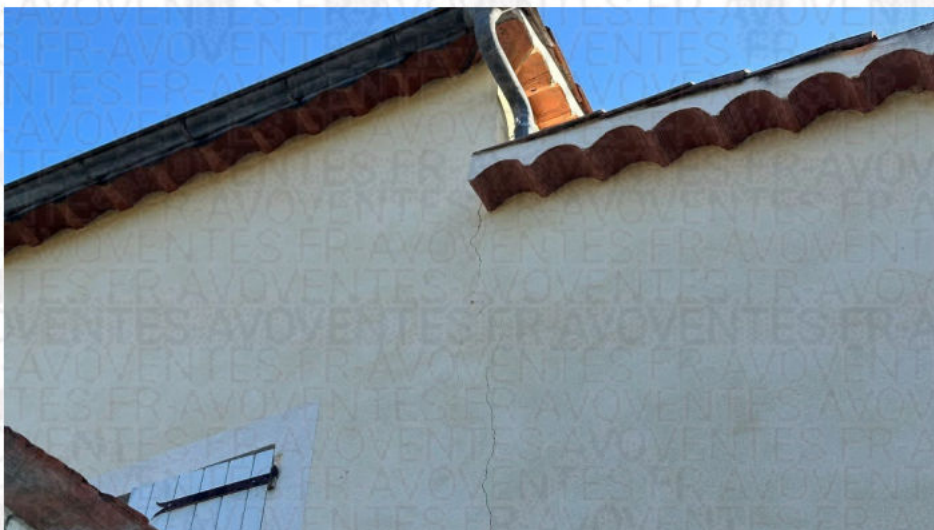
AVOVENTES me fait état d'un affaissement de l'ouvrage sur la partie Sud matérialisé par des fissures verticales dans la chambre du fond de l'appartement du rez-de-chaussée et des fissures en façade sur le voile situé côté porte d'entrée de l'appartement du rez-de-jardin.
