PROCES-VERBAL DE DESCRIPTION

L'AN DEUX MILLE VINGT ET UN ET LE VINGT-SIX NOVEMBRE

Il m'est exposé que je suis requis à l'effet de dresser Procès Verbal de Description, s'agissant du bien situé 4 rue Principale à HÂCOURT (52), cadastré sections A 268 et 269.

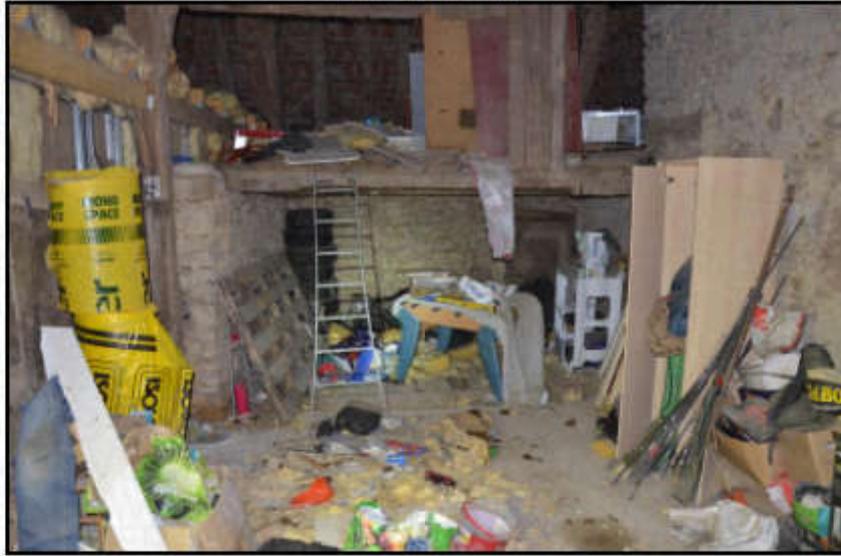
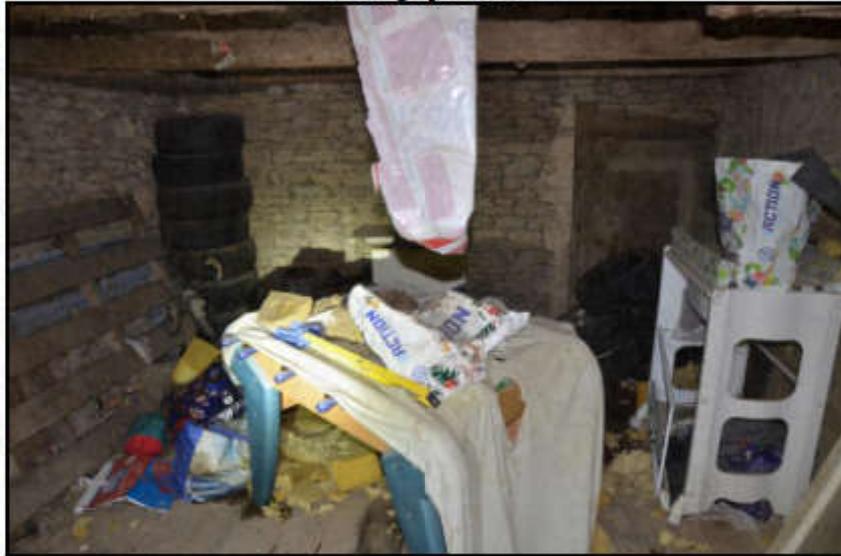
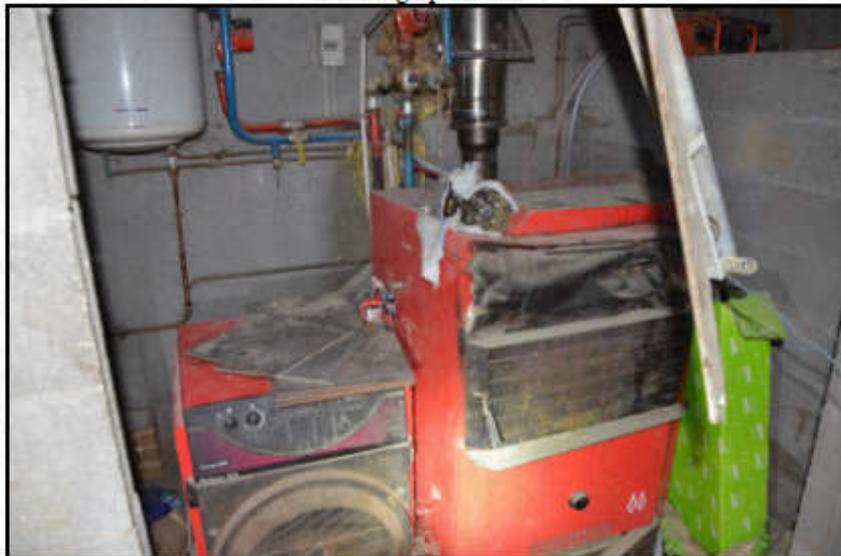
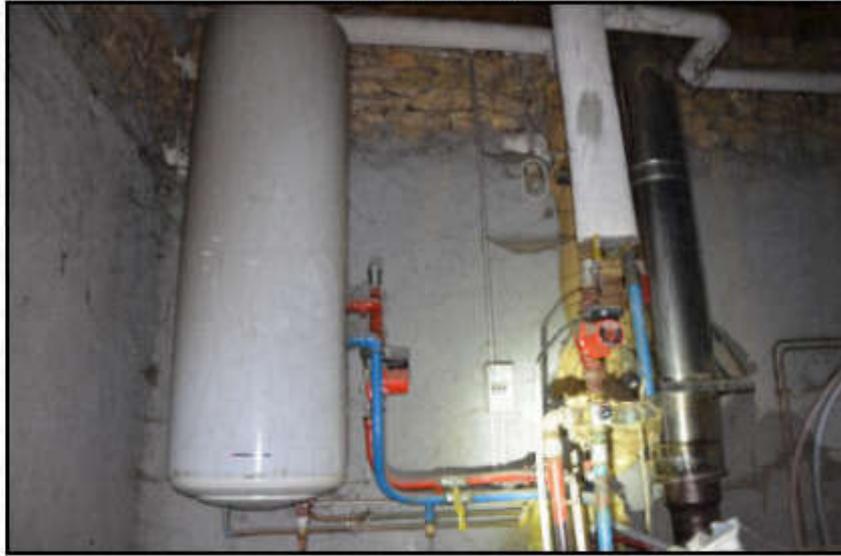
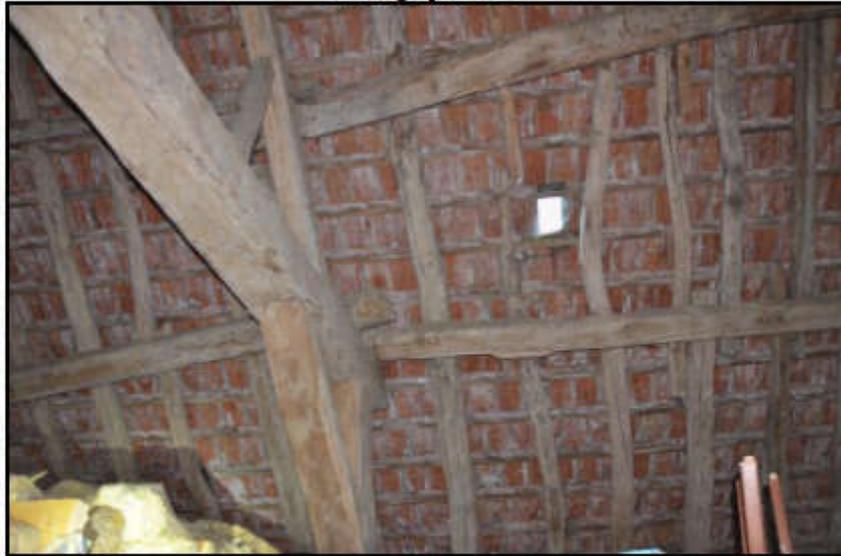
(Photographies n°4 à 8)

L'ensemble est à l'état brut, grand désordre et encombrement.

Sol pour ce qui en est visible : dalle, pierre, terre.

Murs en pierre, jointoyée par endroits. Cloisons en placo sur dégagement et salle de bain. Pour la toiture, tuiles sur charpente bois. Présence d'une porte d'homme et d'une double porte de grange, sur rue.

Dans la chaufferie se trouve une chaudière dont il m'est déclaré qu'il s'agit d'une chaudière mixte bois / fioul mais dont la partie fioul est cassée et la partie bois n'a pas été mise en route depuis l'acquisition.

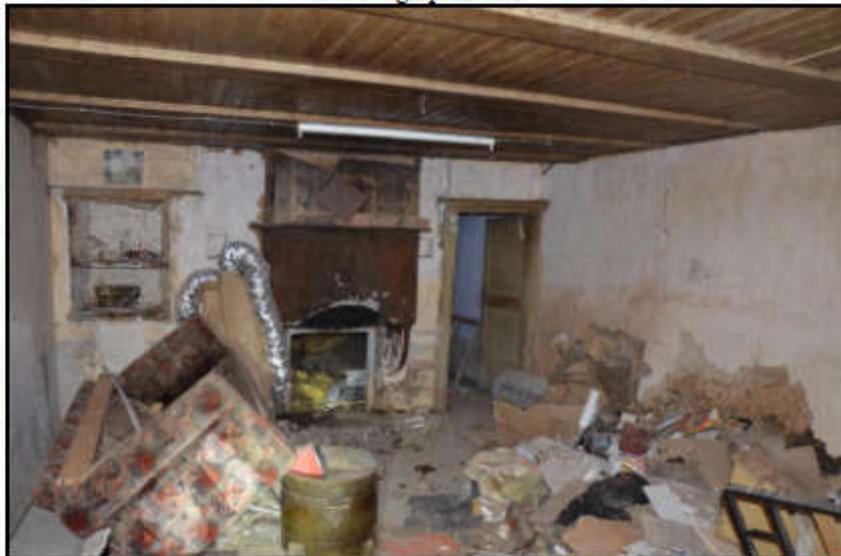
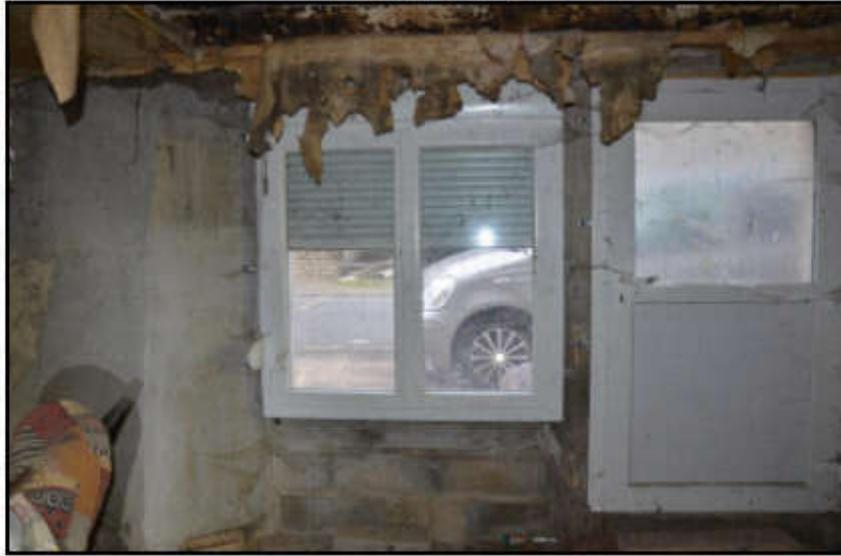
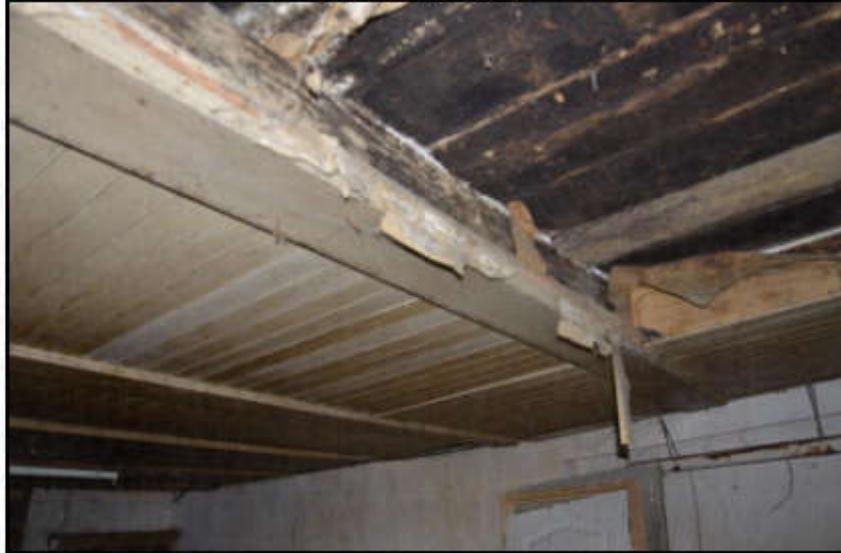
(Photographies n°9 à 11)

Concernant la remise 2, présence d'une porte châssis PVC et d'une fenêtre châssis PVC, deux ouvrants, double vitrage, l'ensemble en très vieil état.

Le sol est en ciment. Les murs sont recouverts d'un enduit en déliquescence.

Le plafond est en bois sur grenier 1, vieil état.

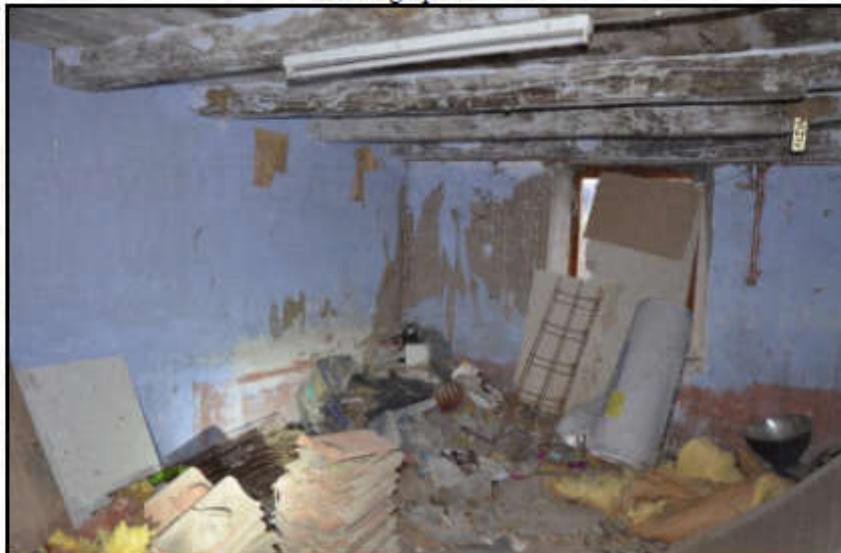
(Photographie n°12)

Concernant la remise 3, le sol est en vieux carrelage. Les murs sont recouverts d'un enduit. Le plafond est en planches sur solives.

Présence d'une fenêtre cassée.

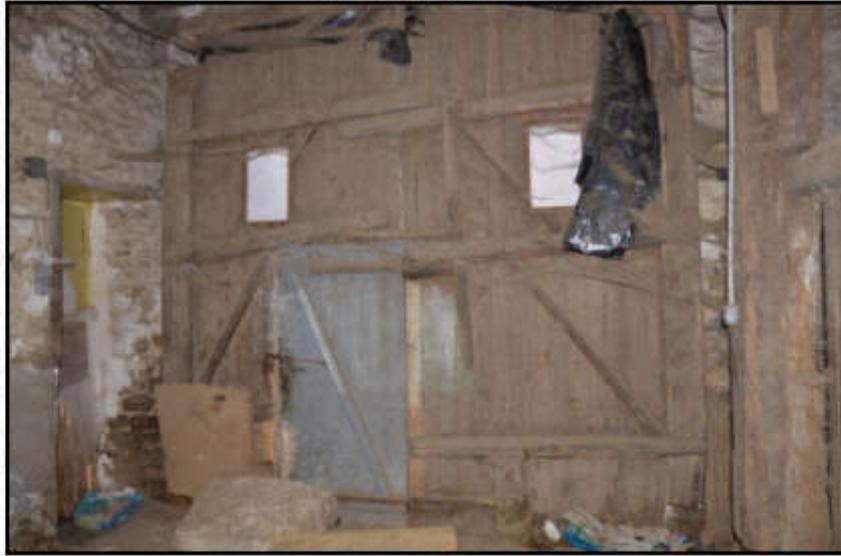
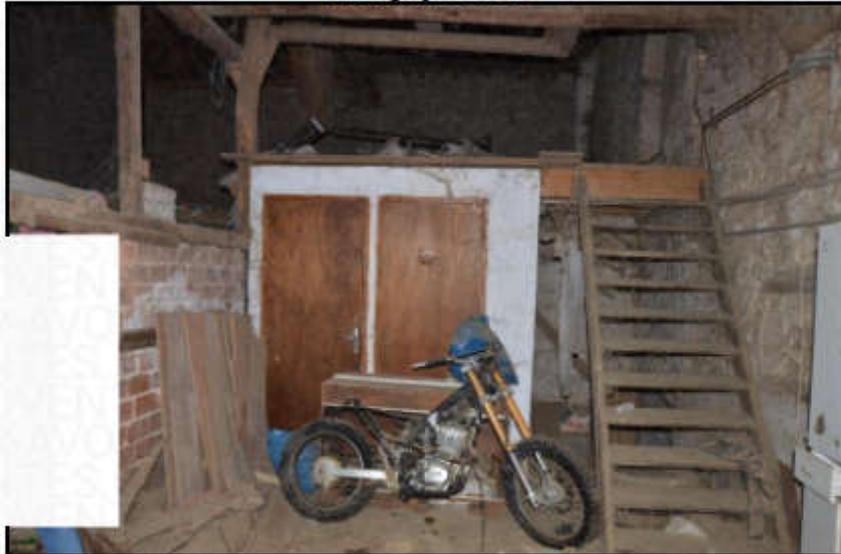
(Photographies n°13 et 14)

Pour l'ensemble grange 2 et écurie, grand désordre et encombrement.

Le sol, pour ce qu'il m'est donné d'en apercevoir, est en béton ou terre battue.

Les murs sont en pierre jointoyée. Charpente bois, lattis sous tuiles.

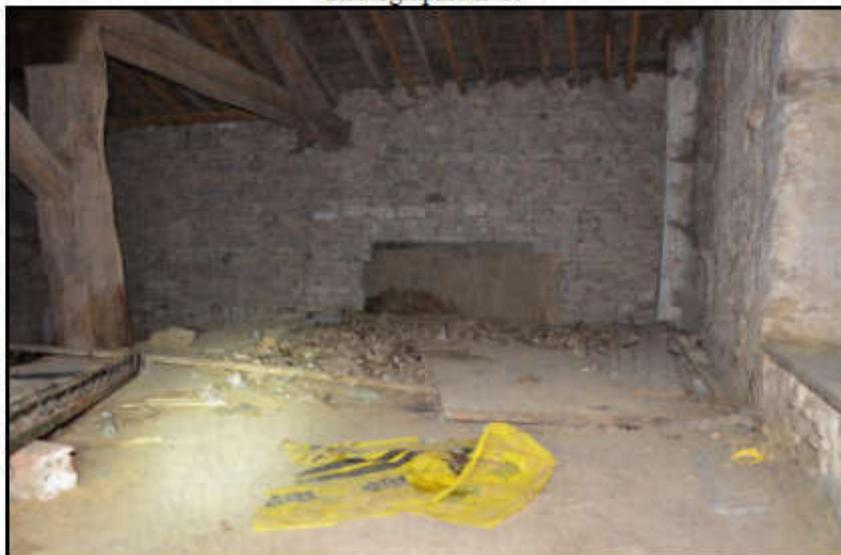
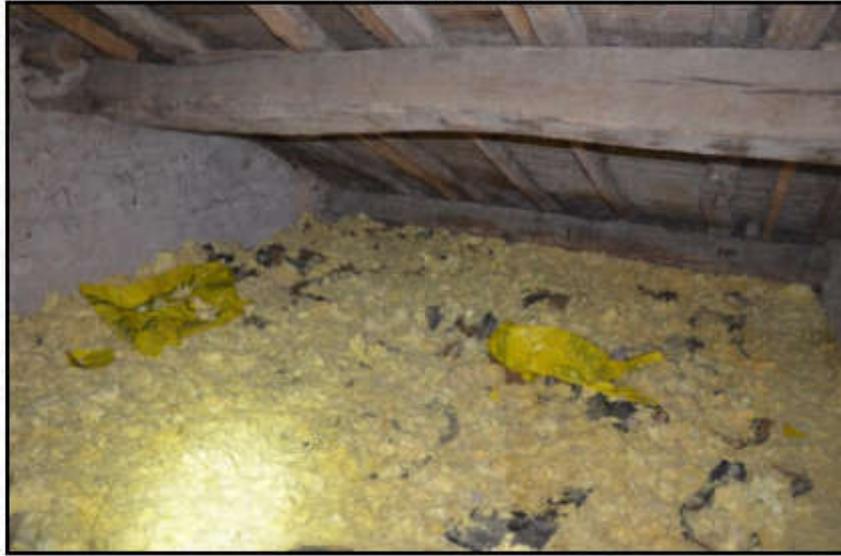
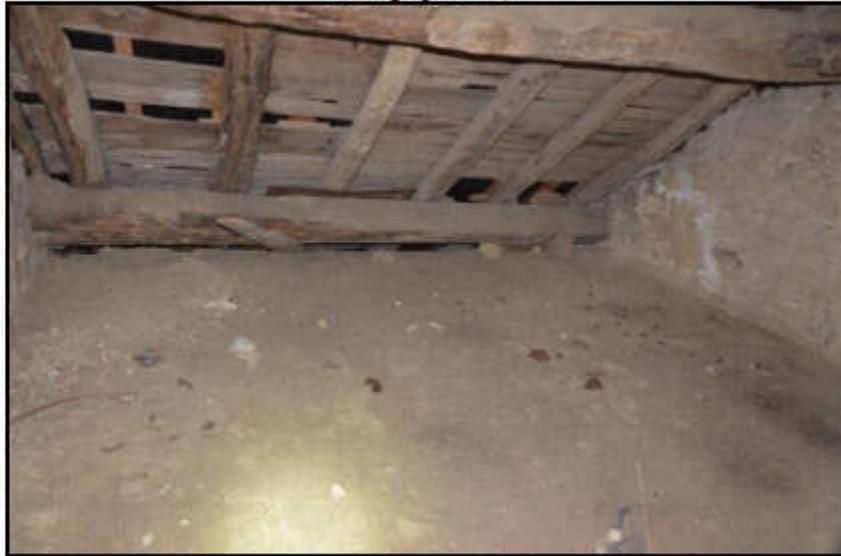
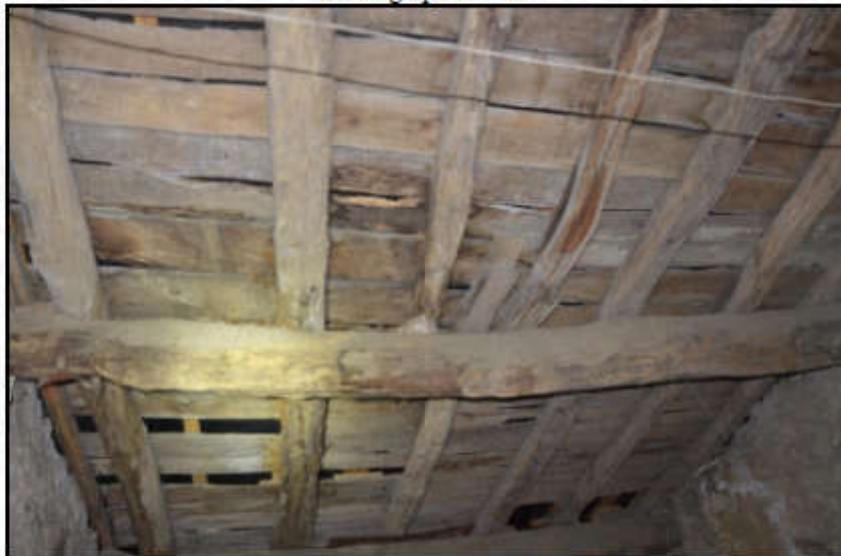
(Photographies n°15 à 18)

On accède au plateau par un escalier de meunier. Il s'agit d'une simple plateforme qui dessert à droite un dégagement qui dessert la pièce condamnée et un autre escalier qui amène sur le grenier n°2.

Dans ce grenier, le sol est en isolant complètement tassé d'un côté, en plancher bois de l'autre. La couverture est en charpente bois et lattis.

Les murs sont en pierre jointoyée.

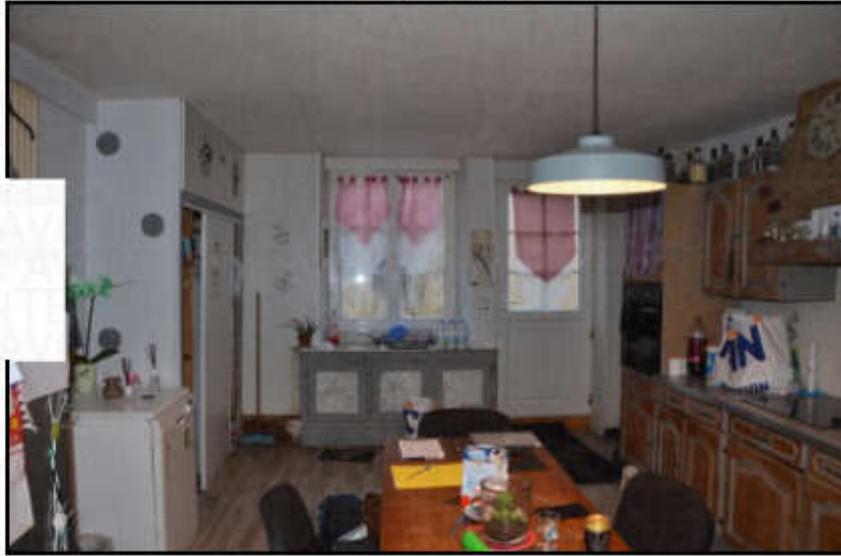
(Photographie n°19)

L'accès à la cuisine se fait par une porte châssis PVC, vitrée en partie haute, imposte en partie basse. Le vitrage est cassé. Cette porte est bordée par la droite par une fenêtre châssis PVC, deux ouvrants, double vitrage. Les deux sont obturées par des volets roulants électriques.

Le sol est en parquet flottant ayant gondolé. *Monsieur m'indique qu'en-dessous se trouve du carrelage.*

Les murs sont en placo. Pour la moitié de la pièce, ils sont habillés de lattes PVC.

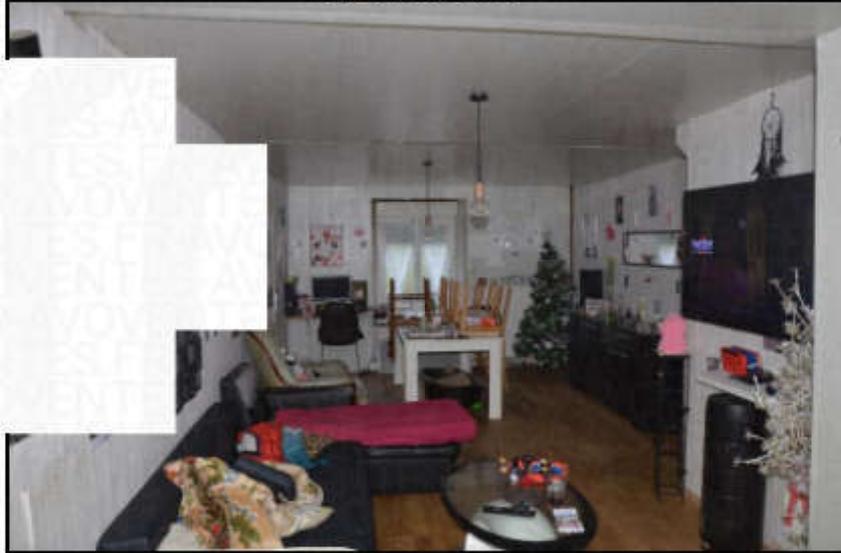
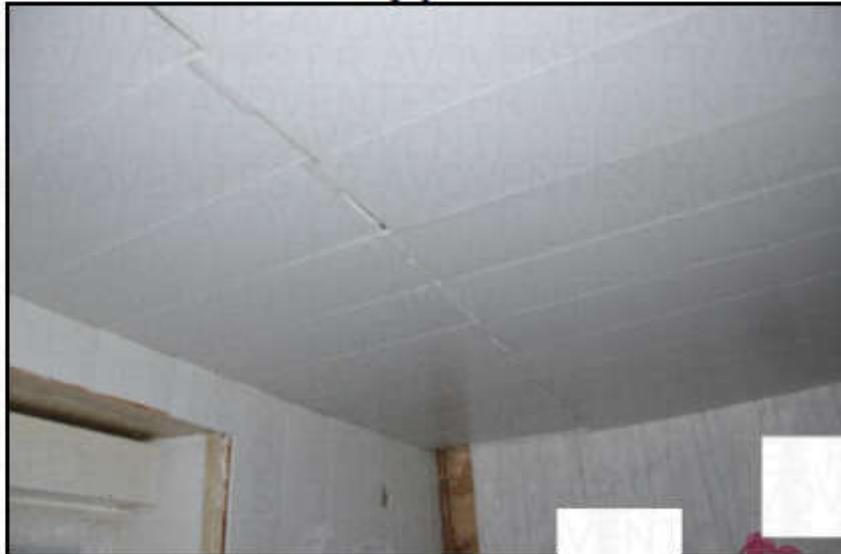
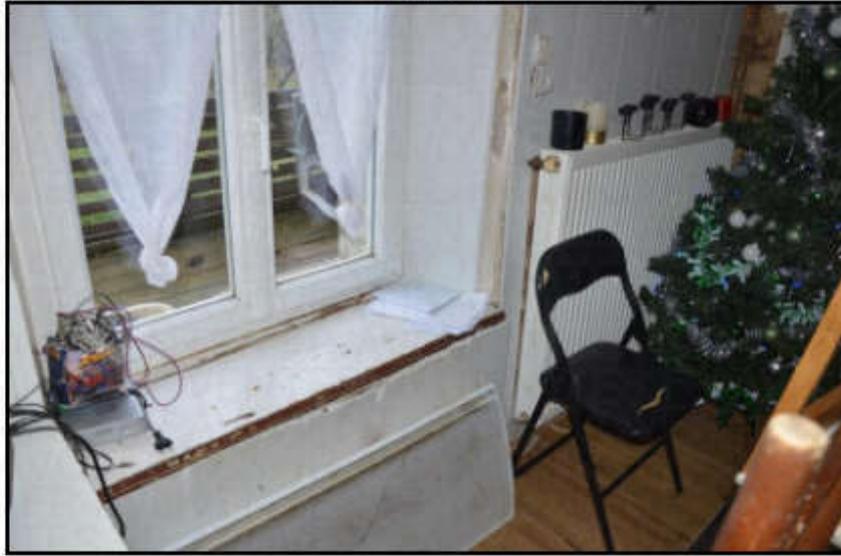
(Photographies n°20 à 22)

On y accède par un passage ouvert. Au sol, plancher bois.

Les murs sont habillés de lattes PVC. Le plafond est habillé de lattes PVC. Les ajustements de lattes PVC aux murs ou au sol sont grossiers.

Le réduit sous escalier est à l'état brut.

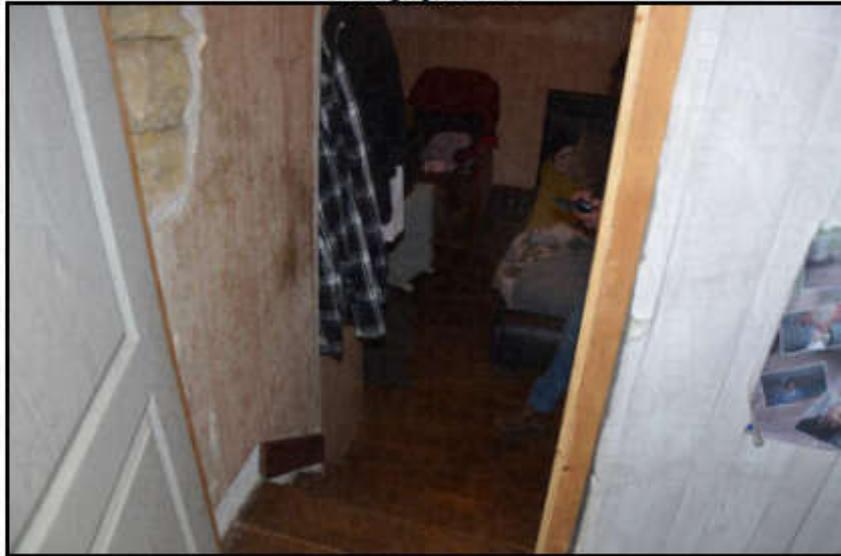
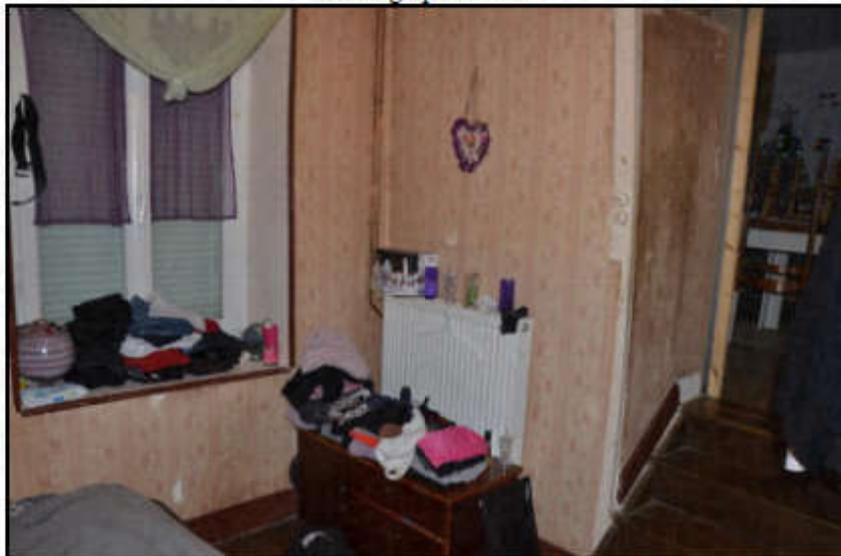
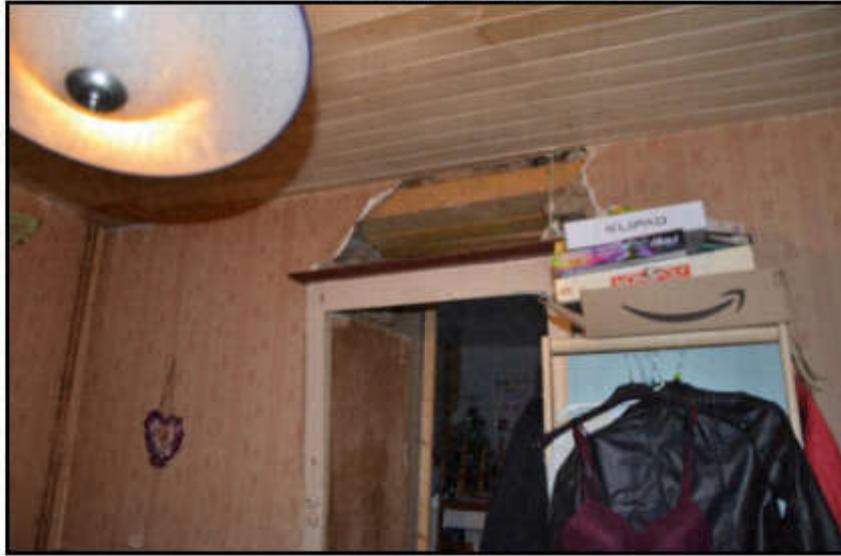
(Photographies n°23 à 25)

Au sol se trouve un vieux parquet. Les plinthes sont en bois. Les murs sont recouverts de plaques de menuiserie fibrociment habillées d'un vieux papier peint. Le plafond est fait de lattes de bois. Présence d'une fenêtre châssis PVC, deux ouvrants, double vitrage, obturée par un volet roulant électrique.

Le chambranle de la a joué au niveau de l'accès à la pièce et un jour se trouve entre le linteau et le plafond.

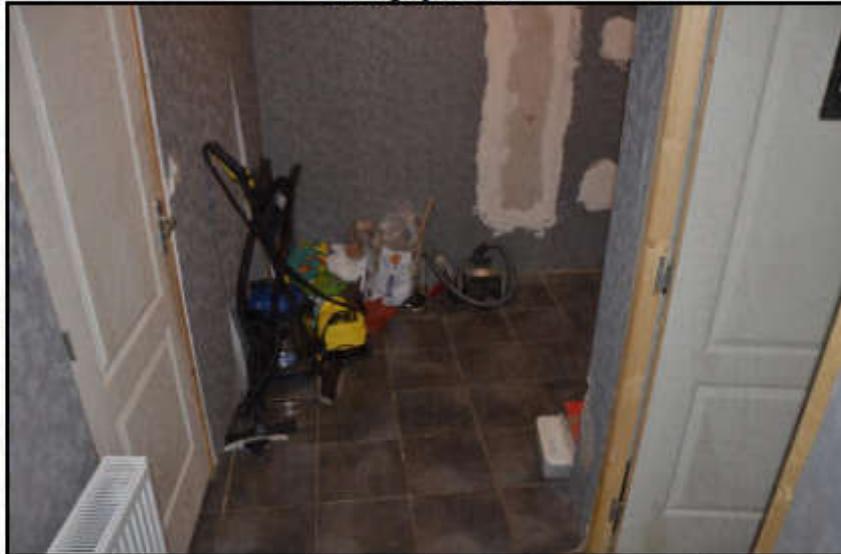
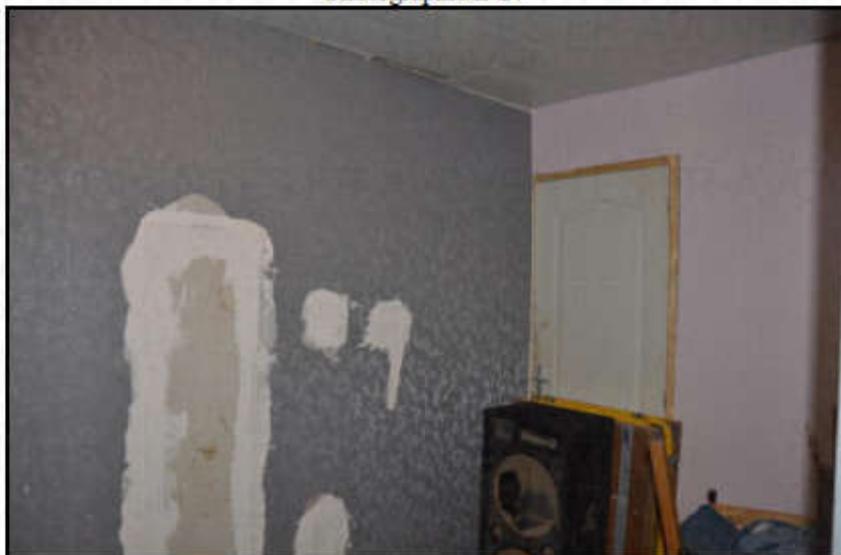
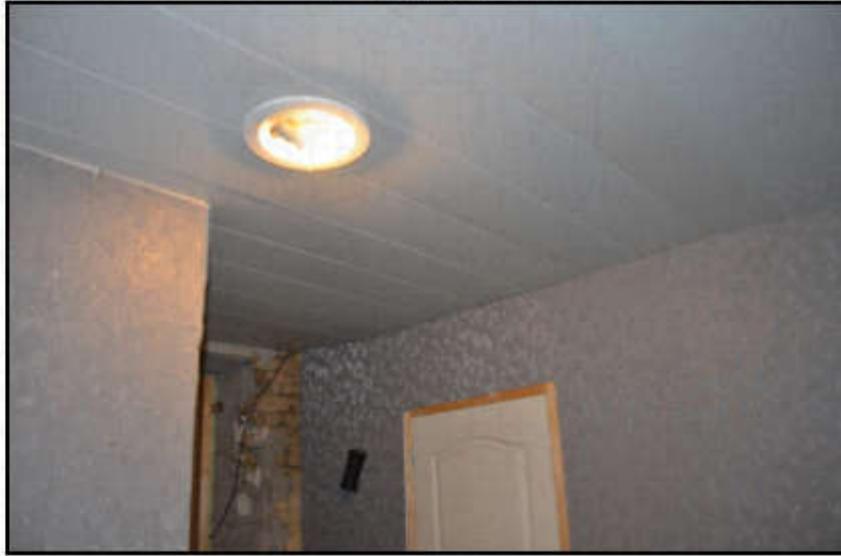
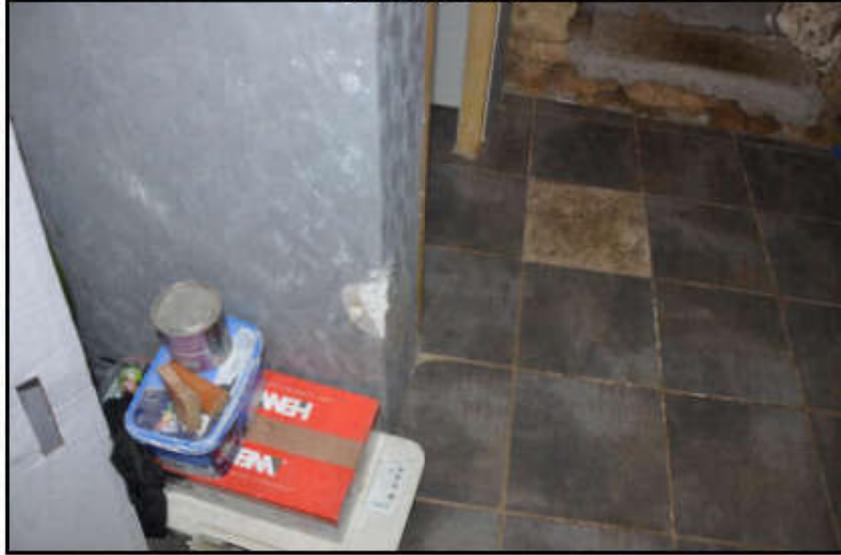
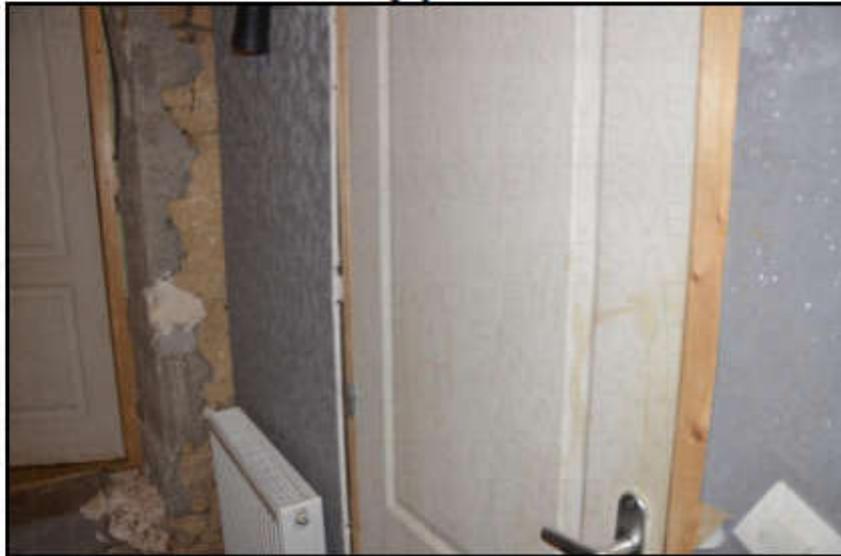
(Photographies n°26 à 30)

On accède au dégagement depuis le séjour par une porte à panneaux et deux marches en béton. Le sol est carrelé. Les murs sont faits de placo habillé de papier peint. Le panneau de placo en angle de l'accès aux toilettes est rongé, ceux à gauche et à droite de la porte de la salle de bains sont branlants. Le mur à côté de la porte sur séjour n'est pas plaqué, pierre de la construction initiale apparente. Présence d'un radiateur.

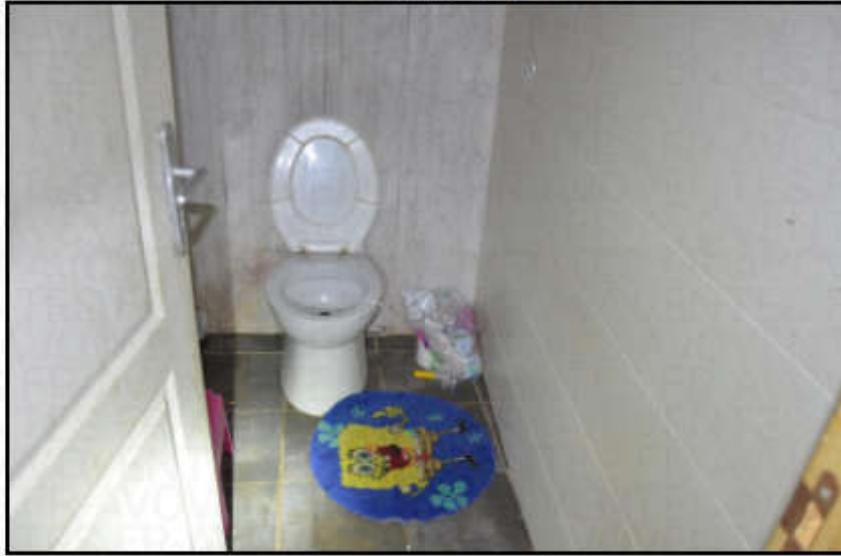
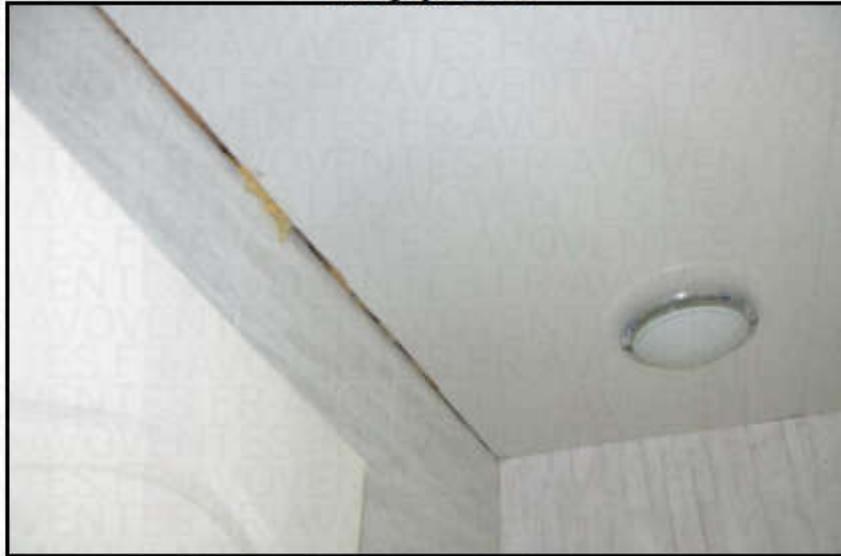
(Photographies n°31 et 32)

Sol carrelé. Les murs et le plafond sont faits de lattes PVC à l'ajustement imparfait. Présence de toilettes émaillées.

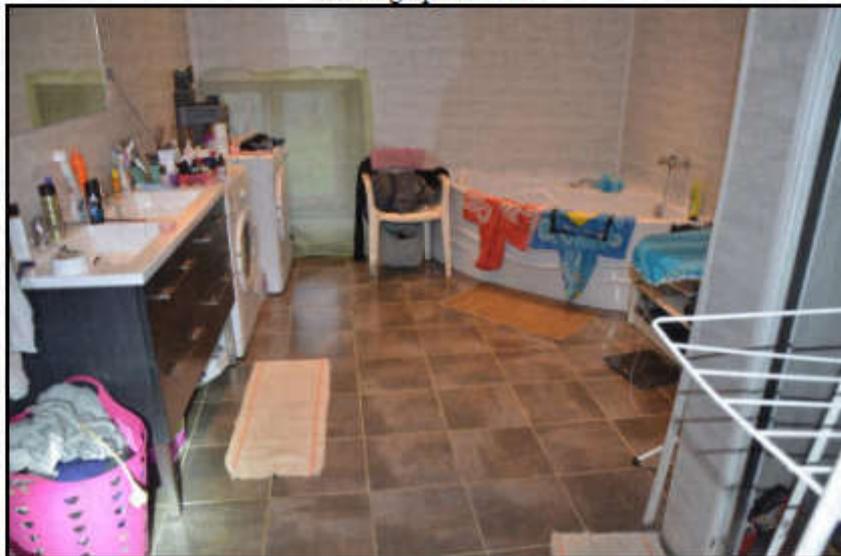
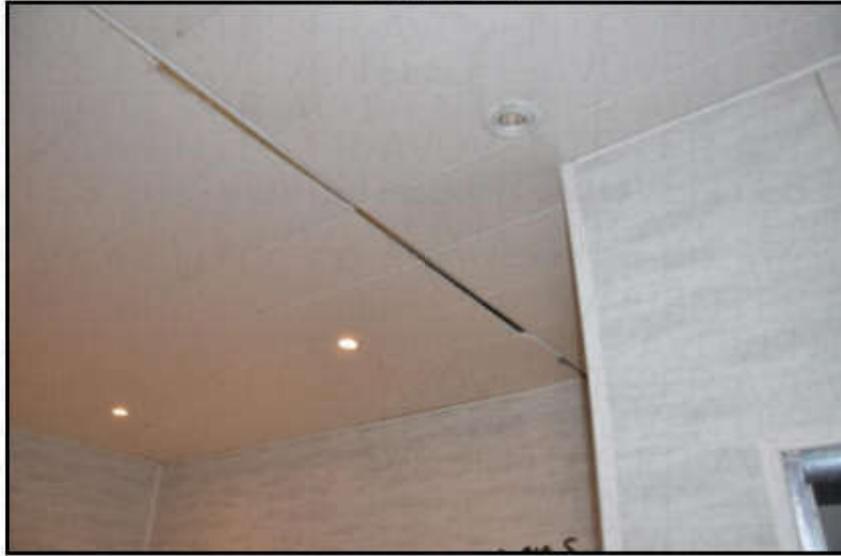
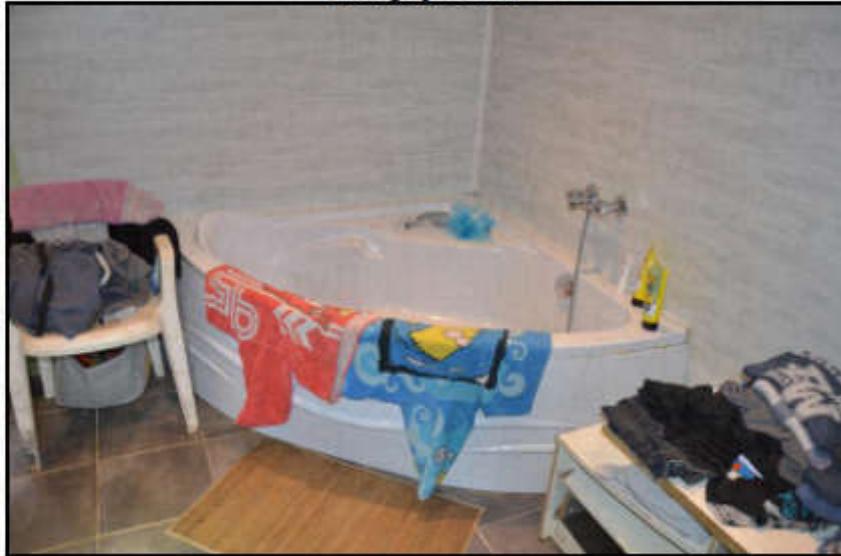
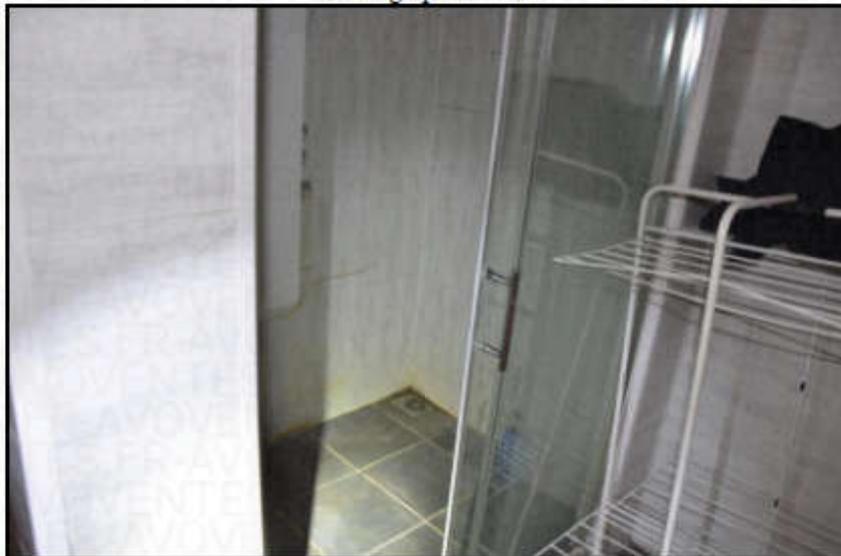
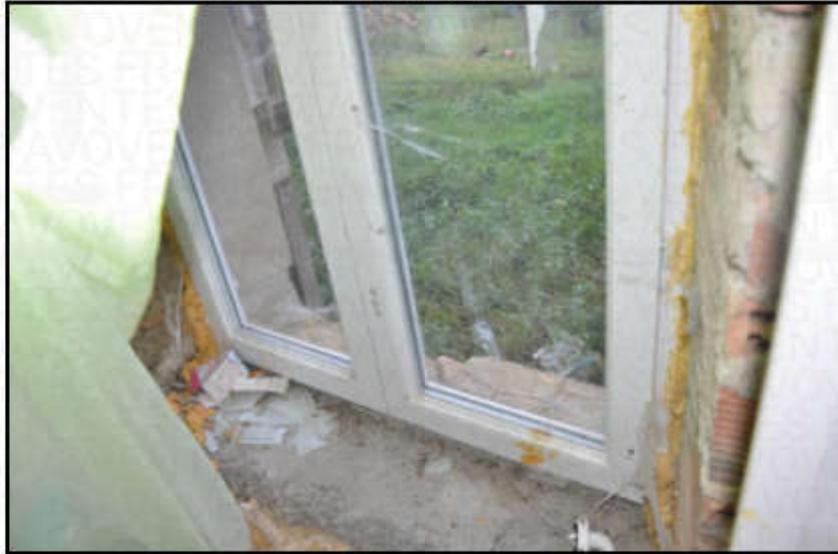
(Photographies n°33 à 37)

Sol carrelé. Les murs et le plafond sont faits de lattes PVC à l'ajustement imparfait. Présence de sept spots, d'une baignoire d'angle PVC et d'une douche à l'italienne. L'ensemble présente des traces d'humidité et par endroits de la moisissure. Présence d'une fenêtre châssis PVC, deux ouvrants, double vitrage. Cette pièce est équipée d'une double vasque émaillée, d'un radiateur et d'un radiateur porte-serviettes.

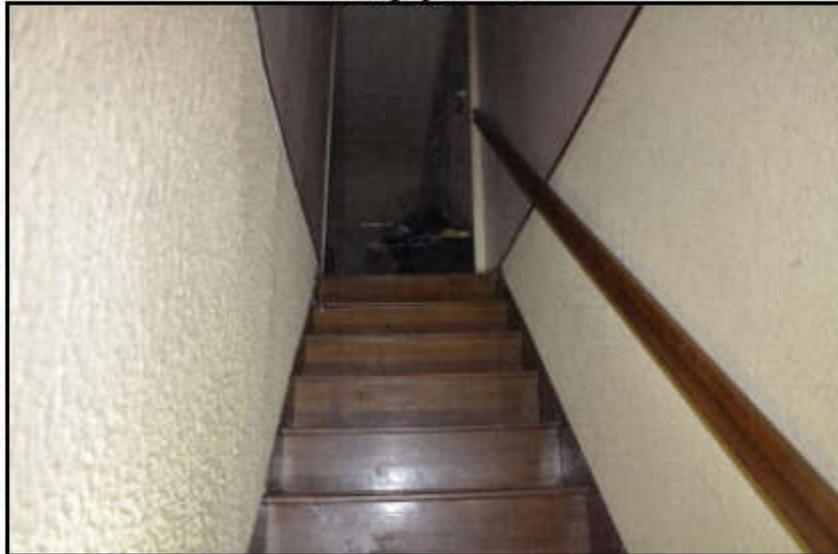
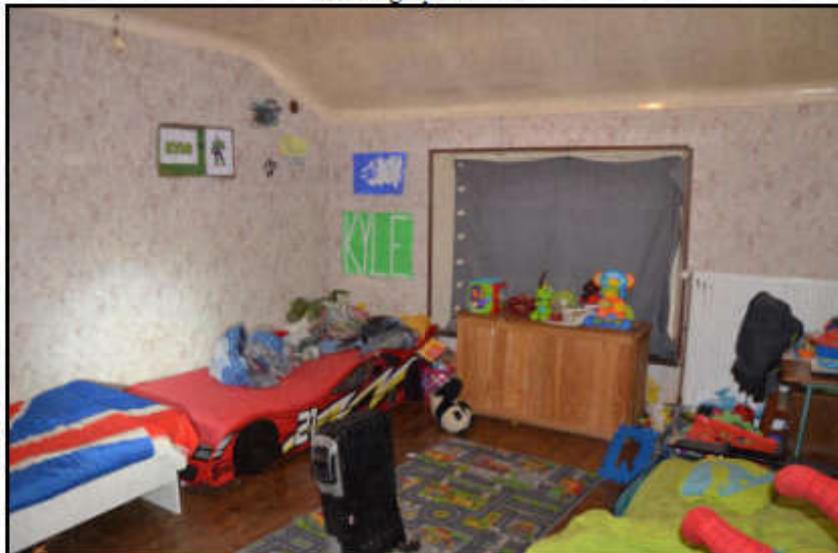
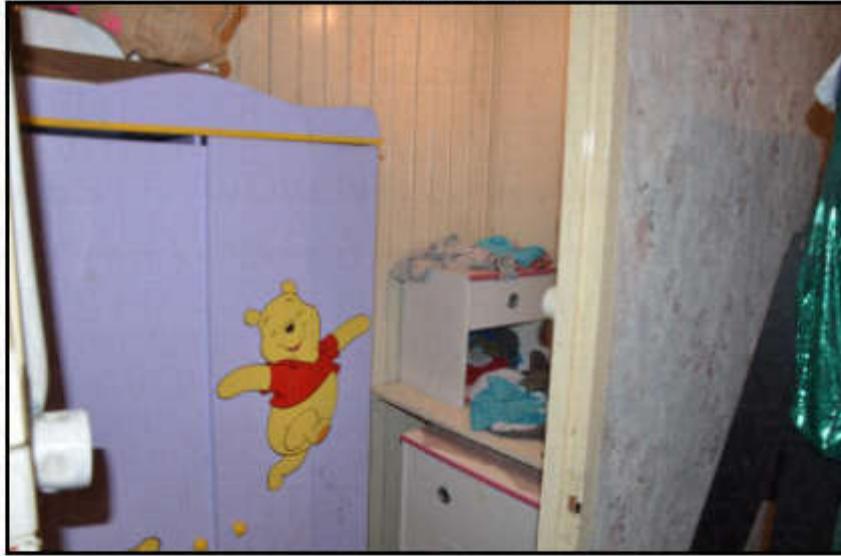
(Photographies n°38 à 40)

Escalier : On accède à l'étage par un escalier en bois, pans de murs recouverts d'enduit en partie basse et de papier peint en partie haute, enduit au plafond. L'ensemble est en vieil état.

Chambre : Au sol parquet. Les murs sont habillés de papier peint. En pied de mur sur réduit se trouve un trou circulaire. Le plafond est fait d'un vieil enduit. Présence d'une fenêtre châssis bois, simple vitrage, obturée par un volet métallique. Présence d'un radiateur, d'un réduit et de deux prises électriques.

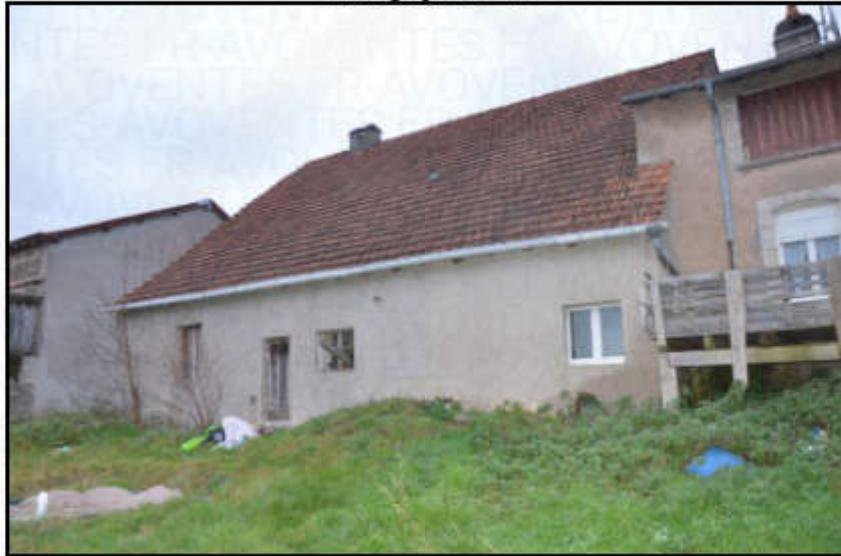
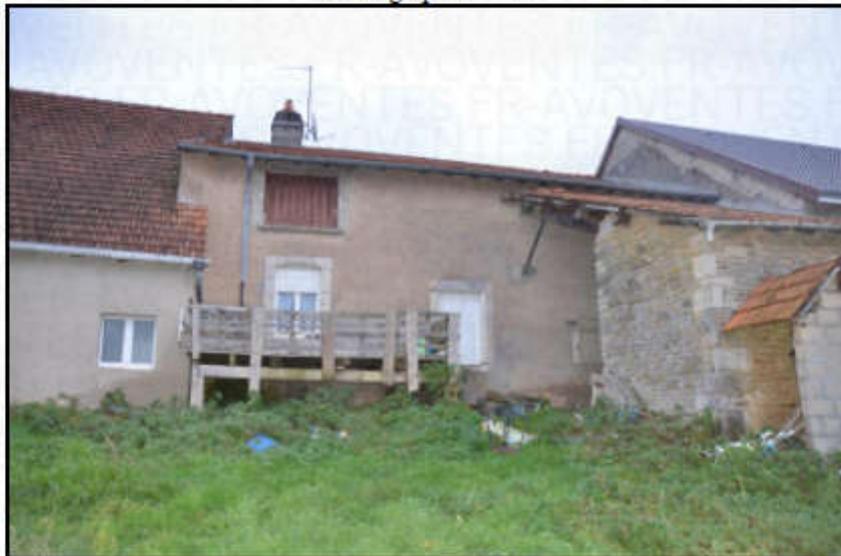
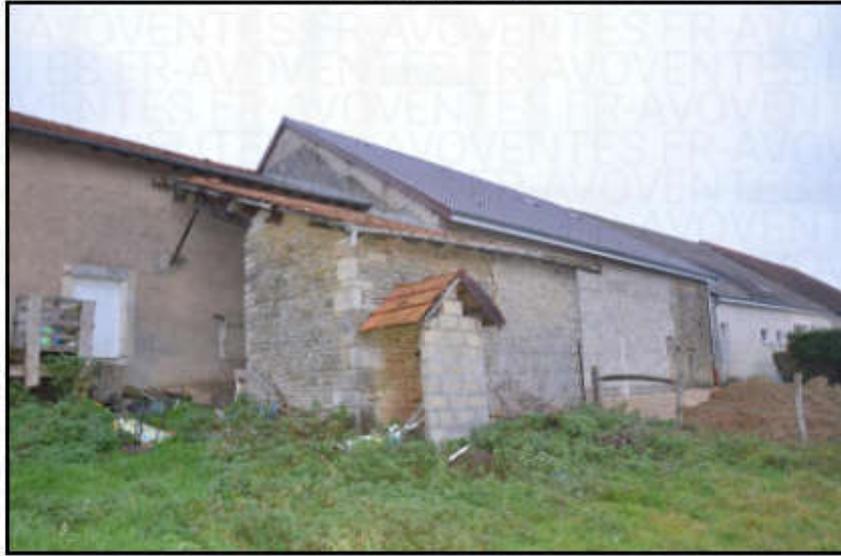
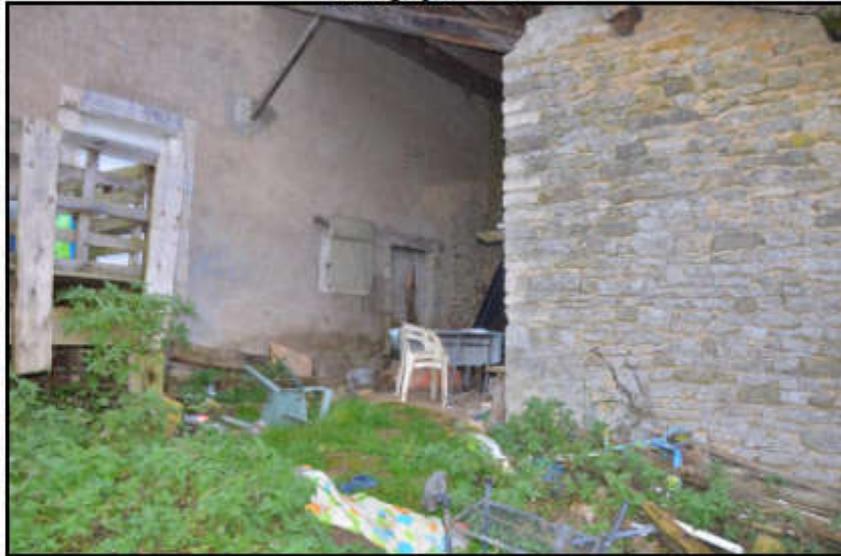
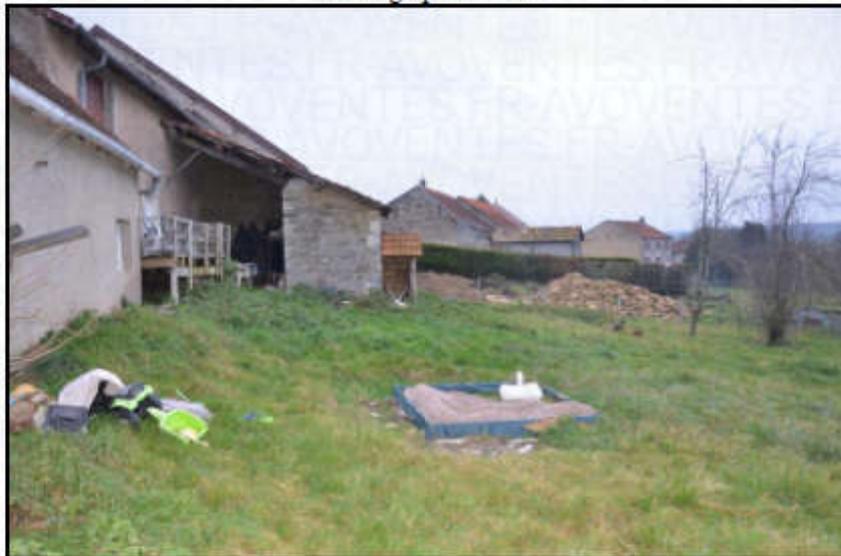
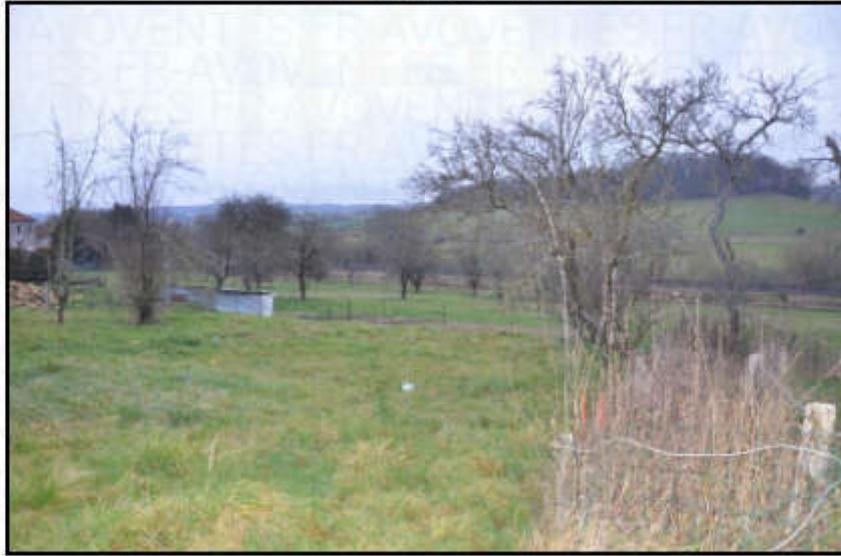
(Photographies n°41 à 46)

L'accès au terrain situé derrière les parcelles A 268 et 269 se fait par la remise 1 (qui est inaccessible) et par l'écurie.

L'accès par l'écurie dessert un appentis dont le sol est en terre battue. Les murs sont en enduit ou pierre jointoyée. La couverture est en tuiles sur charpente bois.

Le jardin est clôturé, il est en pente.
