PROCES-VERBAL DE DESCRIPTION

L'AN DEUX MILLE VINGT TROIS ET LE QUATORZE FEVRIER

Que je suis requis à l'effet de dresser procès verbal de description des biens situés en commune de CHAUMONT (52), figurant au cadastre sous les références section AE 117, « 4 rue du 21ème »,

**PROCES-VERBAL
DE DESCRIPTION DU 14/02/2023**

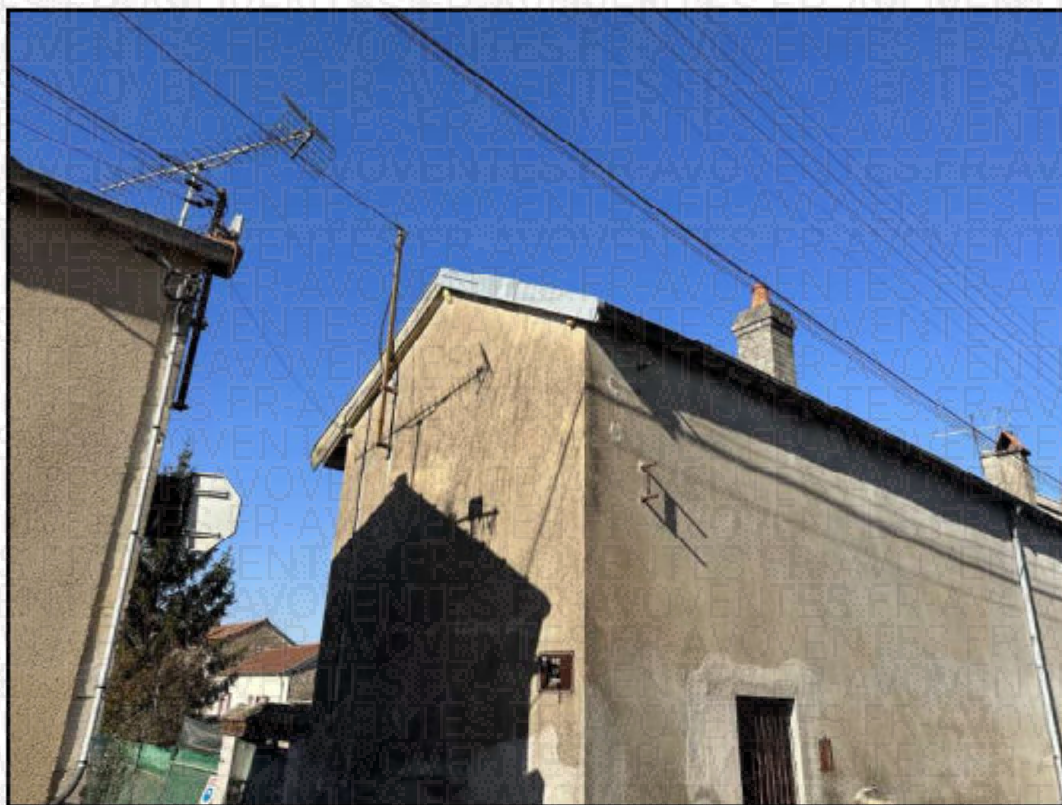
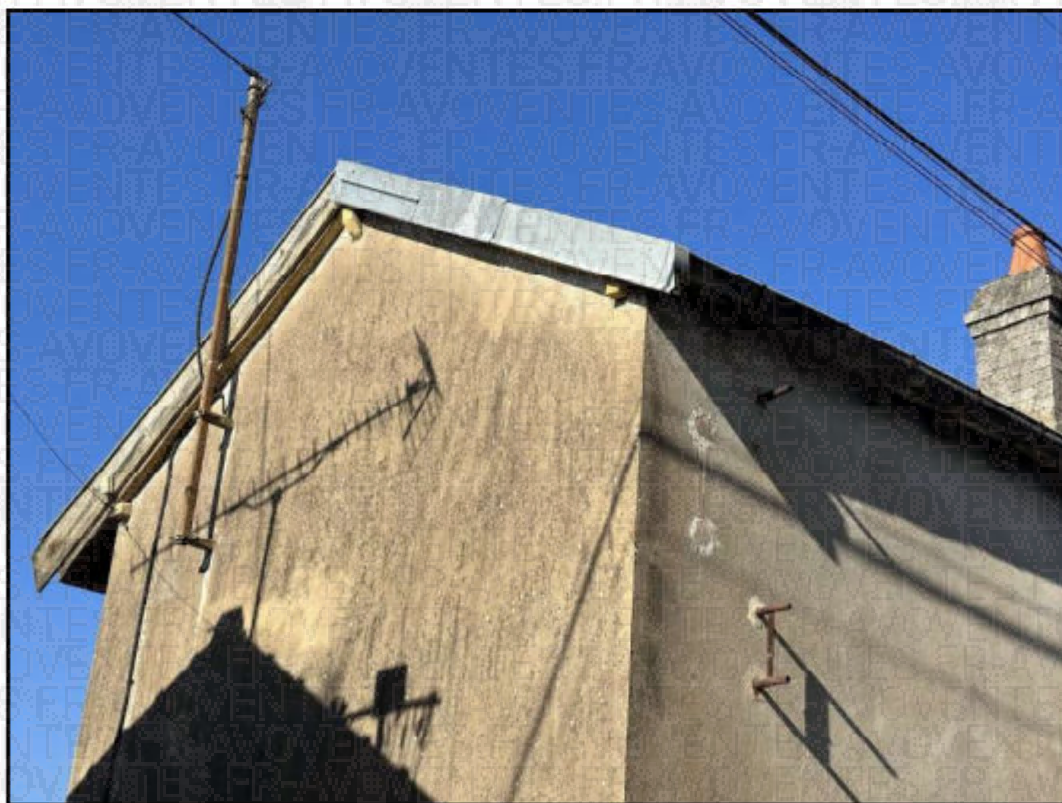
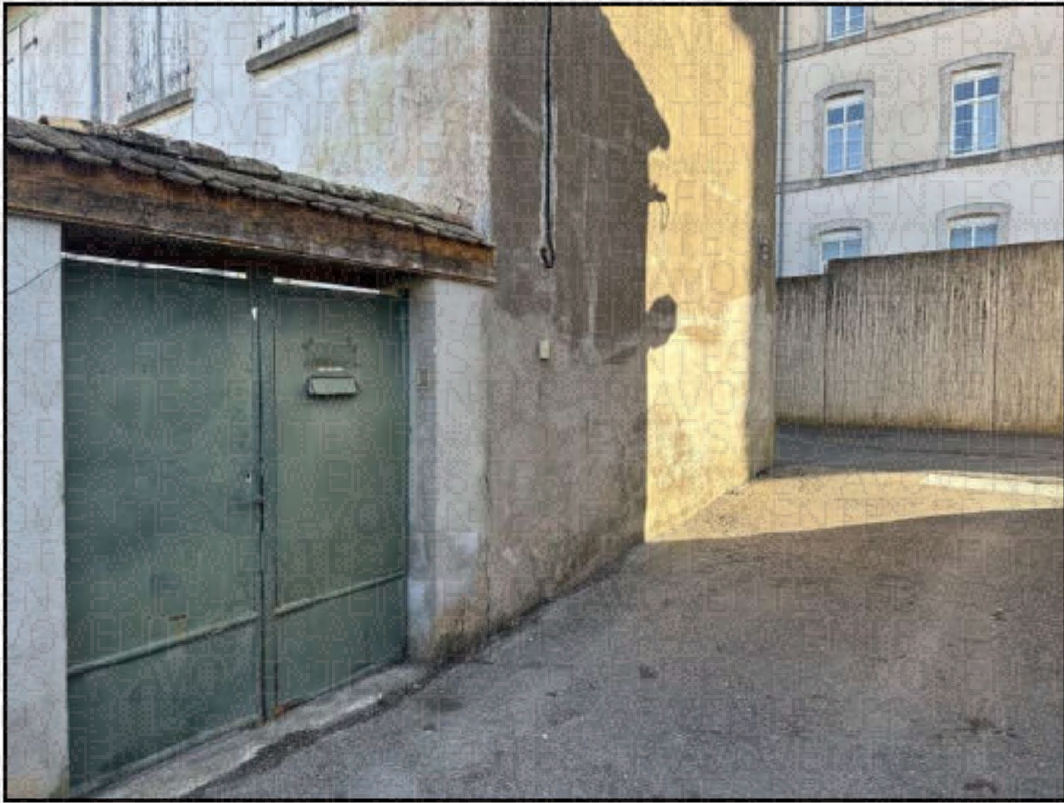
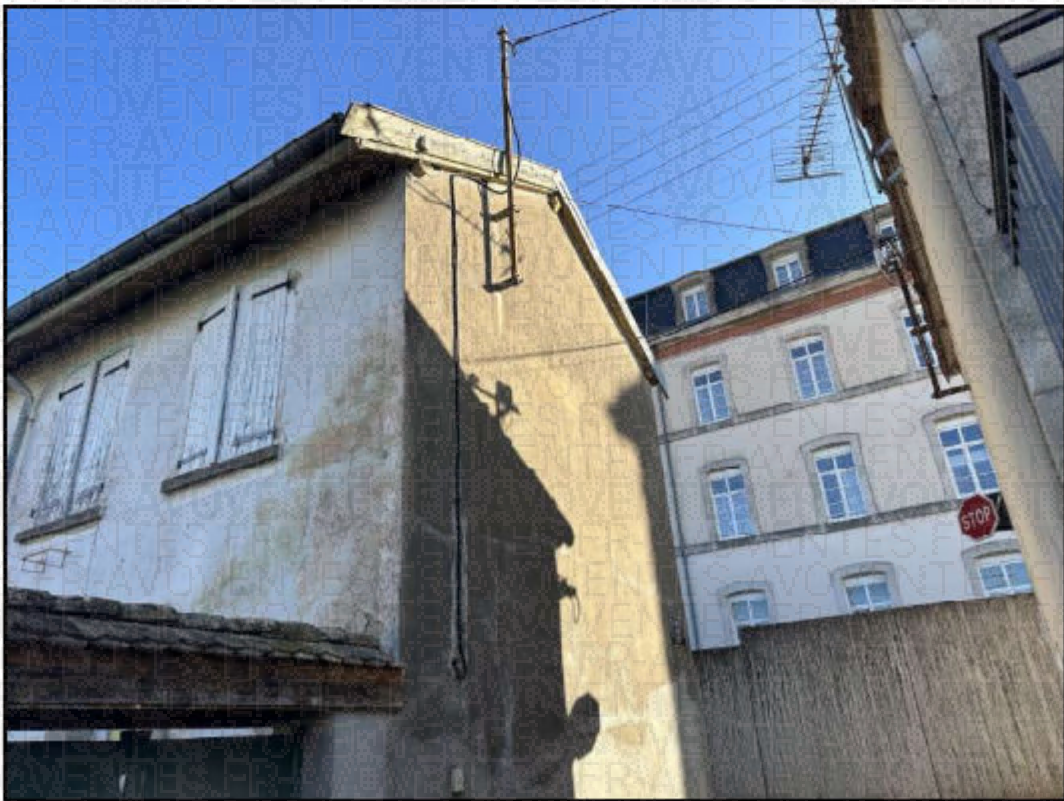
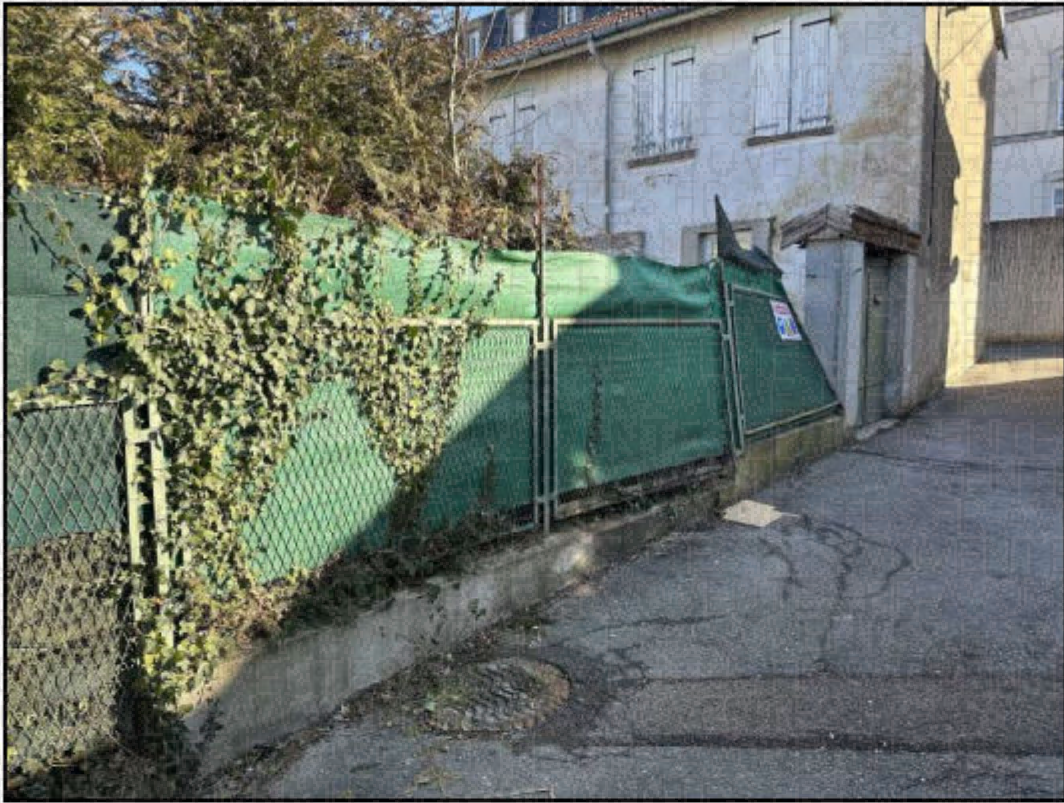
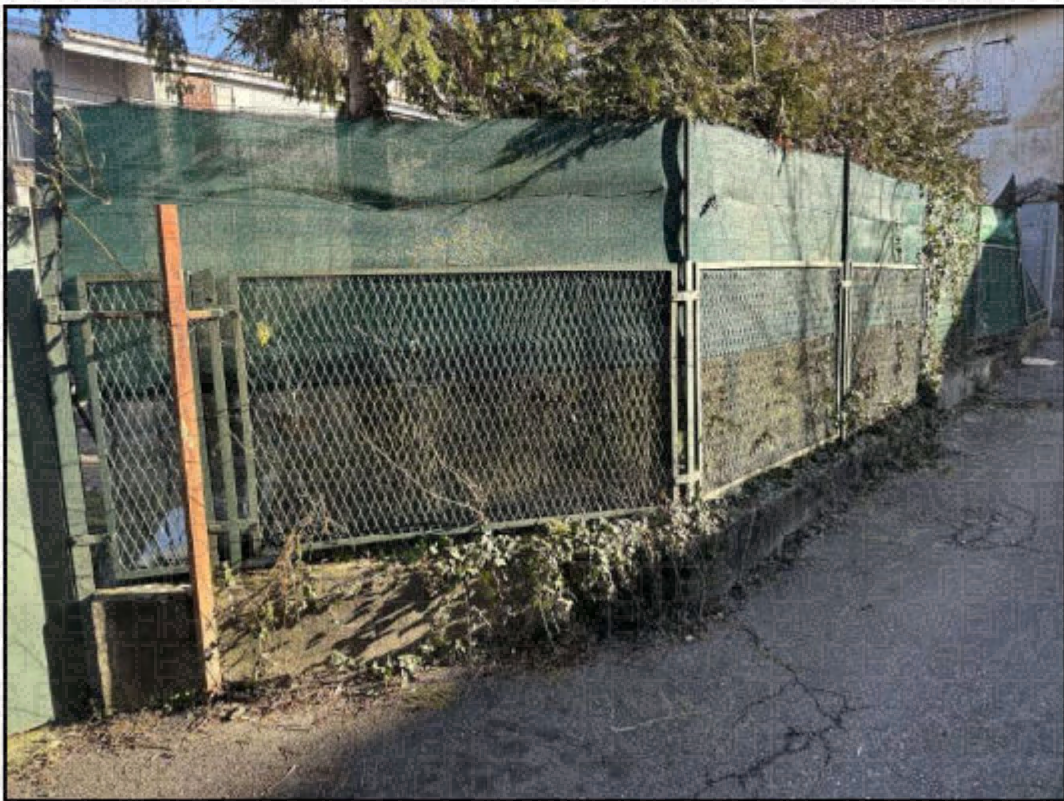
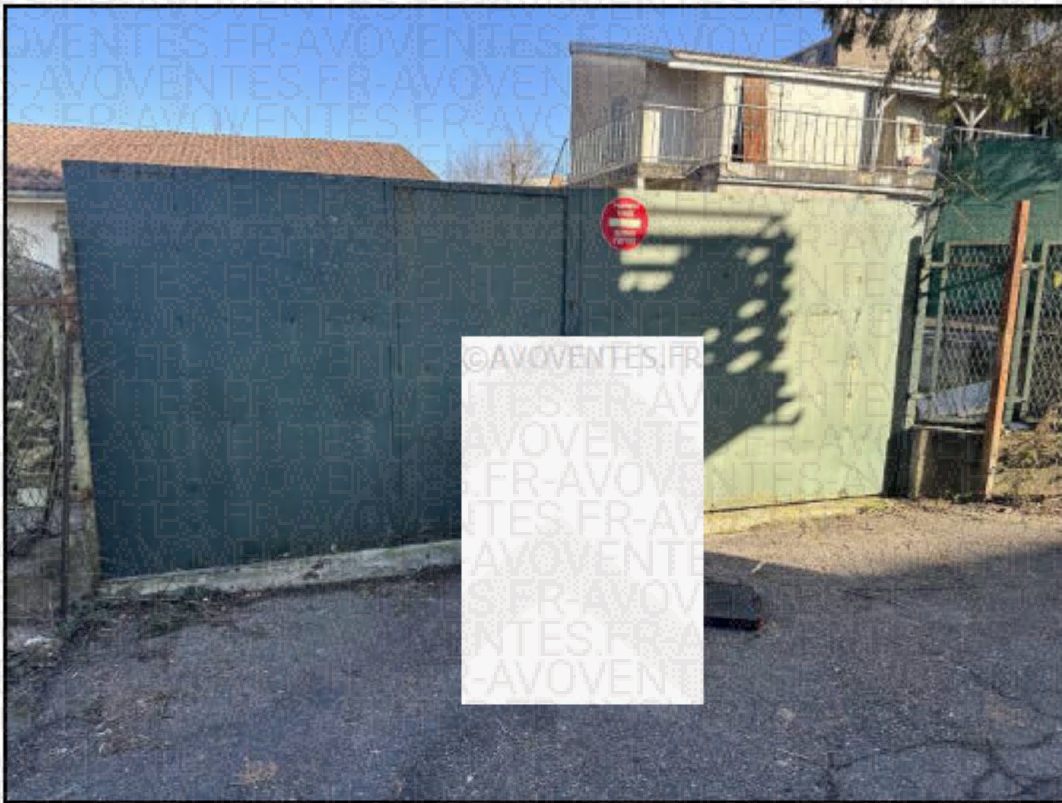
- le pignon du bâtiment 1, enduit fissuré, zinguerie absente pour un versant de toit
- un portail homme deux vantaux.
- trois redans de muret surmontés de grillage; les deux premiers redans sont cassés.
- un portail voiture
- une longueur de grillage sur muret.

En plusieurs points le muret est fissuré.

(Photographies n°1 à 10)

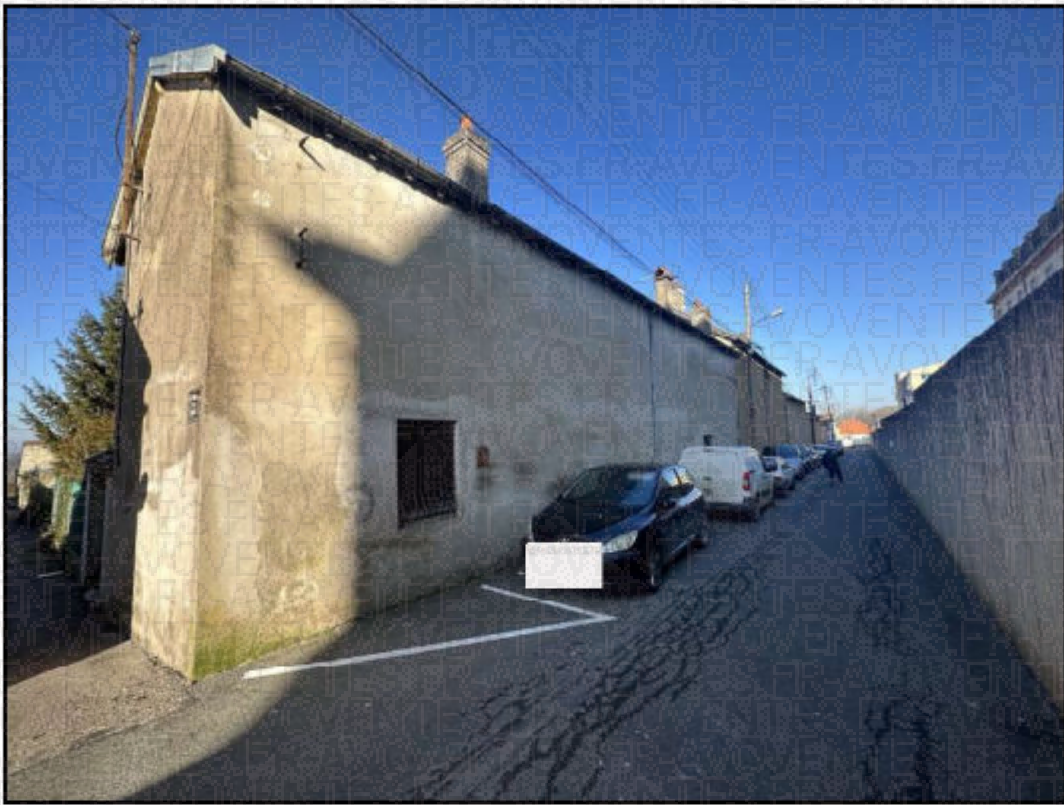
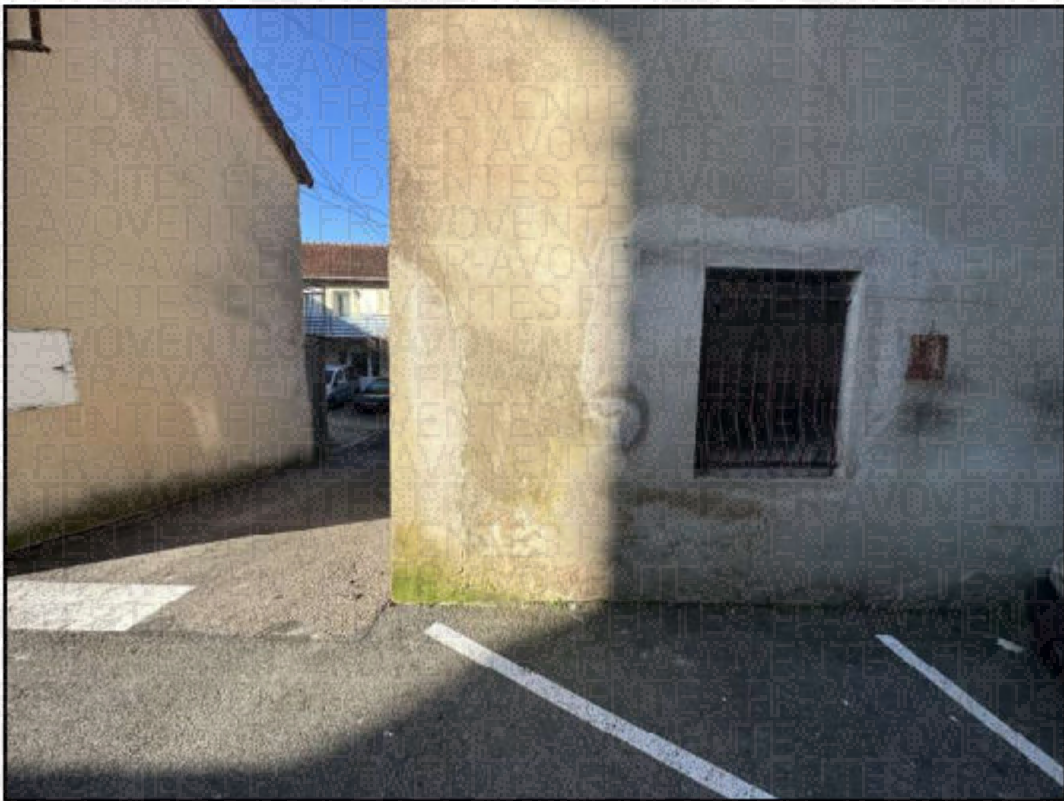
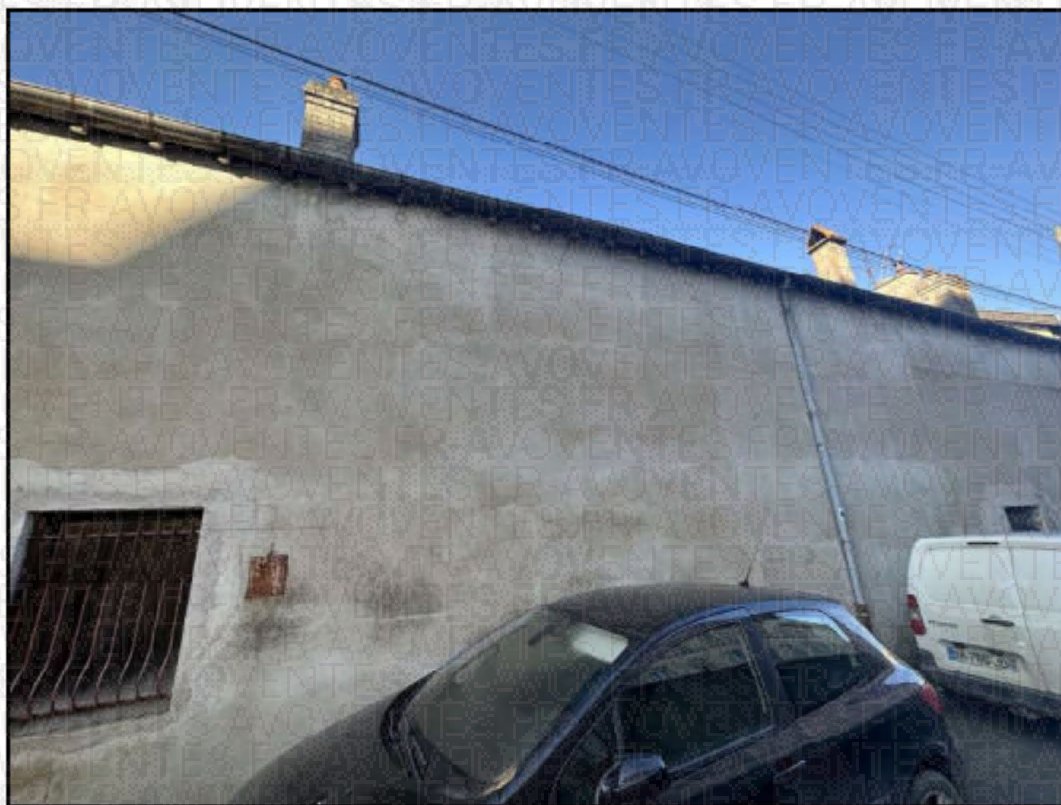
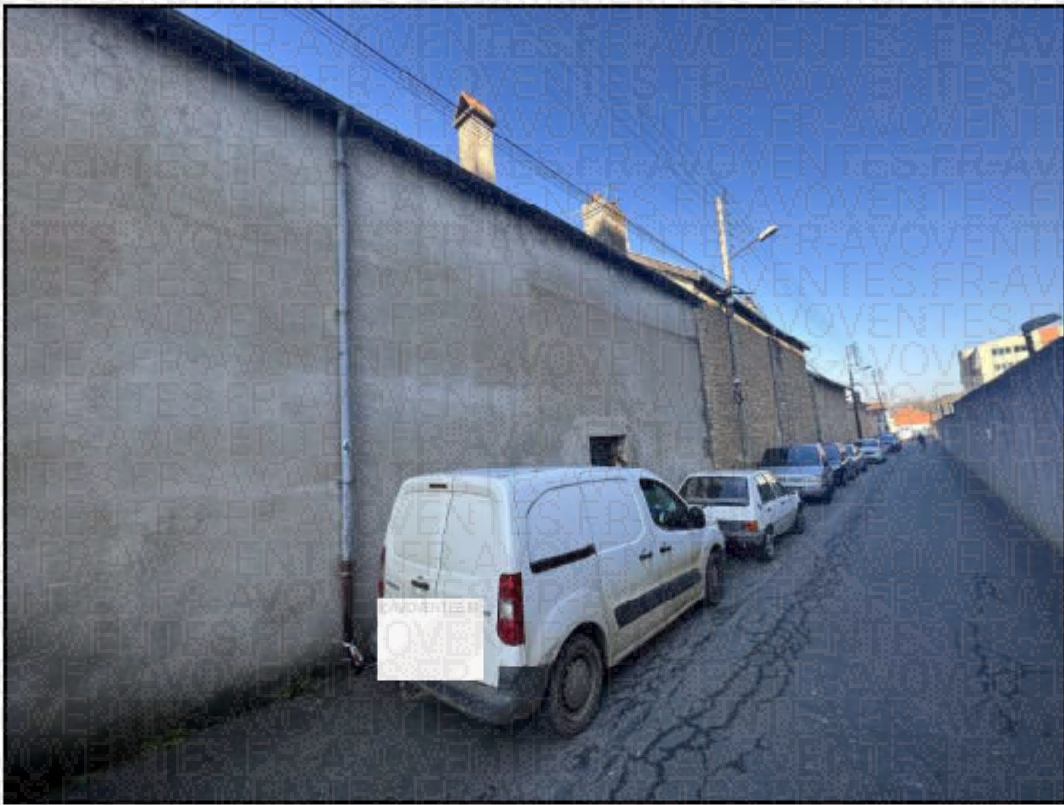
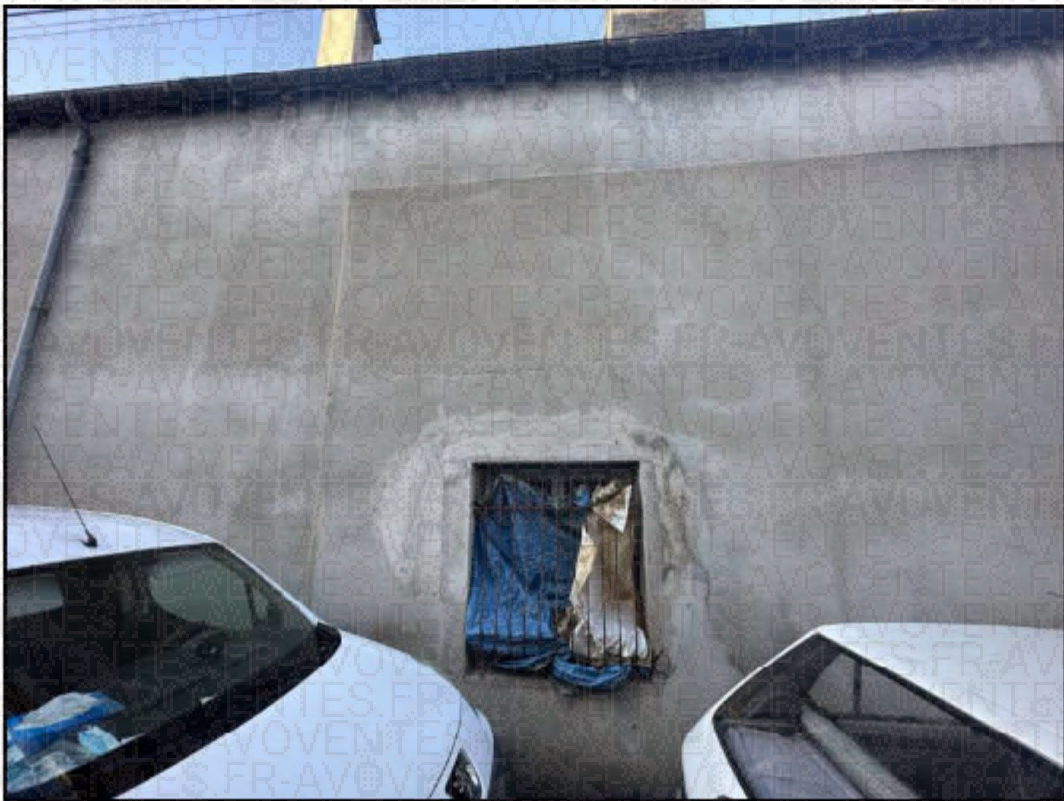
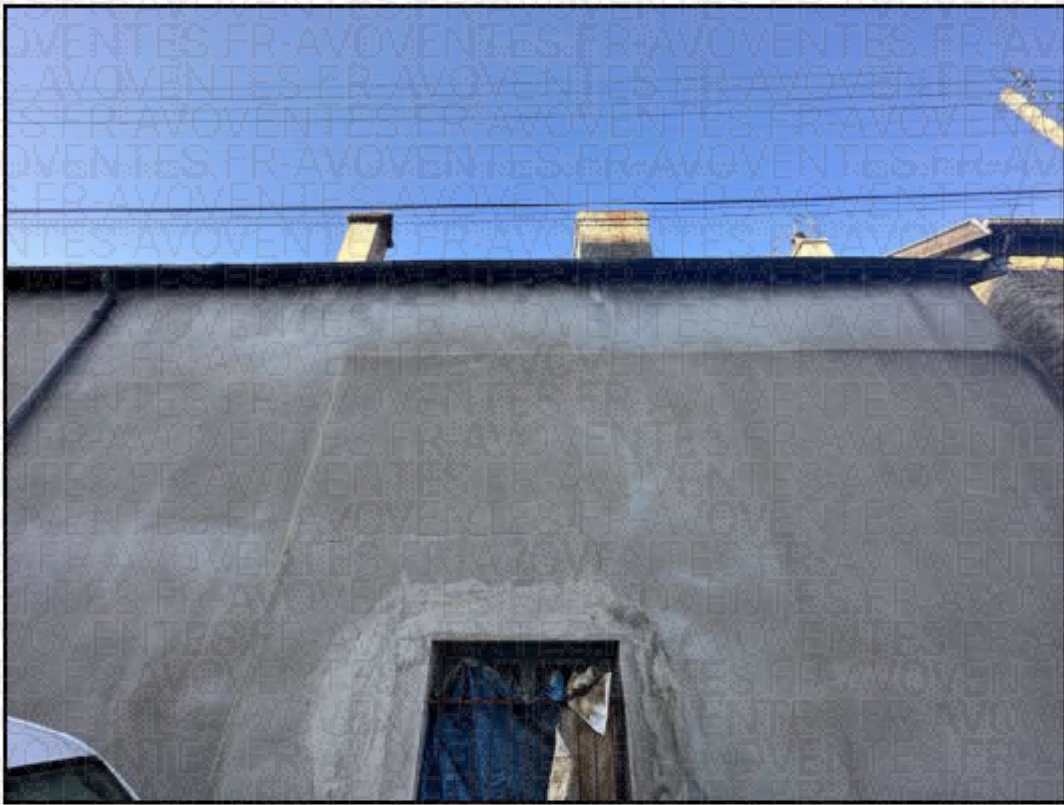
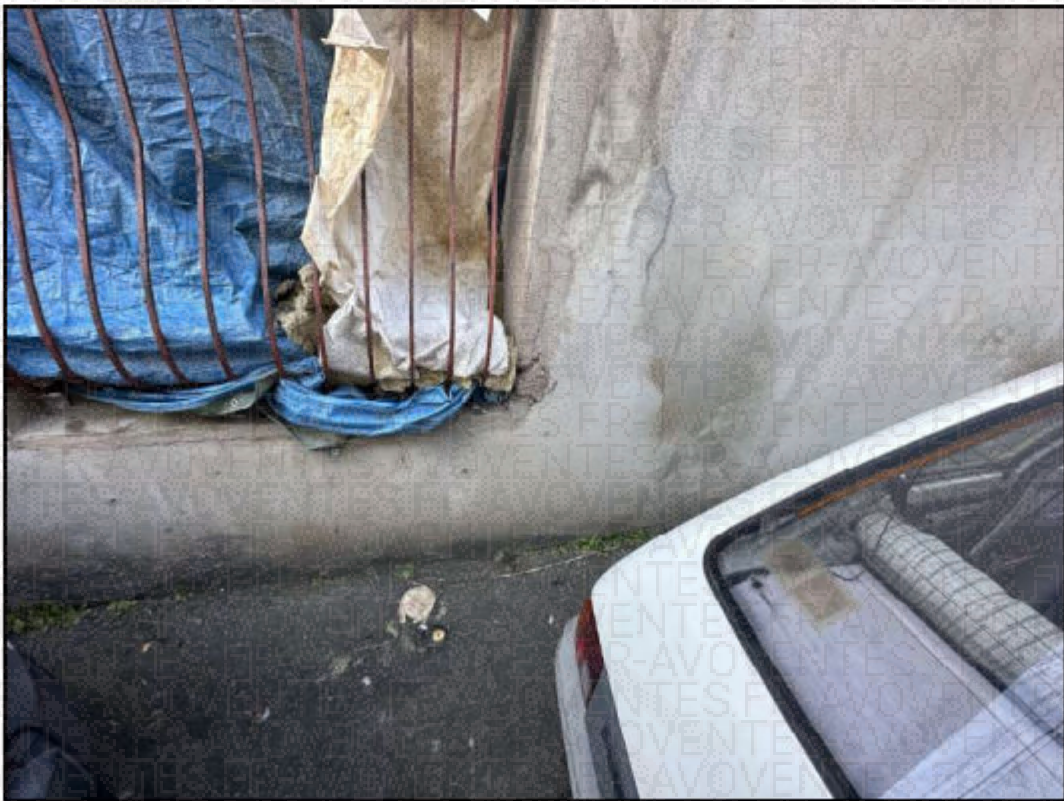
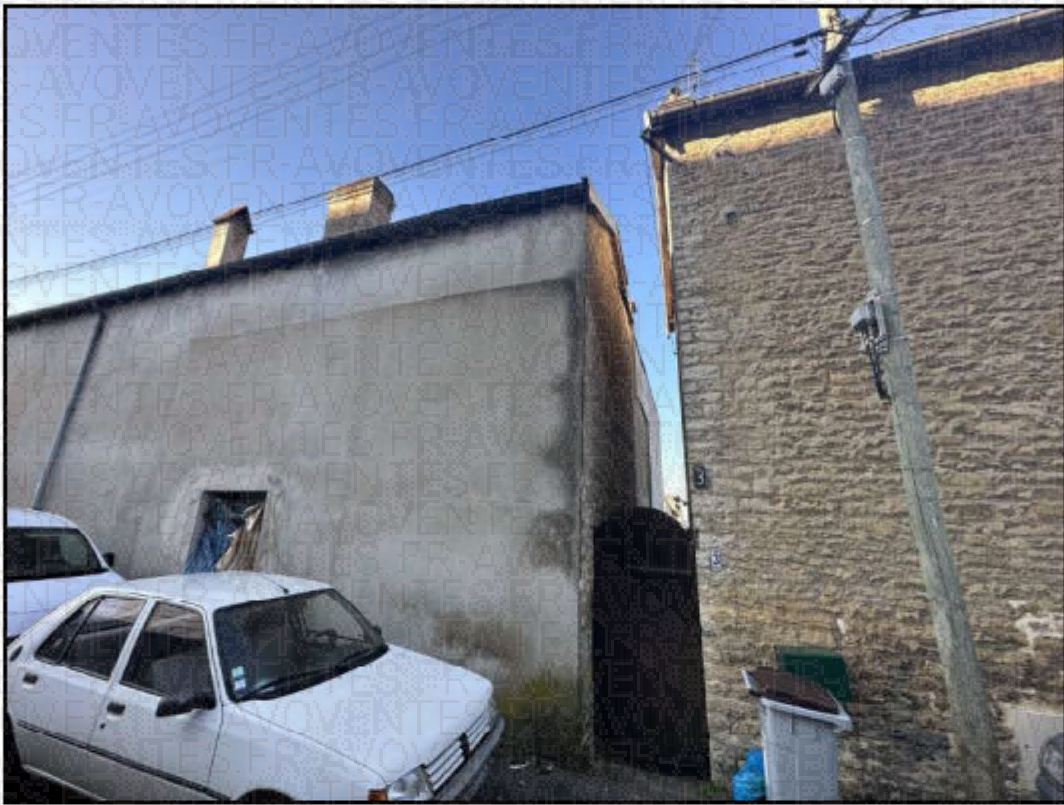
Deux fenêtres barreaudées en rez-de-chaussée. Enduit, fissuré en plusieurs points, et notamment alentour de la fenêtre de droite et aux appuis des chevrons. Toiture pour ce qu'il m'est donné d'en voir au minimum en vieil état. Traces de fuites en chêneaux.

Photographies n°11 à 19.

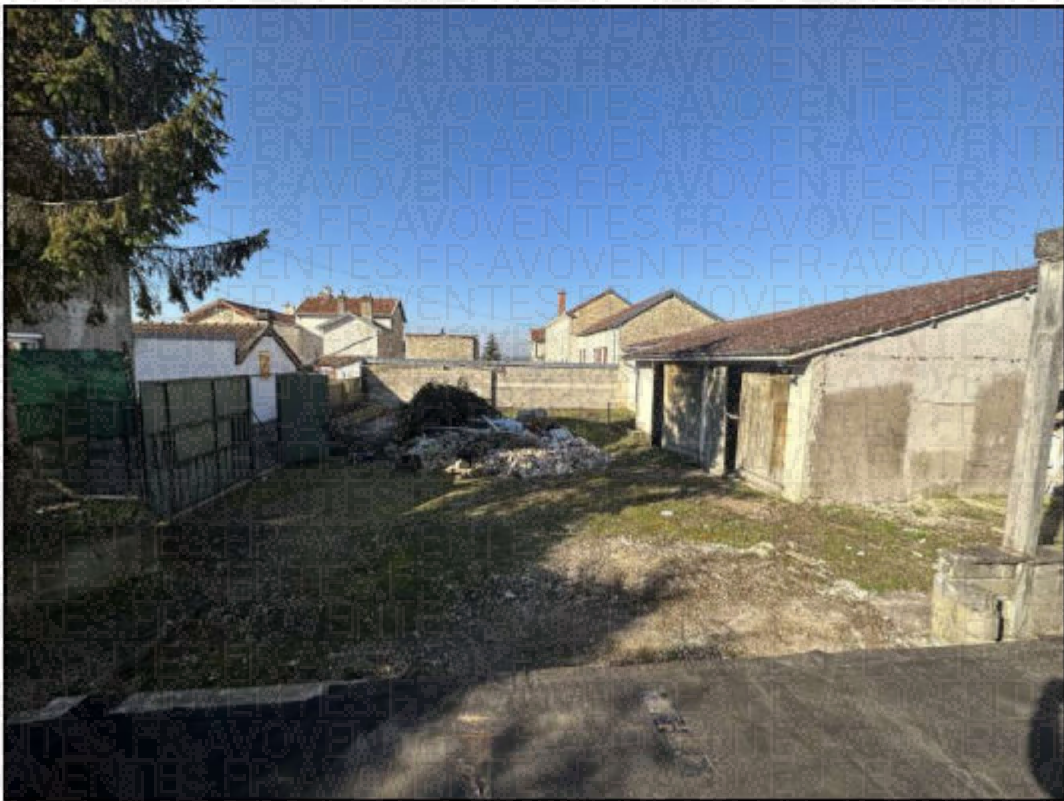
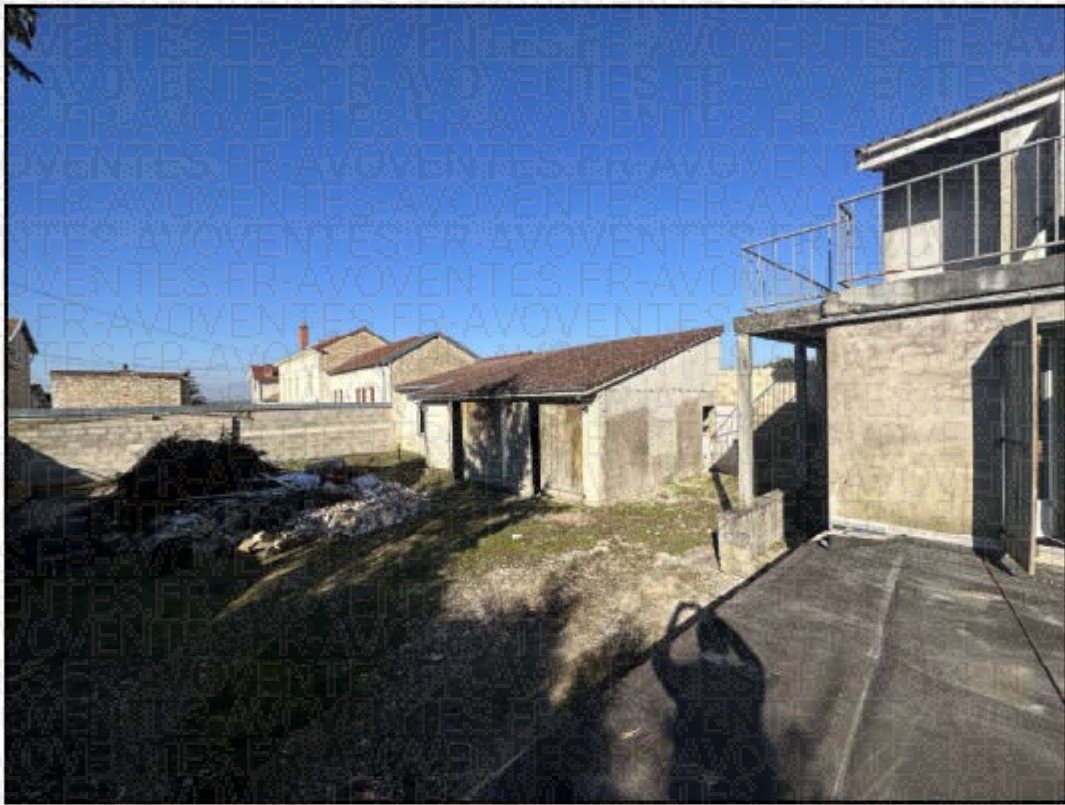
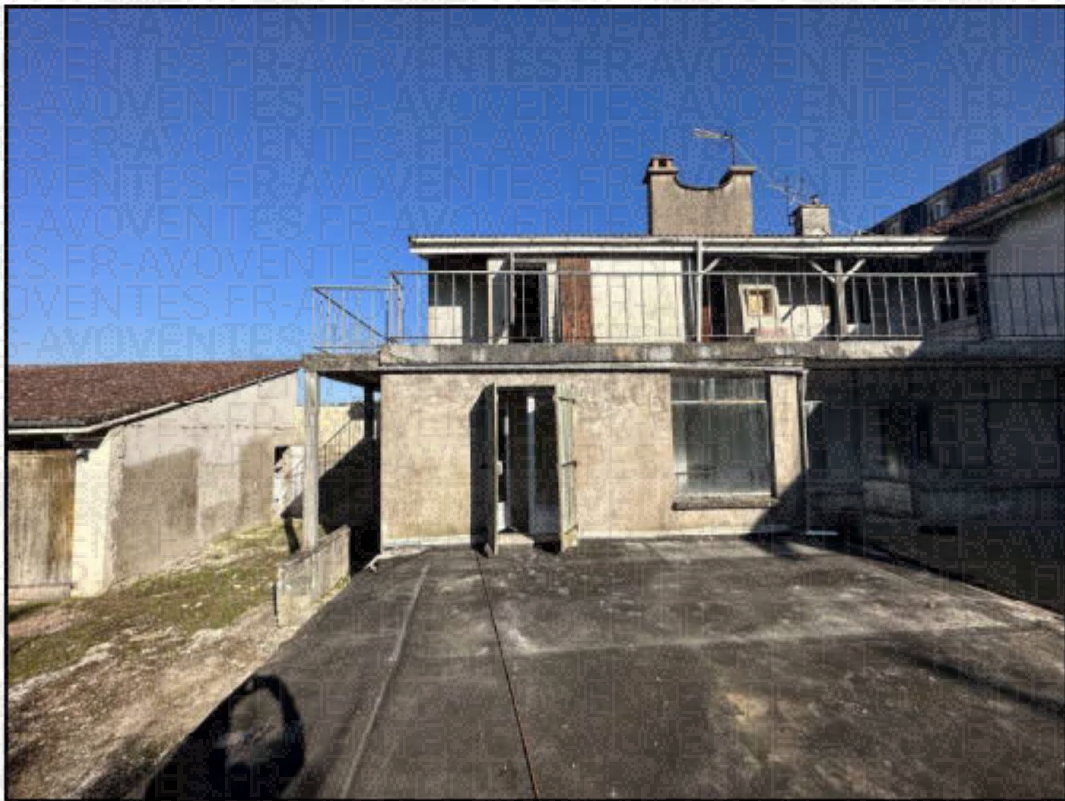
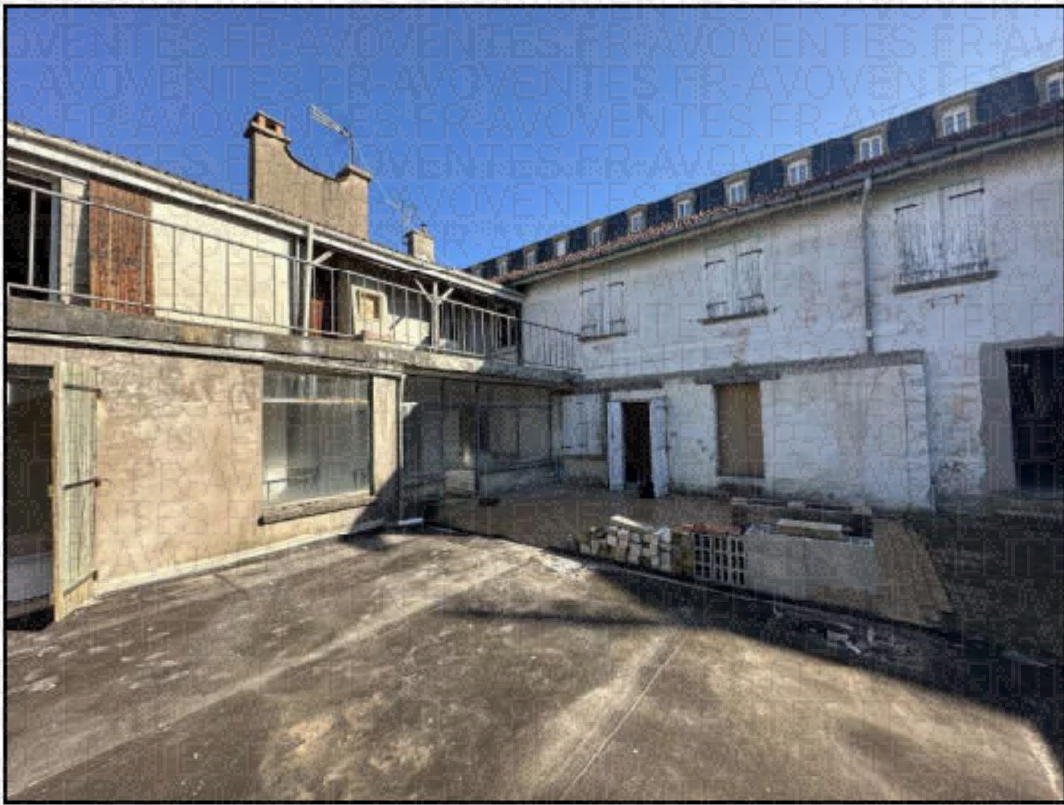
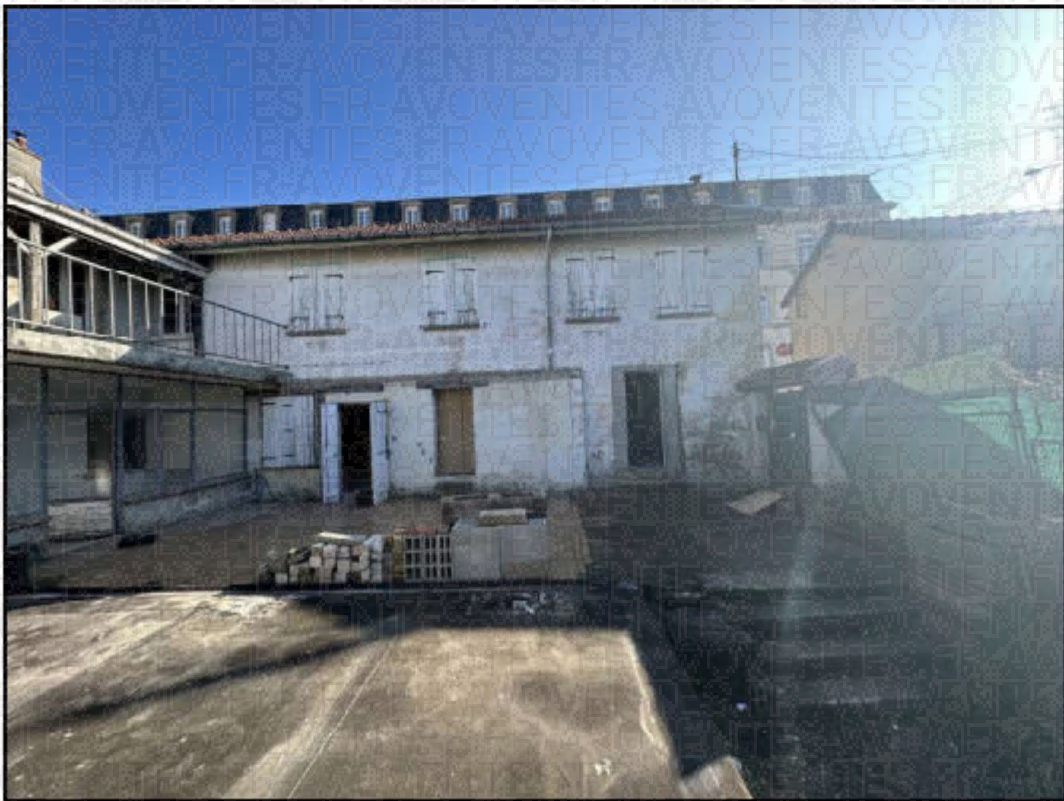
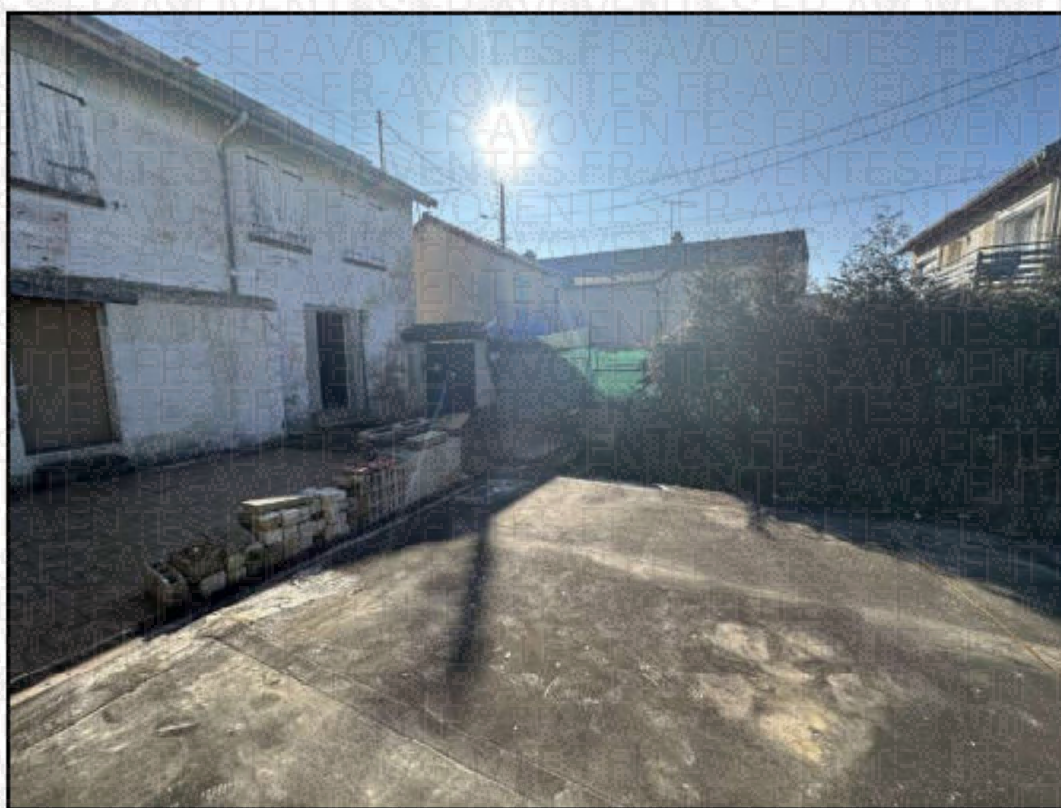
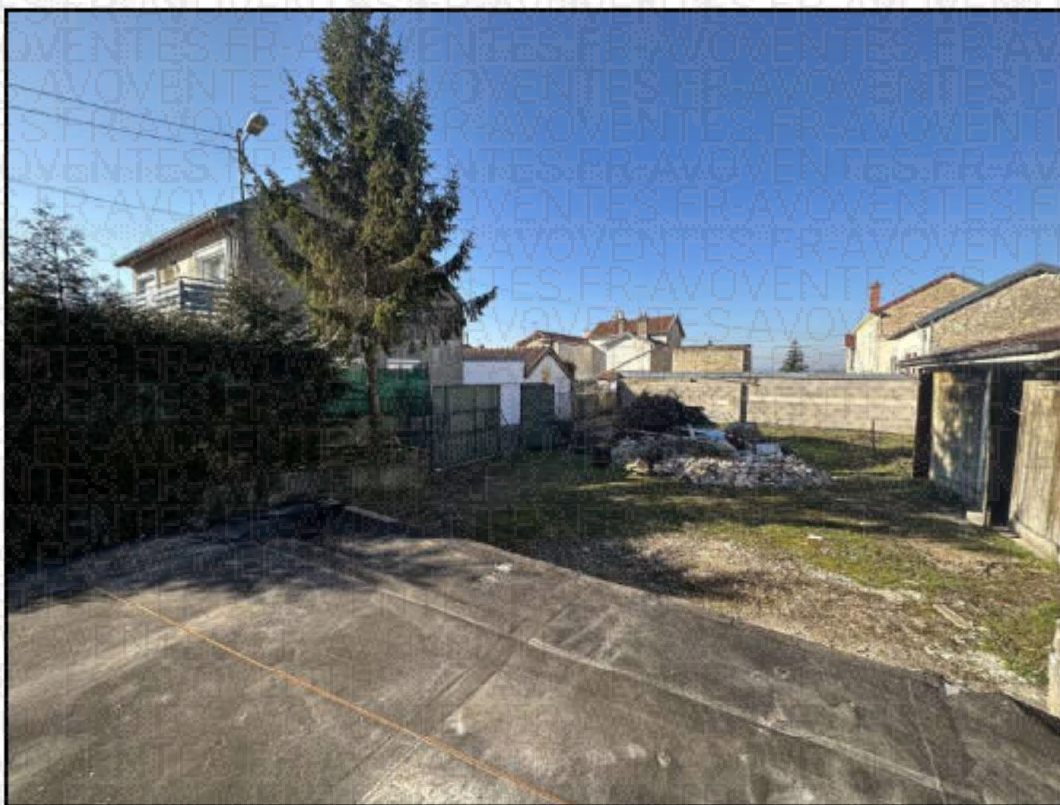
Dans la cour se trouvent : un tas de gravats et branches coupées, un espace surélevé au revêtement en bâche goudronnée sur caves 3 et 4 prolongé par une terrasse au carrelage fissuré (« terrasse 2 »), desservie une allée en autobloquants.

La façade du bâtiment 1 est couverte d'un enduit faïencé et fissuré, et en rez de chaussée alentour des baies, de béton cellulaire profondément fissuré.

Façade bâtiment 2 est couverte d'un enduit faïencé, à l'étage se trouve une terrasse (« terrasse 1 ») sous laquelle se trouve une véranda.

Depuis le centre de la cour, je prends en tournant sur moi-même les photographies n°20 à 27. Le bâtiment 1 est sur la photo n°24, le bâtiment 2 sur la photo 22. Je recule dans la cour au niveau du tas de gravats et prends de l'ensemble la photographie n°28.

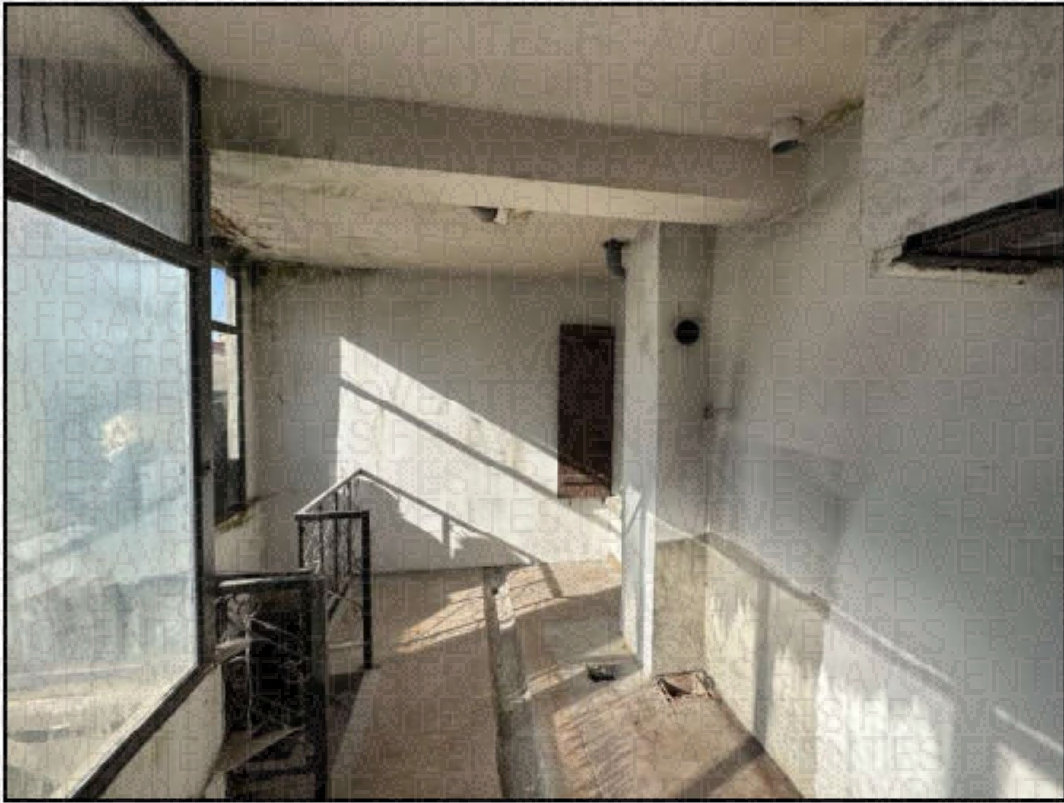
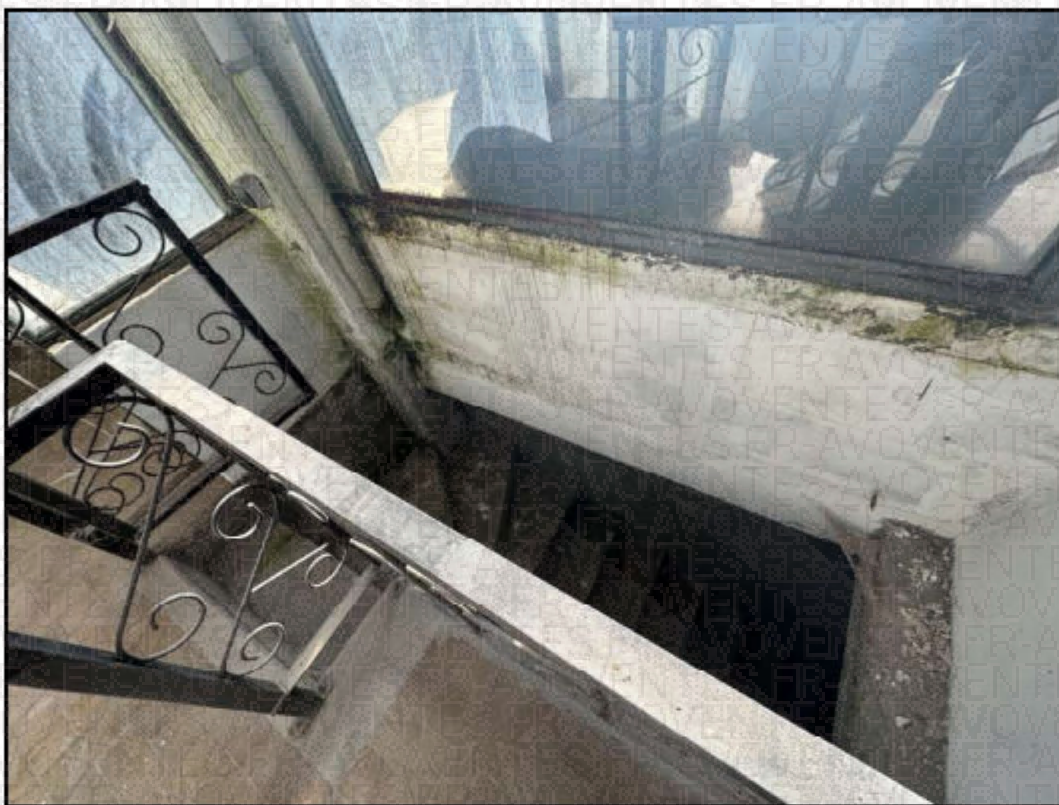
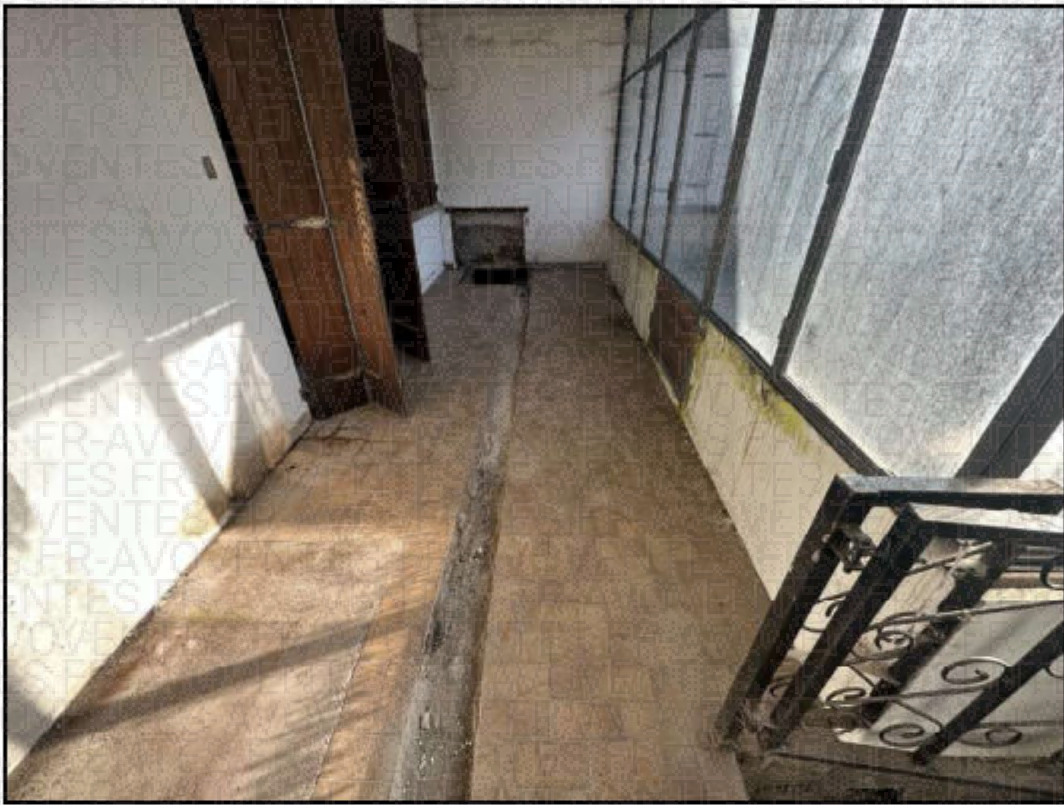
Châssis alu simple vitrage fissuré sur soubassement béton.

Murs et plafonds : enduits, trace de fuite, dégradations et champignons alentour de l'évacuation de la terrasse au dessus.

Photographies n°57 à 62

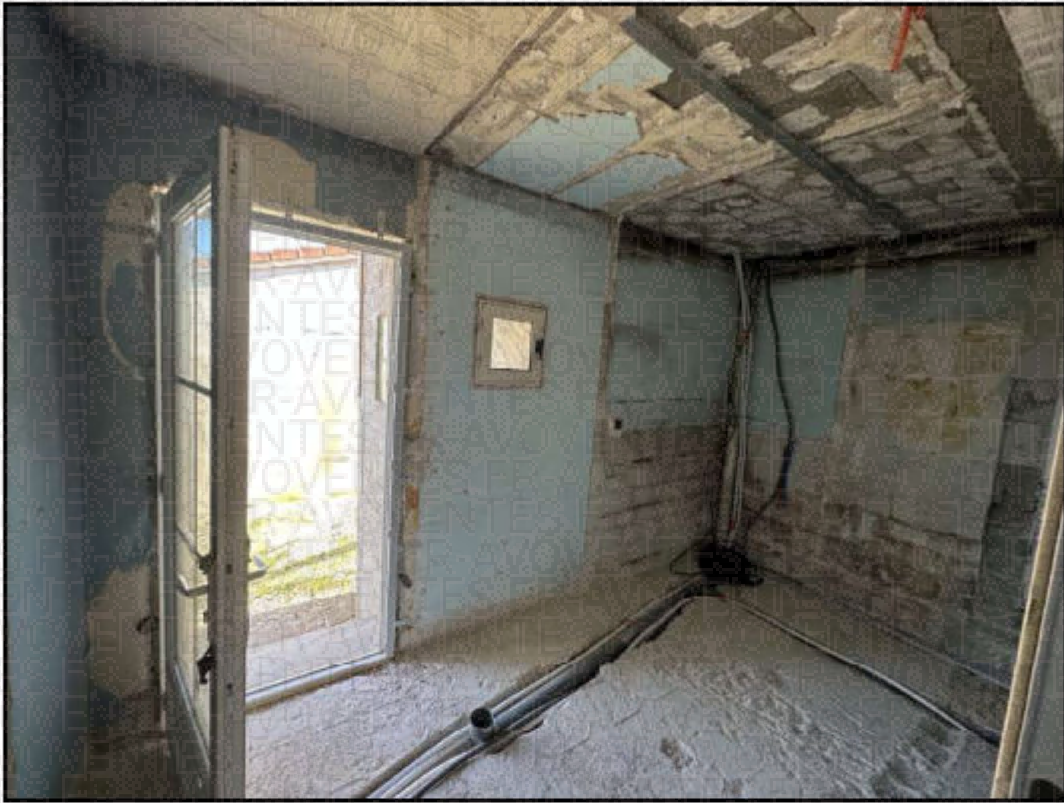
Photographie n°65

Plafond : fait de hourdis brut. Moisissures sous plafond sur façade.

Photographies n°63 à 66
