PROCES-VERBAL DE DESCRIPTION

L'AN DEUX MILLE VINGT TROIS ET LE QUATORZE FEVRIER

Que je suis requis à l'effet de dresser procès verbal de description des biens situés en commune de CHAUMONT (52), figurant au cadastre sous les références section AE 117, « 4 rue du 21ème »,

**PROCES-VERBAL
DE DESCRIPTION DU 14/02/2023**

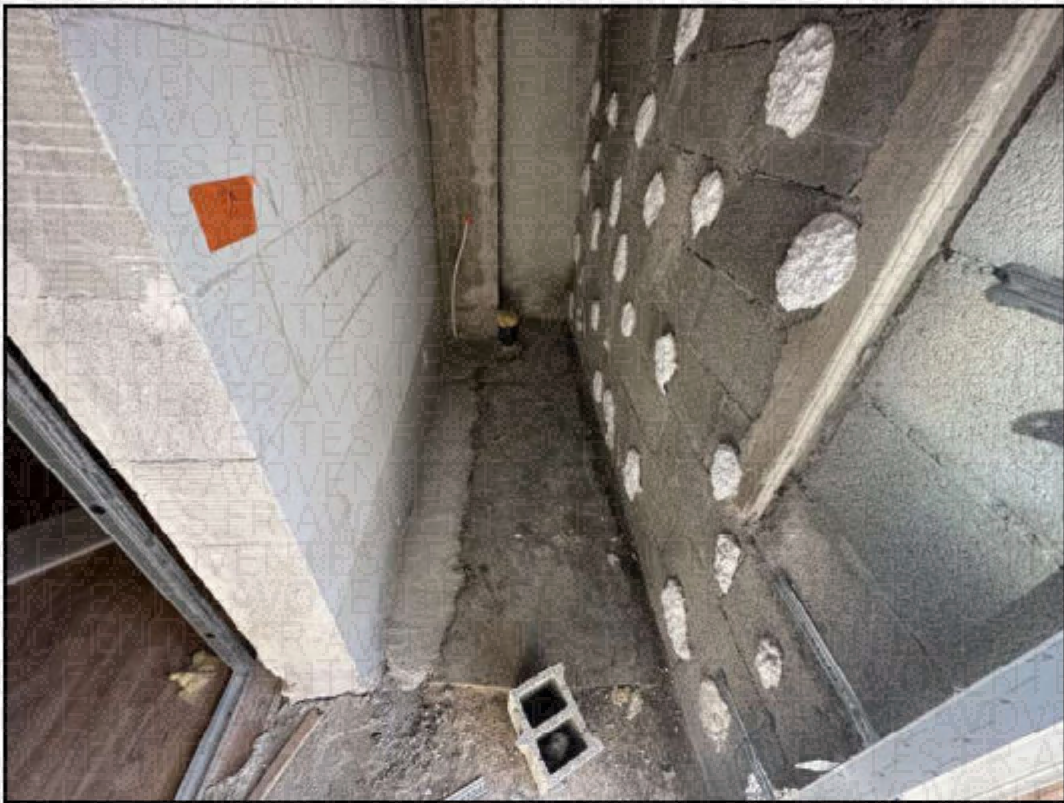
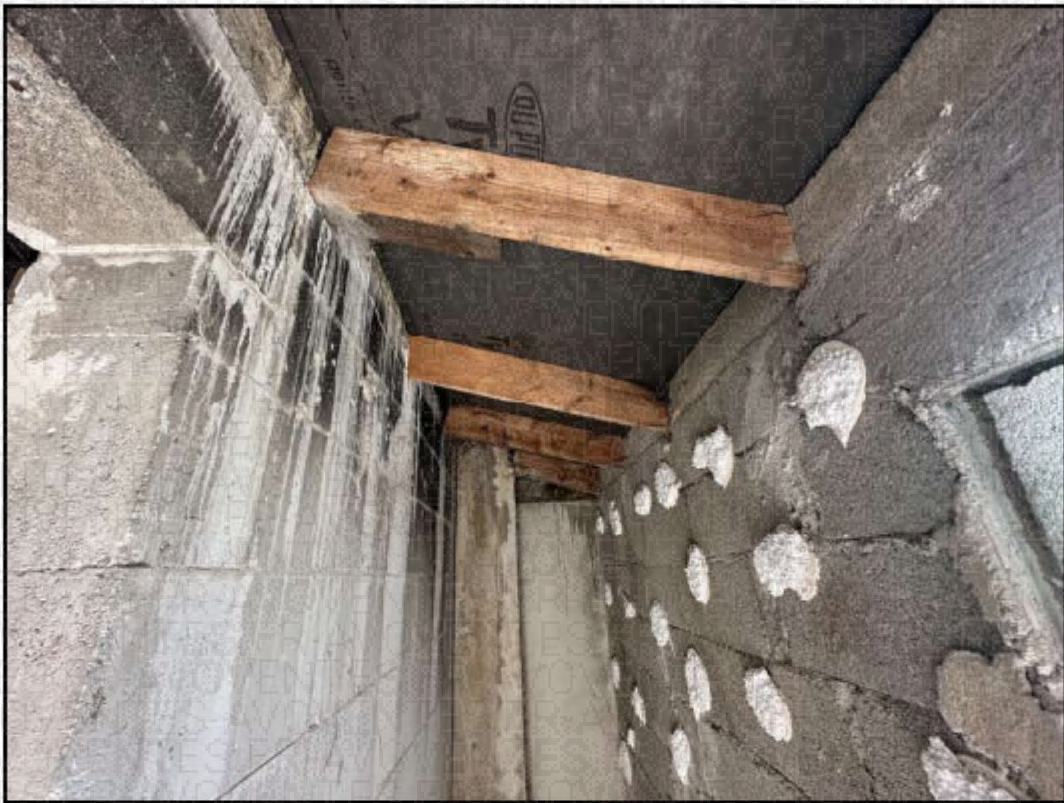
Plafond : bache sous toiture. Chevrons marqués d'infiltration.

Photographies n°79 à 81

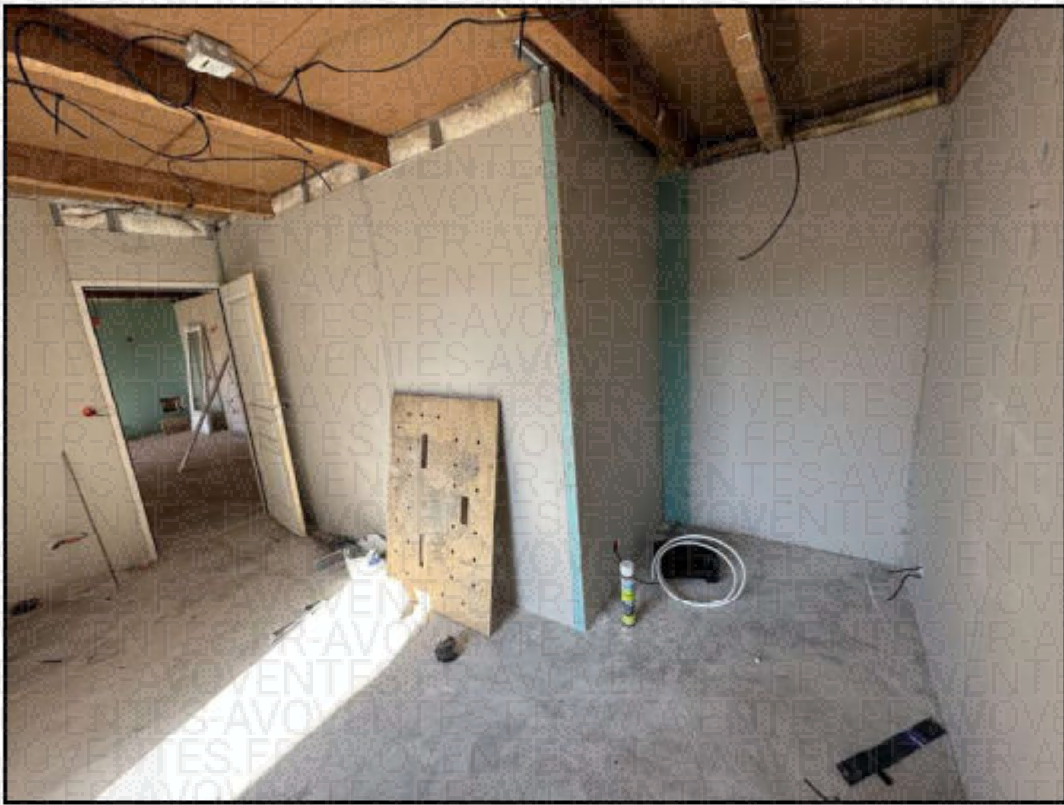
Photographie n°87

Au plafond : osb ou équivalent sur solives. Petites traces d'humidité. Au fond de la pièce les panneaux sont déformés et une solive est posée en renfort.

Photographies n°86 à 88

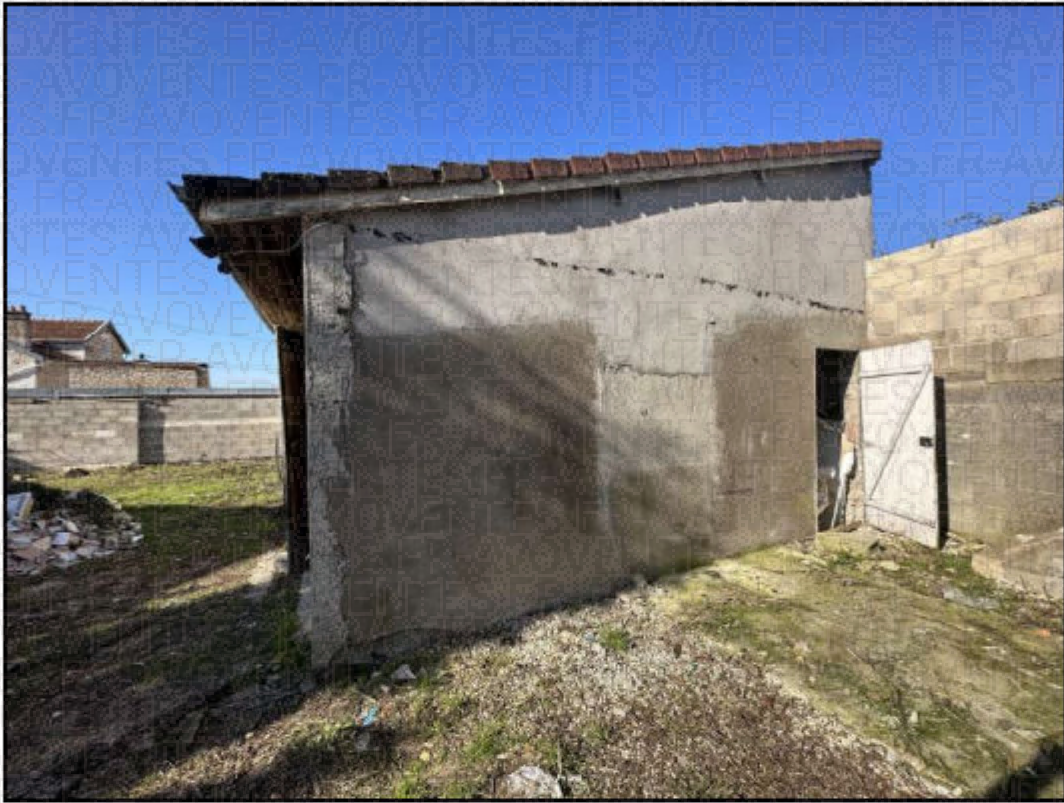
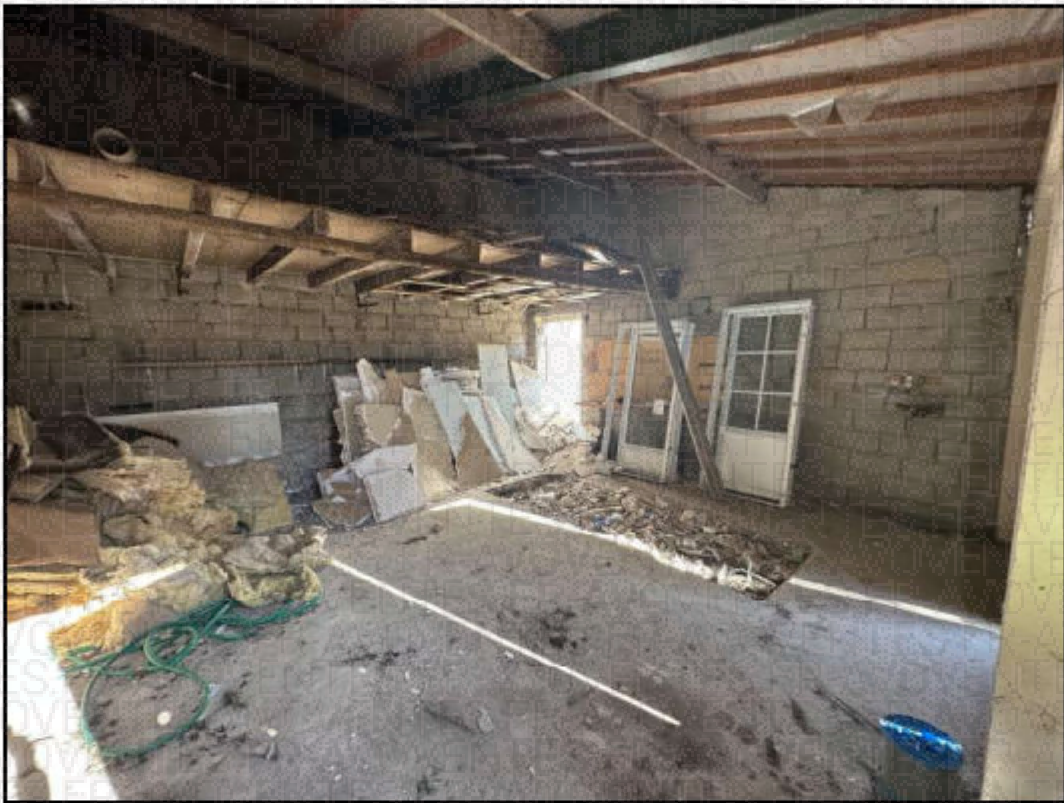
Le flanc est fissuré.

Photographies n°94 à 99.
