PROCES VERBAL
DE DESCRIPTION

Ce commandement de payer valant saisie d'une maison d'habitation au 6 et 8 Rue des Récollets à CHATEAUVILLAIN (52120) cadastrée Section AB n°120 « 6 rue des Récollets » pour 01 are et 12 centiares, et Section AB n°121 « 8 rue des Récollets » pour 02 ares et 94 centiares,

Me suis rendu ce jour le 19 Mars 2024 à 15 heures 30 au 6 et 8 Rue des Récollets à CHATEAUVILLAIN (Haute-Marne).

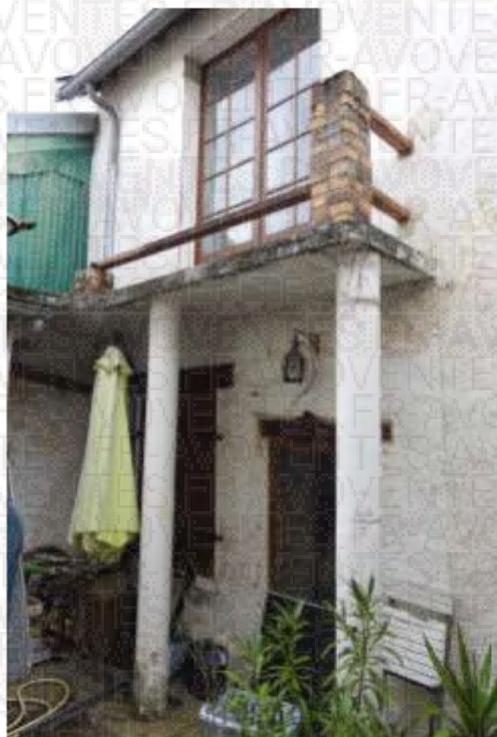
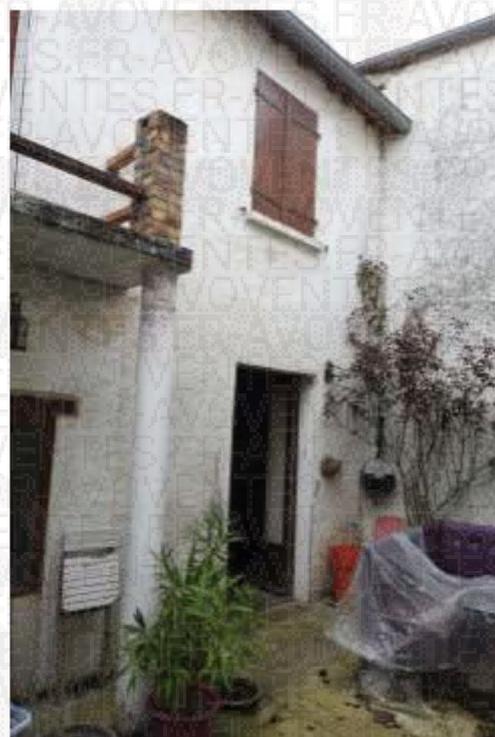
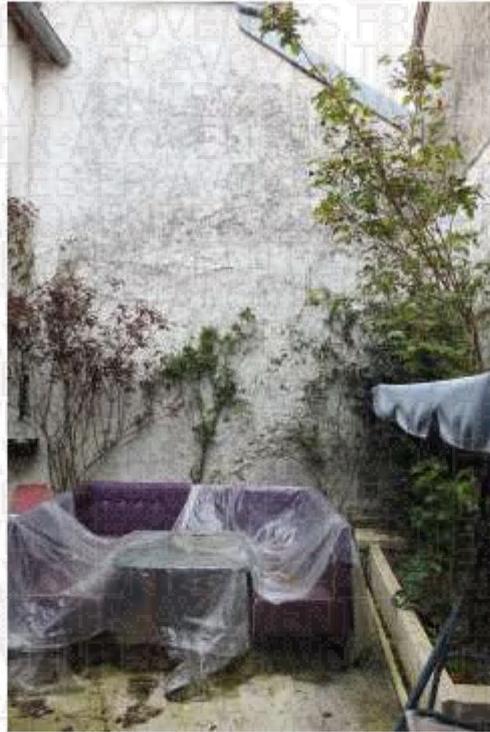
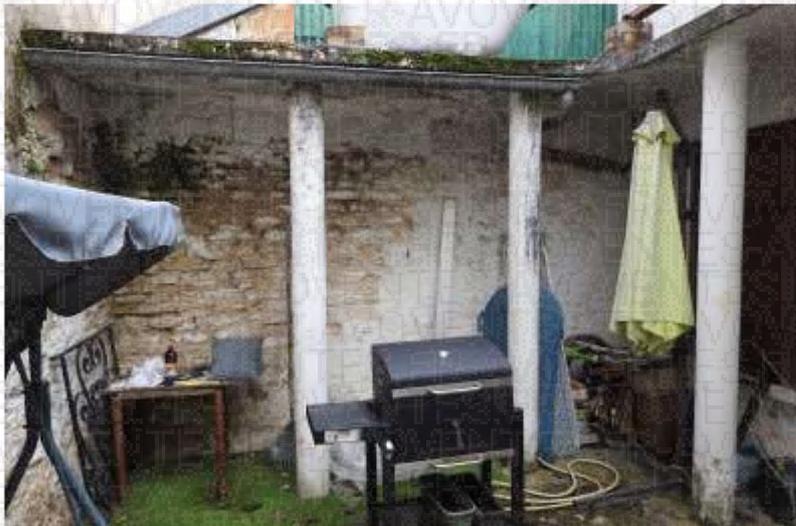
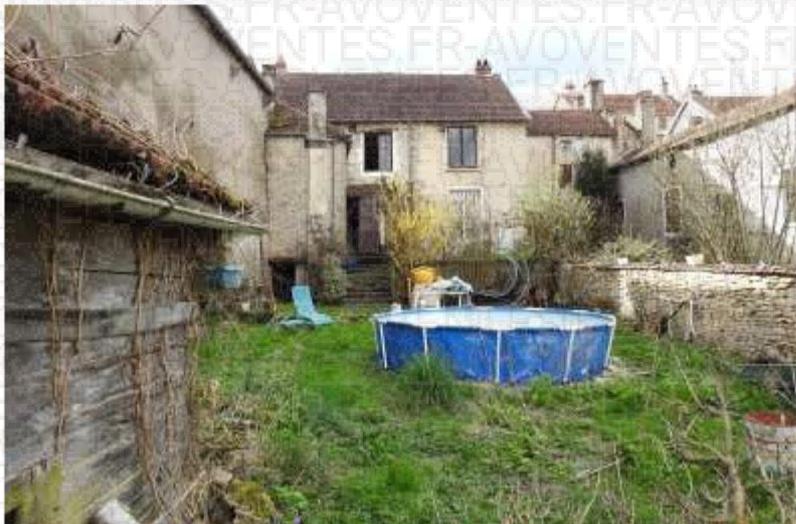
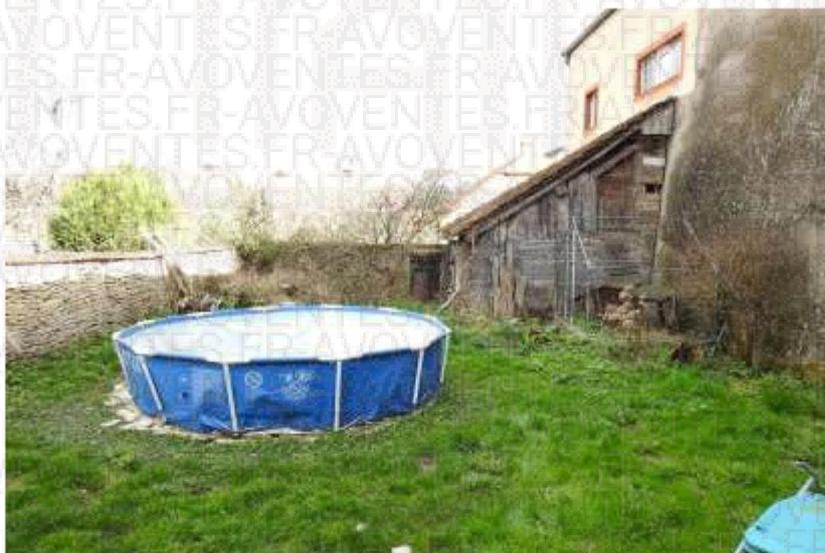
(Photographies n°1 à 7)

Je constate alors que l'ensemble immobilier saisi est composé de deux maisons d'habitation anciennes, unifiées et qui communiquent. Ces immeubles d'habitation, d'une surface totale de 235,71 mètres² dont 113,16 mètres² habitables, sont occupés, en mauvais état d'entretien et en travaux inachevés. Les façades sont en pierres apparentes et les toitures possèdent une couverture en tuiles mécaniques. Au bâti s'ajoutent une petite cour fermée à l'arrière de l'immeuble au 6 rue des Récollets, et un jardin en herbe derrière l'immeuble au 8 Rue des Récollets. Dans ce dernier, est édifiée une remise sur l'extrémité Sud-Est de la parcelle.

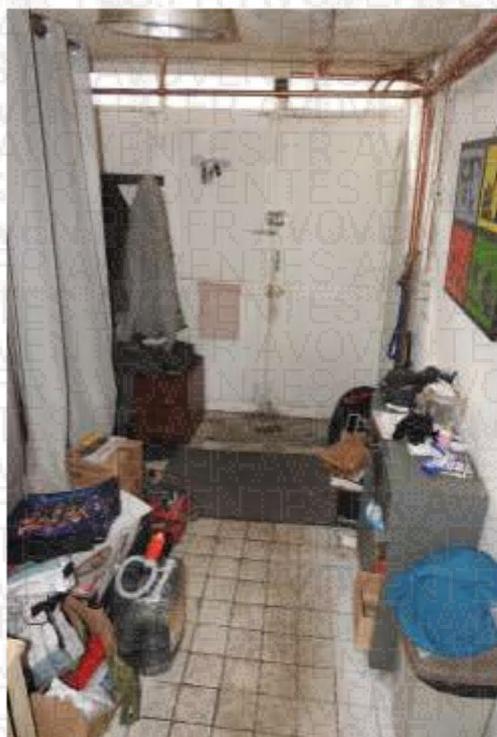
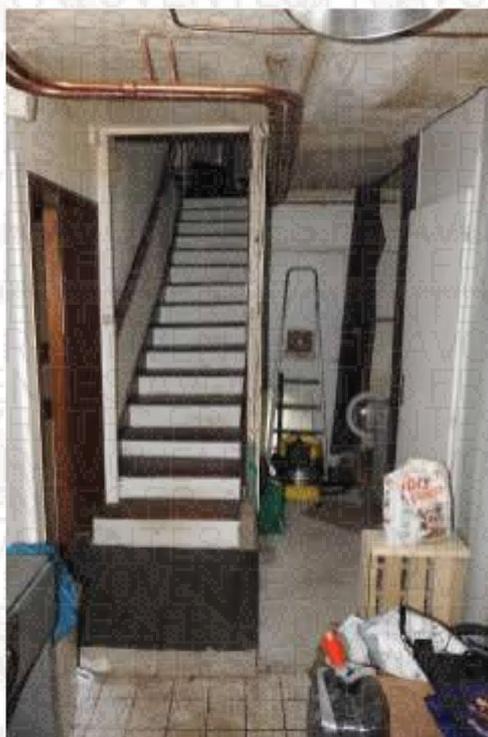
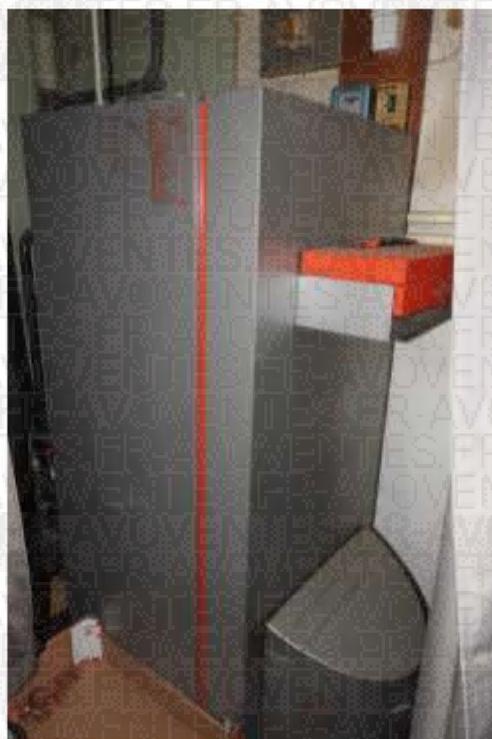
(Photographies n°8 à 10)

Cette entrée principale est actuellement située au 6 Rue des Récollets. L'ancienne porte d'entrée vitrée en bois avec ferronneries et imposte vitrée est actuellement condamnée. Passée la porte pliante en bois de l'ancien garage, j'accède alors à cette entrée de 13,25 mètres² qui distribue les W.C. à droite, l'étage en face et plus loin le séjour derrière une porte condamnée, la cuisine à gauche. J'y trouve, dissimulée par des rideaux, la chaudière gaz VIESSMANN Vitola 222. Je constate ici que le sol possède un revêtement carrelage dégradé et une surface cimentée, que les murs et le plafond sont peints, souillés et dégradés.

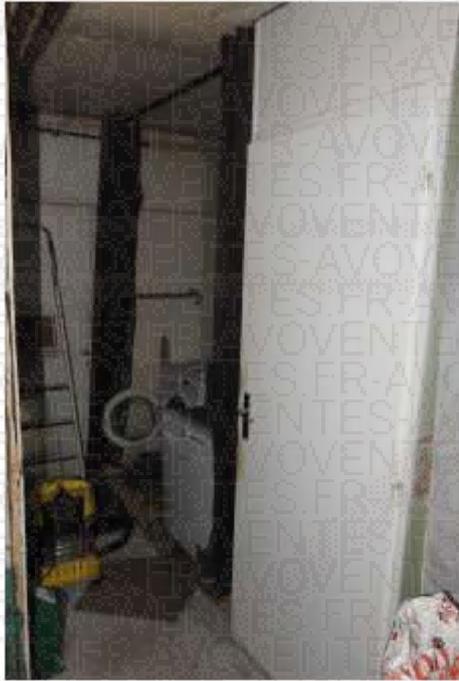
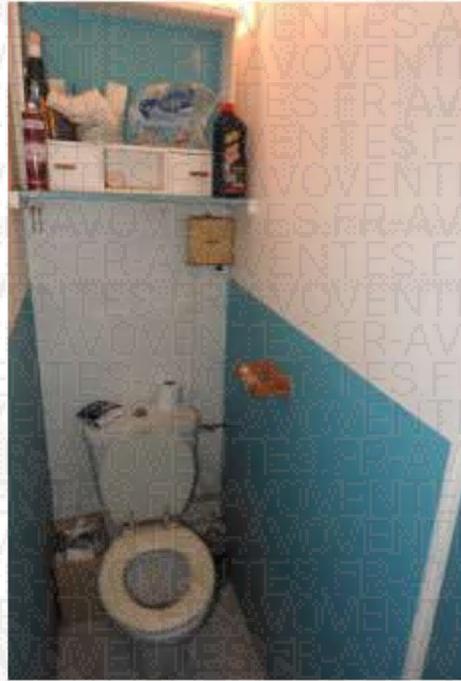
(Photographies n°11 et 12)

Dans cette entrée, derrière une porte plane, dans cette pièce de 0,81 mètre² avec W.C., je constate que le sol est cimenté, que les murs sont tapissés d'une toile de fibre de verre peinte, que le plafond est peint.

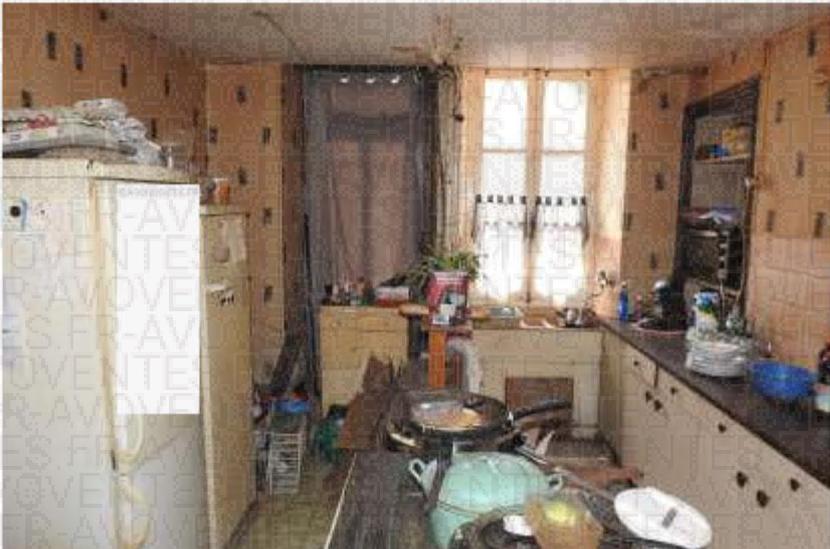
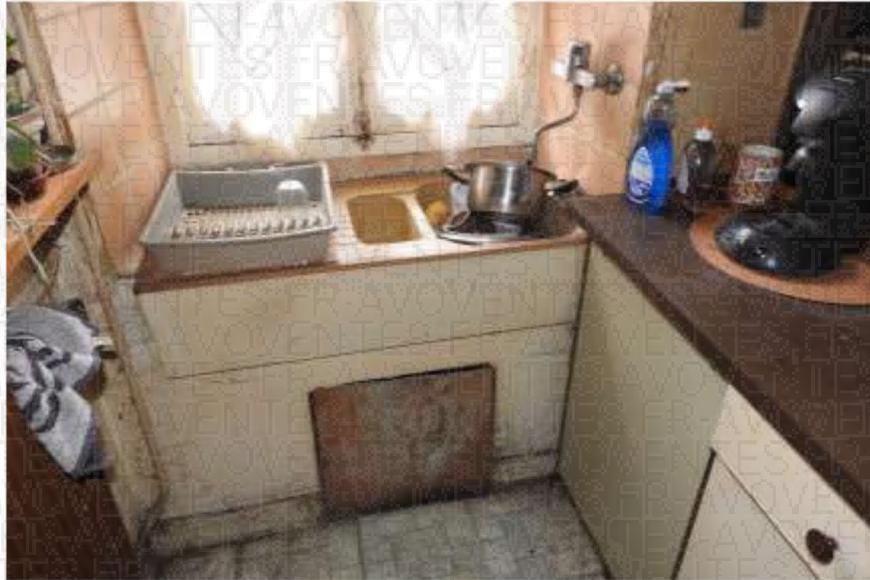
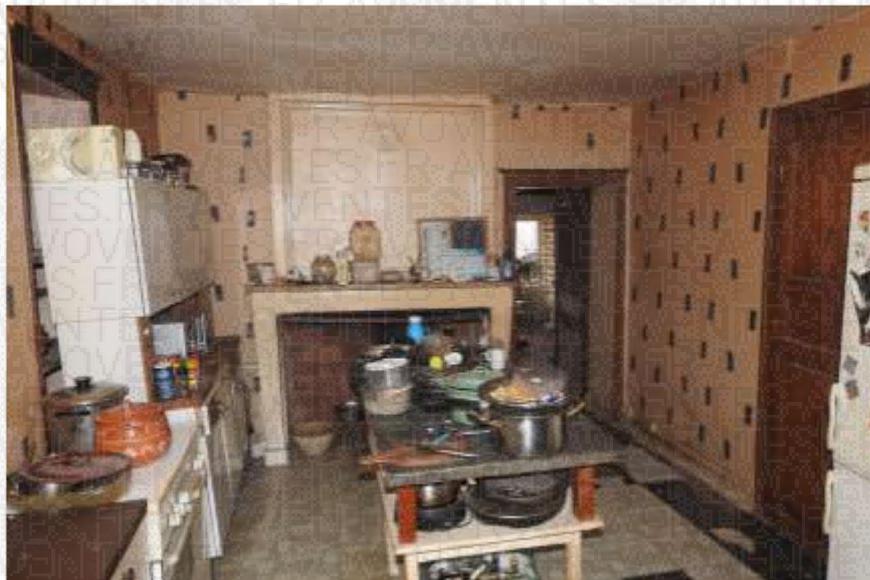
(Photographies n°13 à 15)

Depuis l'entrée, passée une porte ancienne en bois, j'accède à cette cuisine de 16,84 mètres² qui distribue le séjour-salon. Dans cette pièce souillée et dégradée, je constate que le sol possède un ancien revêtement PVC imitation carrelage, que les murs sont tapissés d'un papier peint hors d'âge, que le plafond dégradé fut peint en blanc. Cette cuisine est équipée de meubles bas anciens très défraîchis, d'une crédence faïencée dans les tons beiges, d'un évier sous la fenêtre avec un robinet mitigeur inox et d'une ancienne cheminée peinte. Le mur côté rue s'ouvre par une ancienne fenêtre en bois, deux vantaux, simple vitrage, volets bois à écharpe en extérieur. A sa gauche, se trouve l'ancienne porte d'entrée mise actuellement hors service.

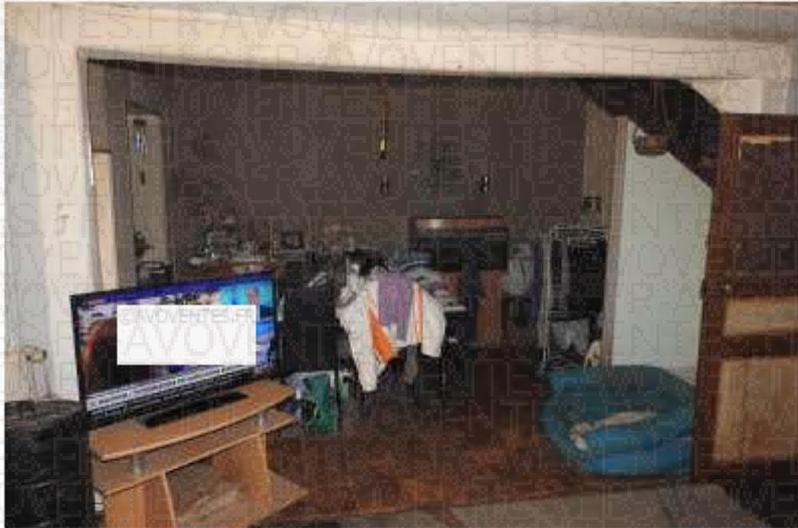
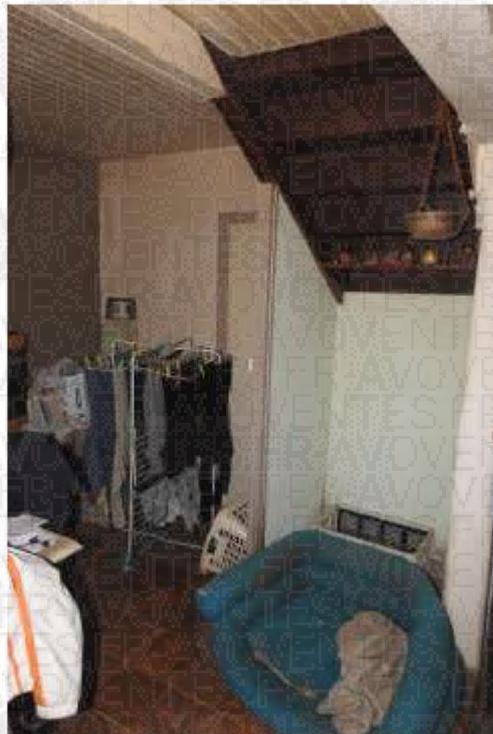
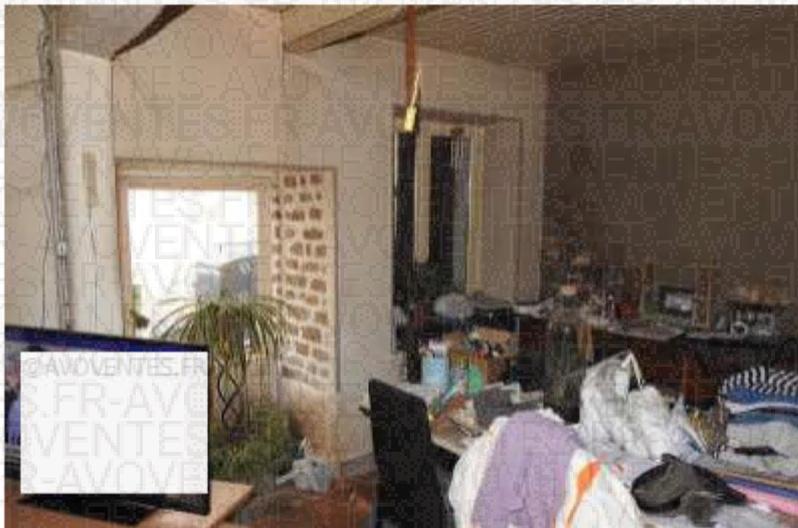
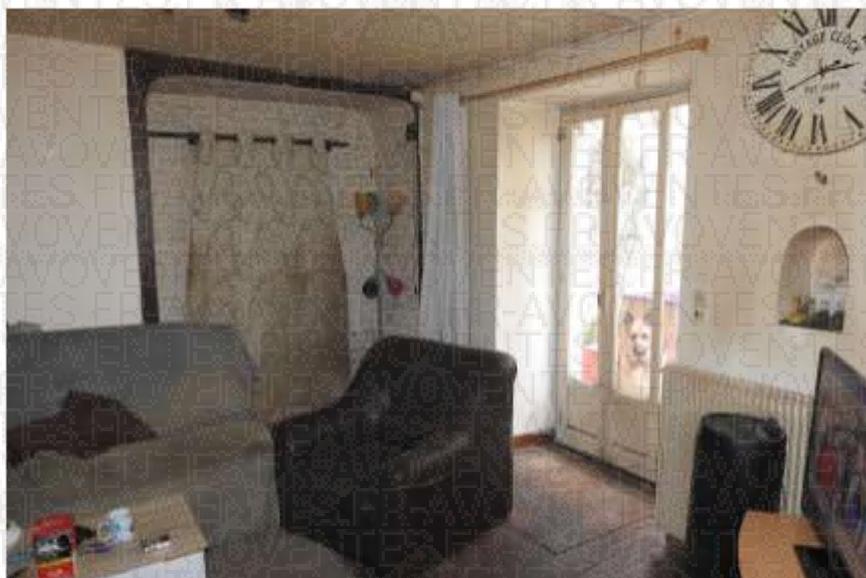
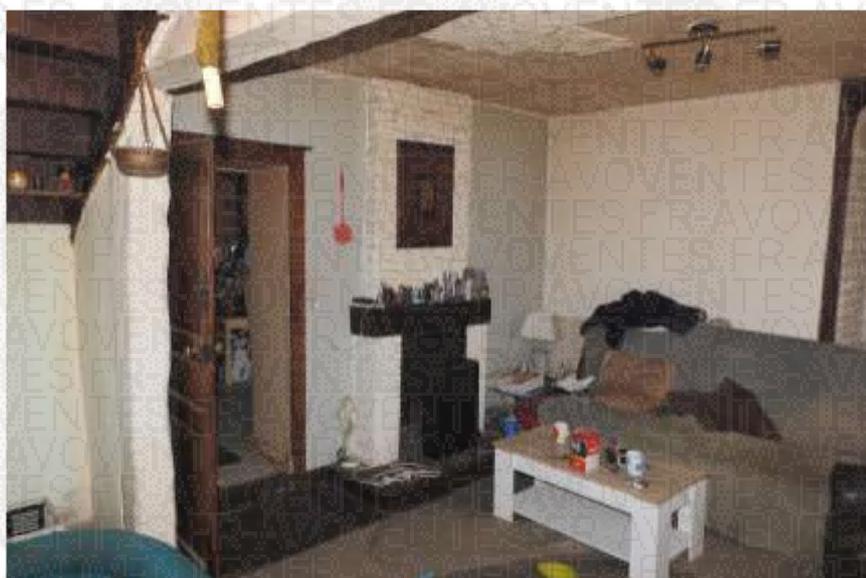
(Photographies n°16 à 20)

Depuis la cuisine, passée une porte ancienne en bois, j'accède à cette pièce très défraîchie et souillée de 27,71 mètres² qui distribue les pièces non affectées au 8 Rue des Récollets. Cette pièce donne également accès à la petite cour à l'arrière de la maison. Je constate que, dans la partie séjour à droite, le sol possède un ancien revêtement PVC imitation carrelage, que dans la partie salon, le sol est constitué d'un parquet bois ancien. Les murs peints et tapissés sont intégralement souillés. Le plafond est partiellement couvert d'anciennes dalles en polystyrène. L'accès condamné à la cave se trouve au niveau de la trappe au sol devant la porte-fenêtre. Le mur côté cour s'ouvre par cette porte-fenêtre en bois, deux vantaux, simple vitrage, par une ancienne fenêtre en bois, deux vantaux, simple vitrage, et par une fenêtre simple vitrage sur châssis fixe. L'accès aux pièces non affectées est situé dans une alcove, derrière un voilage. Je trouve encore ici une ancienne cheminée en brique et un radiateur à eau chaude.

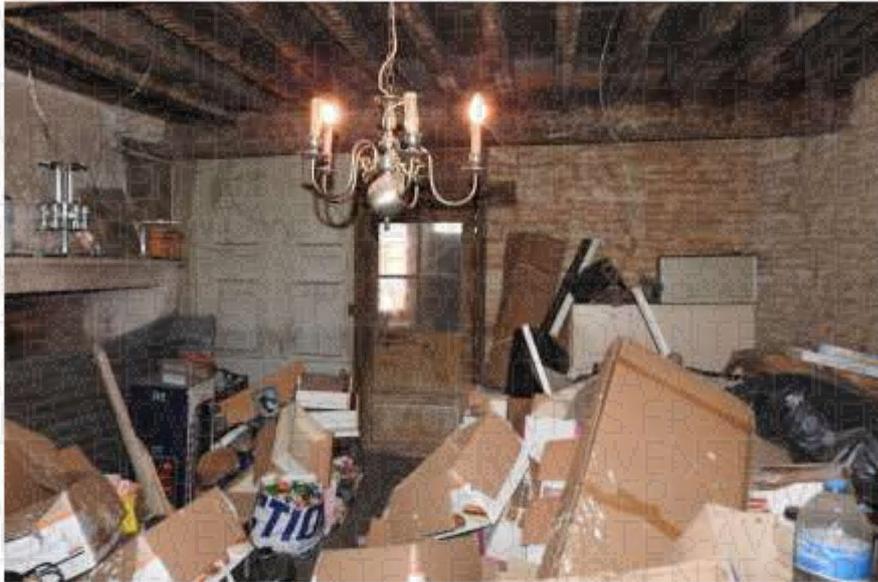
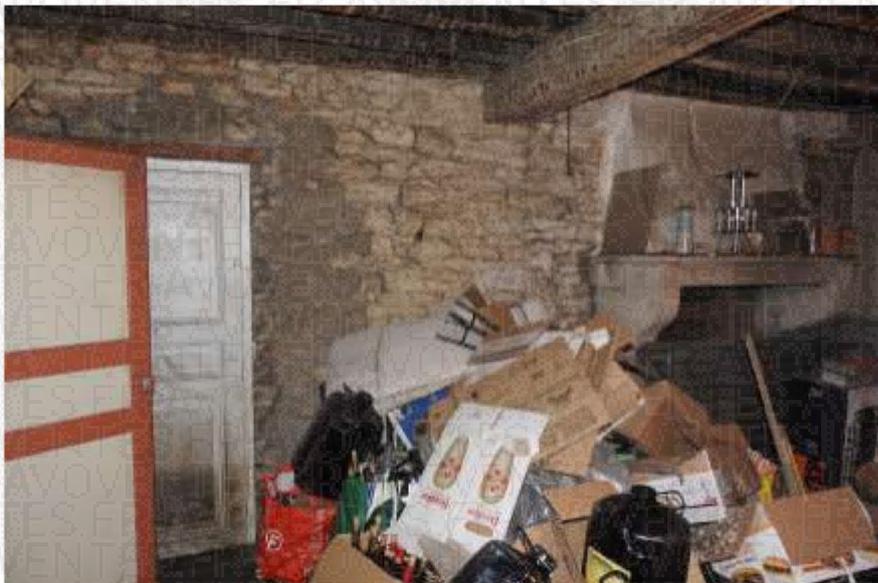
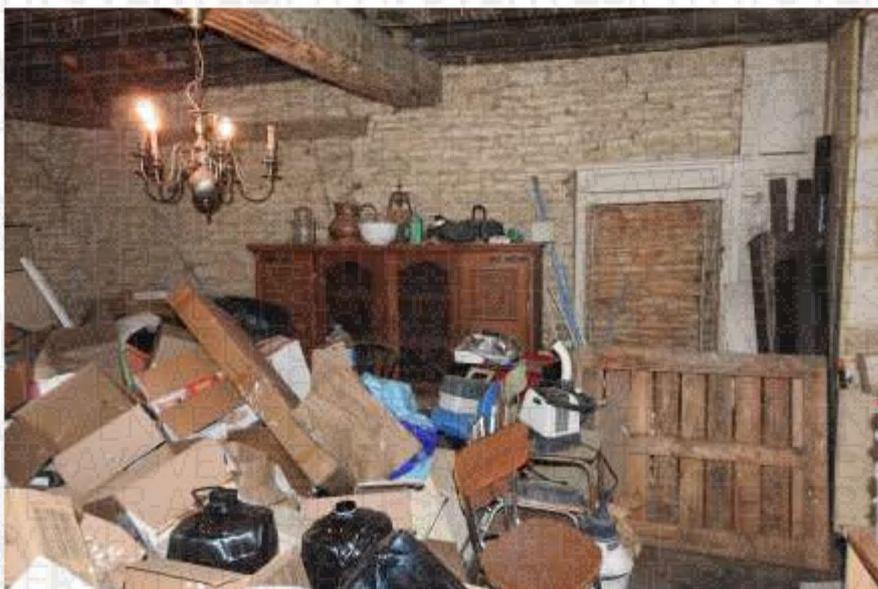
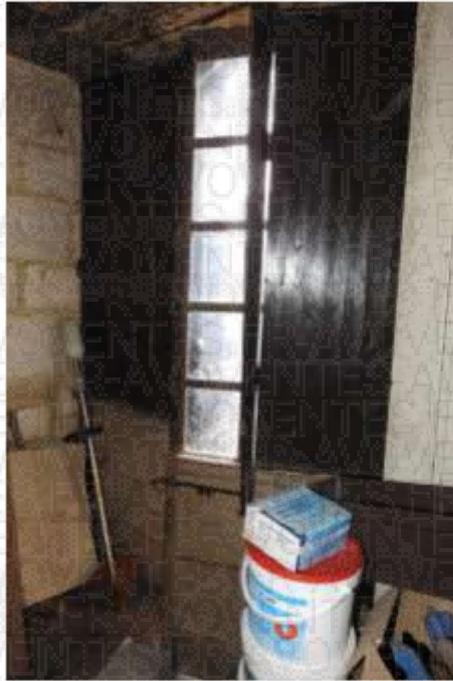
(Photographies n°21 à 24)

Depuis le séjour-salon, passée une porte ancienne en bois, j'accède à cette pièce très encombrée de 31,53 mètres² qui distribue les pièces 2 et 3 et donne accès au jardin derrière. Je constate ici que le sol est constitué d'un plancher bois, que les murs sont en pierres apparentes avec quelques boiseries anciennes, et que le plafond est constitué du plancher bois du grenier 2. Le mur côté salon est flanqué d'une imposante cheminée ancienne en pierre. Le mur côté jardin s'ouvre par une porte-fenêtre ancienne en bois, deux vantaux, petits bois, simple vitrage.

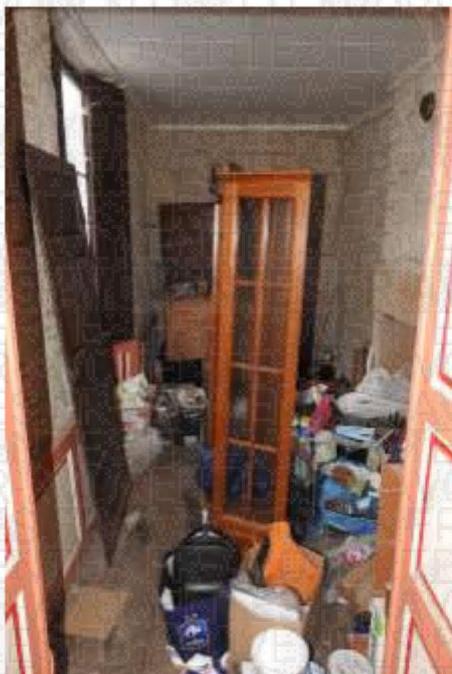
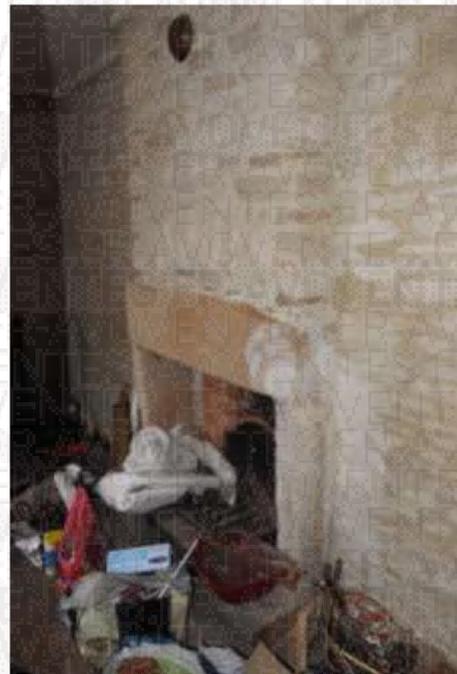
(Photographies n°25 et 26)

Depuis la pièce 1, passée une porte ancienne en bois, j'accède à cette pièce également très encombrée de 11,39 mètres². Cette pièce est équipée d'une ancienne cheminée en pierre. Je constate ici que le sol est constitué d'un plancher bois, que les murs sont en pierres apparentes, que le plafond est habillé d'anciennes dalles en polystyrène. Face à la cheminée, le mur côté jardin s'ouvre par une fenêtre ancienne en bois, deux vantaux, petits bois, simple vitrage.

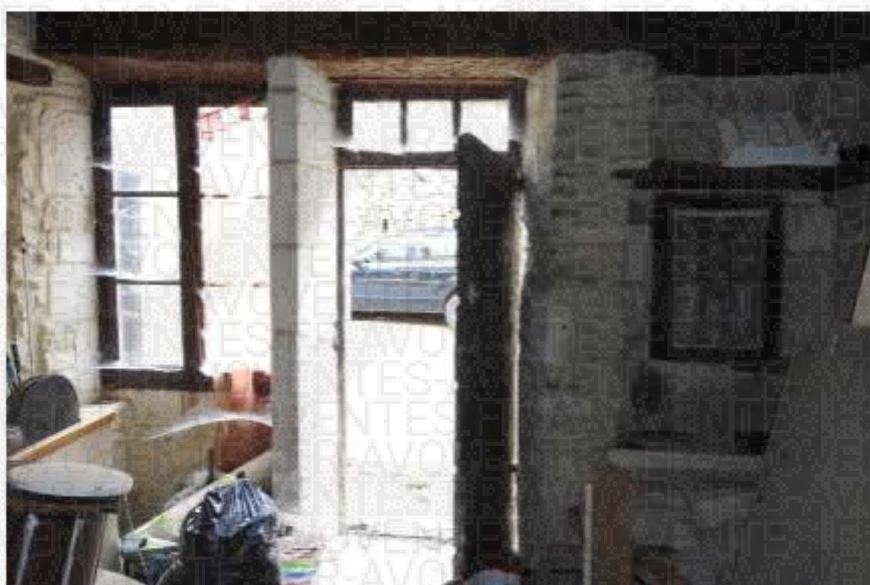
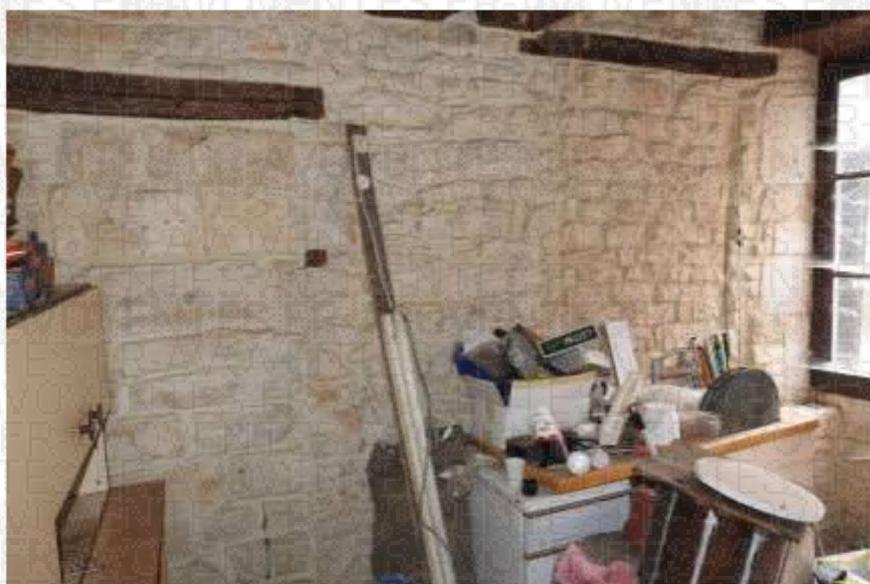
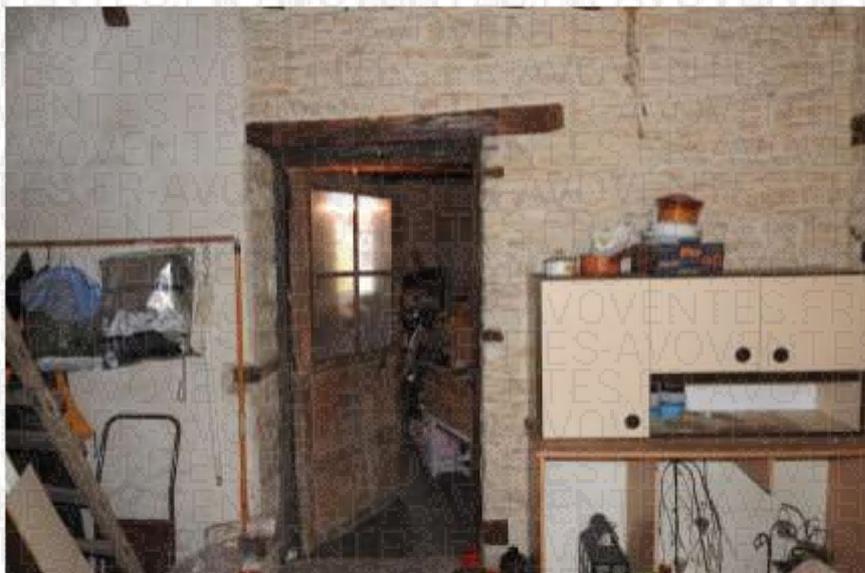
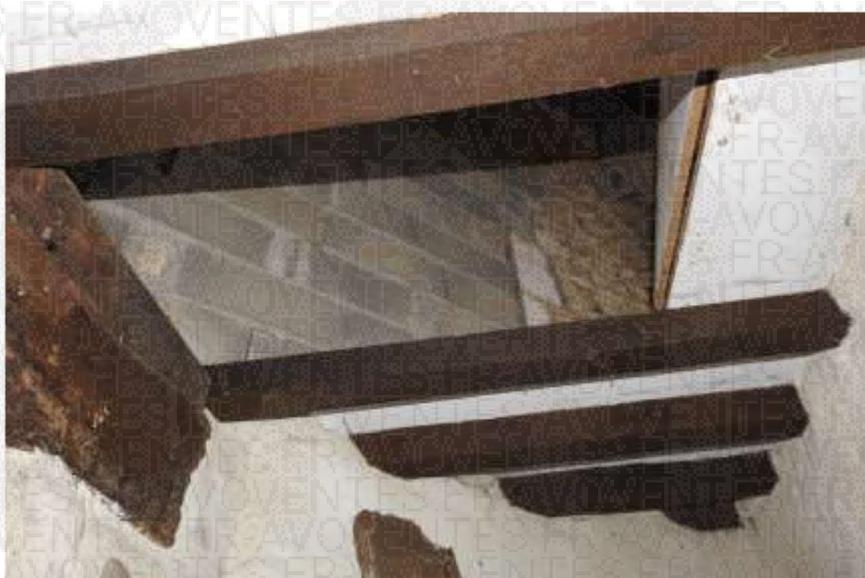
(Photographies n°27 à 30)

Depuis la pièce 1, passée une porte ancienne en bois, j'accède à cette pièce encombrée de 11,61 mètres² qui distribue le grenier 2 au-dessus et qui est accessible également par la rue devant. Je constate ici que le sol est cimenté, que les murs sont en pierres apparentes, que le plafond est constitué du plancher bois du grenier 2. Une trappe dans ce plafond ferme l'accès à ce grenier accessible par une simple échelle. Le mur côté rue s'ouvre par une fenêtre ancienne en bois, deux vantaux, simple vitrage, volets battants en bois, par une porte en bois ancienne avec imposte vitrée, par une petite fenêtre ancienne en bois, un vantail, simple vitrage, volet bois en extérieur.

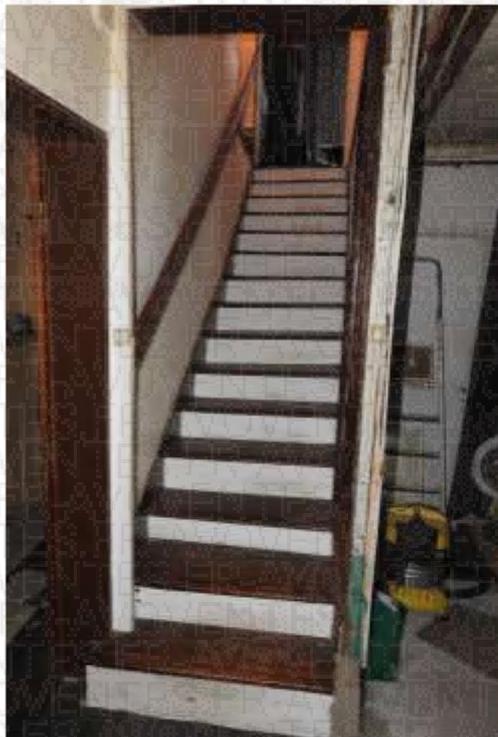
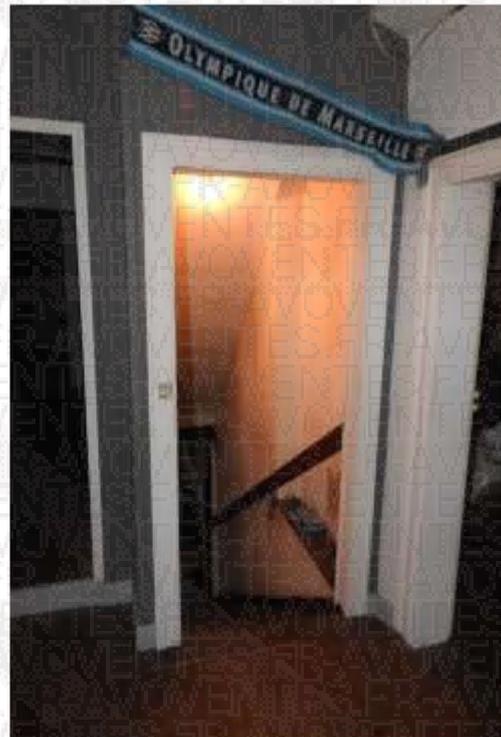
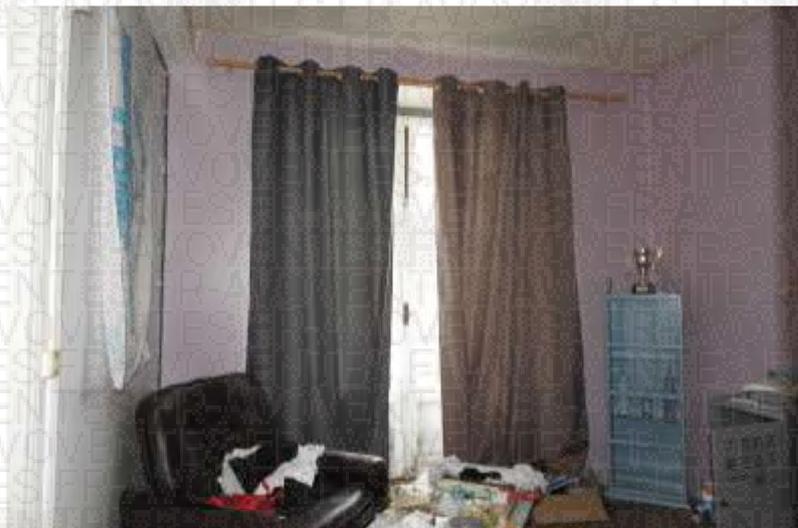
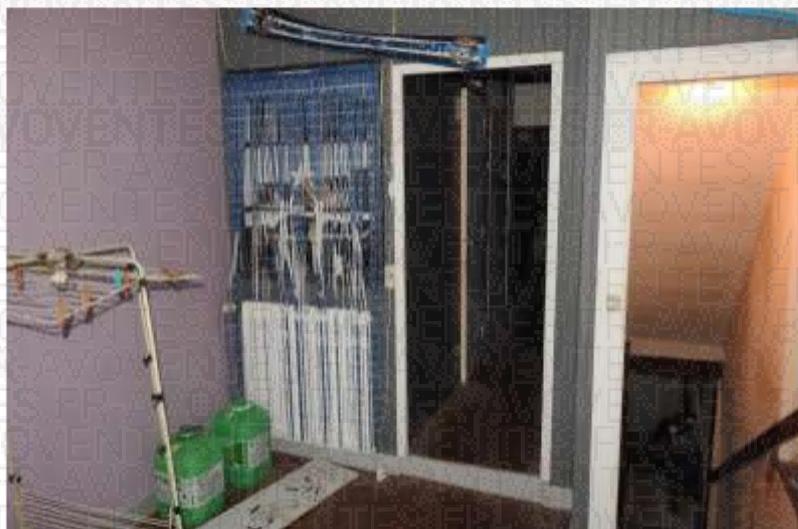
(Photographies n°31 à 34)

Depuis l'entrée, en haut d'un escalier droit en bois, j'accède à ce palier de 9,66 mètres² qui distribue la chambre 1 et le dégagement dressing. Je constate ici que le sol est constitué d'un plancher bois ancien, que les murs sont peints sur plâtre et lambris frisette bois, que le plafond est peint en blanc. Le mur côté cour derrière s'ouvre par une porte-fenêtre en bois, deux vantaux, simple vitrage. Cette porte-fenêtre donne sur une petite terrasse dégradée en L, soutenue par des piliers en béton au-dessus de la cour.

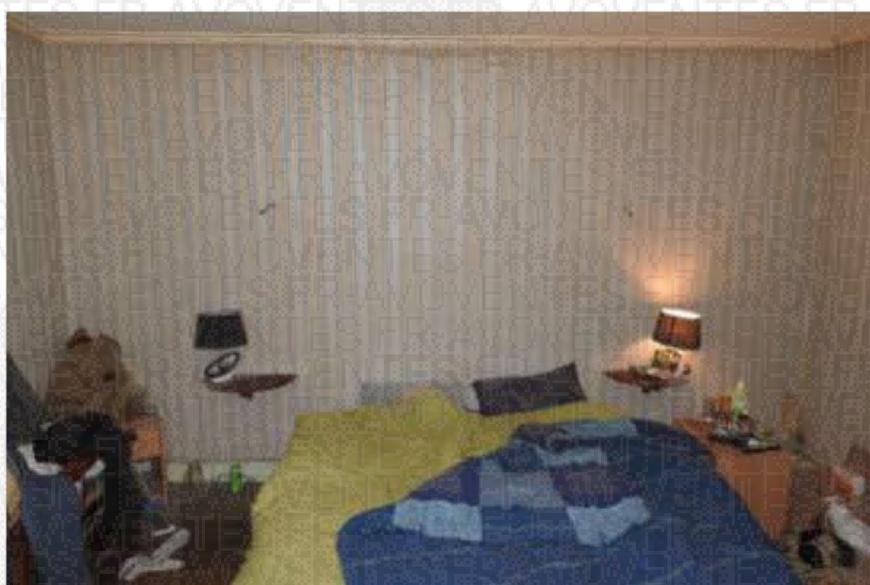
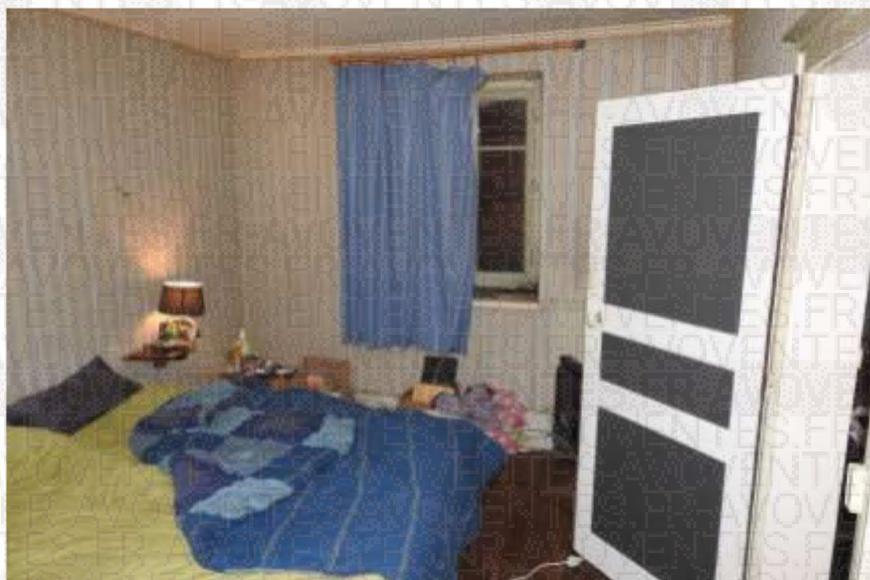
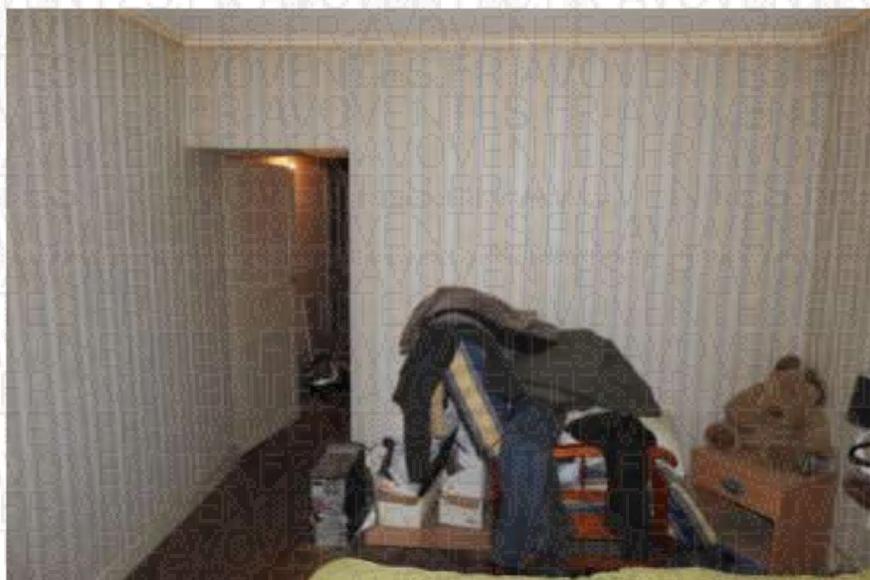
(Photographies n°35 à 37)

Depuis le palier, passée une porte ancienne en bois, j'accède à cette première chambre de 13,27 mètres² qui distribue la chambre 2. Je constate ici que le sol est constitué d'un plancher bois ancien, que les murs sont tapissés d'un papier peint souillé et hors d'âge, que le plafond fut peint en blanc. Le mur côté cour derrière s'ouvre par une ancienne fenêtre bois, deux vantaux, simple vitrage, volets battants en bois.

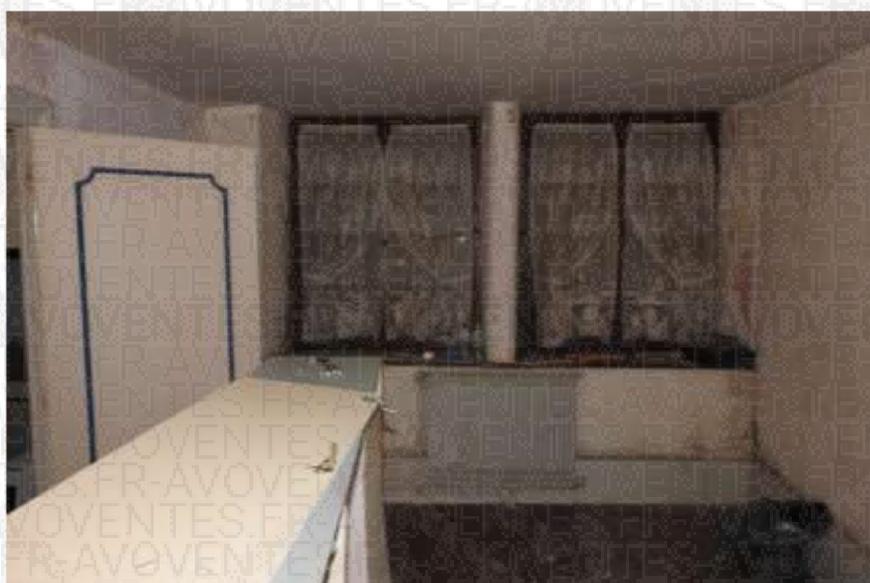
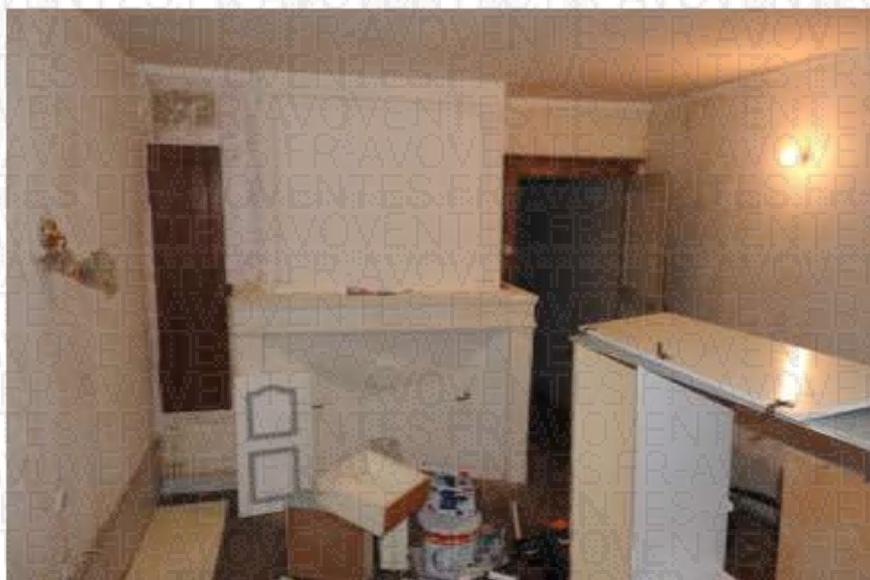
(Photographies n°38 et 39)

Depuis la chambre 1, passée une porte ancienne en bois, j'accède à cette seconde chambre en travaux de 16,75 mètres² qui distribue la salle d'eau. Je constate ici que le sol est constitué d'un plancher bois ancien, que les murs sont plâtrés et souillés, que le plafond fut peint en blanc. Le mur côté rue devant s'ouvre par deux anciennes fenêtre bois, deux vantaux, simple vitrage, volets battants en bois. Cette chambre est équipée d'une ancienne cheminée condamnée.

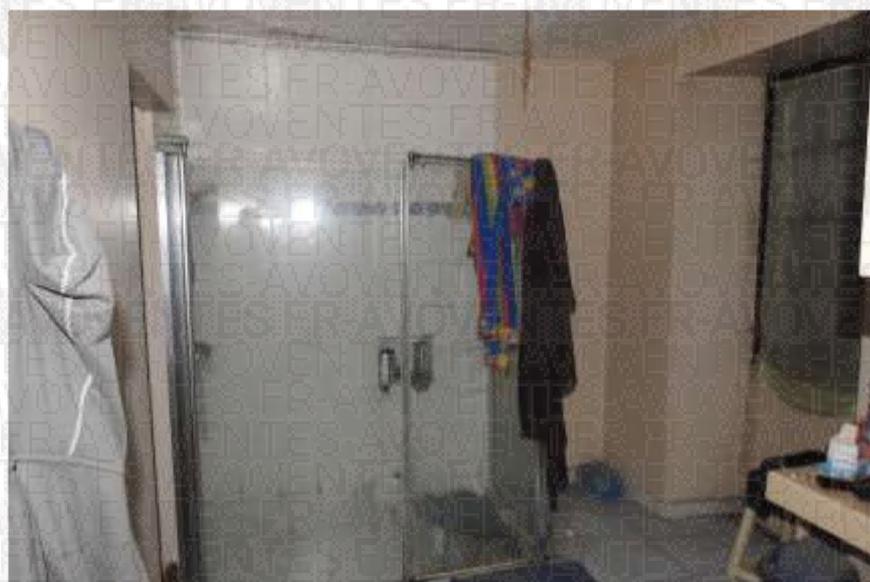
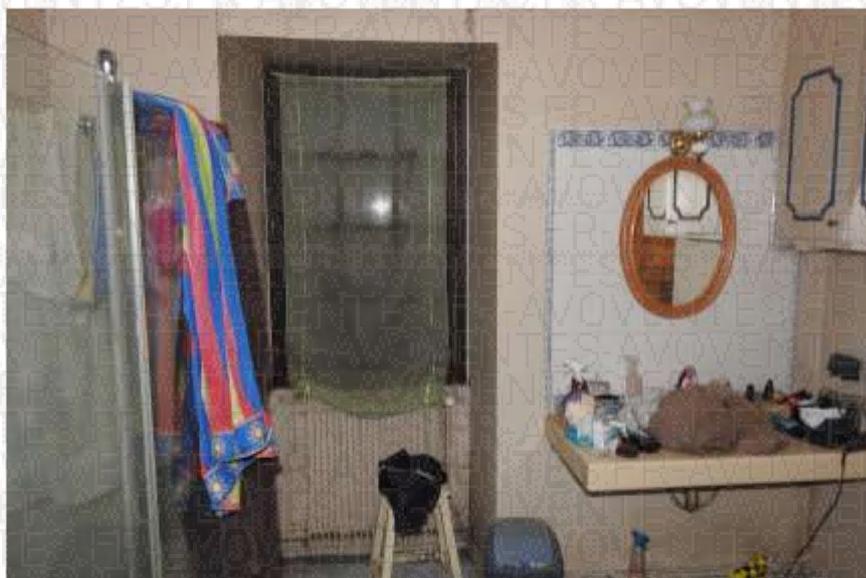
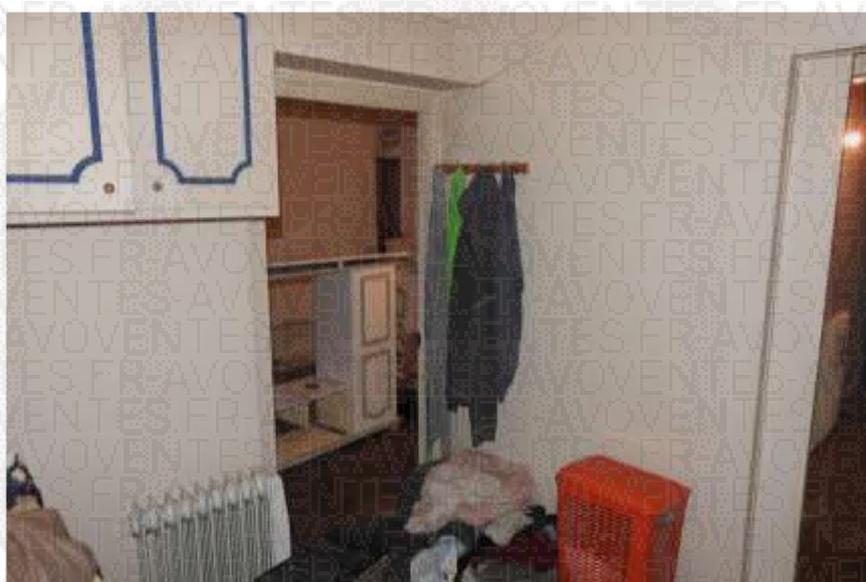
(Photographies n°40 à 42)

Depuis la chambre 2, passée une porte ancienne en bois, j'accède à cette salle d'eau de 7,28 mètres² accessible également par le dégagement dressing. Je constate ici que le sol possède un revêtement carrelage dans les tons bleus, que les murs souillés sont peints, que le plafond fut peint en blanc. Le mur côté rue devant s'ouvre par une ancienne fenêtre en bois, un vantail, petit bois, simple vitrage, volet bois. Cette salle d'eau est équipée d'une douche sinistrée avec bac receveur, murs faïencés, parois vitrées, et d'un plan vasque avec crédence faïencée.

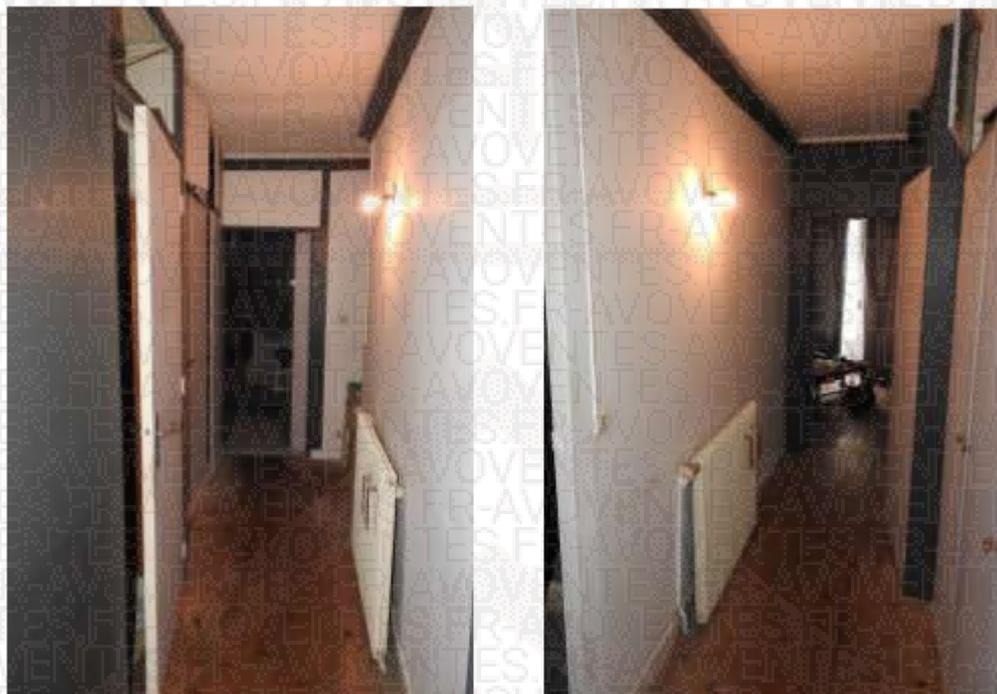
(Photographies n°43 et 44)

Ce couloir de 5,99 mètres² situé entre la salle d'eau et le palier distribue le grenier 1 au second étage et est équipé de placards à usage de dressing. Je constate ici que le sol est constitué d'un plancher bois ancien, que les murs et le plafond sont peints dans les tons blancs et gris.

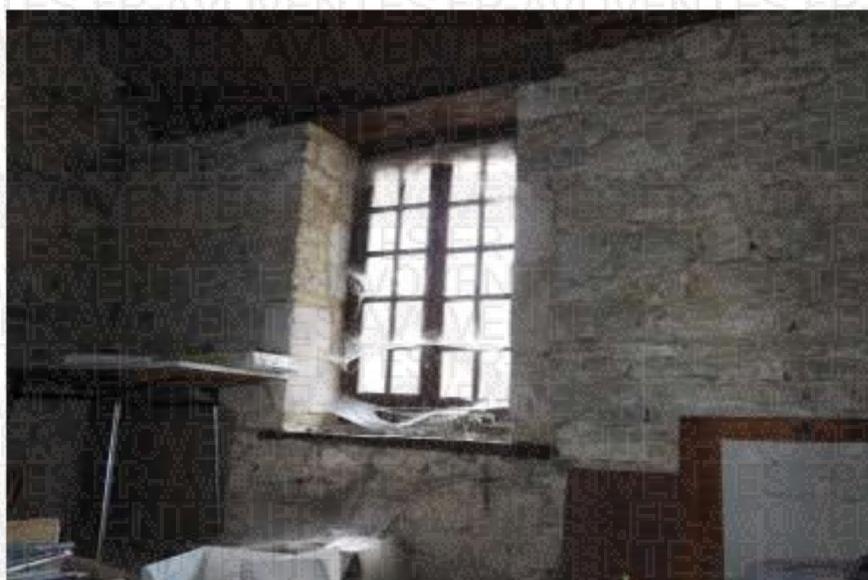
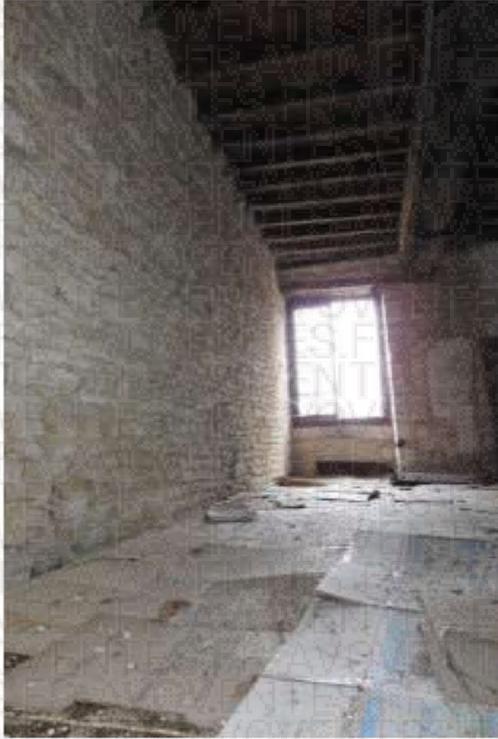
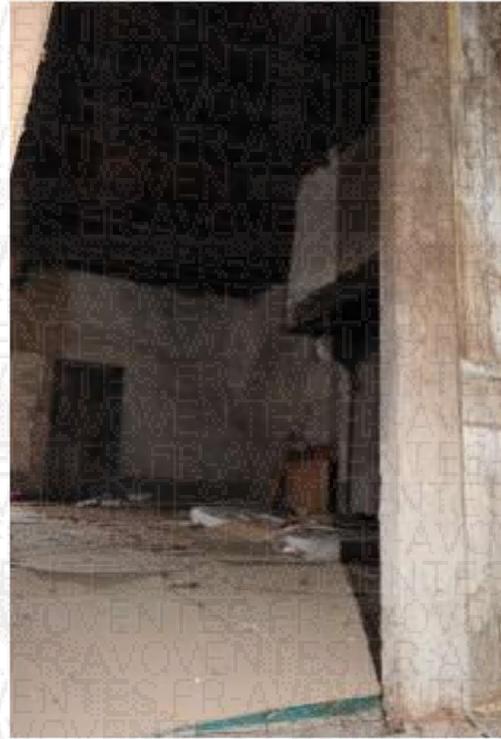
(Photographies n°45 à 47)

Ce grenier actuellement inaccessible est situé au-dessus des pièces 1 à 3 sans destination et à usage de stockage (8 Rue des Recollets). Par une échelle insuffisamment haute et une trémie fermée d'une trappe, je constate que l'espace est cloisonné, que le plancher est en bois, que les murs sont en pierre et qu'un plancher bois ferme les combles encore au-dessus. Deux fenêtres anciennes en bois, deux vantaux, simple vitrage, petits bois, ouvrent les murs côté rue devant et jardin derrière. Je constate la présence d'un imposante cheminée dans la pièce côté jardin.
