PROCES VERBAL
DE DESCRIPTION

Ce commandement de payer valant saisie d'une maison d'habitation au 6 et 8 Rue des Récollets à CHATEAUVILLAIN (52120) cadastrée Section AB n°120 « 6 rue des Récollets » pour 01 are et 12 centiares, et Section AB n°121 « 8 rue des Récollets » pour 02 ares et 94 centiares,

Me suis rendu ce jour le 19 Mars 2024 à 15 heures 30 au 6 et 8 Rue des Récollets à CHATEAUVILLAIN (Haute-Marne).

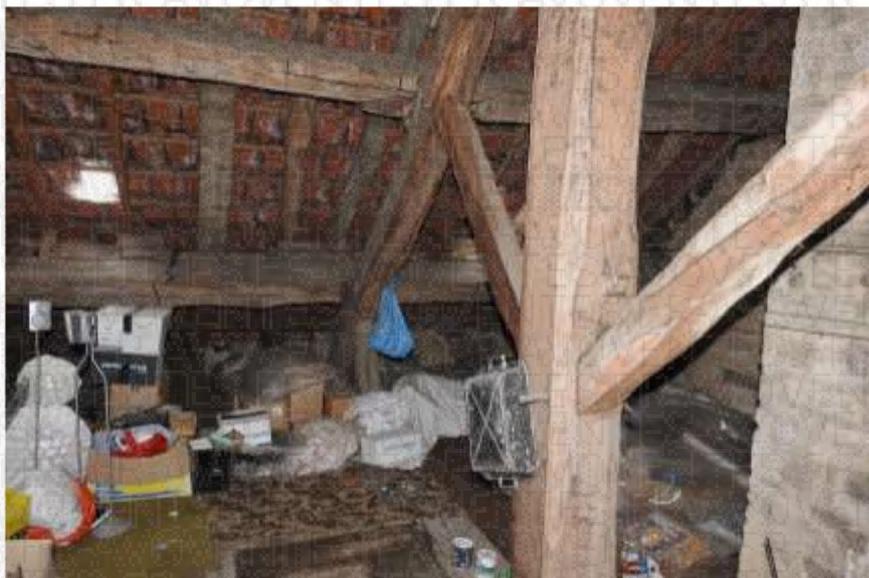
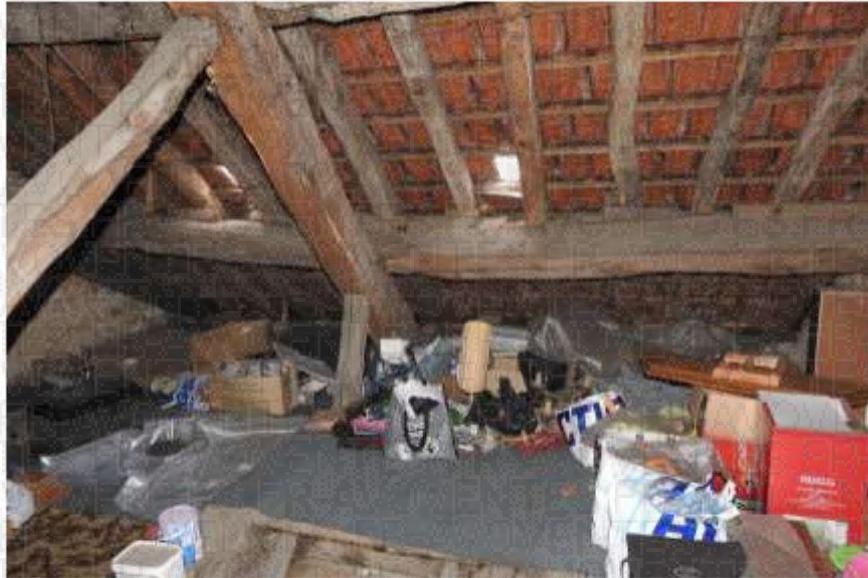
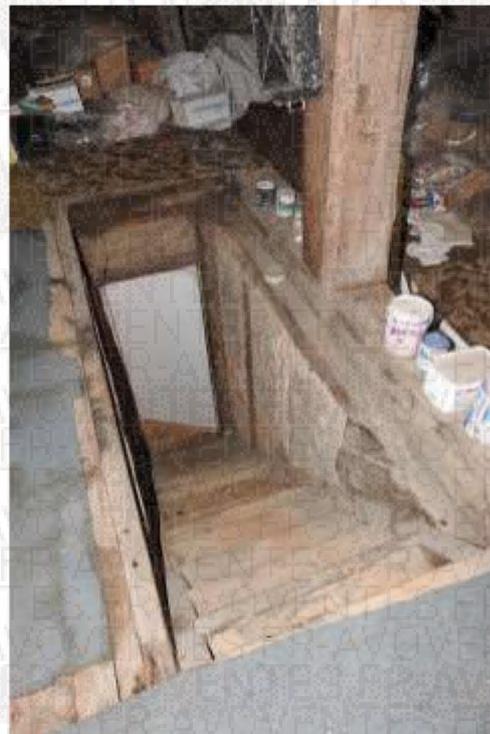
(Photographies n°48 à 50)

Au second étage actuellement accessible, au 6 Rue des Récollets, par le dégagement dressing, passé une porte plane et en haut d'un escalier bois en échelle de meunier, j'accède au grenier 1 de 54,55 mètres² dans lequel je constate que le sol est constitué d'un plancher bois, que les murs sont en pierres apparentes et que la charpente bois et la couverture en tuiles mécaniques sont apparentes.

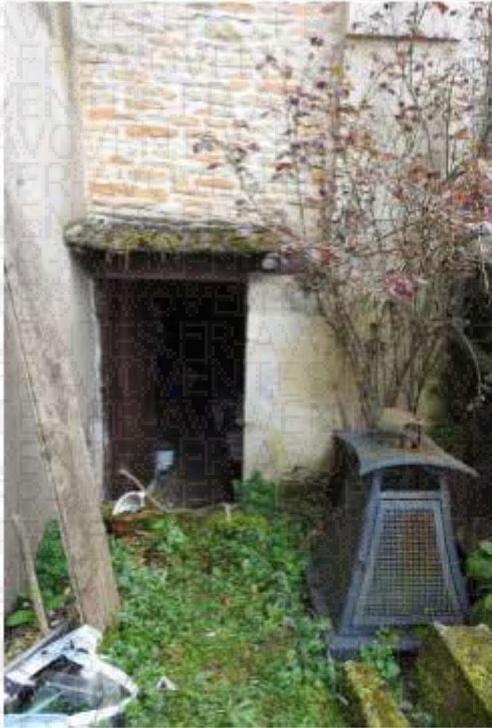
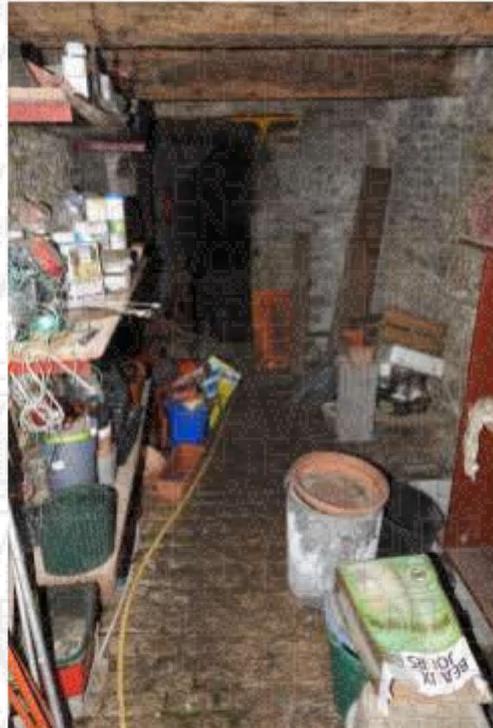
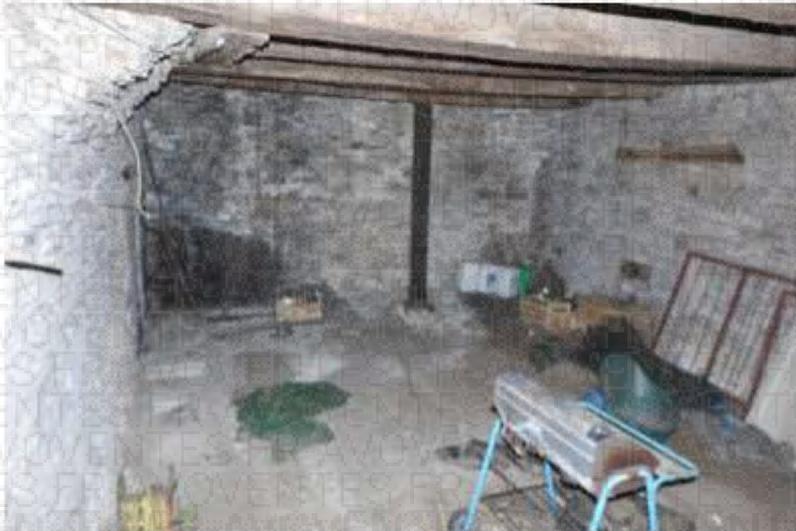
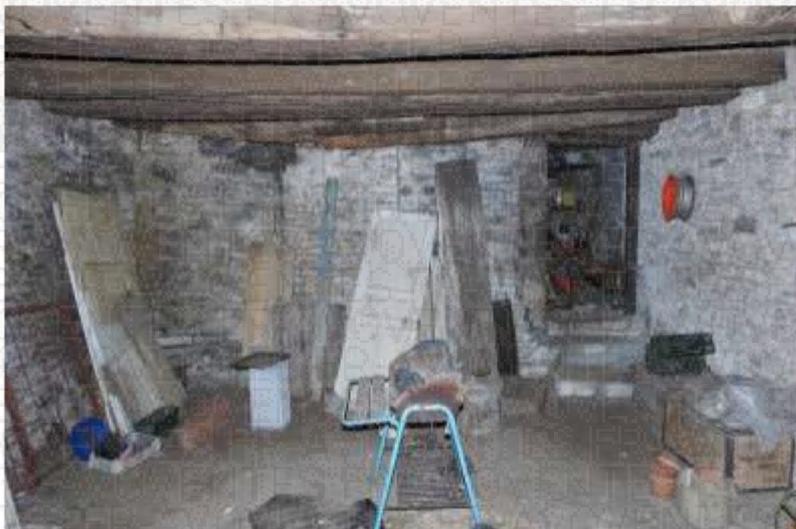
(Photographies n°51 à 54)

Seules les caves en enfilade sous l'immeuble au 8 Rue des Récollets sont actuellement accessibles. L'entrée de la cave 1 de 9,89 mètres² est située dans le jardin derrière, sous la pièce 2 précédemment identifiée. Au bas d'un petit escalier de trois marches, je constate que le sol est pavé de pierres, que les murs sont en pierres apparentes et que le plafond est en bois. Cette cave distribue, au bas d'un escalier de trois marches encore, la cave 2 de 36,13 mètres² dans laquelle je constate que le sol est en terre, que les murs sont en pierres apparentes et que le plafond est en bois.

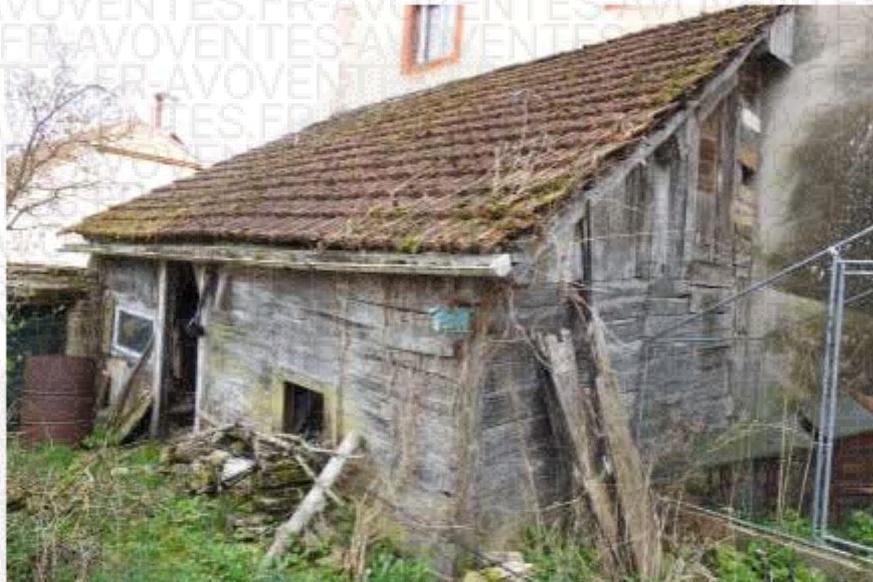
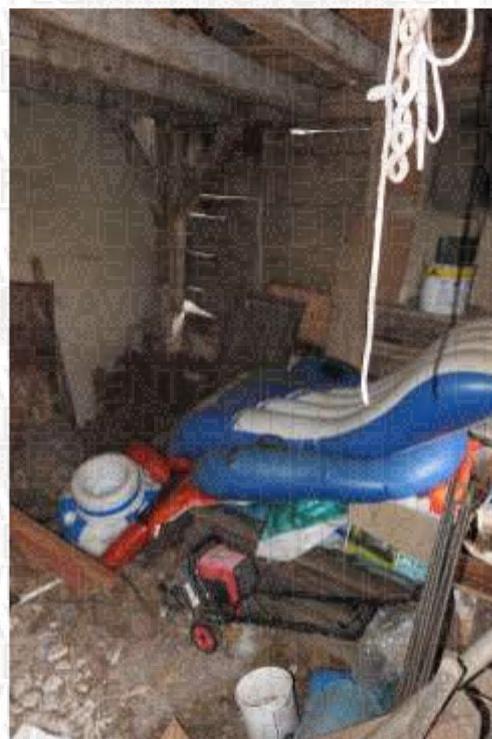
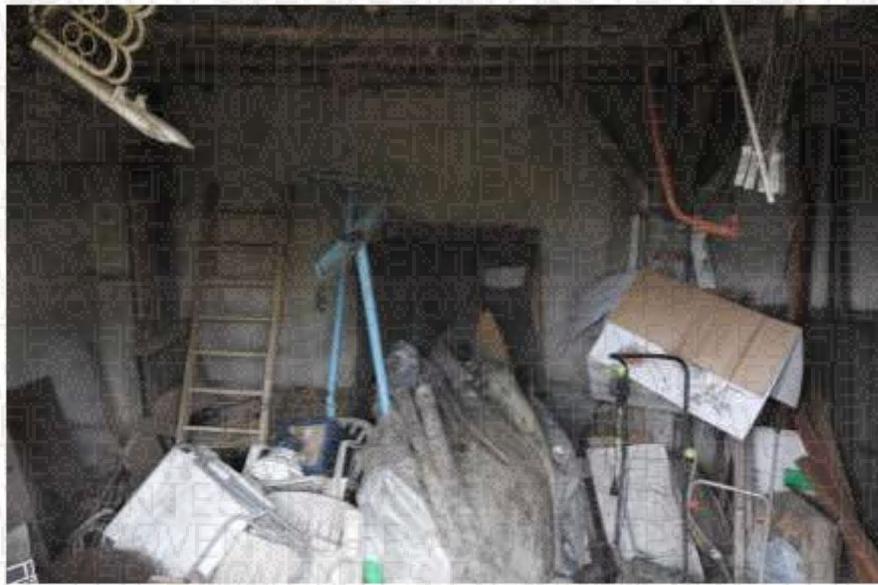
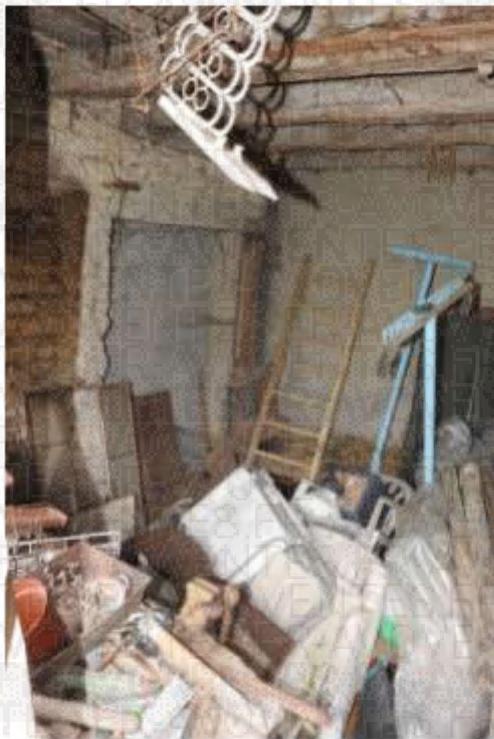
(Photographies n°55 à 58)

Cette remise très encombrée est édiée sur l'extrémité Sud-Est de la parcelle n°121 au 8 Rue des Récollets. Elle flanque le mur de la propriété voisine, possède une ancienne couverture en tuiles mécaniques sur une charpente bois, un bardage extérieur ancien en bois et un sol en terre.
