## **PROCES VERBAL DE DESCRIPTION**

L'an **DEUX MILLE VINGT-CINQ** et le **ONZE FEVRIER**

Que cet actif immobilier est une maison d'habitation sise 58 Avenue de la République à CHAUMONT (Haute-Marne), cadastré sur cette commune Section AS n°120,

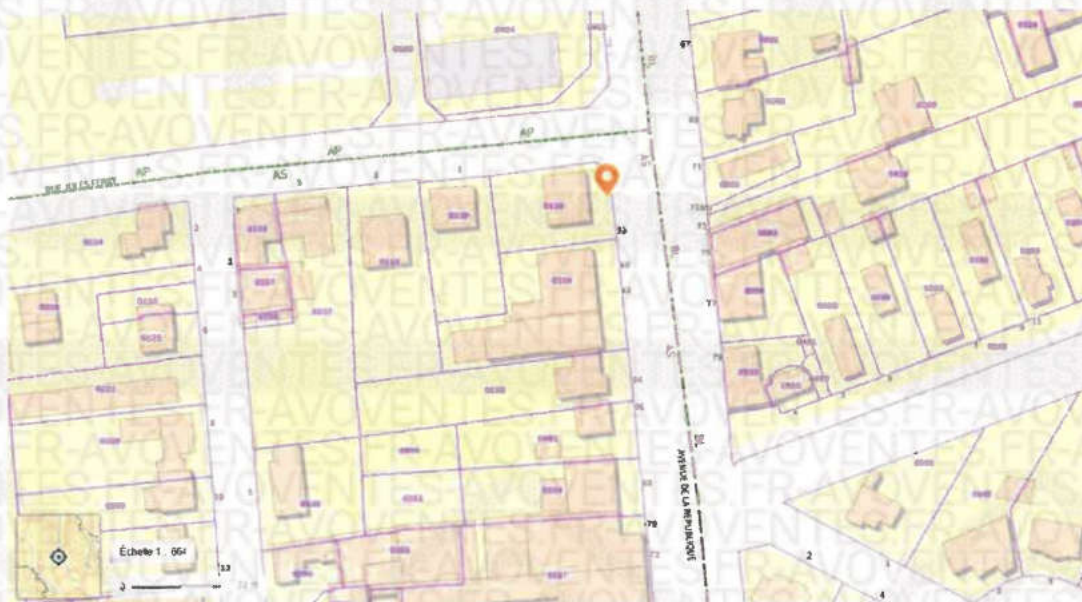
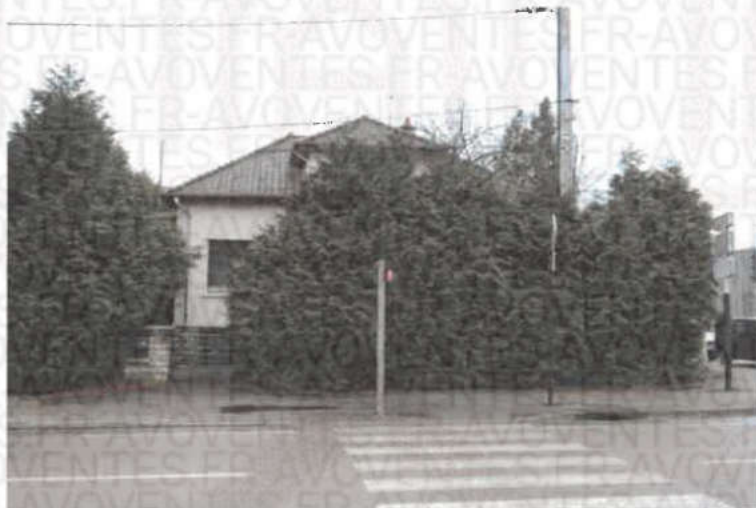
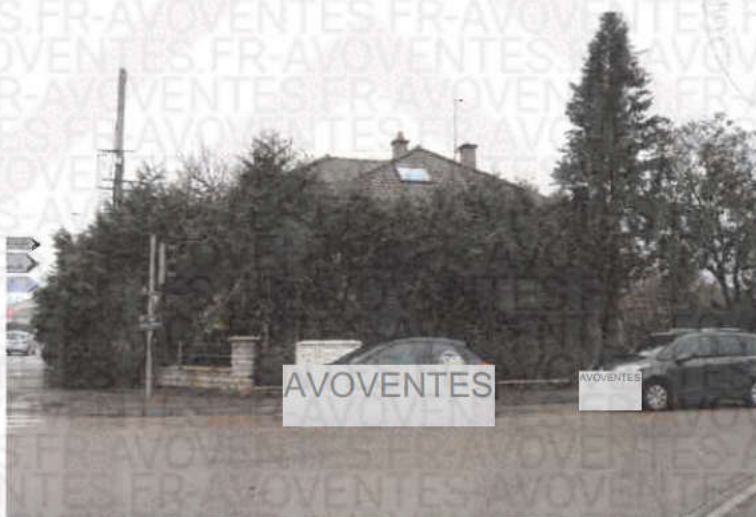
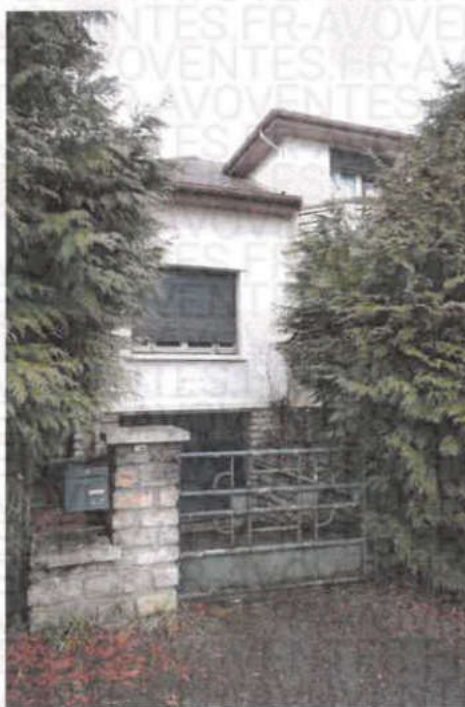
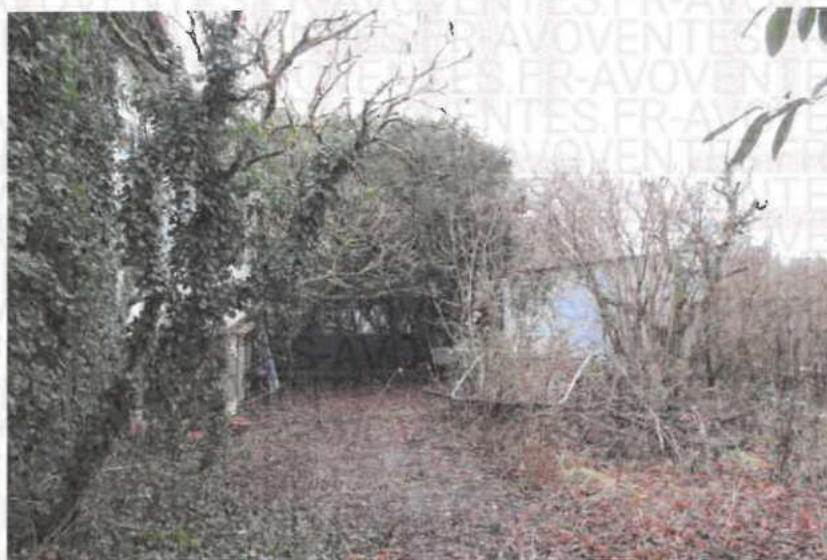
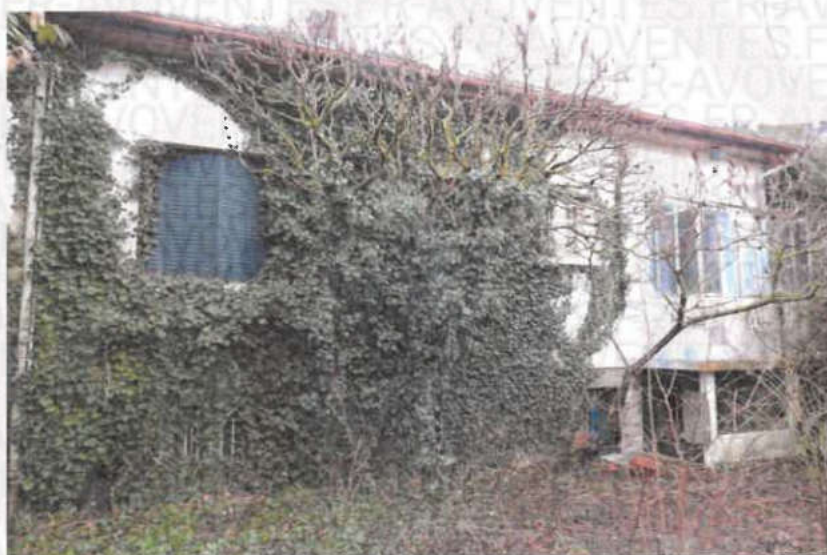
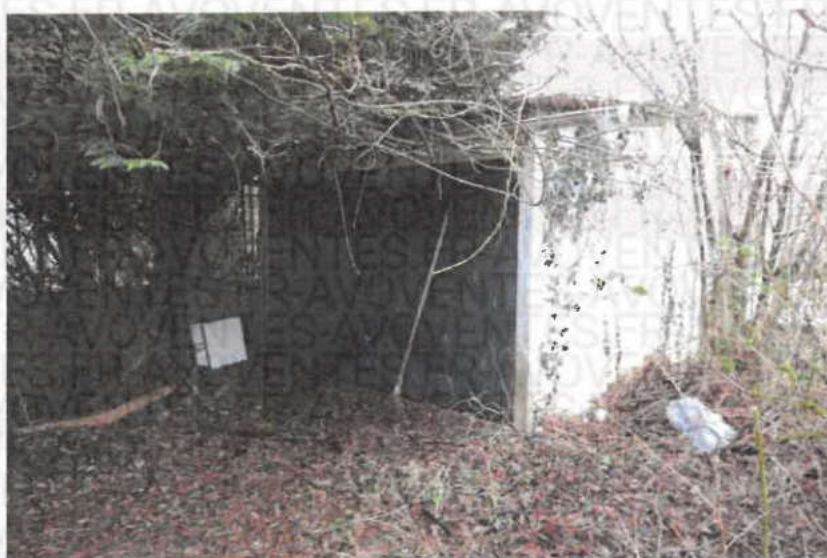
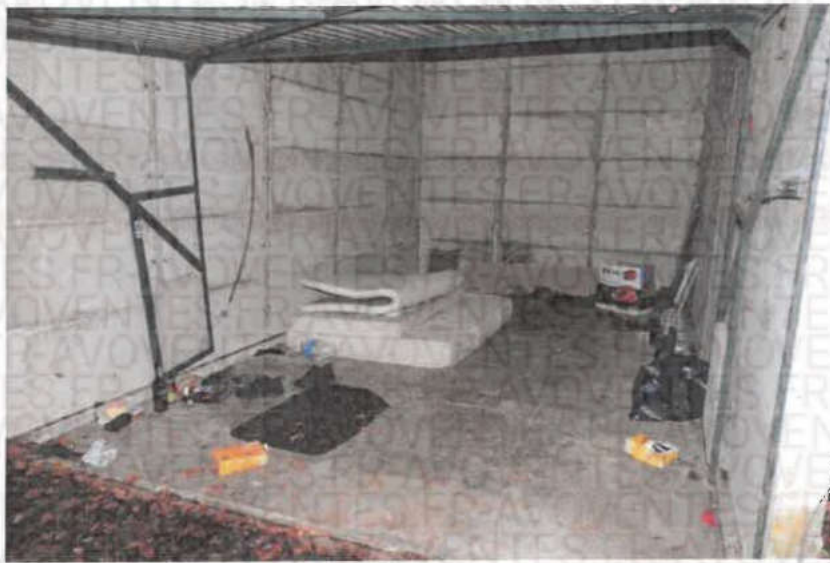
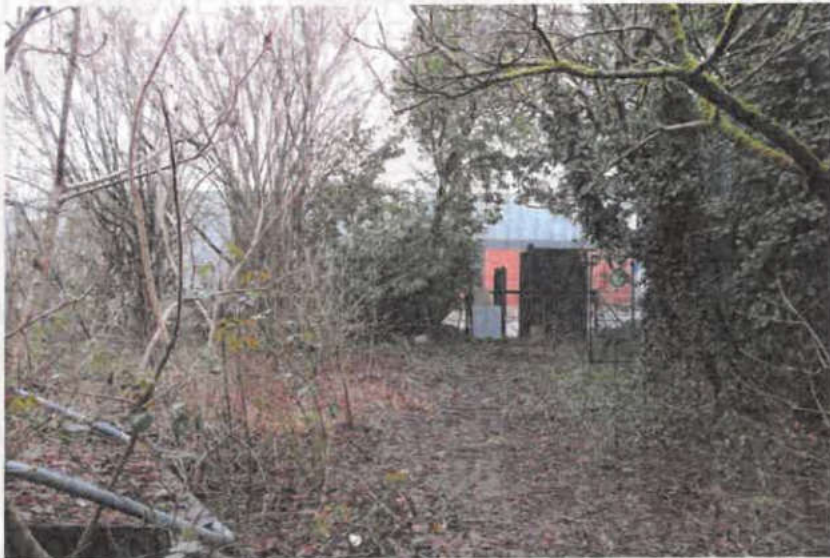
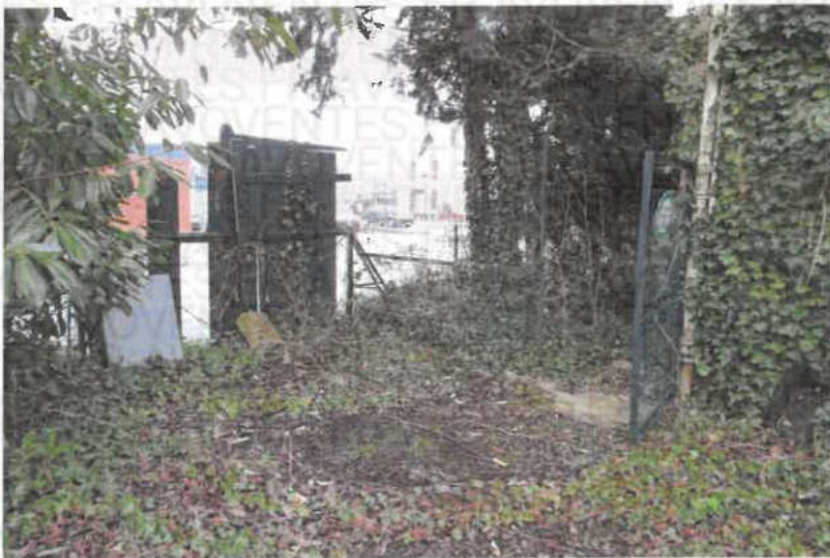
(Photographies n°1 à 9)

L'ensemble immobilier envisagé ici est une maison d'habitation de 200 mètres<sup>2</sup> environ sur un terrain clos avec garage indépendant de 26,72 mètres<sup>2</sup> dans le jardin en friche derrière. Ce garage est une construction en béton avec plaques ondulées en couverture et se fermant par une porte basculante métallique. La maison d'habitation individuelle, construite à l'angle de l'Avenue de la République et de la Rue Jules Ferry, est à l'abandon, partiellement prise dans une haute végétation envahissante et non maîtrisée qui en dissimule son aspect extérieur avec façade enduites et couverture en tuiles mécaniques.

A l'ouverture des portes, je constate que les lieux sont occupés par une personne qui reconnaît s'être installée sur place, sans droit ni titre, ne sachant où aller. Cet homme refuse de quitter immédiatement les lieux qui sont sans eau, sans électricité et sans chauffage. Je me présente et lui expose l'objet de ma mission. Il accepte alors que je dresse en sa présence le présent Procès-verbal de description.

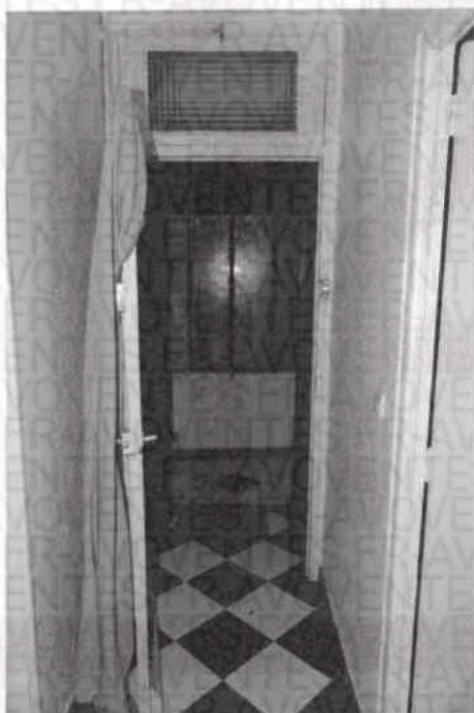
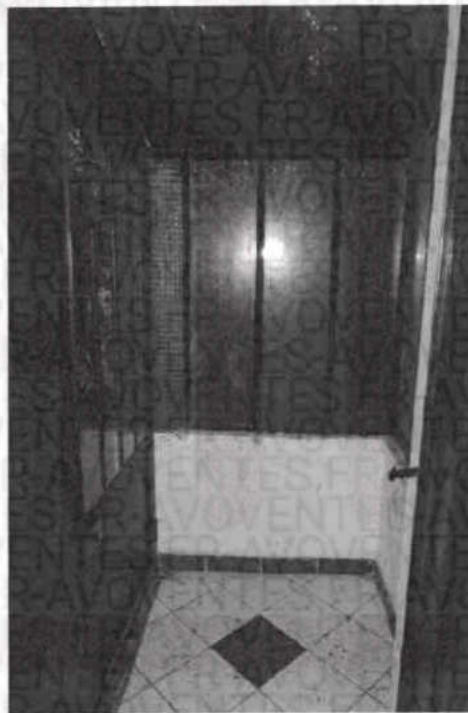
(Photographies n°10 et 11)

Depuis l'Avenue de la République, par une allée envahie par la végétation sur le côté de l'accès au sous-sol, en haut d'un escalier en béton, j'identifie une petite véranda de 1,32 mètres<sup>2</sup> qui ne s'ouvre pas de l'extérieur. Par l'intérieur donc, en passant par le sous-sol, j'accède à cette ancienne véranda pour y constater que le sol est carrelé, qu'elle possède une structure métallique ancienne sur des soubassements en béton, qu'elle dispose de simples vitrages et s'ouvre sur l'extérieur par une porte vitrée métallique.

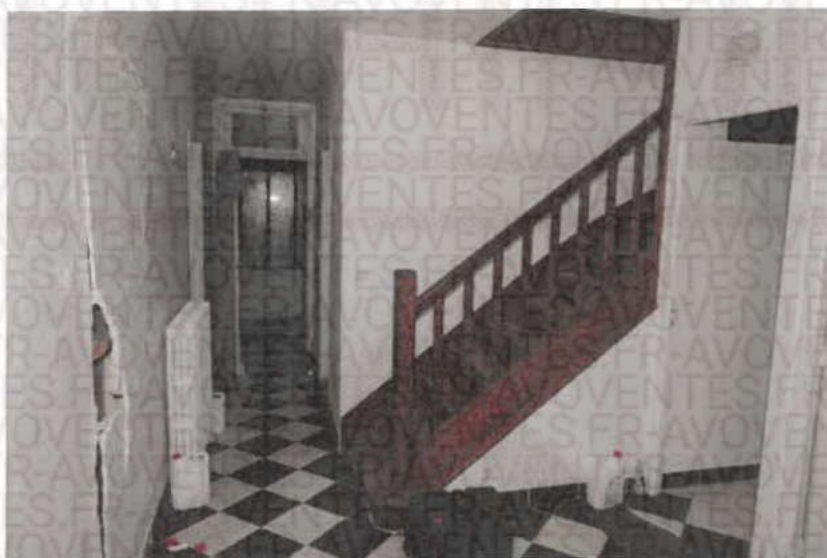
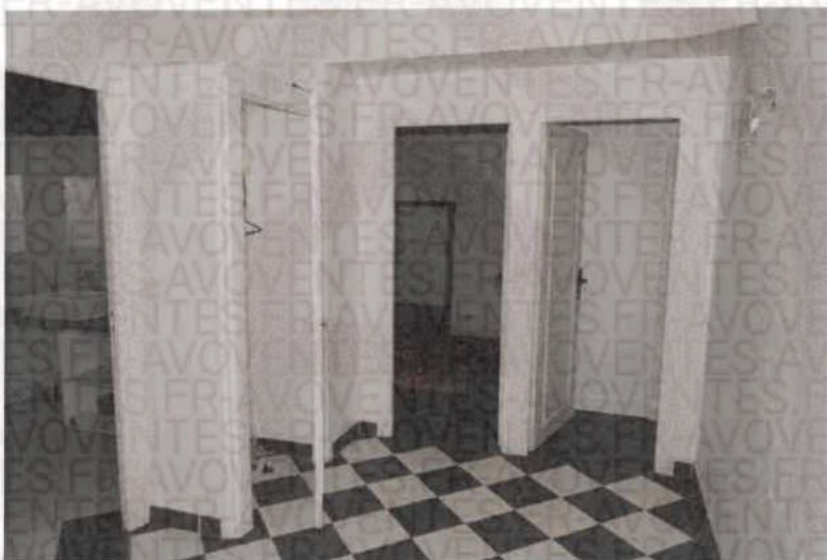
(Photographies n°12 et 13)

Cette entrée de 12,29 mètres<sup>2</sup> est un couloir central avec un placard qui distribue la cuisine, l'étage, les W.C., la salle de bains, les deux chambres à ce niveau et le séjour salon. Je constate ici que le sol possède un revêtement carrelage noir et blanc, que les murs enduits et peints en blanc sont dégradés et souillés, que le plafond est peint en blanc.

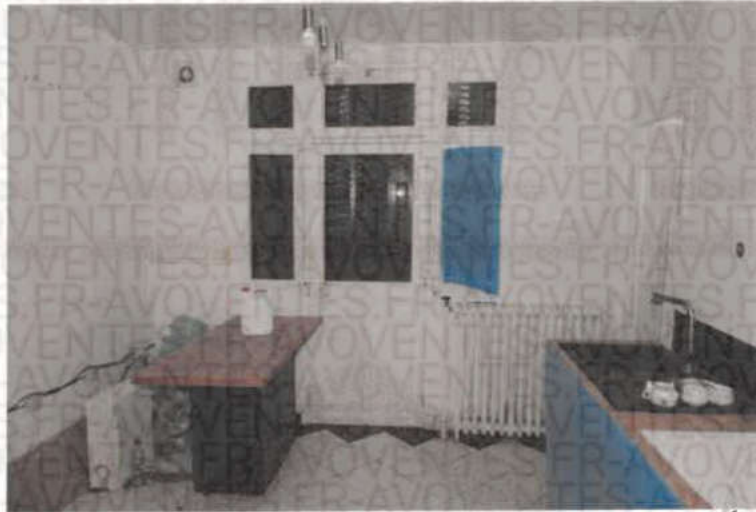
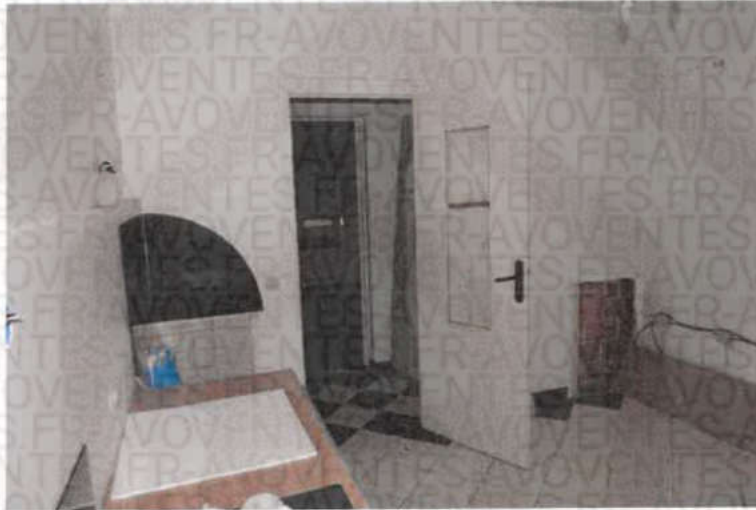
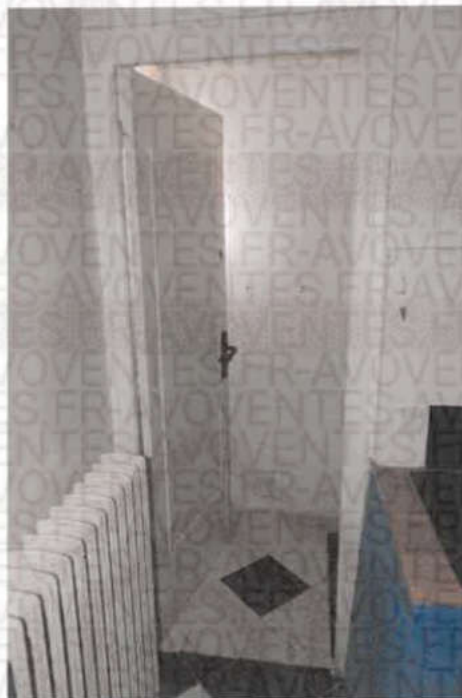
(Photographies n°14 à 16)

Depuis l'entrée, passée une porte plane vitrée, j'accède à cette cuisine de 13,08 mètres située côté jardin derrière. Cette cuisine distribue la seconde véranda qui ne sera pas visitée, l'ancienne porte en bois ne s'ouvrant pas, et le sous-sol par un escalier en béton. Dans cette cuisine sinistrée et hors d'usage, le sol possède un revêtement carrelage noir et blanc, les murs et le plafond sont peints en blanc. Côté jardin derrière, le mur s'ouvre par une baie vitrée en bois, simple vitrage, composée d'une porte, de trois fenêtres et de deux impostes. Un volet pliant métallique ferme encore l'accès à la seconde véranda.

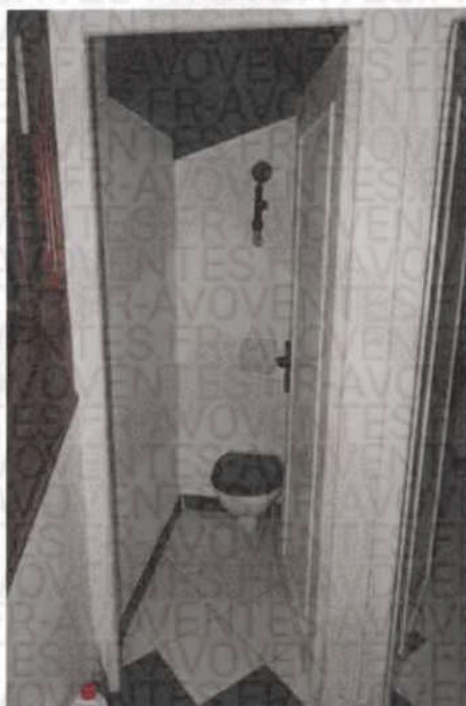
(Photographie n°17)

Depuis l'entrée, passée une porte plane, j'accède à cette pièce de 1,08 mètres<sup>2</sup> placée sous l'escalier qui mène à l'étage. Je constate ici que le sol possède un revêtement carrelage dans les tons blancs, que les murs sont peints en blanc, que la pièce est équipée de toilettes suspendues.

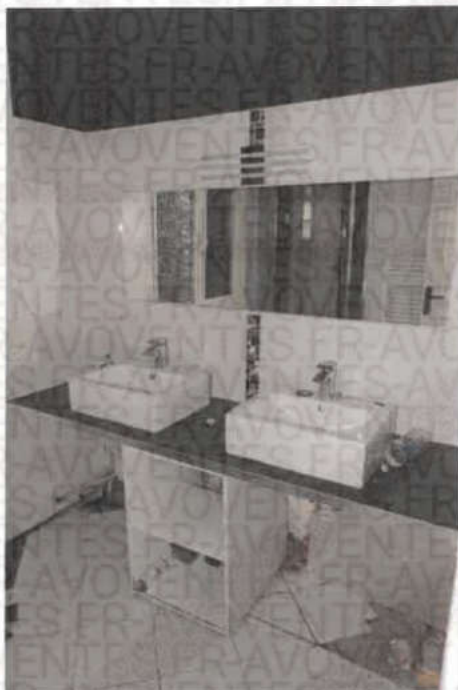
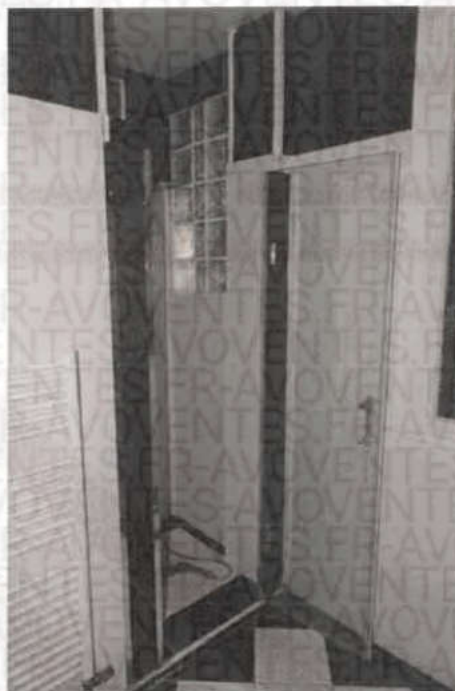
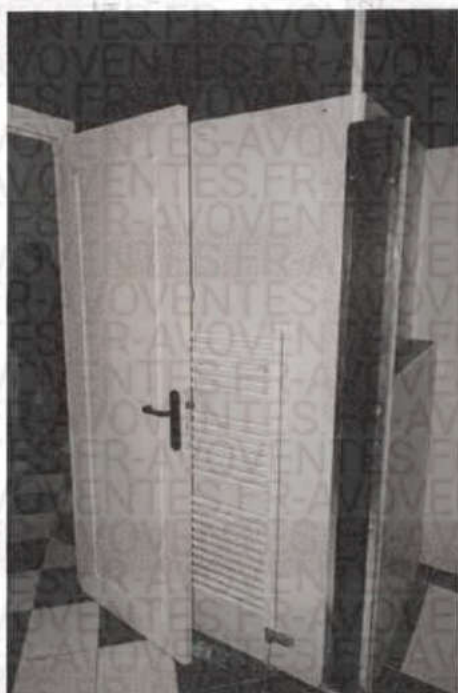
(Photographies n°18 à 20)

Depuis l'entrée, passée une porte plane, j'accède à cette salle de bains de 5,37 mètres<sup>2</sup> dans laquelle je constate que le sol possède un revêtement carrelage noir et blanc, que les murs sont partiellement faïencés et peints dans les tons noirs et blancs, que le plafond est peint en blanc. Cette pièce est équipée d'un plan de travail en stratifié gris, de deux lavabos avec robinets mitigeur inox, d'un radiateur chauffe-serviette à eau chaude, d'une douche faïencée à l'italienne avec robinetterie mitigeur inox et qui se ferme par une porte vitrée. Le mur côté jardin s'ouvre par une ancienne fenêtre en bois et par un jour en pavés de verre.

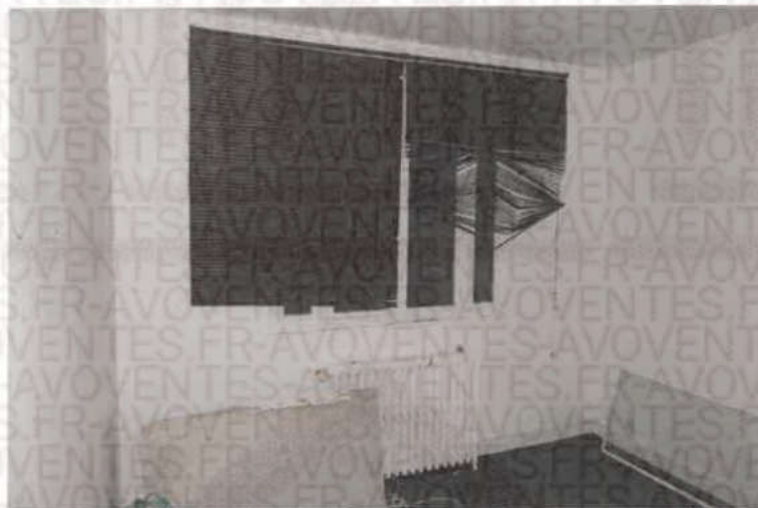
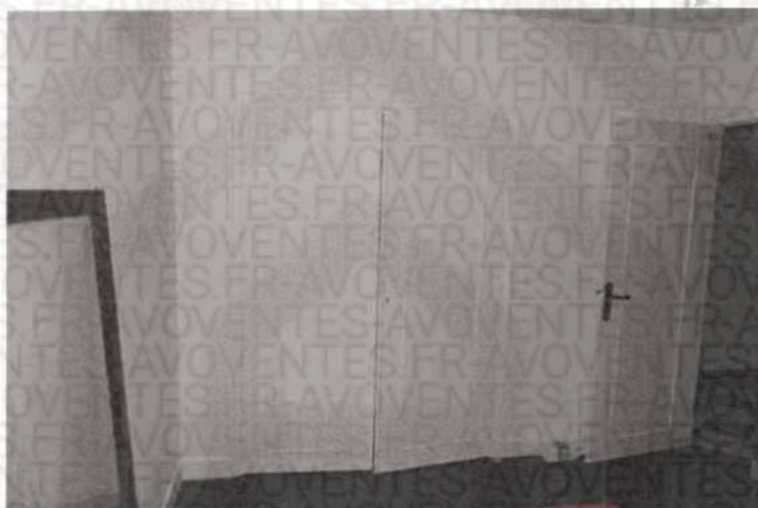
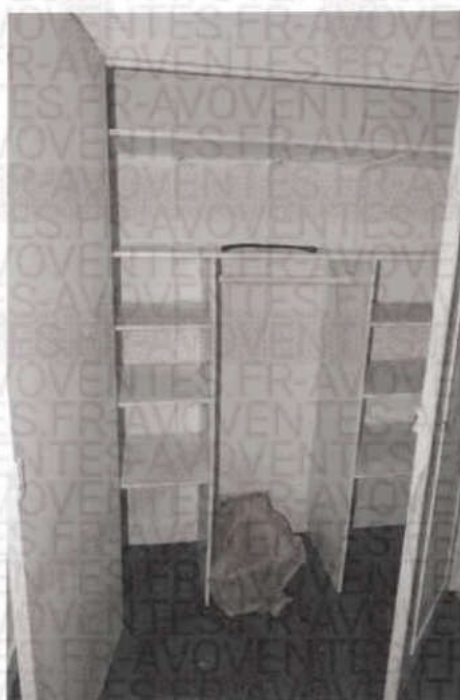
(Photographies n°21 à 23)

Depuis l'entrée, passée une porte plane, j'accède à cette première chambre avec placards en bois de 13,39 mètres<sup>2</sup> dans laquelle je constate que le sol possède un revêtement PVC dans les tons gris foncé, que les murs et le plafond sont peints en blanc, souillés. Le mur côté jardin derrière s'ouvre par une fenêtre bois, deux vantaux, deux fixes, volets pliants métalliques.

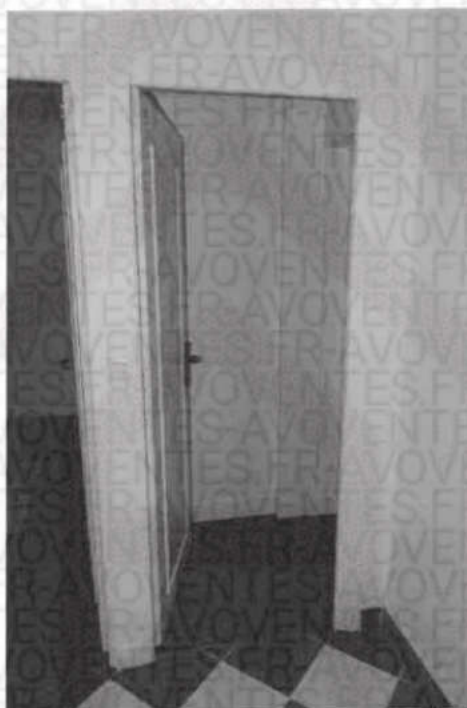
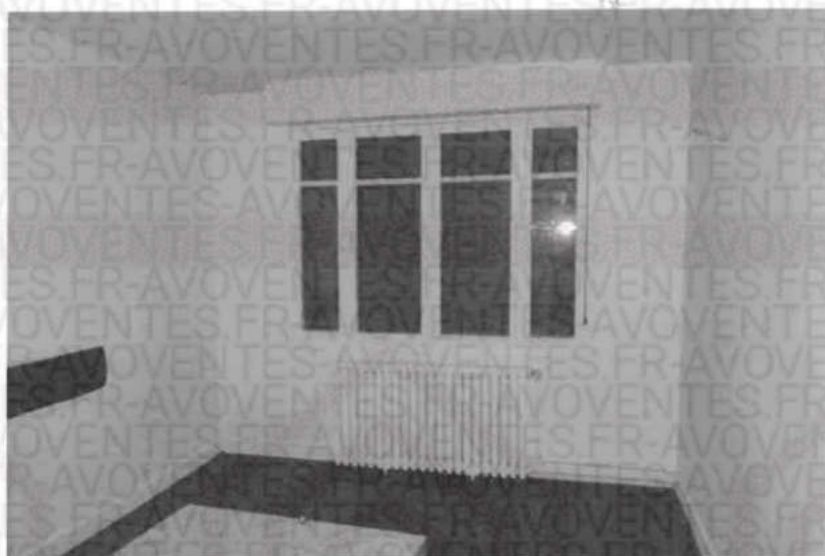
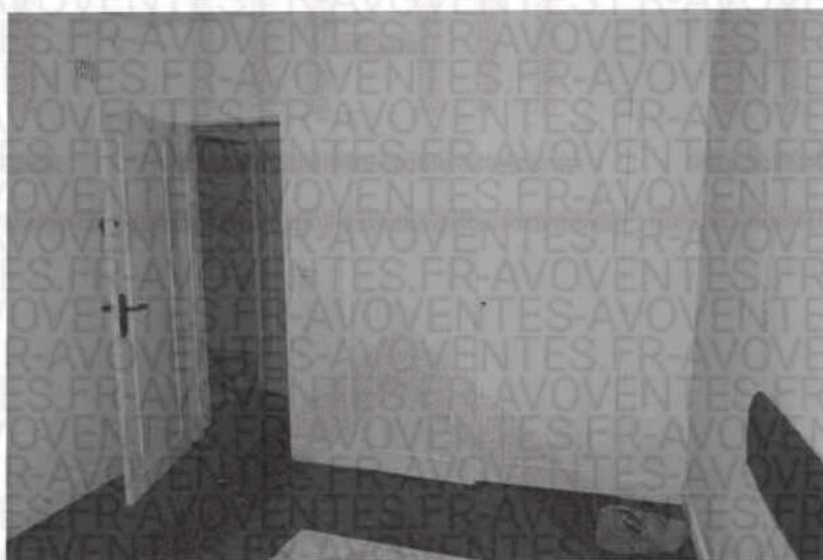
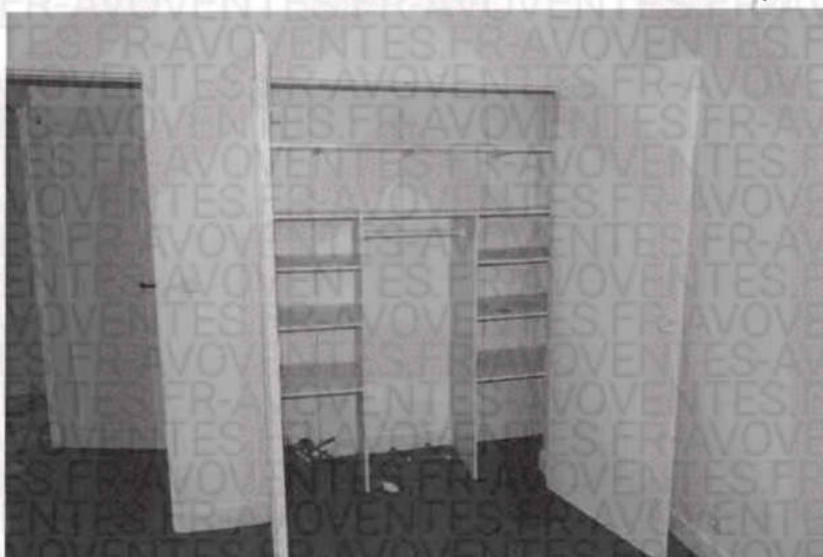
(Photographies n°24 à 27)

Depuis l'entrée, passées deux portes planes, après un petit local intermédiaire, j'accède à cette deuxième chambre avec placards en bois de 14,52 mètres<sup>2</sup> dans laquelle je constate que le sol possède un revêtement PVC dans les tons gris foncé, que les murs et le plafond sont peints en blanc, souillés. Le mur côté Avenue de la République s'ouvre par une fenêtre bois, deux vantaux, deux fixes, volets roulant en bois.

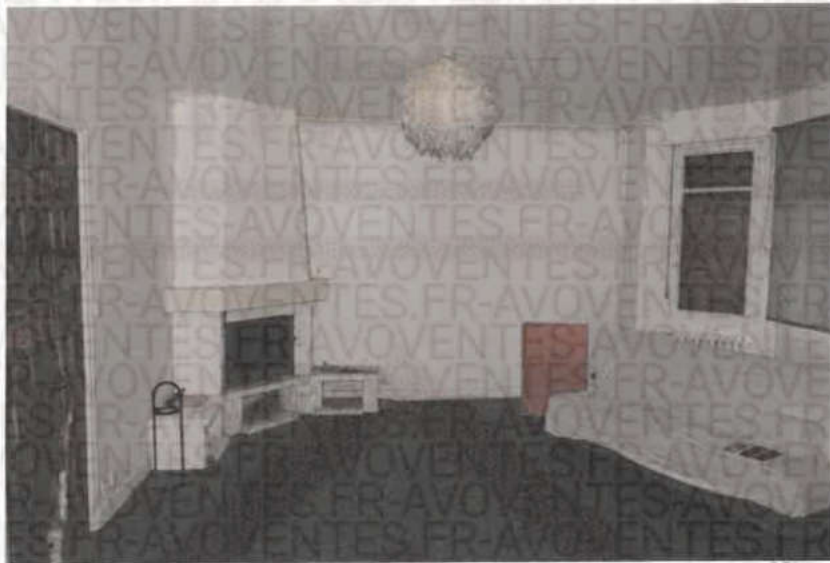
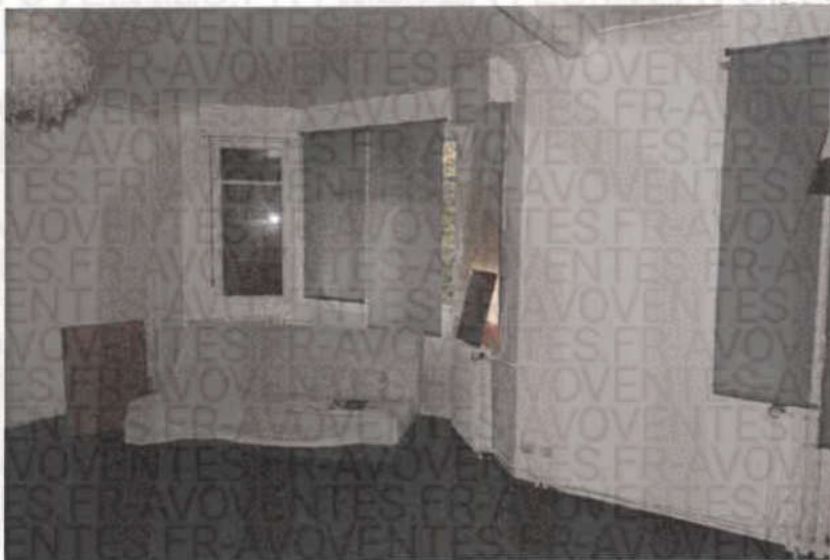
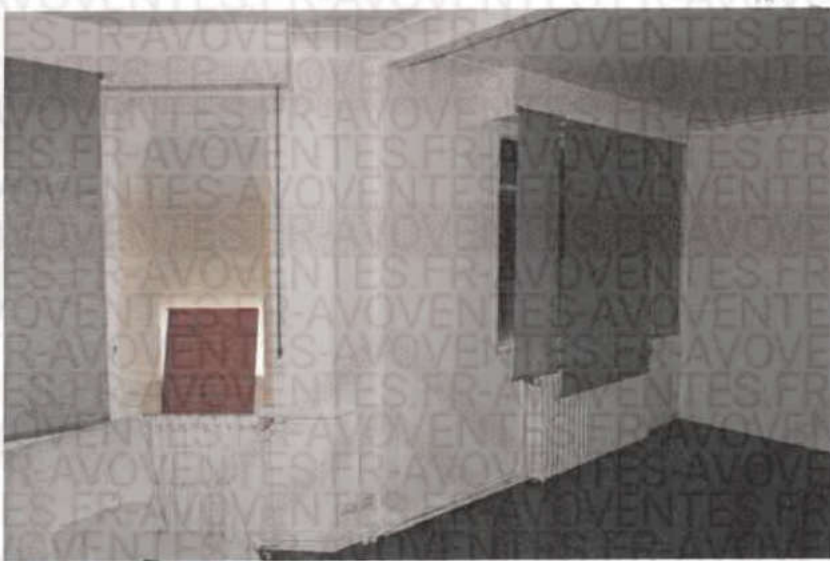
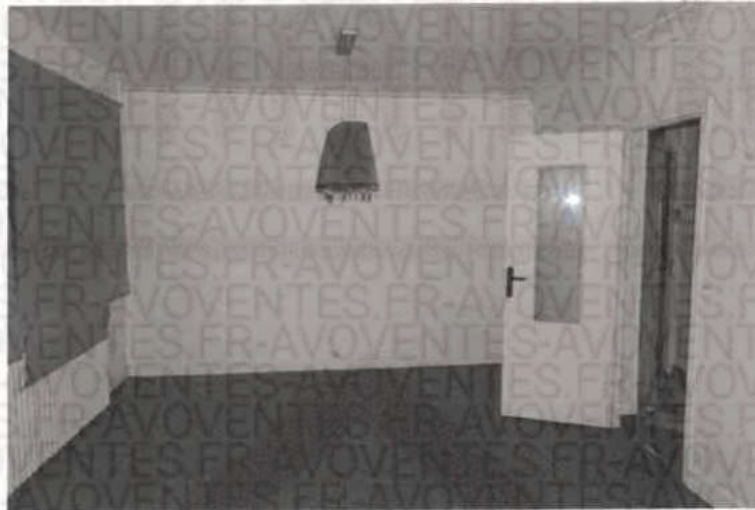
(Photographies n°28 à 31)

Depuis l'entrée, passée une porte plane vitrée, j'accède à cette grande pièce de 32 mètres<sup>2</sup> avec fenêtre en saillie arquée et volets roulants en bois (ou bow-window) dans laquelle je constate que le sol possède un revêtement PVC dans les tons gris foncé, que les murs et le plafond sont peints en blanc. Le mur côté Avenue de la république s'ouvre encore par une fenêtre en bois, deux fixes et deux vantaux, volets roulant en bois. Cette pièce est également équipée d'une cheminée avec foyer fermé par un insert bois.

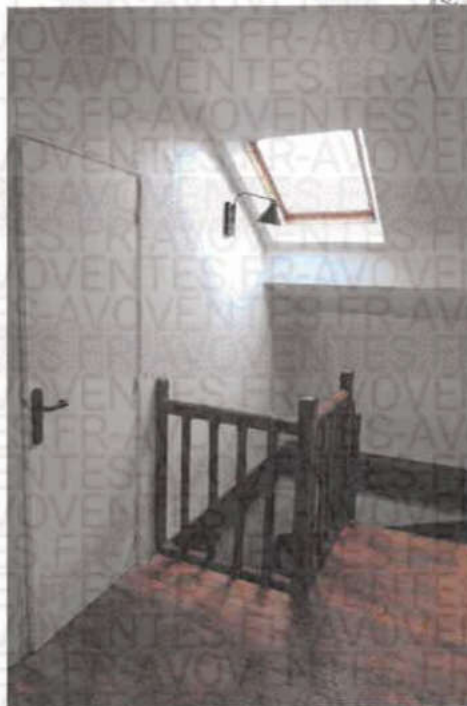
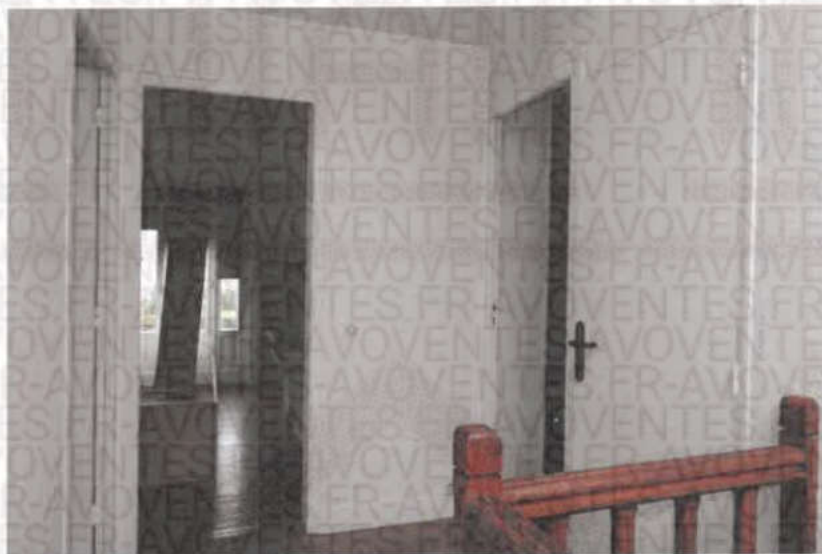
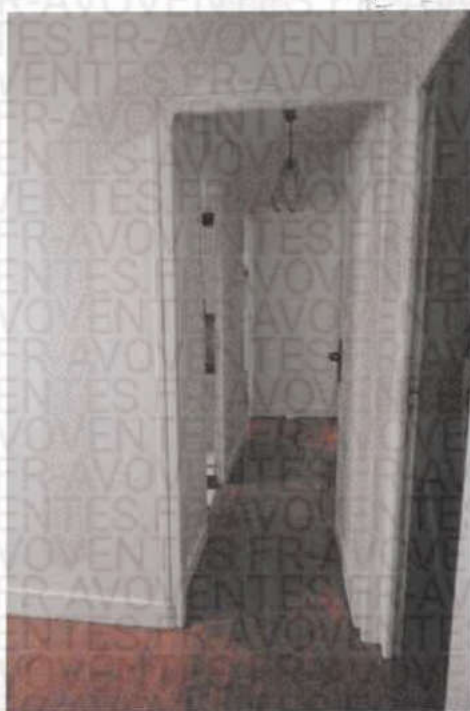
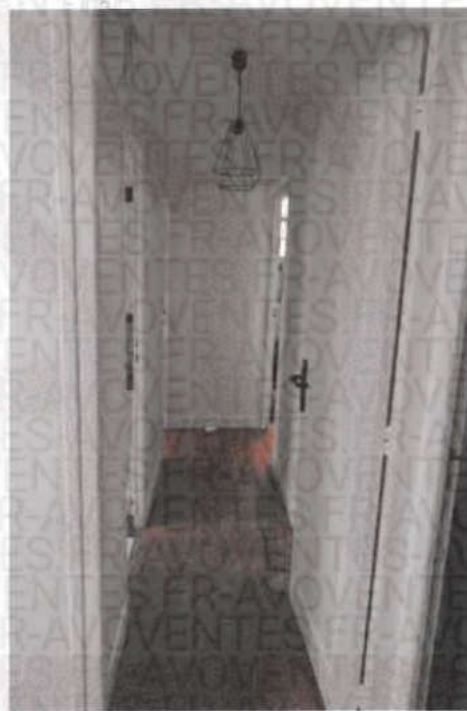
(Photographies n°32 à 35)

Depuis l'entrée, en haut d'un escalier en bois à moitié tournante, j'accède au palier avec dégagement de 9,22 mètres<sup>2</sup> qui distribue les W.C., la salle d'eau et les quatre chambres à cet étage. Je constate ici que le sol est constitué d'un plancher bois, que les murs et le plafond sont peints en blanc. Dans la montée d'escalier, le plafond mansardé s'ouvre par une fenêtre de toit de type VELUX. La trémie est sécurisée par un garde-corps barreaudé en bois.

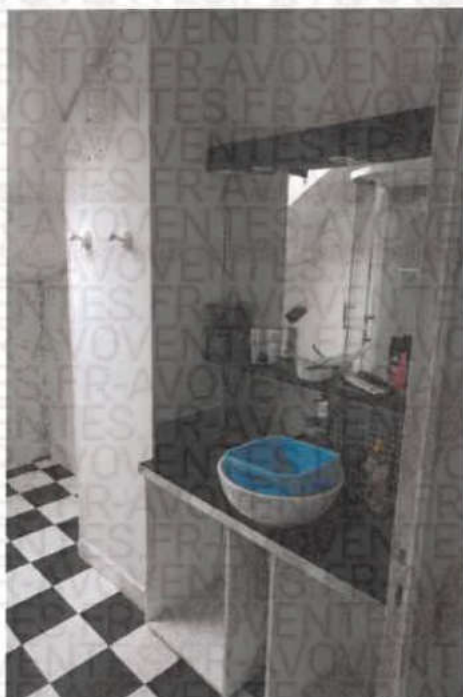
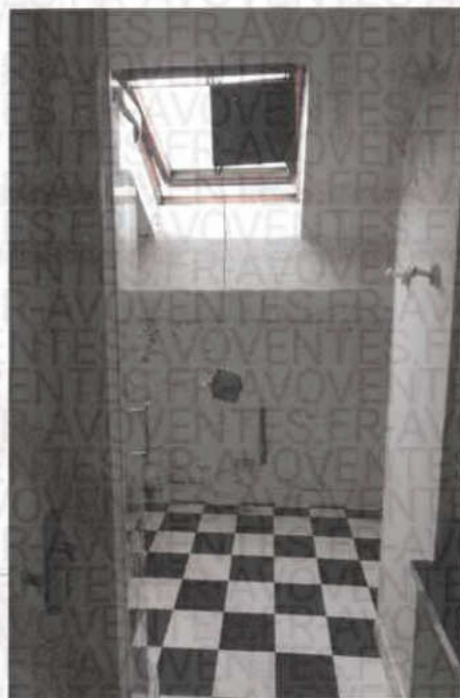
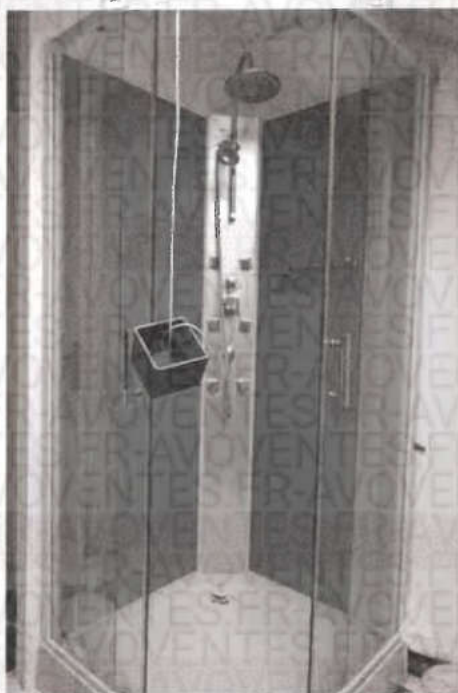
(Photographies n°36 à 38)

Depuis le dégagement du palier, passée une porte plane, j'accède à cette salle d'eau de 4,70 mètres<sup>2</sup> dans laquelle je constate que le sol possède un revêtement PVC imitation carrelage blanc et noir en damier, que les murs et le plafond mansardé sont peints en blanc avec des traces de moisissures. Cette pièce sinistrée est équipée d'un lavabo avec robinetterie mitigeur inox, d'une cabine de douche avec robinetterie mitigeur inox et portes vitrées. Le plafond s'ouvre par une fenêtre de toit de type VELUX.

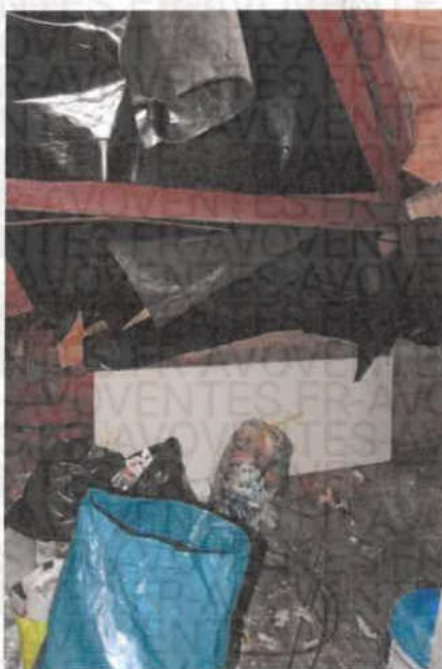
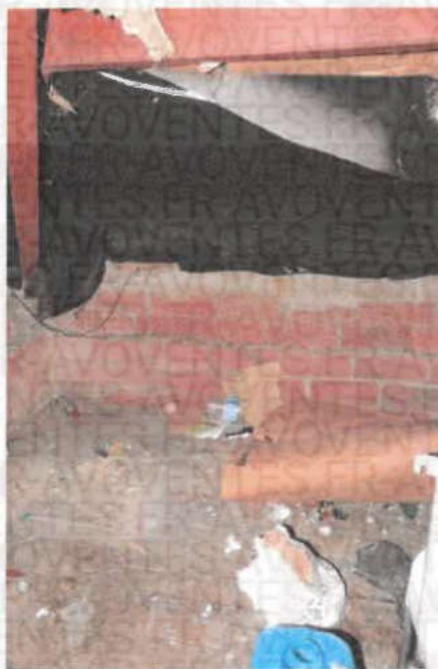
(Photographies n°49 et 50)

Depuis les W.C., passée une porte plane, j'accède à ce grenier mansardé de 1,80 mètres<sup>2</sup> dans lequel je constate que le sol est constitué d'un plancher bois, que les murs sont en briques apparentes, que la charpente bois de la toiture est apparente avec de la bâche PVC et feuilles de carton sous rampants.

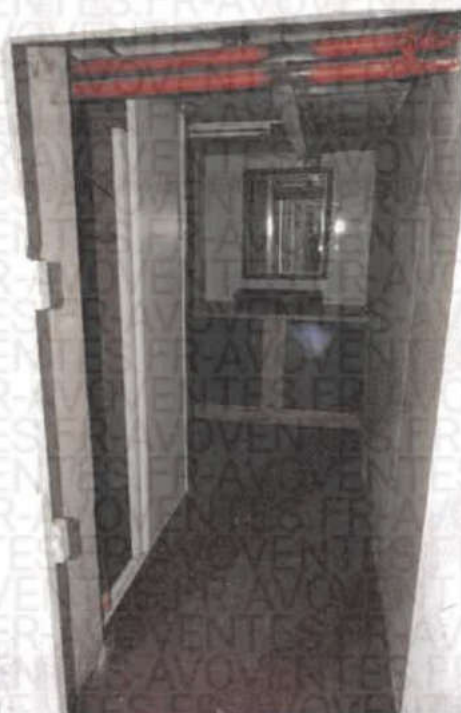
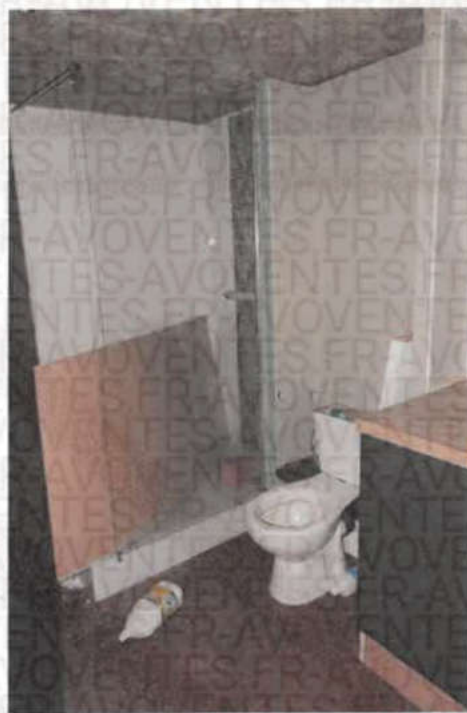
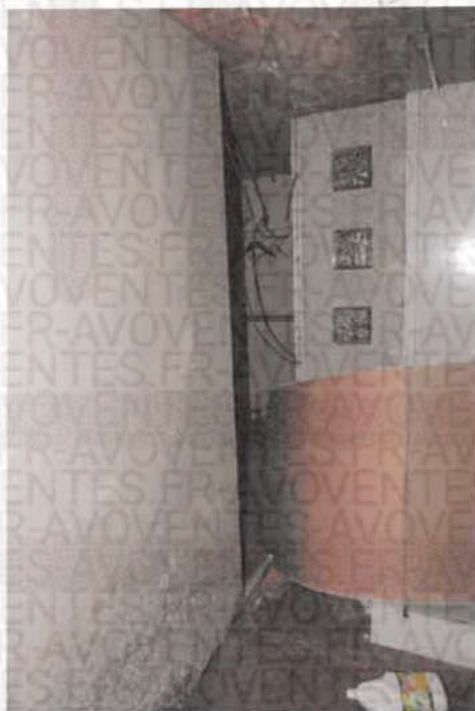
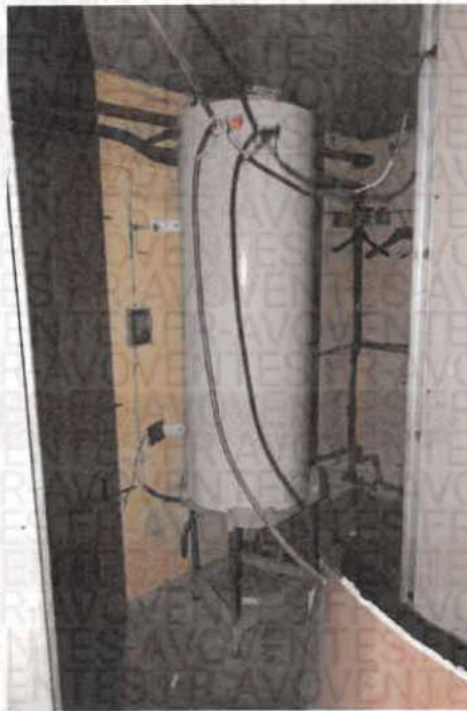
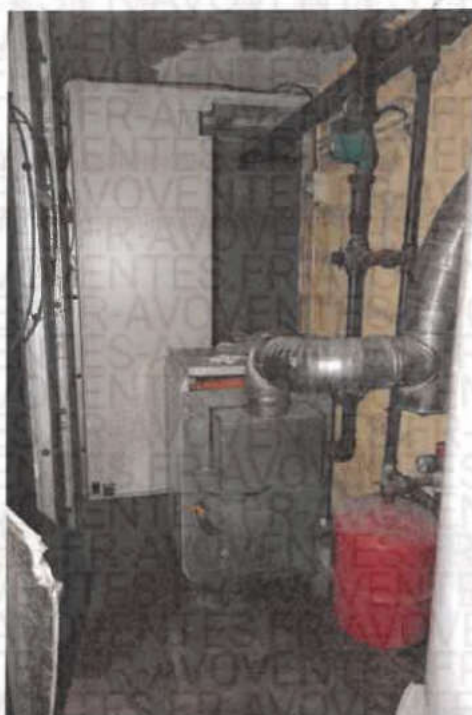
(Photographies n°56 à 60)

Depuis le dégagement en sous-sol, passée une porte plane, j'accède à cette chaufferie de 13,71 mètres<sup>2</sup> dans laquelle je constate que des travaux d'aménagement d'une salle d'eau ont débuté sans être achevés. J'y trouve en effet l'ébauche d'une douche avec bac receveur, murs faïencés, parois vitrées, de toilettes, d'un lavabo sur meuble fermant par deux portes. Dans cet espace, les murs enduits sont à l'état brut, le plafond est en béton apparent et le sol se couvre d'un revêtement PVC ancien. Je trouve ici un chauffe-eau électrique de marque CHAFFOTEAUX et une chaudière gaz.

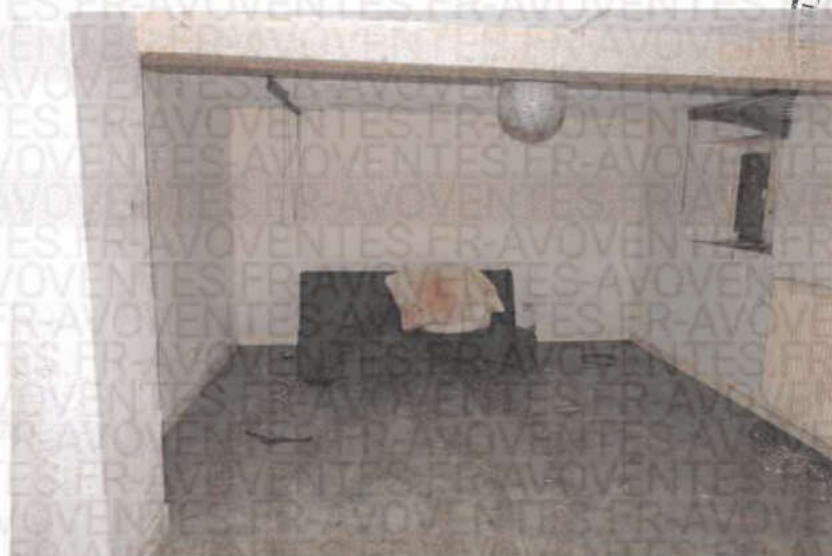
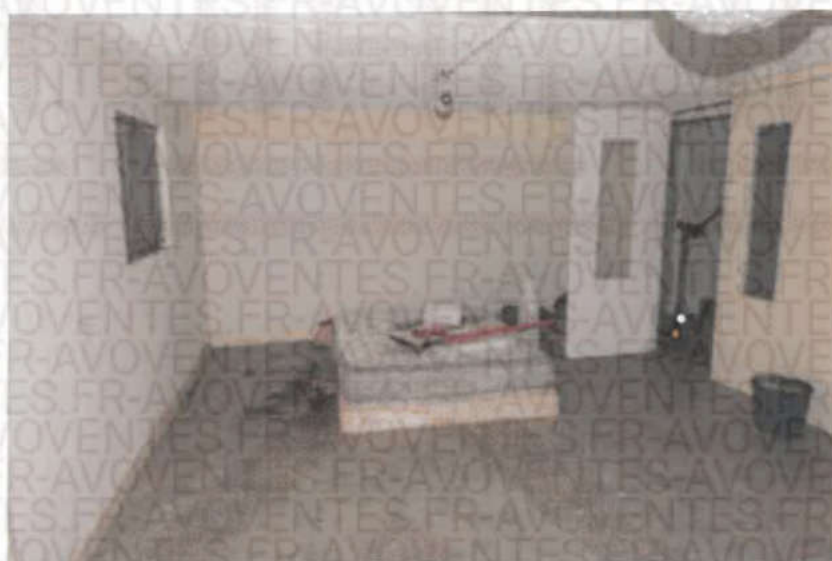
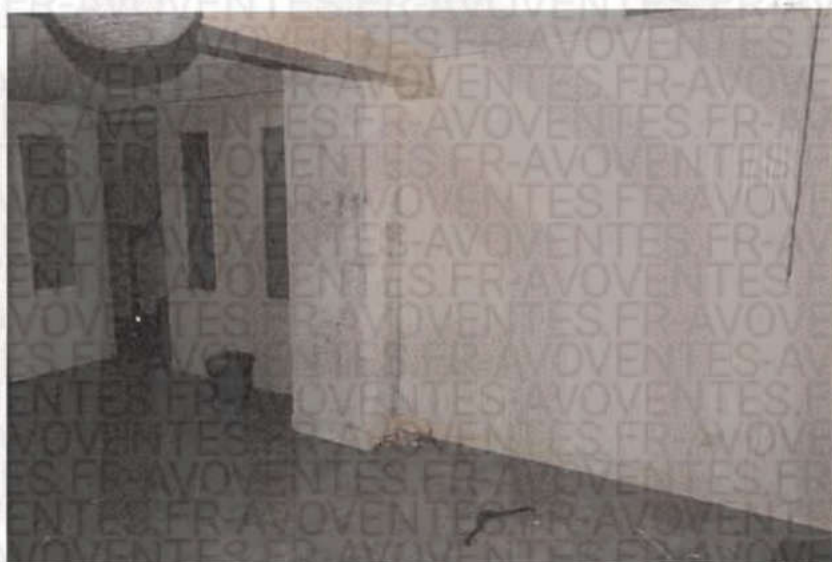
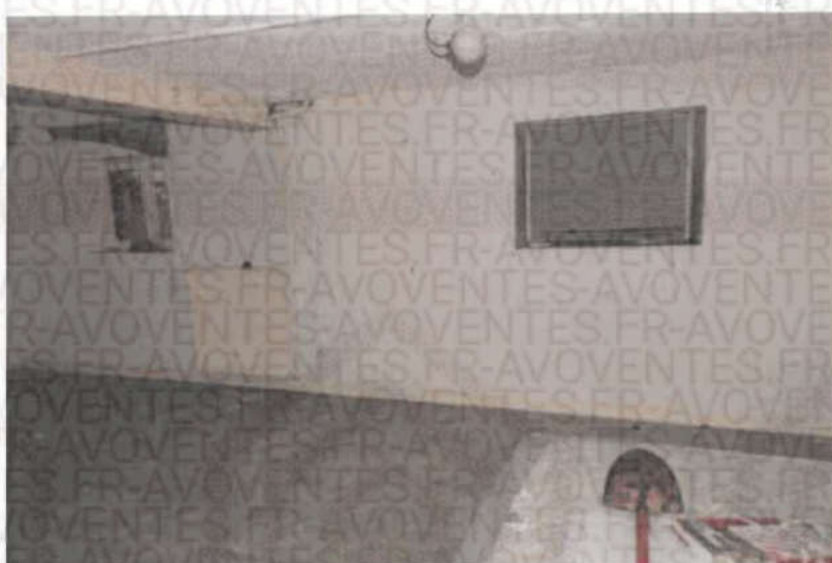
(Photographies n°61 à 64)

Depuis le dégagement en sous-sol, passée une porte vitrée pliante, deux vantaux, j'accède à cette grande pièce de 27,43 mètres<sup>2</sup> située côté Avenue de la République. Je constate ici que le sol possède un revêtement PVC, que les murs sont tapissés d'un papier peint défraîchi dans les tons blancs, que le plafond est peint en blanc. Le mur côté Avenue de la République s'ouvre par deux fenêtres en bois sous plafond, deux vantaux.
