## **PROCES-VERBAL DE DESCRIPTION**

**L'AN DEUX MILLE VINGT TROIS ET LE QUINZE SEPTEMBRE**

- de l'immeuble situé à ANROSEY, situé 15 rue du Moulin de GYPSE, cadastré B1188
- des parcelles B172 et B276, en nature de taillis
- de la parcelle ZB49 en nature de terre

**PARCELLE B1188 / 15 rue du Moulin de GYPSE**

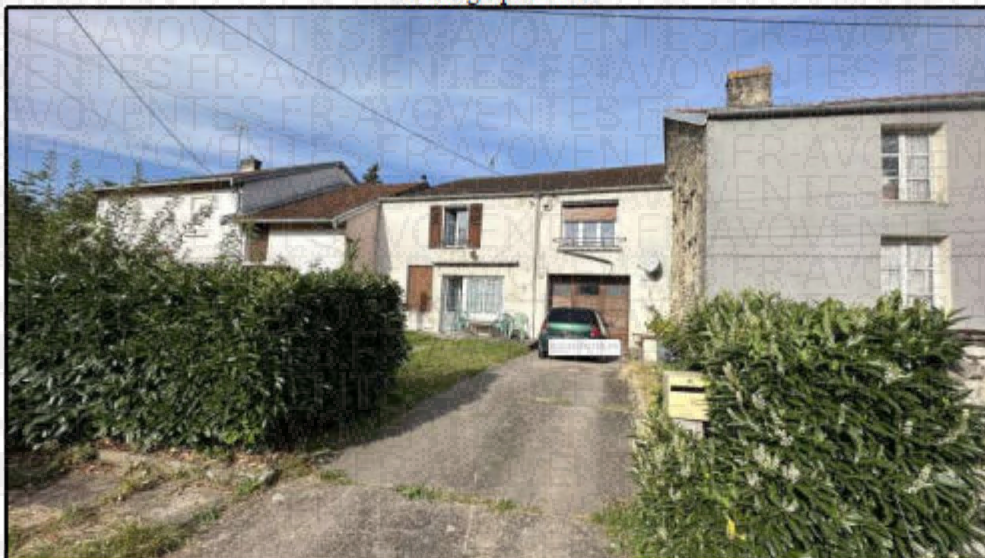
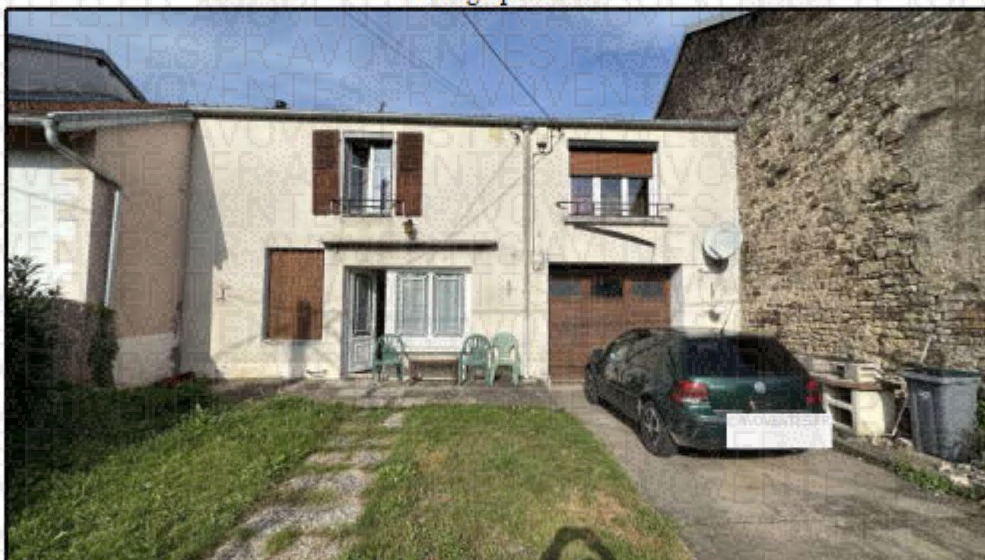
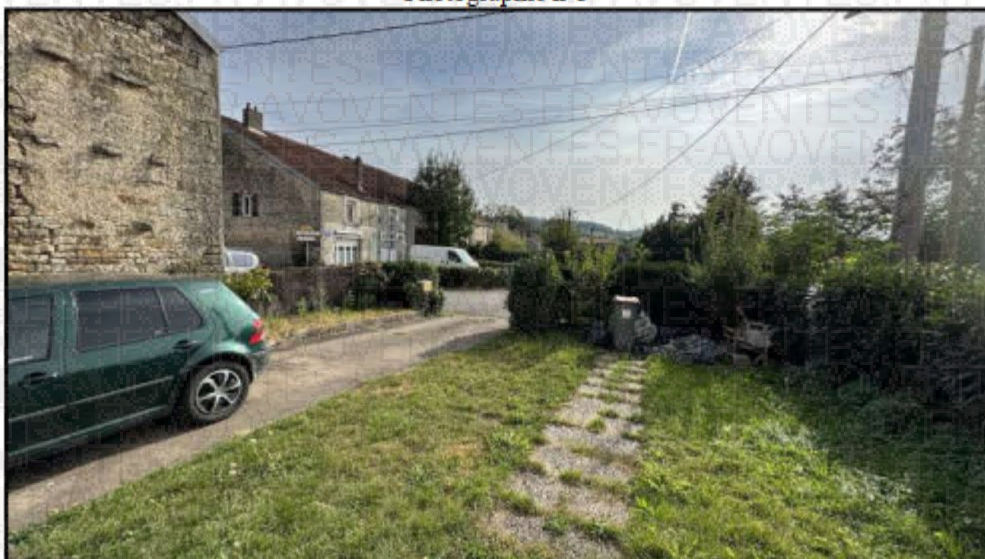
Photographies n°1 à 3.

Par un espace partagé entre l'allée d'accès au garage, une petite terrasse, et un espace en herbe devant. Cet espace est délimité au fond par l'immeuble, à droite par le pignon et le muret du voisin, à gauche et pour partie sur rue par une haie. L'allée dessert le garage, la terrasse dessert la cuisine.

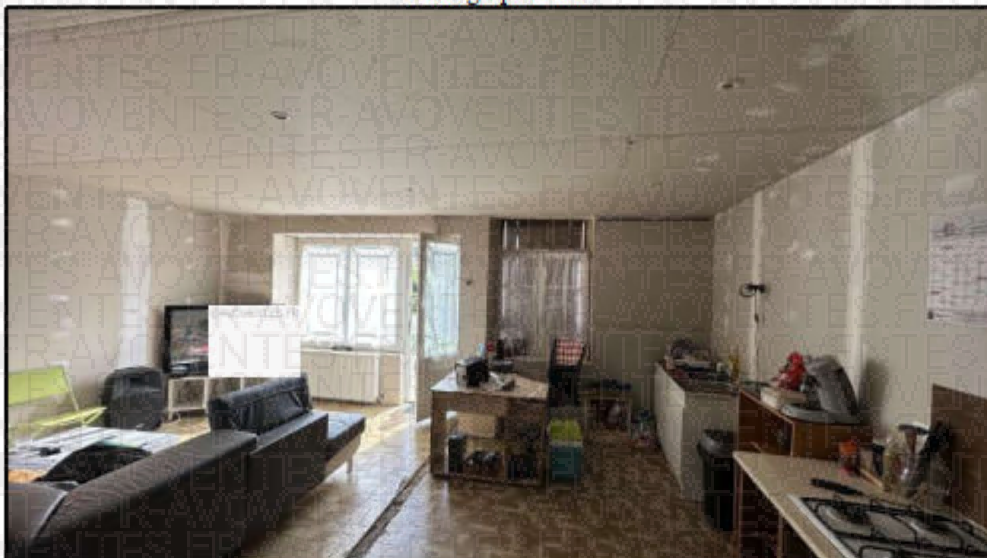
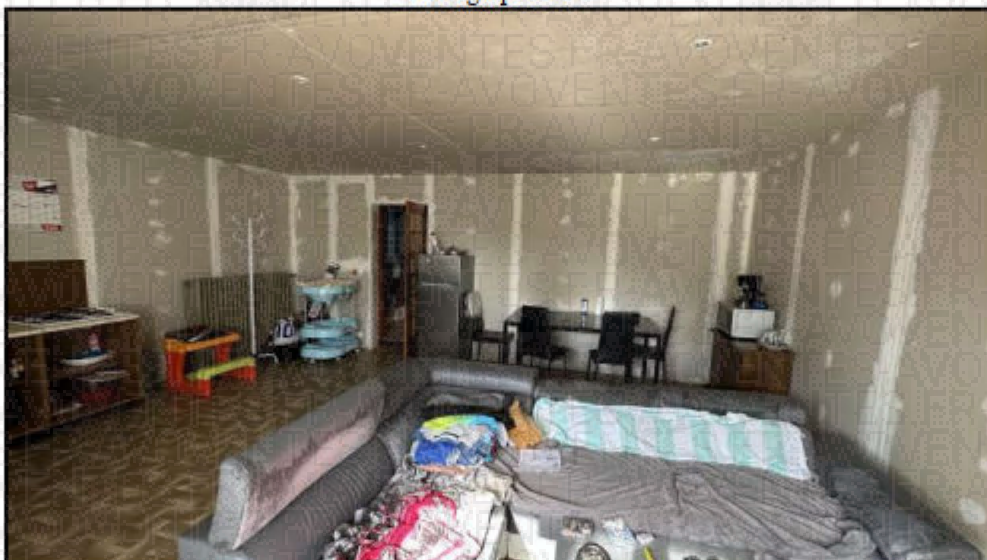
Photographies n°4 et 5.

Sol carrelé ; murs, cloisons et plafond recouverts d'un placo à l'état brut.

Présence au plafond de neuf spots intégrés, présence au sol d'une saignée sur la moitié de la longueur de la pièce. *Il s'agit de l'emplacement ancien d'une cloison abattue.*

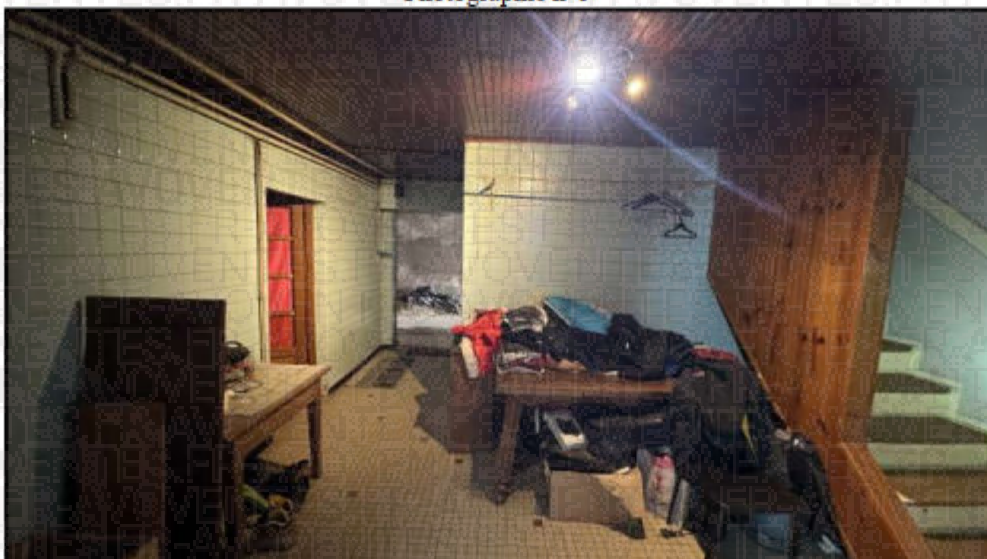
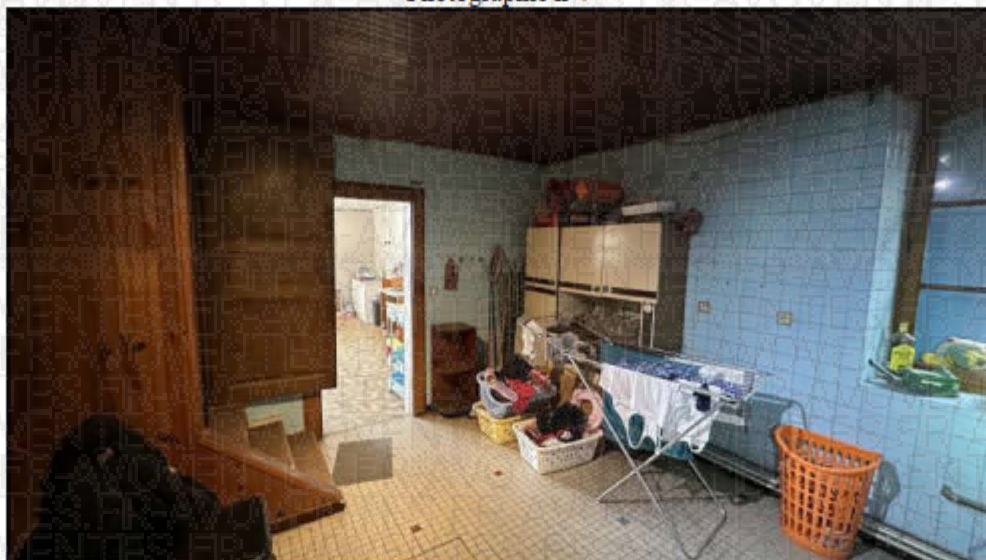
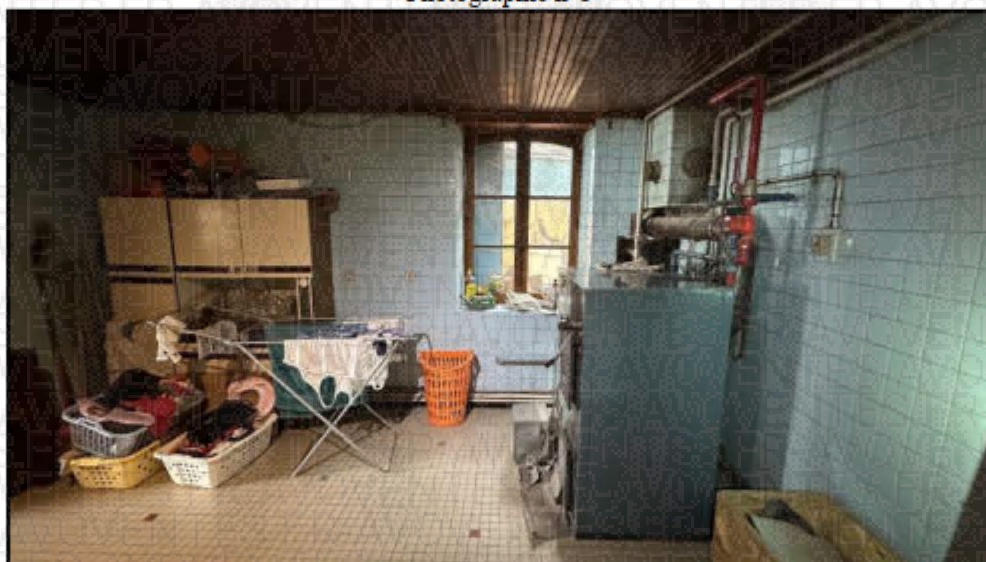
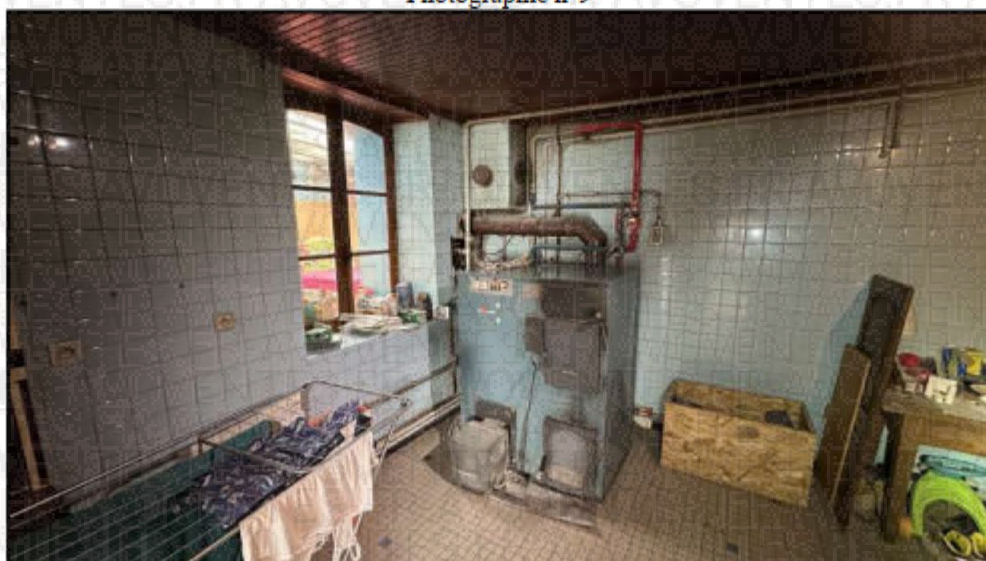
Photographies n°6 à 9.

Présence d'une chaudière **chaudière hstarm bois fuel** équipée d'un **brûleur gaz weishaupt de 2000 n° 4908465**

La pièce est équipée d'une fenêtre châssis bois simple vitrage qui ouvre dans le séjour.

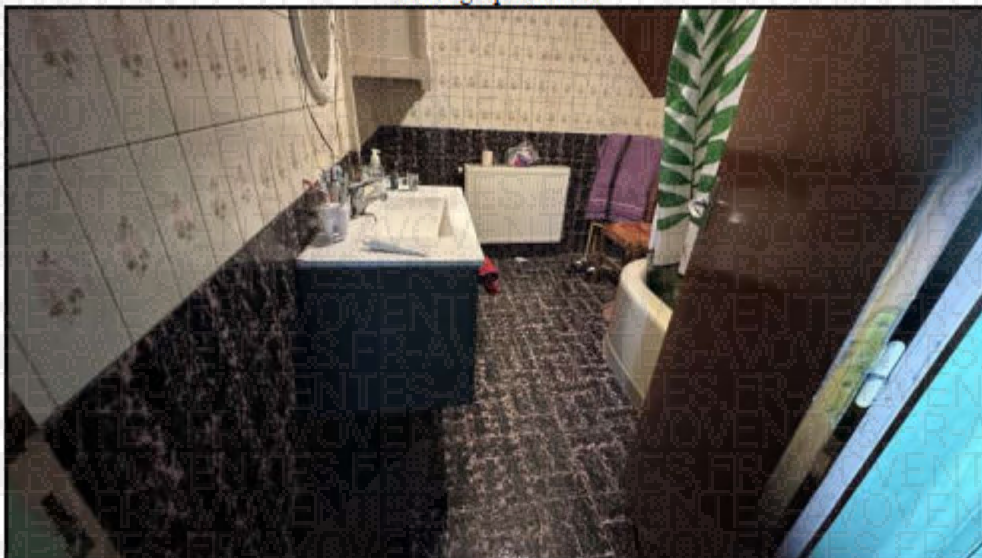
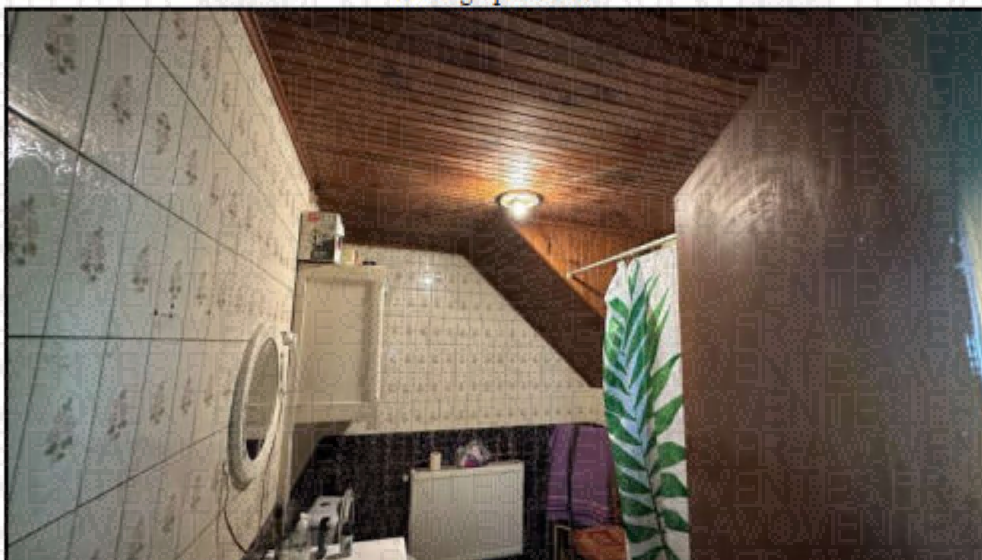
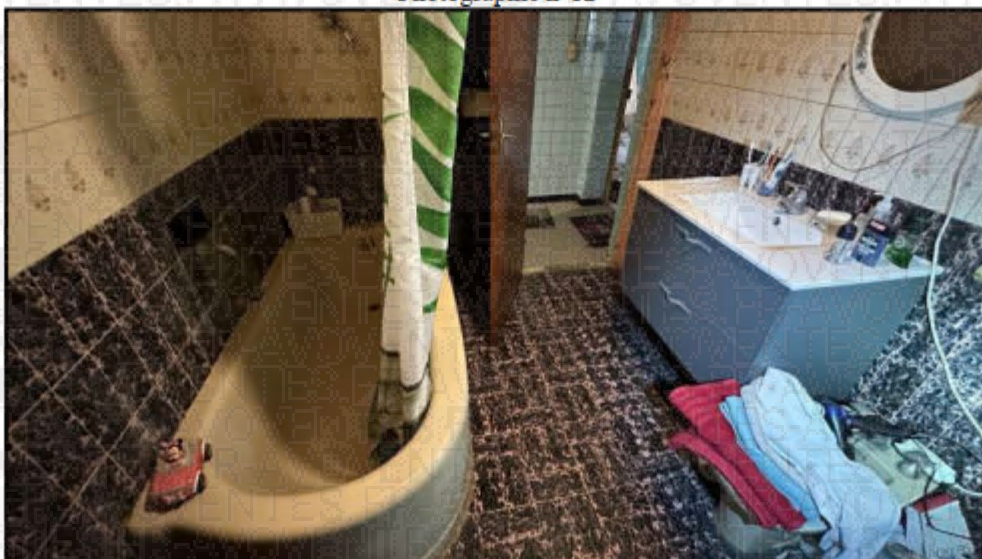
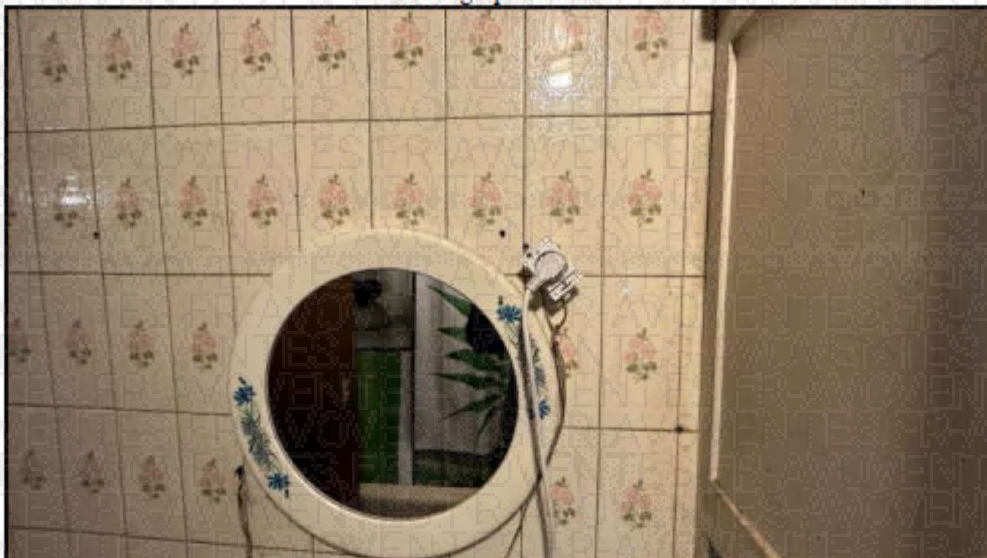
Photographies n°10 à 13.

Présence d'un radiateur, présence d'une prise électrique au raccordement de fortune, pendant au mur.

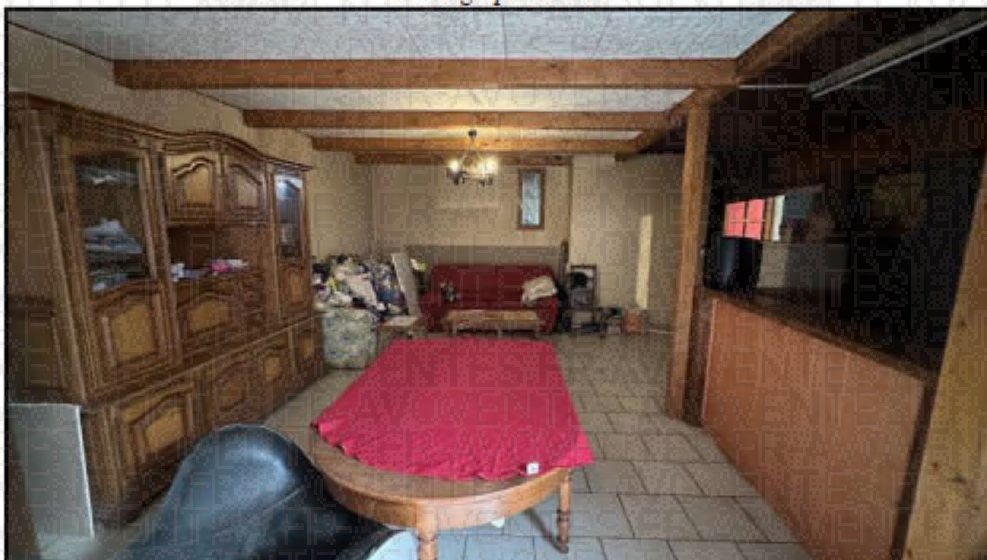
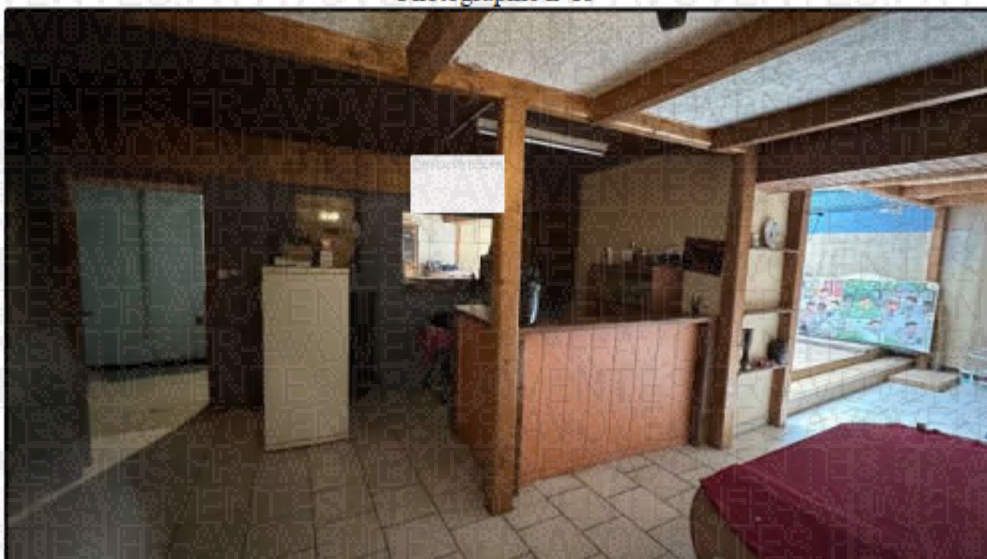
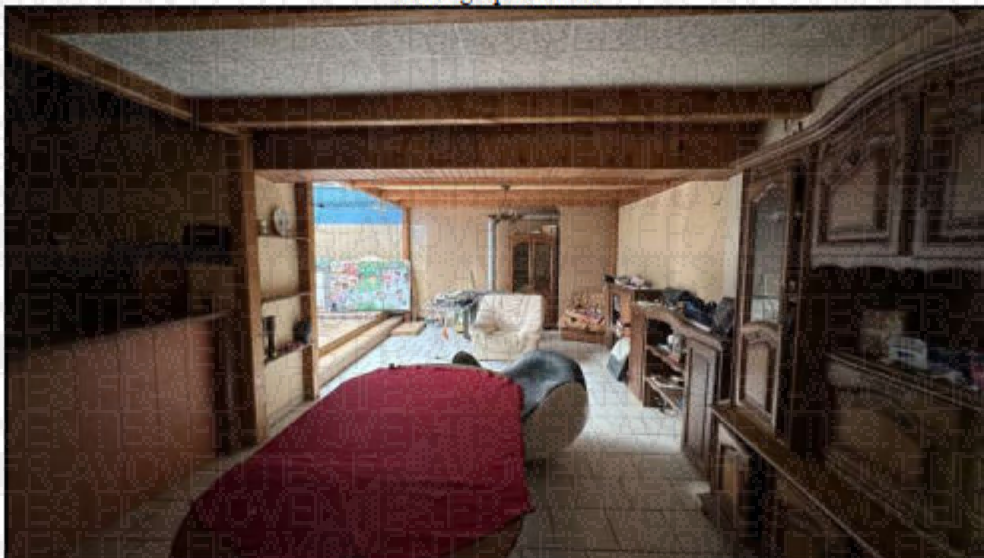
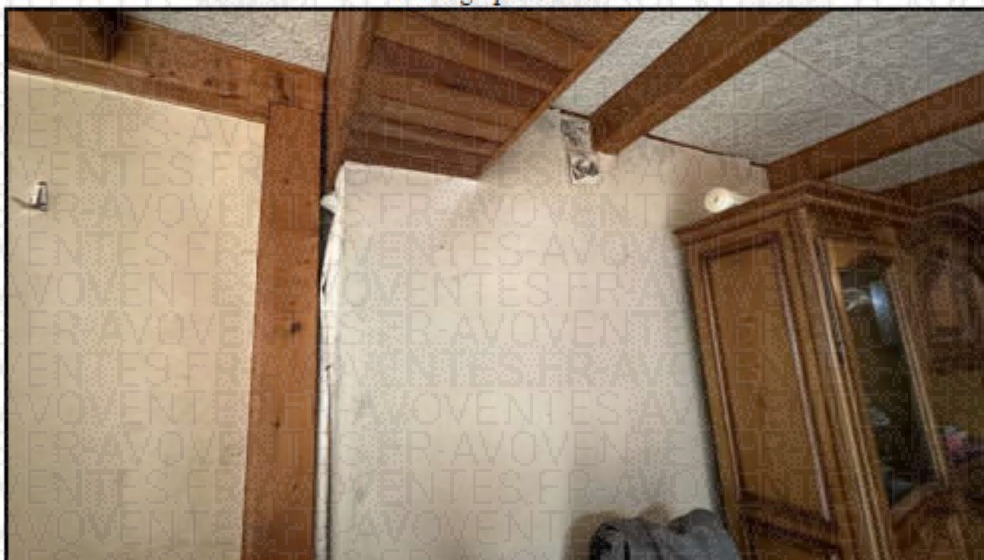
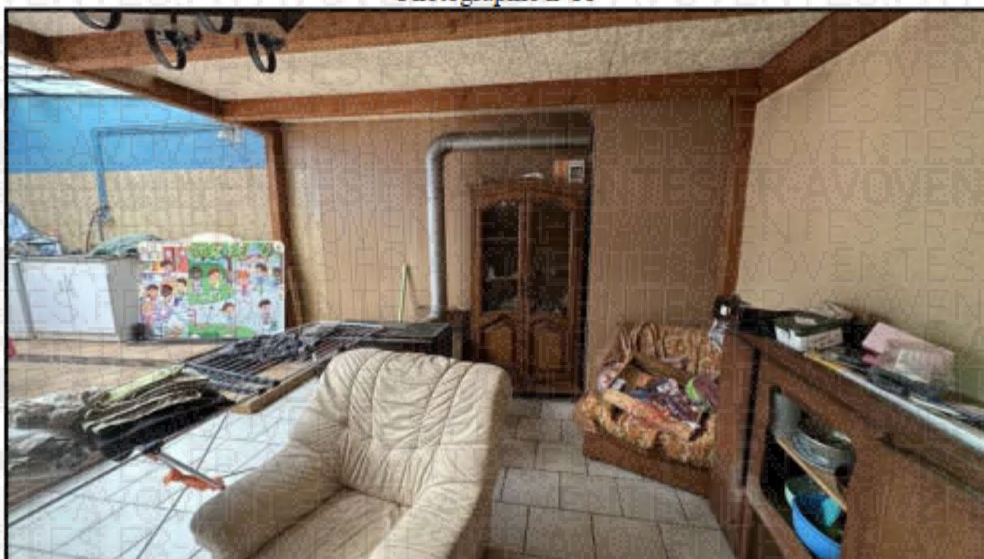
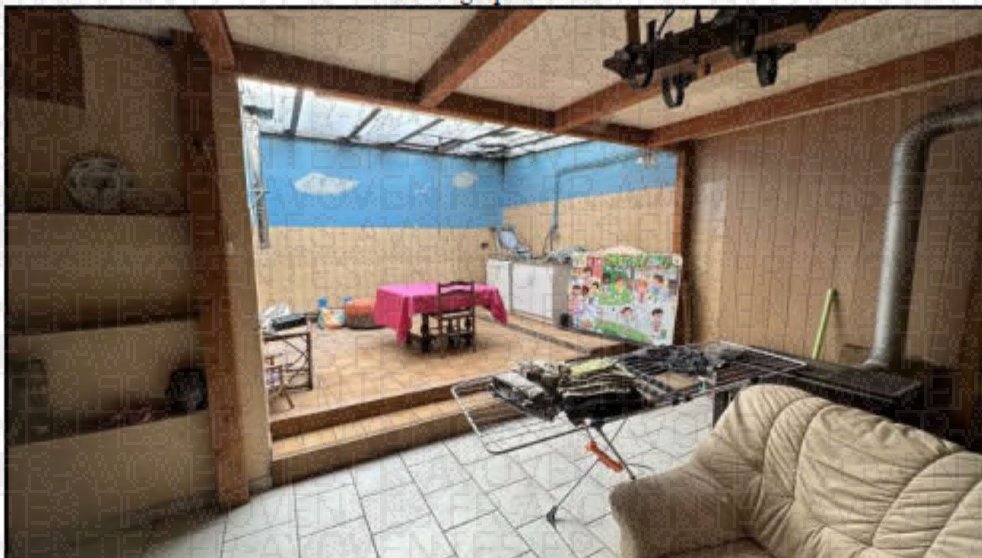
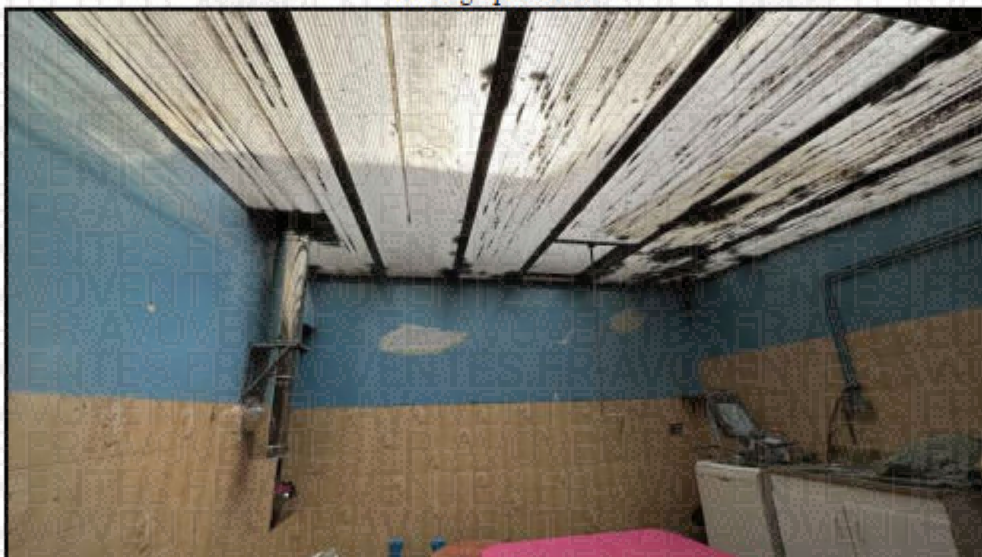
Photographies n°14 à 20.

Accès depuis la chaufferie par une porte vitrée à petit-bois. Toutes les vitres sont cassées, sauf une. La pièce est borgne ; la seule fenêtre donne dans la chaufferie.

Sol carrelé, plinthes carrelées , mur et cloison recouverts de papier peint. présence de traces de moisissures, le long du mur du fond

3/ au fond de la pièce à gauche d'une zone surélevée, carrelée, murs carrelés jusque mi hauteur, plafond plastique translucide sur châssis métallique, vieil état. l'évacuation de la chaudière perce le mur, passe par cette pièce et trouve son exutoire au plafond. un évier inox. La fenêtre de la chaufferie donne dans cette zone.

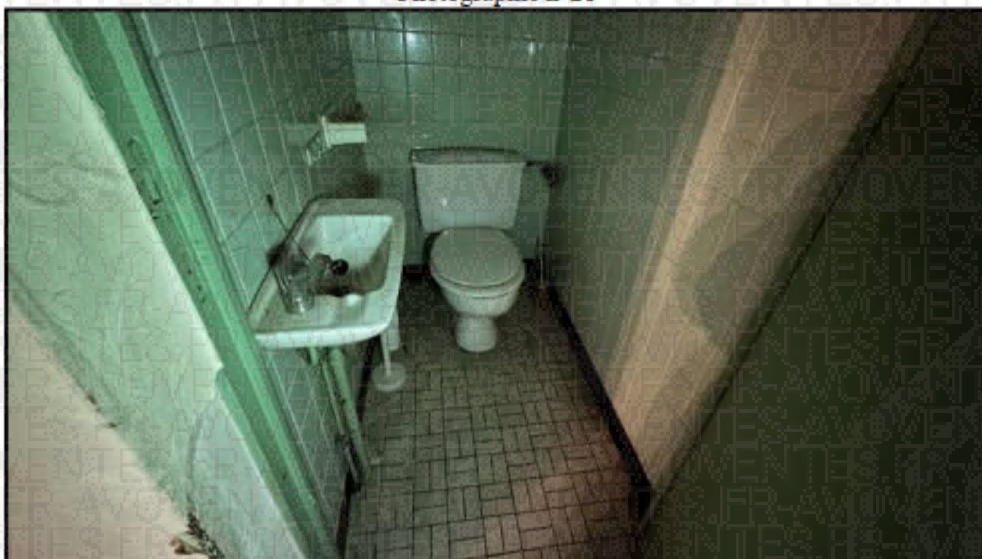
Photographie n°21.

Ils sont déclarés comme étant hors service.

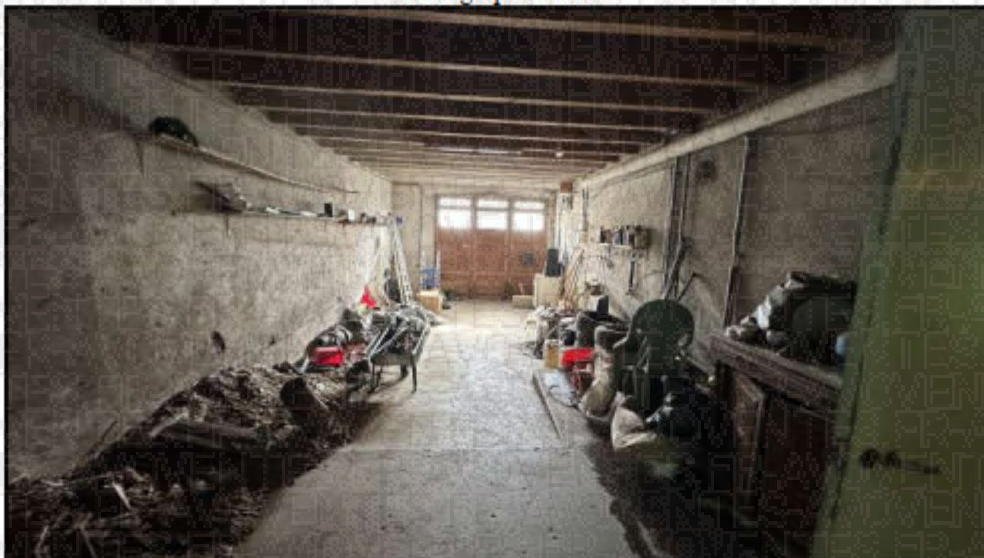
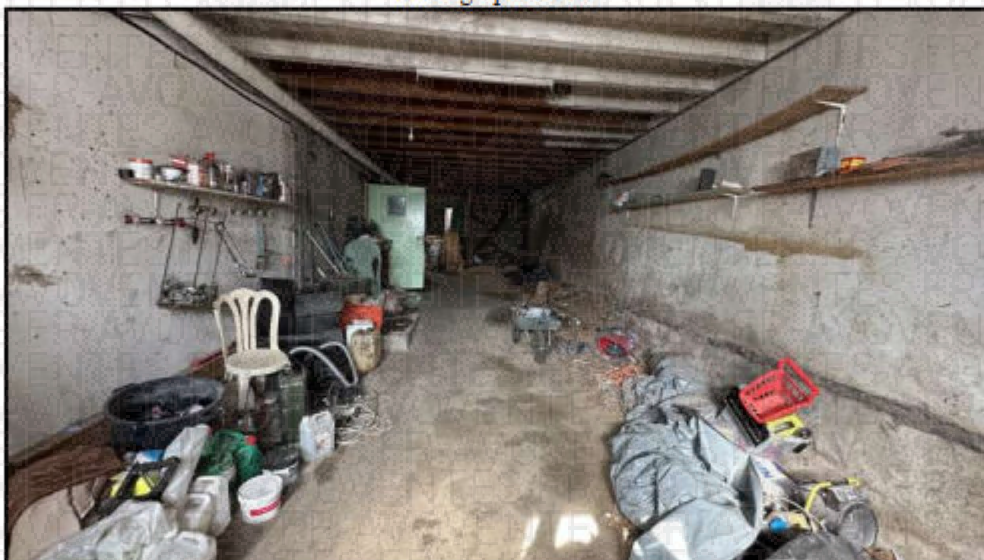
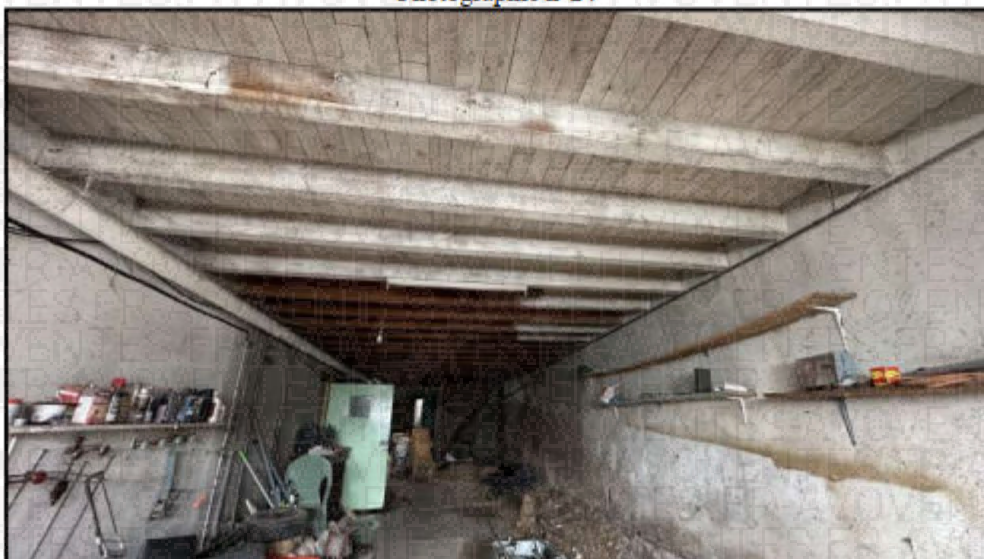
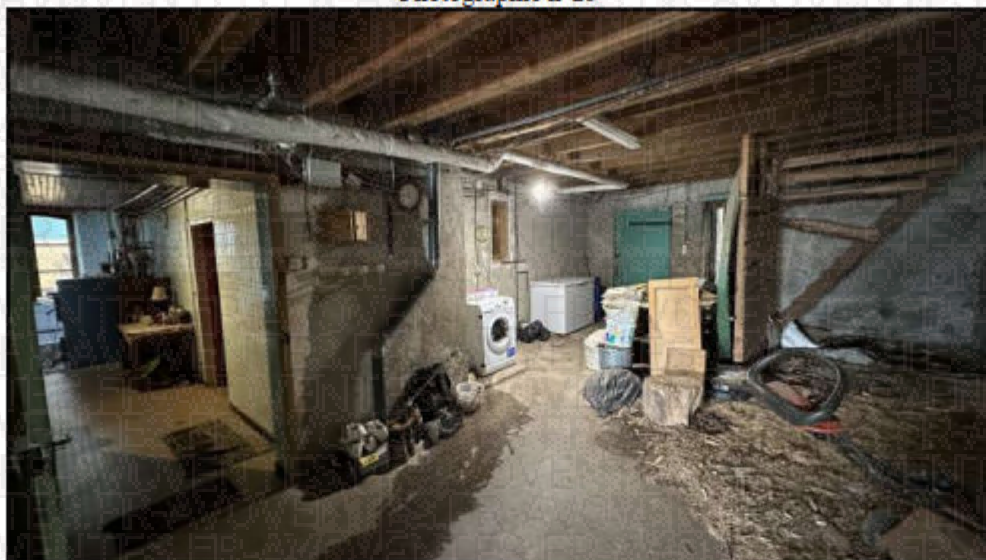
Photographies n°22 à 25.

Mur habillés d'enduit, traces de moisissures et d'infiltration.

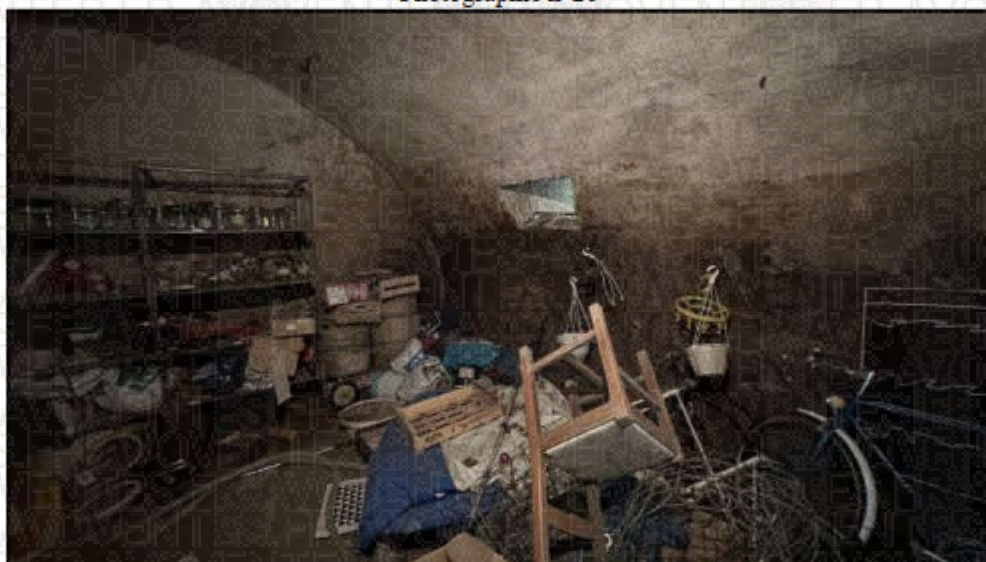
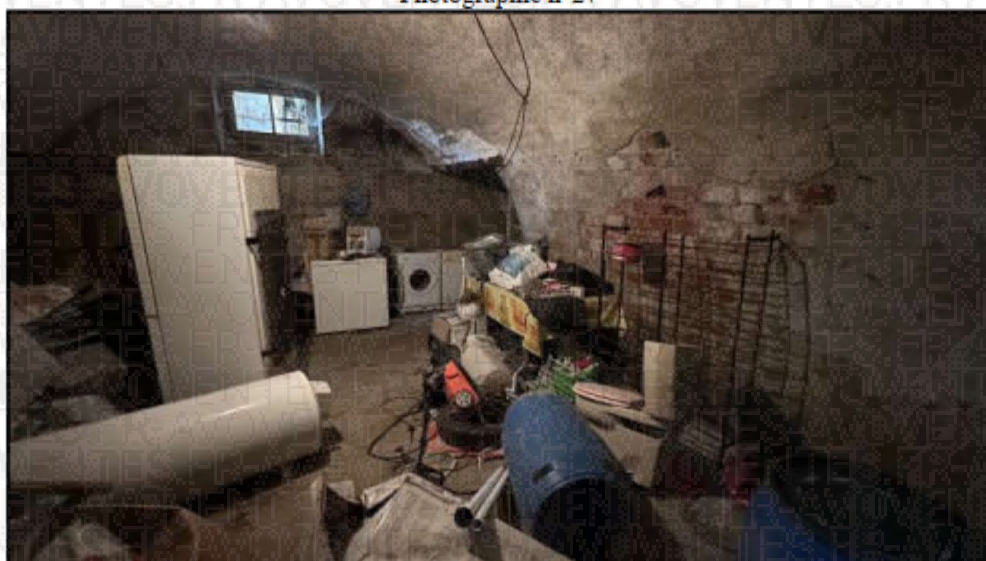
Photographies n°26 et 27.

fortes traces d'humidité.

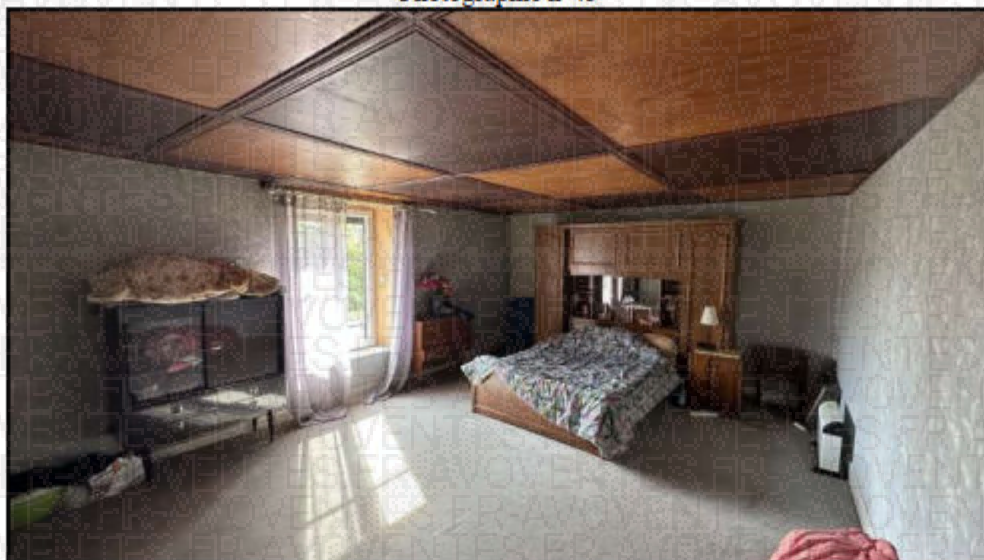
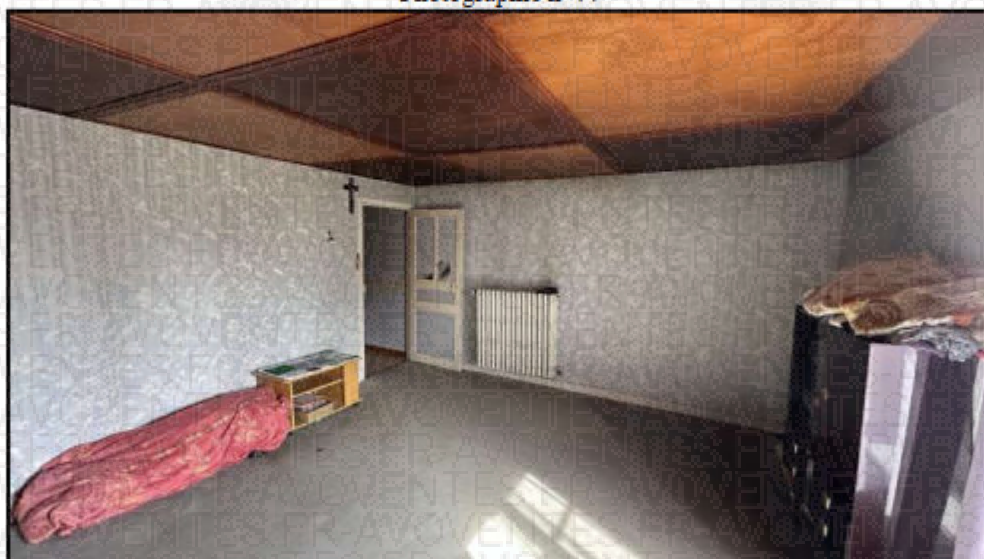
Photographies n°43 et 44.

la porte d'accès à la pièce est cassée.

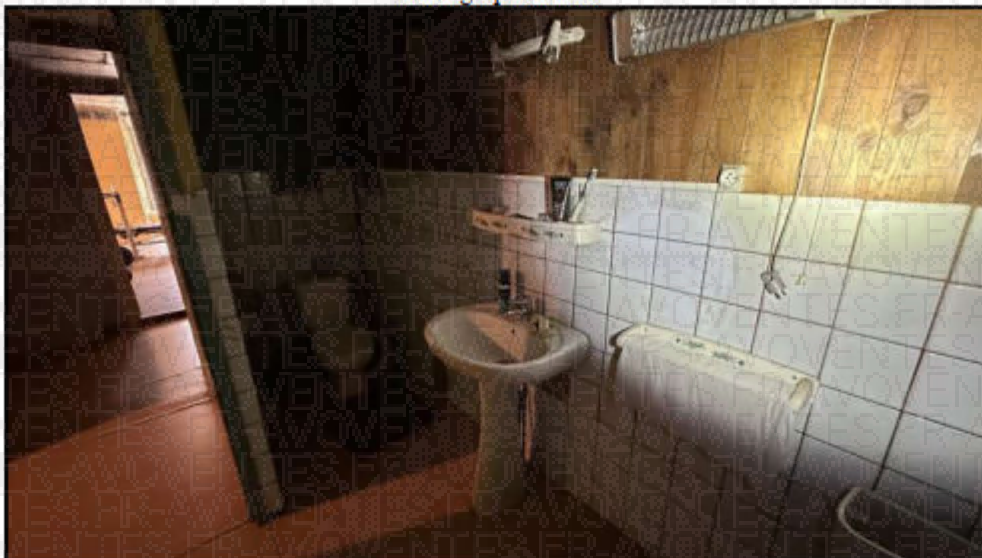
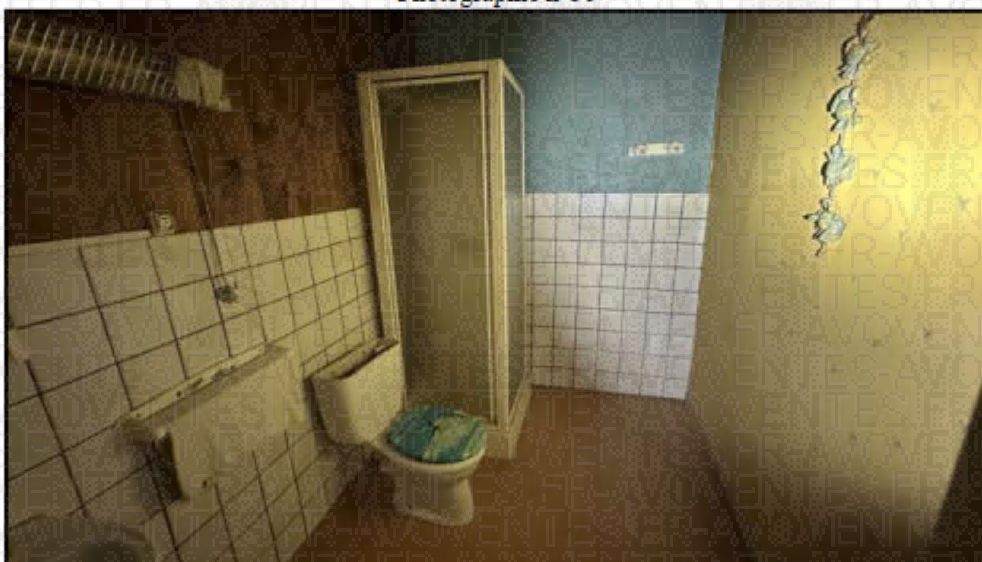
Photographies n°49 et 50.

Présence de toilettes. Présence d'une vasque émaillée. L'un des murs est affecté d'un impact. La pièce est électrifiée.

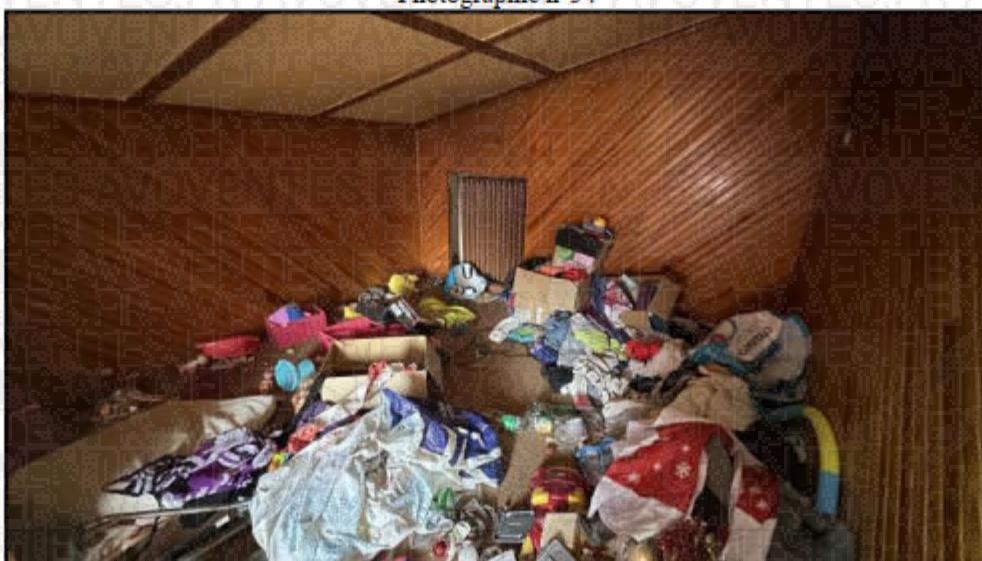
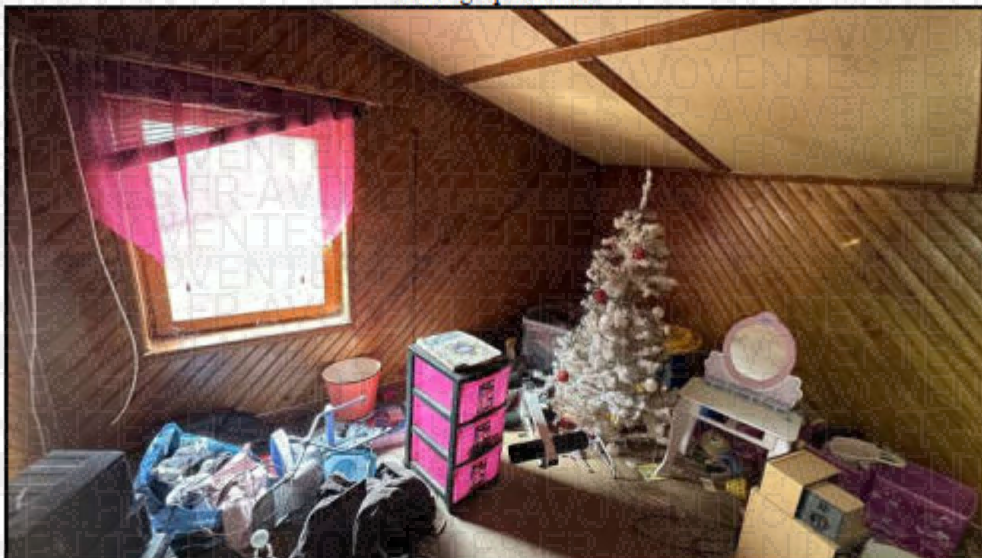
Photographies 54 et 55

J'aperçois une prise électrique cassée. .

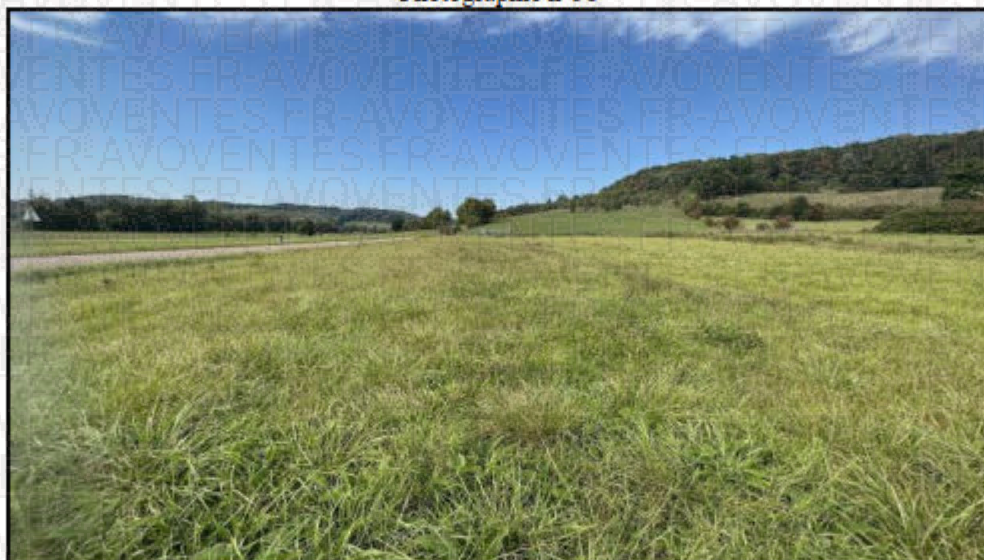
Pré accessible par un chemin de terre le long de la d34  
non loué. en friche.  
Photographie n°58.
