## PROCES-VERBAL DE DESCRIPTION

### L'AN DEUX MILLE VINGT TROIS ET LE SEIZE NOVEMBRE

Que je suis requis à l'effet de dresser procès verbal de description de l'immeuble situé à SAINT DIZIER, situé 18 Avenue des ETATS UNIS, cadastré CL 592, 593, 598 et 600

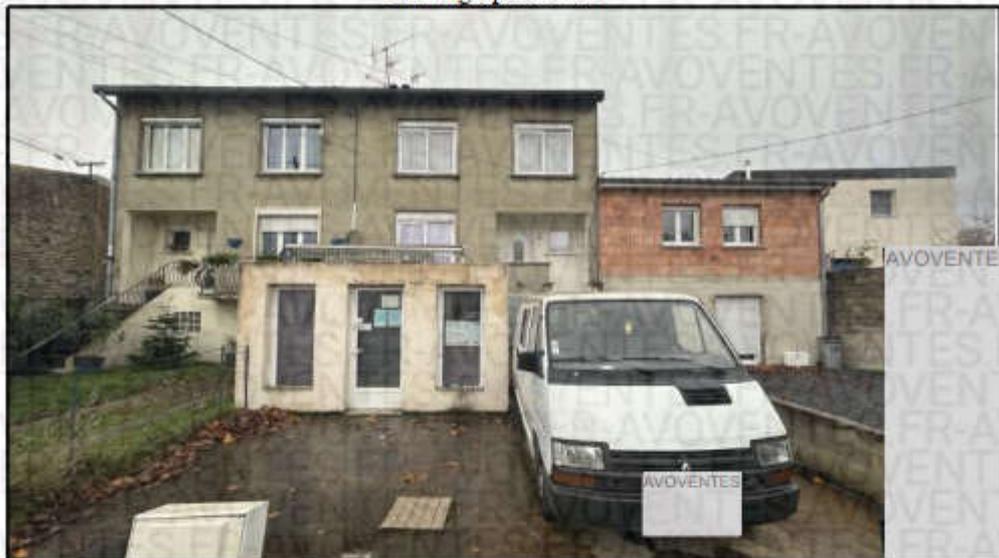
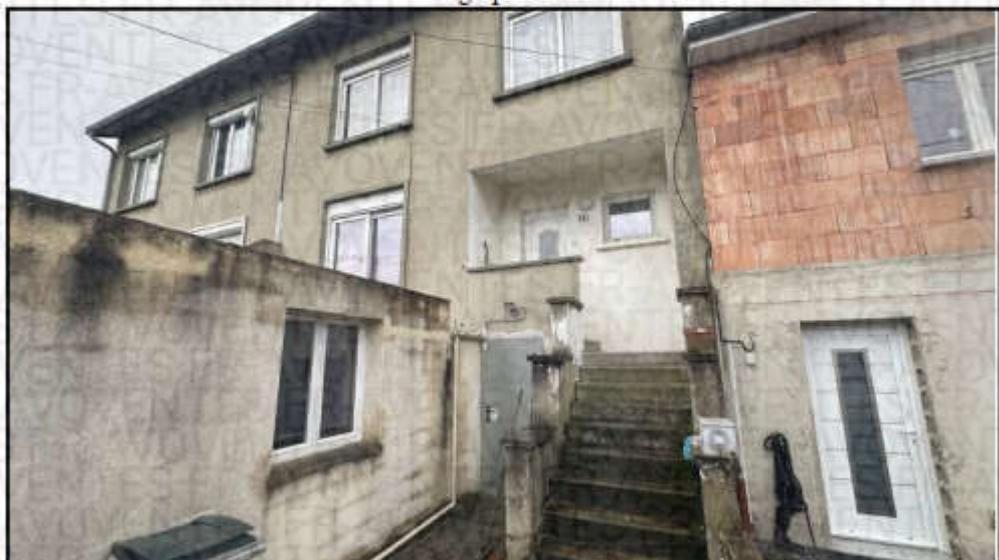
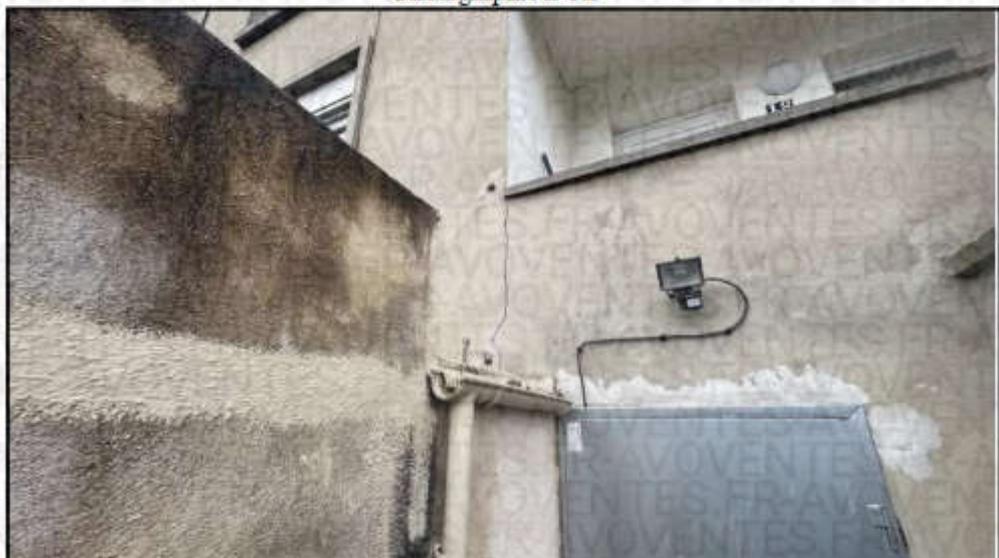
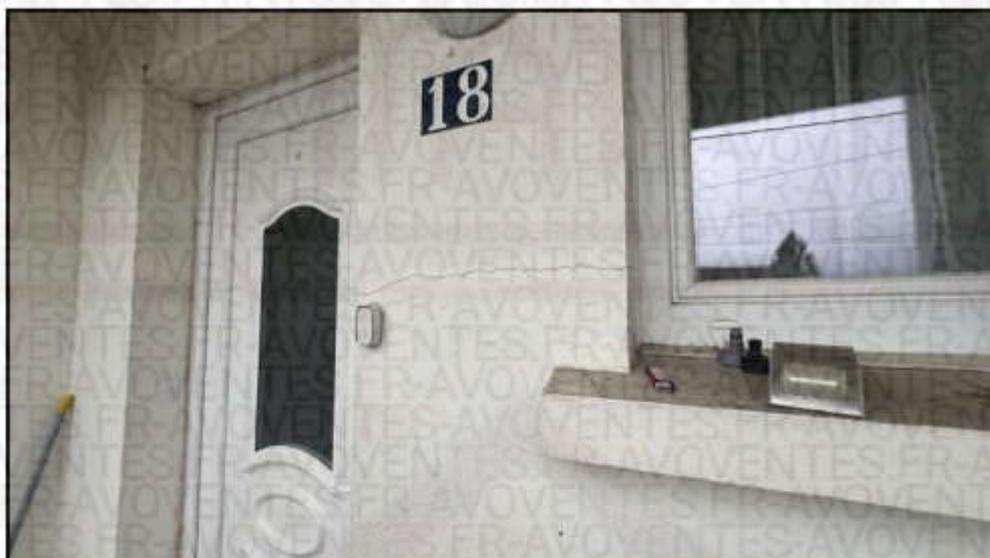
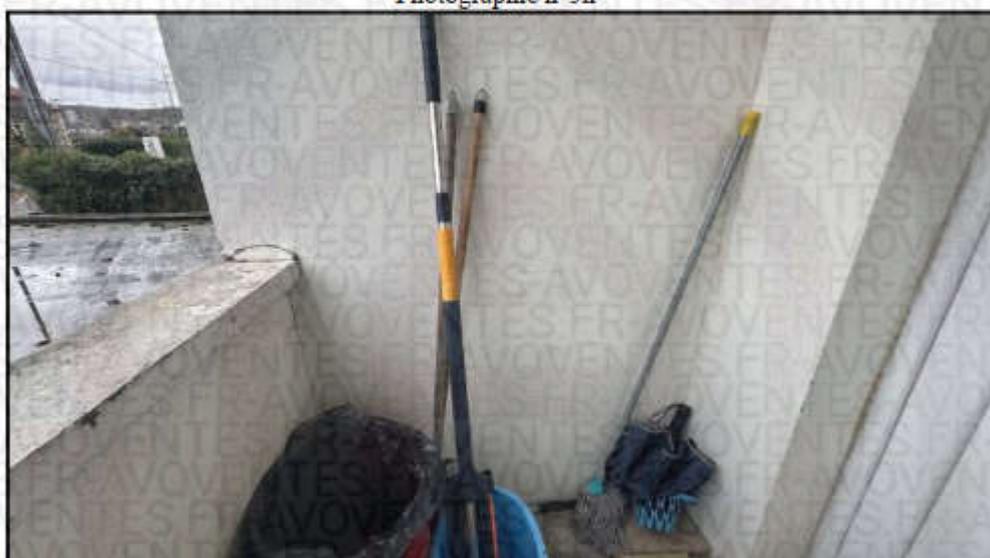
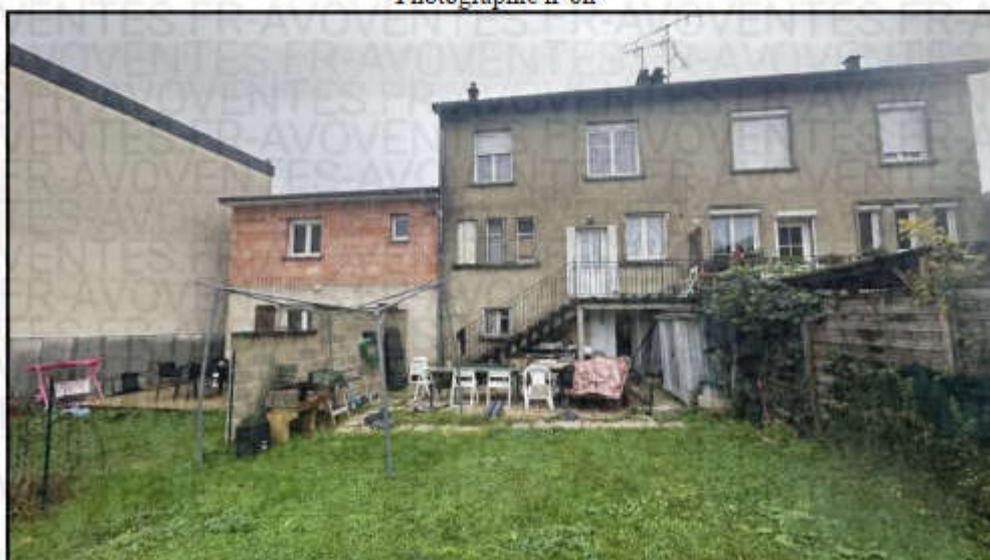
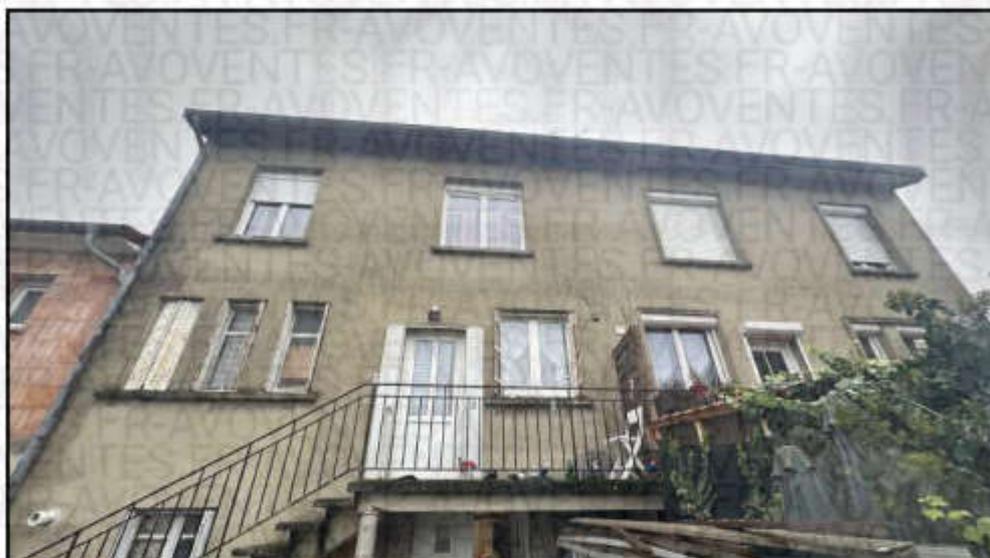
Le bien dont s'agit est un pavillon jumelé par la gauche ; une tierce construction le juxte par la droite. Il se compose d'un rez-de-chaussée surélevé, sur chaufferie et atelier, et d'un étage avec chambres. En saillie de la façade avant se trouve une extension, sur le côté de laquelle il est possible de stationner un véhicule. Derrière se trouve un jardin, dont l'accès se fait uniquement par le pavillon. L'accès aux pièces de vie se fait par un escalier béton. La rambarde béton devant le seuil de la porte d'entrée, le mur entre porte et fenêtre à sa droite, et encore le flanc du mur à gauche de la porte, sont fissurés.

Je prends les photographies n°1 à 5 de la façade avant, et les photographies n°6 et 7 de la façade arrière, depuis le jardin.

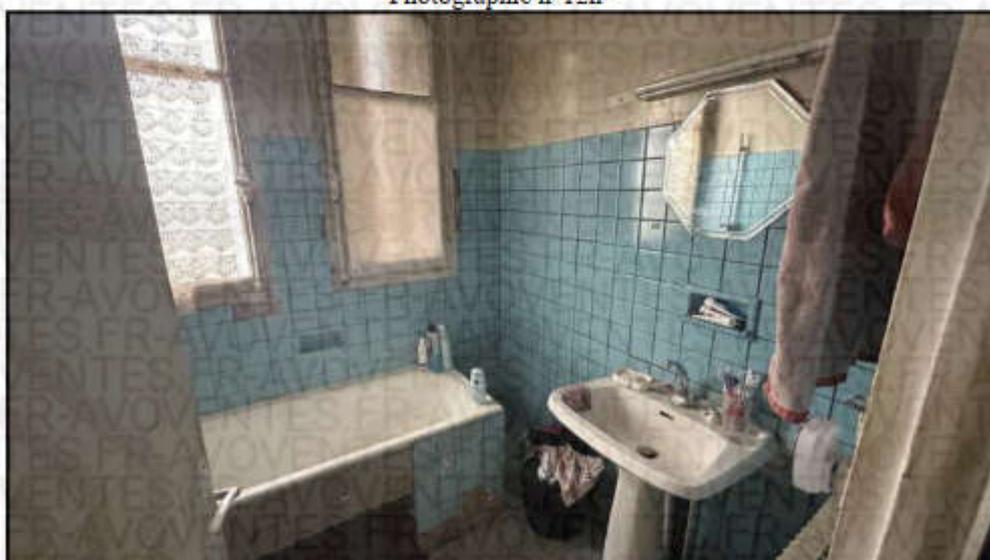
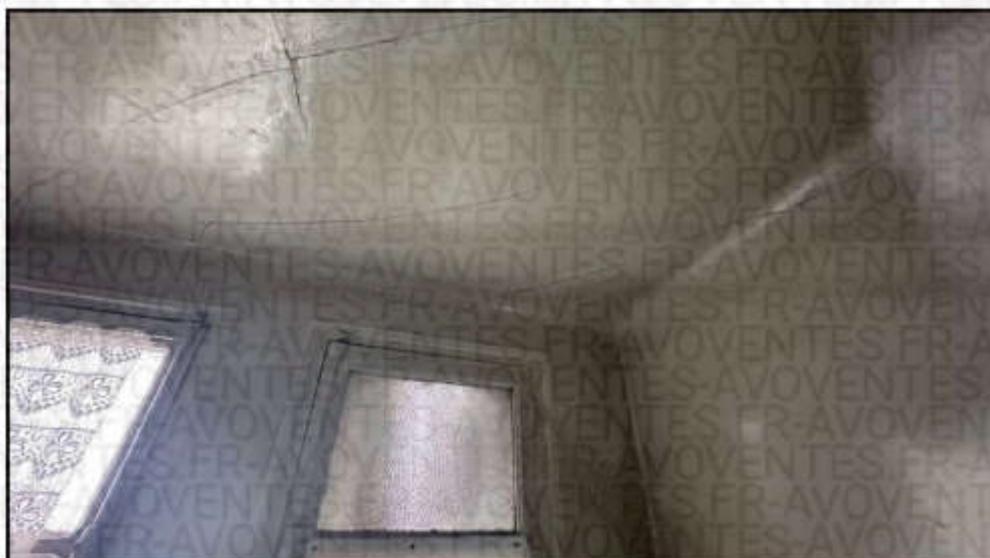
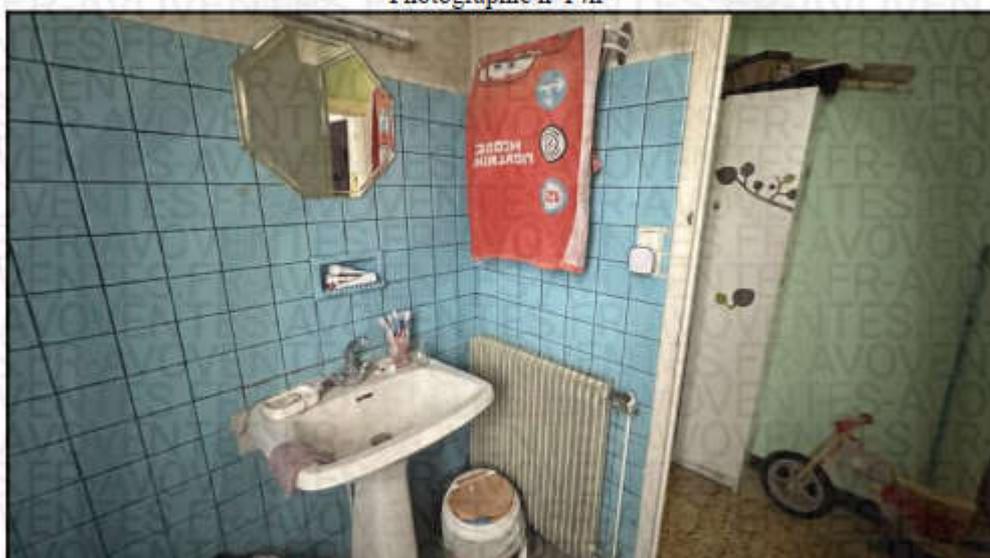
Murs carrelés jusque environ 1,80, enduit écaillé et noirci au delà.

Au plafond enduit noirci; présence de fissures.

Jour par deux fenêtres, châssis bois simple vitrage un ouvrant, en vieil état.

Une baignoire émaillée, dépolie, parement absent.

Une vasque sur pied, émaillée, dépolie.

Photographies n° 12 à 14

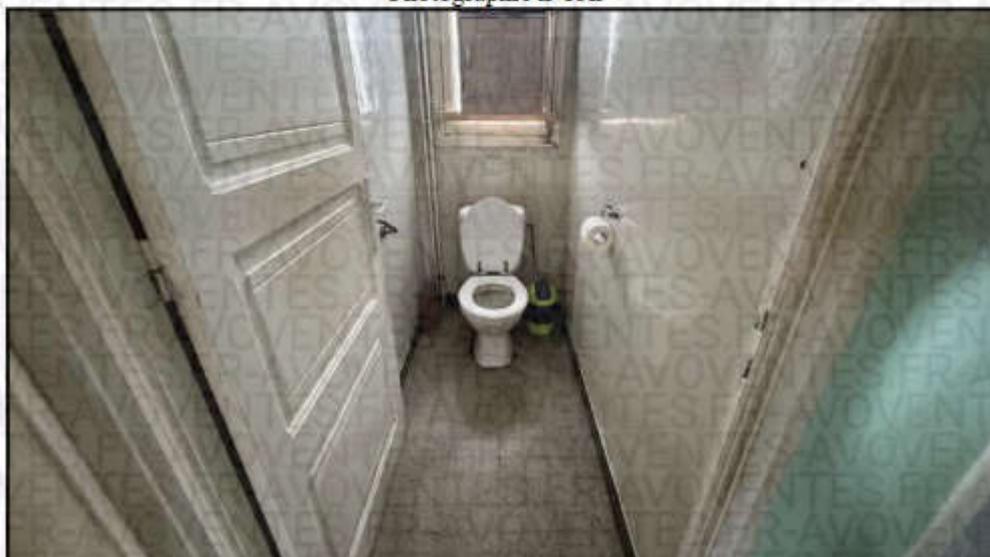
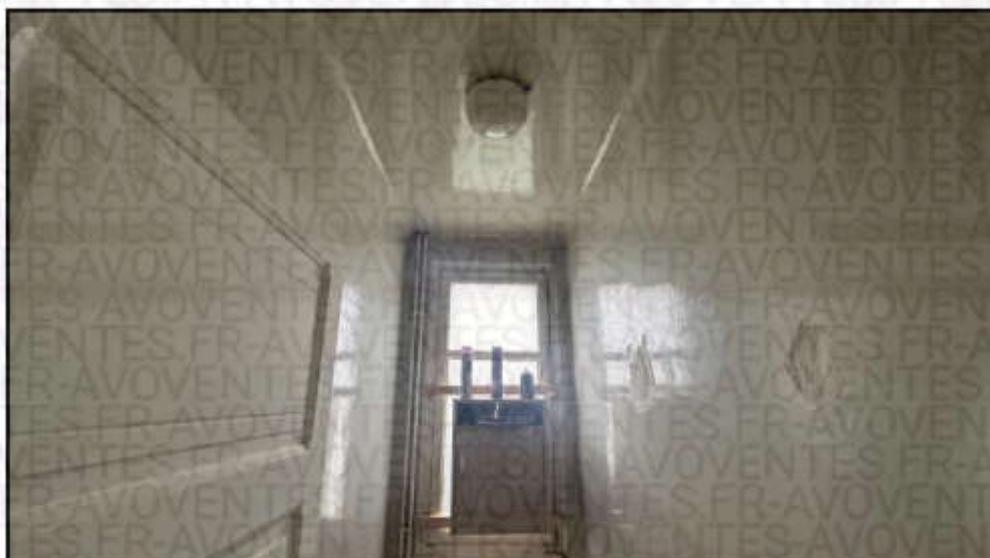
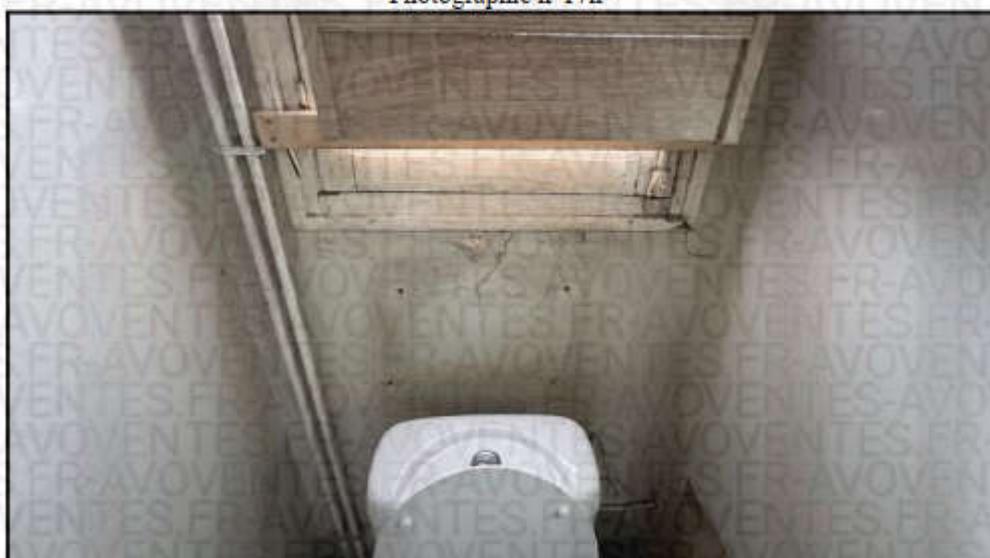
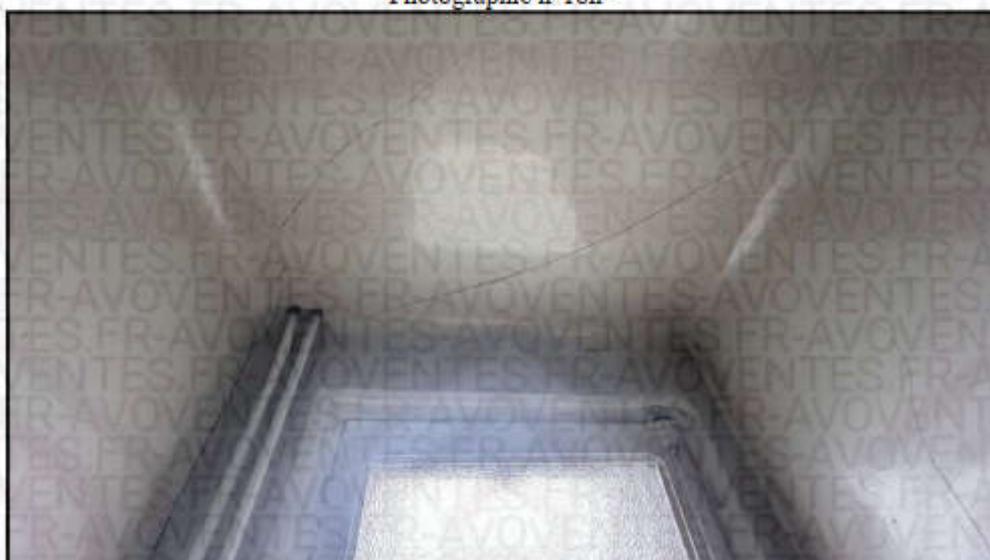
Murs et plafond enduits. 2 reprises sur mur droit. Fissures alentour de la fenêtre.

Jour par une fenêtre châssis bois un ouvrant simple vitrage, condamnée par un meuble haut vissé sur les montants.

Photographies n° 15 à 18.

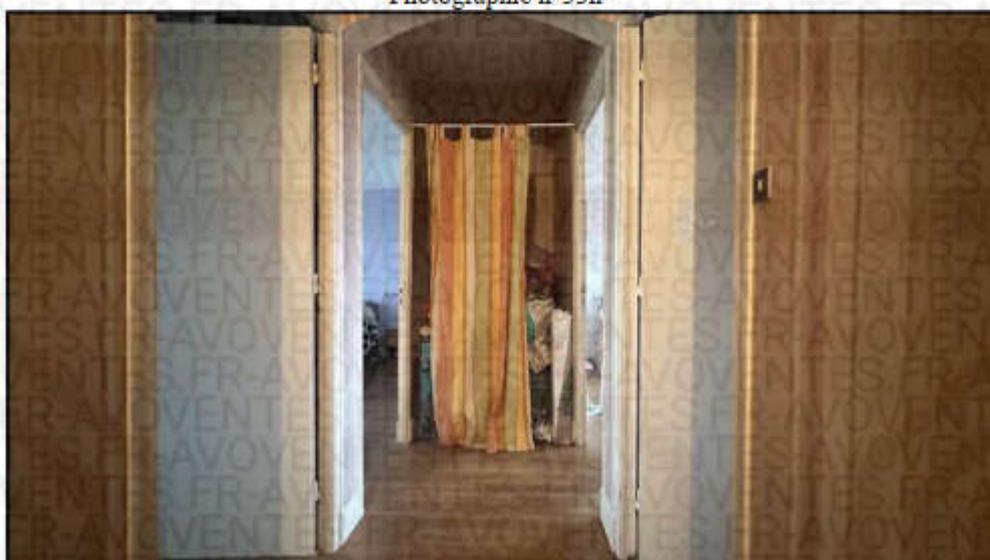
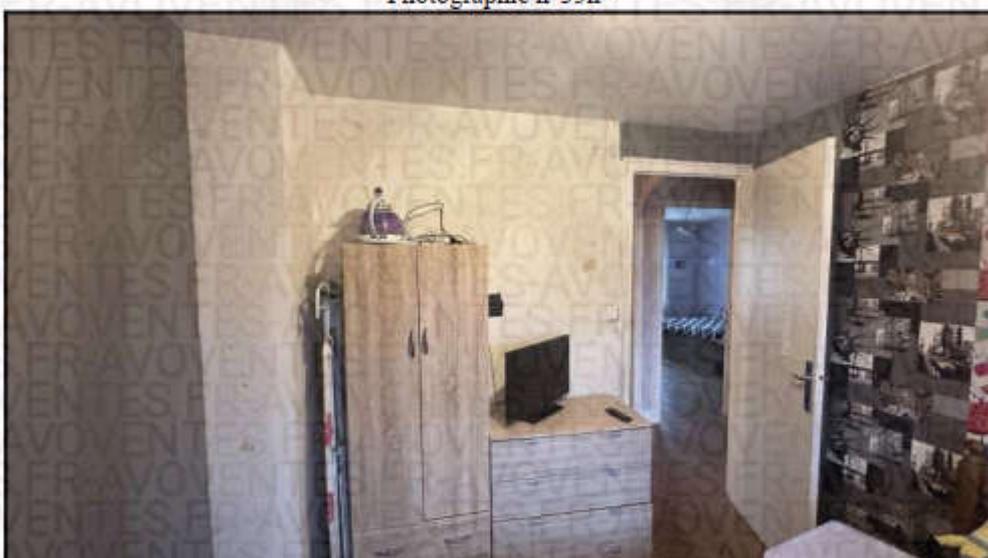
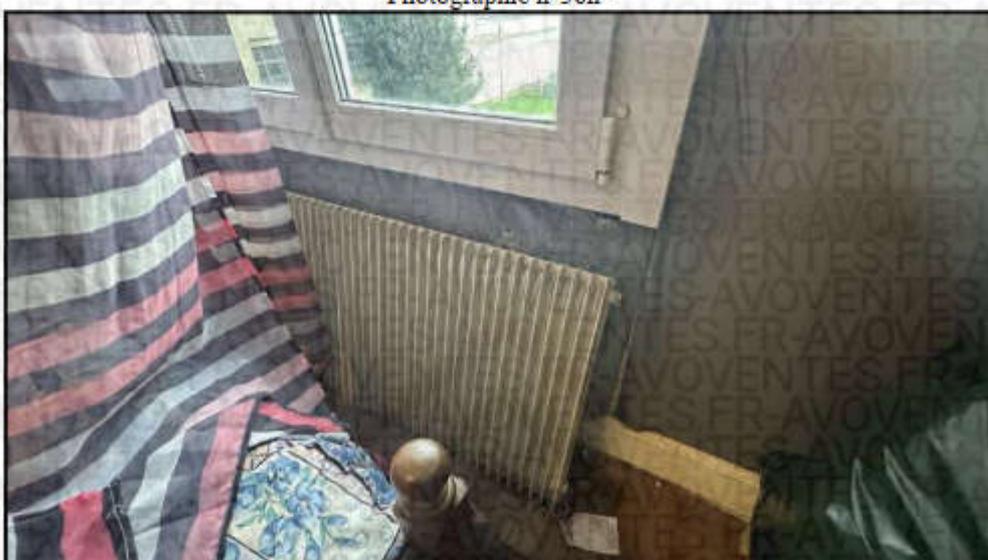
Le radiateur est démonté. Le papier peint se décolle alentour de la fenêtre. Il est arraché pour une partie du mur sur dégagement.

Photographies n°33 à 36

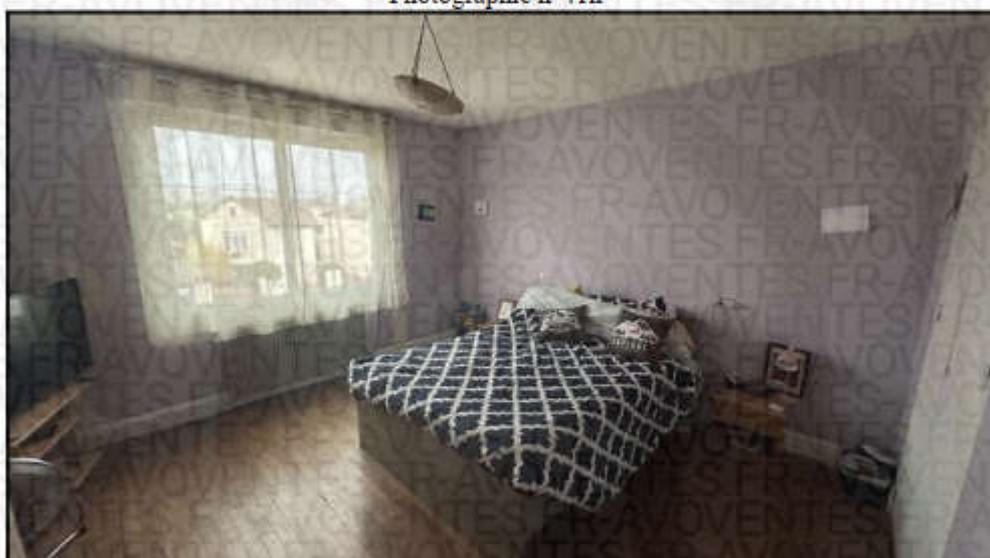
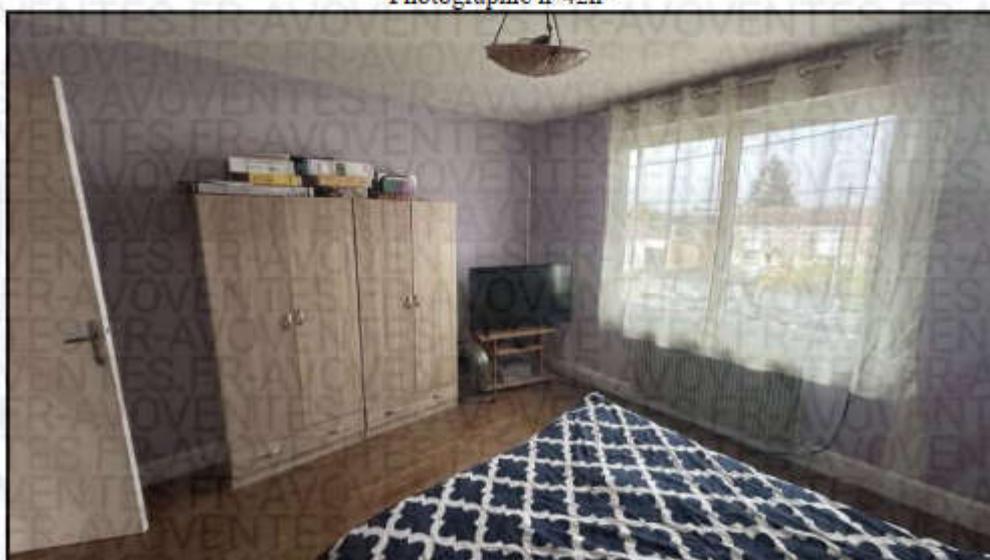
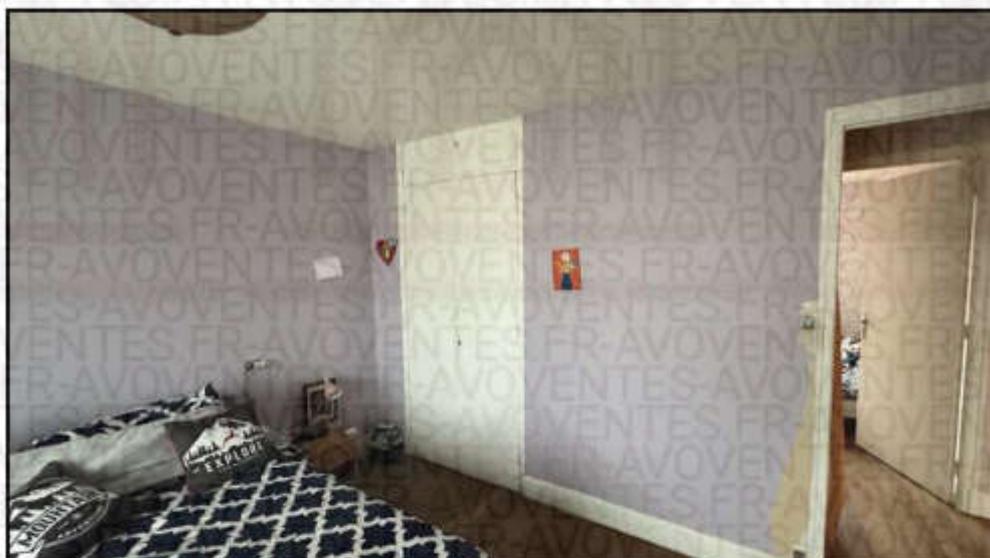
Au sol parquet, plinthes en bois.  
 Aux murs papier peint. Le papier peint se décolle, est par endroits gribouillé et arraché.  
 Plafond peint de couleur claire.  
 Un point lumineux.  
 Un radiateur métal.  
 Une fenêtre châssis PVC deux coulissants double vitrage, volets électriques.  
 Une écaille au plafond.  
 3 prises électriques visibles, sans prise de terre. Le volet électrique est alimenté par une rallonge.  
 Un placard.  
 Photographies n°41 à 43

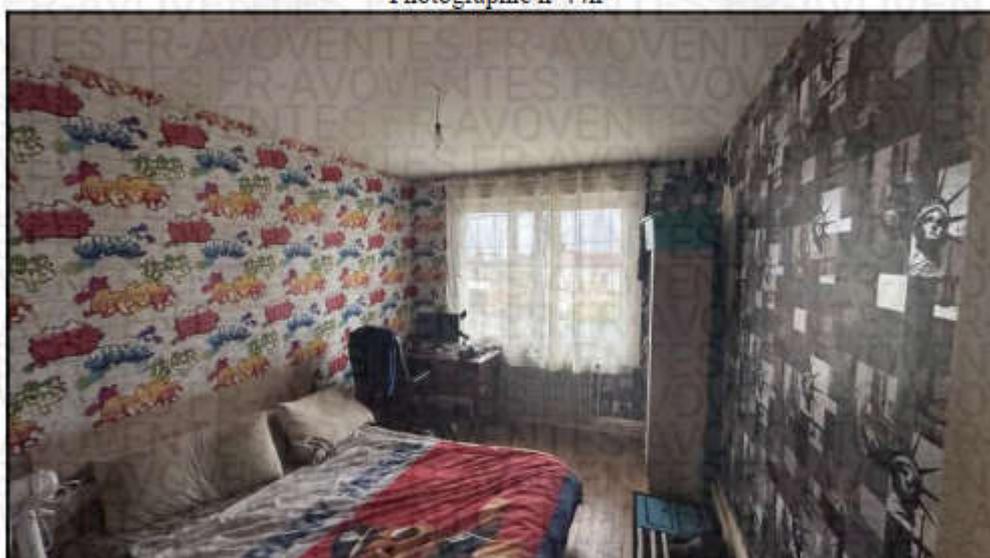
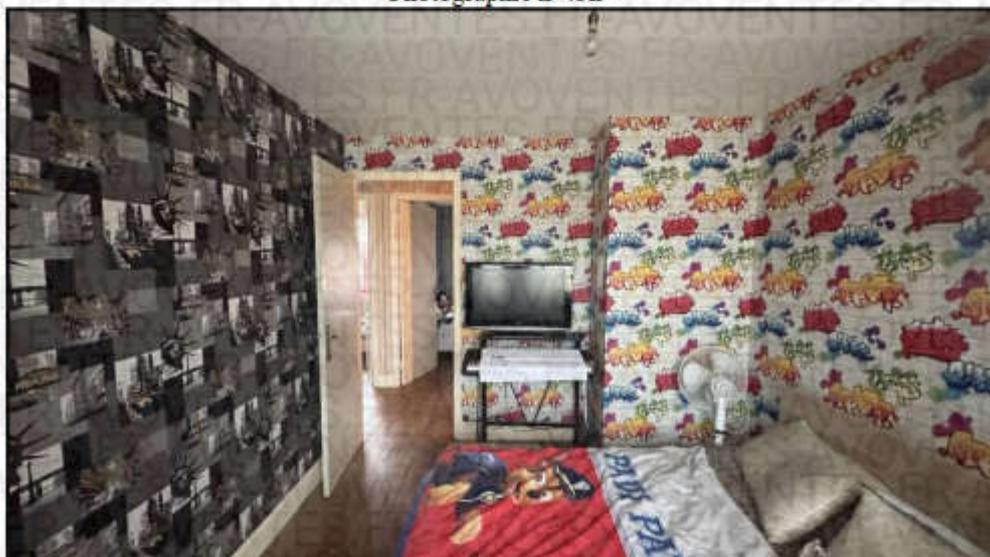
Au sol parquet, plinthes en bois.  
 Aux murs papier peint. Le papier peint est arraché par endroits.  
 Plafond peint de couleur claire.  
 Un point lumineux.  
 Un radiateur métal.  
 Une fenêtre châssis PVC deux coulissants double vitrage, volets électriques.  
 1 prise électrique visible, sans prise de terre.  
 Photographies n°44 et 45

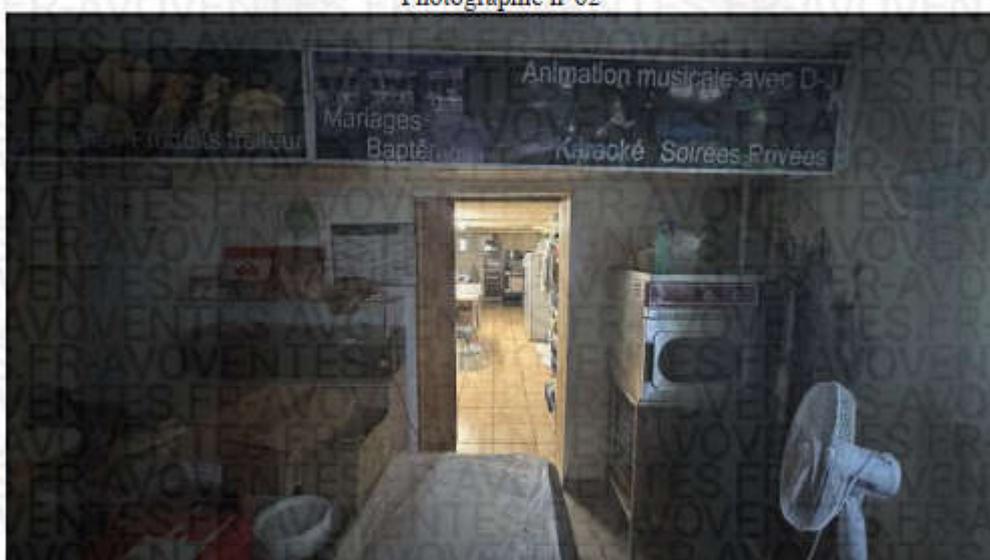
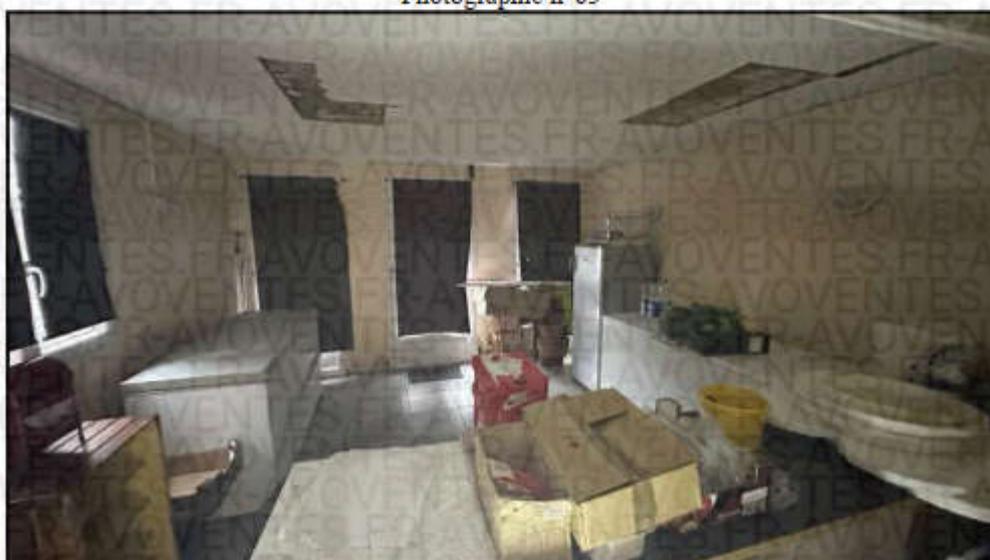
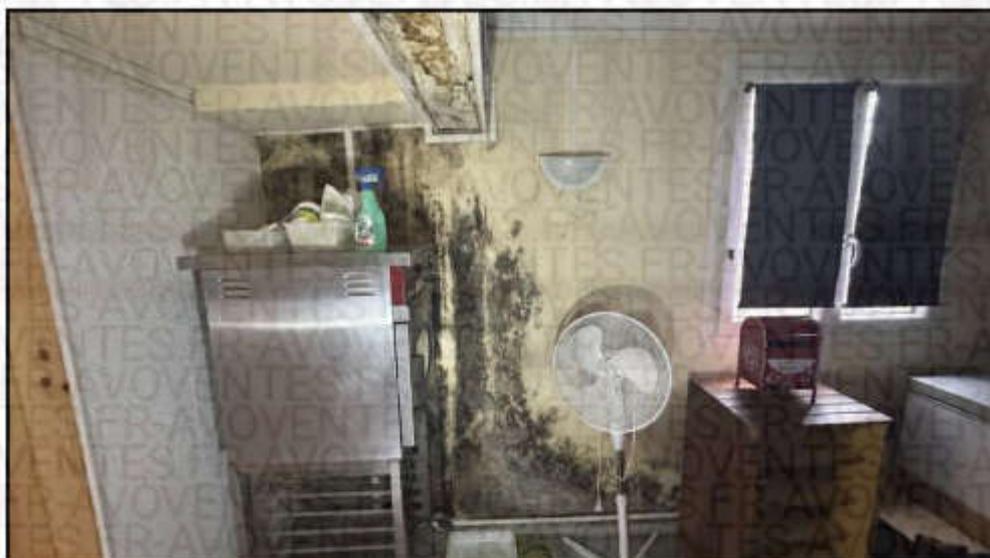
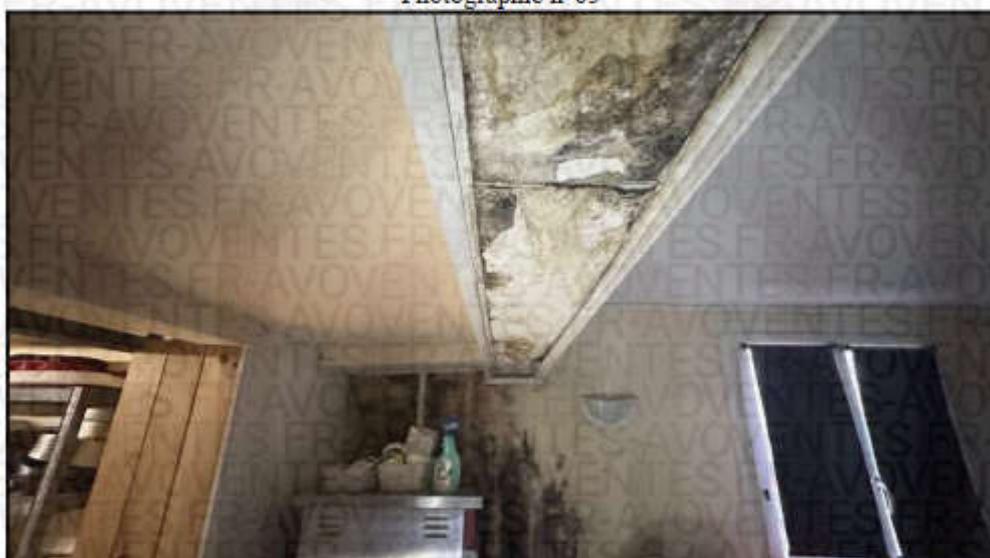
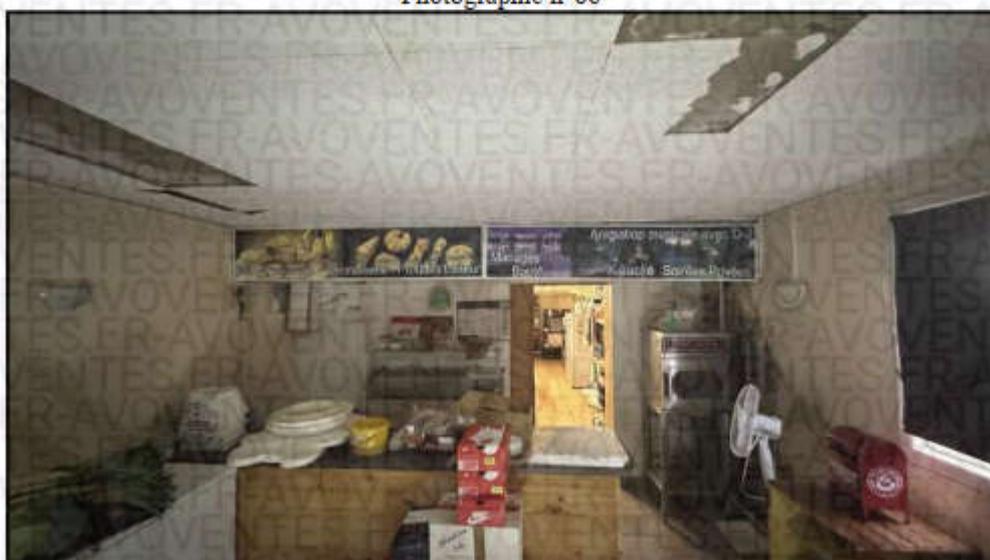
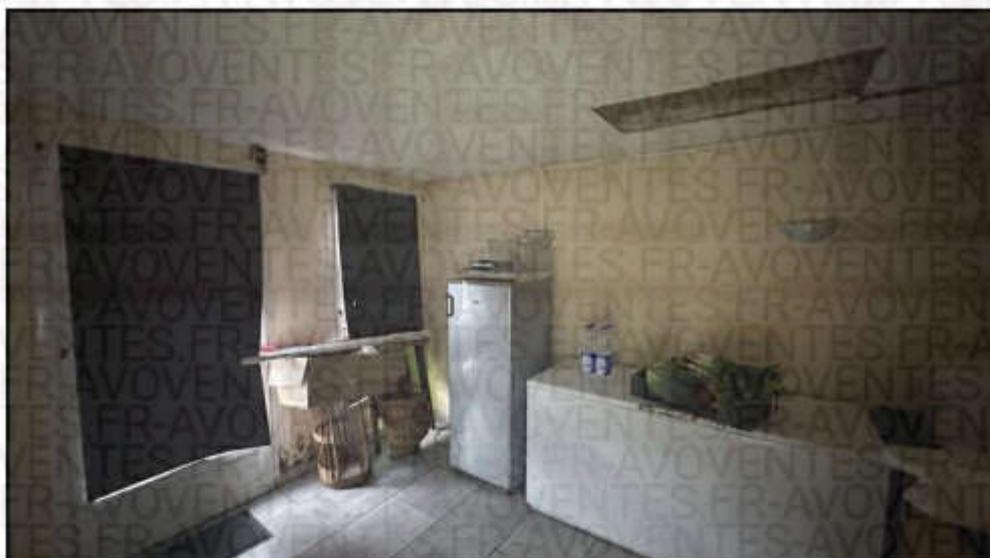
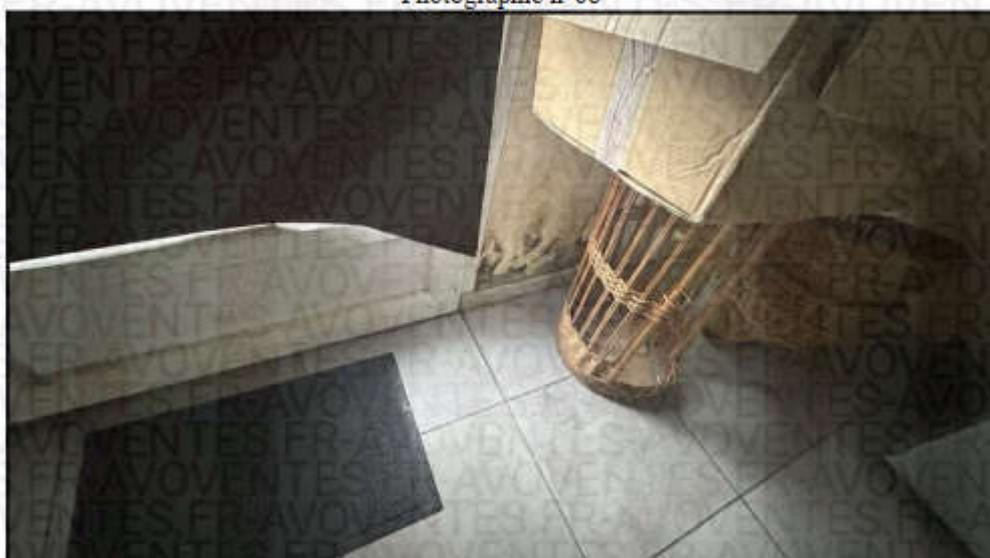
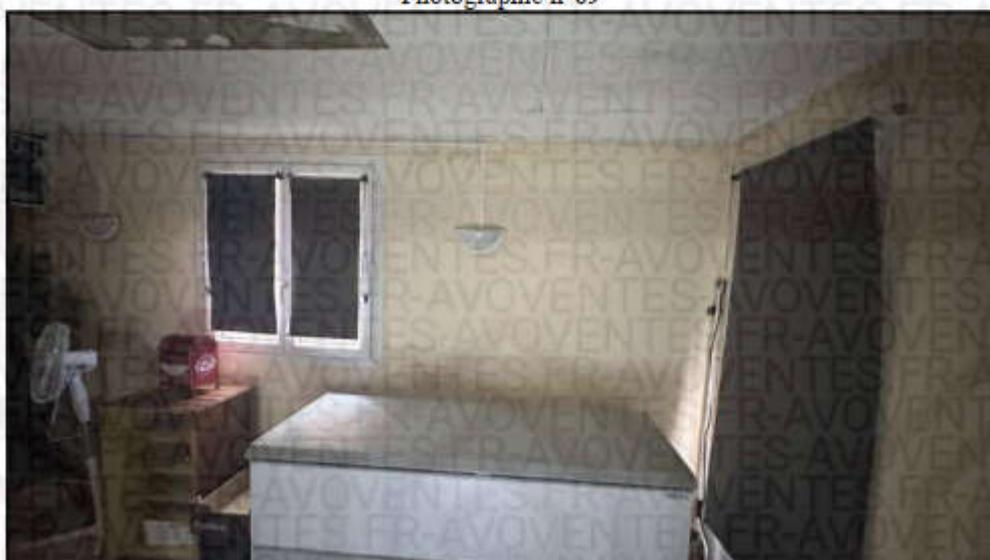
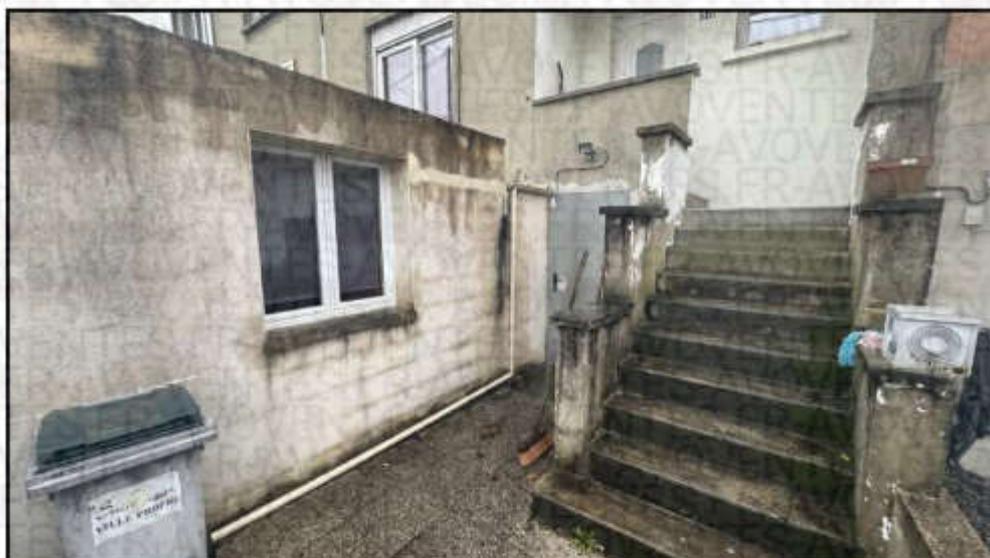
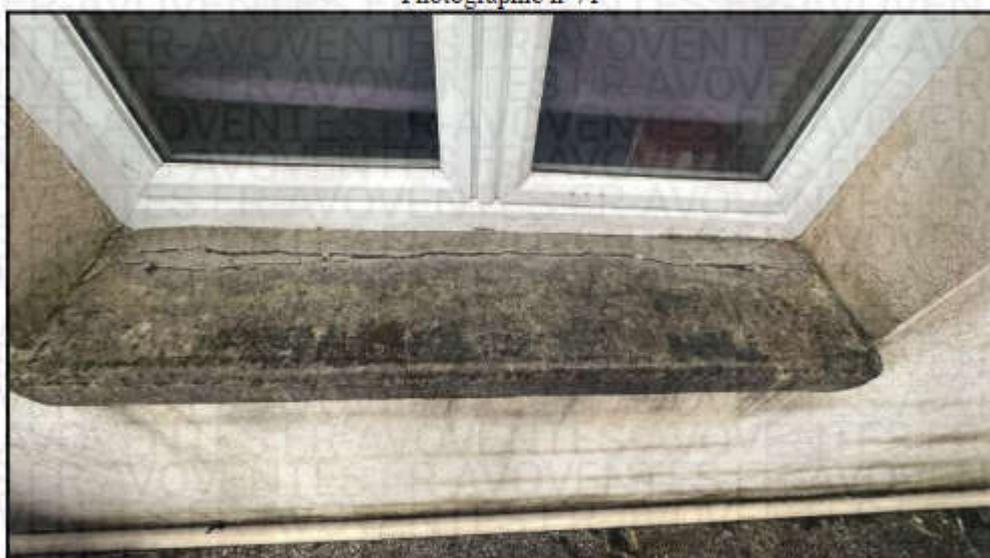
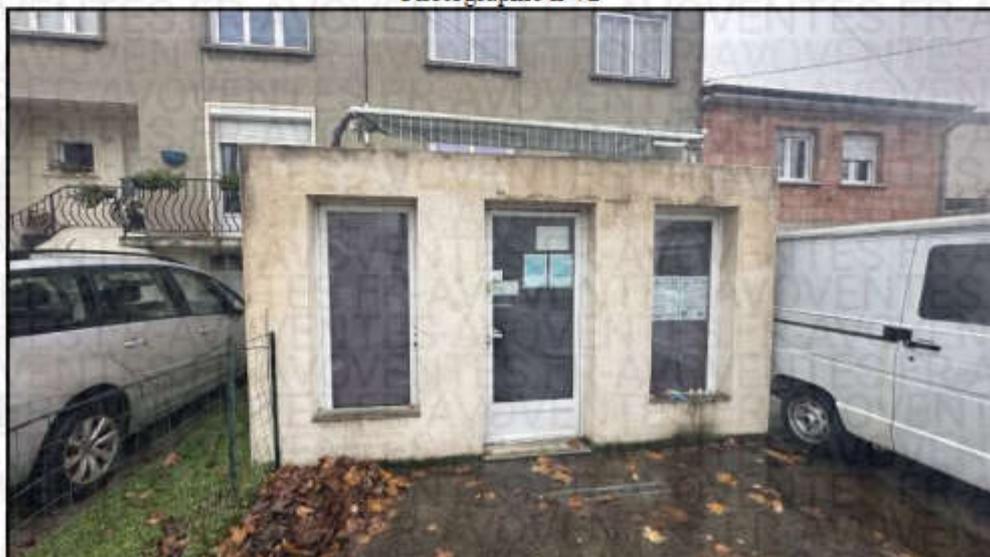
Aux murs papier peint, importantes plaques de moisissure.

Au plafond dalles polystyrène se décollant.

Au plafond, la sous face de coffrage qui traverse la pièce est moisie.

Depuis l'extérieur, je constate que le flanc de la remise côté fenêtre est fissuré dans le prolongement de l'appui de la fenêtre, et que cet appui se délite. Ce flanc et la façade présentent des traces de mousse. Sur la toiture de la remise se trouvent des traces de mousse également, et l'eau y stagne.

Photographies n°62 à 73
