## PROCES VERBAL DE DESCRIPTION

Ces commandements valant saisie des biens et droits immobiliers en pleine propriété sur la commune de BOURBONNE-LES-BAINS (52400) comprenant une maison sise 49 Avenue de la Gare, cadastrée Section AE n°26 pour 04 ares et 08 centiares.

L'ensemble immobilier saisi est une ancien café hôtel à l'état d'abandon depuis plusieurs années, inhabitable et inexploitable en l'état, avec cour intérieure et jardin derrière en friche.

Le bâti est composé d'un bâtiment principal sur rue de 365,77 mètres² sur quatre niveaux et d'un bâtiment annexe de 83,21 mètres² sur deux niveaux, accessible par la cour intérieure. Ces bâtiments possèdent des couvertures anciennes en tuiles mécaniques.

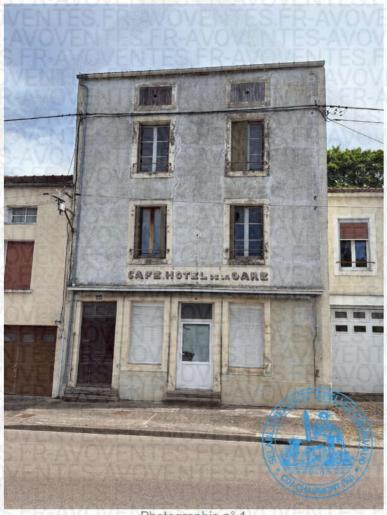
Photographie n° 1

Depuis la rue devant, je constate que le bâtiment principal possède une façade couverte d'un enduit ancien dégradé. Il s'ouvre par deux portes en rez-de-chaussée et des fenêtres récentes, PVC blanc, deux vantaux, double vitrage, volets roulants mécaniques en rez-de-chaussée et des fenêtres anciennes, hors d'usage, sur les étages.

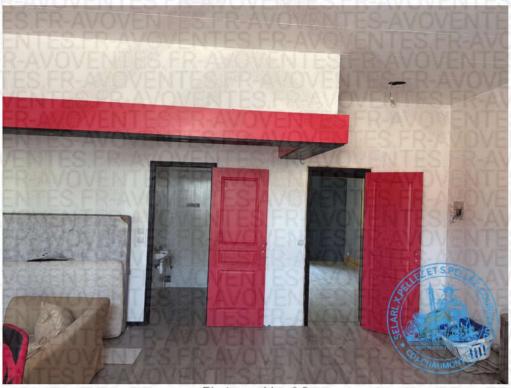
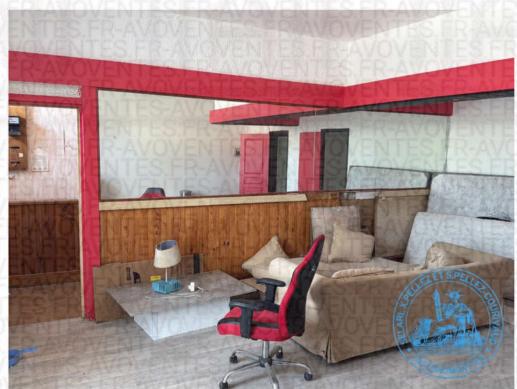
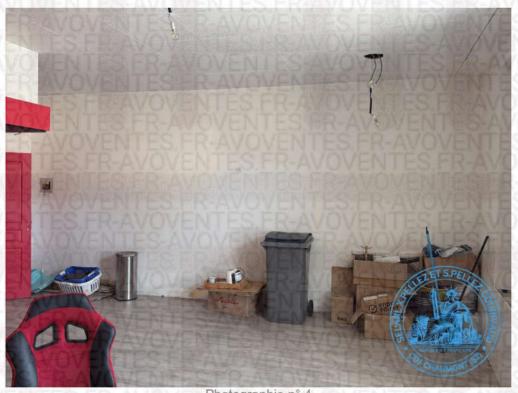
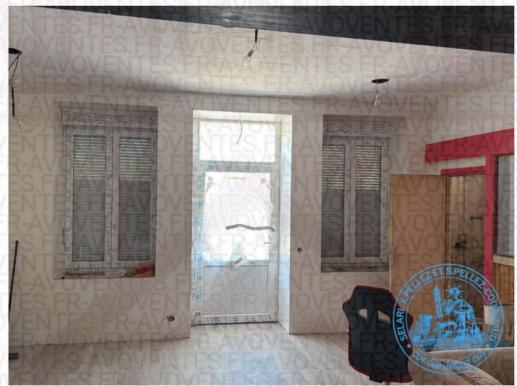
Passée une porte vitrée en PVC avec imposte, j'accède à cette pièce de 37,25 mètres² qui distribue les W.C. et la chambre 1. Cette pièce est également accessible par l'entrée voisine en forme de couloir. Je constate ici que le sol possède un revêtement parquet stratifié dans les tons gris, que les murs et le plafond sont peints en blanc. Des travaux de rénovation ont ici été entrepris sans être achevés.

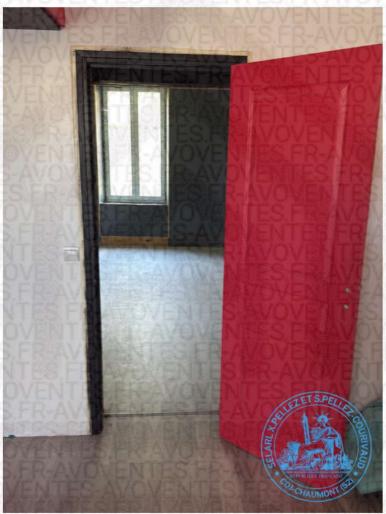
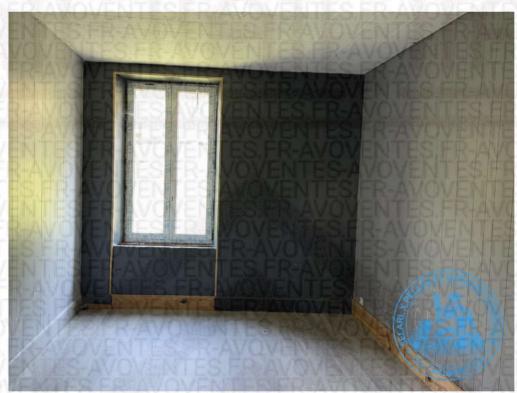
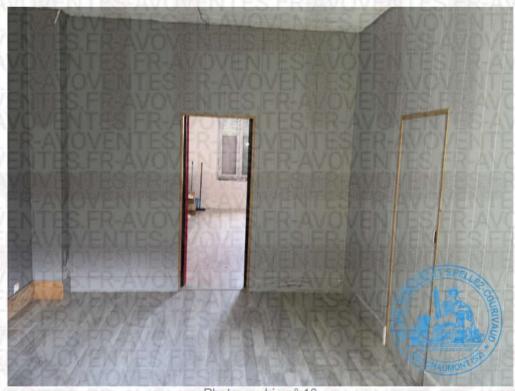
Depuis le séjour, passée une porte postformée peinte dans les tons rouges, j'accède à cette première chambre de 17,94 mètres² située côté cour intérieure et dans laquelle je constate que le sol possède un revêtement parquet stratifié dans les tons gris, que les murs sont habillés d'un lambris peint en gris clair et gris foncé, que le plafond est peint en blanc. Le mur côté cour s'ouvre par une fenêtre PVC, deux vantaux, double vitrage.

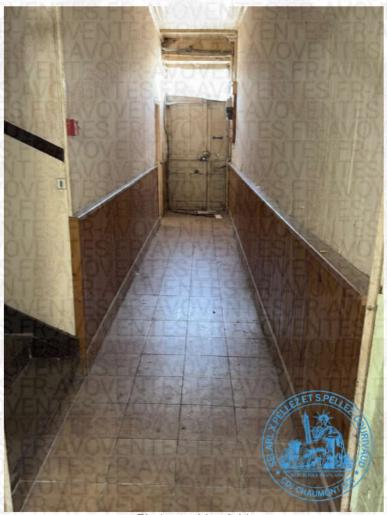
Photographie n° 11

Je constate ici que le sol possède un revêtement carrelage daté dans les tons beiges, qu'au-dessus de soubassements en lambris frisette bois, les murs sont tapissés de papiers peints hors d'âge, que le plafond est habillé d'un lambris frisette peint dans les tons blancs.

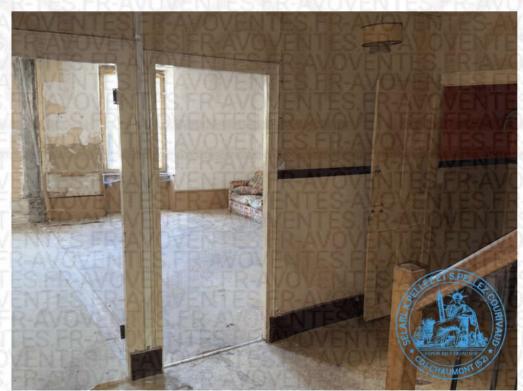
Photographie n° 27

Depuis l'entrée, en haut d'un ancien escalier tournant en bois, j'accède à ce palier sinistré de 10,92 mètres², situé en position centrale de l'immeuble et qui distribue donc toutes les pièces à cet étage et l'étage supérieur.

Je constate ici que le sol possède un revêtement PVC ancien hors d'usage, que les murs sont tapissés de papiers peints hors d'âge, que le plafond est peint en blanc.

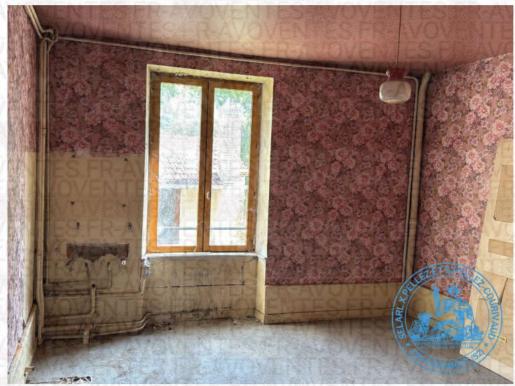
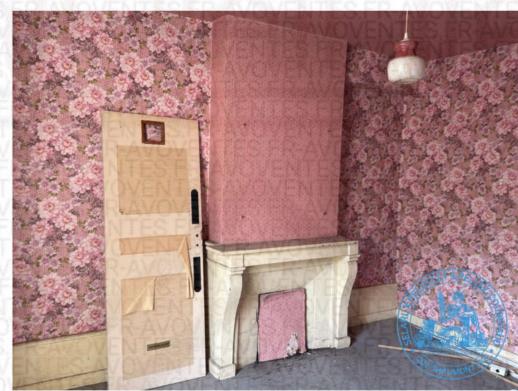
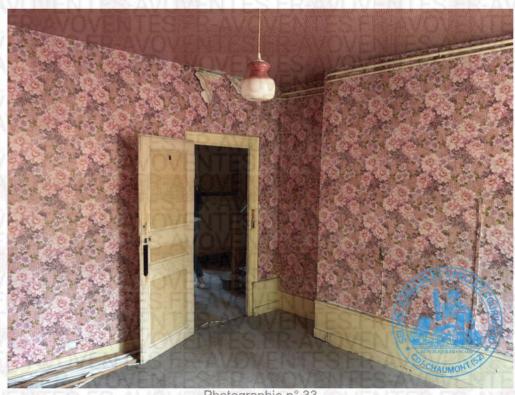
Depuis le palier au premier étage, passée une ancienne porte en bois peinte dans les tons jaunes, j'accède à cette chambre de 17,02 mètres² avec cheminée ancienne condamnée, située côté cour intérieure, et dans laquelle je constate que le sol possède un revêtement PVC hors d'usage, que les murs et le plafond sont tapissés de papiers peints dans les tons roses.

Cette ancienne chambre d'hôtel a été dépouillée de ces équipements sanitaires. Le mur côté cour intérieure s'ouvre par une fenêtre en bois, deux vantaux, double vitrage.

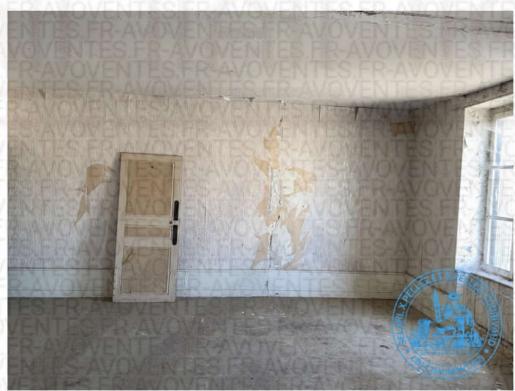
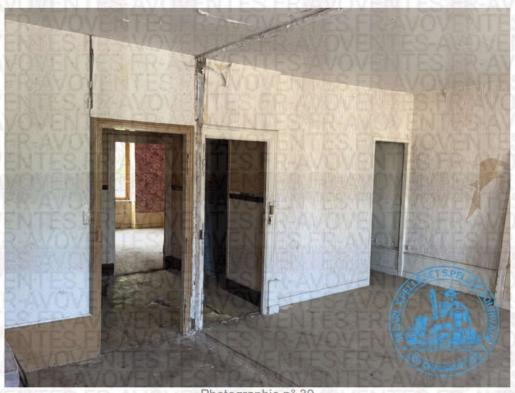
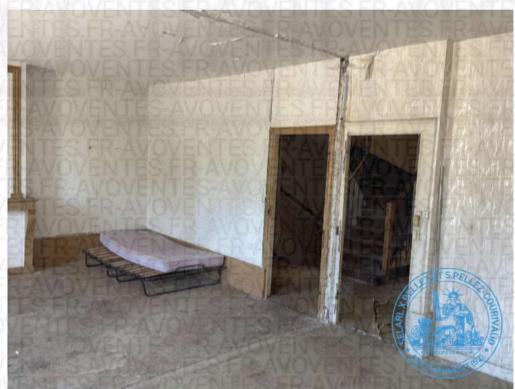
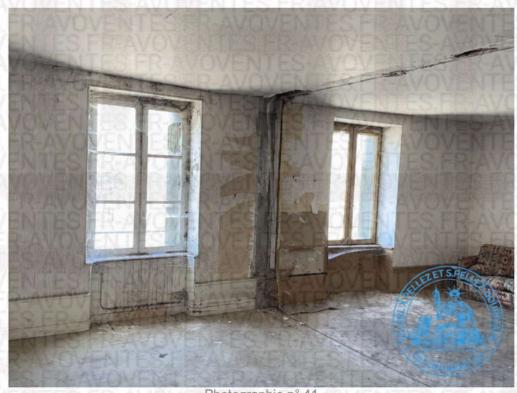
Passée deux portes sur le palier sans vantail, je constate dans cette pièce en travaux inachevés que le revêtement PVC au sol a été arraché et évacué, que les murs sont partiellement tapissés de papiers peints hors d'âge, que le plafond est peint en blanc. Deux anciennes fenêtres endommagées en bois ouvrent le mur côté rue devant.

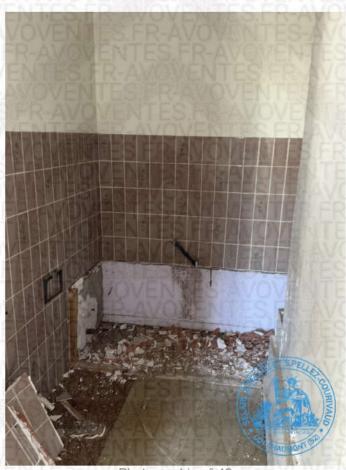
Photographie n° 42

Je constate ici que le revêtement PVC au sol a été arraché, que les murs dégradés sont peints et partiellement couverts d'une faïence hors d'âge, que le plafond est peint en blanc.

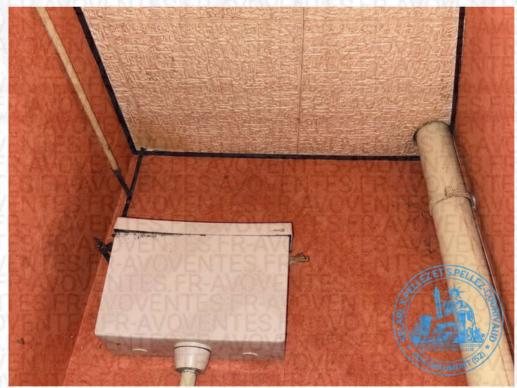
Photographie n° 46

Depuis le palier, passée une porte ancienne en bois peint, j'accède à cette pièce de 1,13 mètre² dans laquelle je constate que le sol possède un revêtement PVC hors d'usage, que les murs sont peints et tapissés d'un papier peint hors d'âge dans les tons rouges, que le plafond se couvre d'anciennes dalles en polystyrène.

Cette pièce est équipée d'anciens W.C. sur pied avec réservoir de chasse sous plafond.

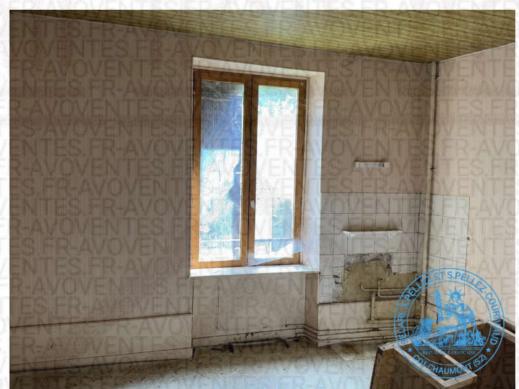
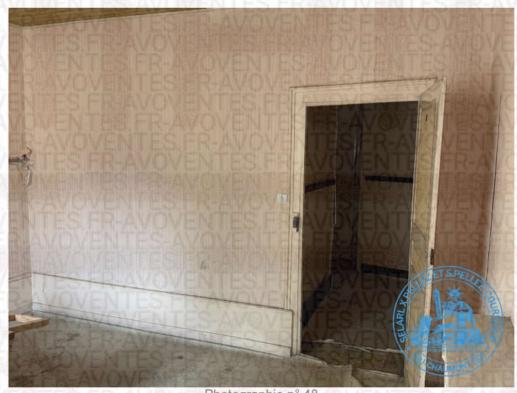
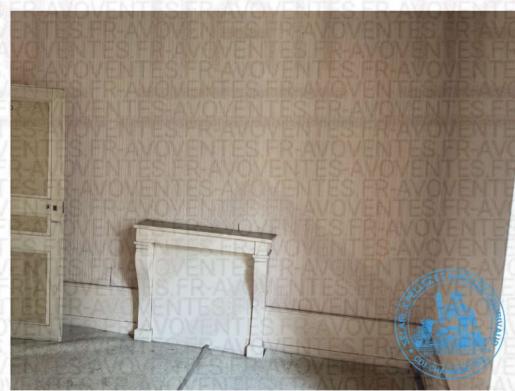
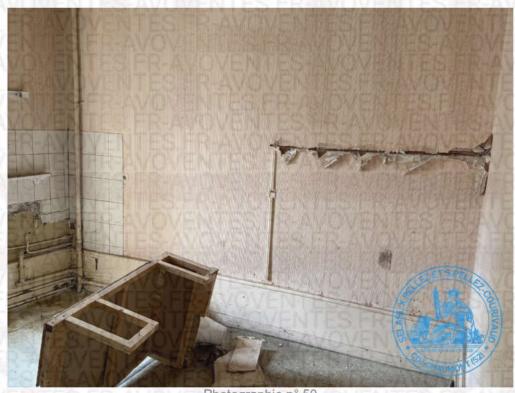
Cette chambre située côté cour intérieure est accessible par le palier en prenant un petit dégagement. Dans cette pièce dégradée de 14,13 mètres², je constate que le sol se couvre d'un revêtement PVC hors d'usage, que les murs et le plafond sont tapissés de papiers peints hors d'âge.

Le mur côté cour intérieure s'ouvre par une fenêtre en bois, deux vantaux, double vitrage. Les équipements sanitaires de cette ancienne chambre d'hôtel avec cheminée condamnée ont disparu.

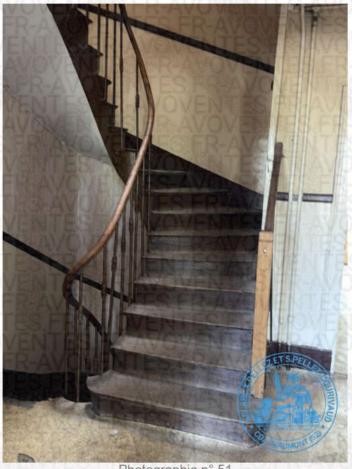
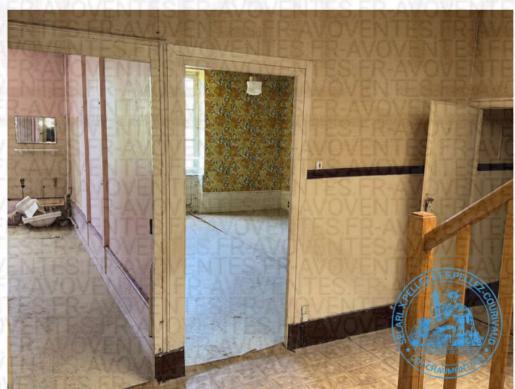
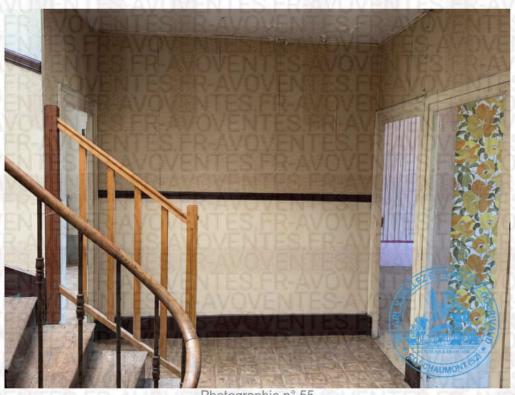
Je constate ici que le sol se couvre d'un revêtement PVC ancien hors d'usage, que les murs dégradés sont peints et tapissés de papiers peints hors d'âge, que le plafond se couvre d'une peinture blanche ancienne très écaillée.

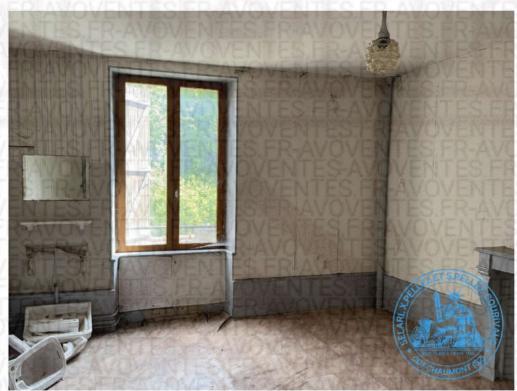
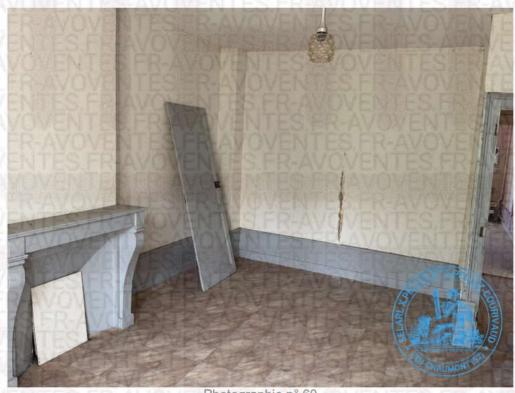
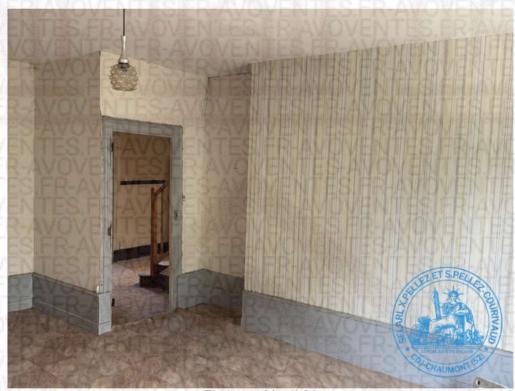
Depuis le palier, passée une porte ancienne en bois peint dans les tons gris avec vantail déposé, j'accède à cette chambre de 23,50 mètres² située côté cour intérieure et dans laquelle je constate que le sol possède un revêtement PVC hors d'usage, que les murs sont tapissés de papiers peints hors d'âge dans les tons beiges, que le plafond est peint en blanc.

Dans cette ancienne chambre d'hôtel avec cheminée condamnée, les éléments sanitaires ont été déposés. Le mur côté cour s'ouvre par une fenêtre bois, deux vantaux, double vitrage.

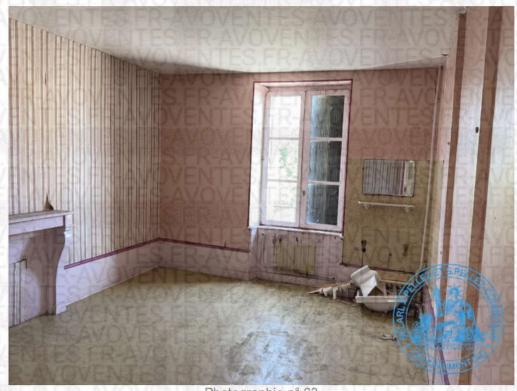
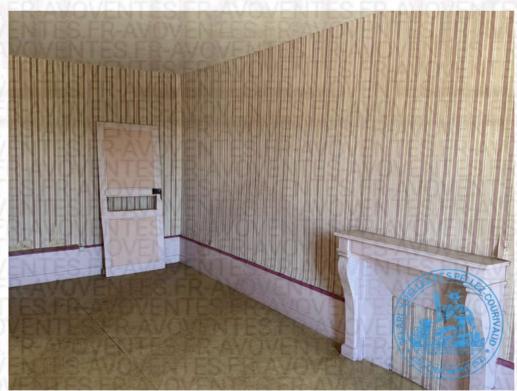
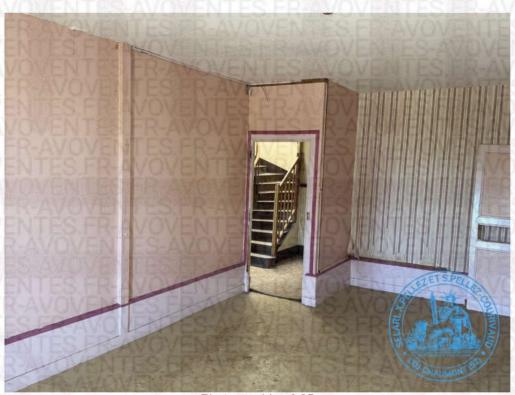
Depuis le palier, passée une porte ancienne en bois peint dans les tons rose avec vantail dégradé déposé, j'accède à cette chambre de 23,27 mètres² située côté rue devant et dans laquelle je constate que le sol possède un revêtement PVC hors d'usage, que les murs sont tapissés de papiers peints hors d'âge dans les tons rose et beiges, que le plafond est peint en blanc.

Dans cette ancienne chambre d'hôtel avec cheminée condamnée, les éléments sanitaires ont été déposés. Le mur côté rue s'ouvre par une fenêtre bois peinte dans les tons rose, deux vantaux, double vitrage.

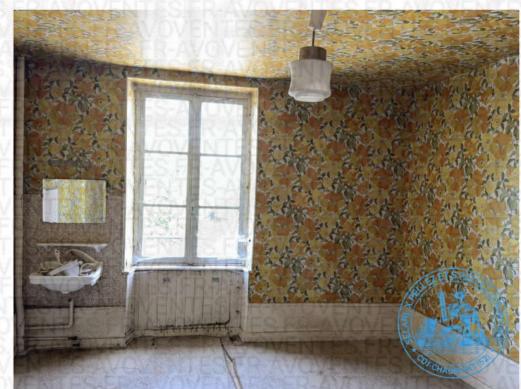
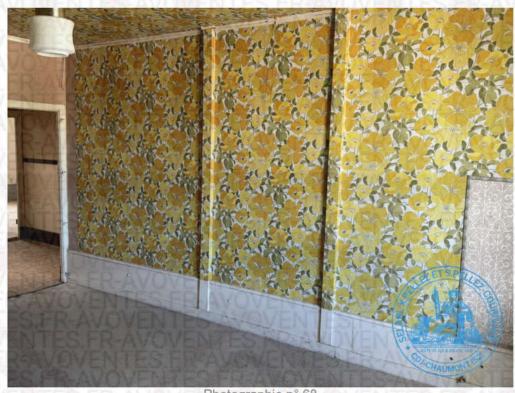
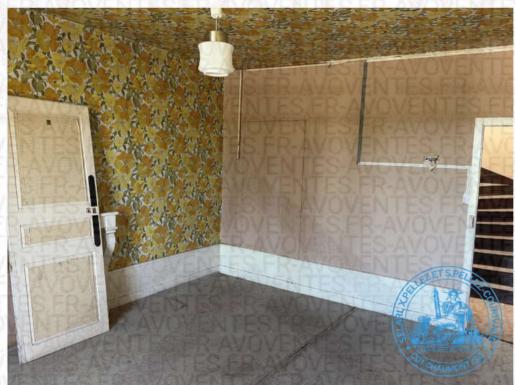
Depuis le palier, passée une porte ancienne en bois peint dans les tons blancs avec vantail déposé, j'accède à cette chambre de 20,08 mètres² située côté rue devant et dans laquelle je constate que le sol possède un revêtement PVC hors d'usage, que les murs et le plafond sont tapissés de papiers peints hors d'âge dans les tons jaunes et orange.

Dans cette ancienne chambre d'hôtel avec cheminée condamnée, les éléments sanitaires ont été déposés. Le mur côté rue s'ouvre par une ancienne fenêtre bois peinte dans les tons blanc, deux vantaux.

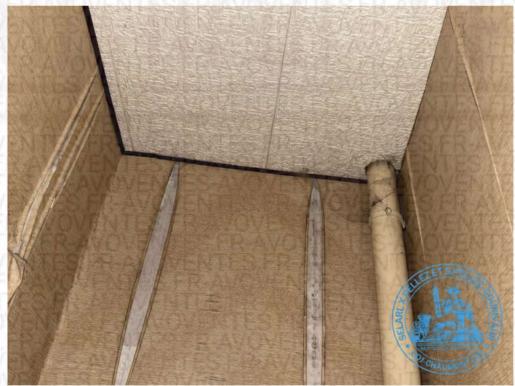
Photographie n° 72

Depuis le palier, passée une ancienne porte en bois peinte dans les tons beiges, j'accède à cette pièce avec W.C. blancs de 1,13 mètres² dans laquelle je constate que le sol possède un revêtement PVC hors d'usage, que les murs souillés sont peints et tapissés d'un papier peint dégradé et hors d'âge, que le plafond se couvre d'anciennes dalles en polystyrène.

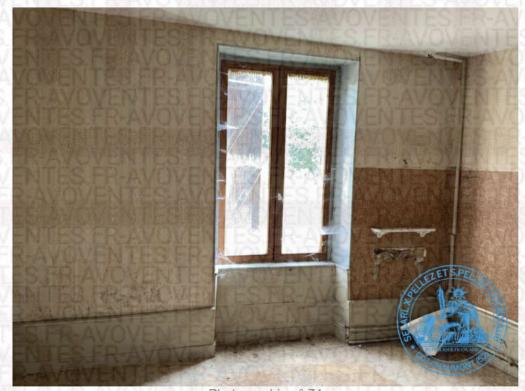
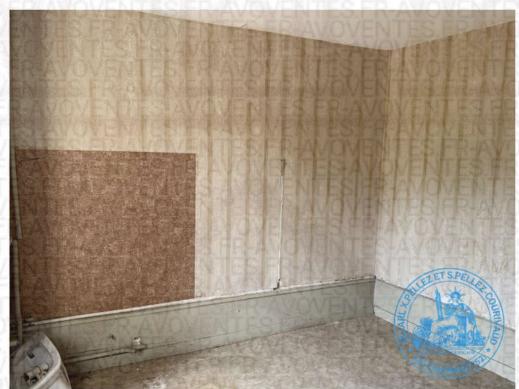
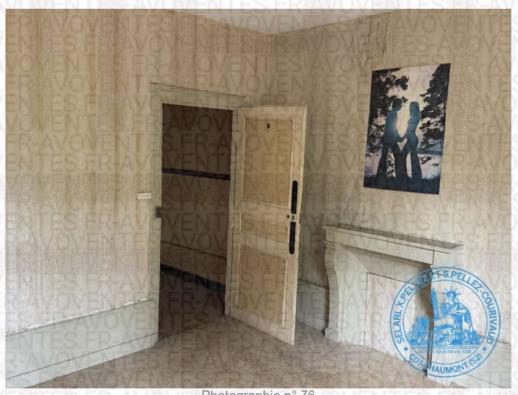
Cette chambre située côté cour intérieure est accessible par le palier 2 en prenant un petit dégagement. Dans cette pièce dégradée de 13,77 mètres², je constate que le sol se couvre d'un revêtement PVC hors d'usage, que les murs sont tapissés de papiers peints hors d'âge, que le plafond est peint en blanc.

Le mur côté cour intérieure s'ouvre par une fenêtre en bois, deux vantaux, double vitrage. Les équipements sanitaires de cette ancienne chambre d'hôtel avec cheminée condamnée ont disparu.

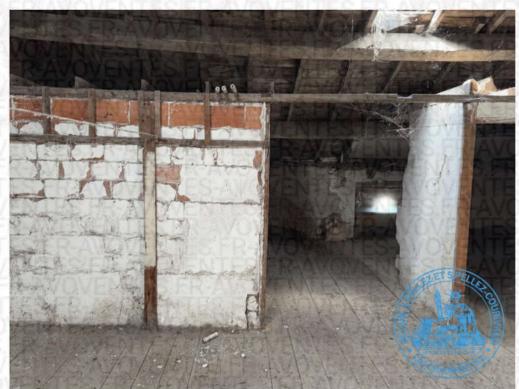
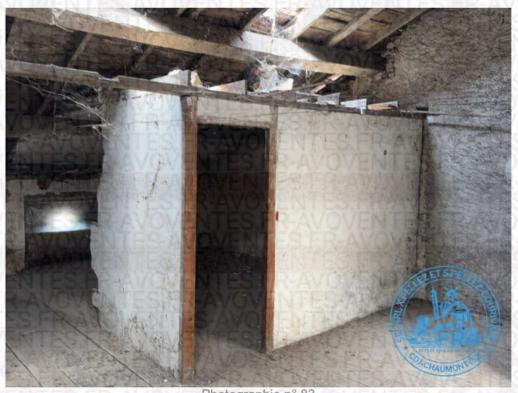
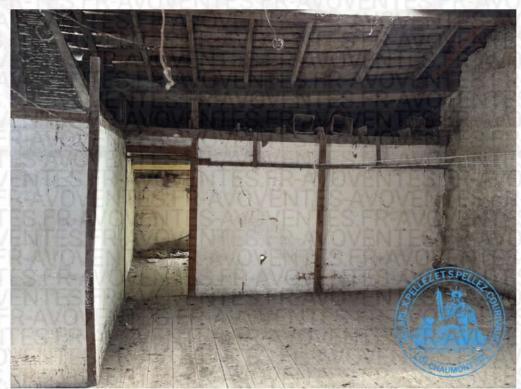
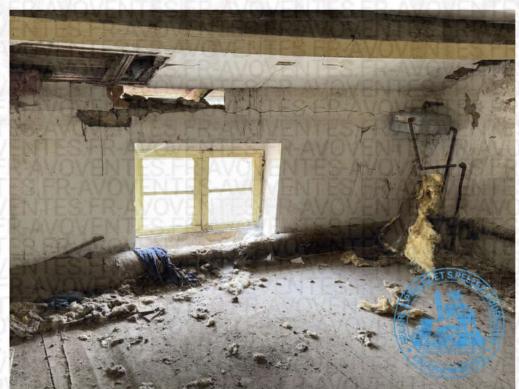
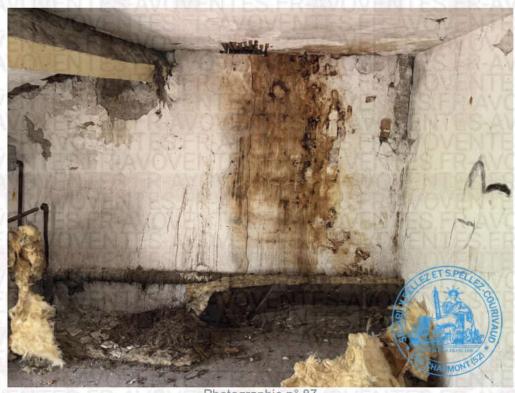
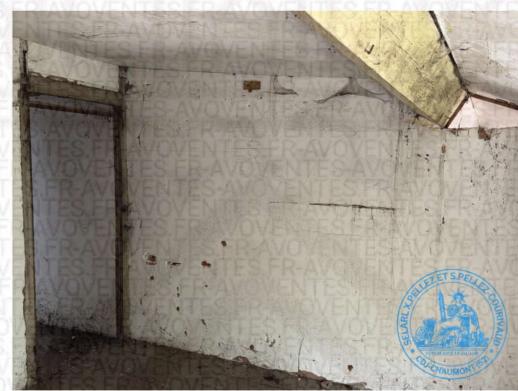
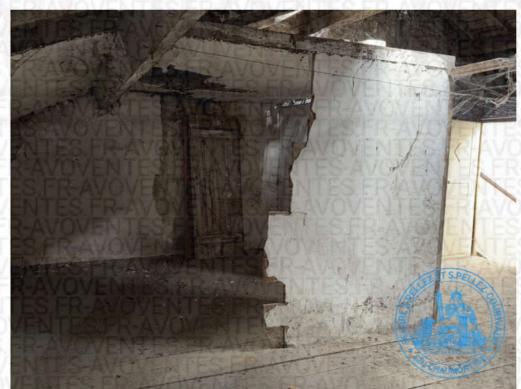
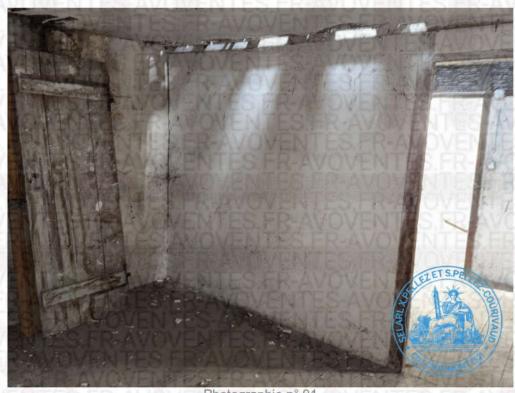
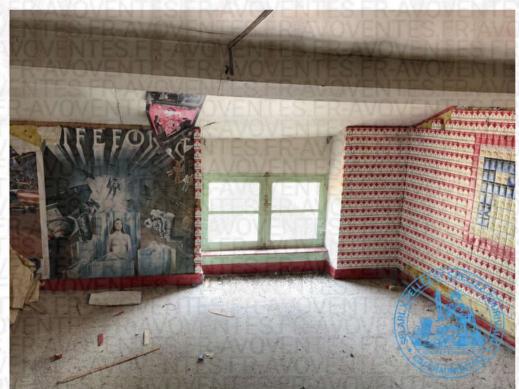
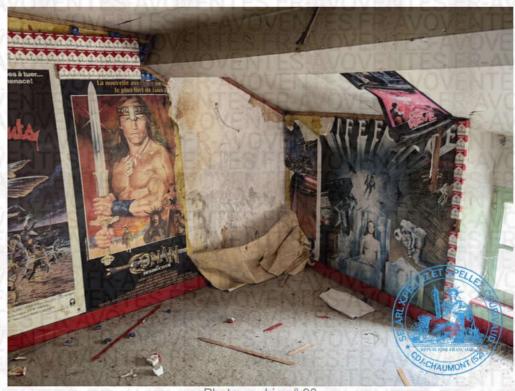
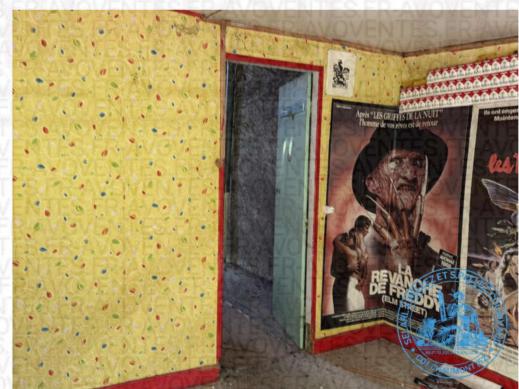
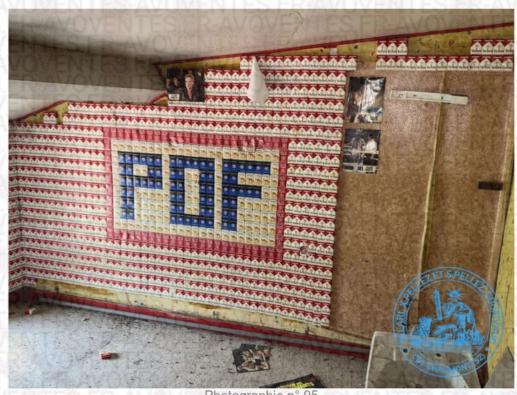
Dans le prolongement de l'escalier précédent, depuis le palier 2, montant les marches d'un ancien escalier tournant en bois éclairé par un puit de lumière avec tuiles en verre dans la couverture de l'immeuble, j'accède aux combles de 95,19 mètres² dans lesquels je constate que le sol est constitué d'un plancher bois, que les murs sont couverts d'un enduit ancien, que la charpente bois et la couverture en tuiles mécaniques sont apparentes. Ces combles sinistrés par des dégâts des eaux sont partiellement cloisonnés. Les fenêtres à hauteur de sol sont anciennes, en bois peint, deux vantaux.

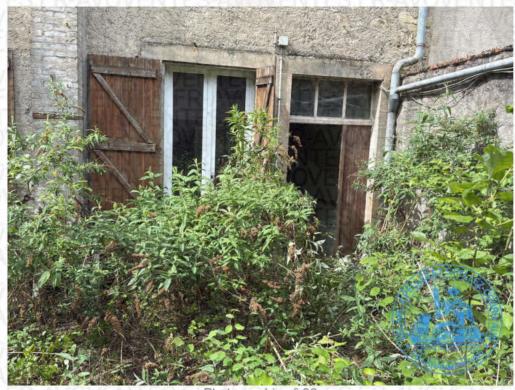
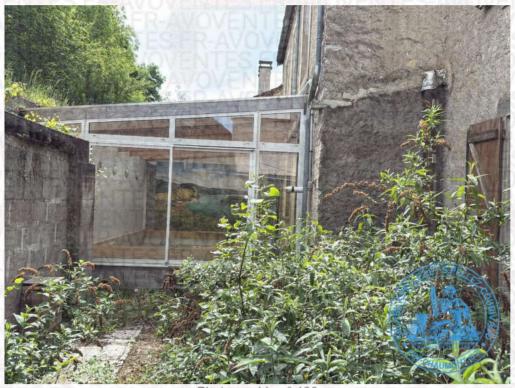
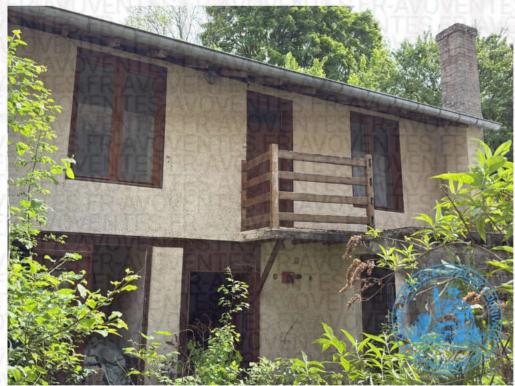
Passée la porte en bois située au bout du dégagement et en façade arrière du bâtiment principal, j'accède à cette cour intérieure en friche, envahie d'une végétation sauvage non maîtrisée Elle est située en façade avant du bâtiment annexe et donne sur la surface vitrée de la véranda voisine à l'Est.

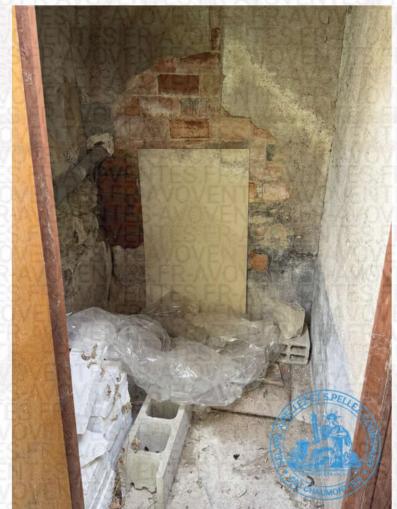
Photographie n° 103

Depuis la cour intérieure, en rez-de-chaussée du bâtiment annexe, derrière une porte en bois à écharpe, j'accède à cette pièce sans affectation déterminée de 2,54 mètres² dans lequel je constate que le sol, les murs et le plafond sont cimentés et dégradés.

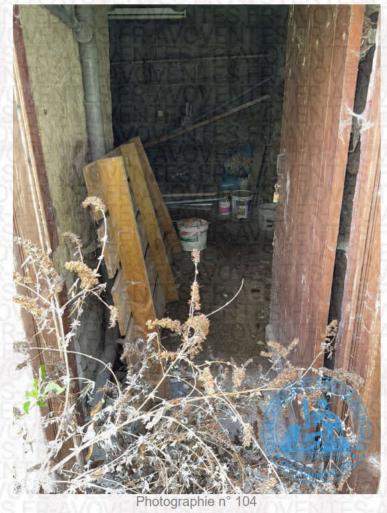
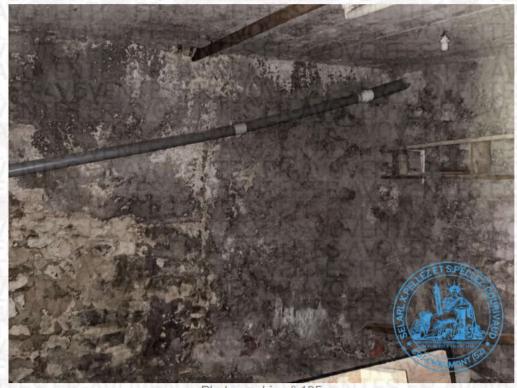
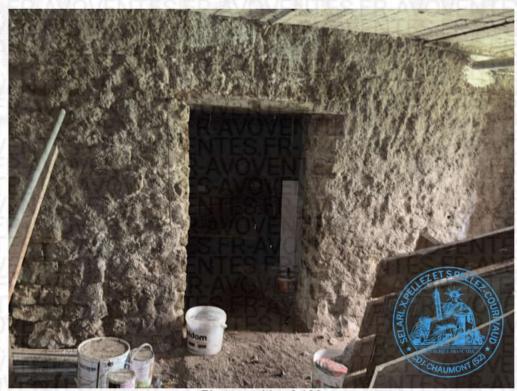
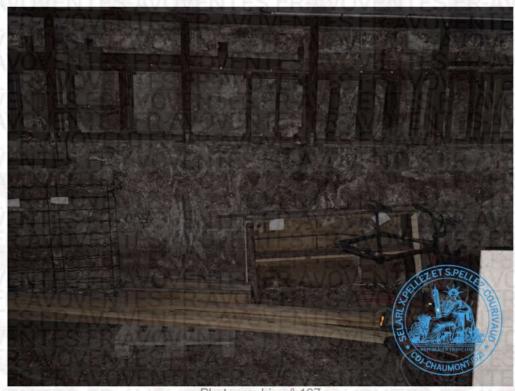
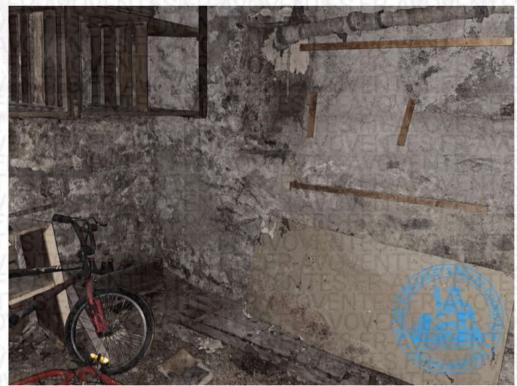
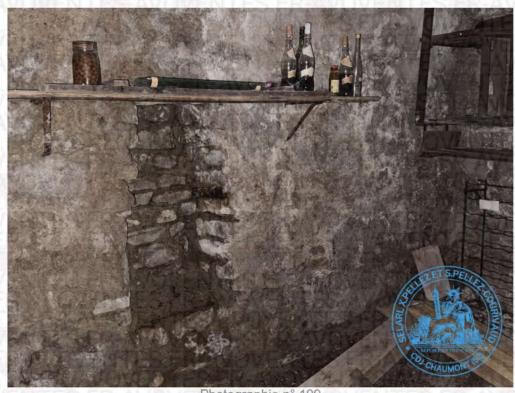
Depuis la cour intérieure, en rez-de-chaussée du bâtiment annexe, derrière une porte en bois à écharpe, j'accède à cette remise de 14,85 et 18,06 mètres² dans lequel je constate que le sol, les murs et le plafond sont cimentés et dégradés.

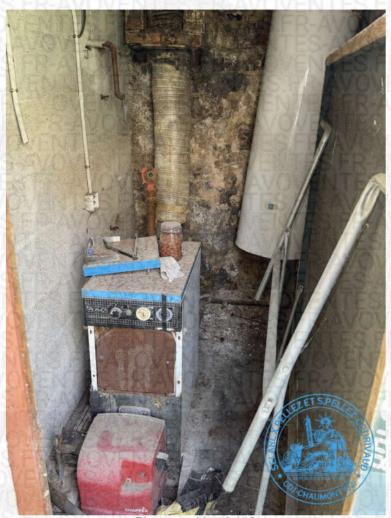
Photographie n° 110

Depuis la cour intérieure, en rez-de-chaussée du bâtiment annexe, derrière une porte en bois à écharpe, j'accède à ce local de 4,39 mètres² dans lequel je constate que le sol, les murs et le plafond sont partiellement cimentés et béton brut. Je trouve ici une ancienne chaudière et un chauffe-eau électrique apparemment hors d'usage.

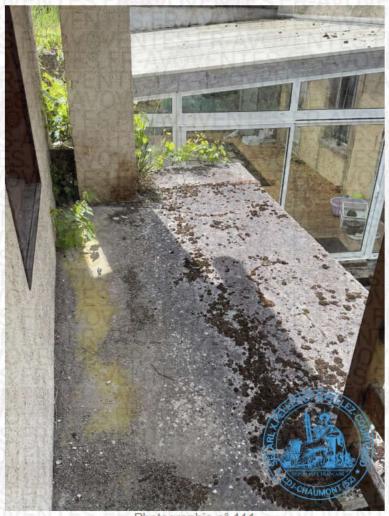
Photographie n° 111

A l'étage du bâtiment annexe, par une petite terrasse en béton dont l'escalier pour y monter a disparu, passée une porte en bois, je constate, dans ce dégagement en forme de couloir central de 5,13 mètres² qui distribue un auvent derrière et deux chambres, que le sol possède un revêtement PVC hors d'usage, que les murs sont tapissés d'un papier peint dégradé, que le plafond se couvre d'anciennes dalles en polystyrène.

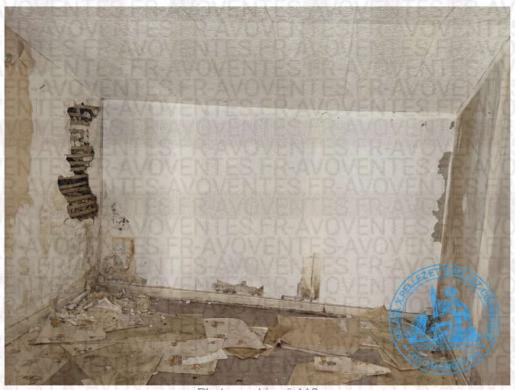
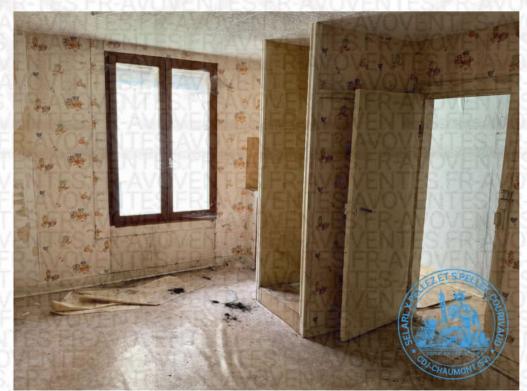
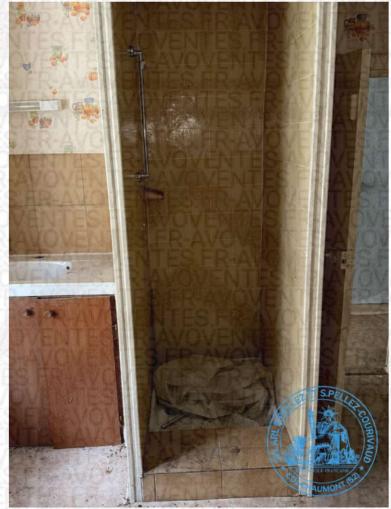
Depuis le dégagement, passée une porte plane, j'accède à cette chambre sinistrée de 18,43 mètres² dans laquelle je constate que le sol possède un revêtement PVC hors d'usage, que les murs très dégradés sont partiellement tapissés d'un papier peint hors d'âge, que le plafond partiellement mansardé se couvre intégralement d'anciennes dalles en polystyrène.

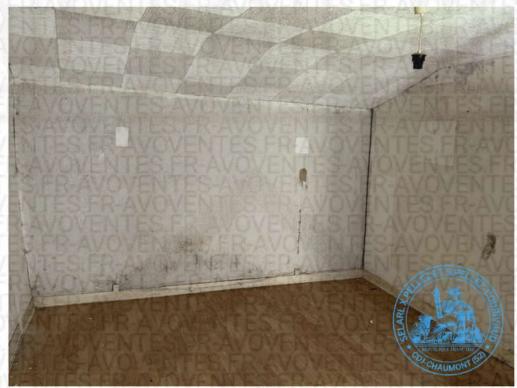
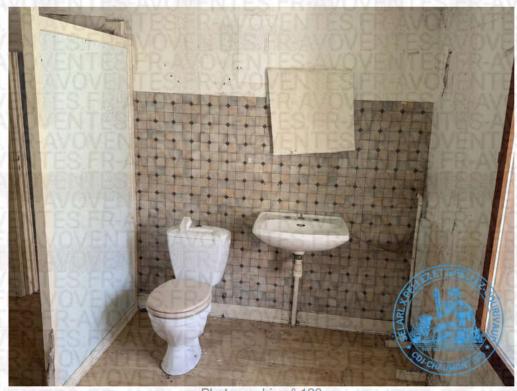
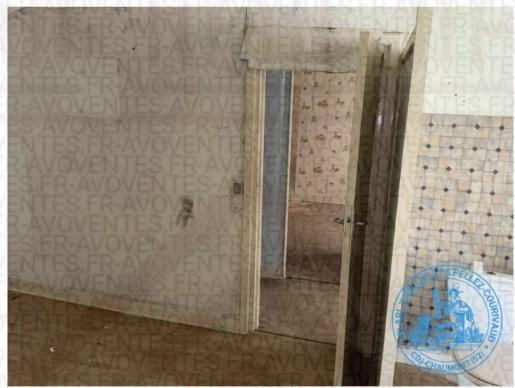
Depuis le dégagement, passée une porte plane, j'accède à cette chambre sinistrée de 18,57 mètres² dans laquelle je constate que le sol possède un revêtement PVC hors d'usage, que les murs très dégradés sont partiellement tapissés d'un papier peint hors d'âge, que le plafond partiellement mansardé se couvre intégralement d'anciennes dalles en polystyrène.
