PROCES-VERBAL DE DESCRIPTION

Que je suis requis à l'effet de dresser procès-verbal de description du bien immobilier sis 2 rue du docteur MICHEL à CHAUMONT,

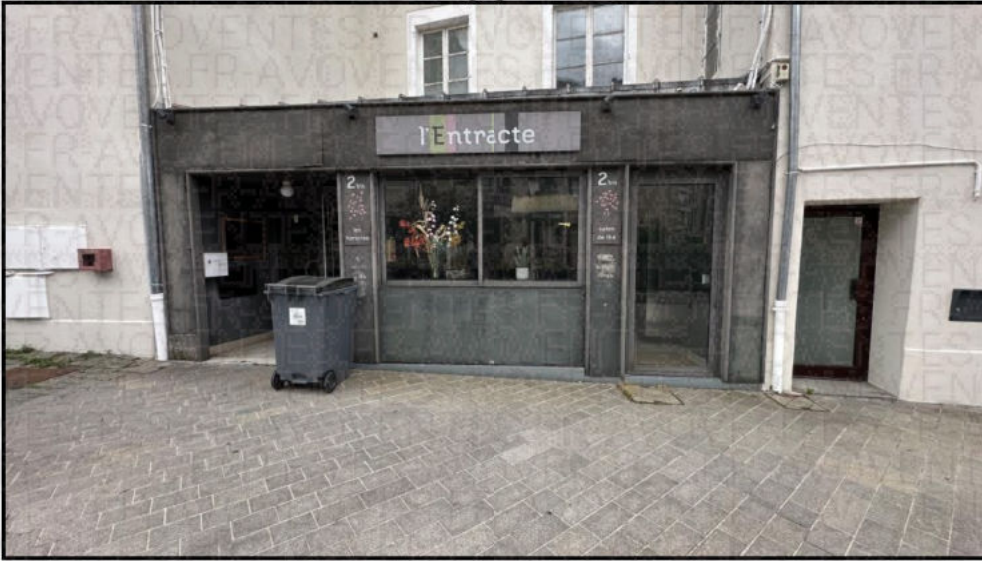
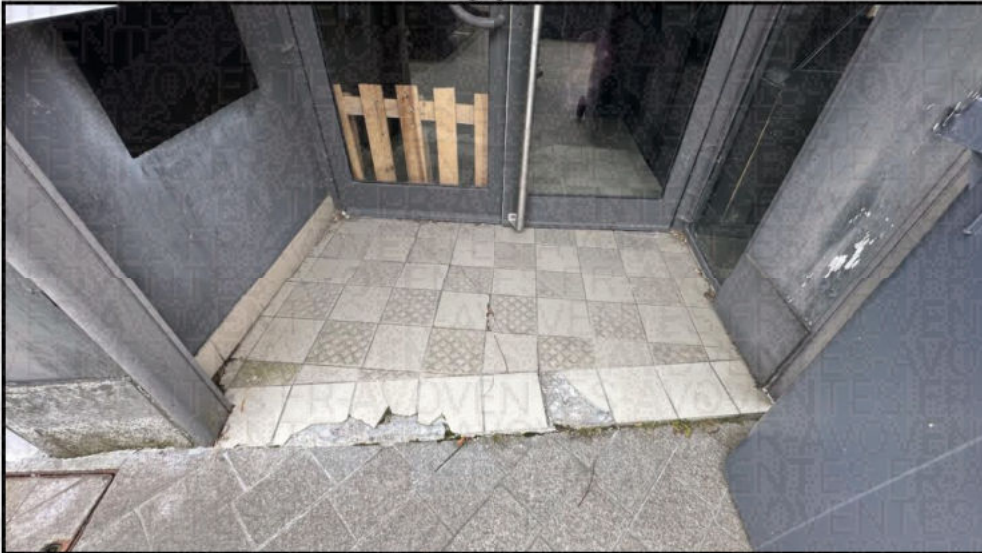
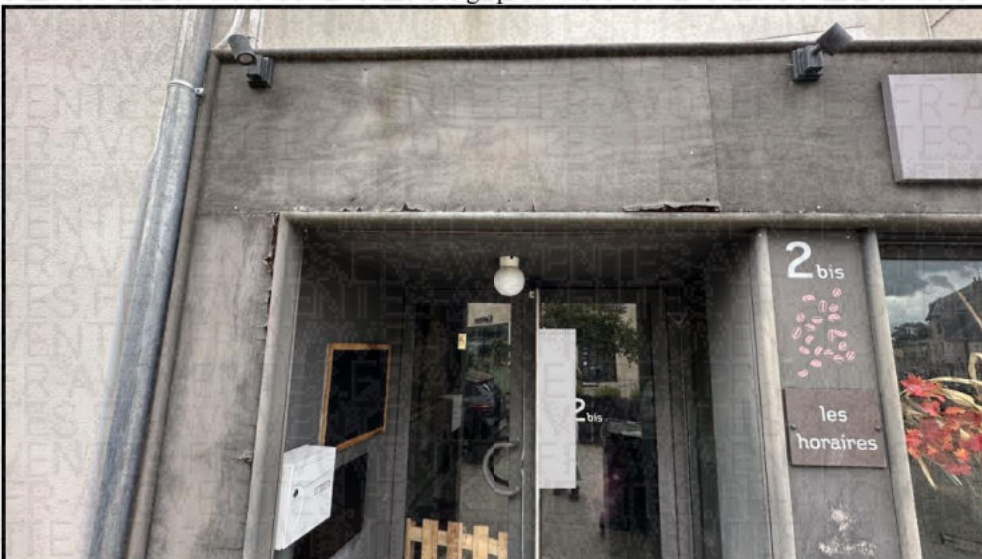
Une porte châssis alu double vitrage (dessert le coin cuisine)

Une double fenêtre coulissante

Une porte double châssis alu, pente carrelée, dessert l'entrée. Le carrelage est cassé, les portes s'ouvrent mal.

Les bandeaux d'habillage bois se gondolent.

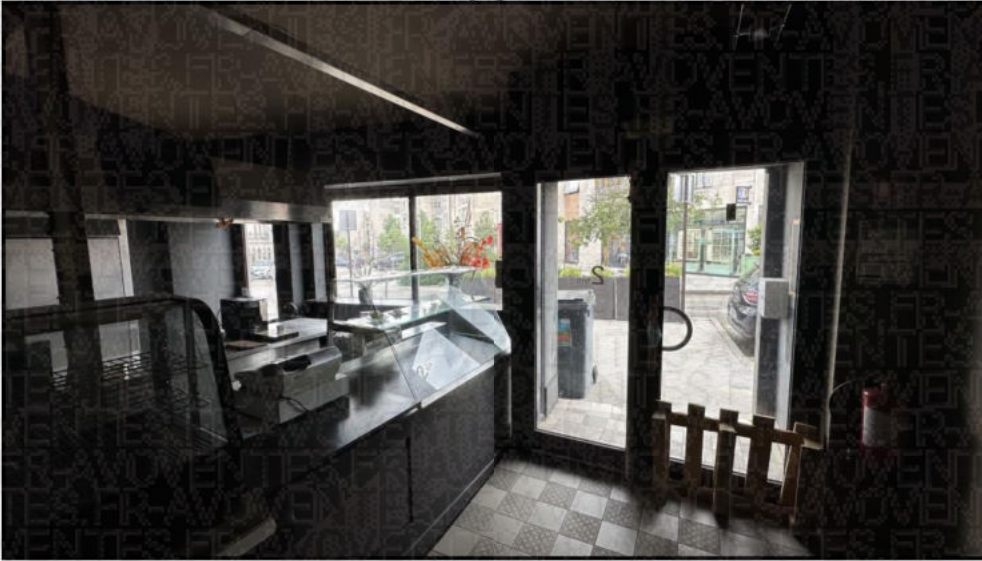
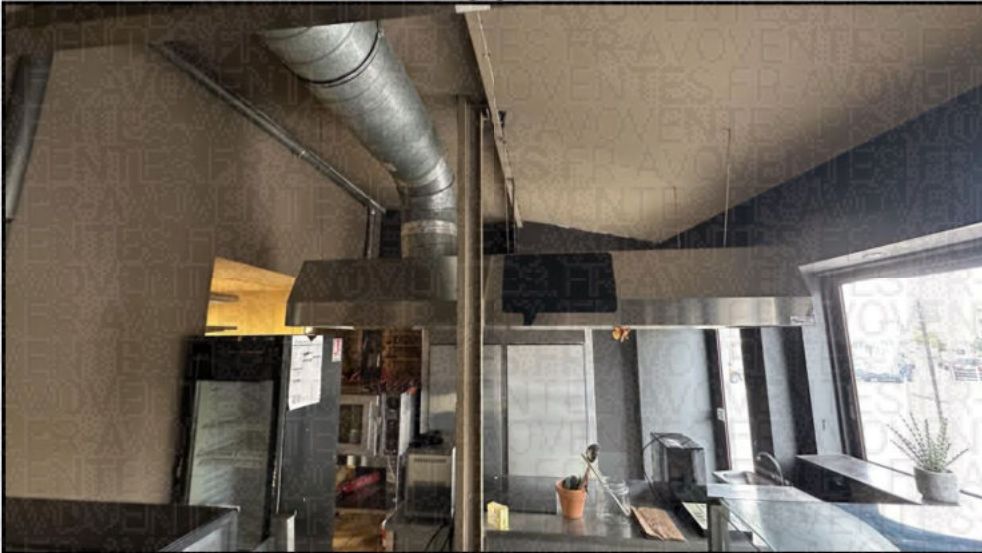
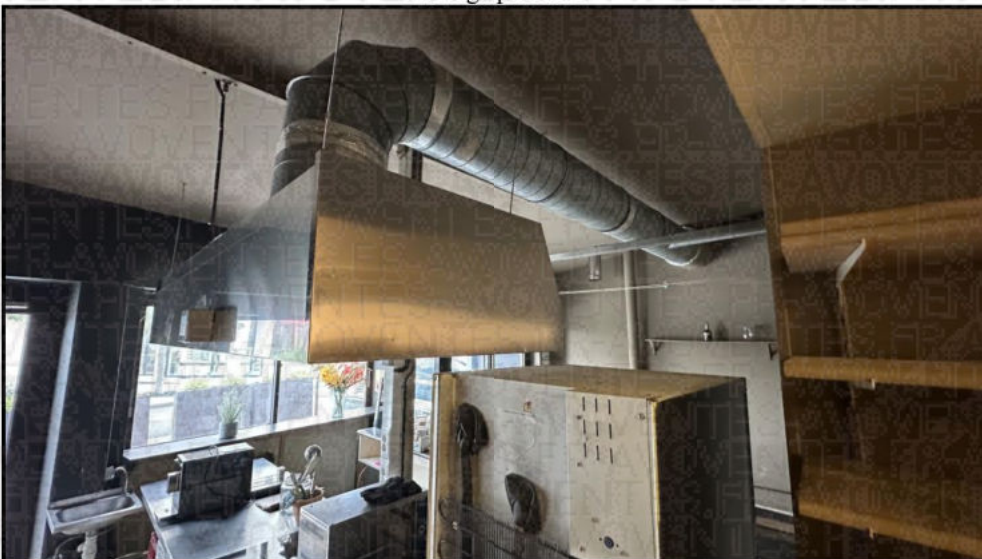
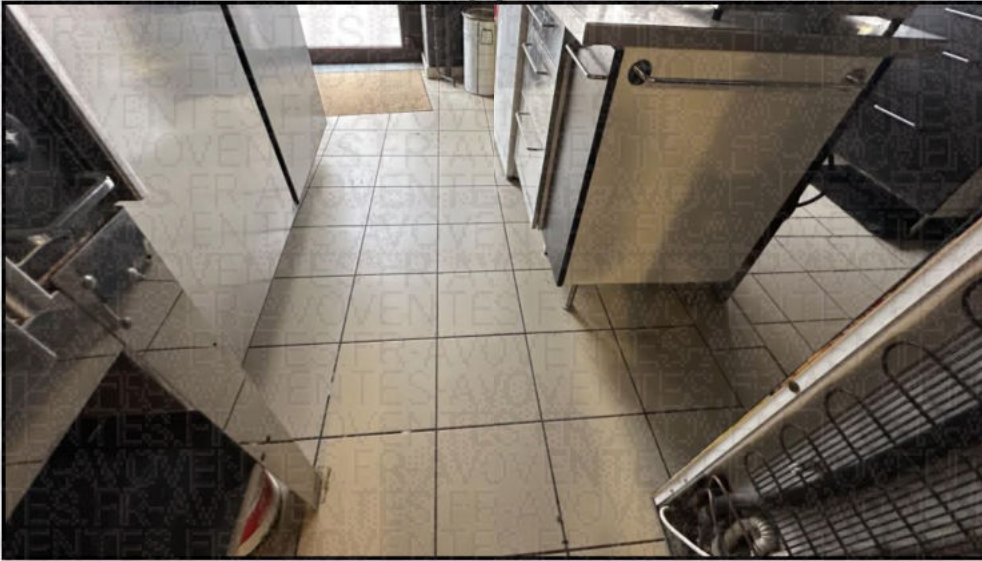
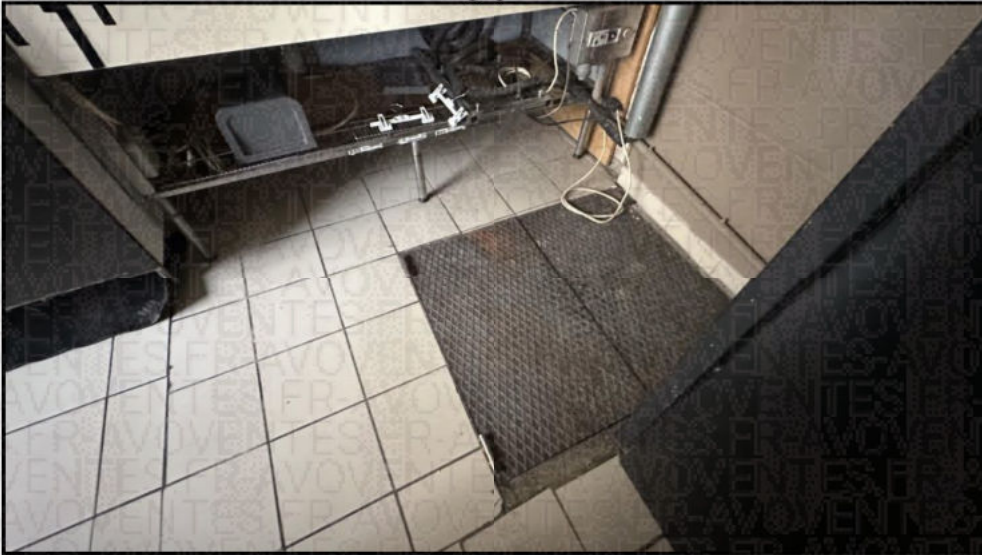
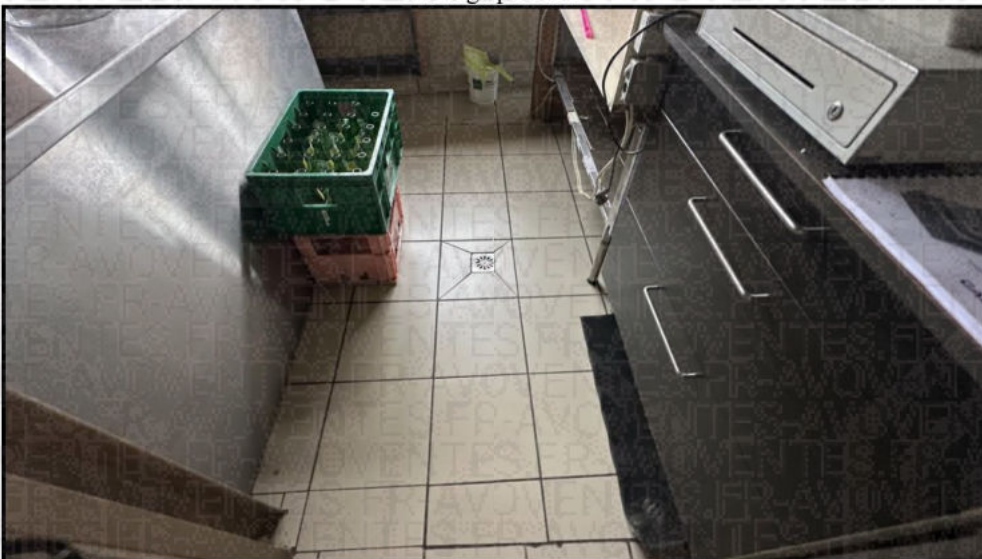
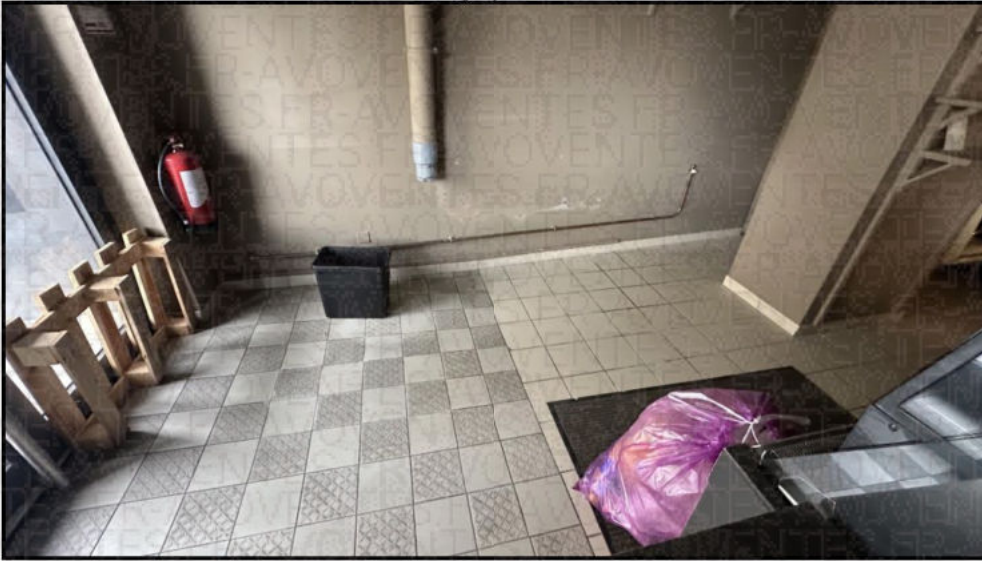
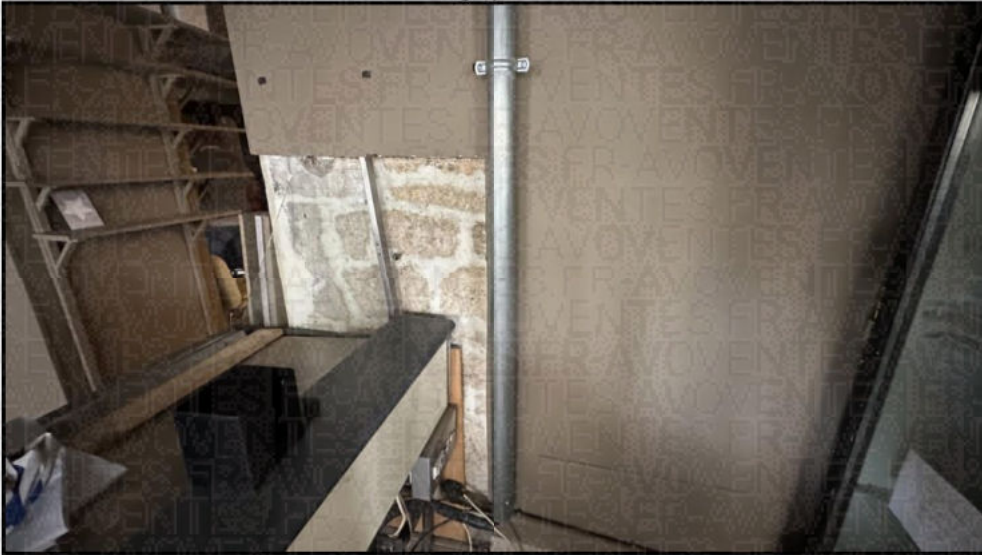
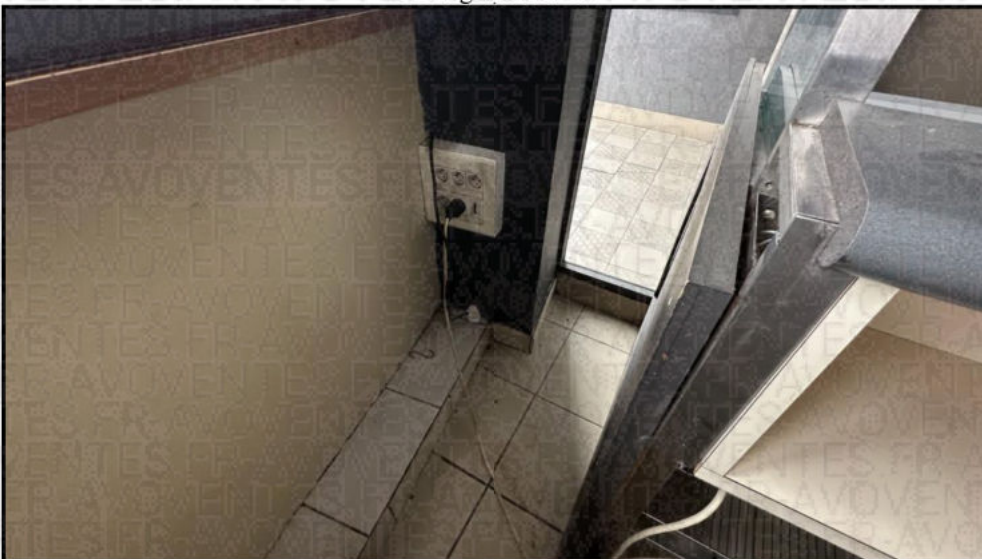
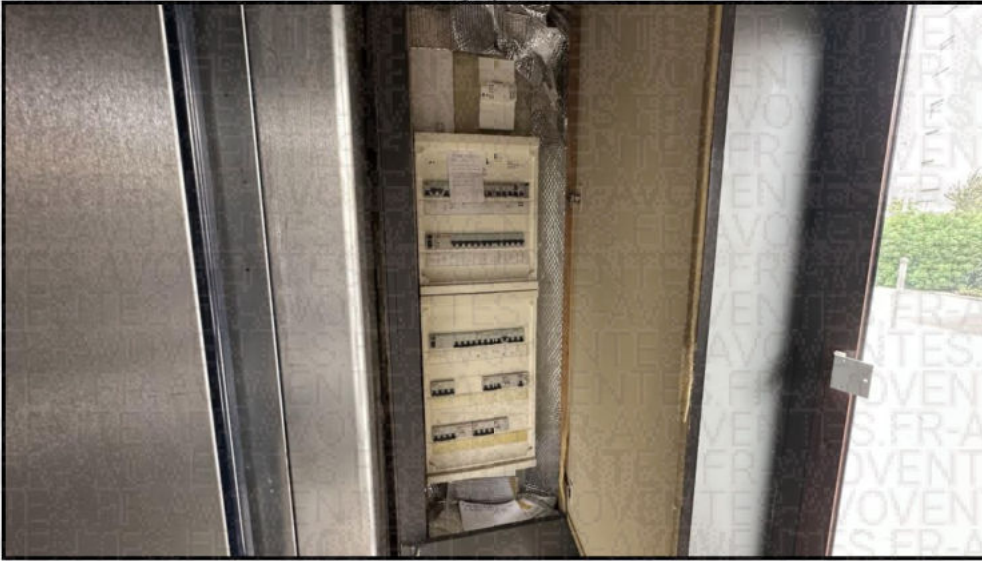
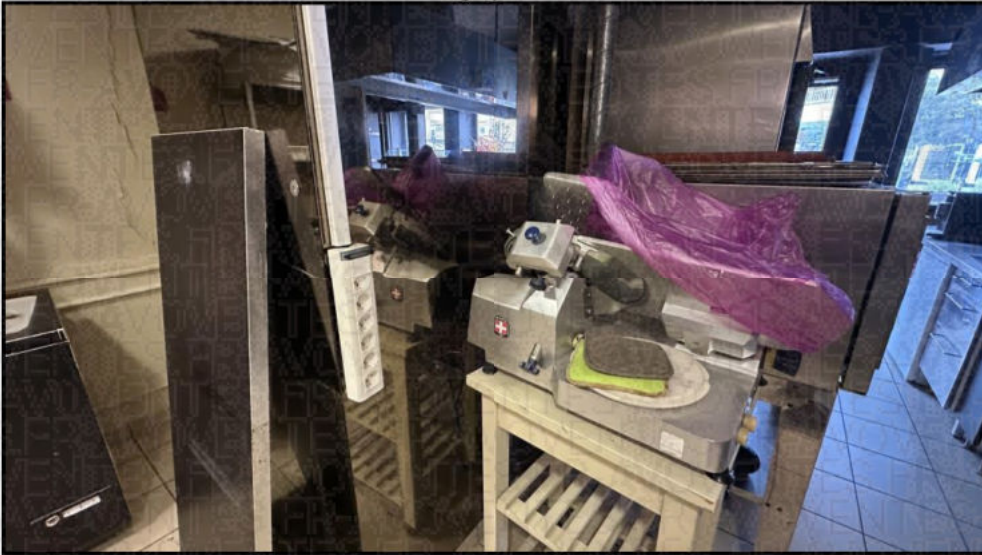
un syphon de sol
légère pente descendante
toiture bac acier
réseau de tuyauterie datant de l'exploitant précédent
2 blocs multiprises
1 tableau électrique
Accès à la cave
Photographies n°4 à 14

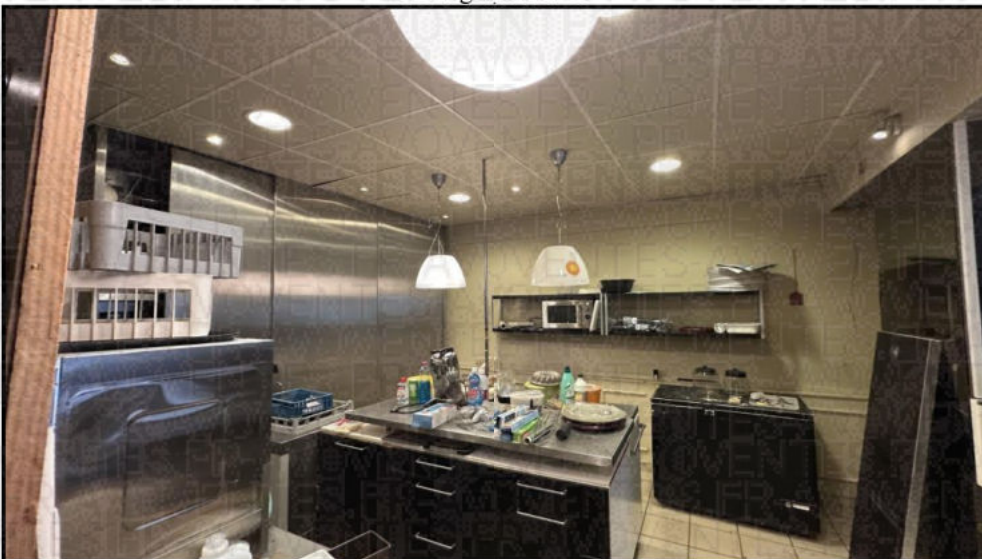
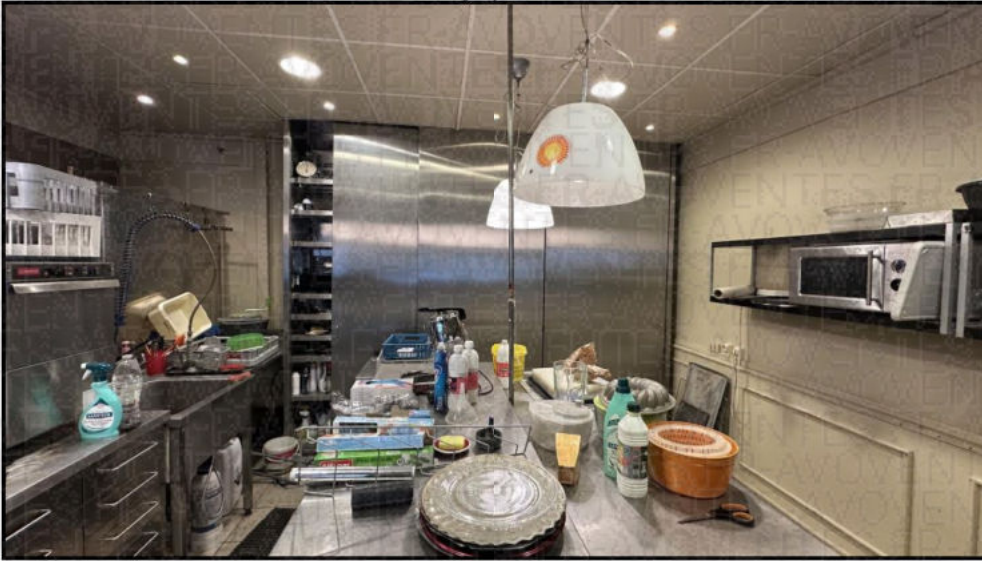
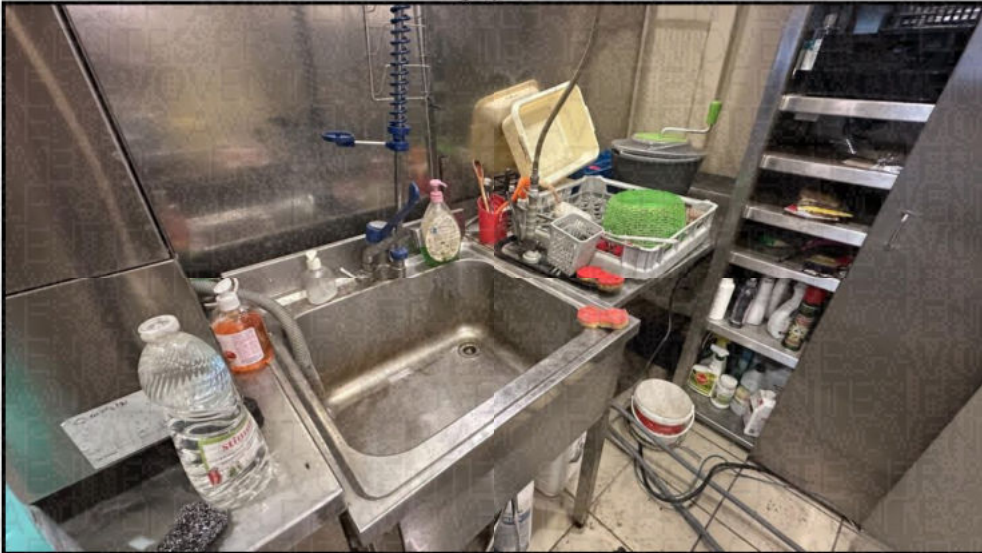
plafond suspendu
un radiateur électrique
au moins trois prises électriques et deux prises téléphone
un point d'eau
spots
Photographies n°15 à 17

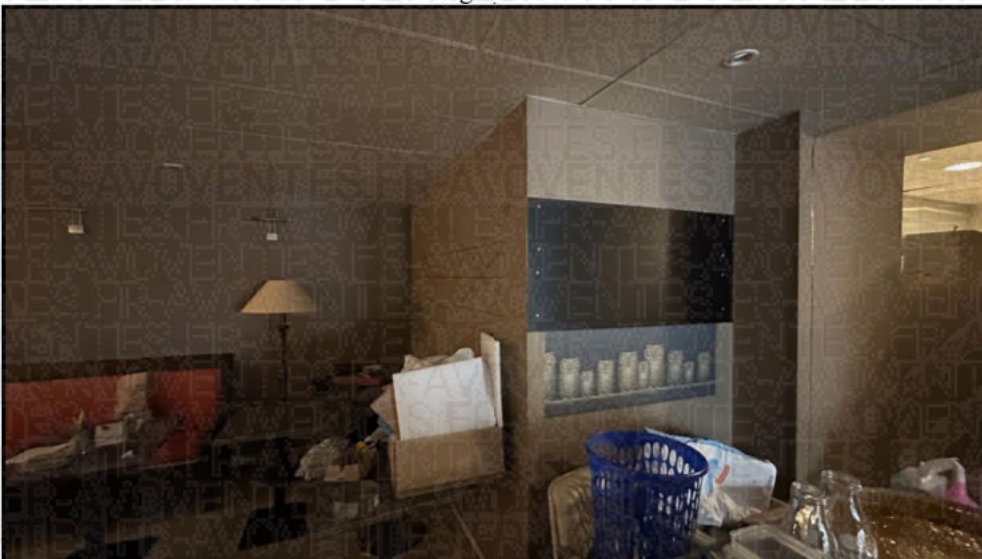
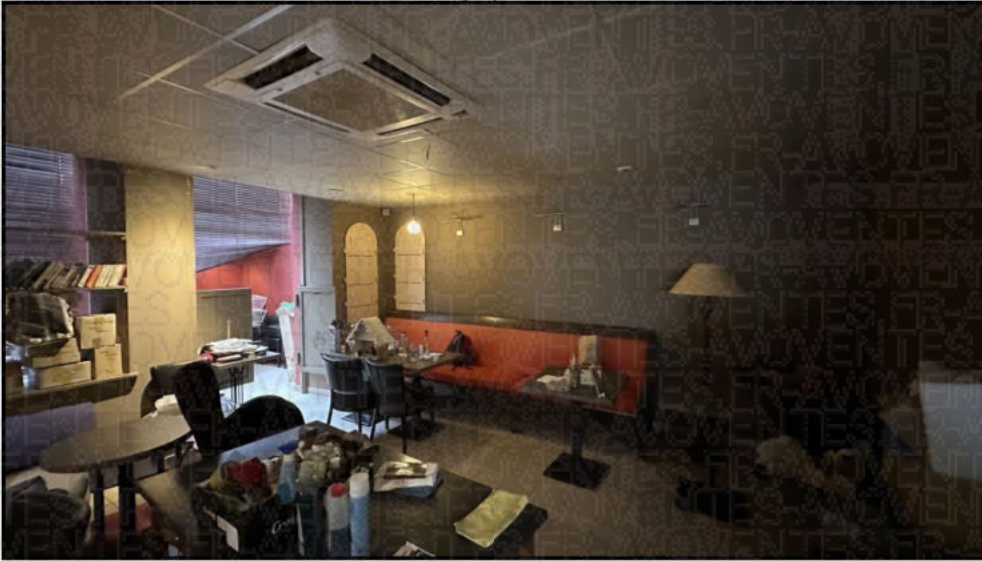
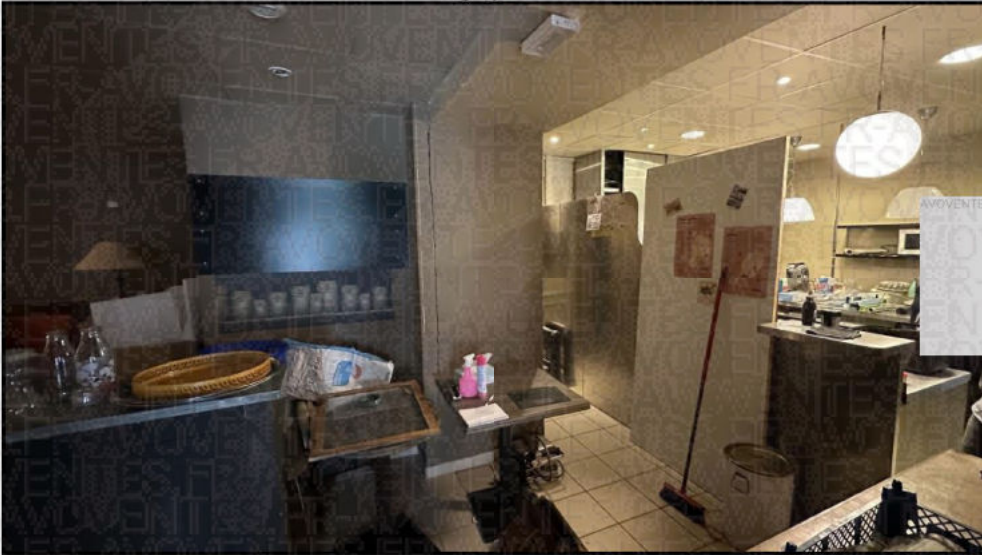
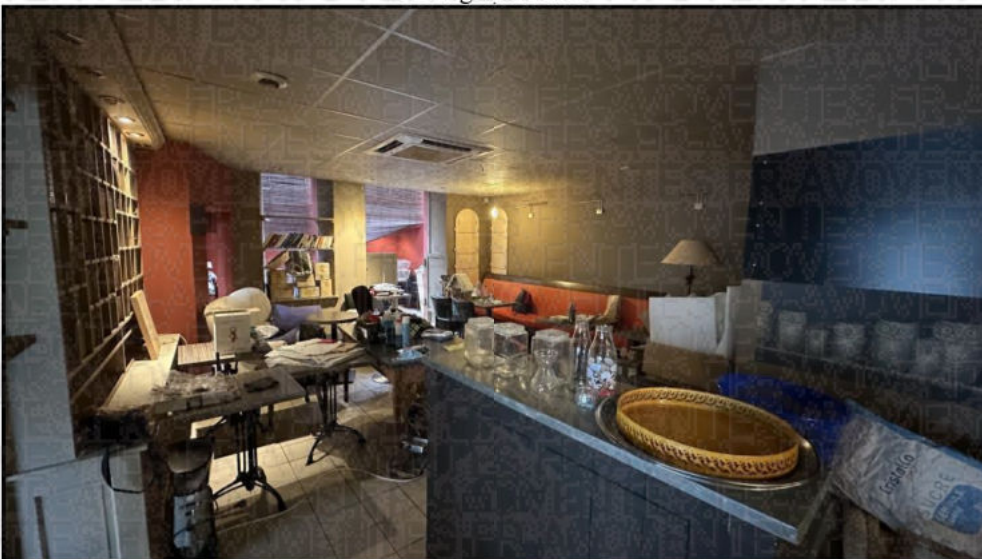
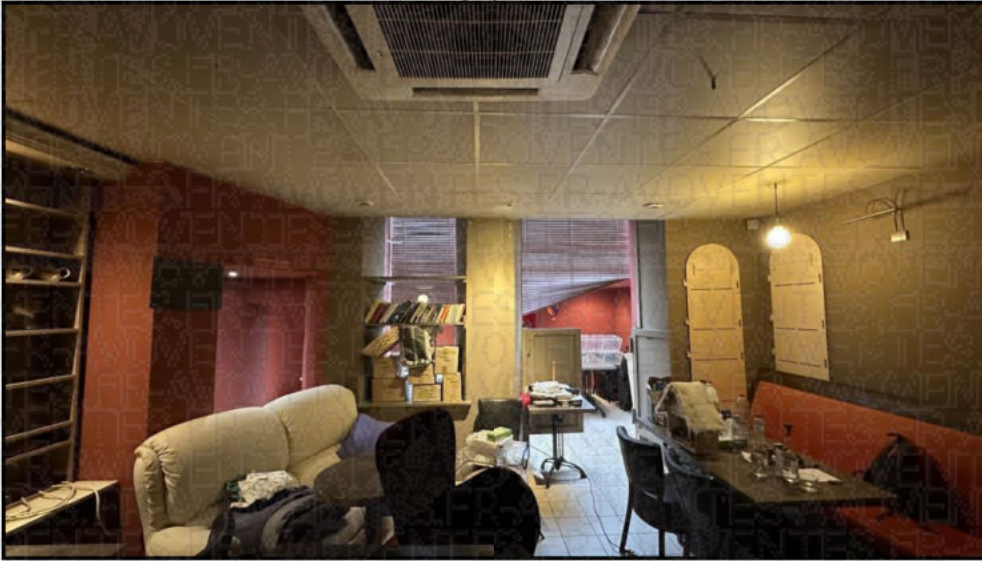
plafond suspendu
coulée de bistre le long de la cloison Est
4 bouches de ventilation
spots
Photographies n°18 à 22

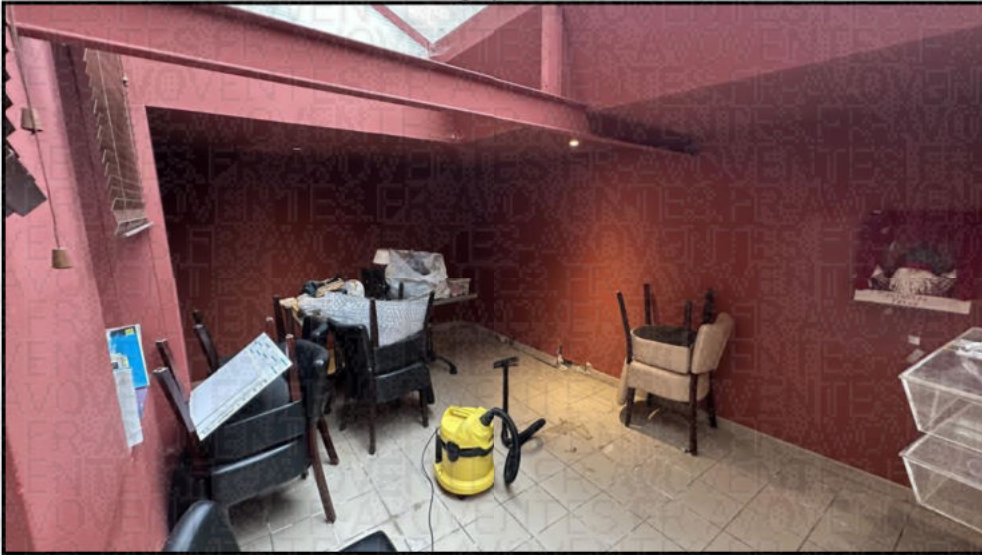
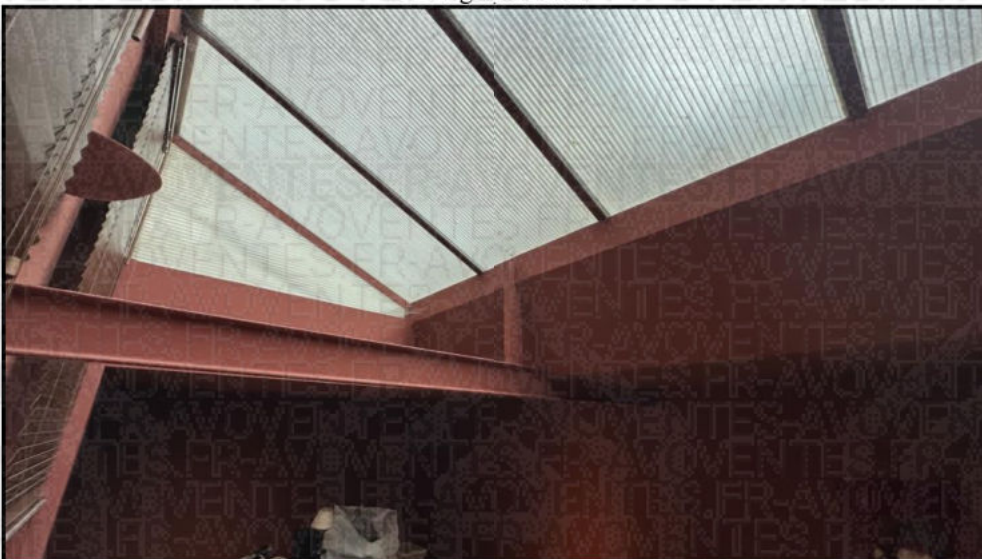
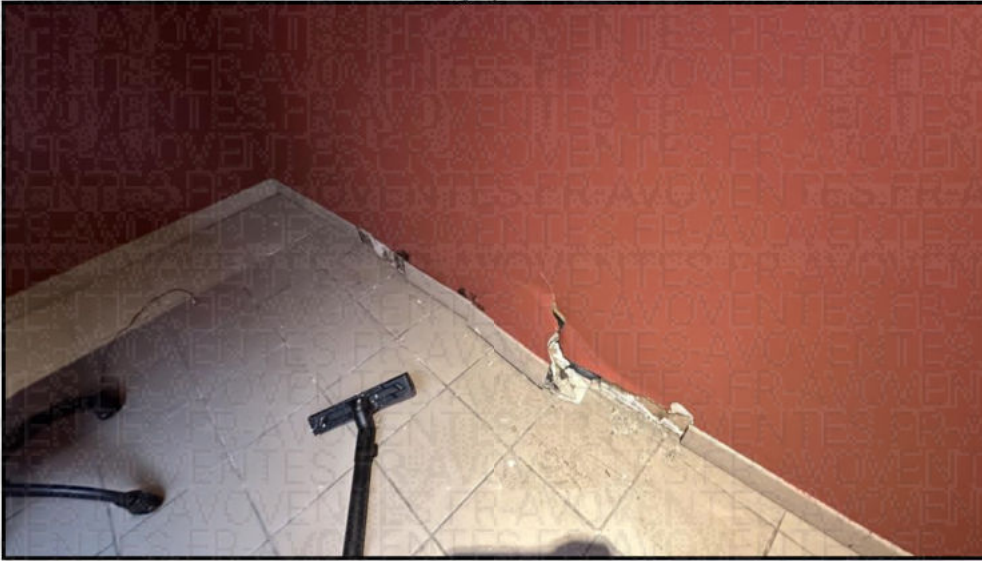
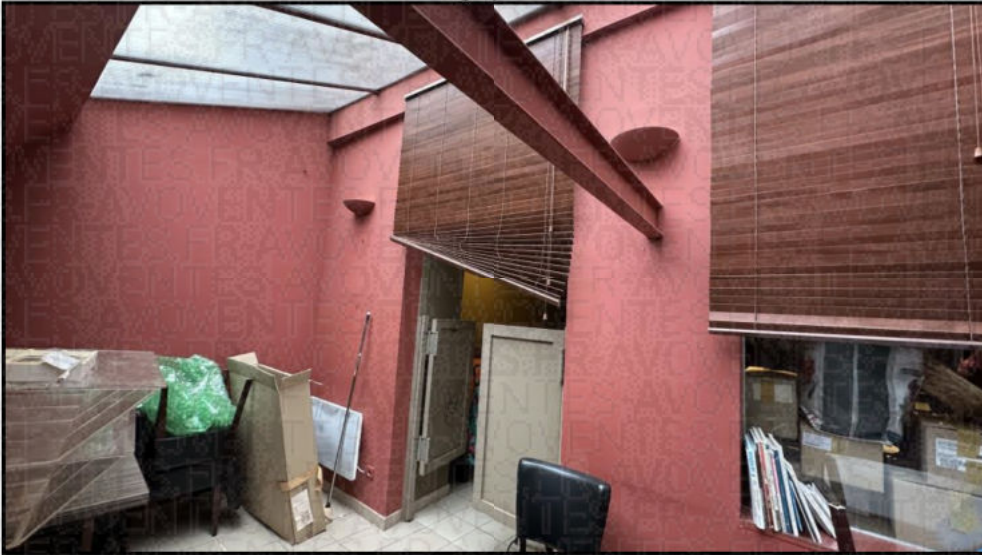
toit translucide pvc transparent
un profil acier en « I » en travers de la pièce.
trace de dégât des eaux avec traces de moisi sur le mur Ouest
Photographies n°23 à 26.

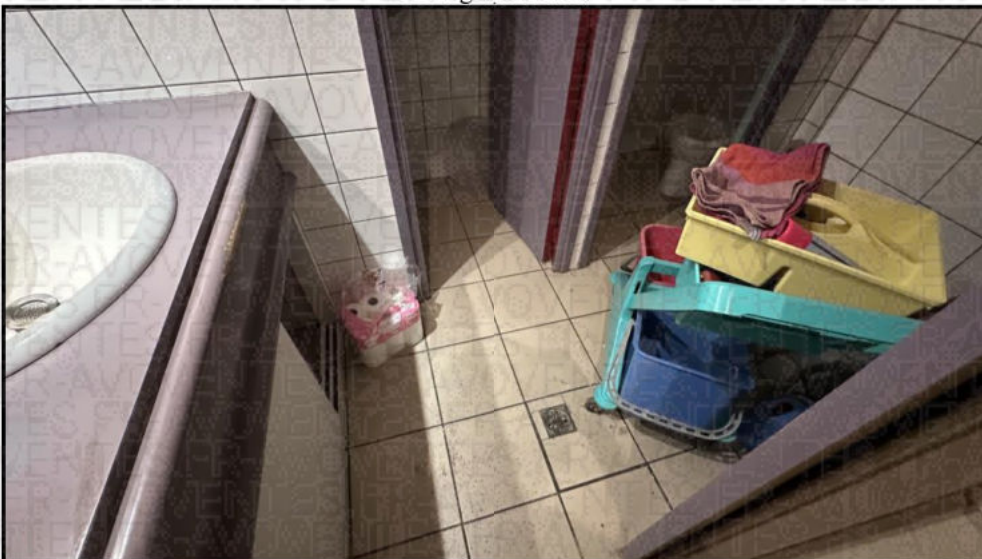
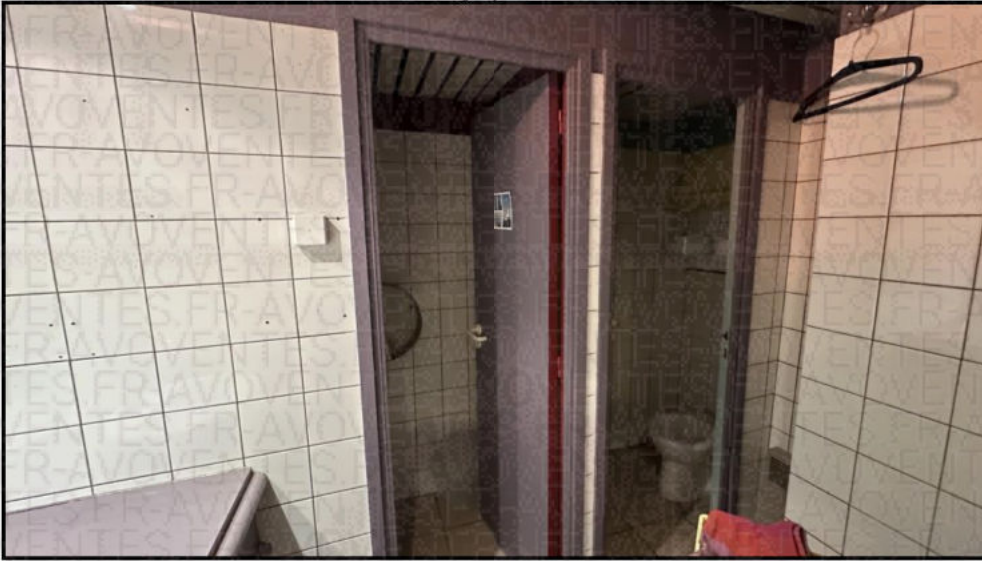
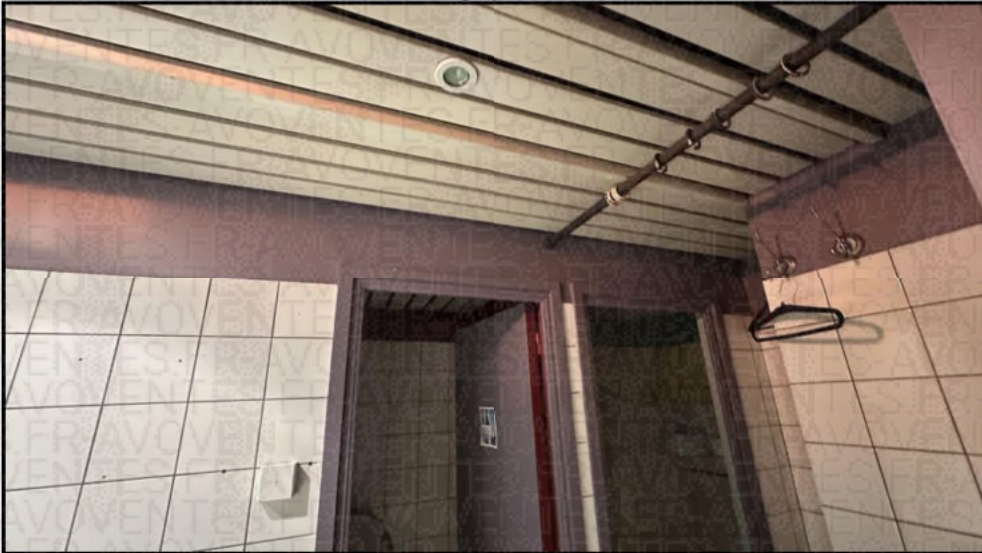
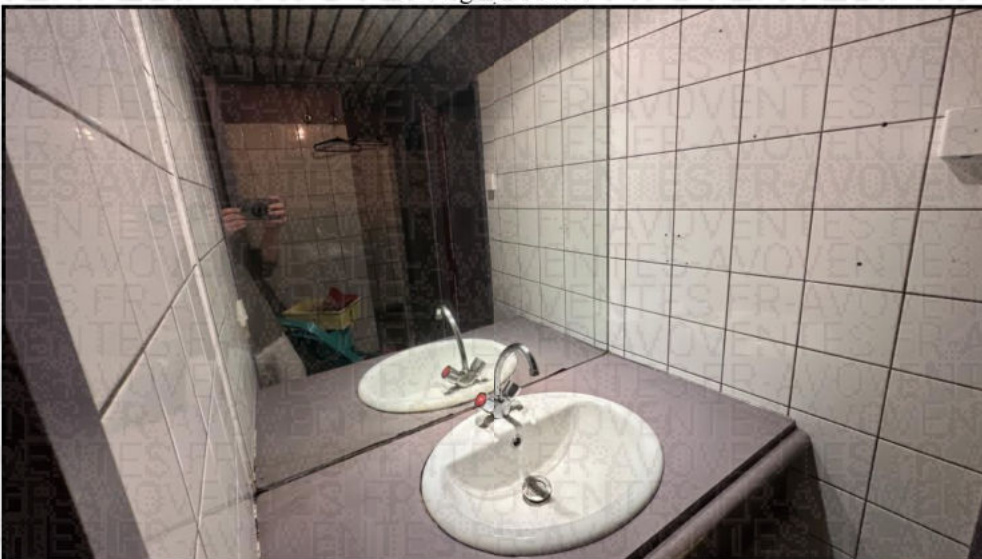
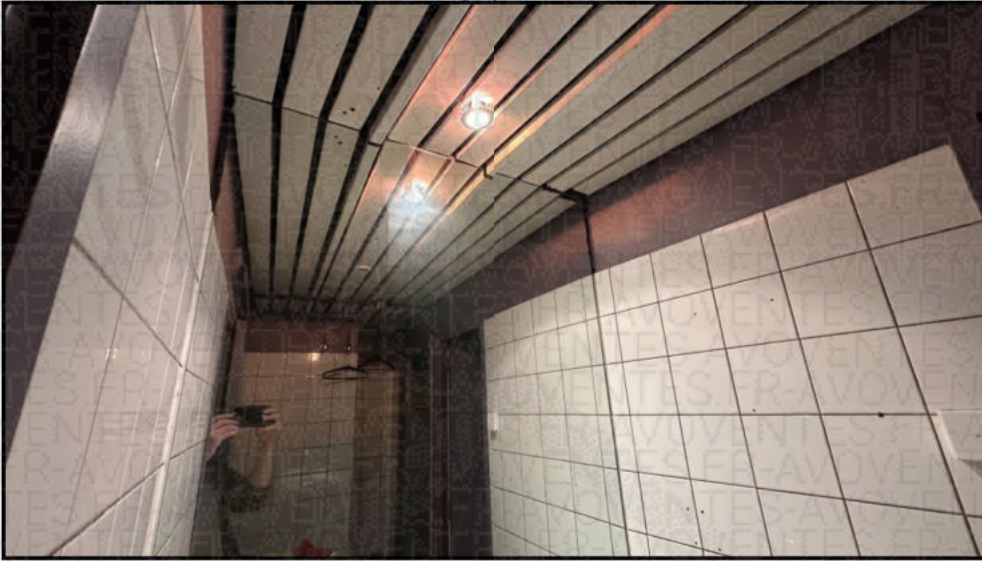
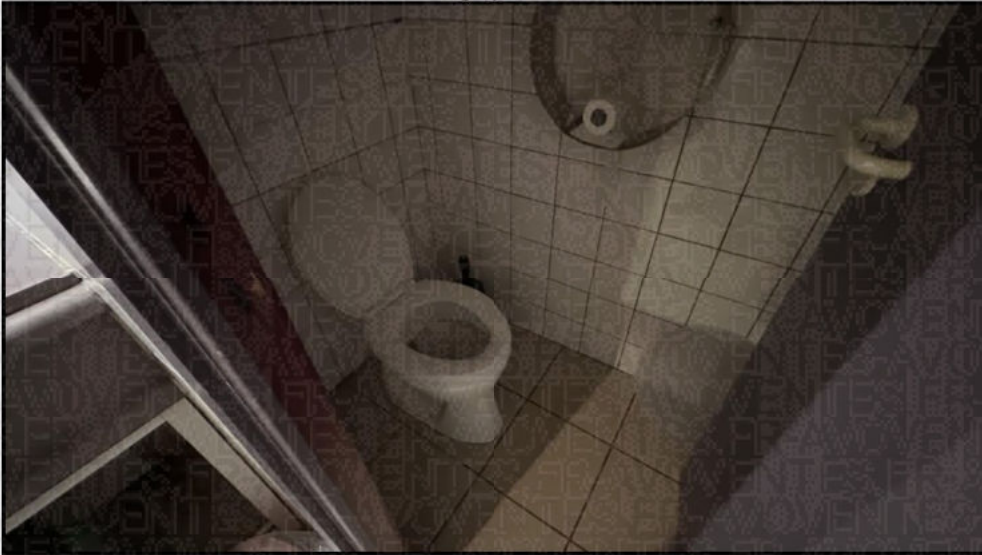
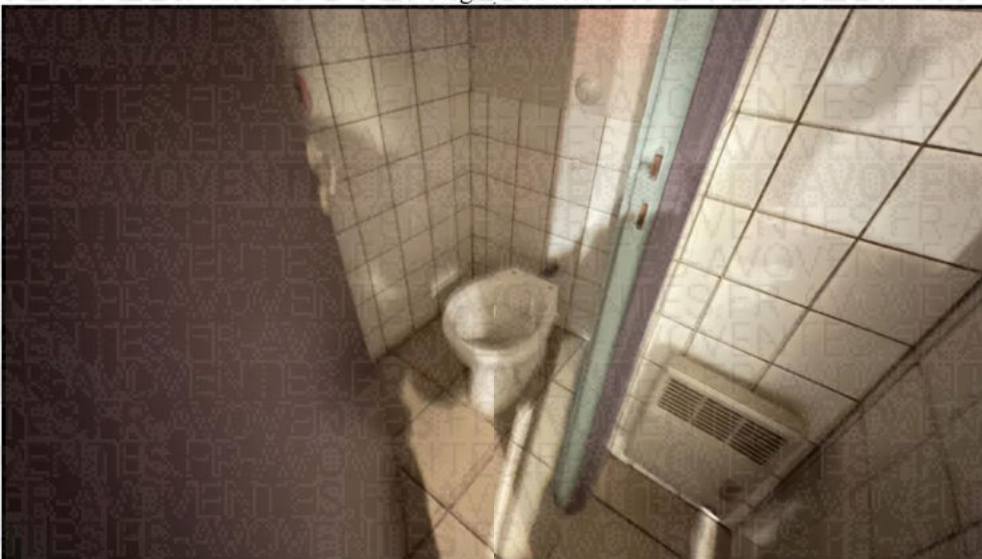
Une vasque sur son meuble, deux cellules avec toilettes émaillées,
sol et plafond carrelés, lames au plafond.
Photographies n°27 à 33.

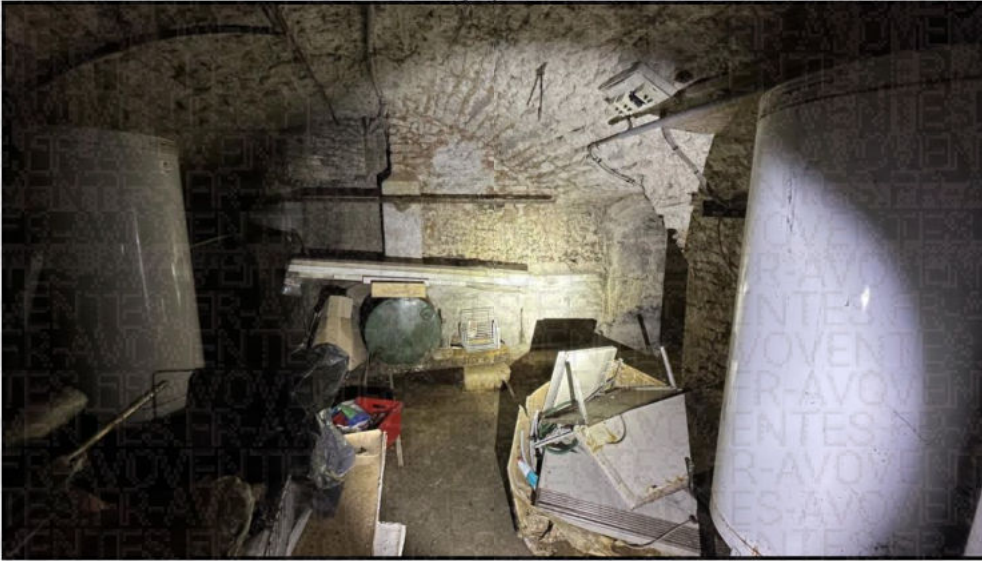
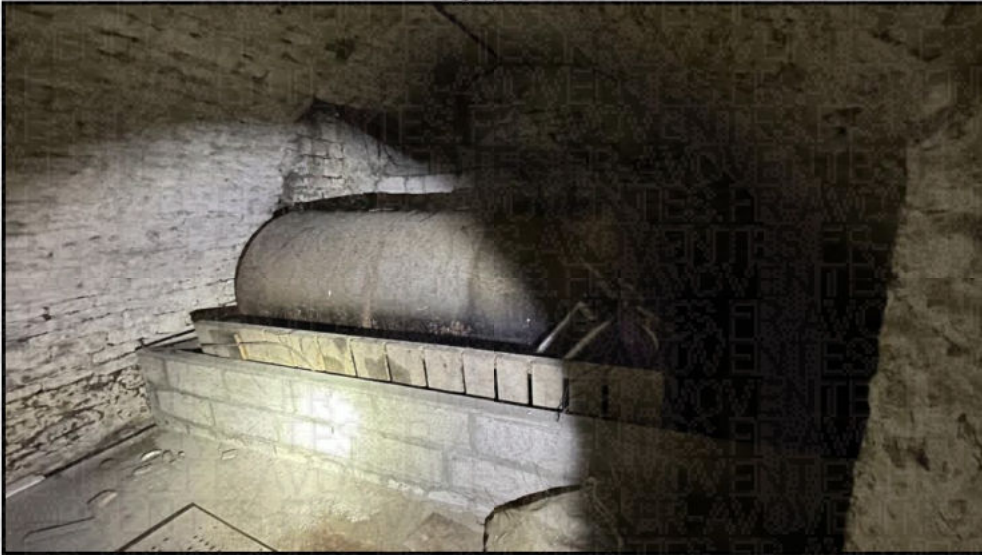
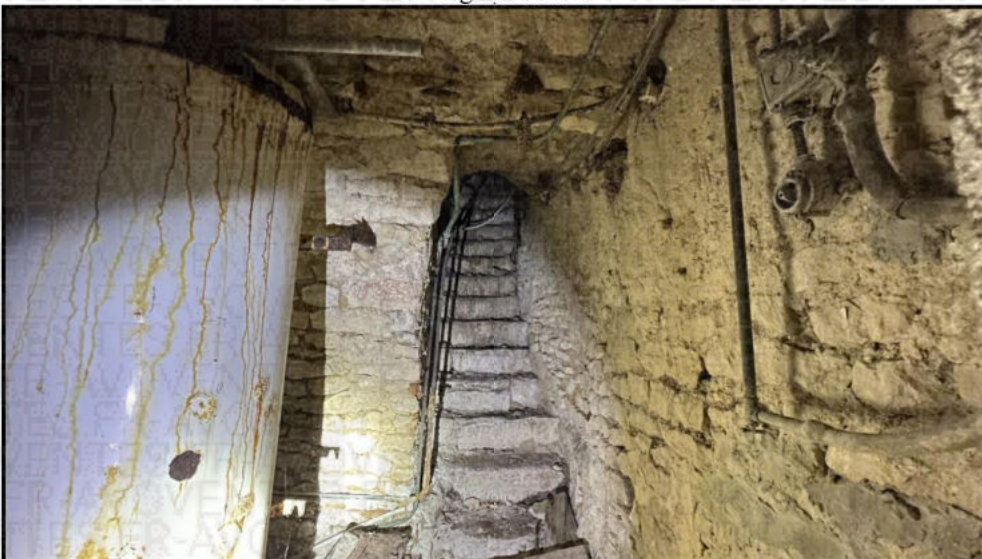
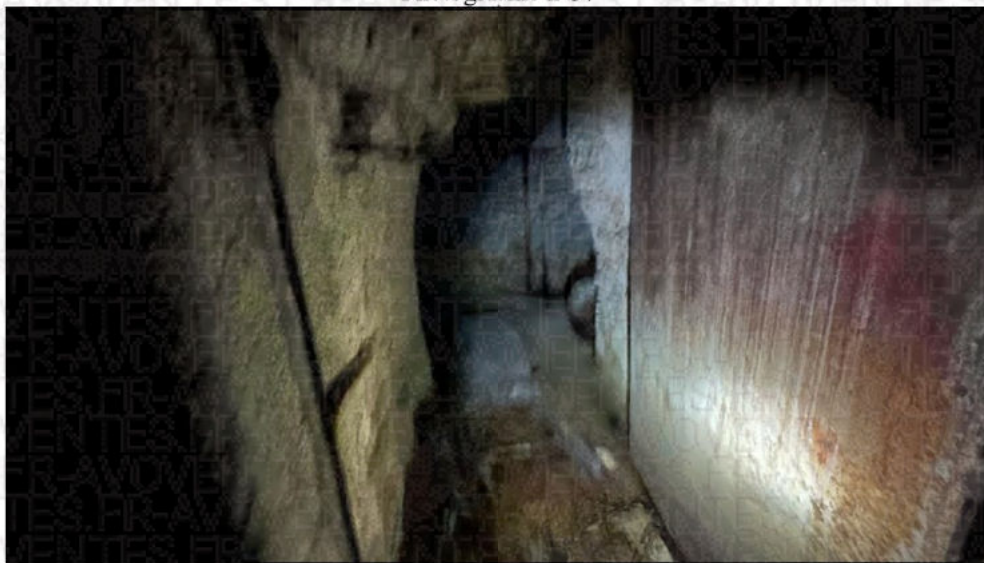
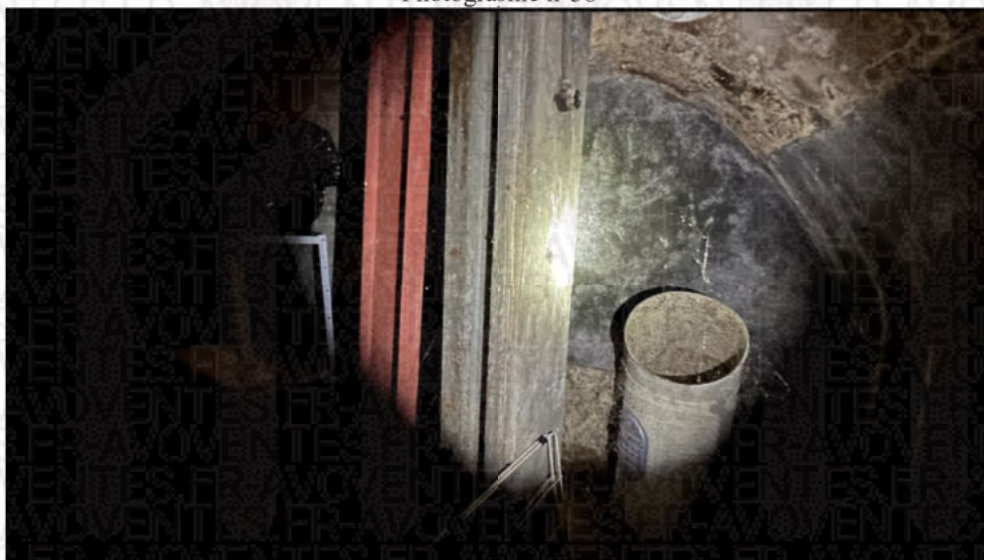
Caves voutées, pierre en vieil état, au sol vestige d'une dalle par endroits.

Présence de plusieurs chauffe eaux, dont certains sont visiblement hors d'usage. Présence d'un vieil escalier menant probablement à une autre partie de la construction que celle appartenant à la SCI, muré.

Présence d'une cuve installée dans un deuxième niveau de sous-sol de la cave 4, dont seul un trou au sol permet de connaître l'existence.

Présence d'une ébauche de compartimentage en siporex dans la cave 3.
