## **PROCES VERBAL DE CONSTAT**

## Ensemble immobilier à EUFFIGNEIX (52000) :

### **ENSEMBLE IMMOBILIER A EUFFIGNEIX (52000)**

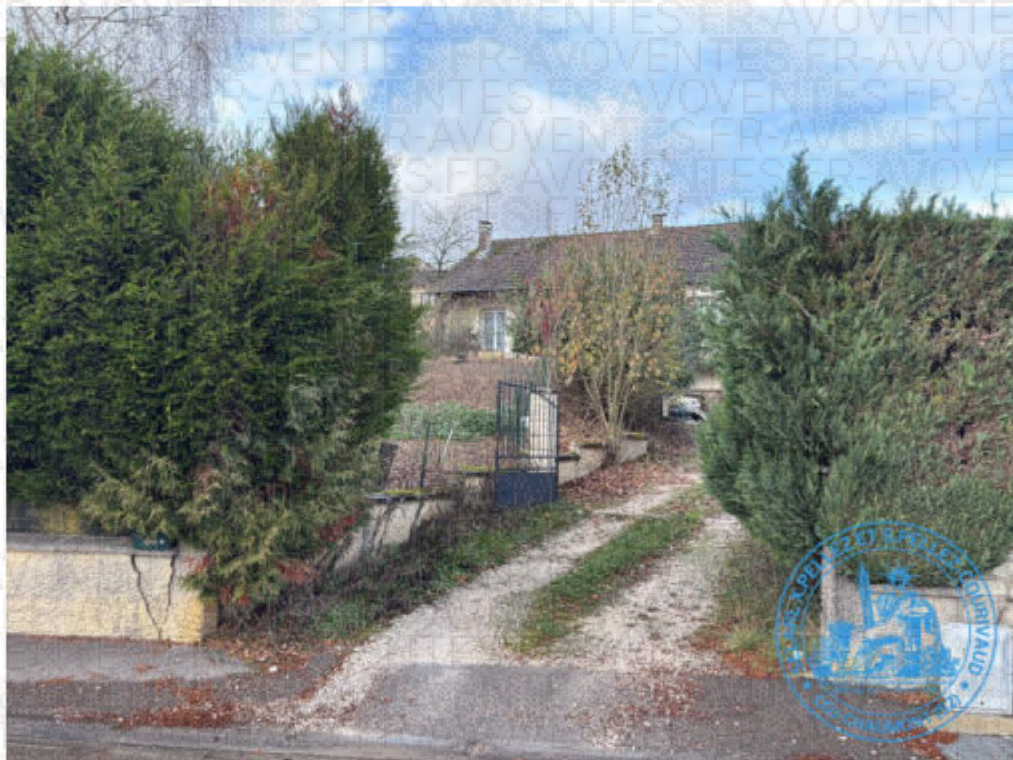
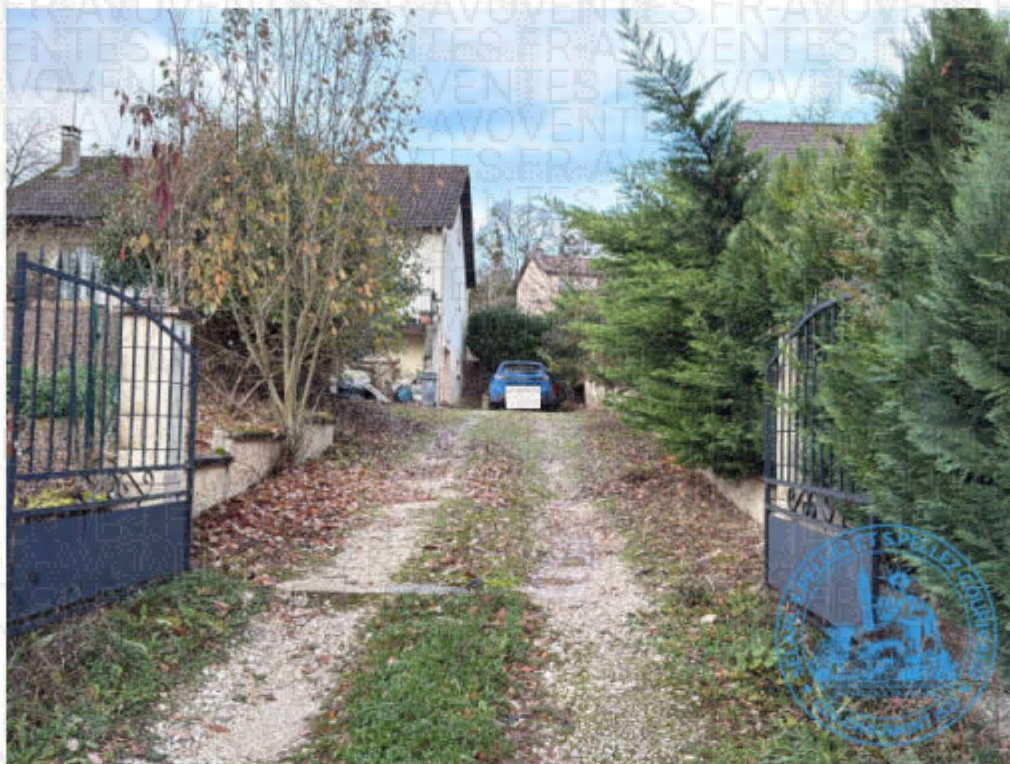
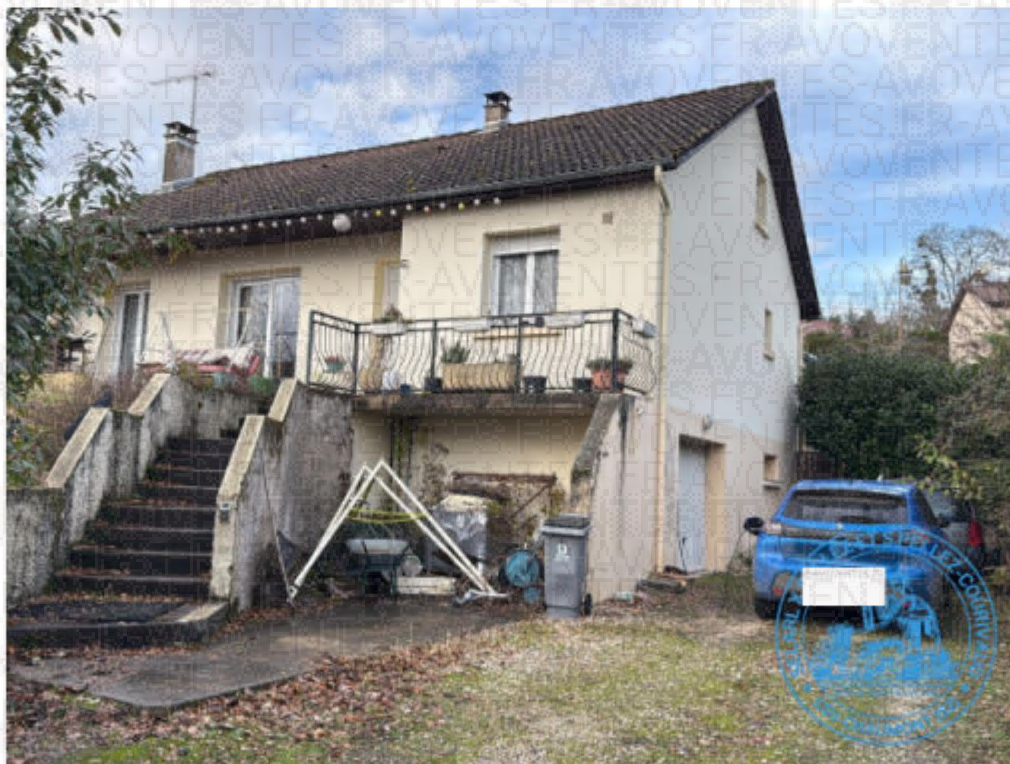
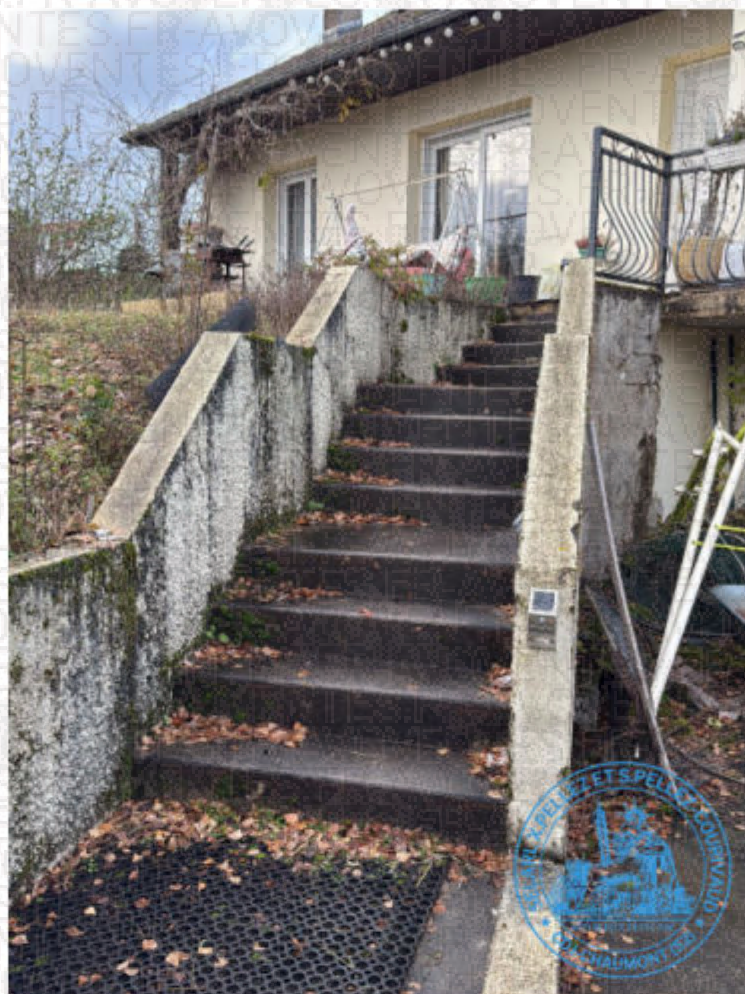
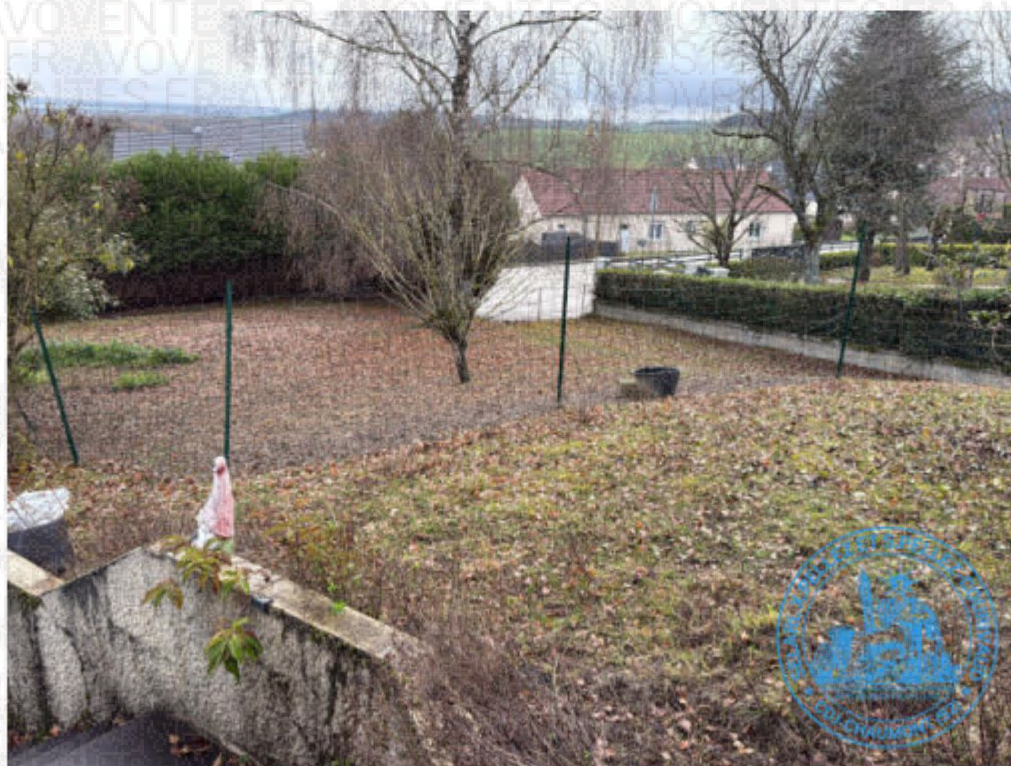
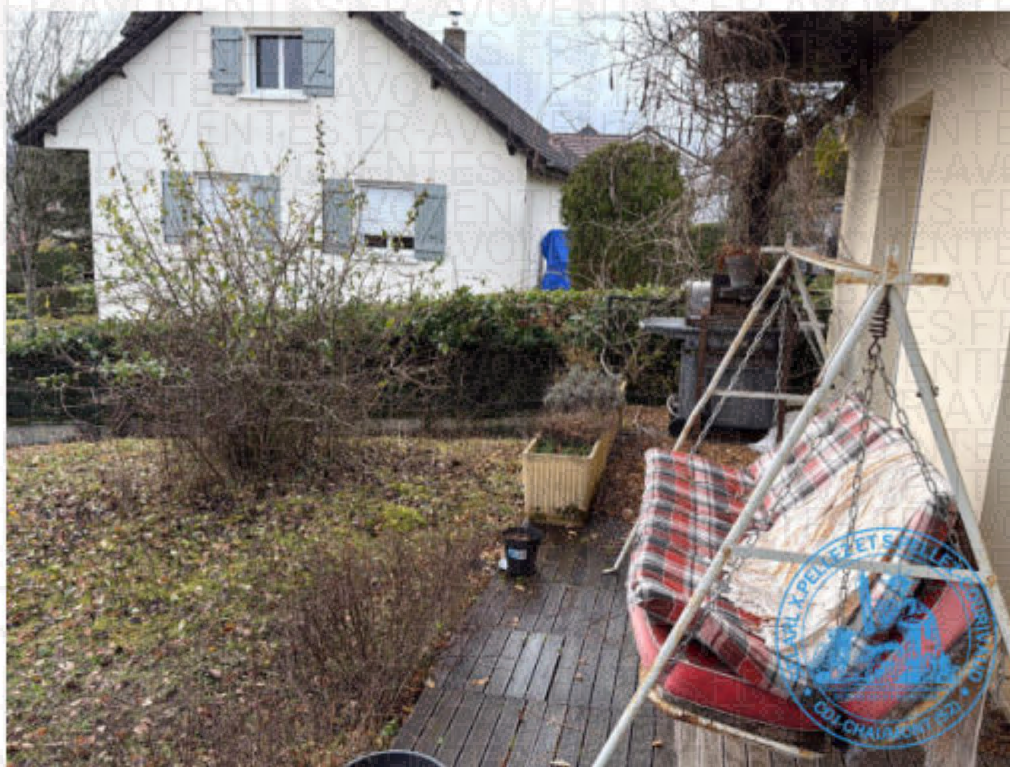
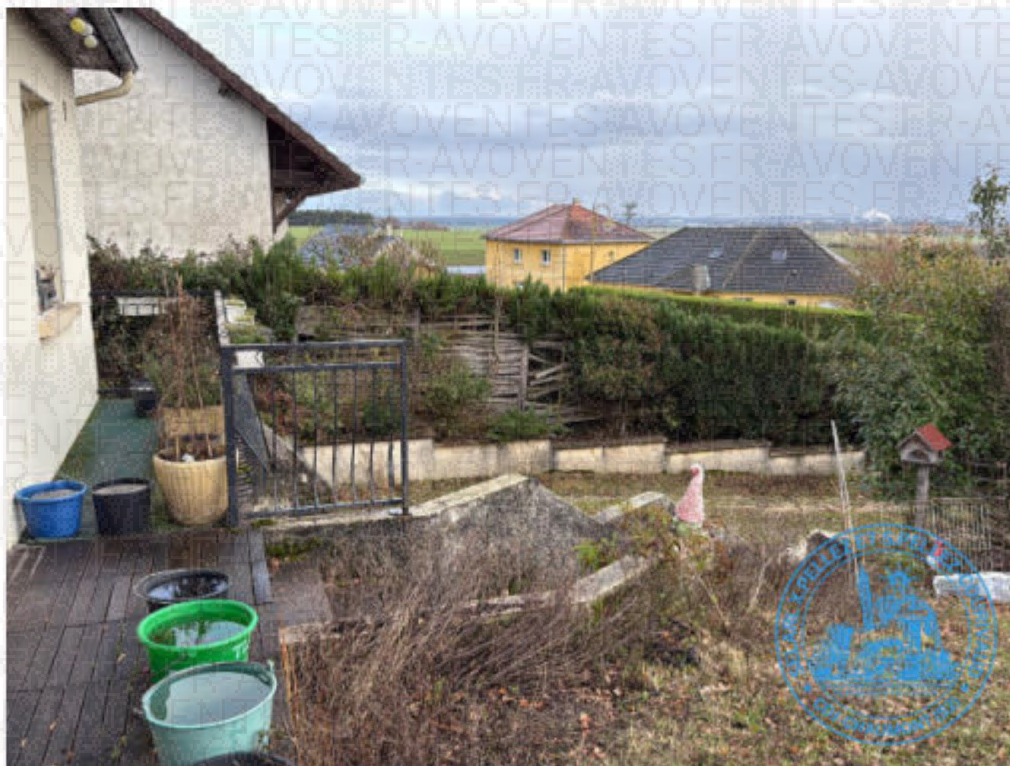
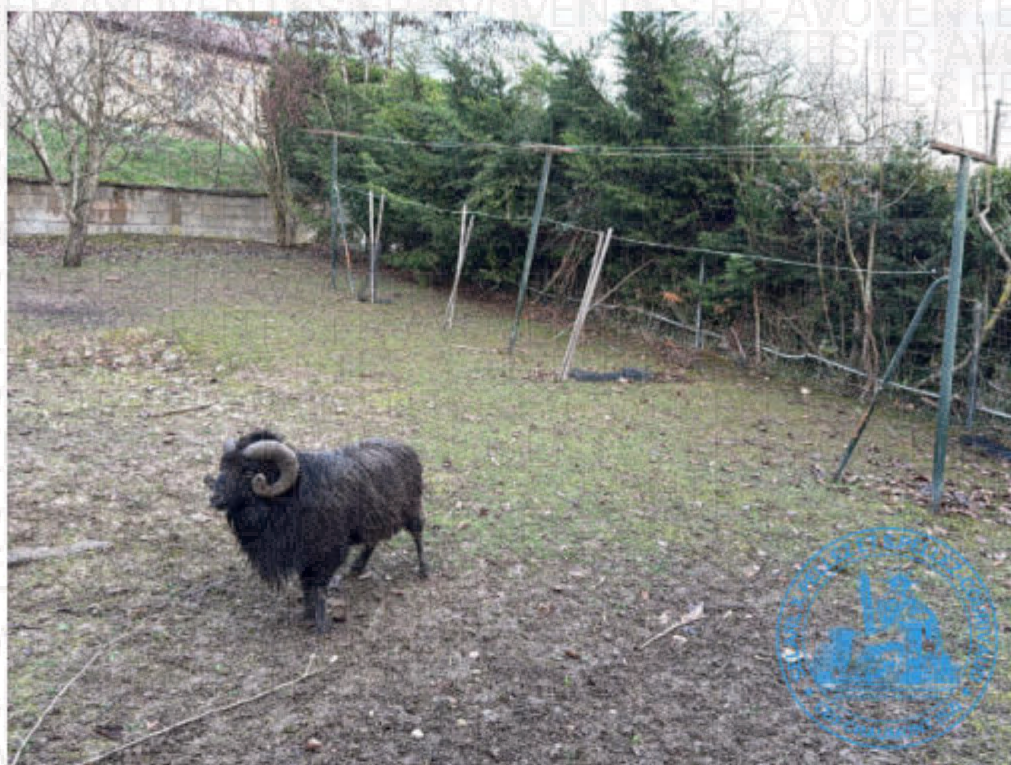
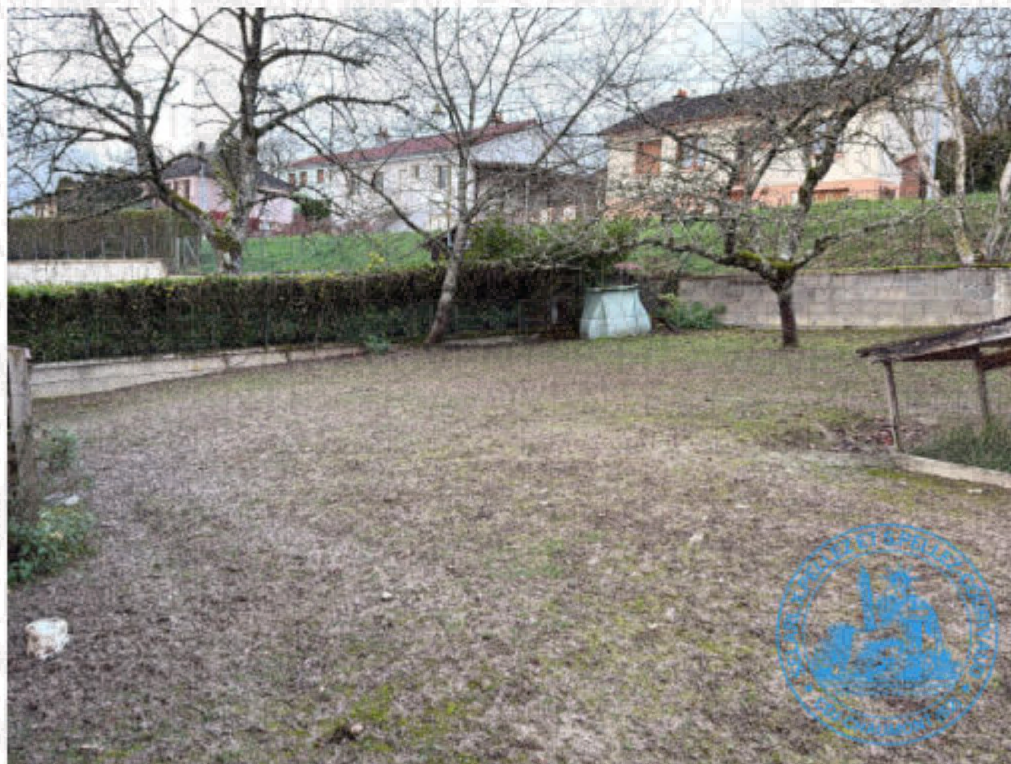
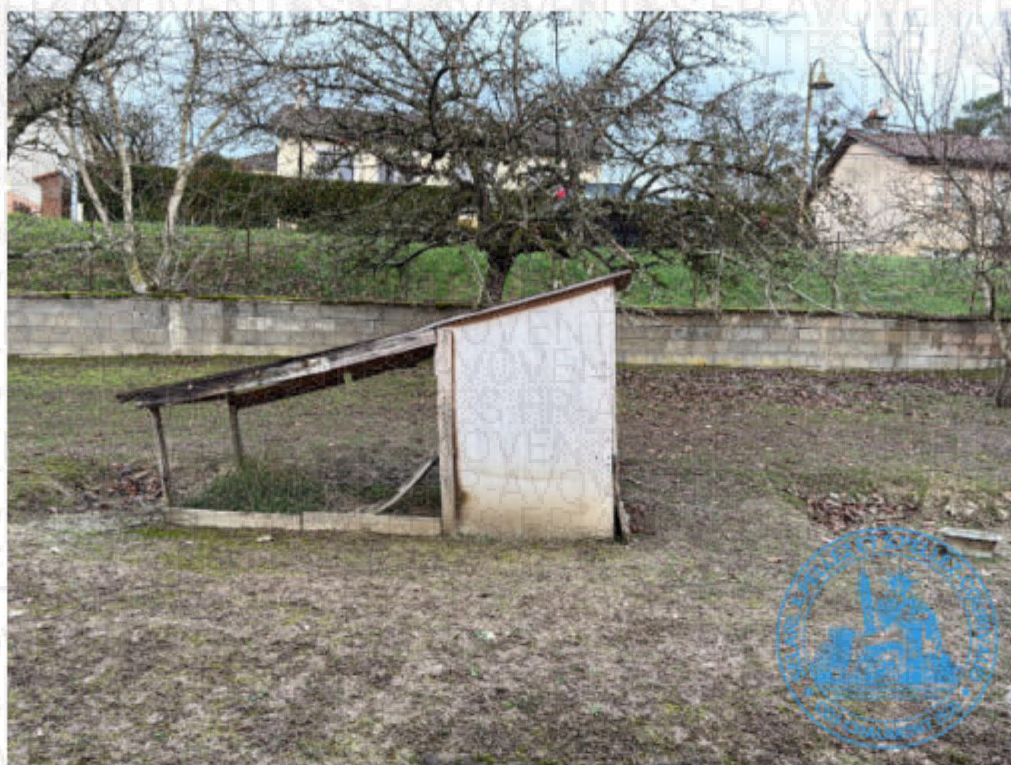
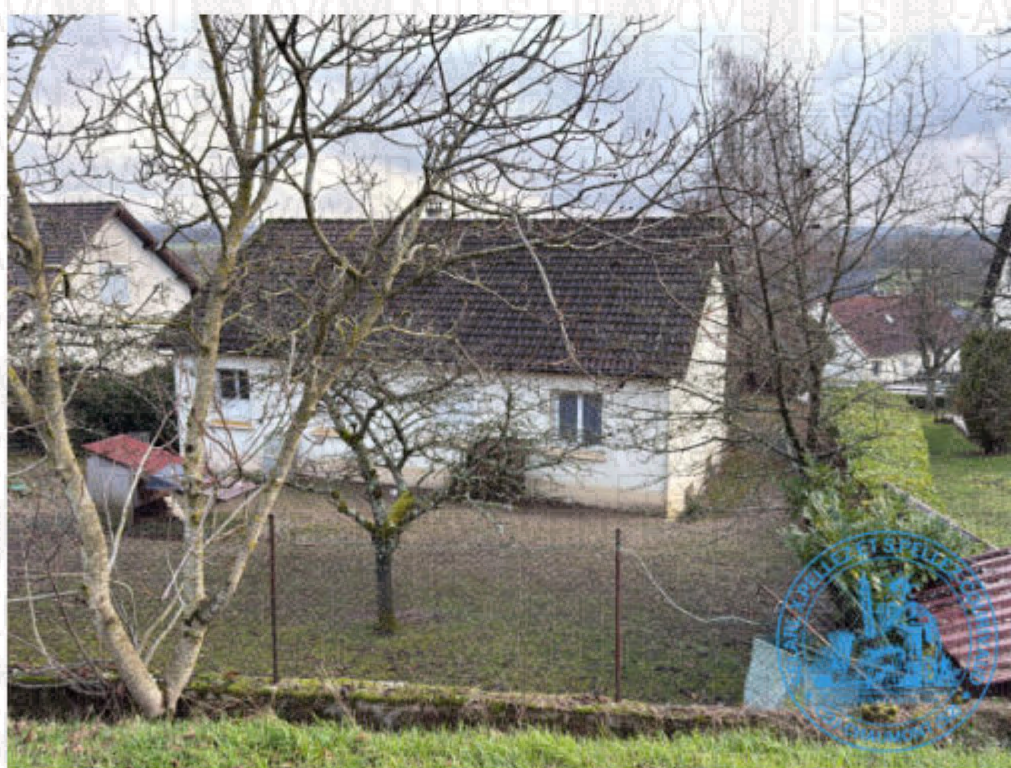
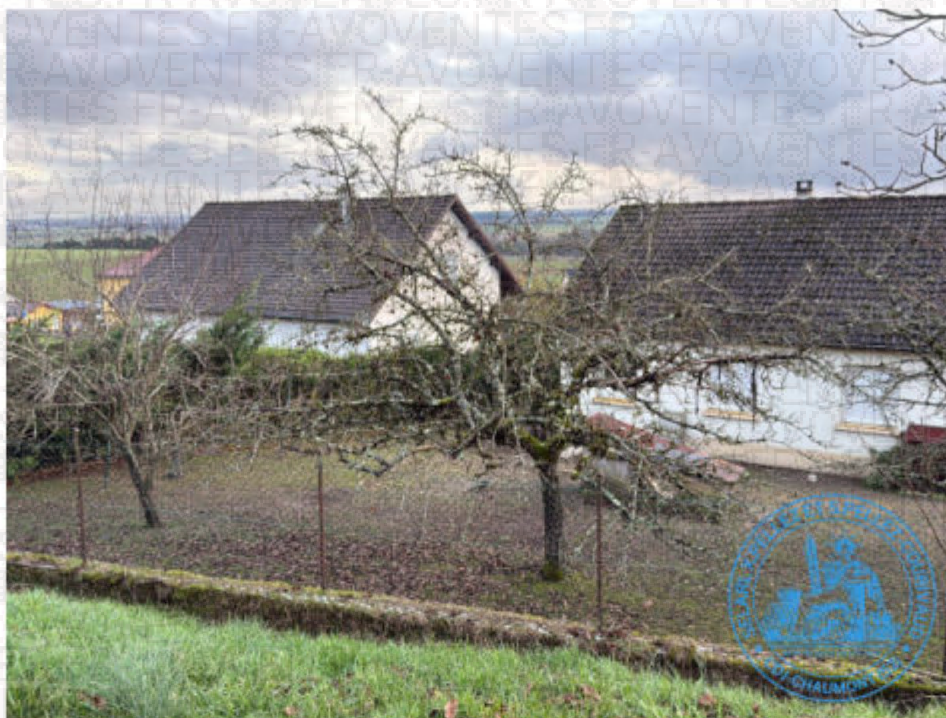
(Photographies n°1 à 12)

Sur un terrain clos en pente, la maison individuelle d'habitation est accessible par une longue allée caillouteuse déformée dans sa planimétrie. Cette maison a été construite au milieu de la parcelle laquelle est sans entretien récent et avec une végétation non maîtrisée. Le jardin derrière, côté Nord de la parcelle est visible depuis la Rue des Acacias, en contrebas de cette voie publique.

Depuis le terrain occupé en grande partie par des moutons, je constate que la maison (construite entre 1978 et 1982) comprend trois niveaux avec sous-sol, rez-de-chaussée et un étage sous rampant. L'entrée principale est située en haut d'un escalier en béton qui mène sur la terrasse en façade Sud de l'immeuble d'habitation. Les façades cimentées en état d'usage sont peintes dans les tons beiges. La toiture deux versants est d'époque de la construction, sans désordre ni endommagement apparent, avec une couverture en tuiles mécaniques.

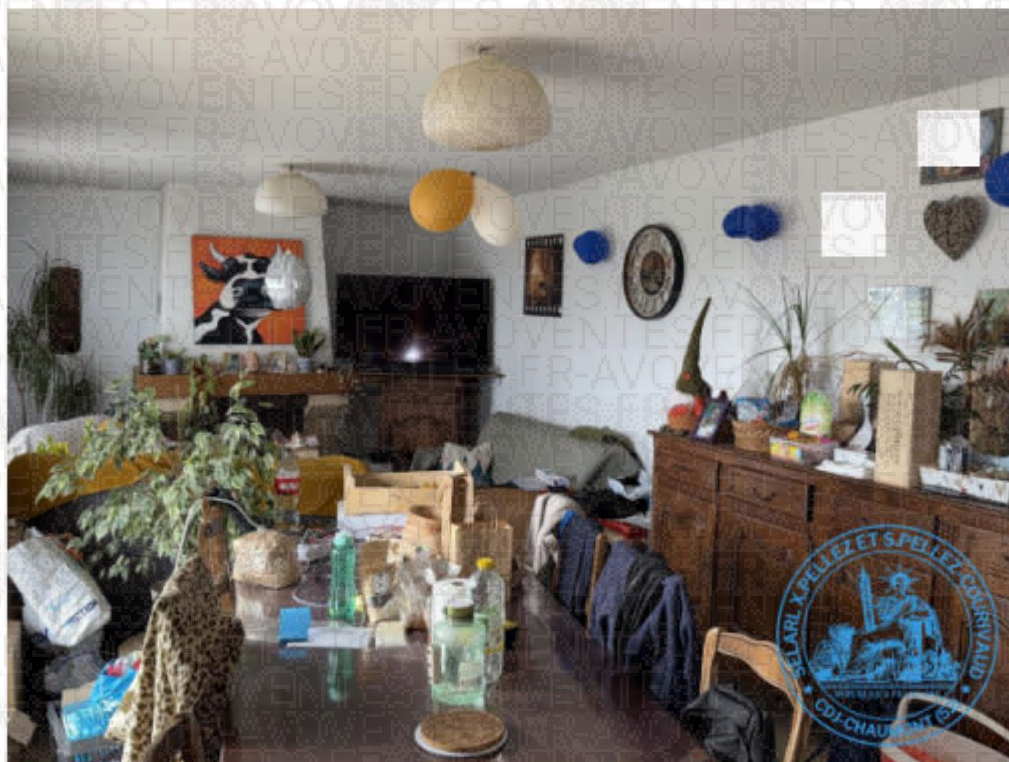
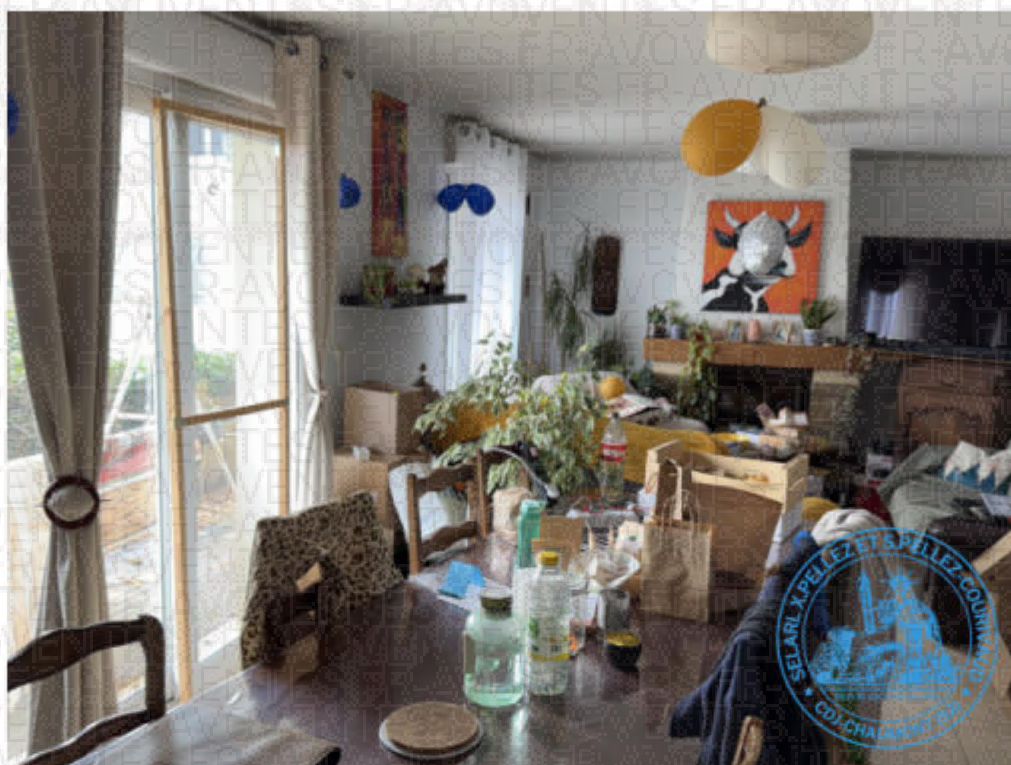
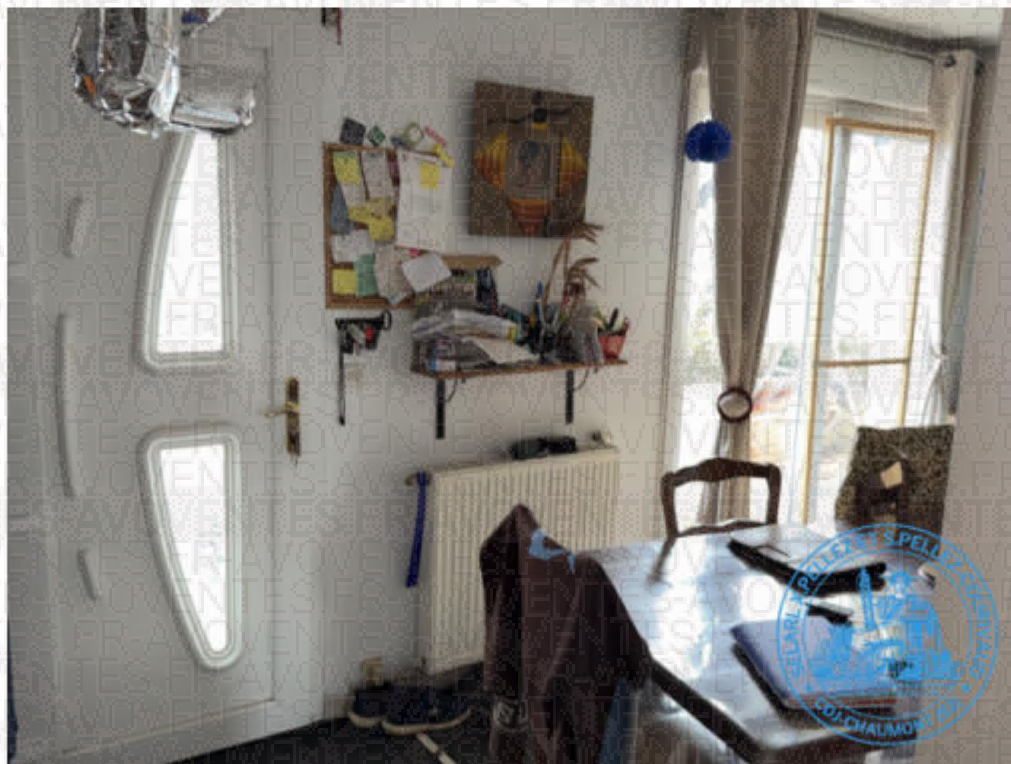
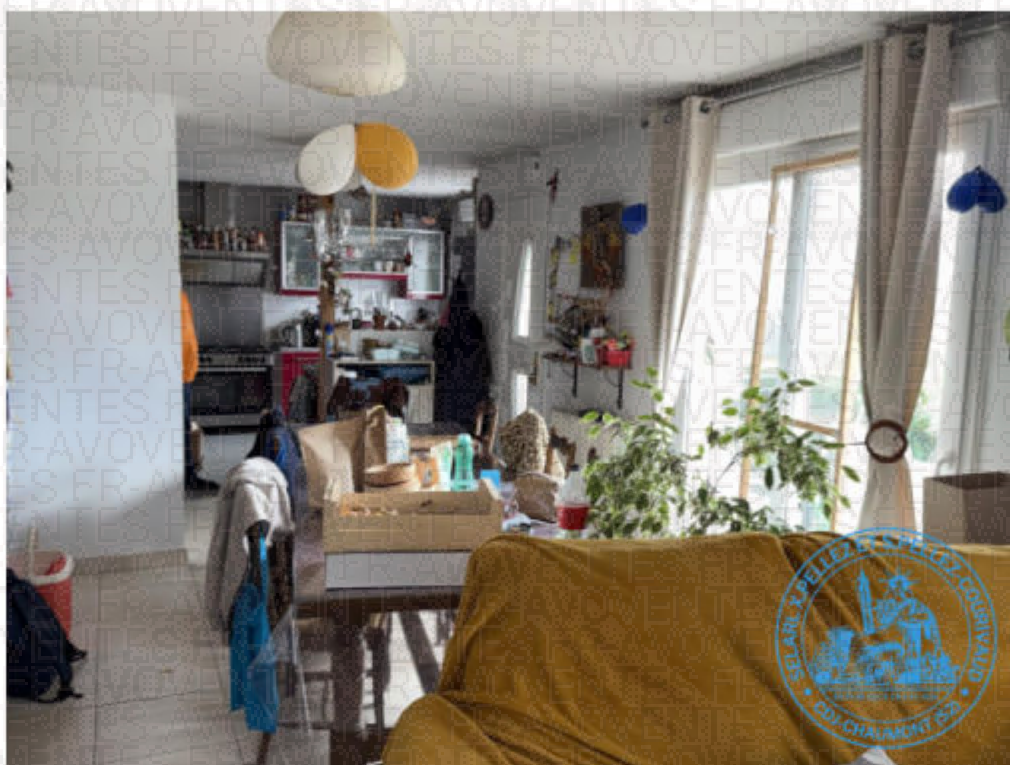
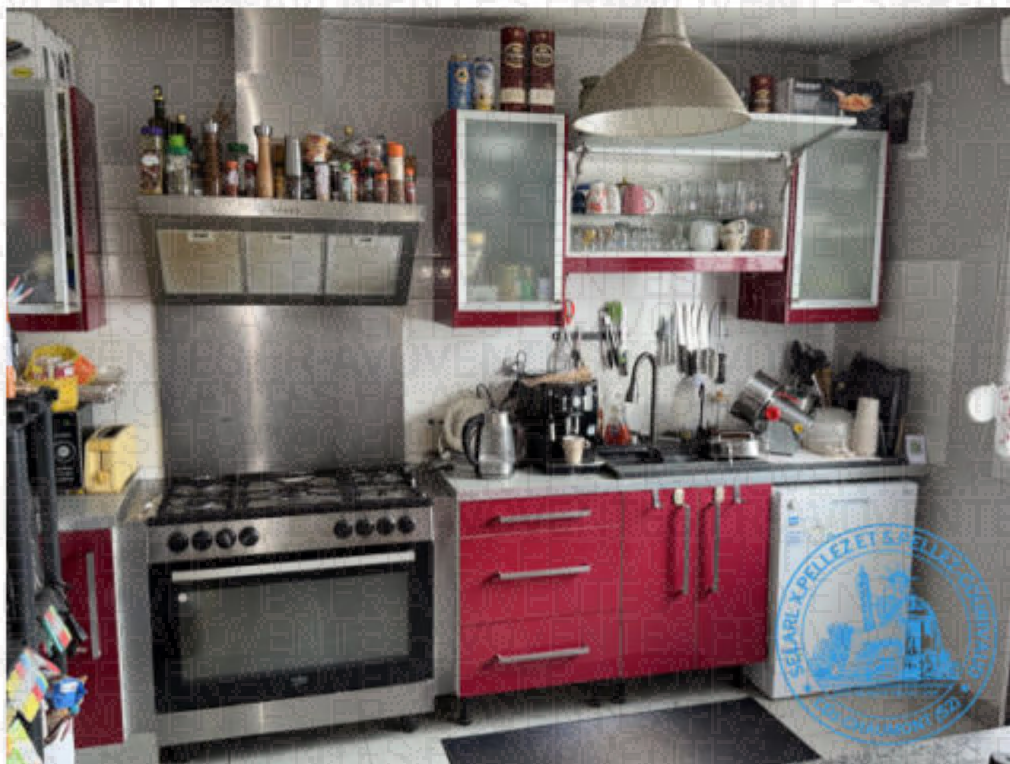
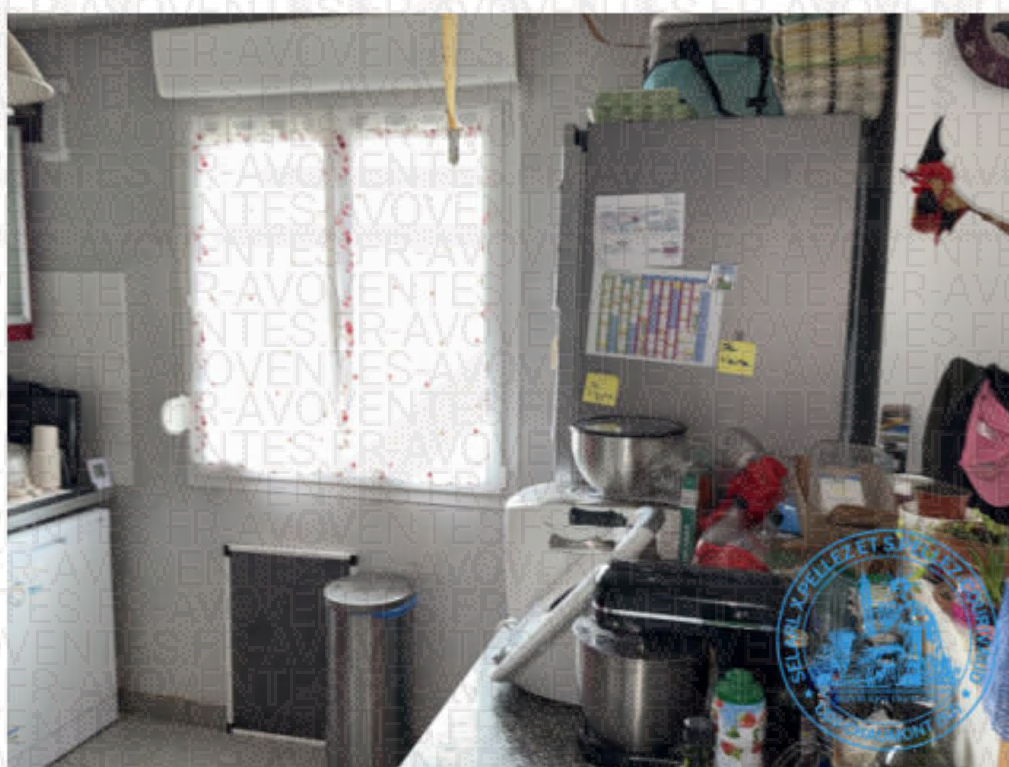
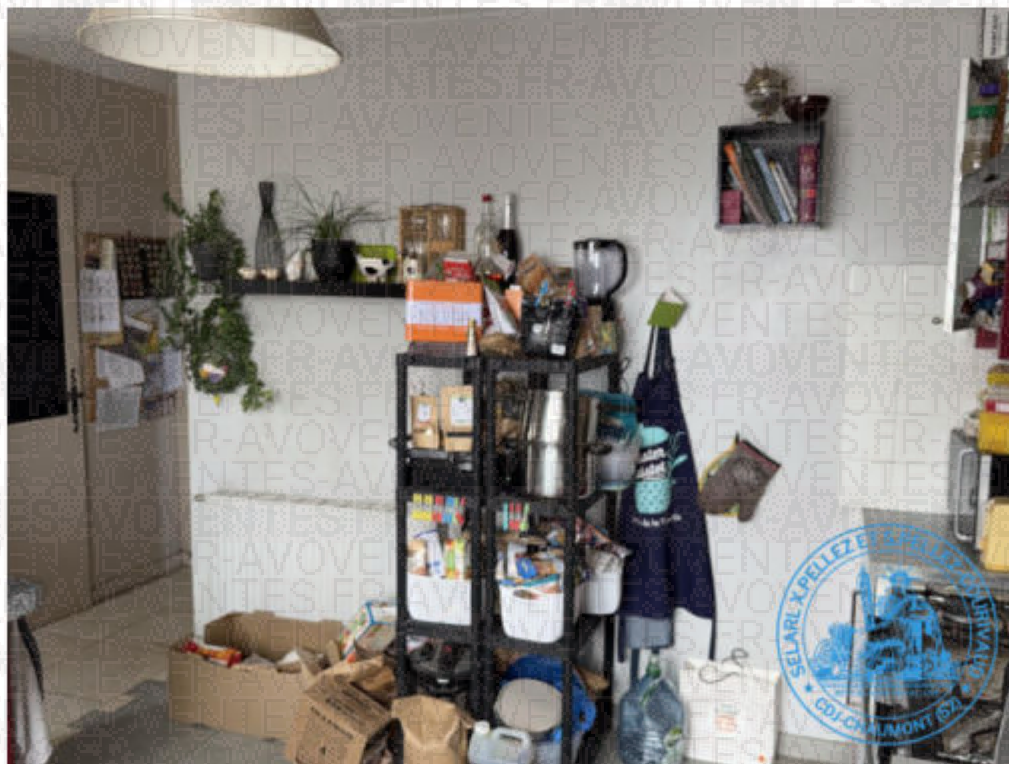
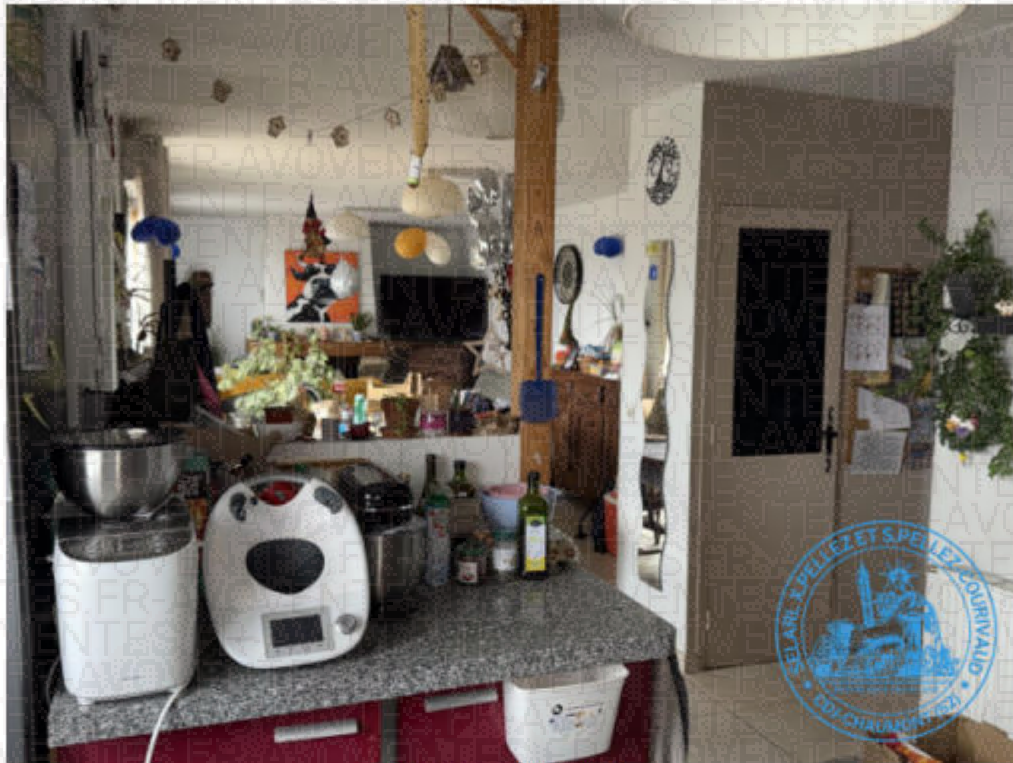
(Photographies n°13 à 20)

Passée une porte en PVC blanc et vitrée, j'accède directement à ce séjour avec cuisine dans une pièce ouverte sur 44 mètres<sup>2</sup> en façade côté Sud de la maison. Je constate ici que le sol possède un revêtement carrelage dans les tons blancs, que les murs et le plafond sont peints en blanc.

Côté séjour, le mur Sud s'ouvre par deux portes-fenêtres en PVC blanc, double vitrage, deux vantaux coulissants, volets roulants aluminium électriques. Côté cuisine, une fenêtre en PVC blanc, double vitrage, deux vantaux, volet roulant aluminium manuel ouvre le mur Sud. Une cheminée rustique avec insert bois vient flanquer le mur pignon Ouest. Un radiateur à eau chaude en acier est fixé au mur entre la porte d'entrée et la première porte-fenêtre.

La cuisine est équipée de meubles en caisson hauts et bas, avec façade en laque rouge, crédence en faïence blanche, plan de travail en stratifié, évier en résine noire avec robinet mitigeur noir, hotte aspirante électrique inox. Un radiateur à eau chaude en acier est fixé au mur côté dégagement vers les autres pièces à vivre de la maison.

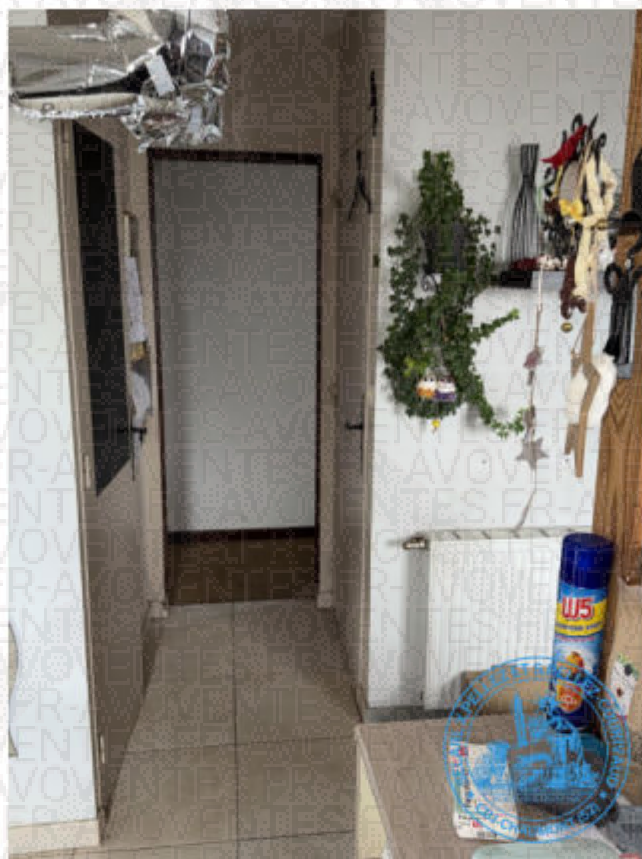
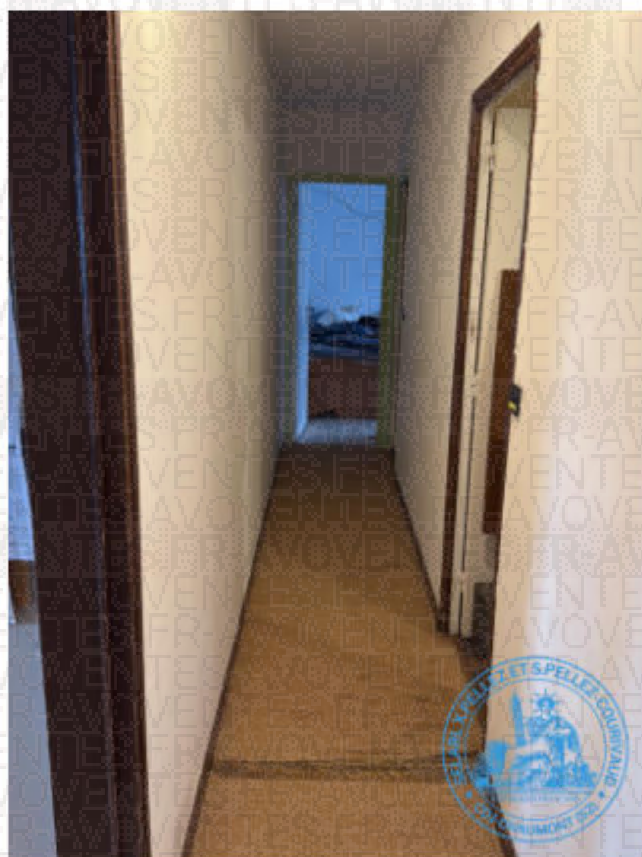
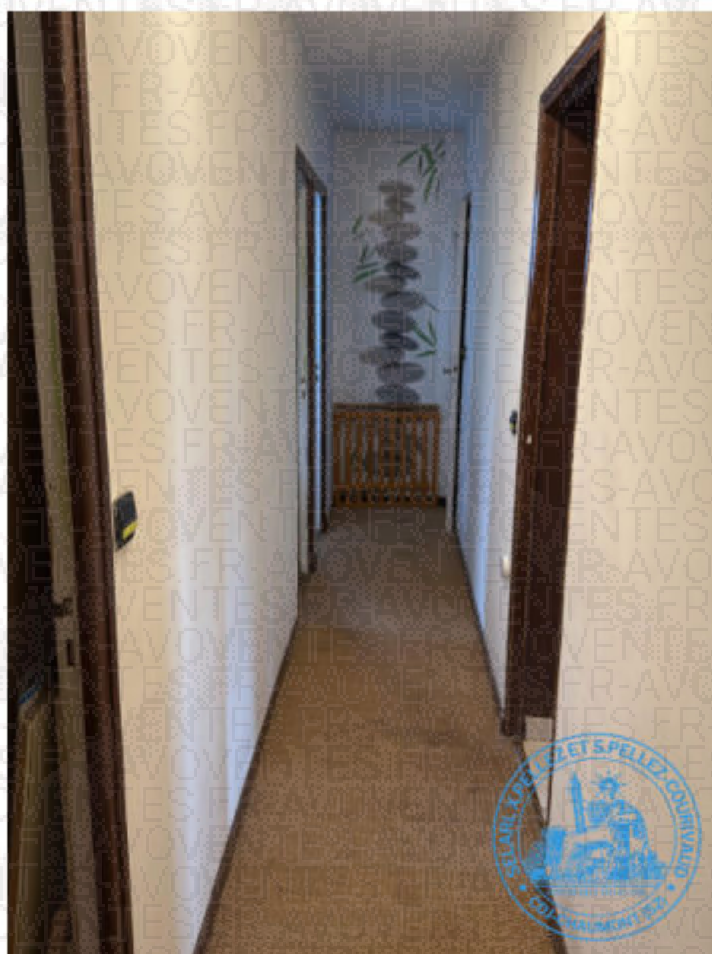
(Photographies n°21 à 23)

Depuis le séjour – cuisine, le dégagement en T de 7,52 mètres<sup>2</sup> est situé face à la porte d'entrée principale et distribue toutes les autres pièces de la maison en rez-de-chaussée. Il dispose immédiatement d'un placard près de la cuisine et s'ouvre vers le sous-sol en face de ce placard.

Je constate ici que le sol possède un revêtement moquette en sisal tissé, que les murs et le plafond sont peints en blanc.

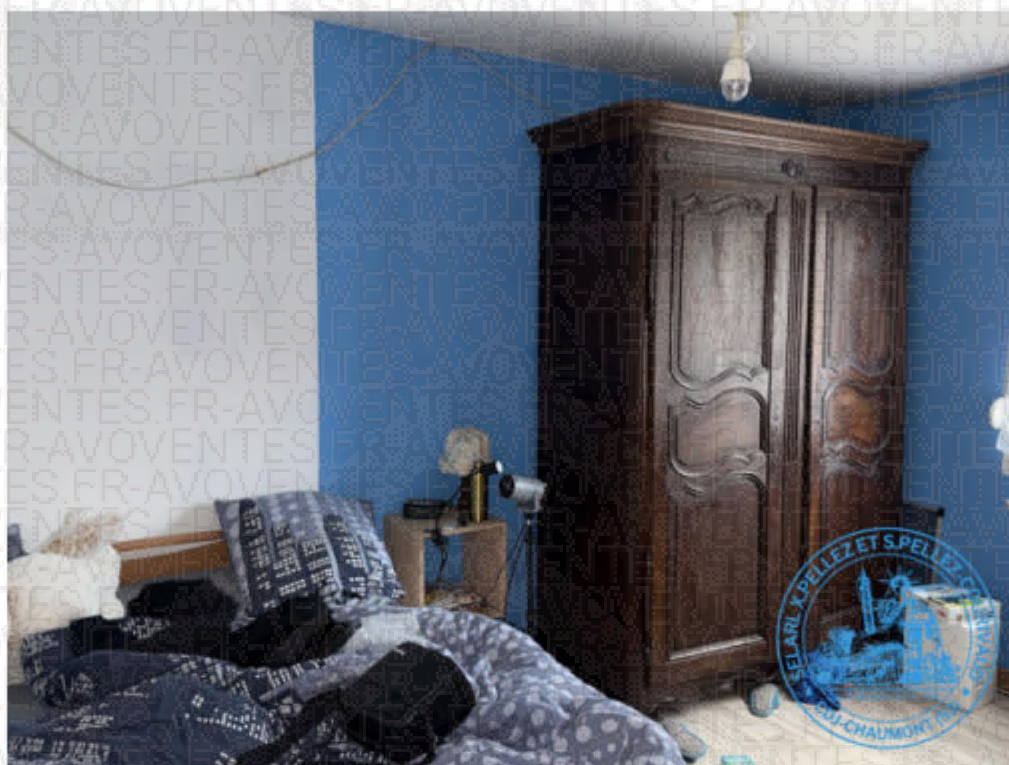
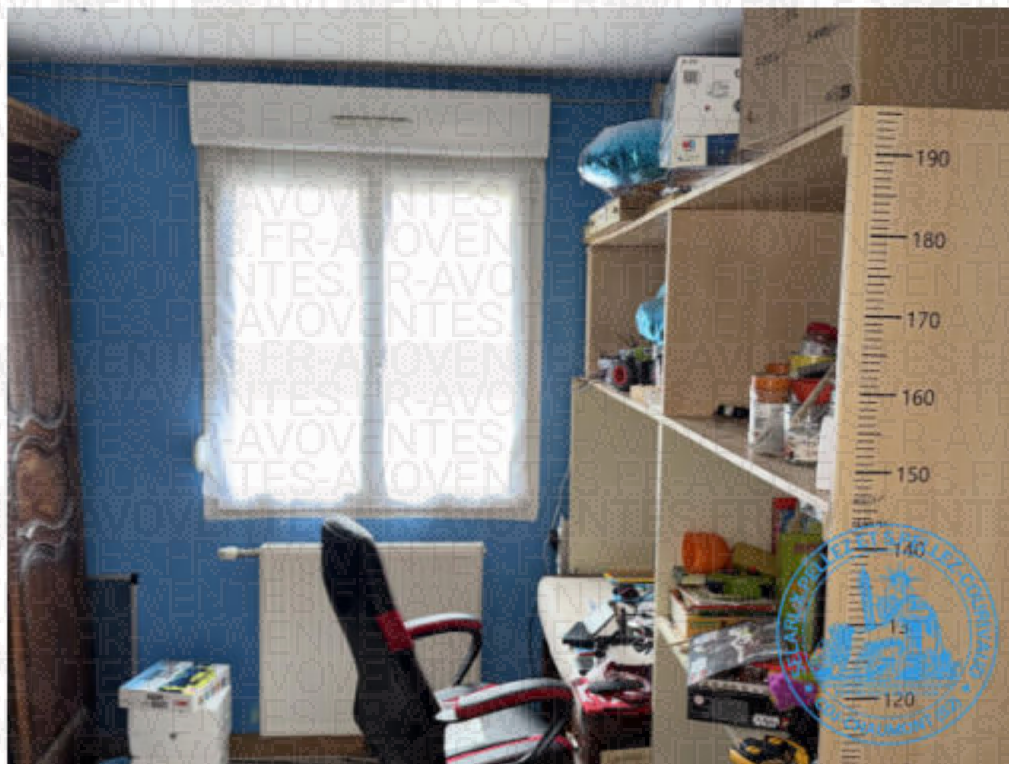
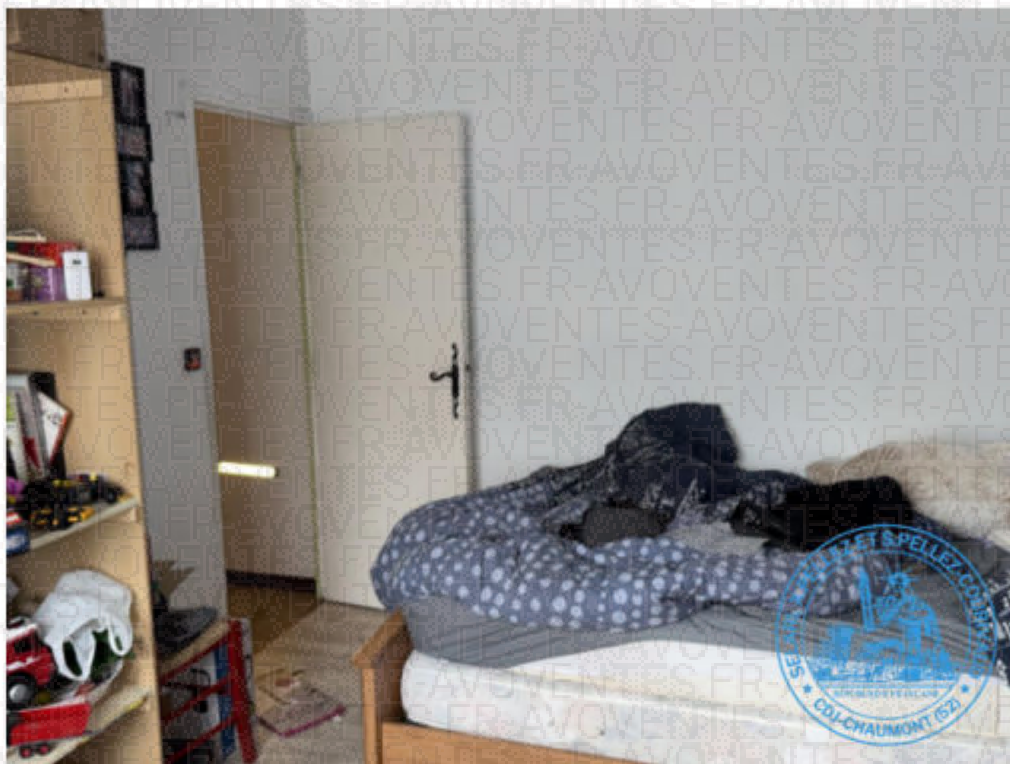
(Photographies n°24 à 26)

Cette première chambre de 11,88 mètres<sup>2</sup> est située à l'angle Nord-Ouest de la maison, côté jardin derrière. Depuis le dégagement, passée une porte plane peinte en blanc, je constate que le sol possède un revêtement PVC imitation parquet gris clair, que les murs sont peints dans les tons blancs et bleus, que le plafond est peint en blanc. Le mur Nord côté jardin derrière s'ouvre par une fenêtre en PVC blanc, deux vantaux, double vitrage, volet roulant aluminium manuel. Sous cette fenêtre, un radiateur à eau chaude en acier est fixé au mur.

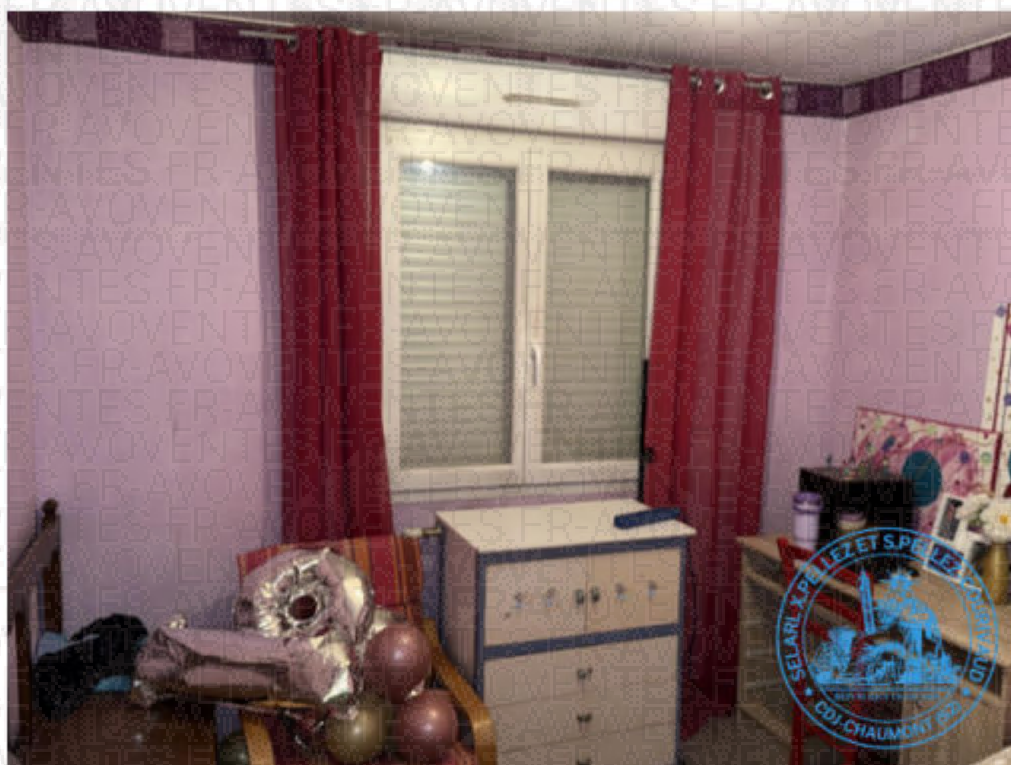
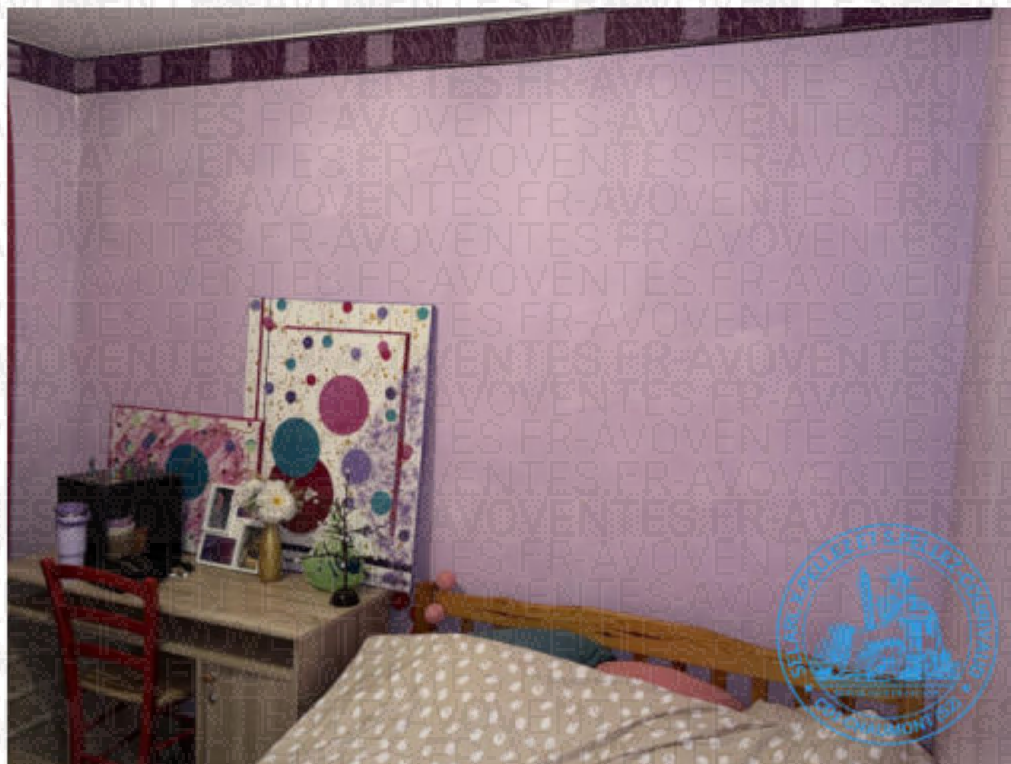
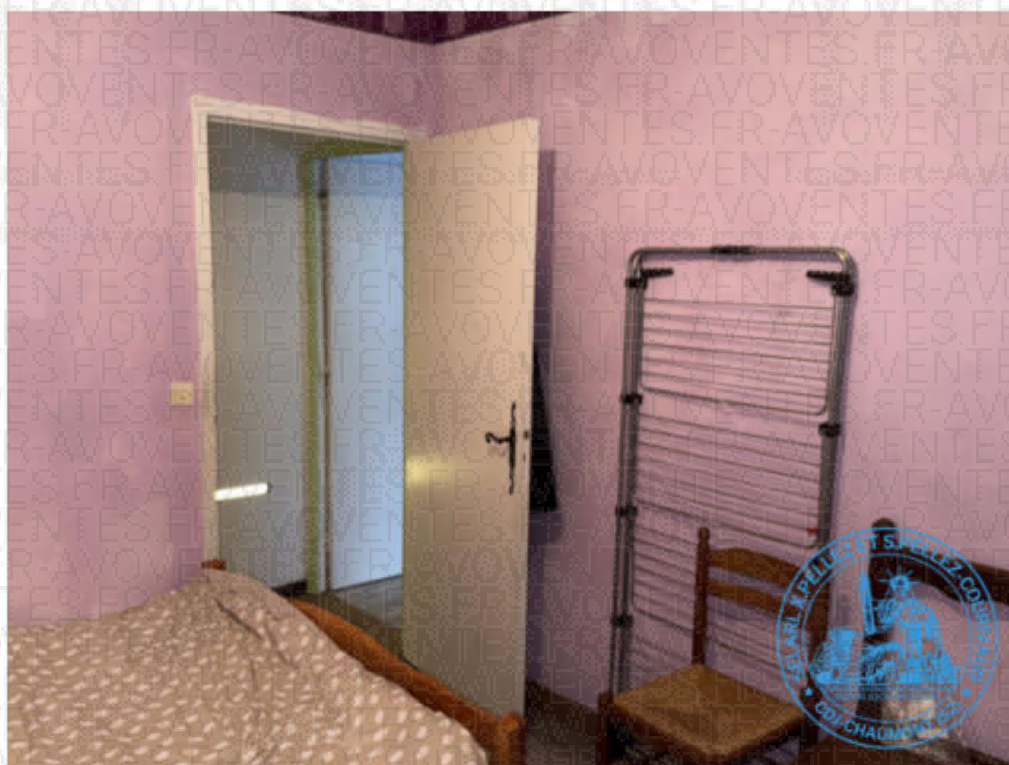
(Photographies n°27 à 29)

Passée une porte plane peinte en blanc, depuis le dégagement, j'accède à cette deuxième chambre de 9,21 mètres<sup>2</sup> côté jardin derrière. Je constate ici que le sol possède un revêtement PVC imitation parquet gris clair, que les murs sont peints dans les tons rose, que le plafond est peint en blanc. Le mur Nord côté jardin derrière s'ouvre par une fenêtre en PVC blanc, deux vantaux, double vitrage, volet roulant aluminium manuel. Sous cette fenêtre, un radiateur à eau chaude en acier est fixé au mur.
