## **PROCES VERBAL DE CONSTAT**

## Ensemble immobilier à EUFFIGNEIX (52000) :

### **ENSEMBLE IMMOBILIER A EUFFIGNEIX (52000)**

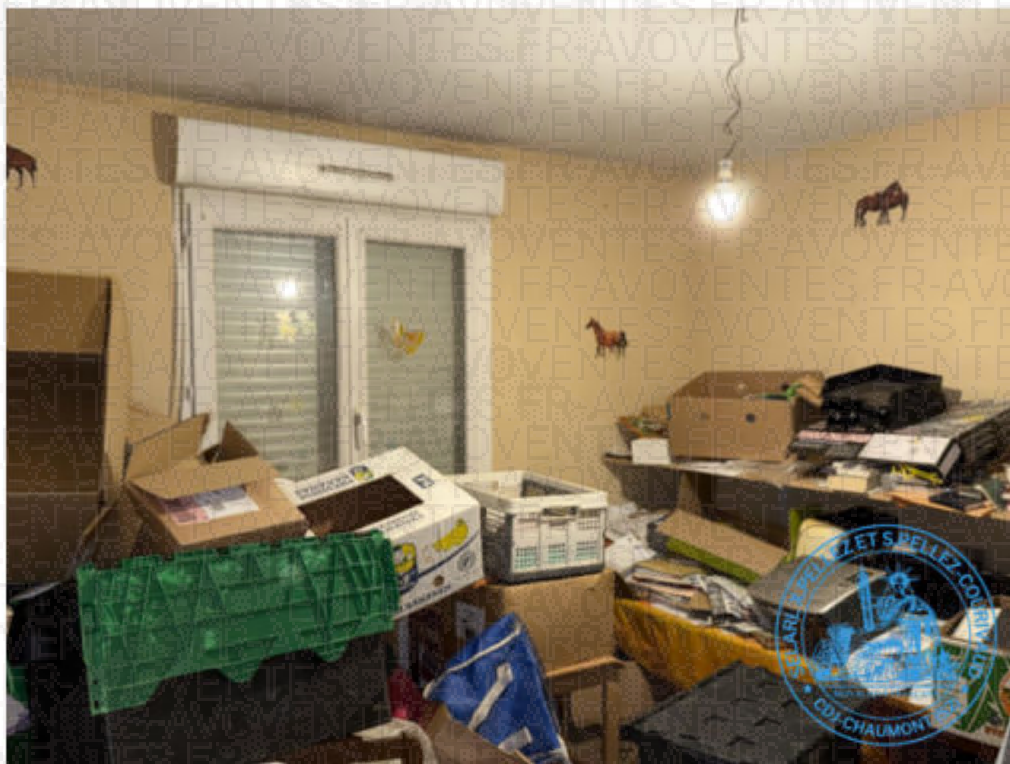
(Photographie n°30)

Passée une porte plane peinte en blanc, depuis le dégagement, j'accède à cette troisième chambre très encombrée de 10,26 mètres<sup>2</sup> côté jardin derrière. Sans pouvoir entrer dans cette chambre, je constate cependant ici que le sol possède un revêtement PVC imitation parquet bois foncé, que les murs sont peints dans les tons beiges, que le plafond est peint en blanc. Le mur Nord côté jardin derrière s'ouvre par une fenêtre en PVC blanc, deux vantaux, double vitrage, volet roulant aluminium manuel. Sous cette fenêtre, un radiateur à eau chaude en acier est fixé au mur.

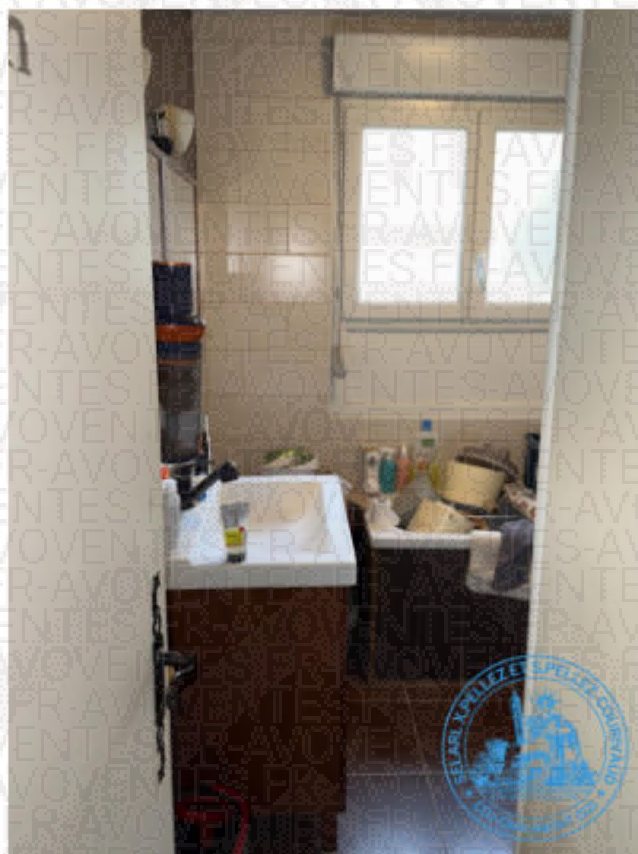
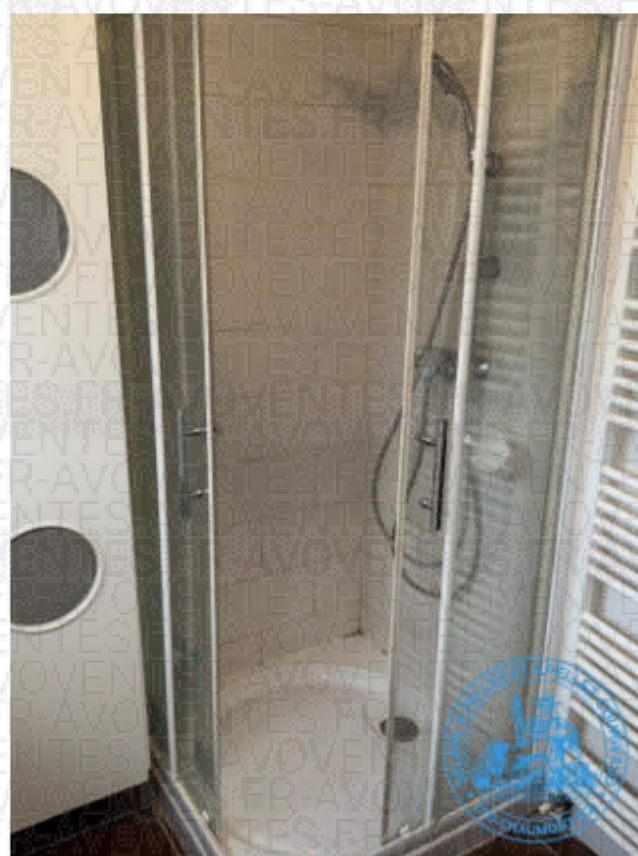
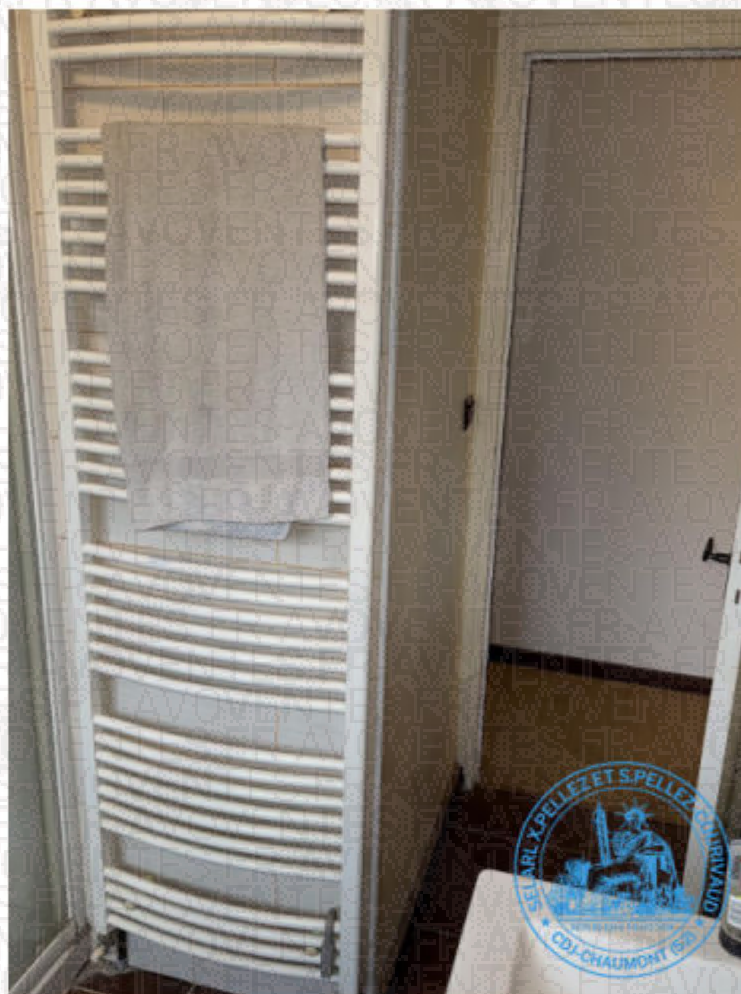
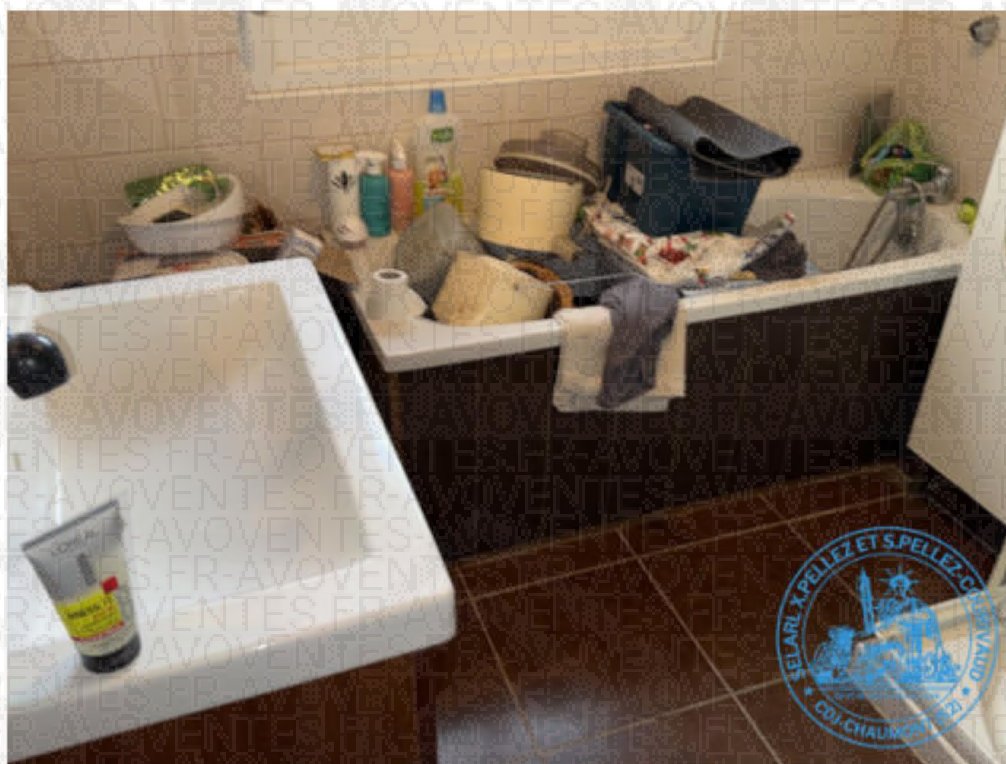
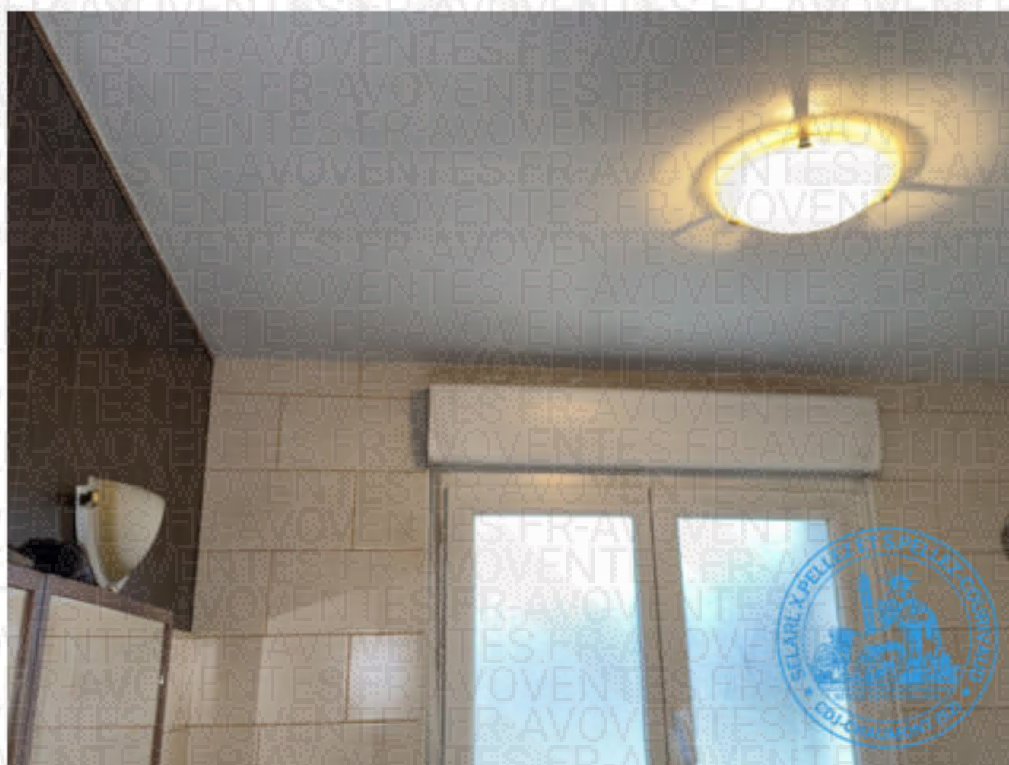
(Photographies n°31 à 35)

Depuis le dégagement, passée une porte plane peinte en blanc, j'accède à cette salle de bains de 5,97 mètres<sup>2</sup> récemment rénovée et située côté jardin derrière. Je constate ici que le sol possède un revêtement carrelage composé de grands carreaux dans les tons marron, que les murs sont intégralement couverts d'une faïence dans les tons beiges et marron, que le plafond est peint en blanc. Le mur côté jardin derrière s'ouvre par une fenêtre en PVC blanc, deux vantaux, double vitrage translucide, volet roulant aluminium manuel.

Cette salle de bains est équipée d'une baignoire en PVC blanc avec robinet mitigeur inox, tablier faïencé, d'un meuble avec plan vasque blanc et robinet mitigeur noir, d'une douche faïencée avec bac receveur carré, parois vitrées coulissantes, robinet mitigeur inox thermostatique, d'un radiateur chauffe-serviette à eau chaude.

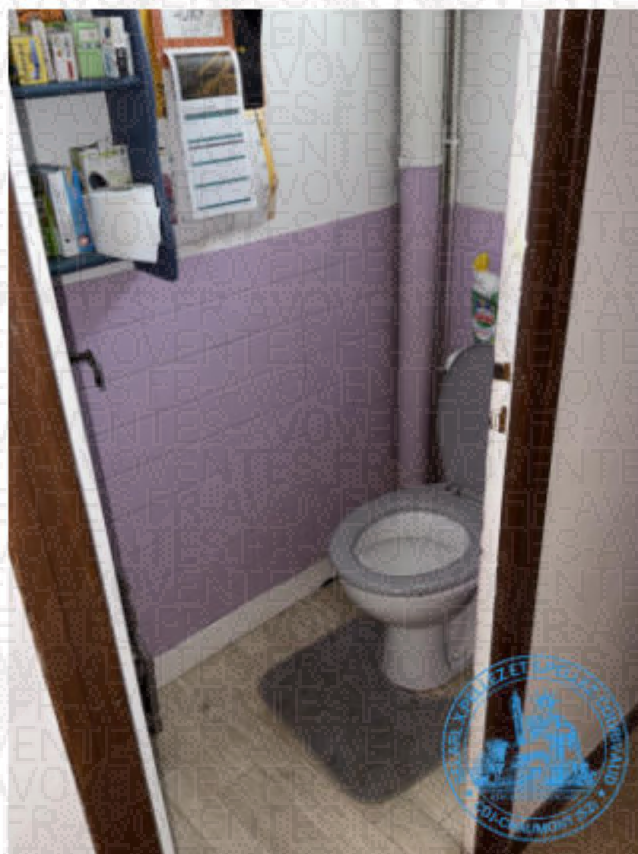
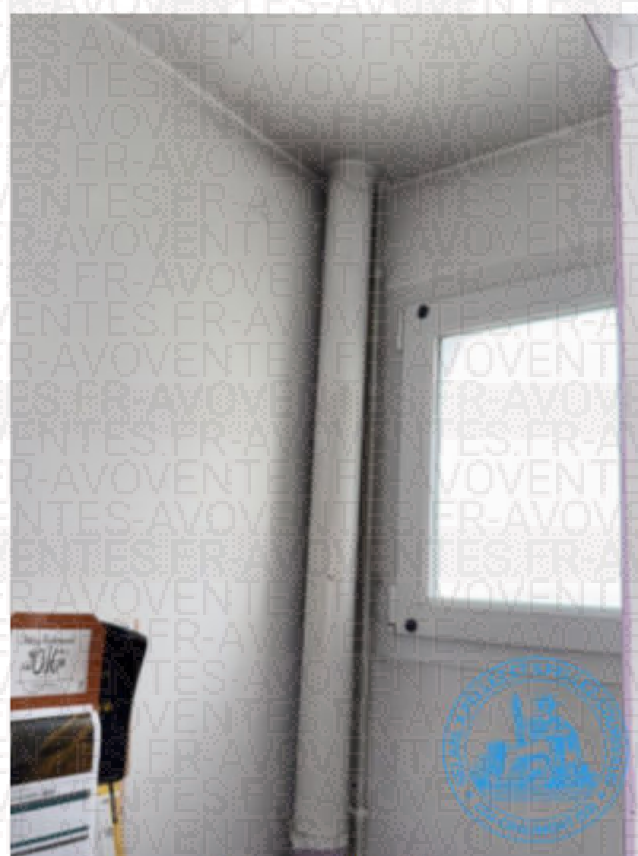
(Photographies n°36 et 37)

Depuis le dégagement, passée une porte plane peinte en blanc, j'accède à cette pièce d'1 mètre<sup>2</sup> voisine de la salle de bains. Je constate ici que le sol possède un revêtement PVC imitation parquet gris clair, que le bas des murs se couvre d'une faïence peinte dans les tons rose, que le haut des murs est peint en blanc, que le plafond est peint en blanc. Le mur pignon Est s'ouvre par une petite fenêtre en PVC blanc, un vantail, double vitrage. Sous la fenêtre se trouve les W.C. sur pied.

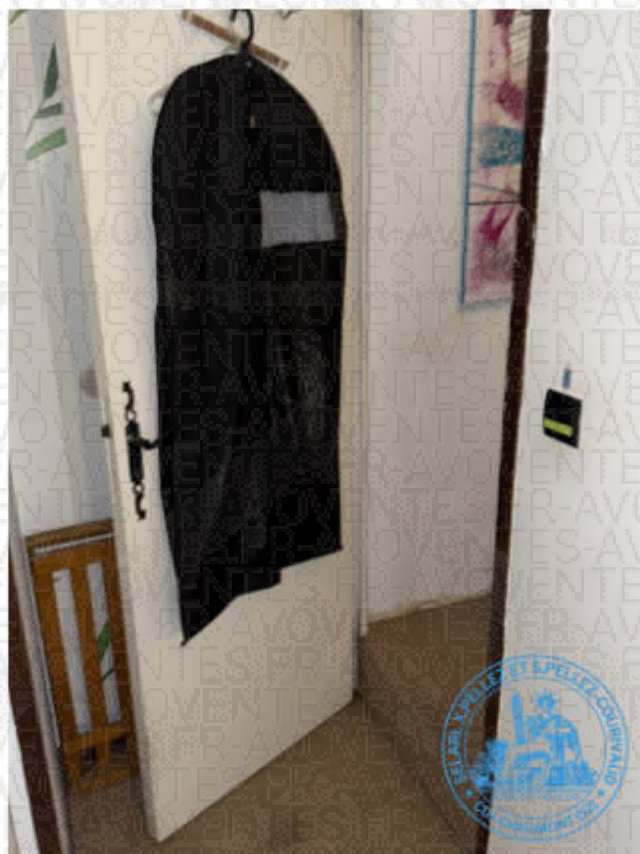
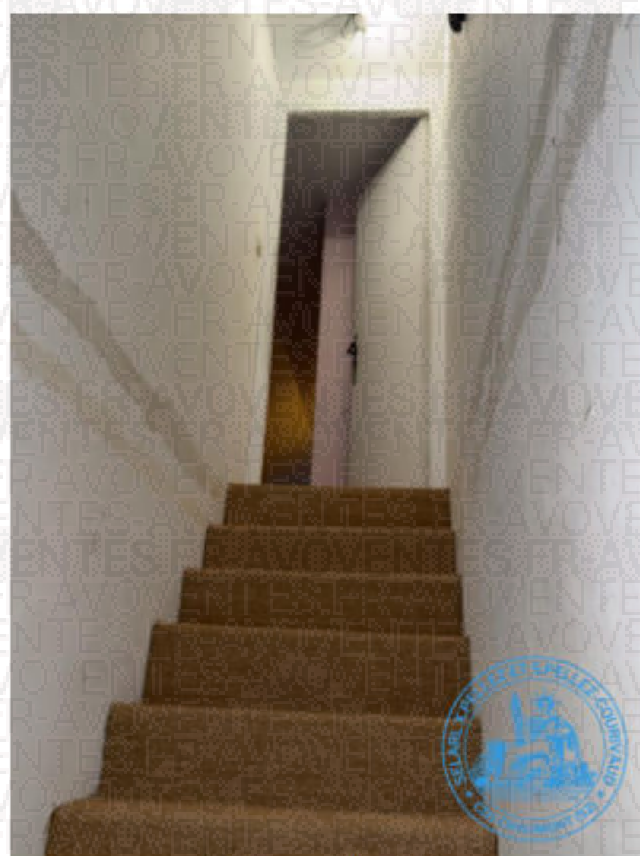
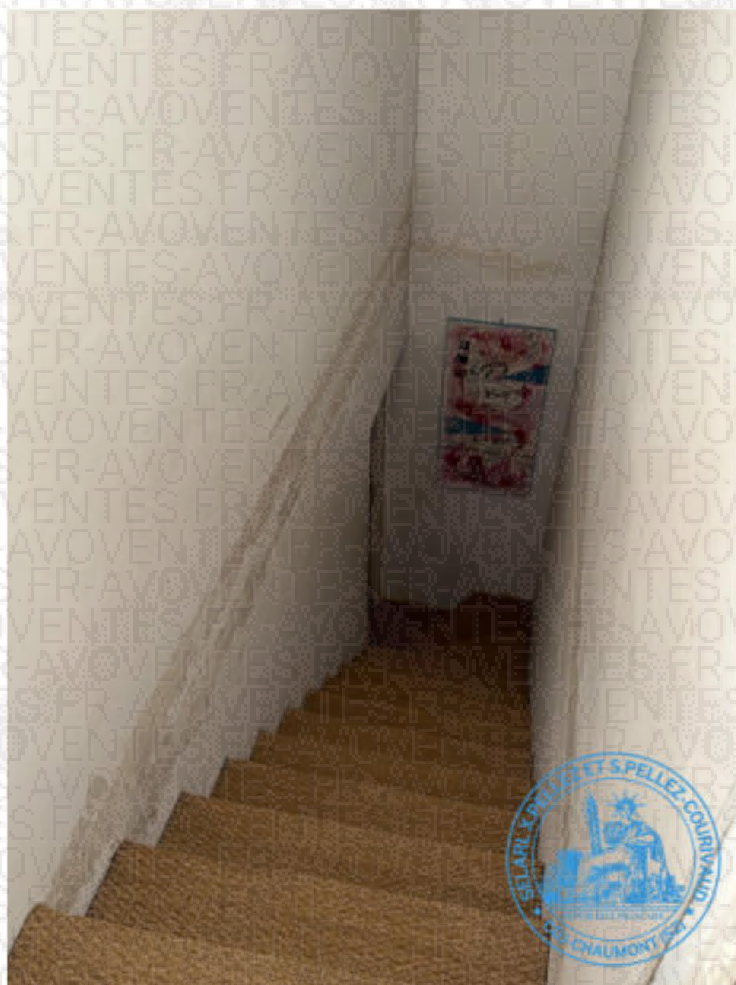
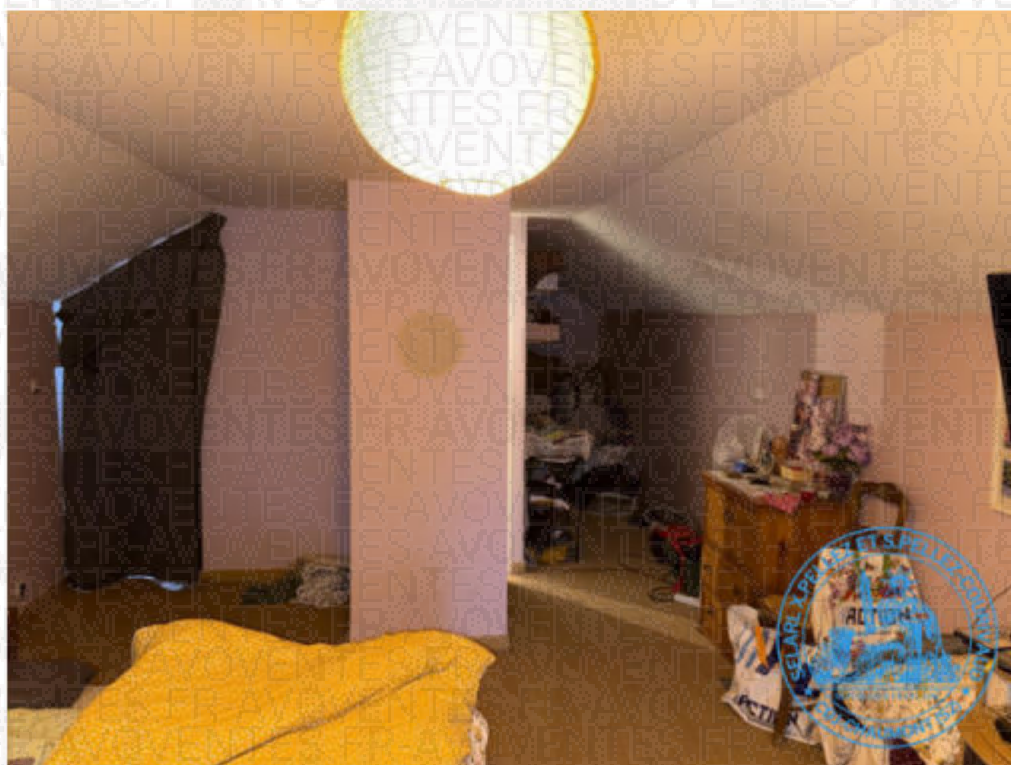
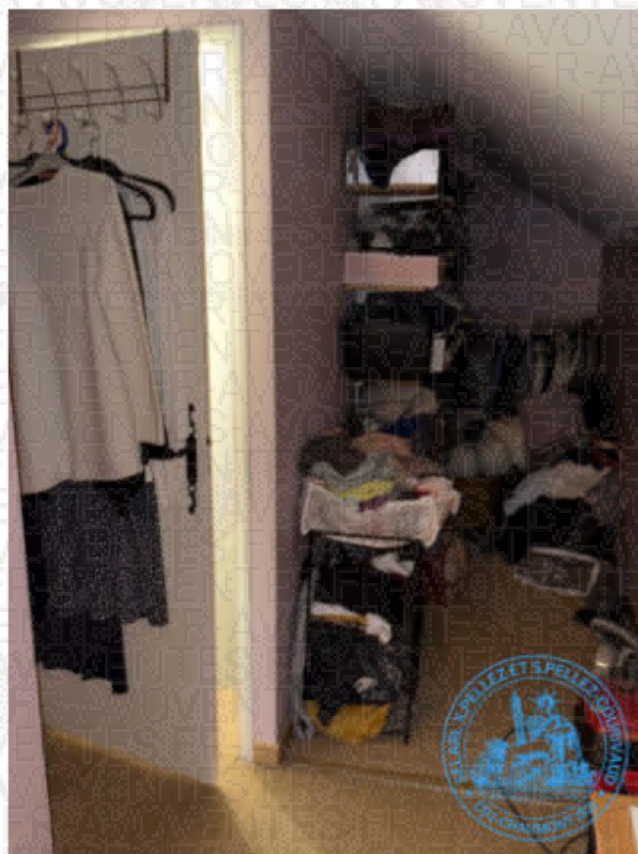
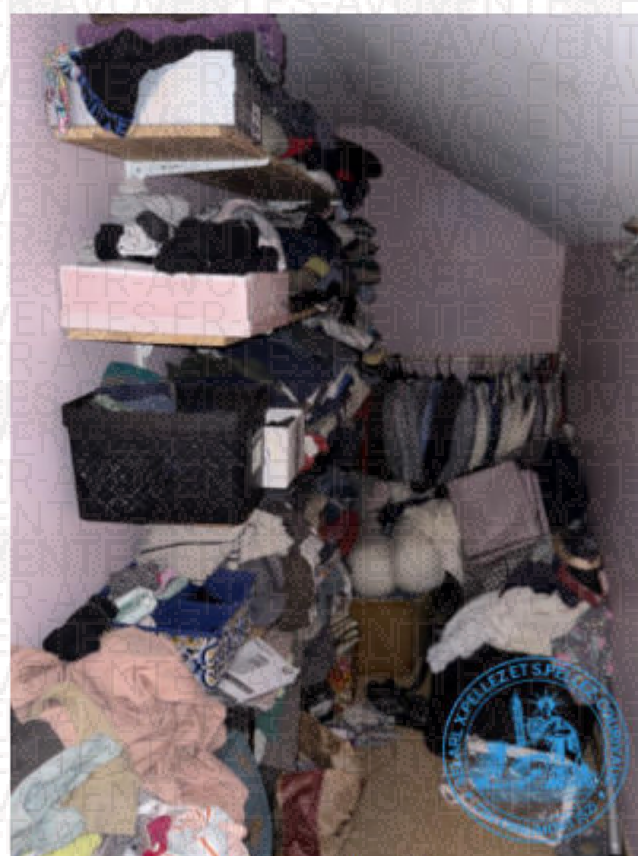
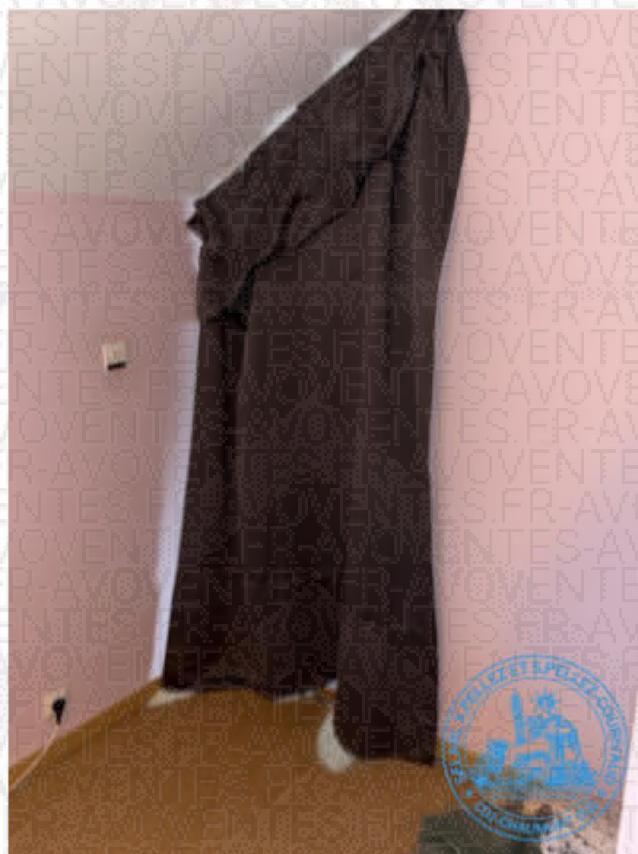
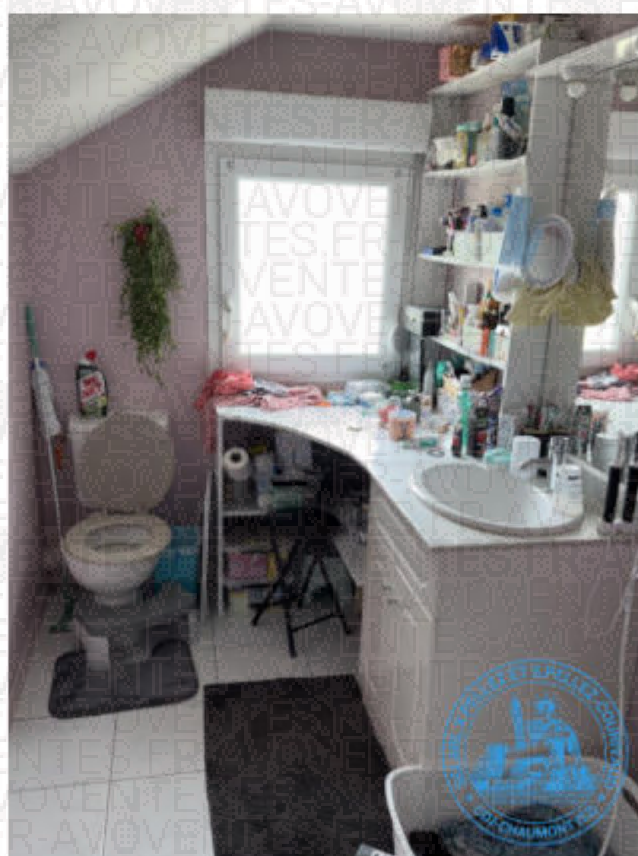
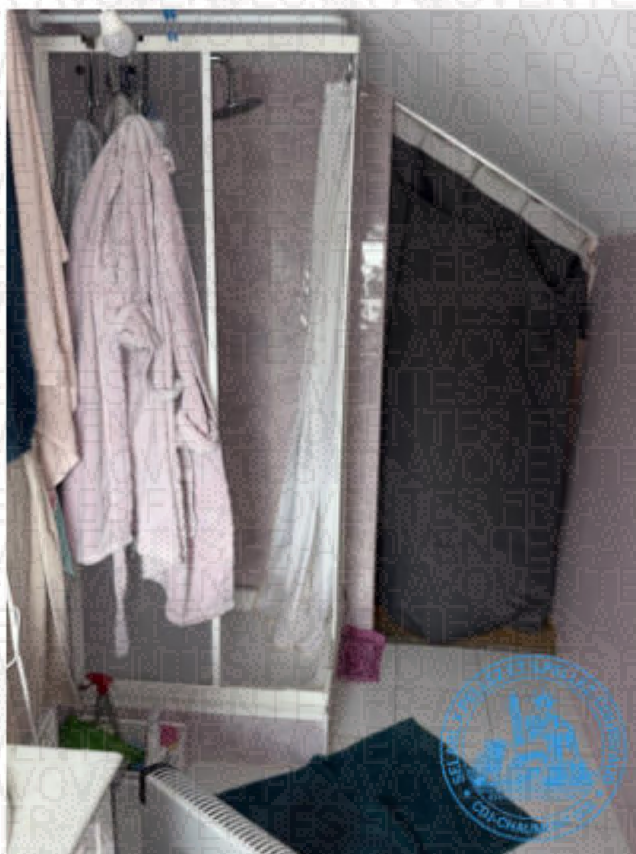
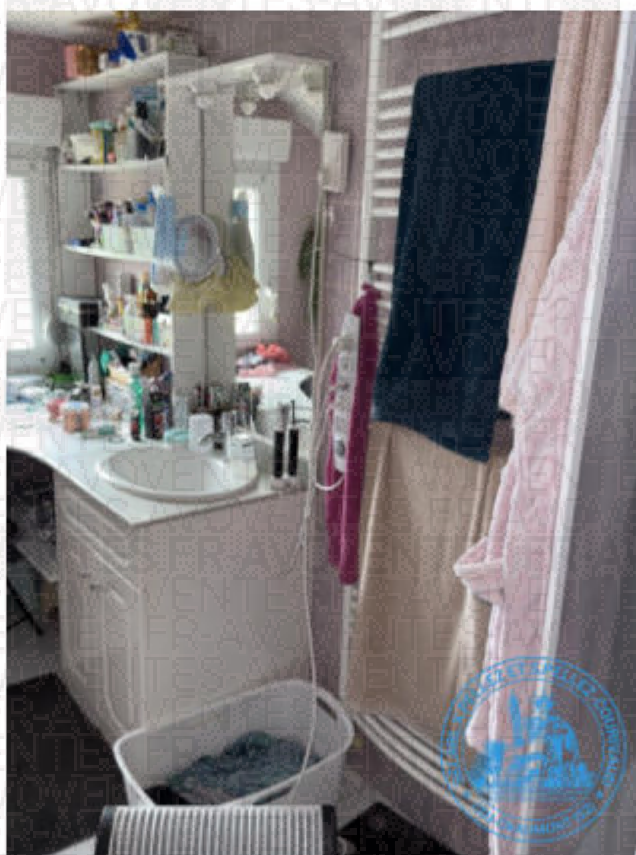
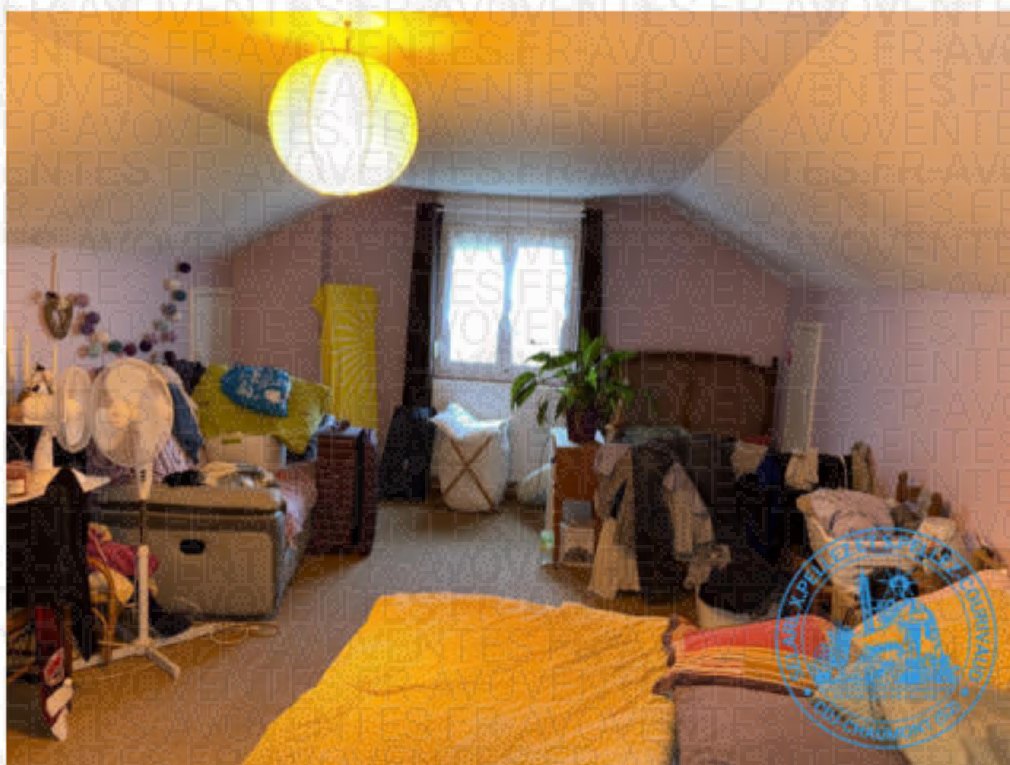
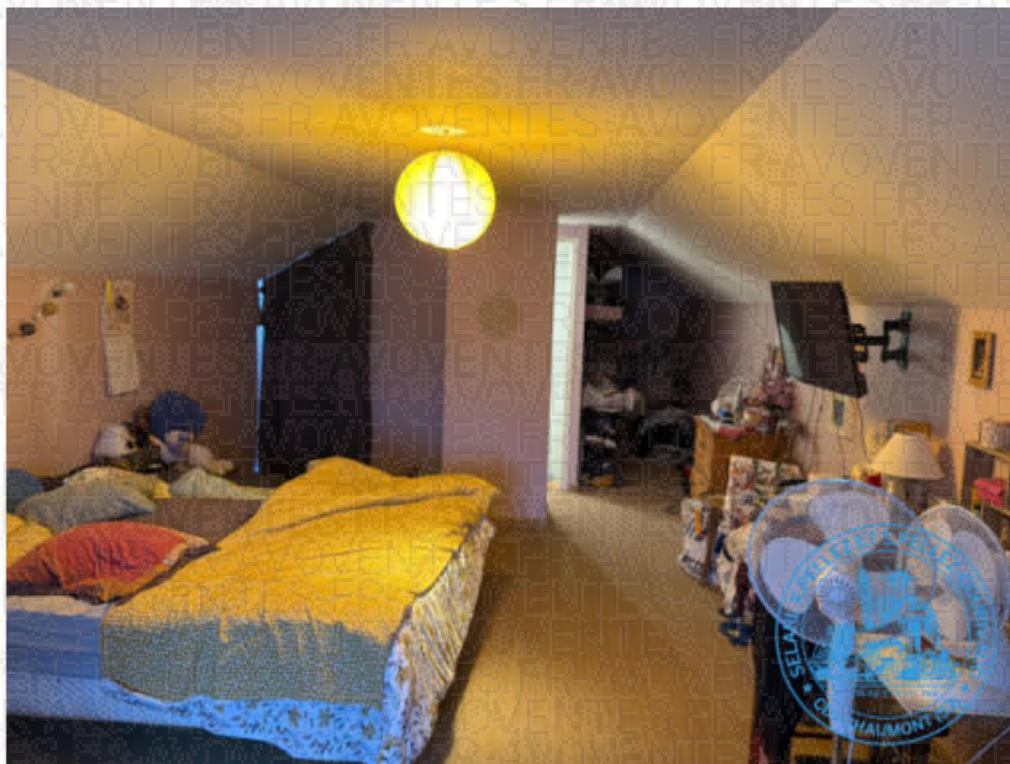
(Photographies n°38 à 49)

Depuis le dégagement, passée une porte plane peinte en blanc, en haut d'un escalier en béton avec un revêtement en sisal tissé et des murs plâtrés de chaque côté, passée une nouvelle porte plane peinte en blanc, j'accède à cette quatrième et dernière chambre de 34,99 mètres<sup>2</sup> située à l'étage et sous rampants. Cette dernière chambre dispose d'un petit coin salle de bains.

En haut de cet escalier, je constate que le sol possède un revêtement en sisal tissé, que les murs sont peints dans les tons rose, que le plafond est peint en blanc. Le mur pignon Ouest s'ouvre par une fenêtre en PVC, deux vantaux, double vitrage, volet roulant aluminium manuel. Sous cette fenêtre, un radiateur à eau chaude en acier est fixé au mur. De ce côté Ouest de la pièce, les murs s'ouvrent de chaque côté par des petites portes peintes en blanc qui ferment les accès aux combles perdus sous rampants.

L'escalier étant en position centrale dans la pièce côté Est, deux espaces sont aménagés de chaque côté. J'identifie alors une partie dressing côté rue devant, une petite salle de bains de l'autre côté jardin.

Cette petite salle de bains se ferme par un rideau tendu derrière lequel je constate que le mur pignon Est s'ouvre par une fenêtre en PVC blanc, un vantail, double vitrage, volet roulant aluminium manuel. Cette salle de bains est équipée de W.C. sur pied, d'un meuble blanc avec glace miroir, vasque encastrée et robinet mitigeur, d'une douche faïencée avec parois vitrées, bac receveur carré, robinet mitigeur inox et douche de tête, d'un radiateur chauffe-serviette à eau chaude.

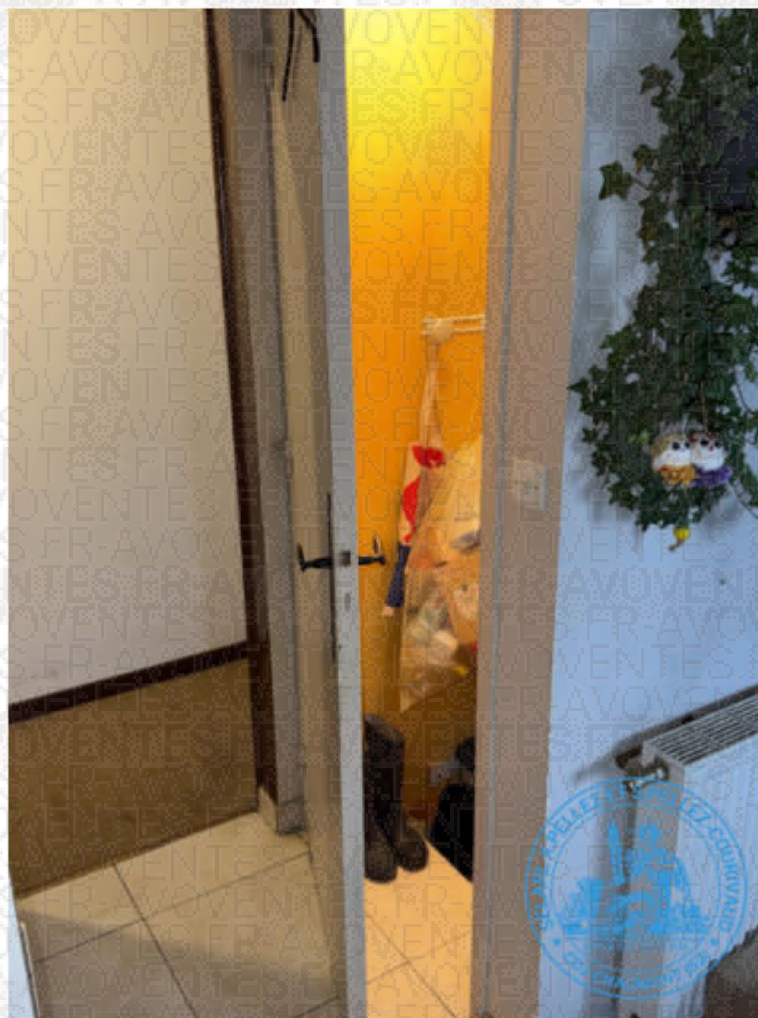
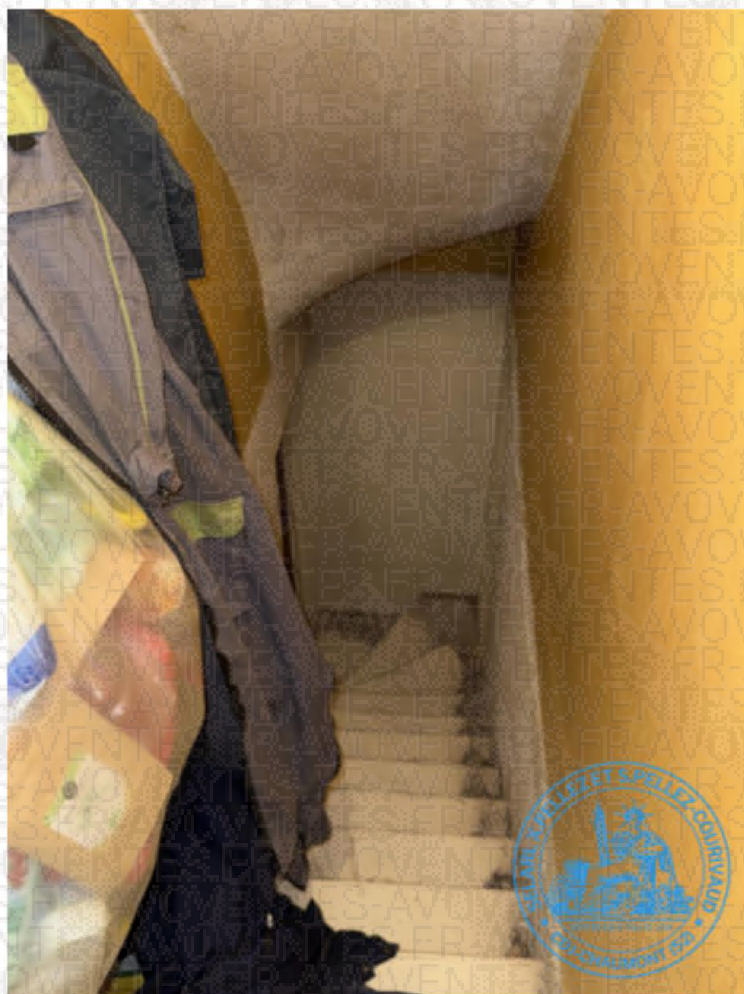
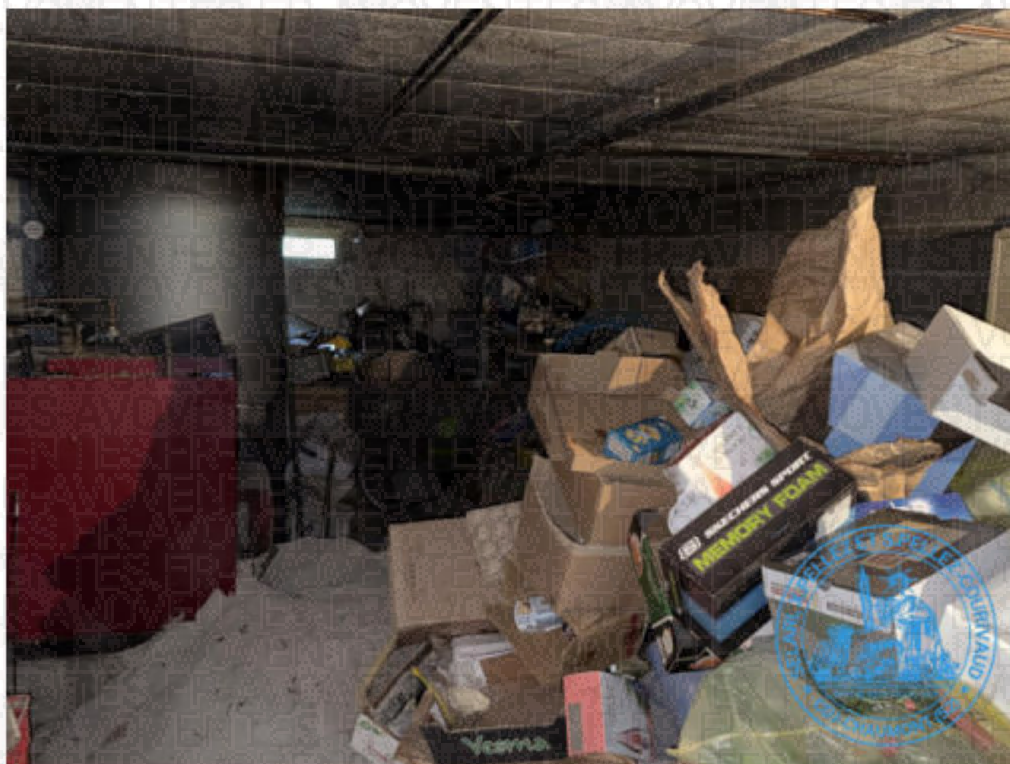
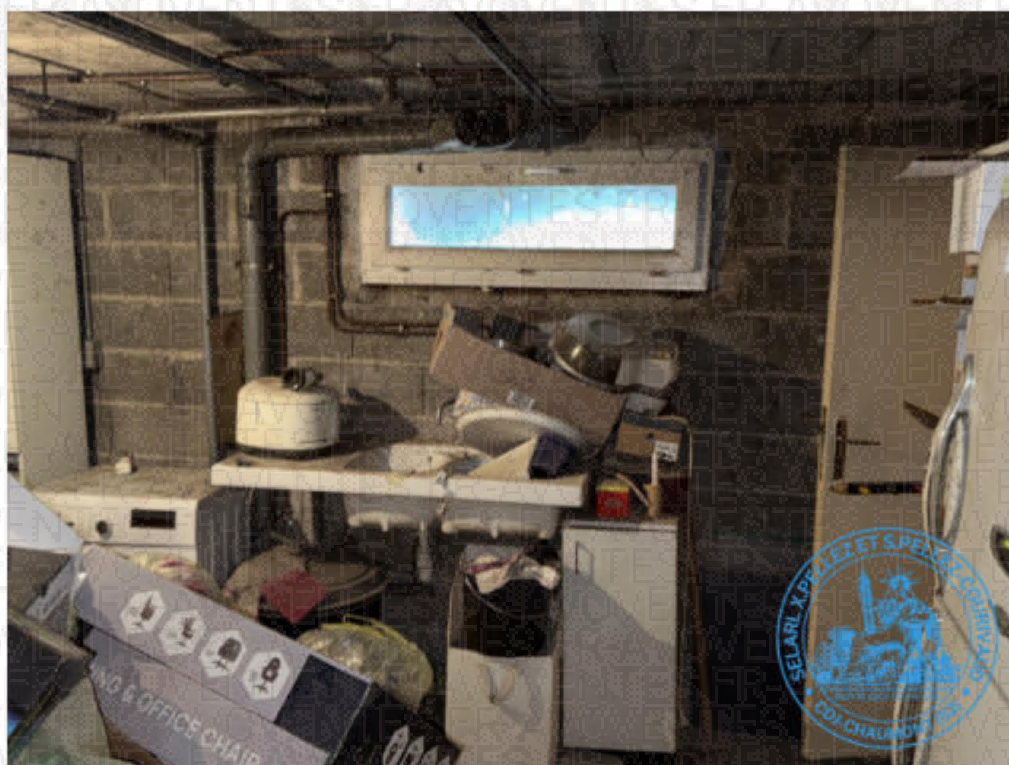
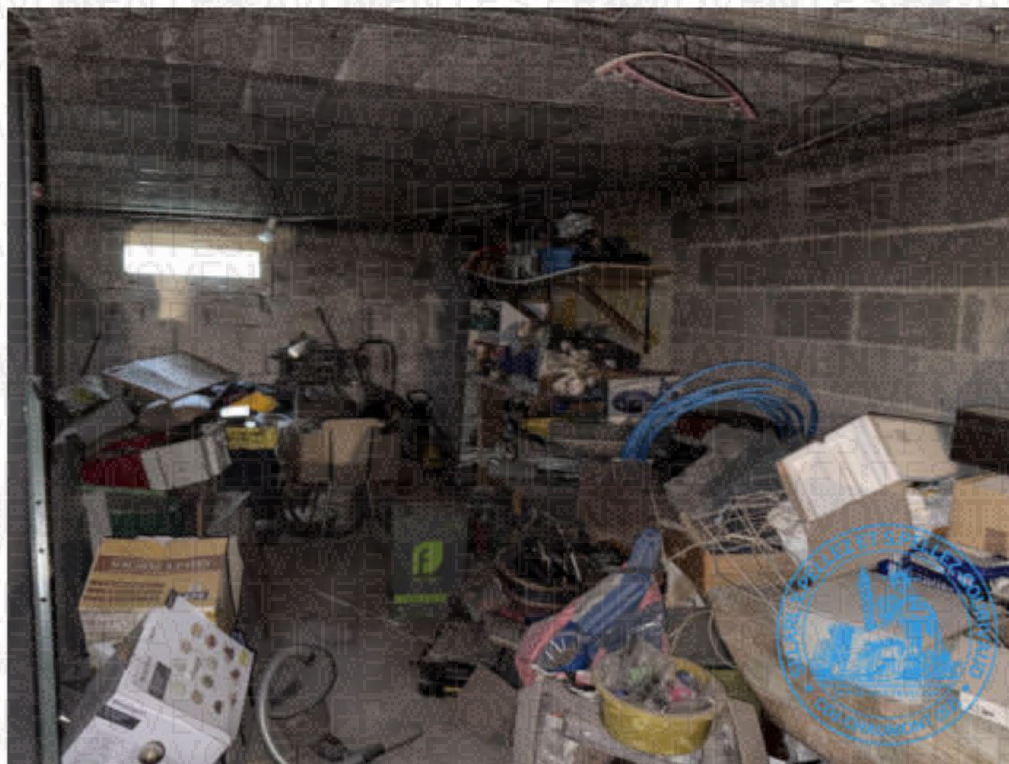
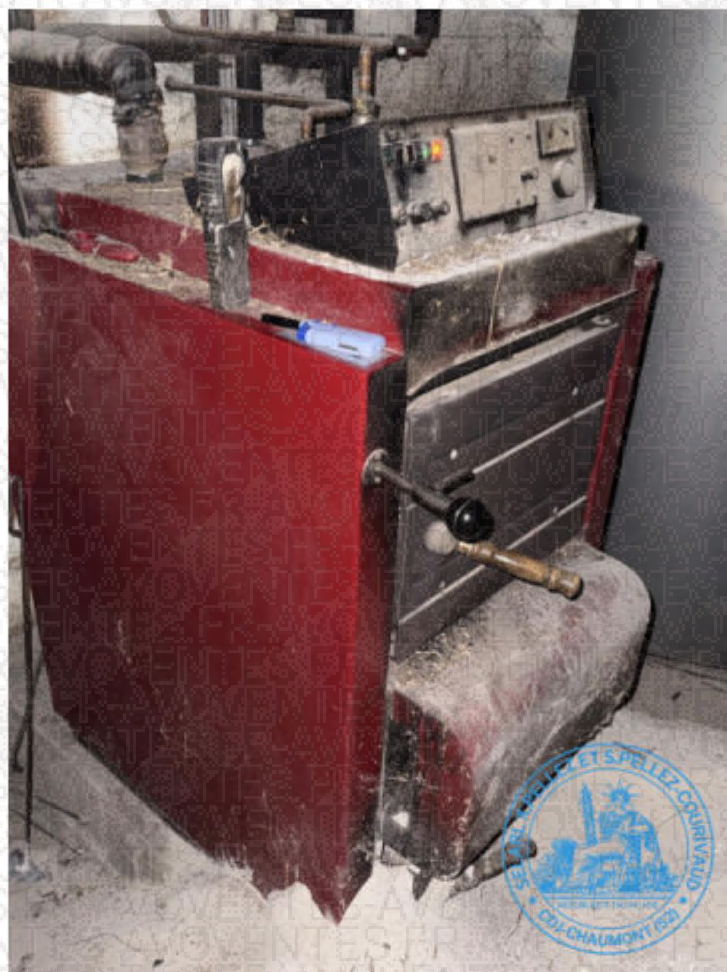
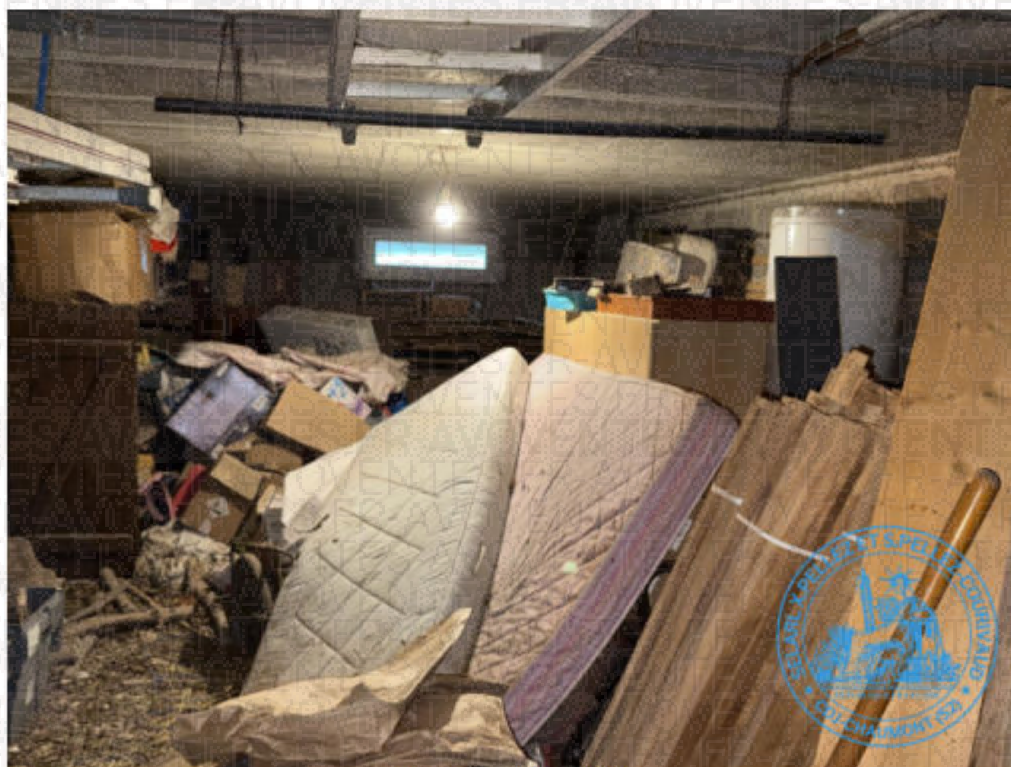
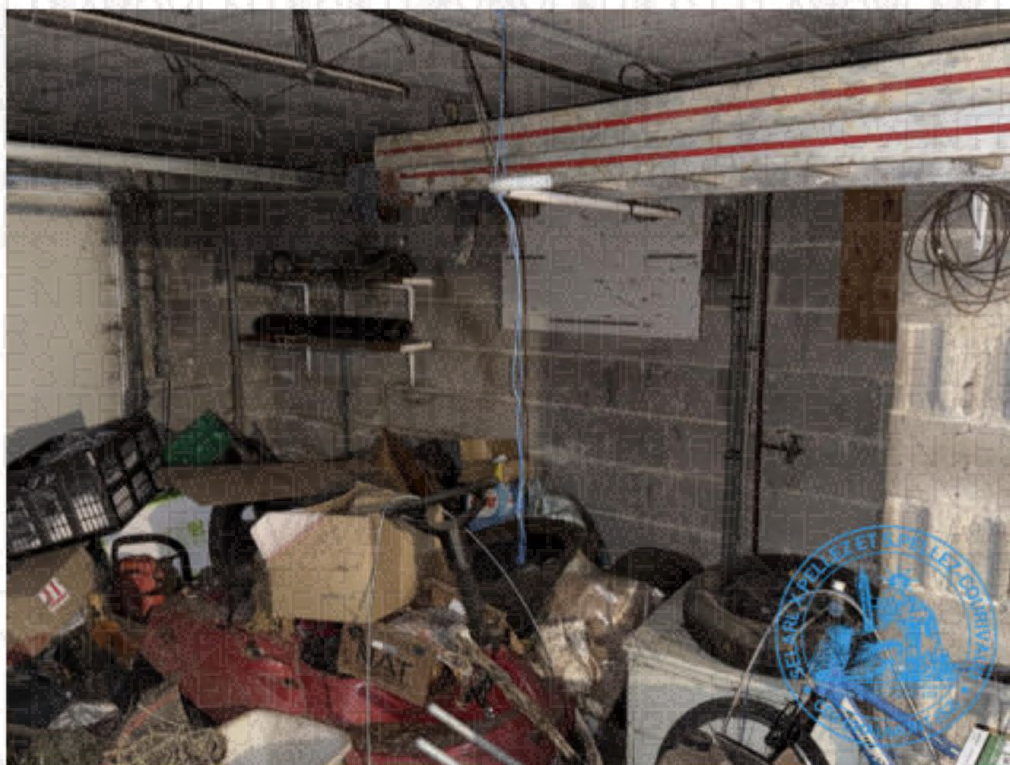
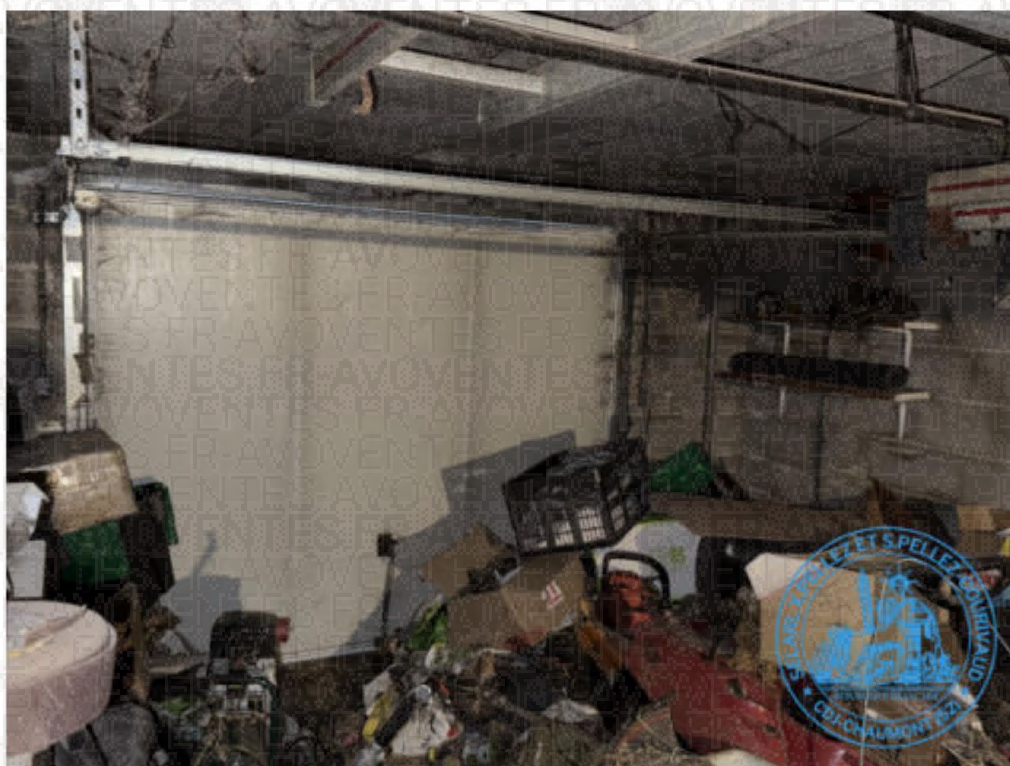
(Photographies n°50 à 58)

Depuis le dégagement en rez-de-chaussée, par une porte située à proximité de la cuisine, au bas d'un escalier en béton avec marches peintes et des murs cimentés peints dans les tons jaunes, j'accède à un garage en sous-sol particulièrement encombré et en désordre de 87,99 mètres<sup>2</sup> dans lequel je constate que le sol est cimenté, que les murs sont en aggloméré béton brut, que le plafond est constitué de hourdis béton brut.

Je trouve ici un évier en émaillé blanc avec robinet inox, une chaudière bois, un chauffe-eau électrique. Le mur pignon Est s'ouvre par une porte de garage basculante et une petite fenêtre en PVC blanc, double vitrage, un vantail basculant sous plafond. Deux fenêtres identiques à la première ouvrent, de la même façon le mur pignon Est de la maison à ce niveau du sous-sol.
