## **PROCES VERBAL DE CONSTAT**

## Ensemble immobilier à EUFFIGNEIX (52000) :

### **ENSEMBLE IMMOBILIER A EUFFIGNEIX (52000)**

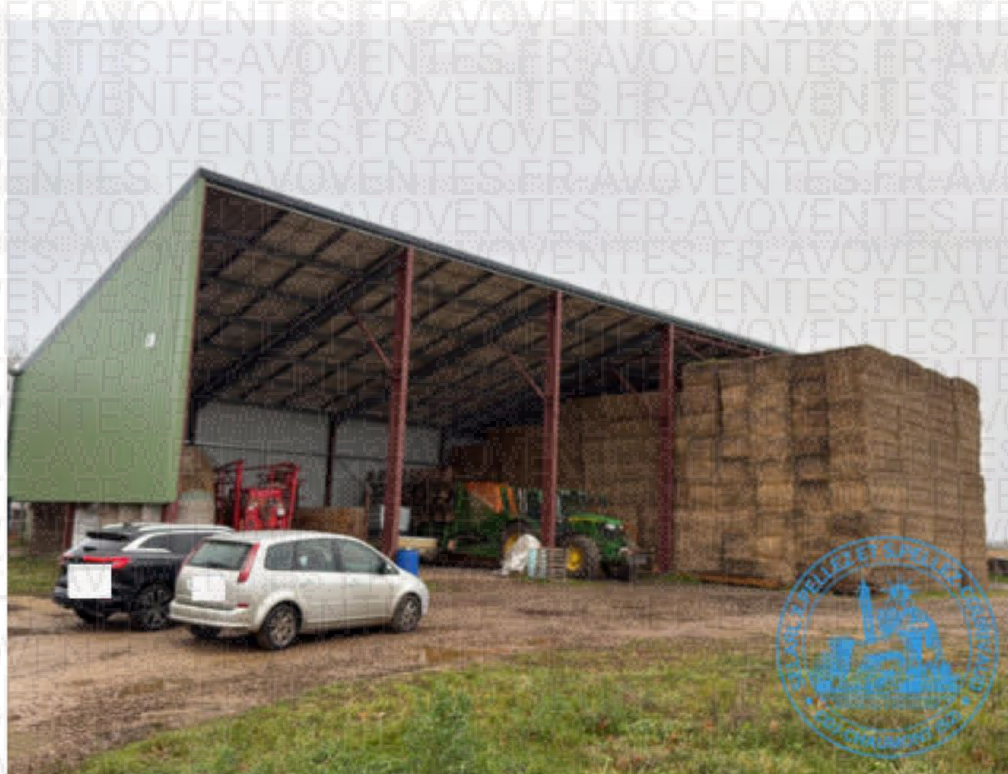
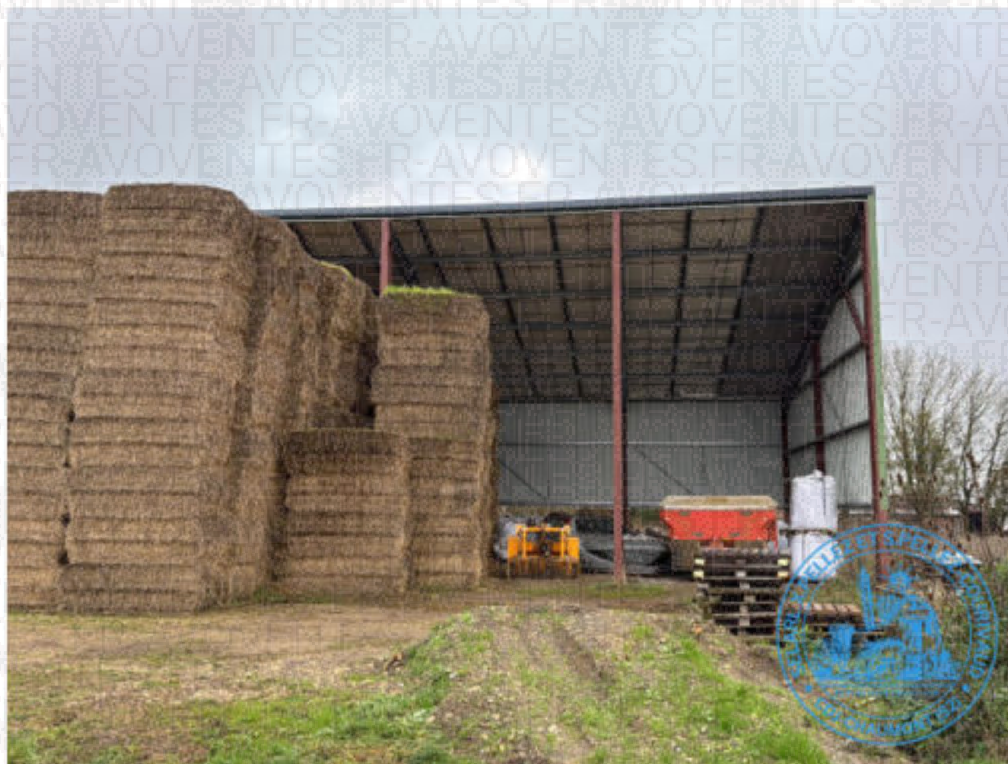
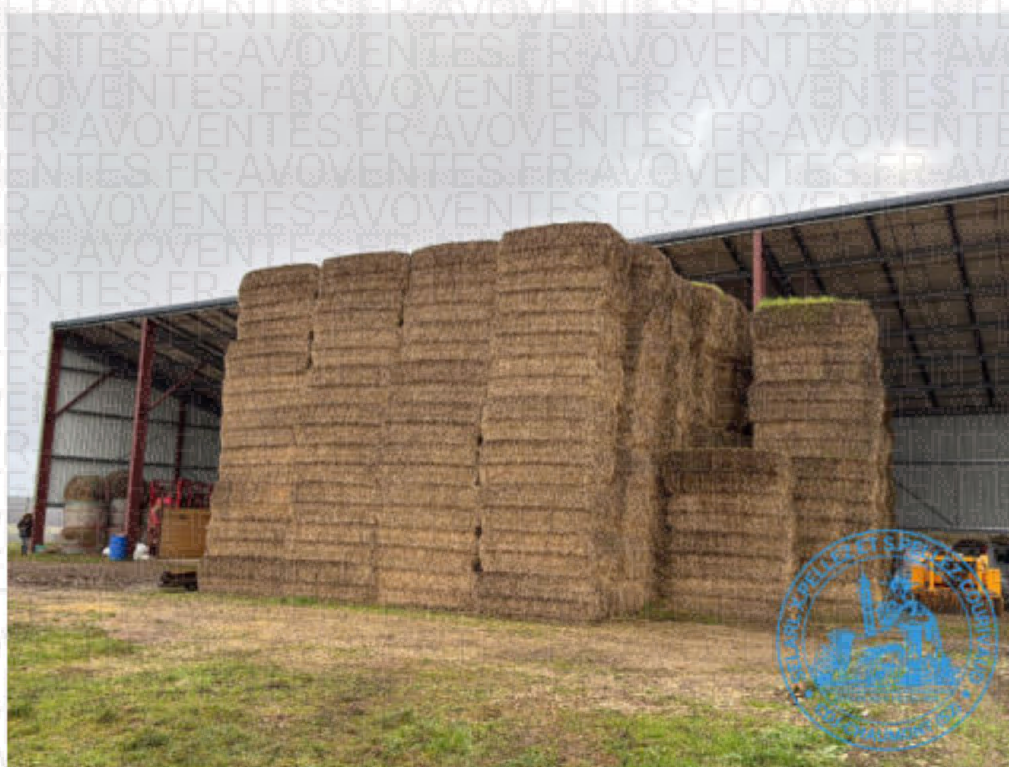
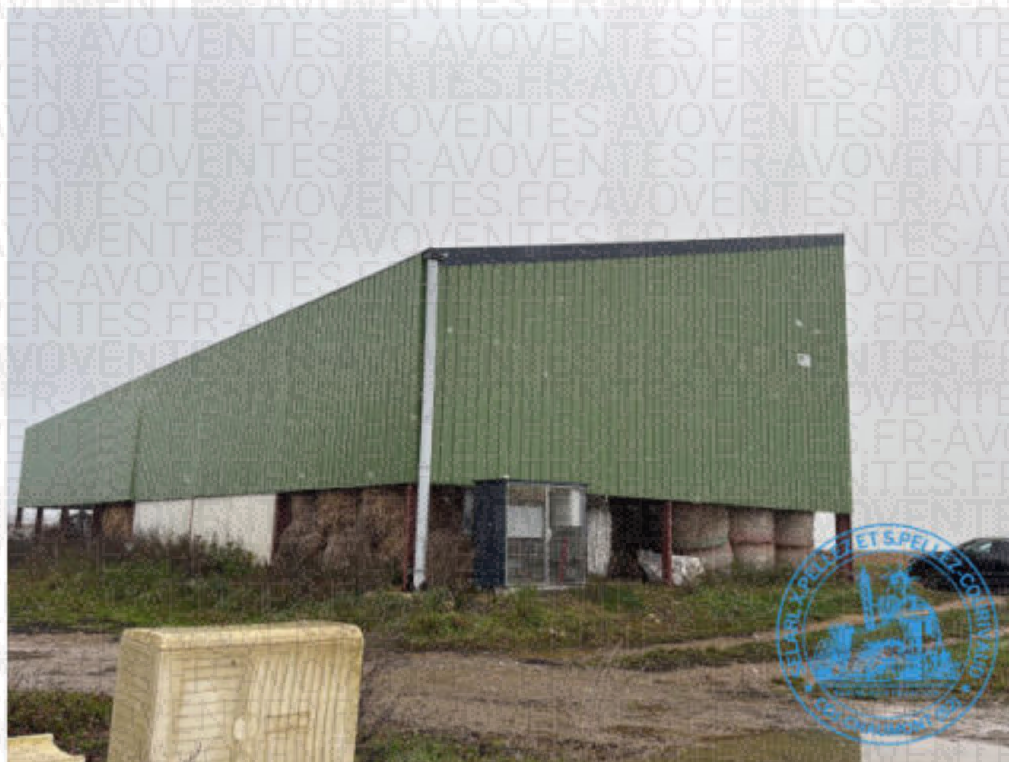
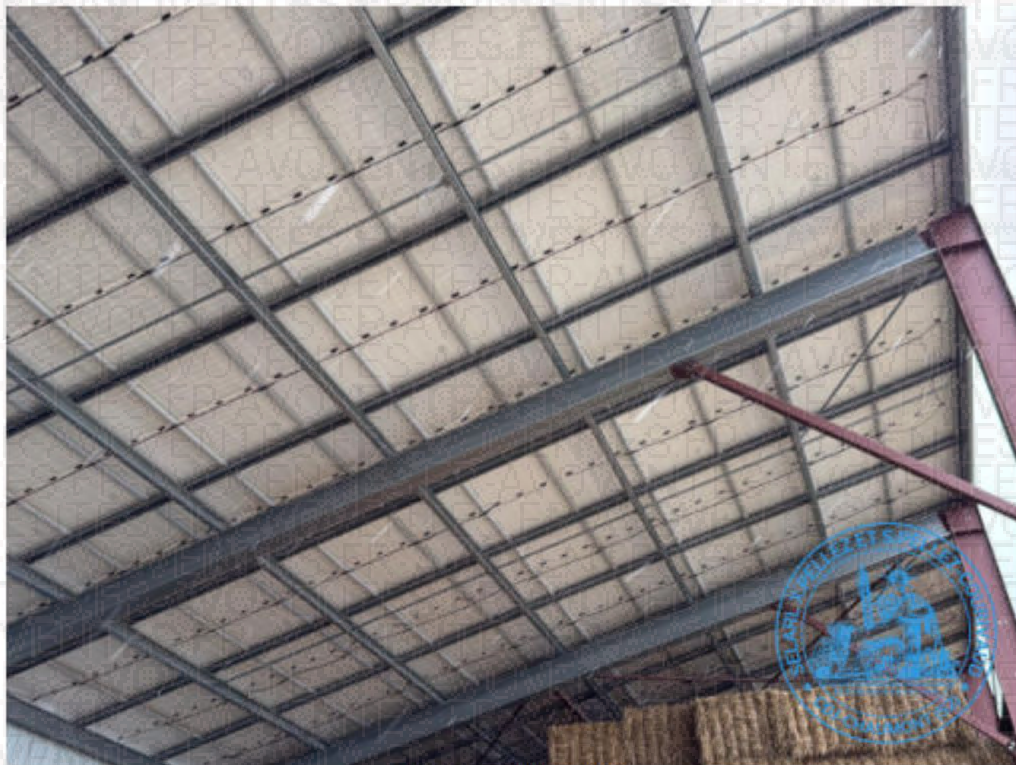
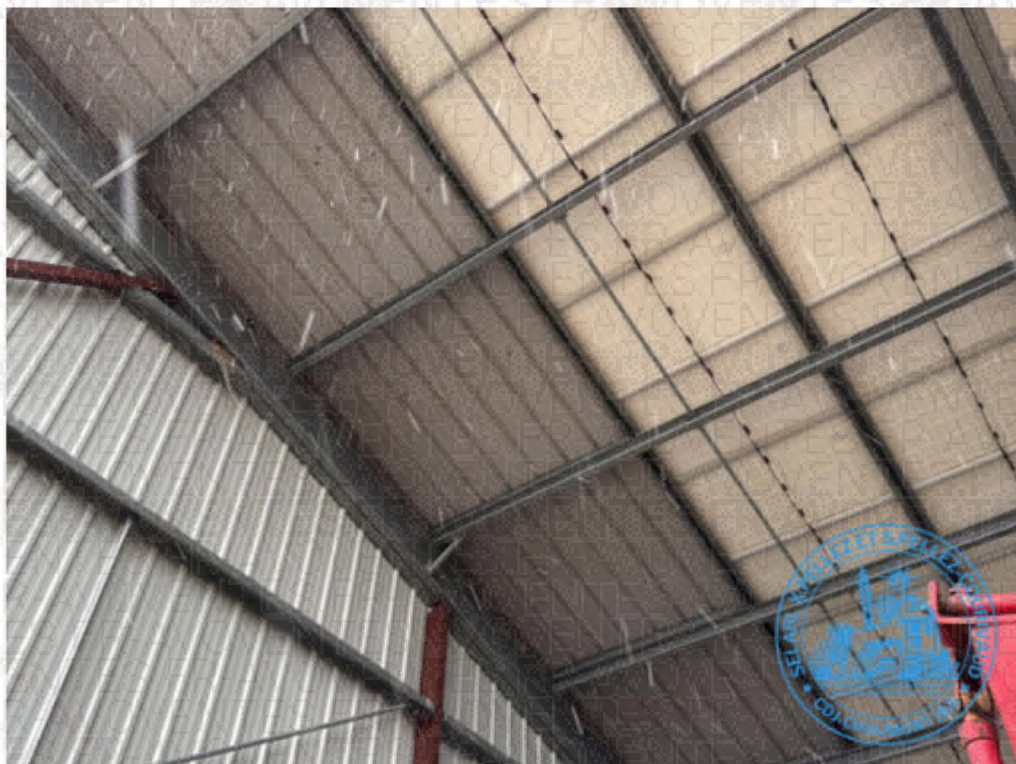
(Photographies n°59 à 64)

Cet ensemble immobilier est un hangar agricole ouvert de 575 mètres<sup>2</sup>, situé en bordure du Chemin des Charmottes, lieudit Les Herbues » à DANCEVOIR.

Ce bâtiment possède une charpente métallique composée de 7 travées, des bardages métalliques sur les côté Nord, Ouest et Sud, ouvert côté Est, une toiture un versant presque intégralement composée de panneaux photovoltaïques.
