## **PROCES VERBAL DE DESCRIPTION**

Ce commandement valant saisie d'un ensemble immobilier situé sur la commune de SAINT-DIZIER (52100), 262 Avenue de la République, cadastré Section BL n°250 « 262 Avenue de la République » pour 79 centiares,

Me suis rendu ce jour à 10 heures 30 au 262 Avenue de la République à SAINT-DIZIER (52100). Là étant, en présence de [redacted] qui m'ouvre les lieux, et accompagné de [redacted] du Cabinet PERNOT EXPERTISES, SARL immatriculée au Registre du Commerce et des Sociétés de DIJON sous le numéro B 444 639 520 et dont le siège est au 11 Avenue GOUNOD à DIJON (Côte-d'Or), chargées d'établir les diagnostics techniques requis, je dresse le présent procès-verbal de description :

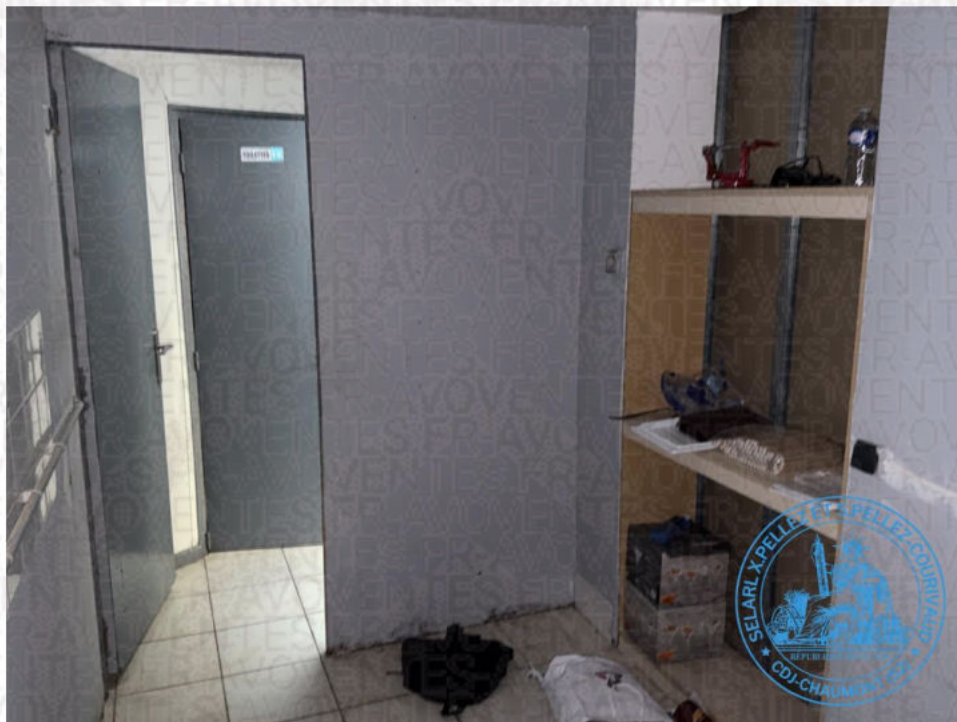
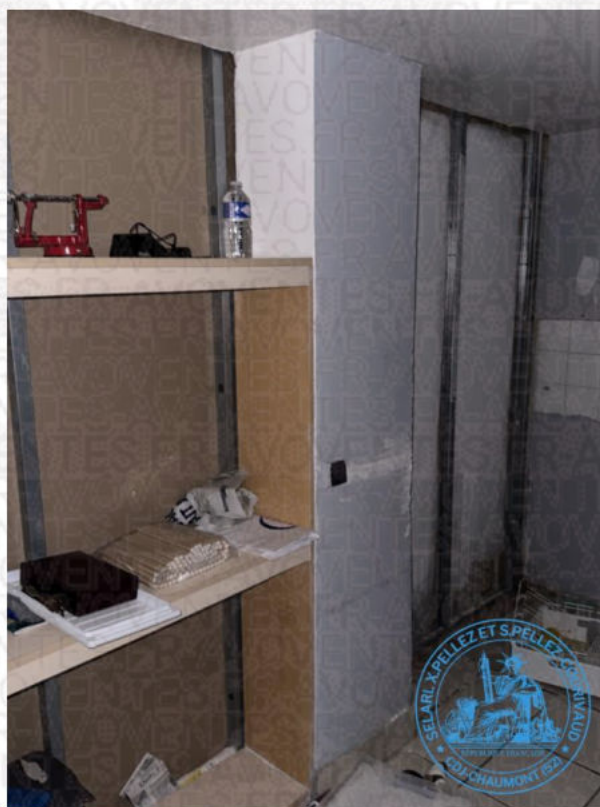
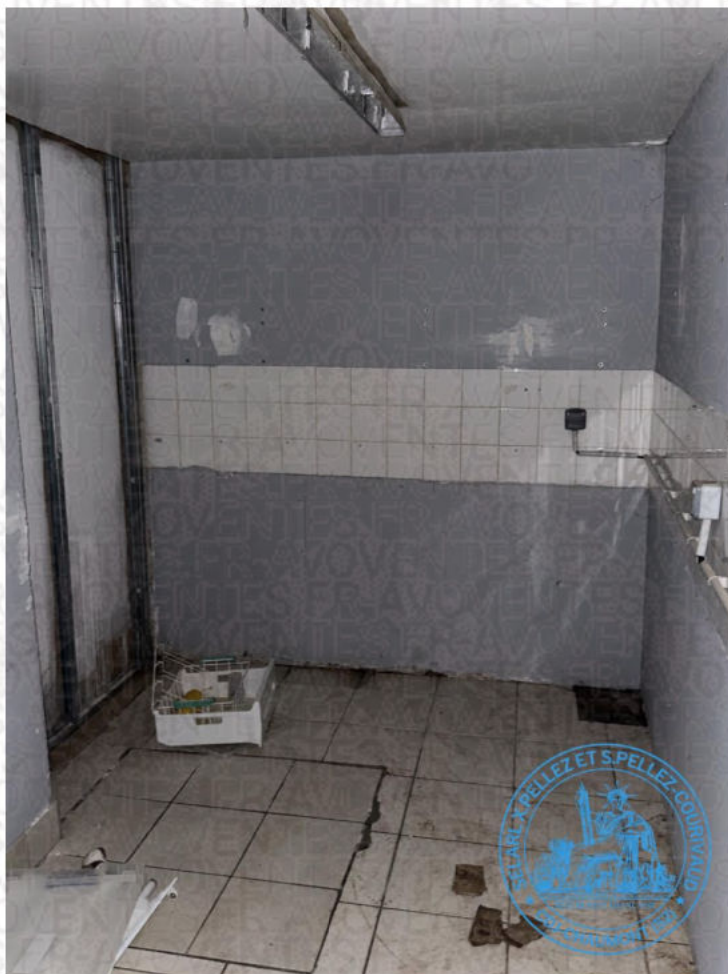
Depuis le dégagement, passée une porte plane peinte dans les tons gris, j'accède à ce local de 6,07 mètres<sup>2</sup> dans lequel je constate que le sol possède un revêtement carrelage dans les tons blancs, que les murs sont peints dans les tons gris avec une ancienne crédence de faïence blanche, que le plafond est peint en blanc.

Côté salle, le doublage en plaque de plâtre est inachevé avec les armatures métalliques apparentes. Des rayonnages y sont installés.

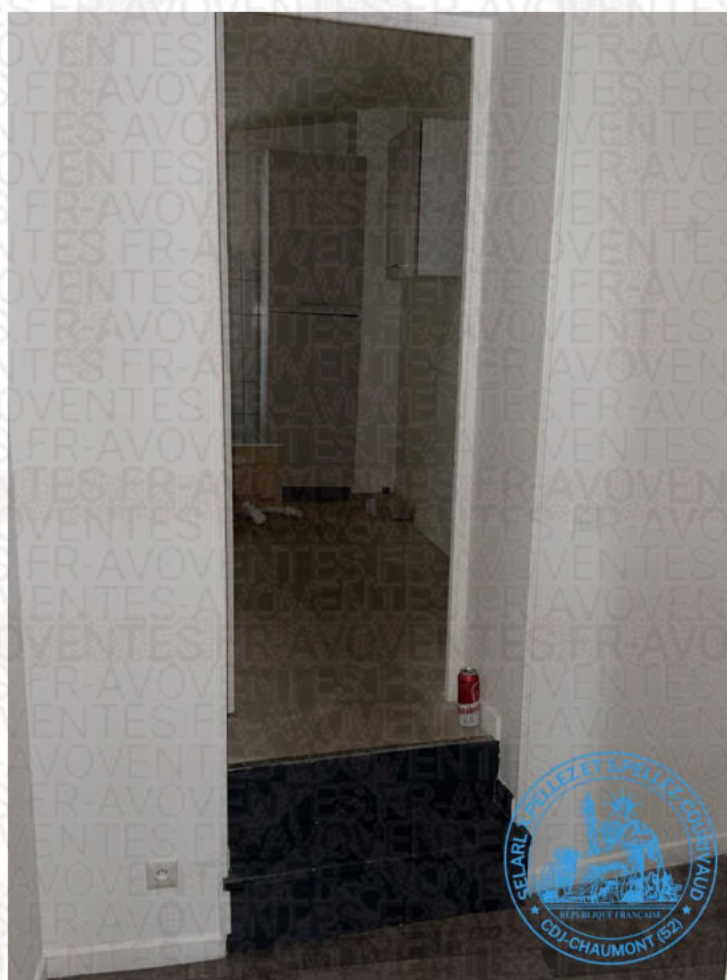
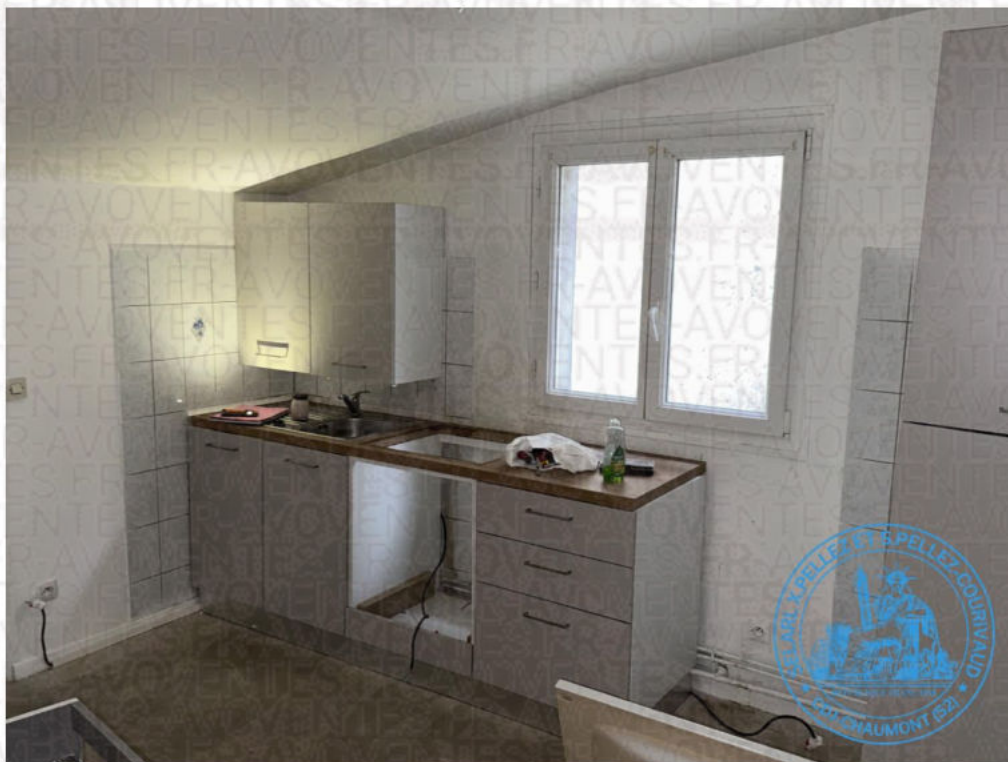
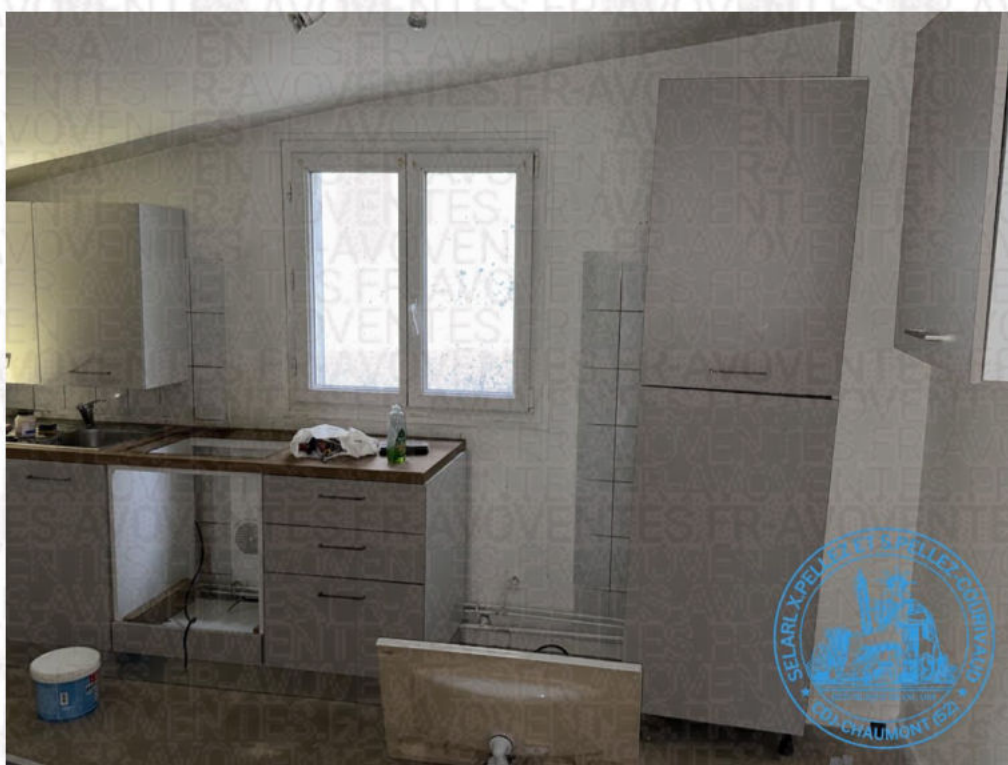
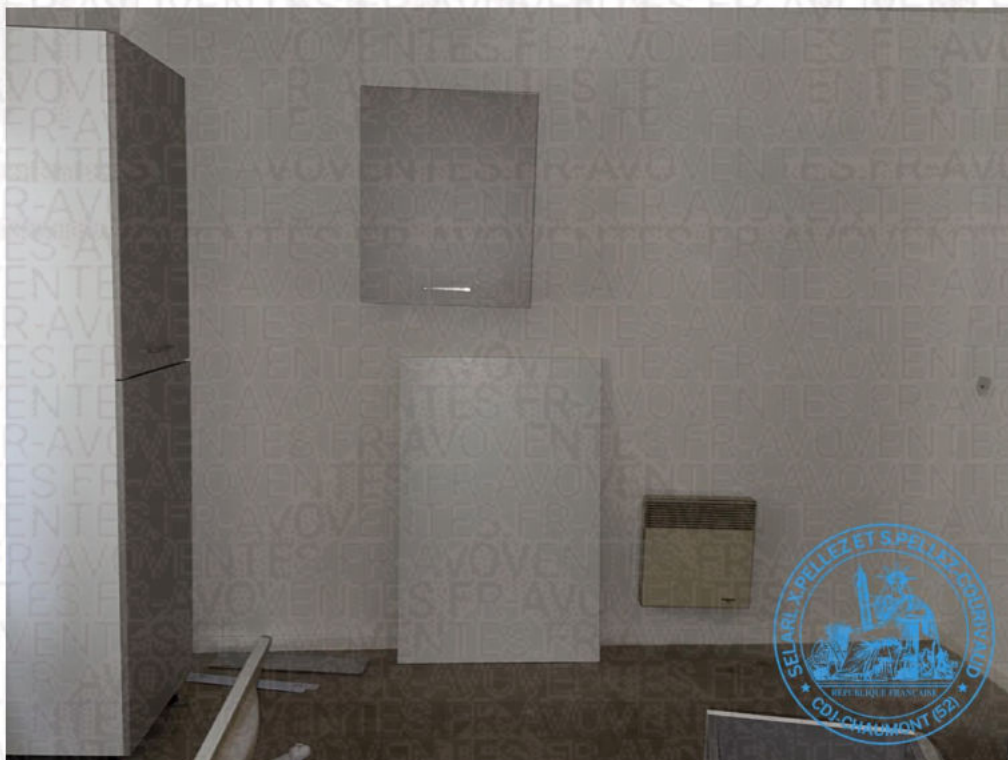
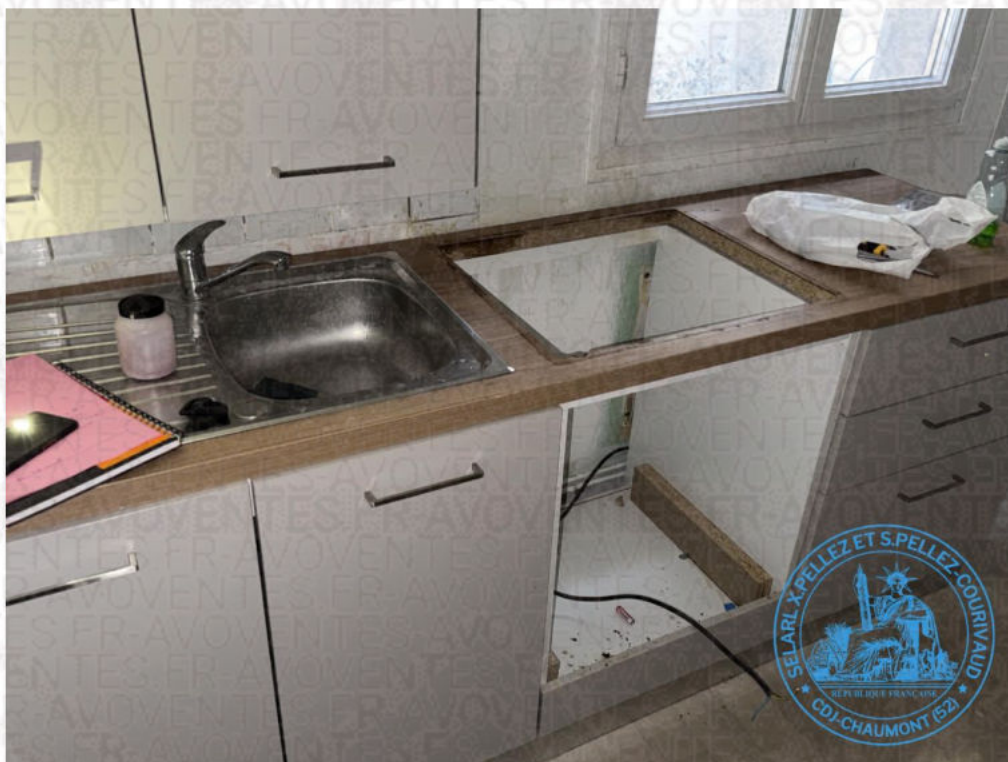
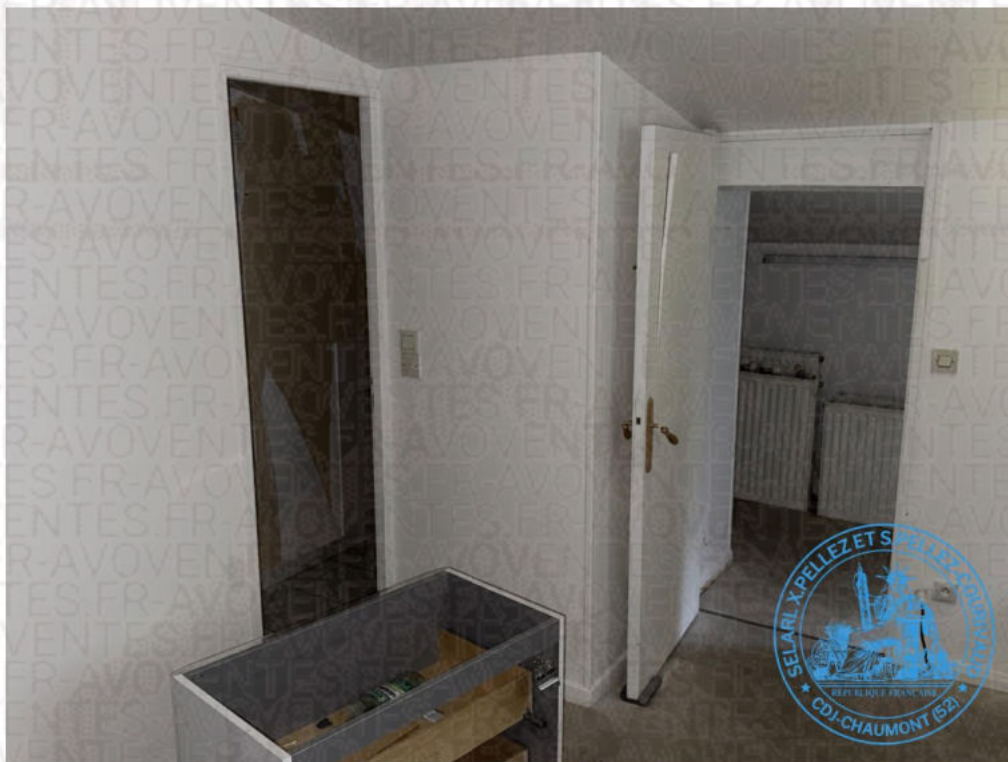
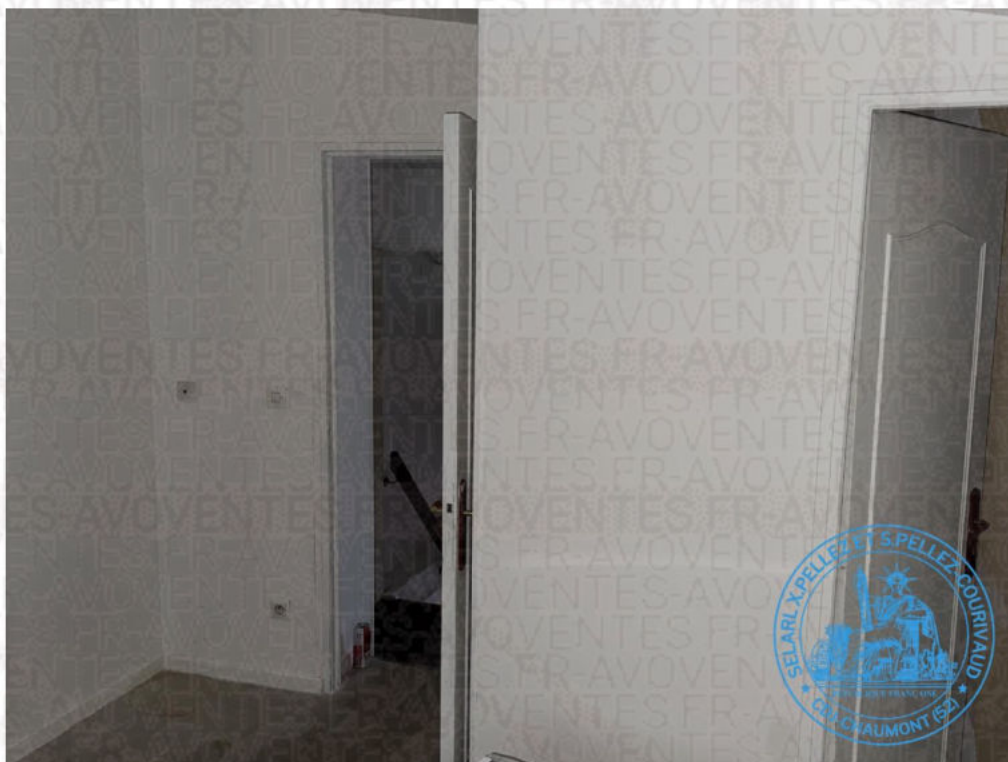
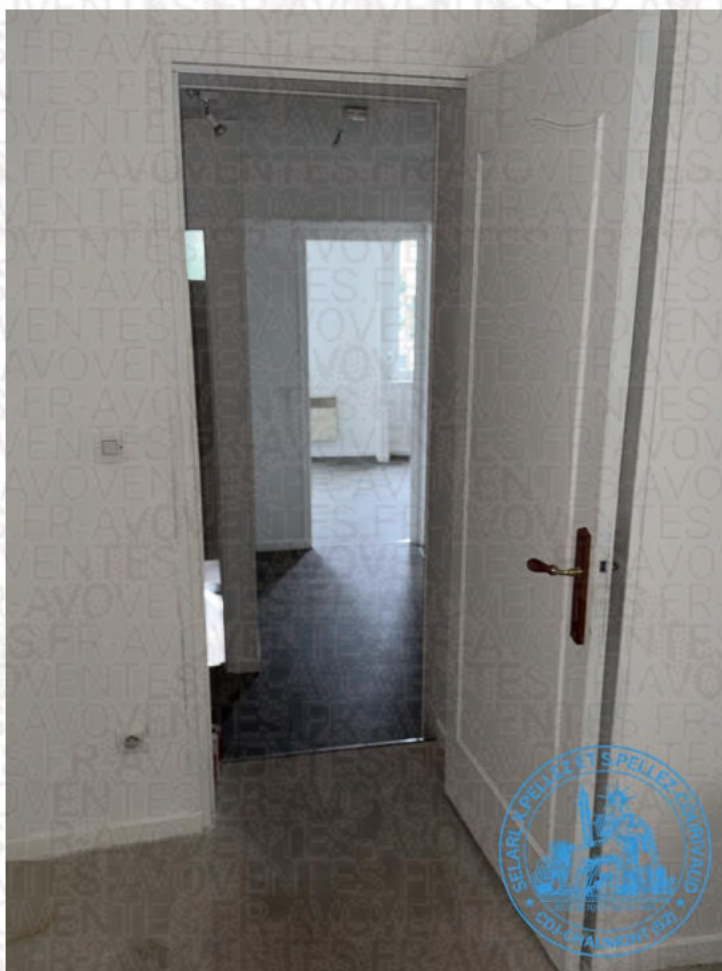
Dans cette cuisine partiellement mansardée et en travaux inachevés, je constate que le sol possède un revêtement PVC dans les tons gris, que les murs et le plafond sont peints en blanc. Le mur côté cour couverte derrière s'ouvre par une fenêtre en PVC blanc, deux vantaux, double vitrage.

Cette cuisine est en cours d'aménagement avec des meubles en caisson récents, hauts et bas, dans les tons gris. Un évier inox avec robinet mitigeur est installé sur un plan de travail en stratifié effet bois. Manquent le four et la plaque de cuisson dans les emplacements pour un encastrement. Autour des éléments côté cour, les murs se couvrent partiellement d'une faïence dans les tons blancs. Un radiateur électrique ancien est fixé au mur en mitoyenneté.

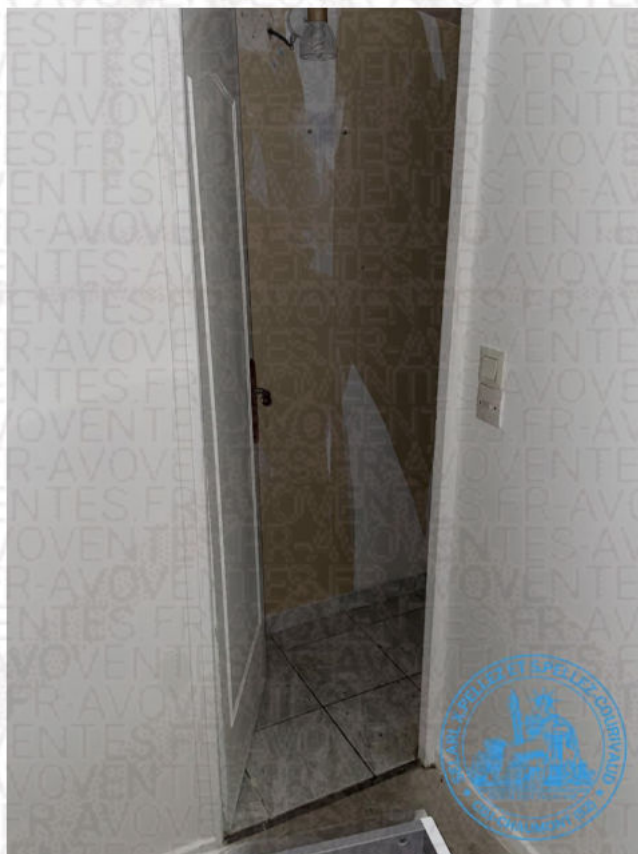
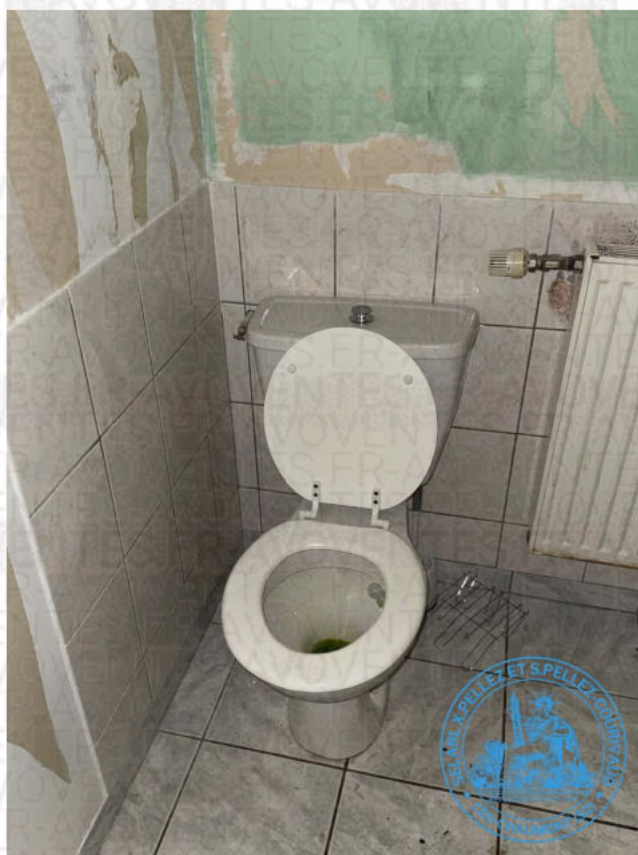
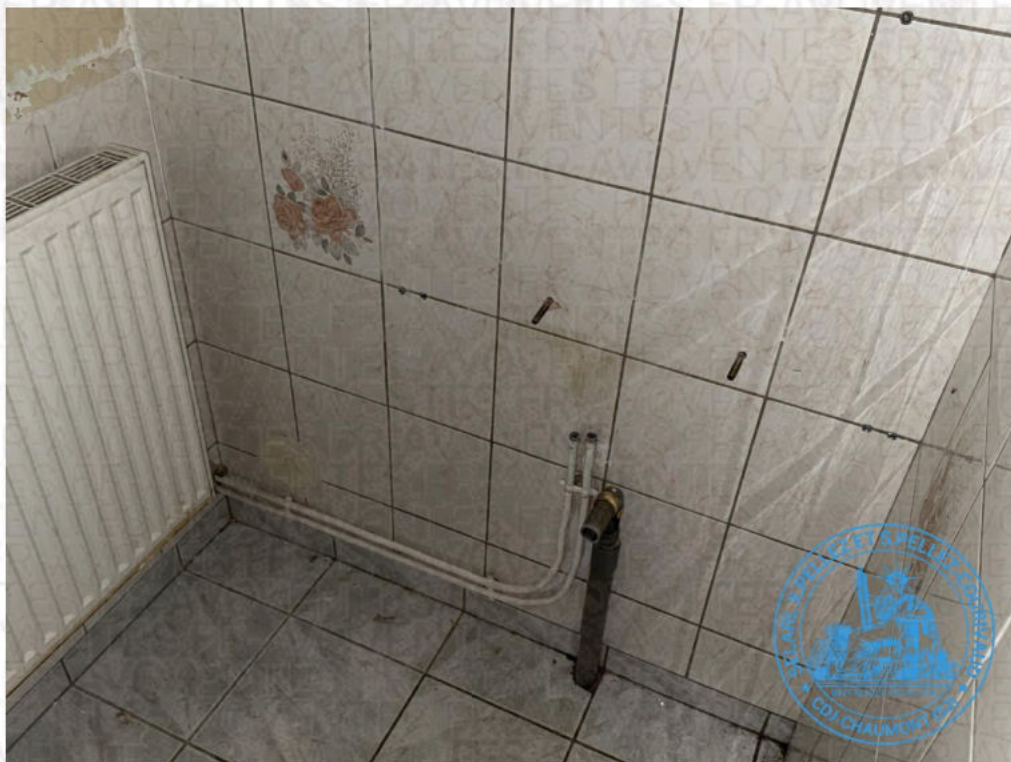
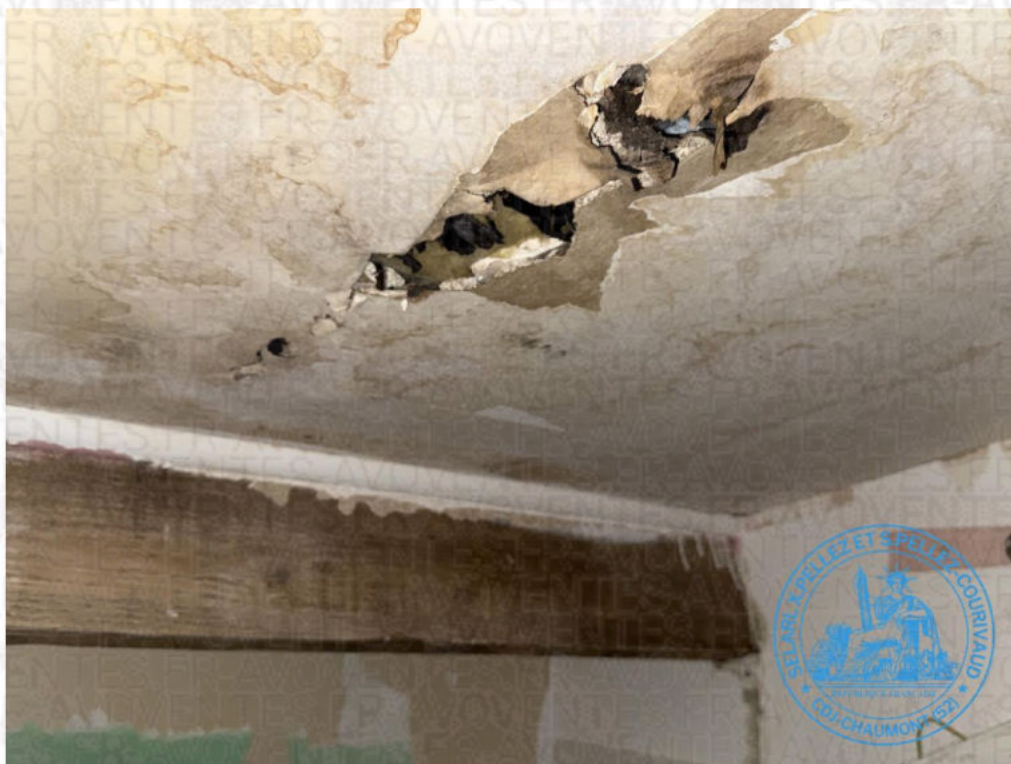
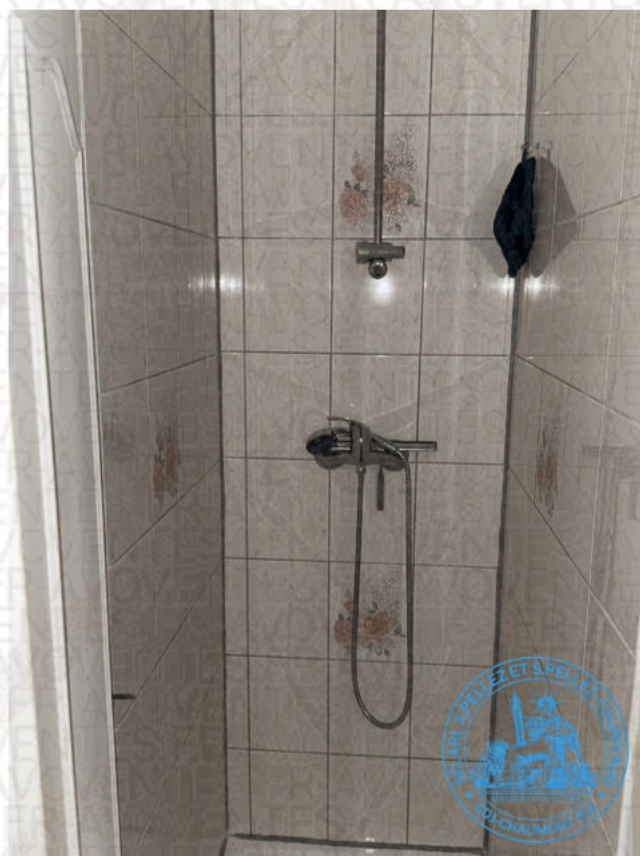
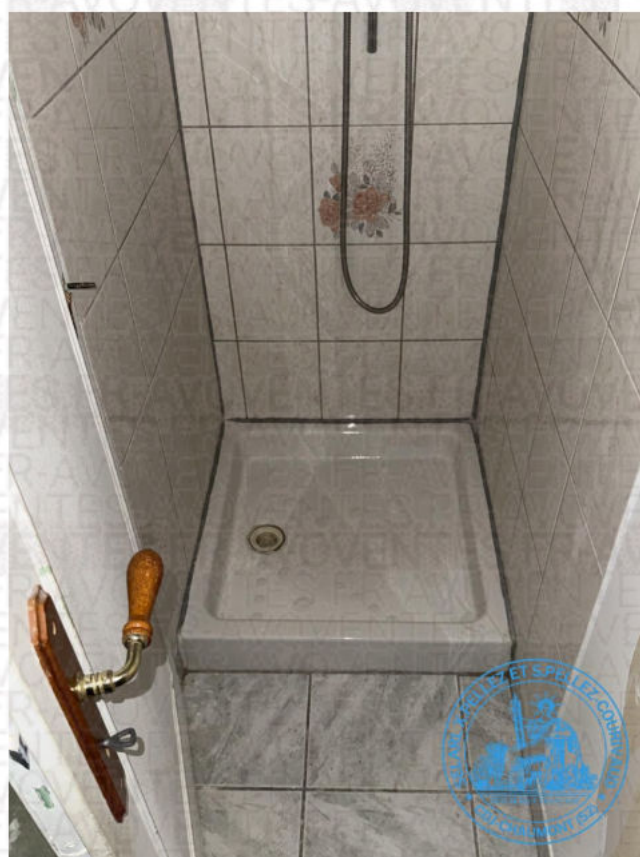
Depuis la cuisine, passée une porte plane peinte en blanc, j'accède à cette pièce de 2,20 mètres<sup>2</sup> dans laquelle je trouve une douche et des W.C. Le lavabo est manquant, en attente de pose.

Je constate ici que le sol possède un revêtement carrelage dans les tons blancs, que le bas des murs se couvre d'une faïence dans les tons blancs, que le haut des murs est en plaques de plâtre hydrofuge dégradées, que le plafond en plaques de plâtre est sinistré à la suite d'un dégât des eaux. Un radiateur à eau chaude en acier est fixé au mur à la droite des W.C. sur pied. Derrière à la porte de cette pièce, la douche faïencée possède un bac receveur en émaillé blanc, un robinet mitigeur inox en sortie murale.

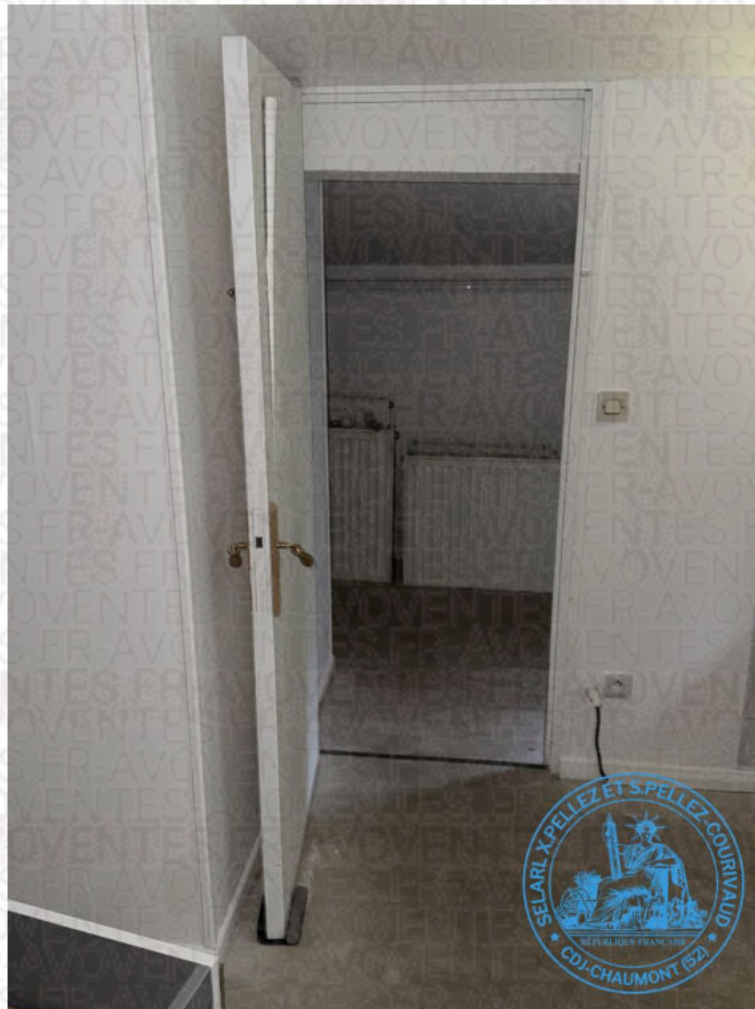
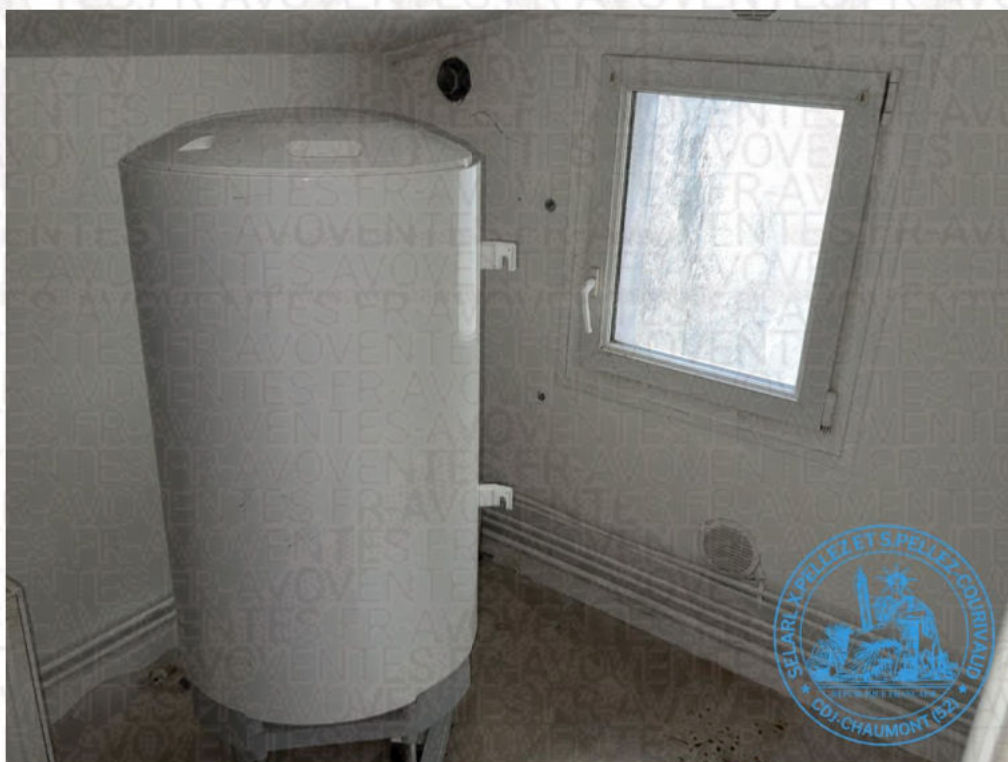
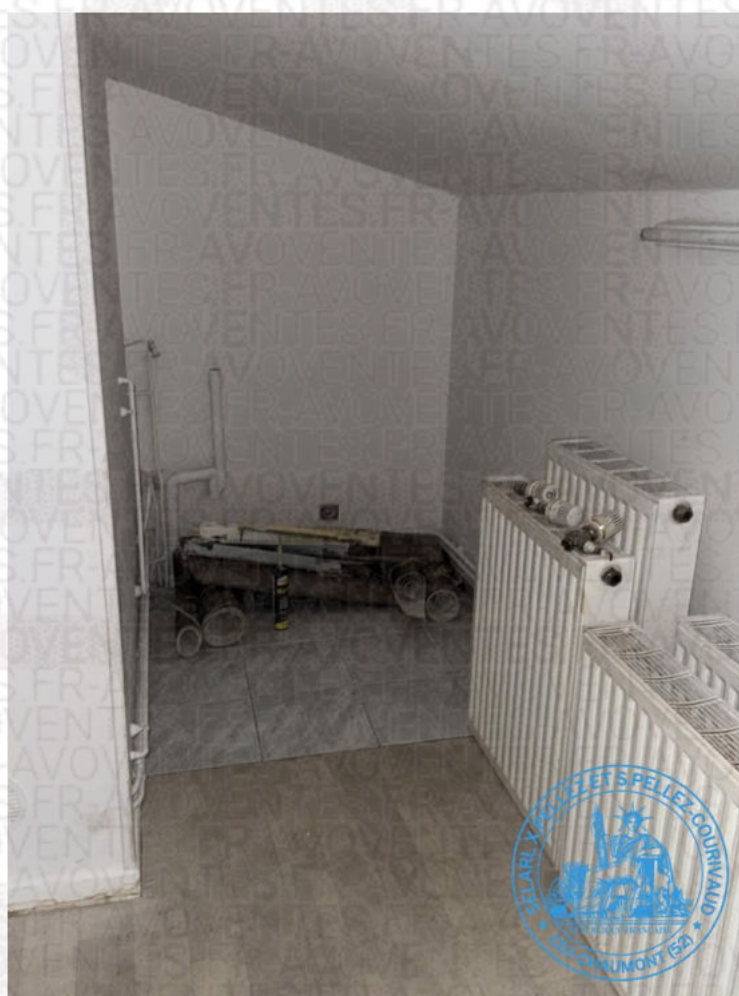
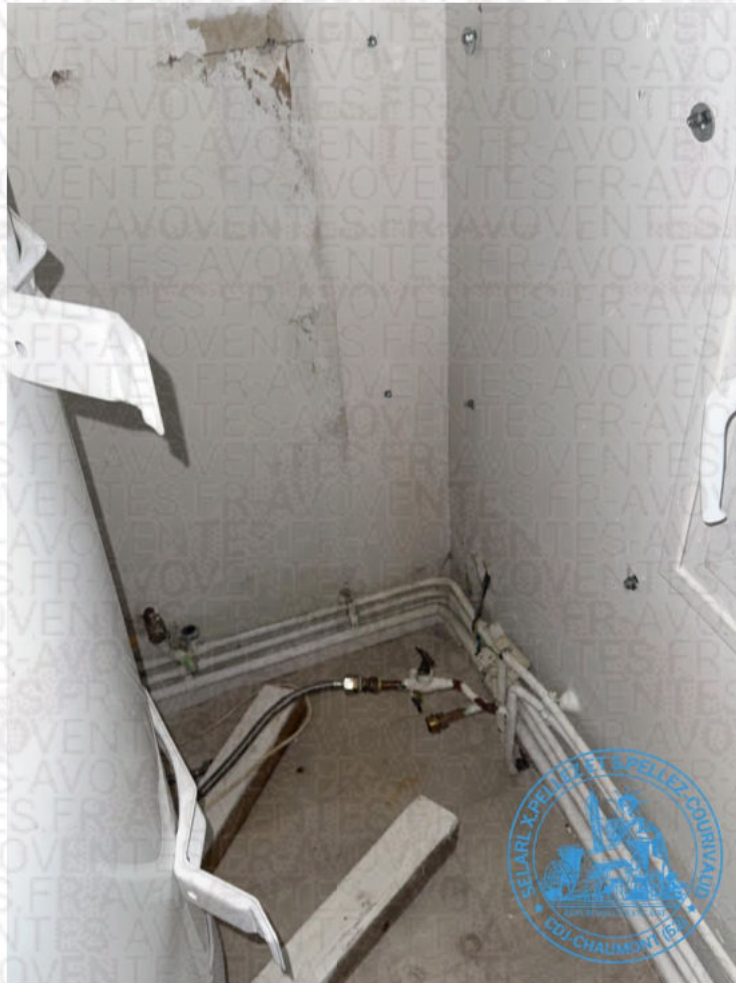
Je trouve ici un petit chauffe-eau électrique en attente de pose, des radiateurs à eau chaude en acier en attente de pose également, les raccords au lave-linge sur la surface carrelée.
