## **PROCES VERBAL DE DESCRIPTION**

**L'an DEUX MILLE VINGT-CINQ et le TREIZE MARS**

Me suis rendu ce jour le 13 Mars 2025 à 09 heures 00 au 3 Hameau de Bellevue à CHAMARANDES-CHOIGNES (Haute-Marne).

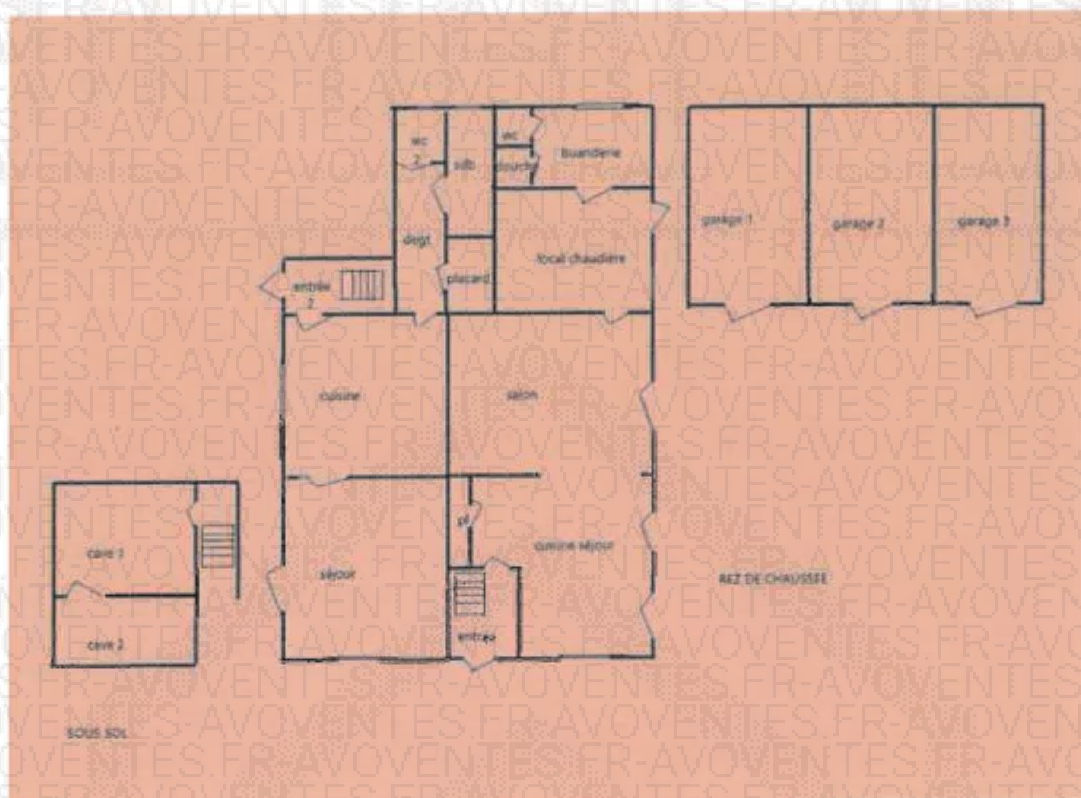
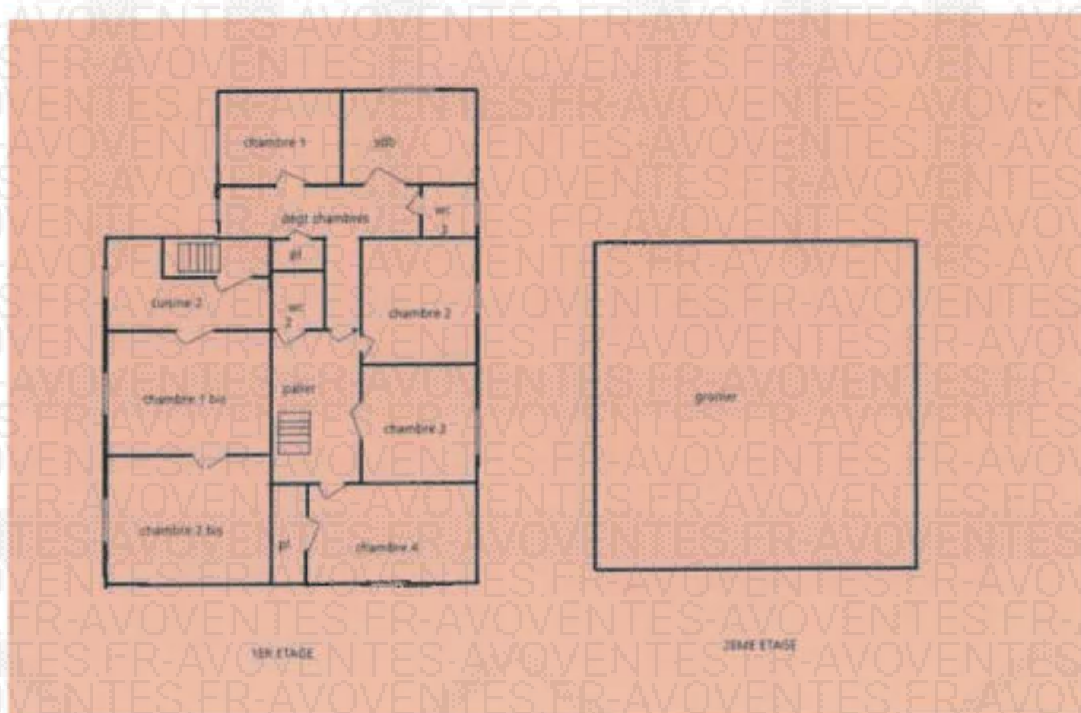
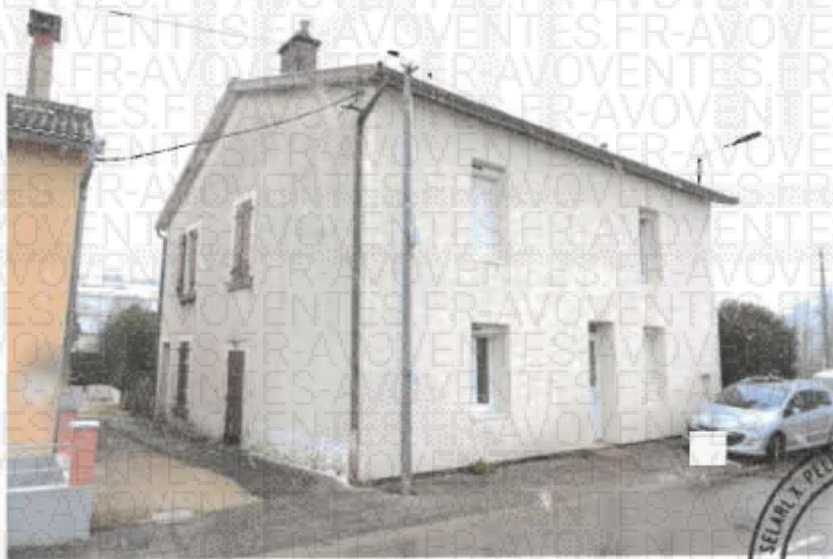
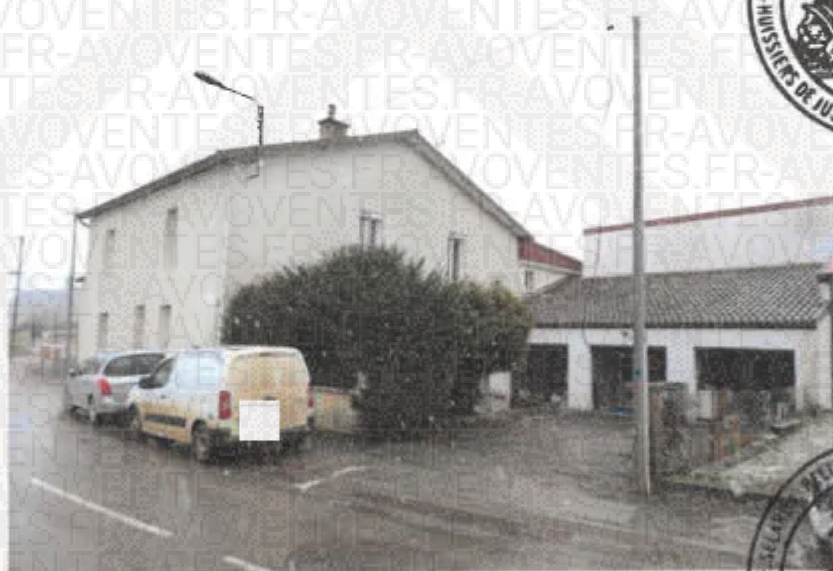
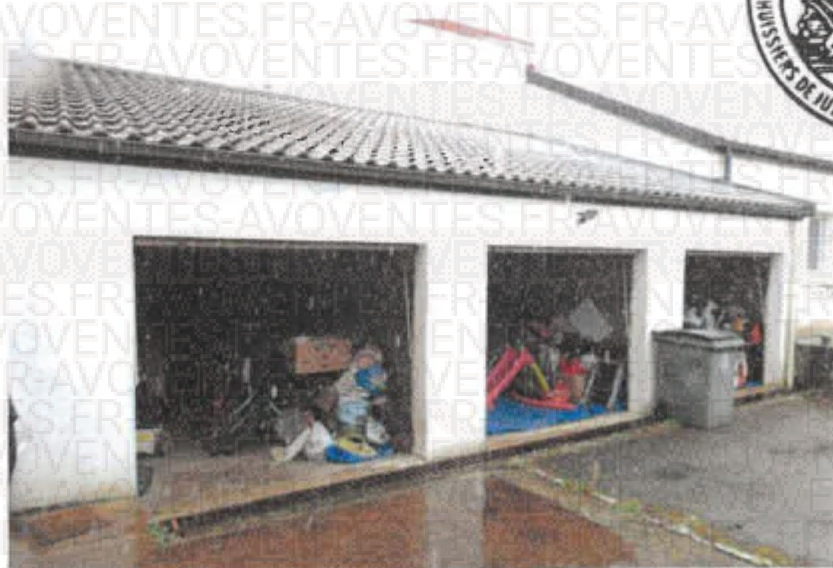
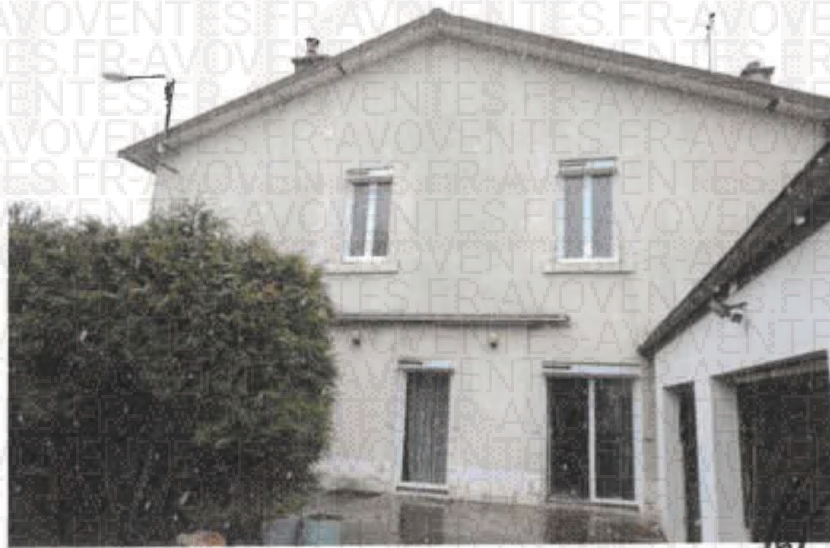
(Photographies n°1 à 10)

Là étant, je dresse le présent procès-verbal et constate que l'ensemble immobilier à cette adresse est composé d'une maison d'habitation partiellement en travaux selon une division intérieure, d'une cour devant avec trois garages et d'un jardin derrière. Ce dernier est clos, en état d'entretien normal au regard de la saison.

Prenant en compte cette division intérieure, deux ensembles distincts peuvent être identifiés. Le premier, accessible par la cour et par la rue devant, est à usage d'habitation et habitable sur 166,81 mètres<sup>2</sup>. Le second, accessible par une allée voisine au Nord-Ouest de cette propriété, est actuellement inhabitable sur 95,94 mètres<sup>2</sup>.

Les trois garages sur 52 mètres<sup>2</sup> au total, possèdent une mitoyenneté avec un bâtiment voisin à usage commercial, industriel ou de bureaux. Extérieurement, les bâtiments possèdent des façades cimentées et peintes, des couvertures en tuiles mécanique, bacs acier et plaques ondulées en fibrociment. Les caves sont accessibles par la cour devant, par une trappe au sol composée de deux vantaux métalliques en limite de la voie publique et de la façade Sud de la maison.

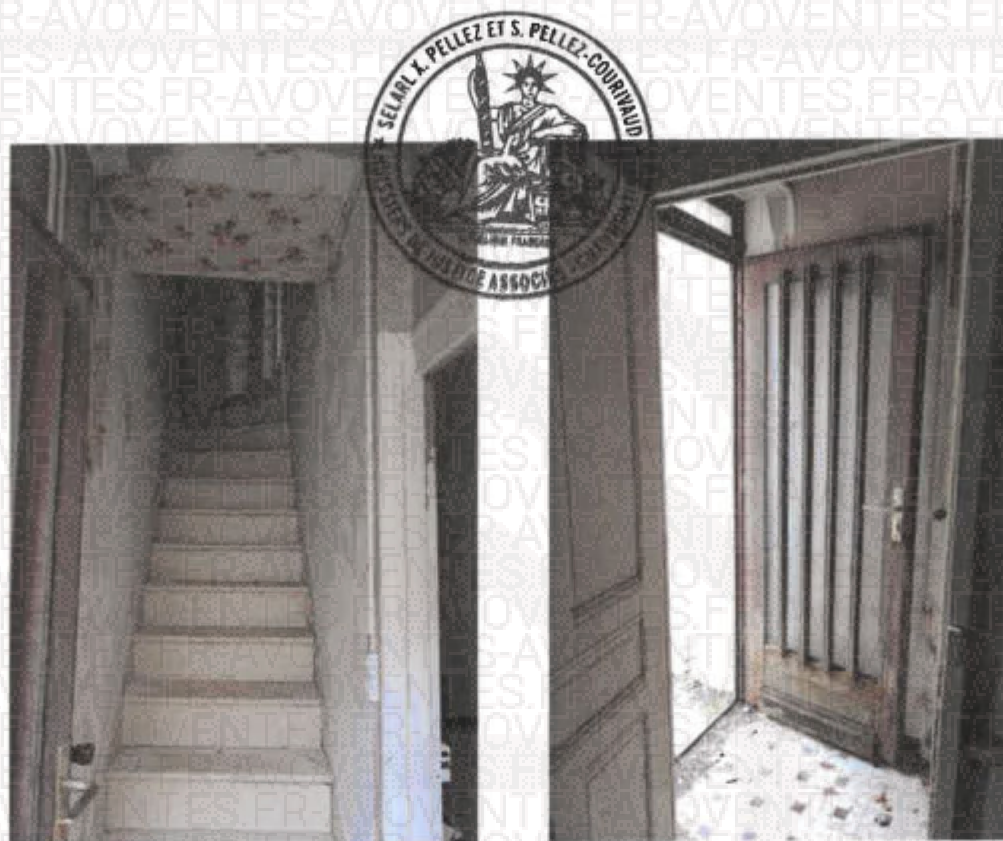
(Photographies n°28 et 29)

Cette entrée de 0,90 mètre<sup>2</sup> est située dans l'allée voisine de l'immeuble et distribue la partie non habitable de la maison. Passée une ancienne porte en bois vitrée avec imposte, je constate que

le sol possède un revêtement carrelage ancien, petits carreaux, que les papiers peints aux murs et au plafond sont hors d'usage sur des supports dégradés. Cette entrée distribue en face l'escalier vers l'étage et, à droite, une ancienne cuisine.

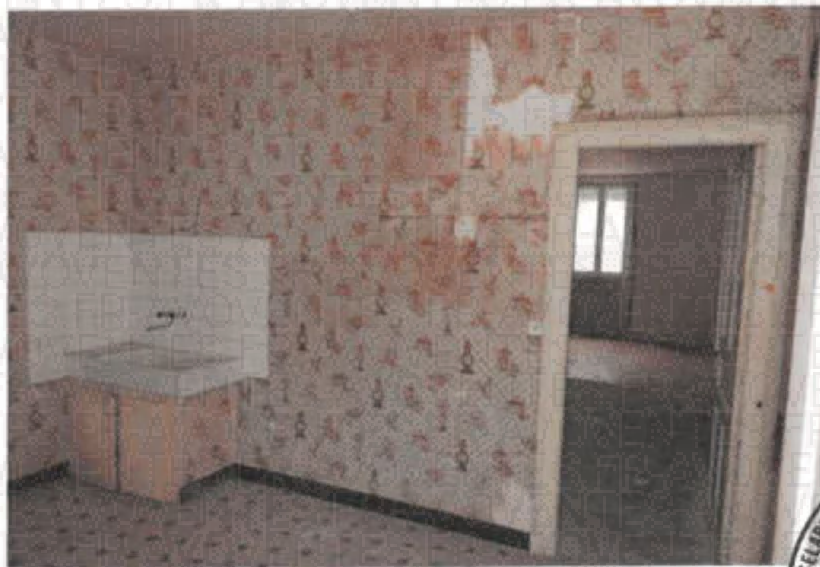
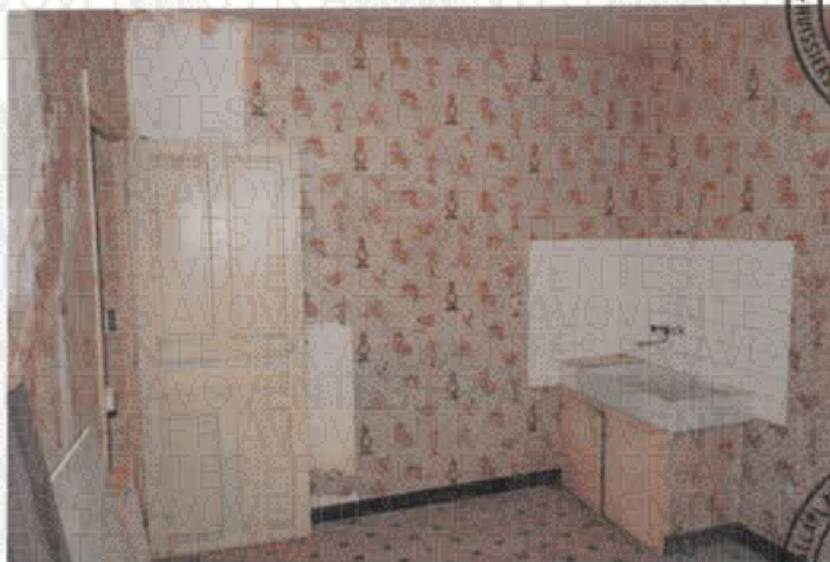
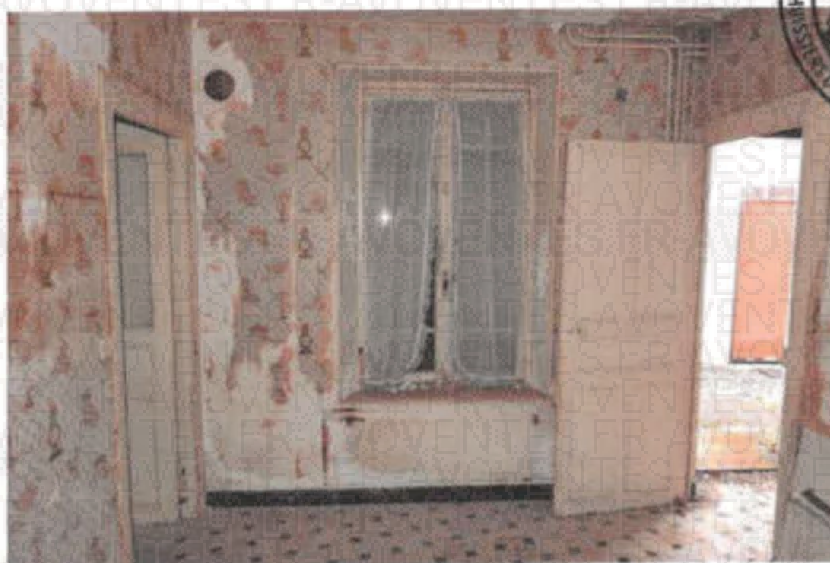
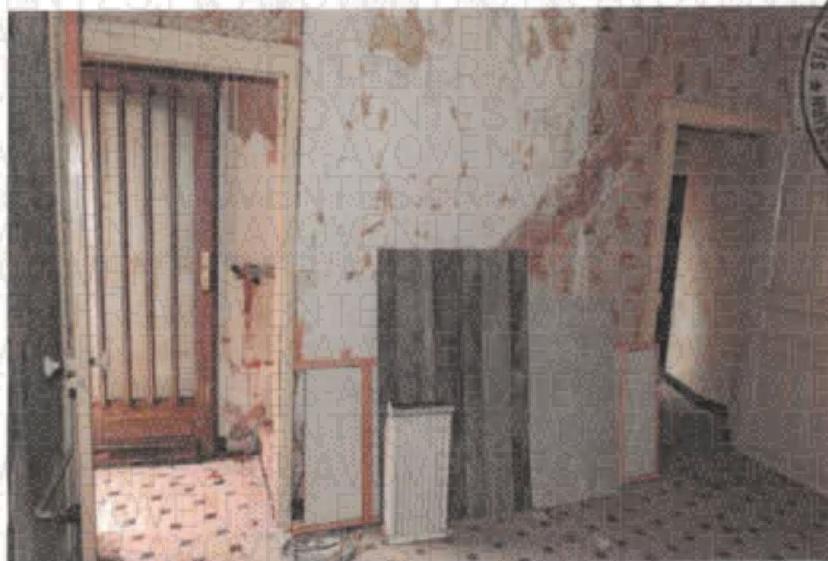
(Photographies n°30 à 33)

Depuis l'entrée 2, passée une porte ancienne en bois peint, j'accède à cette pièce très dégradée de 11,50 mètres<sup>2</sup> qui distribue un ancien séjour et un dégagement vers des sanitaires.

Je constate ici que le sol possède un revêtement carrelage ancien, petits carreaux, que les papiers peints au mur sont hors d'usage sur un support dégradé, que le plafond peint est également dégradé. Le mur côté allée voisine s'ouvre par une ancienne fenêtre en bois, deux vantaux, simple vitrage, volets bois en extérieur. Cette pièce n'est plus équipée que d'un évier ancien de type timbre d'office avec robinets mélangeur en sortie d'une crédence faïencée blanche.

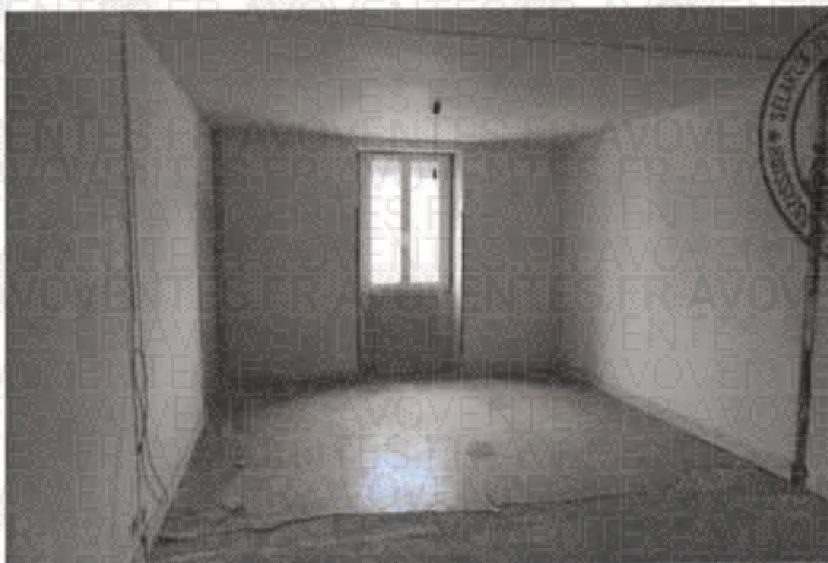
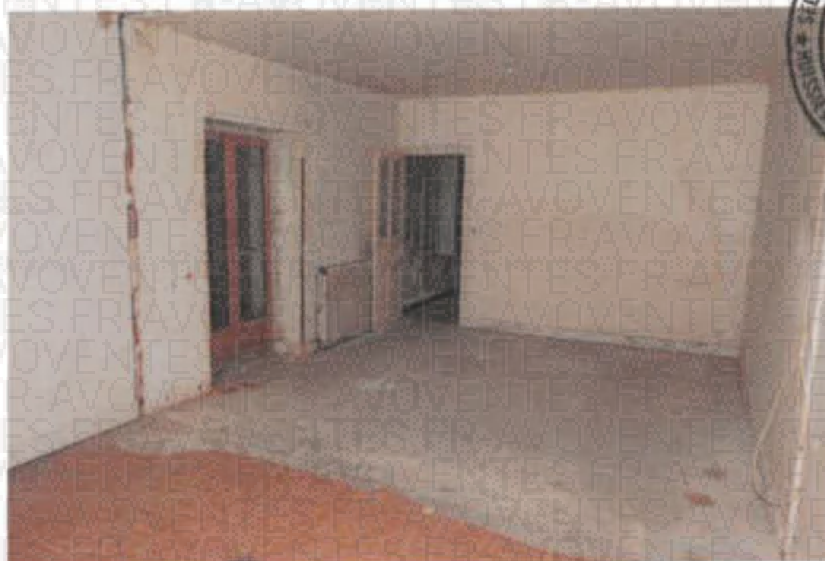
(Photographies n°34 et 35)

Depuis l'ancienne cuisine, passée une porte ancienne vitrée en bois peint, j'accède à cette pièce très dégradée de 28,94 mètres<sup>2</sup>. Je constate ici que le sol cimenté est partiellement couvert d'un revêtement ancien en PVC imitation parquet mosaïque, que les murs sont en plâtre brut et dégradé, que le plafond est peint en blanc. Une cloison démolie et évacuée séparait cette pièce en deux parties. Le mur côté allée voisine s'ouvre par une porte-fenêtre en bois, deux vantaux, double vitrage, volets bois en extérieur. Le mur côté rue devant s'ouvre par une fenêtre en PVC, deux vantaux, double vitrage, volet roulant électrique.

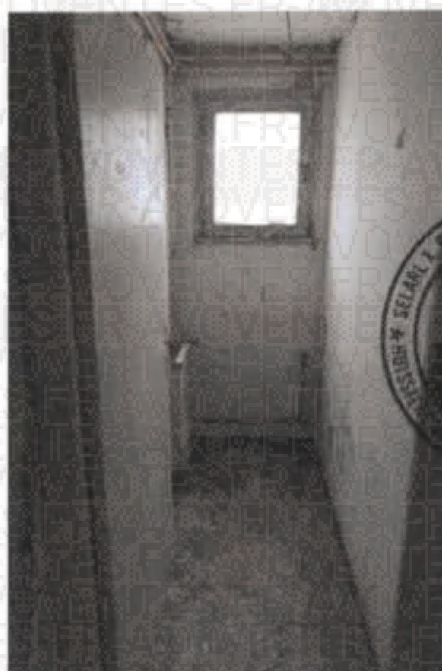
(Photographie n°40)

Depuis le dégagement précédent, passée une porte plane, je constate que cette pièce de 1,60 mètre<sup>2</sup> est sinistrée avec un revêtement carrelage ancien, petits carreaux, des murs et un plafond dégradés. Le mur côté jardin derrière s'ouvre par une fenêtre bois ancienne, barreaudée, un vantail, simple vitrage. Il n'existe plus ici aucun équipement sanitaire.

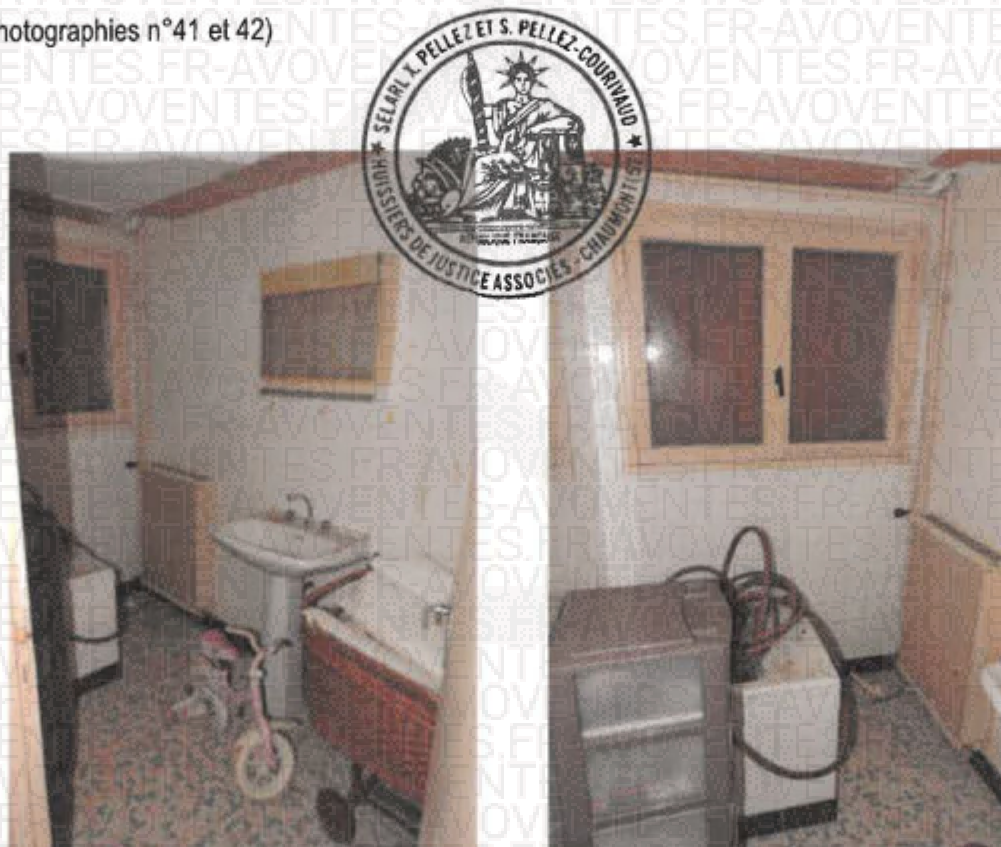
(Photographies n°41 et 42)

Depuis le dégagement précédent, passée une porte plane, je constate que cette pièce de 4,02 mètres<sup>2</sup> est sinistrée avec un revêtement carrelage ancien, petits carreaux, des murs et un plafond dégradés. Le mur côté jardin derrière s'ouvre par une fenêtre bois ancienne, deux vantaux, simple vitrage, volets bois pliants. Cette pièce est équipée d'un lavabo blanc sur colonne, robinets mélangeur, crédence de faïence blanche, d'un baignoire sabot avec sa crédence de faïence blanche.

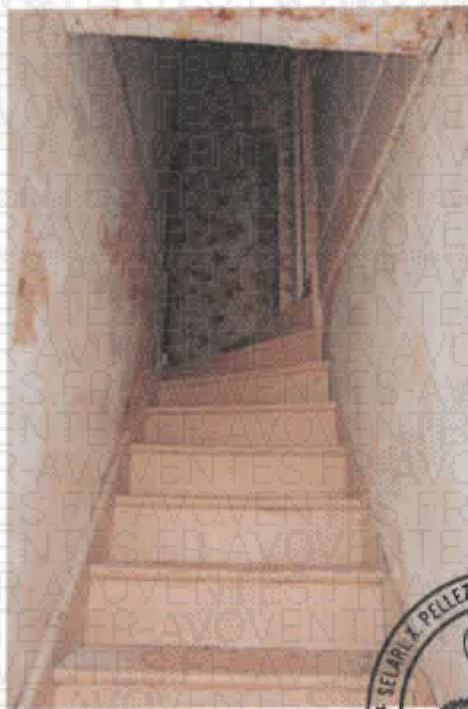
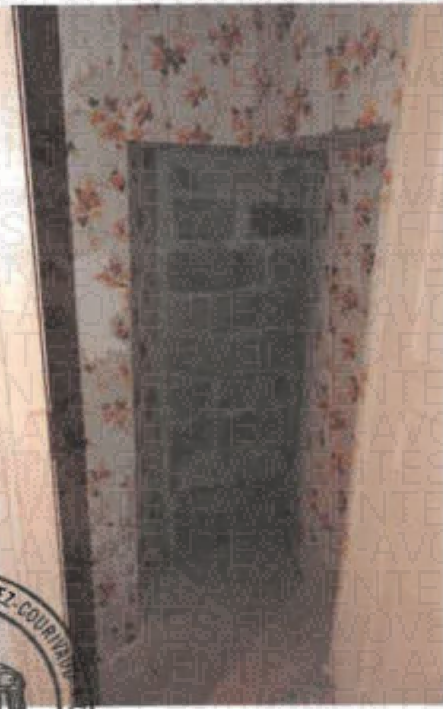
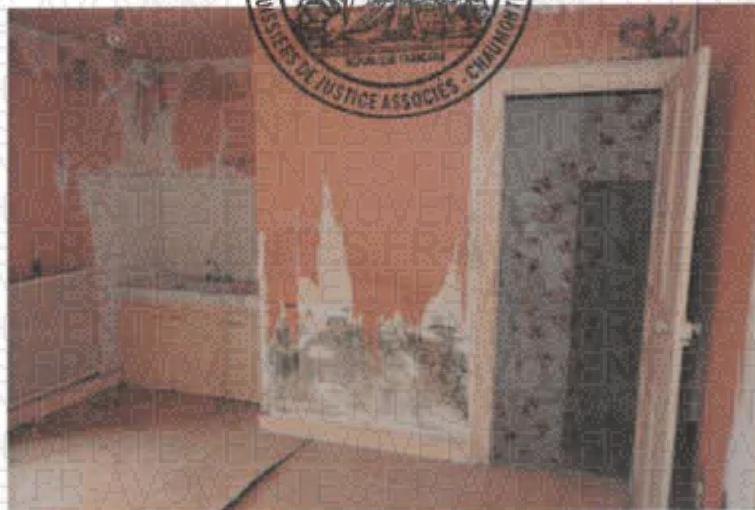
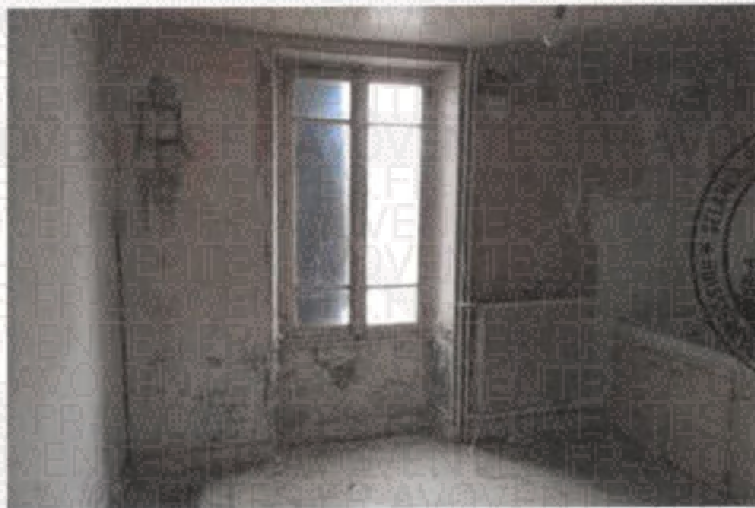
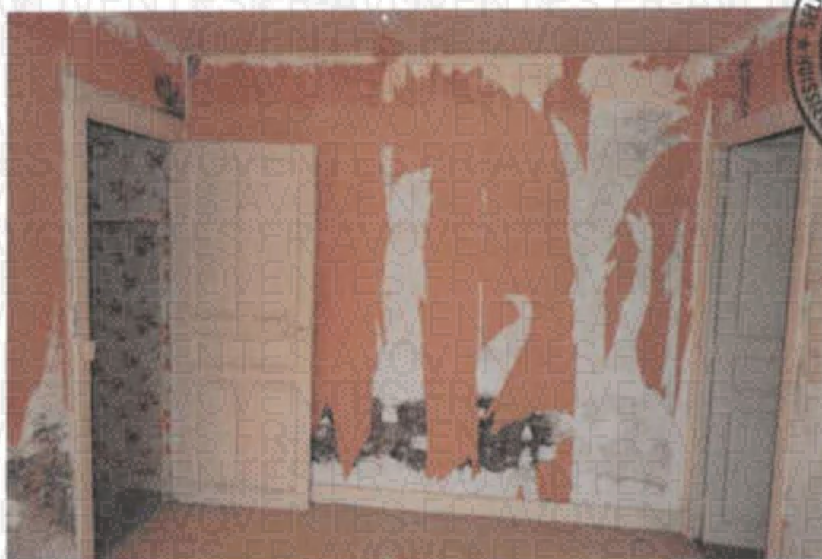
(Photographies n°68 à 72)

De retour dans la partie non habitable, depuis l'entrée 2 et en haut d'un escalier en bois à quartier tournant dont une sortie a été murée, passée une porte ancienne en bois peint, j'accède à cette ancienne cuisine de 13,21 mètres<sup>2</sup> dans laquelle je constate que le sol possède un revêtement PVC beige hors d'usage, que les papiers peints aux murs sont très dégradés sur des supports endommagés, que le plafond jauni est peint en blanc. Cette pièce est équipée d'un ancien évier blanc de type timbre d'office avec robinet mélangeur, d'une crédence de faïence blanche. Le mur côté allée voisine s'ouvre par une ancienne fenêtre en bois, deux vantaux, simple vitrage, volets bois en extérieur.

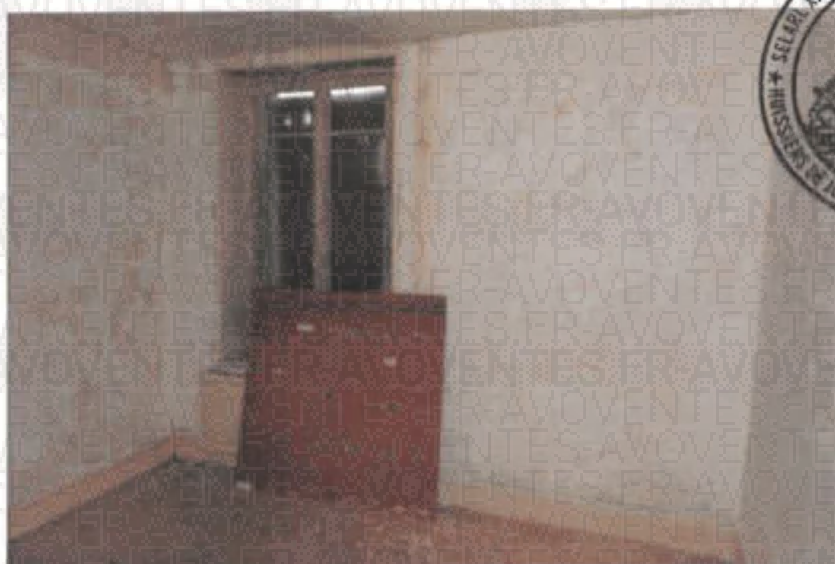
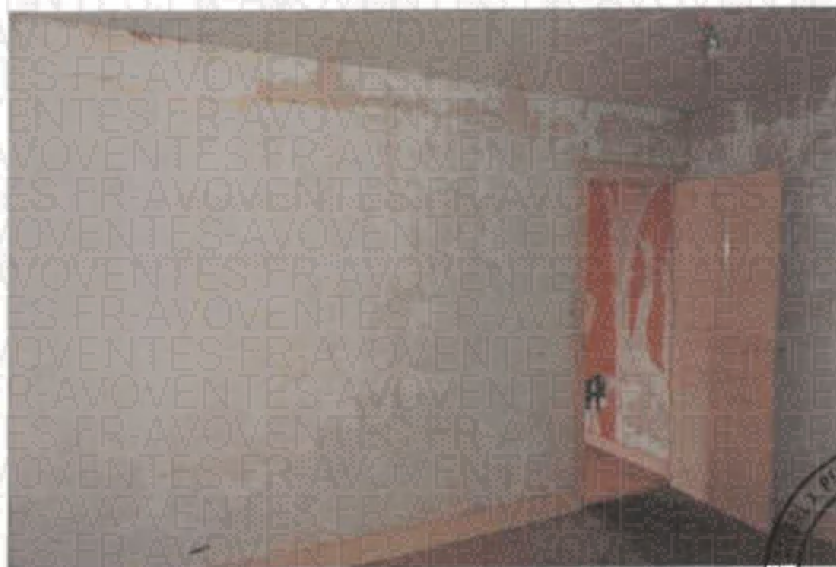
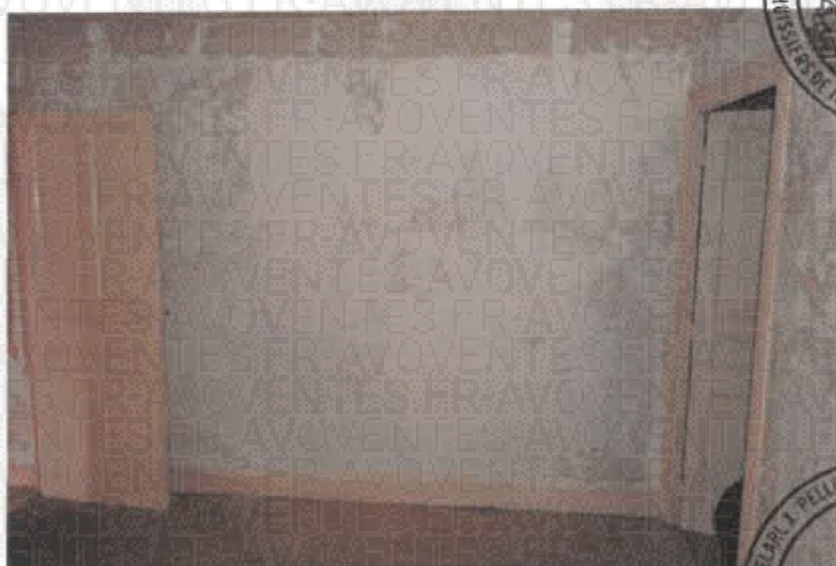
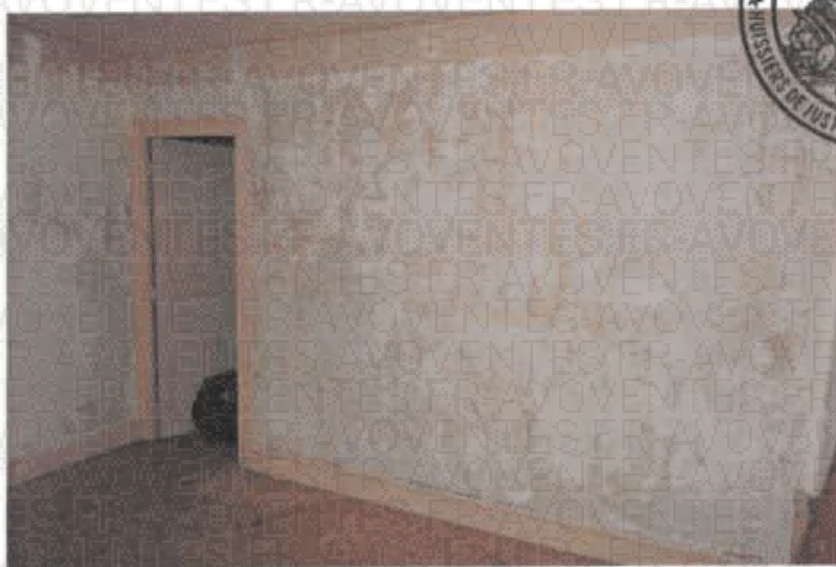
(Photographies n°73 à 76)

Depuis l'ancienne cuisine précédente, passée une ancienne porte en bois peint, j'accède à cette ancienne chambre de 13,86 mètres<sup>2</sup> dans laquelle je constate que le sol possède un revêtement moquette hors d'âge dans les tons beiges, que les murs souillés ont été détapissés, que le plafond se couvre d'anciennes dalles en polystyrène. Le mur côté allée voisine s'ouvre par une ancienne fenêtre en bois, deux vantaux, simple vitrage, volets bois en extérieur.

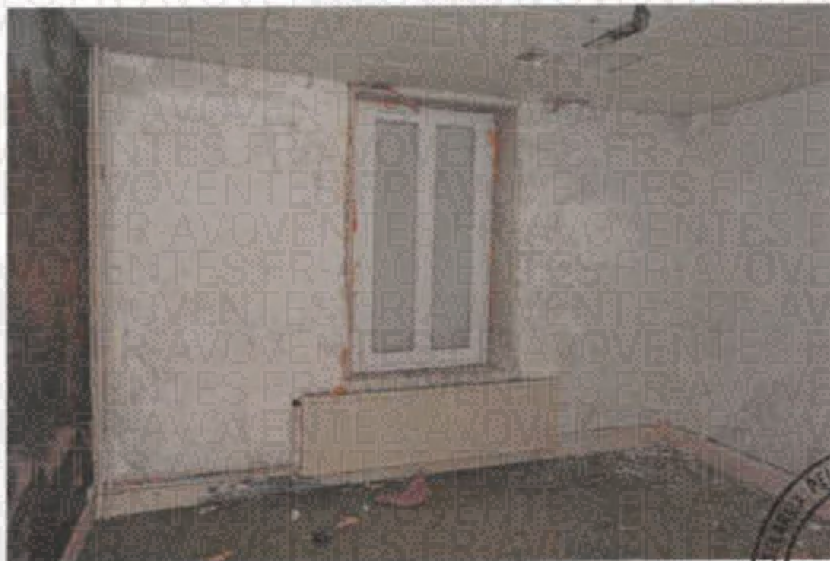
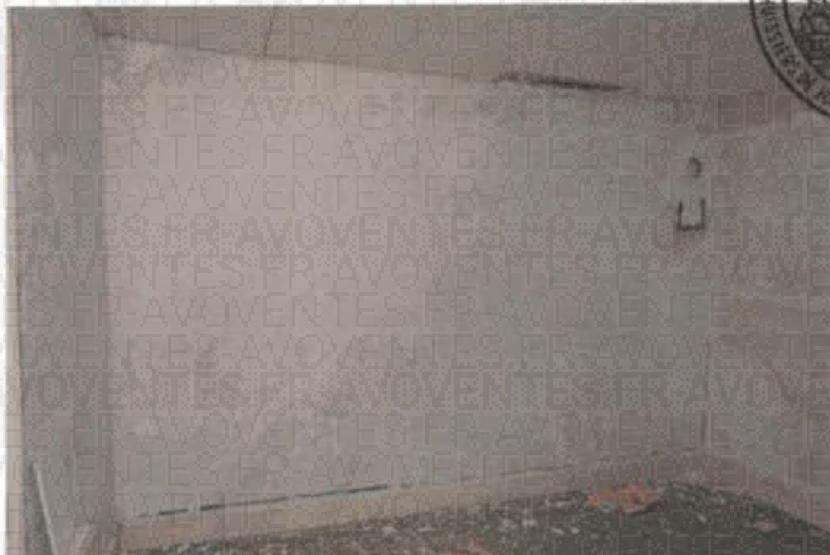
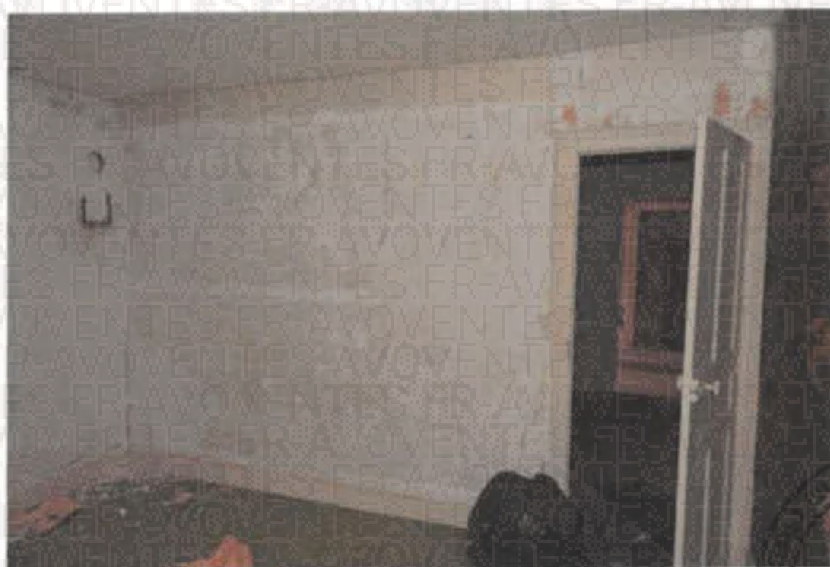
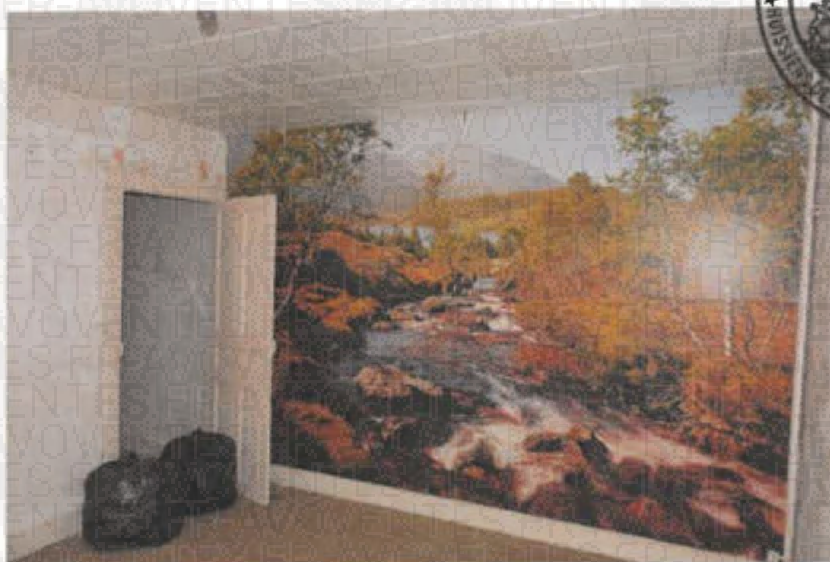
(Photographies n°77 à 80)

Depuis l'ancienne chambre 1 bis précédente, passée une ancienne porte en bois peint, j'accède à cette ancienne chambre de 15,82 mètres<sup>2</sup> dans laquelle je constate que le sol possède un revêtement moquette hors d'âge dans les tons verts, que les murs souillés ont été partiellement détapissés, que le plafond se couvre d'anciennes dalles en polystyrène. Le mur côté rue devant s'ouvre par une fenêtre en PVC, deux vantaux, double vitrage, volet roulant électrique.
