## **PROCES VERBAL DE DESCRIPTION**

Ces commandements valant saisie des biens immobiliers cadastrés sur la commune de WASSY (52130), Section AD n°168 « 14 Rue de la République » pour 04 ares et 69 centiares,

Me suis rendu ce jour au 14 Rue de la République 52130 WASSY.

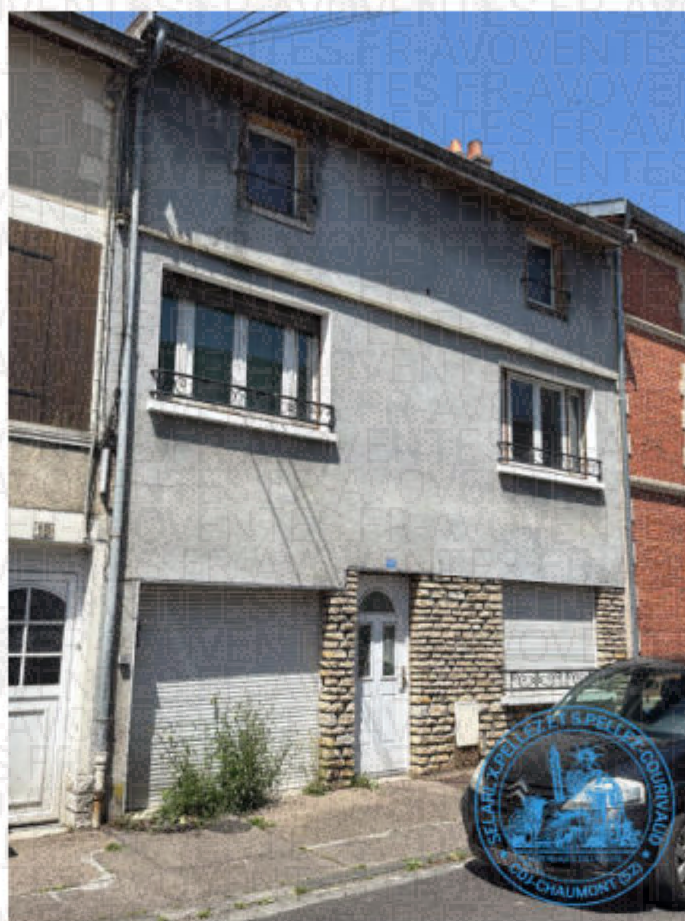
Photographie n° 1

Cette propriété est vide de tout occupant, en état apparent d'abandon depuis plusieurs mois, en mauvais état général d'entretien. Des désordres dans la couverture en tuiles mécaniques de la maison d'habitation sont à l'origine des dégâts des eaux au second étage.

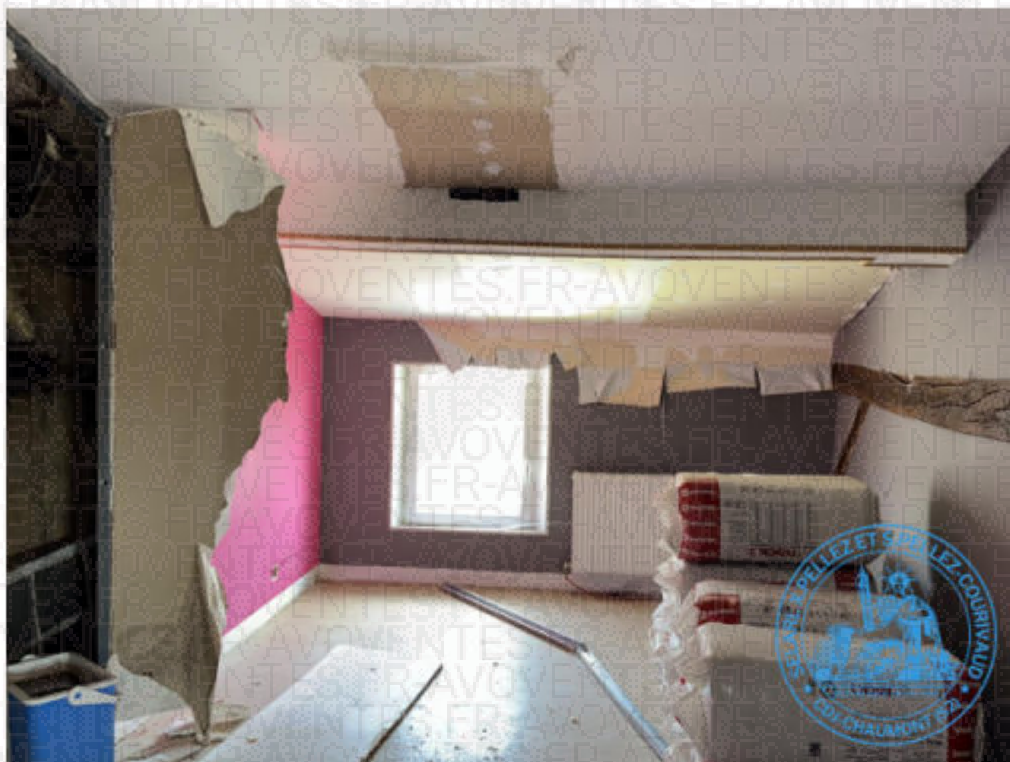
Photographie n° 79

Depuis le grenier 1, par une ouverture grossière pratiquée dans la cloison éventrée, j'accède à ce deuxième grenier sinistré de 15,85 mètres<sup>2</sup> dans lequel je constate que le sol se couvre d'un parquet stratifié, que les murs doublés de plaques de plâtre sont dégradés avec l'arrachage des doublages qui laissent apparent les infiltrations d'eau en provenance de la couverture de l'immeuble.

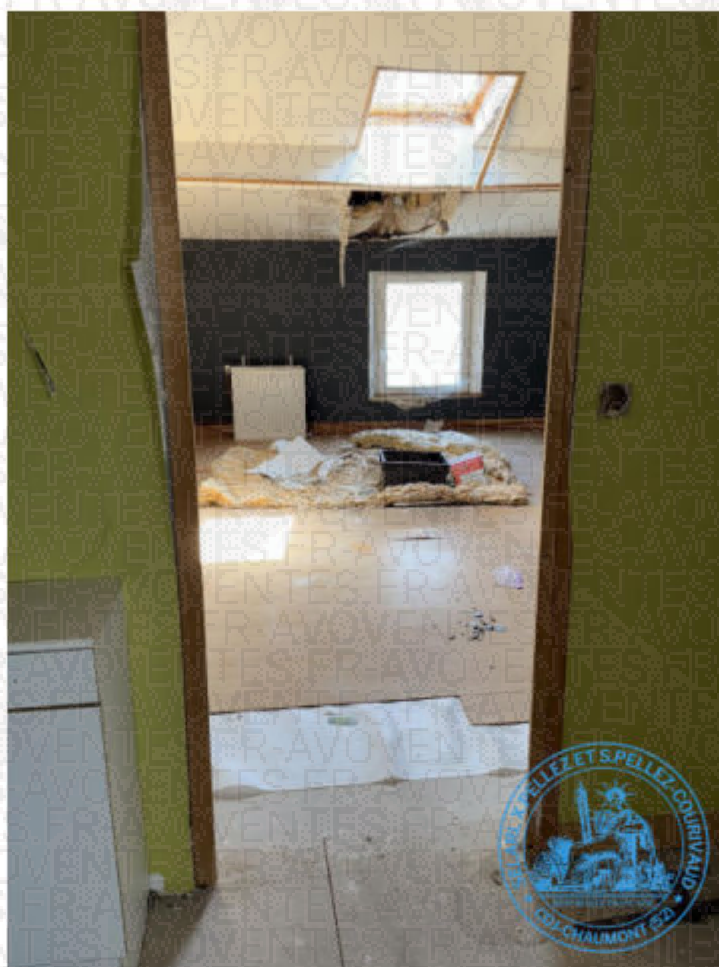
Photographie n° 82

Depuis le grenier 1, passée une porte avec vantail déposé, j'accède à ce troisième et dernier grenier de 15,54 mètres<sup>2</sup>, situé côté rue devant et également sinistré par un dégât des eaux suite à une infiltration dans la couverture de l'immeuble.

Je constate ici que le sol possède un revêtement parquet stratifié, que les murs sont tapissés de papiers peints dans les tons gris et blancs, que le plafond mansardé est tapissé d'un papier peint en blanc. Le mur côté rue s'ouvre par une fenêtre blanche, un vantail, sous l'effondrement partiel du plafond. Cet endommagement est situé sous une fenêtre de toit de type VELUX.

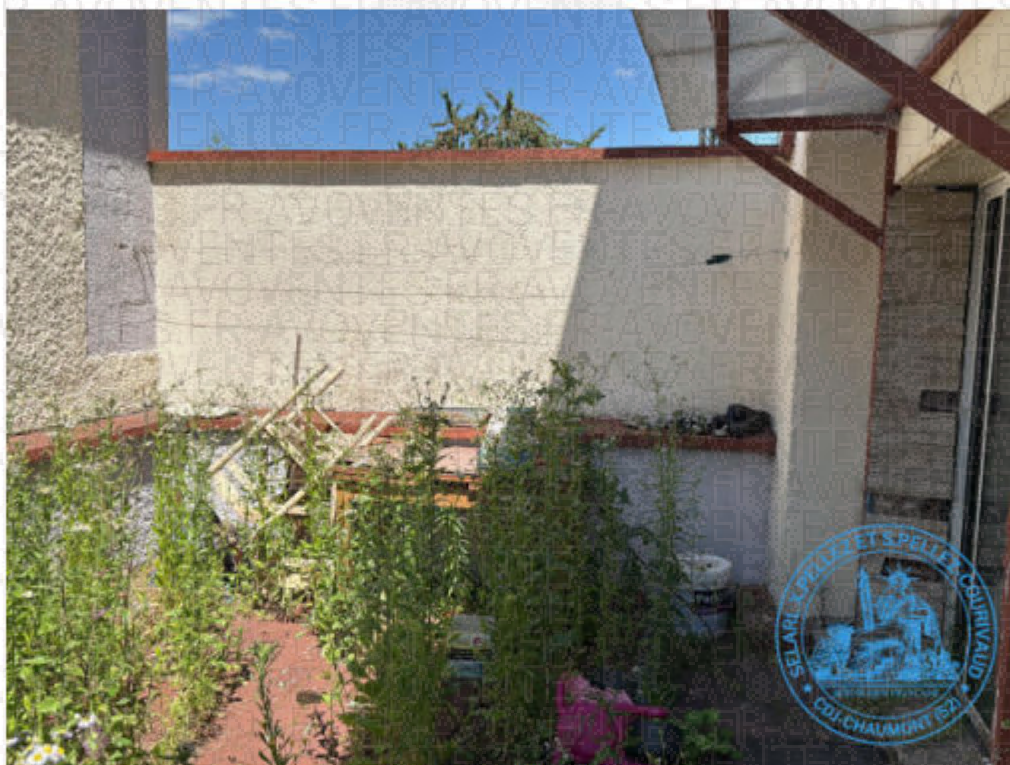
Photographie n° 86

Cette cour à l'état d'abandon est envahie par une végétation non maîtrisée qui a poussé entre les pavés autobloquants qui couvrent le sol.
