ACTE DE COMMISSAIRE DE JUSTICE

PROCES VERBAL DE DESCRIPTION

3 rue du clousey

25220 ROCHE LES BEAUPRE

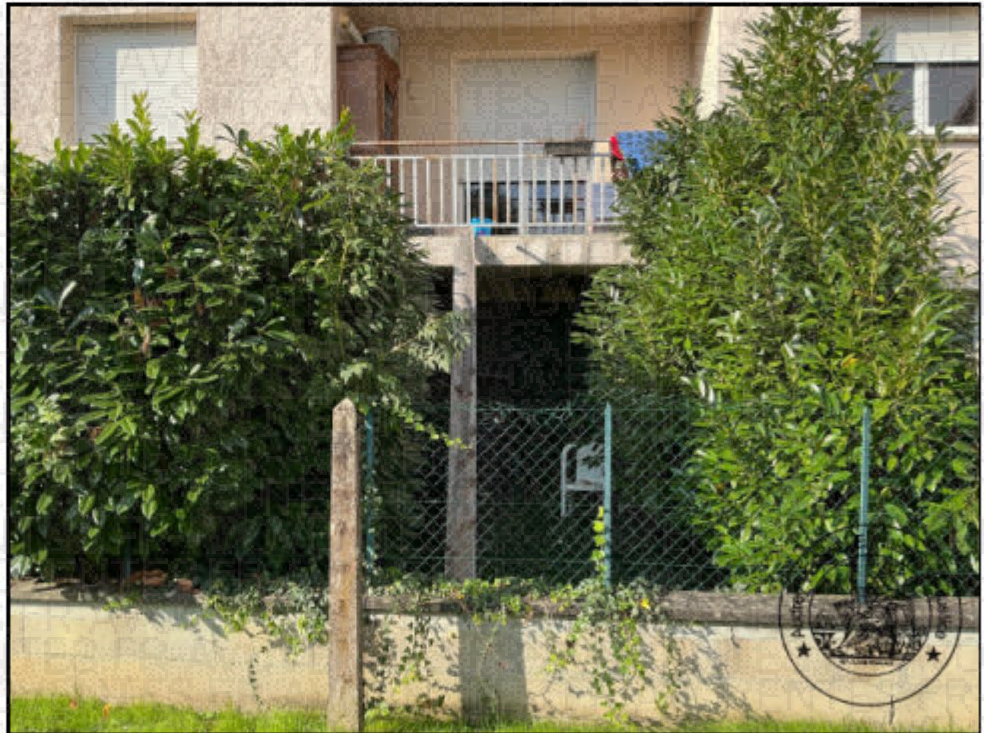
Photographie n°1. © Étude de Commissaire de Justice – Reproduction interdite (art. L111-1 CPI)

L'ensemble présente un état d'usage. La végétation est envahissante, rendant l'accès difficile. Les menuiseries extérieures apparaissent en état ancien, avec des traces d'usure visibles.

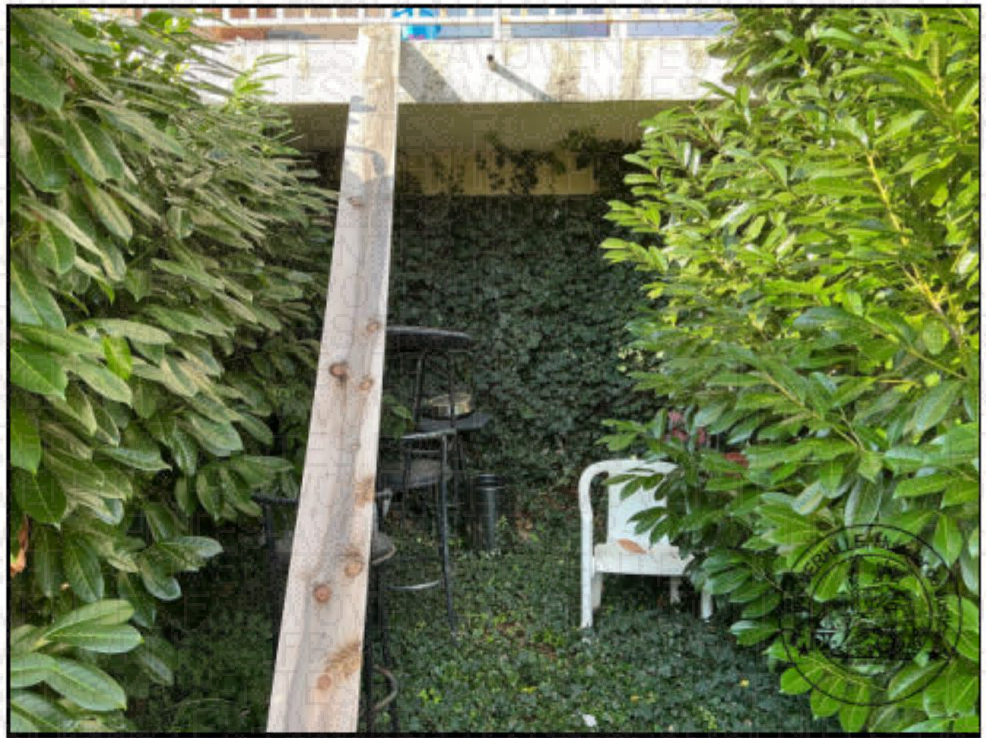
Photographie n°2. © Étude de Commissaire de Justice – Reproduction interdite (art. L111-1 CPI)

Le jardin est envahi par la végétation grimpante (lierre) couvrant les murs et le sol. Cet espace contient plusieurs chaises et tabourets de bar en métal. On observe également une planche de bois installée en appui, formant une rampe sommaire menant à la terrasse.

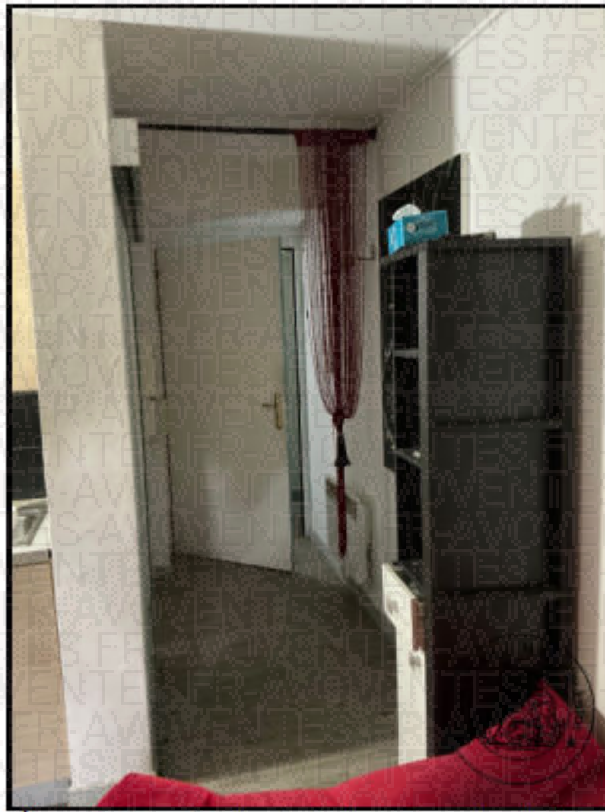
Photographie n°1. © Étude de Commissaire de Justice – Reproduction interdite (art. L111-1 CPI)

Sol : revêtement stratifié de couleur grise identique à celui de la pièce principale, présentant des traces d'usage et marques d'usure.

Murs : peints en blanc, comportant des frottements, salissures et traces localisées.

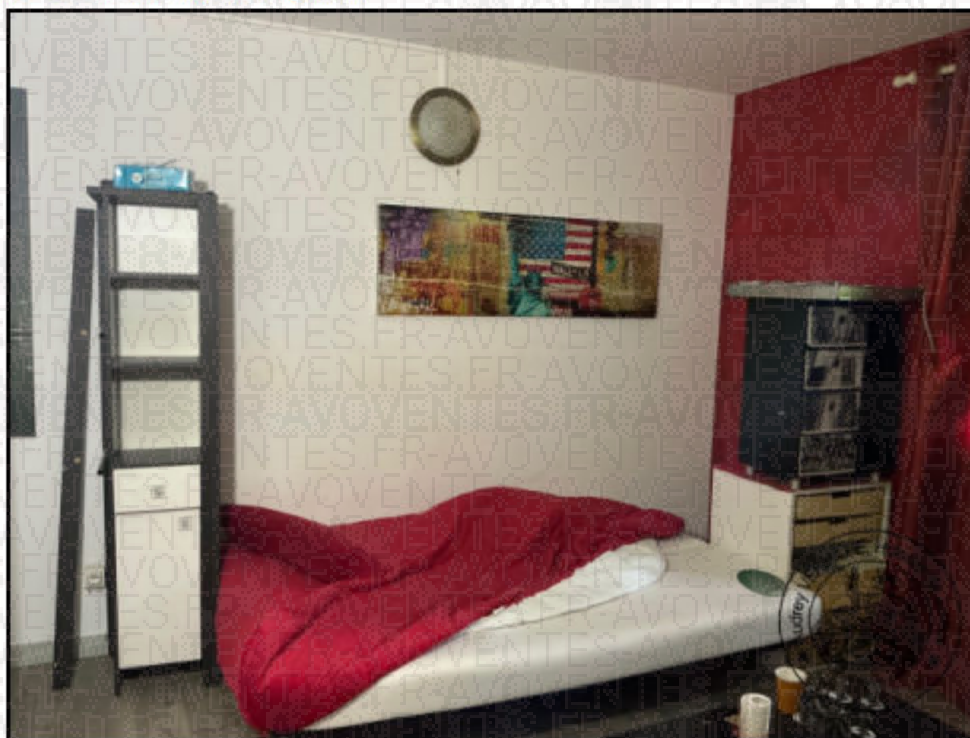
Photographie n°1. © Étude de Commissaire de Justice – Reproduction interdite (art. L111-1 CPI)

Le sol et les murs présentent un état d'usage avec salissures visibles. La menuiserie de la porte-fenêtre apparaît vétuste, avec peinture écaillée et traces d'humidité ou de salissures. L'ensemble des meubles est en état moyen à dégradé.

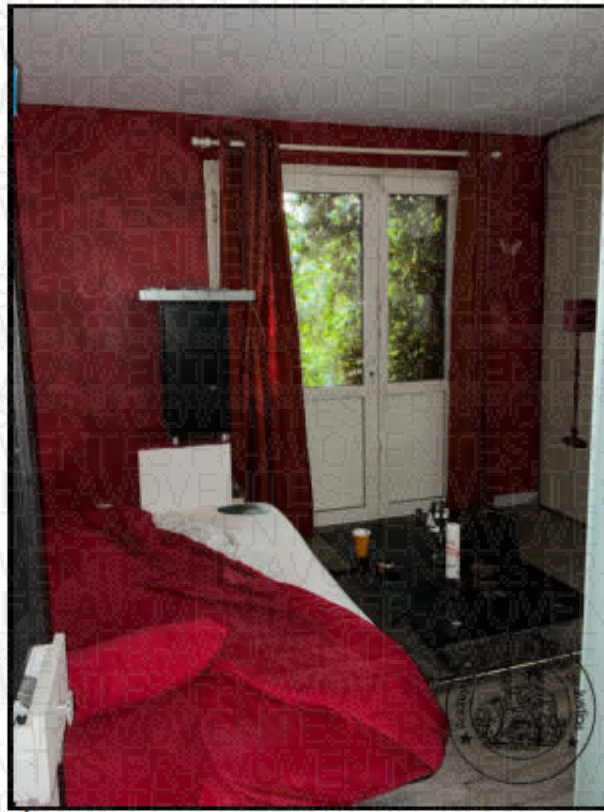
Photographie n°2. © Étude de Commissaire de Justice – Reproduction interdite (art. L111-1 CPI)

Une porte-fenêtre à deux vantaux en PVC blanc, vitrée en partie haute, donne sur l'extérieur. Les huisseries présentent des traces d'usage et de dégradation de la peinture.

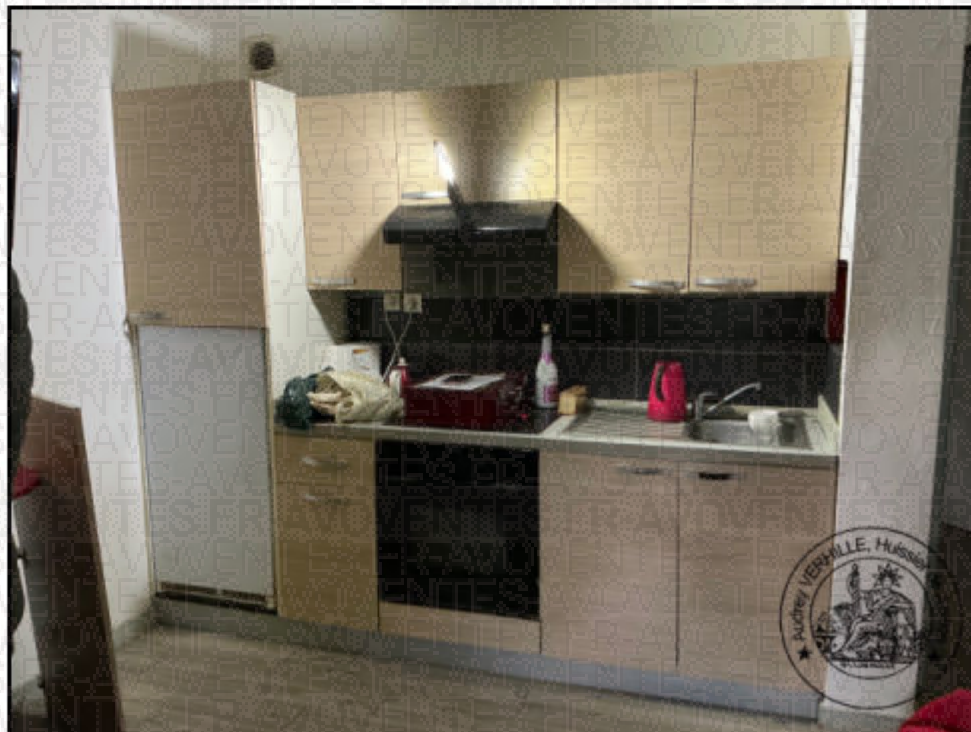
Photographie n°1. © Étude de Commissaire de Justice – Reproduction interdite (art. L111-1 CPI)

Les meubles apparaissent en état d'usage, certains bas de caissons et plinthes présentent des traces d'usure et salissures.

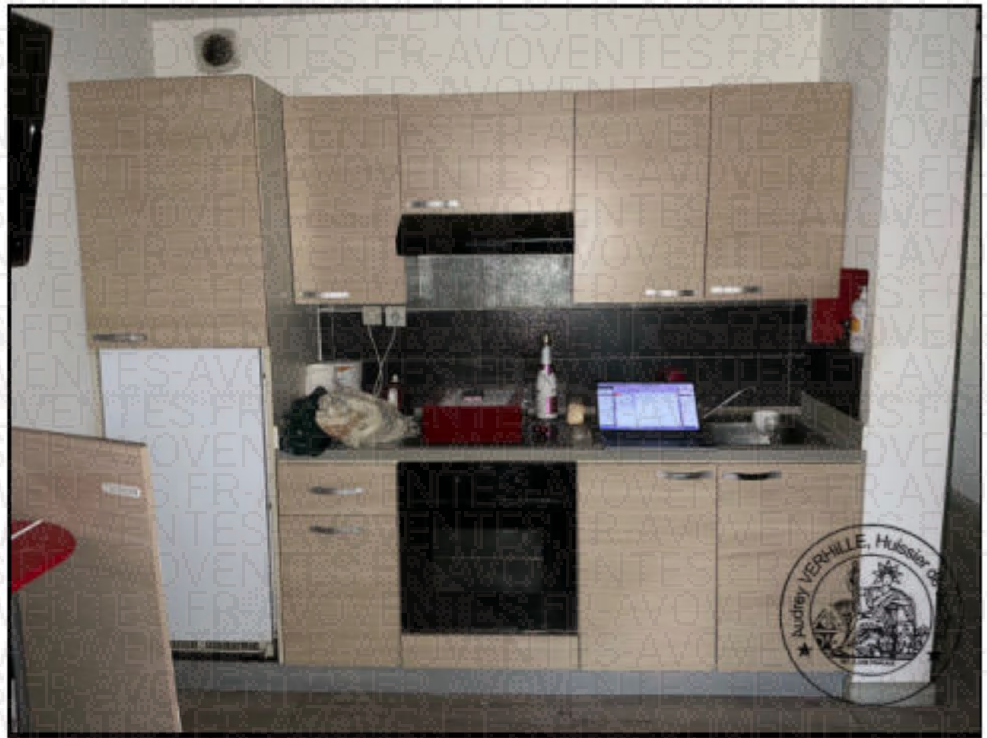
Photographie n°2. © Étude de Commissaire de Justice – Reproduction interdite (art. L111-1 CPI)

Le sol est également marqué par des traces de frottement.

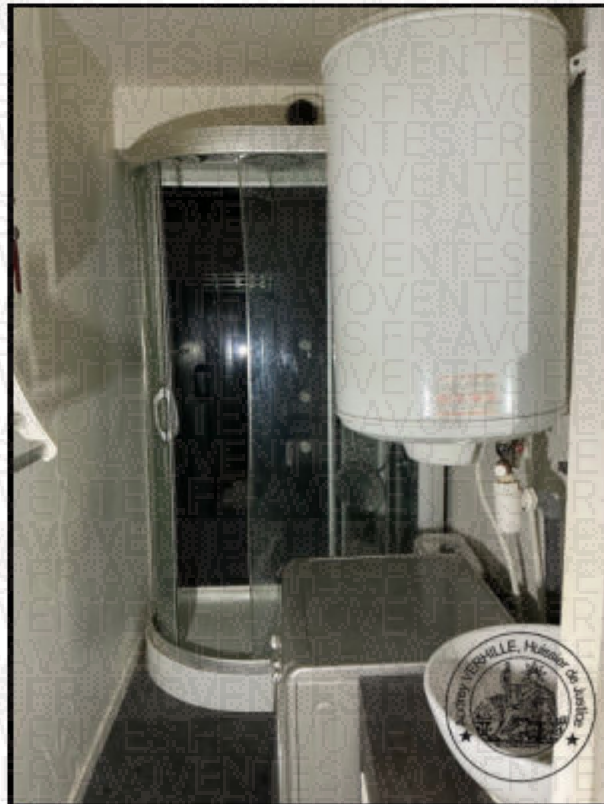
Photographie n°1. © Étude de Commissaire de Justice – Reproduction interdite (art. L111-1 CPI)

L'état général est usagé : je note la présence de poussières et salissures, le meuble sous-vasque est dégradé (plinthes manquantes et panneau latéral cassé).

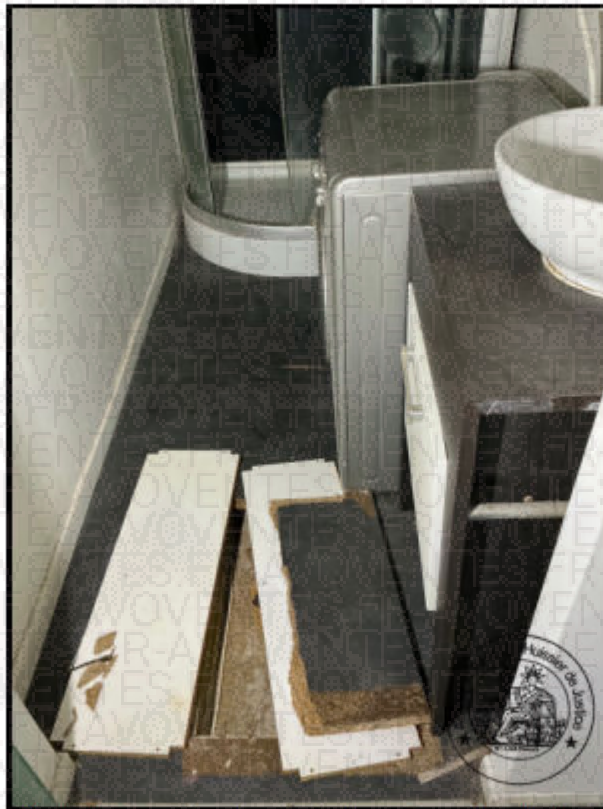
Photographie n°2. © Étude de Commissaire de Justice – Reproduction interdite (art. L111-1 CPI)

Le sol est revêtu de dalles de couleur sombre, partiellement détériorées, plusieurs panneaux de bois arrachés et posés au sol.
