# PROCES VERBAL DESCRIPTIF

Références Etude :  
29847

**LE VINGT HUIT MARS DEUX MILLE VINGT DEUX**

(89310) concernant un terrain avec maison d'habitation sis à OUDUN (89440) JOUX LA VILLE, cadastré section AH n° 105 pour une contenance de 38 a 66 ca et section AH n° 106 pour une contenance de 12 ca,

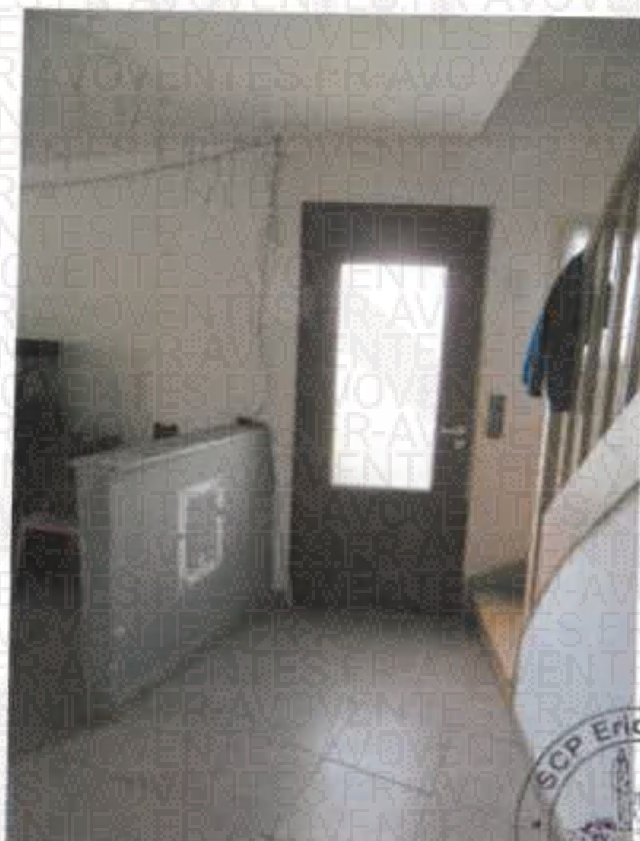
Photo n° 25

Dans le prolongement de ce couloir, avant le salon-salle à manger et au pied de l'escalier menant à l'étage, se trouve la porte d'entrée principale en aluminium avec vitre en partie centrale double vitrage laquelle est fêlée côté extérieur (**photographie 25**).

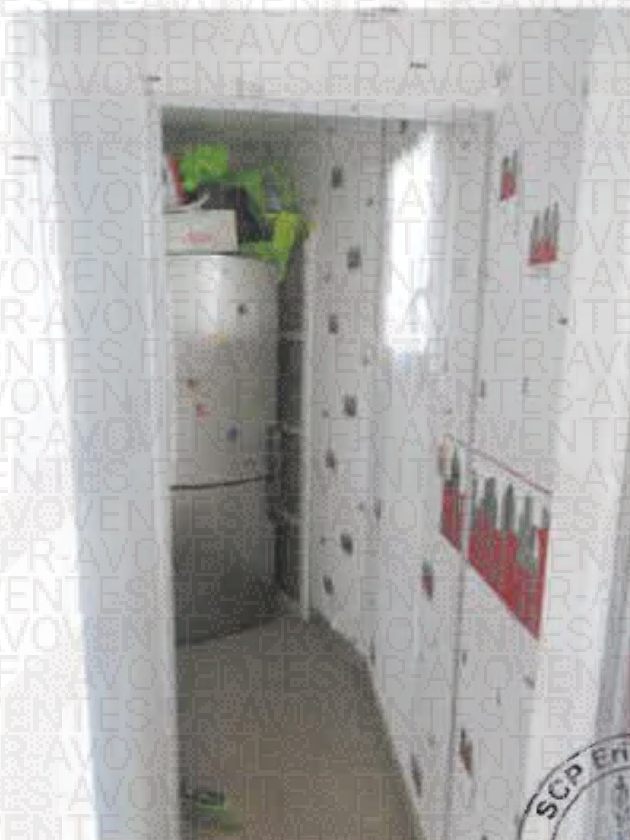
Photo n° 37

Accès directement de la cuisine par une porte sur rail qui est démontée.

Le plafond est en peinture blanche avec des traces d'infiltrations.

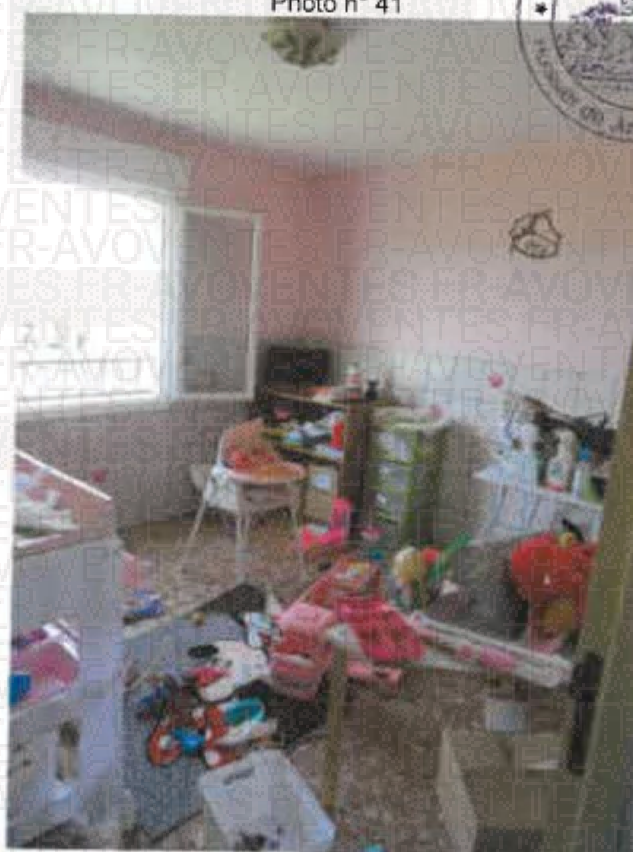
Photo n° 42

Séparation par une porte post-formée avec poignées et protèges-porte métalliques, serrure. Tant du côté intérieur que du côté extérieur le bas de la porte ainsi que le bas de l'encadrement sont extrêmement abimés et rongés sur une hauteur de 50 cm environ.

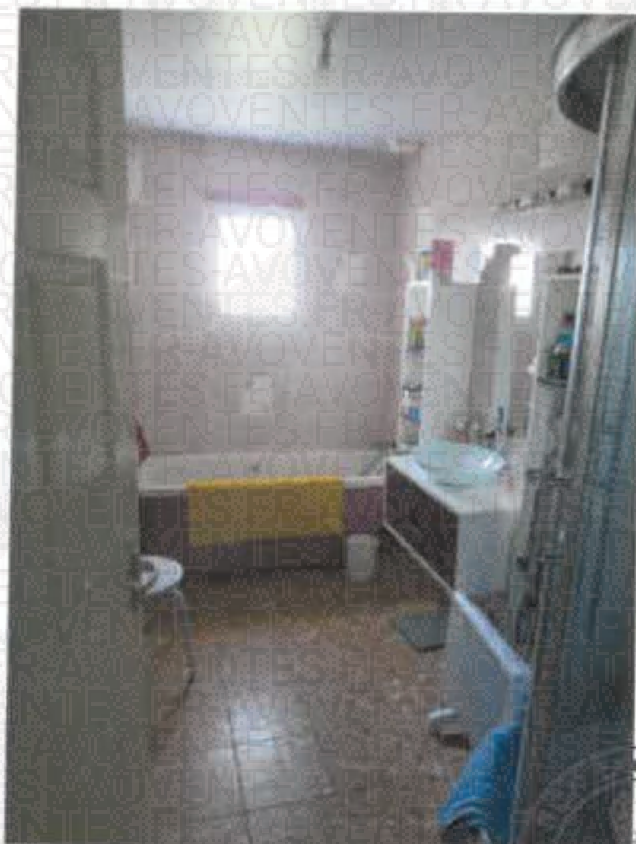
Photo n° 51

Une vasque en verre dépoli présentant des éclats, posée sur un meuble mélaminé blanc présentant des marques.
