PROCES VERBAL DESCRIPTIF

- Bâtiment industriel situé à ANDREZIEUX BOUTHEON (42160), Lieu-dit Le Terrier et à Veauche (42160), Lieu-dit La Poche.
Composé d'un rez-de-chaussée, d'une superficie hors-œuvre nette de 5 375,25 m²
Et soixante (60) emplacements de stationnements.
Cadastré :

**PROCES-VERBAL
DE COMMISSAIRE
DE
JUSTICE**

Certifie nous être transportés ce jour à 9 Heures 00, dans les locaux de [REDACTED] actuellement en liquidation judiciaire, sis **1388 rue Adrienne Bolland à ANDREZIEUX-BOUTHEON (42160)**, aux fins d'établir le procès-verbal descriptif suivant.

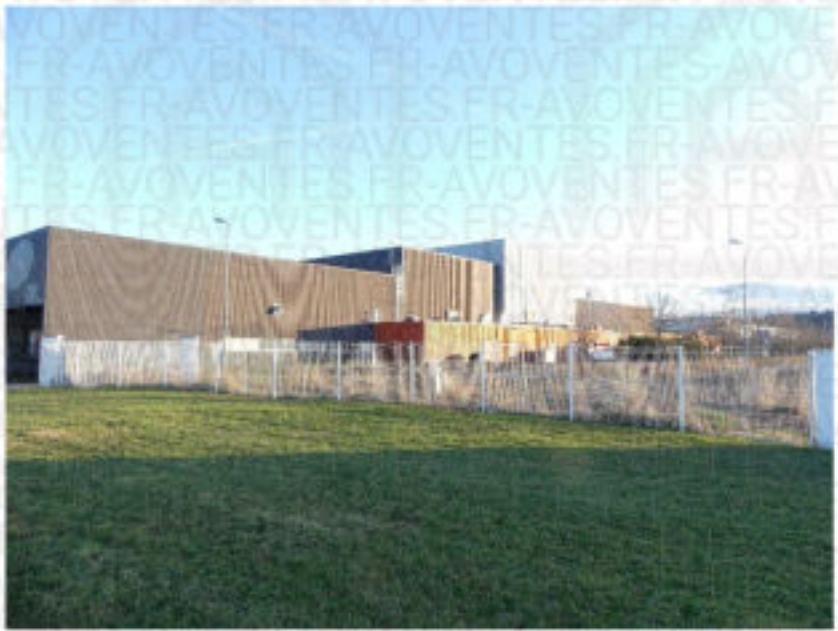
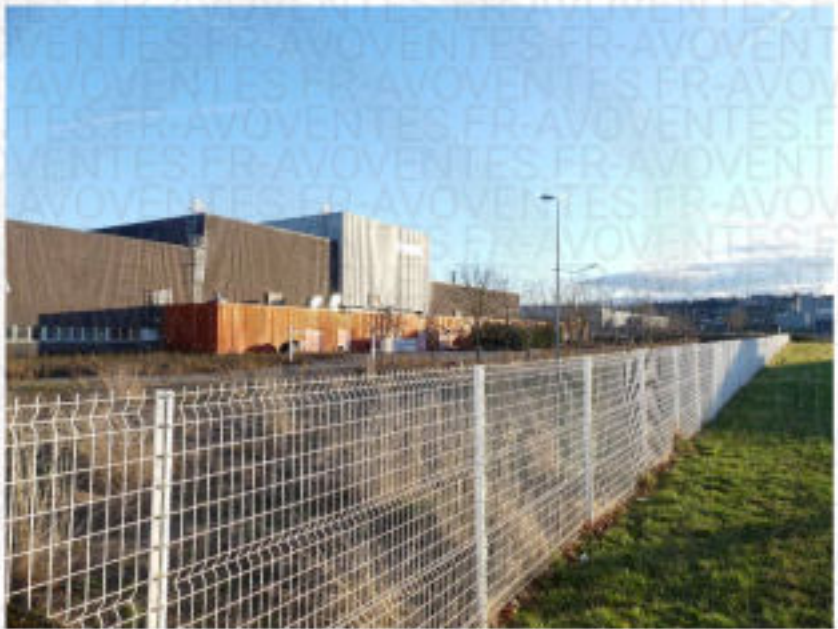
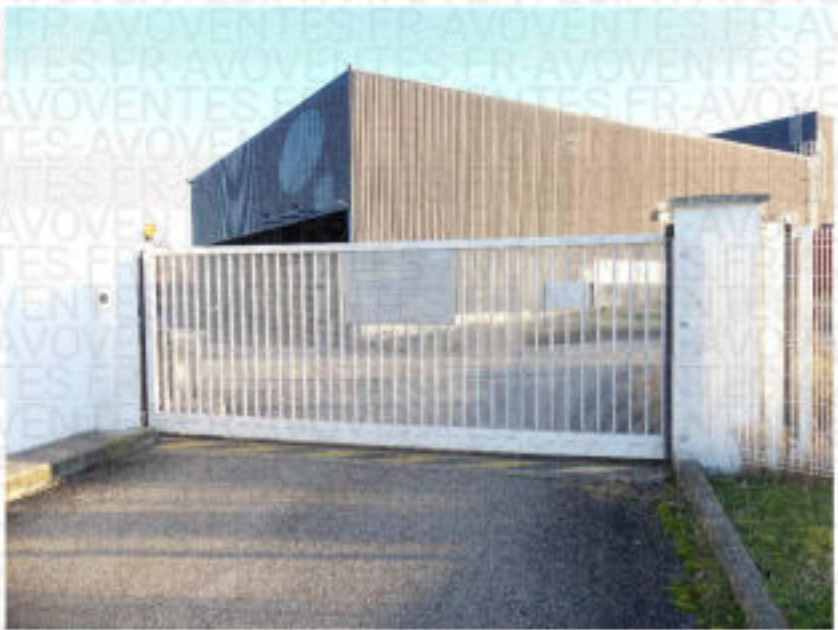
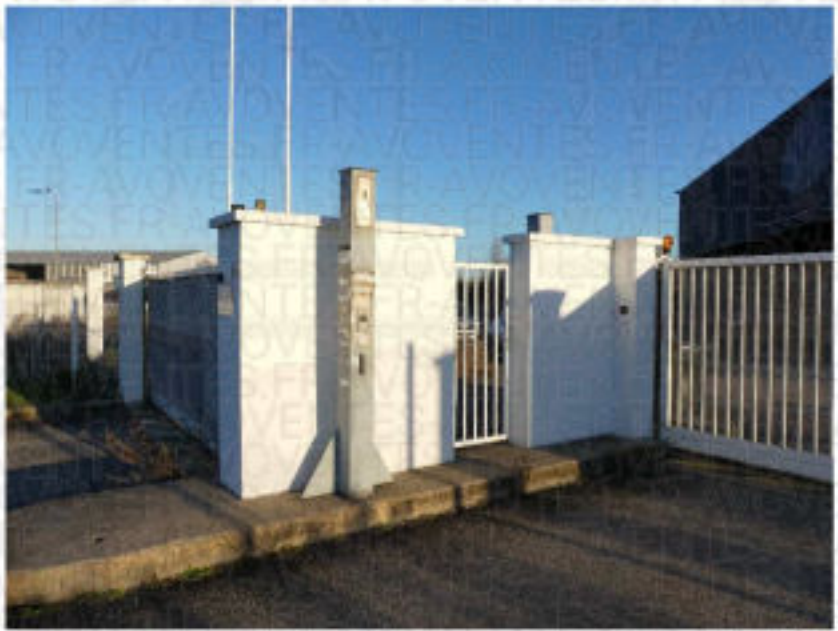
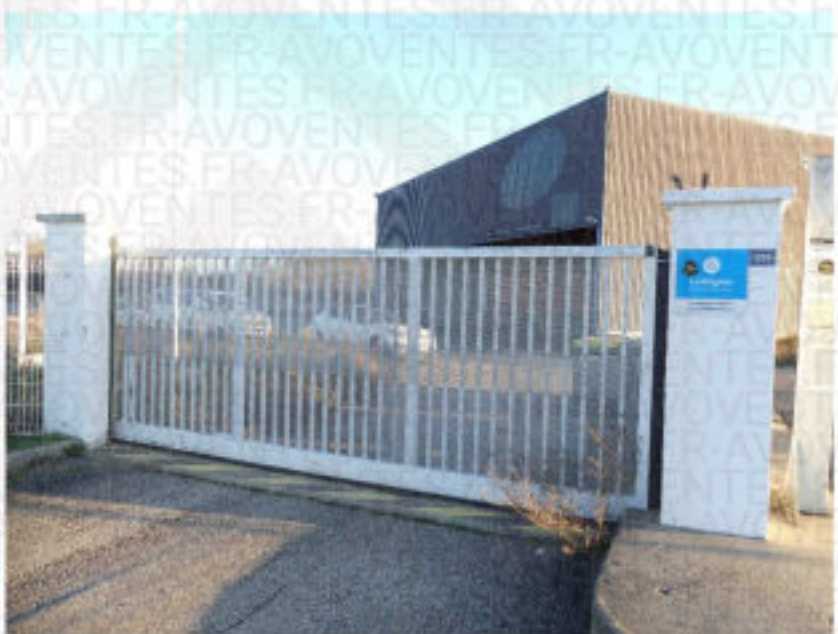
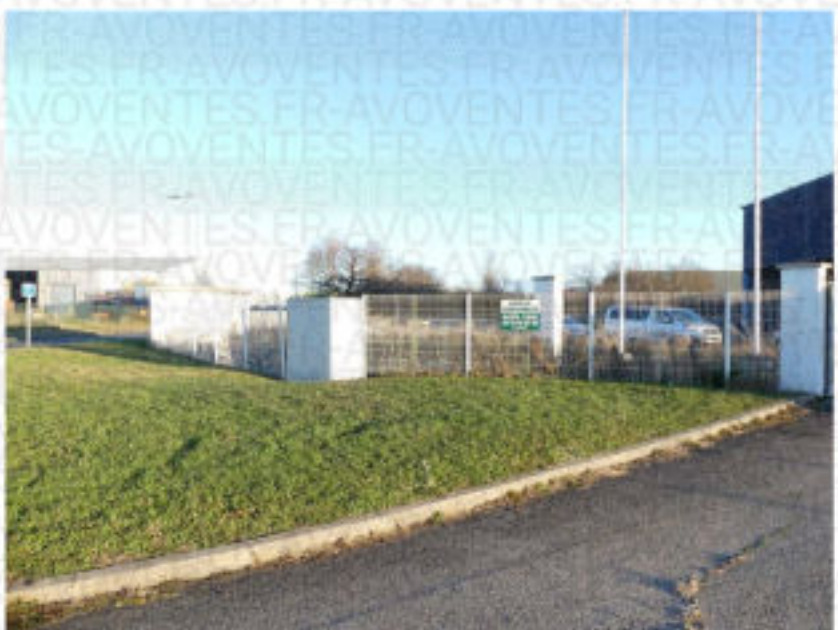
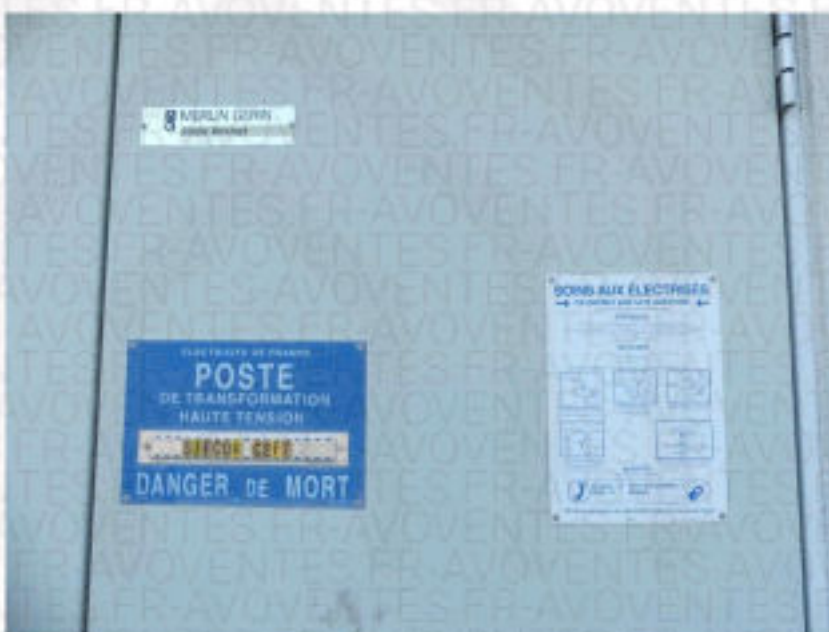
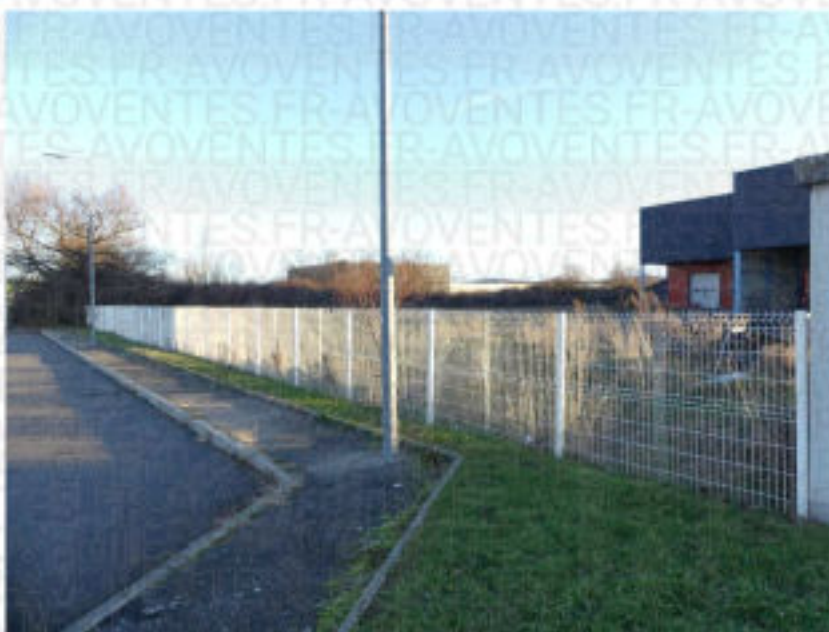
Nous y joignons ici différents clichés de la limite Sud et Ouest de propriété.

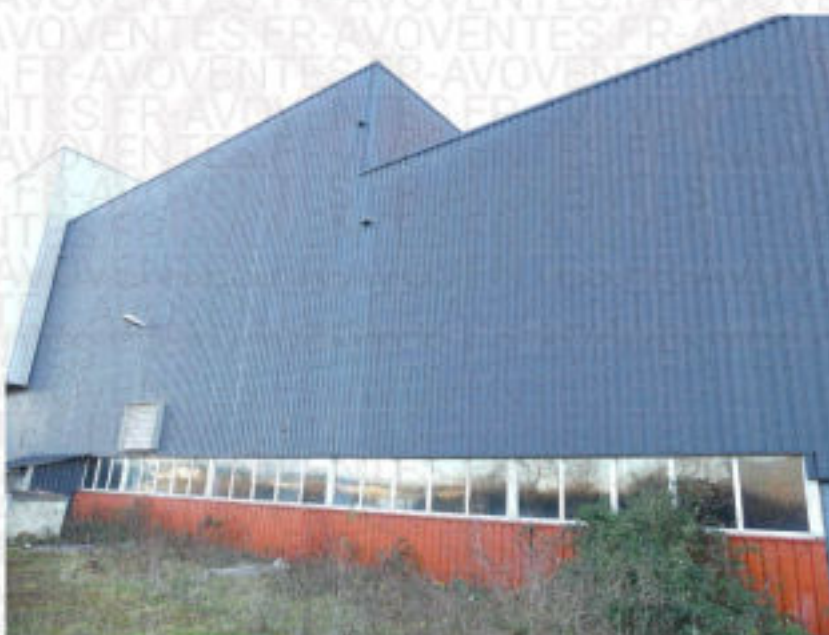
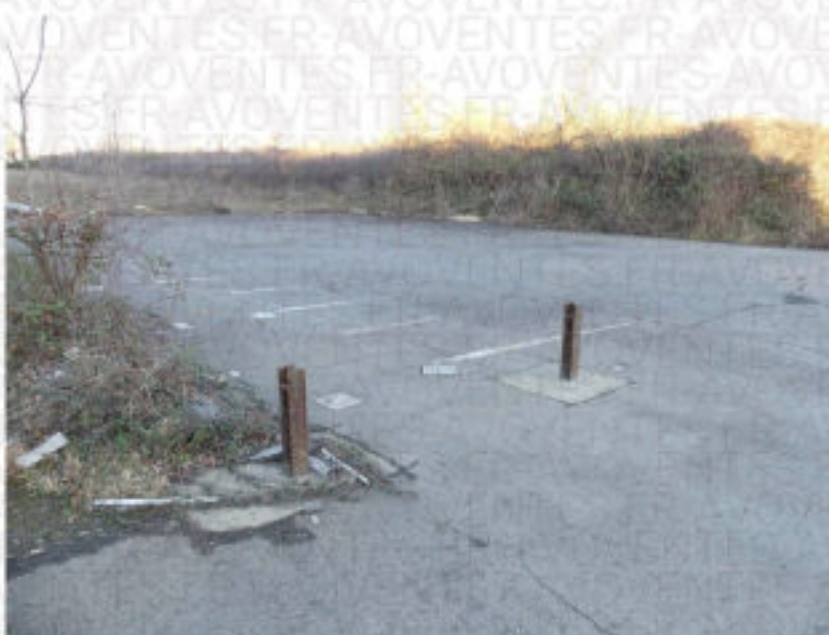
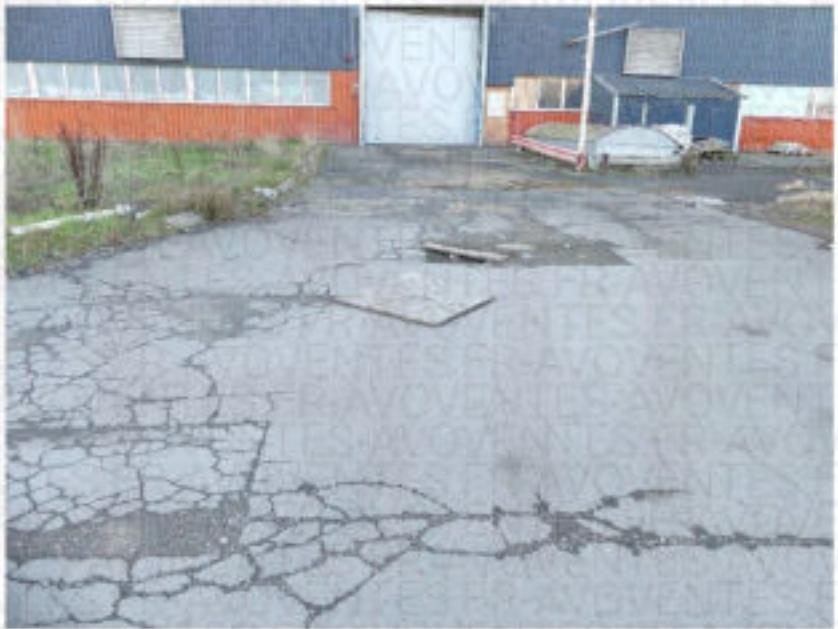
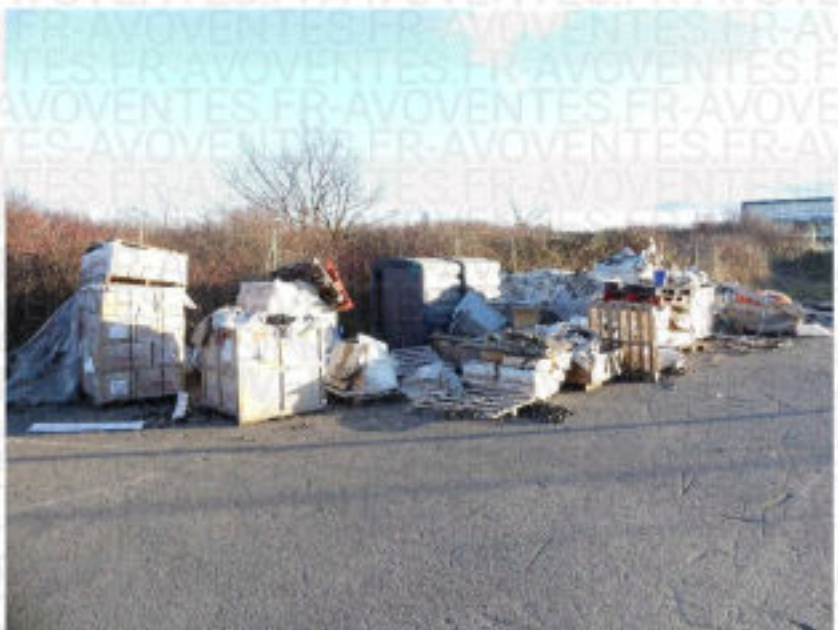
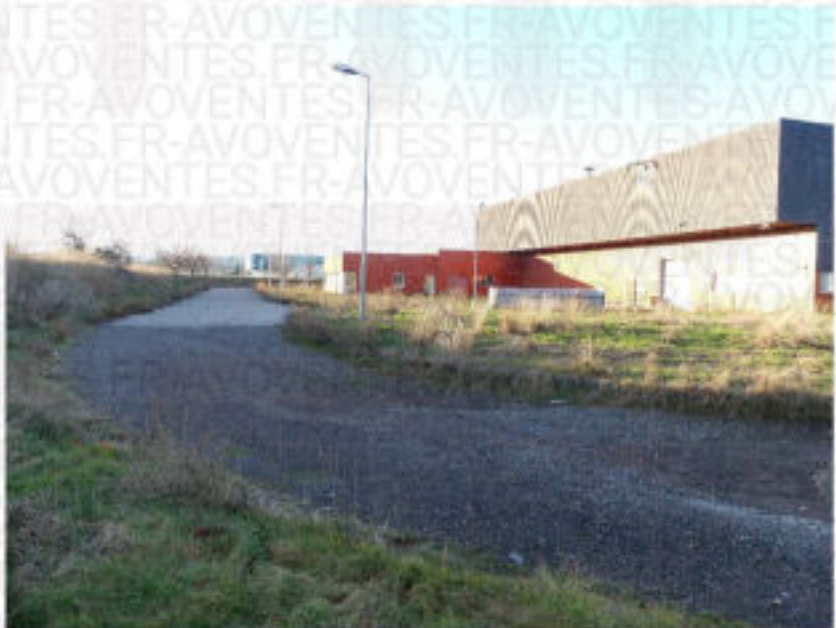
Côté Nord :

Trois appendices métalliques sont présents en façade. Le bardage est en très mauvais état et quasiment détruit en partie basse. Il est à noter la présence de la sortie du tunnel souterrain traversant le bâtiment d'Est en Ouest. L'accès à l'intérieur du bâtiment peut être réalisé au moyen de deux portes métalliques, d'une porte sectionnelle. Une série de fenêtres vient illuminer l'atelier sur toute la longueur.

Il convient de préciser que la voierie est en mauvais état et que diverses matières sont stockées au sol au niveau de l'angle Nord-Ouest et notamment des bouteilles contenant des matières dangereuses.

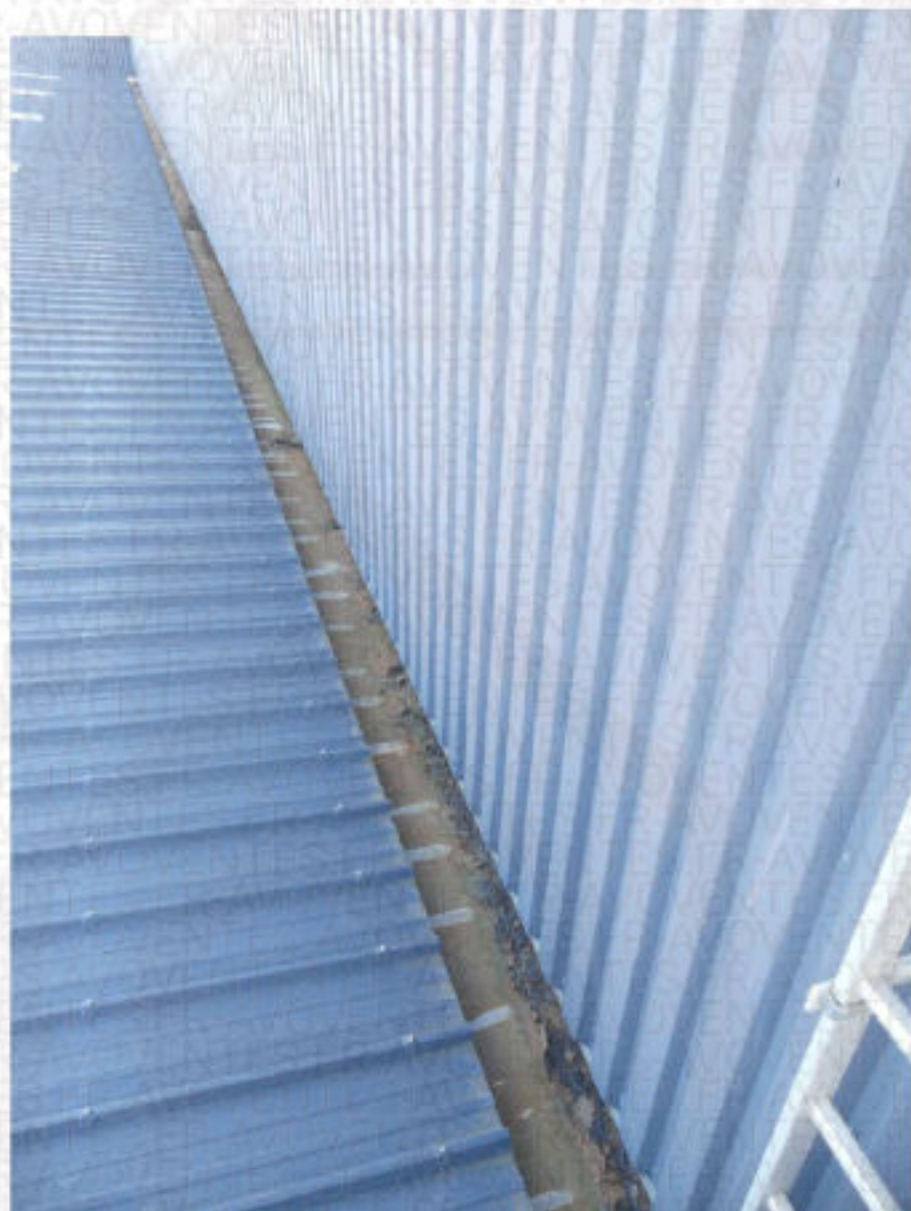
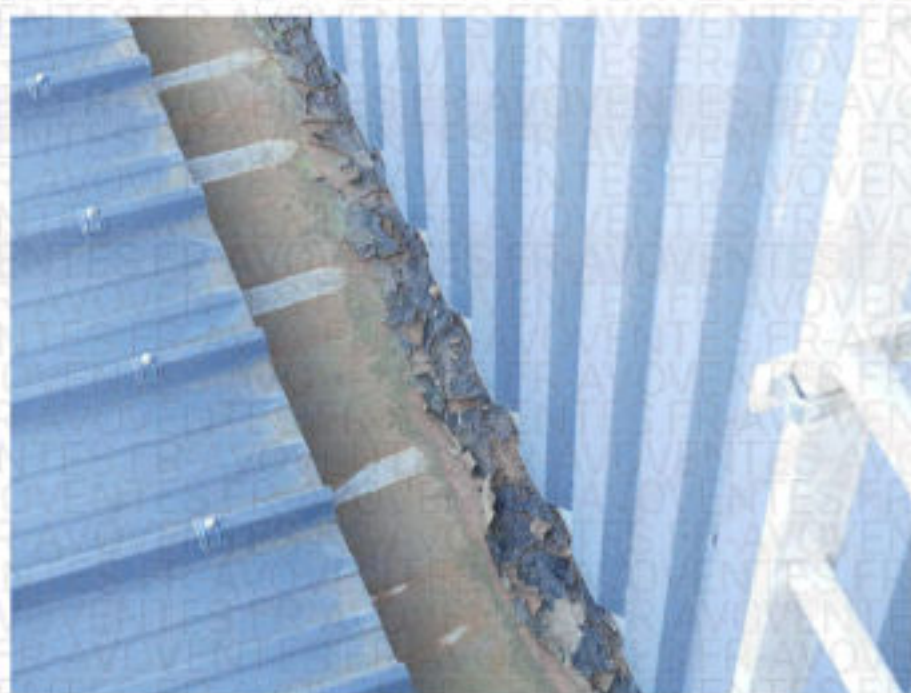
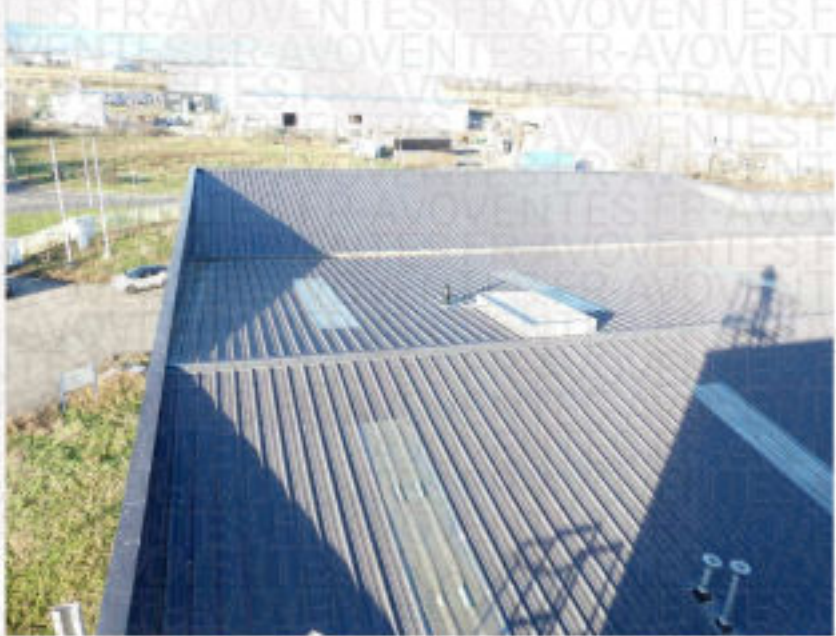
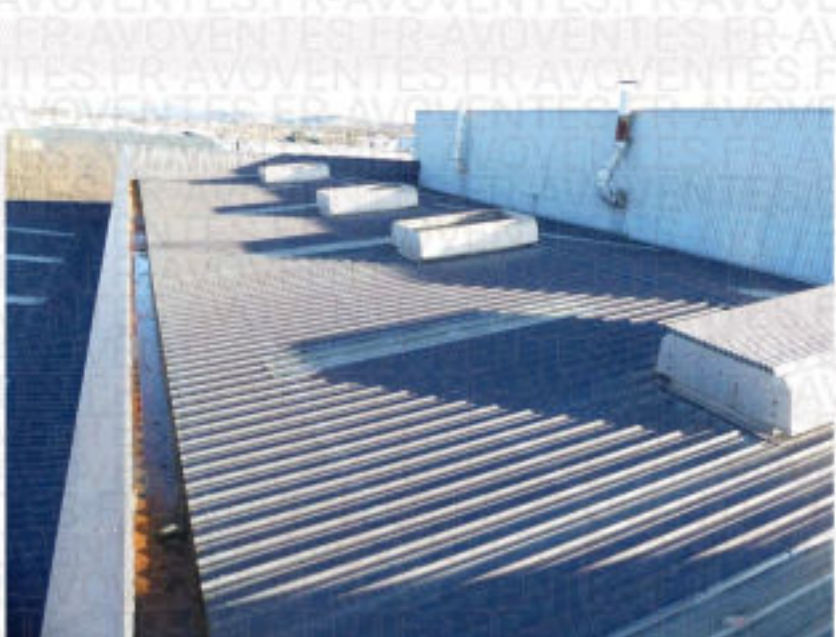
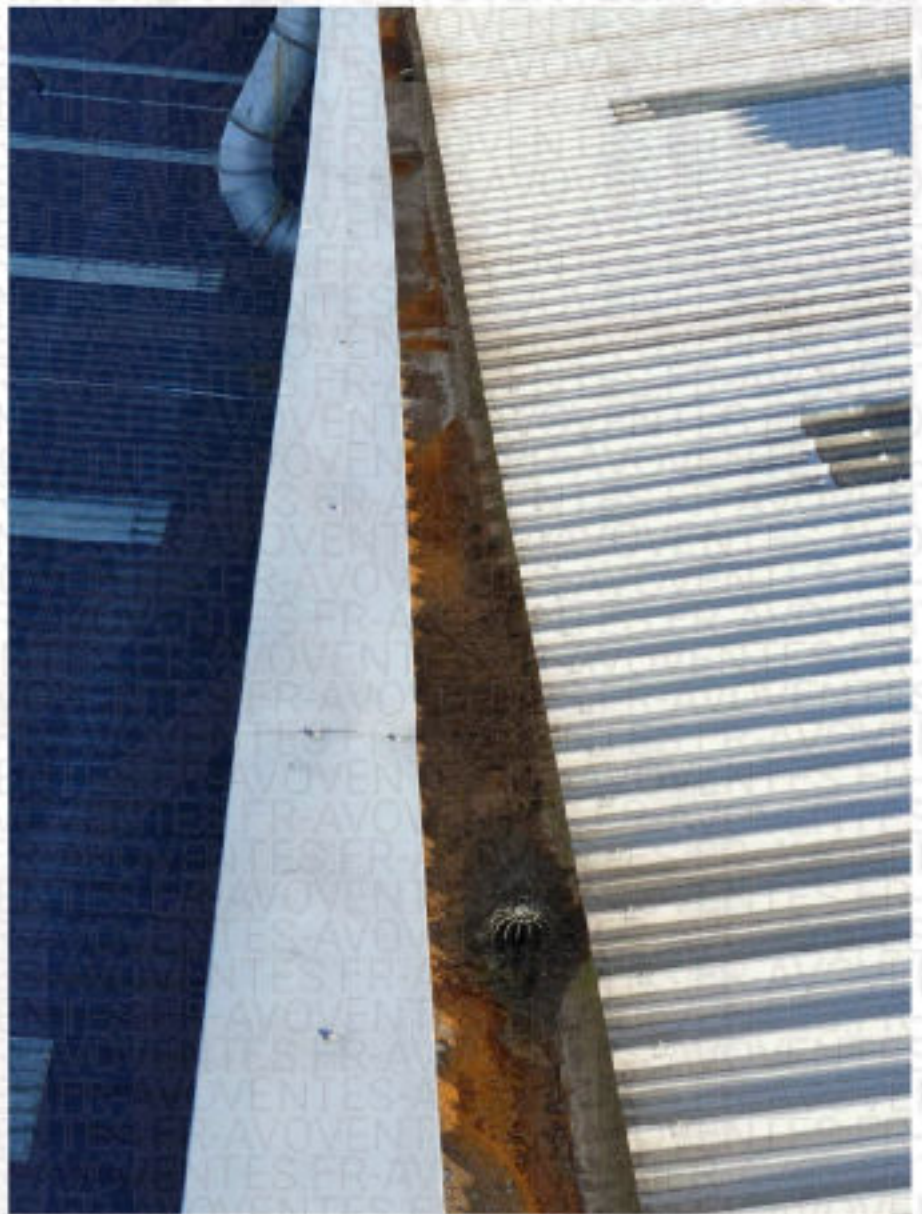
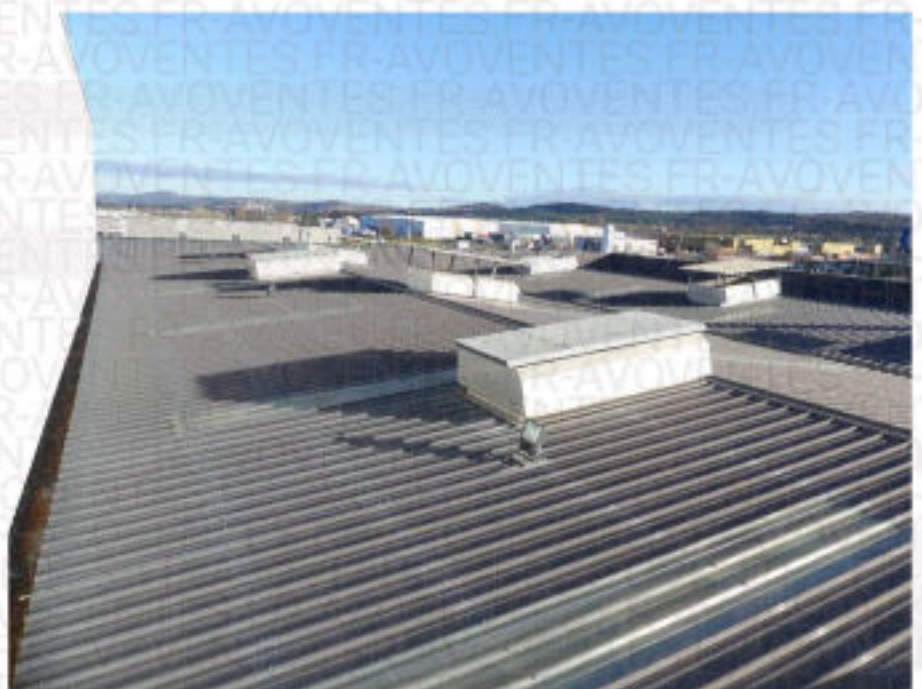
Toiture :

Comme indiqué La toiture, entièrement accessible au moyen de divers échelles sécurisées supporte différents équipements : cheminées, groupes divers, éléments de désenfumage...

Diverses vérifications d'étanchéité devront être effectuées et un nettoyage des cheneaux à prévoir.

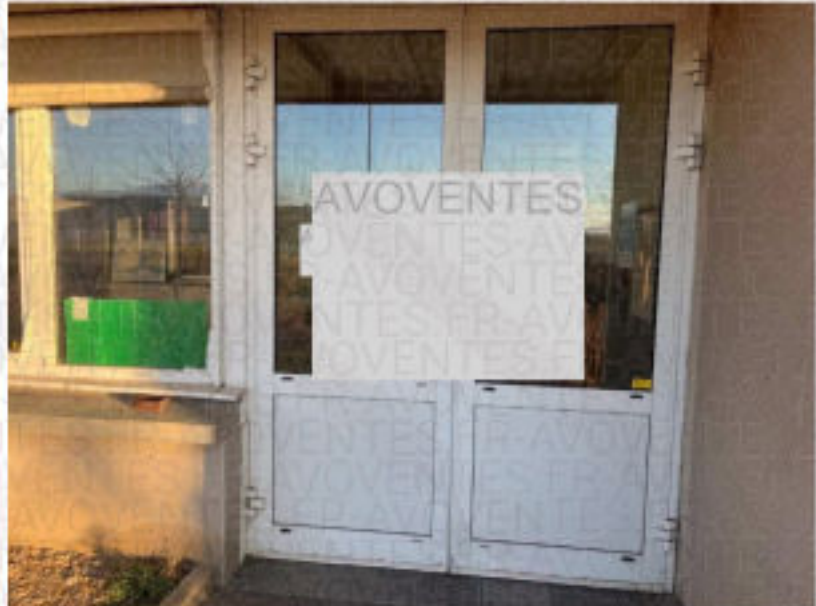
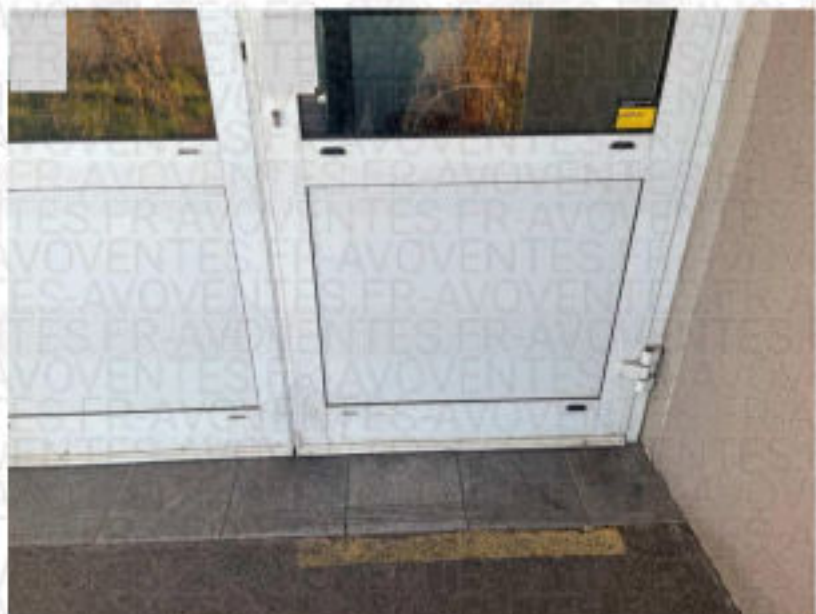
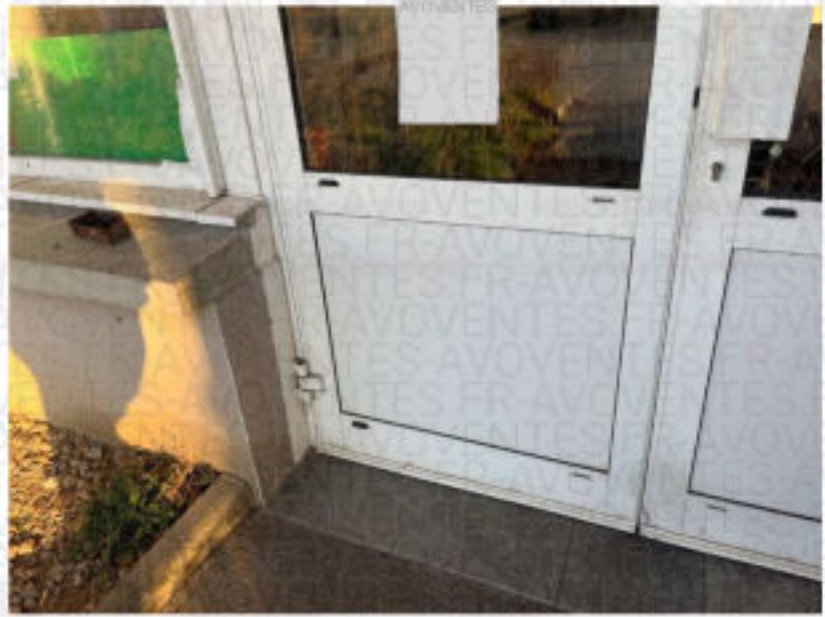
ACCES PRINCIPAL A CE BATIMENT :

Il se fait à l'angle Sud-Est de celui-ci selon une porte vitrée, en état d'usage. Aucune fissure n'est visible au niveau des vitres.

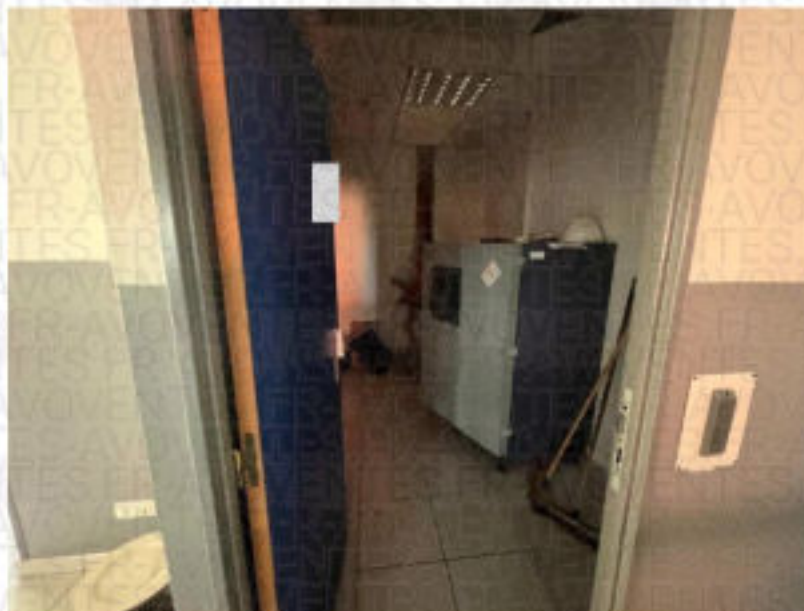
LOCAL INFORMATIQUE :

Murs : pans de murs de couleur claire. Ceux-ci sont usagés avec de nombreuses traces, trous et trous de chevilles présents.

Sur le pan de mur Sud, de nombreux fils électriques tombant du plafond.

Plafond : dalles de faux plafond similaires à celles vues précédemment, là encore usagées avec des trous et fissures visibles.
