# **PROCÈS-VERBAL DE DESCRIPTION**

Qu'une procédure de saisie immobilière est engagée à l'encontre de  
sur un bien immobilier sis 11, rue  
JIMM KARNEZIS, à CHAMPIGNY-SUR-YONNE (89340), en vertu d'un acte notarié  
dressé par Maître BEAUBRUN Valérie, Notaire à VILLENEUVE-LA-GUILLARD, en date  
du 12 avril 2010.

La parcelle est cadastrée lieu-dit le Bas Moulin section ZW n°337,  
formant le lot n°15 du lotissement dénommé Beauregard.

Me suis rendu ce jour, à 13h55, accompagné des personnes dont la liste est jointe, au 11 rue  
JIMM KARNEZIS à CHAMPIGNY-SUR-YONNE (89340), où j'ai procédé aux  
constatations suivantes :

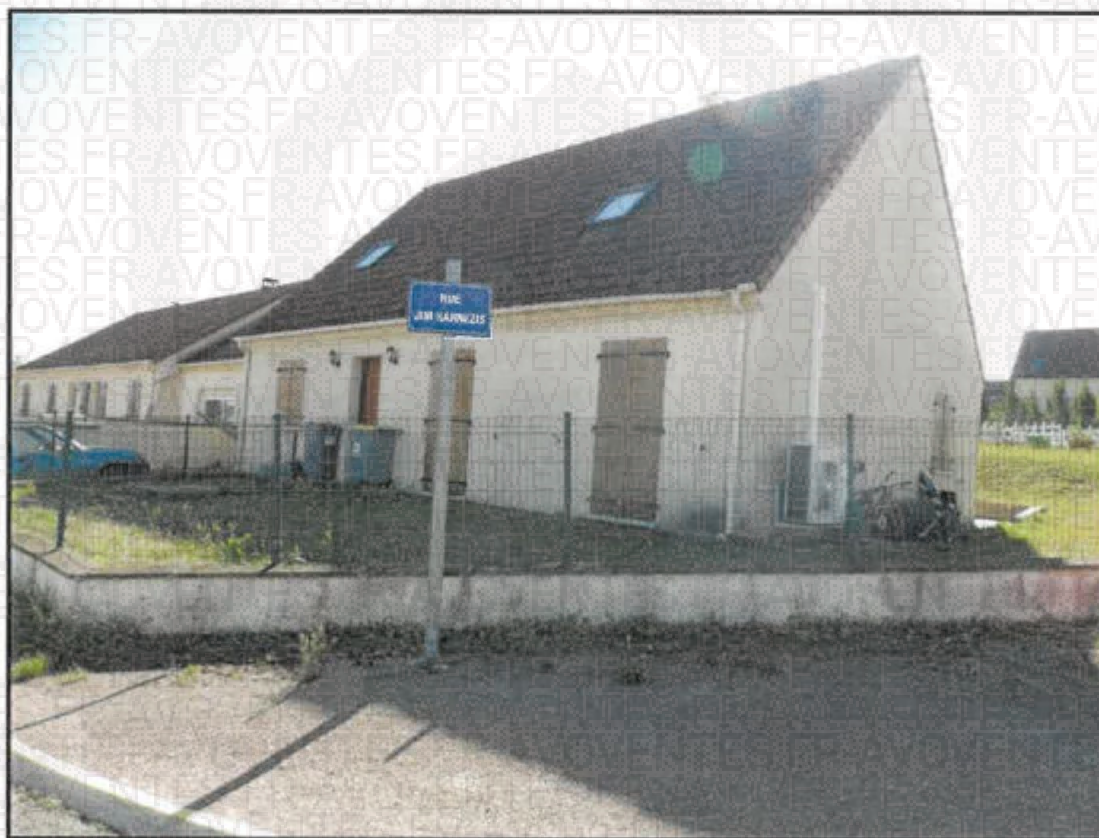
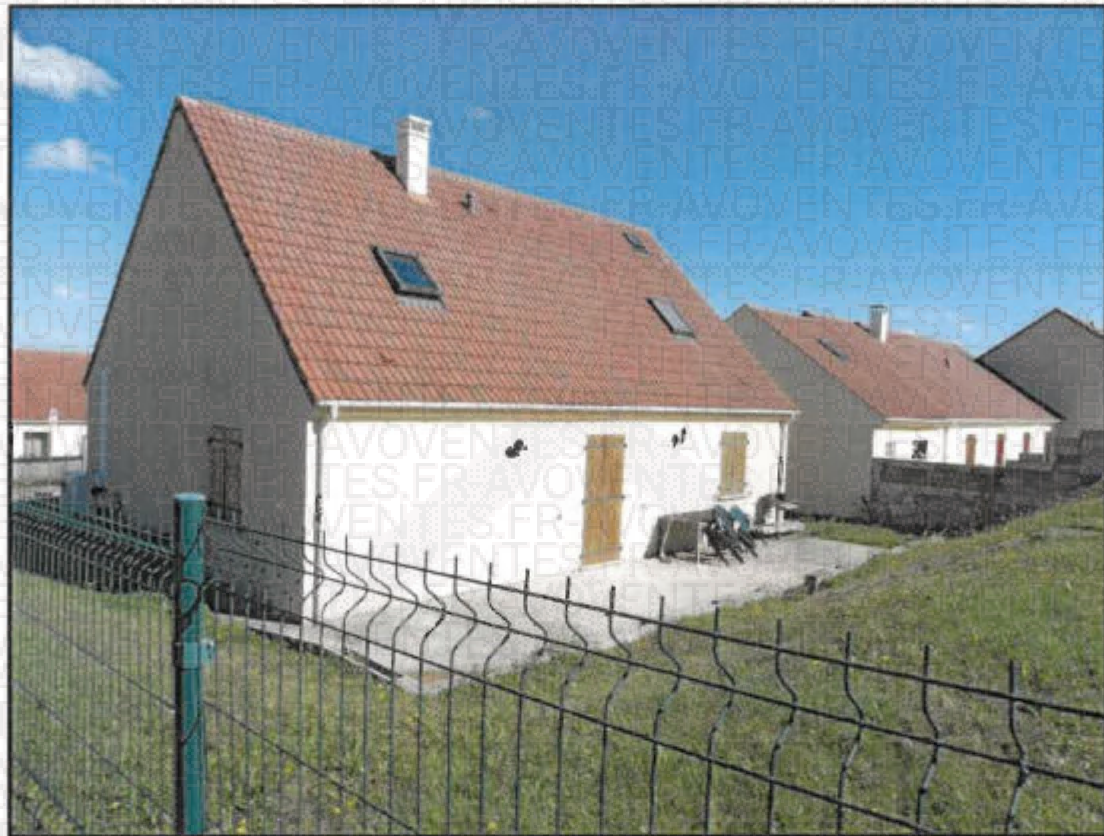
### Extérieur :

**Clôture** constituée d'un mur à l'état d'usage, avec chapeau rehaussé d'un grillage rigide. Deux pilastres usagés de chaque côté.

Une rampe d'accès véhicules est présente, fermée par un grillage souple provisoire.

Le pavillon est crépi, comporte une toiture deux pans en tuiles mécaniques, avec fenêtres de toits, cheminée en place. Gouttières PVC en place. Je note que l'une est cassée à l'angle côté route.

La clôture le long de la propriété voisine est constituée de parpaings sans mortier. Des jours sont visibles par endroits.

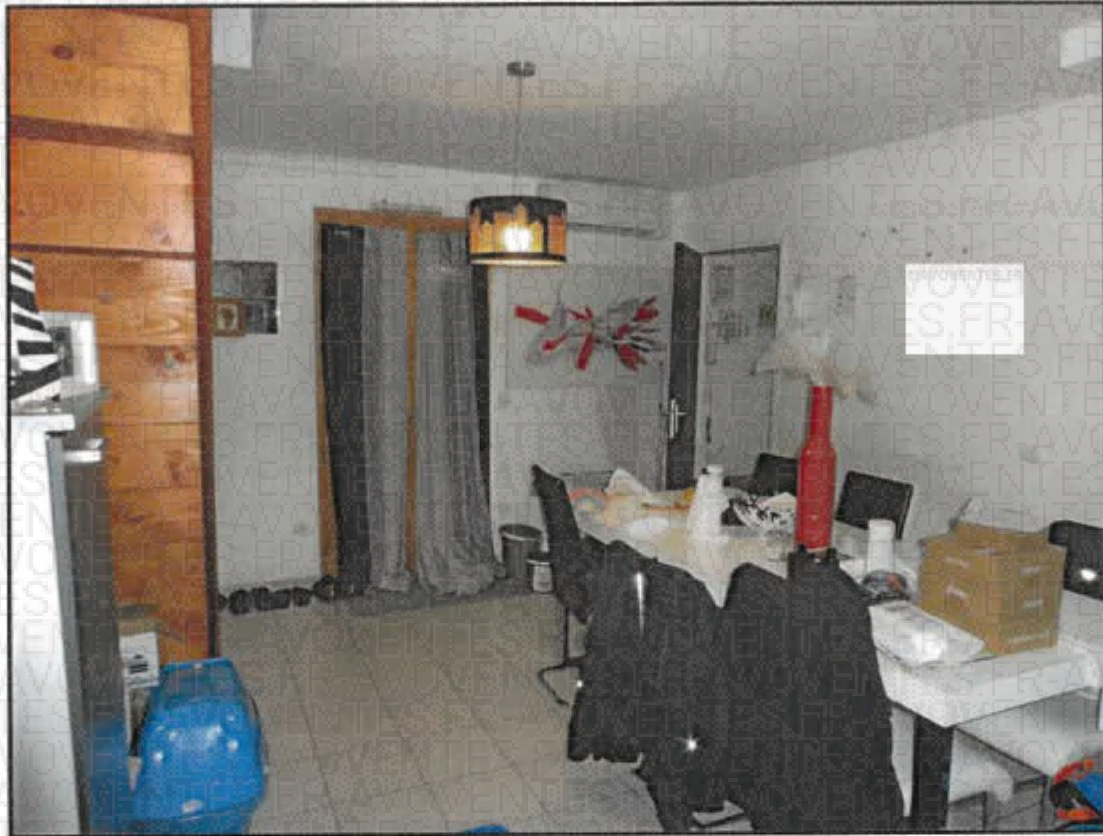
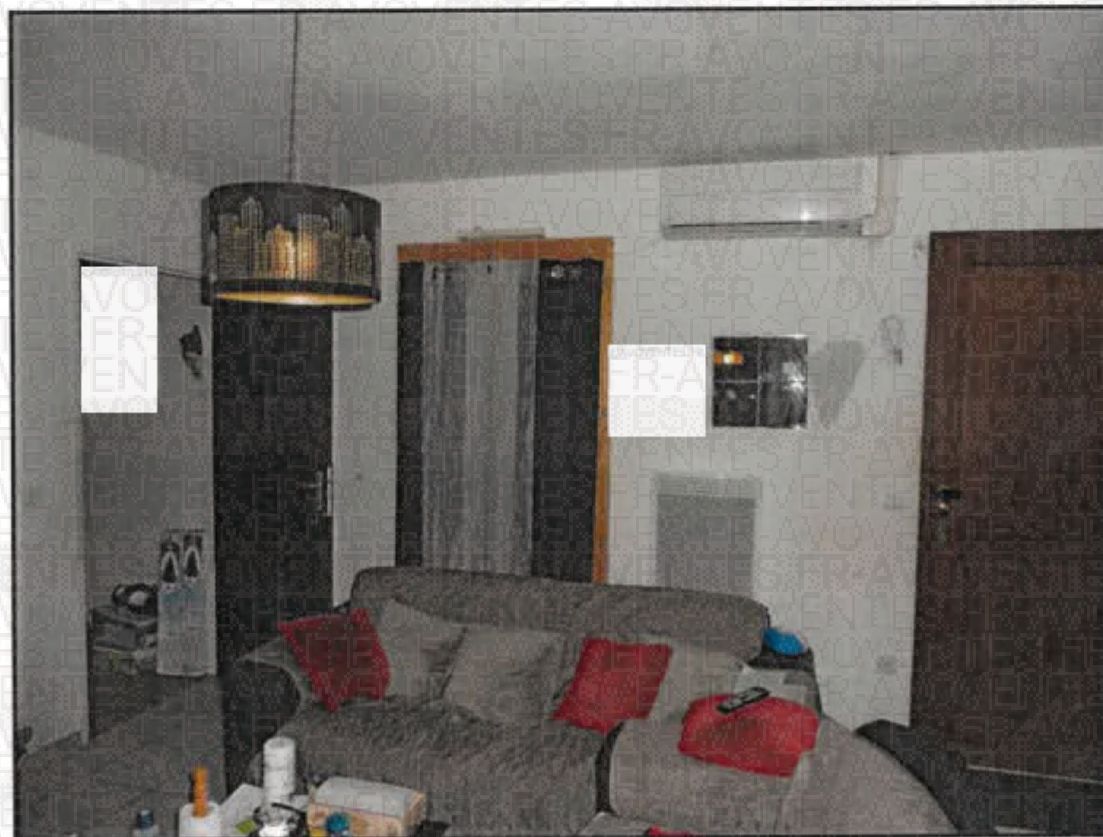
#### Séjour :

**Sol** : carrelage, en très bon état d'usage.

Je note au niveau d'une trémie de réservation pour conduit de cheminée, une trace d'infiltration d'eau.

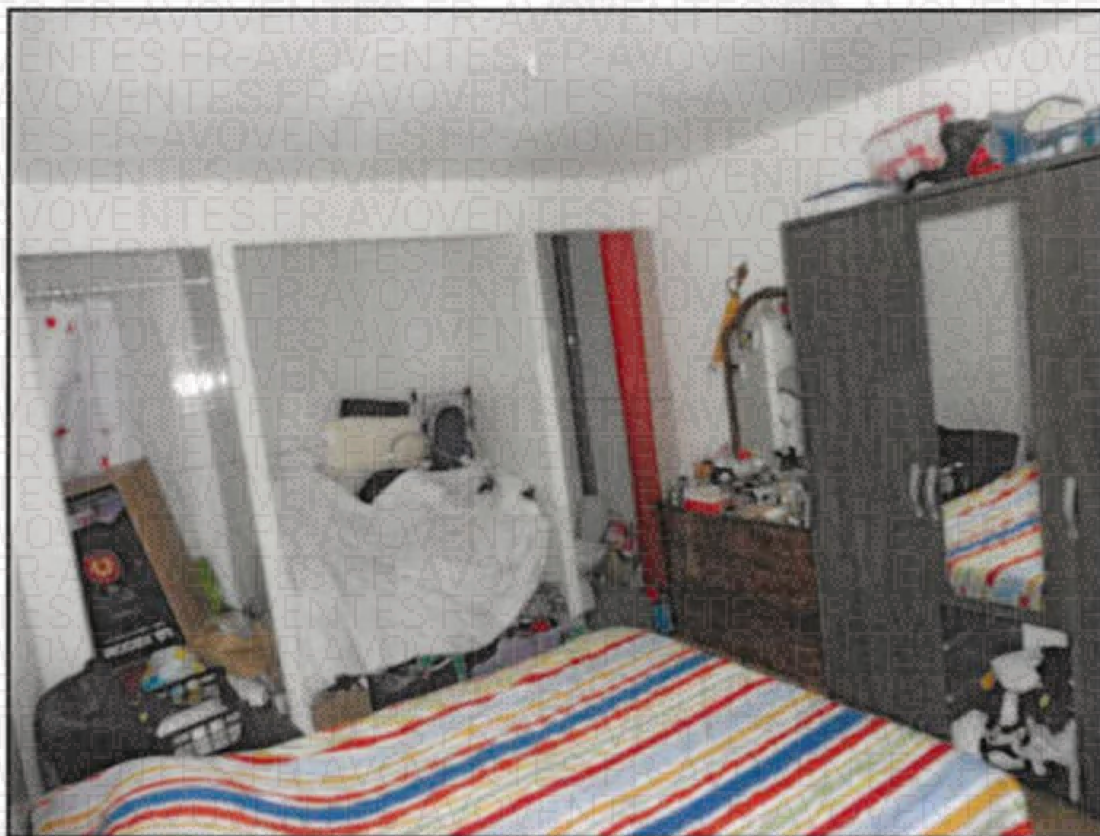
**Chambre du rez-de-chaussée, côté angle de rue :**

**Plafond** peinture. Une arrivée électrique au plafond, sans ampoule.

Je note la présence **d'une cabine de douche** où se trouve stocké du matériel ; la robinetterie n'est pas accessible.

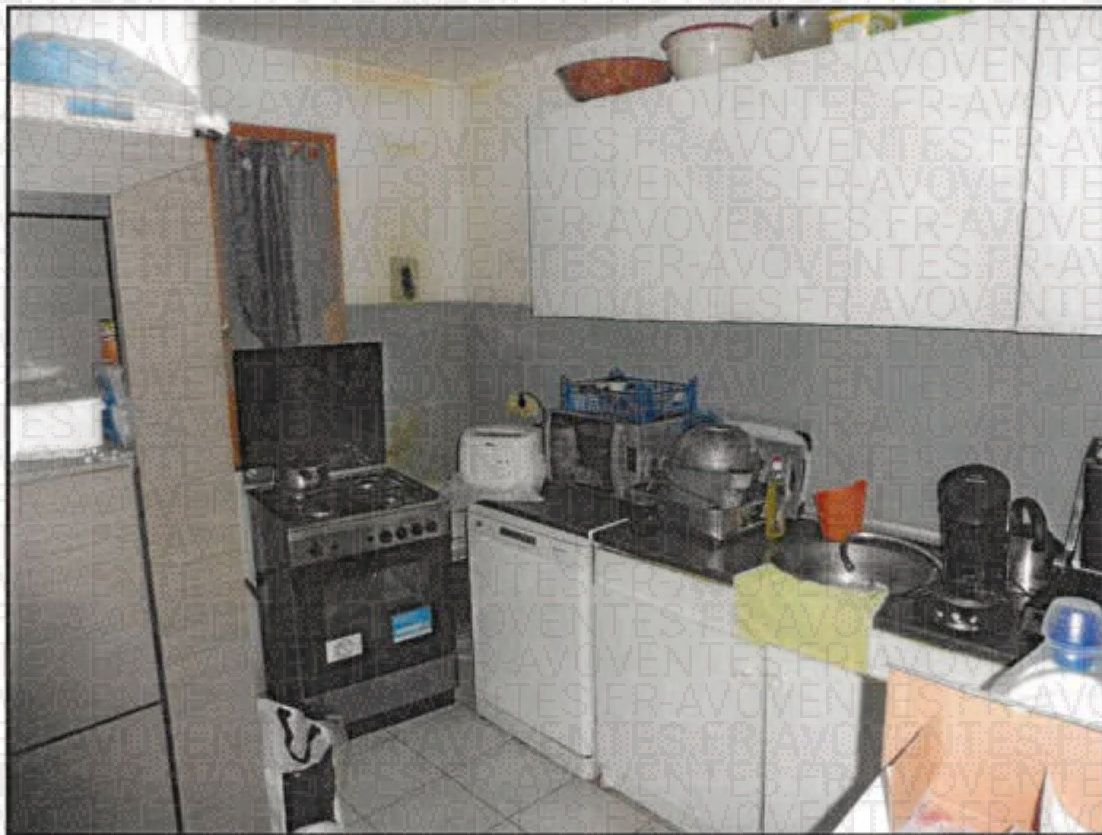
### Cuisine :

**Murs :** peinture usagée.

**Une niche est aménagée** avec un chauffe-eau électrique inaccessible.

**Une cuisine équipée** avec évier. Je note que le robinet n'est pas fixé au plan de travail dégradé.

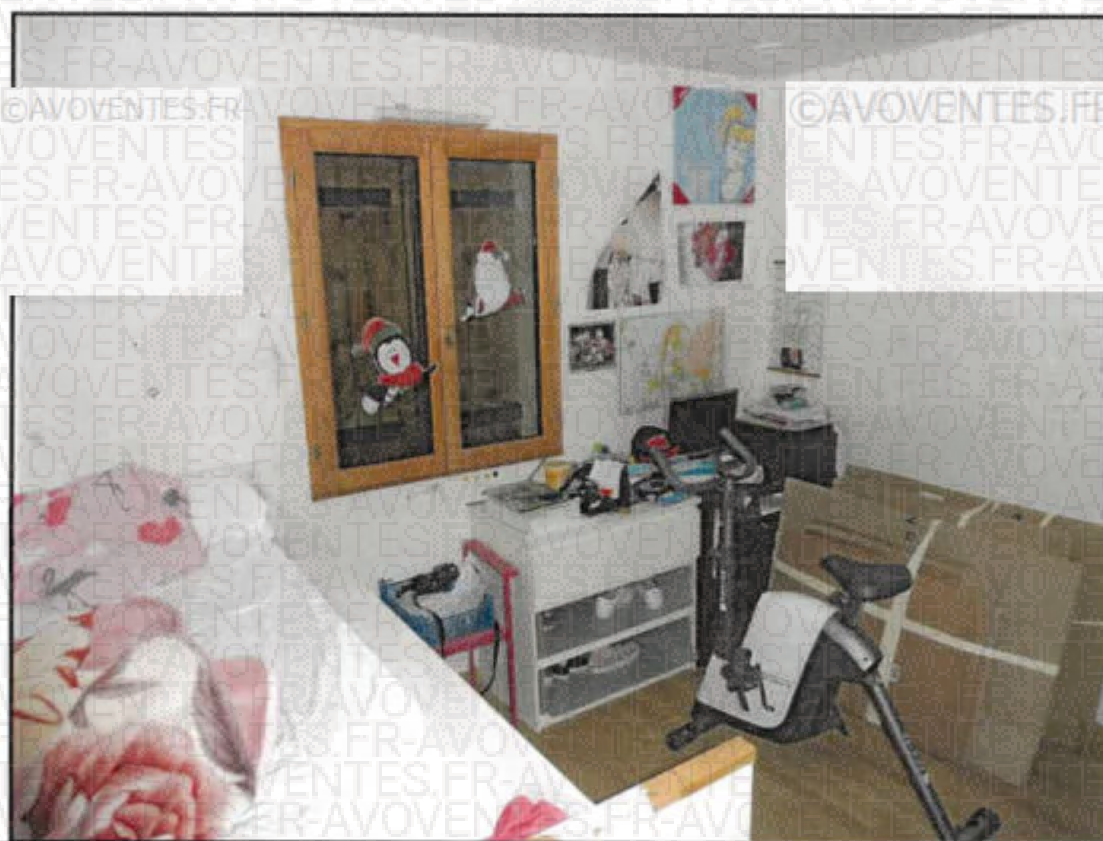
### Chambre côté entrée :

**Plafond :** peinture. Une ampoule sur douille.

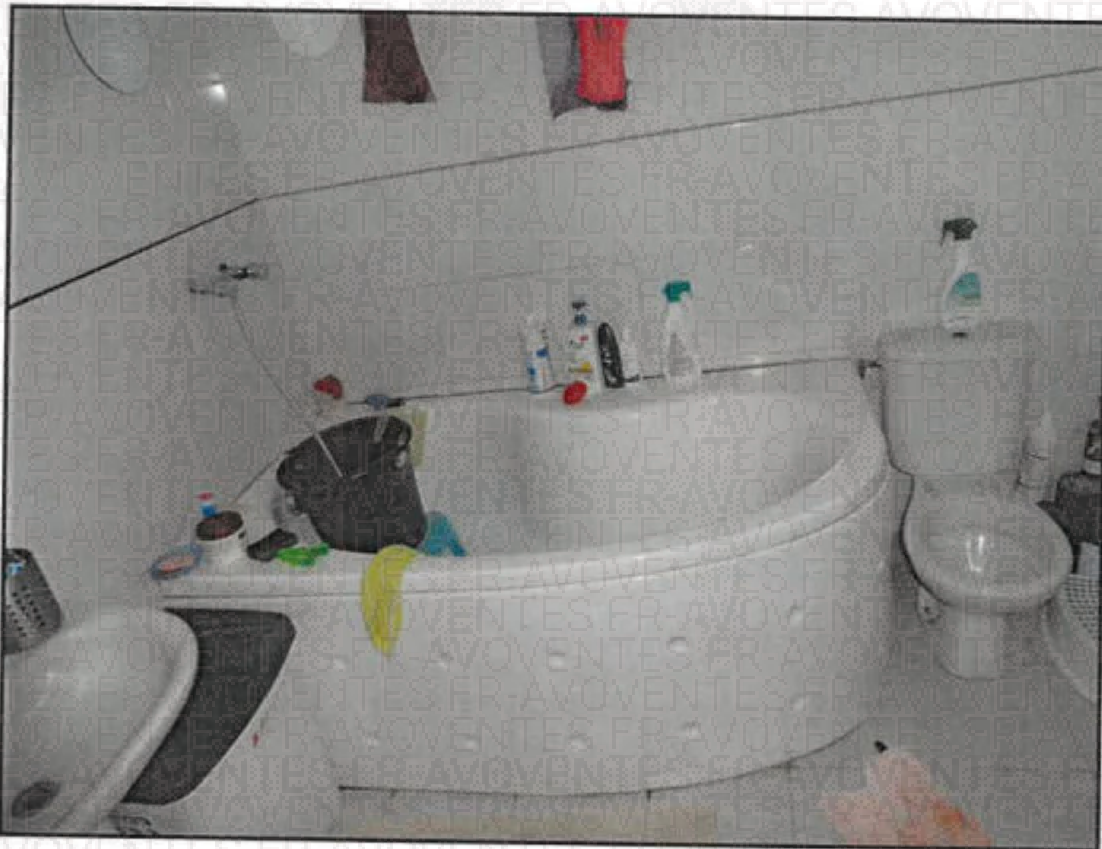
### Salle-de-bains :

On y accède par **une porte** iso plane dont la poignée est dégradée.

**Baignoire** en place, avec robinetterie qui dépasse du mur, non terminée. Une fuite est présente au niveau de la robinetterie.

**Toilettes**, avec absence d'abattant et de lunette. Le mécanisme : le bouton de fonctionnement est manquant.

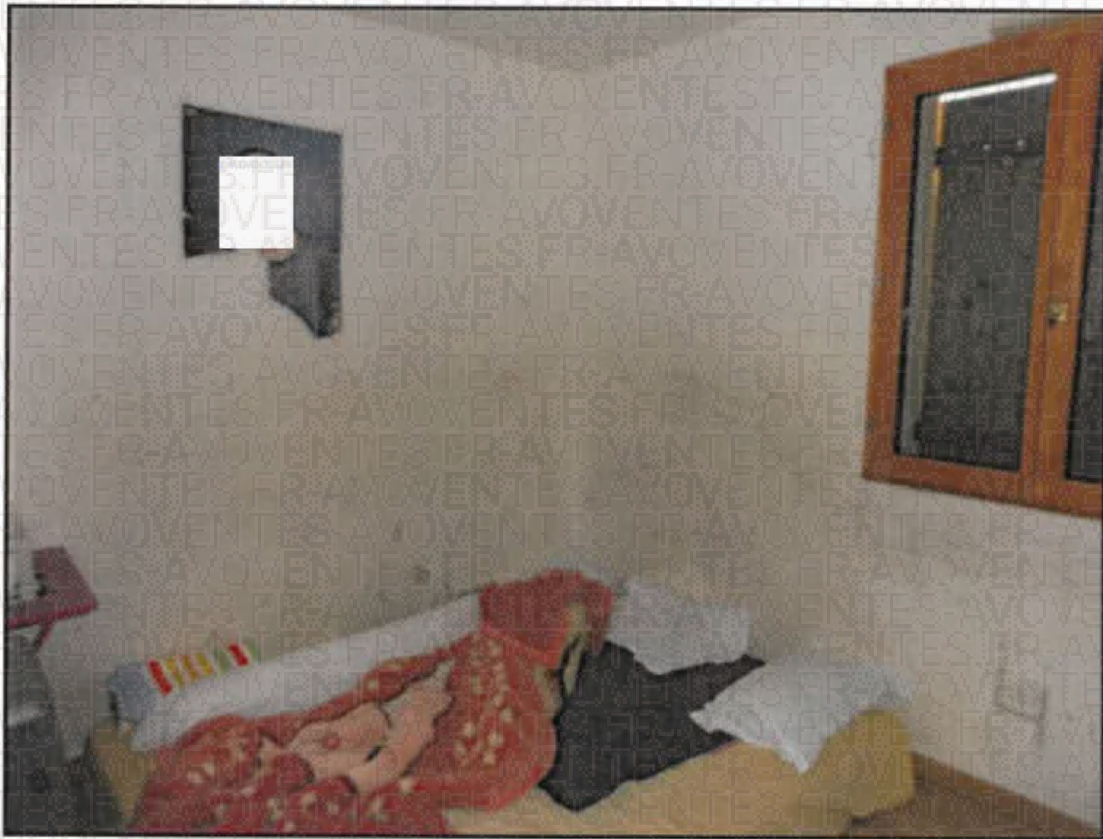
**Chambre suivante côté jardin :**

On y accède par **une porte iso plane** dont la béquille est cassée.

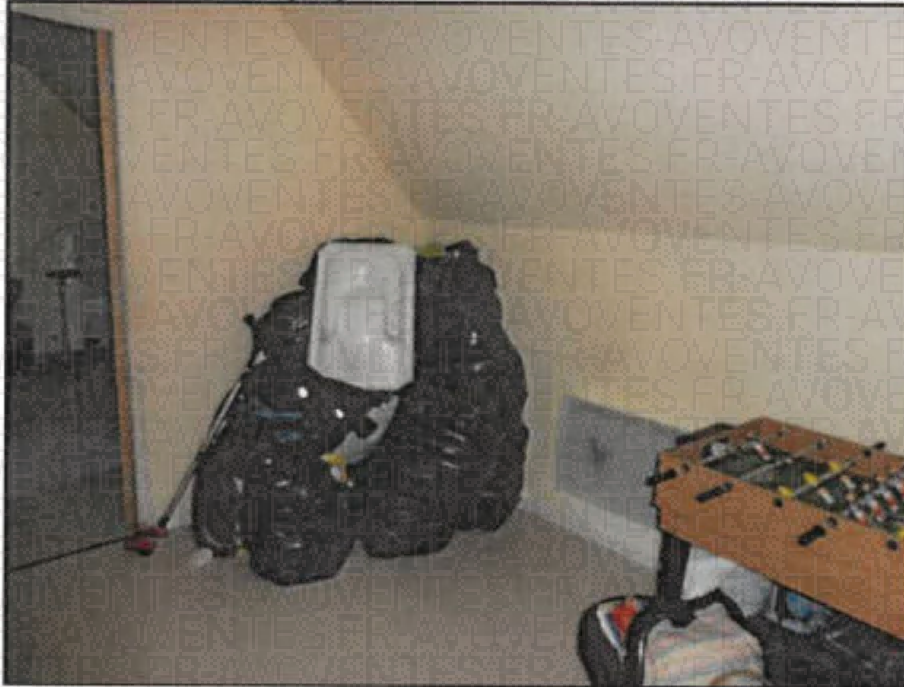
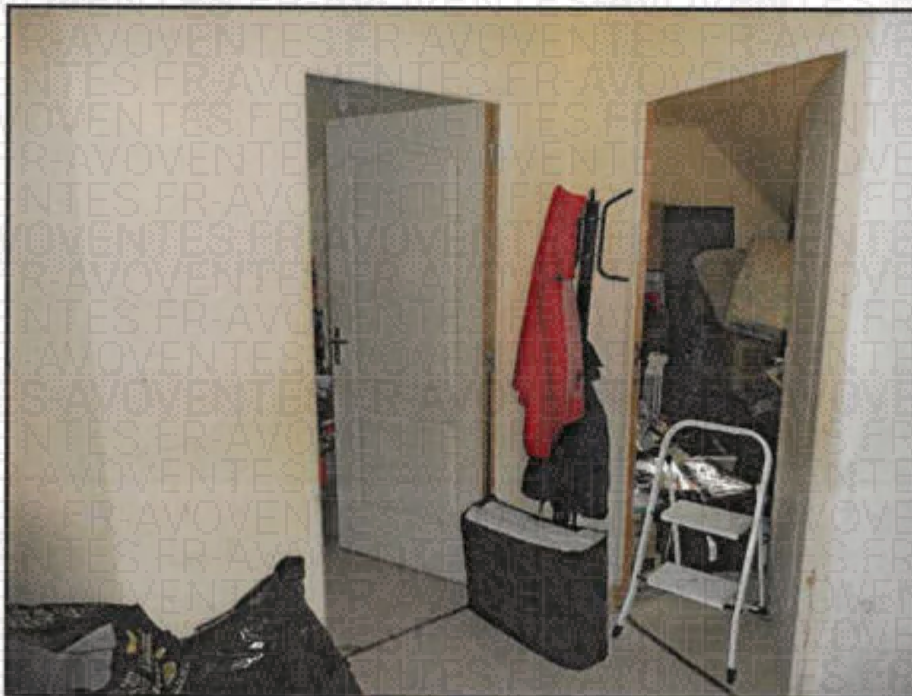
### Montée d'escalier/pièce palière :

On y accède par la pièce principale. Je note que **les nez de marches** sont dégradés ainsi que les peintures des marches.

Sur le palier, **parquet** dans la montée d'escalier et sur les murs et rampants de la pièce palière, peinture usagée.

**Plafond** : peinture usagée. Une trappe d'accès au grenier est présente. Un point central est présent, sans douille.

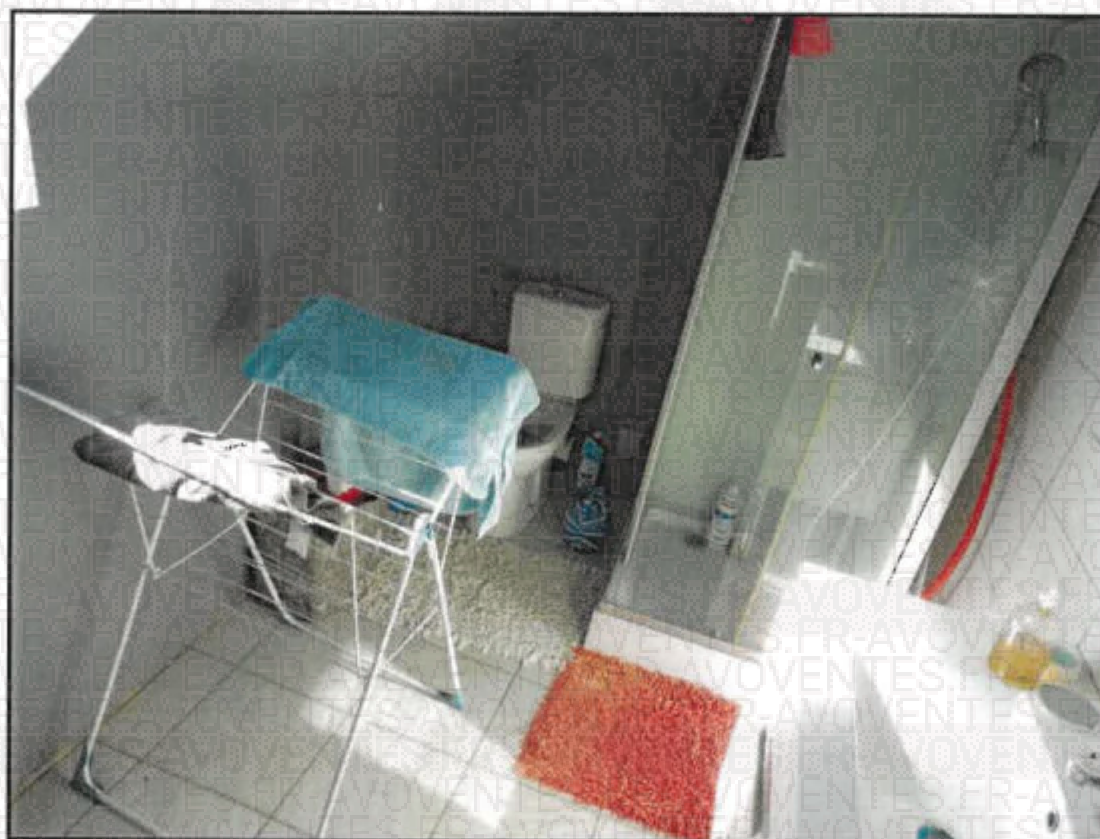
**Pièce d'eau : (côté jardin)**

**Sol** : carrelage, dont certains carreaux sont fissurés.

**Murs** : peinture ainsi que sur les rampants et sur le plafond. Peinture usagée au niveau de l'encadrement de la fenêtre de toit.

**Toilette** avec abattant et lunette manquants. Le mécanisme de chasse d'eau n'est pas fonctionnel.

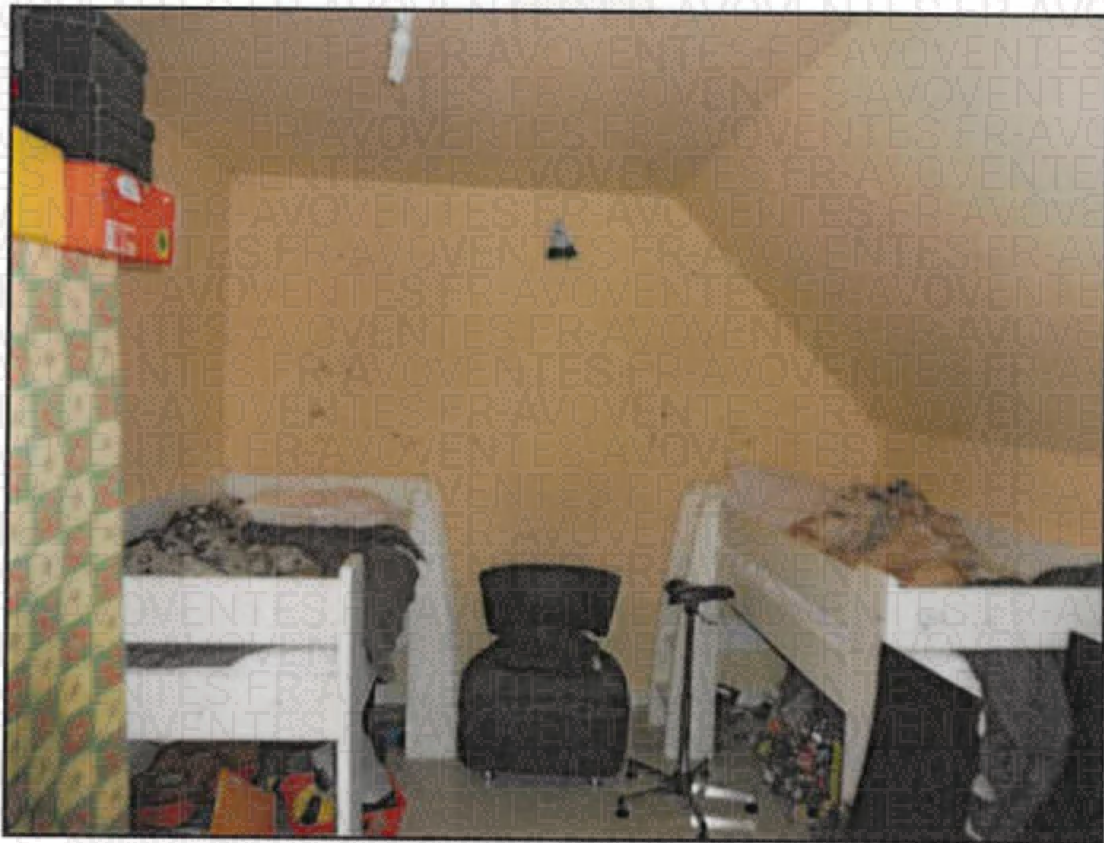
### Chambre côté angle de rue :

**Plafond :** peinture ainsi que sur les rampants. Je note en partie centrale du plafond, une trace de boursoufflement d'humidité. Je note que le **plafonnier central** est déboîté du pot.

**Absence de mode de chauffage.**

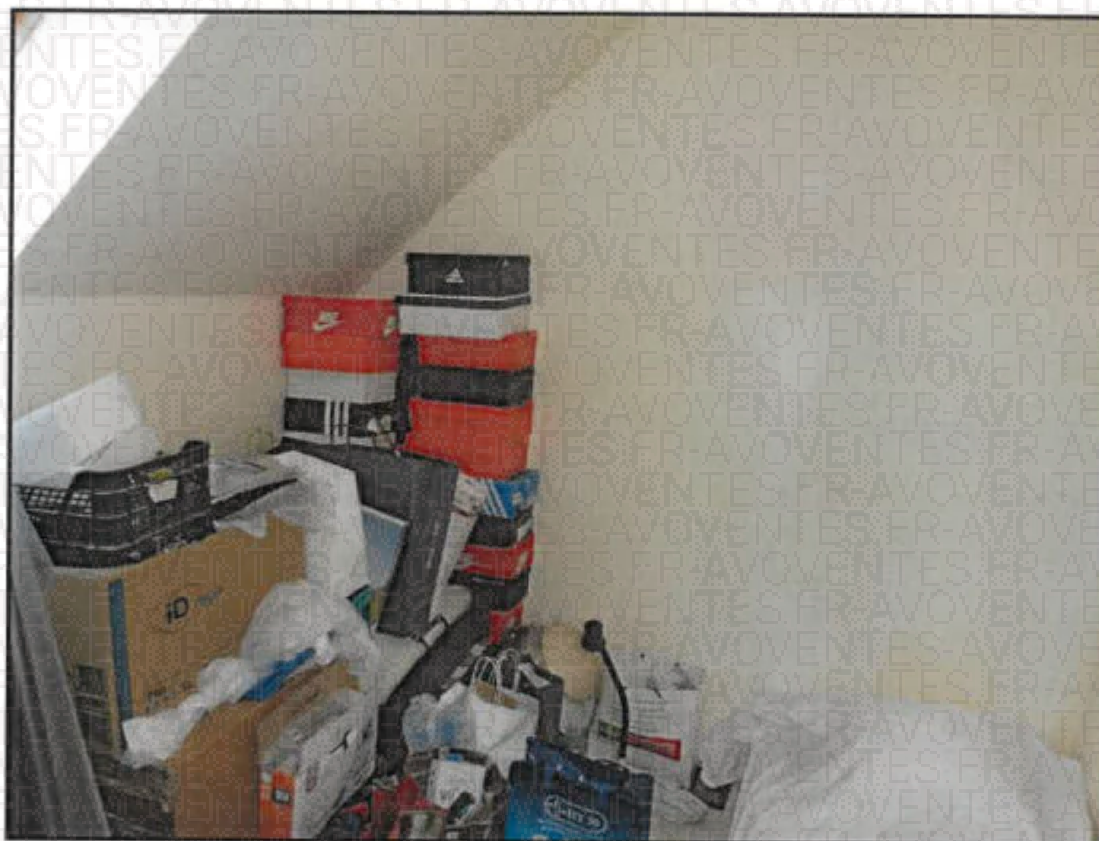
**Chambre suivante côté rue :**

Cette pièce est encombrée.

**Absence de mode de chauffage** dans cette pièce.

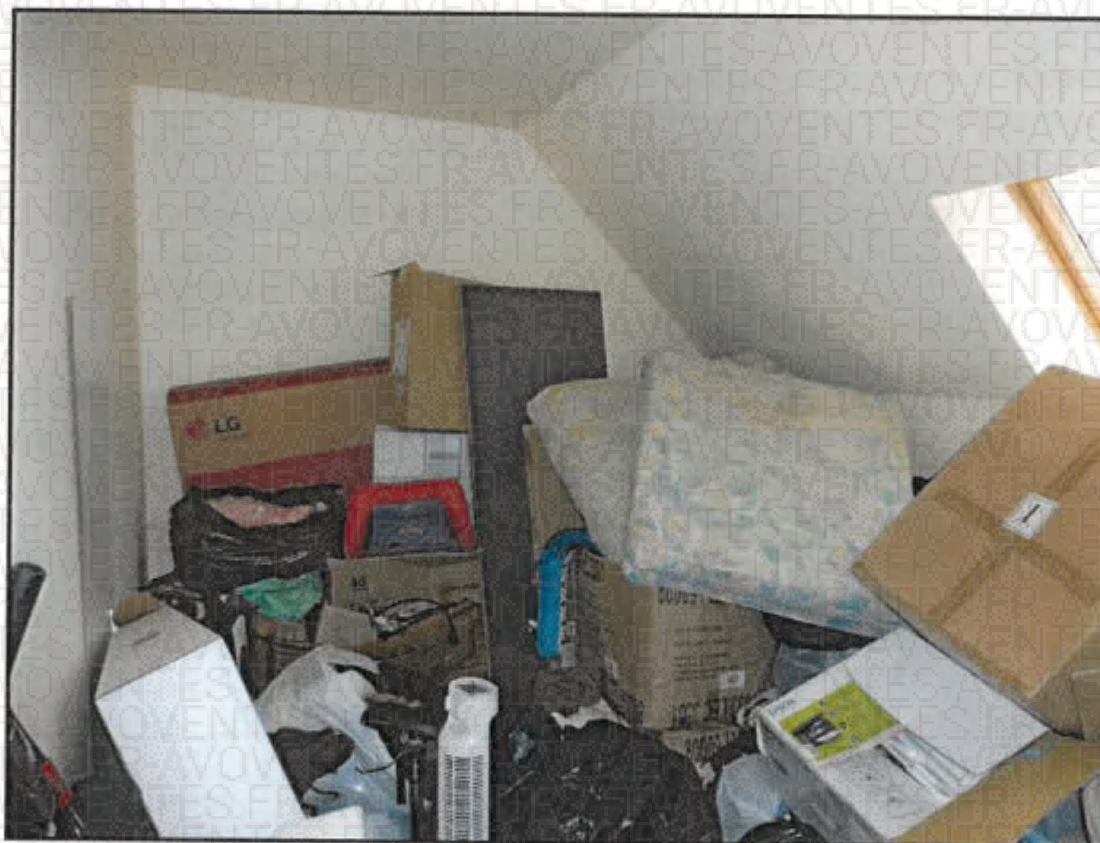
### Dernière chambre côté jardin :

On y accède par **une porte iso plane**. La pièce est fortement encombrée.

**Une fenêtre de toit**, non testée. L'électricité est en place.
