PROCES-VERBAL DESCRIPTIF

L'AN DEUX MILLE VINGT-QUATRE ET LE TREIZE NOVEMBRE

DANS UN ENSEMBLE IMMOBILIER dénommé « SDC BUROPOLIS » situé sur la commune de TOULOUSE (31100), 150, rue Nicolas Vauquelin, figurant au cadastre de TOULOUSE – EMPALOT sous les références suivantes :

Locaux à usage de bureaux constituant le lot 295 de la copropriété

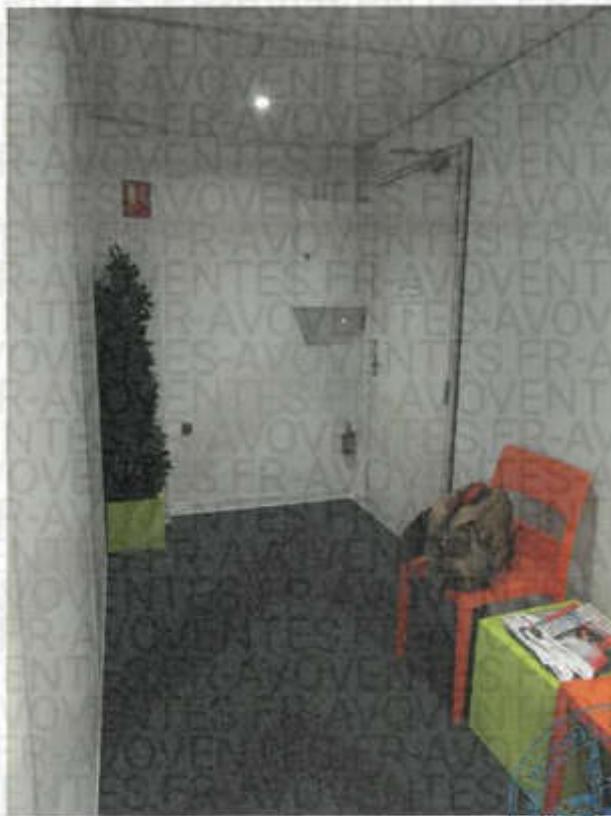
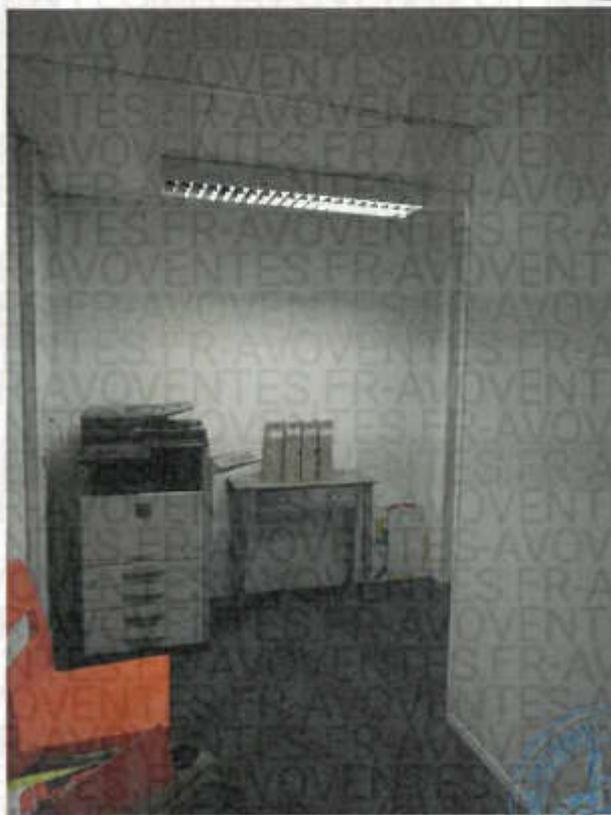
L'accès s'effectue depuis l'extérieur au moyen d'une porte en métal.

Le sol est recouvert de moquette.

Les parois sont recouvertes d'une toile de verre peinte et réalisées au moyen d'une cloison synthétique.

Le plafond est réalisé au moyen de dalles isolantes. Il accueille une série d'arrivées électriques.

Un système de goulottes électriques et techniques est également présent dans cette pièce.
Voir clichés photographiques n° 1 et 2.

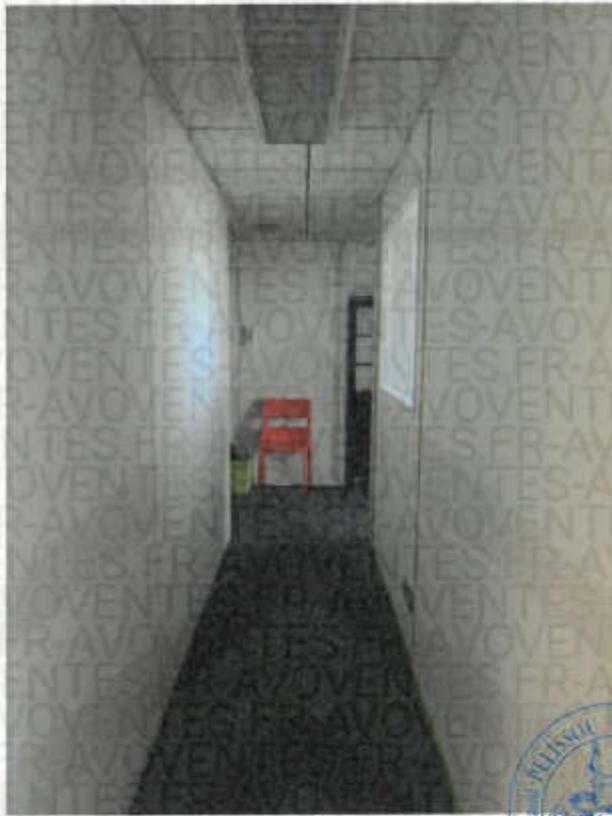
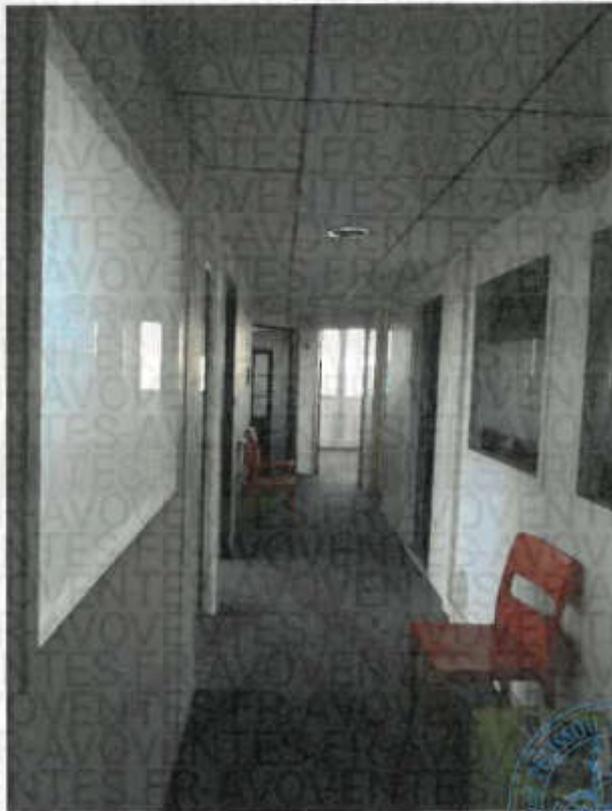
Le sol est recouvert de dalles de moquette.

Les parois sont recouvertes d'une toile de verre peinte et réalisées au moyen de cloisons synthétiques.

Le plafond est réalisé au moyen de dalles isolantes. Il accueille une série d'arrivées électriques.

Voir clichés photographiques n° 3 à 4.

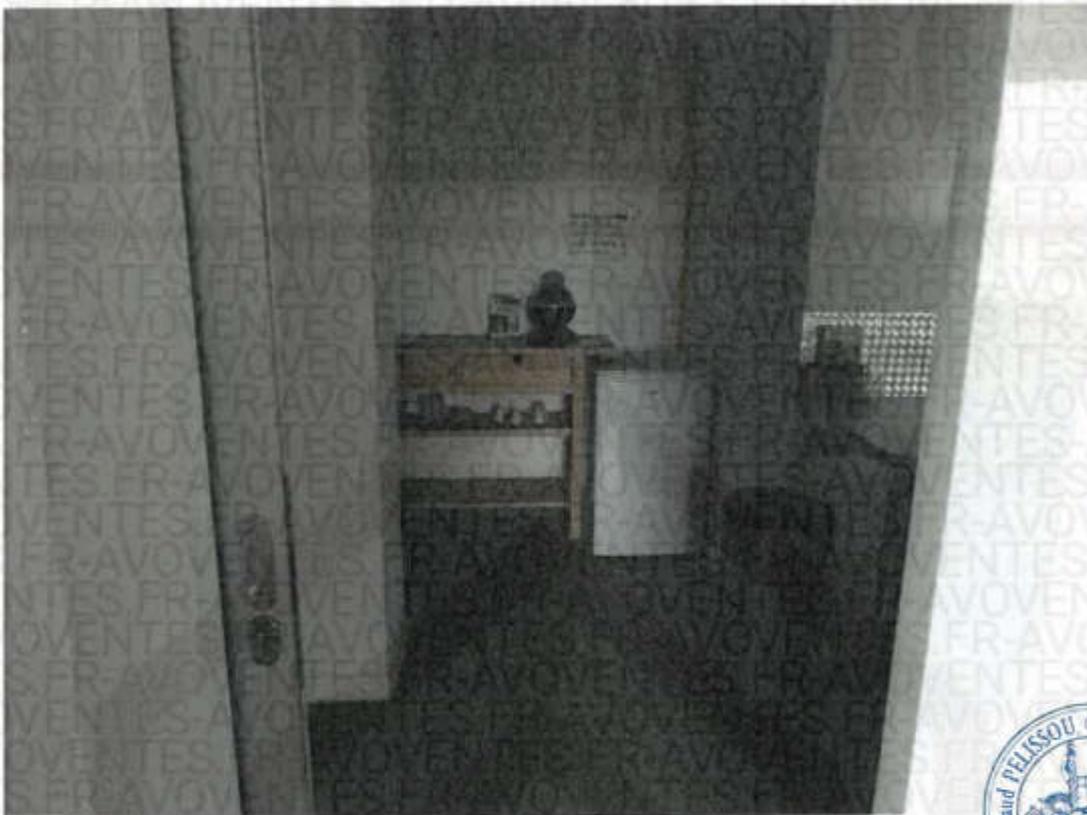
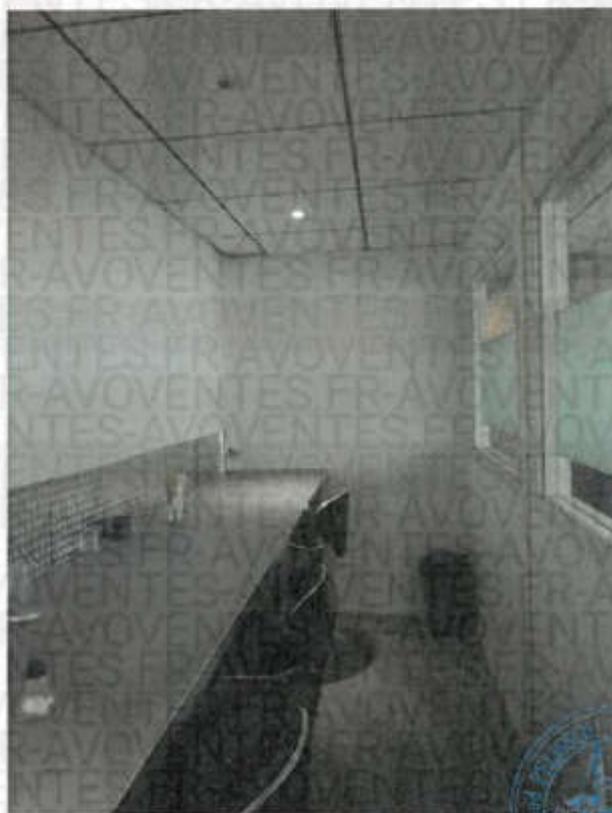
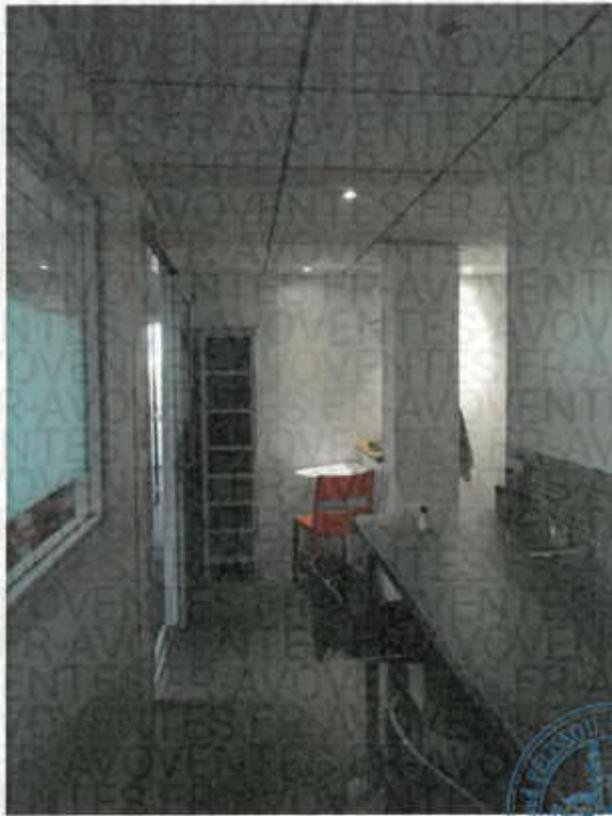
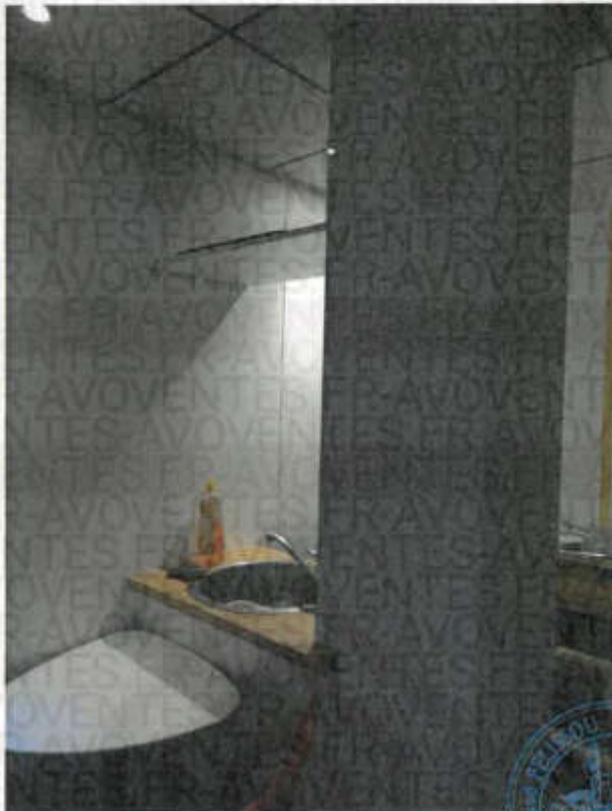
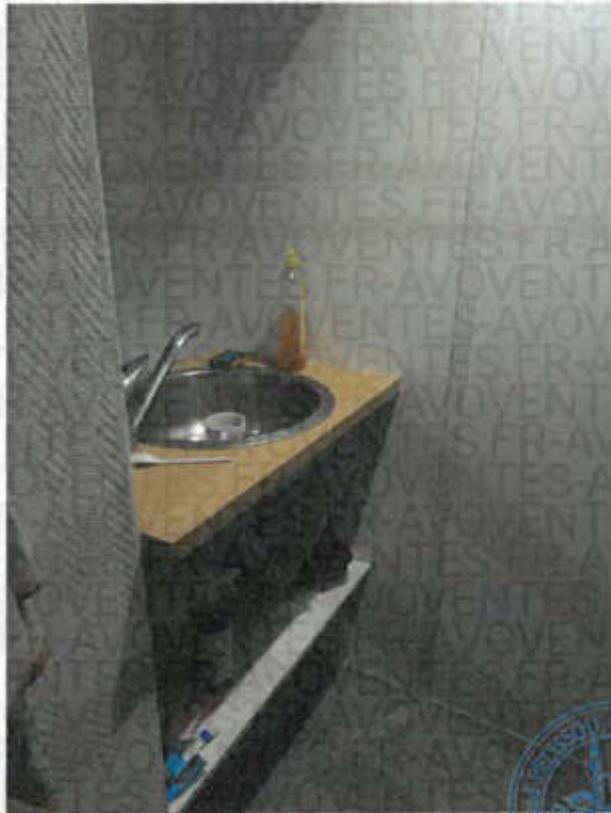
Le sol est recouvert d'un revêtement plastifié.

Les parois sont recouvertes d'une toile de verre peinte et réalisées au moyen de cloisons synthétiques.

Le plafond est réalisé au moyen de dalles isolantes. Il accueille une série d'arrivées électriques.

La pièce est occupée par un petit plan de travail en bois plaqué accueillant un évier en inox à un bac avec robinet mitigeur sous lequel est installée une étagère en bois plaqué.

Ladite pièce donne regard sur la circulation au moyen de deux panneaux vitrés fixes.
Voir clichés photographiques n° 5 à 9.

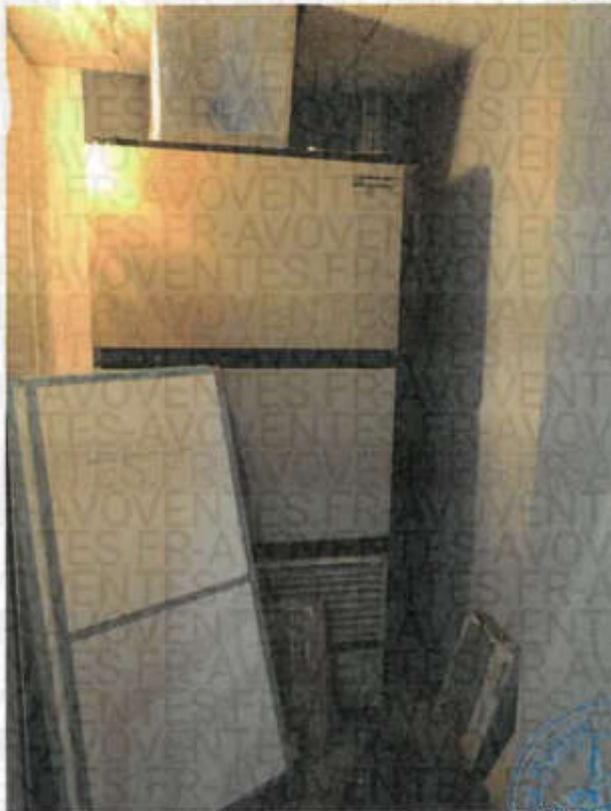
10

L'ensemble accueille une centrale de climatisation.
Voir cliché photographique n° 10.

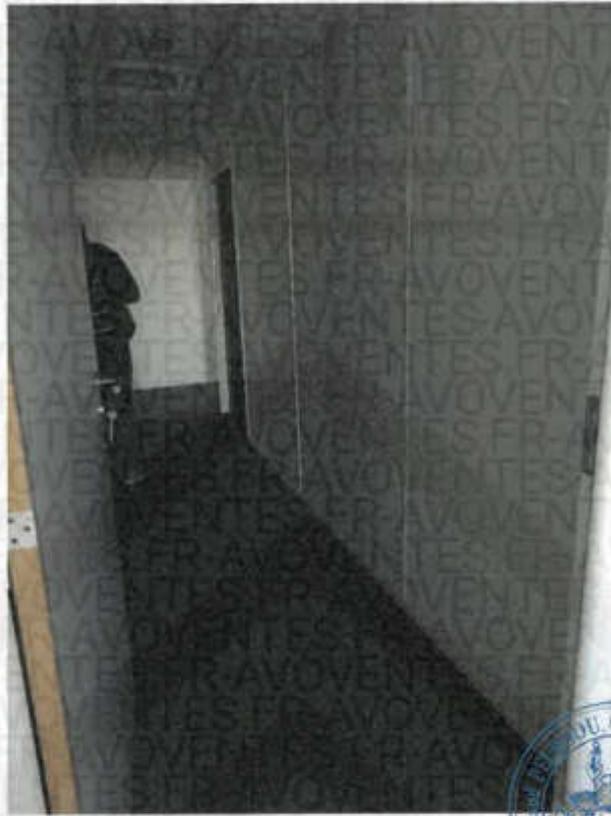
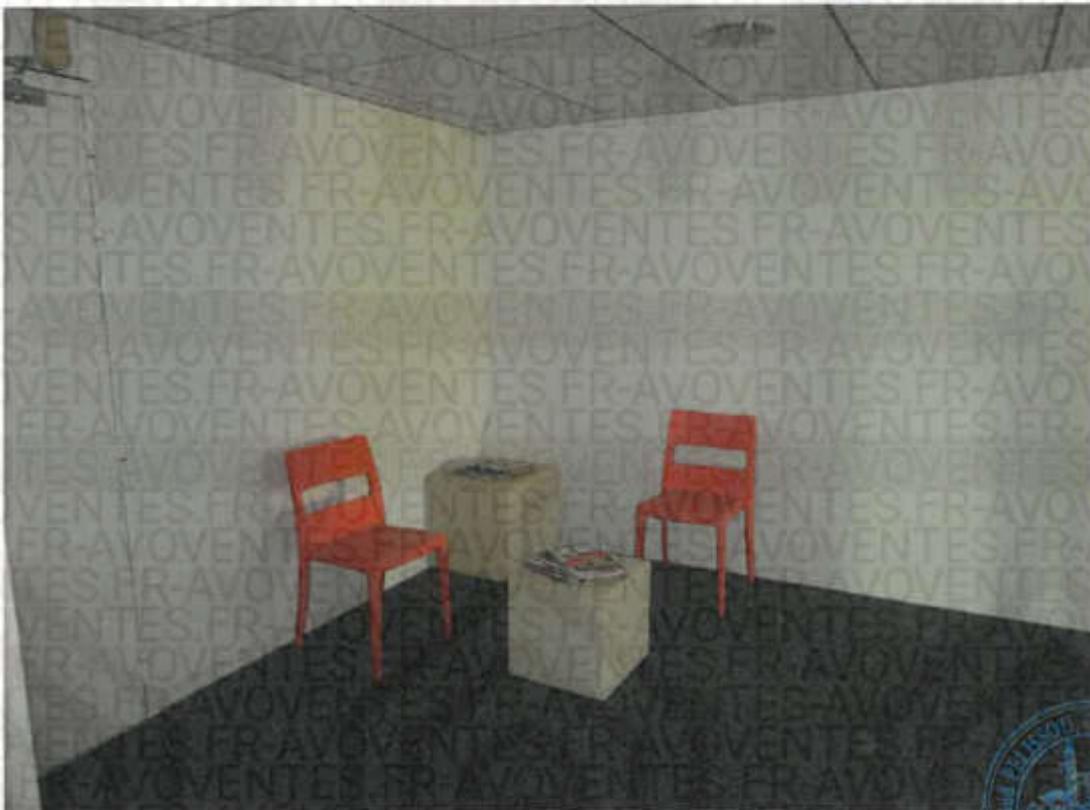
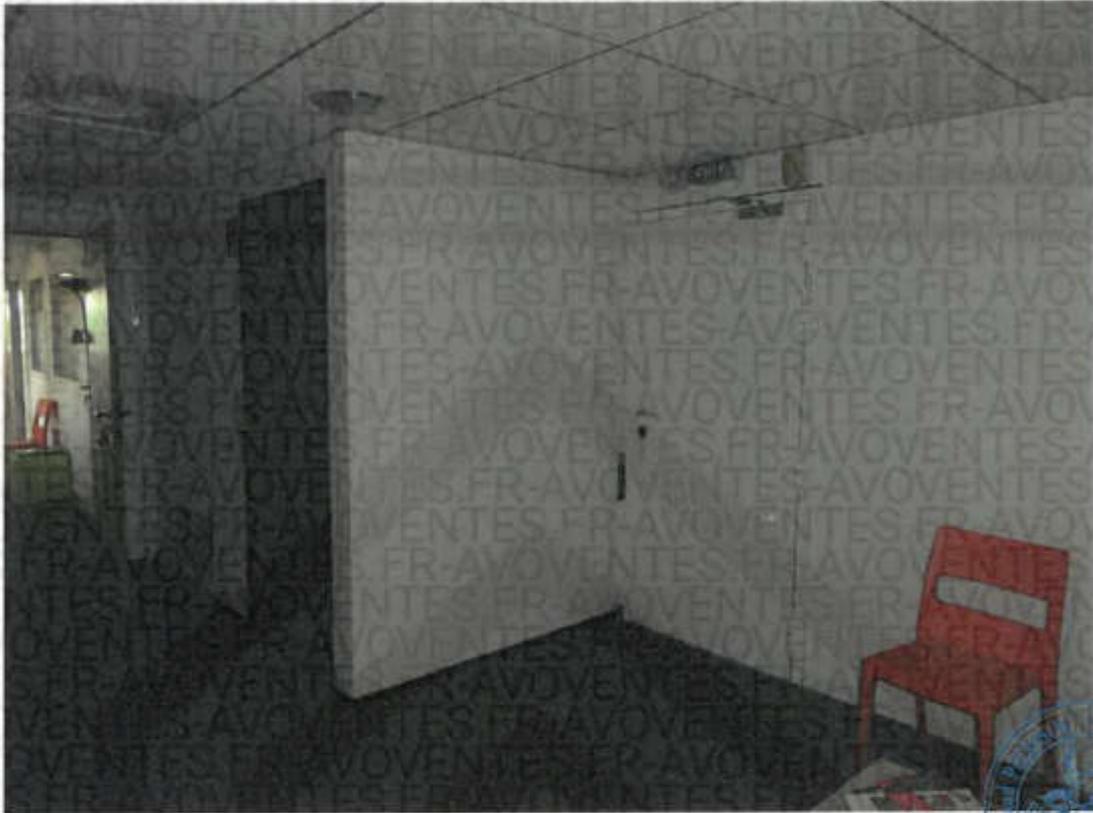
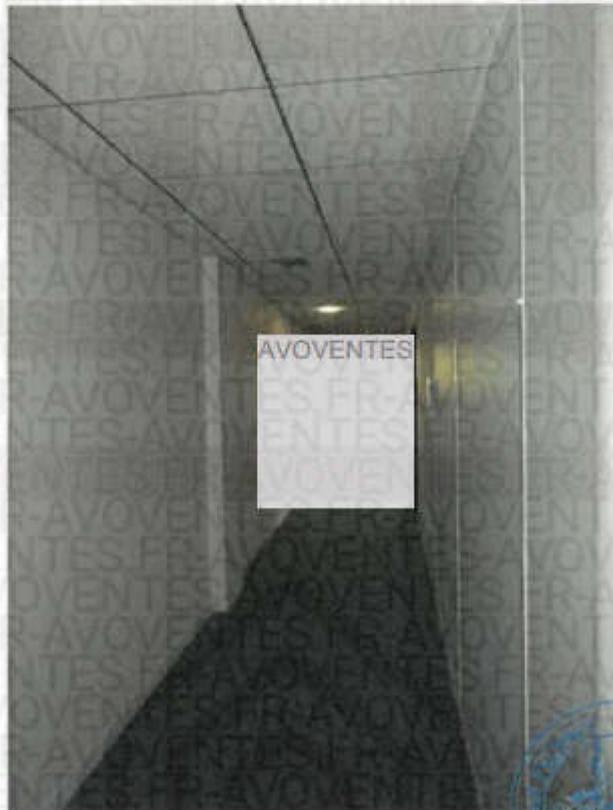
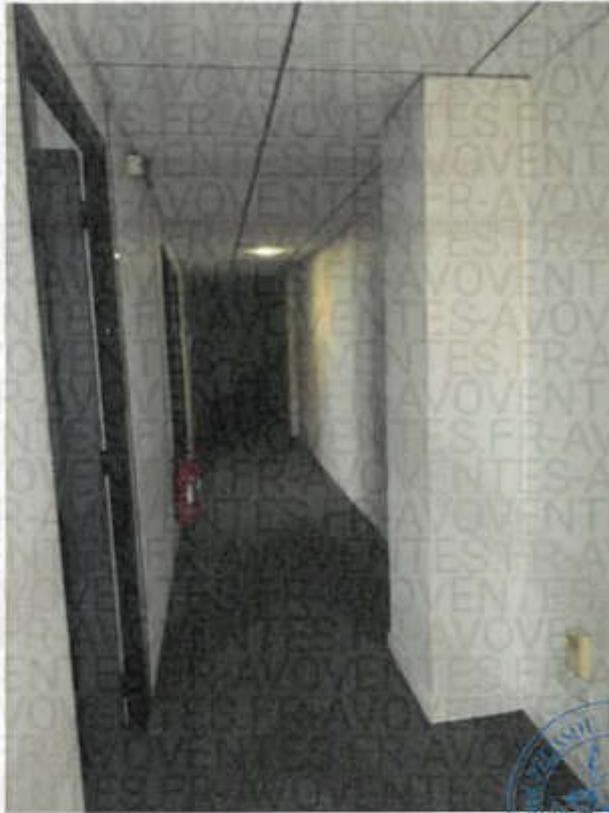
L'ensemble comporte également un accès aux parties communes par une porte en métal.

A l'extrémité de cette circulation, nous relevons la présence d'une fenêtre avec châssis aluminium à double vitrage donnant regard sur l'extérieur.
Voir clichés photographiques n° 11 à 15.

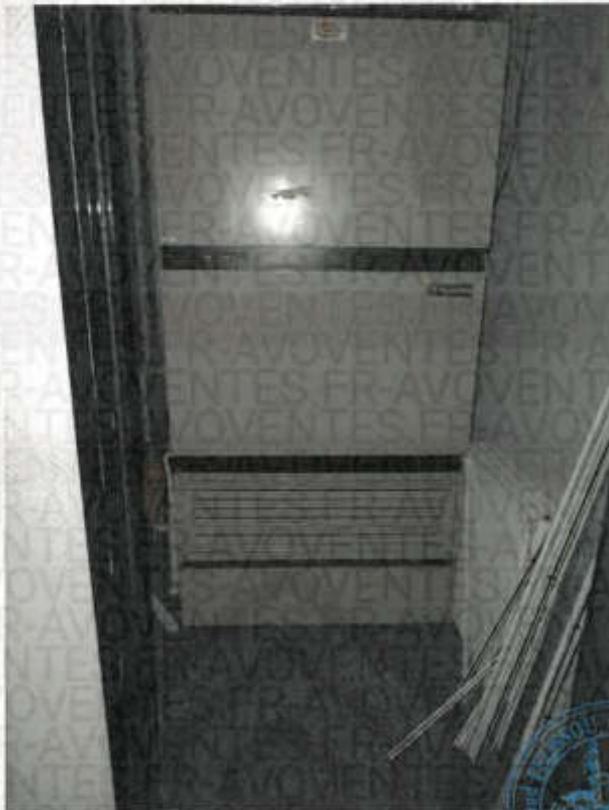
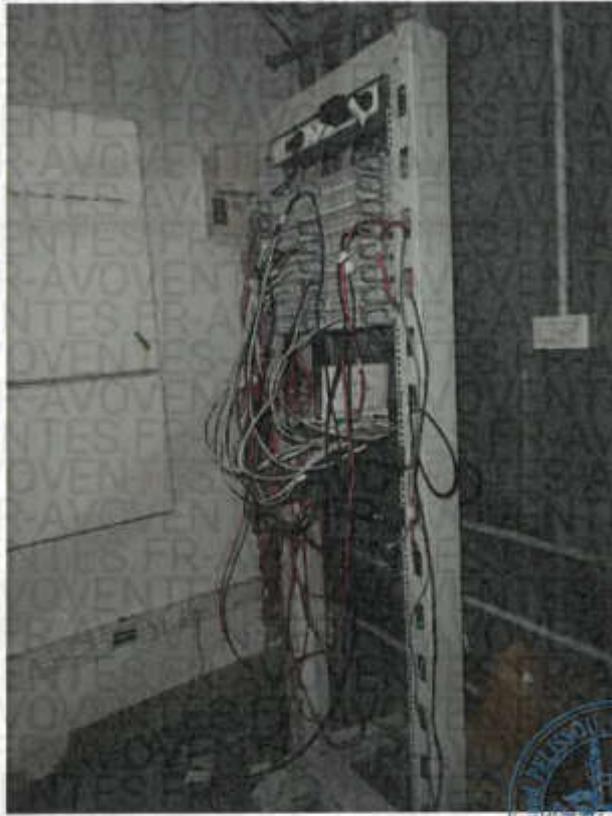
L'ensemble accueille une centrale de climatisation, ainsi qu'une armoire informatique.
Voir clichés photographiques n° 16 et 17.

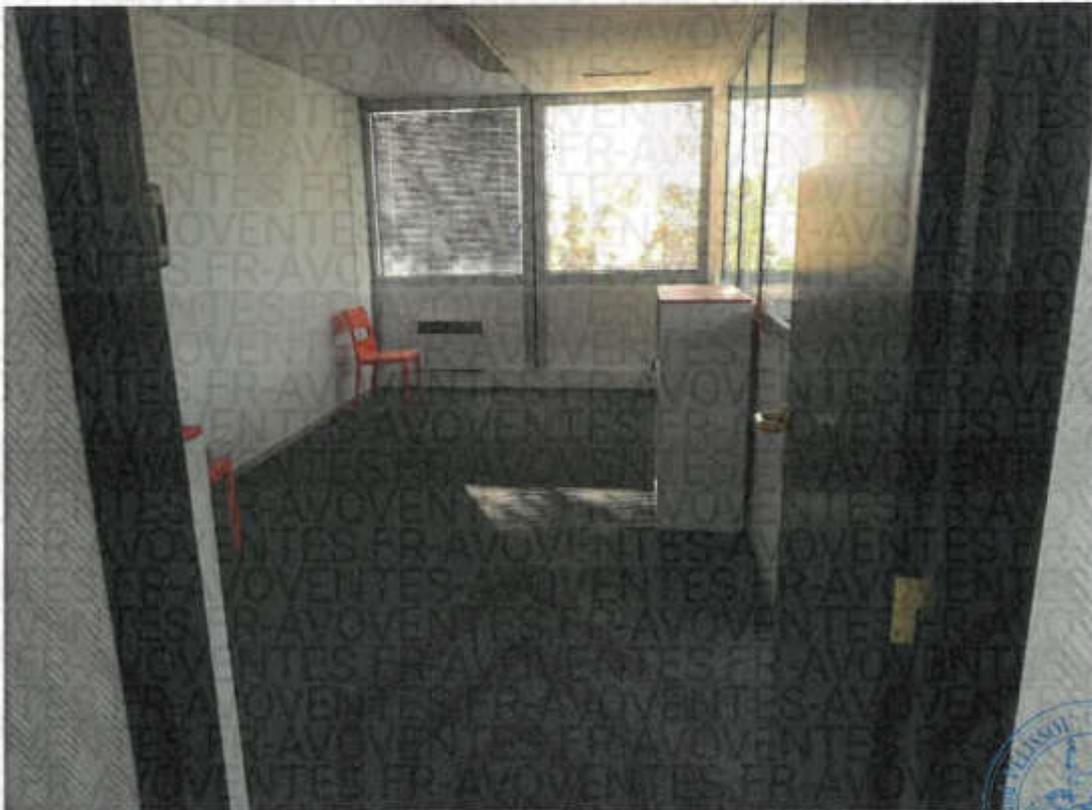
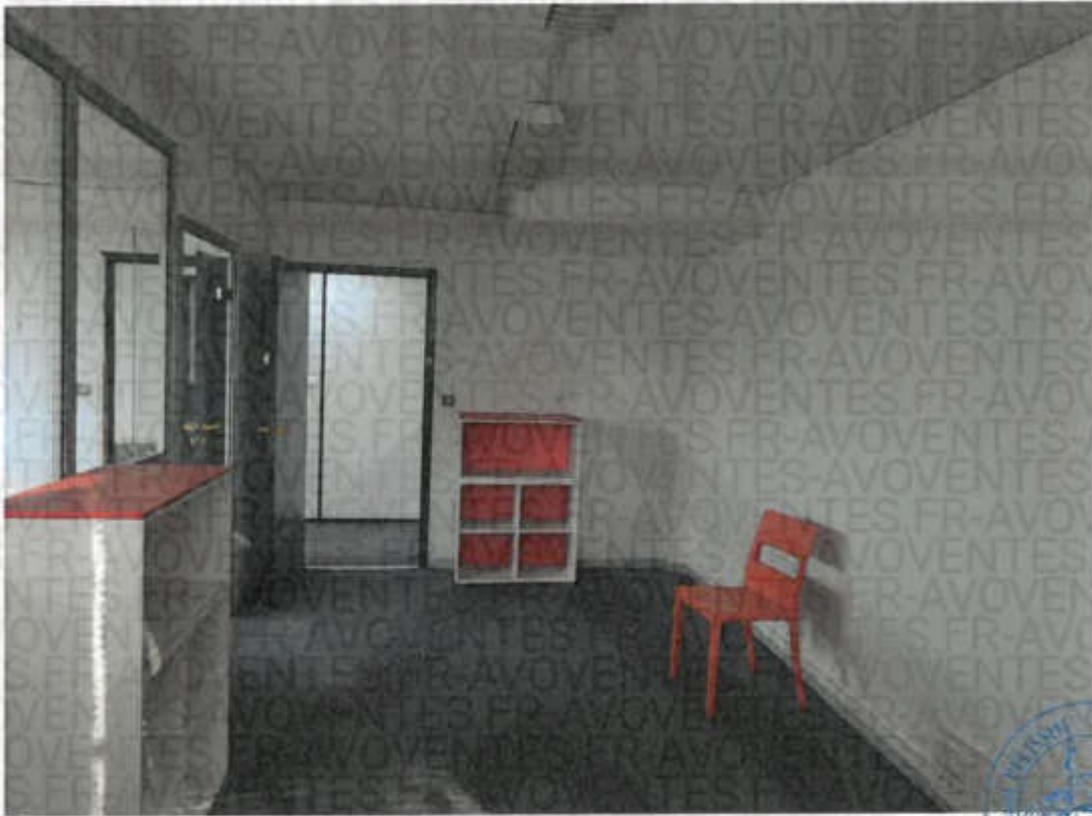
Il ouvre sur l'arrière par un bandeau vitré avec châssis aluminium à double vitrage et stores vénitiens.

Le plafond est réalisé au moyen de dalles isolantes. Il accueille une bouche de ventilation et deux arrivées électriques.

Un convecteur électrique est présent dans la pièce.
Voir clichés photographiques n° 18 à 19.

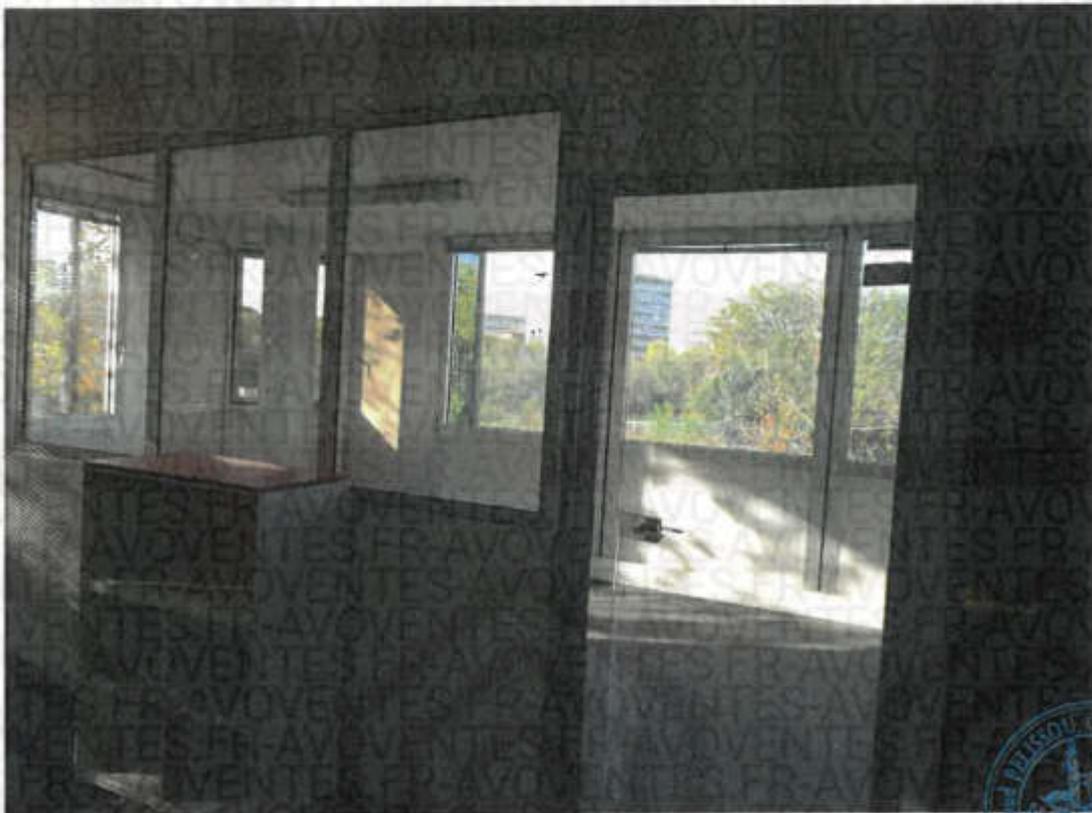
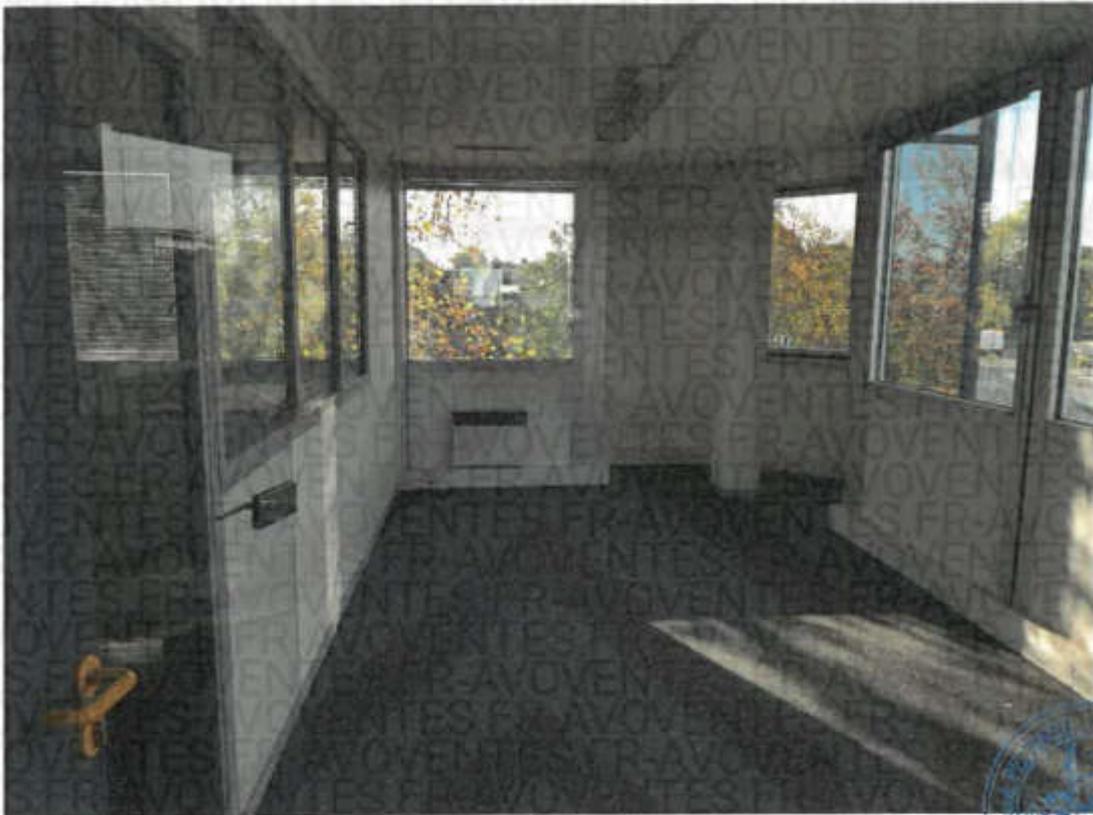
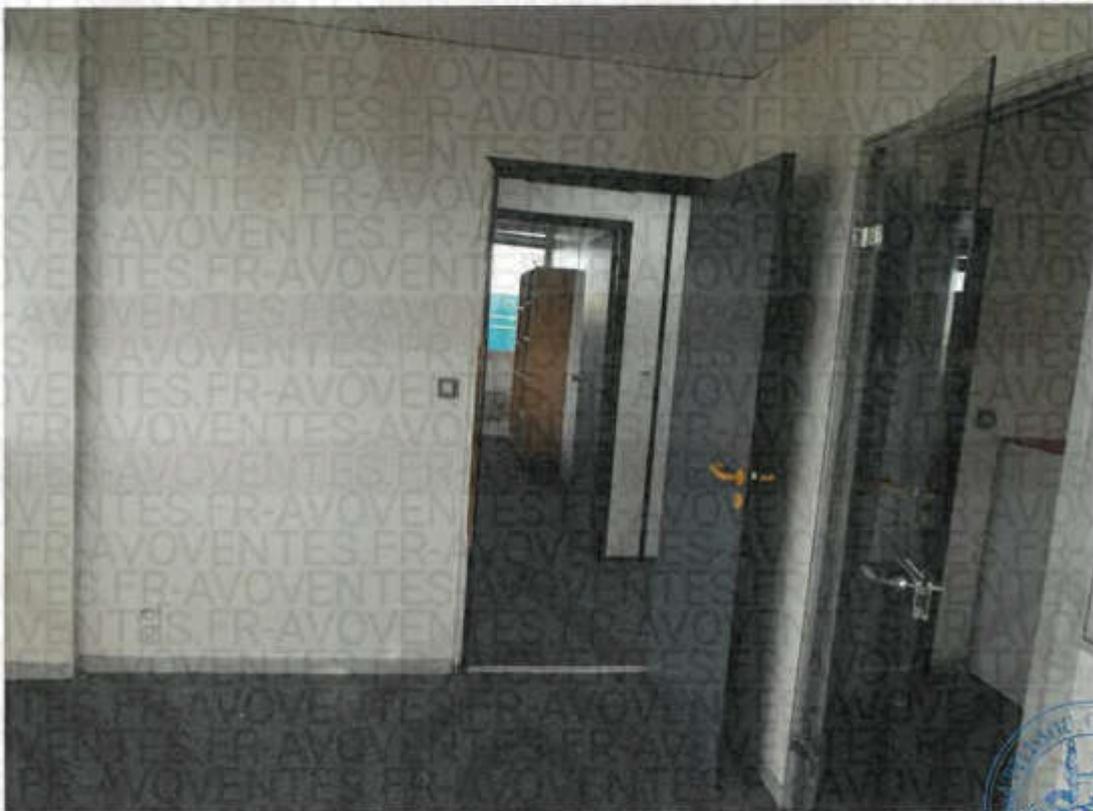
Il ouvre sur l'extérieur par un ensemble de menuiseries avec châssis aluminium à double vitrage et stores vénitiens.

Le plafond est réalisé au moyen de dalles isolantes. Il accueille une bouche de ventilation et une série d'arrivées électriques.

Un appareil de chauffage électrique de type convecteur est présent dans la pièce.
Voir clichés photographiques n° 20 à 22.

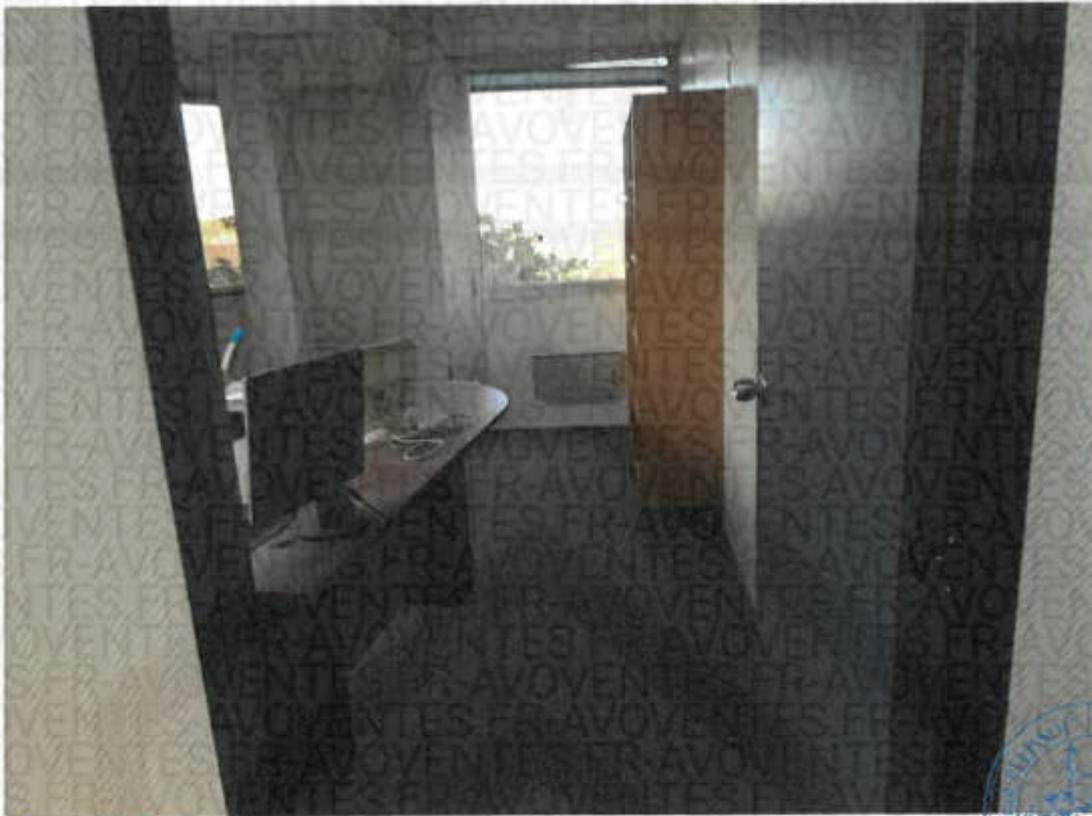
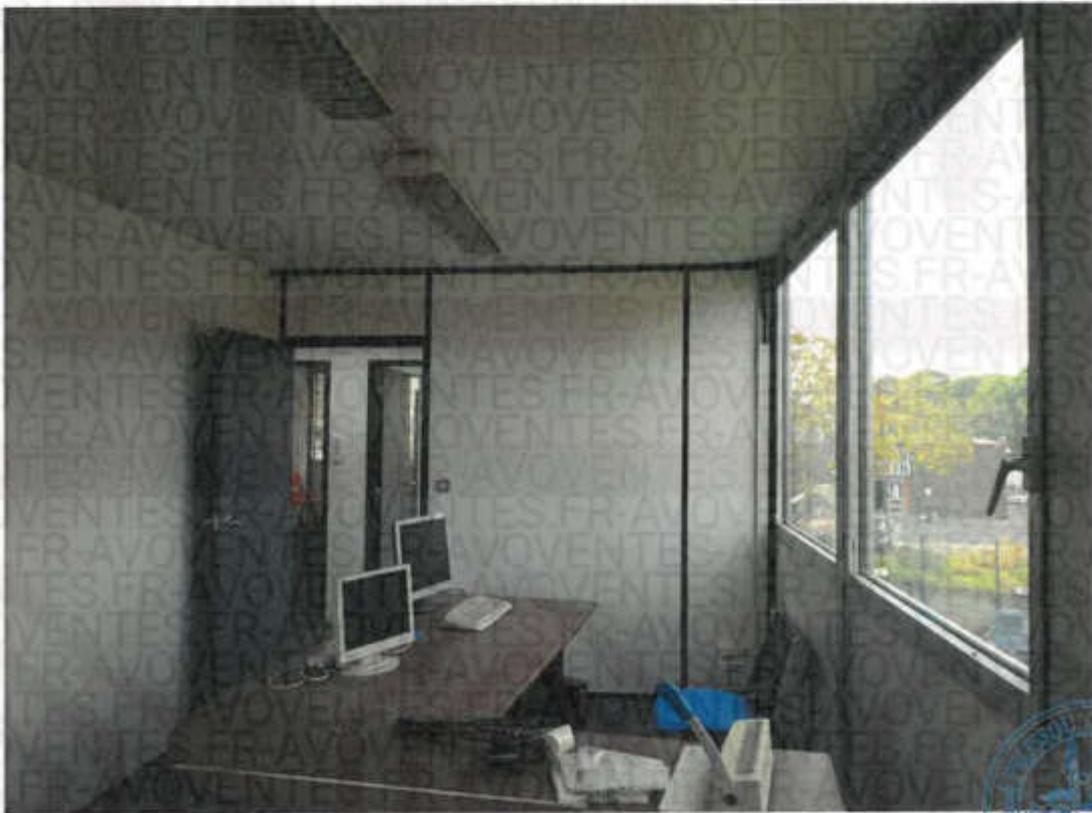
Il ouvre sur le parking et la voie rapide au moyen d'un ensemble de menuiseries avec châssis aluminium à double vitrage et stores vénitien.

Le plafond est réalisé au moyen de dalles isolantes. Il accueille une bouche de ventilation et deux arrivées électriques.

Un appareil de chauffage électrique de type convecteur est présent dans la pièce.
Voir clichés photographiques n° 23 à 24.

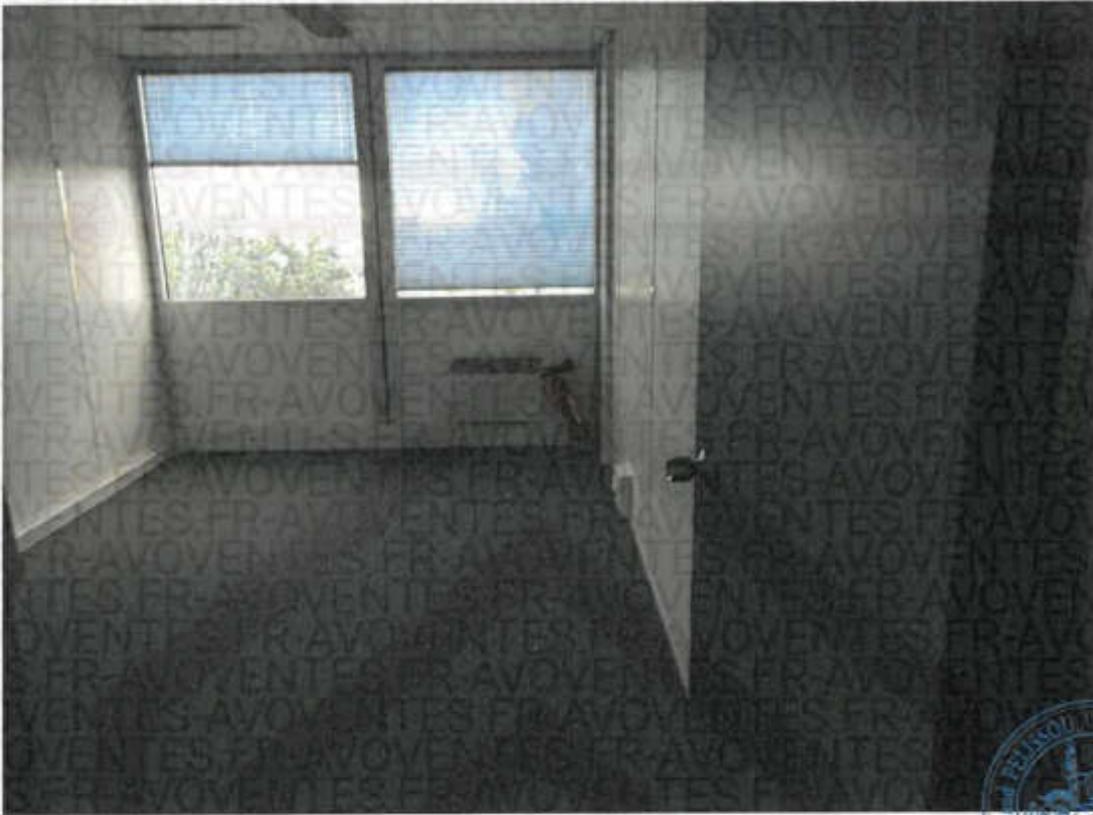
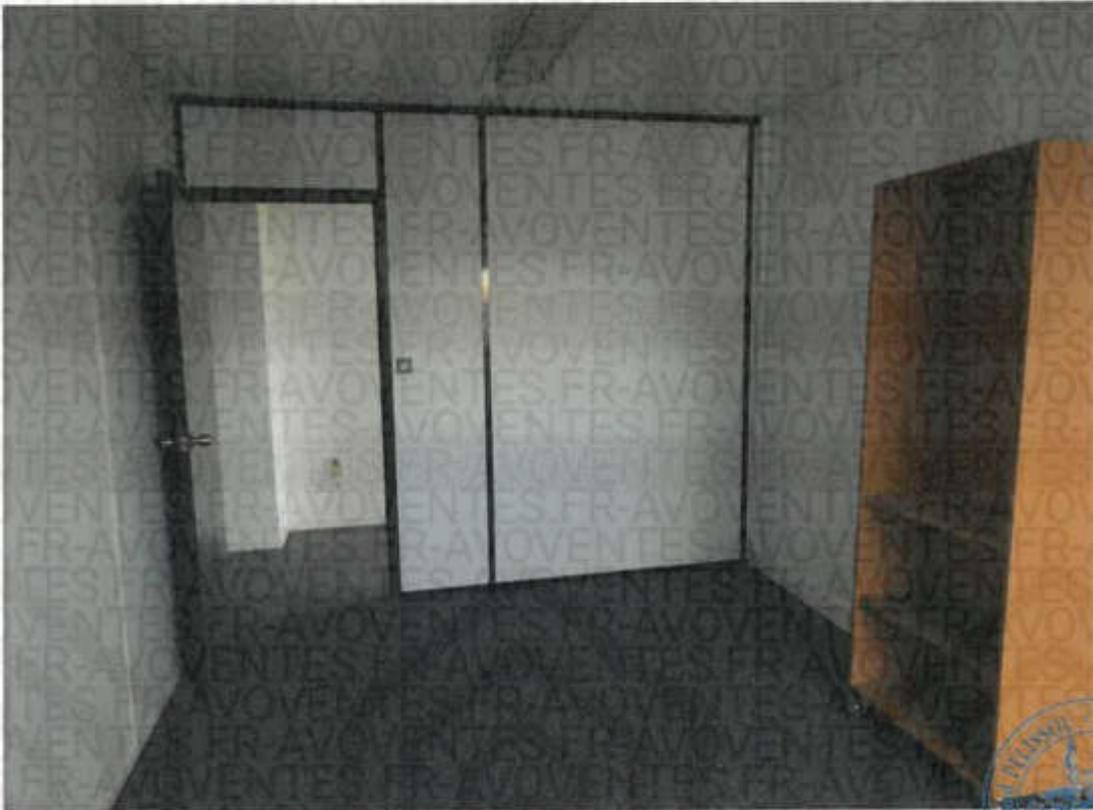
La pièce ouvre sur l'extérieur par un ensemble de menuiseries avec châssis aluminium à double vitrage et stores vénitiens.

Le plafond est réalisé au moyen de dalles isolantes. Il accueille deux arrivées électriques avec tubes fluorescents et une bouche de ventilation.

Un appareil de chauffage électrique de type convecteur est présent dans la pièce.
Voir clichés photographiques n° 25 à 26.

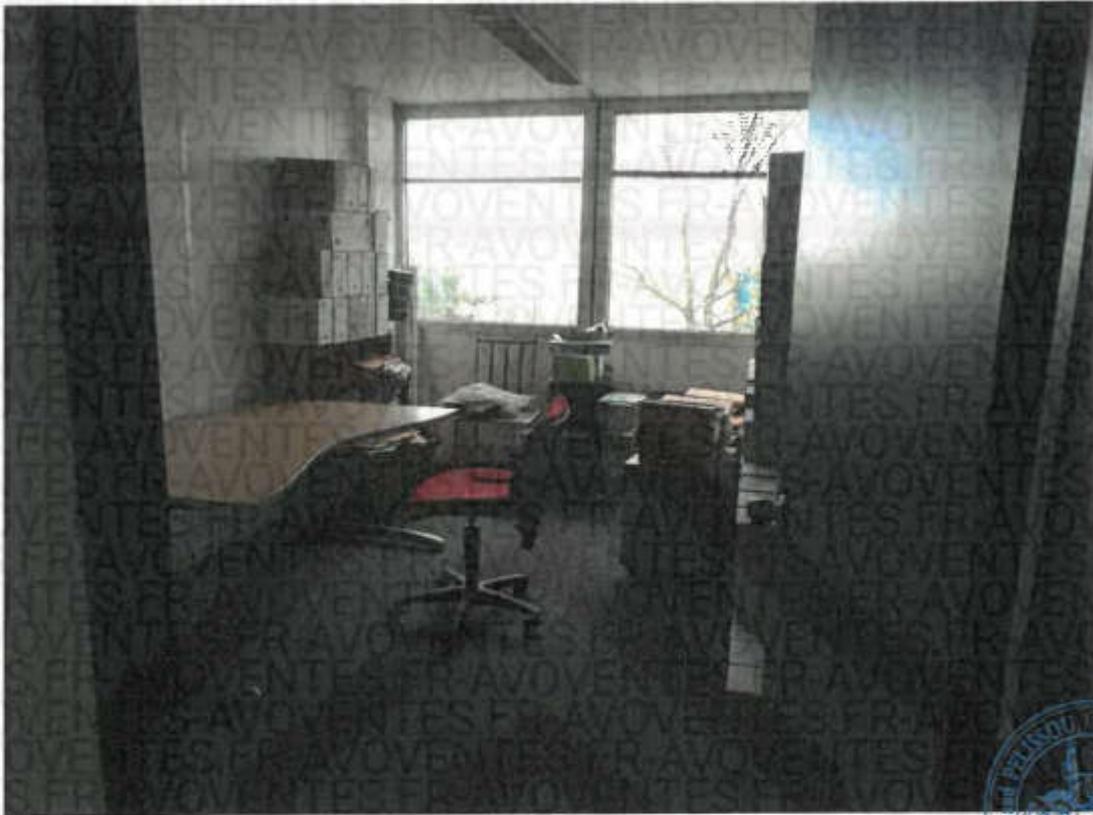
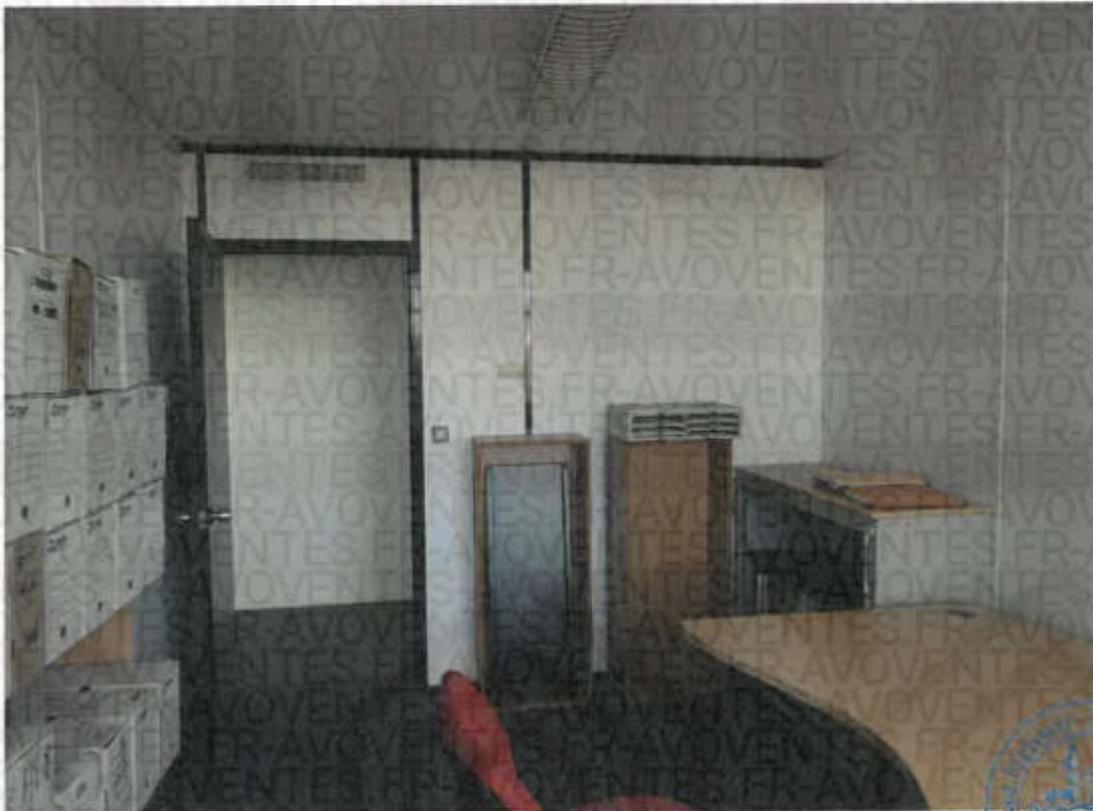
Il ouvre sur la voie rapide par un ensemble de menuiseries avec châssis aluminium à double vitrage et stores vénitiens.

Le plafond est réalisé au moyen de dalles isolantes. Il accueille deux arrivées électriques avec tubes fluorescents et une bouche de ventilation.

Un appareil de chauffage électrique de type convecteur est présent dans la pièce.
Voir clichés photographiques n° 27 à 28.

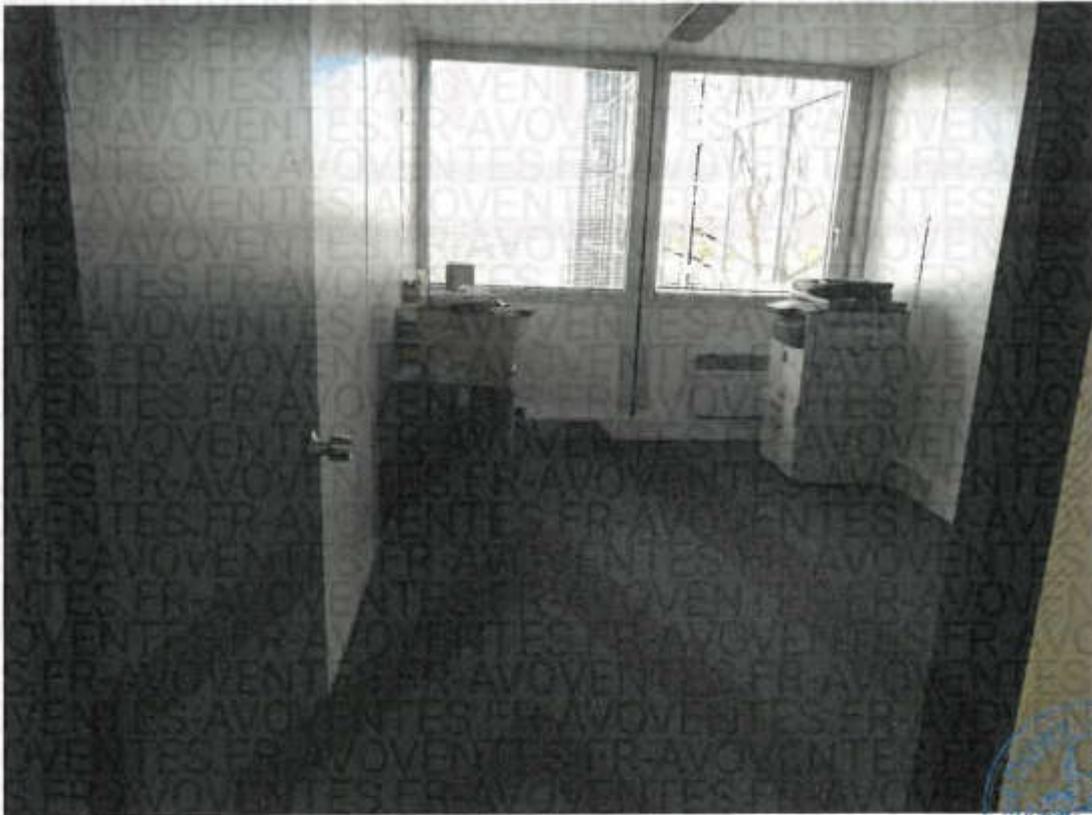
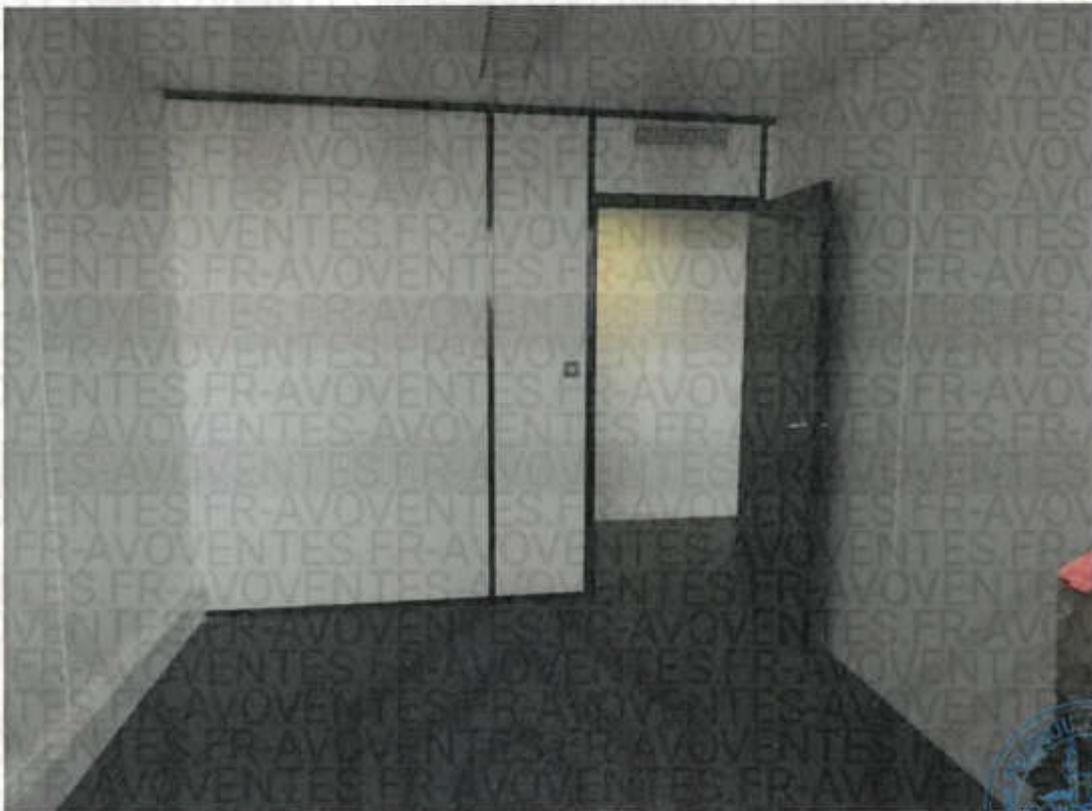
Le plafond est réalisé au moyen de dalles isolantes. Il accueille deux arrivées électriques avec tubes fluorescents.

Une bouche de ventilation et un appareil de chauffage électrique de type convecteur sont présents dans la pièce.

Voir clichés photographiques n° 29 à 30.
