PROCES-VERBAL DESCRIPTIF

L'AN DEUX MILLE VINGT-QUATRE ET LE TREIZE NOVEMBRE

DANS UN ENSEMBLE IMMOBILIER dénommé « SDC BUROPOLIS » situé sur la commune de TOULOUSE (31100), 150, rue Nicolas Vauquelin, figurant au cadastre de TOULOUSE – EMPALOT sous les références suivantes :

Locaux à usage de bureaux constituant le lot 295 de la copropriété

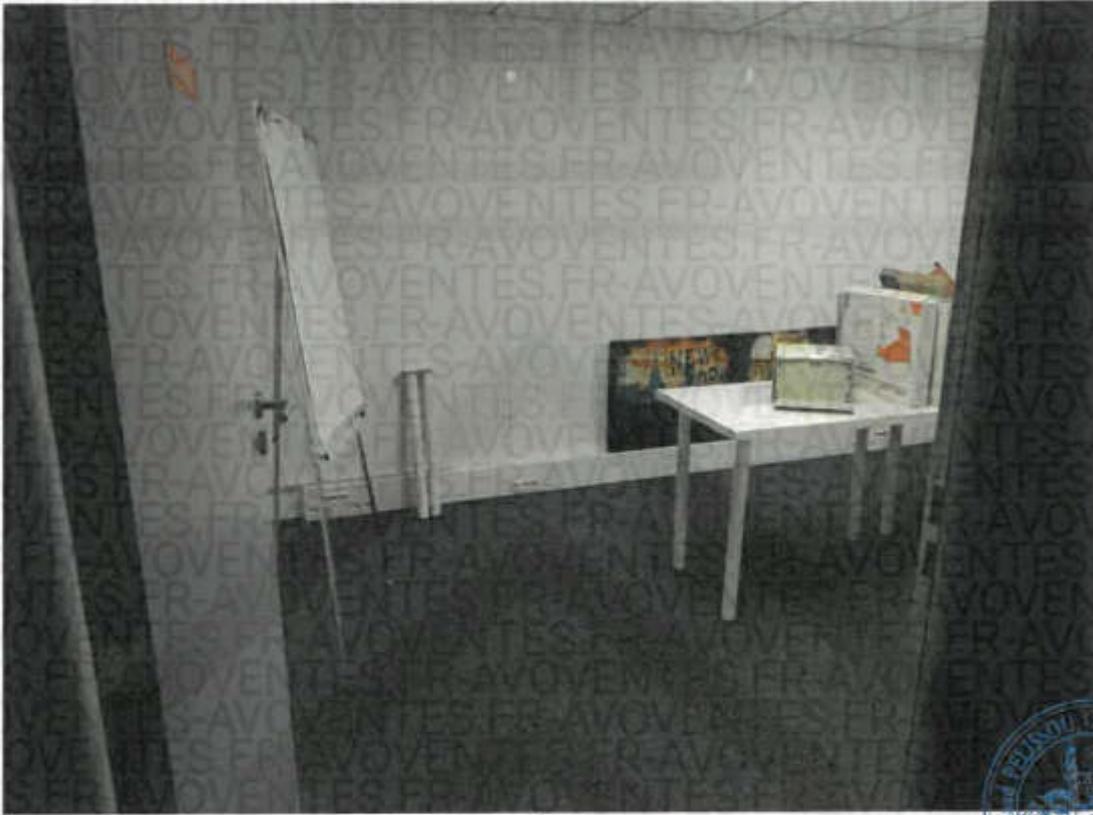
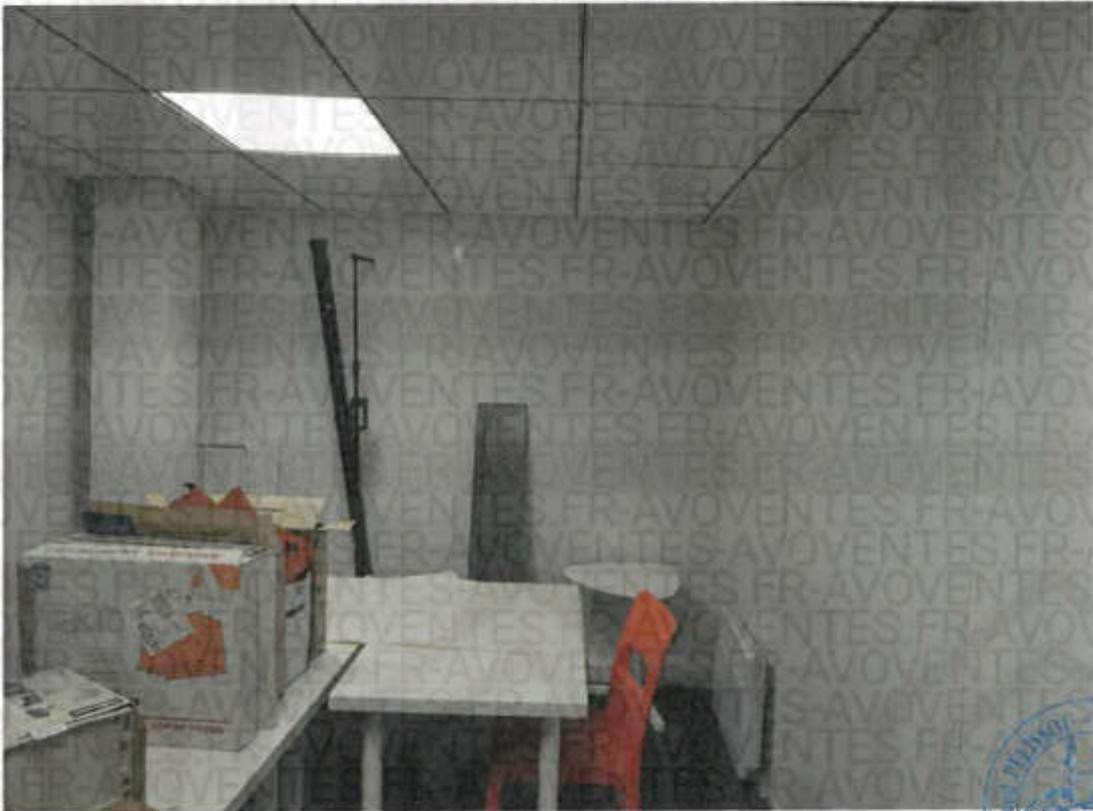
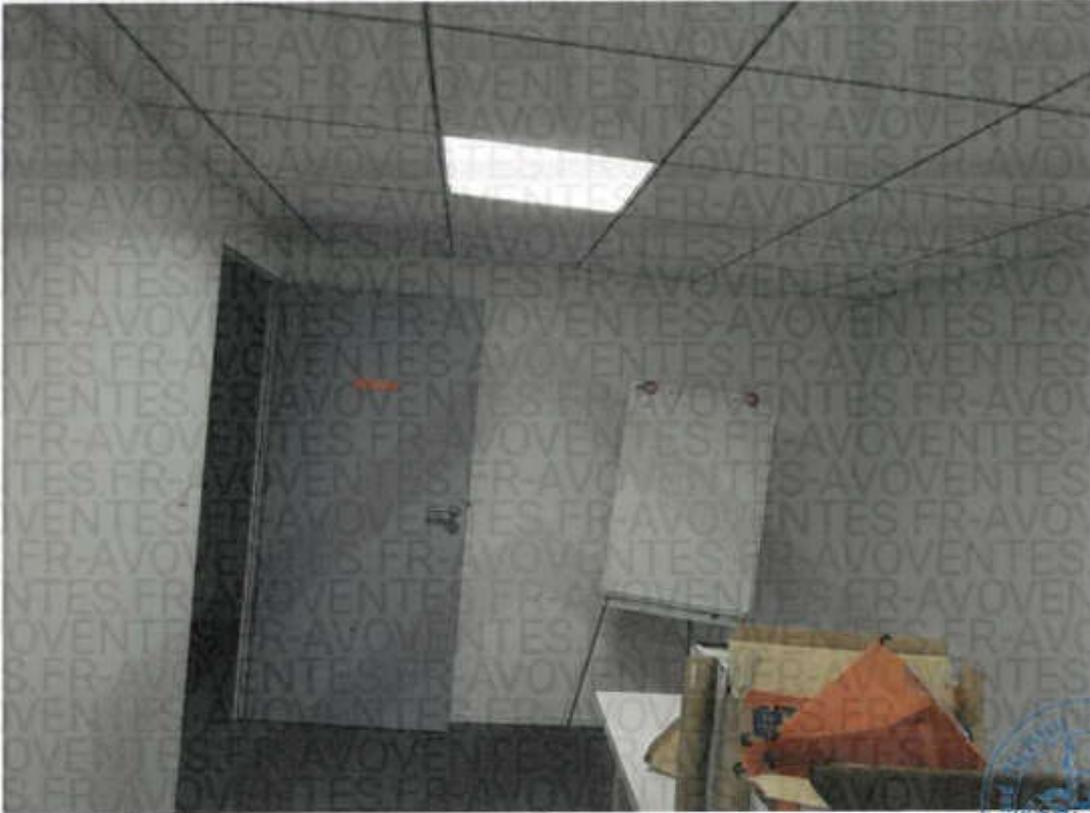
Le plafond est réalisé au moyen de dalles isolantes. Il accueille deux pavés lumineux équipé de tubes fluorescents.

Nous constatons également la présence d'un appareil de chauffage électrique de type convecteur.

Voir clichés photographiques n° 31 à 33.

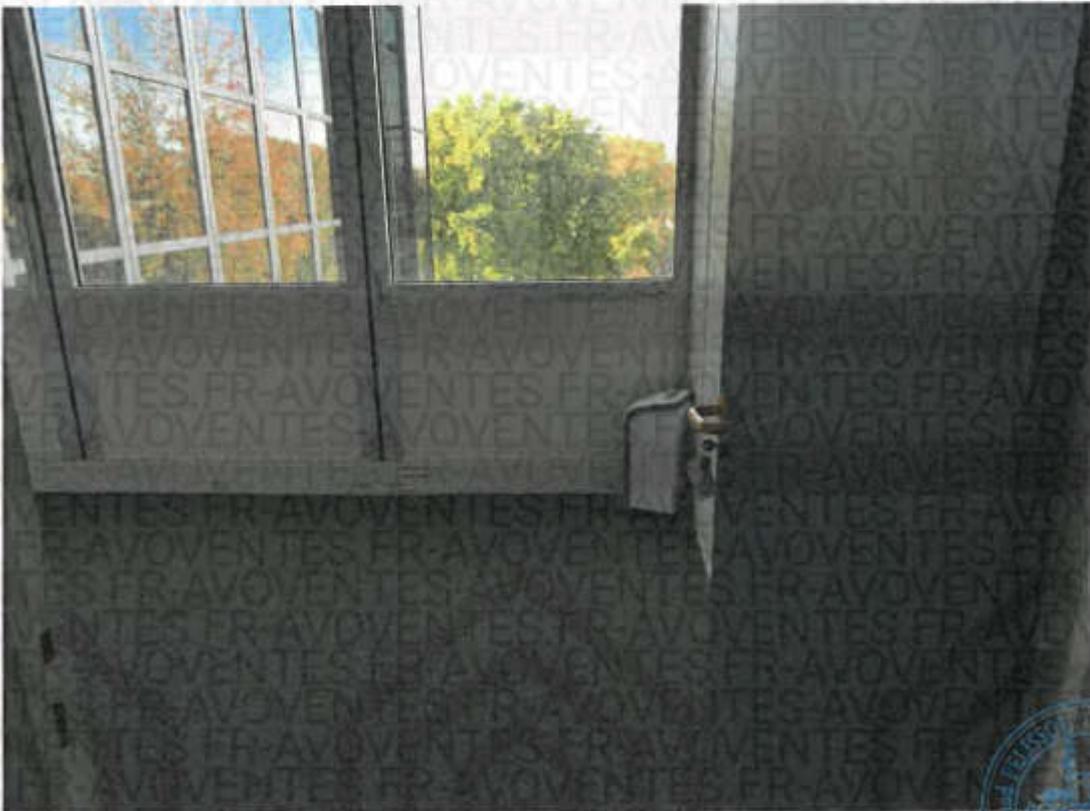
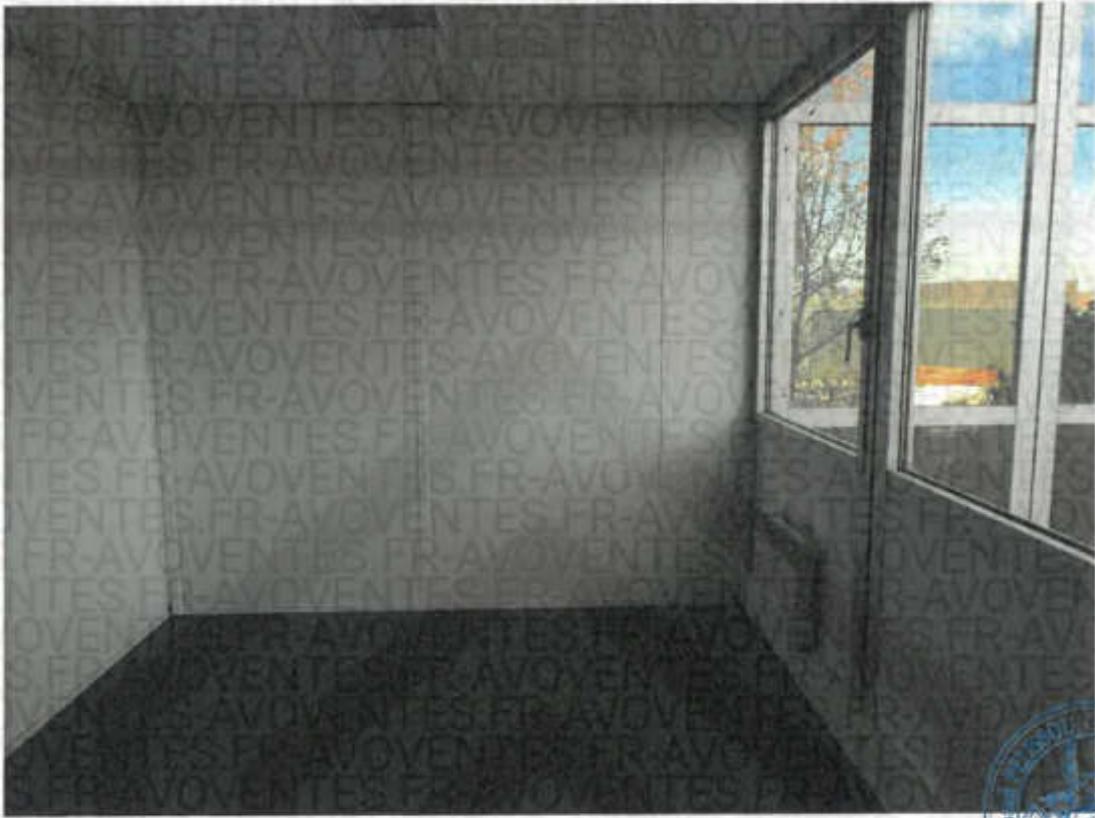
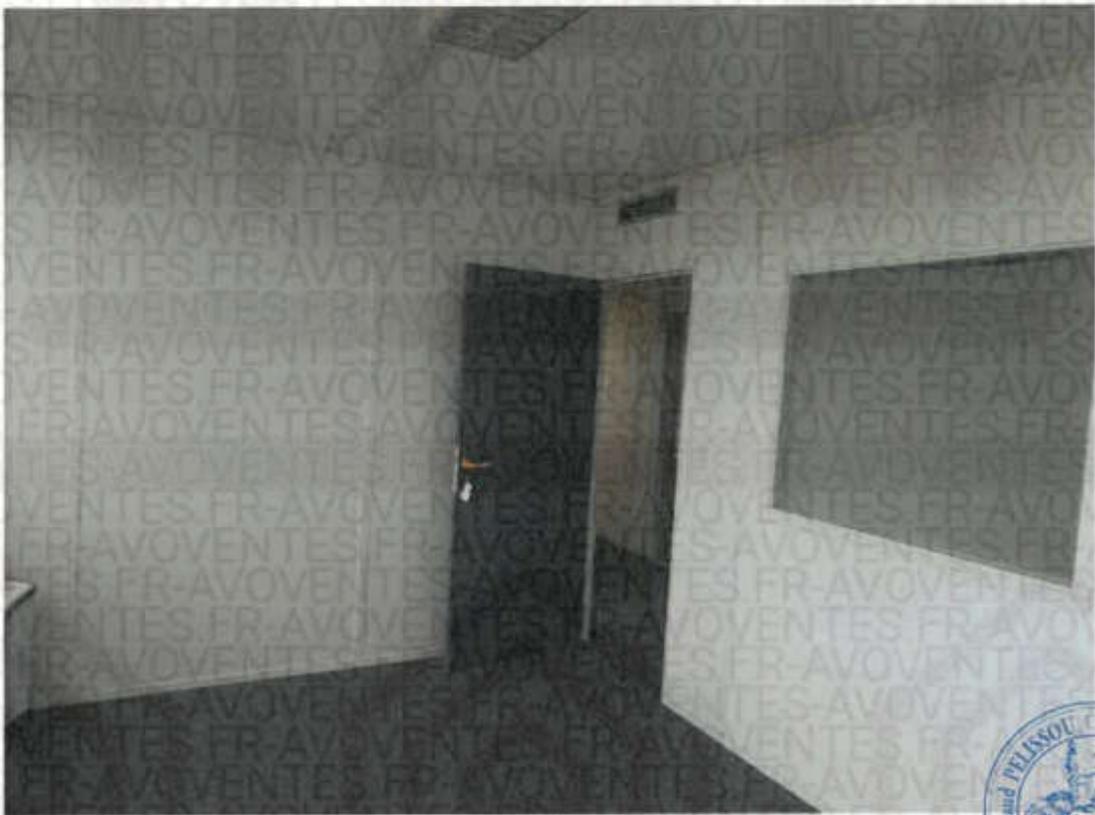
Le plafond est réalisé au moyen de dalles isolantes. Il accueille une arrivée électrique avec tube fluorescent.

Nous constatons la présence d'un appareil de chauffage électrique de type convecteur ainsi que d'une bouche de ventilation.

Un panneau vitré fixe donne regard sur la circulation.
Voir clichés photographiques n° 34 à 36.

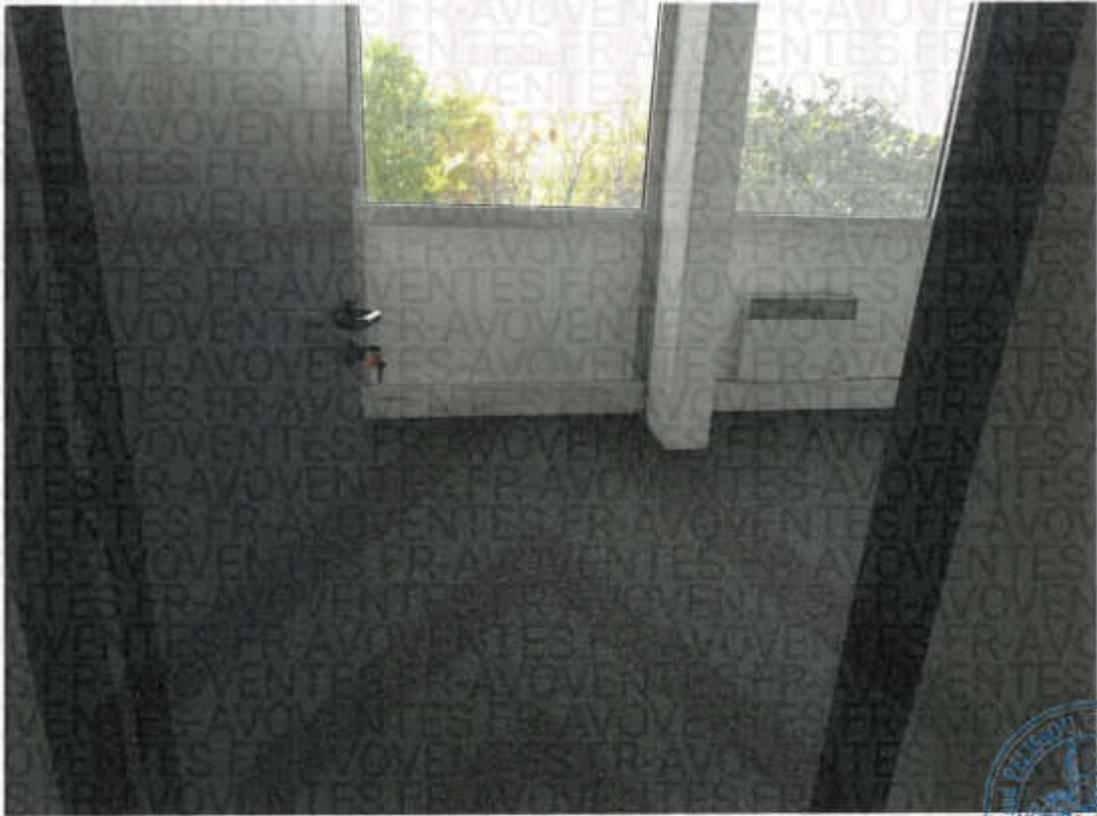
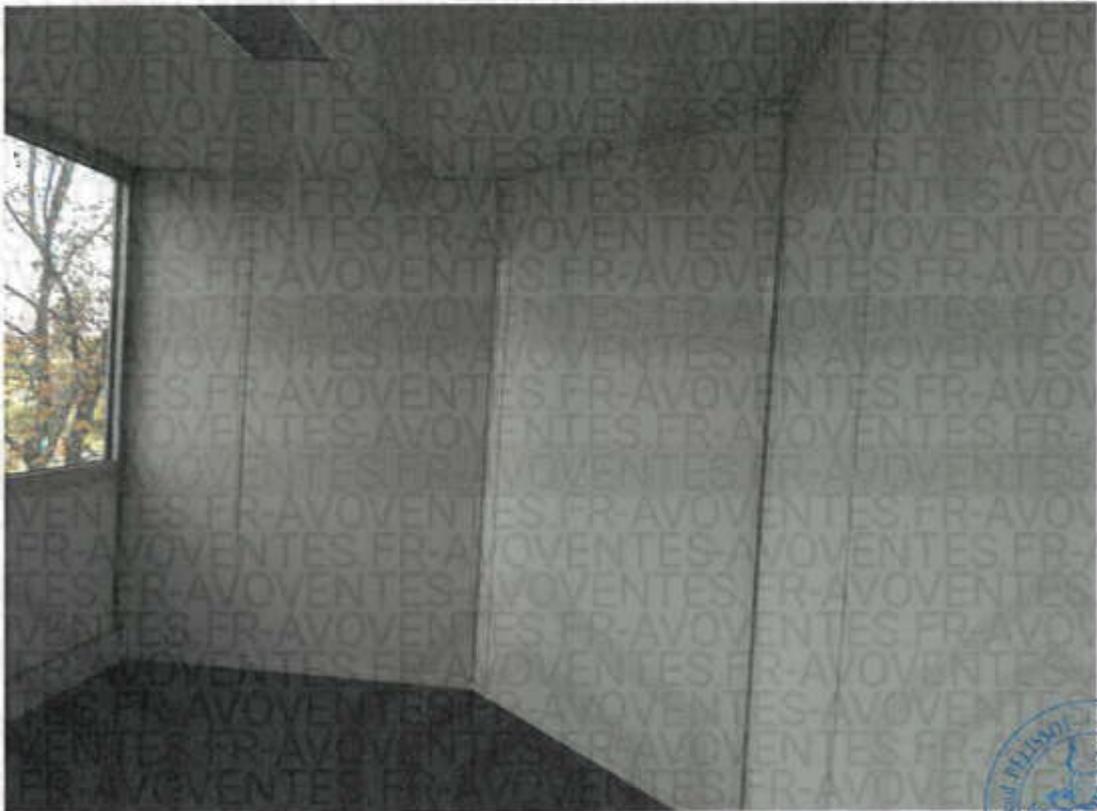
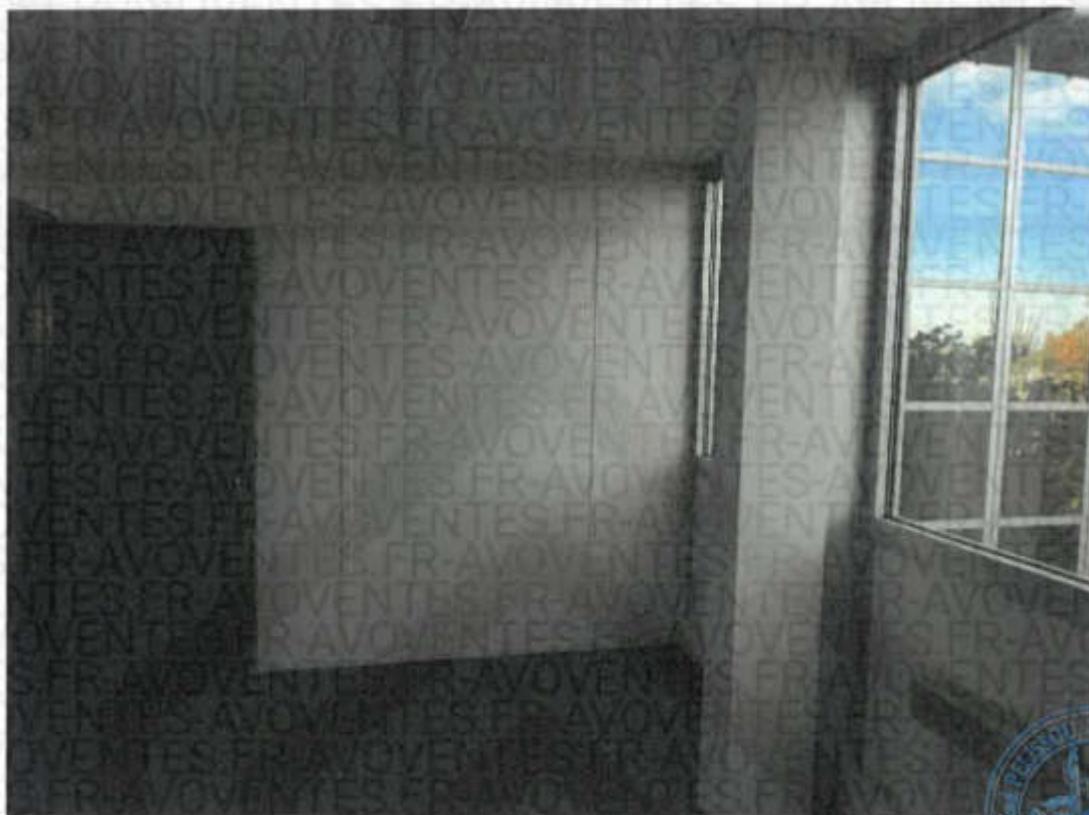
Le plafond est réalisé au moyen de dalles isolantes. Il accueille une arrivée électrique avec tube fluorescent.

Une bouche de ventilation et un appareil de chauffage électrique de type convecteur sont présents dans la pièce.

Voir clichés photographiques n° 37 à 39.

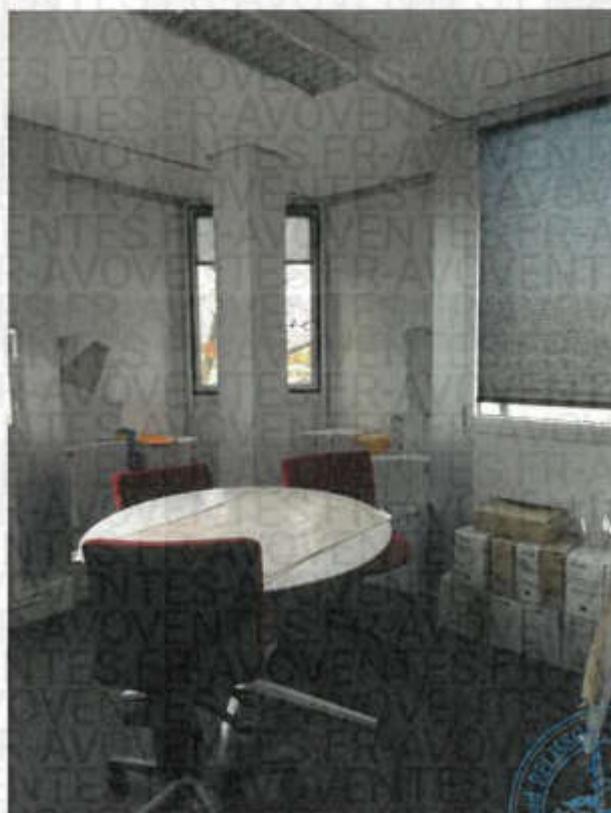
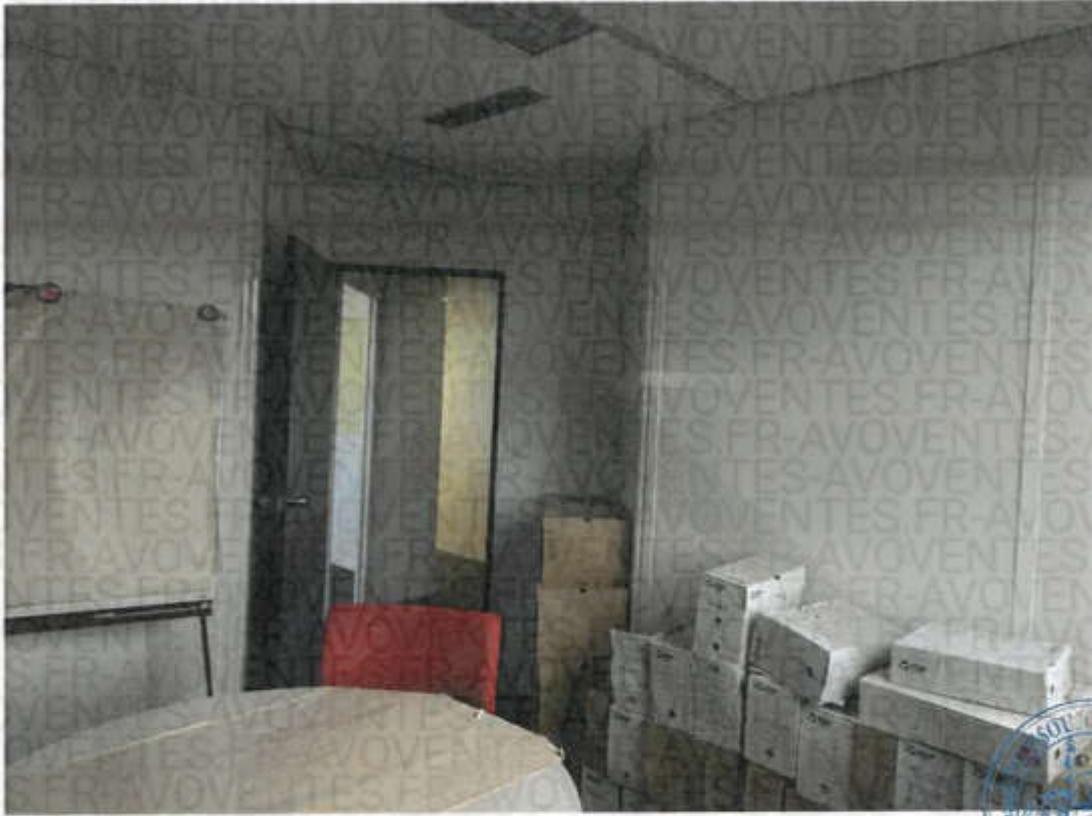
L'ensemble ouvre tant sur le parking que sur la voie rapide au moyen d'un ensemble de menuiseries avec châssis aluminium à double vitrage et stores pare-soleil.

Le plafond est réalisé au moyen de dalles isolantes. Il accueille une arrivée électrique avec tube fluorescent et une bouche de ventilation.

Un appareil de chauffage électrique de type convecteur est présent dans la pièce.
Voir clichés photographiques n° 40 à 41.

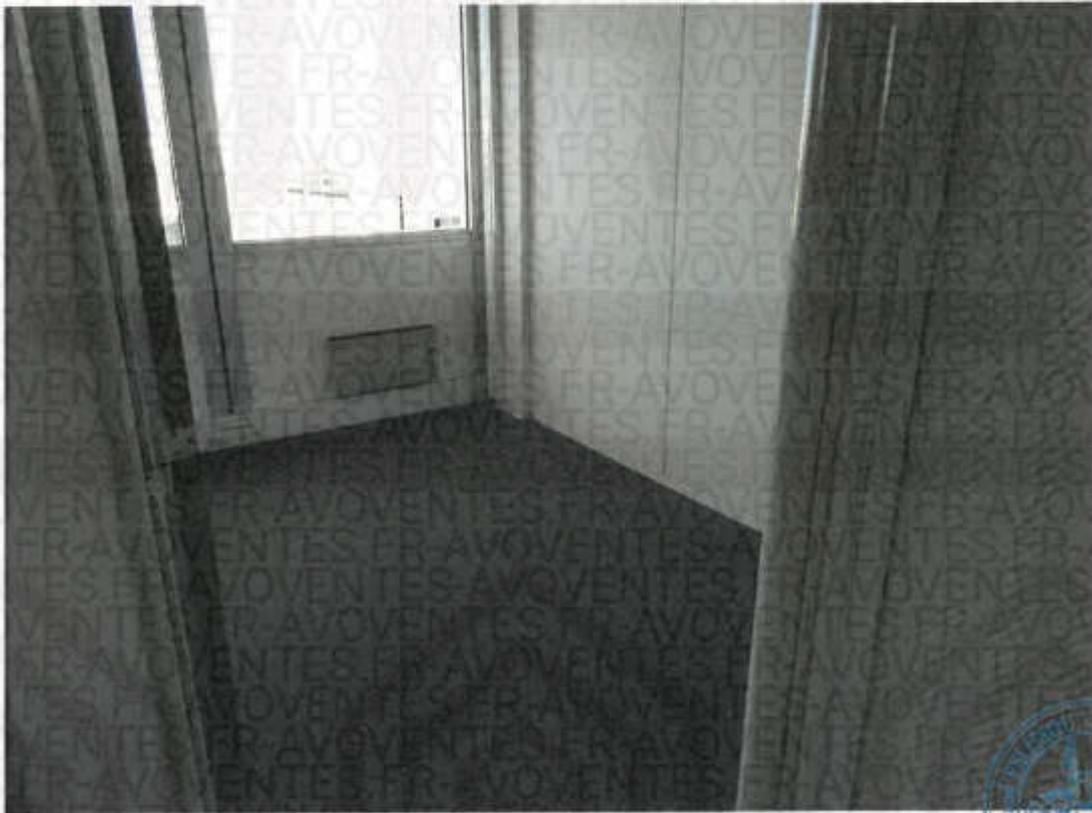
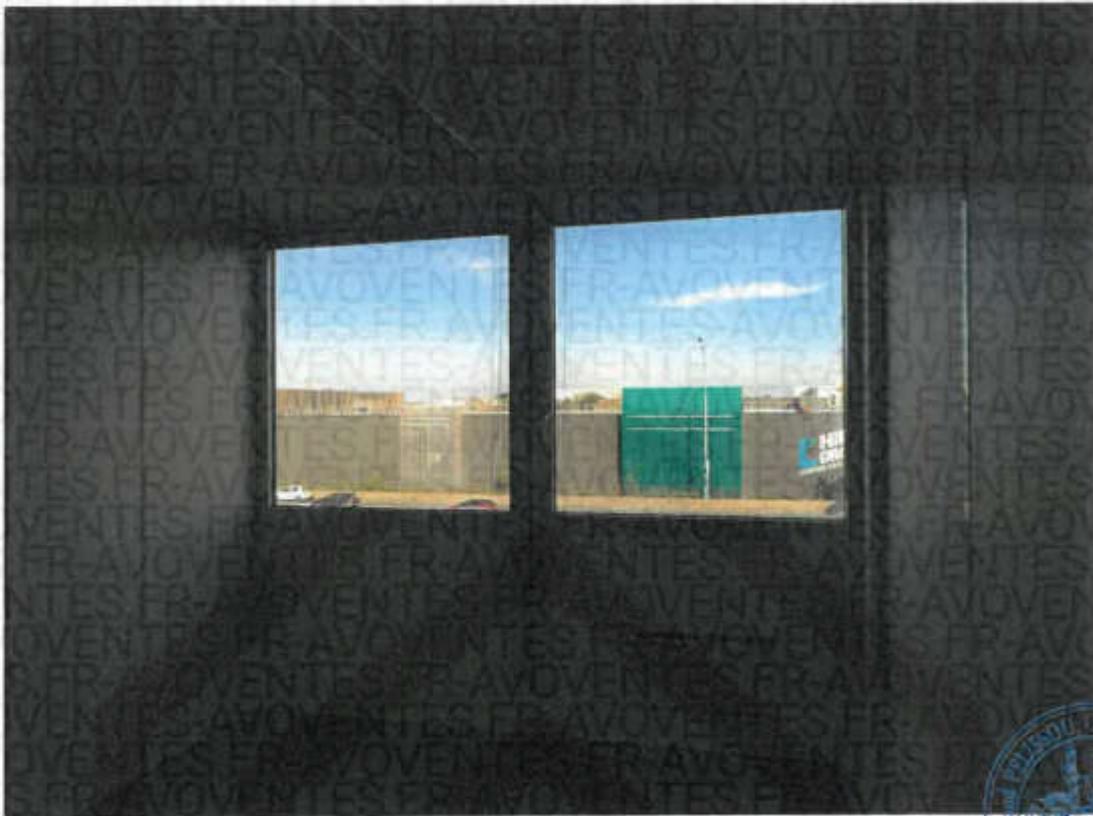
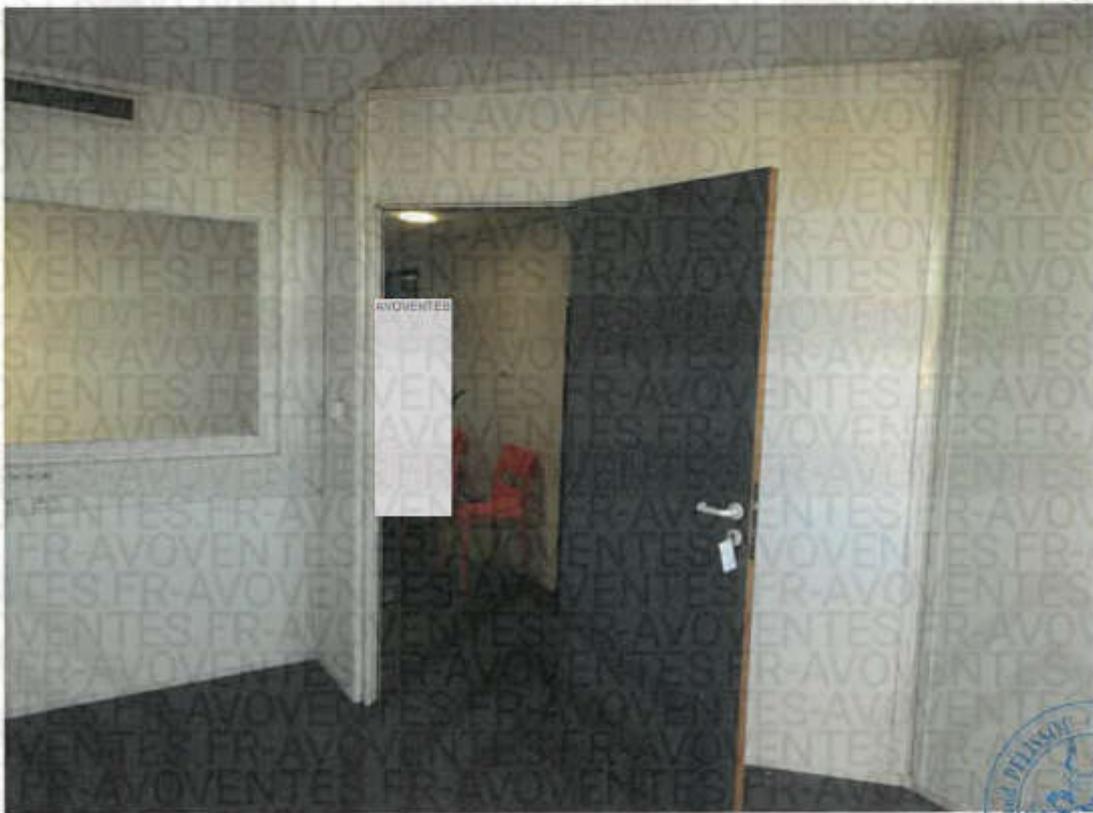
Le plafond est réalisé au moyen de dalles isolantes. Il accueille une arrivée électrique avec tube fluorescent.

Nous relevons également la présence d'un appareil de chauffage électrique de type convecteur ainsi que d'une bouche de ventilation.

Un panneau vitré fixe donne regard sur la circulation.
Voir clichés photographiques n° 42 à 44.

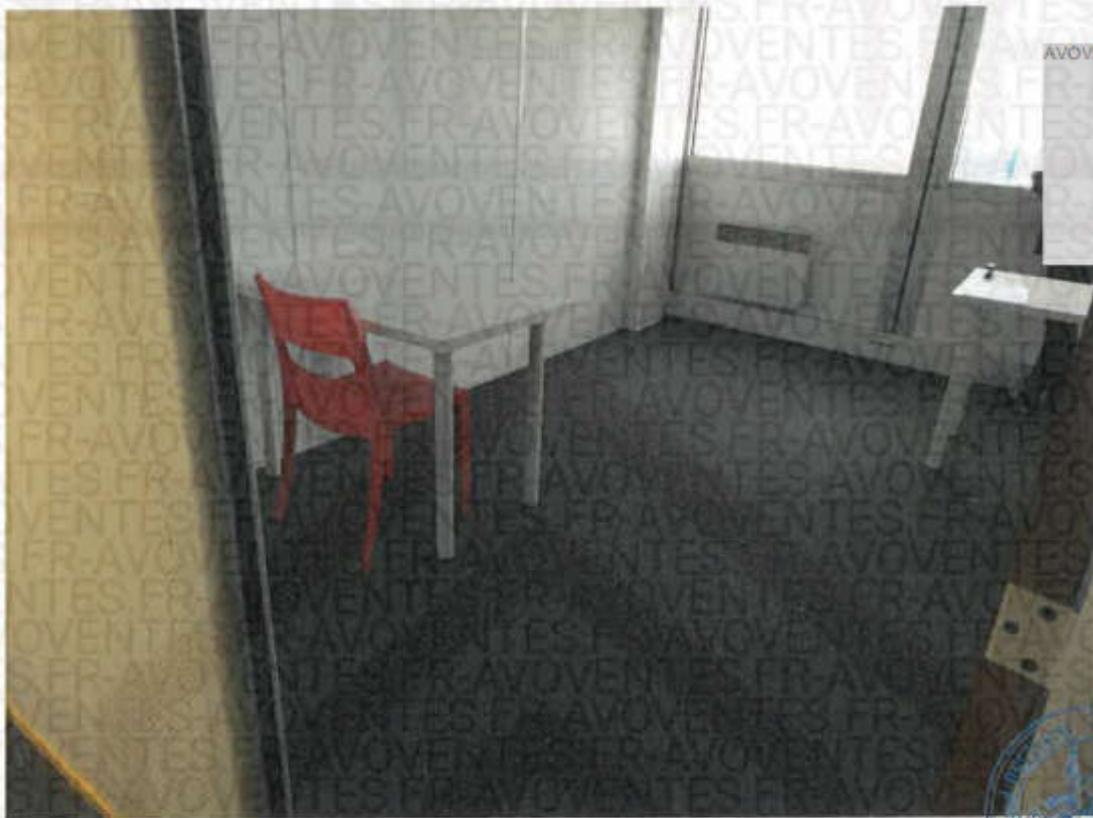
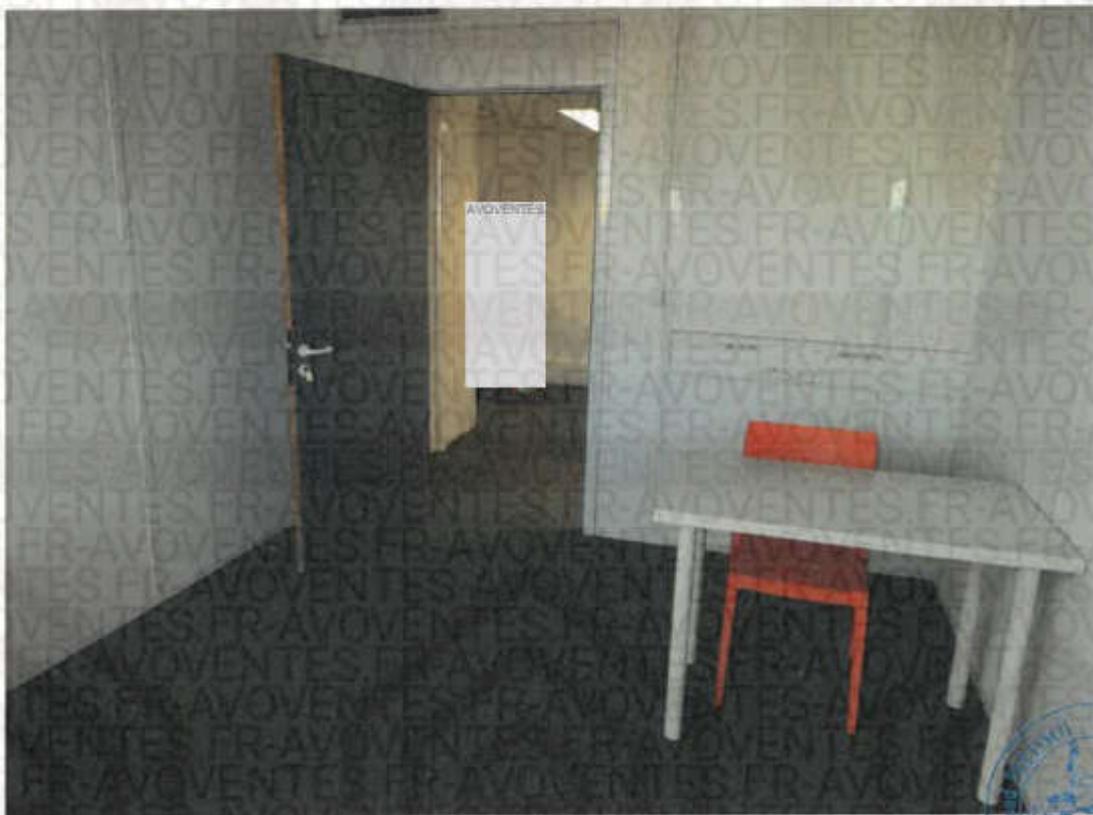
Les parois sont réalisées au moyen de cloisons amovibles et recouvertes d'une toile de verre peinte.

Le plafond est réalisé au moyen de dalles isolantes. Il accueille une arrivée électrique avec tube fluorescent.

Un appareil de chauffage électrique de type convecteur ainsi qu'une bouche de ventilation sont présents dans la pièce.
Voir clichés photographiques n° 45 et 46.

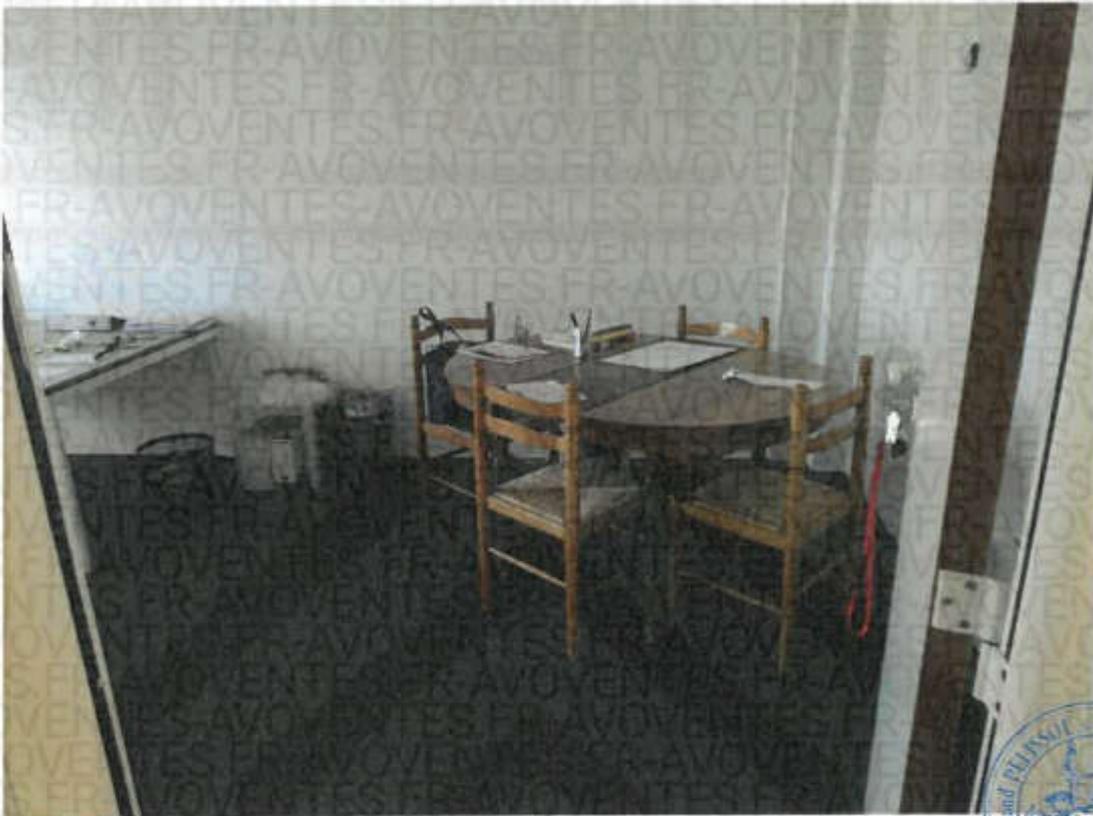
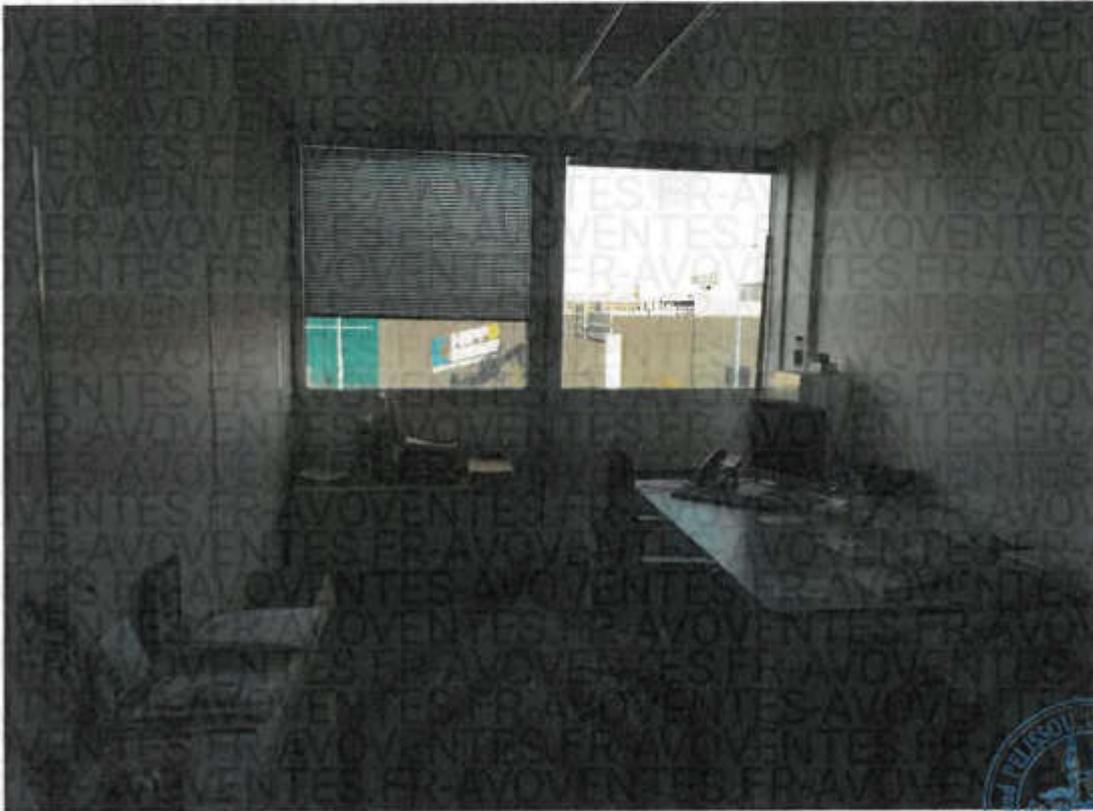
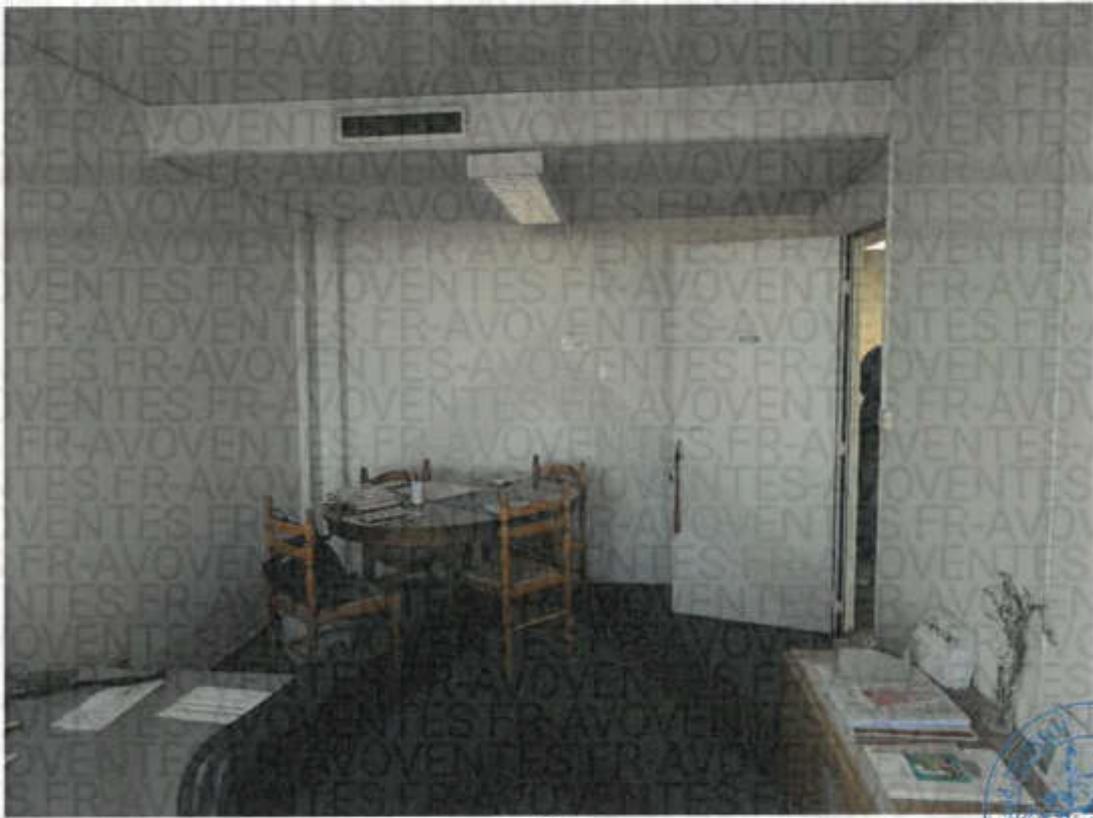
Le plafond est réalisé au moyen de dalles isolantes. Il accueille deux arrivées électriques avec tube fluorescent ainsi qu'une bouche de ventilation.

Un appareil de chauffage électrique de type convecteur est présent dans la pièce.
Voir clichés photographiques n° 47 à 49.

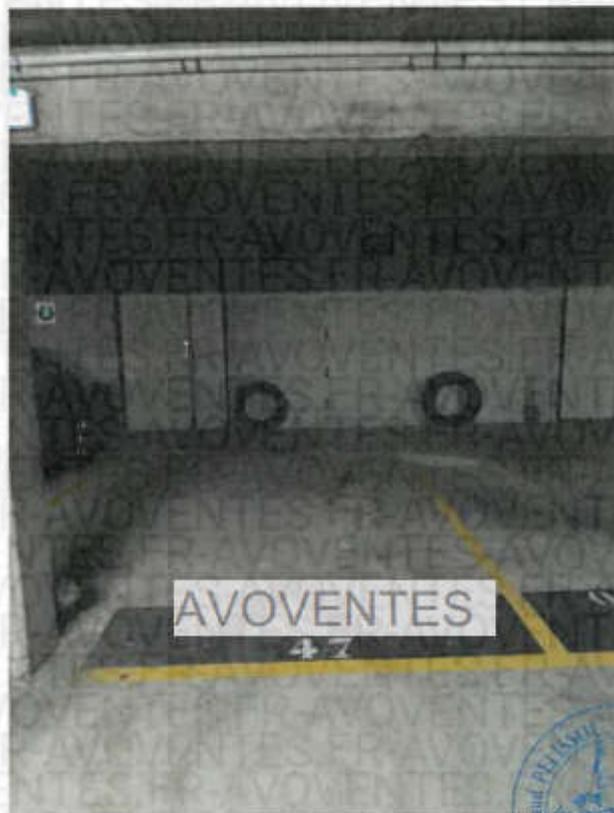
50

Il s'agit d'un emplacement de stationnement ouvert matérialisé par un marquage au sol sur dalle béton portant le numéro 47.

Voir cliché photographique n° 50.
