## **PROCES-VERBAL DE DESCRIPTION**

Dans le prolongement d'un commandement de payer valant  
saisie délivré par acte de notre ministère en date du 26/03/24  
à @AVOVENTES.FR la requérante a intérêt à faire procéder à la  
description du bien saisi situé 4 bis rue Girard à MAISONS  
ALFORT (94700),

L'immeuble est situé au 4 bis rue Girard à MAISONS ALFORT (94700).

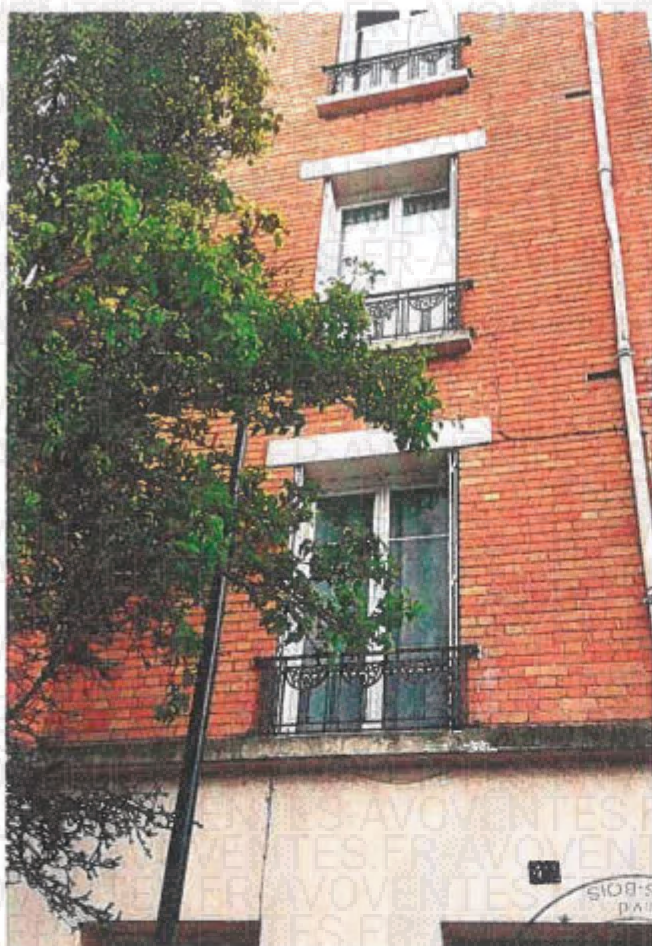
1

Il s'agit d'un immeuble construit dans les années 1900, en briques roses.

La porte d'entrée et le garde-corps en fer forgé sont d'origine.

Les carrelages au sol et les escaliers en bois sont d'origine.

Les parties communes sont en très bon état d'entretien.

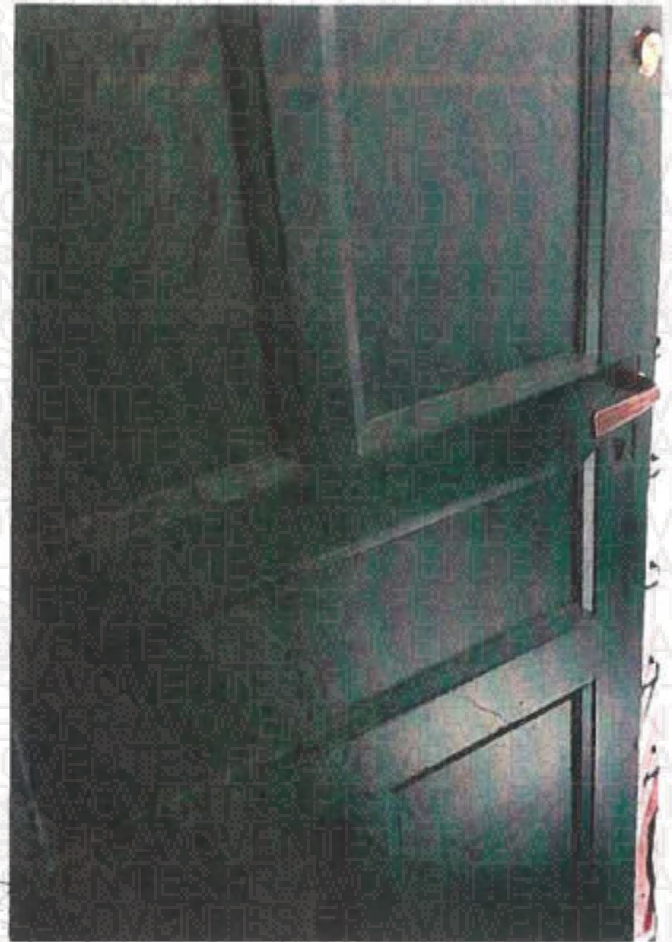
La porte d'entrée en bois est en bon état d'entretien  
(photo 6)

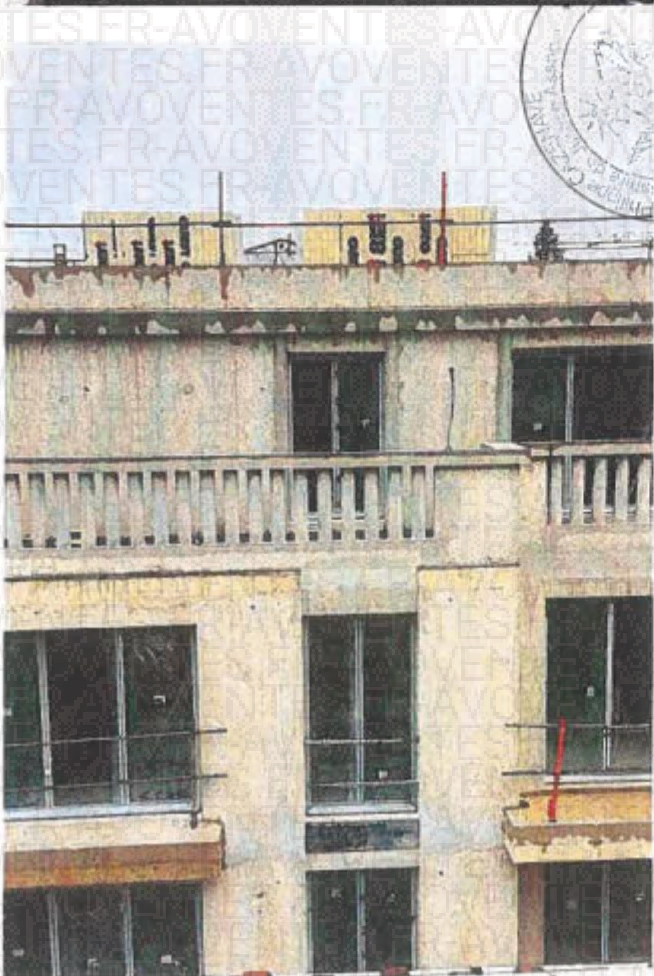
Juste en face un immeuble est en cours de construction.  
(photo 11)
