## PROCÈS-VERBAL DE DESCRIPTION

Certifie m'être transportée ce jour, le 30 novembre 2023, 12 ter rue Jonquoy à Paris XIV<sup>ème</sup>, où étant en présence de :

Il s'agit d'un immeuble sis 12 ter rue Jonquoy 75014 Paris.

*Il s'agit d'un local au premier étage porte gauche en sortie d'ascenseur correspondant à des locaux à usage de bureaux composé de quatre pièces, une entrée, un WC, une salle de bains;*

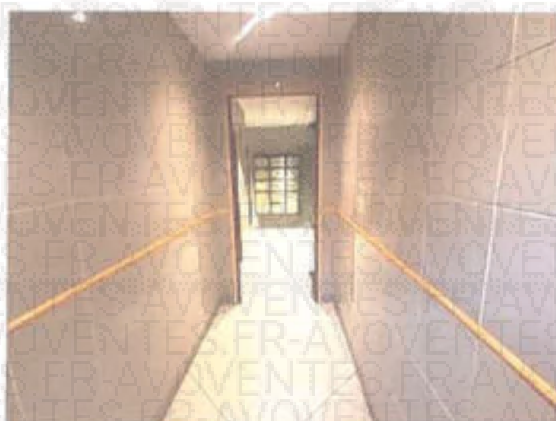
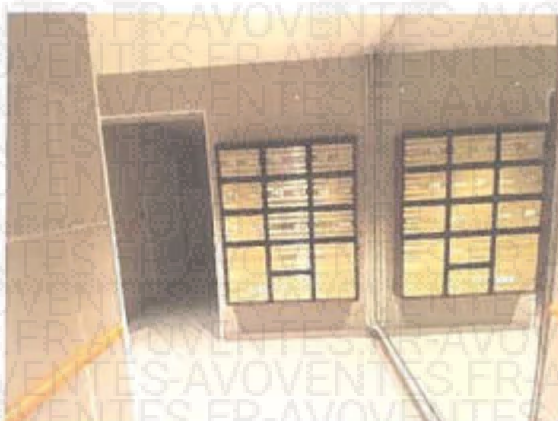
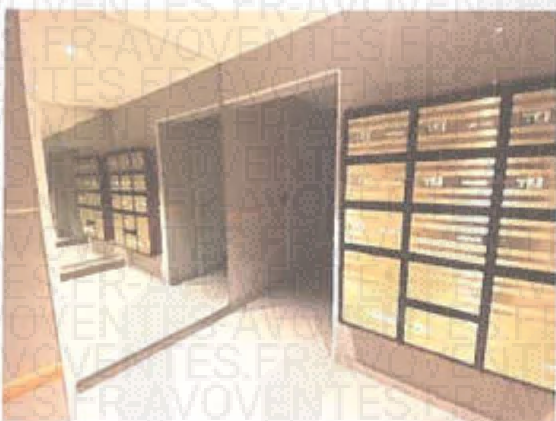
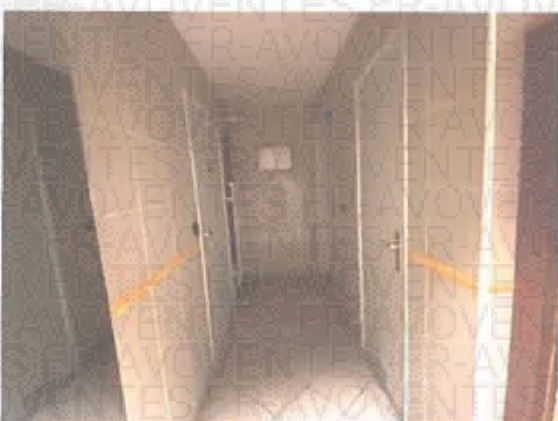
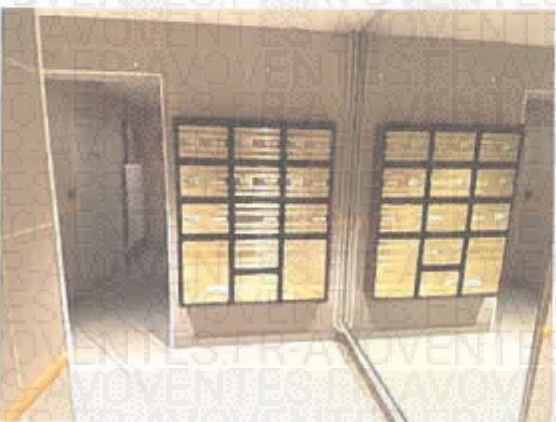
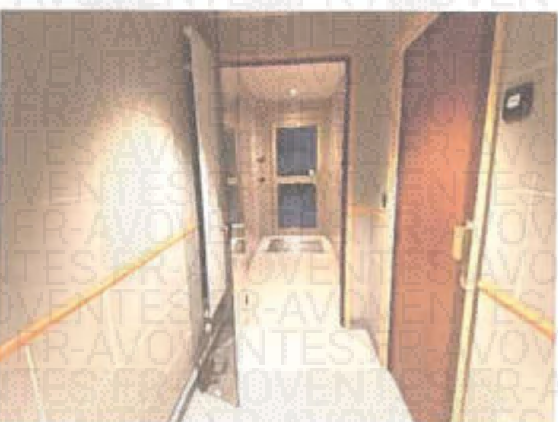
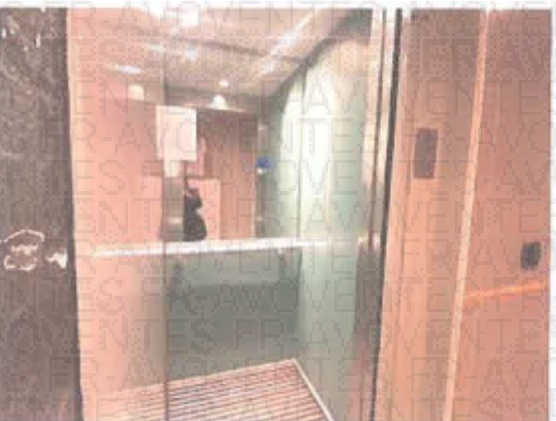
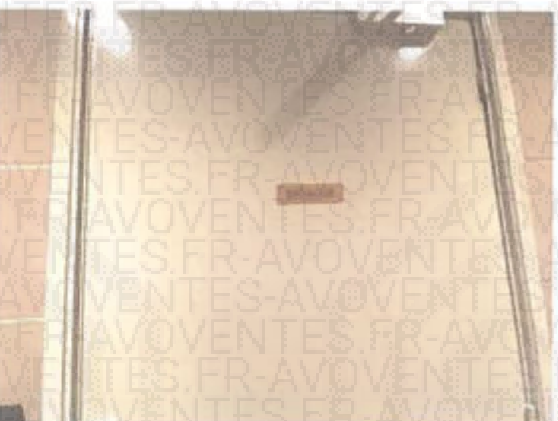
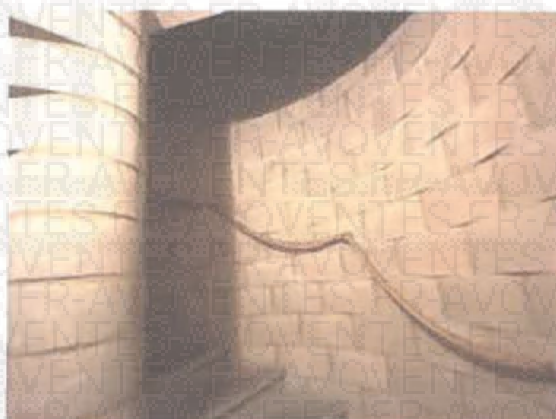
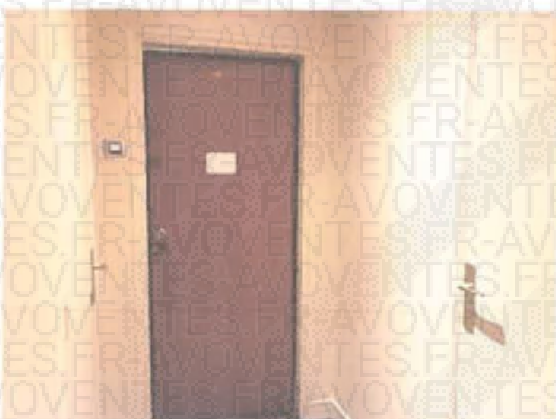
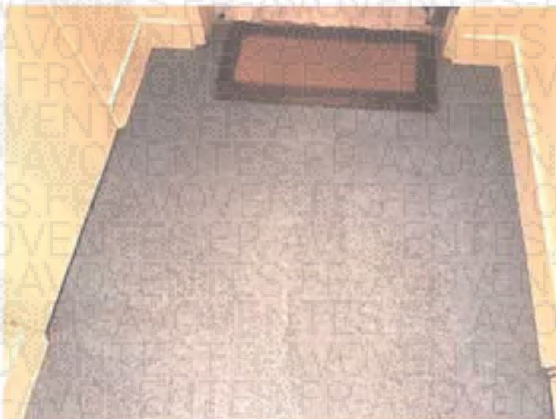
### **PARTIE COMMUNES :**

Le sol est recouvert d'un carrelage en bon état, bien entretenu.

Les murs sont recouverts d'un carrelage.

Je note la présence d'une batterie de boîtes aux lettres et de plusieurs miroirs.

Un ascenseur dessert les étages.

Les étages sont également accessibles par escalier.

Sur le palier au premier étage, deux appartements sont desservis.

Le sol est recouvert d'une moquette et les murs d'une peinture ; le tout en bon état.

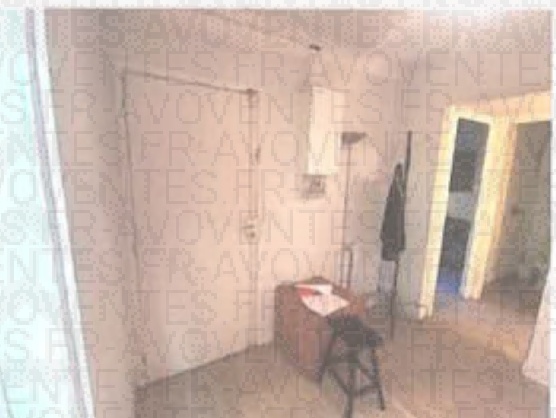
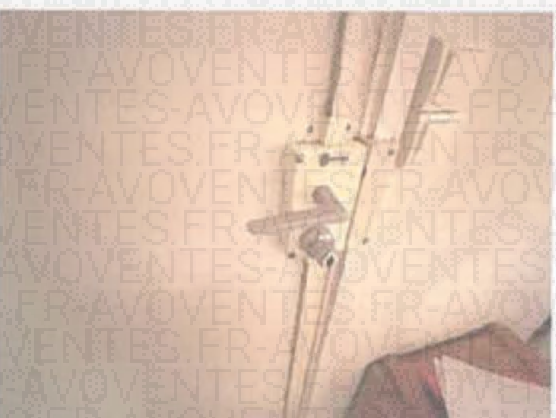
J'accède à cet appartement par une porte pleine dont la face externe est recouverte d'un bois verni, équipée d'un judas et d'une serrure de sécurité.

Je constate un poignée-bouton en laiton.

Face interne, la porte est blindée, recouverte d'une peinture défraîchie, équipée d'une serrure trois points MOTURA avec béquille.

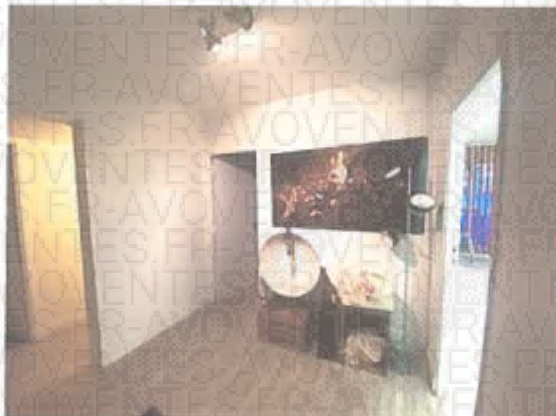
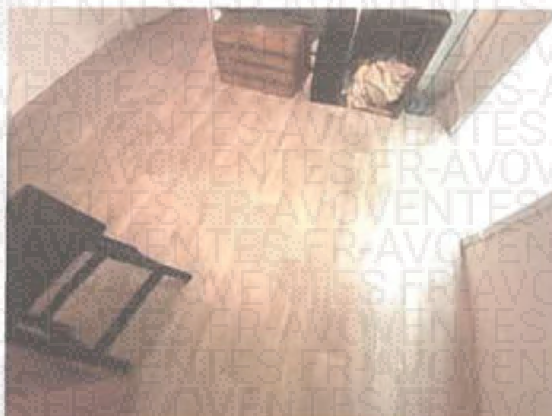
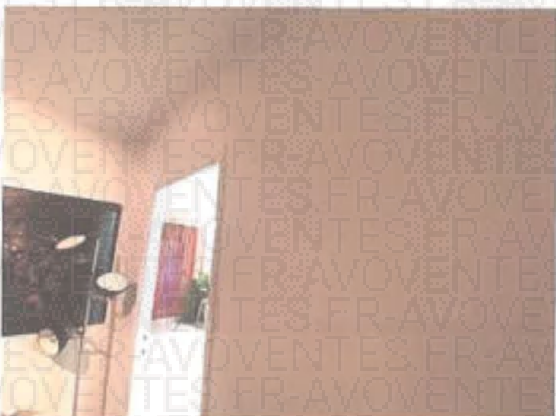
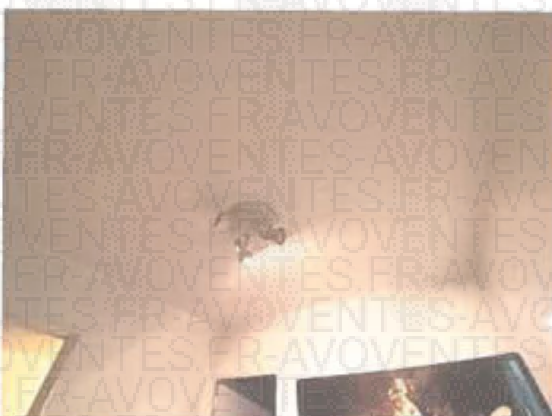
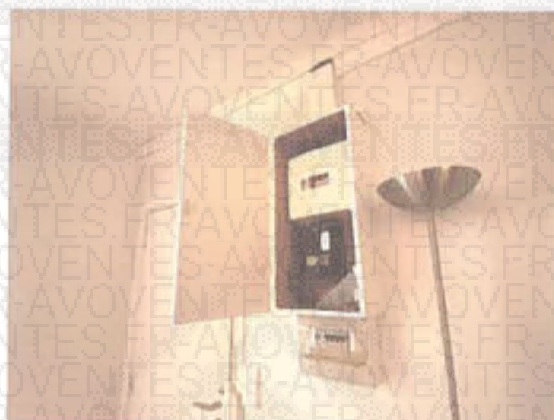
## **ENTREE**

Le sol est recouvert d'un linoléum imitation parquet en état d'usage.

Les murs sont recouverts d'un entoilage peint, à motif gaufré chevrons.

Le plafond est recouvert d'une peinture défraîchie également.

L'éclairage artificiel est assuré par un plafonnier à trois spots dont un seul fonctionne lors de mon passage.

Dans cette pièce, je constate un disjoncteur différentiel et une armoire abritant le disjoncteur général.

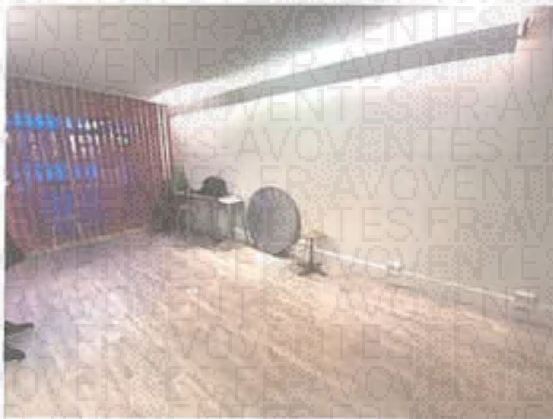
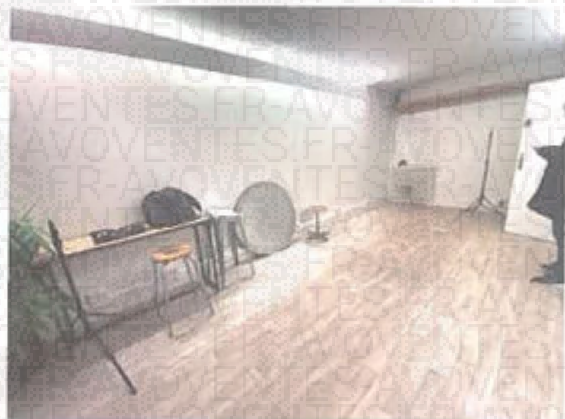
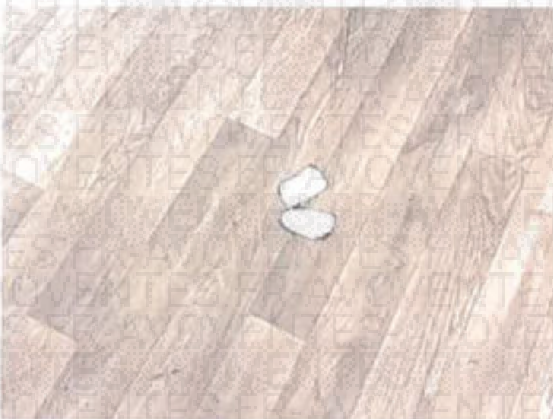
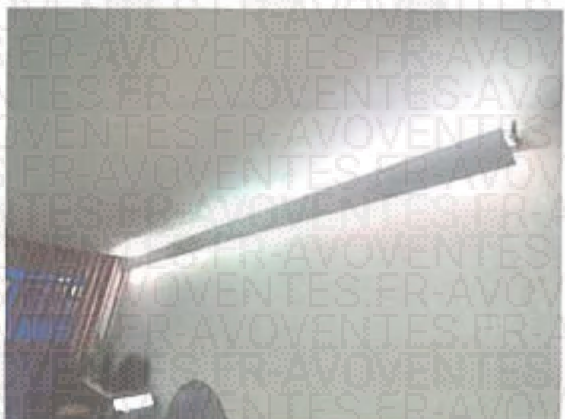
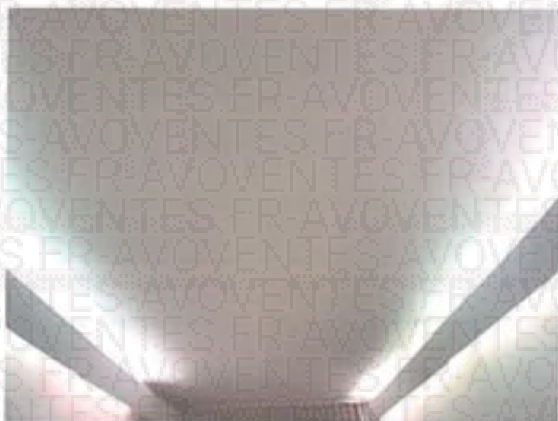
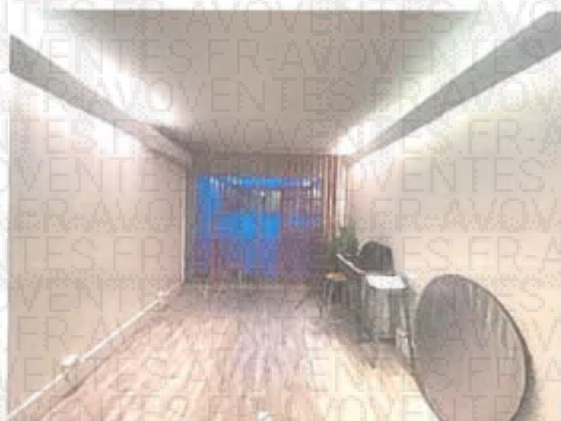
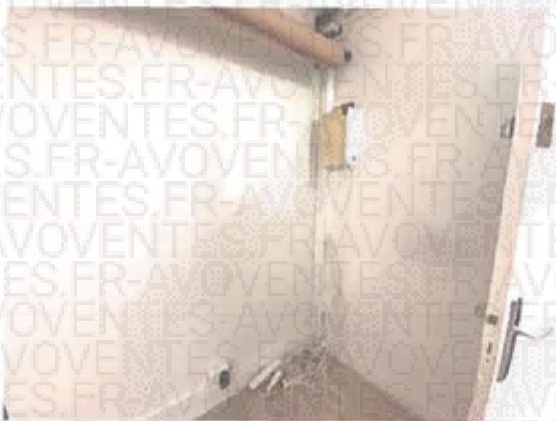
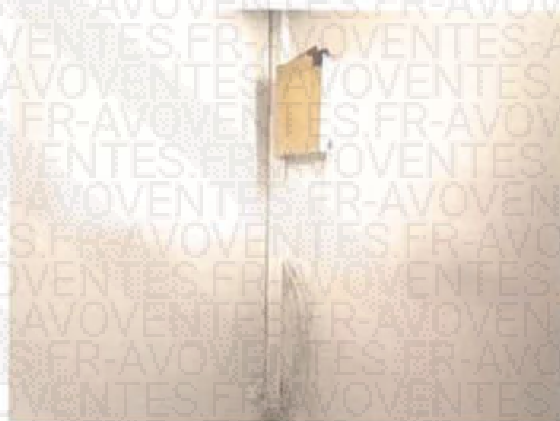
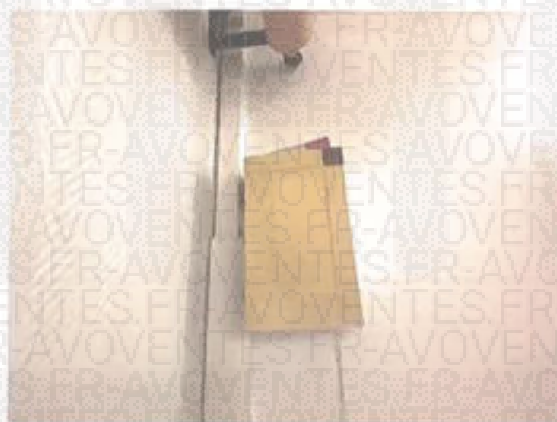
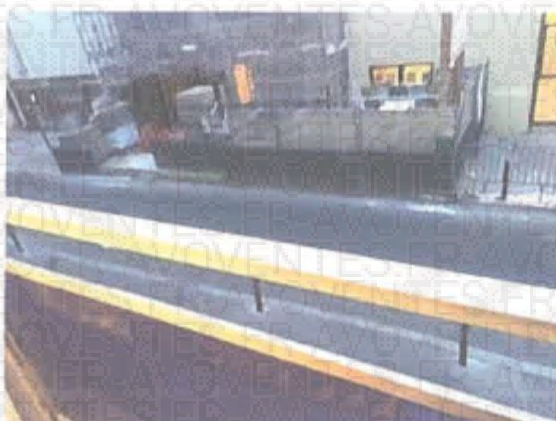
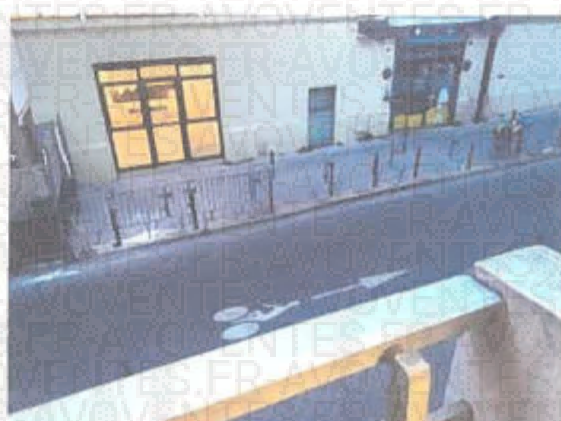
## **PREMIERE PIECE**

Le plafond est recouvert d'une peinture défraîchie.

Au périmètre de la pièce, je constate diverses prises électriques et prises RJ45, en saillie.

Des prises sans terre sont présentes sur les plinthes.

Je constate un boîtier sur lequel est inscrite la mention TELECOM et d'où pend un fil.

Une goulotte électrique est également présente au périmètre du mur d'entrée de la pièce, laissant échapper plusieurs câbles.

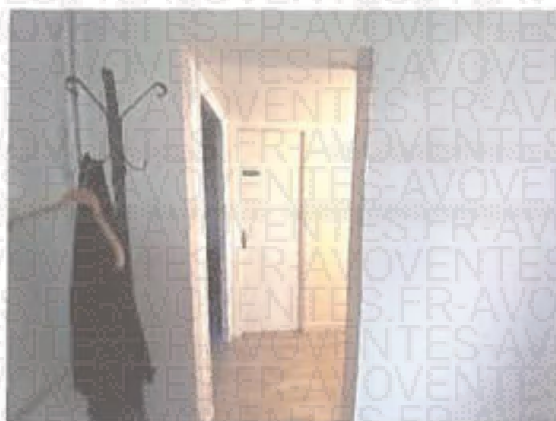
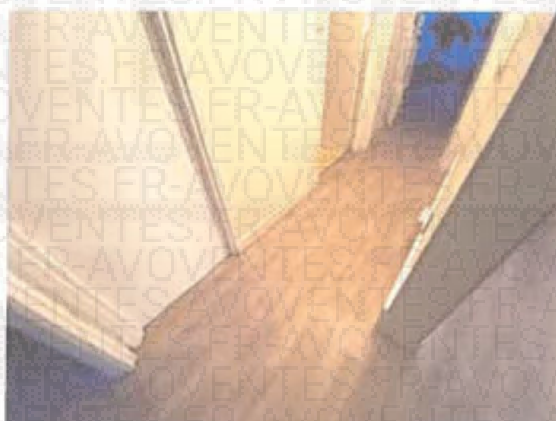
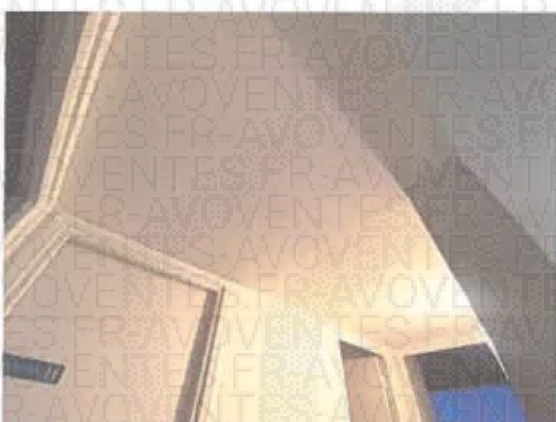
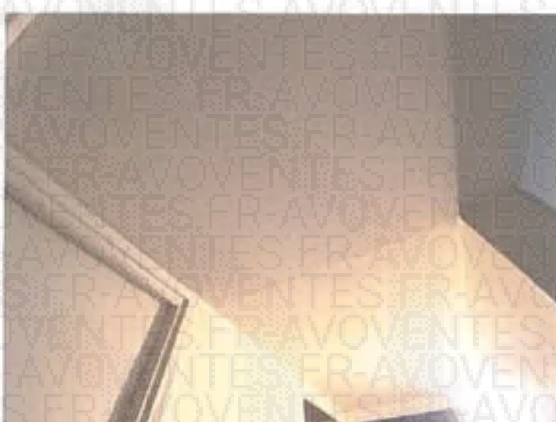
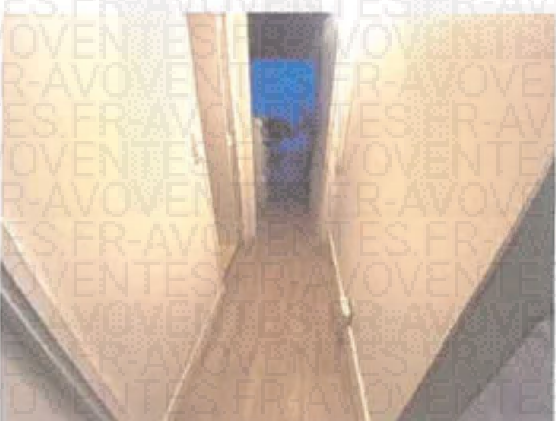
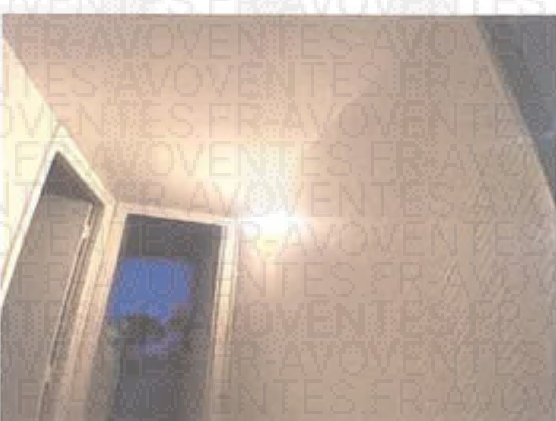
### **COULOIR DE DISTRIBUTION**

Les murs entoîlés sont recouverts d'une peinture défraîchie.

Le plafond est recouvert d'un crépi peint.

L'éclairage artificiel est assuré par une applique en mur.

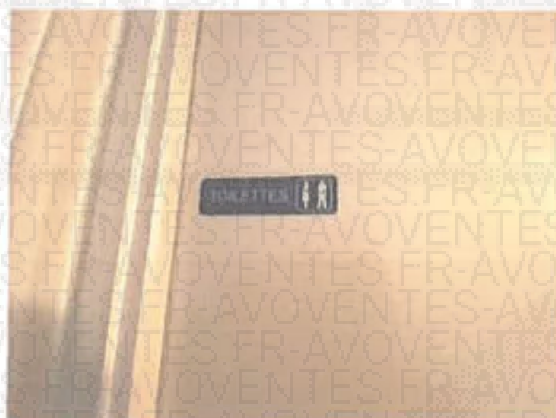
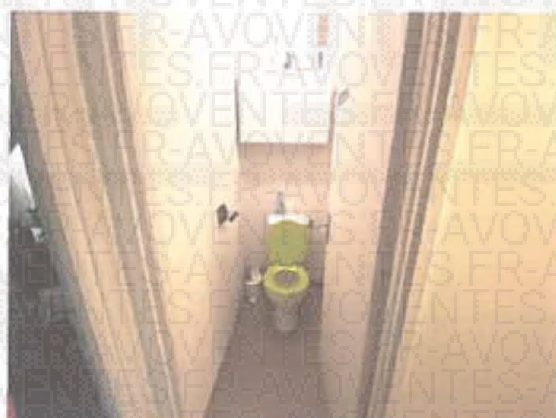
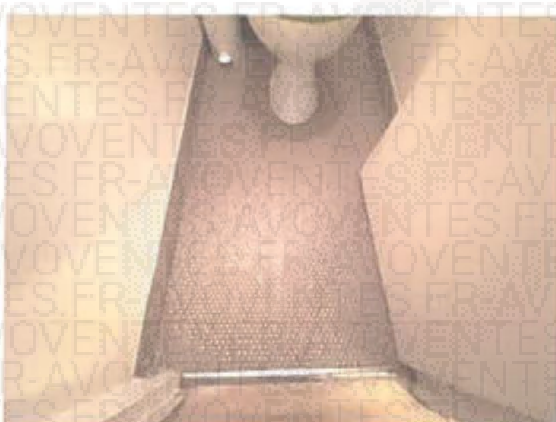
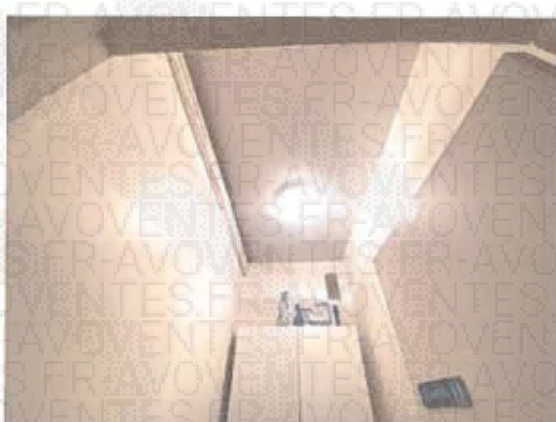
## WC

La porte est recouverte d'une peinture défraîchie

Le sol est recouvert d'un carrelage.

Les murs et le plafond sont recouverts d'une peinture défraîchie.

L'éclairage artificiel est assuré par un plafonnier.

WC à l'anglaise.

Je relève une aération en fond face.

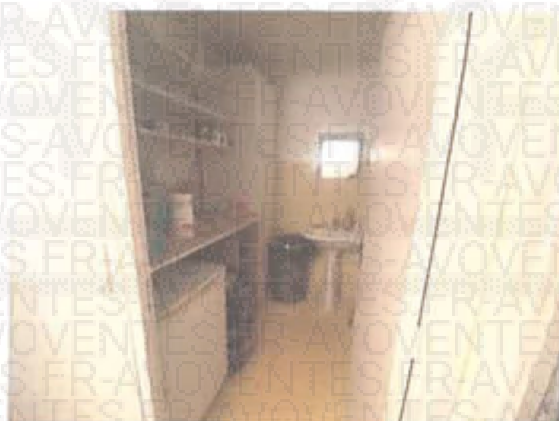
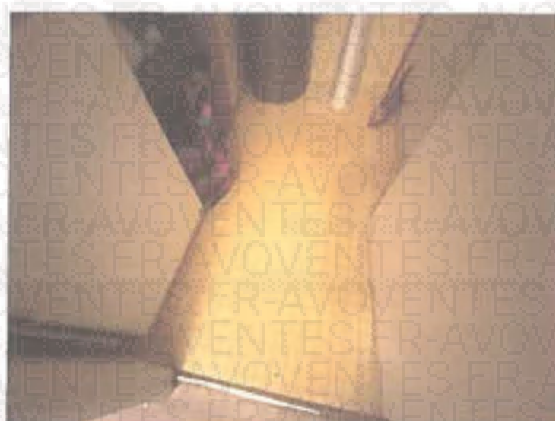
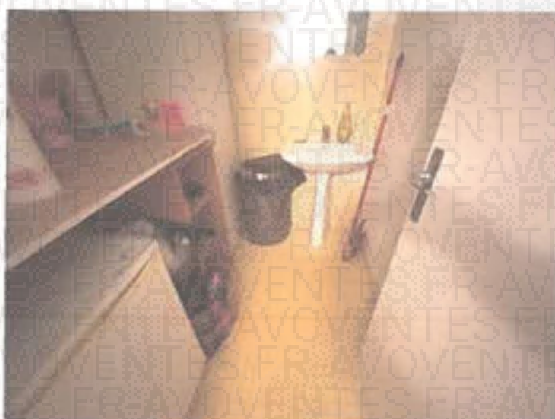
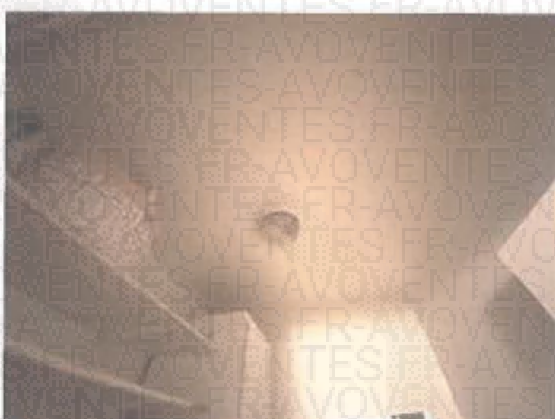
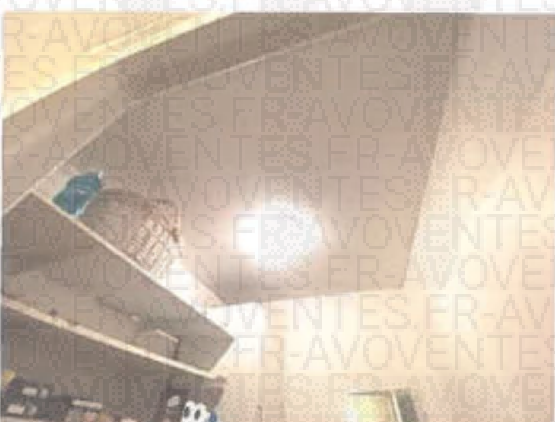
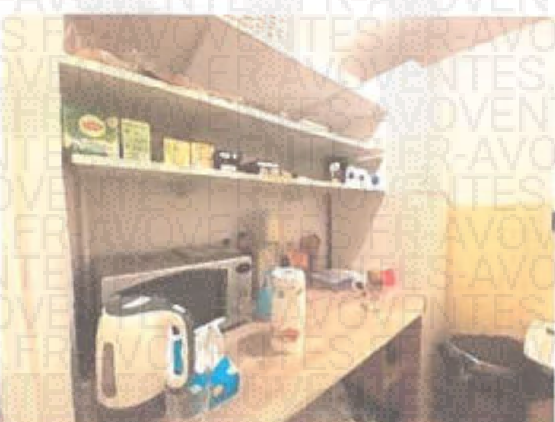
### ***POINT D'EAU / ESPACE CUISINE***

On y accède depuis une deuxième porte en face droite.  
 Le sol est recouvert d'un linoléum de facture ancienne.  
 Les murs latéraux sont recouverts d'une peinture défraîchie.  
 Le mur de face est recouvert du même linoléum que le sol sur un peu plus de la moitié de la hauteur du mur.  
 Le plafond est recouvert d'une peinture défraîchie.  
 L'éclairage artificiel est assuré par un plafonnier.

un lavabo avec vasque sur pied et mitigeur.  
 un placard double porte encastré et plusieurs étagères.

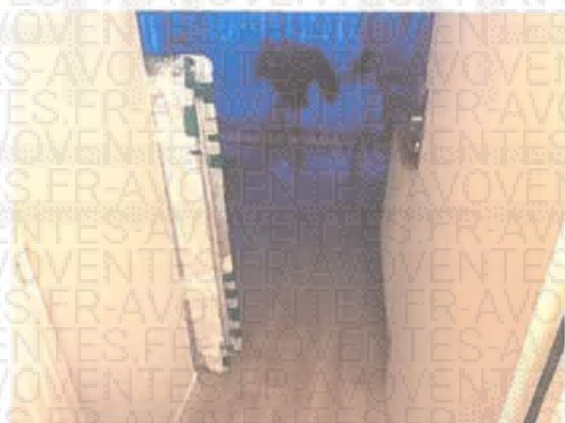
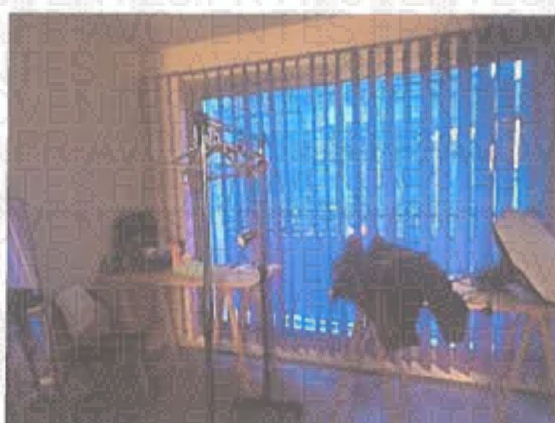
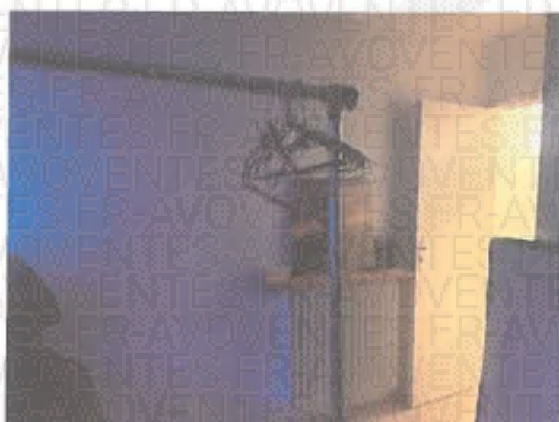
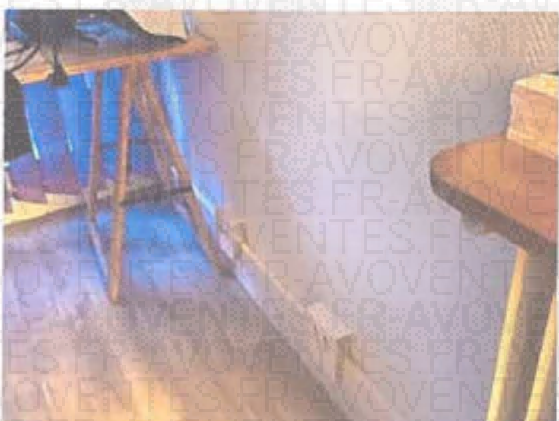
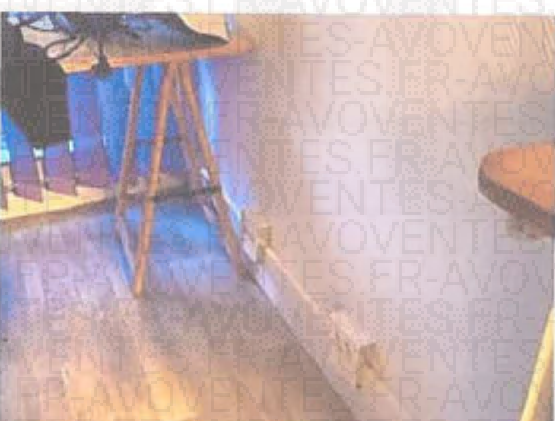
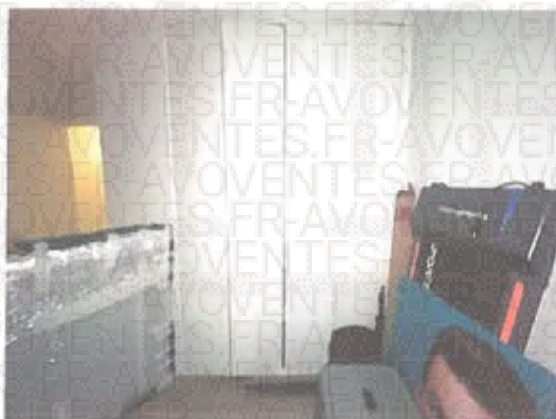
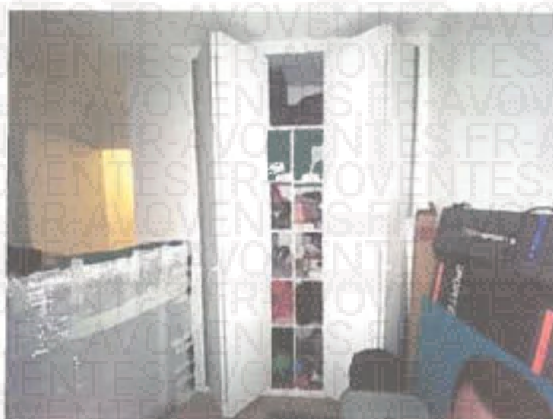
### **TROISIEME PIECE**

Le plafond est recouvert d'une peinture défraîchie, d'aspect récent.

L'éclairage naturel est assuré par une baie vitrée double porte coulissante à profilé alu, double vitrage, vitres intactes.

Au périmètre de la pièce, je constate des prises électriques et prises RJ 45 en saillie sur goulotte.

Présence d'un radiateur en fonte équipé d'un robinet bakélite.

Je relève une armoire encastrée à deux portes métalliques accordéon.

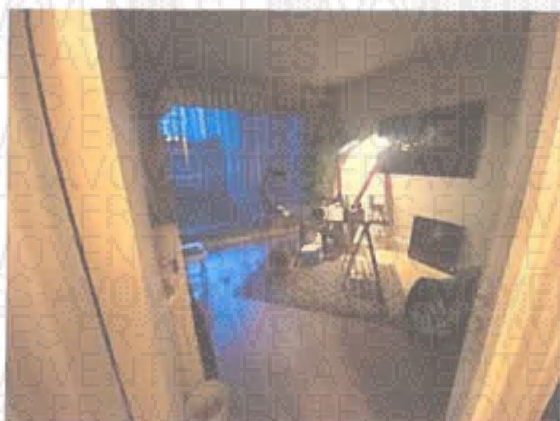
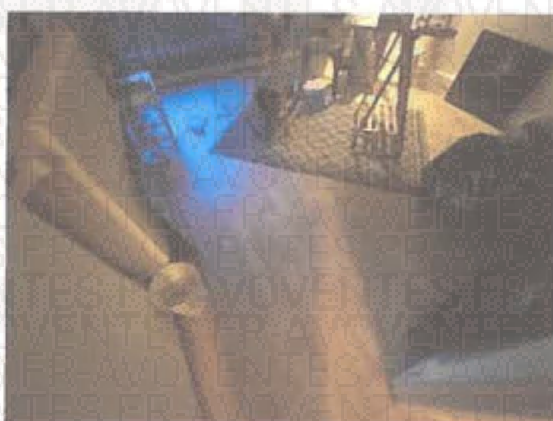
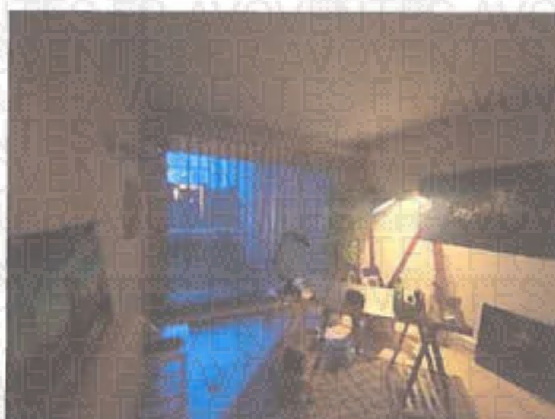
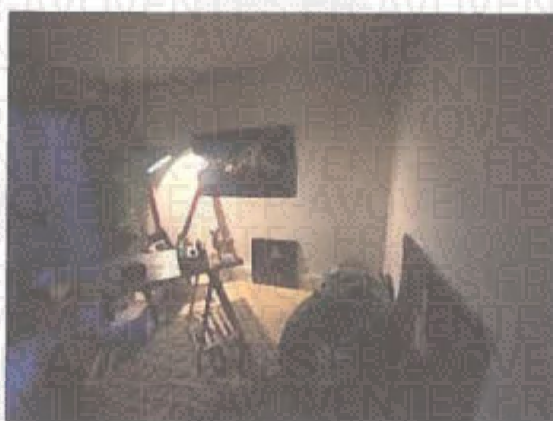
#### **QUATRIEME PIECE**

Les parois murales sont recouvertes d'un entoilage lui-même recouvert d'une peinture.

Le plafond est recouvert d'un même entoilage décoratif lui-même recouvert d'une peinture très défraîchie.

L'éclairage naturel est assuré par une baie vitrée de même type que précédemment décrit soit vitres intactes, double vitrage, à deux portes coulissantes et profilés aluminium.

Je constate un radiateur en fonte avec robinet bakélite.
