## **PROCES-VERBAL DE DESCRIPTION**

**L'AN DEUX MILLE VINGT QUATRE  
ET LE HUIT JUILLET**

Certifie m'être transporté ce jour HUIT JUILLET DEUX MILLE VINGT  
QUATRE à 10 heures 30 sis 4 rue de Bigorre 93600 AULNAY SOUS BOIS  
cadastré section P numéro 330

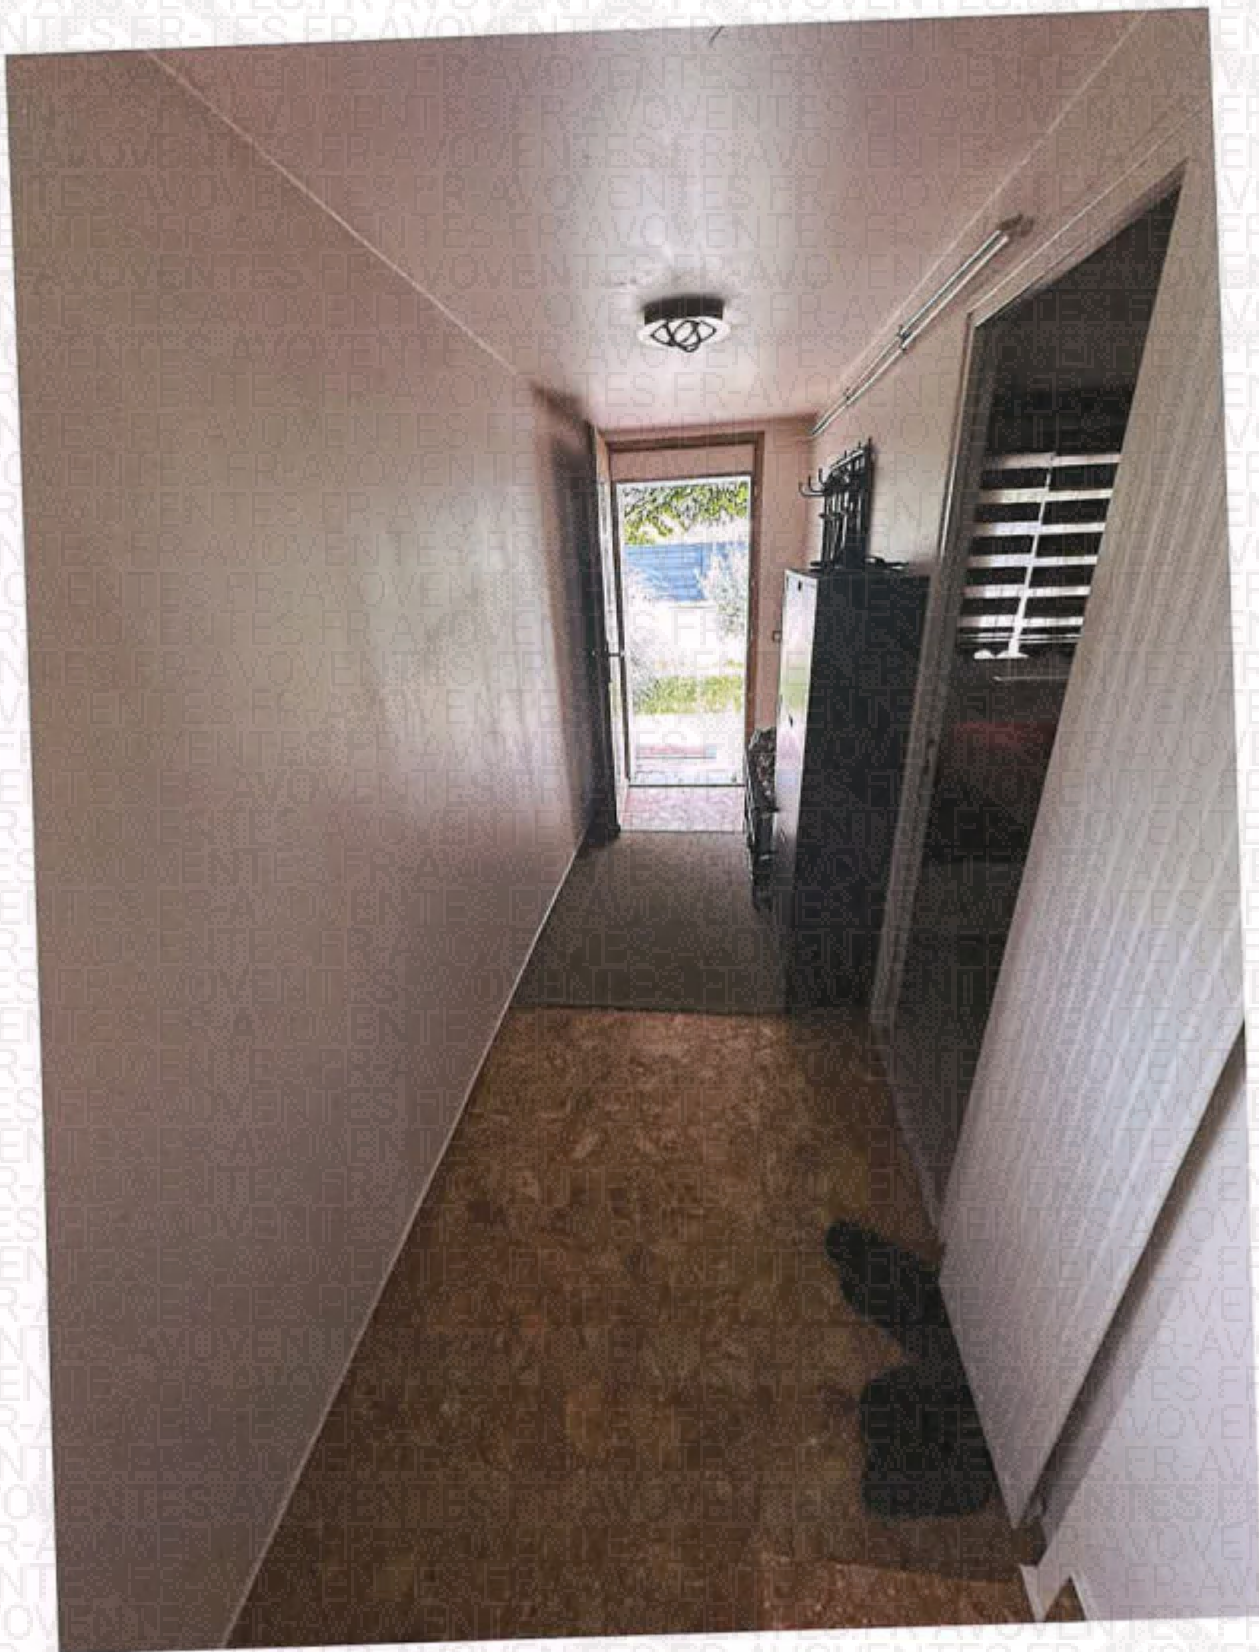
**COULOIR :**

Sol : le sol est recouvert de carrelage en état d'usage.

Murs : les murs sont recouverts de toile de verre peinte en état d'usage.

Plafond : le plafond est recouvert de peinture en état d'usage.

Généralités et équipements : présence d'un radiateur.

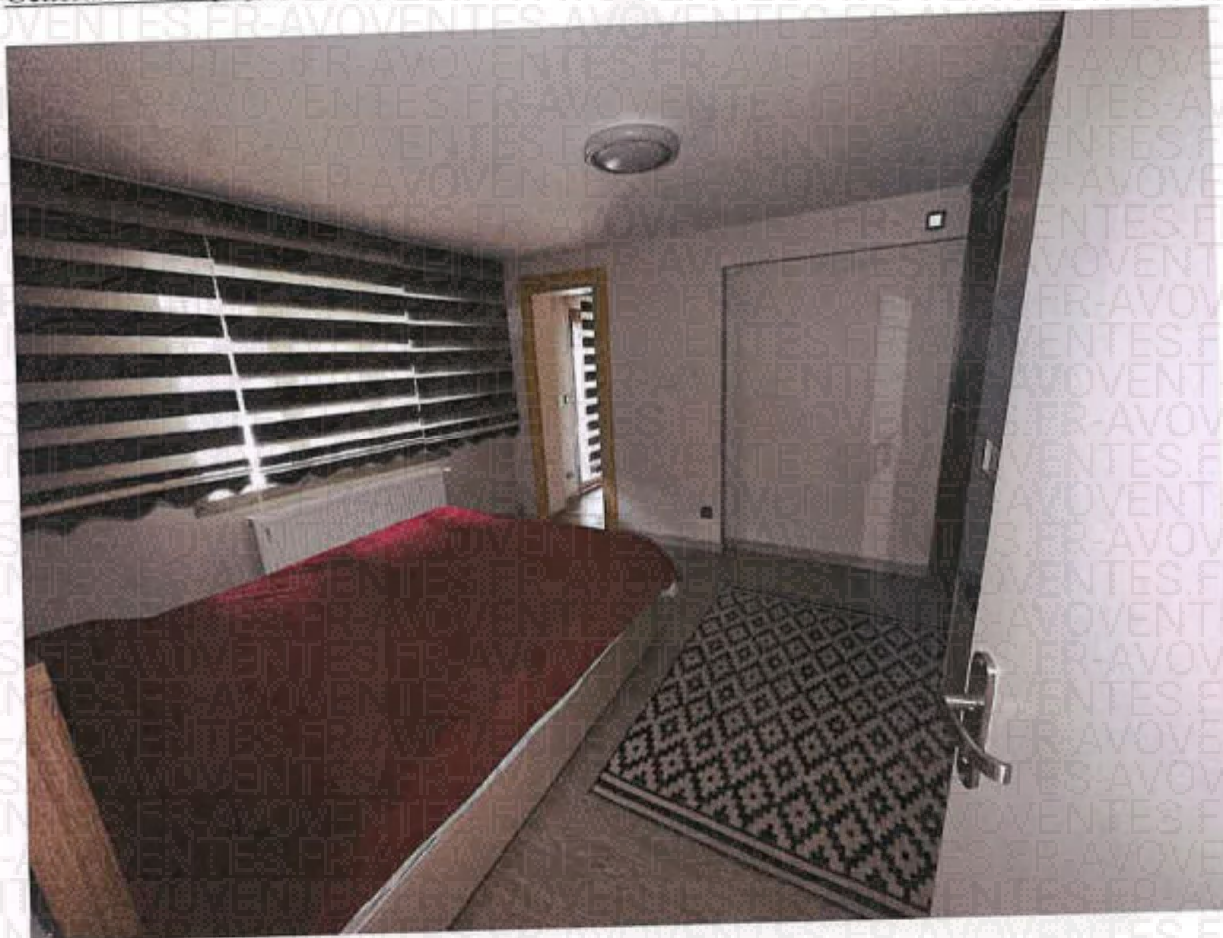
**CHAMBRE :**

L'accès se réalise par une porte en bois en état d'usage depuis le couloir et par une porte à galandage depuis le salon TV.

Sol : le sol est recouvert de parquet en état d'usage.

Murs : les murs sont recouverts de peinture en état d'usage.

Plafond : le plafond est recouvert de peinture en état d'usage.

Fenêtre : présence d'une fenêtre en aluminium ouvrante double vitrage en état d'usage entourée de deux fenêtres fixes double vitrage en aluminium et volets roulants électriques en PVC et grille de sécurité métallique en état d'usage.

Généralités et équipements : présence d'un radiateur.

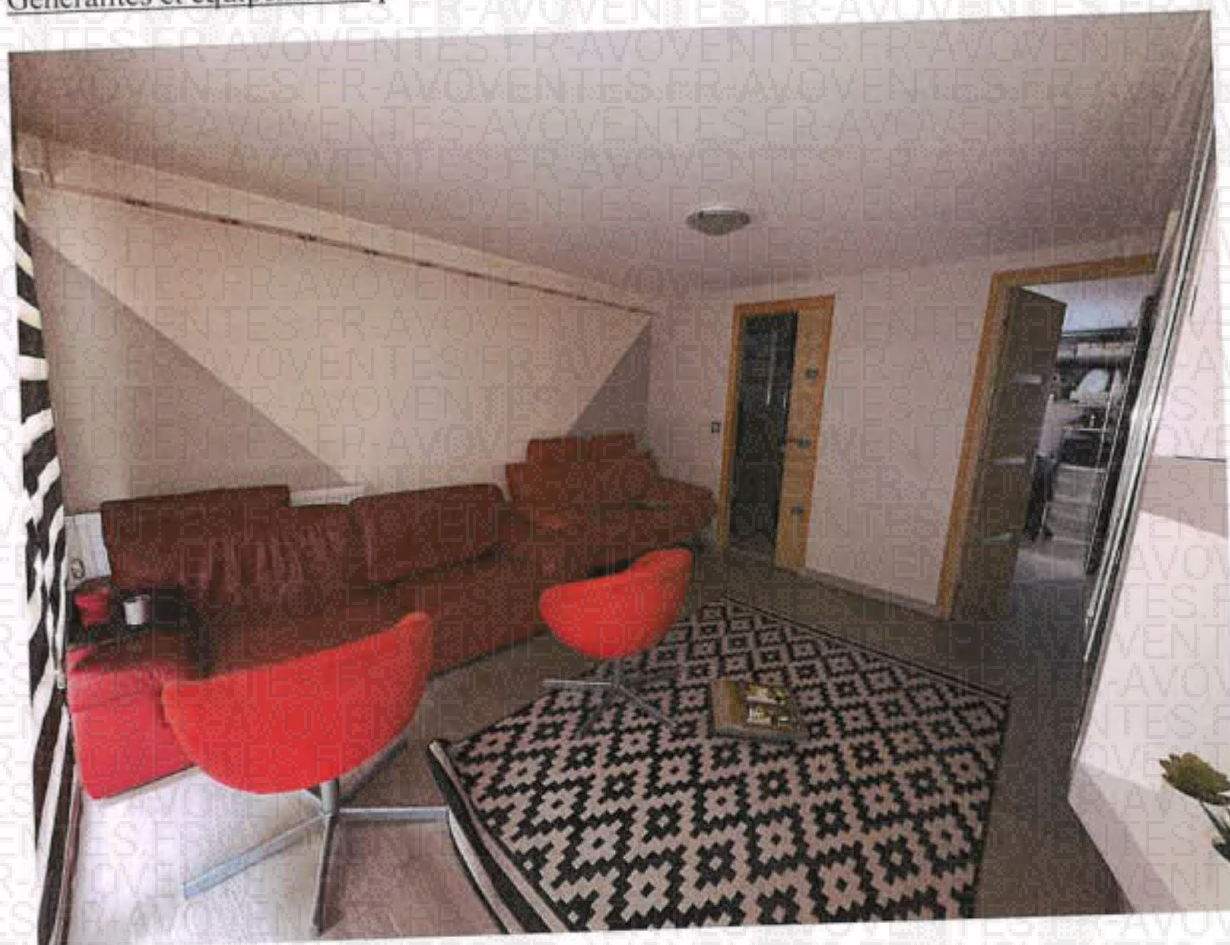
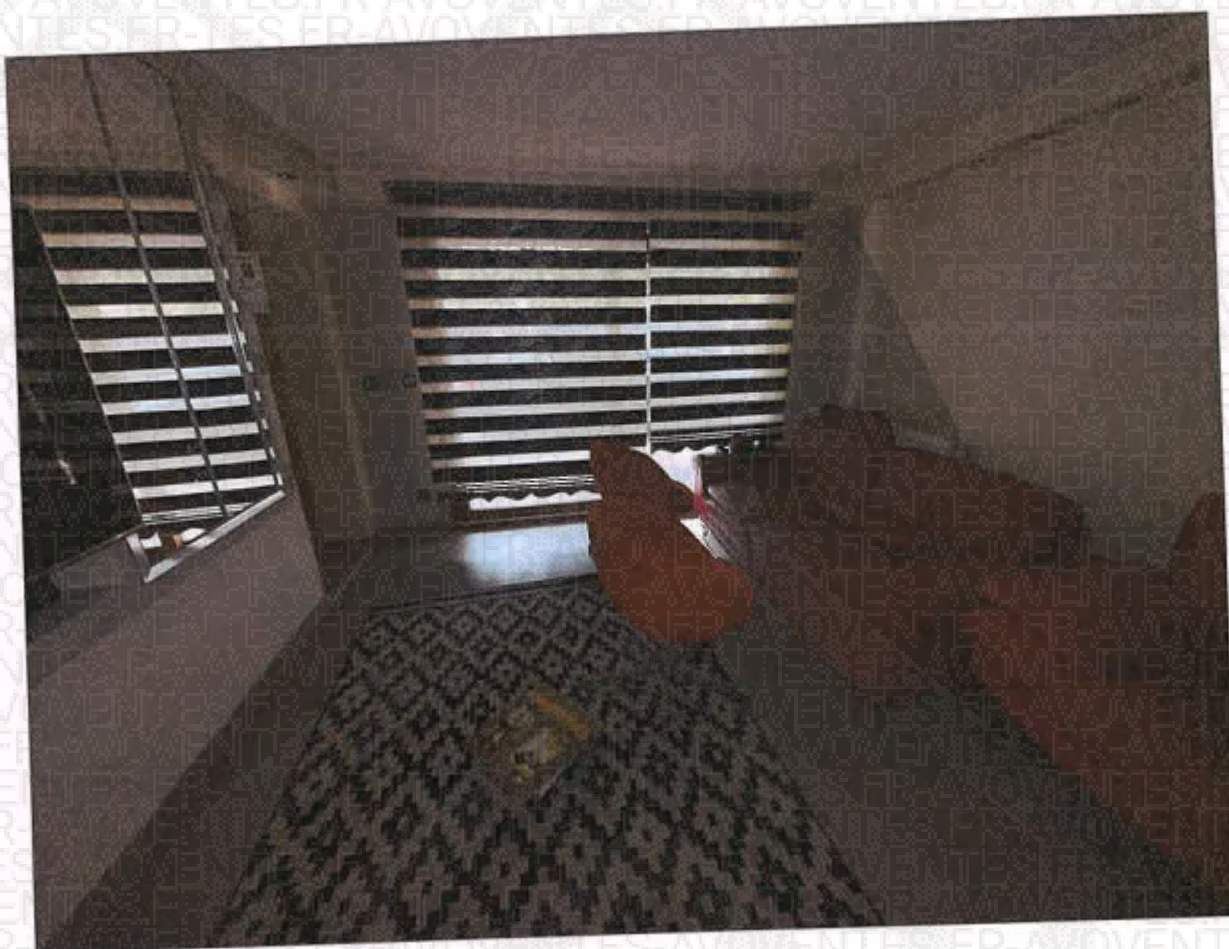
### **SALON TV :**

L'accès se réalise depuis la chambre par une porte en bois à galadange depuis la chambre et par une porte isoplane en bois depuis le bureau sur l'arrière en état d'usage.

Murs : les murs sont recouverts de peinture en état d'usage.

Plafond : le plafond est recouvert de peinture en état d'usage.

Fenêtre : présence d'une baie vitrée fenêtre en aluminium ouvrante double vitrage en état d'usage entourée de deux fenêtres fixes double vitrage en

aluminium et volets roulants électriques en PVC et grille de sécurité métallique en état d'usage.

Généralités et équipements : présence d'un radiateur.

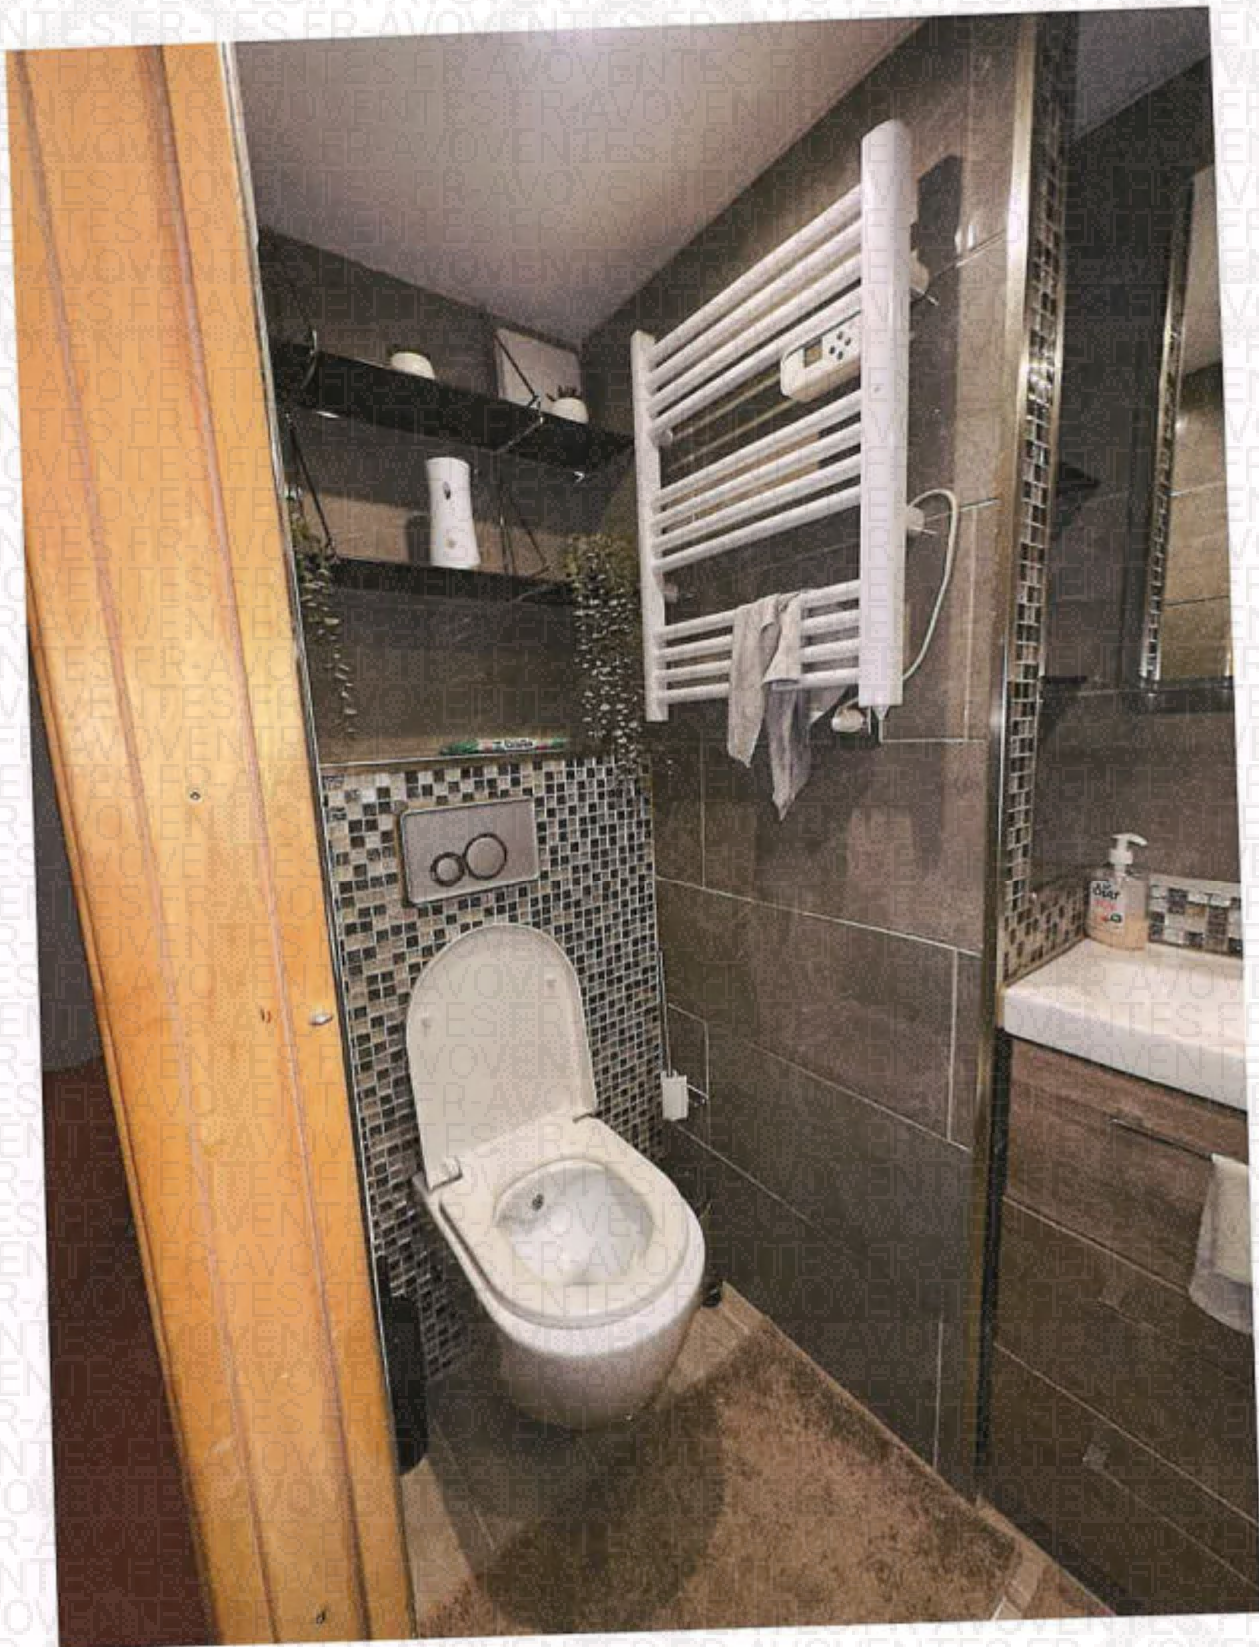
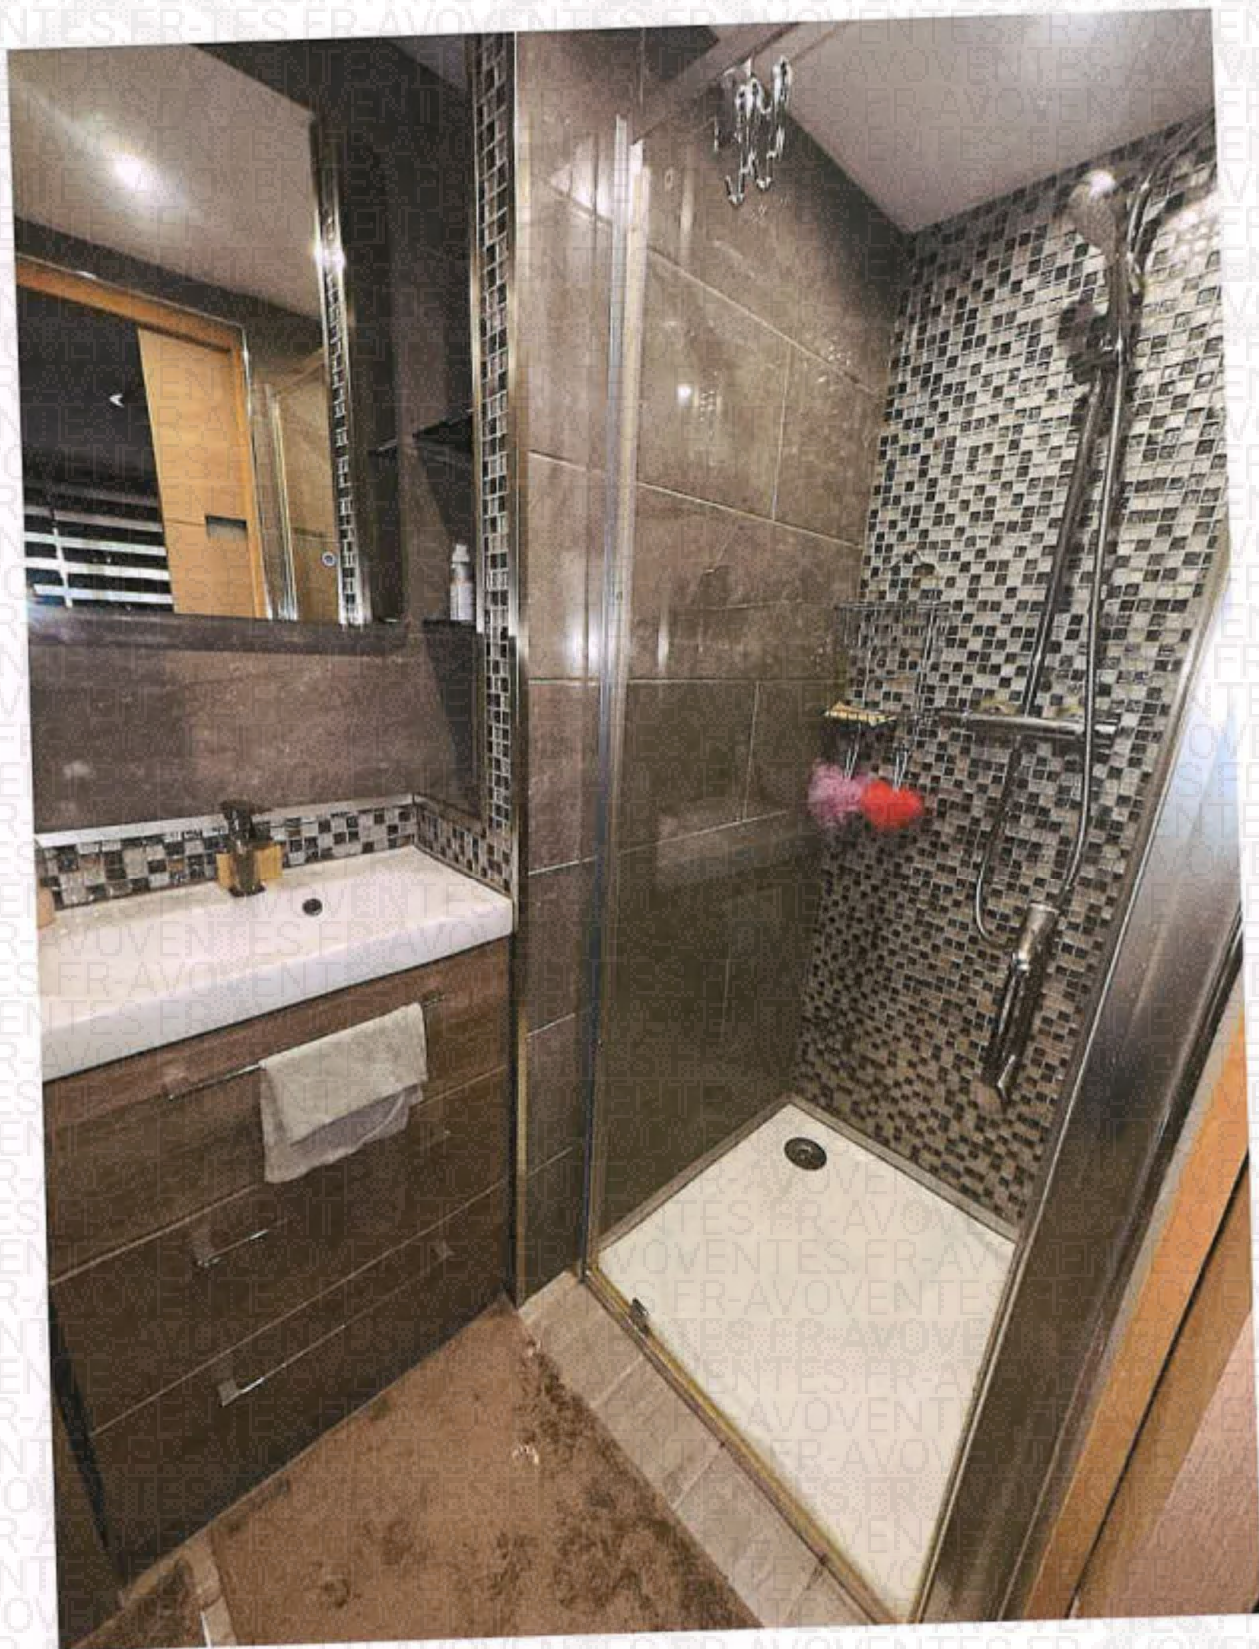
### SALLE D'EAU :

L'accès se réalise par une porte en bois à galandage en état d'usage.  
La pièce est aveugle.

Sol : le sol est recouvert de carrelage en état d'usage.

Murs : les murs sont recouverts de carrelage et de carrelage petite mosaïque en état d'usage sur la hauteur des murs.

Plafond : le plafond est recouvert de peinture en état d'usage.

Généralités et équipements : présence d'un meuble de salle de bains 3 tiroirs surmonté d'un lavabo avec miroir posé contre le mur, l'ensemble en état d'usage.

Présence d'une douche carrelée avec porte battante en état d'usage.

Présence d'un w.c suspendu cuvette à l'anglaise en état d'usage.

Présence d'un radiateur sèche serviette.

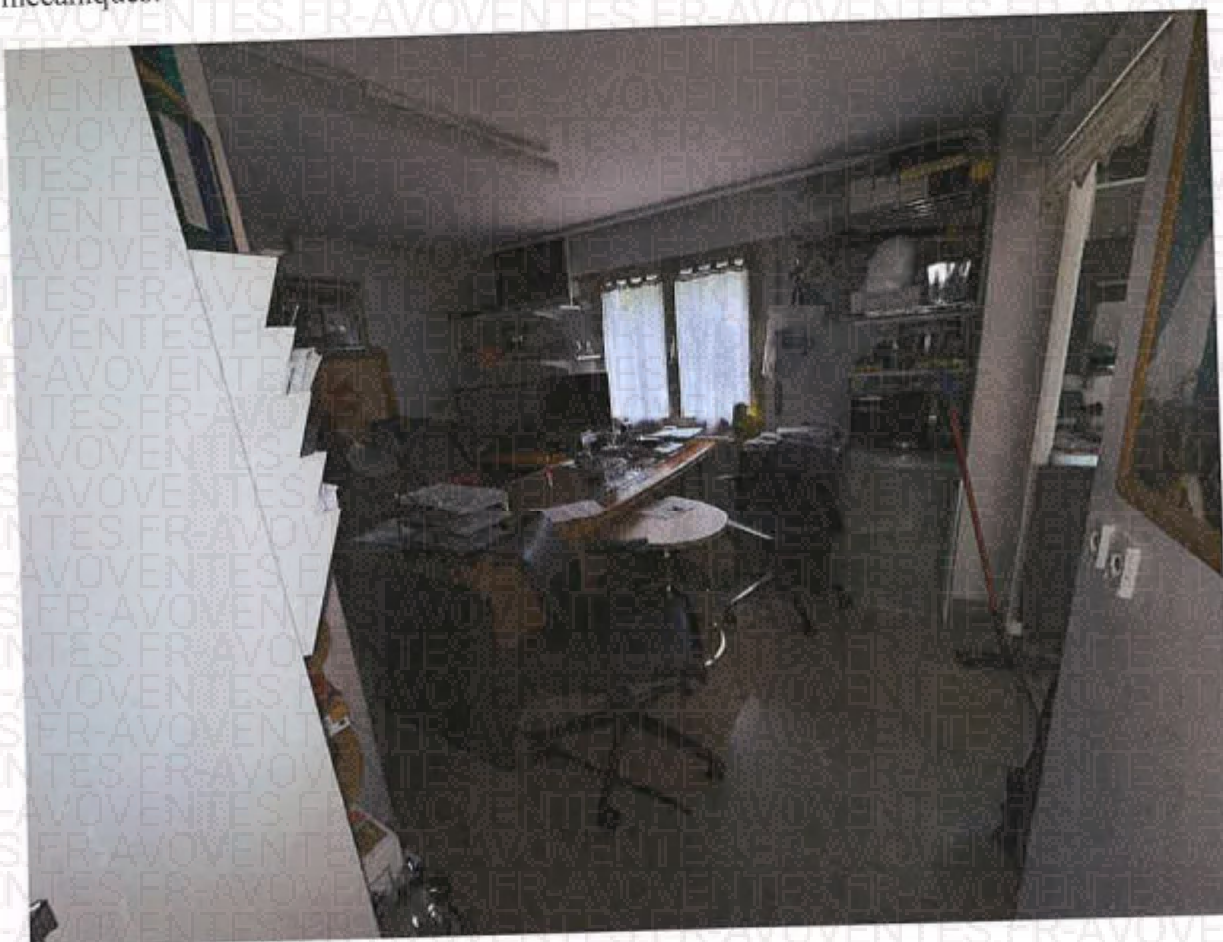
**BUREAU :**

L'accès se réalise par une porte isoplane en bois depuis le salon TV ou directement via la cuisine.

Sol : le sol est recouvert de parquet en état d'usage.

Murs : les murs sont recouverts de peinture en état d'usage.

Plafond : le plafond est recouvert de peinture en état d'usage.

Fenêtre : présence d'une fenêtre double vantaux ouvrante en aluminium double vitrage en état d'usage avec grille de sécurité métallique et volets roulants mécaniques.

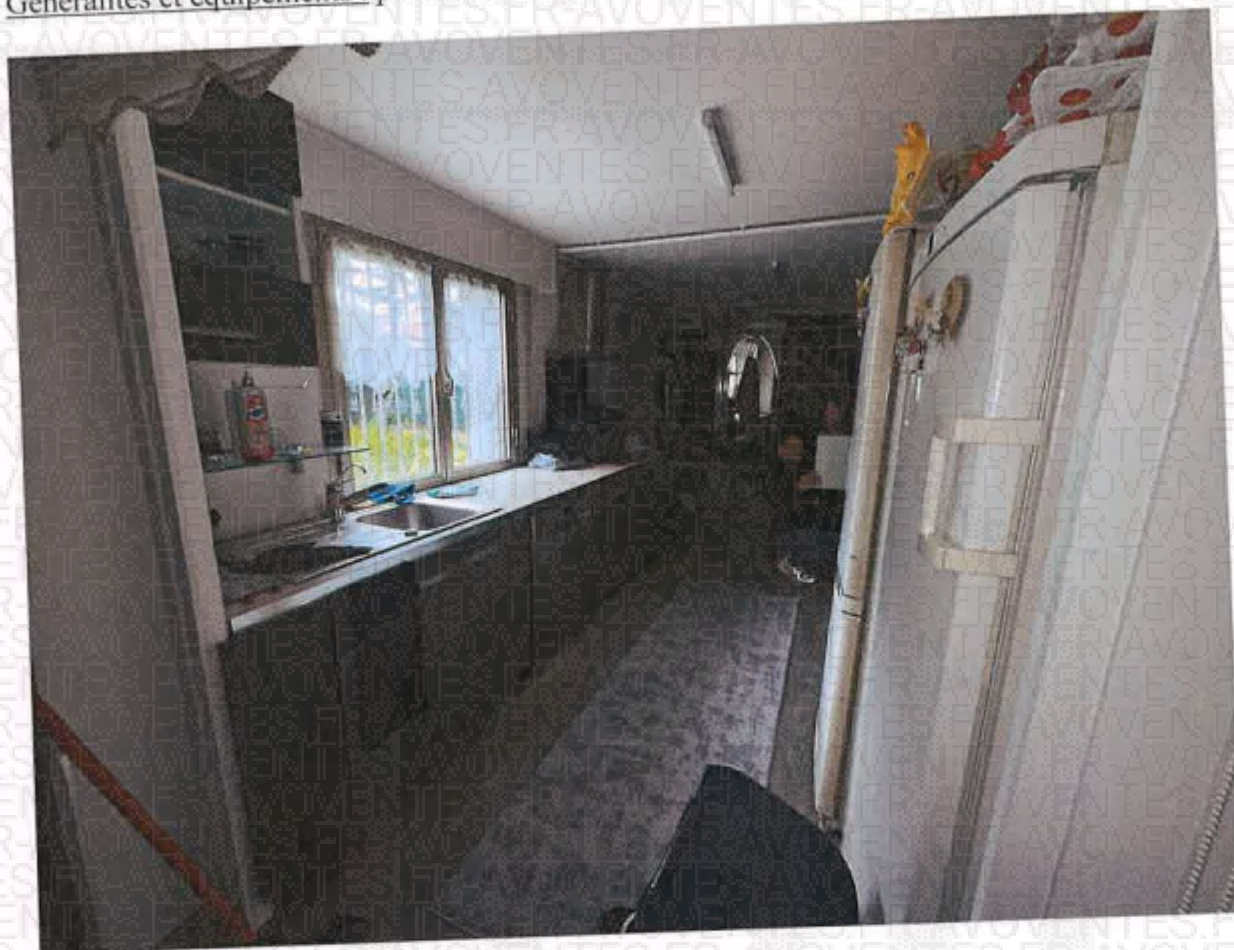
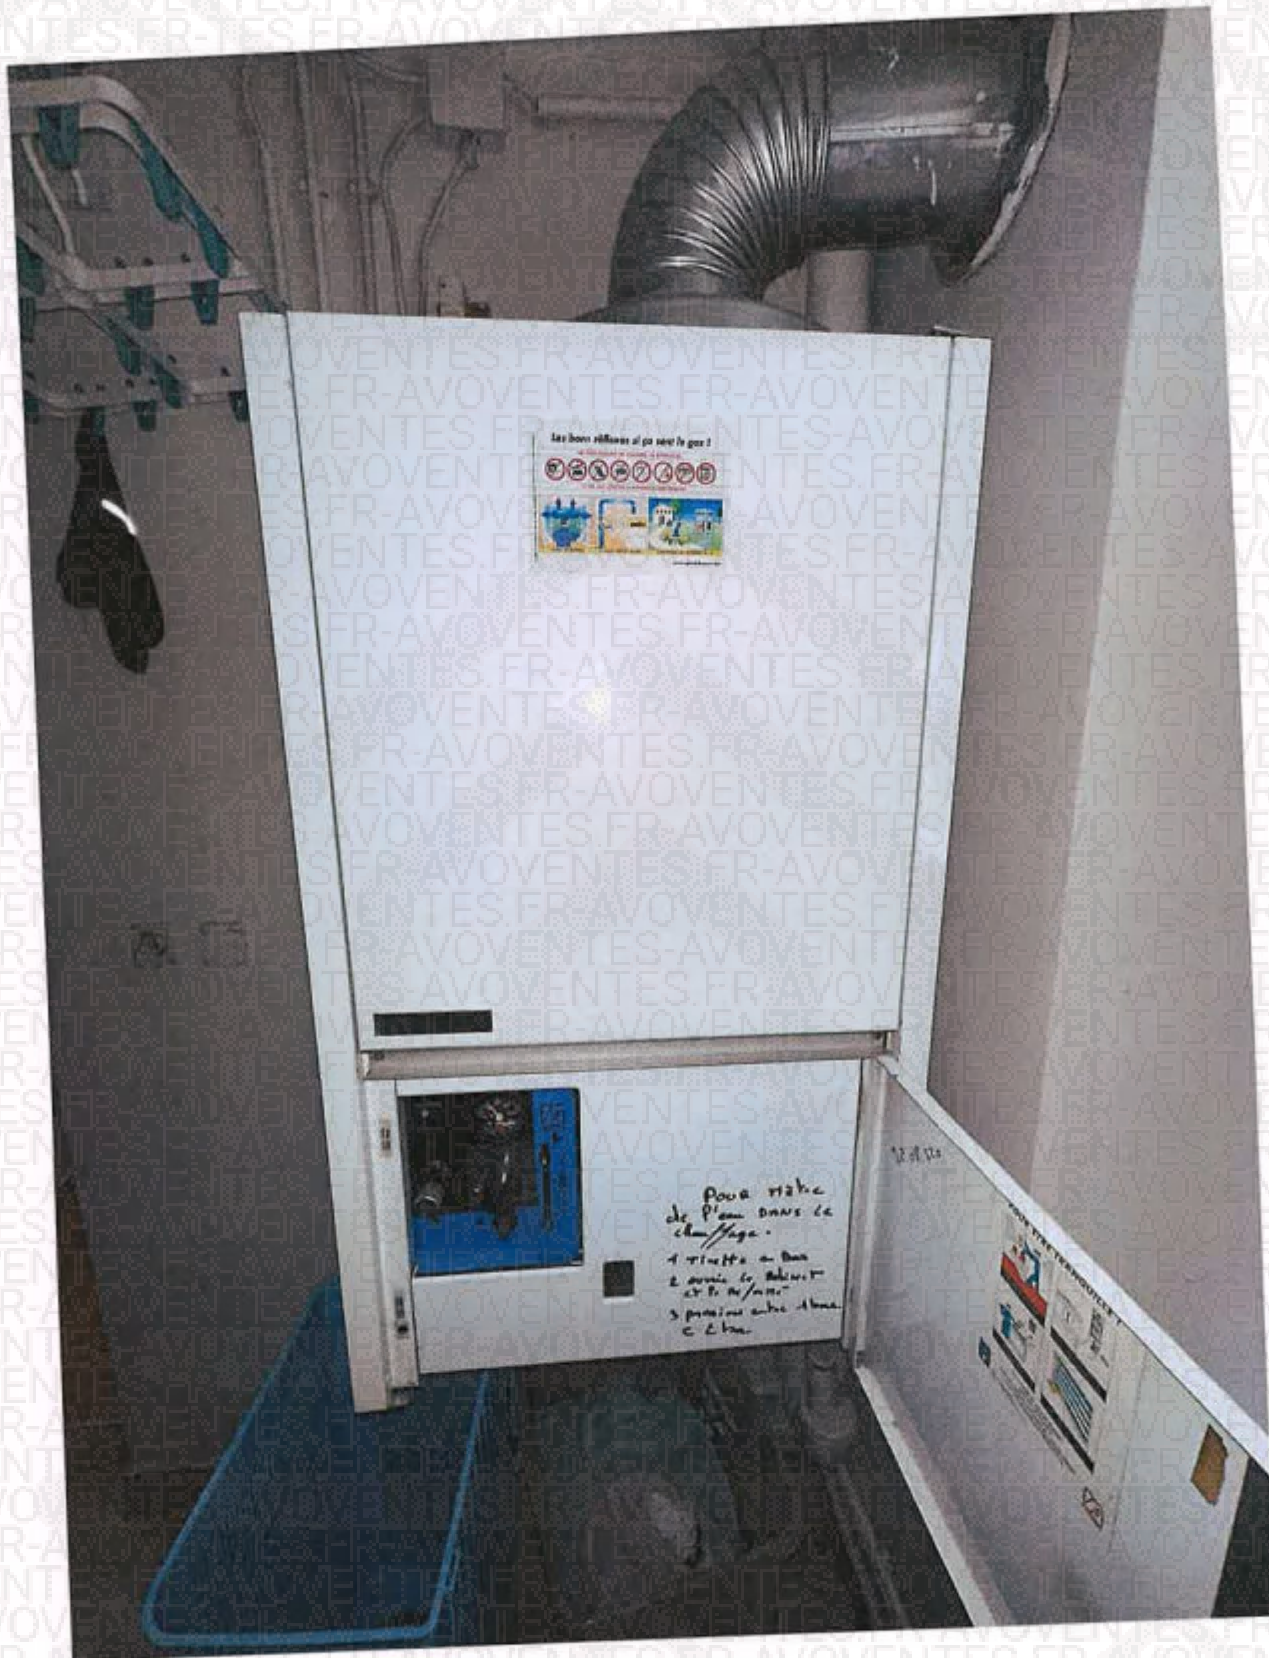
### CUISINE :

L'accès est direct depuis le bureau ou se réalise par une porte isoplane en bois depuis le couloir en état d'usage ou depuis une porte donnant sur la façade extérieur arrière.

La cuisine est équipée de meubles bas et hauts en bois en état d'usage avec évier en inox simple bac , hotte aspirante et électroménager encastré.

Sol : le sol est recouvert de parquet en état d'usage.

Murs : les murs sont recouverts de peinture en état d'usage.

Plafond : le plafond est recouvert de peinture en état d'usage.

Fenêtre : présence d'une fenêtre double vantaux ouvrante en aluminium double vitrage en état d'usage avec grille de sécurité métallique et volets roulants mécaniques.

Généralités et équipements : présence d'une chaudière.

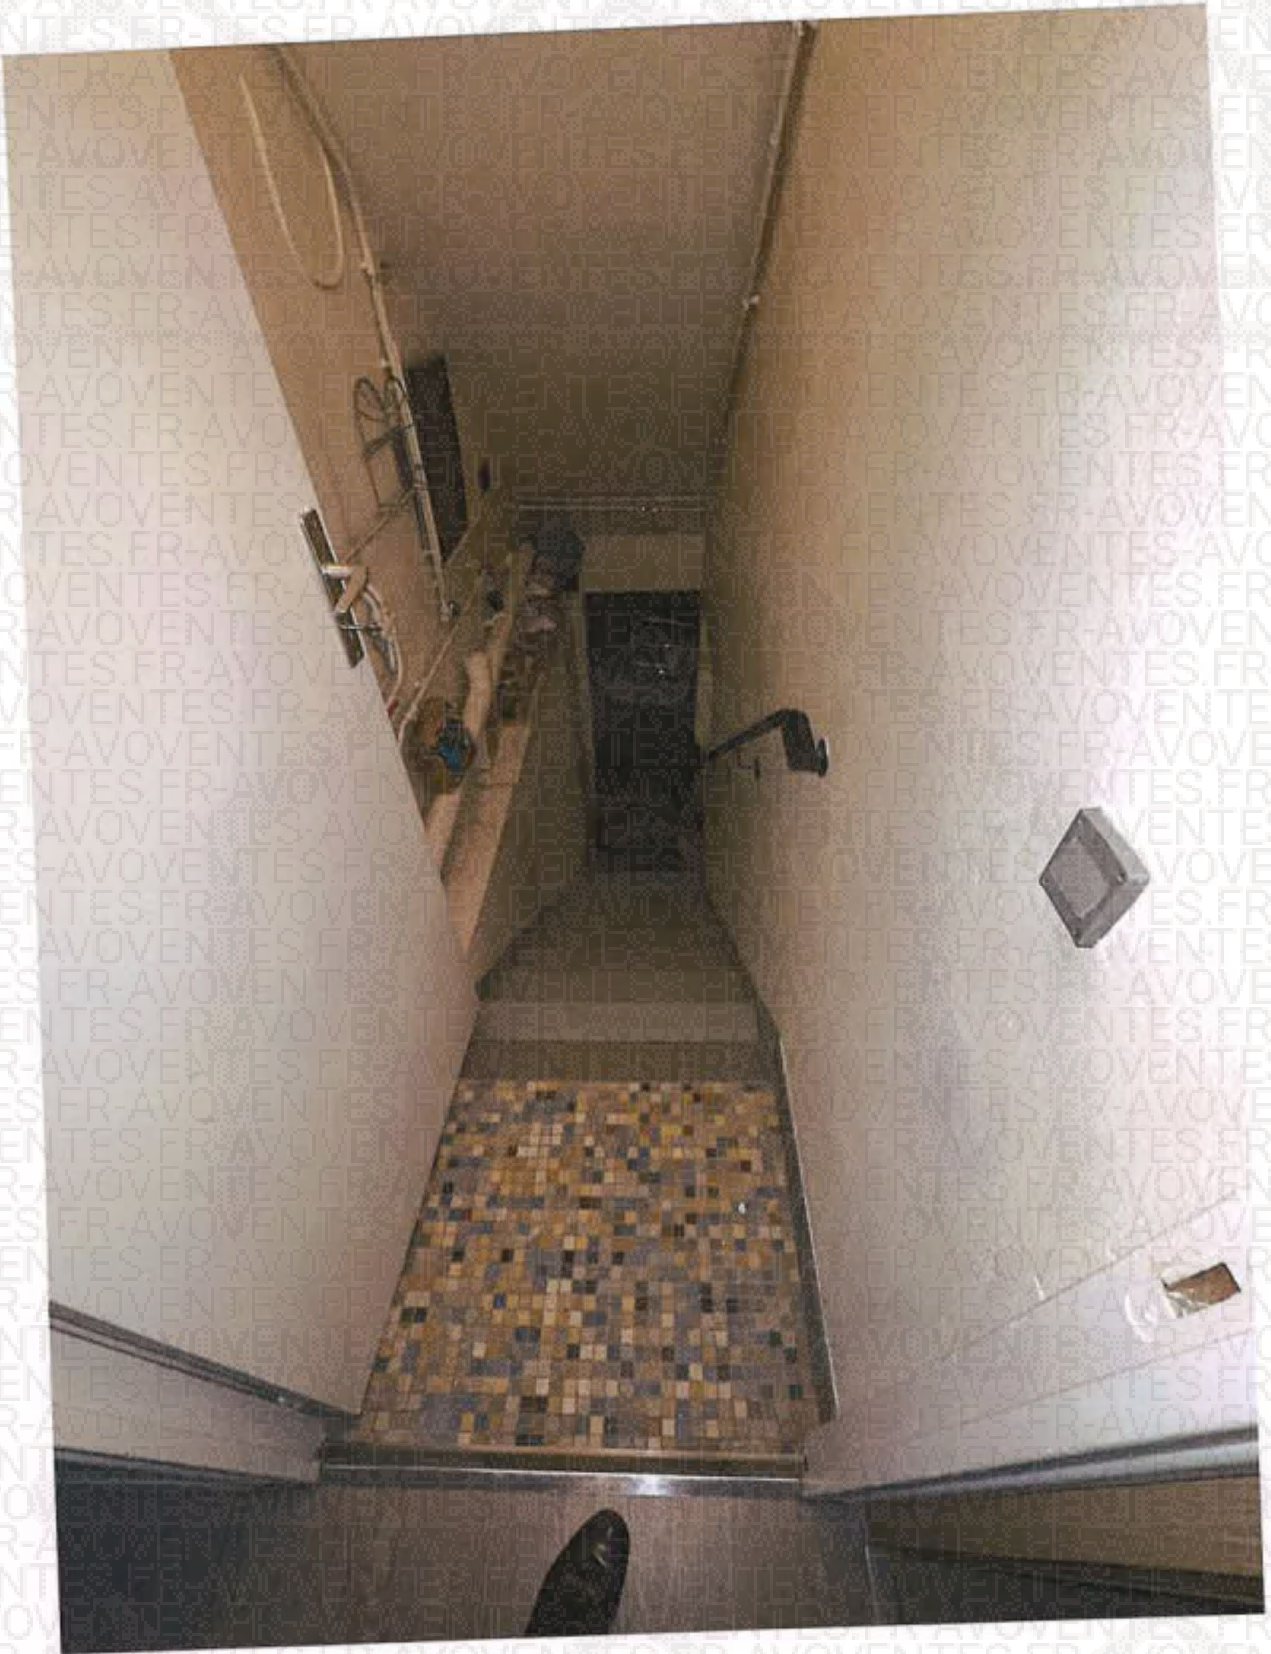
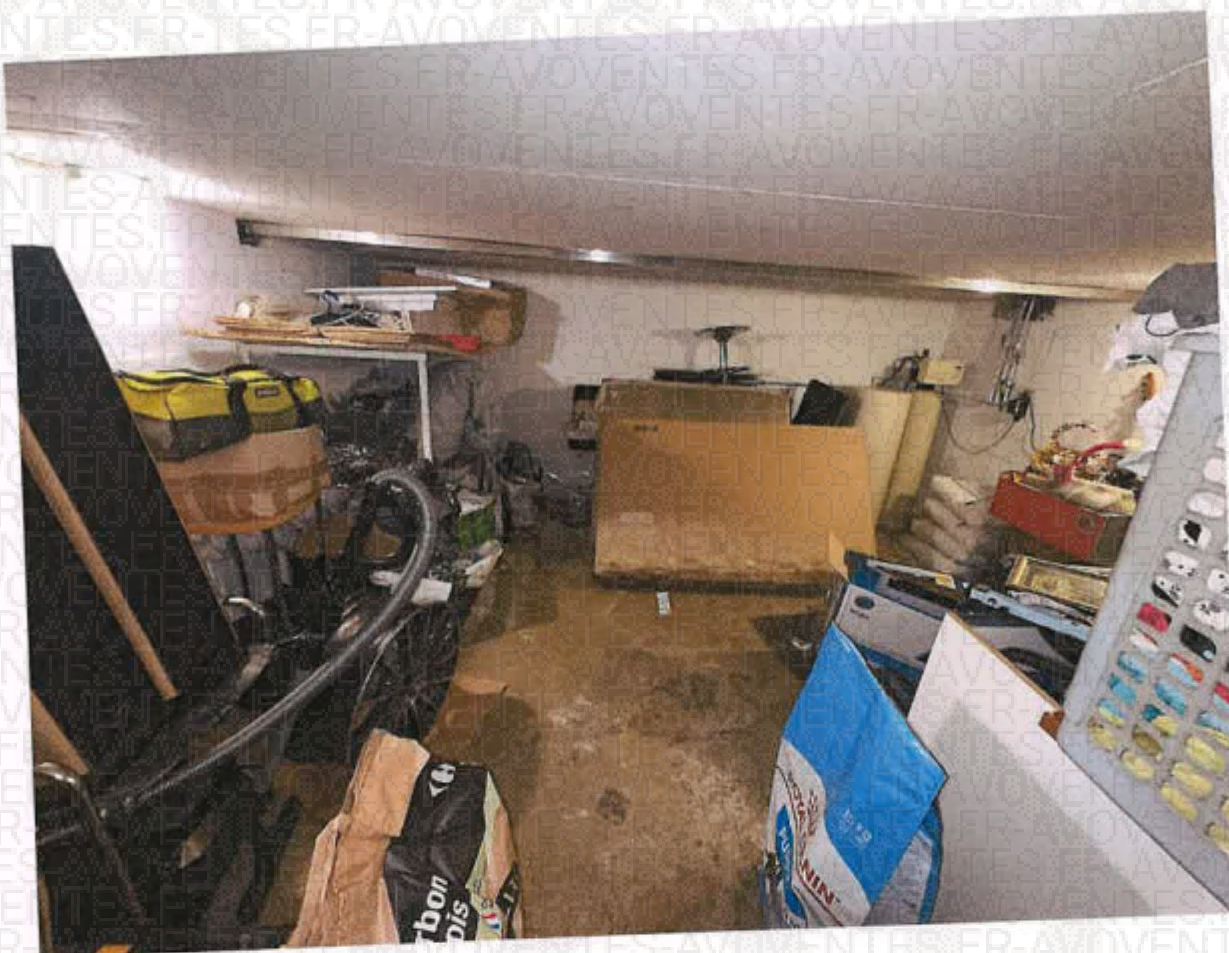
### SOUS-SOL :

L'accès se réalise par une porte isoplane en bois en état d'usage et via un escalier droit maçonné en état d'usage.  
Le sous-sol est partiel de petite dimension.

Sol : Le sol est en terre battue.

Murs : les murs sont constitués de parpaings peint.

Plafond : le plafond est constitué des hourdies du rez-de-chaussée.

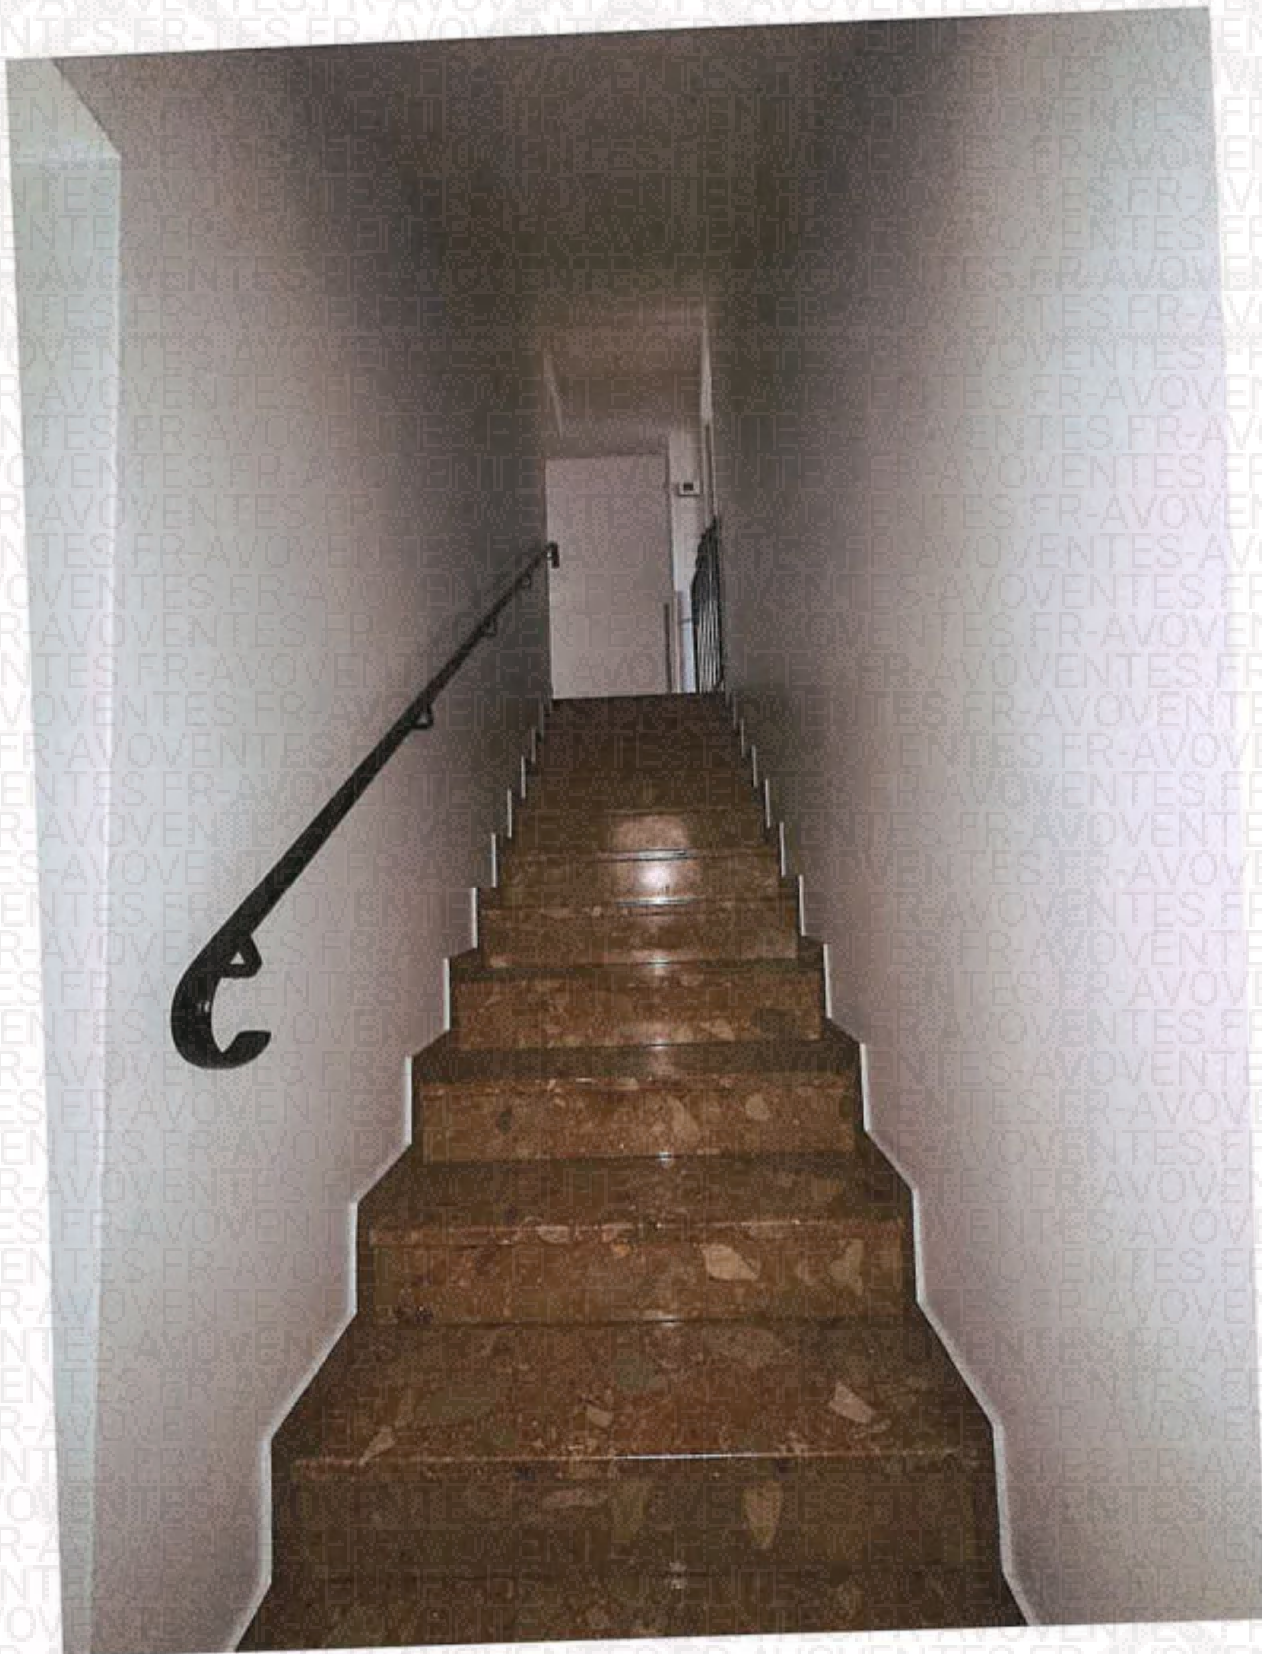
**ETAGE :**

L'accès se réalise par un escalier droit maçonné et recouvert de carrelage en état d'usage.

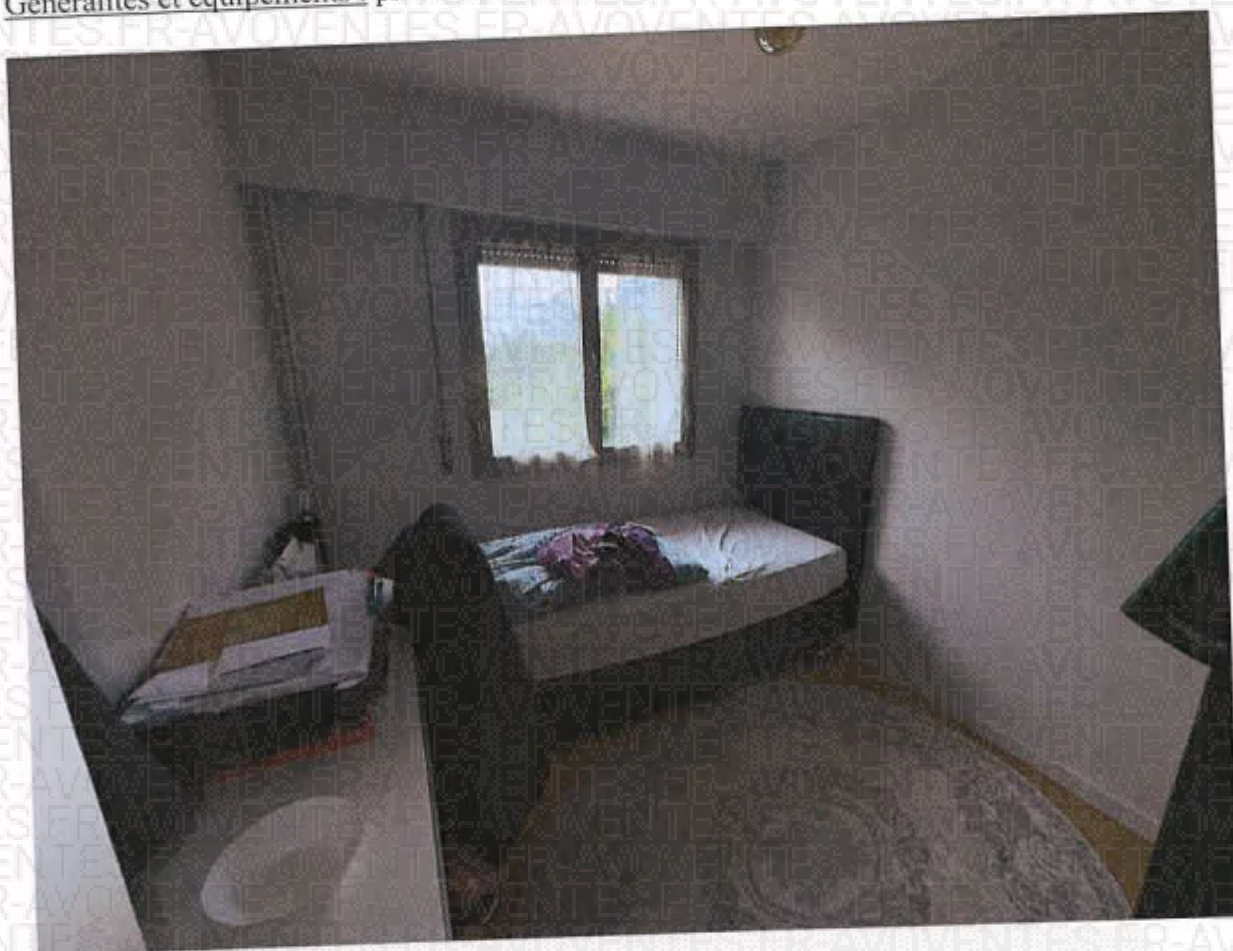
**CHAMBRE SUR ARRIERE :**

L'accès se réalise par une porte isoplane en bois en état d'usage.

Sol : le sol est recouvert de parquet en état d'usage.

Murs : les murs sont recouverts de peinture en état d'usage.

Plafond : le plafond est recouvert de peinture en état d'usage.

Fenêtre : présence d'une fenêtre double vantaux ouvrante en aluminium double vitrage en état d'usage avec grille de sécurité métallique et volets roulants mécaniques.

Généralités et équipements : présence d'un radiateur.
