## **PROCES-VERBAL DE DESCRIPTION**

**L'AN DEUX MILLE VINGT QUATRE  
ET LE HUIT JUILLET**

Certifie m'être transporté ce jour HUIT JUILLET DEUX MILLE VINGT  
QUATRE à 10 heures 30 sis 4 rue de Bigorre 93600 AULNAY SOUS BOIS  
cadastré section P numéro 330

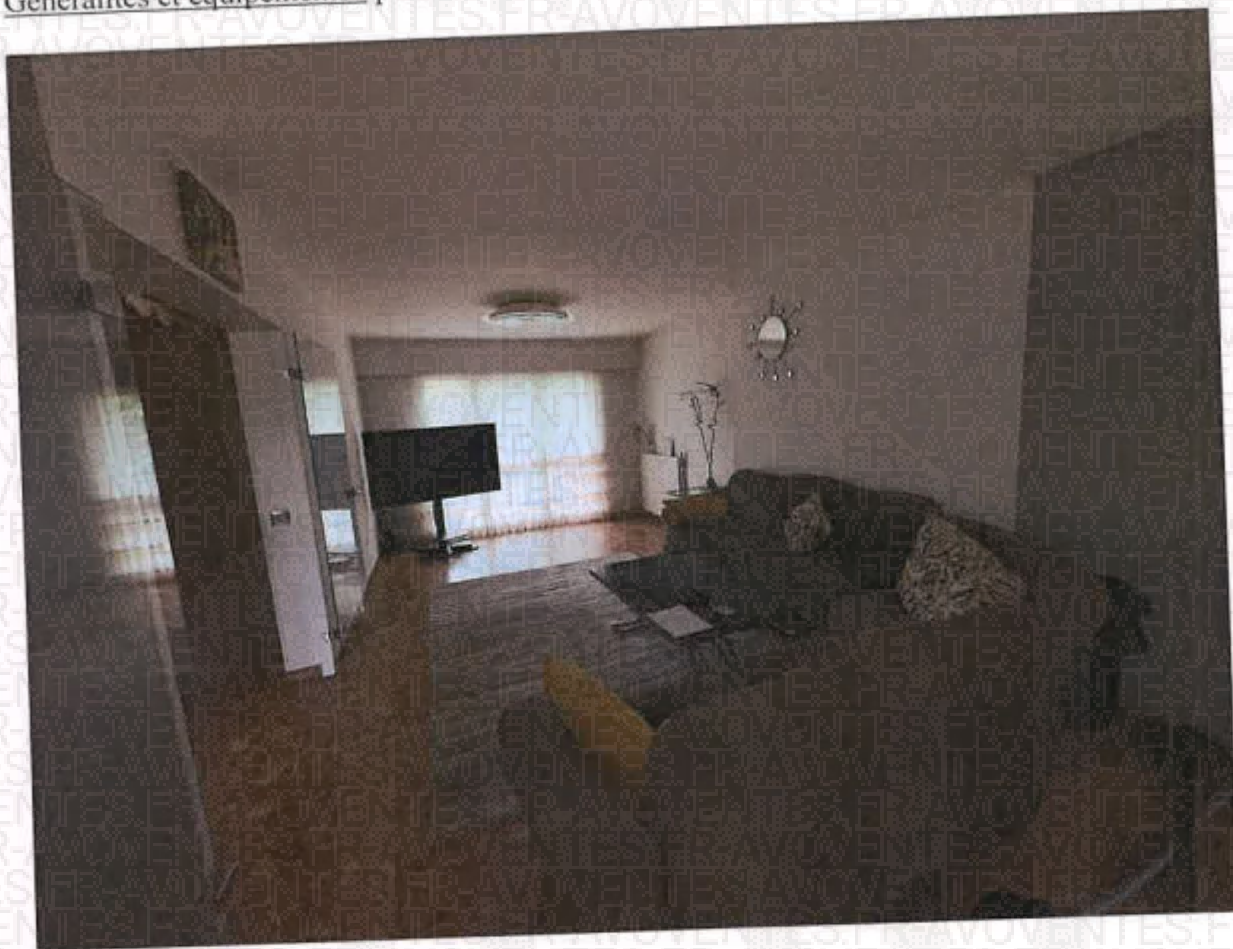
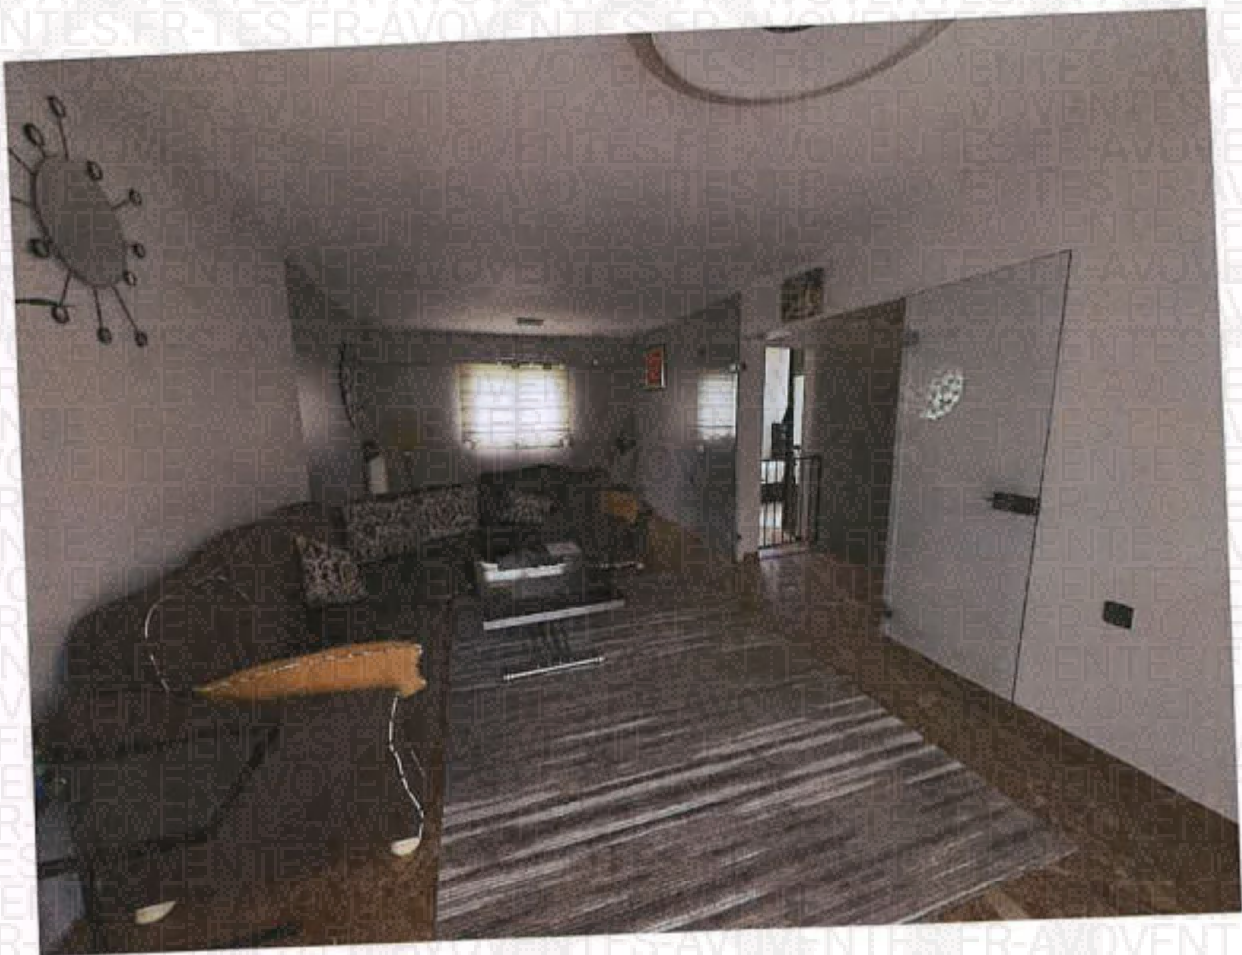
## **SALON :**

L'accès se réalise par une porte double vantaux vitrée en état d'usage.  
Le salon est traversant.

Sol : le sol est recouvert de carrelage en état d'usage.

Murs : les murs sont recouverts de peinture en état d'usage.

Plafond : le plafond est recouvert de peinture en état d'usage.

Fenêtre : sur arrière : présence d'une fenêtre double vantaux ouvrante en aluminium double vitrage en état d'usage et volets roulants mécaniques.

Sur avant : présence d'une porte-fenêtre ouvrante en aluminium double vitrage en état d'usage avec volets roulants mécaniques en état d'usage donnant accès au balcon.

Généralités et équipements : présence de deux radiateurs.

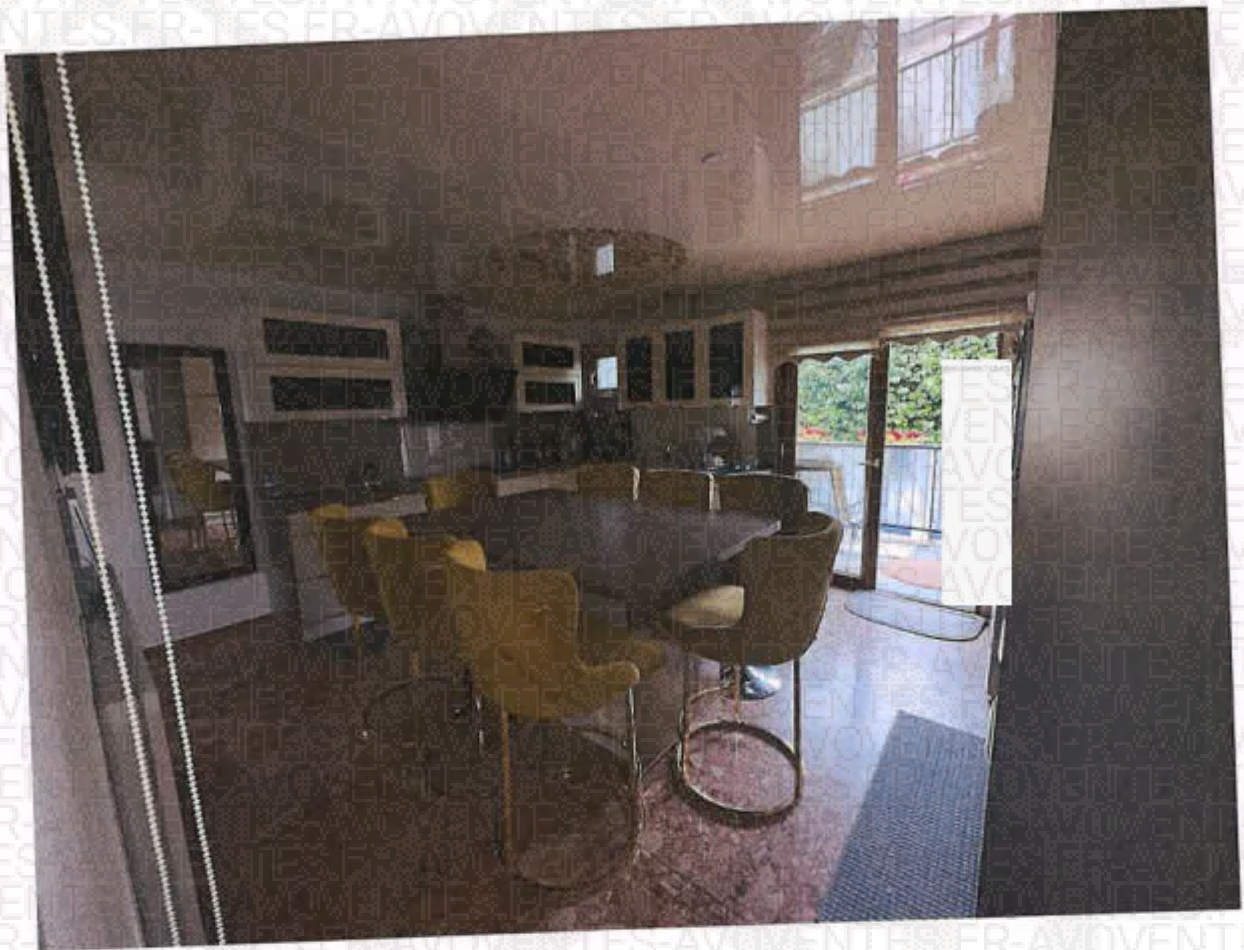
### **CUISINE :**

La cuisine est ouverte depuis le palier.  
Elle est équipée de meubles bas et hauts en état d'usage avec évier double bacs,  
hotte aspirante et électroménager encastré en état d'usage.  
Une table îlot central est présente en état d'usage.

**Sol :** le sol est recouvert de carrelage en état d'usage.

**Murs :** les murs sont recouverts de peinture en état d'usage.

**Plafond :** le plafond est recouvert de peinture en état d'usage.

**Fenêtre :** présence d'une baie vitrée double coulissante en bois double vitrage  
en état d'usage avec volets roulants électriques en état d'usage donnant accès  
au balcon.

**Généralités et équipements :** présence d'un radiateur.

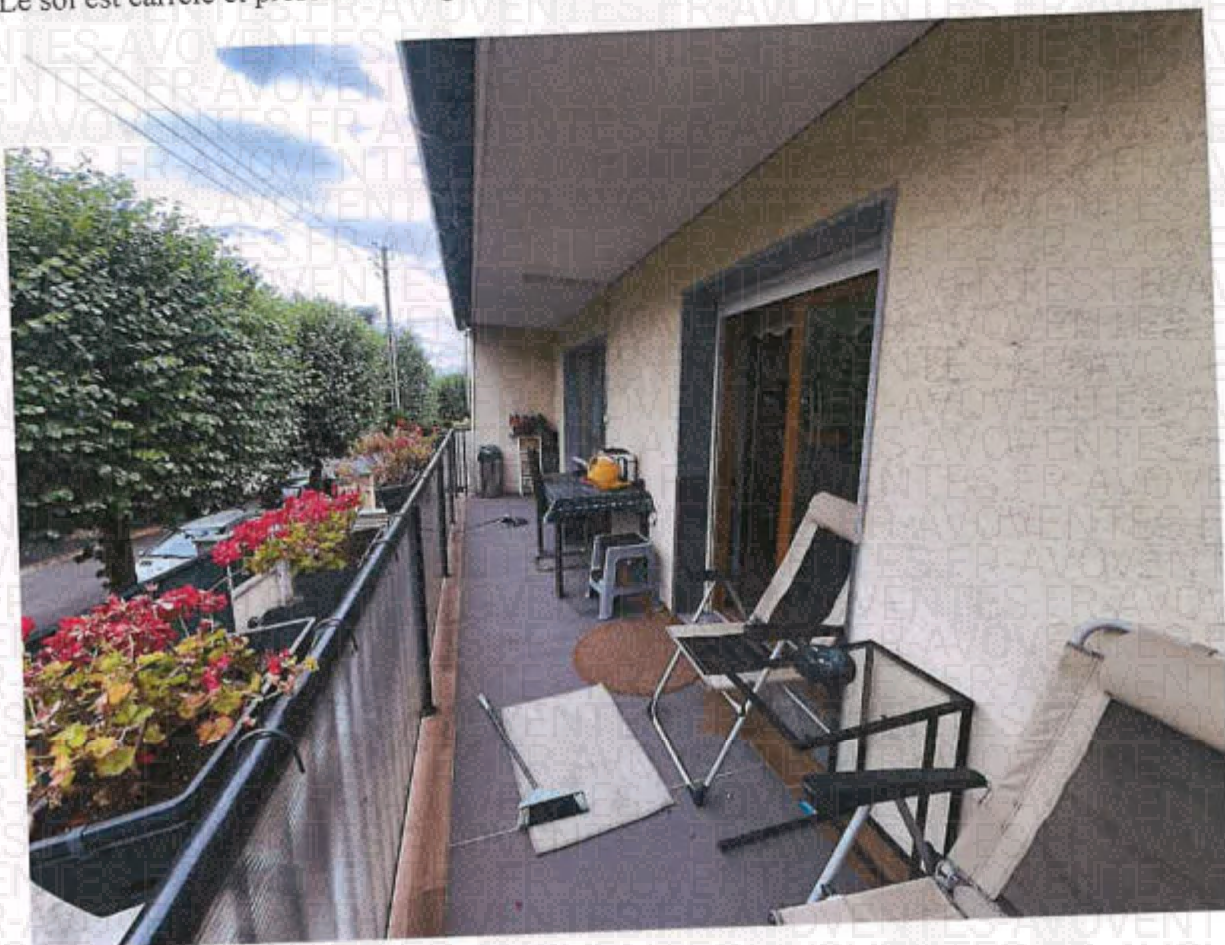
### **BALCON :**

Le sol est carrelé et présence d'un garde-corps métallique ajouré.

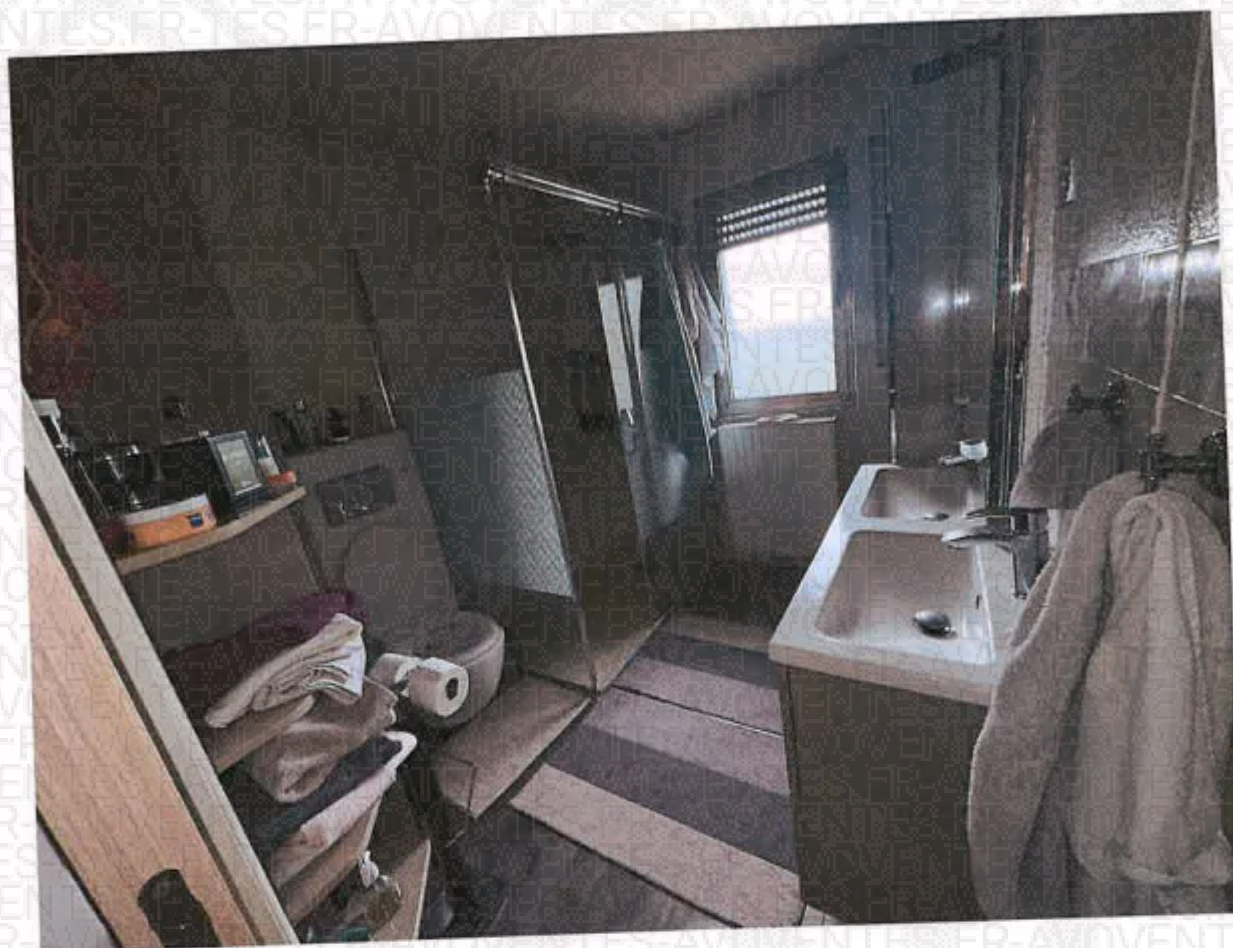
### **SALLE DE BAINS :**

L'accès se réalise par une porte en bois à galandage en état d'usage.

Sol : le sol est recouvert de carrelage en état d'usage.

Murs : les murs sont recouverts de carrelage en état d'usage sur toute la hauteur des murs.

Plafond : le plafond est recouvert de peinture en état d'usage.

Fenêtre : présence d'une fenêtre simple vantail ouvrante en aluminium double vitrage en état d'usage avec volets roulants mécaniques en état d'usage.

Généralités et équipements : présence d'un meuble de salle de bains surmonté de deux lavabos avec miroir l'ensemble en état d'usage.

Présence d'une douche à l'italienne avec parois vitrées en état d'usage.

Présence d'un w.c suspendu cuvette à l'anglaise en état d'usage.

Présence d'un radiateur.

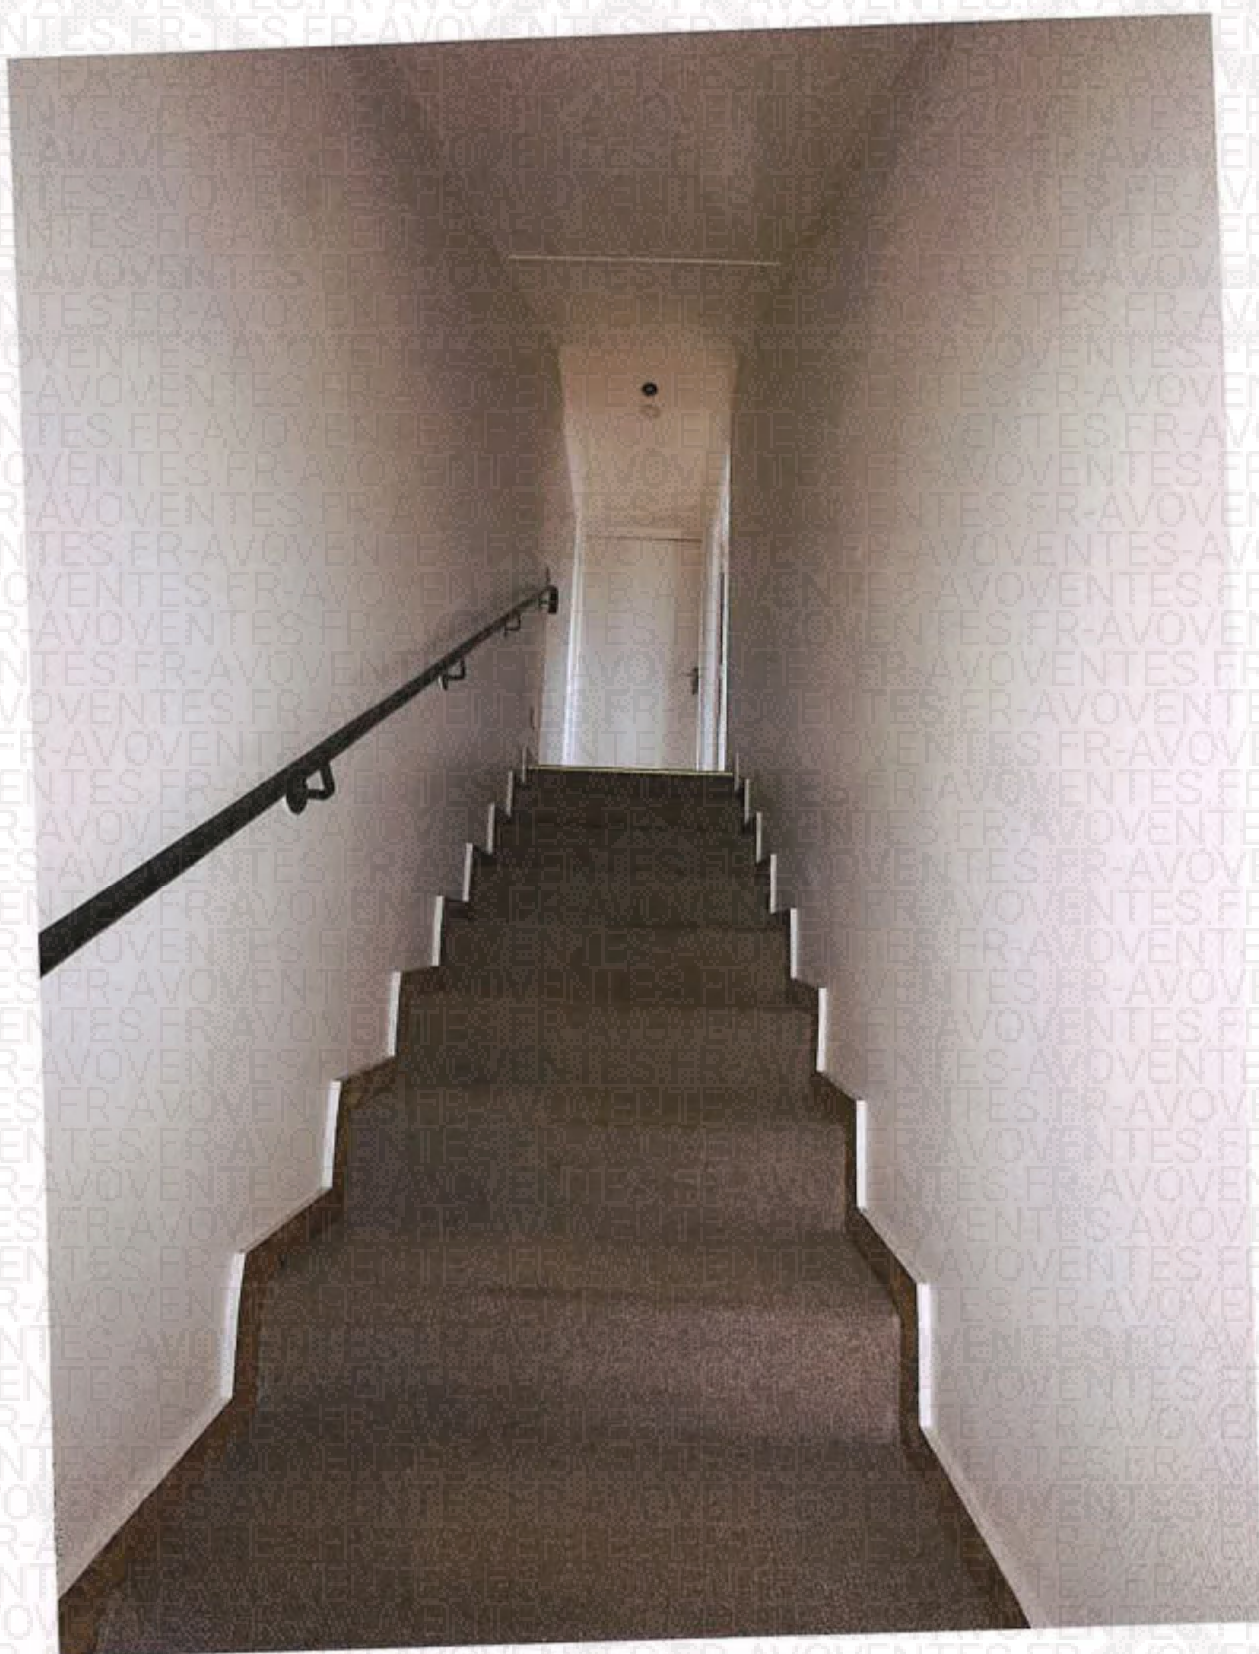
### **DEUXIEME ETAGE COMBLES AMENAGES :**

L'accès se réalise par un escalier maçonné droit en état d'usage recouvert de moquette en état d'usage.

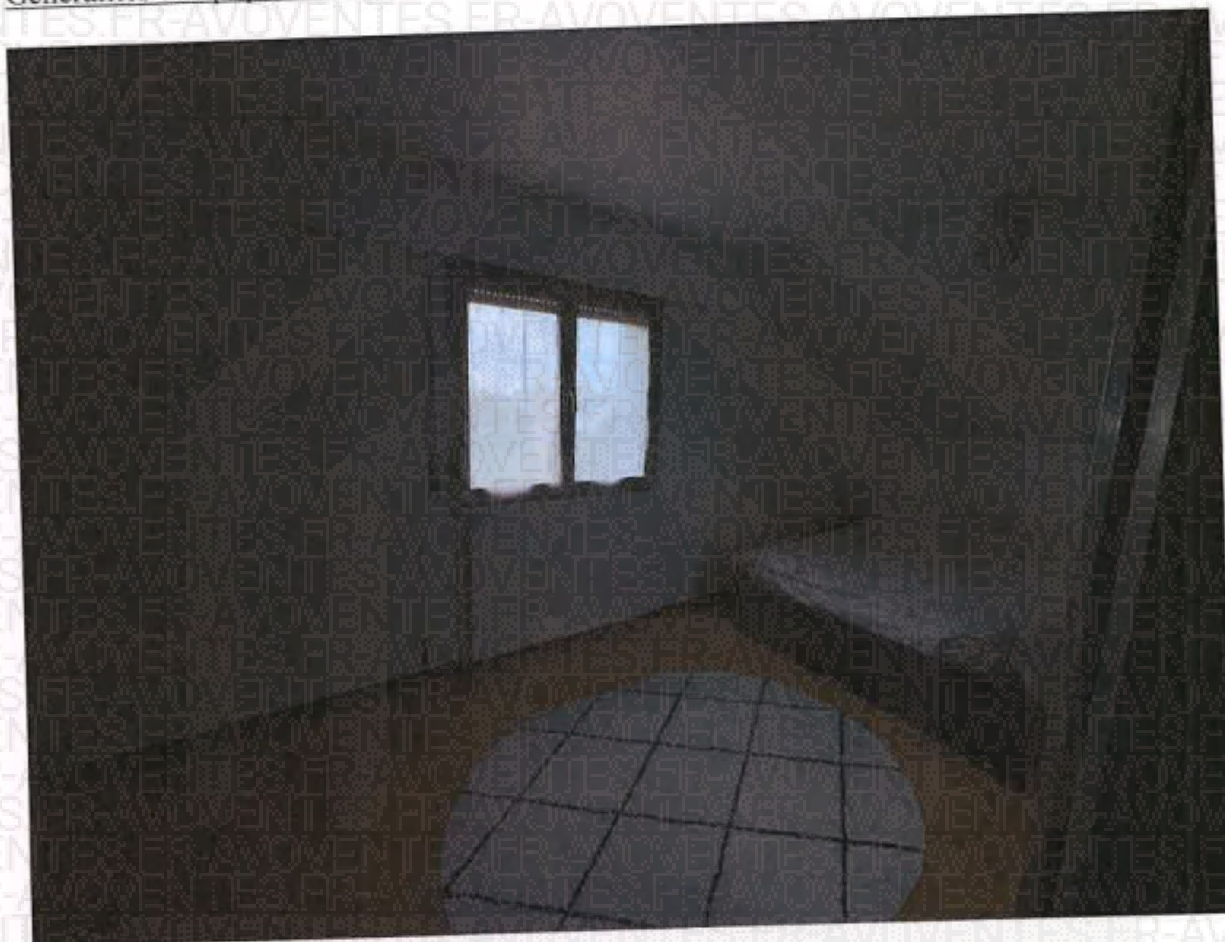
**CHAMBRE ARRIERE :**

L'accès se réalise par une porte isoplane en bois en état d'usage.  
La pièce est mansardée

Sol : le sol est recouvert de parquet en état d'usage.

Murs : les murs sont recouverts de peinture en état d'usage.

Plafond : le plafond est recouvert de peinture en état d'usage.

Fenêtre : présence d'une fenêtre double vantaux ouvrante en aluminium double vitrage en état d'usage et volets roulants mécaniques.

Généralités et équipements : présence d'un radiateur.

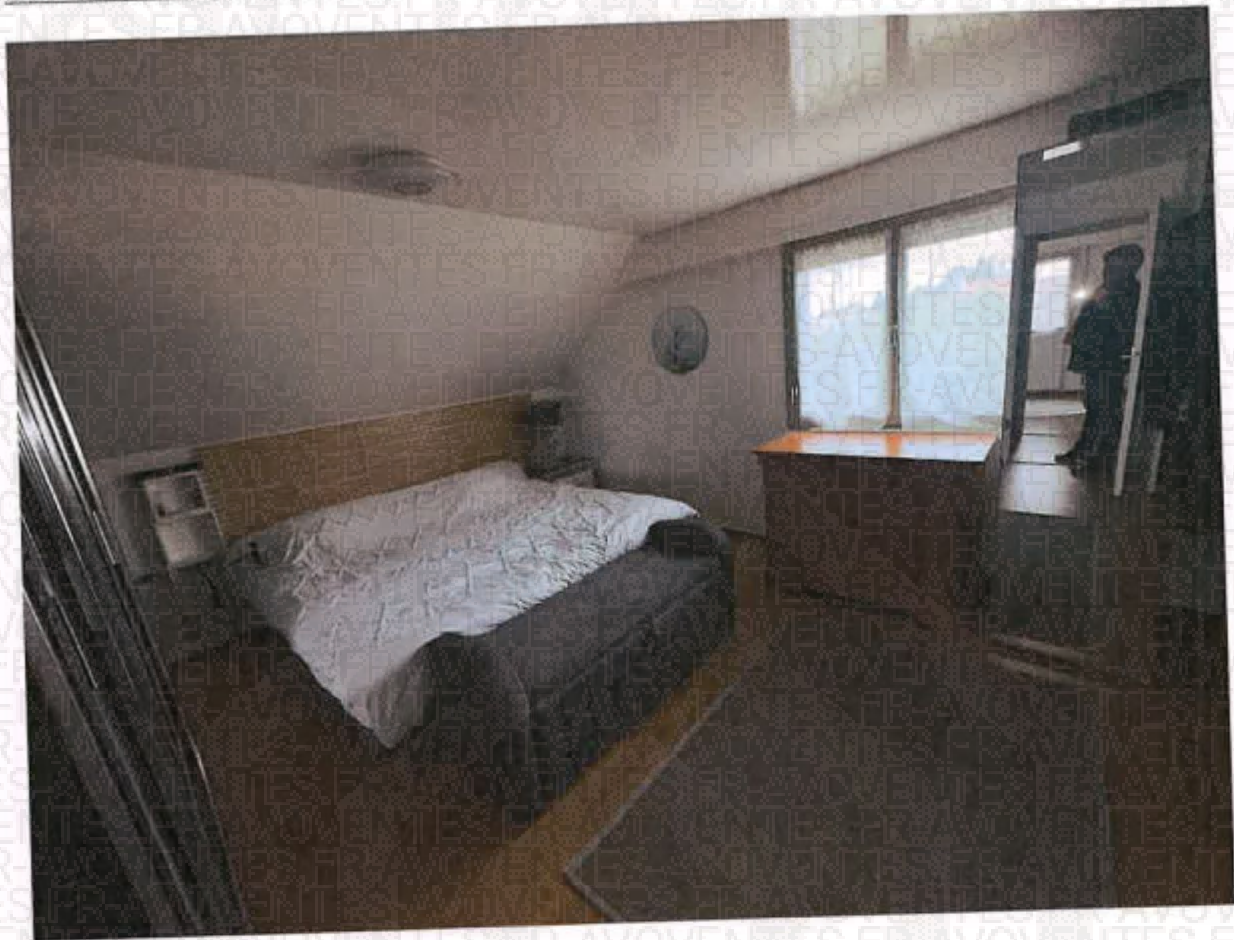
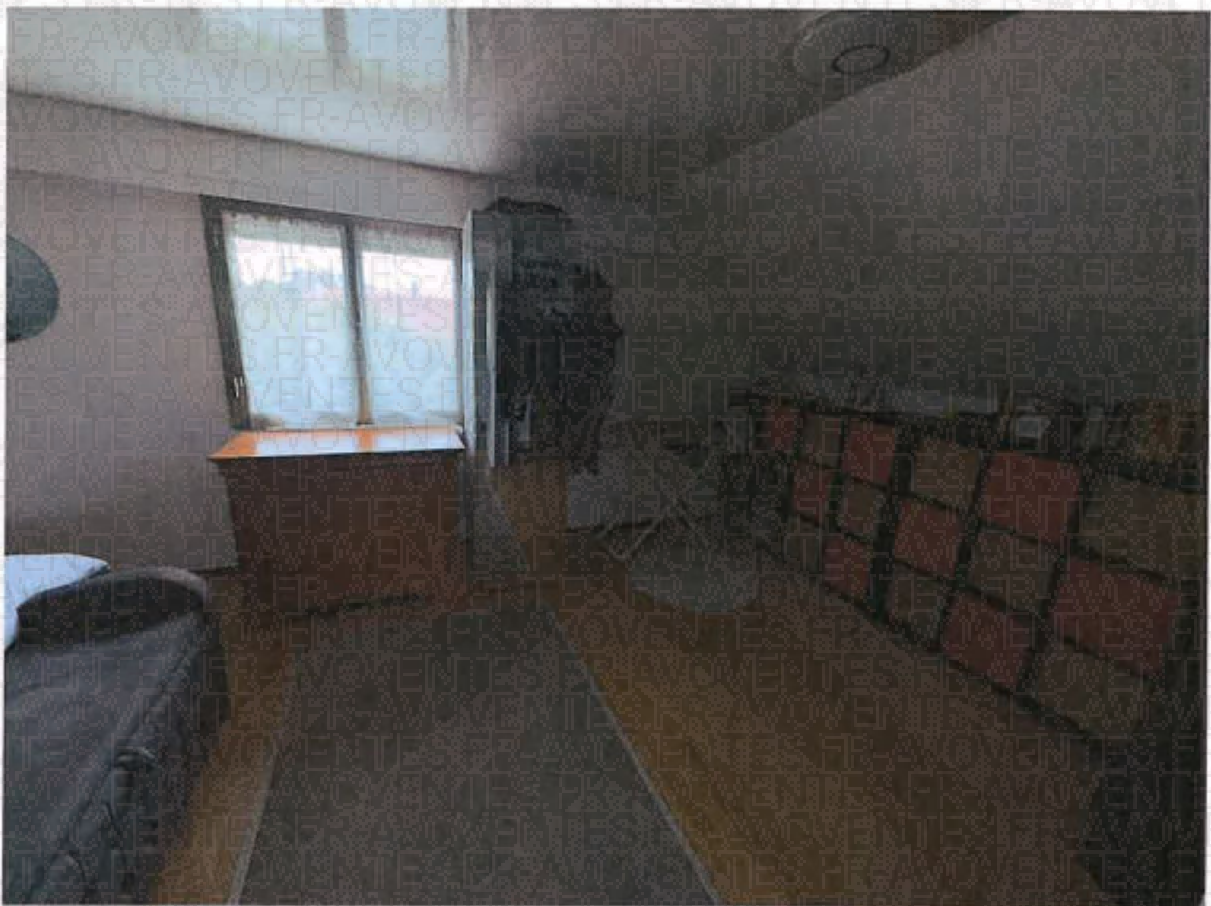
### **CHAMBRE AVANT :**

L'accès se réalise par une porte isoplane en bois en état d'usage.  
La pièce est mansardée

Sol : le sol est recouvert de parquet en état d'usage.

Murs : les murs sont recouverts de peinture en état d'usage.

Plafond : le plafond est recouvert de peinture en état d'usage.

Fenêtre : présence d'une fenêtre double vantaux ouvrante en aluminium double vitrage en état d'usage et volets roulants mécaniques.

Généralités et équipements : présence d'un radiateur.
