PROCÈS-VERBAL DE DESCRIPTION

L'an Deux Mille Vingt-Trois

Et Le Douze Janvier

Il s'agit d'une résidence sise 31/33/35 rue Saint Ambroise 75011 Paris.

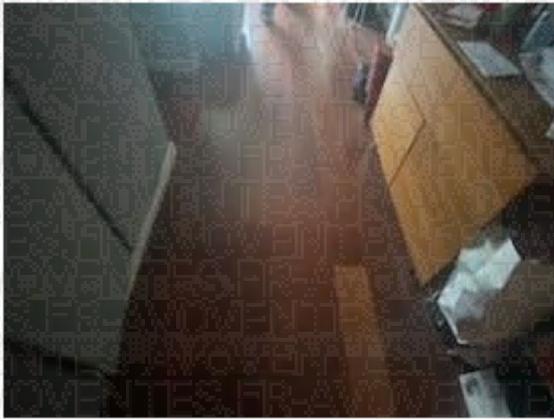
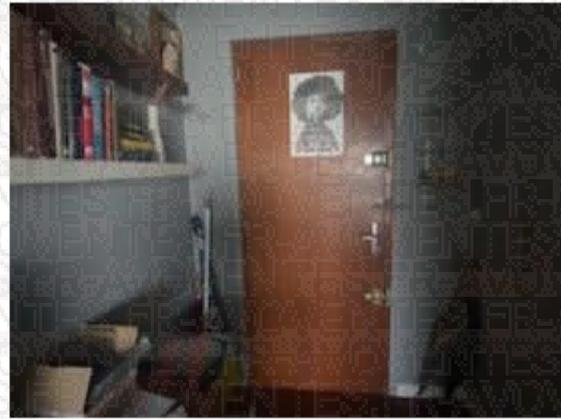
ENTREE :

Les murs sont recouverts d'une peinture défraîchie.

Je note plusieurs fissures et éclats de peinture.

Le faux-plafond est recouvert d'une peinture défraîchie.

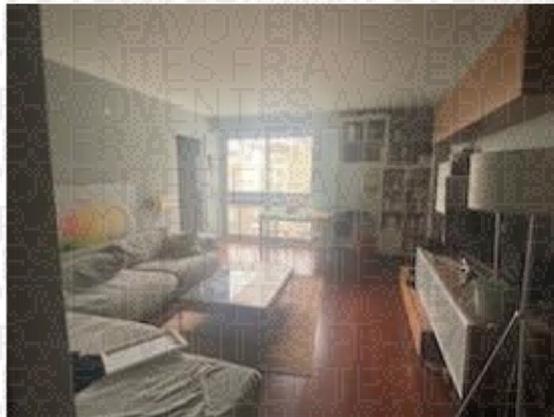
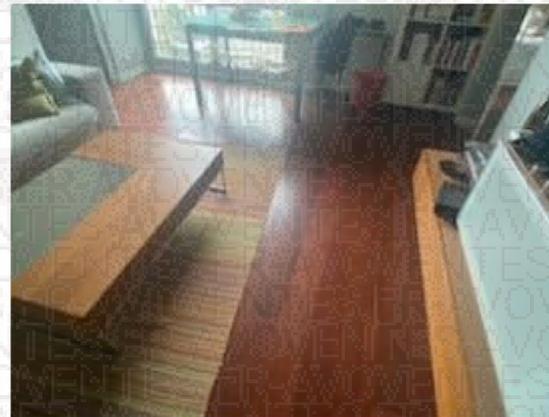
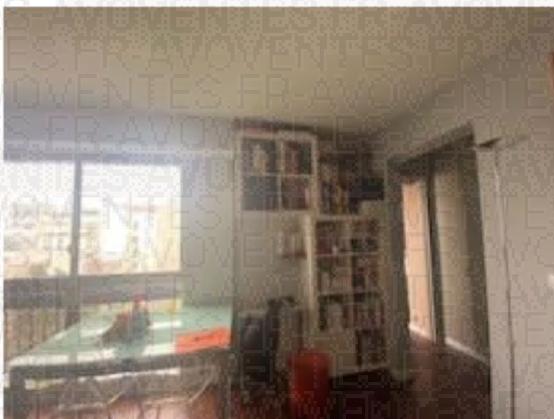
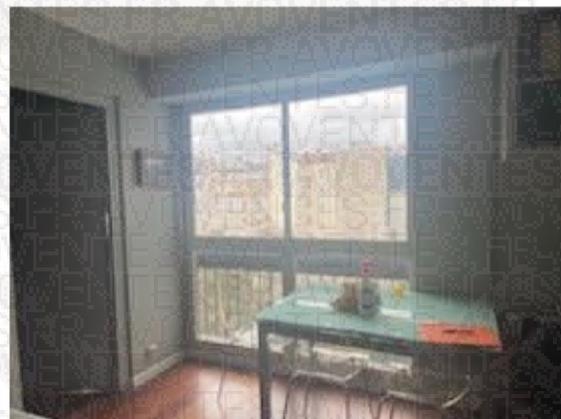
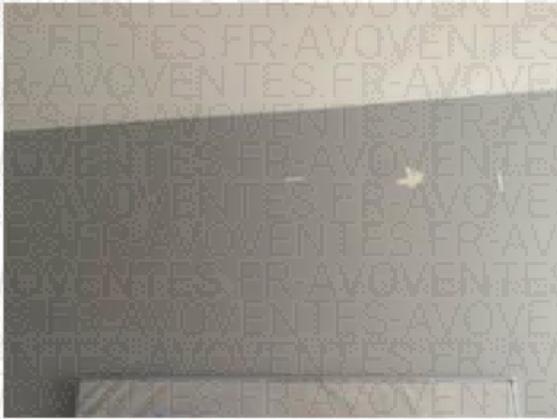
PIECE PRINCIPALE :

Les murs sont recouverts d'une peinture défraîchie avec éclats de peinture et manques de matière.

Le plafond est également recouvert d'une peinture défraîchie laissant apparaître plusieurs éclats et fissures.

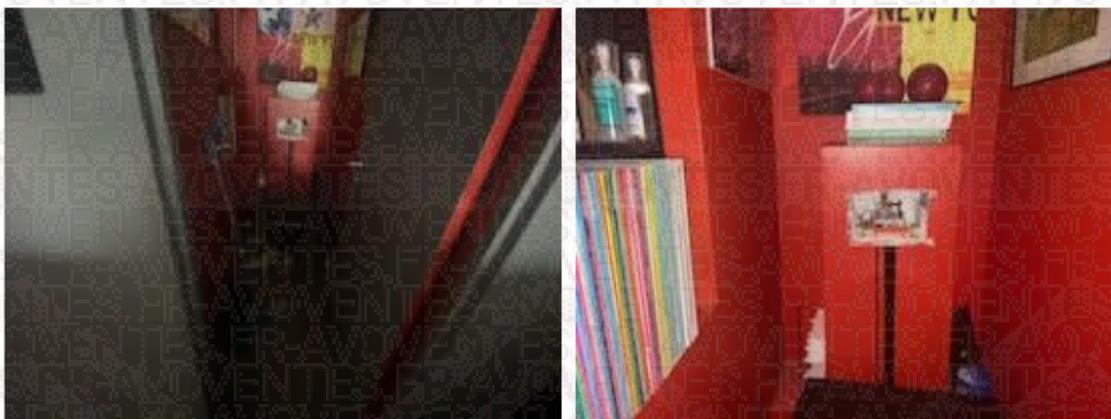
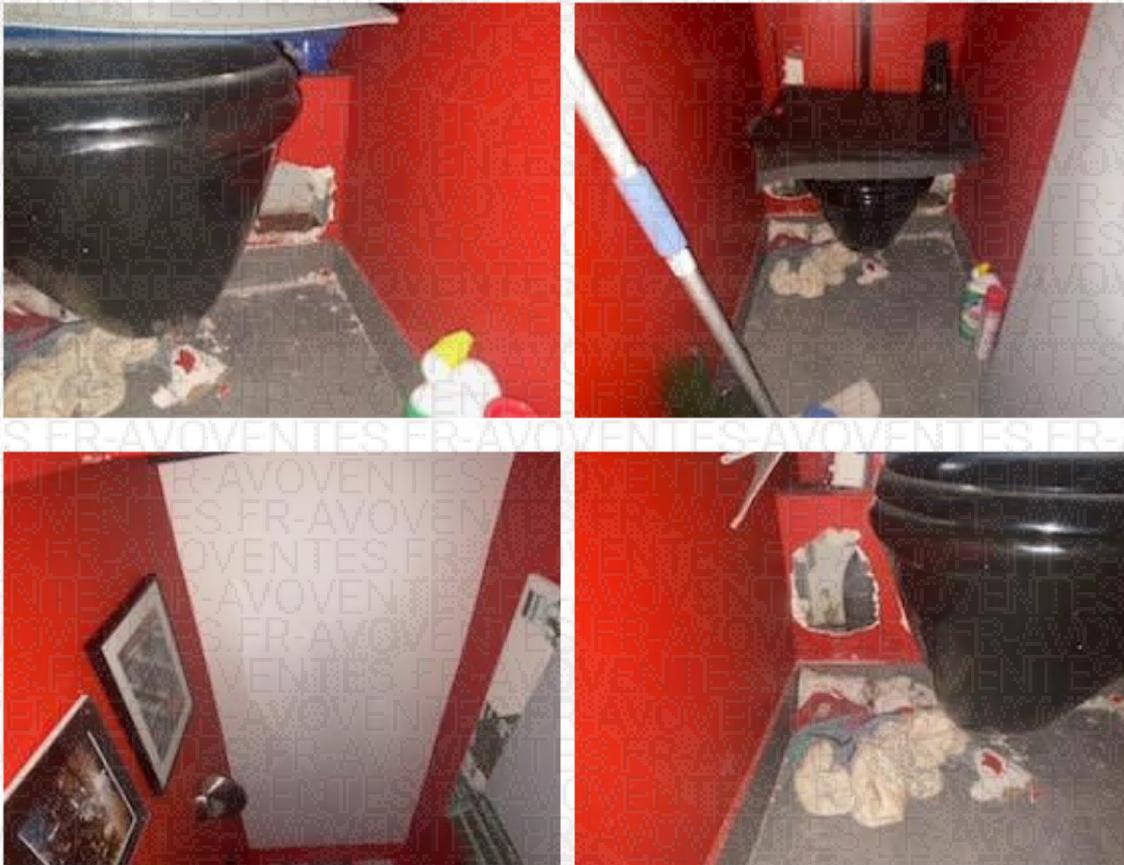
CABINET D'AISANCE :

Les murs et le plafond sont recouverts d'une peinture défraîchie.

Je constate que le mécanisme encastré de chasse d'eau est visible, dénué de toute protection.

Aux alentours en partie basse, des trous dans le mur sont présents.

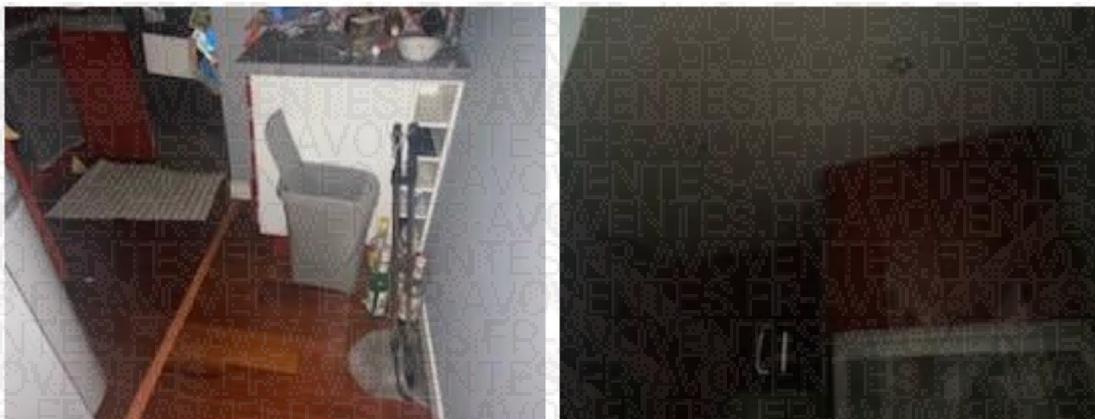
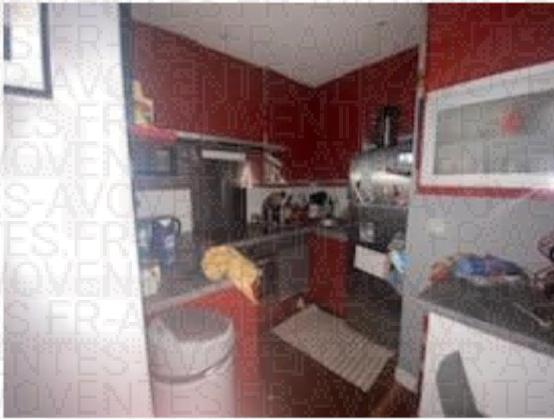
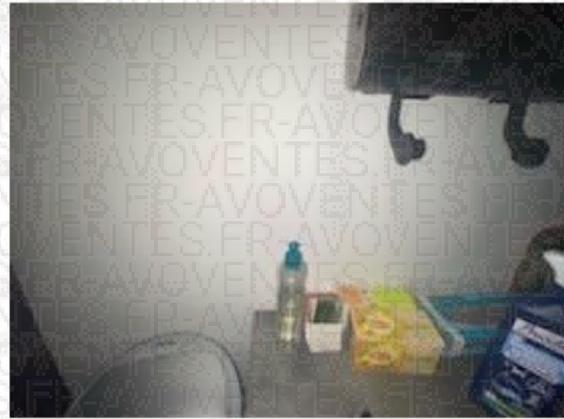
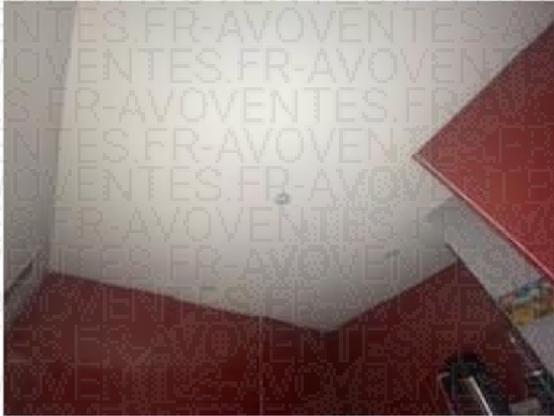
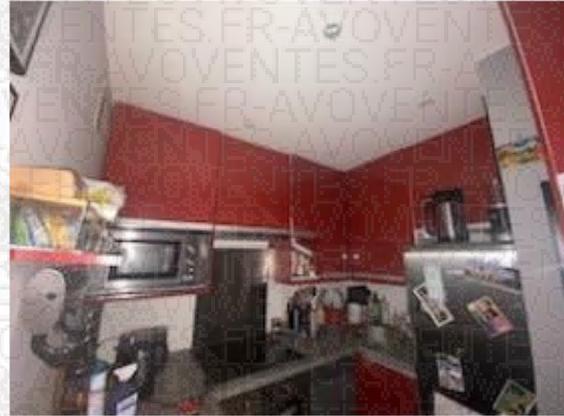
ESPACE CUISINE :

Les murs sont recouverts d'une peinture défraîchie.

Je note la présence de plusieurs fissures.

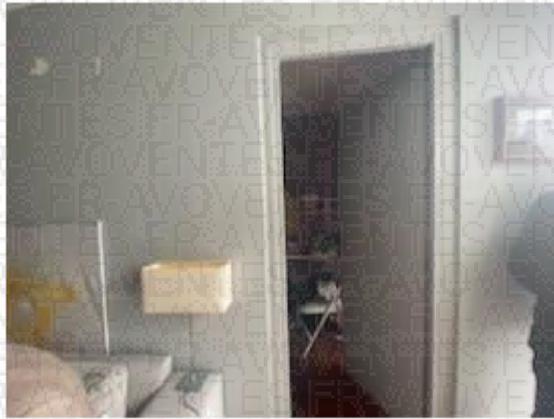
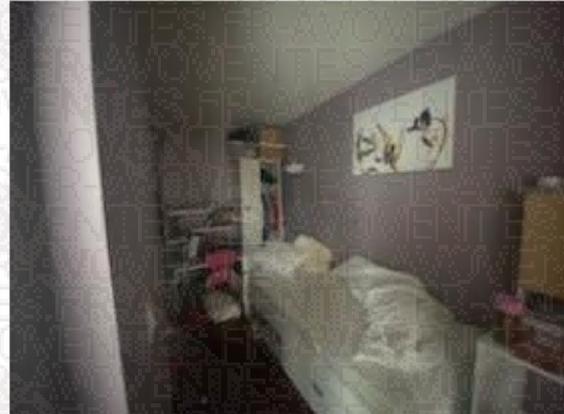
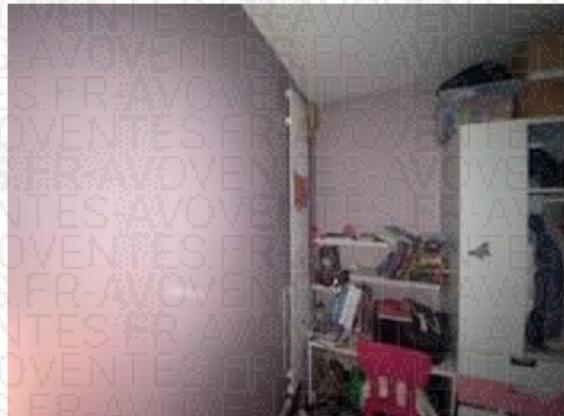
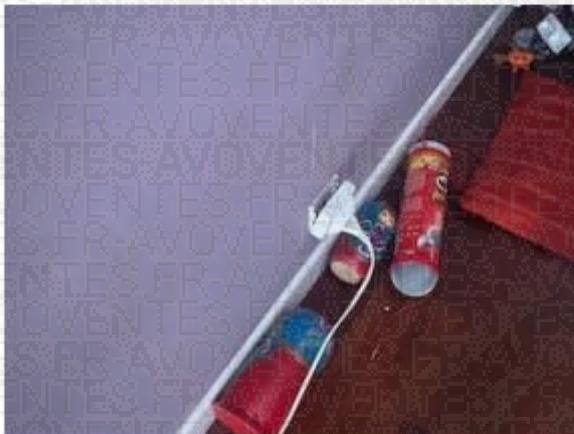
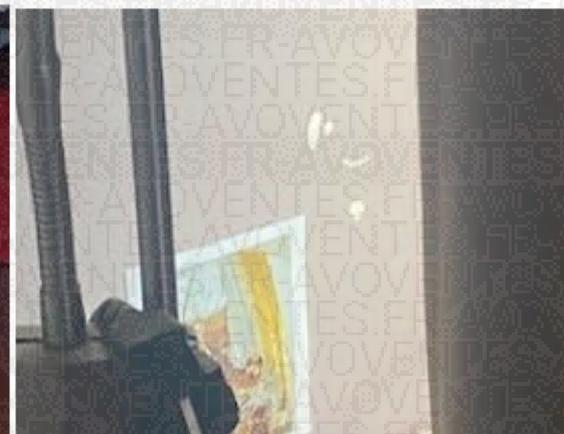
PREMIERE CHAMBRE:

Les murs sont recouverts d'une peinture défraîchie à l'instar du plafond lequel présente des éclats de peinture.

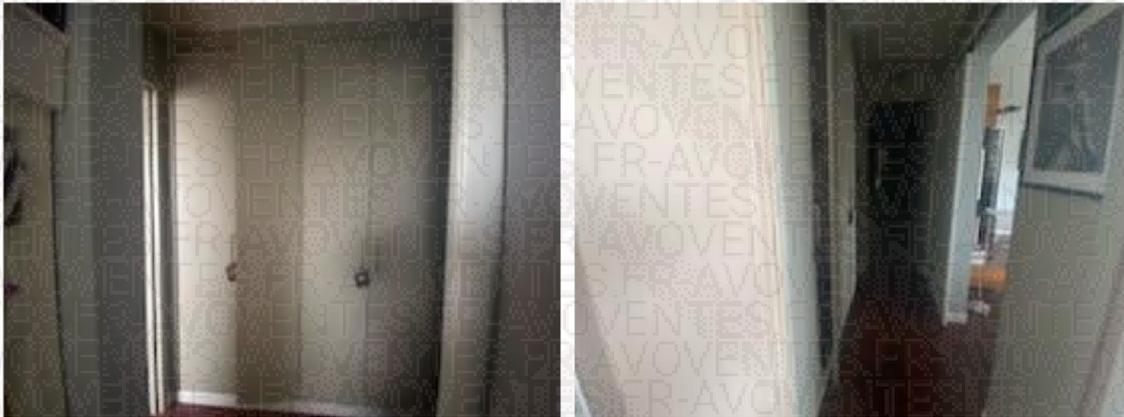
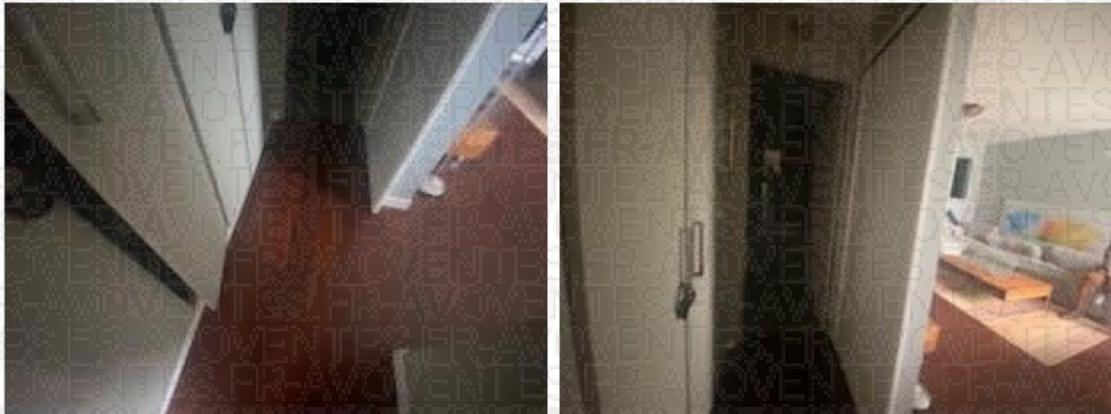
DEUXIEME COULOIR DE DISTRIBUTION :

Les murs sont recouverts d'une peinture à l'état défraîchi.

Le plafond est recouvert d'une peinture défraîchie souffrant de plusieurs éclats.

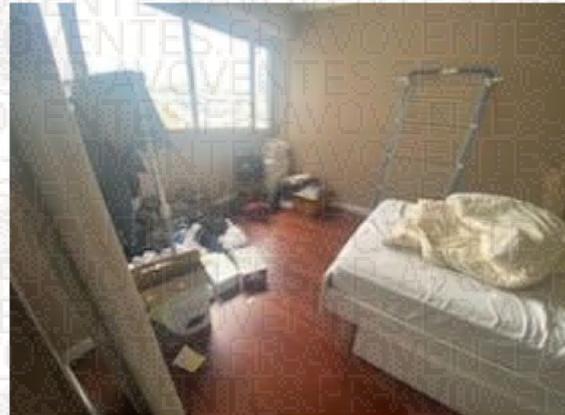
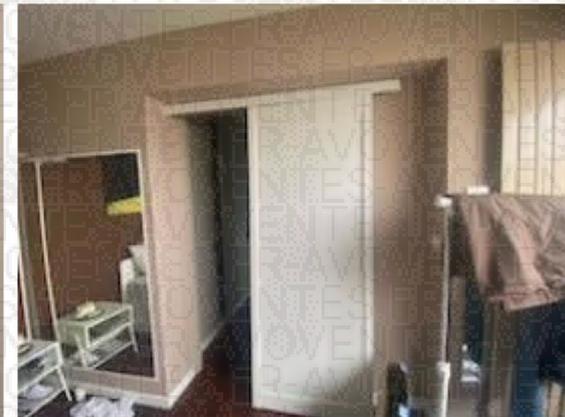
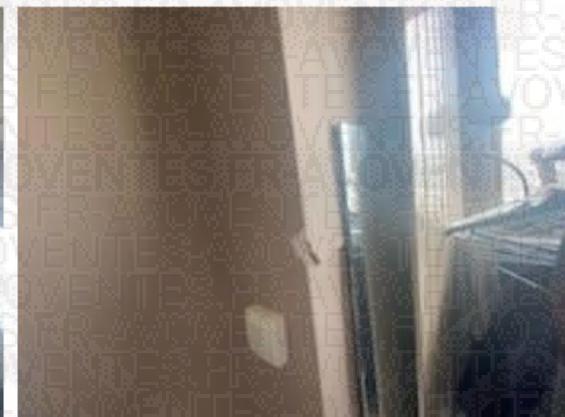
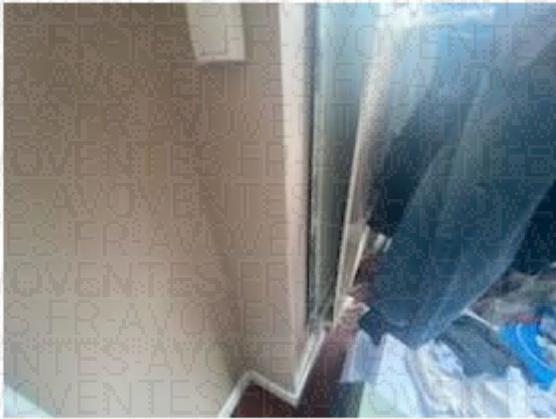
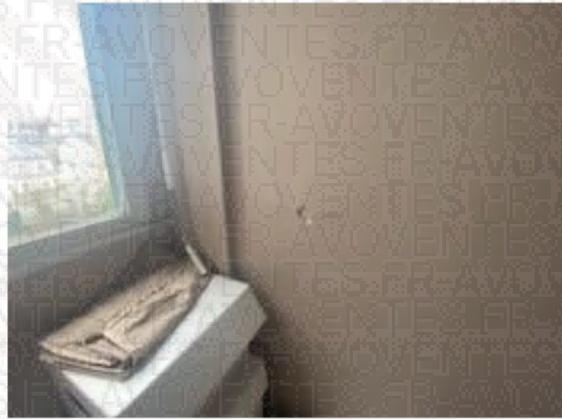
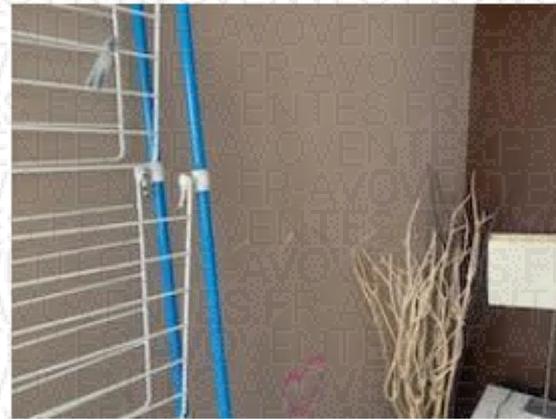
DEUXIEME CHAMBRE :

On y accède sur la gauche du couloir de circulation au moyen d'une porte à galandage laquelle est démise et ne fonctionne pas.

Les murs et le plafond sont recouverts d'une peinture à l'état défraîchi.

Je note plusieurs éclats de peinture avec des dénivellements par couches épaisses de peinture et d'enduits, notamment le mur situé sur la gauche de la porte.

Il en va de même en plafond où je relève qu'une couche de plusieurs millimètres fait l'objet d'éclats.

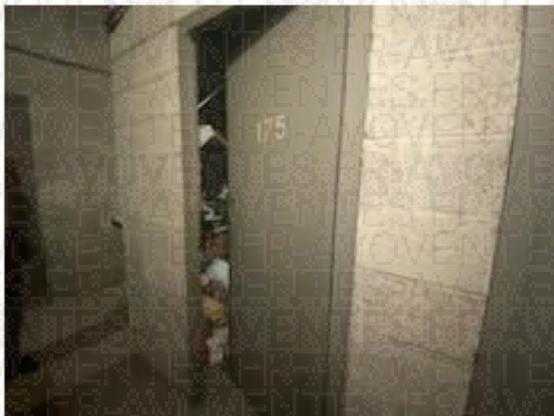
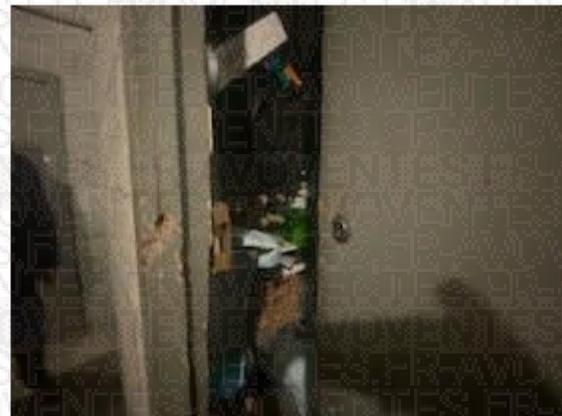
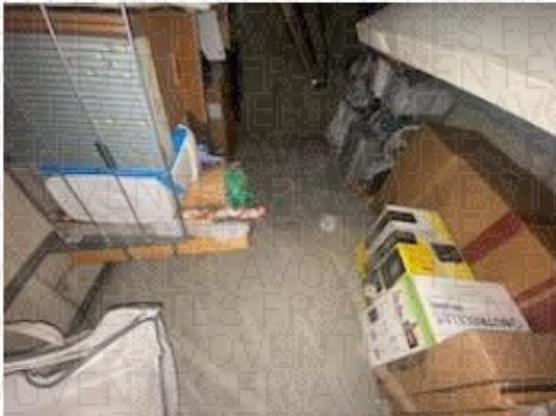
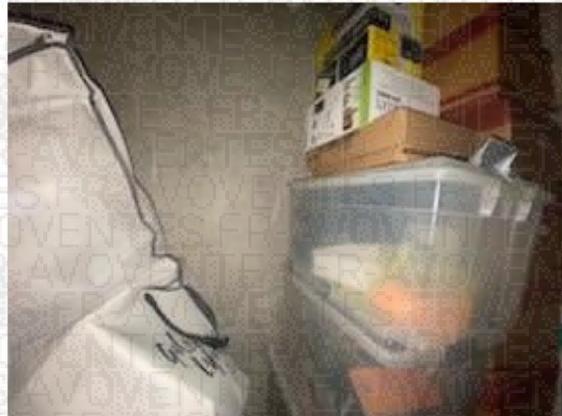
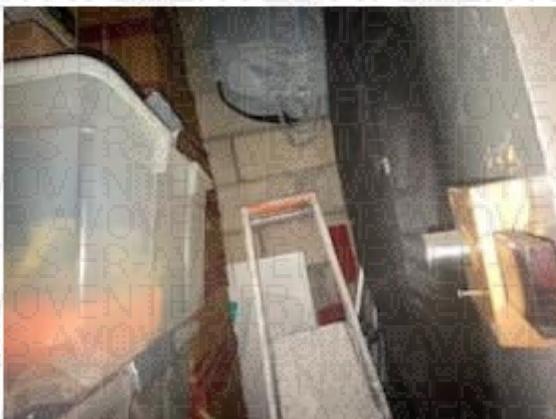
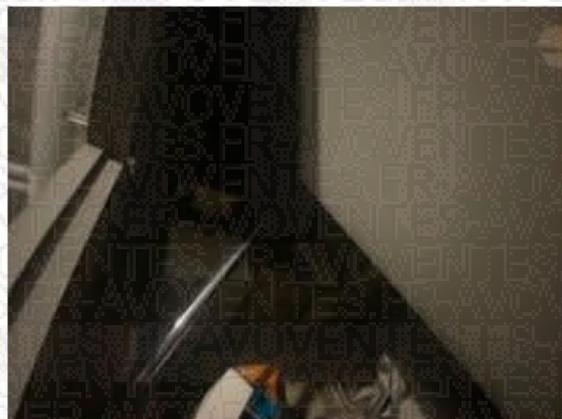
CAVE NUMERO 175 :

La porte sur laquelle figure le nombre 175 est ouverte et présente quelques éclats au niveau de la serrure.

La gâche du verrou est abimée et le bâti de la porte, en bois, est abimé et présente des éclats ainsi que des manques de matière.

La cave est très encombrée et ne permet pas l'ouverture complète de la porte.
