LEGOUGE & MARAIS

PROCES VERBAL DE DESCRIPTION

....., en vertu d'un acte dressé par Maître AUDEUX Benjamin, Notaire en date du 10 janvier 2017, sur un bien immobilier situé 7, grande rue à COMPIGNY (89140).

Me suis rendu ce jour, 7 grande rue à COMPIGNY (89140) à 10 h, où j'ai procédé aux constatations suivantes :

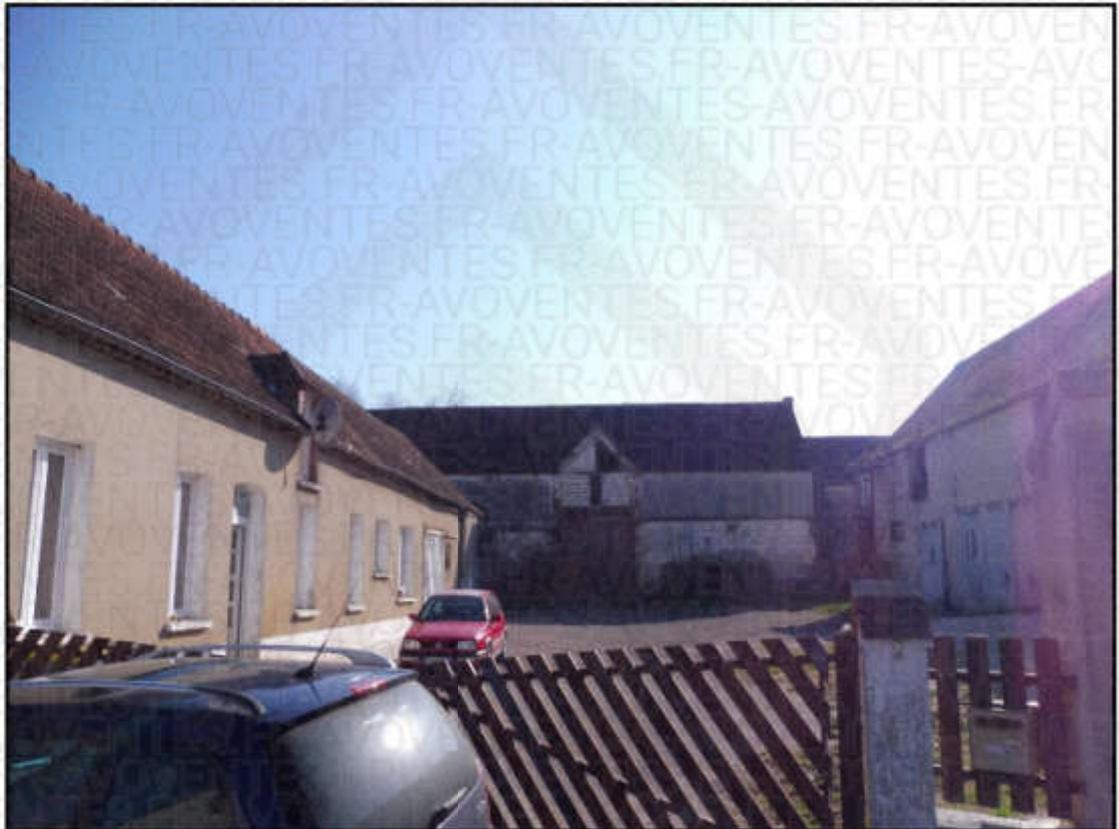
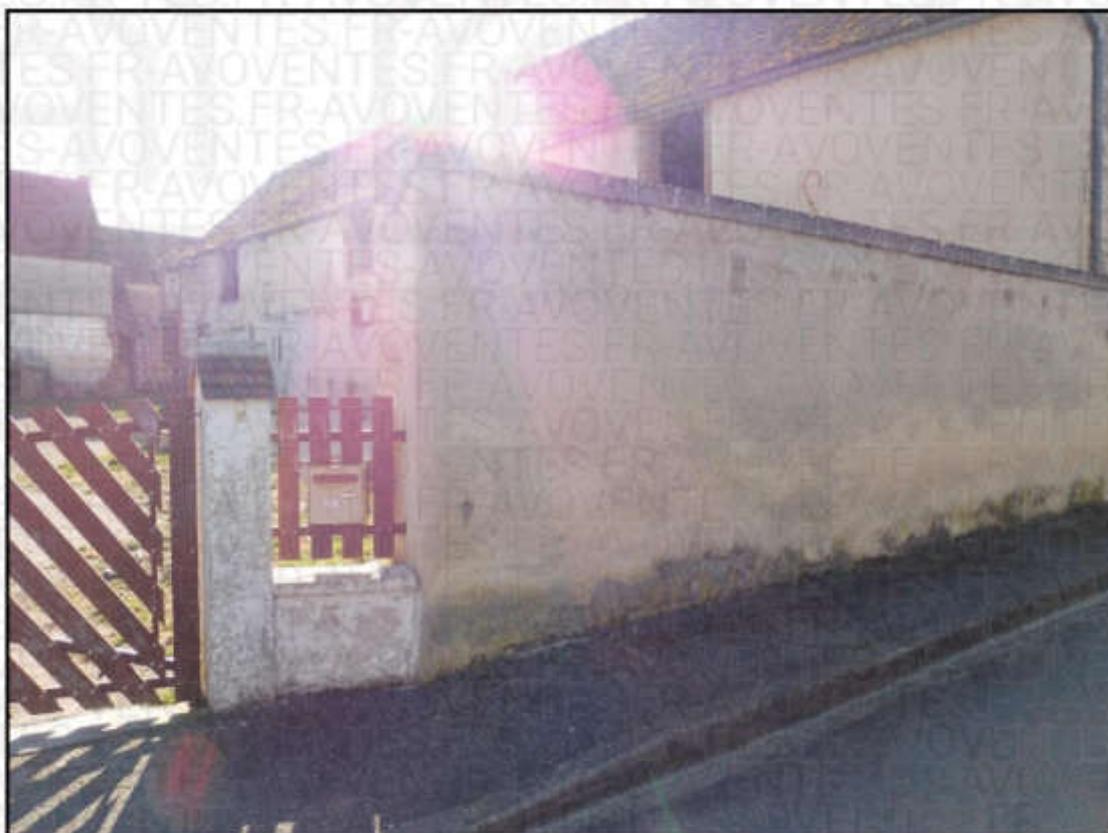
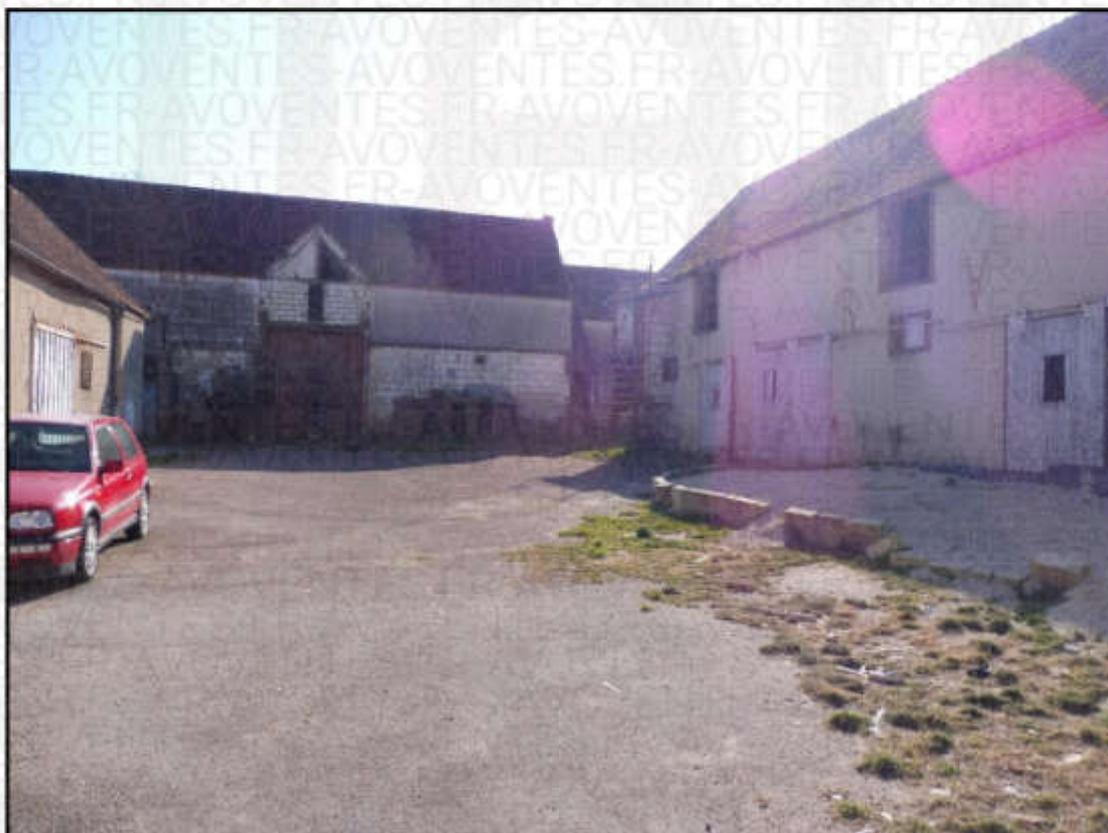
L'immeuble est constitué **d'une cour centrale**, avec enrobé à l'état d'usage.

On y accède par **un portail**, deux vantaux, avec planches en bois, armature métallique en place.

Je note **un espace vert** côté grange, au Sud, avec une zone en sable tenue par des parpaings posés.

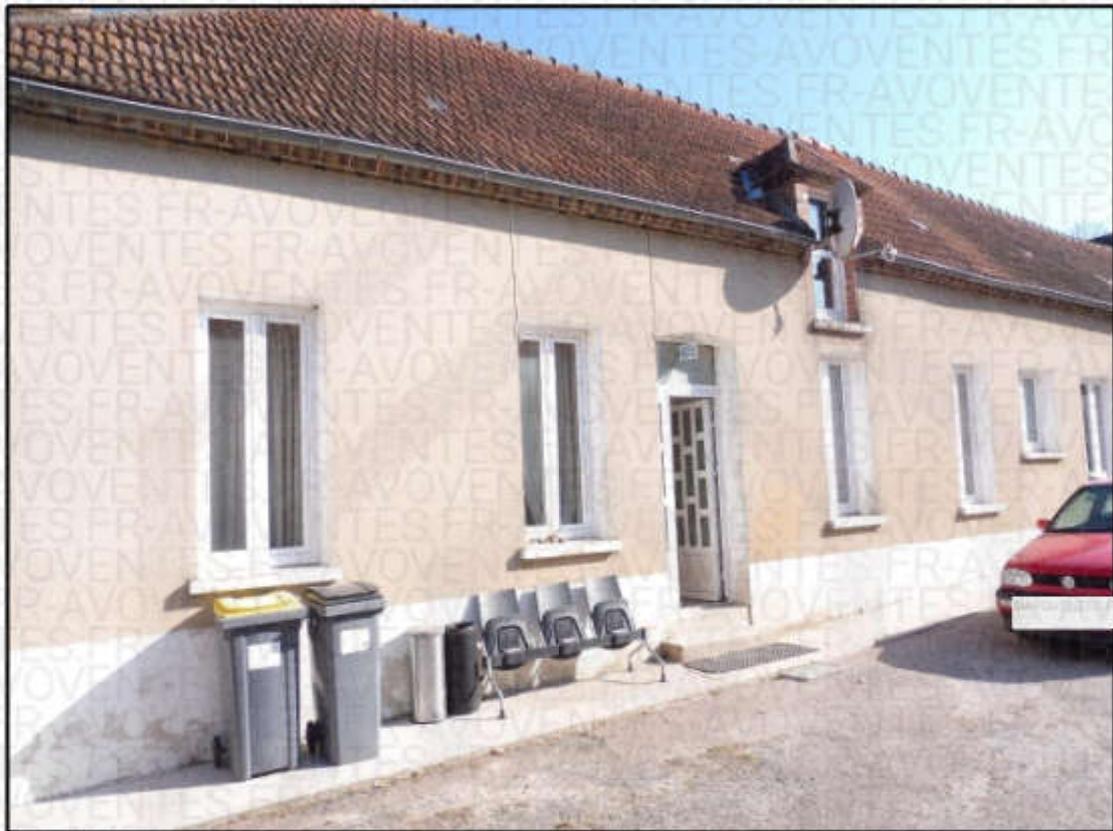
Partie 1 : habitation et grange : situées au Nord de la cour :

Je constate **qu'une toiture tuiles** mécaniques est en place, avec gouttière zinc en place.

Les menuiseries PVC sont en place.

Une porte de grange est vers le fond.

L'accès à l'habitation se réalise après deux marches.

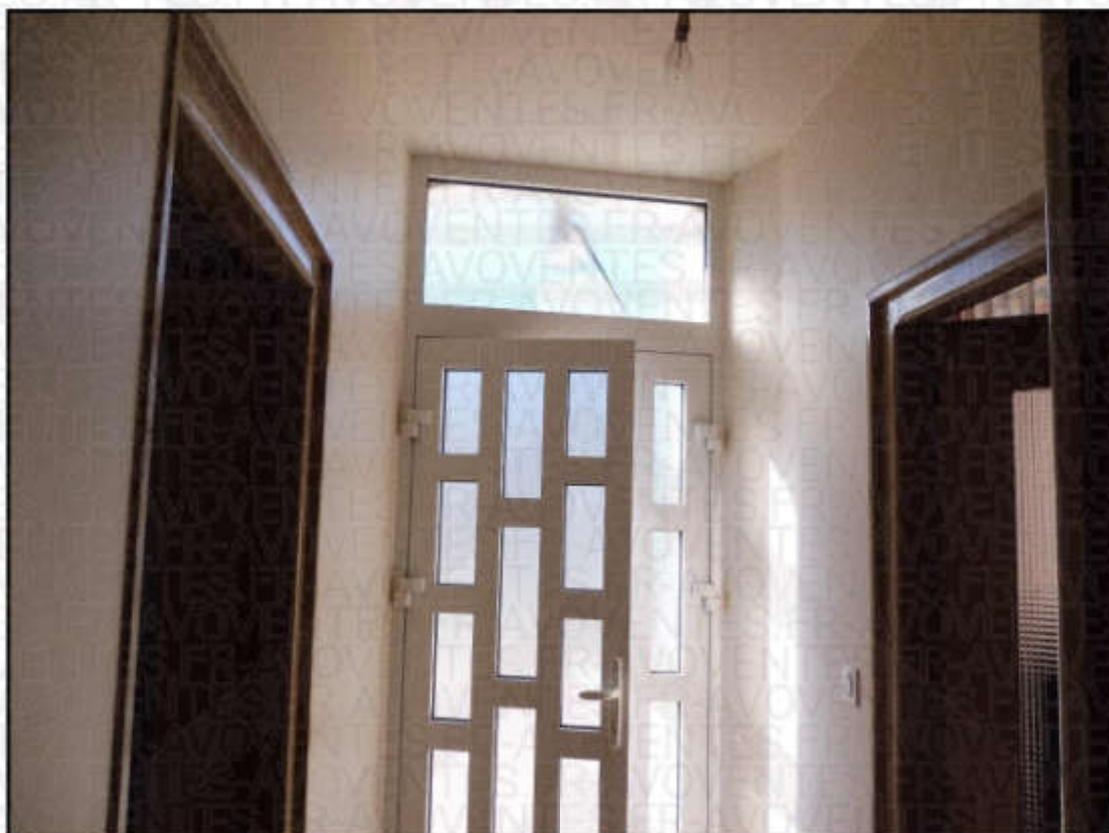
Entrée :

Une porte aluminium, avec vitre et un châssis fixe mobile présent.

Sol : carrelage imitation parquet et **plinthes**. Très bon état général.

Murs : peinture, en très bon état d'usage. **Une imposte vitrée** en place.

Plafond : peinture. Une ampoule sur douille en place.

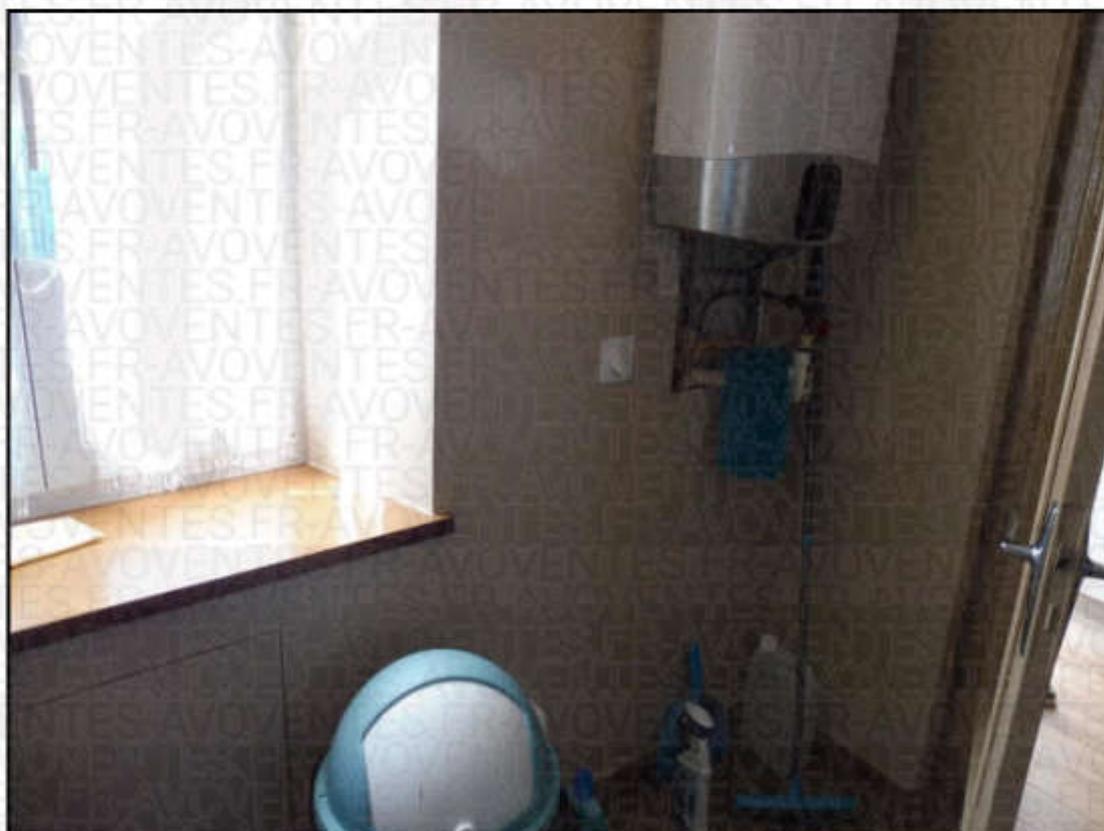
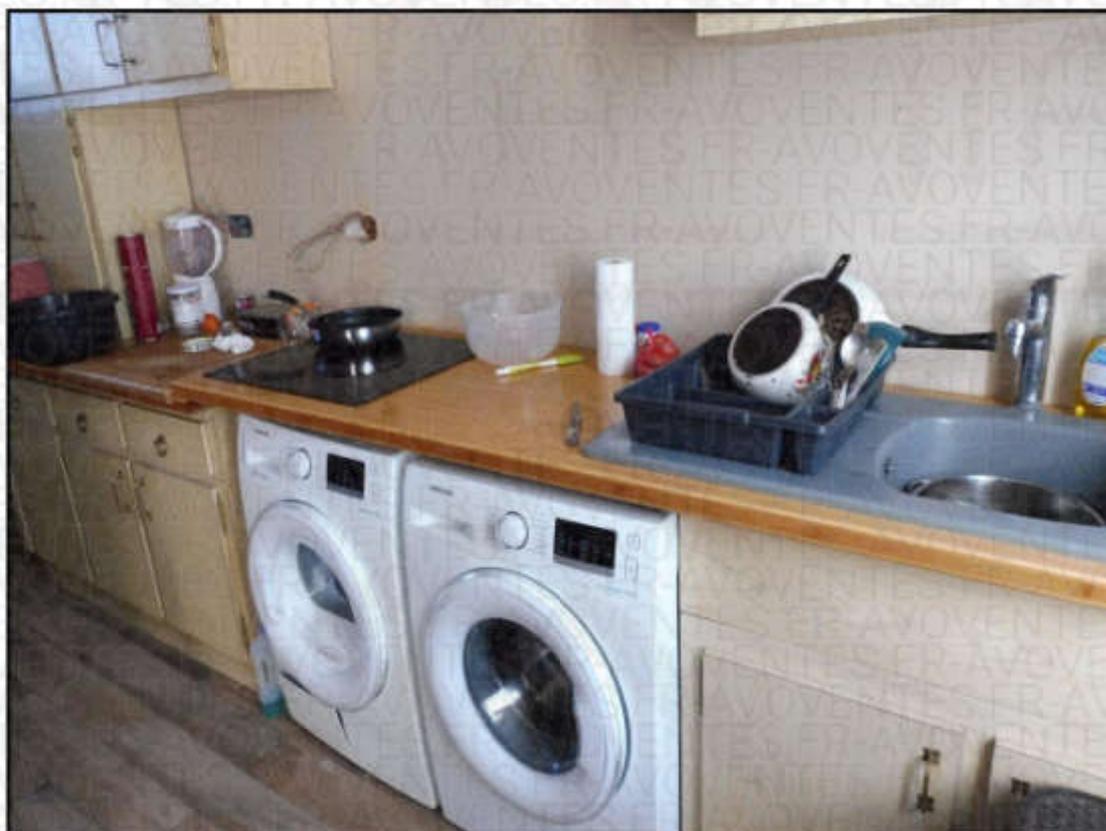
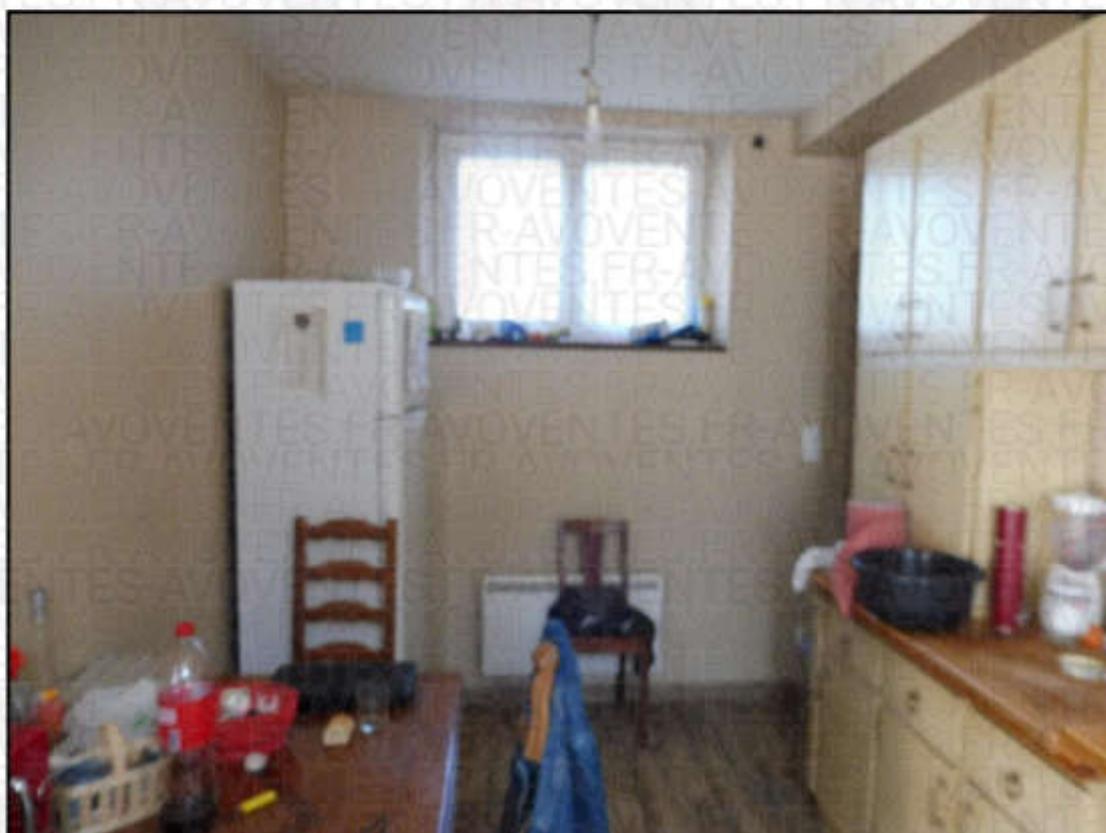
Cuisine :

Côté droit, accès à la cuisine par **une porte iso plane**, avec une vitre.

Murs : peinture en bon état d'usage. Quelques salissures au niveau des plaques de cuisson.

Une fenêtre, deux battants, double vitrage, donnant sur la rue. Il s'agit du côté rue et côté cour, **une fenêtre**, deux battants, double vitrage, en place.

Je note au-dessus du plan de travail la présence de quatre arrivées électriques qui sont avec les fils en attente et ouvertes.

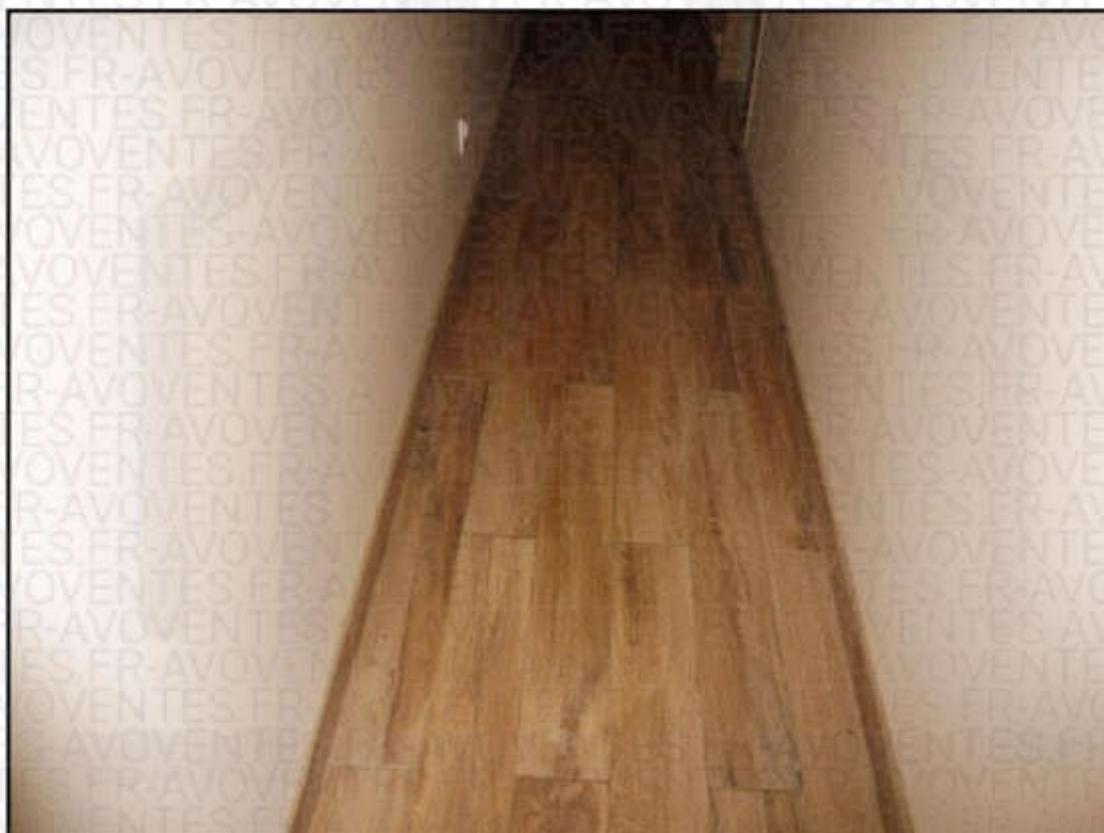
Couloir :

Accès par **une porte** iso plane, avec oculus.

Un espace lumineux avec des pavés de verre dont certains sont dégradés.

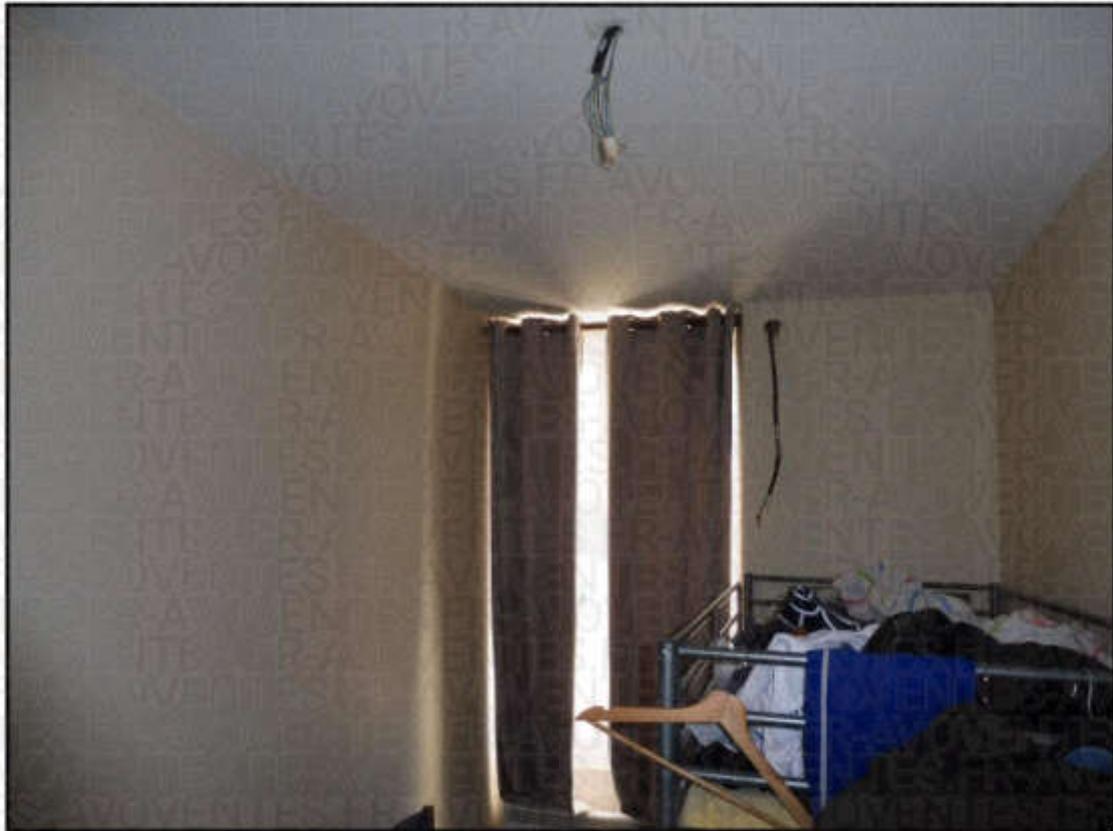
Première chambre à droite :

Murs : peinture, en très bon état d'usage.

Plafond : peinture, en très bon état d'usage. **Une douille** sans ampoule et une arrivée électrique murale, avec fil en attente.

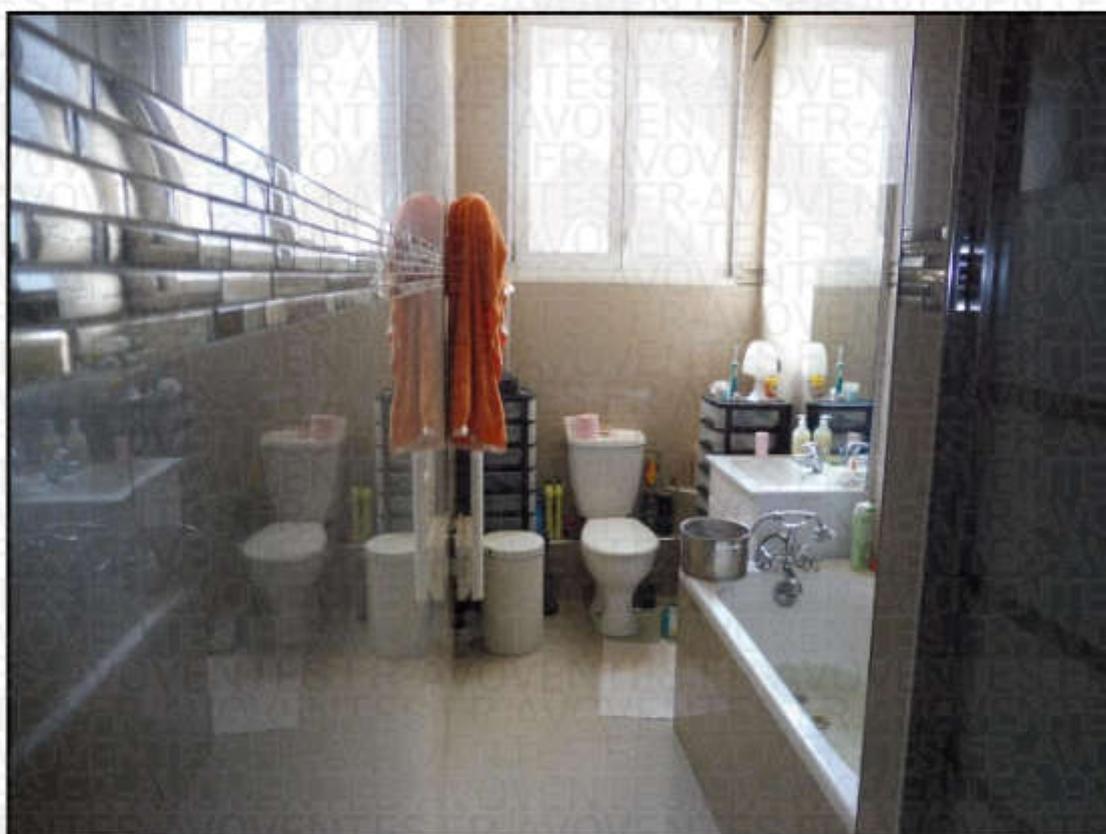
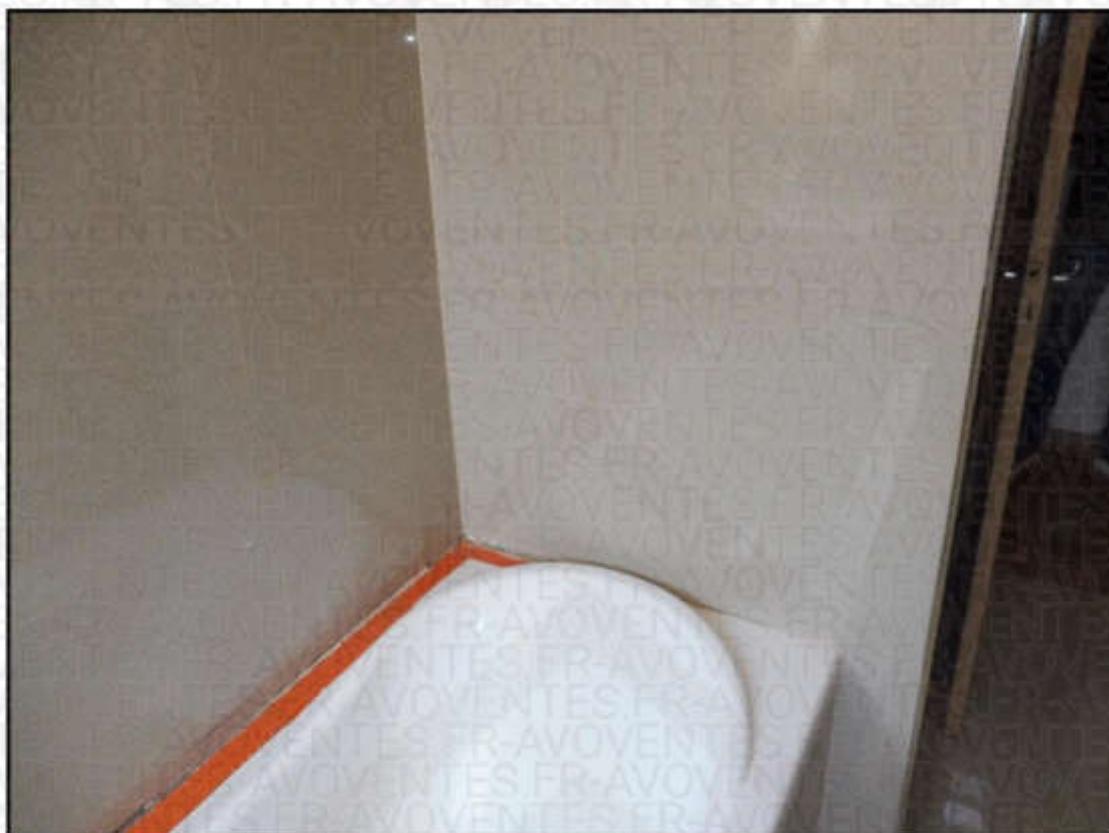
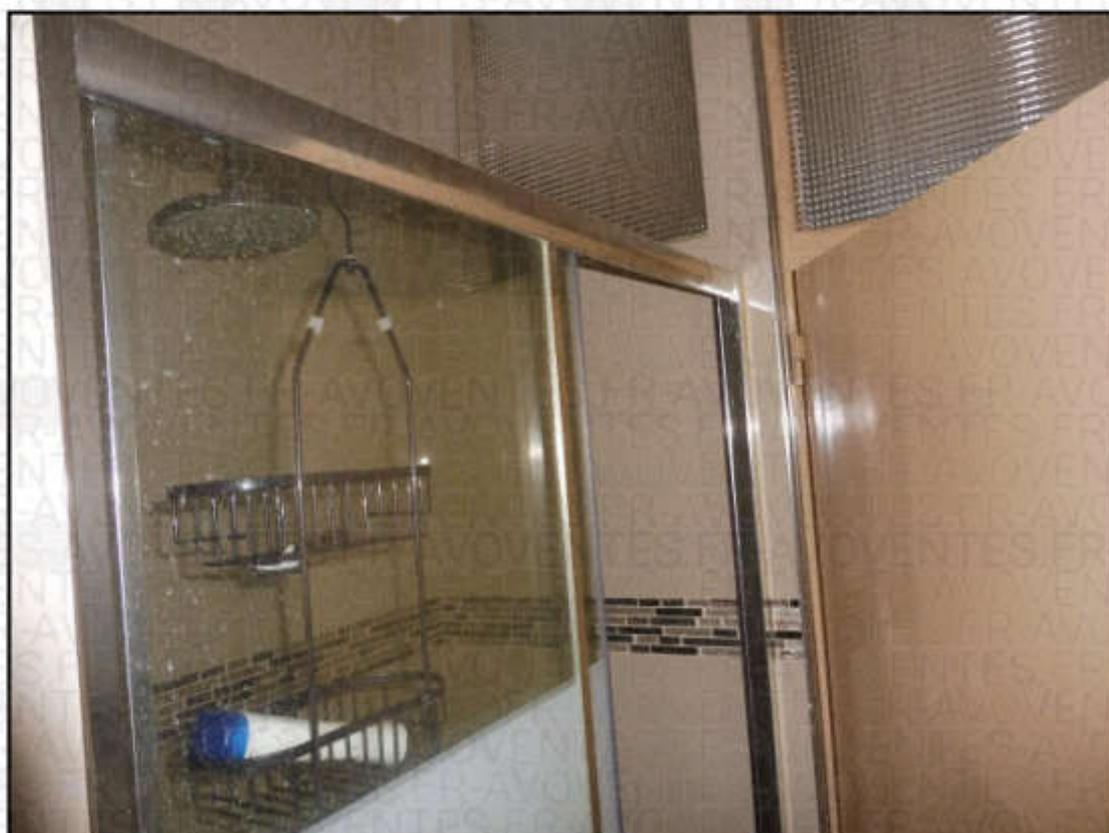
Salle de bains :

Je note **une arrivée électrique**, avec des fils en attente.

Une baignoire en place. Le joint à la jonction de la baignoire avec la faïence murale n'est pas réalisé.

Derrière la porte d'entrée se trouve **un espace cabine de douche**, avec double porte coulissante en place. Receveur en place. Crédence de faïence murale. La robinetterie est en place.

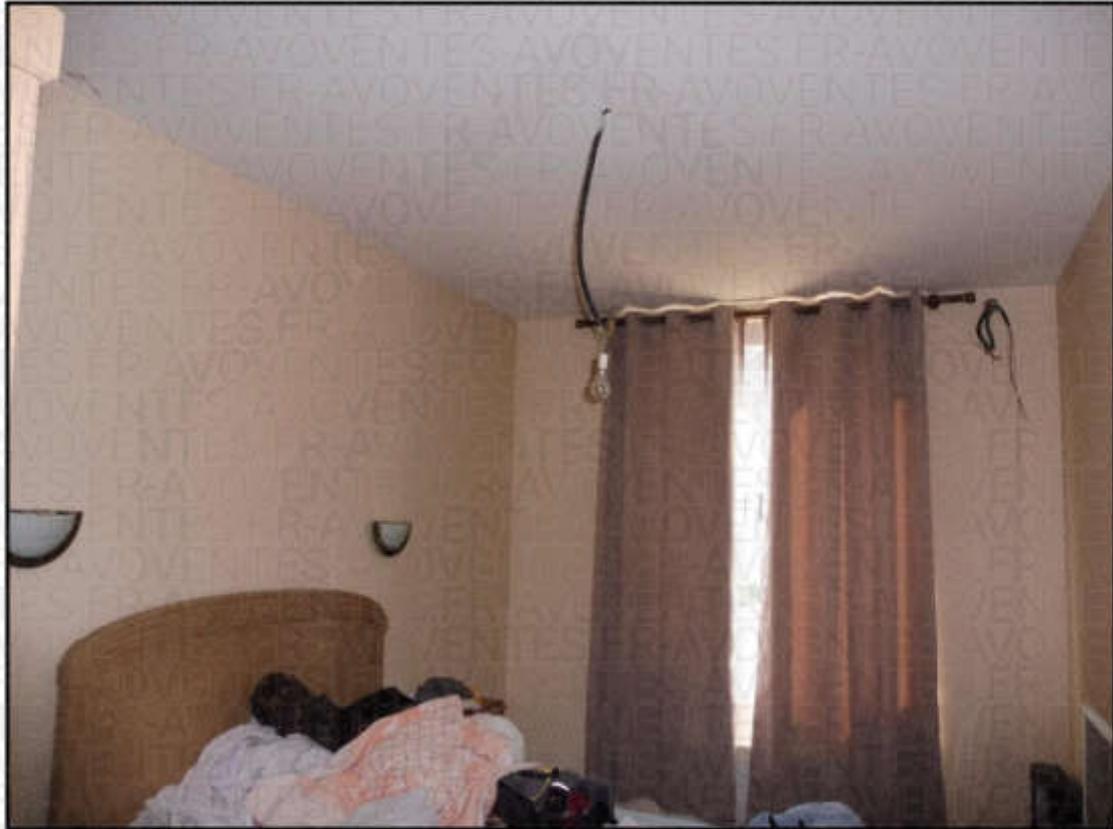
Seconde chambre :

On y accède par **une porte** iso plane.

Murs : peinture en bon état d'usage. Une douille avec ampoule.

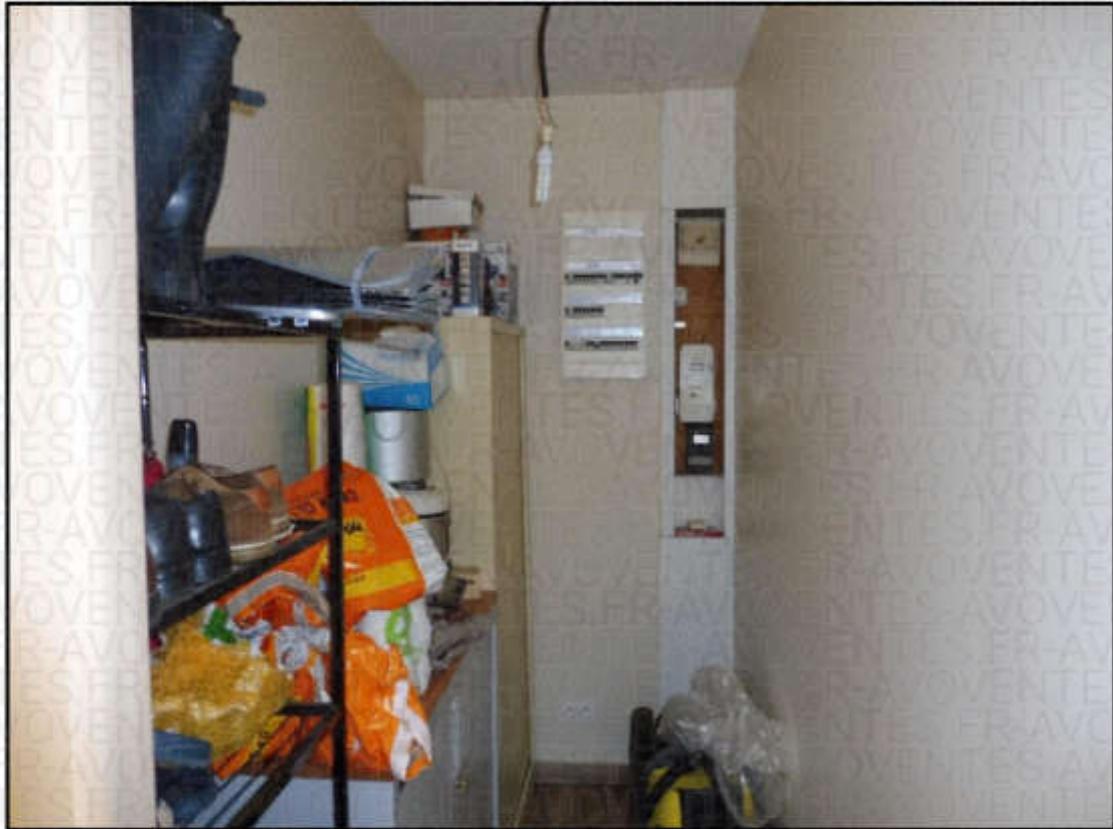
Réserve :

Sol : carrelage imitation parquet et **plinthes.**

Plafond : peinture à l'état d'usage. Une ampoule sur douille pend du plafond.

Absence de porte.

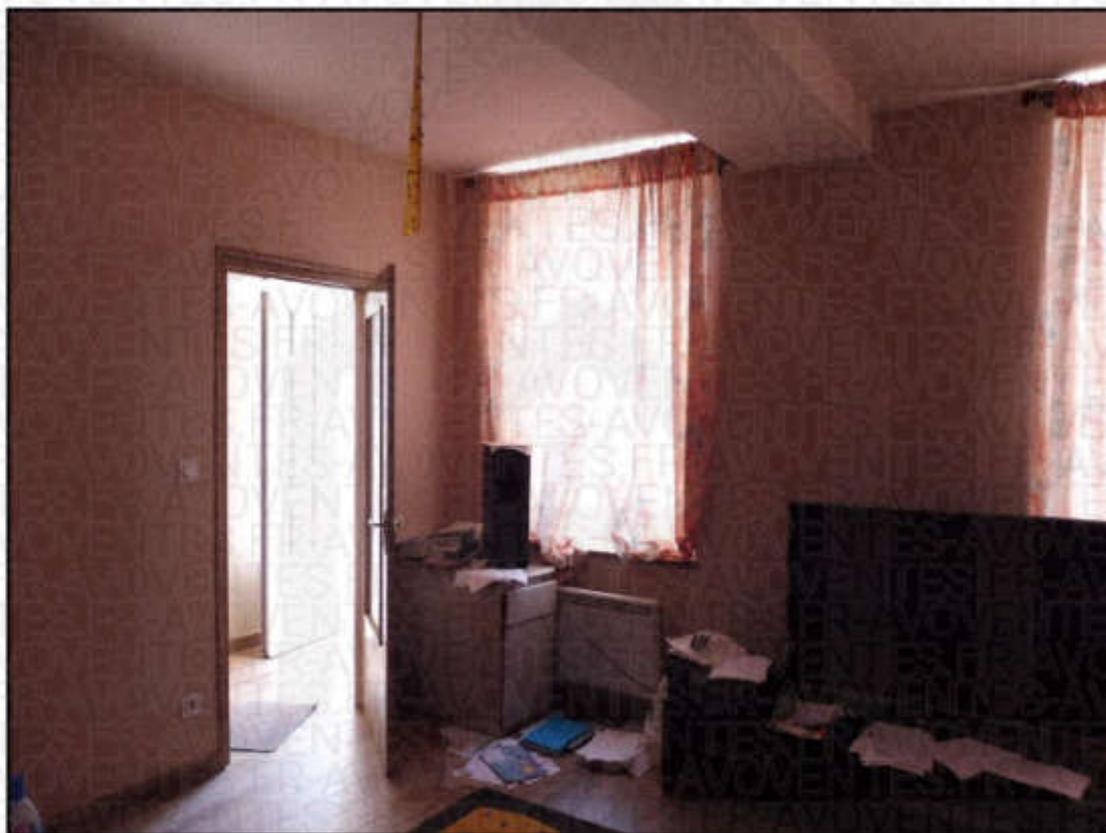
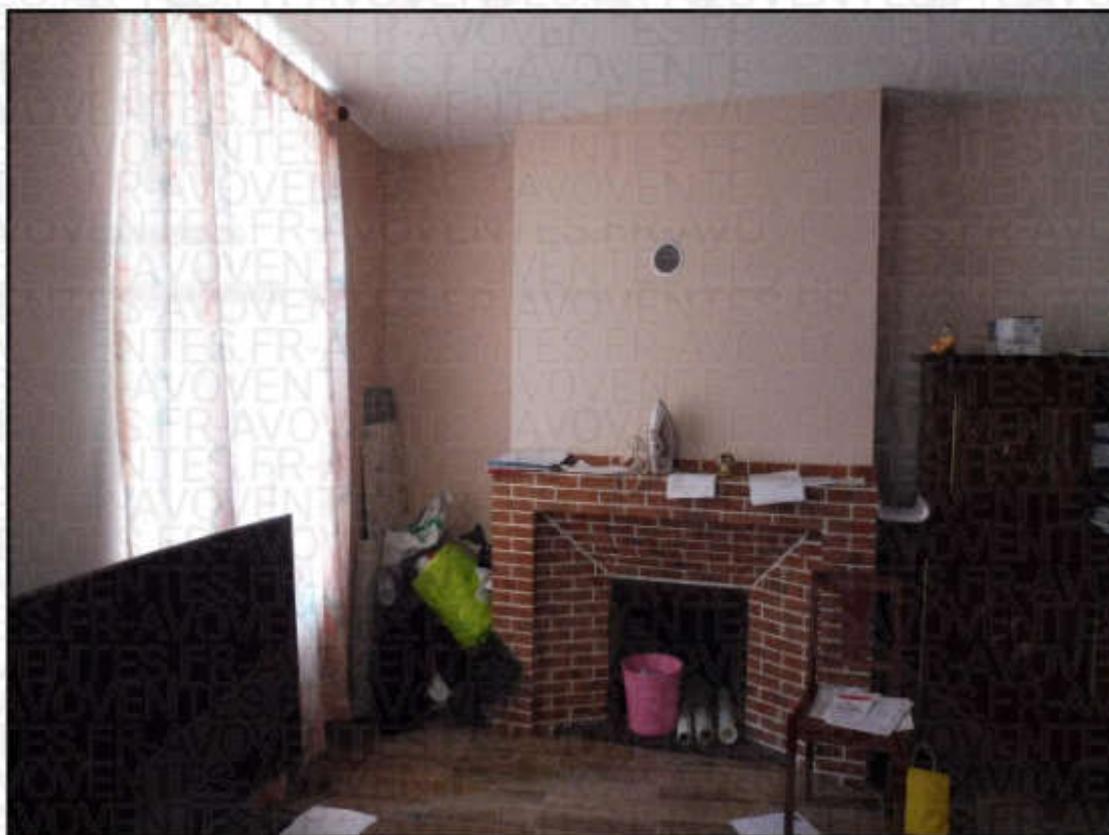
Salle à manger :

Sol : carrelage imitation parquet et **plinthes**.

Murs : peinture, en très bon état d'usage.

Une cheminée. me précise qu'elle n'est pas en service.

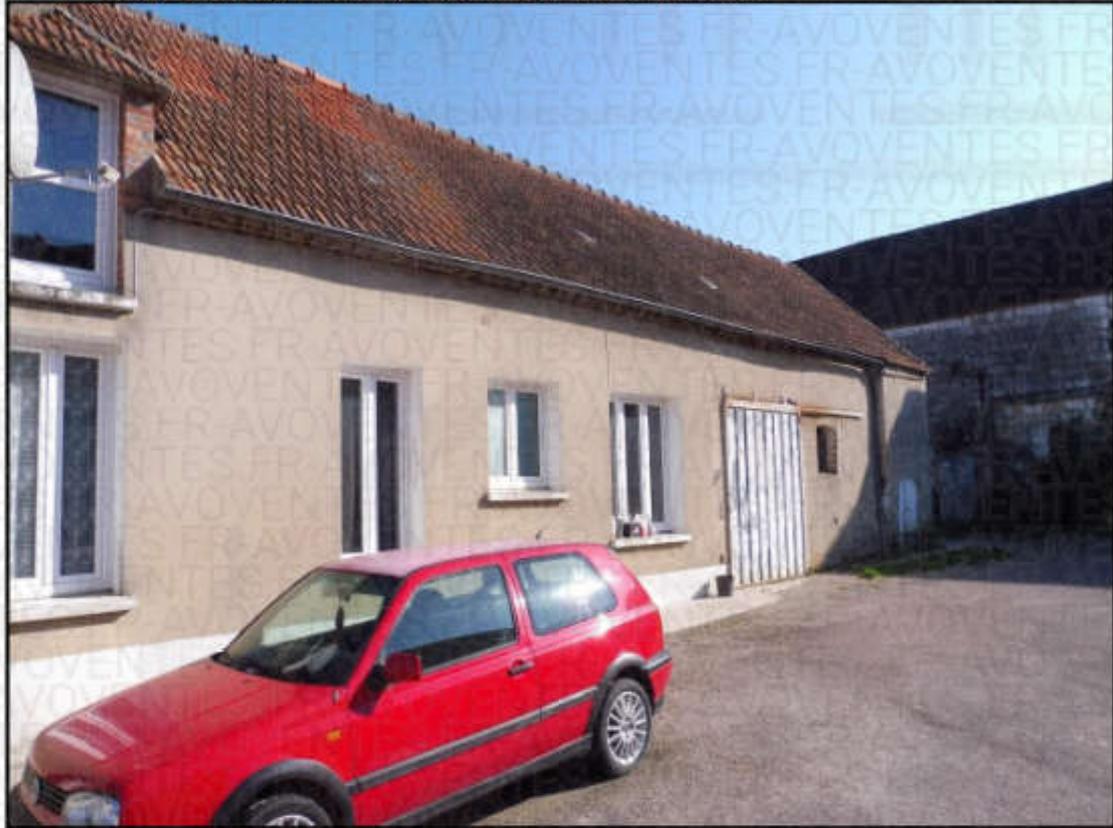
Partie grange située dans le prolongement :

On y accède par la cour, via **une porte coulissante**.

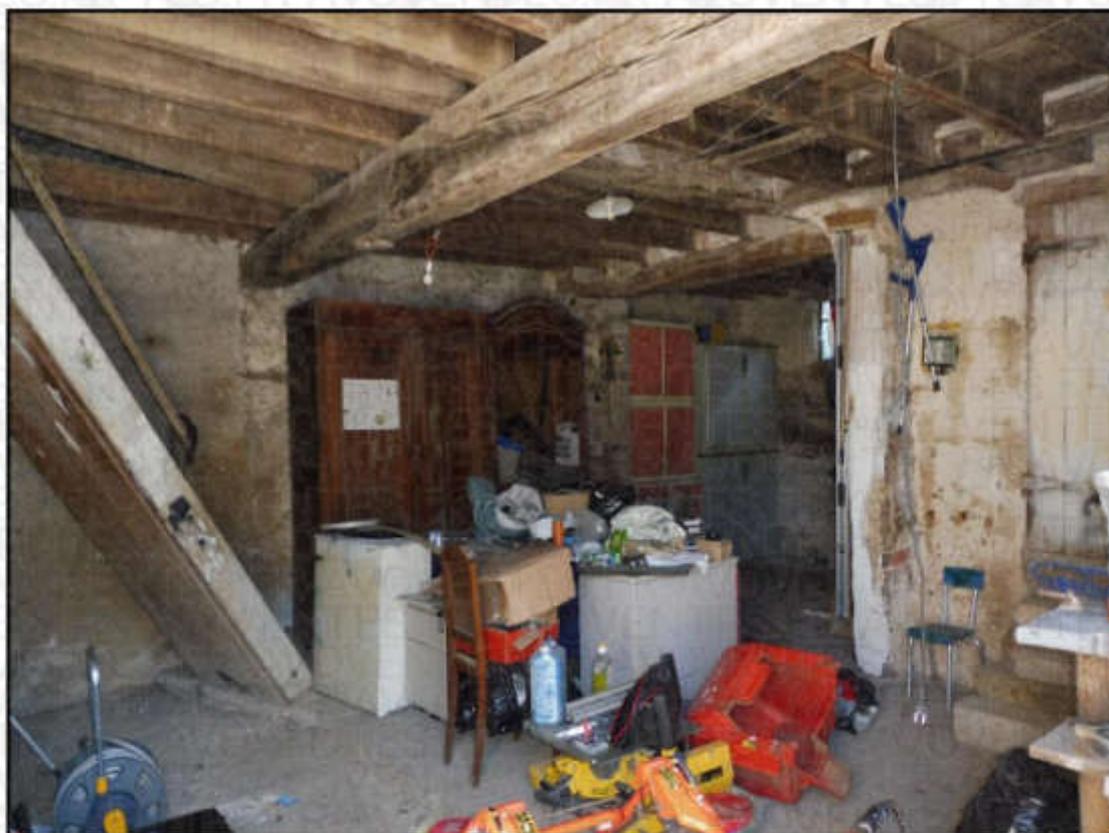
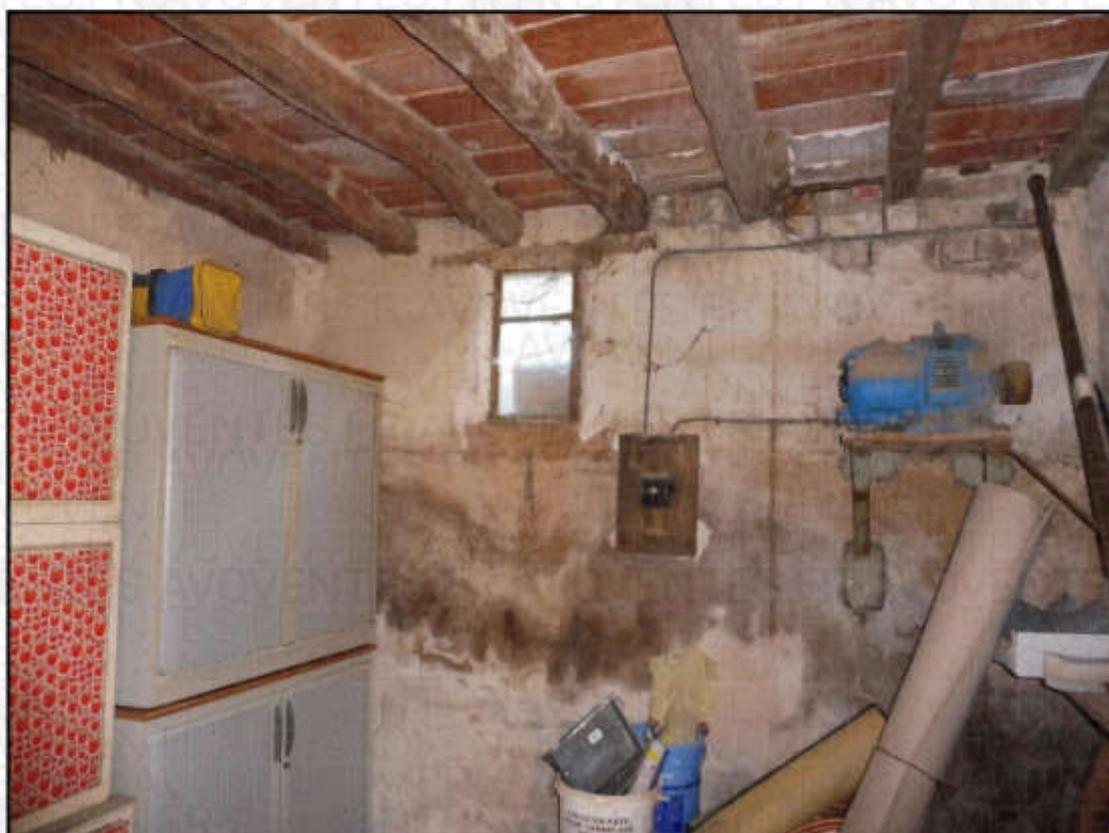
Partie principale :

Sol : à l'état brut, avec une zone pavée ancienne.

Murs : à l'état brut, avec des fissurations d'usage.

L'électricité y est provisoire.

À l'extrémité Est, je note **une fenêtre**, châssis fixe, simple vitrage.

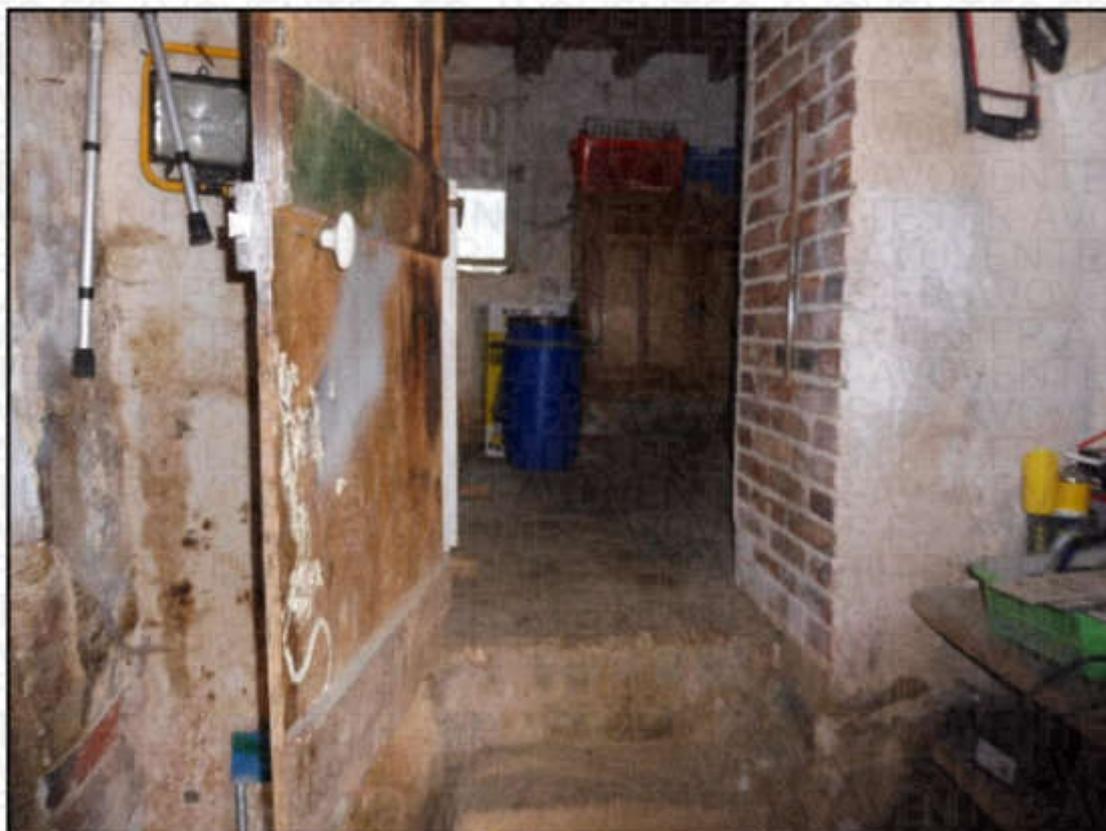
Petite cellier :

Après quelques marches, accès à **une petite pièce située au Sud/Est**, avec un congélateur présent.

Arrivée électrique. Les fils sont suspendus.

Une fenêtre, pignon Est, est présente, non étanche à l'air et à la pluie. Vitrage, simple vitrage. Une vitre cassée.
