LEGOUGE & MARAIS

PROCES VERBAL DE DESCRIPTION

....., en vertu d'un acte dressé par Maître AUDEUX Benjamin, Notaire en date du 10 janvier 2017, sur un bien immobilier situé 7, grande rue à COMPIGNY (89140).

Me suis rendu ce jour, 7 grande rue à COMPIGNY (89140) à 10 h, où j'ai procédé aux constatations suivantes :

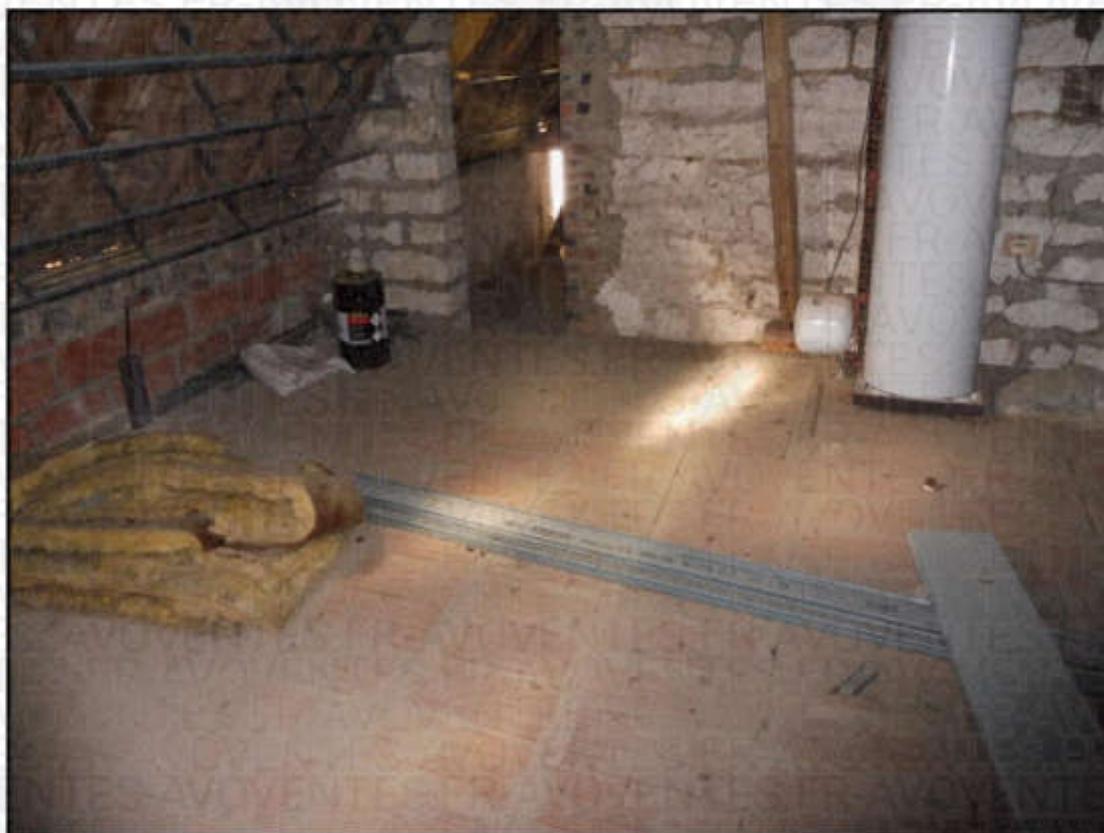
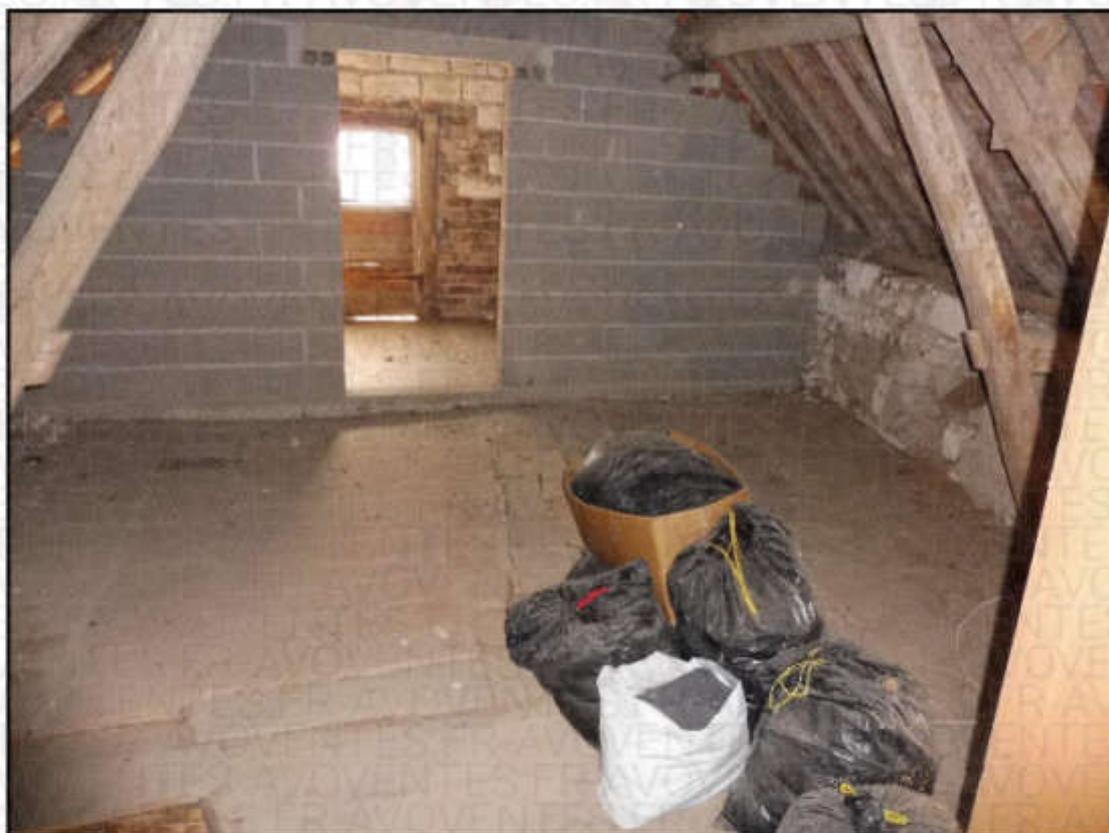
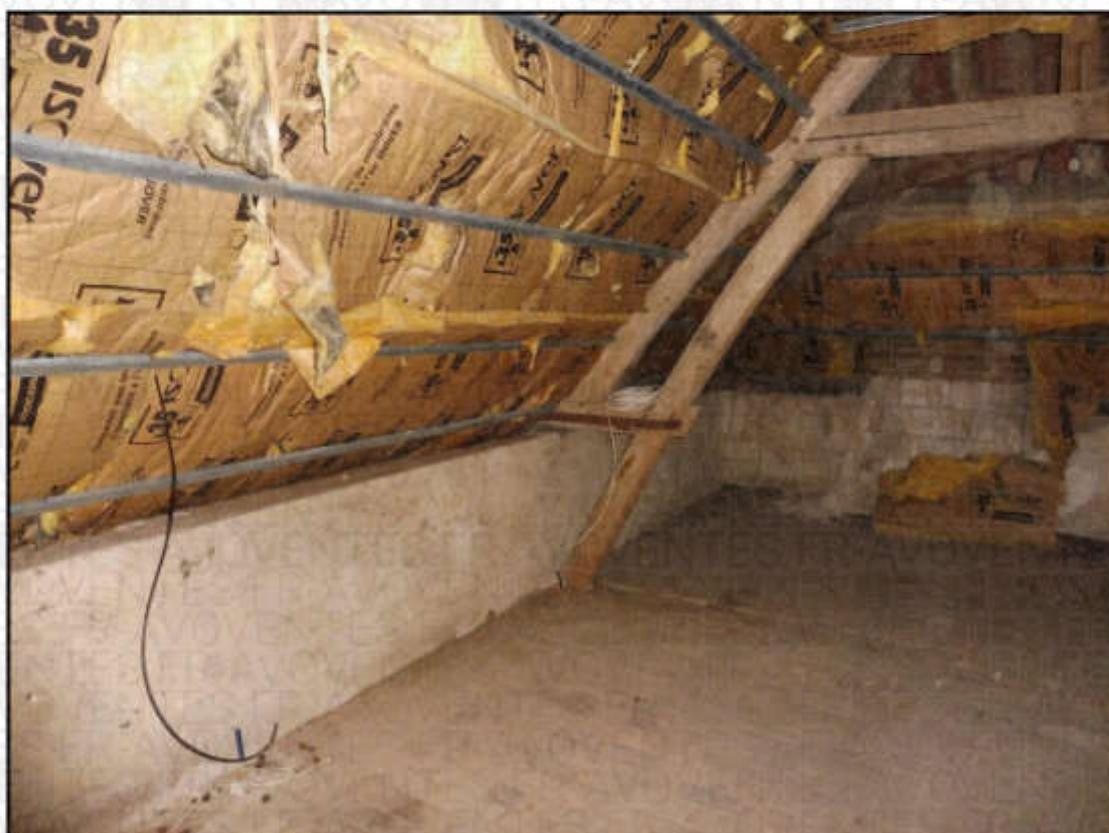
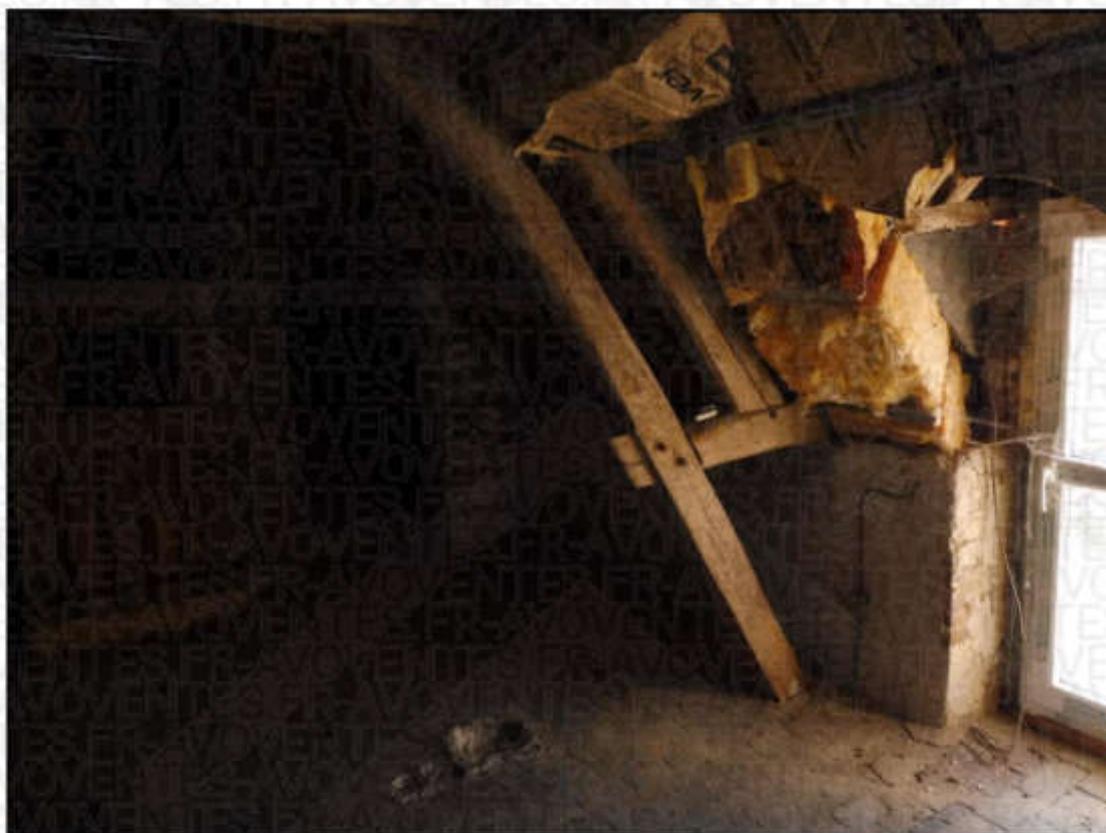
Grenier :

Un chauffe-eau électrique en place. me précise qu'il n'est pas en service.

Je note qu'un rayage est préparé sur les poutres de la toiture. La toiture comporte des tuiles mécaniques en place, à vue.

Absence d'isolation.

À l'extrémité Est se trouve une ancienne porte avec vitre cassée.

Les rampants et plafond sont isolés mais les rails ne sont pas fermés. Le muret n'est pas isolé.

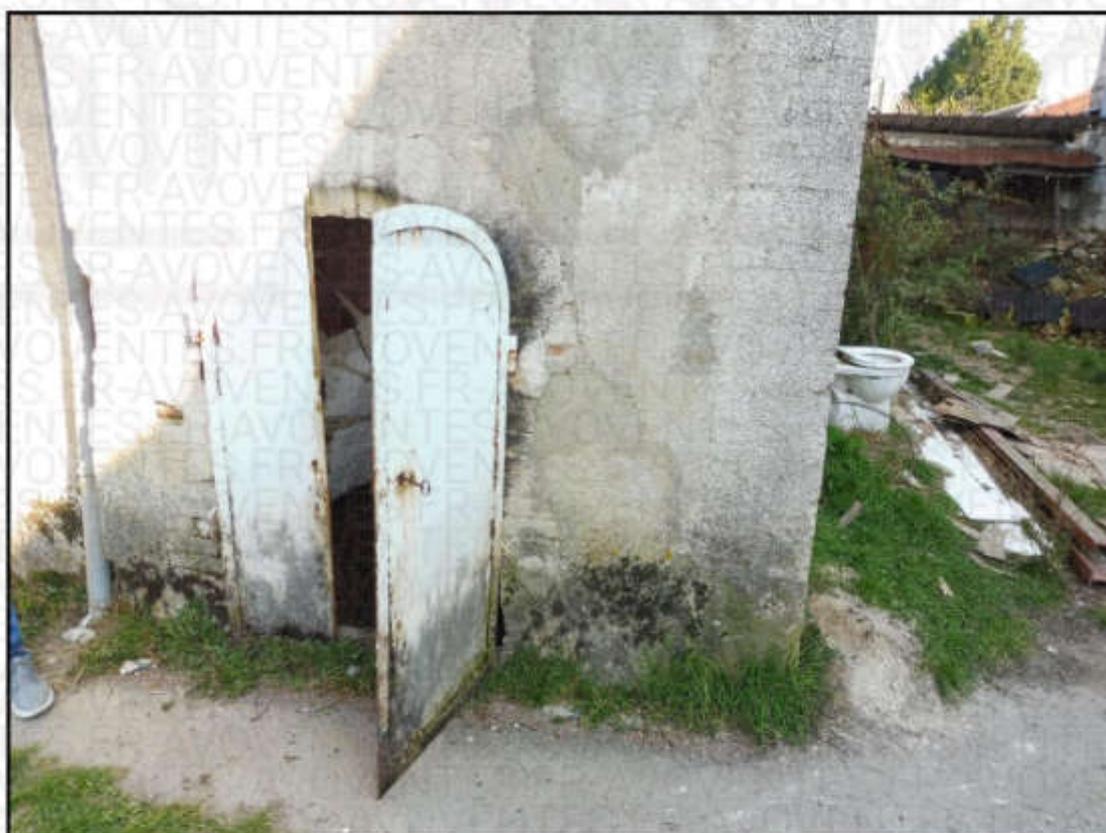
Accès à la cave par **un escalier voûté.**

Électricité provisoire, avec ampoules qui pendent.

Il s'agit d'une cave voûtée en place, avec **sol terre battue.**

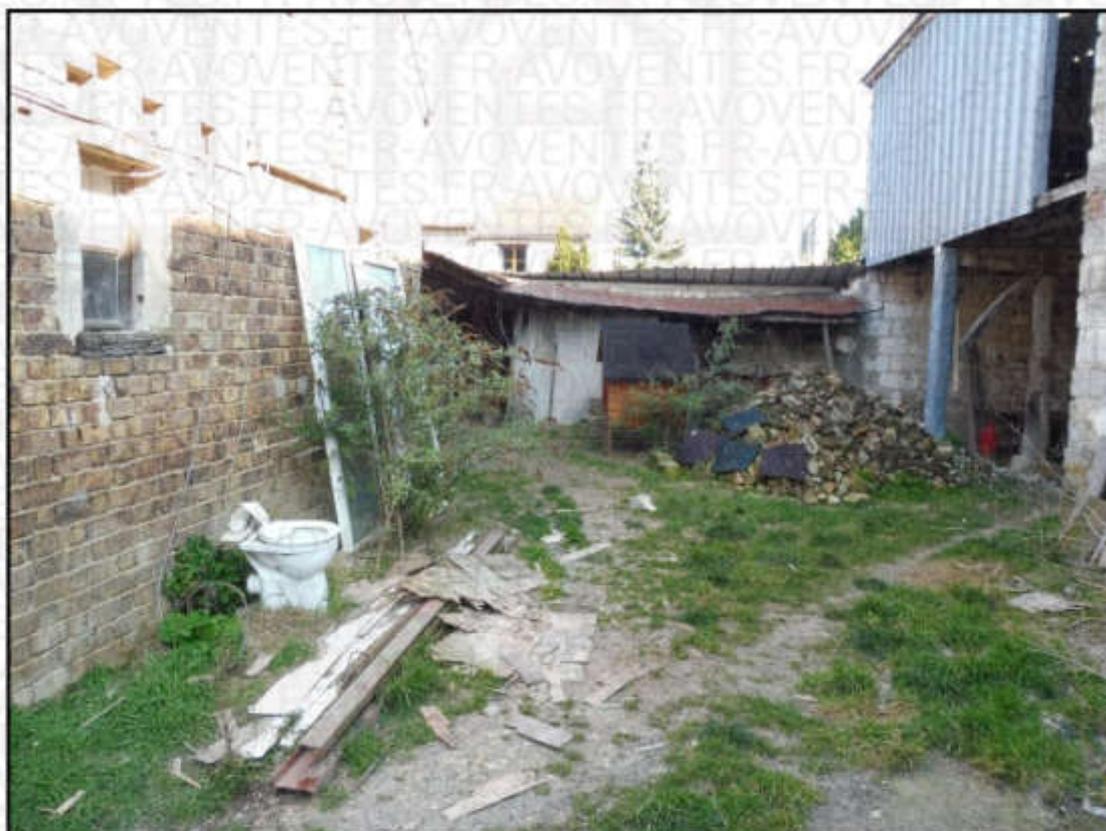
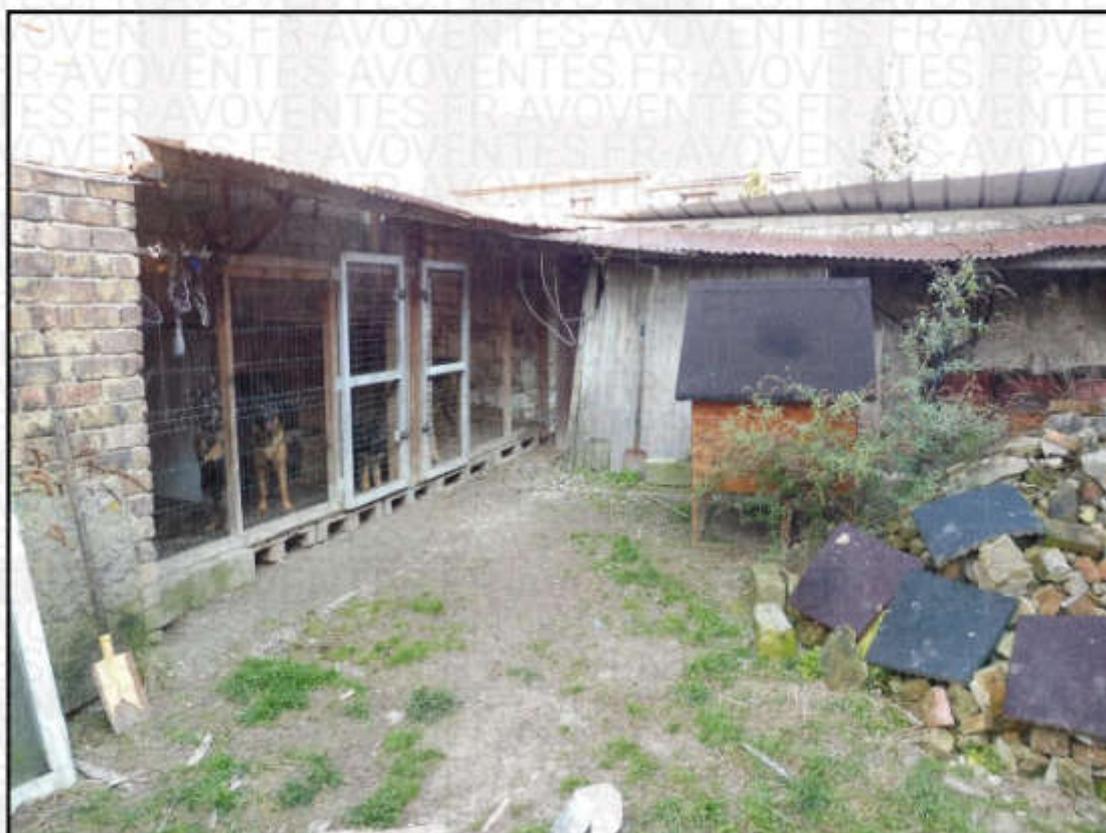
Entre le bâtiment côté Est et le bâtiment habitation située au Nord, je note une zone ouverte, avec des gravats et des stockages de divers débris.

Un chenil est réalisé avec tôles de toiture ondulées métalliques.

Une partie de l'abri tôles est effondrée côté Nord.

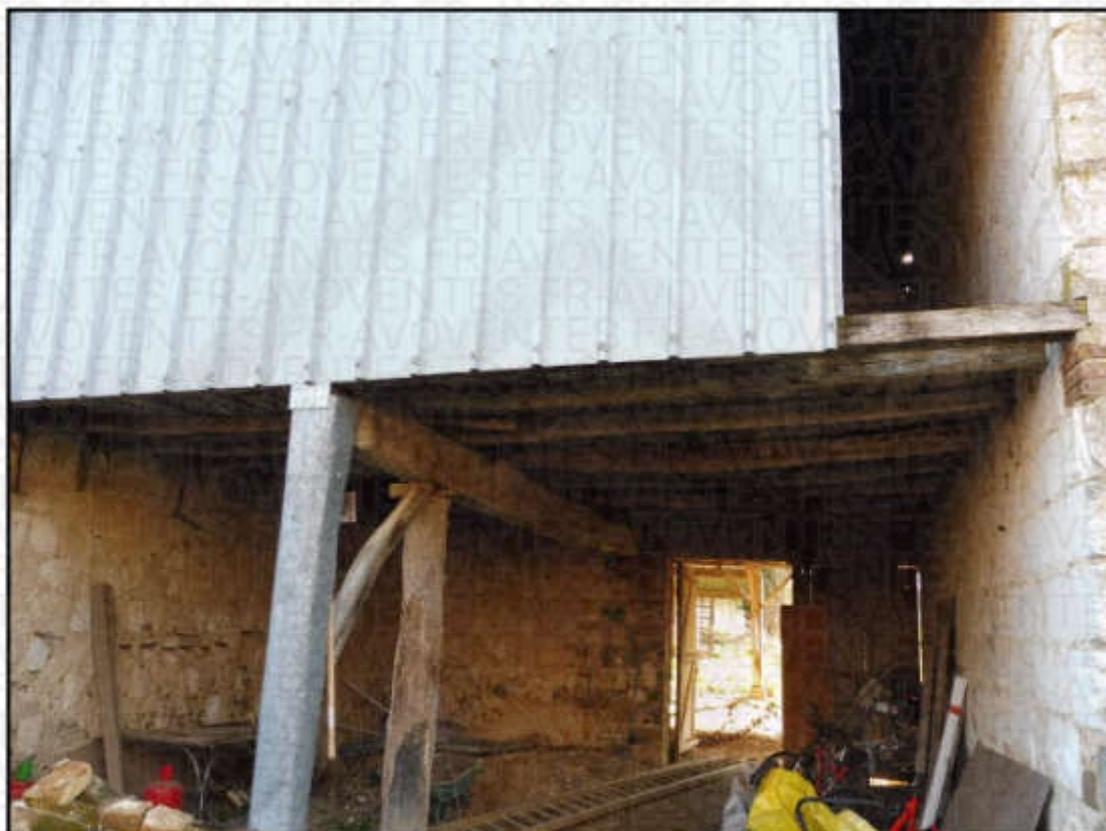
Partie 2 : bâtiment agricole à l'Est de la cour :

Une zone abritée est présente au Nord. Elle est ouverte. L'ensemble est à l'état brut.

Plancher bois vermoulu. À travers le plancher du rez-de-chaussée, je constate que la toiture n'est pas isolée. La toiture en tuiles de Bourgogne est en place.

Absence de gouttière.

La partie premier étage comporte un habillage en tôles bac acier.

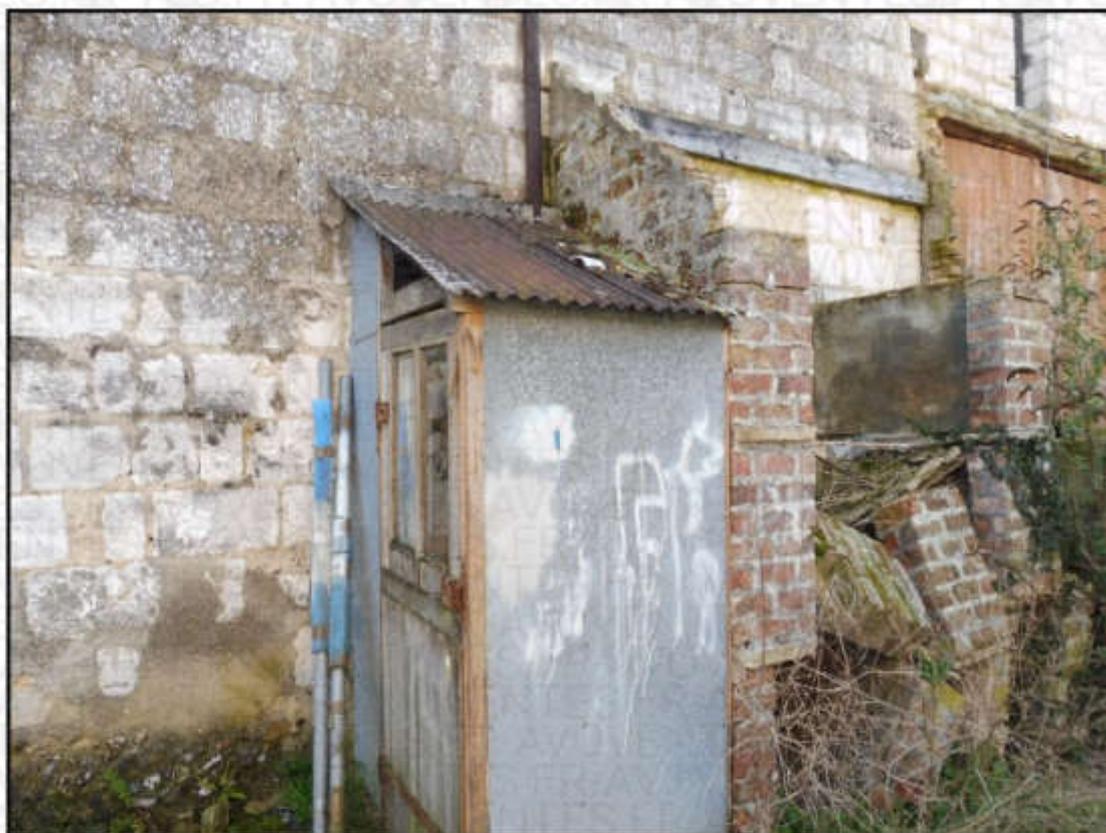
Un ancien toilette est présent en saillie du bâtiment. Il s'agit d'un cabanon en bois et tôles métalliques.

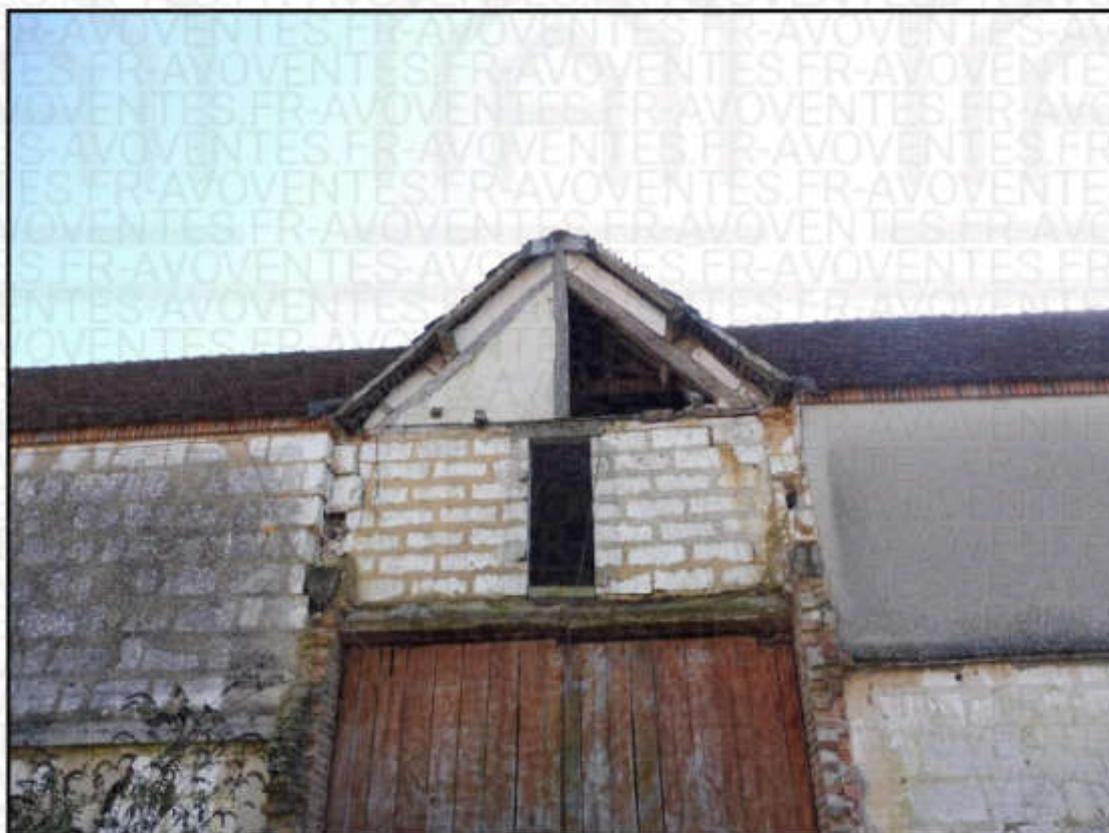
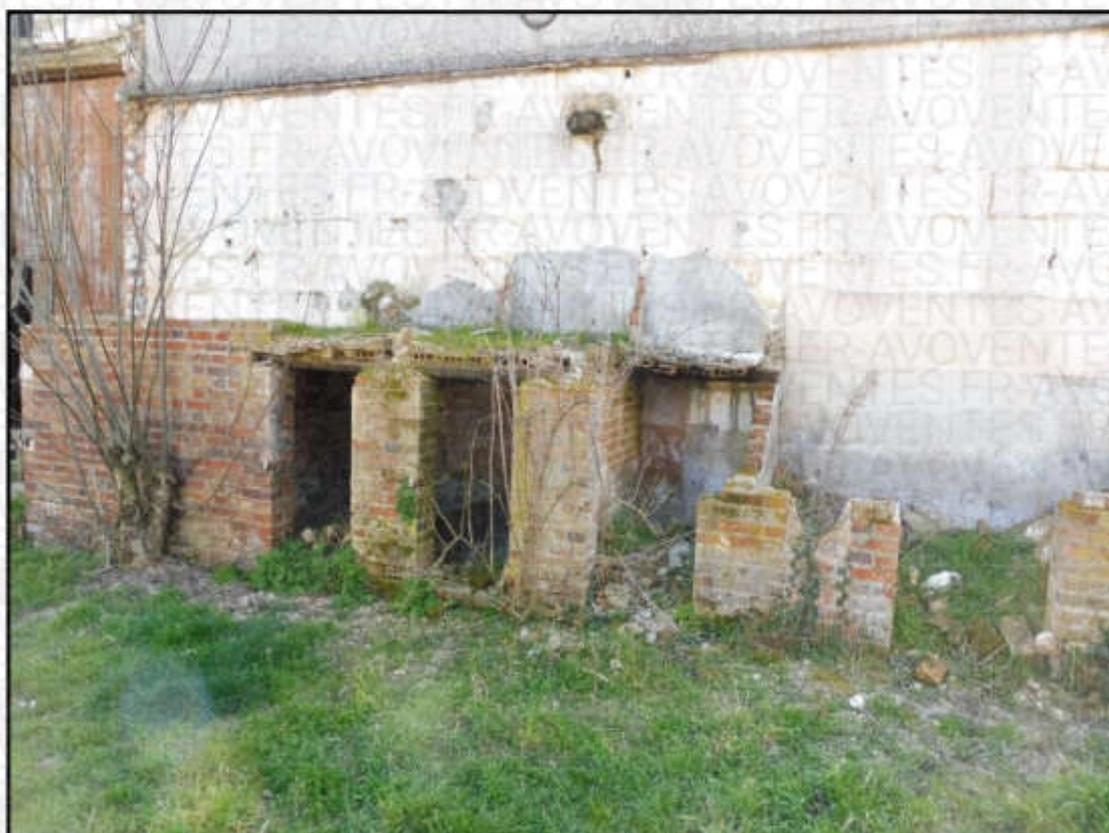
Grange centrale :

Sur la façade principale dans le prolongement de la cour, je note un fronton présent, avec une partie en craie et une partie en torchis effondré. Les poutres de bois présentent un aspect général usagé.

Porte en bois, deux battants. L'ensemble est verrouillé.

Un ancien poulailler en briquettes est dégradé.

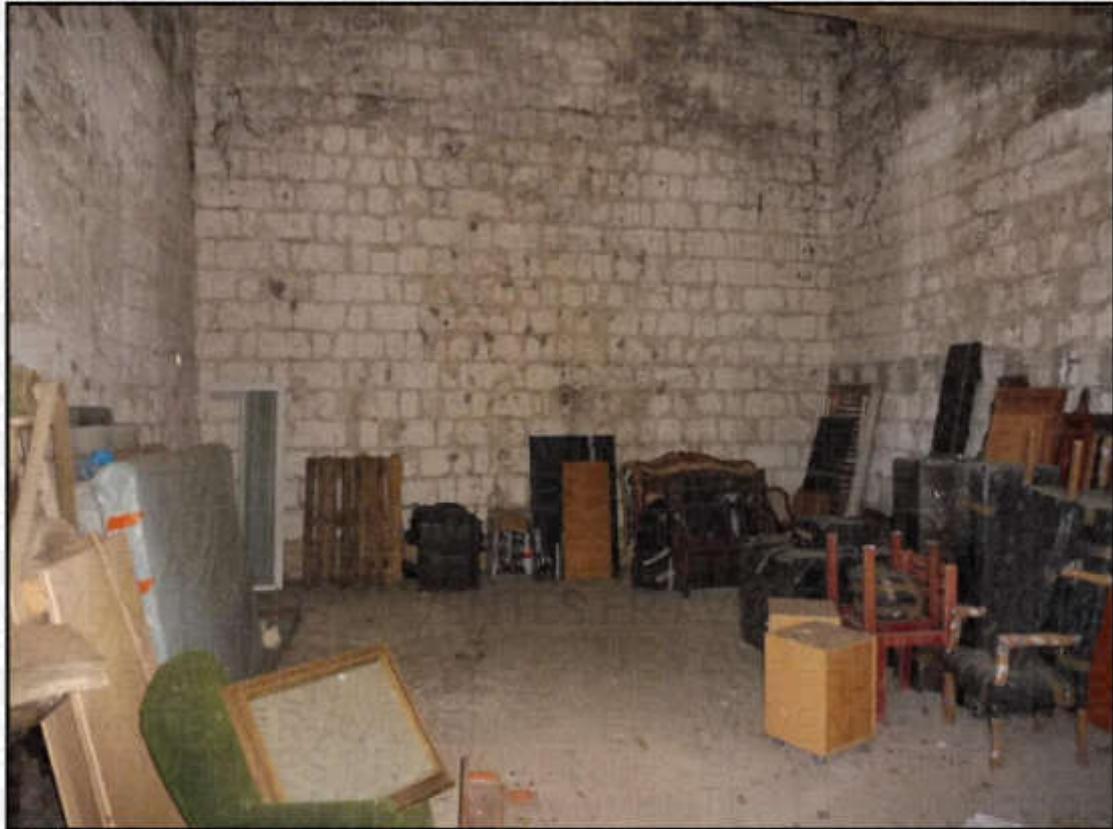
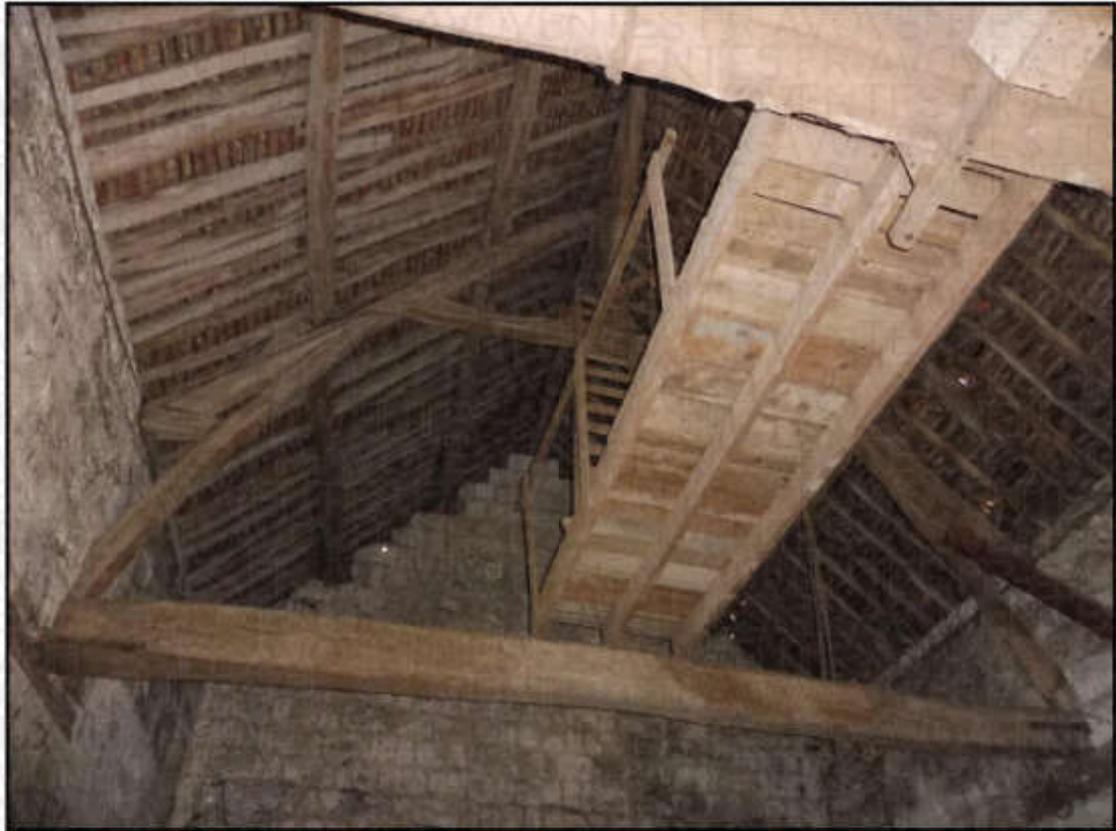
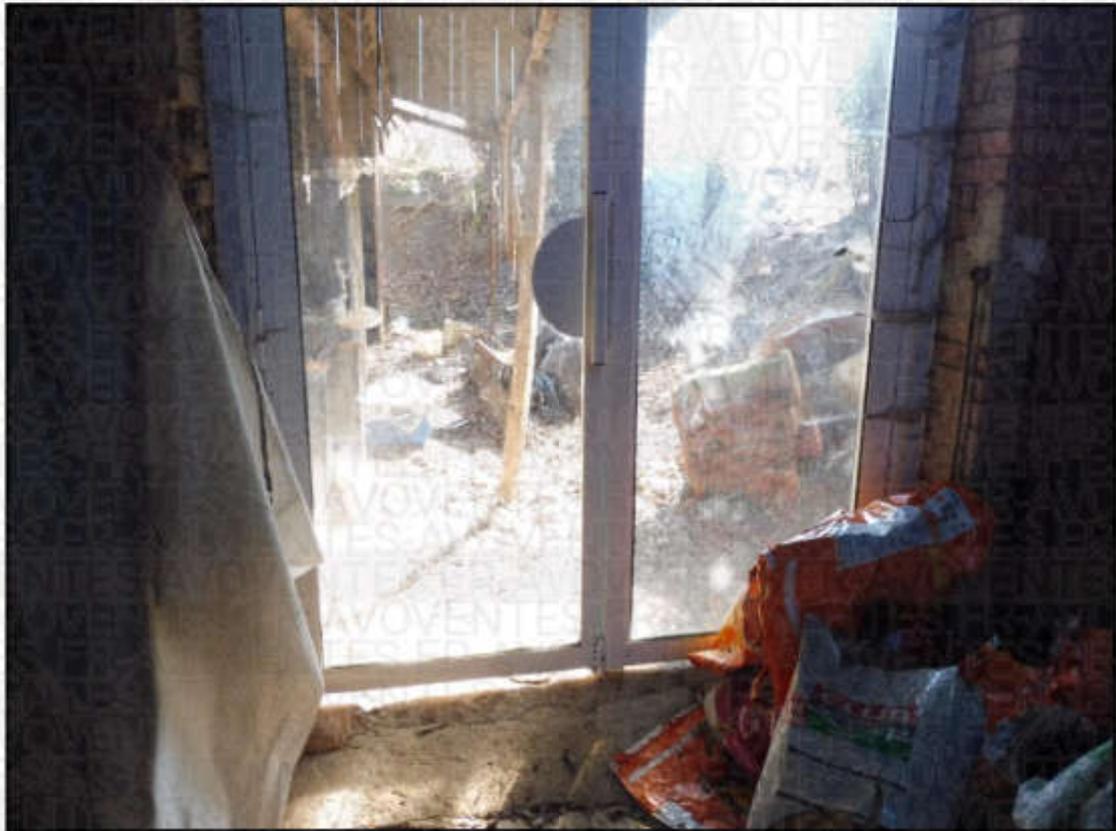
La partie grange centrale est constituée d'un sol ciment usagé, fissuré en de nombreux endroits.

Toiture : en place. Des petits bois sont déboîtés ainsi que des tuiles. Je note la présence d'oiseaux. Les poutres traversières sont en place.

Côté jardin, je note la présence **d'un ensemble vitré**, deux battants, double vitrage, en place, non étanche à l'air.

Je note la présence **d'une réserve à grains** avec protection par grille au niveau du sol inaccessible.

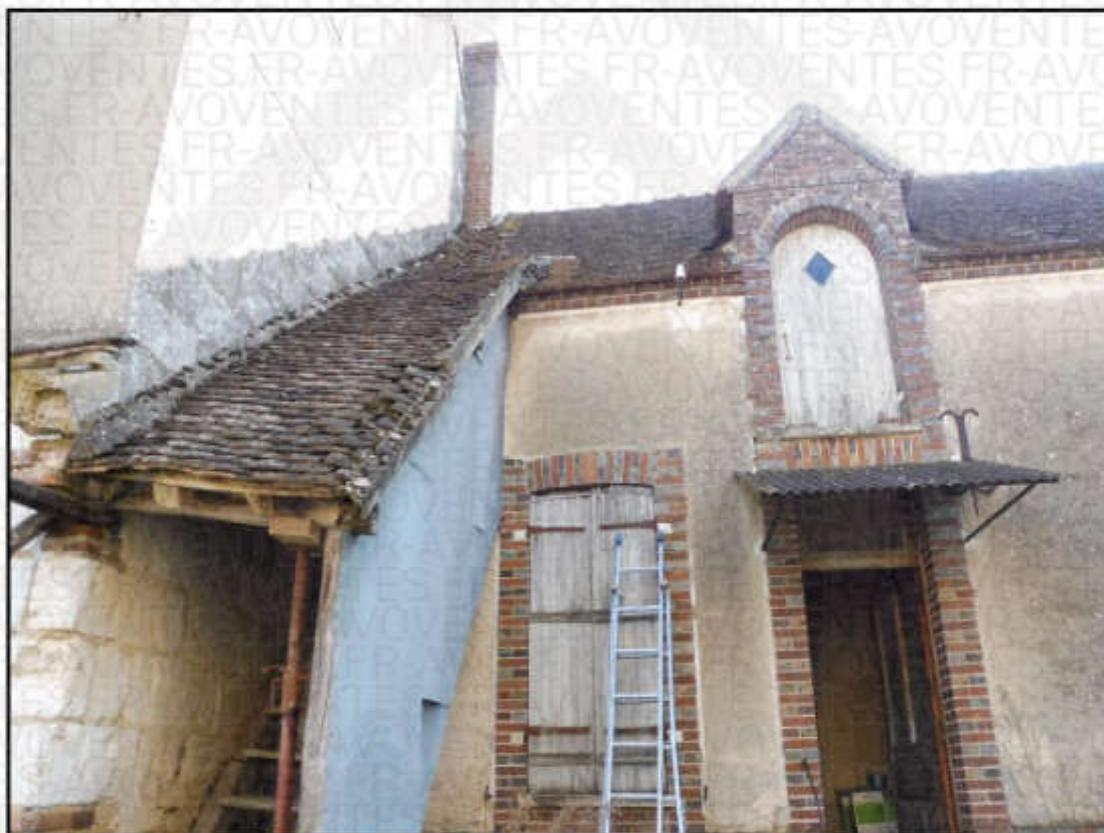
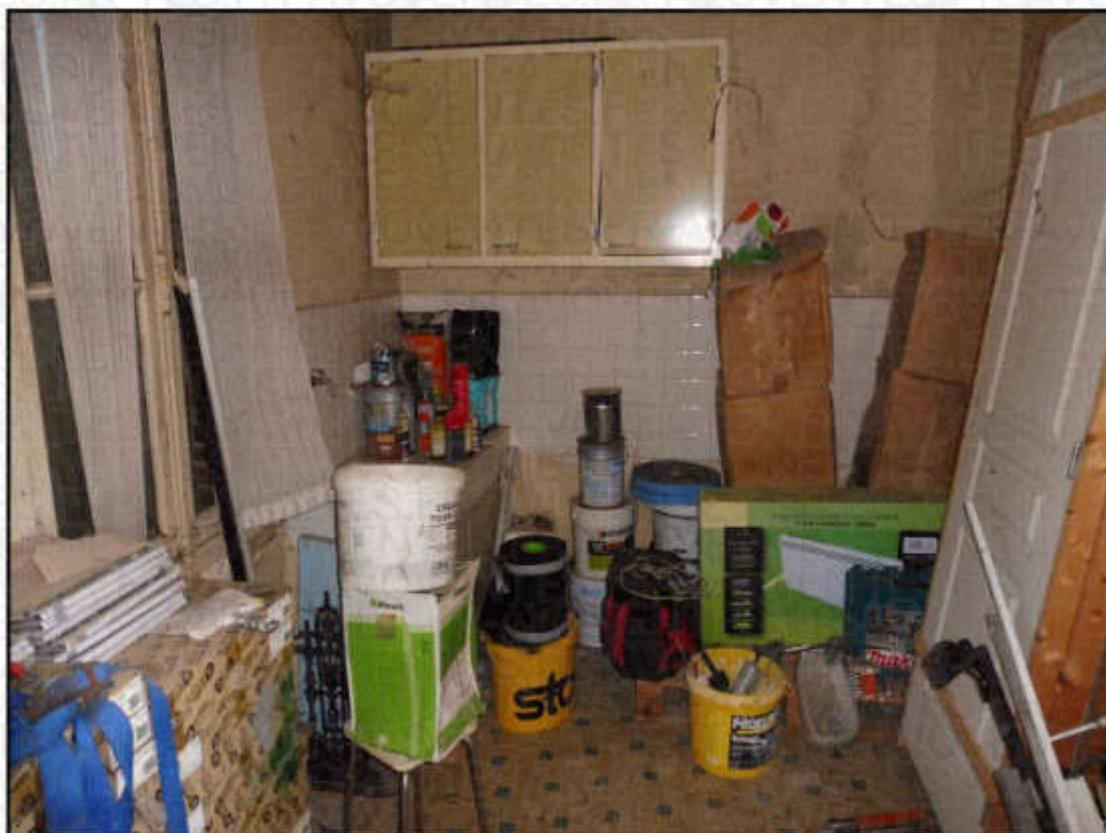
Ancienne zone de cuisine :

On y accède par **une porte** en bois, ancienne.
Partie de bâtiment, à l'état d'abandon.

Après avoir passé **des marches**, porte d'entrée : bois vermoulu, en mauvais état général.

Électricité hors d'usage.

Poutres apparentes et **une ancienne installation électrique** est présente.

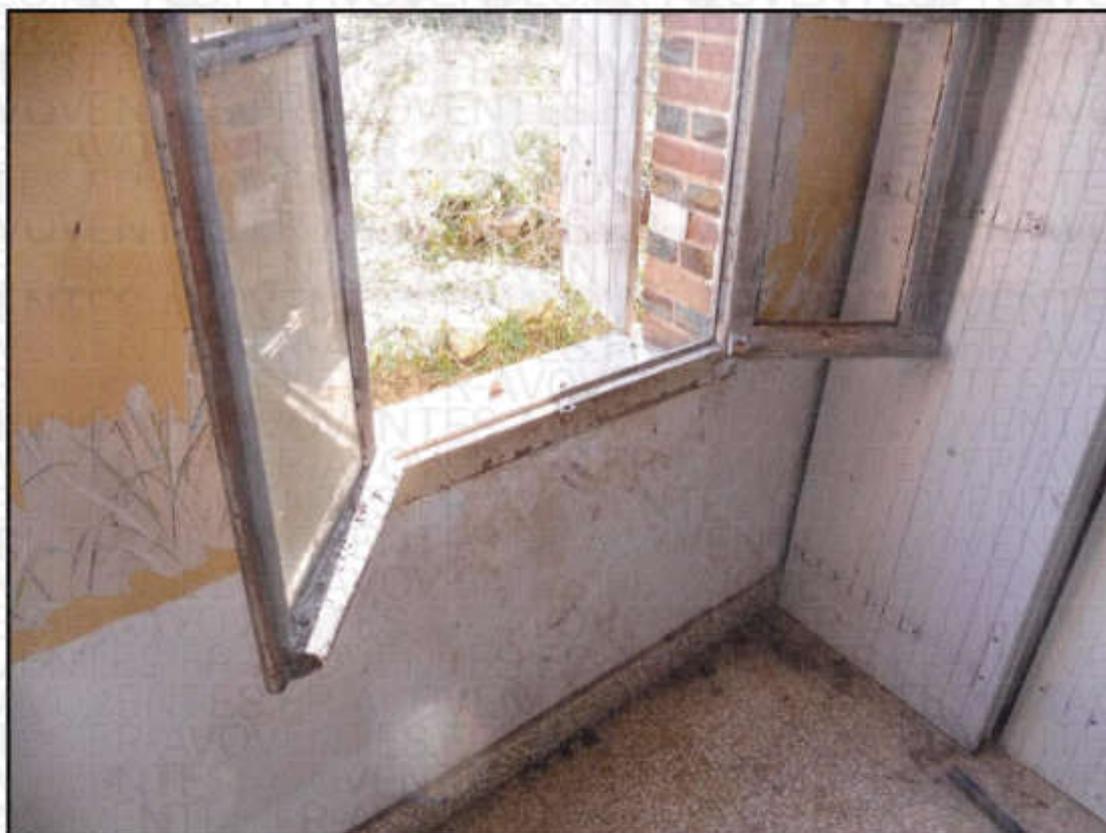
Murs : papier peint arraché en plusieurs endroits. Pigmentation de moisissures visibles par endroits.

Plafond : poutres apparentes et petits bois du plancher visibles et dégradés.

Une fenêtre avec deux battants en bois verrouillé est présente. Les vitres sont cassées. Deux volets en bois sont présents.

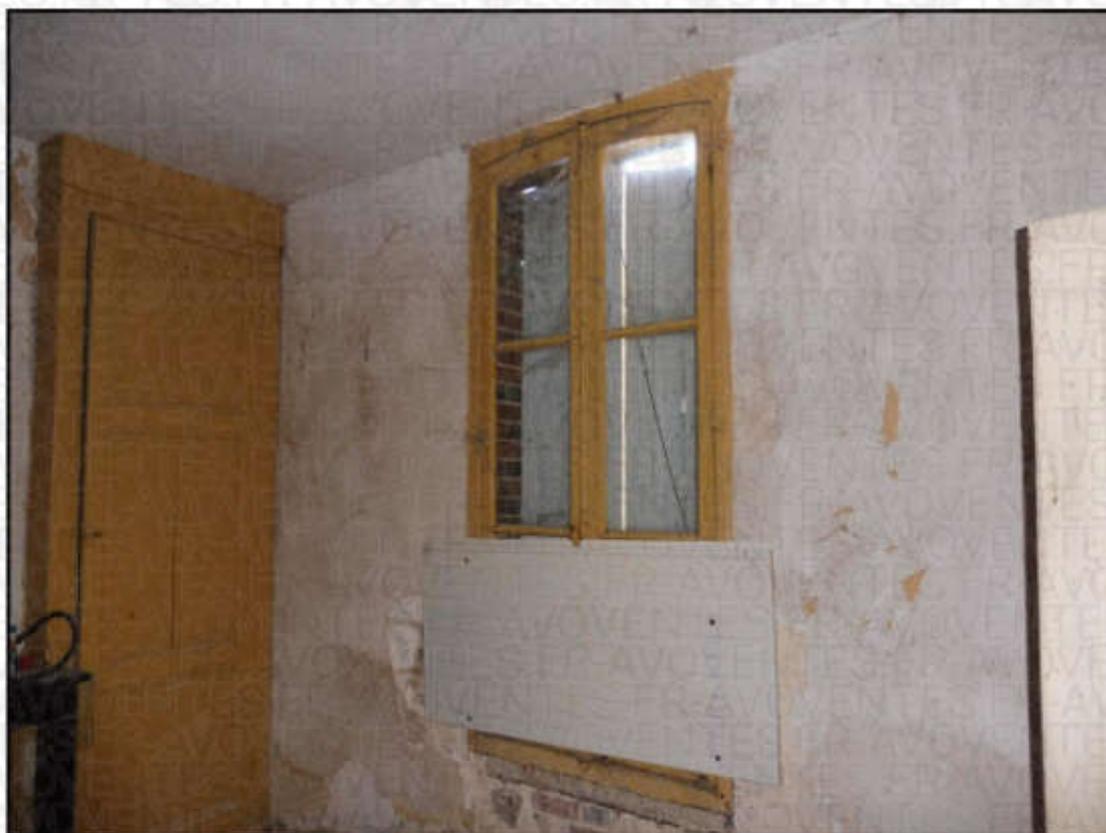
Une pièce de vie :

On y accède par **une porte en bois ancienne**.

Une fenêtre donnant côté Ouest est présente. Deux battants avec bois verroulu.

Je note qu'une traverse en bois bloque les vitres cassées en partie basse et un effondrement du revêtement au niveau de l'allège.

Sol : dalles pavés octogonales dégradées par endroits.

Murs : à l'état brut, avec des pigmentations de moisissures par endroits.

L'électricité est vétuste.

Plafond : peinture dégradée, usagée.

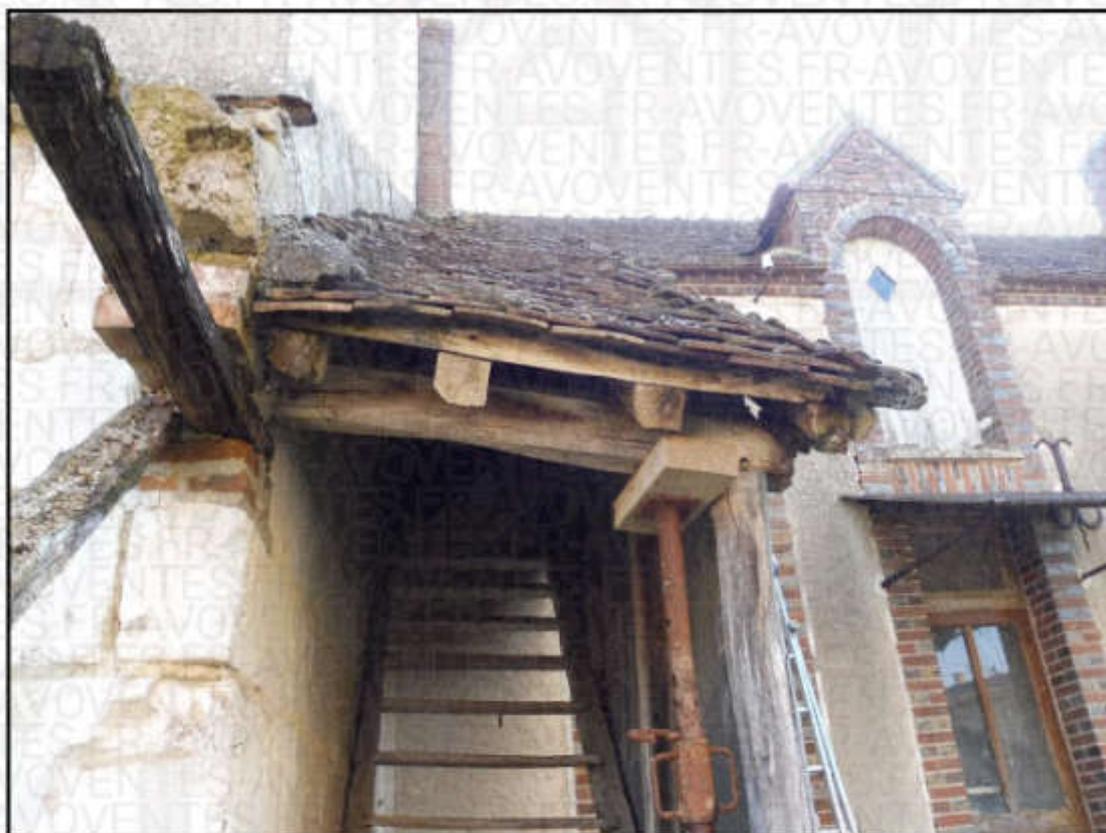
Étage au-dessus de la partie habitation :

L'escalier menant au premier étage en bois vermoulu, dégradé. Les marches sont dégradées.

La zone est inaccessible.

En outre, un étau est présent pour maintenir la toiture.

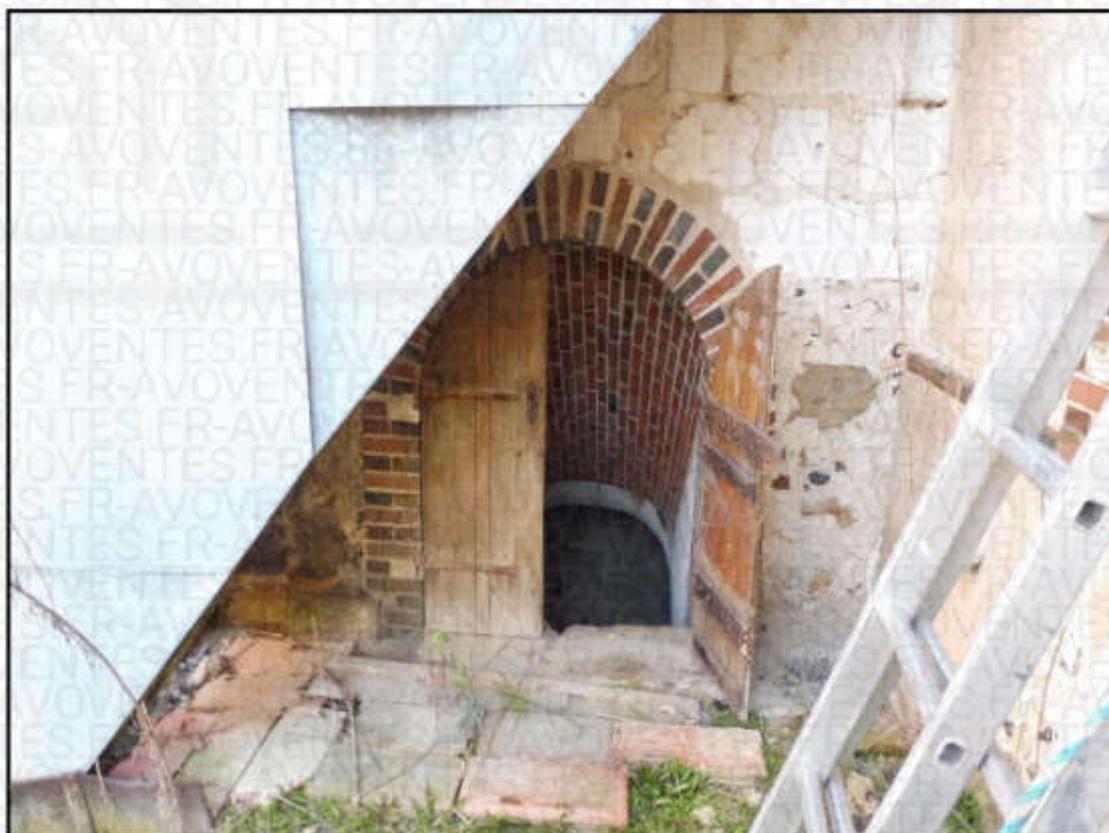
Accès par un escalier avec voûte en briquettes en bon état général.

Marches érodées.

Murs en craie et voute en craie. L'ensemble en bon état général.

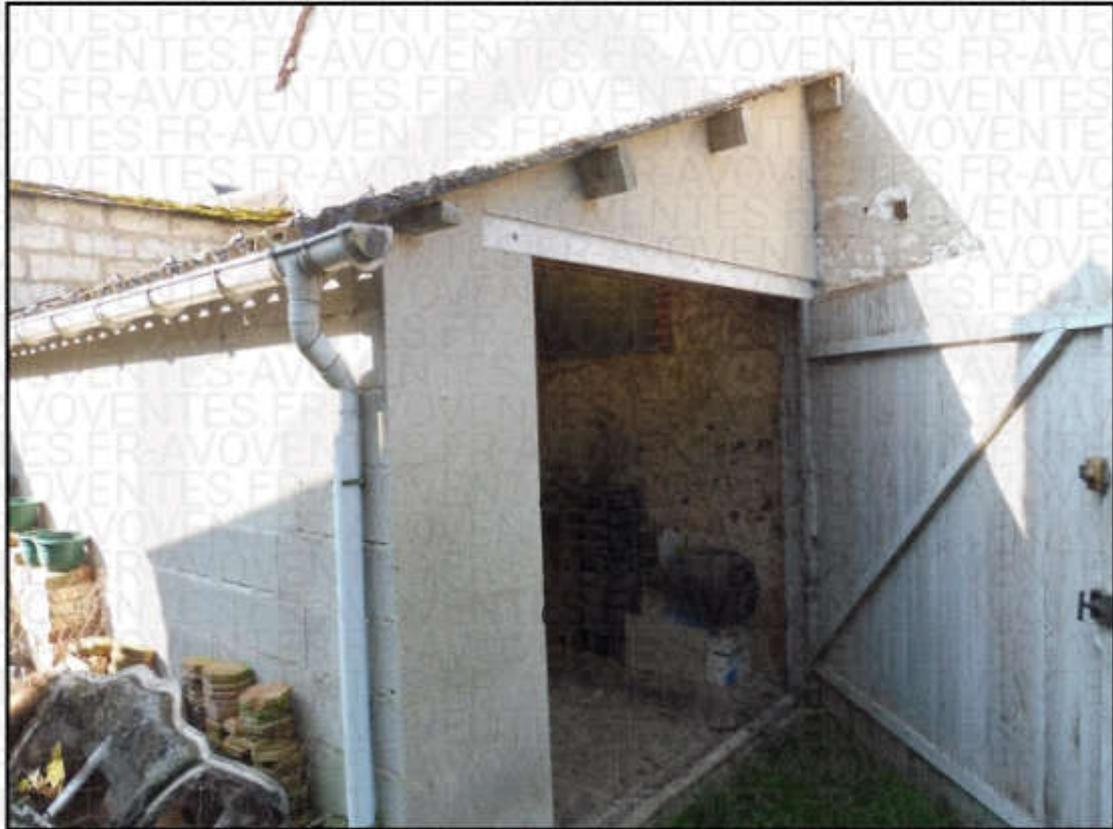
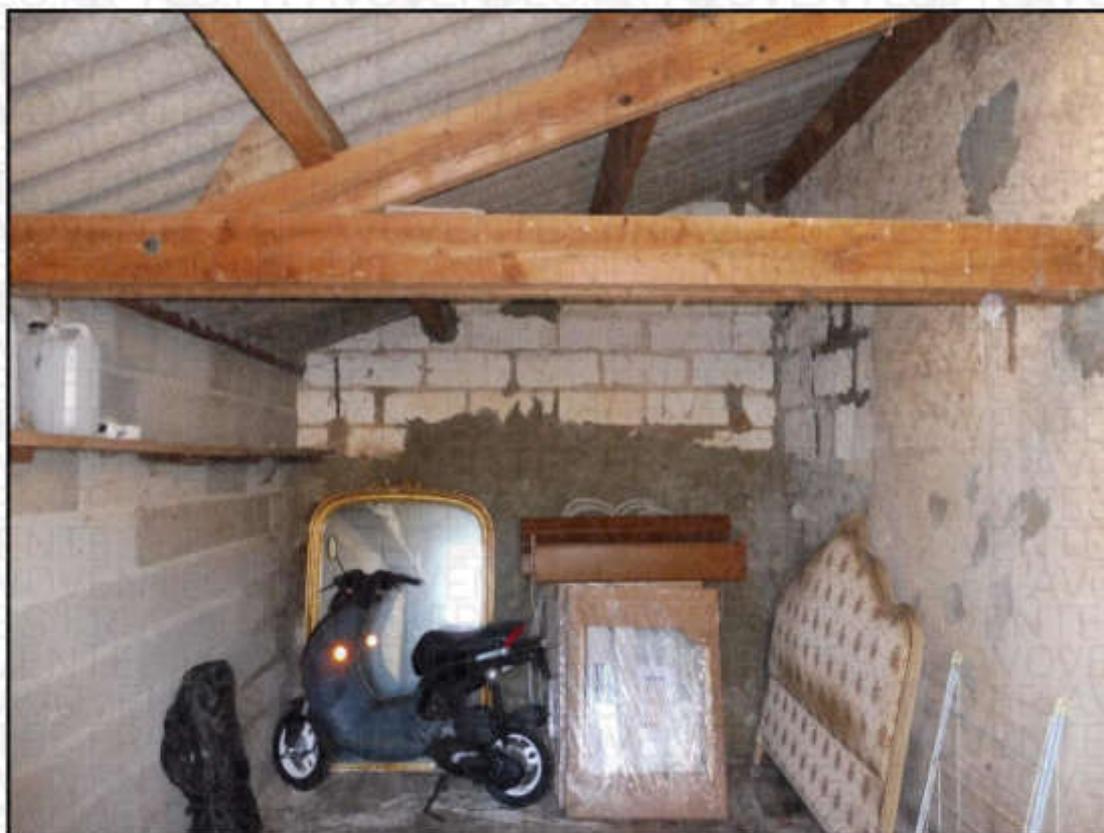
Partie 3 : Grange située au Sud de la cour :

Porte : un battant en bois, en bon état général.

Toiture en fibrociment, en place.

Le sol est en terre battue. La partie d'extension est réalisée en parpaings.
