LEGOUGE & MARAIS

PROCES VERBAL DE DESCRIPTION

....., en vertu d'un acte dressé par Maître AUDEUX Benjamin, Notaire en date du 10 janvier 2017, sur un bien immobilier situé 7, grande rue à COMPIGNY (89140).

Me suis rendu ce jour, 7 grande rue à COMPIGNY (89140) à 10 h, où j'ai procédé aux constatations suivantes :

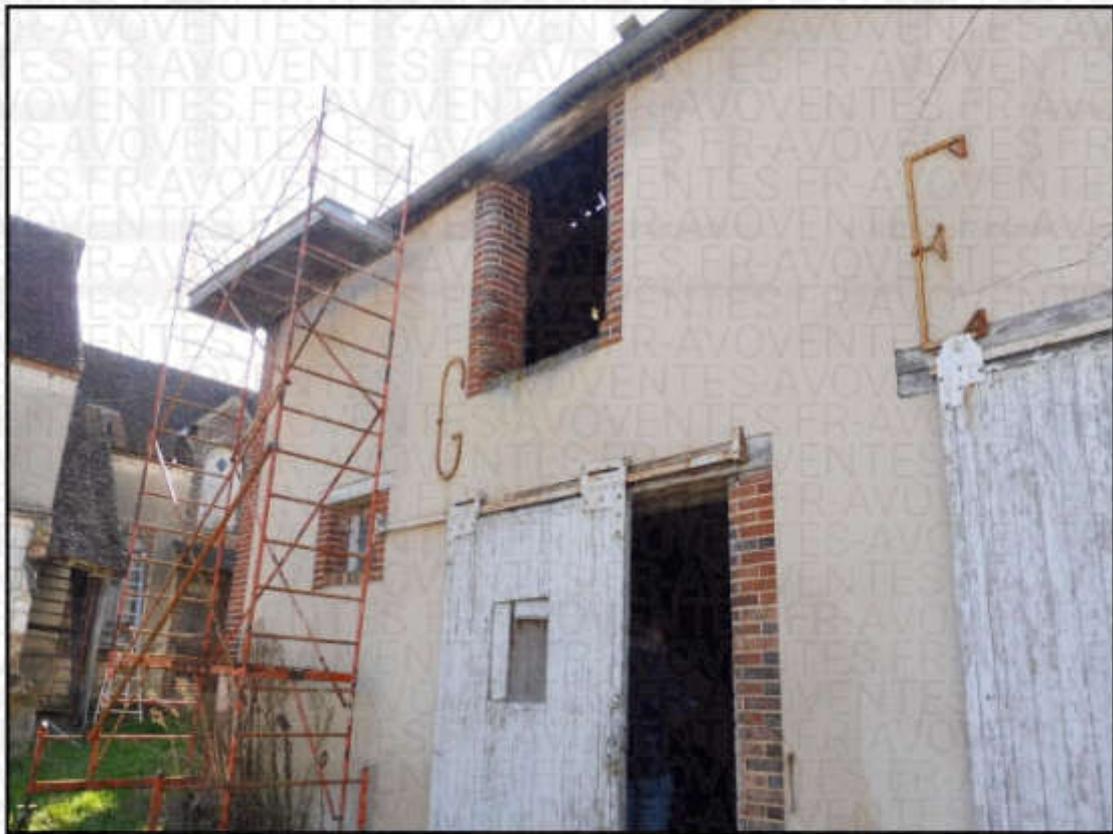
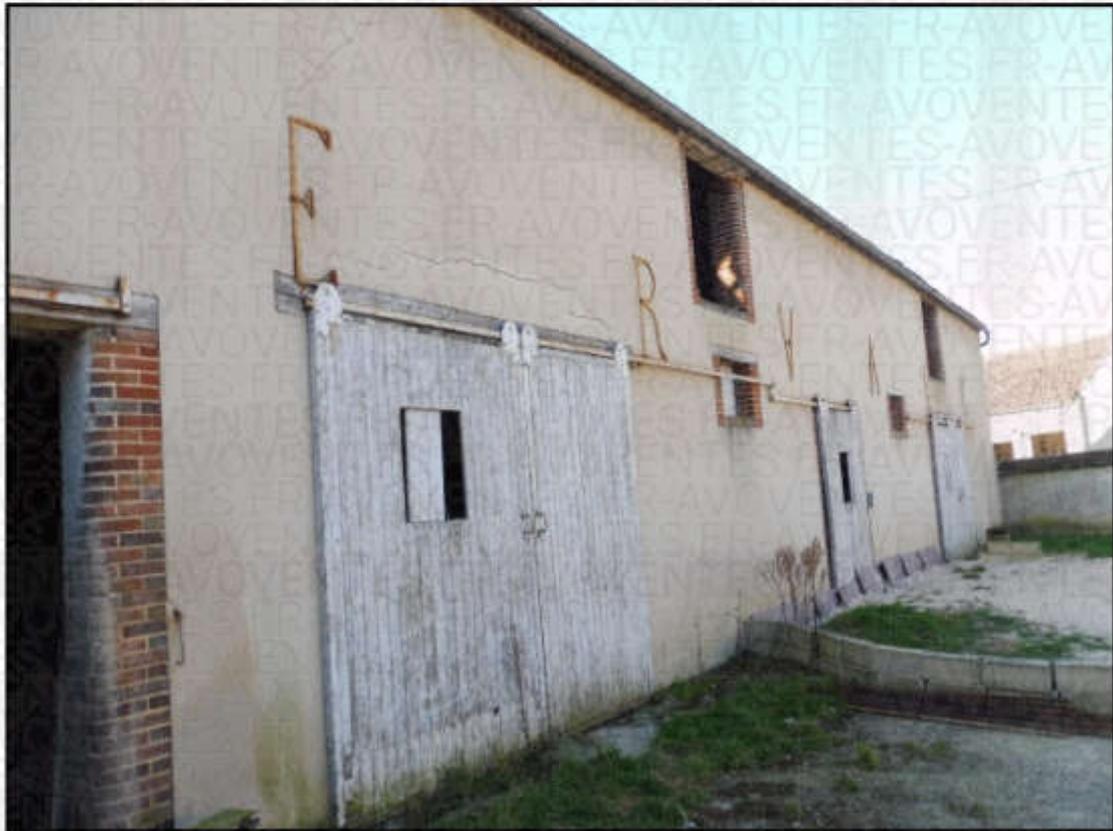
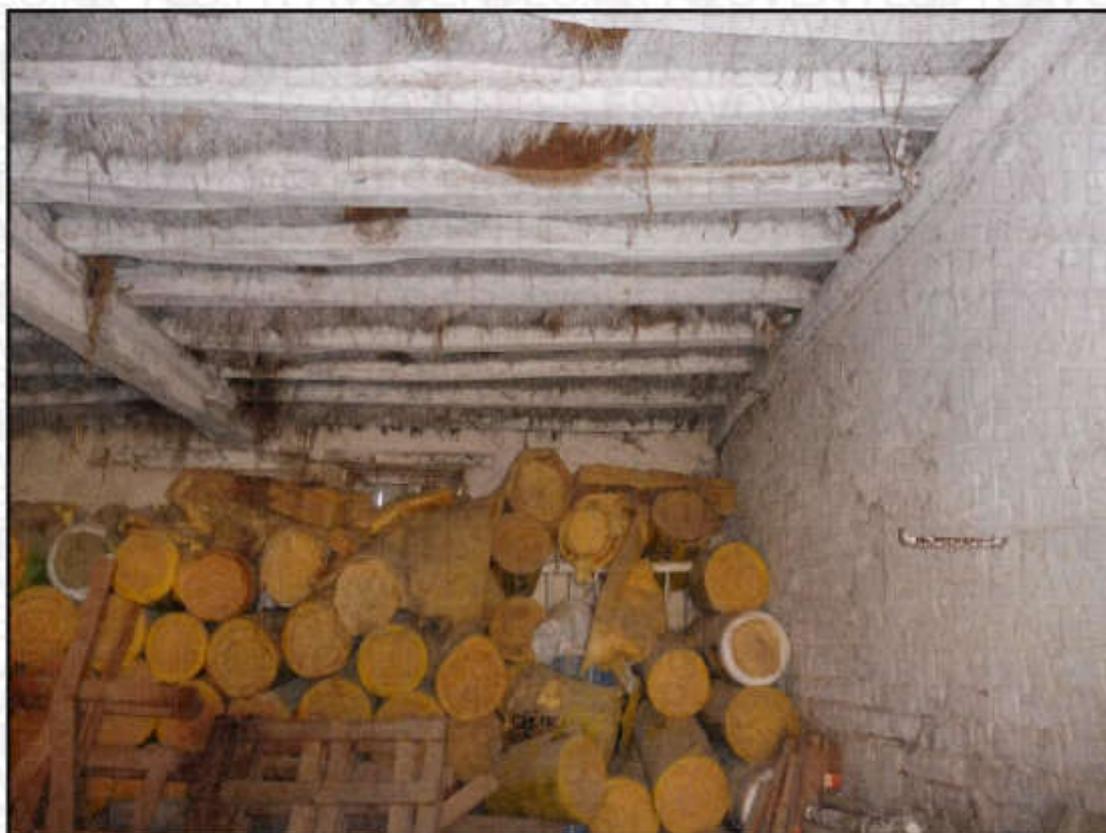
Première cellule :

Je note qu'elle comporte **quatre portes coulissantes** en bois. Sur la seconde entre les lettres « E » et « R » de croix de Saint André, je note une importante fissuration.

Je note que **le sol** est en terre battue.

Une trémie pour l'ouverture est présente masquée derrière des rouleaux d'isolant thermique.

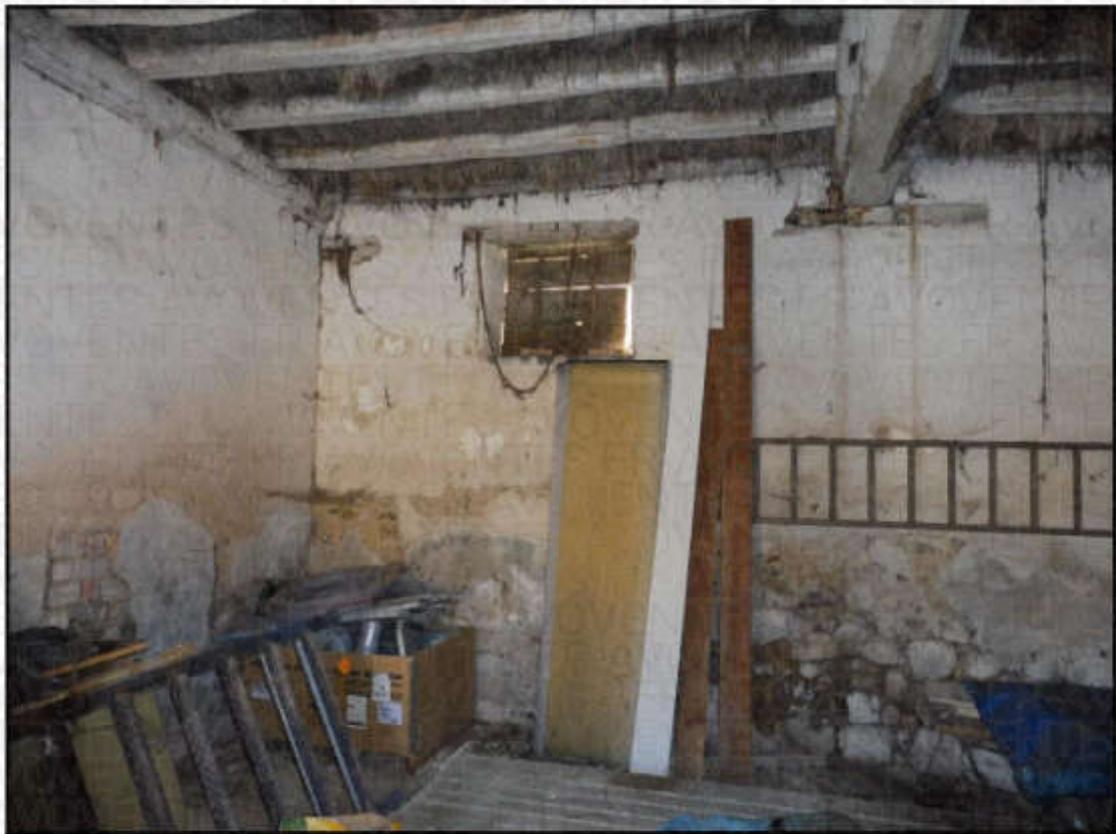
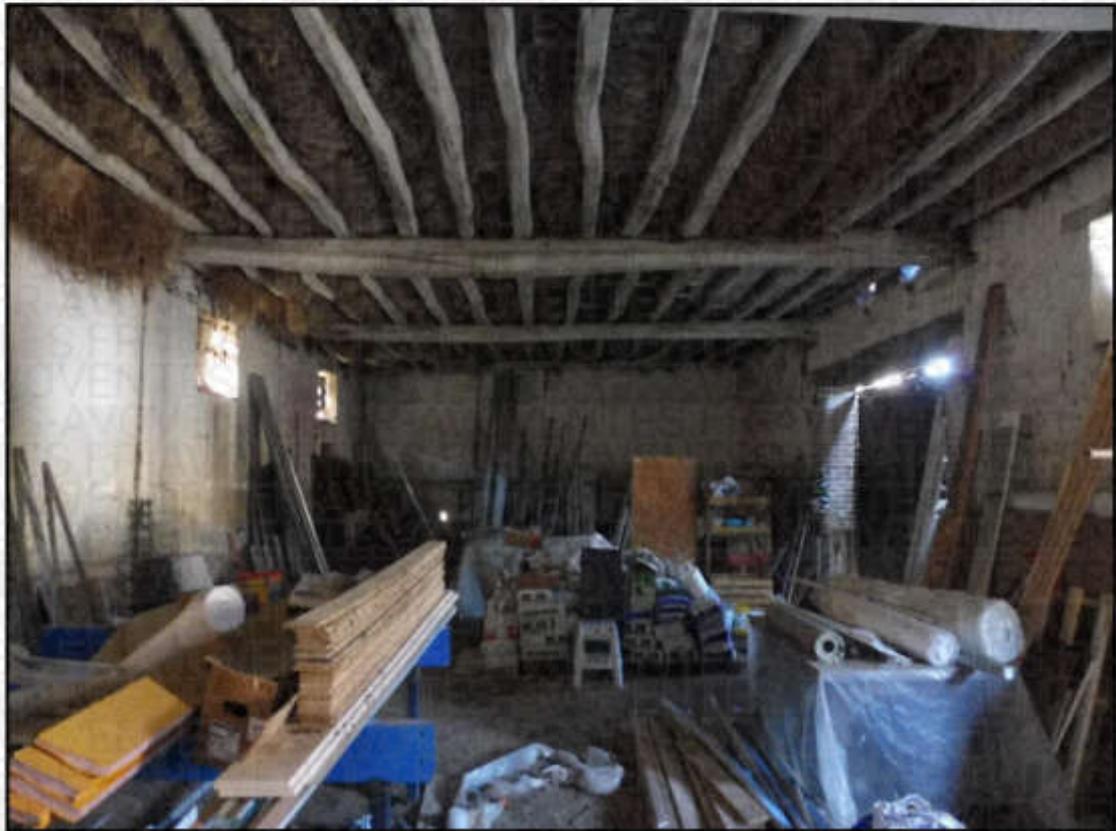
Cellule principale :

Quatre trémies fermées côté Sud sont présentes. Pas de menuiseries.

Je note qu'en plusieurs endroits en partie basse, **le mur** comporte des jointements érodés.

Ce bâtiment comporte **un étage inaccessible**, avec côté Nord, trois ouvertures non fermées.

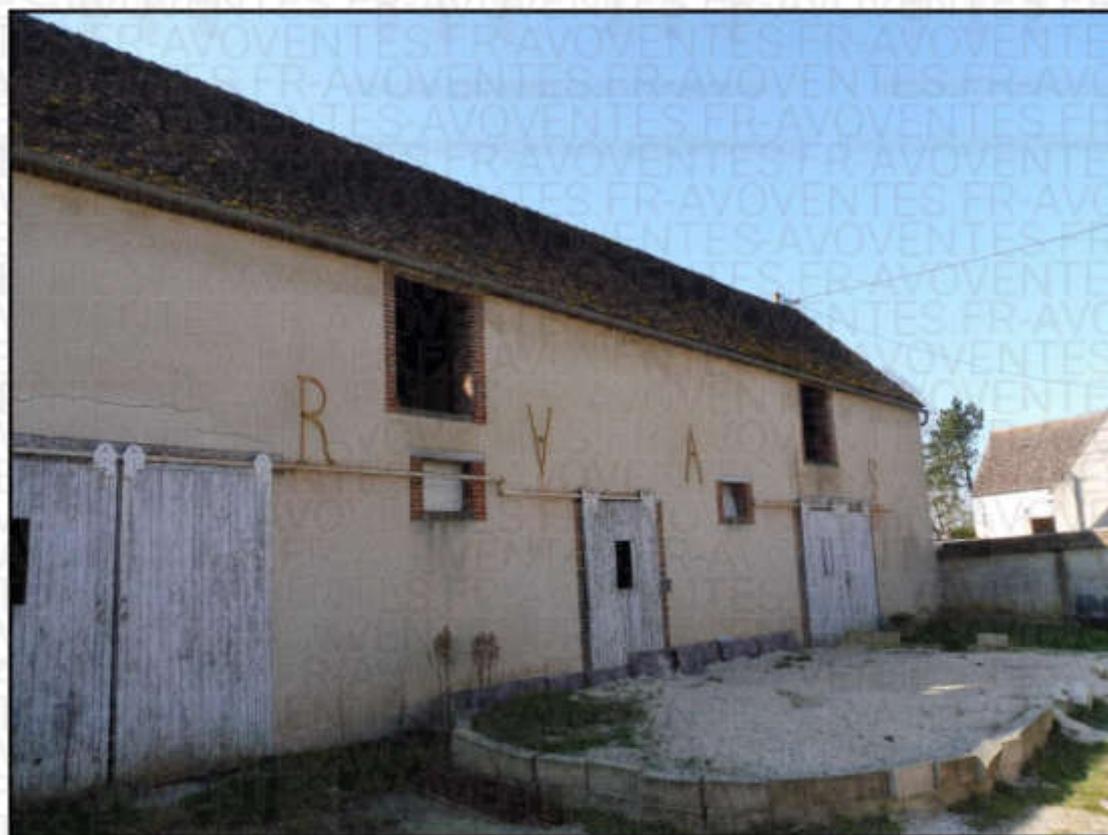
Je note que la toiture en tuiles mécaniques est en place sur le pan visible de la cour.

Gouttières en zinc en place, avec un système d'évacuation d'eau en place.

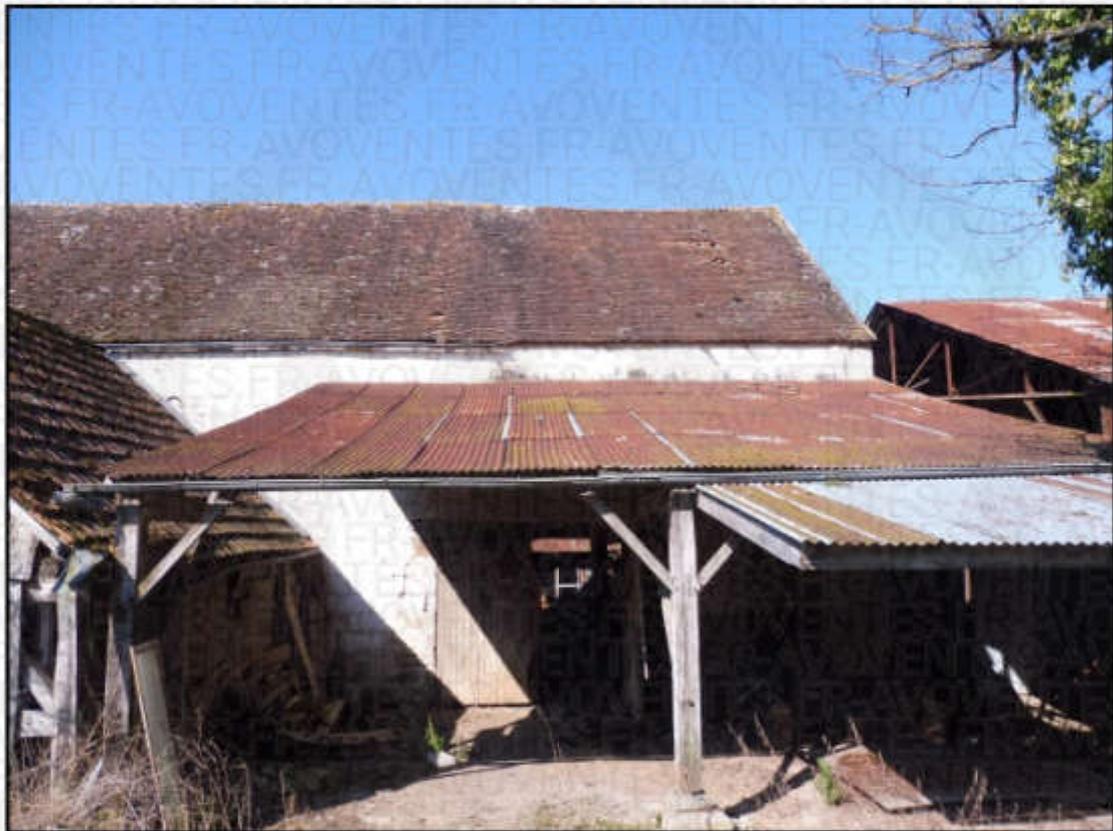
Prolongement de la grange :

J'y accède par la partie ouverte du **bâtiment située à l'Est** de la cour de la parcelle précédente.

Je note dans le prolongement de la partie grange ouverte, **deux portes** en bois vermoulu présentes.

Je note que la toiture en tuiles de Bourgogne est dégradée en plusieurs endroits. Des résidus de gouttière sont présents mais non opérationnels.

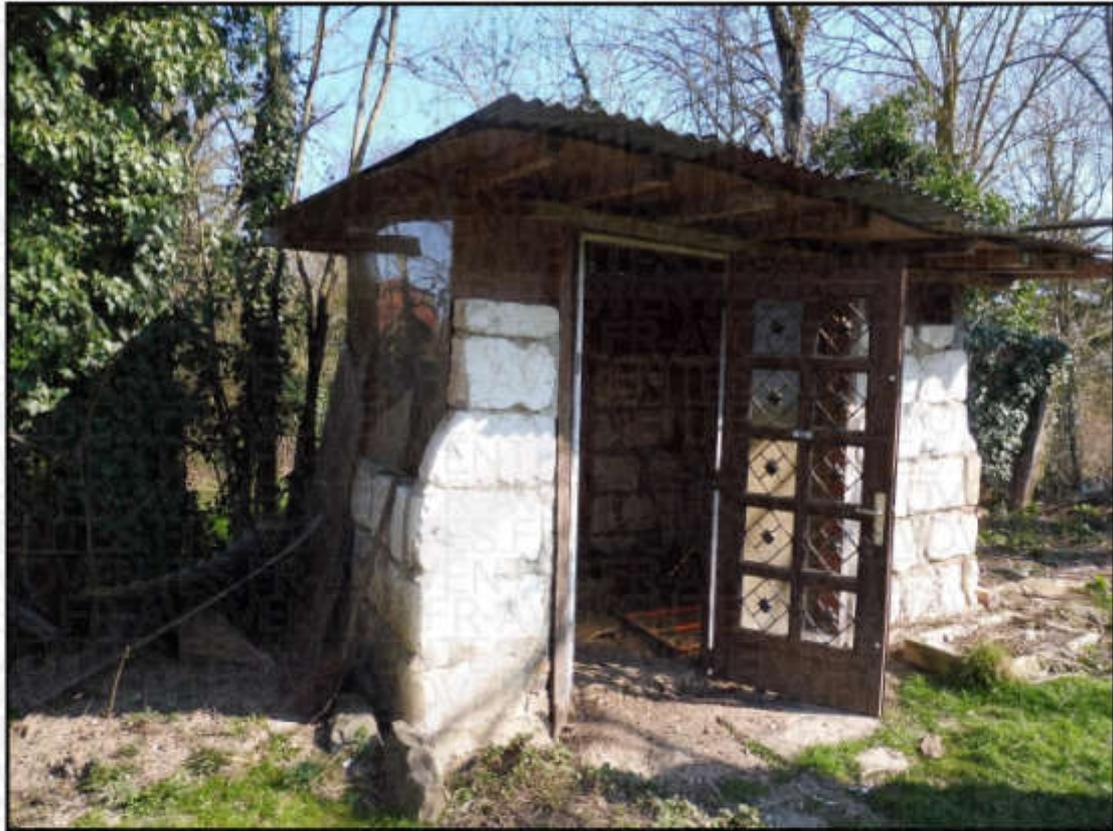
Un ancien bâtiment :

Une porte ancienne. L'ensemble comporte une structure ancienne, avec des réparations, des planches en bois et des parties de murs en craie.

Toiture : en tôles ondulée métallique

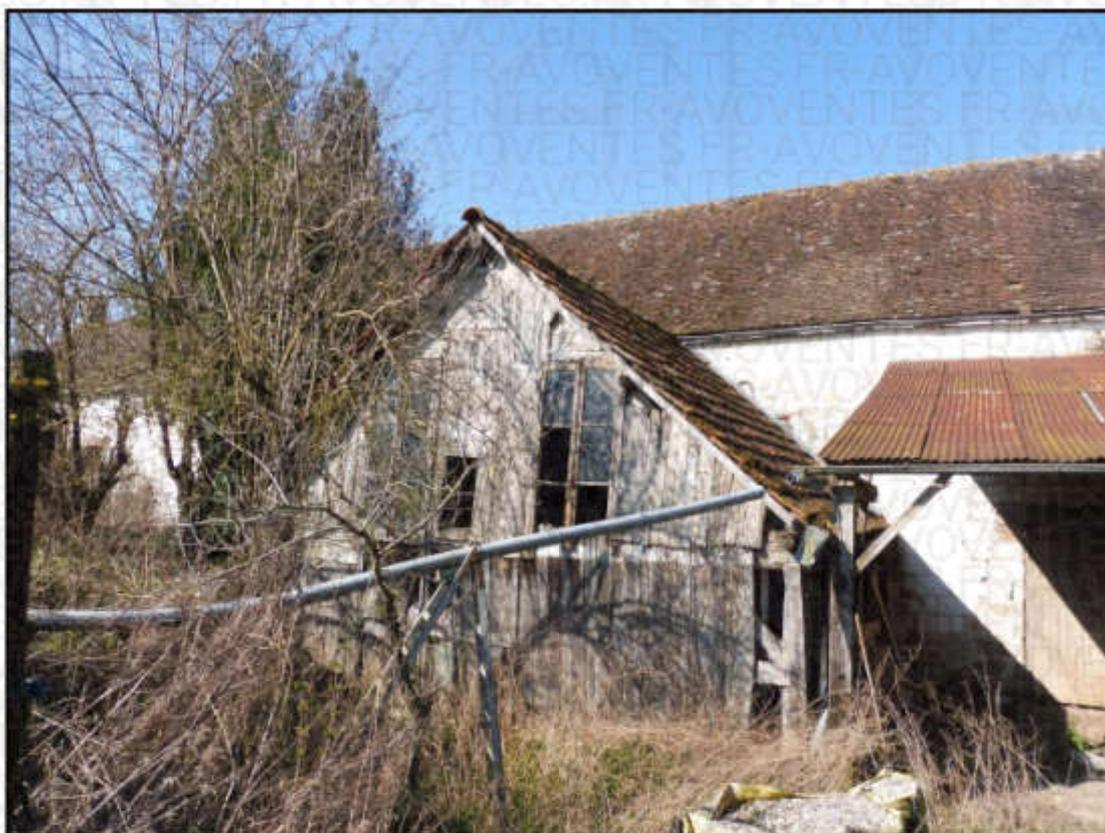
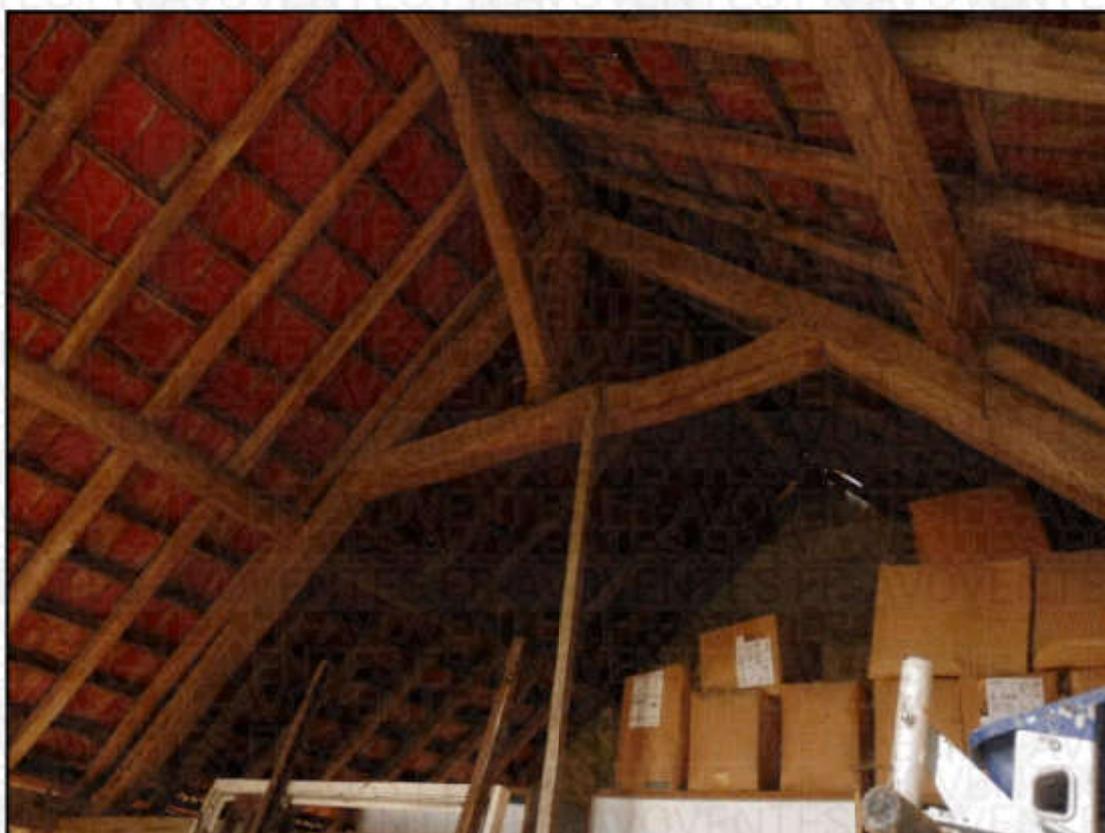
Extension de la grange principale :

La façade du pignon côté Est est dégradée.

L'intérieur comporte une charpente en place, en bon état général. Je note que plusieurs tuiles sont déboîtées.

Je note que des étais en bois sont réalisés pour maintenir une partie de la charpente côté Sud, sur une zone en extension constituée d'une tôle en acier ondulée.

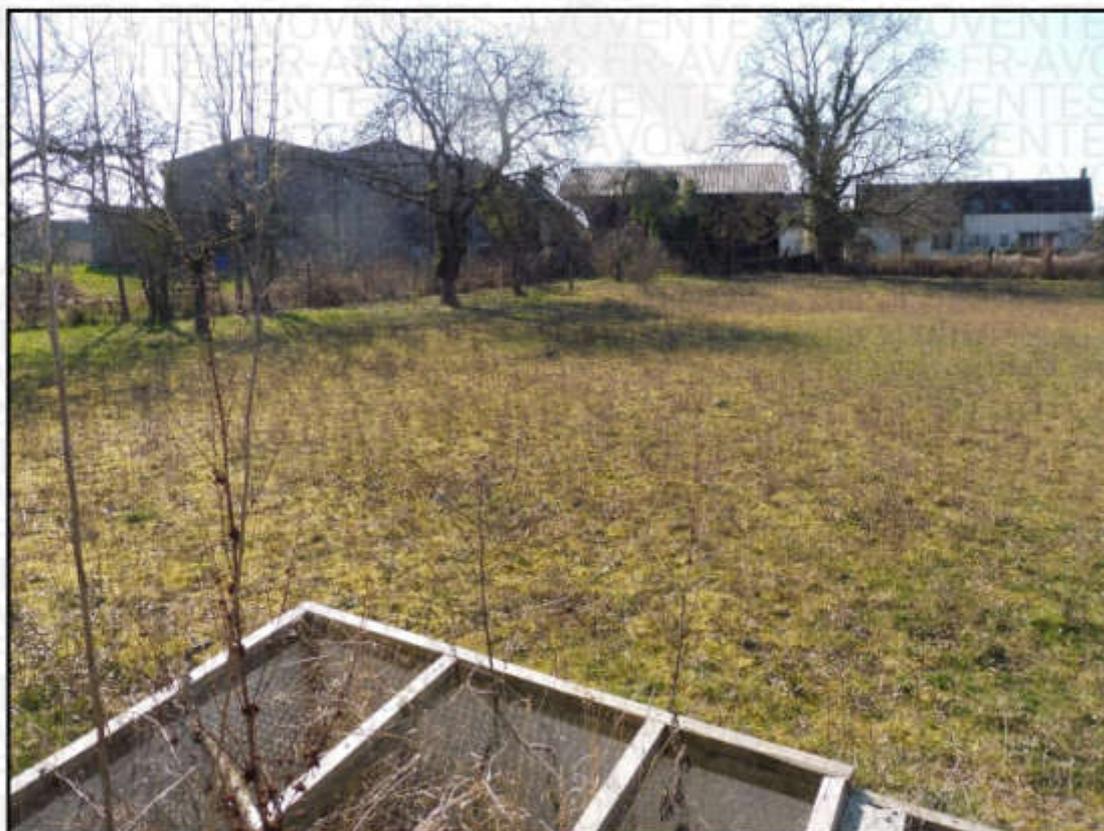
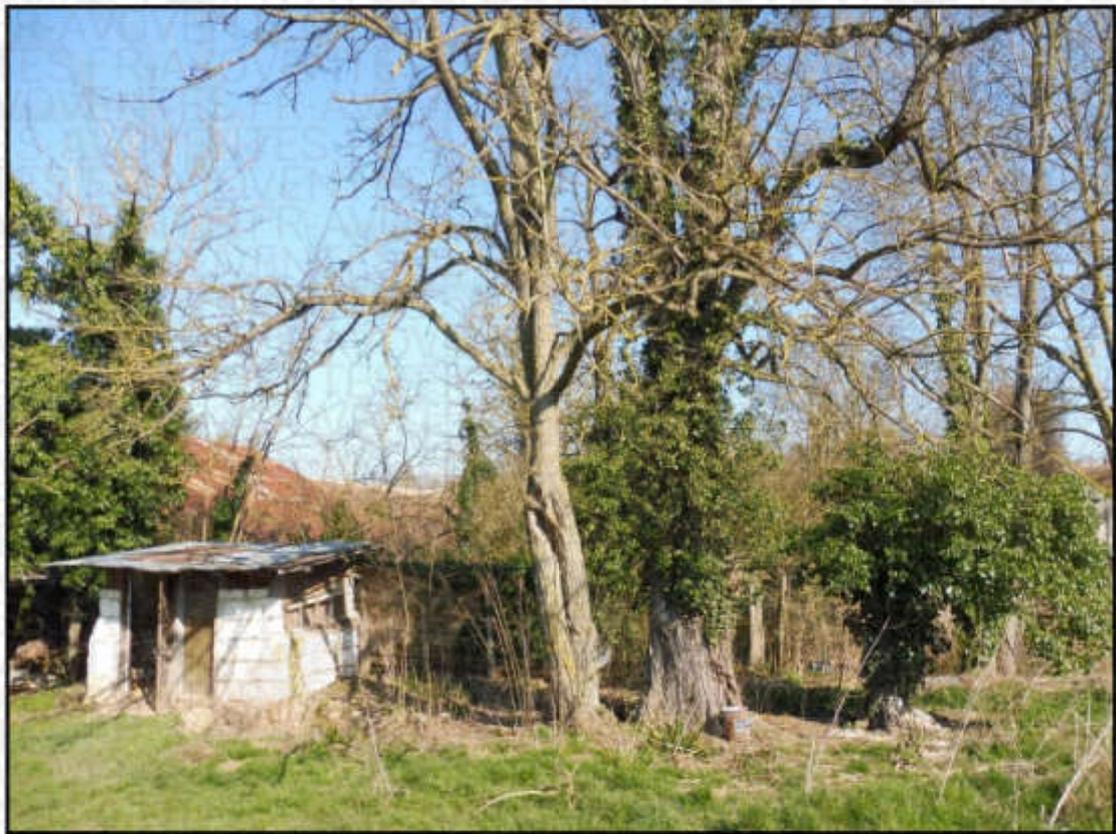
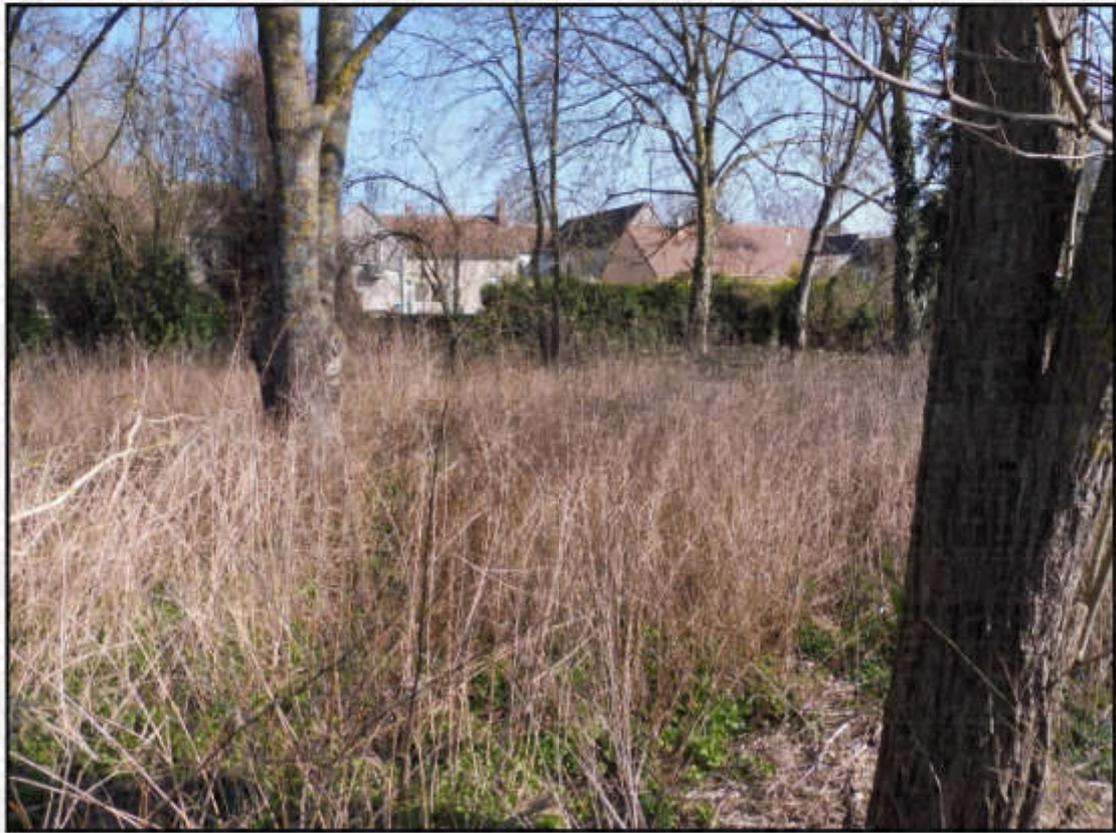
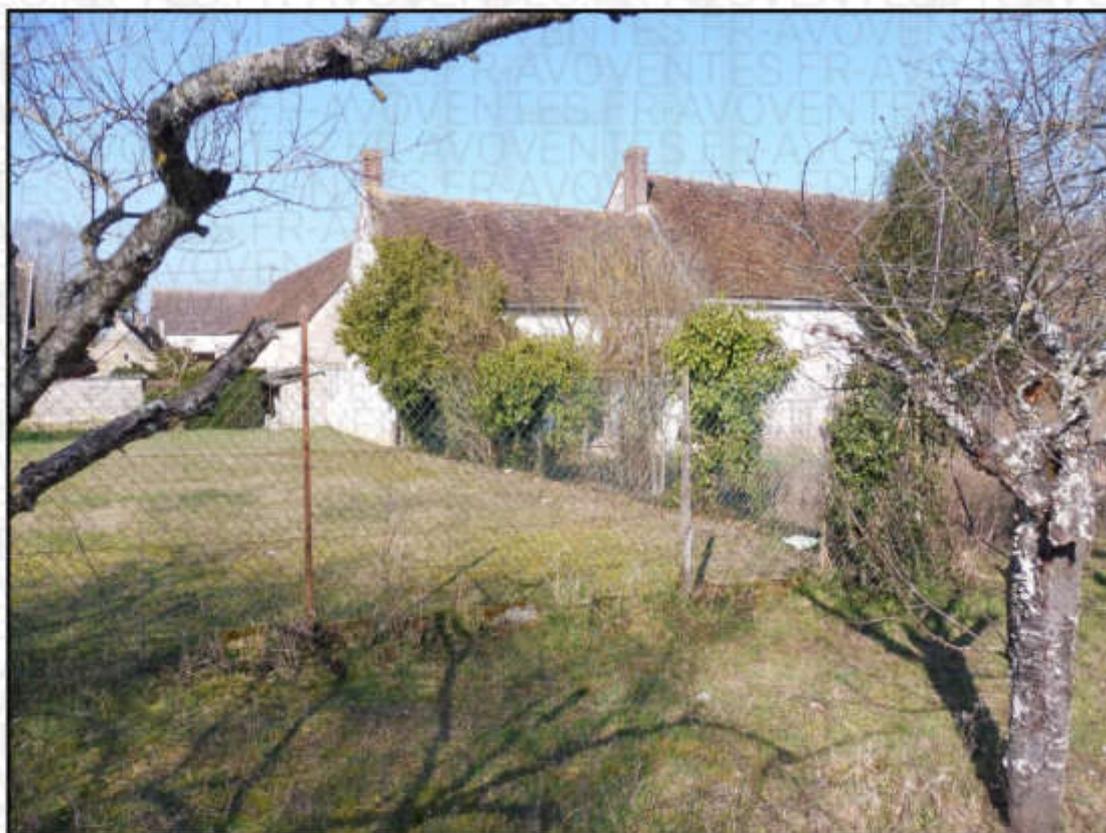
Terrain :

Je constate sur la partie nord du jardin, que des herbes hautes et mauvaises herbes sont présentes.

Les clôtures avec les propriétés voisines sont en place, constituées de grillage souple à poules ou de grillage souple à croisillons.

La majorité du grillage est tenue par des piquets en bois vermoulu plantés.

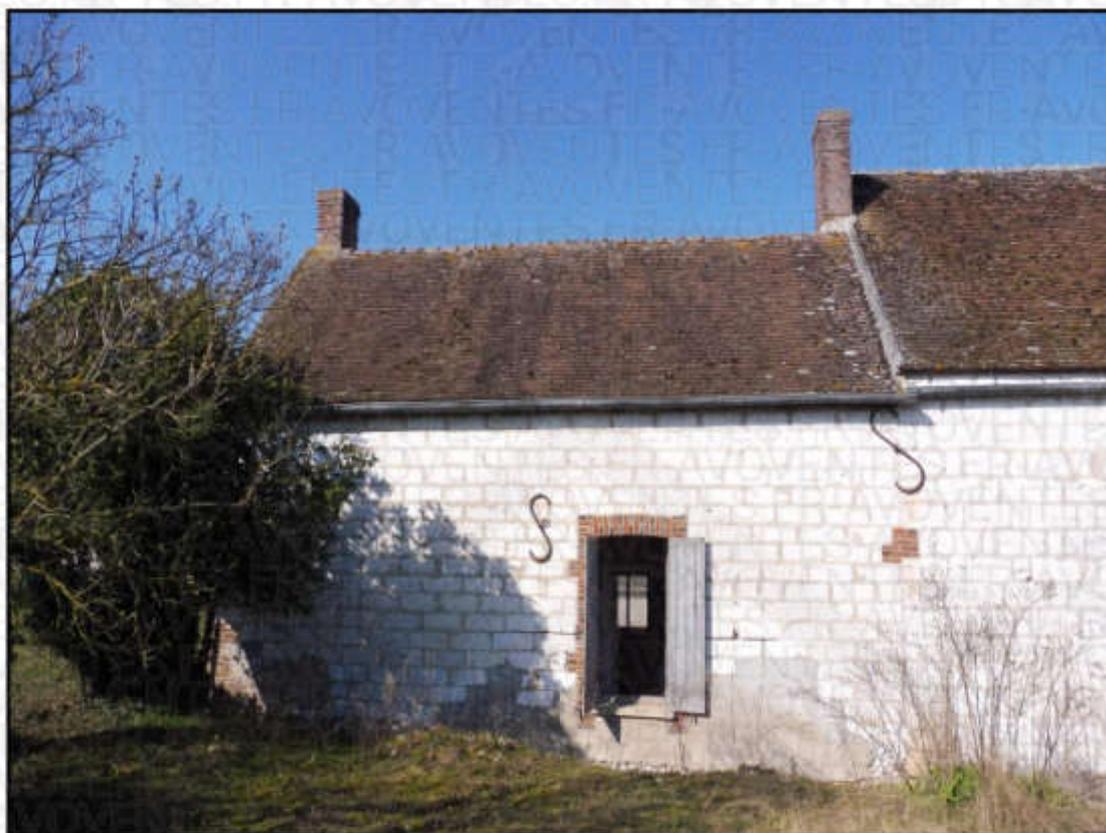
Sur l'arrière de la partie habitation du bâtiment, côté Est, je constate que le mur en craie comporte des reprises par endroits, en ciment.

Deux conduits de cheminée sont en place et **les gouttières** sont en place.

Sur la partie grange en zone centrale, je note que plusieurs tuiles de Bourgogne sont déboîtées.
