PROCES VERBAL DE DESCRIPTION

Qu'une procédure de saisie immobilière est engagée à l'encontre de
sur un bien immobilier
leur appartenant, situé à BRIENON SUR ARMANCON (89210), au 17 rue Marie-Noël, en

Me suis rendu ce jour, 17, rue Marie-Noël, à BRIENON SUR ARMANCON (89210).

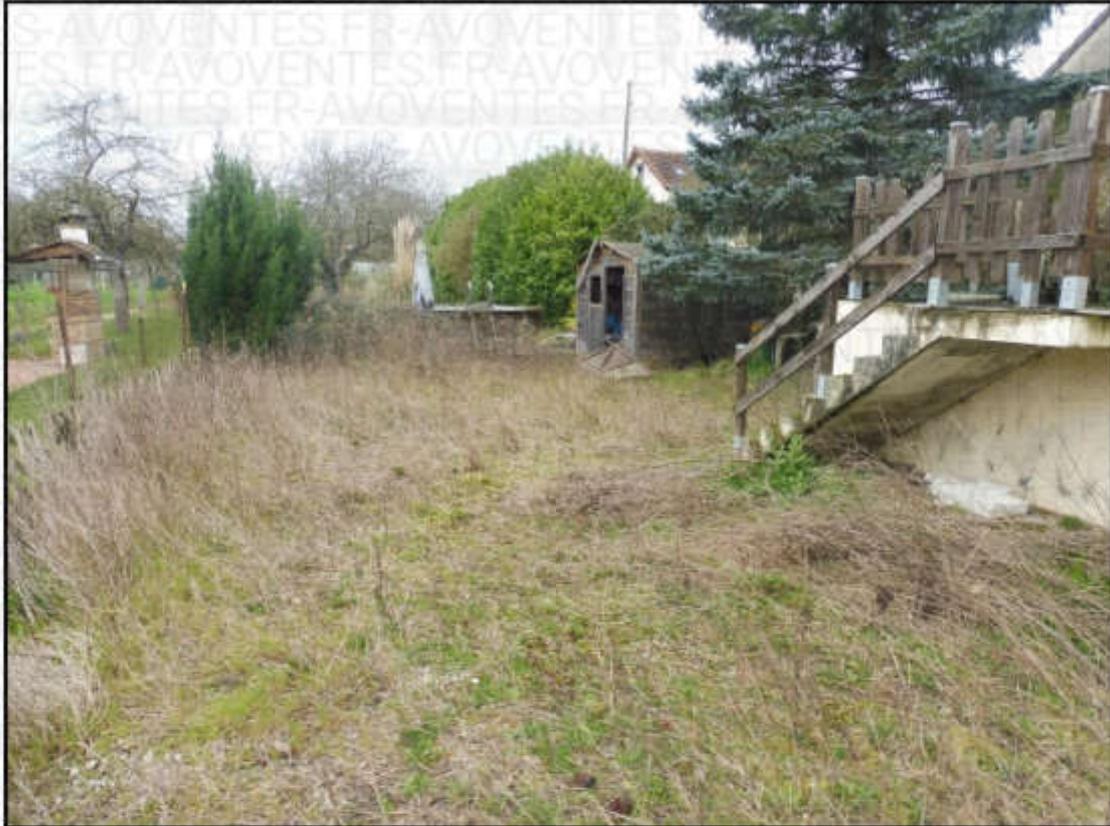
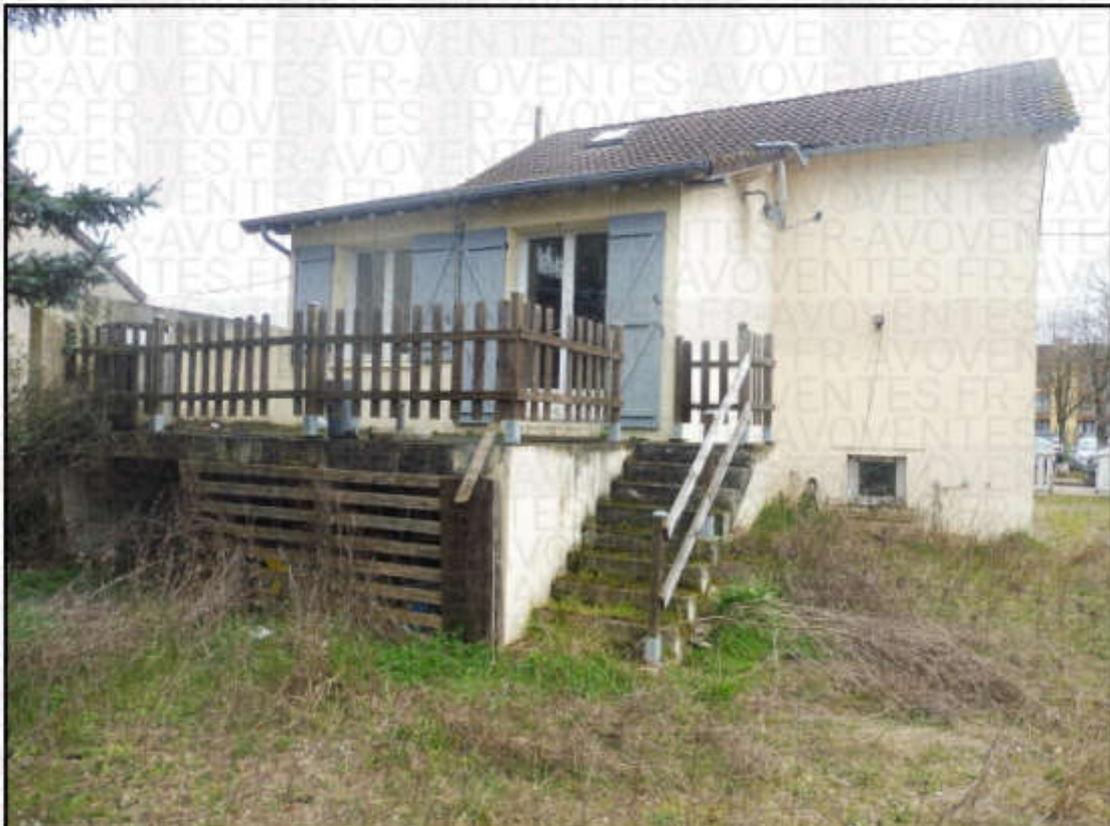
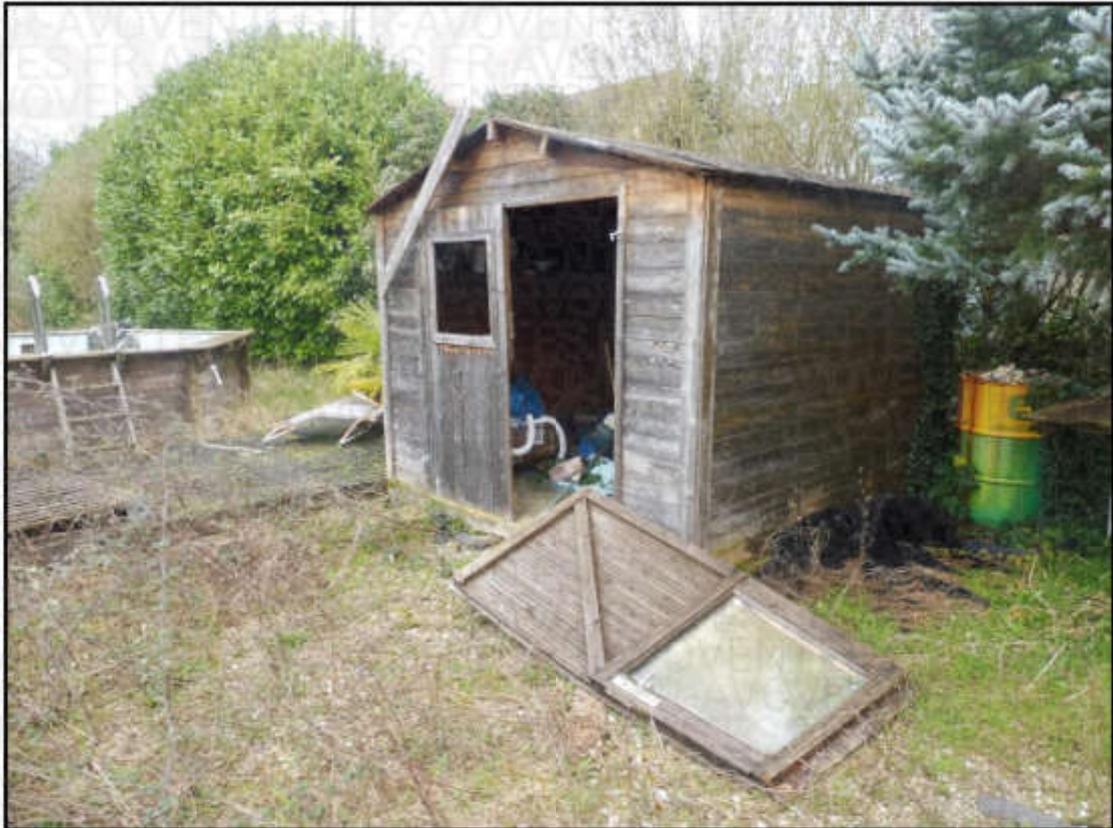
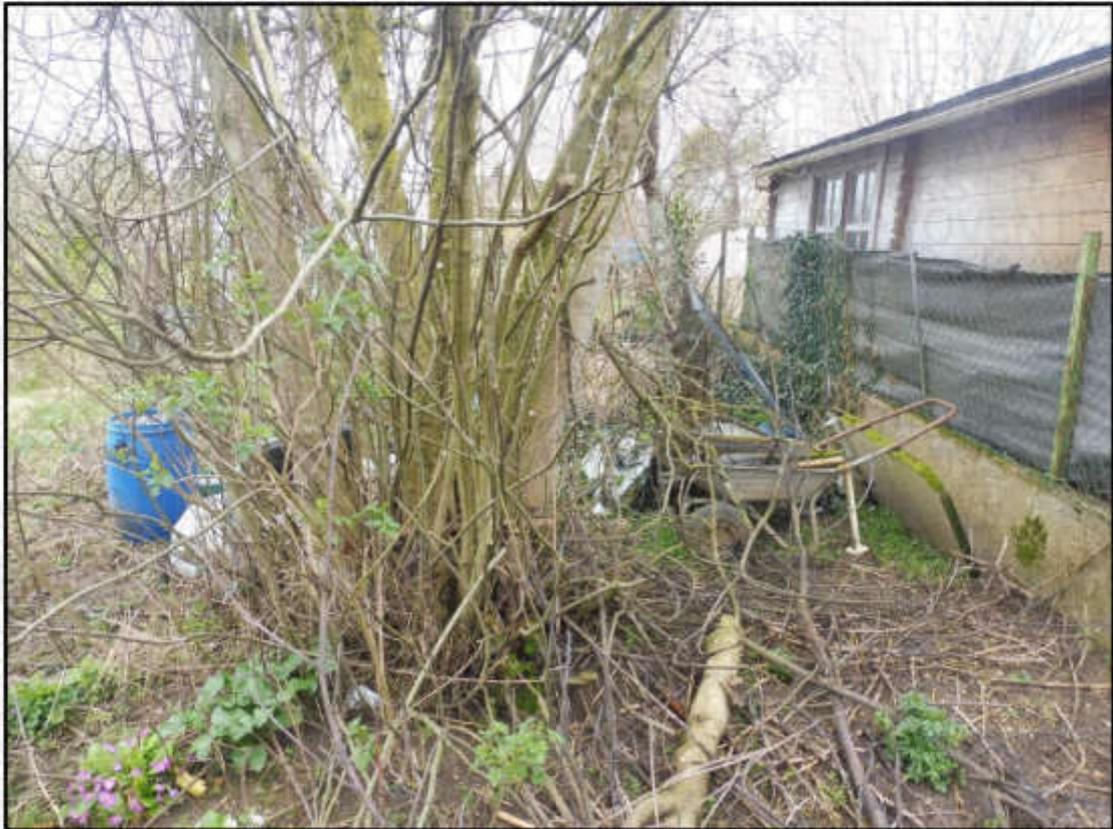
Elle est entièrement close. Je note que le **terrain** est en friche.

Les arbres sont hauts et non entretenus.

De nombreux ronciers et herbes hautes, en hivernage, sont présents.

Une piscine octogonale, posée est abandonnée. Une terrasse est dégradée par les intempéries. Le moteur de la pompe de la piscine est exposé aux intempéries.

Un cabanon en bois est dégradé, avec toiture bois dégradée.

Au fond du jardin, des branchages coupés, non ramassés sont abandonnés. Des ronciers sont notables ainsi qu'une zone de déchets.

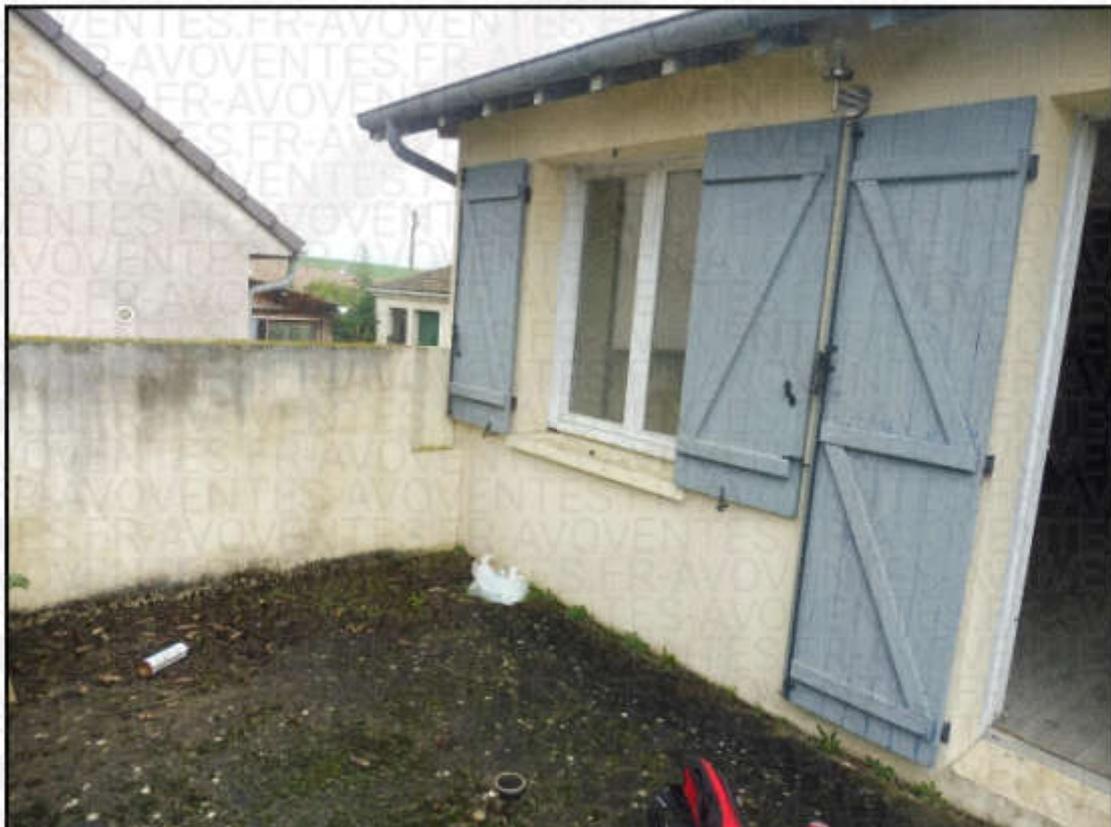
Maison :

La maison n'est pas habitée.
Pas d'électricité.
Diverses affaires y sont abandonnées.

Je note la présence **d'un vide-sanitaire situé sous une terrasse côté jardin**, à l'ouest de la maison.

Cette terrasse comporte des garde-corps en bois. L'ensemble est ancien. La terrasse est mousseuse.

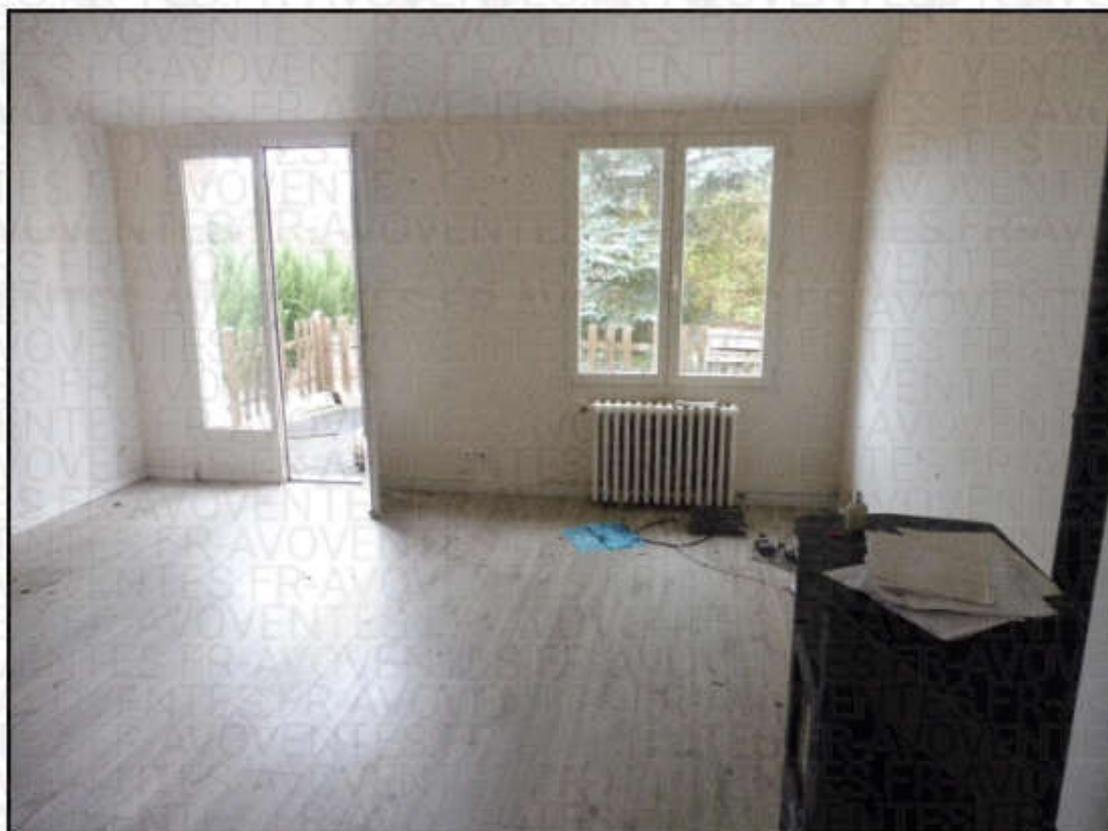
Séjour :

Sol : parquet, dégradé par l'humidité.

Plafond : peinture. Des arrivées électriques avec fils à nu sont présents.

Un poêle à granules présent, avec des traces de corrosion à l'intérieur du corps de chauffe.

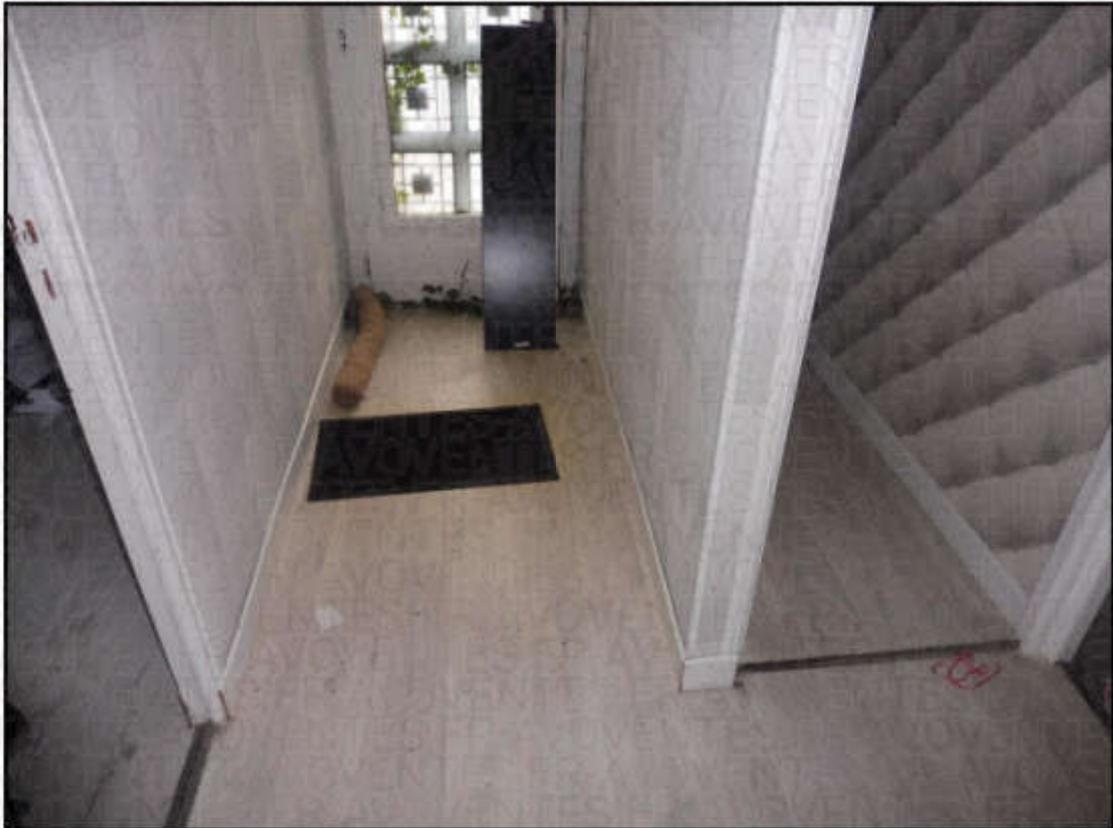
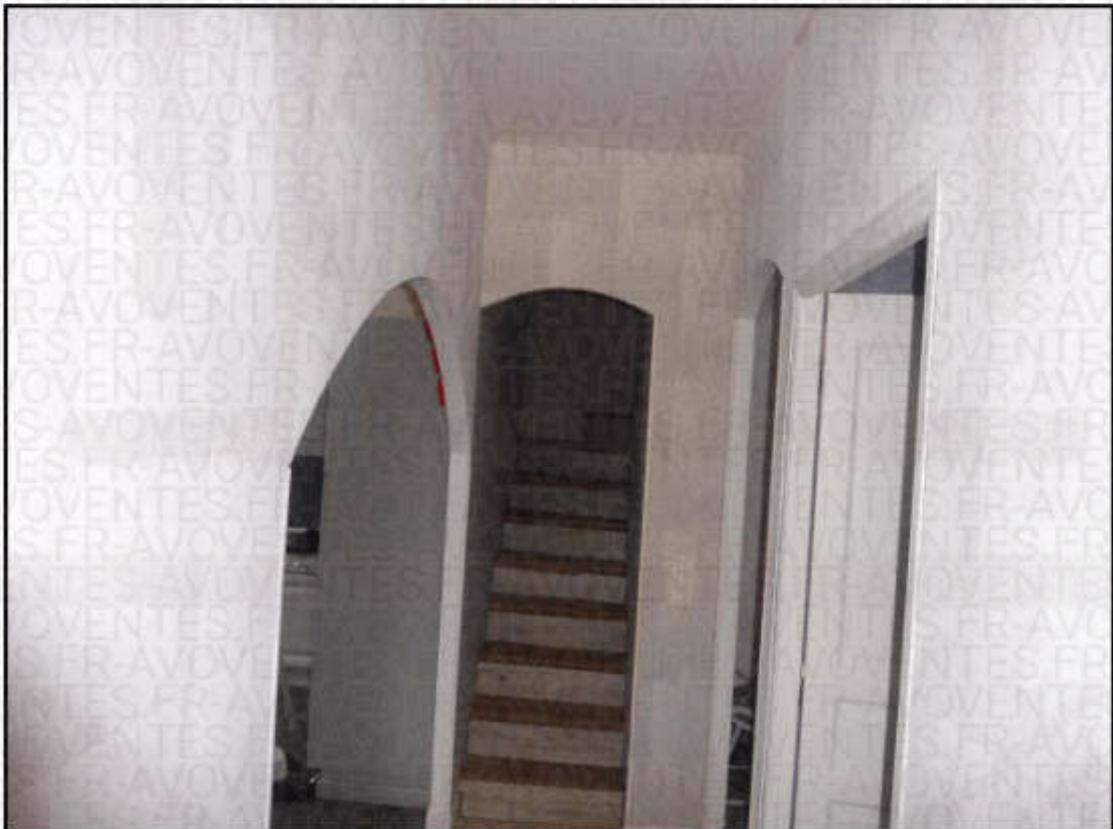
Dégagement d'entrée :

Sol : parquet, dégradé par l'humidité.

L'électricité du plafond est en attente. Fils à nu.

Une porte d'entrée, avec le canon qui est cassé. Du lierre se développe. Porte vitrée, avec fer forgé.

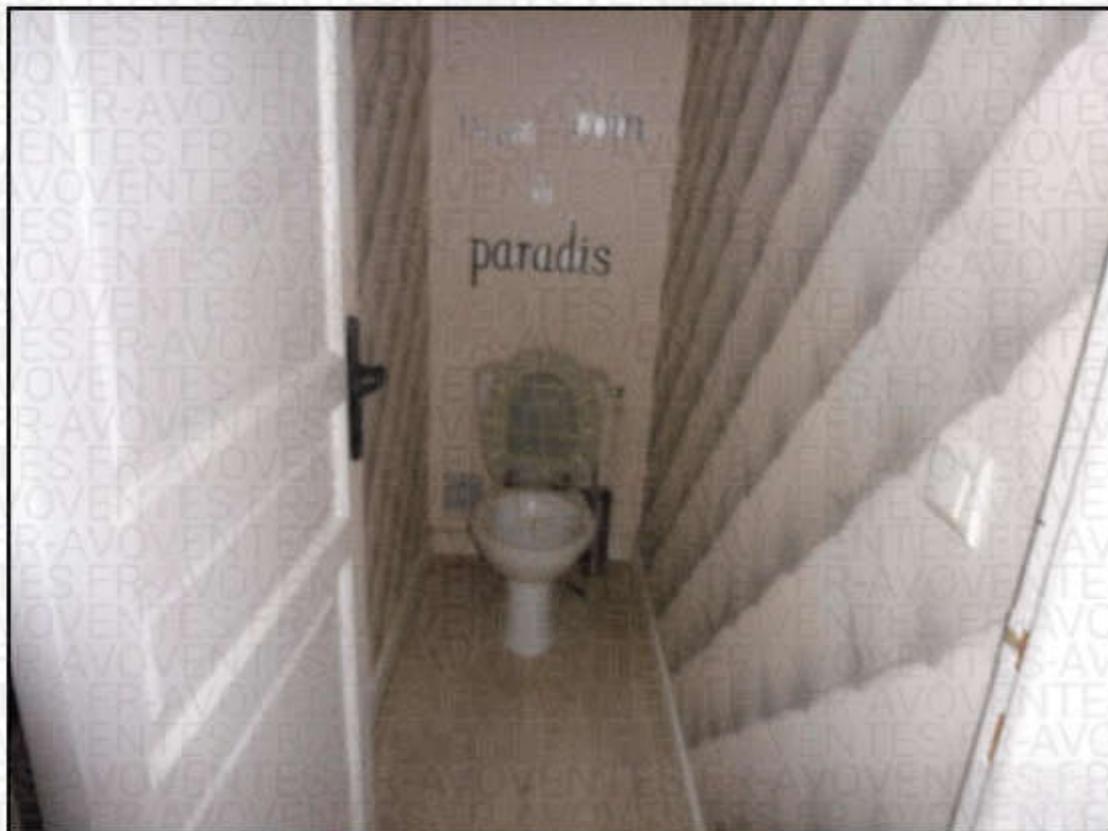
Toilettes :

Sol : parquet dégradé par l'humidité.

Toilettes non fonctionnelles.

Je note que l'eau est coupée.

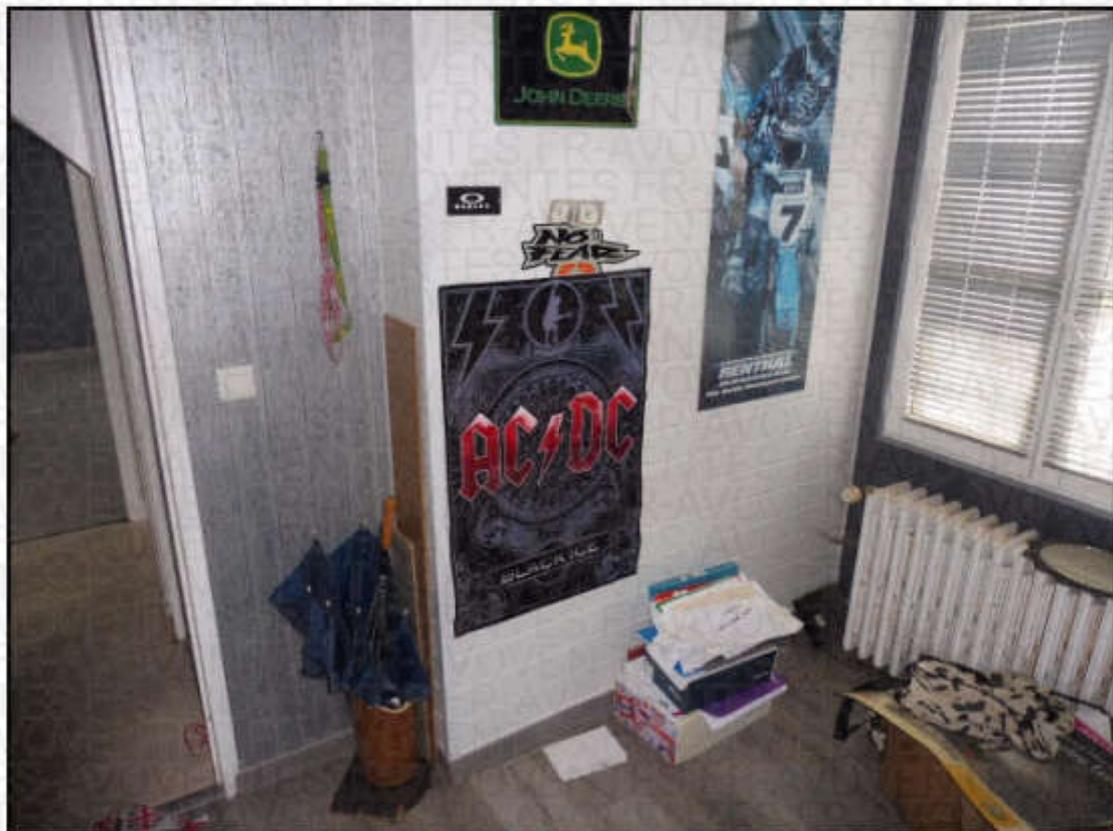
Pièce de repos du rez-de-chaussée :

Un radiateur de chauffage central avec des traces de corrosion.

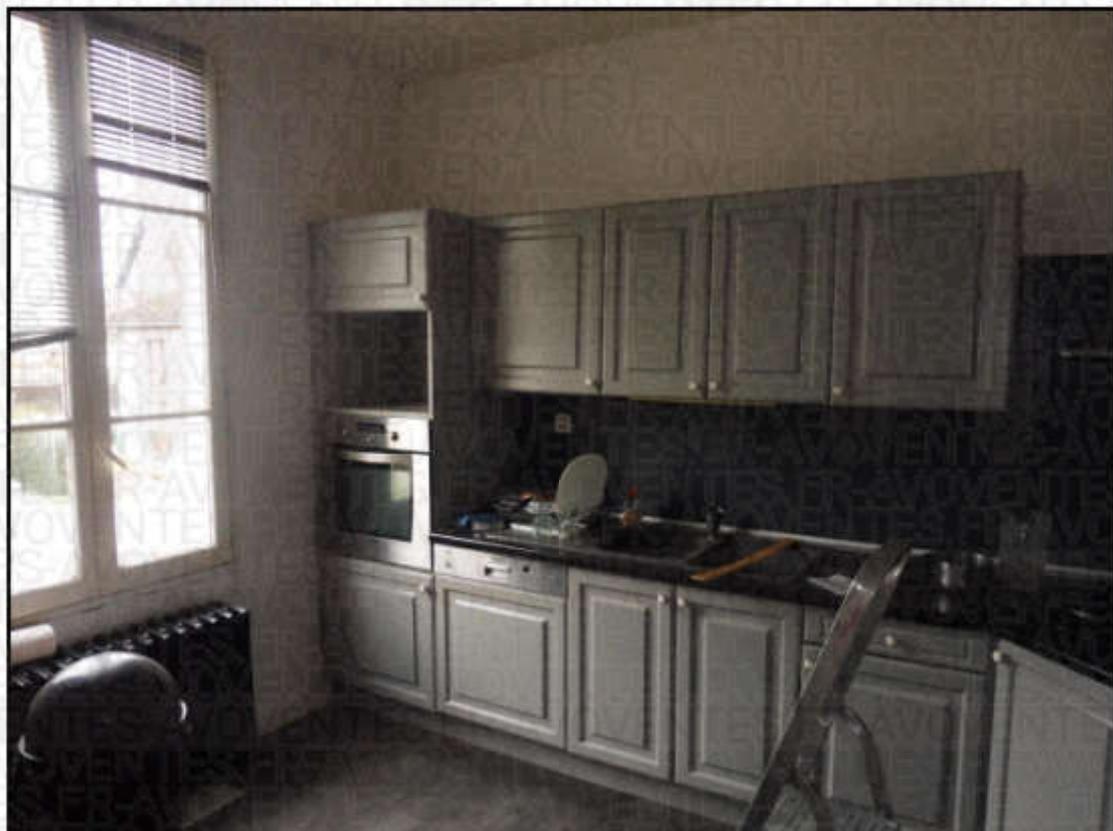
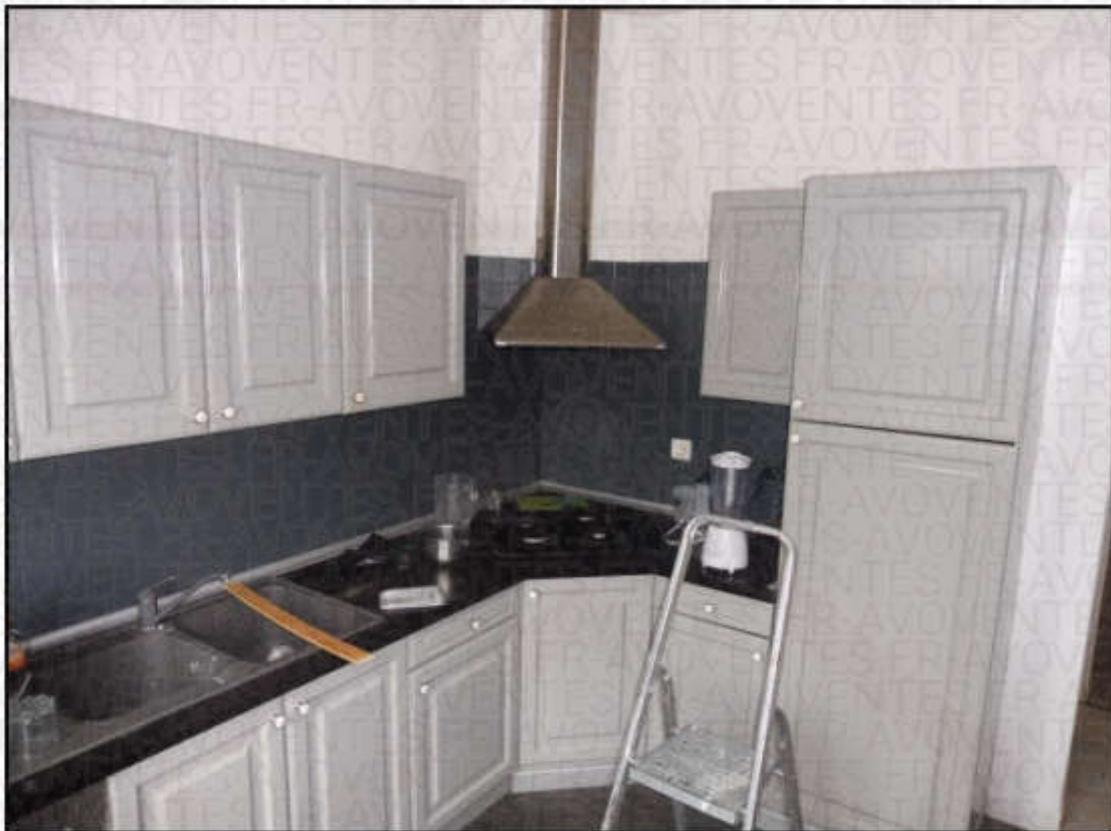
Cuisine :

Un pot électrique au plafond, avec des dominos en attente.

Une fenêtre, deux battants, double vitrage, dont un carreau est fissuré.

Un évier, deux bacs, un égouttoir en résine. Robinetterie non fonctionnelle.

Absence d'alimentation en eau.

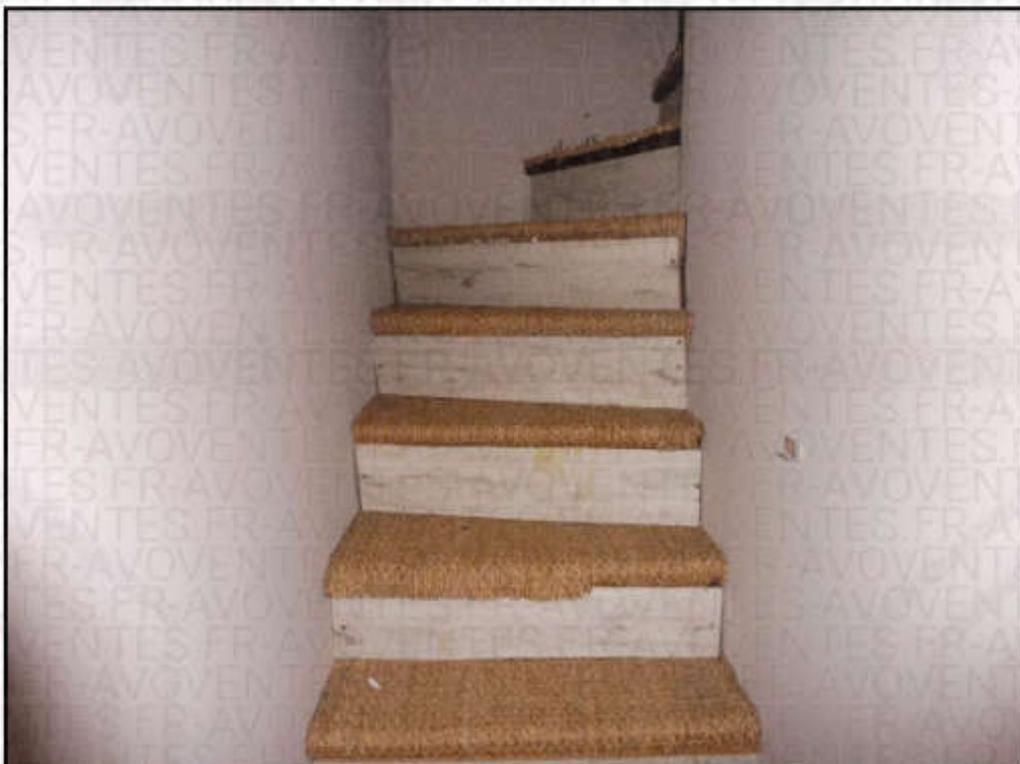
Montée d'escalier :

Papier peint. Absence de main courante. L'ensemble est usagé.

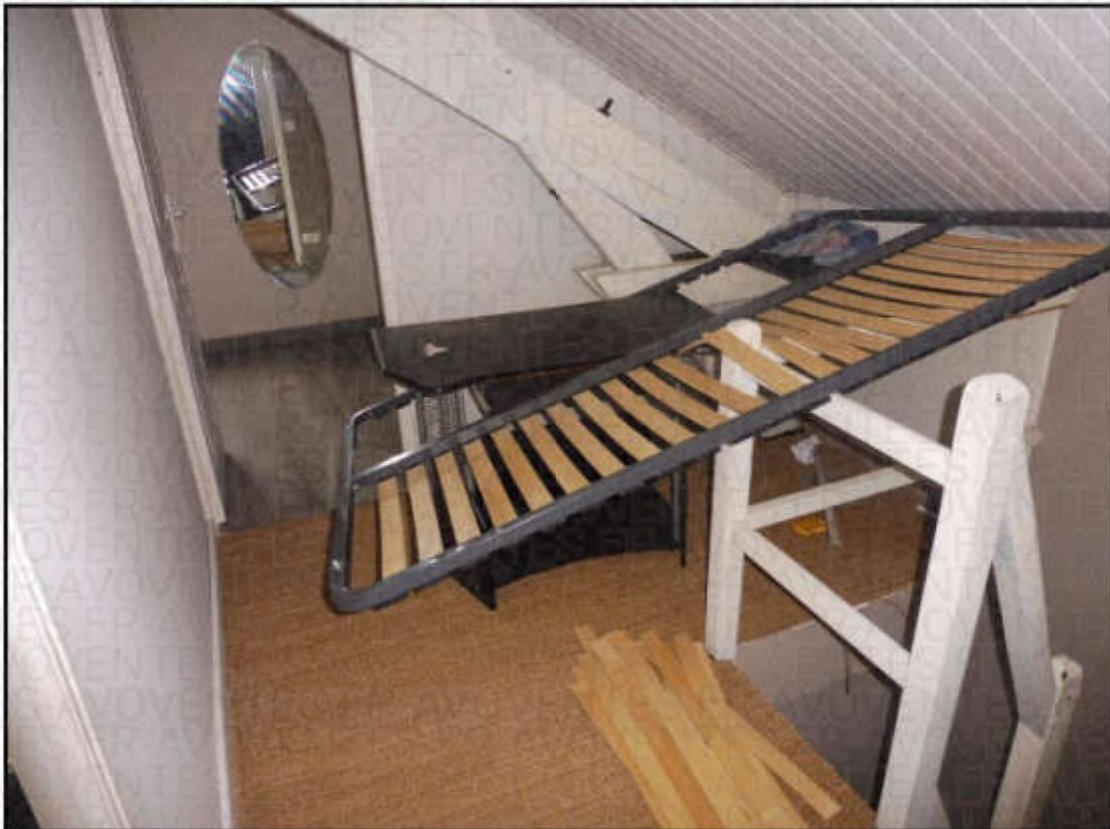
Palier :

Plafond et rampants : poutre apparente avec frisette déformée par l'humidité.

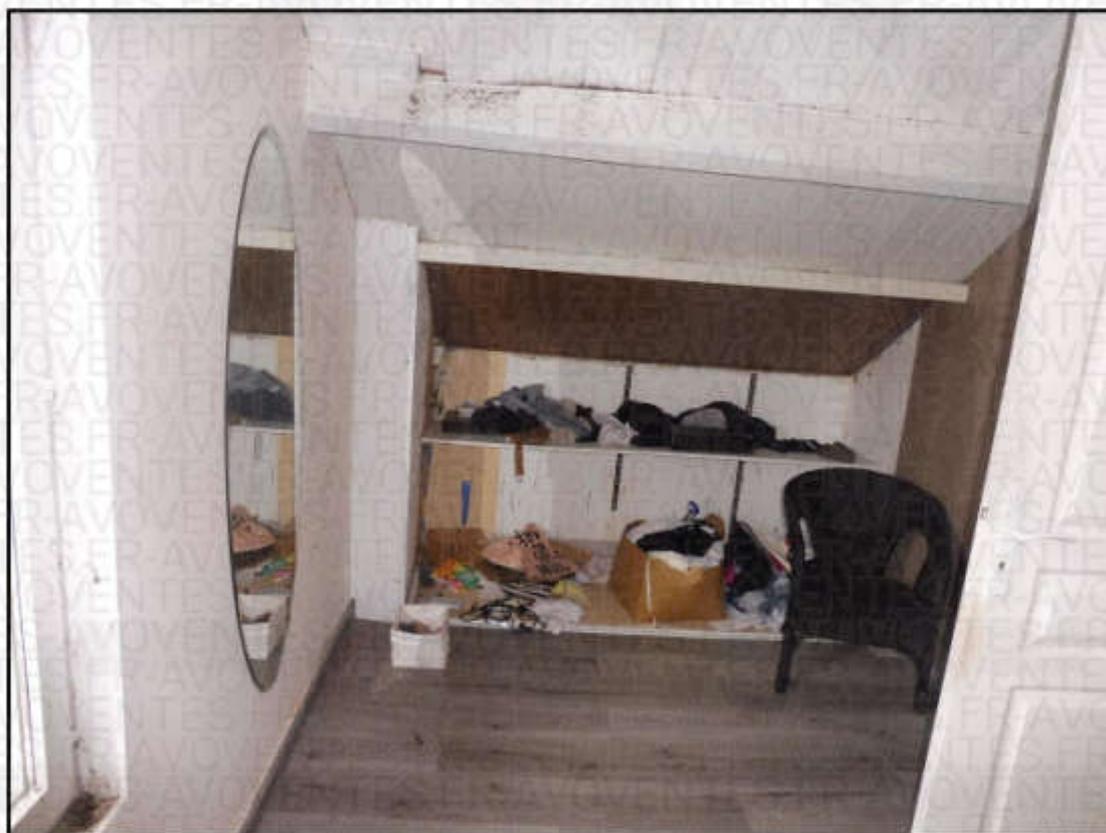
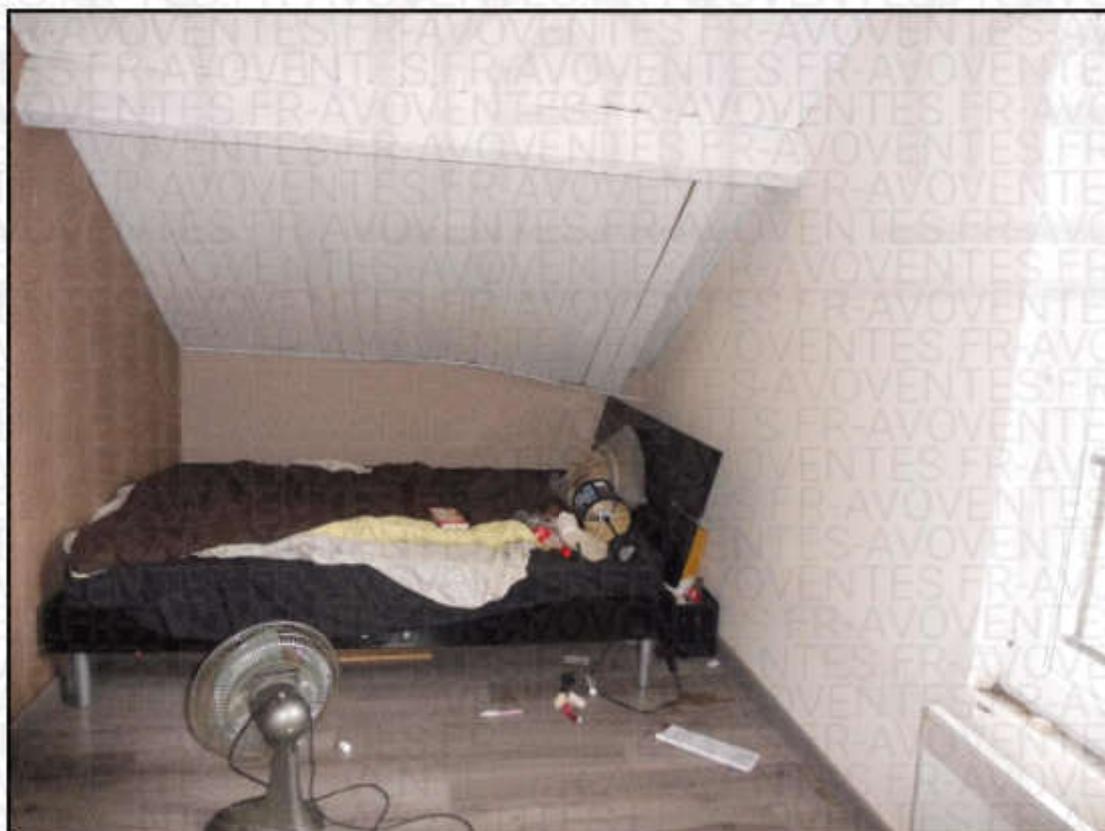
Pièce de repos à droite du palier :

Sol : parquet, avec des effets gondolés par l'humidité.

Je note **des traces d'infiltrations d'eau** provenant de la toiture et que la frisette sur le rampant au-dessus de la literie est partiellement effondrée.

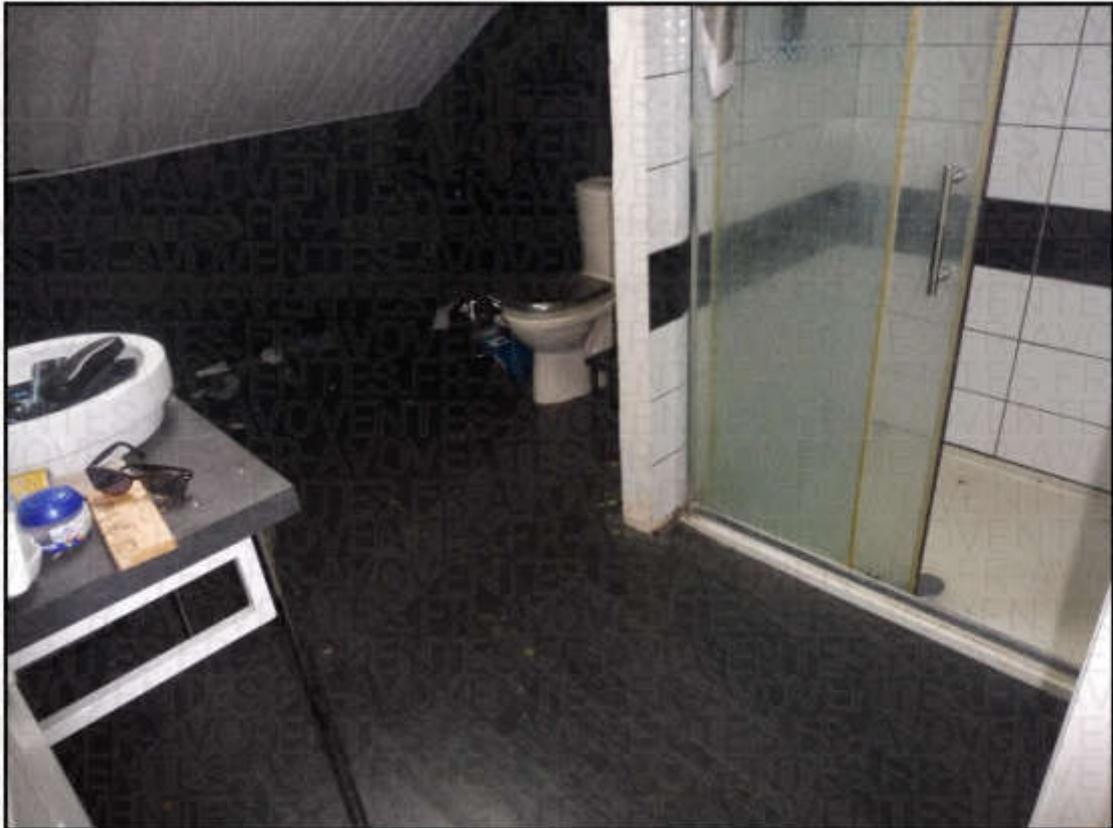
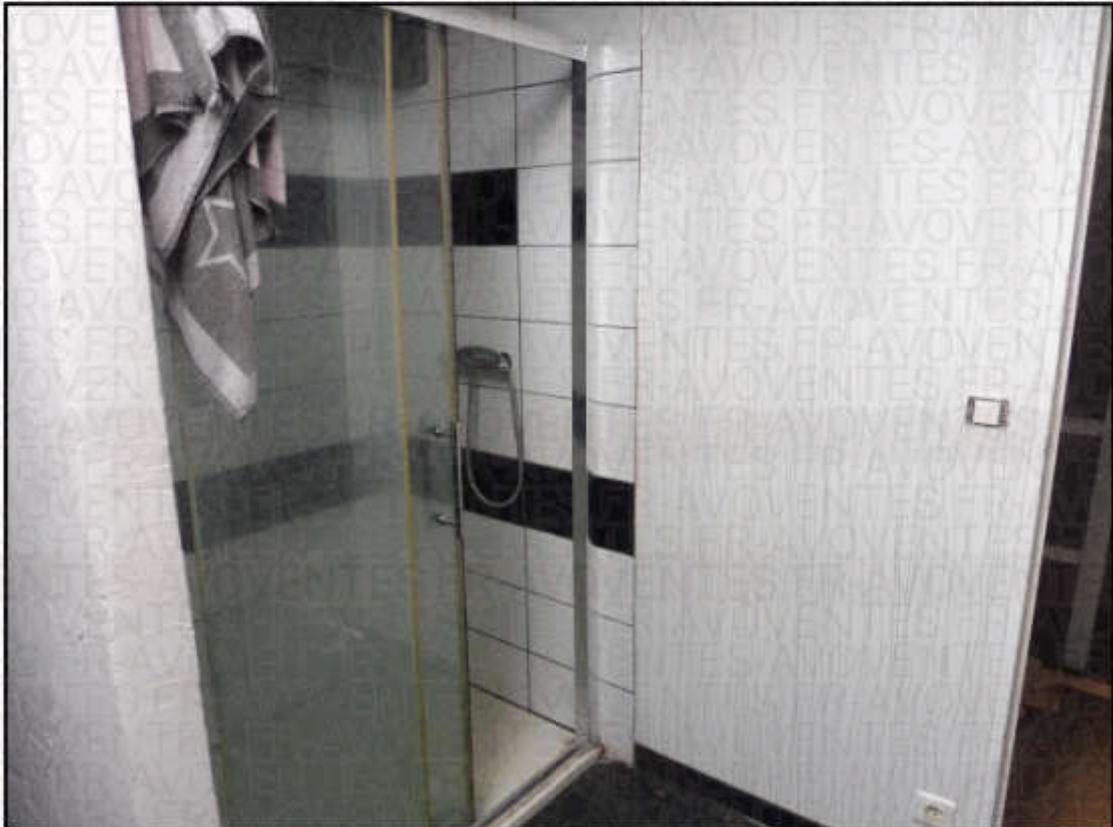
Pièce d'eau :

Le receveur comporte les joints noircis à la jonction avec la crédence de faïence.

Je note que la **frisette** est partiellement effondrée sous la fenêtre de toit.

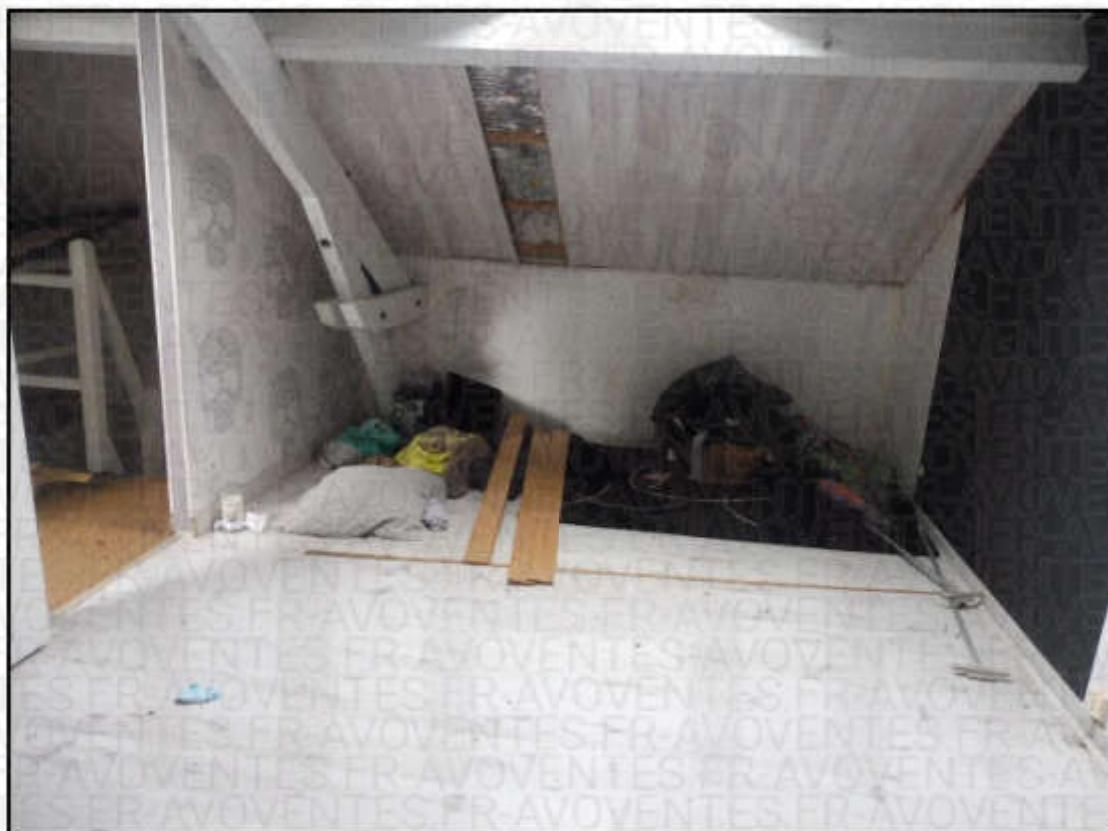
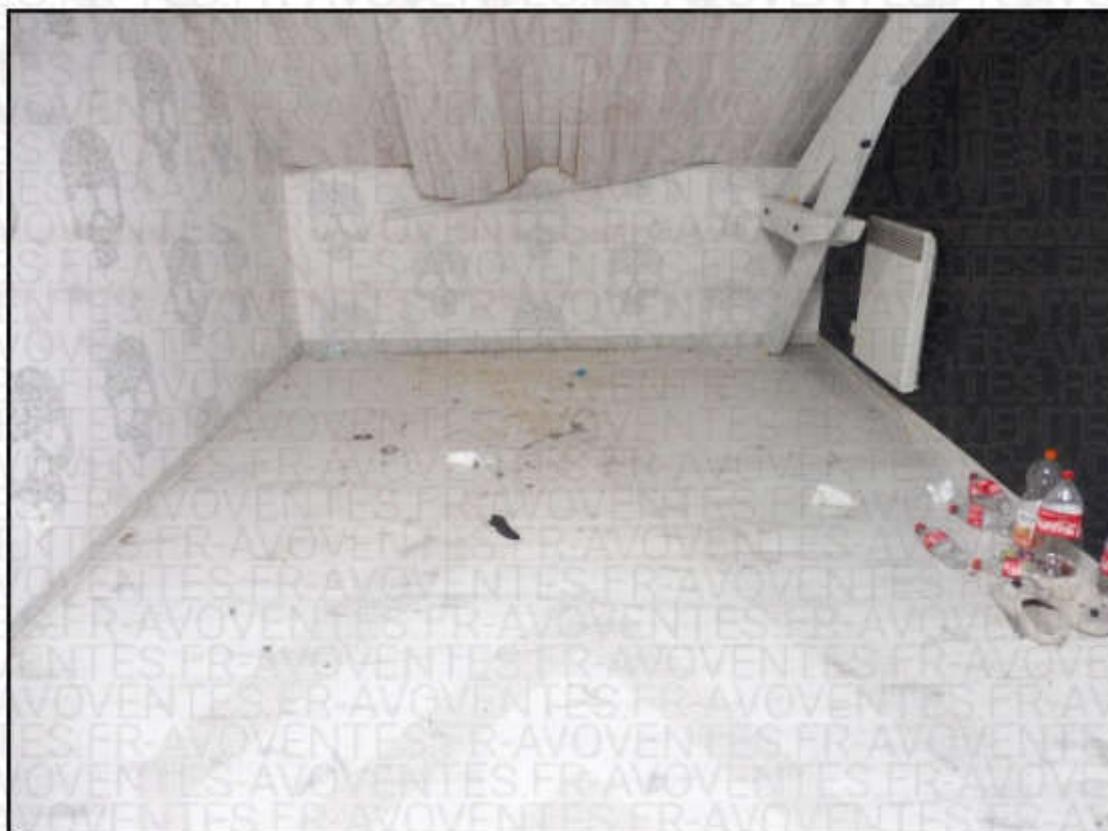
Chambre à gauche du palier :

- Porte sur rail coulissant.
- Parquet avec des salissures.
- Plinthes carrelées.
- Murs : papier peint.
- Rampants dégradés de part et d'autre.
- Une fenêtre de toit.
- Un radiateur électrique.
- Les poutres sont apparentes.

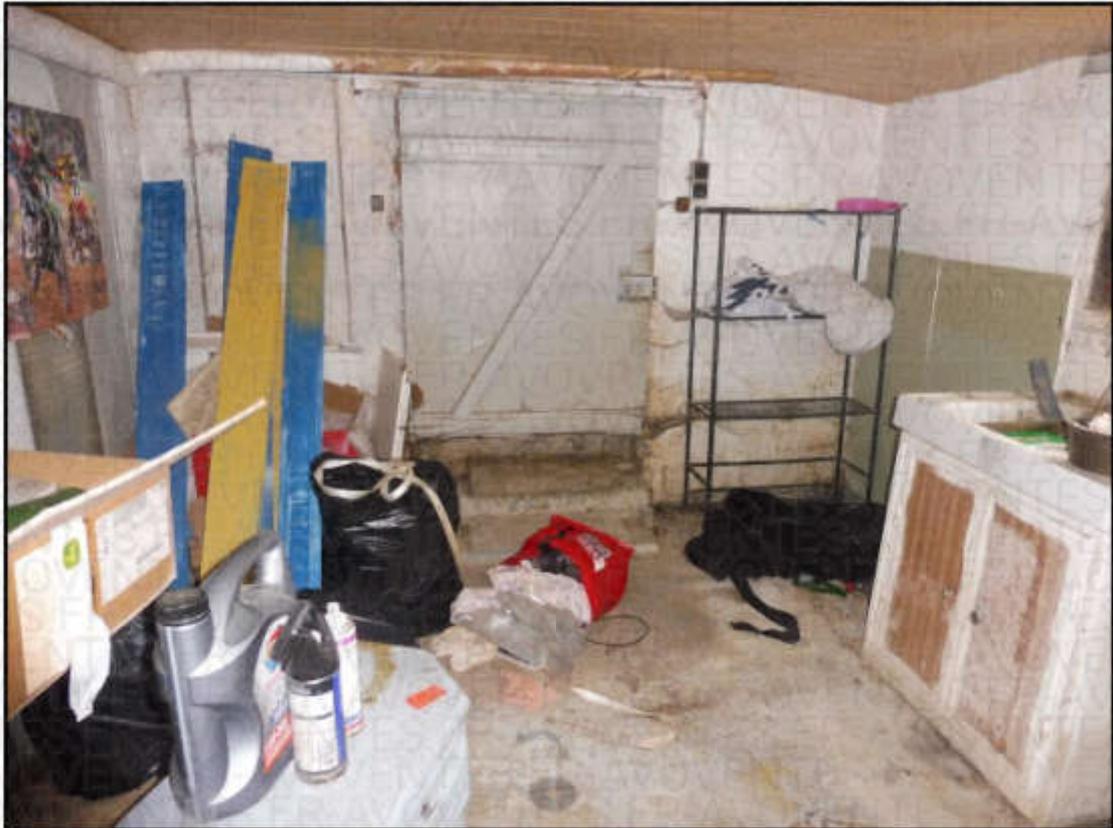
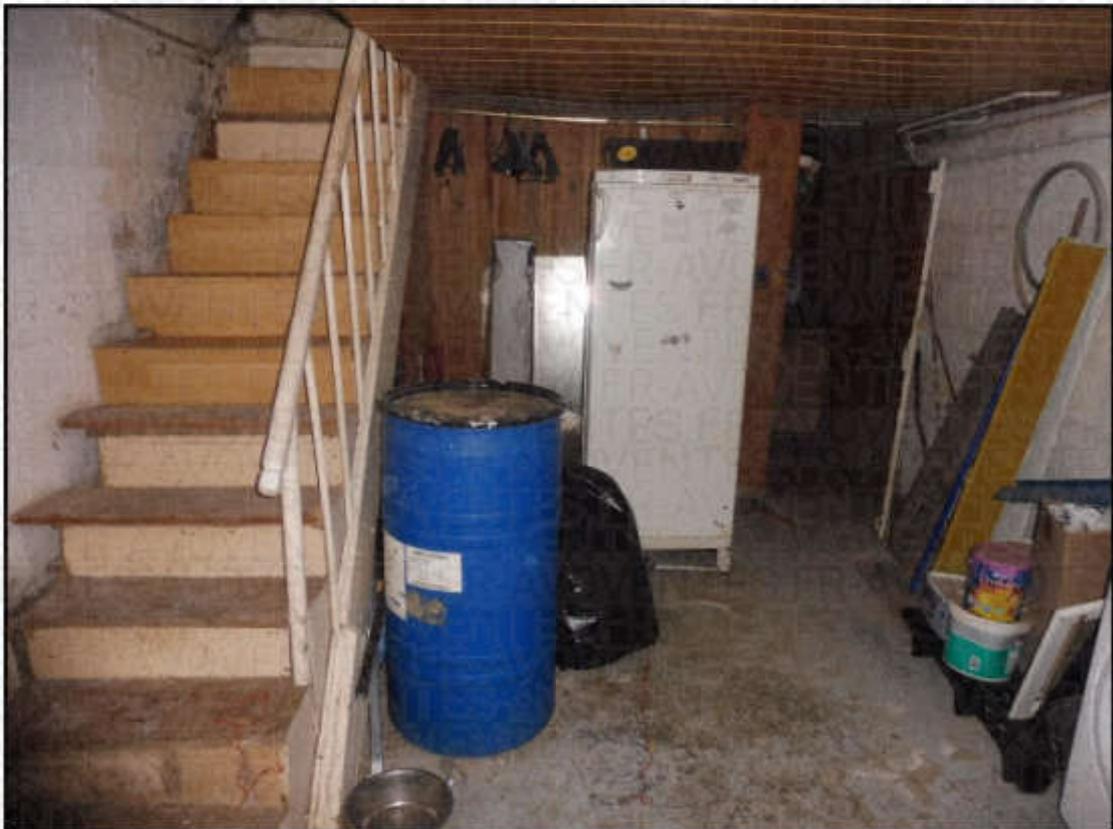
Sous-sol :

Marches en bois avec des réparations provisoires.

Chape ciment à l'état brut avec peinture qui s'écaille.

Plafond : frisette partiellement effondrée.

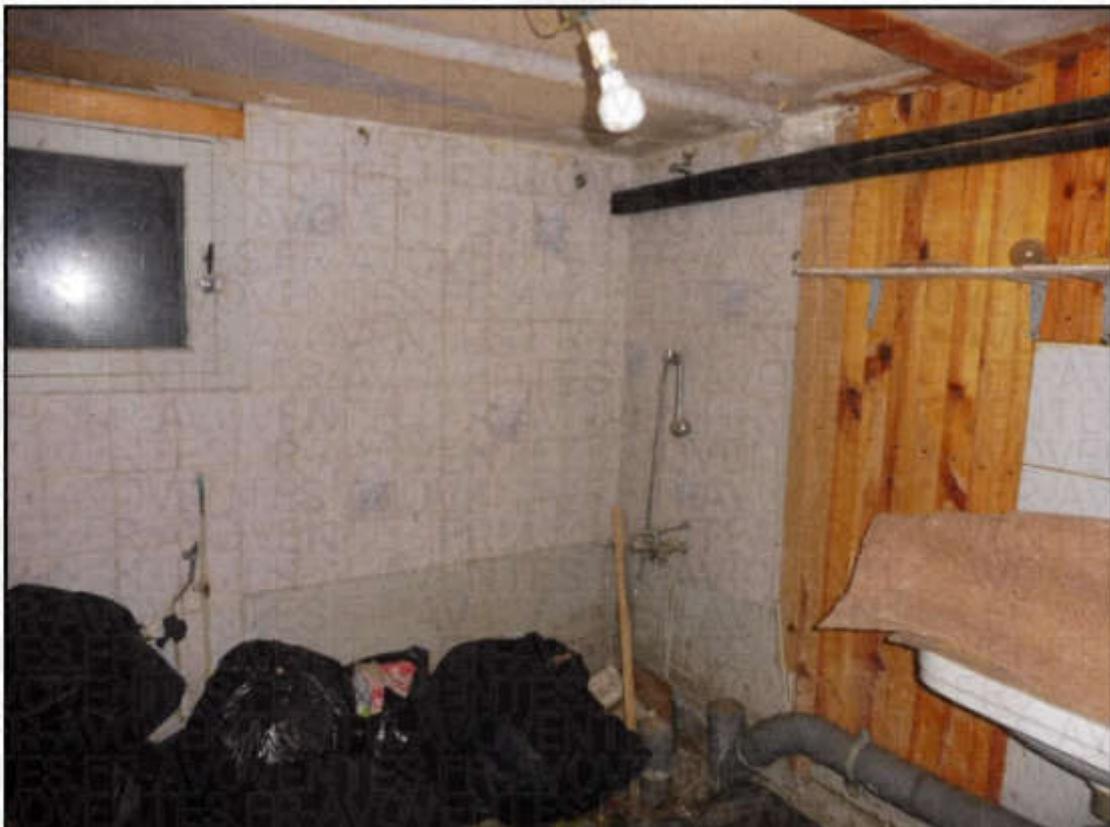
Réserve arrière côté terrasse :

Je note **qu'un espace cabine de douche** a été décaissé avec des évacuation en attente. L'aménagement n'est réalisé, pas de receveur.

Plafond : papier peint partiellement arraché. Une ampoule sur douille qui pend à un fil.
