PROCES VERBAL DE DESCRIPTION

Qu'une procédure de saisie immobilière est engagée à l'encontre de
sur un bien immobilier
leur appartenant, situé à BRIENON SUR ARMANCON (89210), au 17 rue Marie-Noël, en

Me suis rendu ce jour, 17, rue Marie-Noël, à BRIENON SUR ARMANCON (89210).

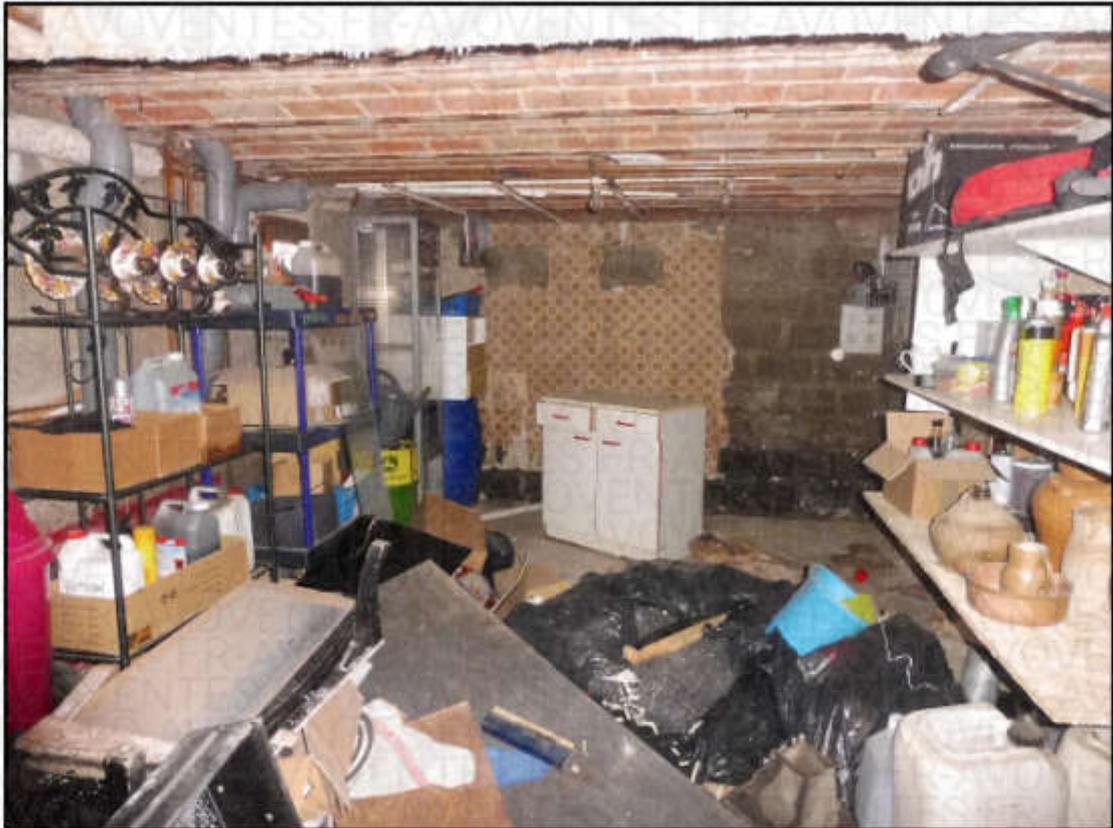
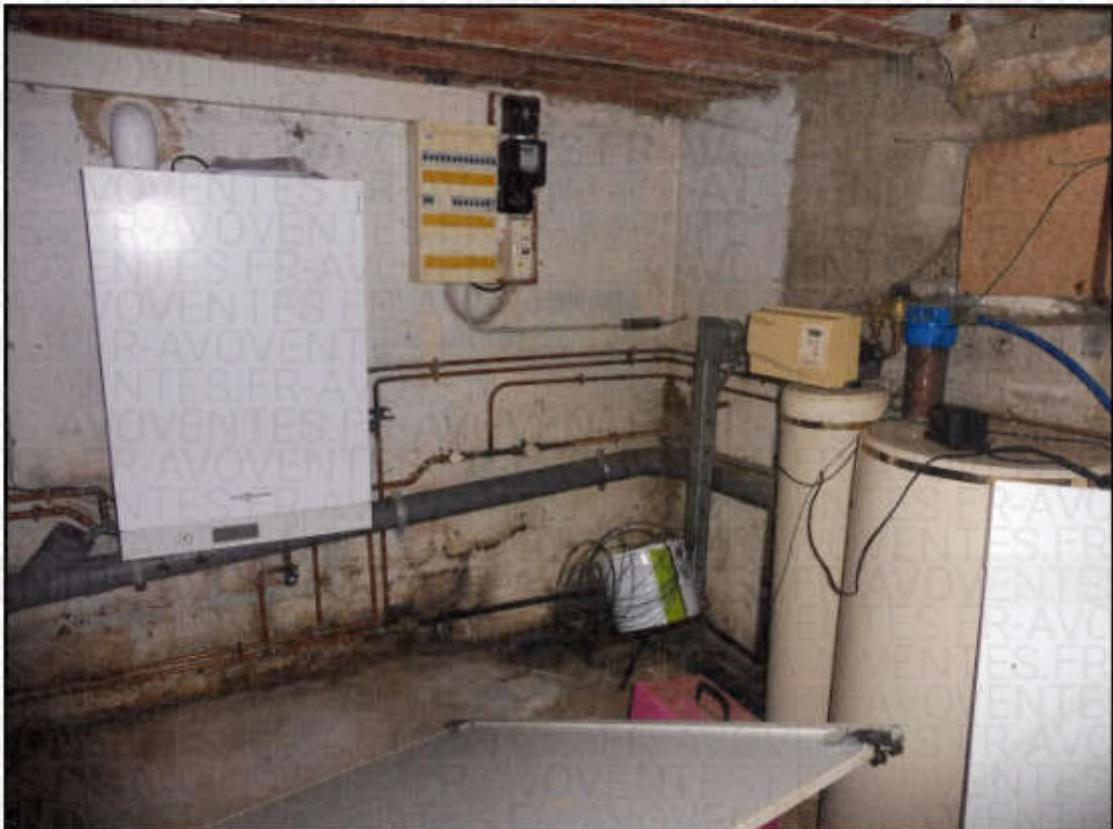
Sous-sol principal :

Tableau électrique ancien.

Je note **qu'une ouverture sur l'extérieur** est masquée. Le jour est visible à travers. Une grille métallique est présente.
